TESIS PROFESIONAL QUE PARA OBTENER
EL TÍTULO DE ARQUITECTO
PRESENTA

"C A A" CENTRO DE ARTE ALTERNATIVO

SEPTIEMBRE 2008

EN LA COLONIA ROMA

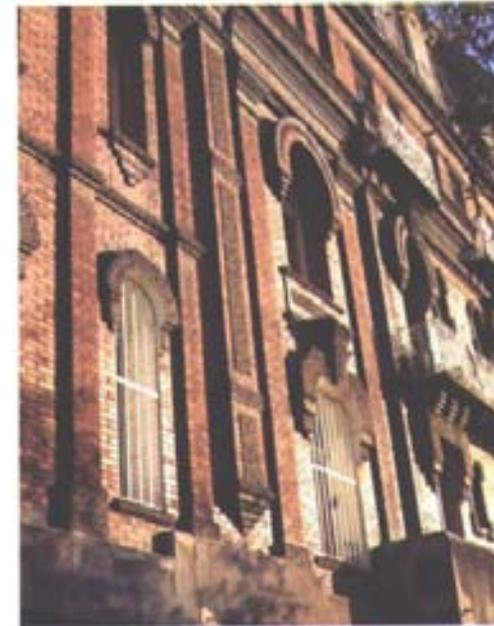
Fachada del edificio Río de Janeiro, antes edificio Roma

La Colonia Roma fue el campo más fértil para este Estilo, el ejemplo más representativo del Eclecticismo es el edificio de departamentos situado en plaza Río de Janeiro No. 56 conocido como el Castillo de las Brujas.

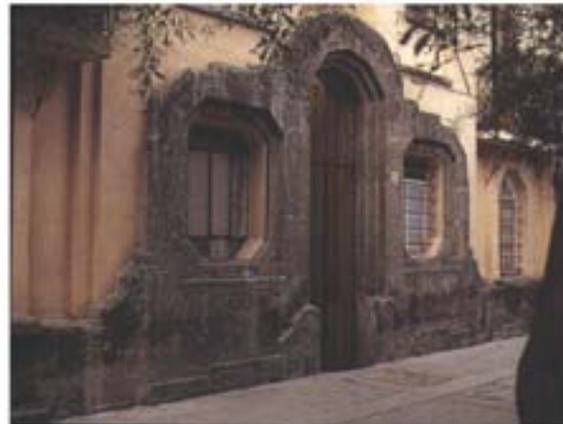
Acceso a inmueble con marcado trazo geométrico estilo Art déco en la calle de Puebla # 82

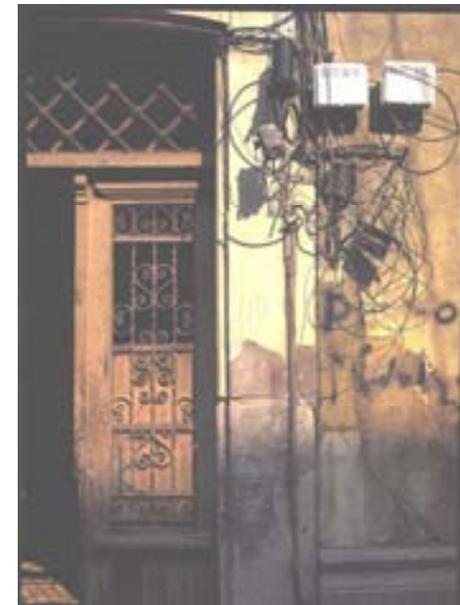
Deterioro de fachadas

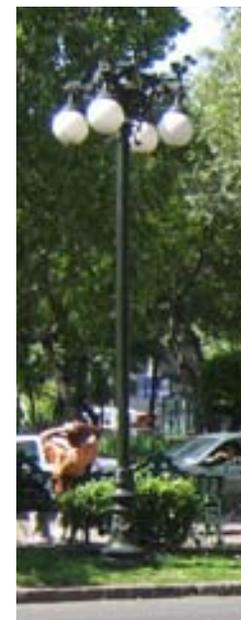
Bombillas eléctricas incandescentes que aun se conservan en la Av. Álvaro Obregón.

Durante el porfiriato en 1870, se introdujo el Alumbrado basándose en bombillas eléctricas incandescentes; estas solo se conservan en la Avenida Álvaro Obregón, ya que fue sustituido por el alumbrado actual.

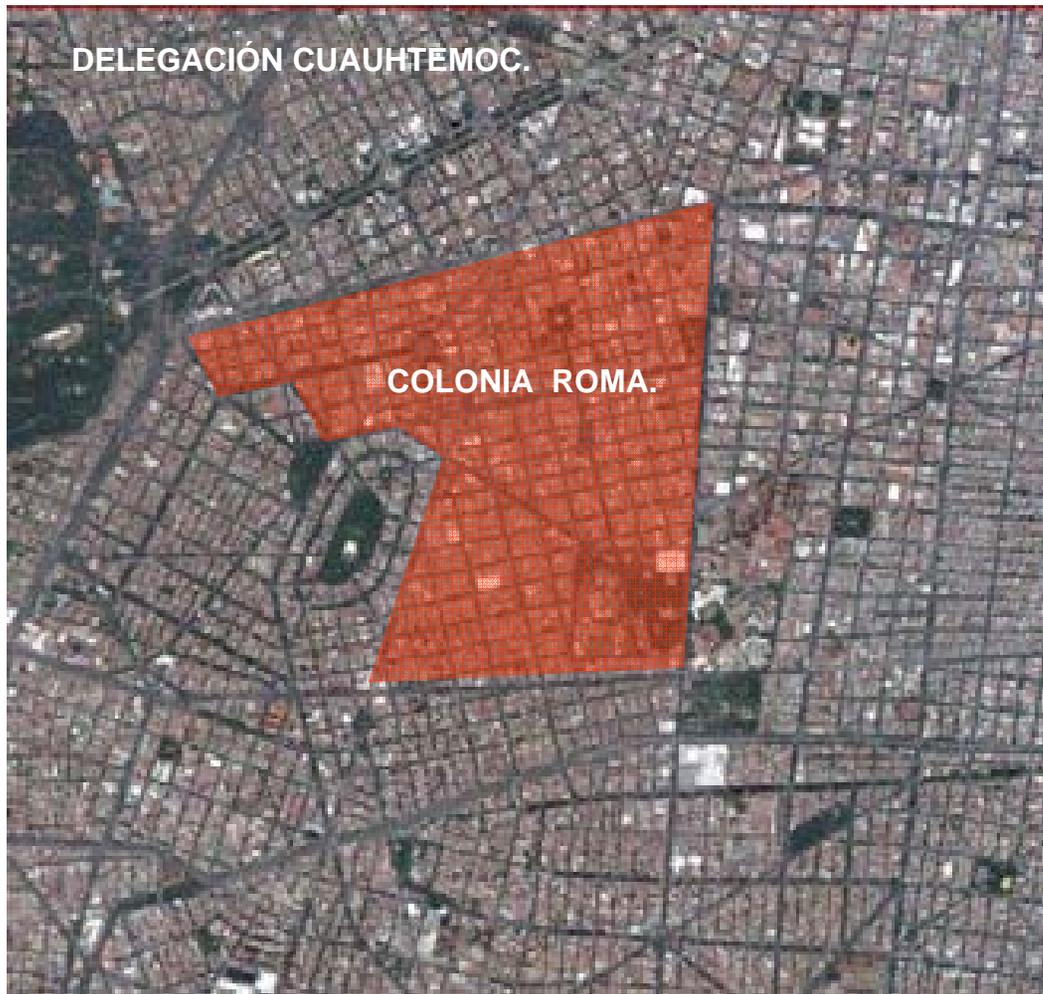
Ubicación.

Limites del polígono .- Partiendo del cruce formado por Avenida Chapultepec y Avenida Veracruz, al nororienté por Avenida Chapultepec; se extiende al sur por Av. Cuauhtémoc; al poniente por eje 3 sur Baja California. Después continúa al norte por la Av. Insurgentes Sur; al norponiente por Av. Yucatán; al poniente por Av. Álvaro Obregón. Nuevamente prosigue al norponiente por Av. Sonora; al poniente por Av. Durango y finalmente al norponiente por Av. Veracruz, hasta llegar al punto de partida.(2)

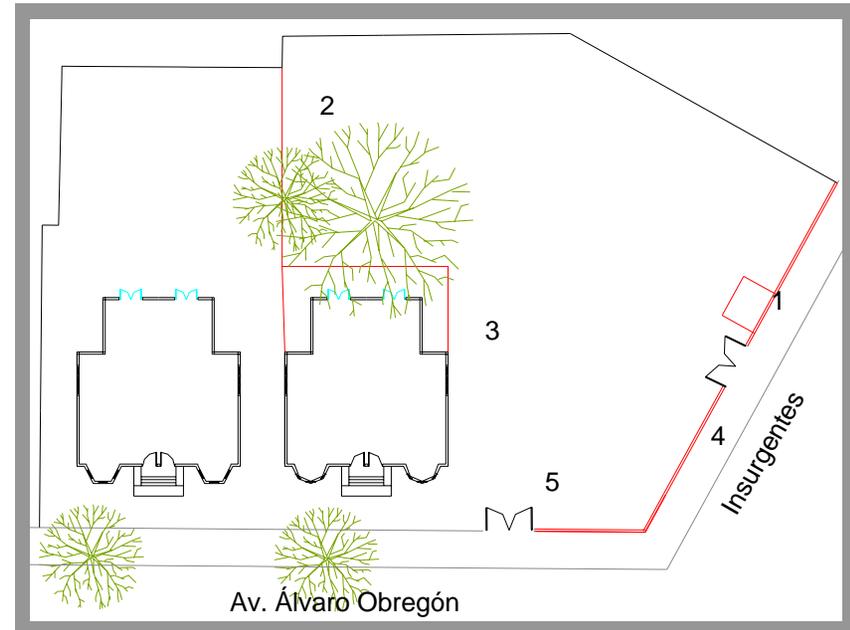
1. Retiro de caseta adosada a el muro. Solo es utilizada para el cobro del estacionamiento y da muy mala imagen al exterior.
2. Retiro de muro colindante. Se encuentra en muy mal estado y limita las posibilidades de aprovechamiento del espacio.
3. Retiro de construcción adosada a la casa. (intervención siglo XX). Está se halla en malas condiciones y altera la imagen real de la fachada ya que no utiliza el mismo lenguaje arquitectónico.
4. Retiro de muro perimetral hacia la avenida Insurgentes. Tendrá que ser demolido, ya que la cimentación para el nuevo edificio aumentara considerablemente.
5. Retiro de puertas de acceso al estacionamiento. Se encuentran en malas condiciones y las zonas de acceso no serán las mismas para el centro de arte.

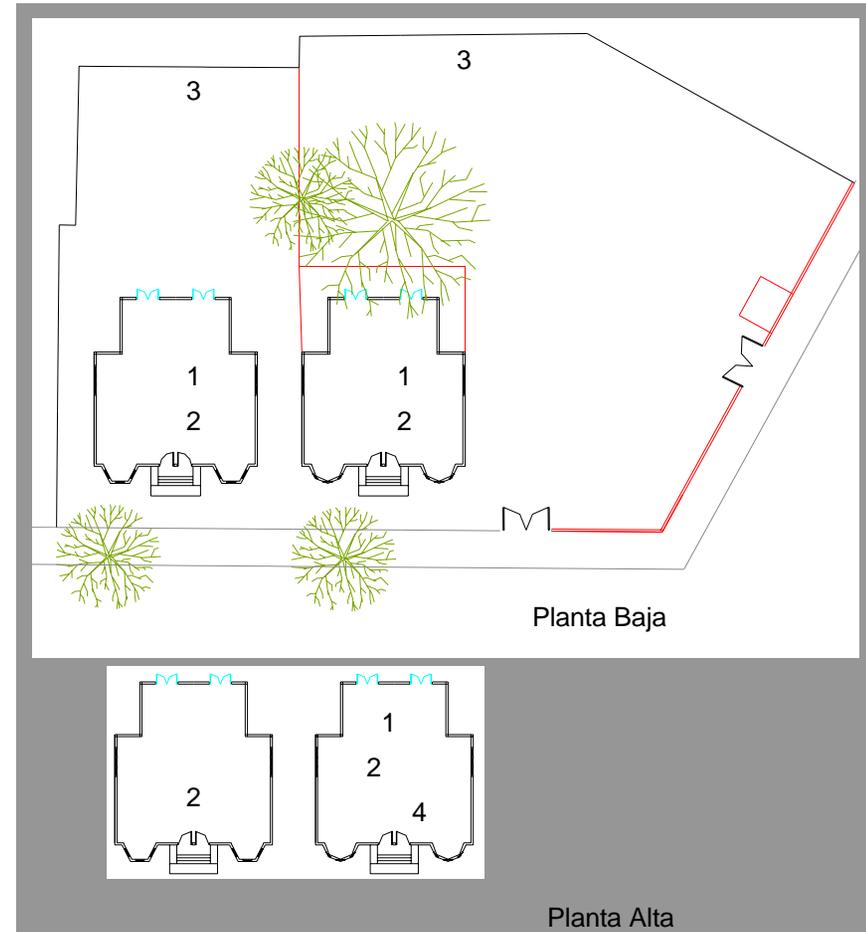
Obras de Consolidación y Restitución.

Será necesario consolidar muros y columnas con ayuda de un tratamiento a base de inyección en grietas, aplanados y recubrimientos. (2)

La limpieza, secado y desinfección de estos elementos portantes es necesaria para detener el deterioro causado por filtraciones de humedad. Una vez realizado esto habrá que resanar los aplanados y otros recubrimientos.

1. Consolidación, limpieza y resane de muros y entrepisos. Desde la cimentación hasta el punto más alto de la edificación se consolidará la estructura portante de ambas casas. El proceso de limpieza y resane de cada elemento se hará según lo que cada uno de los materiales requiera.
2. Restitución de cancelería y herrería en puertas y ventanas. Las puertas que den al exterior serán restituidas con una cancelería similar a la que actualmente presentan. Los vanos que dan hacia el interior de las habitaciones se repondrán con elementos más ligeros y translucidos que permitan mayor permeabilidad entre los nuevos espacios propuestos.
3. Consolidación, limpieza y resane de muros exteriores colindantes en la parte sur del terreno.
4. Restitución de cubierta. Se colocará una nueva losa cuidando la junta constructiva con la nueva edificación.

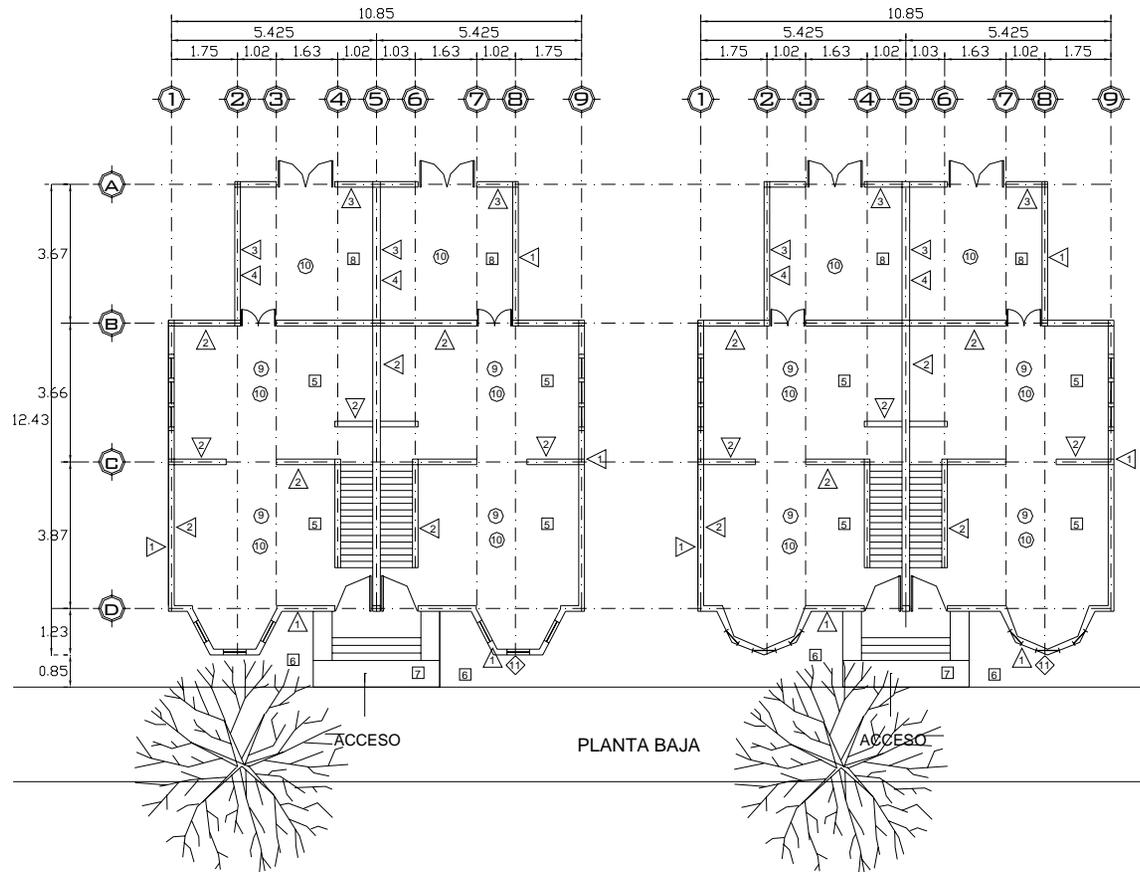
1. Acabado de pintura intervención general.
2. Plafones restitución al 100%

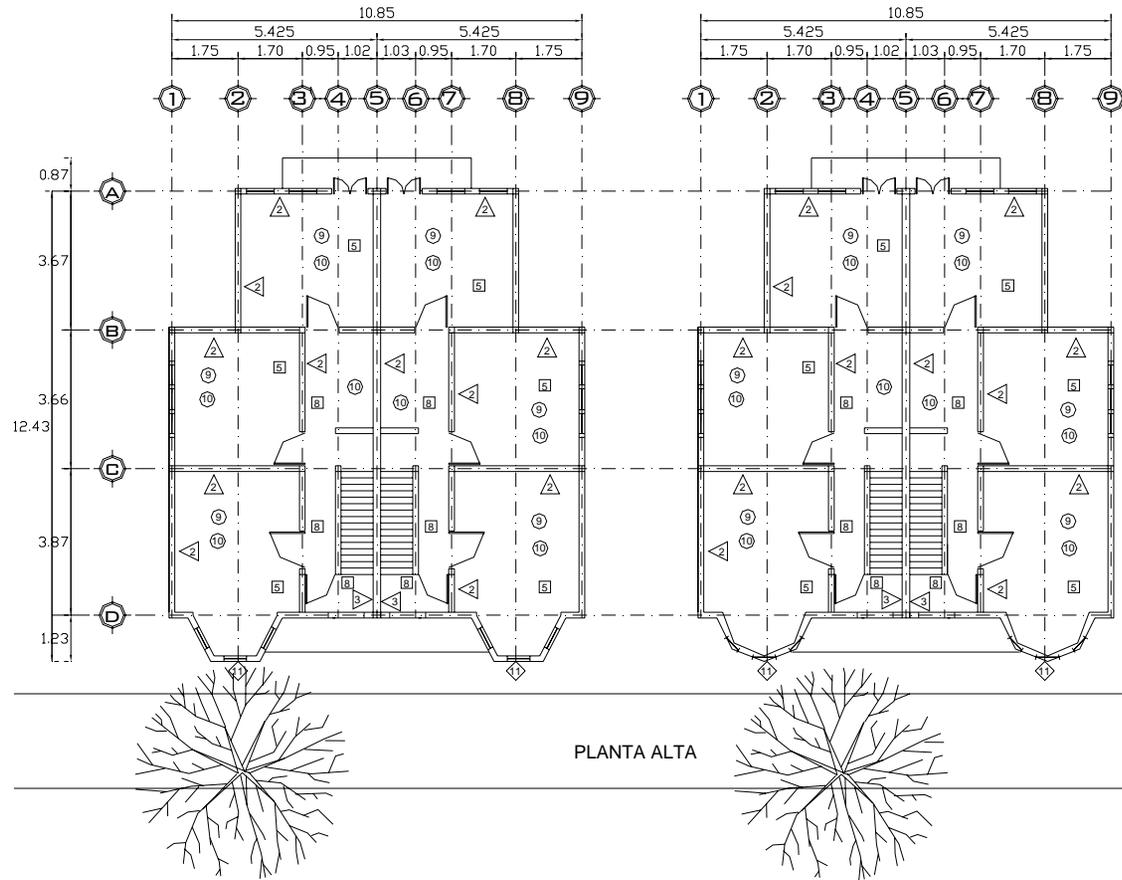
1. Acabado de pintura intervención general.
2. Plafones restitución al 100%

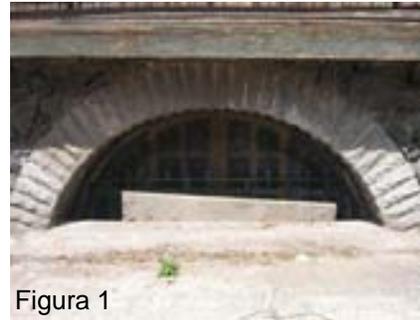
Figura 1

En la figura no.1 es evidente la pulverización en materiales como el tabique en la base del muro, y el concreto en el piso exterior.

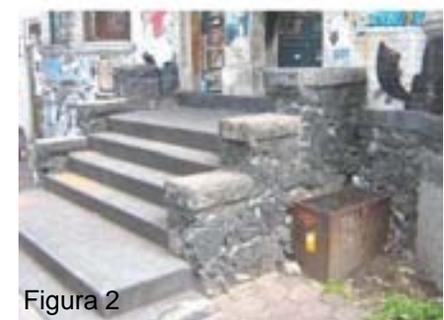
Figura 2

En la figura no. 2 se aprecia el estado regular en que se encuentran los materiales, como piedra y concreto estampado, en la parte exterior del muro de desplante de la cimentación.

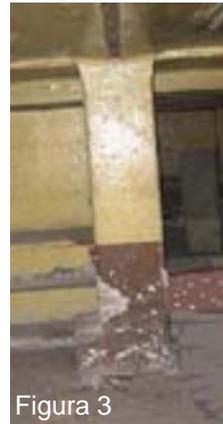
Figura 3

En la figura no. 3 y 4 se observa una falla en los materiales, causando la desintegración del aplanado y pulverización en los materiales constructivos de la cimentación, así como en la base de las columnas.

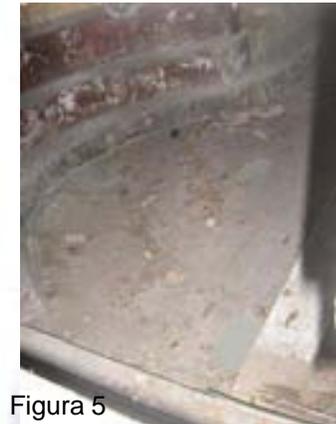
Figura 5

En la figura no 5 podemos ver la desintegración del concreto estampado en el piso, aunque no existe un grado de humedad muy alto.

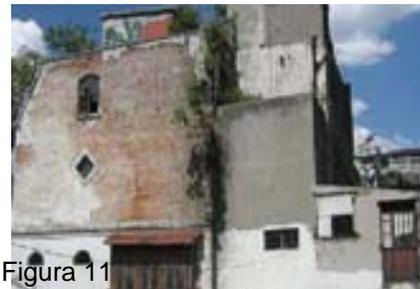
Figura 11

Debido a la humedad encontramos afectaciones por agentes biológicos (raíces de árbol), que al hacer presión en el material, lo debilita y afloja, en este caso en la losa de planta alta. Figura no. 11.

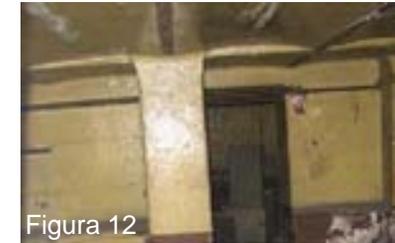
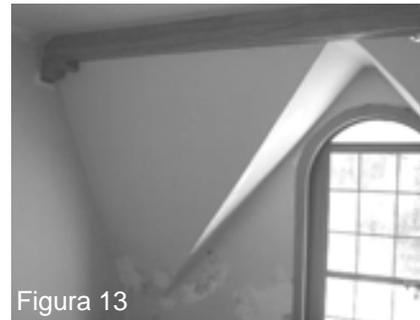
Figura 12

Existencia de humedad en plafones por filtración y en muros por capilaridad, permitiendo la florescencia de sales solubles en muros y el desprendimiento de los plafones como se observa en las figuras no. 12 y 13.

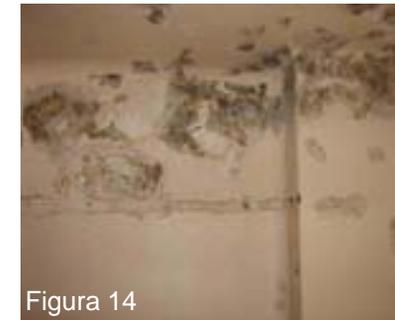
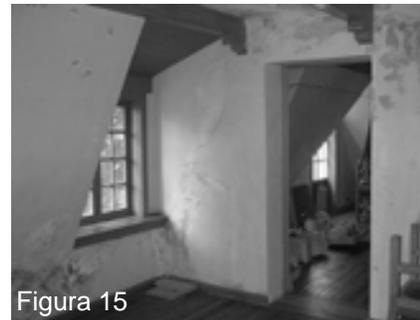
Figura 14

Figura no. 14 y 15 proliferación de hongos y bacterias que afectan la madera.

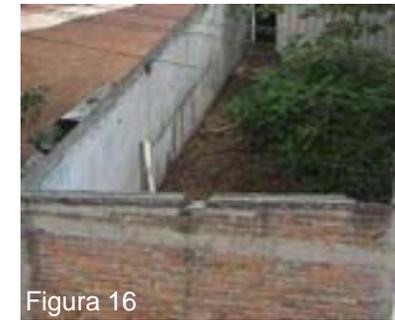
Figura 16

Figura no. 16 perdida total de los materiales constructivos en la cubierta plana de una de las habitaciones en la planta alta por causa de diversos agentes como el intemperismo, sismos y la acción humana.

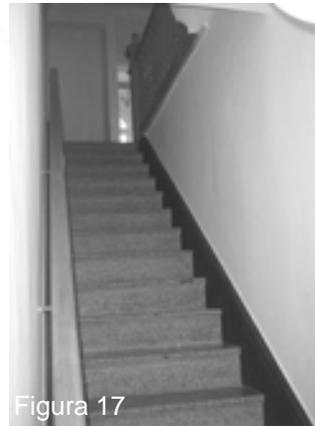
Figura 17

En este elemento podemos observar la buena conservación que tienen los escalones y el barandal en la figura no. 17

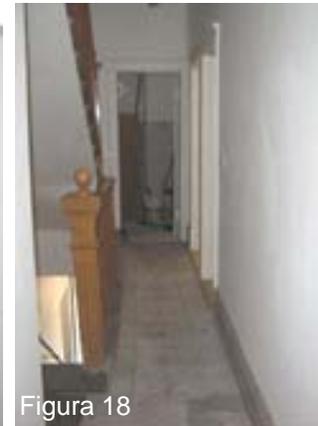
Figura 18

Perdida del material en pasillo y por consiguiente una sucesiva erosión del concreto, lo cual nos habla de la mala calidad que pudo tener el piso, en comparación con el material usado para los escalones. Figura no. 18

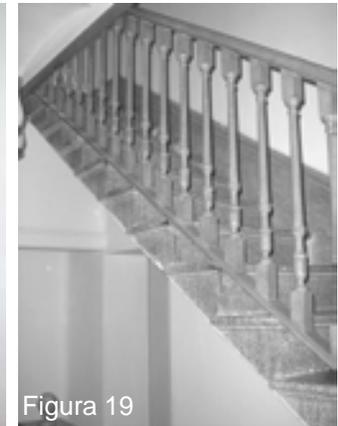
Figura 19

El barandal de madera se encuentra suelto en algunos puntos de la escalera, aunque su consistencia es buena en general. Figura no. 19

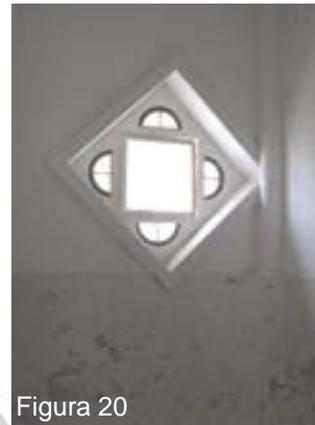
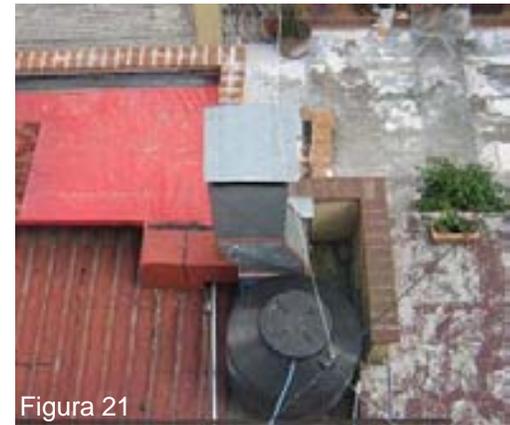
Figura 20

Figura no. 20 y 21 Instalaciones defectuosas que provocan un riesgo y no cumplen adecuadamente su función.

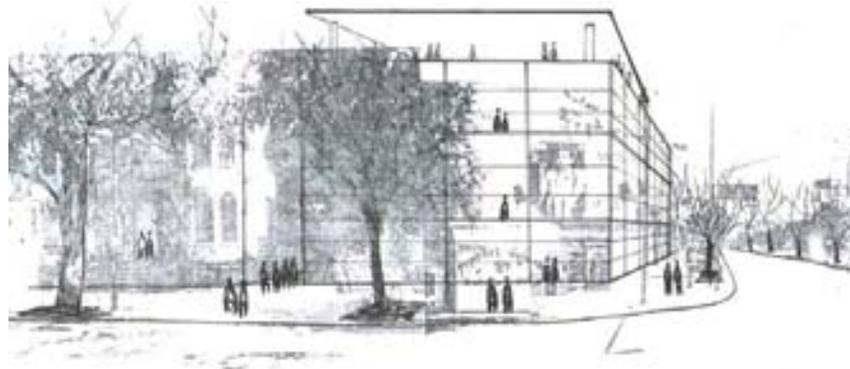
La primera propuesta inicio con la idea de generar un volumen rectangular con un edificio permeable en su planta baja para lograr una interacción del exterior con la plaza interna que da cabida a los eventos de las distintas disciplinas.

El acceso dispuesto para entrar por la Av. Insurgentes, a travez de una puerta de rejilla metálica ligera conjugada con un muro de árboles.

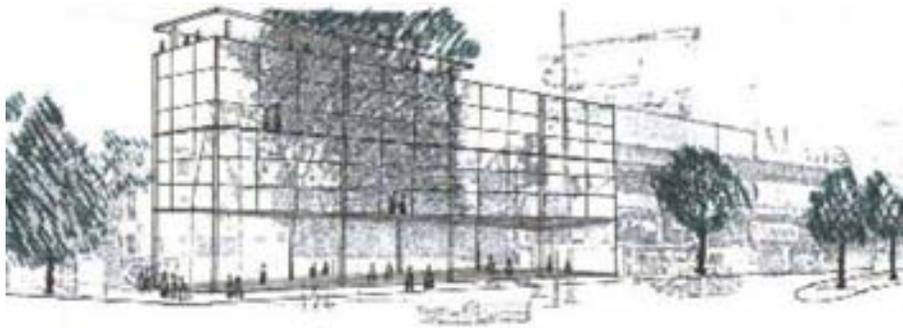
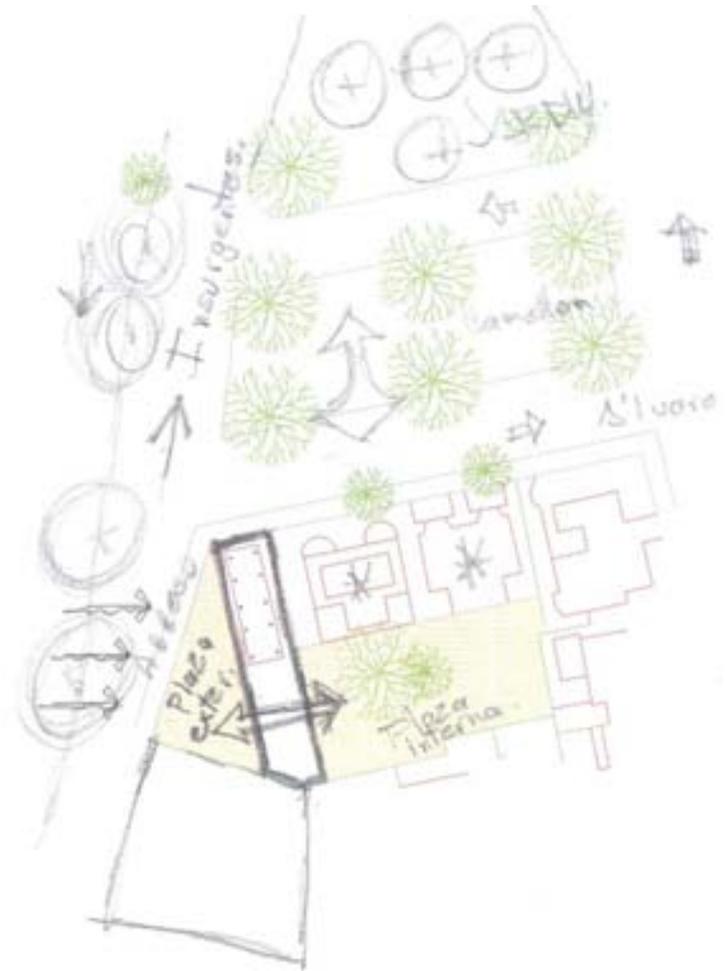
En este ejemplo se conserva la idea de permeabilidad aunque solo de manera visual, con un cuerpo transparente que da hacia la Av. Insurgentes, desde la cual podrían observarse los eventos.

También se propone que la plaza interna y el desplante del nuevo edificio sea un entrepiso por debajo del nivel de banqueta ya que las casas de estilo porfiriano están desplantadas de esta manera por lo cual cuentan con una escalinata para su acceso.

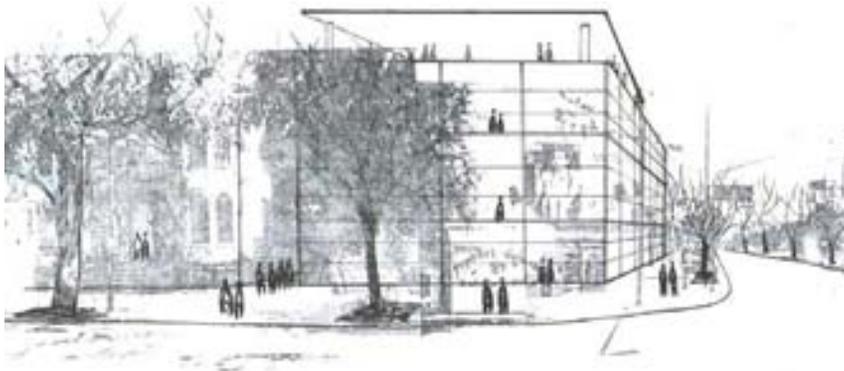
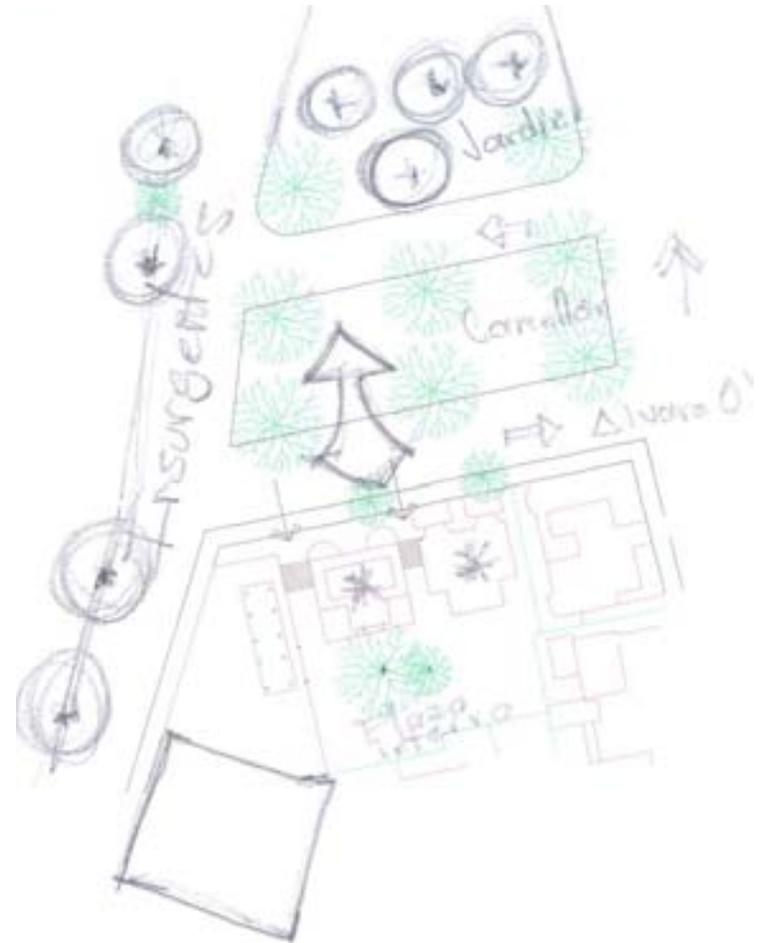
Se propone un volumen transversal, transparente en primer nivel, que una las casas porfirianas con el nuevo edificio para lograr una mejor comunicación entre los cuerpos de oficinas, salas de exposición y talleres.

El acceso se propone por Av. Álvaro Obregón, ya que este es más propicio para la interacción de la plaza interna con el parque Juan Rulfo, y que a su vez da un ambiente propicio y místico al acceso.

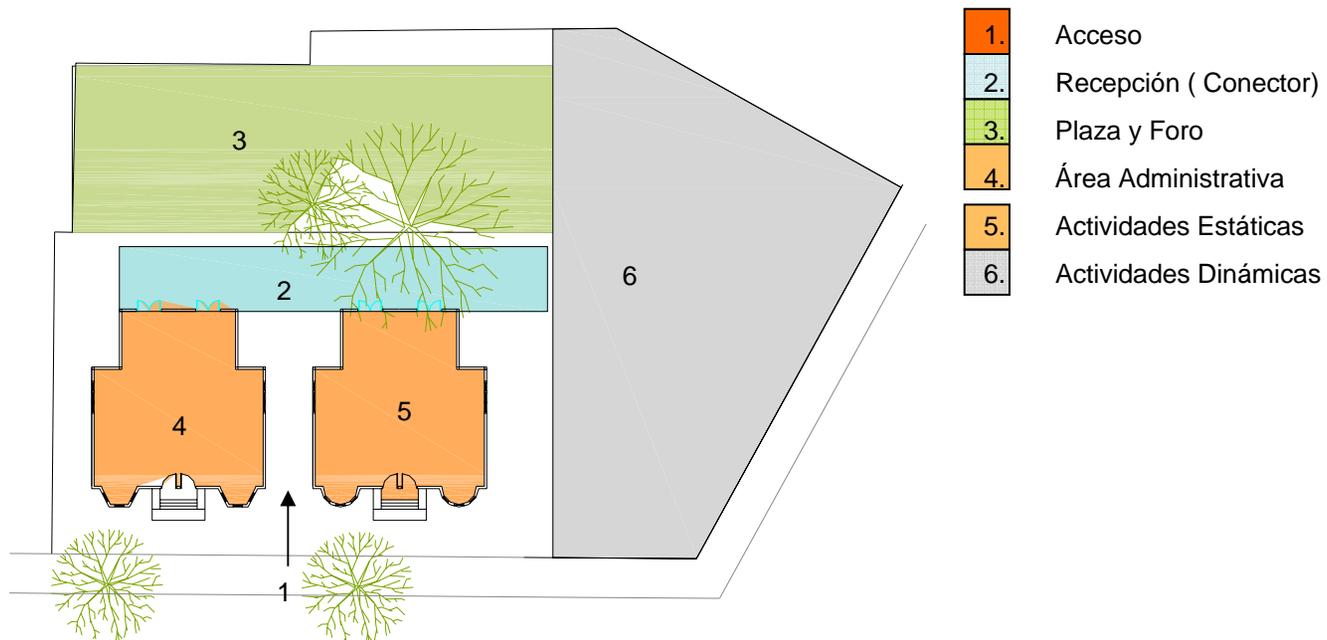
Apartir de un análisis espacial de los inmuebles y de las distintas actividades que debían desarrollarse en el centro de arte alternativo, se decidió por dividir estas últimas en dinámicas y estáticas dentro de una de las preexistencias y el edificio nuevo respectivamente. A continuación haré una breve descripción que ayude a entender el funcionamiento de las distintas partes del conjunto.

Frente a la fachada principal del conjunto se emplaza el camellón de la Av. Álvaro Obregón. Un ligero elemento estructural (cubierta) sale de las puertas invitando la entrada al conjunto. A través de un pasillo encontramos un área semi-abierta encontrando la zona administrativa y un modulo de recepción. Al fondo se percibe la plaza interna, así como un sitio de venta de artículos, por la cual podemos acceder a las zonas más públicas del lugar .

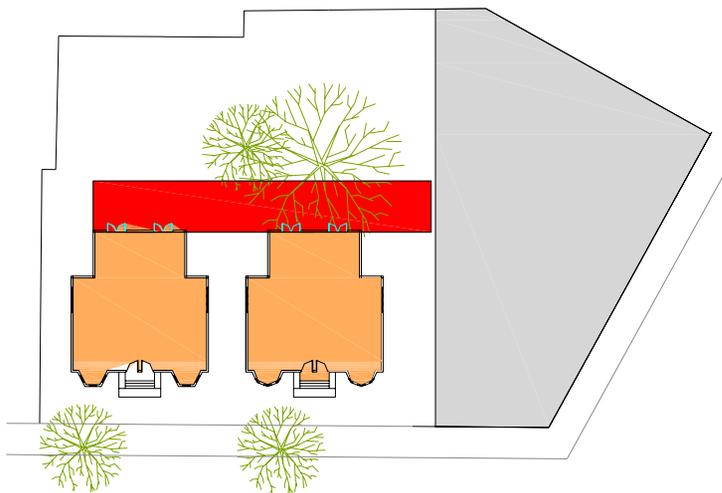
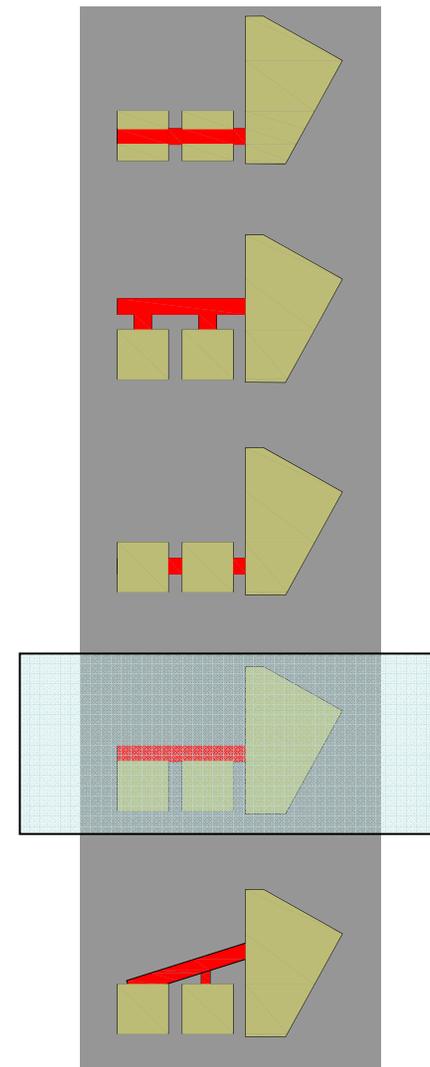
Este nuevo elemento arquitectónico se emplaza al centro del conjunto como unidad de sutura entre las preexistencias y el edificio nuevo. Dicha articulación permite el paso franco desde un edificio al otro marcando un eje lineal, tejiendo de esta forma a los tres edificios a través de la circulación y los recorridos.

El flujo constante de personas que recorren esta gran pasarela crea una fuerte tensión entre las partes que conforman el conjunto. Su presencia contrasta ante la masividad de los edificios coloniales ya que se trata de una estructura ligera de acero sobre esbeltas columnas que aparecen de forma aleatoria casi como troncos perdidos entre los árboles presentes alrededor de los inmuebles.

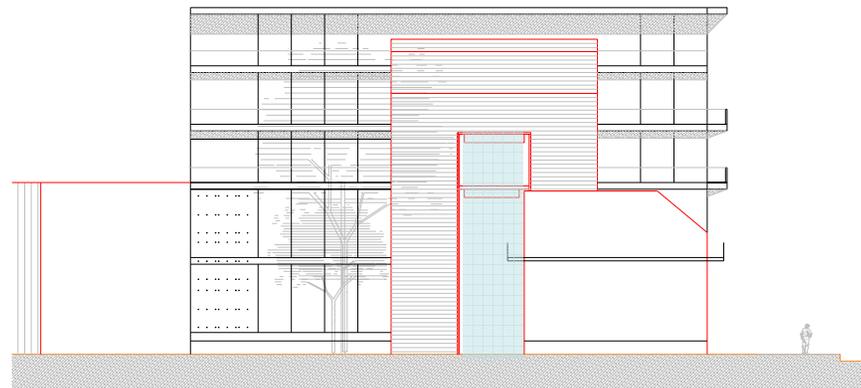
Alzado general transversal

Se trata de una estructura totalmente independiente al resto del conjunto, dicha estructura se articula con los edificios para permitir la circulación de un espacio al otro y el libre movimiento de las estructuras sin crear esfuerzos innecesarios que pudieran dañar alguno de los elementos.

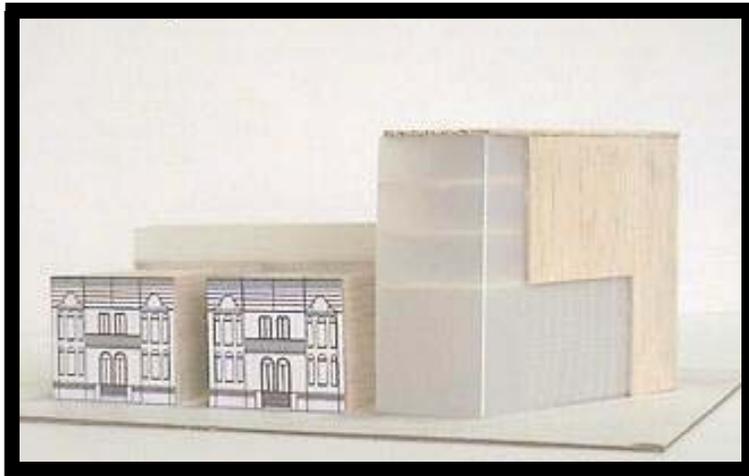
Vista frontal del conjunto.

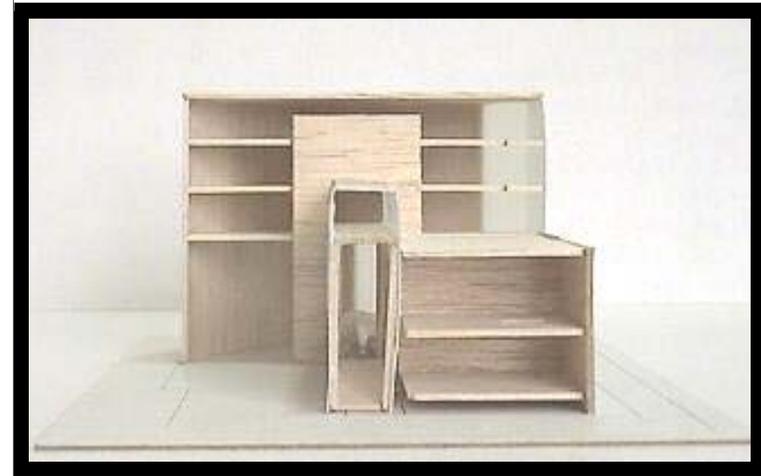
Vista de entresijos y niveles.

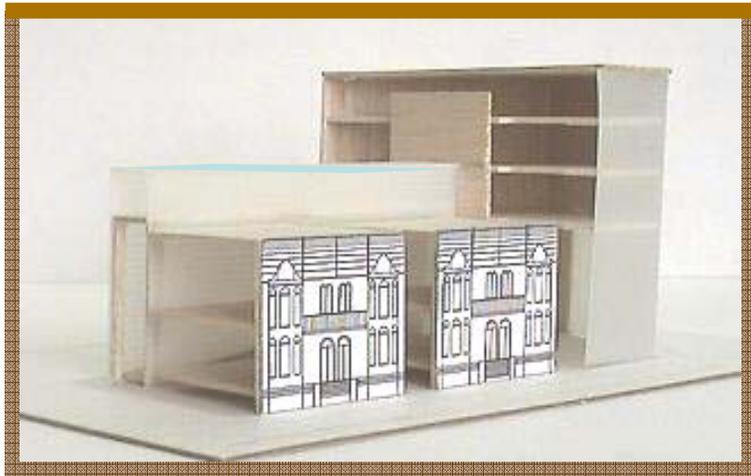
El conector funciona como cubierta para el área de cafetería.

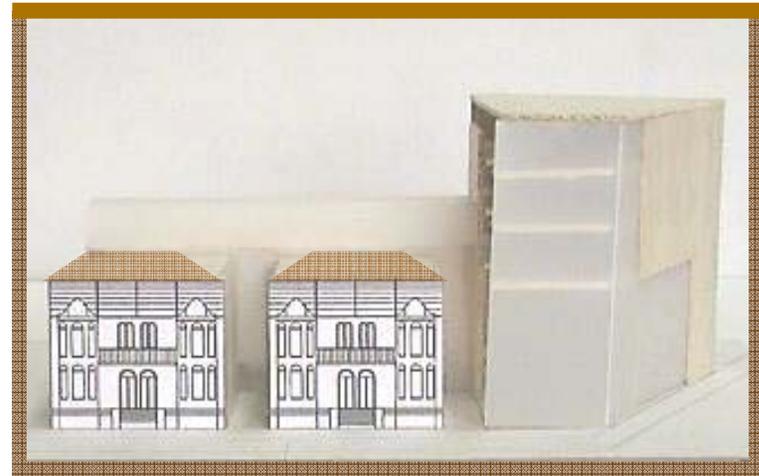
Se rescata la azotea en las casas porfirianas como terrazas y zona de comida al aire libre en el área de cafetería.

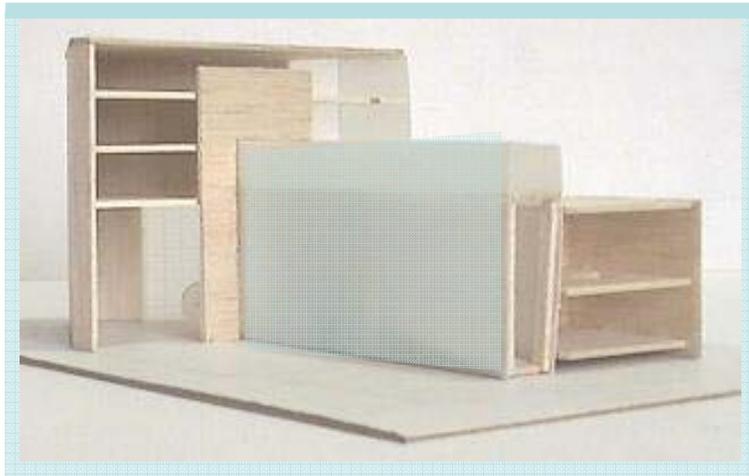
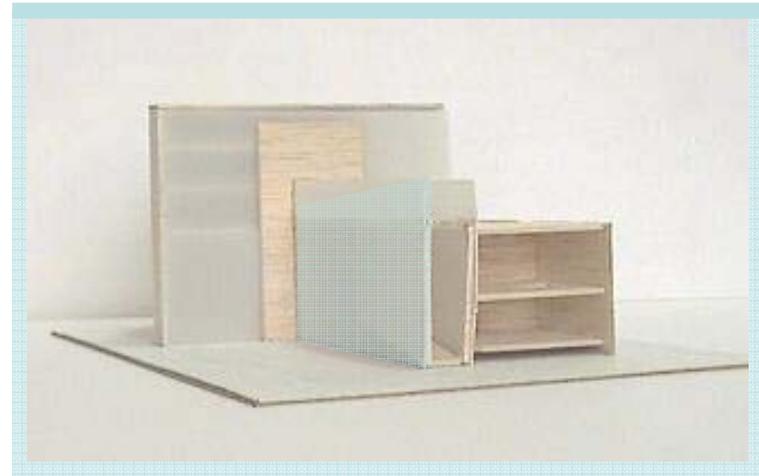
Vistas de la fachada posterior en la cual se aprecia el elemento estructural que une, de manera física y espacialmente las demás estructuras, con distintas actividades en el centro de arte.

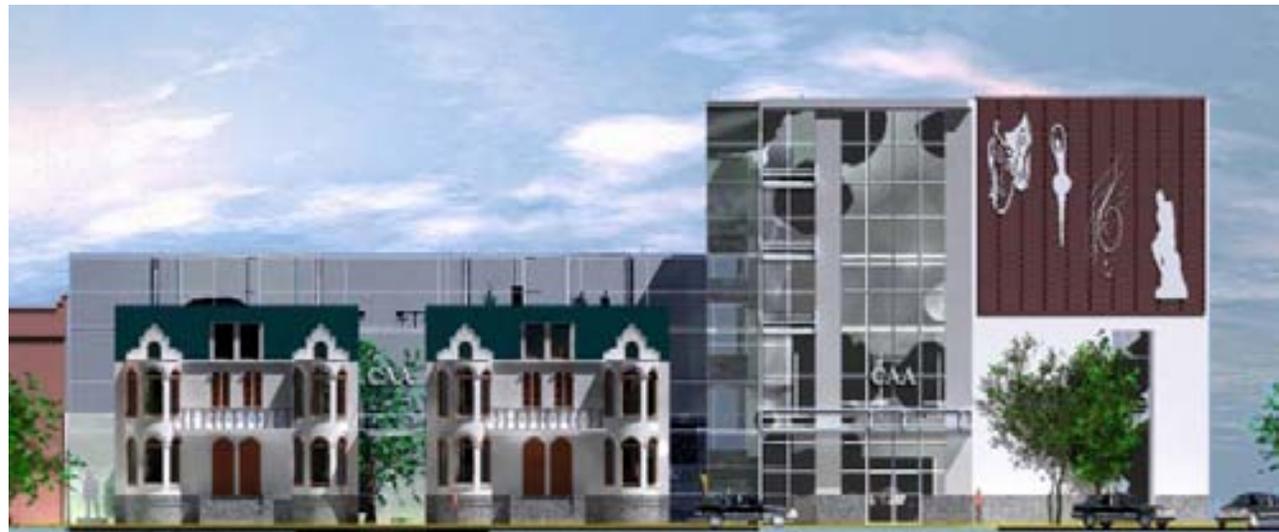
Vista frontal del conjunto sobre
Av. Álvaro Obregón

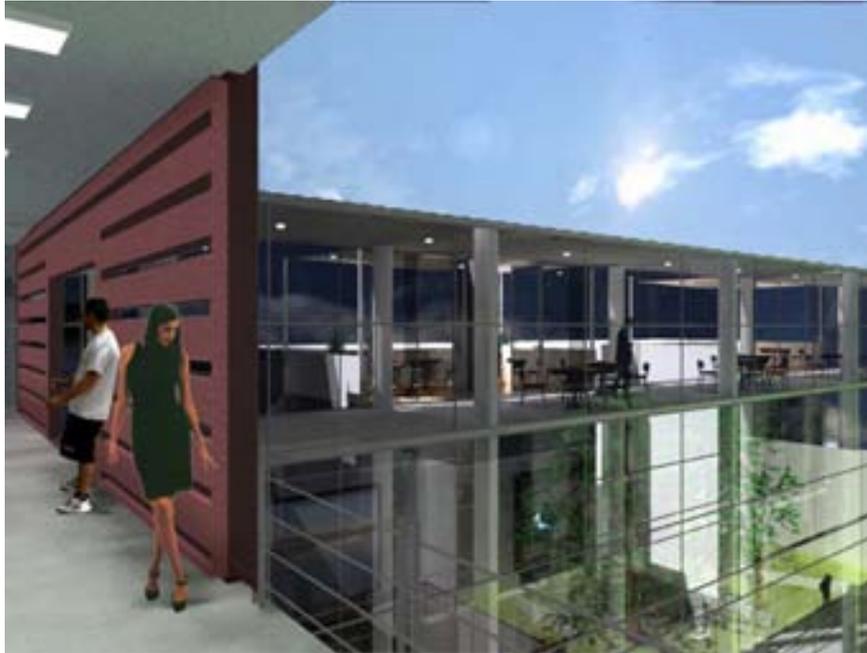
Conexión física y visual entre los edificios que conforman al Centro de arte alternativo.

Los pasillos funcionan también como terrazas ya que dominan las vistas hacia el interior del conjunto, foro al aire libre, y en los niveles más altos podemos tomarlos como mirador ya que la vista da a el corredor de la Av. Álvaro Obregón, así como a los distintos edificios del conjunto existiendo siempre una liga visual.

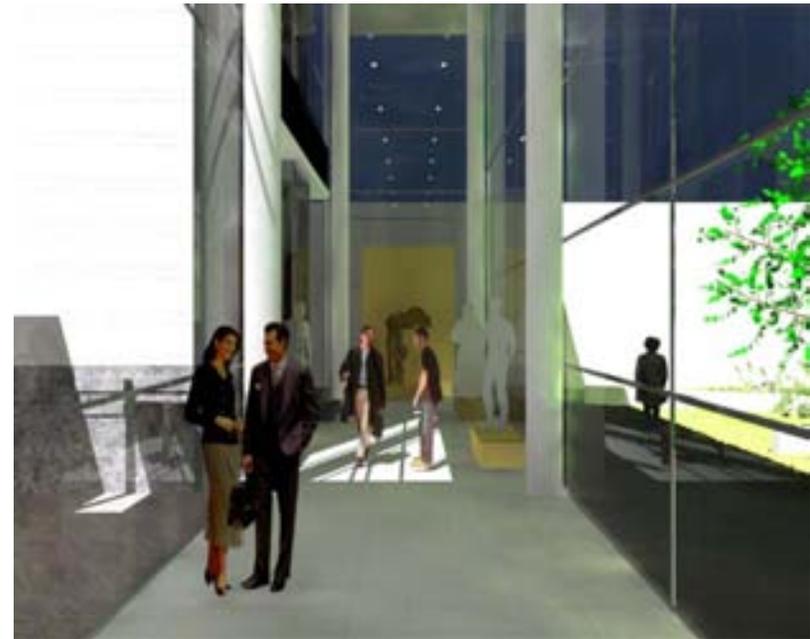
Vista interior del elemento de conexión entre los edificios del conjunto.

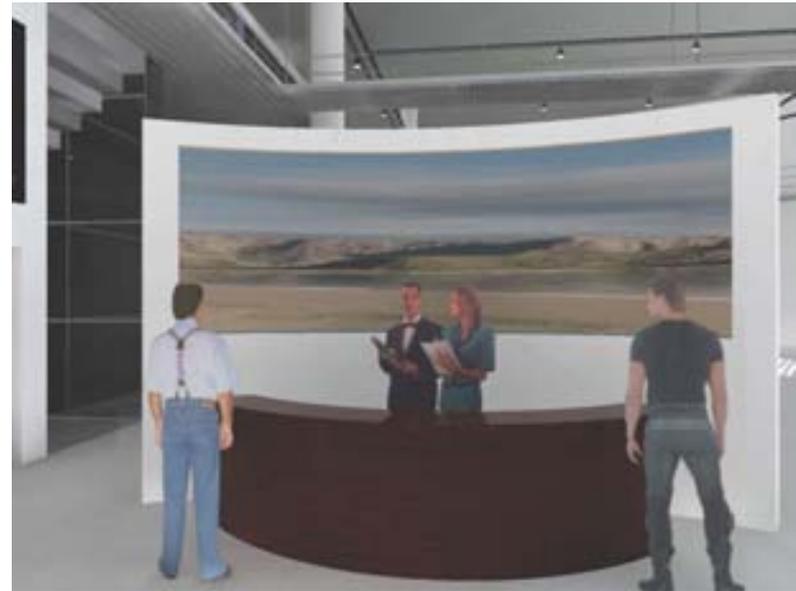
El elevador es un elemento contenido que puede ser utilizado también como montacargas, transporta personas y cualquier otro elemento que no pueda ser trasladado por las escaleras de un piso a otro, con una estructura de acero y concreto que sirve de apoyo para el desarrollo de la escalera que son una serie de peldaños de concreto recargados sobre la estructura de acero por uno de sus extremos y empotrados por el otro a el muro de concreto aparente que contiene al elevador.

Vestíbulo de acceso al edificio para el multiforo.

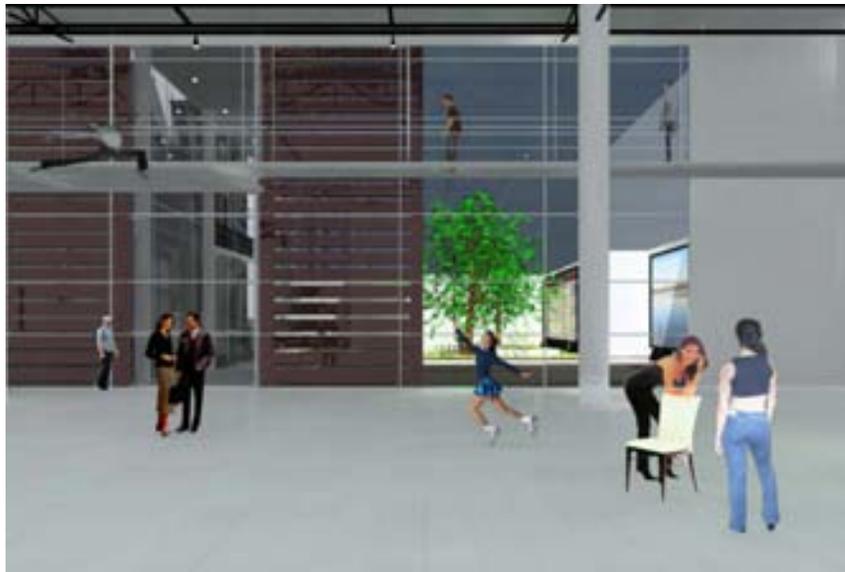
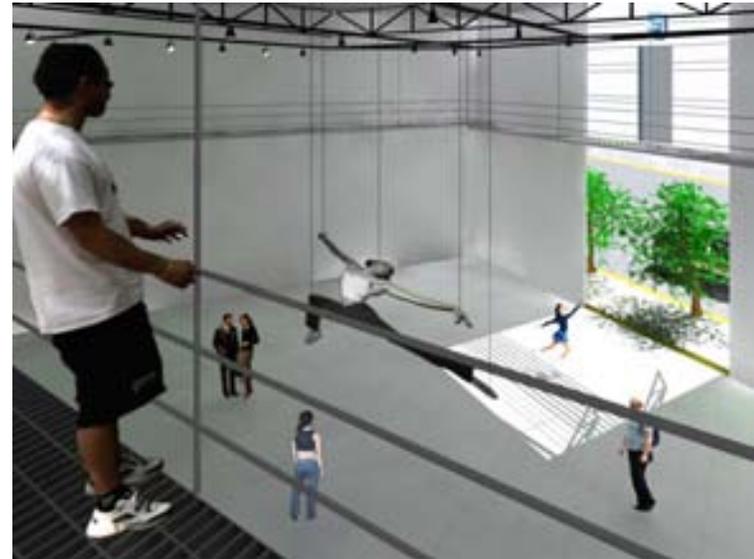
El acceso principal a esta área del edificio es a través del vestíbulo en planta baja, pero cuenta con una serie de “pasos de gato” de rejilla tipo Irving perimetrales que pueden ser utilizados como especie de balcones en el 1er nivel. La intención es brindar a los usuarios una amplia gama de visuales de un mismo espacio que se puede vivir a diferentes alturas y posiciones.

En el plafón del 1er nivel aprovechando la gran altura se sitúa el llamado techo técnico generalmente formado por una estructura de acero suspendida para fijar las instalaciones para la iluminación.

Vista del perímetro de los puentes en 1er nivel hacia el multiforo

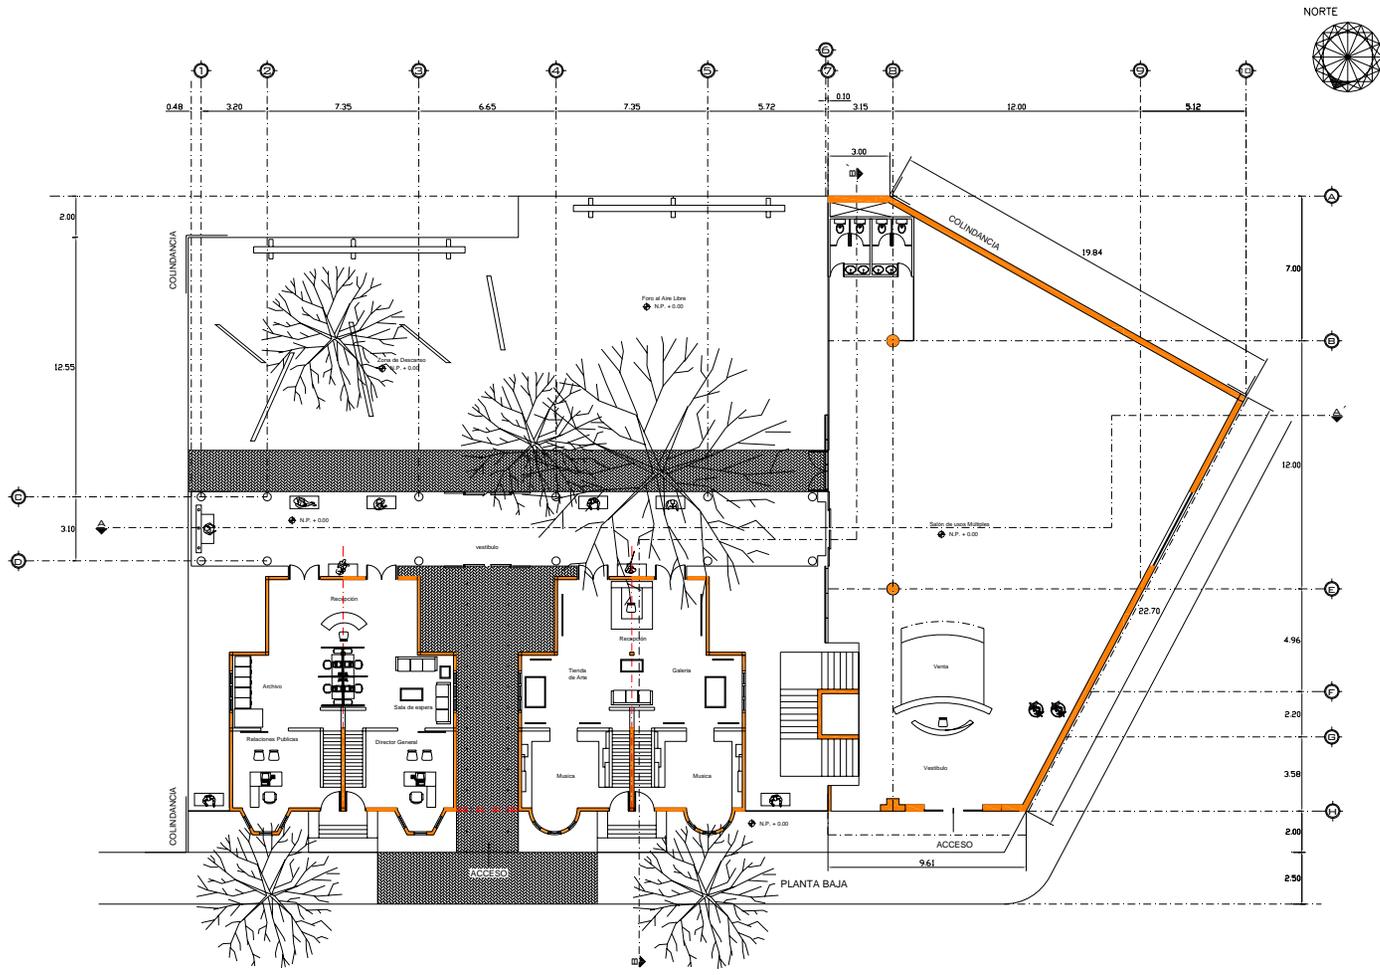
PLANTA BAJA

Plano: Planta Baja **Arquitectónico**

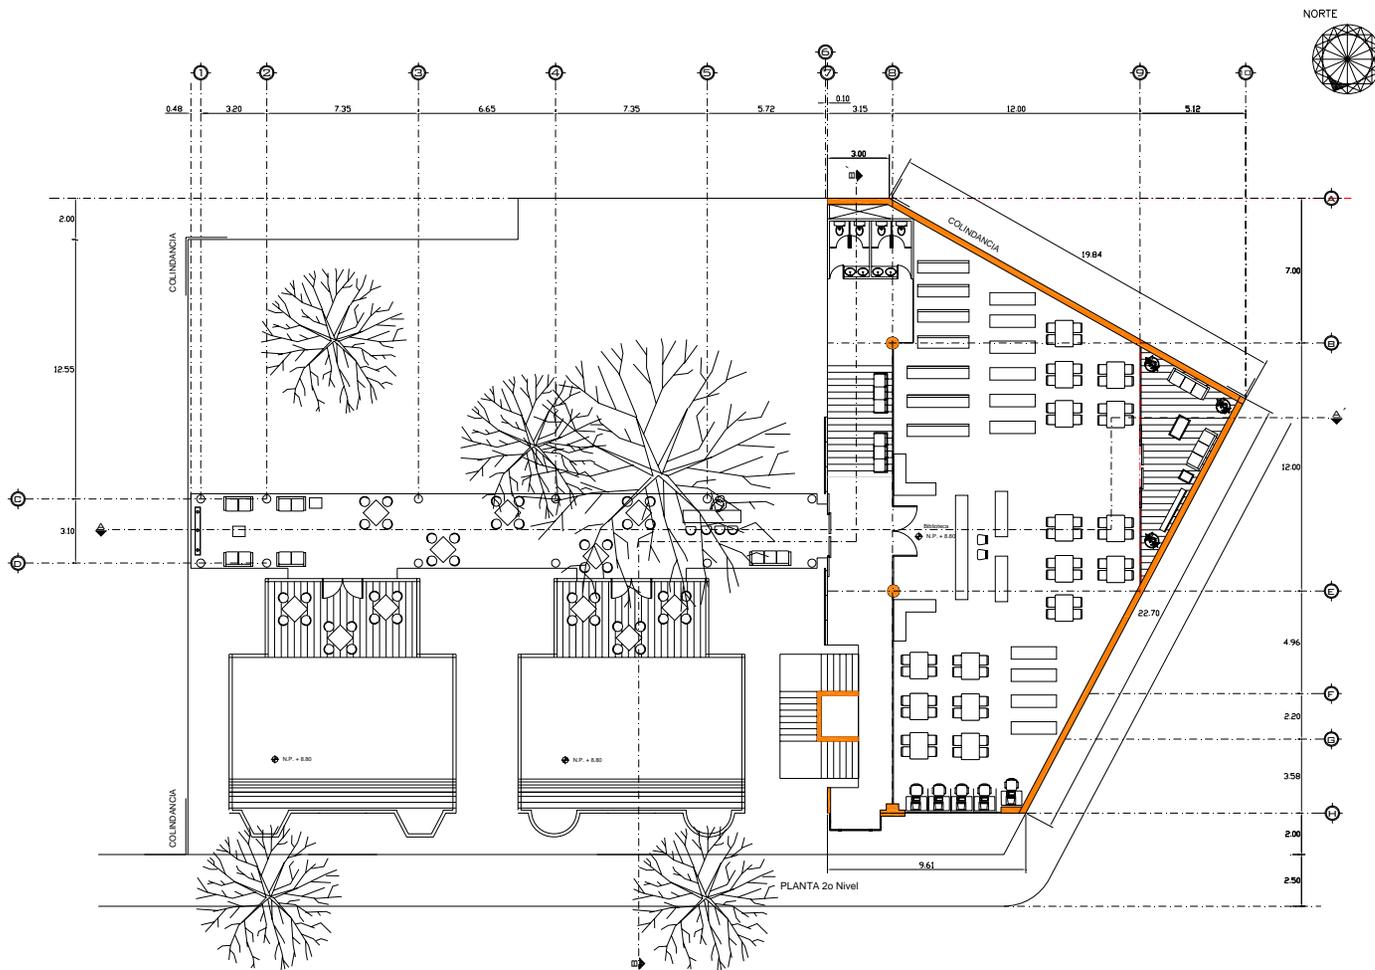
PLANTA 2o NIVEL

Plano: Planta 2o Nivel Arquitectónico
