TESIS PROFESIONAL QUE PARA OBTENER
EL TÍTULO DE ARQUITECTO
PRESENTA

"C A A" CENTRO DE ARTE ALTERNATIVO

SEPTIEMBRE 2008

EN LA COLONIA ROMA

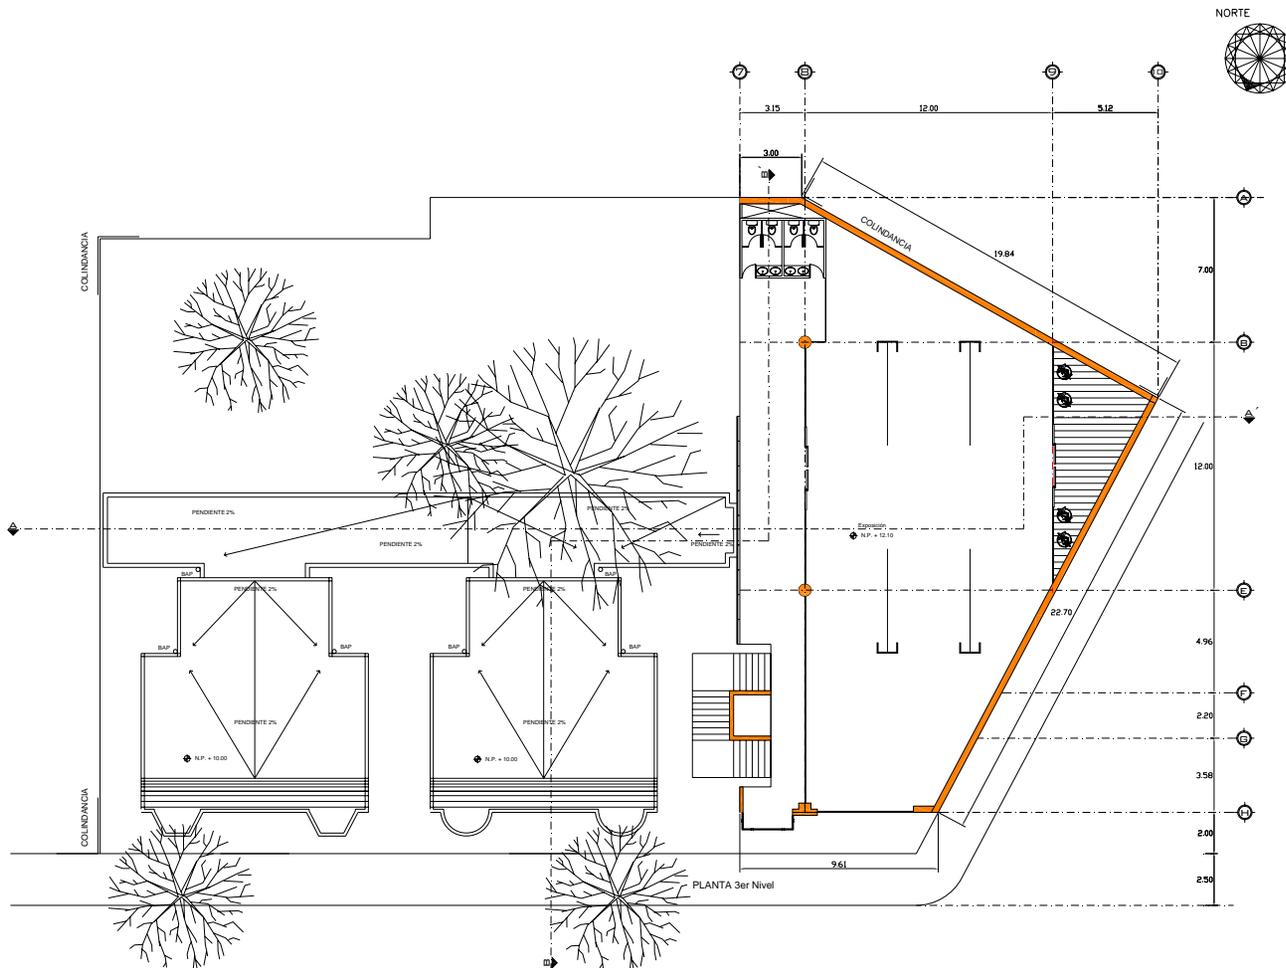
PLANTA 3er NIVEL

Plano: Planta 3er Nivel Arquitectónico

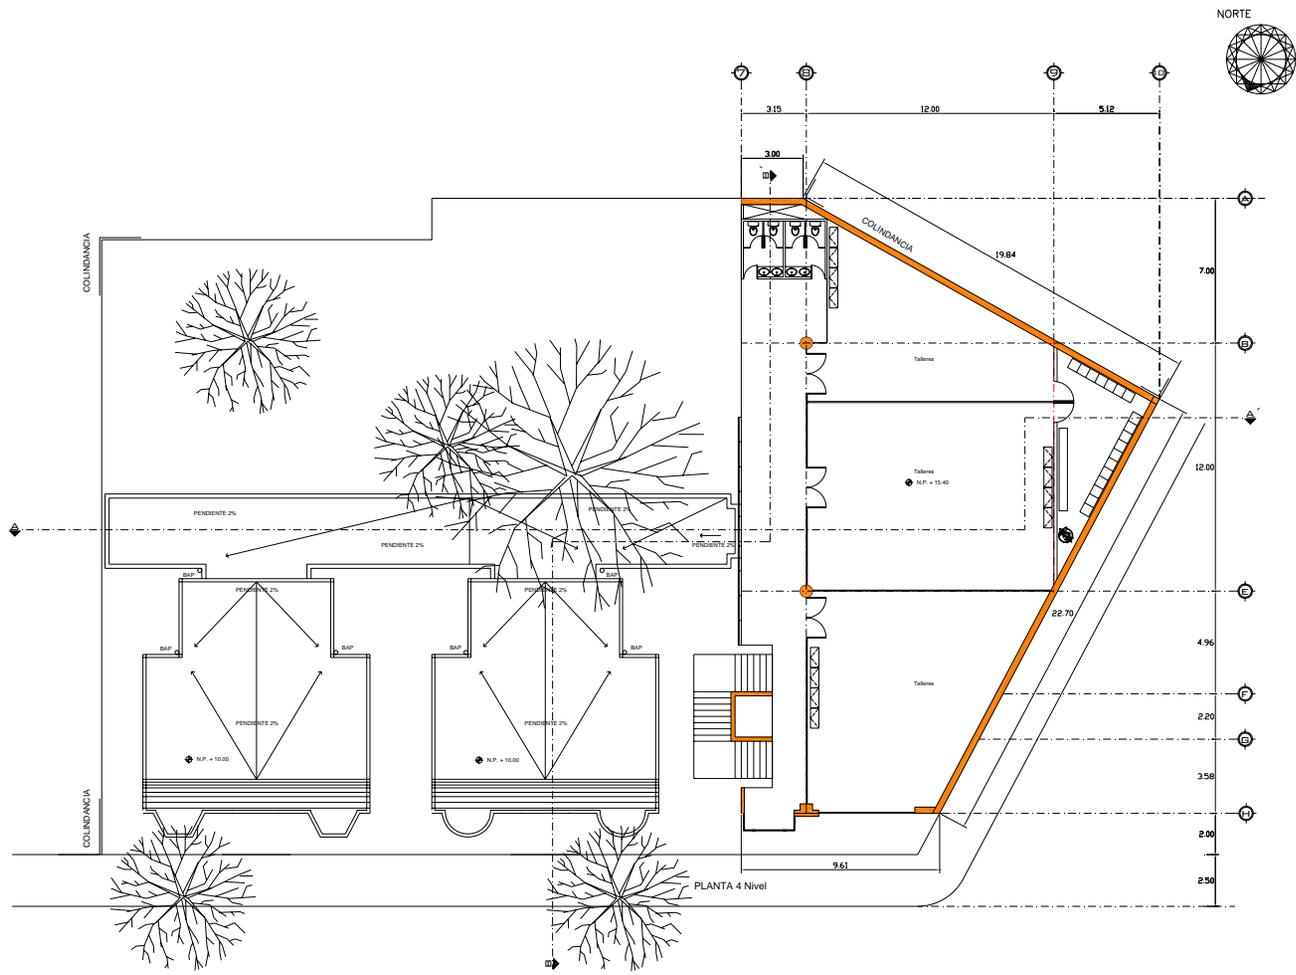
PLANTA 4 NIVEL

Plano: Planta 4o Nivel Arquitectónico

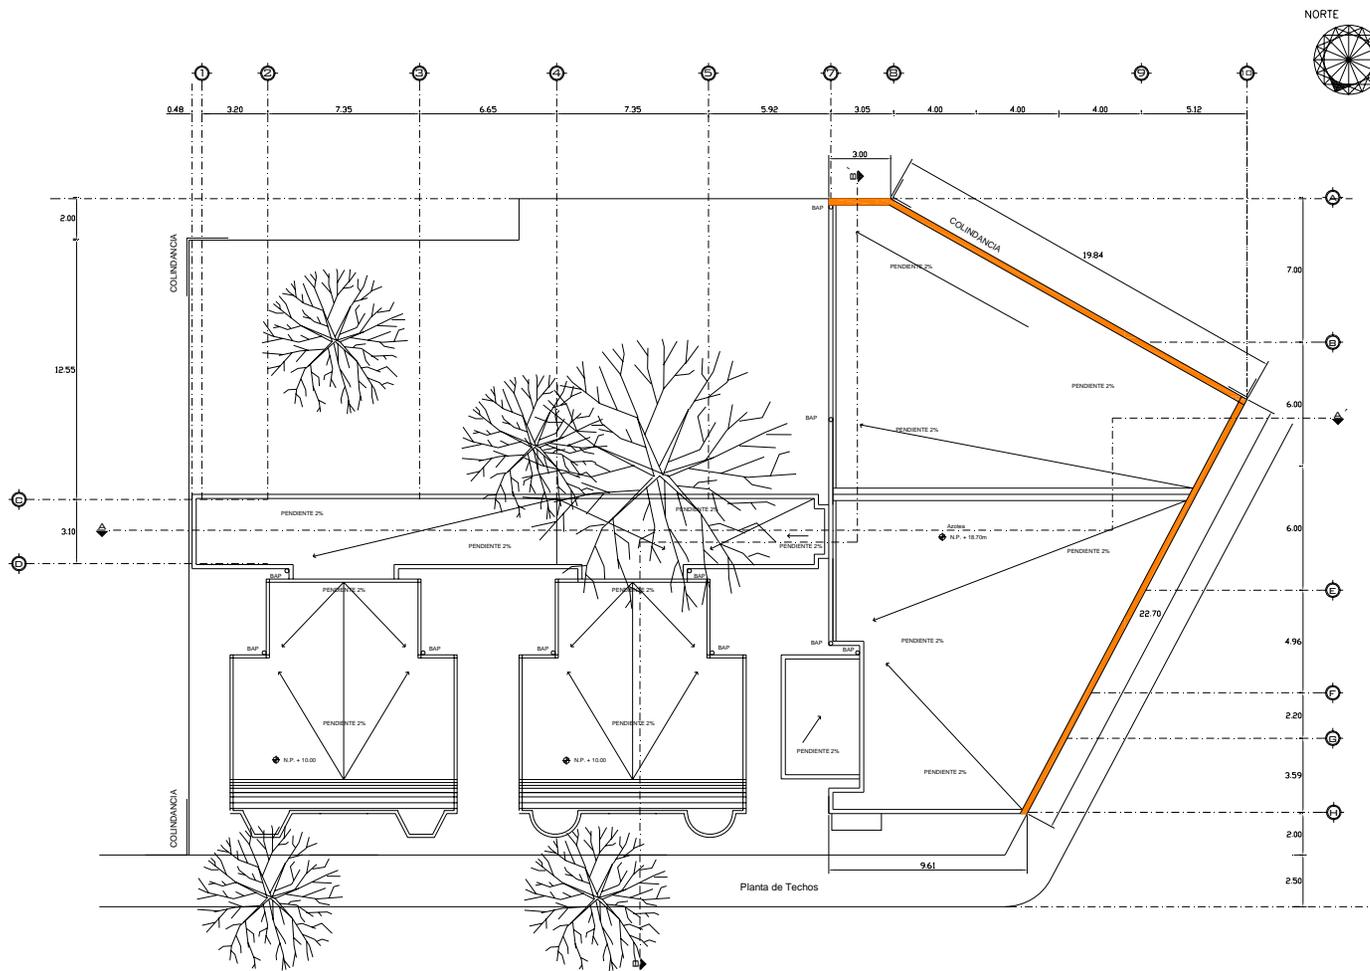
PLANTA DE TECHOS

Fecha:	Escala:
Marzo 2008	1:10
Plano: Planta de Techos Arquitectonico	
Clave:	
A-6

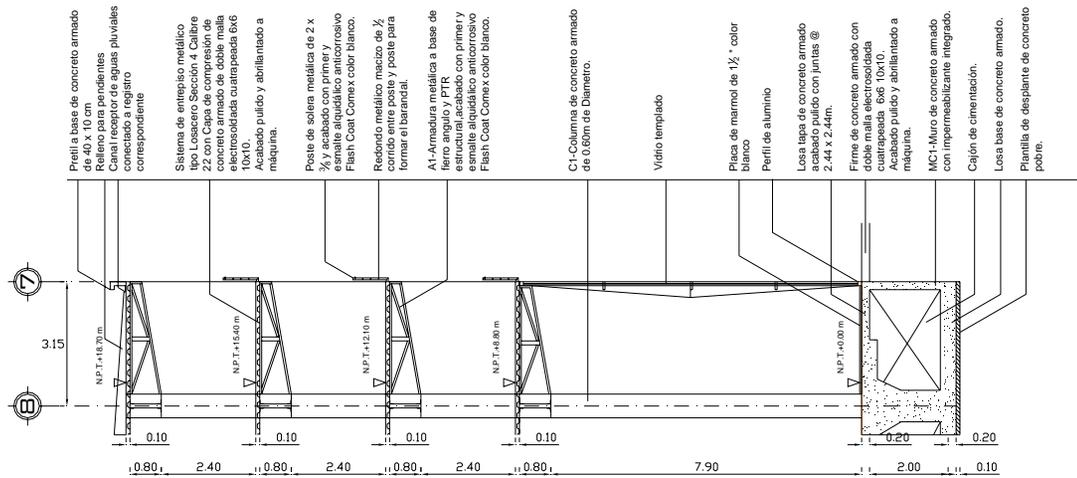
- Prefil a base de concreto armado de 40 x 10 cm
- Releno para pendientes Canal receptor de aguas pluviales correspondiente
- Sistema de entripiso metálico tipo Loscero Sección 4 Calibre 16.000. Concreto armado de doble malla electrosoldada cuadrada 6x6 10x10.

- Acabado pulido y abillanado a máquina.
- Poste de solera metálica de 2 x 1/2 y acabado con primer y esmalte alquídico anticorrosivo Flash Coat Comex color blanco.

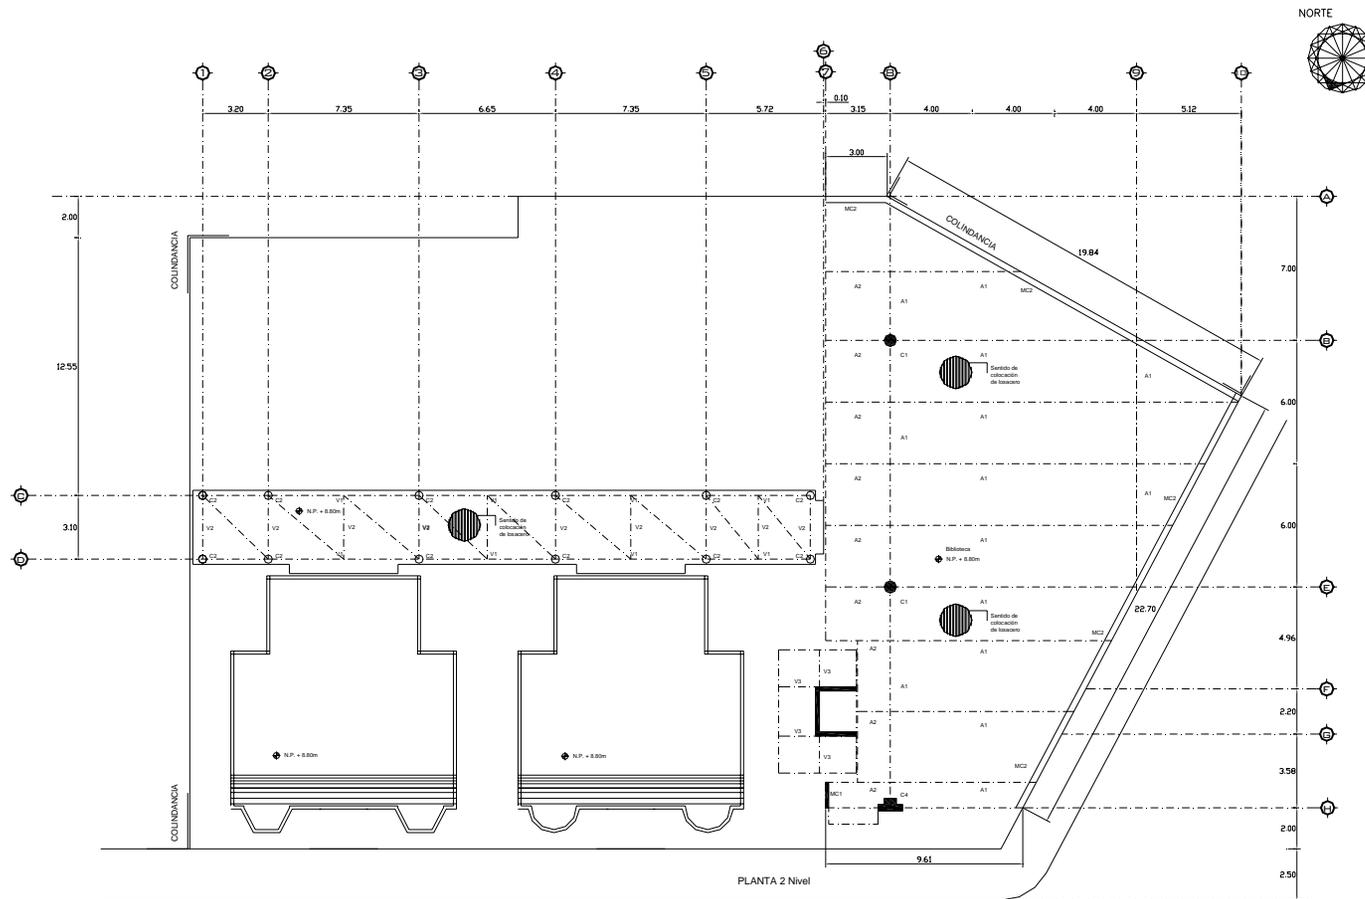
PLANTA 2o NIVEL

Plano: Planta 2o Nivel Estructural

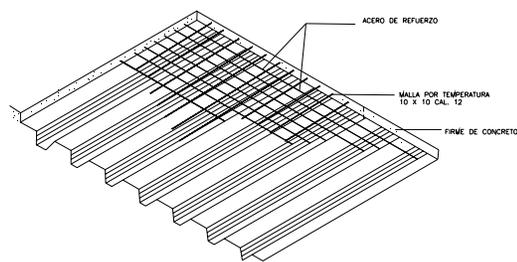
**LAMINA ESTRUCTURAL
LOSACERO ROMSA**

SISTEMA LOSACERO ROMSA

LOS ACANALADOS ESTRUCTURALES QUE FORMAN EL SISTEMA LOSACERO SE FABRICAN EN LAMINA DE ACERO GALVANIZADO CON UNA COMPOSICIÓN QUÍMICA DE ACIERO A SUS PROPIEDADES FÍSICAS. EL ACERO LAMINADO RECIBE ANTES DE COLARSE UN RECUBRIMIENTO DE ZINC POR INMERSIÓN Y EN CALIENTE. CON EL USO DE ESTA LAMINA SE ELIMINA LA OMBRA.

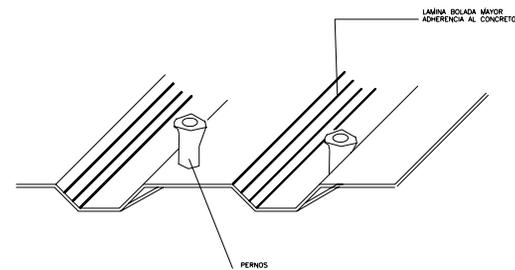
LAMINA BOLLADA MAYOR ADHERENCIA AL CONCRETO

PERNOS

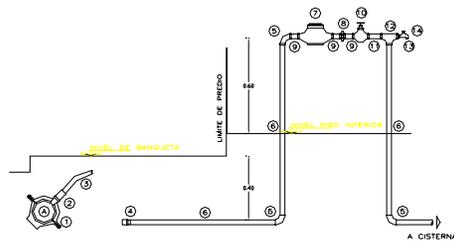
DETALLE DE TOMA PARA EDIFICIO

①	ABRAZADERA DE INSERCIÓN HASTA 150mm DE:	pzo 1
②	INSERTOR ROSCA DE BRONCE CON TUERCA DE: 32mm	pzo 1
③	TUBO PLÁSTICO FLEXIBLE POLIETILENO ALTA DENSIDAD DE: 32mm	m 7,80
④	CONECTOR DE PLÁSTICO A FIERRO DE: 32mm	pzo 1
⑤	CODO DE FO. GALV. DE: 90x32mm	pzo 3
⑥	TUBO FO. GALV. CED. 40 DE: 32mm	m 1,50
⑦	MEDIDOR ROSCADO DE: 32mm	pzo 1
⑧	TUERCA UNIÓN FO. GALV. DE: 32mm	pzo 1
⑨	NIPLE FO. GALV. DE: 5cmX32mm	pzo 3
⑩	VALVULA DE GLOBO DE: 32mm	pzo 1
⑪	NIPLE FO. GALV. DE: 10cmX32mm	pzo 1
⑫	TEE DE FO. GALV. DE: 13mm	pzo 1
⑬	REDUCCIÓN BUSHING FO. DE: 32x13mm	pzo 1
⑭	LLAVE MANGUERA DE: 13mm	pzo 1
⑮	TUBO DE LA RED MUNICIPAL	pzo 1

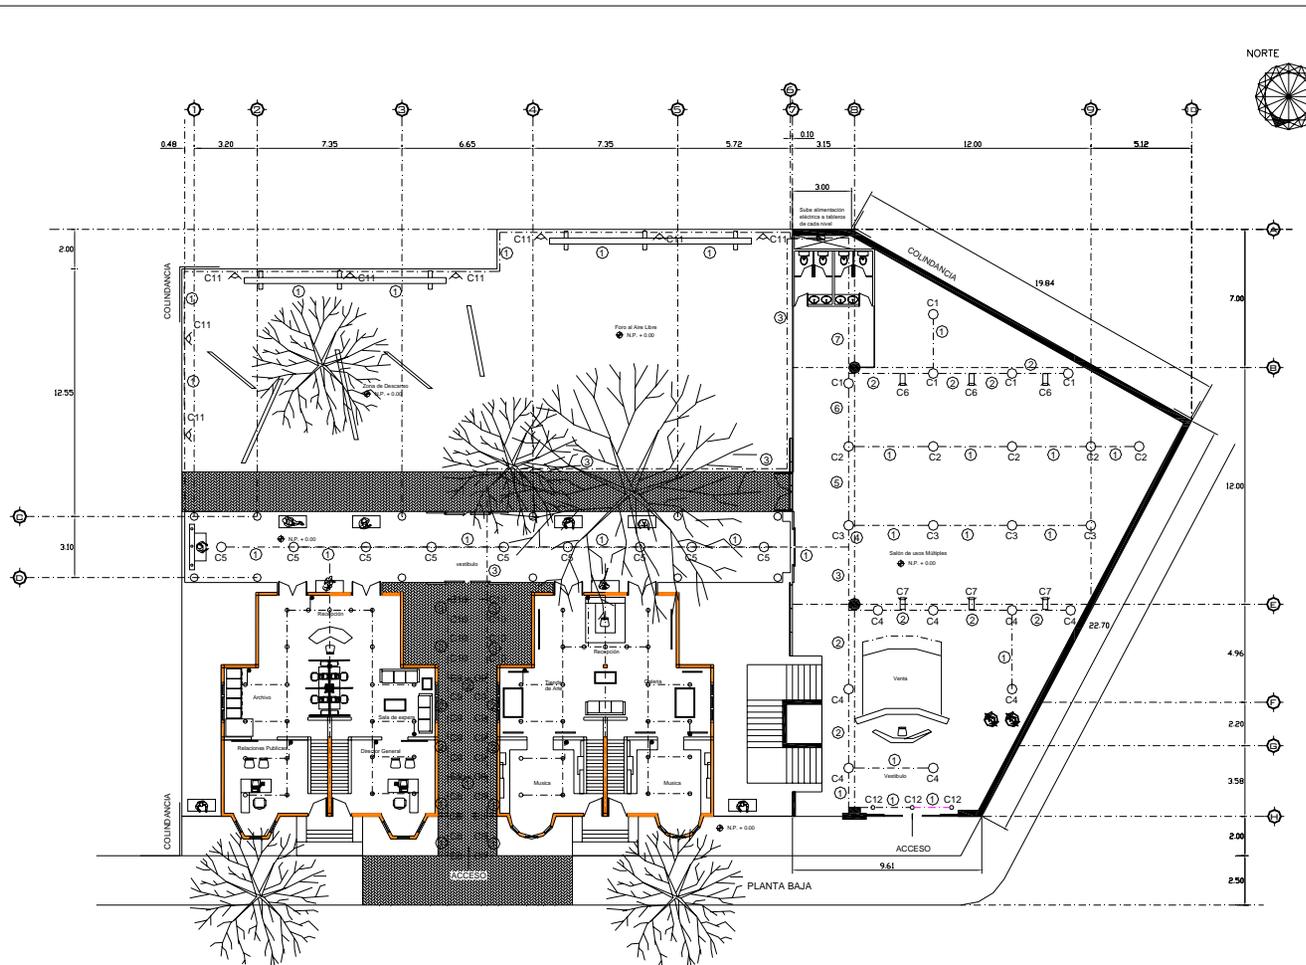
Clave:
IE-1

Plano: Cimentación- Instalación Eléctrica

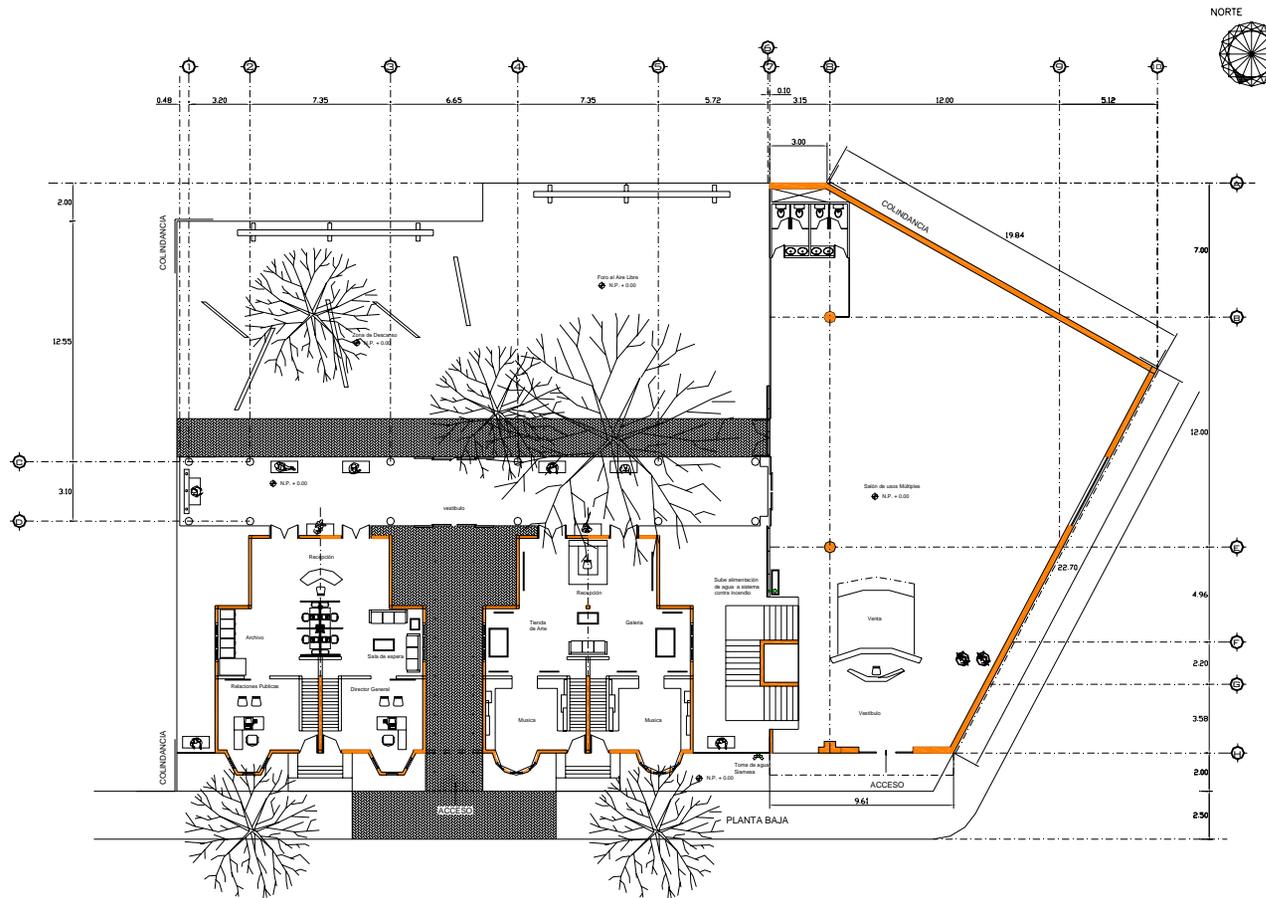
ICI-1

Clave: Instalación Contra Incendio

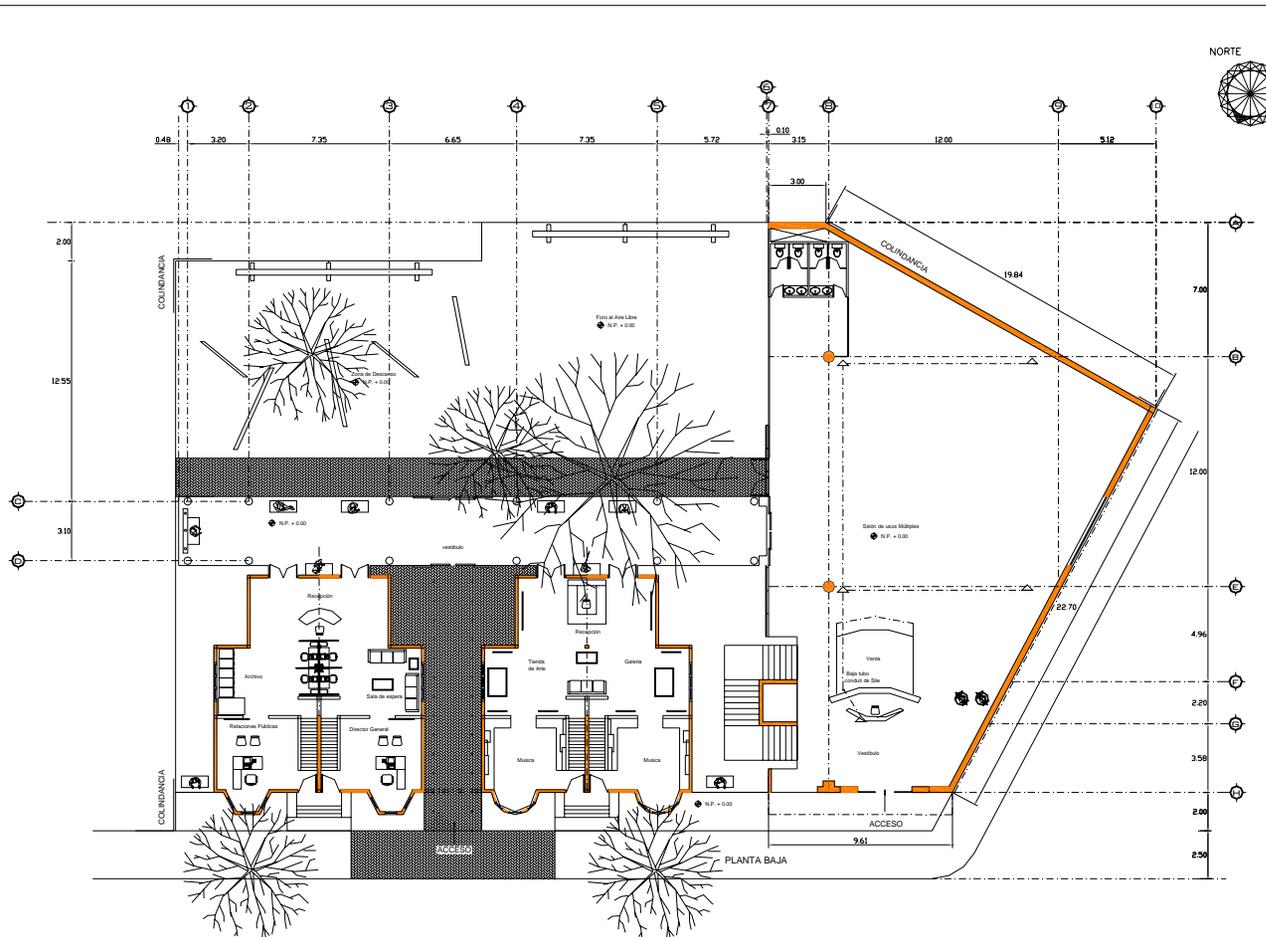
Fecha: Marzo 2008 Escala: 1:10
Plano: Planta Baja Instalaciones Especiales
Clave: Instalación contra incendio
ICI-2

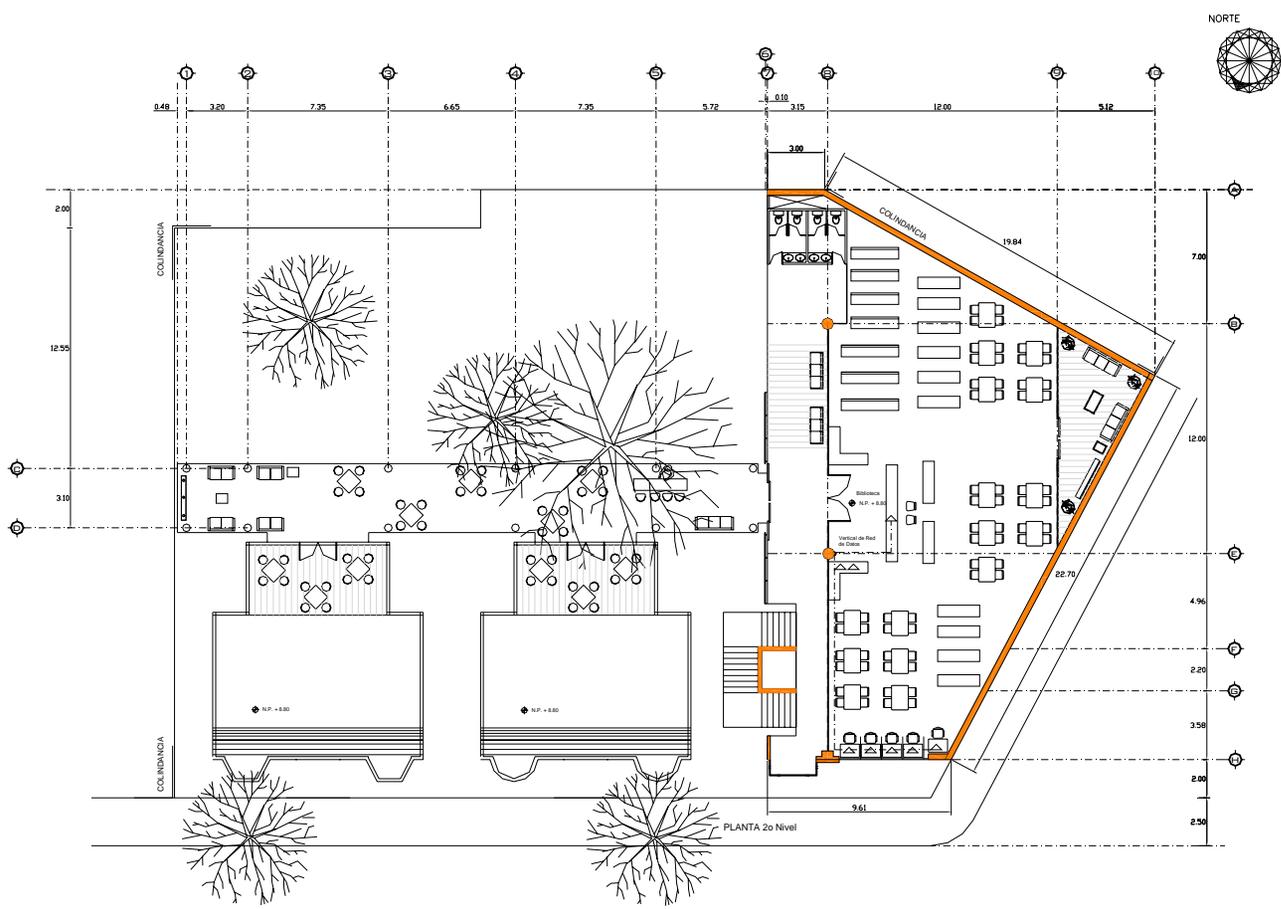
D-2

Clave: Instalaciones Especiales Red de Datos
