Facultad de Arquitectura

HOTEL-BOUTIQUE CASA DE LOS CONDES DE XALA

TESIS QUE PARA OBTENER EL TÍTULO DE
LICENCIADO EN ARQUITECTURA
PRESENTA:

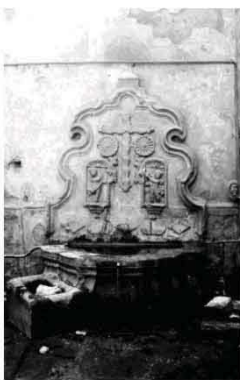
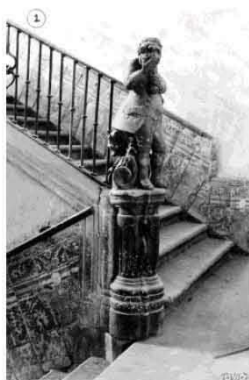
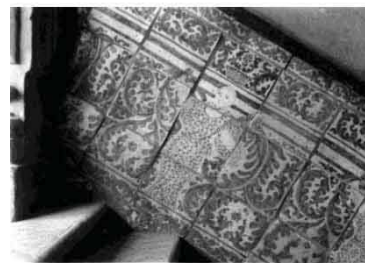
Imagen 10, 11 y 12. Muestran algunos detalles de la casa como la fuente, una escultura de cantera ubicada en el descanso de la escalera y el detalle del lambrin de azulejo en la escalera principal.

La escalera de honor, que todavía existe, es muy amplia de dos tramos, con azulejos, no sólo en los peraltes de sus escalones de piedra, sino también en el lambrín que la decora. Sus azulejos son de dos colores, azul y blanco.

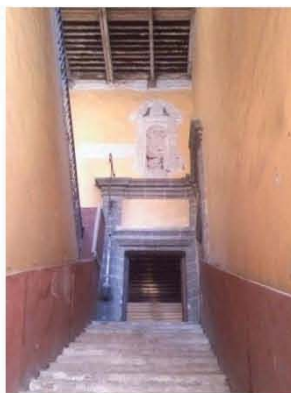
Imagen 13 y 14 Este nicho se encontraba cubierto con un aplanado posterior, se descubrió durante las calas en muros.

En el muro de enfrente lucía antes, dentro de un nicho, una figura de marfil “del Señor San Miguel con su morreón y cutó de pata”.

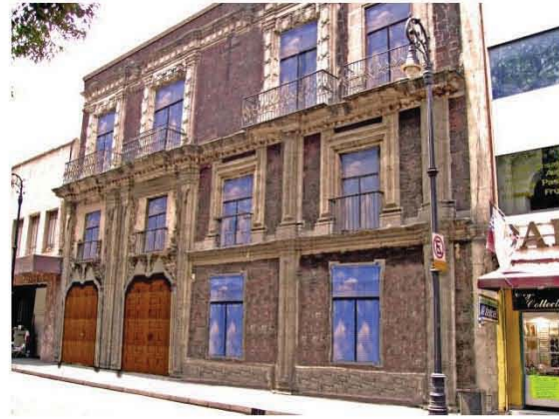
Imagen 19. Render con propuesta.

La imagen 19, es un render con una propuesta de mejoramiento de la fachada, en este, se acentúa el quitar los agregados posteriores como el pretil, dejando su remate original y devolver a la planta baja los vanos originales, es decir los dos accesos originales y las ventanas con su rodapié.

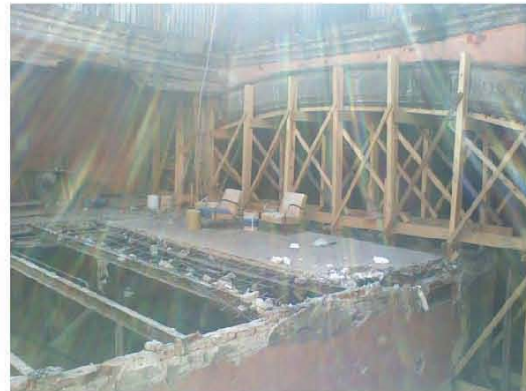
Imagen 21. Demolición de la losa.

de concreto en el patio principal.

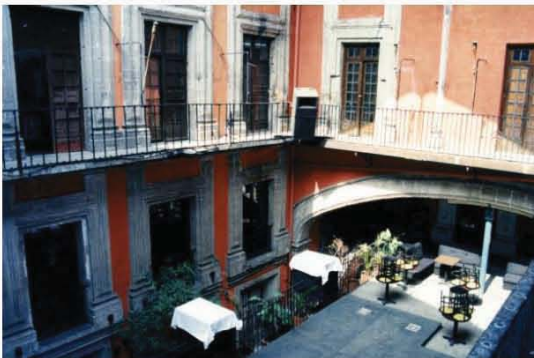
Imagen 22. En esta foto se observa la losa de concreto como estaba, esto hacía gran diferencia en el espacio, aparentemente era muy pequeño, además que rompía con todo diseño y proporción del mismo, Podemos observar cómo pasa entre el arco.

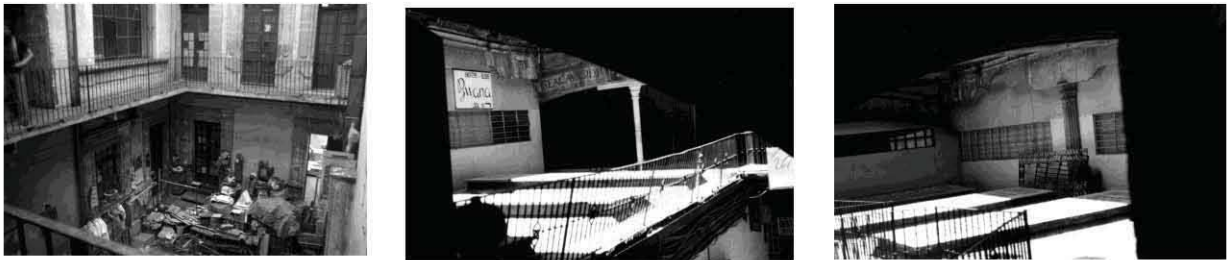
Imagen 23, 24 y 25. Estas imágenes son antiguas y muestran gráficamente la invasión total del segundo patio para poner talleres. Además podemos ver cómo los pasillos originales fueron tapados para poner fachadas interiores de lo que fueron talleres y oficinas, degradando totalmente la imagen de la casa.

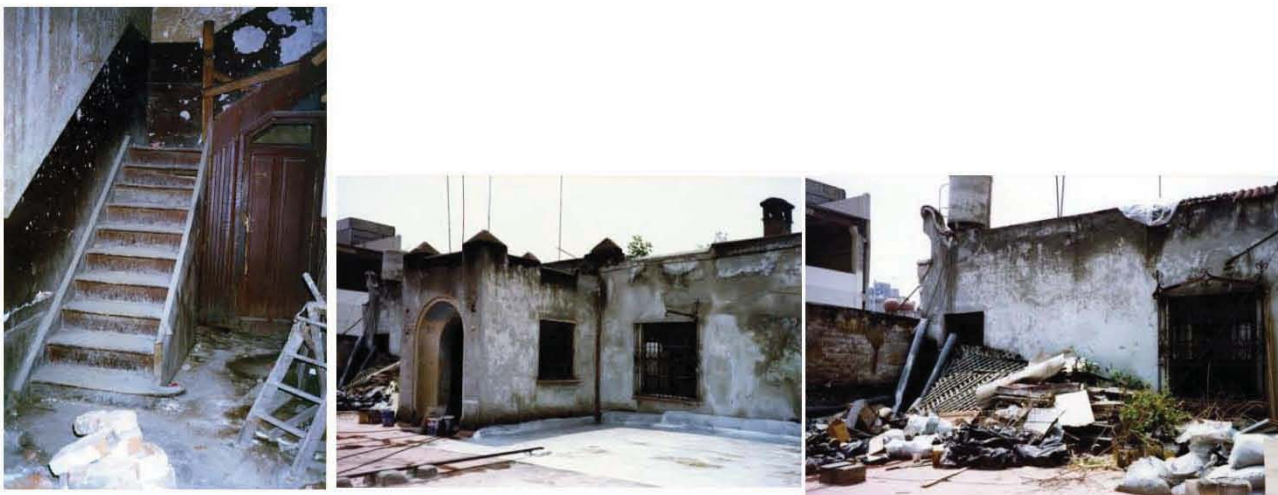
Imagen 26, 27 y 28. La imagen 26 muestra el estado deplorable de las escaleras de madera que conducen a la azotea, la número 27 es la salida hacia la azotea, podemos observar un descuido total de la misma, el departamento que alguna vez existió se encuentra en ruinas y lleno de humedad en muros.

También en el lado sur poniente se adaptaron unos sanitarios, de allí parte una escalera desvencijada que conduce al departamento en la azotea, al cual se llegaba también por un elevador que parte del patio principal enfrente de la escalera y que perfora el pasillo sur de la planta noble y la azotea.

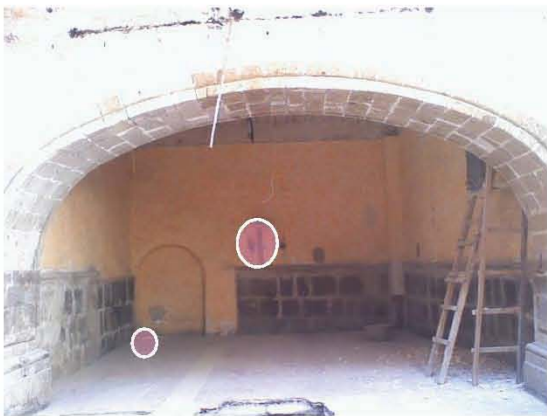
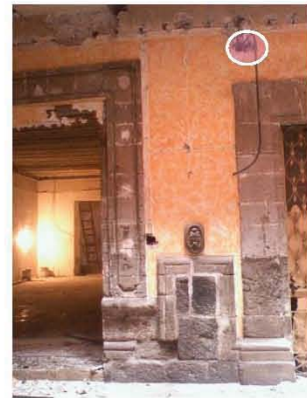
Imagen 29 y 30. En estas imágenes muestro algunas de las perforaciones a los muros y a la losa por las instalaciones eléctricas y sanitarias.

Las otras son, las innumerables instalaciones eléctricas, todas sobrepuestas que perforan, taladran y atraviesan muros y molduras.

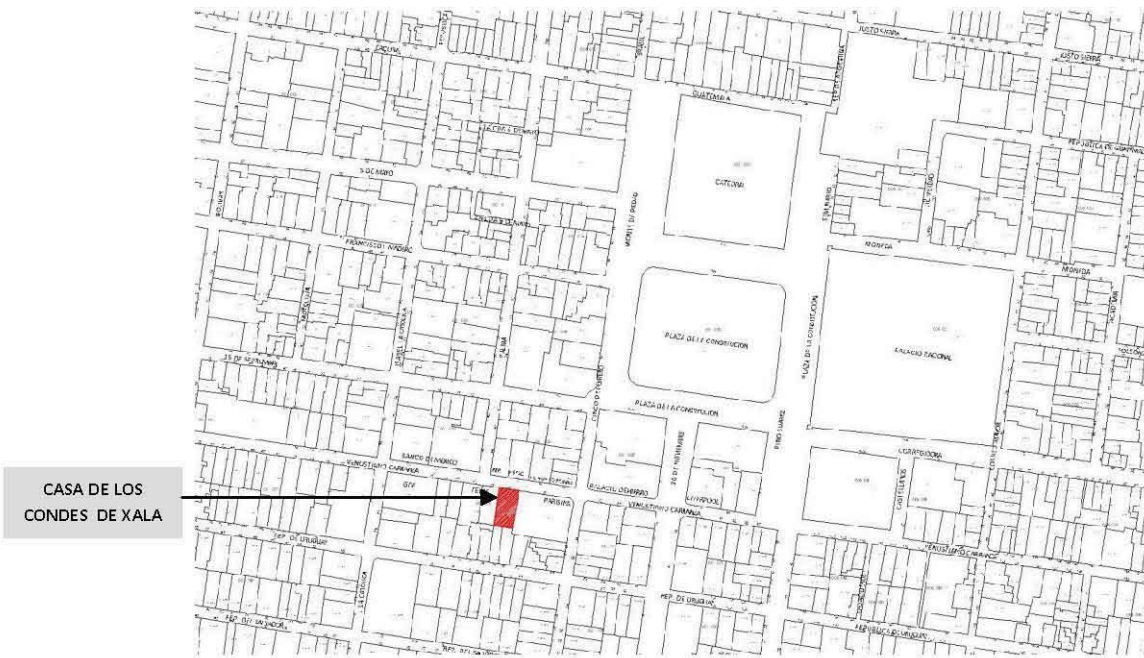
Imagen 31. Plano catastral de la zona de estudio.

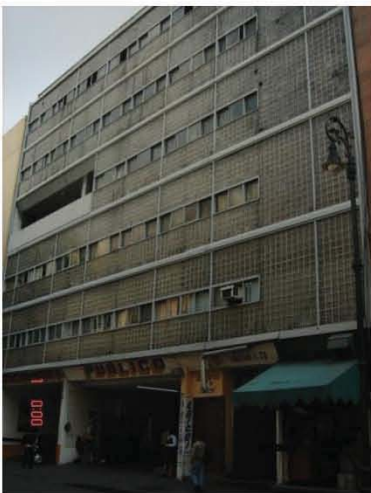
Imagen 40. Fachada del estacionamiento.

El edificio tiene 5 niveles, teniendo el acceso y salida del estacionamiento en planta baja, claramente divididos por una bahía que contiene la zona de espera del auto y una caseta de pago. Igualmente cuenta con 3 locales de comida y accesorios.

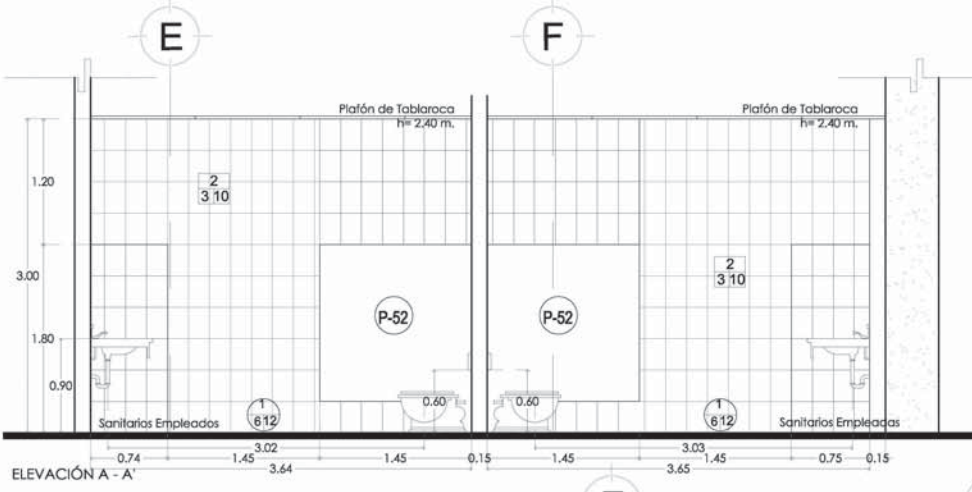
PISOS	
1	Losa de entrieste relleno de poliestireno y malla electrosoldada con vigas de maderas.
4	Pegajotejo marca Porcelanite
12	Interceamic mod. Kronos estructurada, color rojo de 20x20 cm, colocada al hilo.

MUROS	
2	Muro de tabique rojo de 28 x 14 x 7, lechada de cemento, col arena.
3	Pegajotejo marca Porcelanite
10	Azuaje de 20x30 cm, color blanco, mod. Astrotta, mca. Interceamic.

PUERTAS	
P-52	Mampara troquelada mod. Imperial, mca. ALPHEK, a base de lámina porcelanada y coblenente homocada color s.m.c.
P-51	Puerta de tambor de pino con formica en ambas caras; periana inferior; cierrepuer- tos hidráulico Philips mod. col. 142RC; tope-puerta Philips mod.col.56, chapa "lot"
