FACULTAD DE INGENIERÍA

**Estimación de víctimas ante la ocurrencia
de un evento sísmico en función del
colapso de edificios**

T E S I S

INGENIERO CIVIL

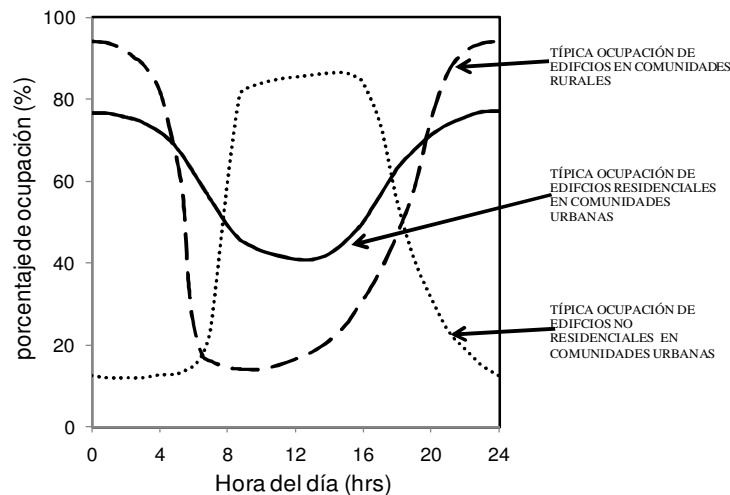
Coburn *et al.*, (1992) presenta una gráfica que permite estimar la cantidad de ocupantes en un edificio de acuerdo a la hora del día, ello permite inferir en la cantidad de ocupantes que hay en un edificio al momento del sismo. La figura 1.3 nos muestra gráficamente la distribución de la ocupación porcentual determinada por Coburn a lo largo del día en edificios con diferentes usos.

Figura. 1.3 Porcentajes de ocupantes totales estimada de acuerdo a la hora del día Coburn et al., (1992)

Con la cantidad máxima de ocupantes por edificio se obtiene el valor de M_{1b} y con esta gráfica y la hora del día en que ocurre el sismo se estima la cantidad de personas en el edificio al momento del sismo en base a su ocupación máxima el cual es el primer dato requerido del modelo. Por otra parte se considera que las personas que son rescatadas (M_{5b}) dependen del rescate. Coburn *et al.*, (1992) no lo calcula.

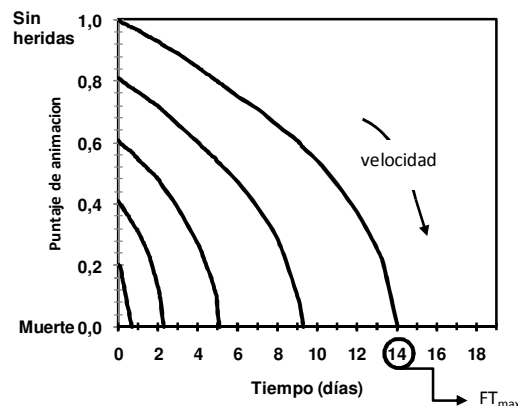
Figura 1.4 Función de desvanecimiento según Sakai *et al.*, (1991), según las heridas que sufrió la víctima sobrevivirá más tiempo o menos.

Nótese que se asume la máxima supervivencia de 14 días para quien no sufre ningún daño. Y que las curvas son prácticamente paralelas en esta gráfica. El tiempo máximo que sobrevive una persona

atrapada es el FT_{max} , corresponde al tiempo en que una persona con $AS=1$ pasa a tener un $AS=0$ en el caso de la gráfica es de 14 días.

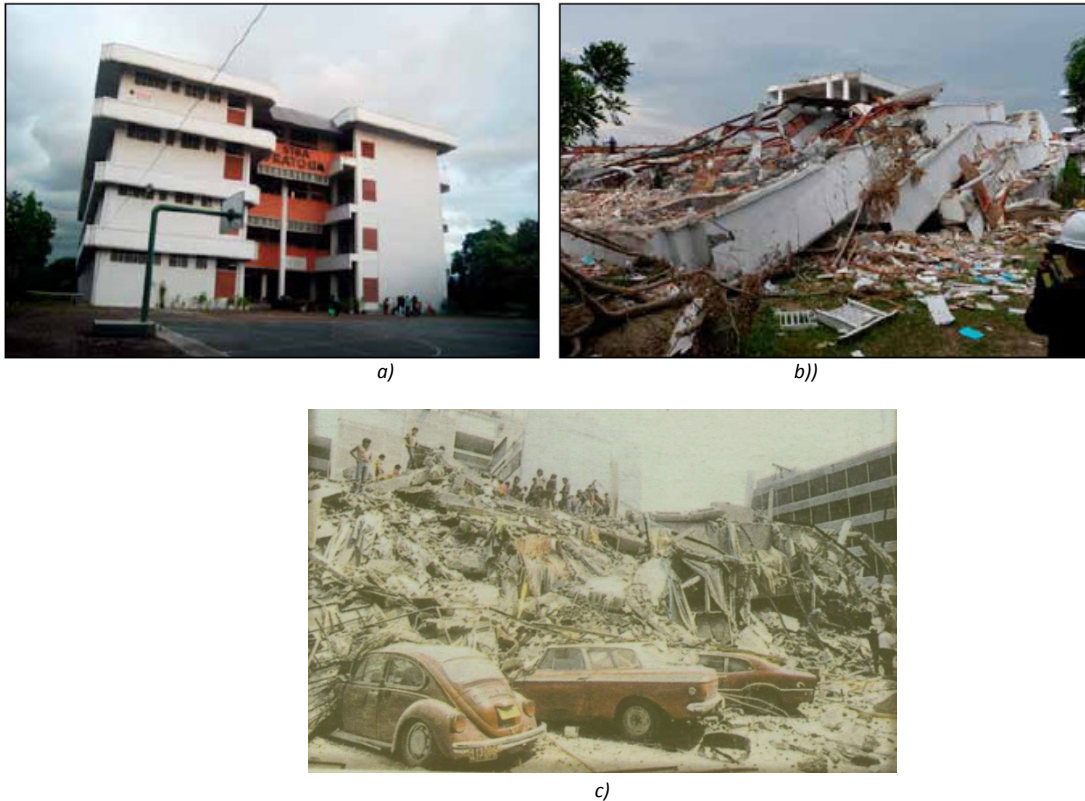
En la figura 2.2 se muestran la escuela Prayoga en la comunidad de Padang que falló durante el sismo de Luzón, Filipinas en 2009 y la escuela CONALEP en el D.F. que cayó durante el sismo de Michoacán, México en 1985. Como se observa, en ambos casos las losas quedaron unas sobre otras.

Figura. 2.2 Colapso tipo apilamiento a) y b) Fotografías de la escuela de Lenguas de Prayoga EERI et al (2009). c) CONALEP de Humboldt. Novedades (1985)

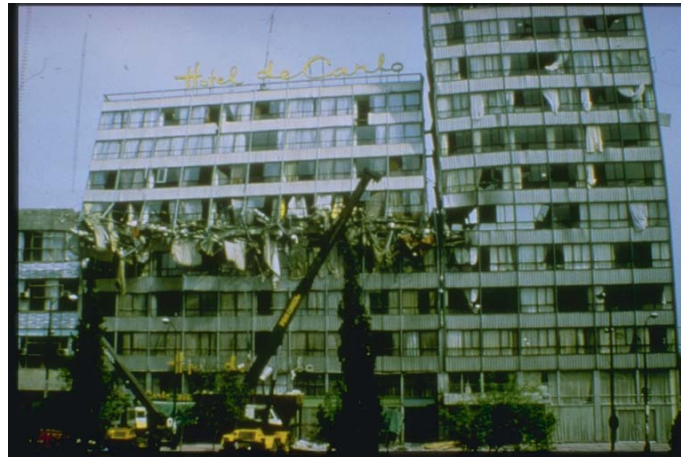
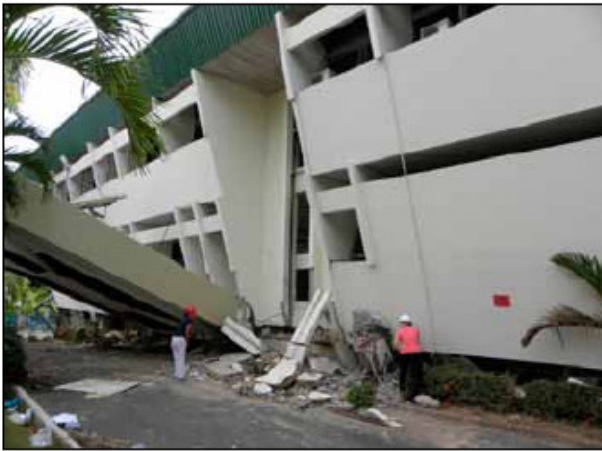
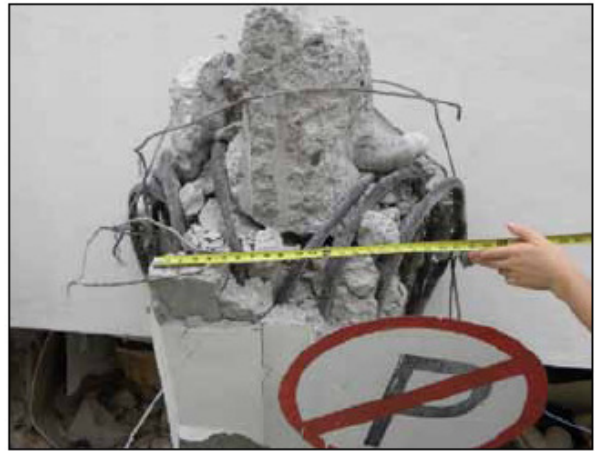
En la figura 2.4 se muestran dos casos de apilamiento parcial, uno de ellos es el Hotel de Carlo que cayó durante el sismo de Michoacán, México en 1985. En este caso un edificio más bajo que se encontraba al lado pegado contra el hotel; la falla se presentó a la altura donde ocurrió el golpeteo. El edificio de planificación es un típico caso de piso débil donde el edificio cayó sobre el estacionamiento. En ambos casos se presentó un apilamiento parcial pero debido a diferentes modos de falla.

Figura 2.4 Apilamiento parcial a) Hotel de Carlo tomado de Western Washington University (1985.) b) y c) Edificio de planificación EERI et al (2009)

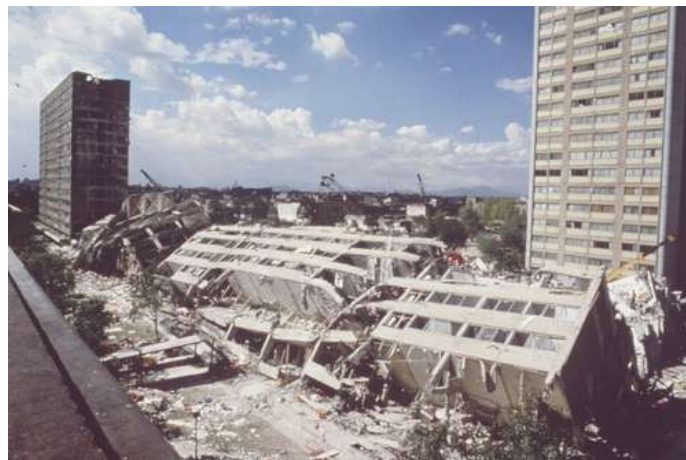
Un ejemplo bastante ilustrativo es en el caso de un edificio en la Ciudad de México durante el sismo de 1985; el “Nuevo León” (figura 2.6) el debido a una falta de mantenimiento a la cimentación parcialmente compensada que estaba llena de agua y un desplome existente debido a hundimientos diferenciales provocaron que esta estructura se inclinara sobre sí misma.

Figura 2.6 Edificio Nuevo León la jornada (2010) foto de archivo.

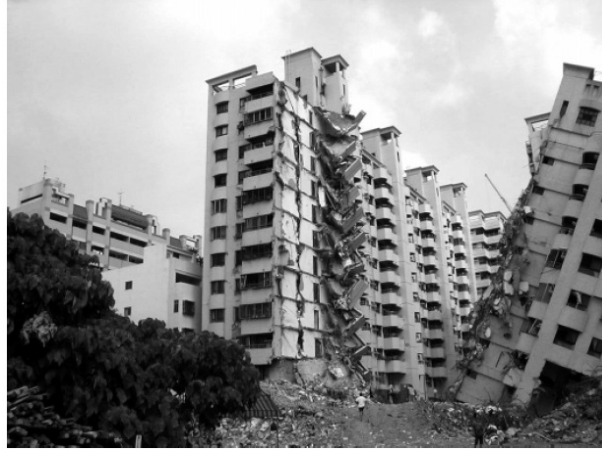
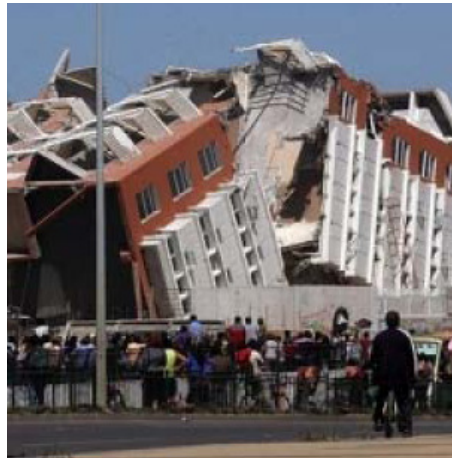
En la Figura 2.8 se muestran dos ejemplos de este comportamiento, 1 edificio de Alto Rio de Concepción en Chile el cual tuvo uno de los factores de víctimas más bajo, 0.08 y falló de esta manera. Cabe mencionar que en ese caso las paredes y las losas, aunque separadas, no se derrumbaron sobre la gente. El otro caso es el Golden Paris (figura 2.8 b) que cayó durante el sismo de Chi-Chi, China, en 1999. En este caso se presentó torsión en la planta inferior debido a que el edificio tenía muros de concreto en las colindancias, en tanto el ala que se derrumbo colindaba con un espacio libre por lo que no tenía muros de colindancia, estas características hicieron que el primer piso de solo un ala fallara. Al caer esa ala desplazó el resto del edificio pero, en lugar de voltearse completamente el edificio se partió por la mitad.

Figura 2.8 Modo de colapso en "V" a) El Golden Paris Building Naeim et al (2000) b) Edificio en Alto Rio de la Concepción caso Chile 2010 El mostrador (2010)

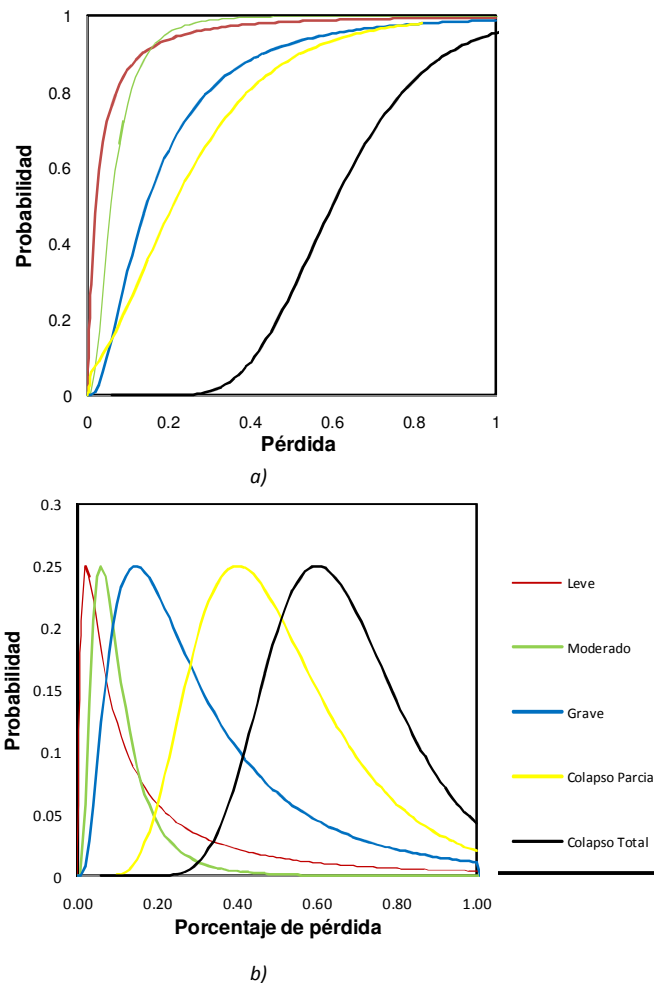
Con la desviación calculada y el promedio (o en su defecto un número propuesto) se generan las gráficas de la figura 4.4. Con estas gráficas se puede determinar el nivel de daño probable a partir de un porcentaje de pérdida económica con su respectivo factor de colapso asociado. Con este factor de colapso, se tienen todos los factores que integran el modelo de estimación de pérdida de vidas por colapso que se emplean en esta tesis.

Figura 4.4 Distribución de probabilidad según datos recabados a) Probabilidad acumulada vs porcentaje de pérdida. b) Función distribución de probabilidad vs porcentaje de pérdida

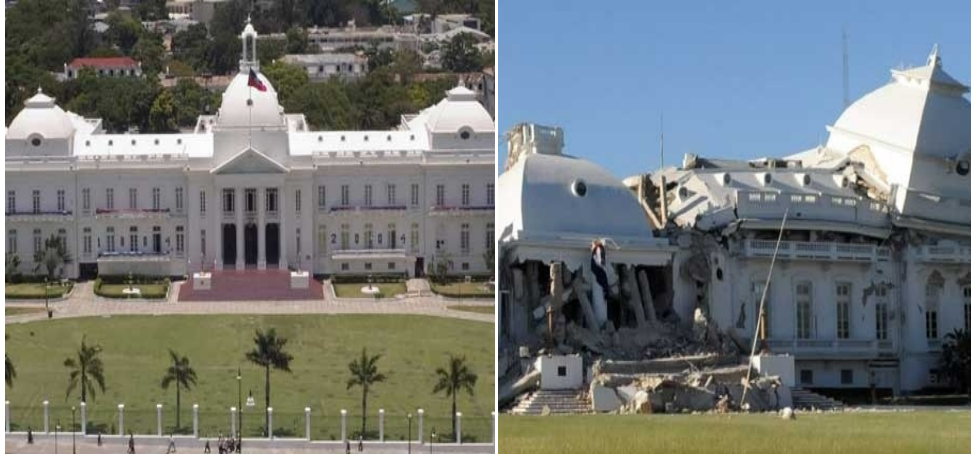
7 Sede de la ONU

a) Antes

b) después

En la figura 7 se muestra una fotografía del antes y el después del edificio sede de la ONU que se derrumbó durante el sismo de Haití 2010 que sucedió a las 16:53. Desafortunadamente para este sismo no se cuenta con medidas de PGA. Hubo 216, atrapados y 101 muertos de 246 ocupantes. Observamos nuevamente que los edificios en los cuales los entrepisos fallan son las que más gente atraparán y matarán, aunque es un edificio relativamente bajo se tiene un F1 de 47% de atrapados muertos. Estas cifras fueron tomadas de las noticias de La prensa gráfica (2010), que es una noticia de la que se obtuvo la cantidad de atrapados, pues la noticia hablaba de 146 desaparecidos y 70 muertos con lo cual se indaga que hubo 216 personas atrapadas esto porque también la misma noticia dice que el jueves había 180 desaparecidos y 61 muertos, del universal 2010 se sabe que no habían rescatado gente hasta el miércoles, por lo que se deduce que 61 muertos y 180 desaparecidos que se tenían el jueves era una cifra de ocupantes totales de 241 y una cantidad preliminar de víctimas mortales de 79. De acuerdo con Associated Press, (2010) donde ya se tenían cantidades totales de muertos en el edificio, el total de muertos fue 101. Esta vez con cifras oficiales de la ONU.

No se encontró ningún informe de la forma en que falló el edificio. Por la fotografía, se indaga que las losas del último piso cayeron sobre el más bajo, probablemente por penetración en losas o por columnas débiles. También es posible que una irregularidad en la altura causara una rigidez menor en los pisos que fallaron tendríamos, entonces, un efecto de piso débil en donde se presentó la falla. También se ve que, en el ala izquierda del edificio que las columnas circulares se desprendieron de las traveses o de la losa plana en las uniones. Sin embargo esa falla no se presentó en todo el edificio. El edificio era de 4 pisos de acuerdo con las noticias.

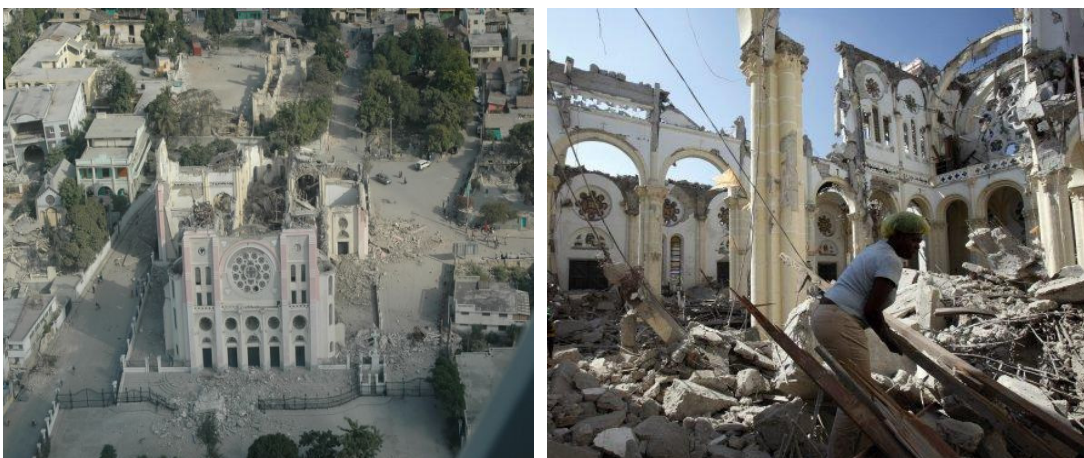
23 Catedral de Puerto Príncipe

Figura 19 Catedral de Puerto Príncipe SIC (2010).

Esta construcción de adobe cayó por el sismo de Haití 2010 que sucedió a las 16:53. En este caso no se tienen datos definitivos, pero se estima que, al momento del sismo había aproximadamente 226

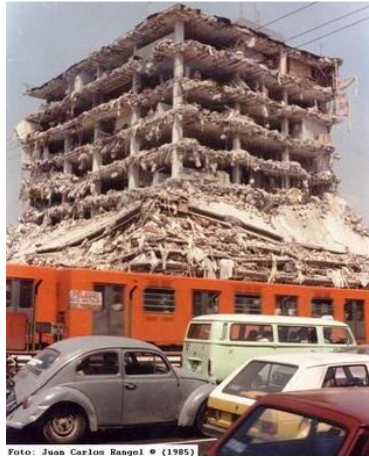
44 Fábricas de Costura de San Antonio Abad.

Figura 28 Edificio de San Antonio Abad Foto de Juan Carlos Rangel (1985).

Este edificio fallo durante el sismo de México en 1985. Según diferentes noticias de Notimex (2005) se sabe que en este edificio murieron aproximadamente 300 costureras. Además, por las noticias de Ovaciones (1985), y testimonios de De la Garza (1985) se sabe que este edificio originalmente era de 11 pisos, pero varios pisos se derrumbaron uno sobre otro. Su dirección era San Antonio Abad 151, Col. Obrera, esquina con Manuel José Othon cerca de la esquina del metro San Antonio abad. No se cuenta con información de cómo falló, sin embargo se sabe que estas fábricas estaban en edificios originalmente destinados a vivienda por lo que es muy posible que estuviera sometido a una sobrecarga.

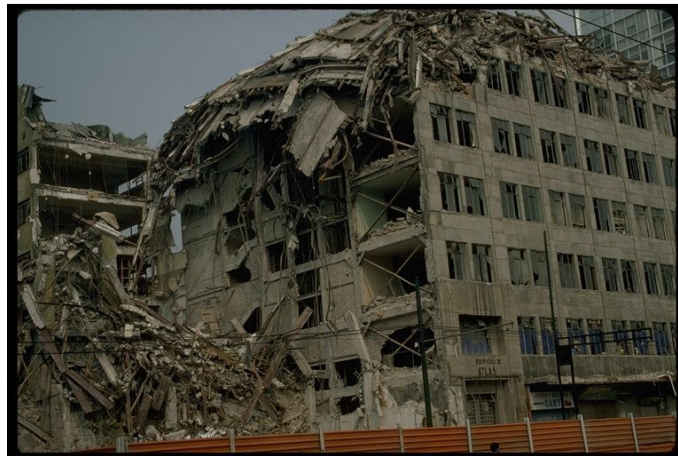
45 Atlas 23

Figura 29 Edificio Atlas.

Este edificio fallo durante el sismo de México en 1985. De acuerdo a los reportes internos del Instituto de Ingeniería de la UNAM Este edificio de 8 pisos estaba ubicado en Lázaro Cárdenas #21 esquina con Independencia esquina sur poniente, Estaba hecho con columnas y marcos de acero formando marcos en dos direcciones con diagonales de acero para el lado más corto, losas de concreto, posiblemente pilotes de madera. Se observó que colapsaron los tres pisos superiores. El
