**“PROYECTO Y CONSTRUCCIÓN DEL DESARROLLO  
RESIDENCIAL CAPELLA EN EL PEDREGAL DE CABO  
SAN LUCAS”**

**T E S I S**

**I N G E N I E R O C I V I L**

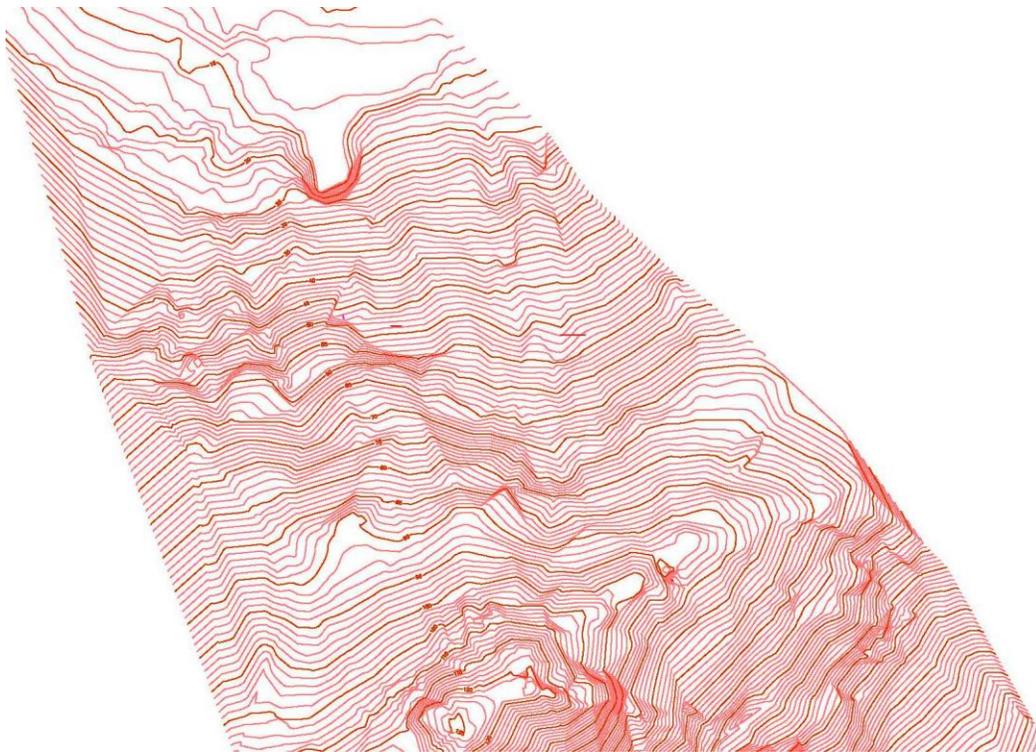
Luego de trazar los ejes de la cimentación y establecer los niveles de desplante se observó que en algunos casos era posible desplantar columnas a una profundidad menor a la de proyecto, o bien emplear losas de cimentación en lugar de columnas. La topografía del terreno propició que, previa revisión y aprobación del ingeniero estructurista, las columnas fueran desplantadas a diferentes niveles de los marcados en proyecto, lo cual muestra que en principio, al momento de proyectar la estructura esta no fue bien confrontada con la topografía. A continuación se presenta un dibujo con la topografía del terreno, mostrando la cota más baja al nivel del mar y la más alta a 125 msnm.

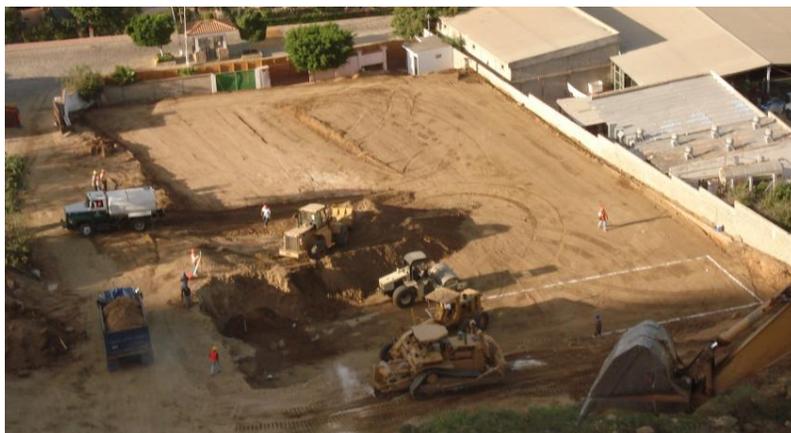
El edificio de servicios fue construido en la cota 0.00 msnm. Para el trazo del mismo se empleó la estación total, y para su nivelación se construyó un terraplén con préstamos tomados del mismo lugar; el material era blando por lo que su extracción para uso en la rasante y subrasante fue relativamente fácil. Para los trabajos de nivelación y compactación del terreno fueron empleados una motoconformadora, una retroexcavadora y un rodillo vibratorio.

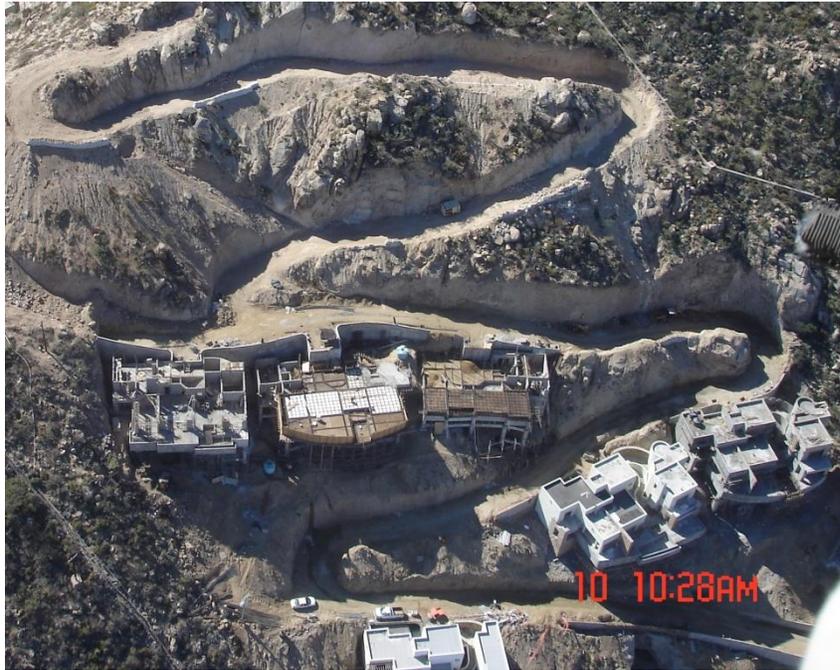
El camino se trazó y excavó en su totalidad, incluyendo la parte de la segunda etapa; su trazo fue crucial, ya que se identificaron zonas riesgosas a ser excavadas, y se pudo proceder al aseguramiento y remoción de los bloques inestables antes de la construcción de las casonas; así se pudieron evitar y reducir riesgos.

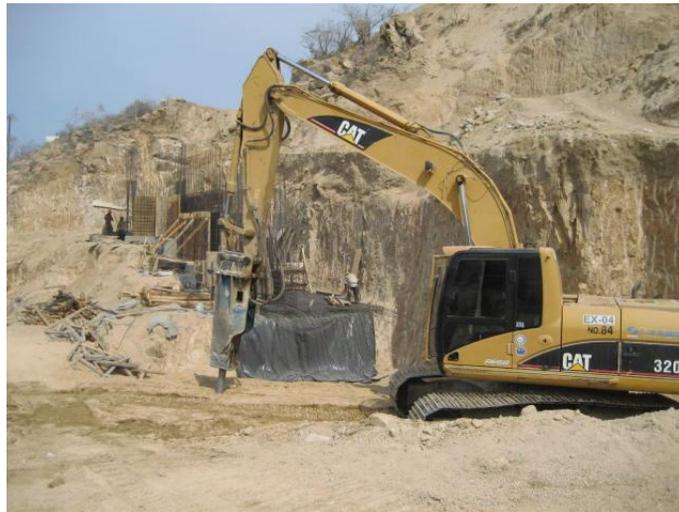
Algunos taludes en roca se cortaron de forma casi vertical, aunque sus condiciones de estabilidad debieron ser revisadas después de remover los bloques inestables. En algunos casos fue necesario reforzar y estabilizar bloques de granito con el uso de anclas, cuñas, y malla de acero. Estos trabajos fueron complementados con bermas.

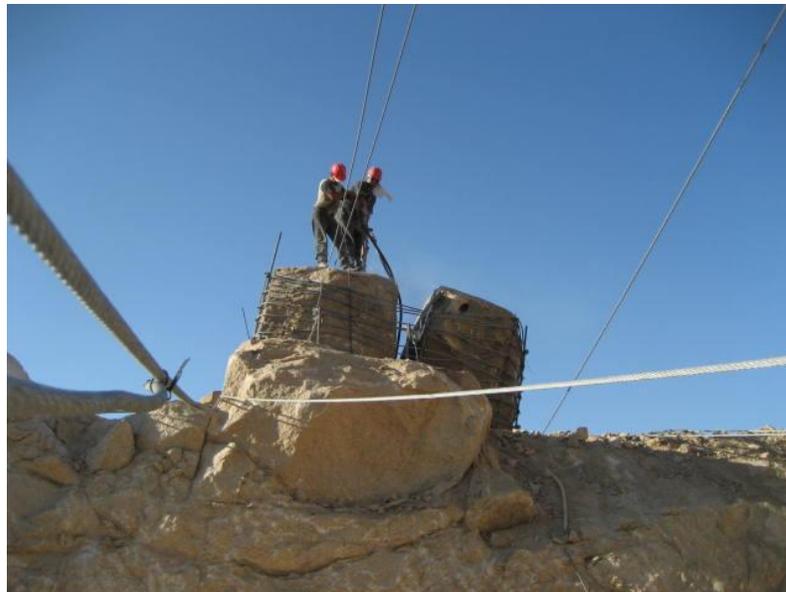
Así los trabajos de excavación y corte generaron una pérdida parcial de bloques de roca, de manera predominante en la parte alta de los taludes; estos también debieron ser removidos.

En las zonas donde el desprendimiento de roca fue evidente o donde los bloques potencialmente inestables eran difíciles de remover, muros de piedra -o gaviones-, fueron construidos a su pie.

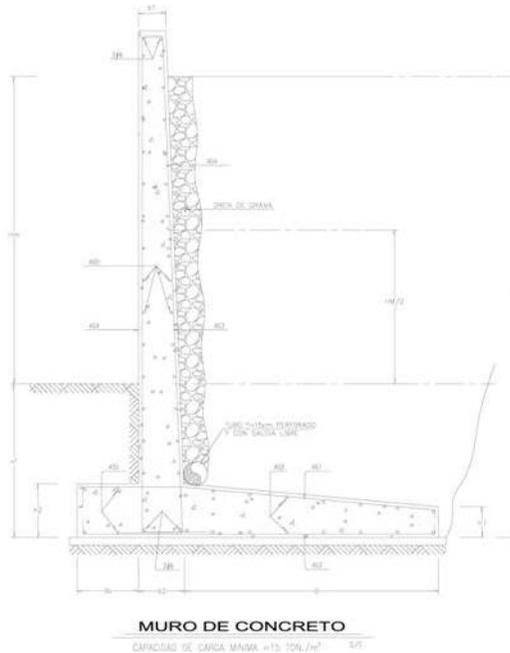
En la sección mostrada a continuación se puede observar también la forma en que fueron construidos los drenes en los muros de contención, con el propósito de disminuir el empuje activo que se genera en temporada de lluvias al humedecerse el

material de relleno. El dren constó de un tubo de pvc con un diámetro de 15 cm perforado en toda su superficie y recubierto por una malla geotextil que evitaba la entrada de partículas que pudieran hacer que este se tapara. Como complemento, y para permitir que el agua llegue hasta la tubería y sea desalojada hacia los taludes y después escurra, el dren también incluyó una franja de tezontle que se extendía verticalmente desde el nivel de la vialidad hasta la tubería perforada.

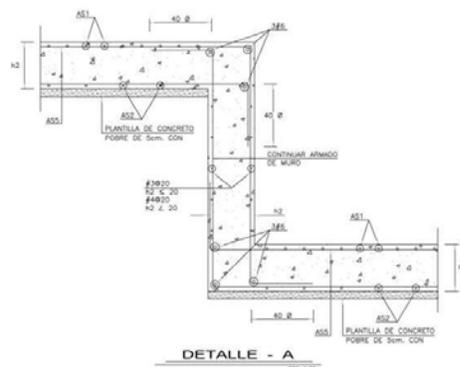
En todos los casos el desplante de los muros de contención se realizó de forma escalonada de acuerdo a planos, teniendo en cuenta las condiciones topográficas del terreno. En estos, a diferencia de las cimentaciones de las casonas, como se verá más adelante, todos los niveles de desplante fueron respetados según planos. Para dar continuidad a los muros en el escalonamiento el siguiente detalle fue llevado a cabo en todos los casos.

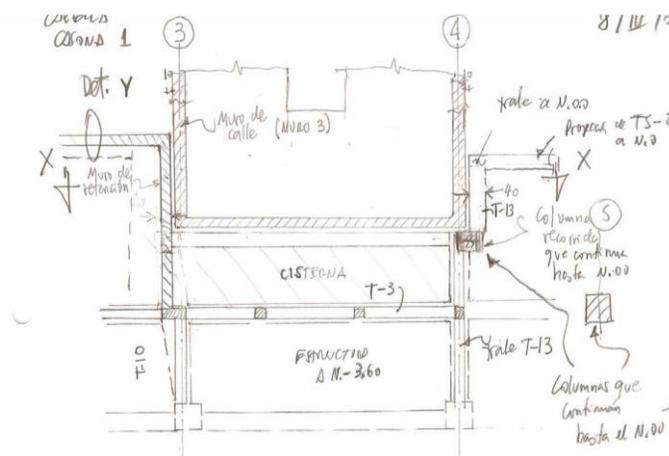
En algunos casos hubo que recortar la zapata del muro o reubicar las zapatas de las casonas para evitar interferencia de unas con las otras. En los dos croquis mostrados a continuación se pueden observar algunos ajustes realizados entre la cimentación de casona 1 y el Muro 3.

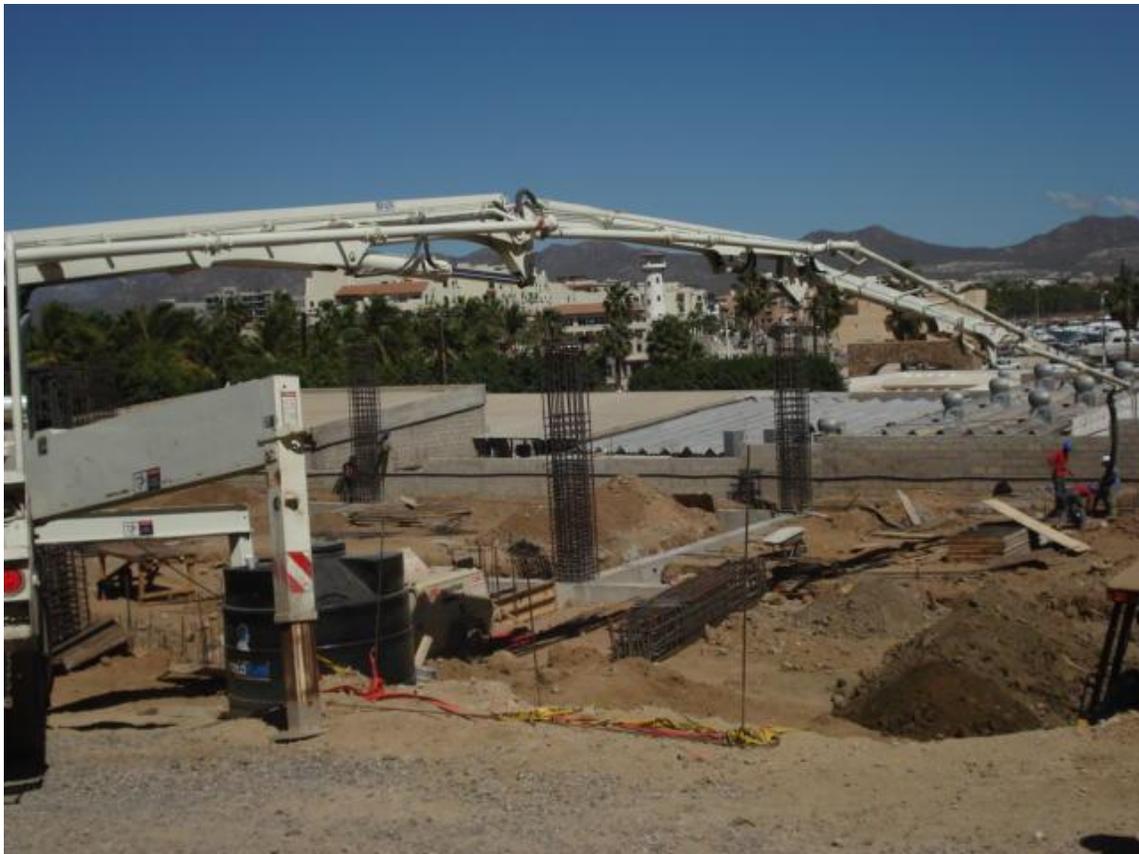
La cimentación del edificio de servicios se construyó con 18 zapatas aisladas de sección cuadrada, las cuales variaban entre 1.4 y 3.0 metros por lado. Las zapatas sirven como sustento a 18 columnas de sección constante de 0.8 x 0.8 m, con dados de 0.9 x 0.9 m de lado. Éstas están unidas entre sí por trabes de liga de sección de 0.4 m de ancho por 1.0 m de peralte. Para el armado y colado de los elementos de la cimentación se excavaron cepas dejando el sobre ancho necesario para realizar los trabajos de acero y cimbra. El edificio se construyó sobre un terraplén compactado al 90% según la prueba Proctor Estándar. Una vez colados los elementos de la cimentación las cepas se rellenaron hasta lograr las condiciones originales de compactación del terreno.

El concreto empleado en la cimentación fue de 300 kg/cm<sup>2</sup>. El acero empleado en 16 de las zapatas, las que sostienen el cuerpo principal del edificio, es del No. 5, en dos lechos a cada 20 cm. Las otras dos zapatas, las que sirven para sostener únicamente el área de acceso, cumplen con las mismas características en cuanto a su acomodo pero el acero empleado es del No. 4.

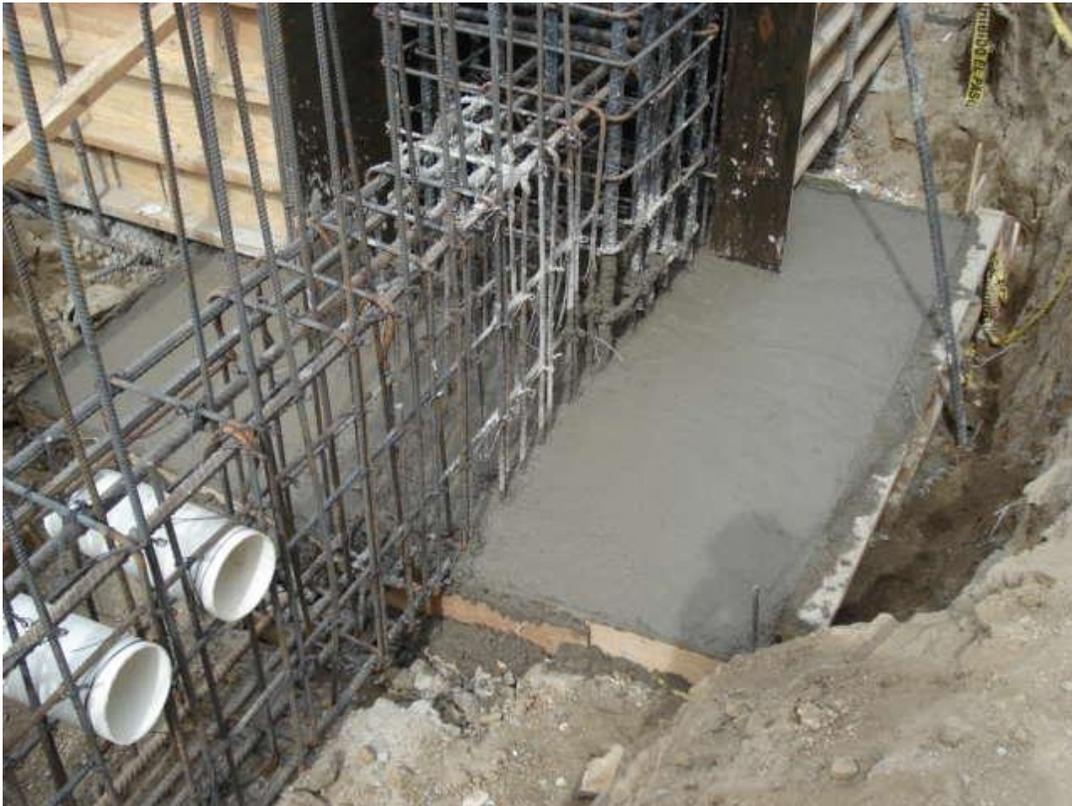
Las trabes de liga, todas iguales, fueron armadas con 8 varillas de No. 8, cuatro en el lecho superior y cuatro en el lecho inferior, y cuatro más por temperatura del No. 4, dos a cada lado.

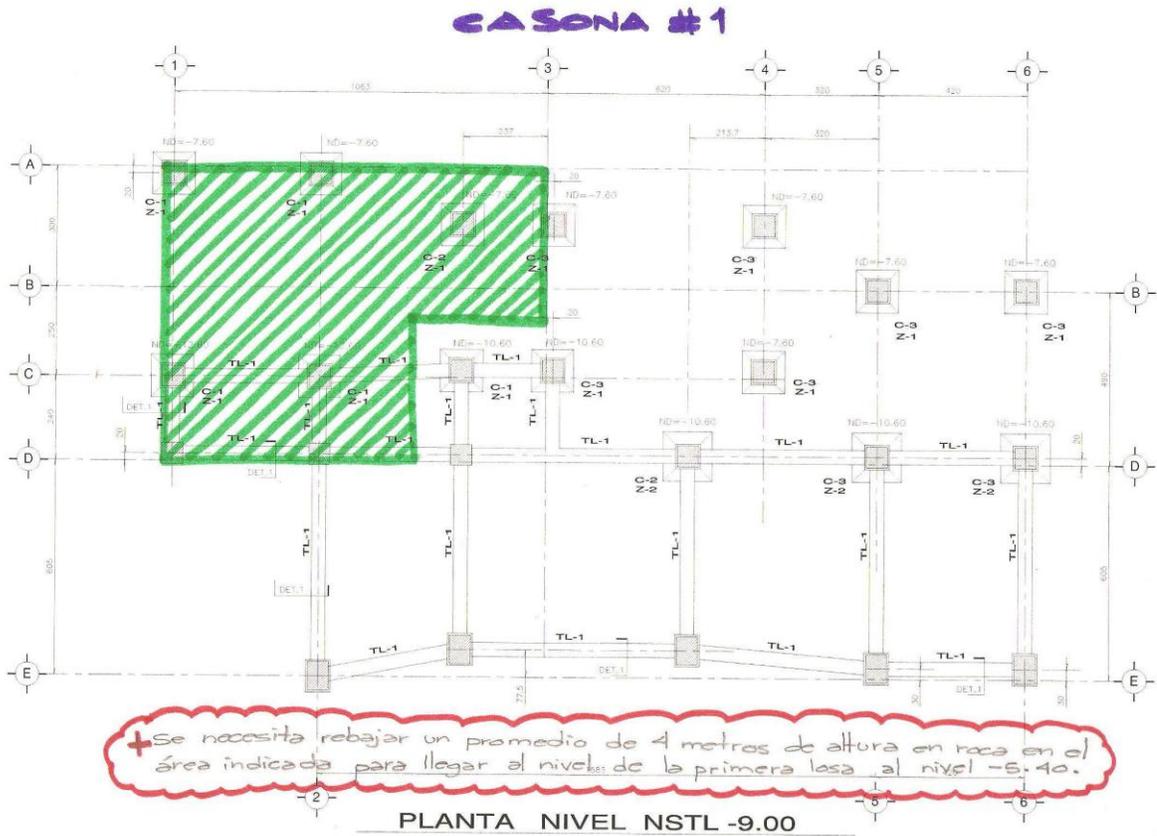
La cimentación de ambas Casonas, que originalmente sería únicamente a base de zapatas, trabes de liga y columnas, se construyó como una cimentación mixta, que finalmente incluyó la losa de cimentación mencionada, siendo eliminadas algunas columnas como se puede apreciar en el plano adjunto.

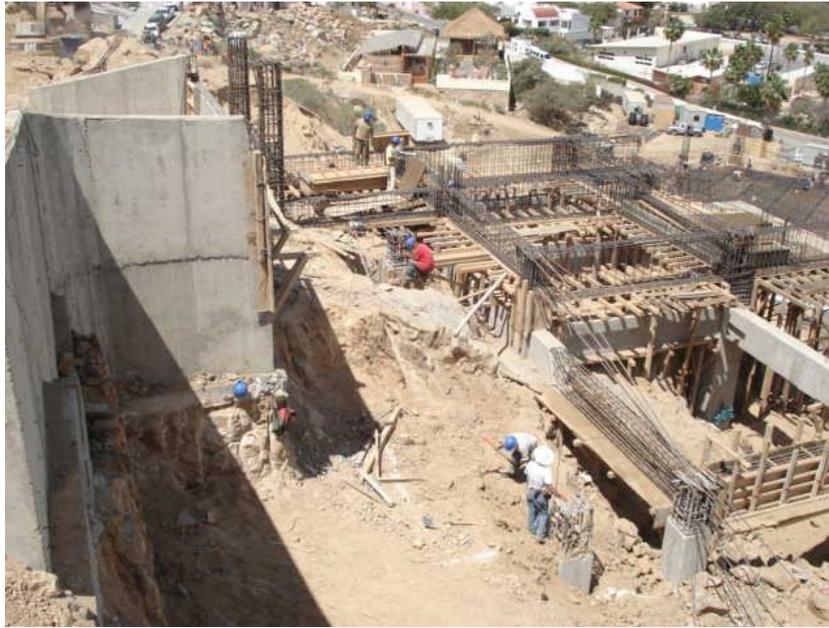
En la foto se pueden observar ya todas las columnas y traveses de la cimentación coladas y/o armadas, y en la esquina inferior izquierda la excavación casi terminada del área donde se eliminaron las columnas originales y fue construida la losa de cimentación.

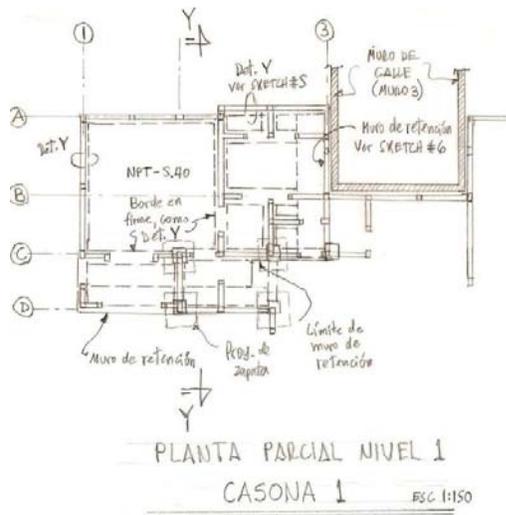
SKETCH # 8

En el siguiente croquis se puede observar la solución final entregada por el ingeniero estructuralista, donde se eliminan 6 columnas y se sustituyen por la losa de cimentación. Lo mismo fue hecho en la Casona 6.

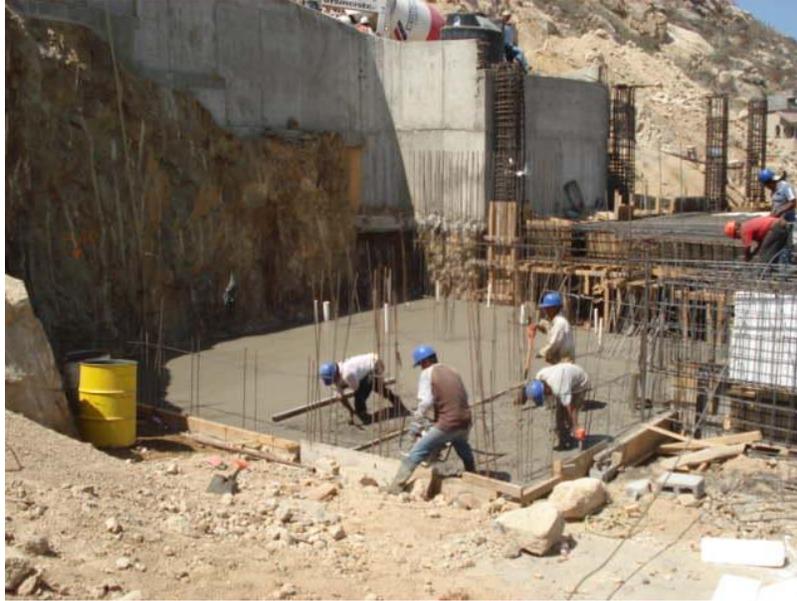
En la foto siguiente se observa ya el cambio ejecutado y la losa de cimentación siendo colada.

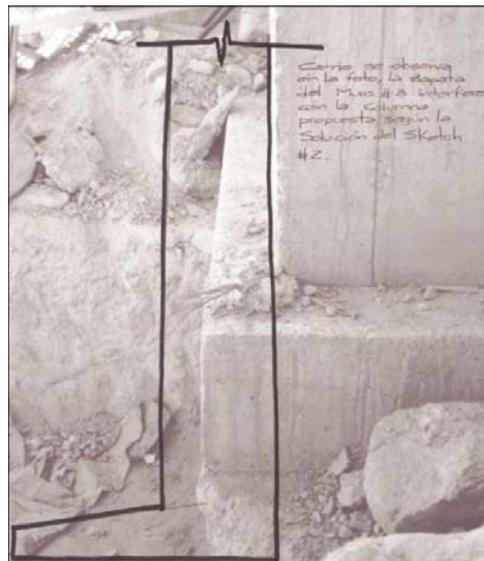
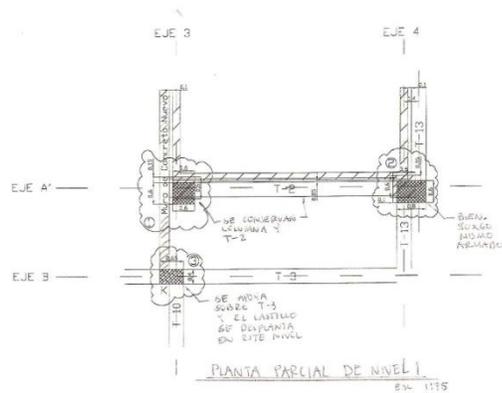
capella Los Cabos  
 Orientación Casona 1.  
 Atn. Mario Antonio Álvarez

Algunos de los problemas que se enfrentaron, como ya se comentó en el capítulo de los muros de contención, fueron debido a que no había concordancia entre éstos y los planos de la cimentación de las casonas, por lo que hubo que hacer algunos ajustes, reubicando algunas de las trabes, zapatas y columnas, así como muros de contención para resolver este asunto, como se puede observar en los siguientes croquis y fotografías.

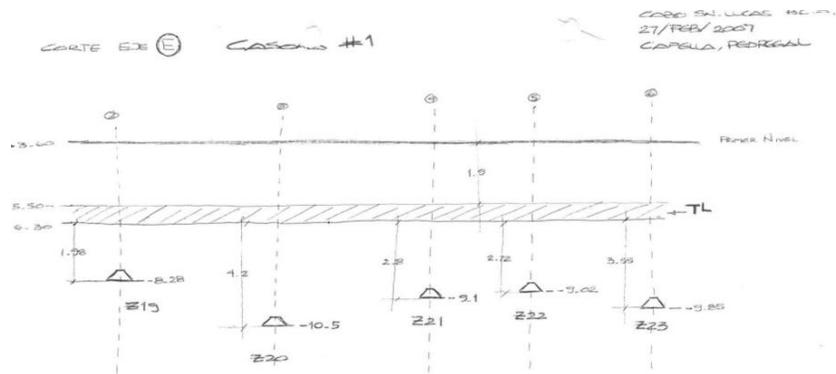
CROQUIS EN LUGAR M.C.P.  
 27/FEB/2007  
 CAPELLA, PEDREGAL

Respecto del desplante de las zapatas, tal como se verá en los casos de las otras casonas, los niveles de proyecto rara vez coincidieron con los niveles reales, por lo que no había razón para continuar excavando en los casos donde se encontraba roca firme antes de llegar al nivel de proyecto. El caso contrario fue mucho menos frecuente, cuando se tuvo que excavar más de lo proyectado por no encontrar roca firme al nivel establecido en planos. En el croquis siguiente se pueden observar los niveles finales de desplante para las columnas de la casona 1.

\* ESTOS SON LOS NIVELES DE DESPLANTE REALES DE LAS ZAPATAS Z19, Z20, Z21, Z22 y Z23 SOBRE EL EJE "E" DE LA CASONA 1.  
 LA CONDICIÓN MAS CRÍTICA ENTRE NIVEL DE DESPLANTE DE ZAPATA Y TRABE DE LIGA CUMPLE CON LA ESPECIFICADA EN EL RANVO "SME-06", POR LO CUAL PROCEDEREMOS A CIMBRAR COLUMNAS Y TRABES DE LIGA EN DICHA PARTE DE LA CIMENTACIÓN, Y ASÍ MISMO SE PROGRAMARÁ EL COLADO PARA EL DÍA JUEVES 1/1MAR/07  
 ESPERAMOS SUS COMENTARIOS A LA BREVEDAD, DE LO CONTRARIO ASUMIREMOS SU APROBACIÓN ADELANTE DE ESTE PUNTO

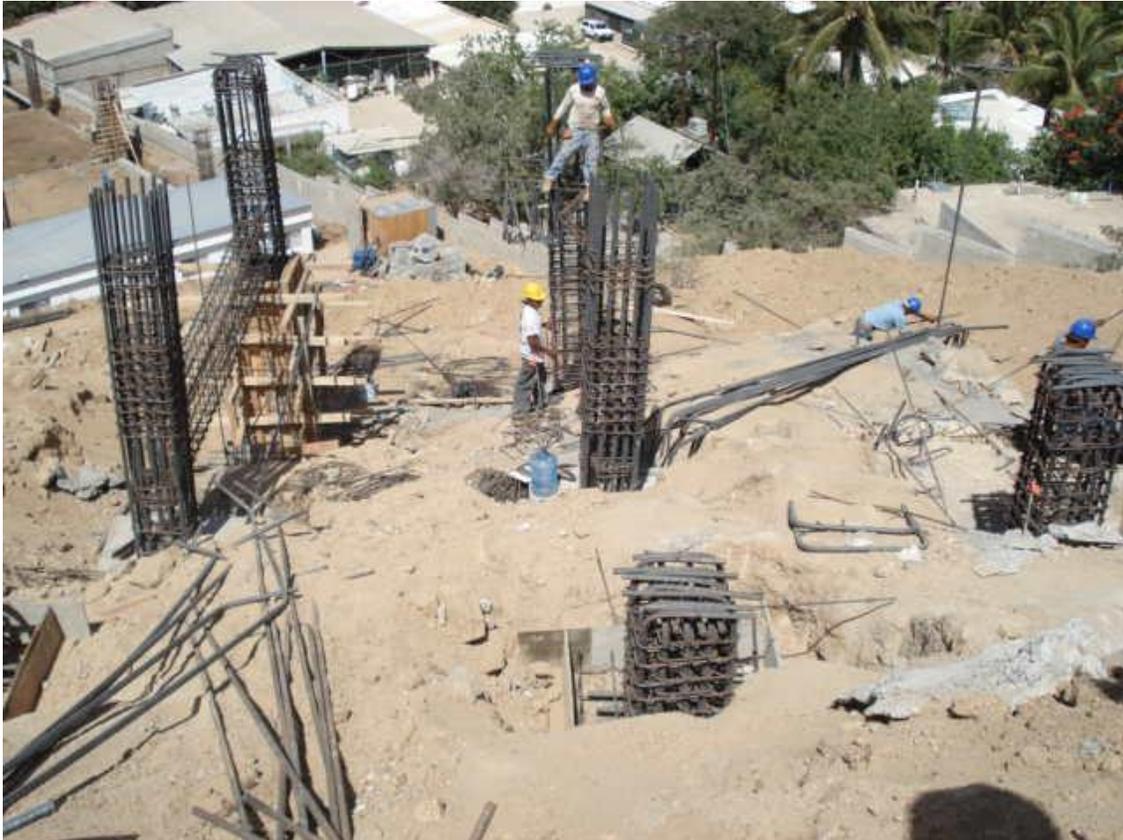
En la foto se observan las grandes diferencias de nivel de desplante que se tuvieron entre las diferentes zapatas, que, por la modificación en la configuración de la cimentación, se redujeron de 23 a sólo 17.

El concreto empleado en la cimentación de ambas casonas es de 250 kg/cm<sup>2</sup>. Las secciones de las zapatas Z1, Z2 Y Z3 son secciones cuadradas, y varían entre los 1.2 y 1.5 m por lado. Las 11 columnas, C1, C2 y C3, tienen una sección de 0.60 x 0.60 m, y alturas que varían entre los 2.2 y los 6.0 metros de altura. Las 6 columnas C4 tienen una sección de 0.60 x 0.80 m, y oscilan entre los 2.3 y 3.31 m de altura. Todas las traveses de liga tienen una sección de 0.4 m de ancho por 0.8 m de peralte.

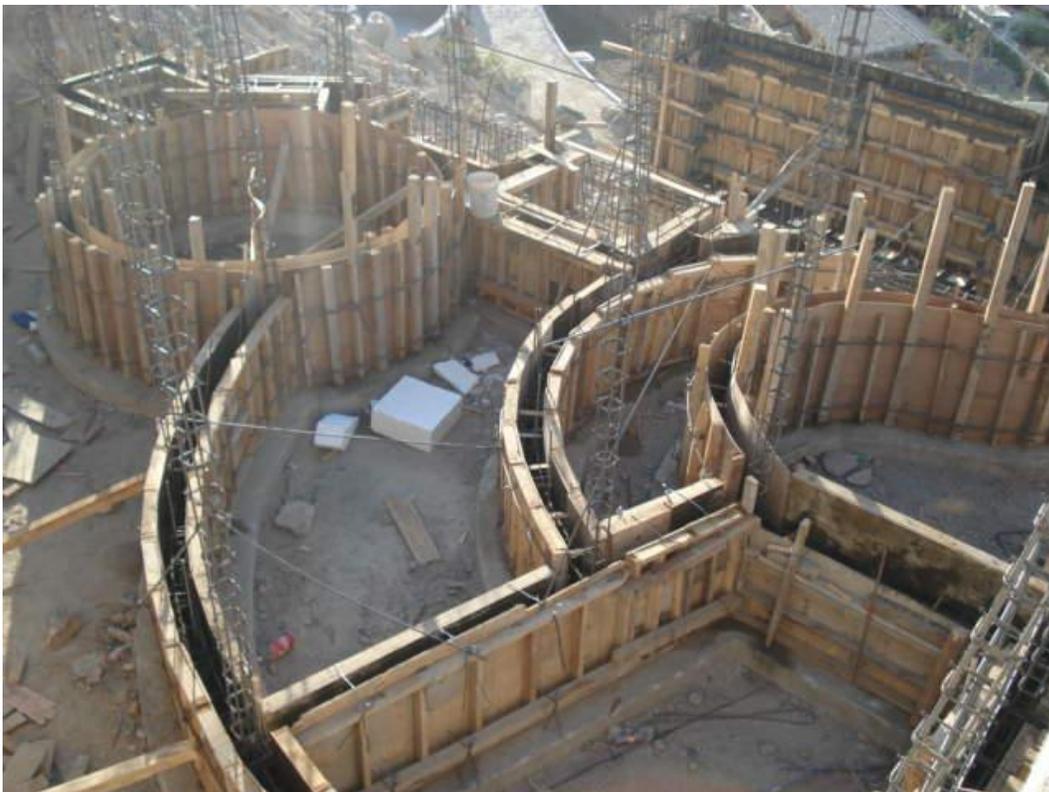
En la construcción de la cimentación de estas casonas, si bien no hubo grandes complicaciones en cuanto a proyecto, hubo aspectos importantes a cuidar. Uno de ellos el trazo de las zapatas aisladas, que aunque era un área pequeña la que éstas ocupaban, su forma, con curvas en buena parte, tuvo que ser muy cuidadosamente trazada y cimbrada, y por supuesto revisada antes de su colado, ya que sobre estas se desplantan directamente los muros de block que conforman los muros del edificio.

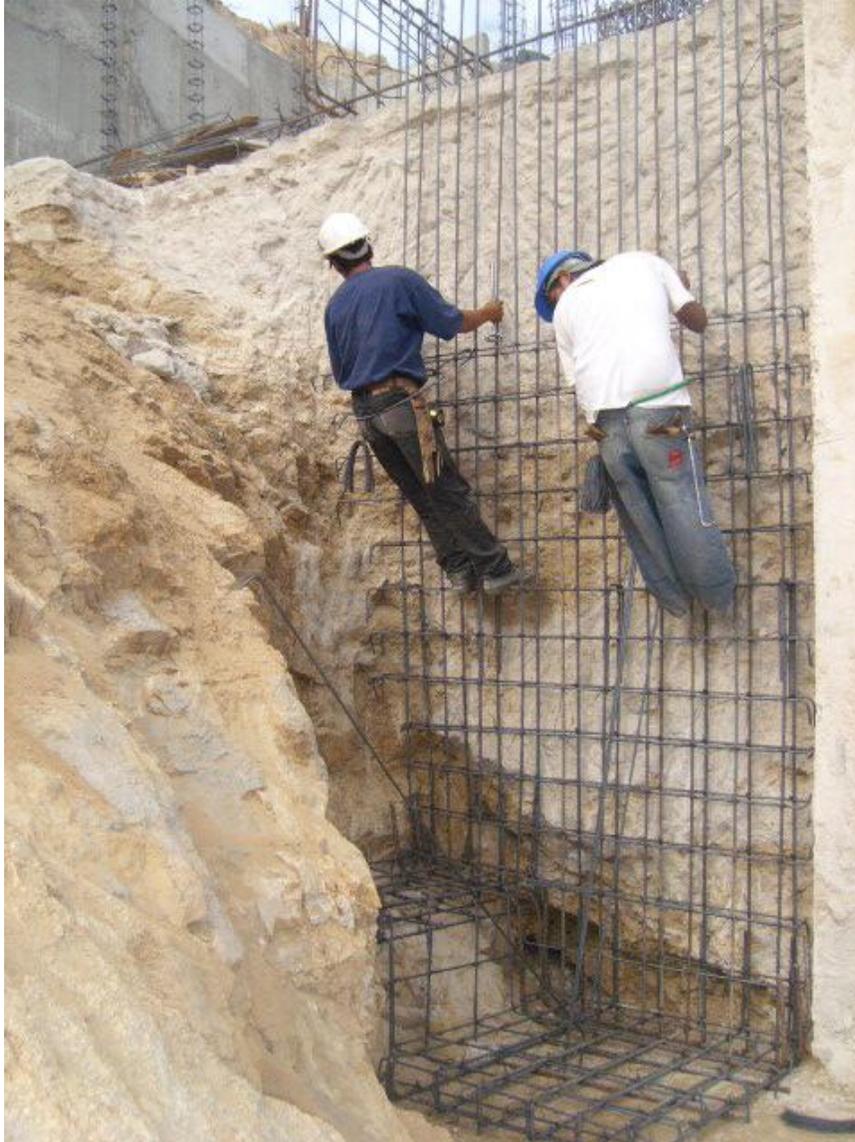
En la foto siguiente se observa la construcción de uno de los muros laterales, plasmado en el croquis anterior.

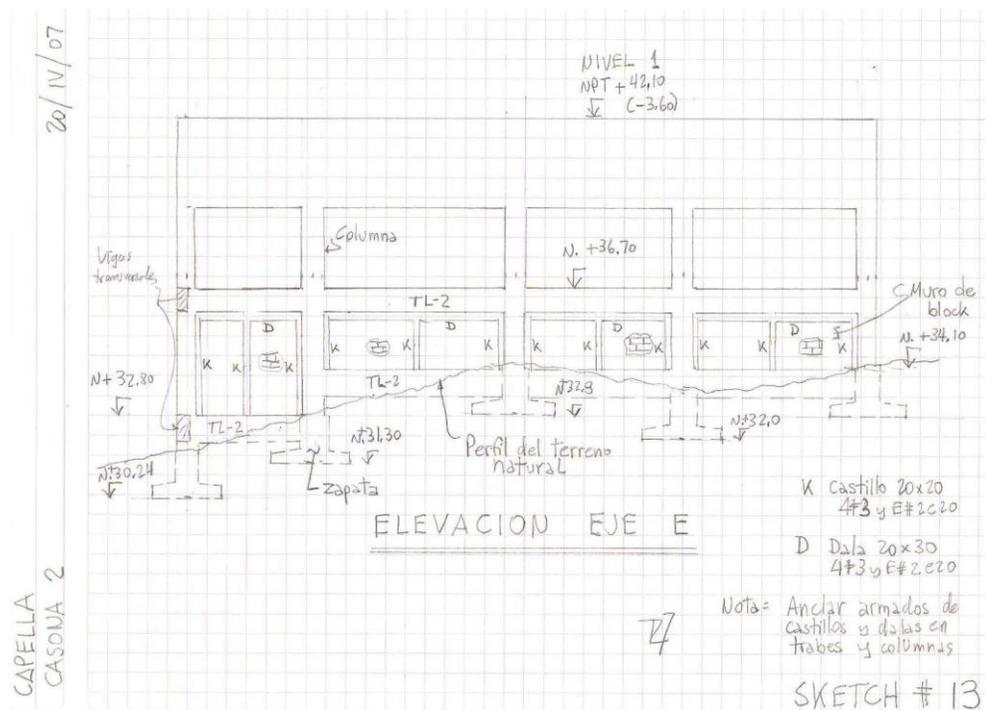
Al igual que para las otras casonas, los niveles de desplante de las zapatas especificados en planos no coincidían con los niveles de desplante reales, y como en la mayoría de los casos, también fueron modificados de acuerdo a las condiciones en campo. Estas casonas solo contaban con 5 zapatas, ligadas al resto de la cimentación por medio de traves de liga. Los niveles finales, para el caso de la Casona 2, se observan en el croquis mostrado abajo.

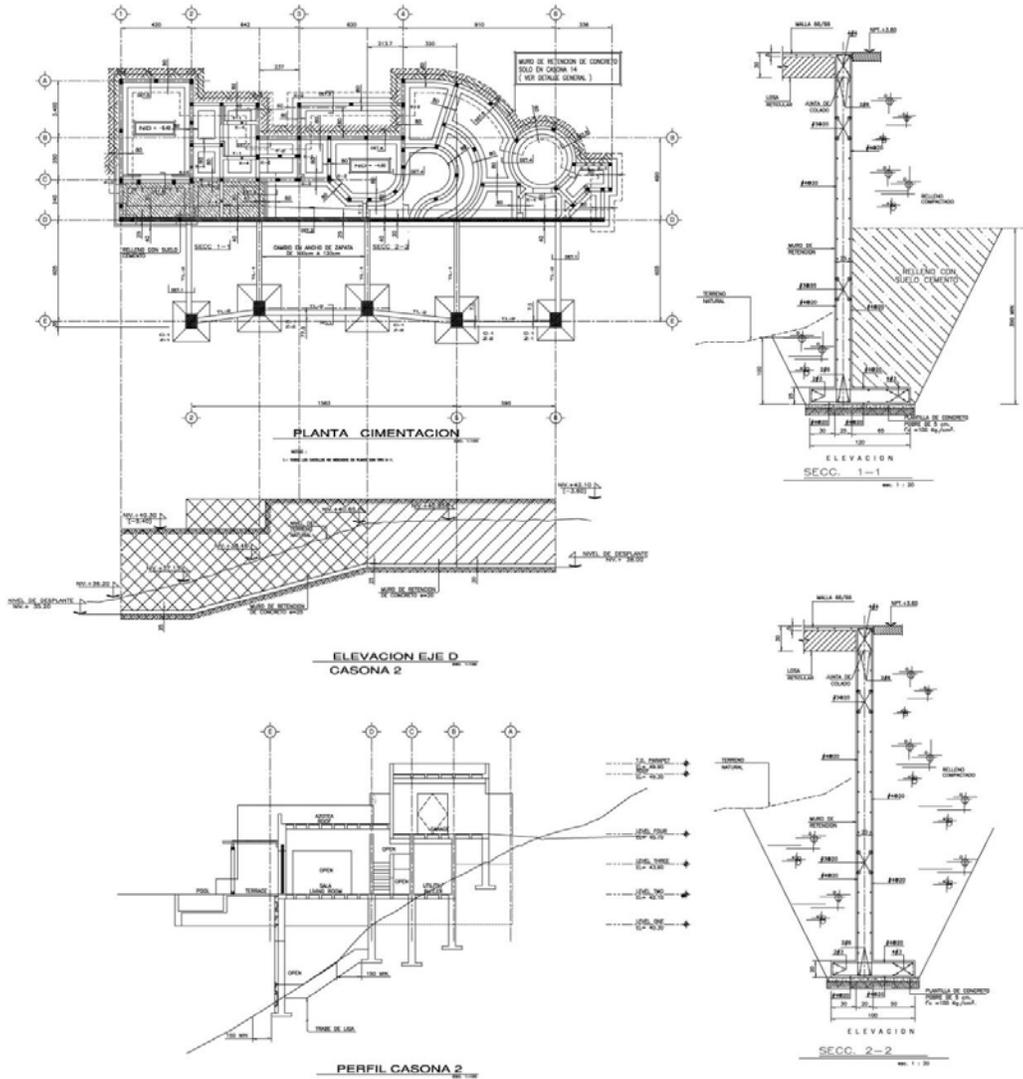
SKETCH # 12

El muro de contención, como la mayoría de los elementos estructurales de la cimentación, no correspondía con el muro de proyecto, por lo cual tuvo que ser revisado y reestructurada su sección. En el plano anexo se muestra la configuración final, para Casona 2, de las zapatas, muro de contención y muros auxiliares, y cimentación en general después de revisado el proyecto con base en las condiciones reales.

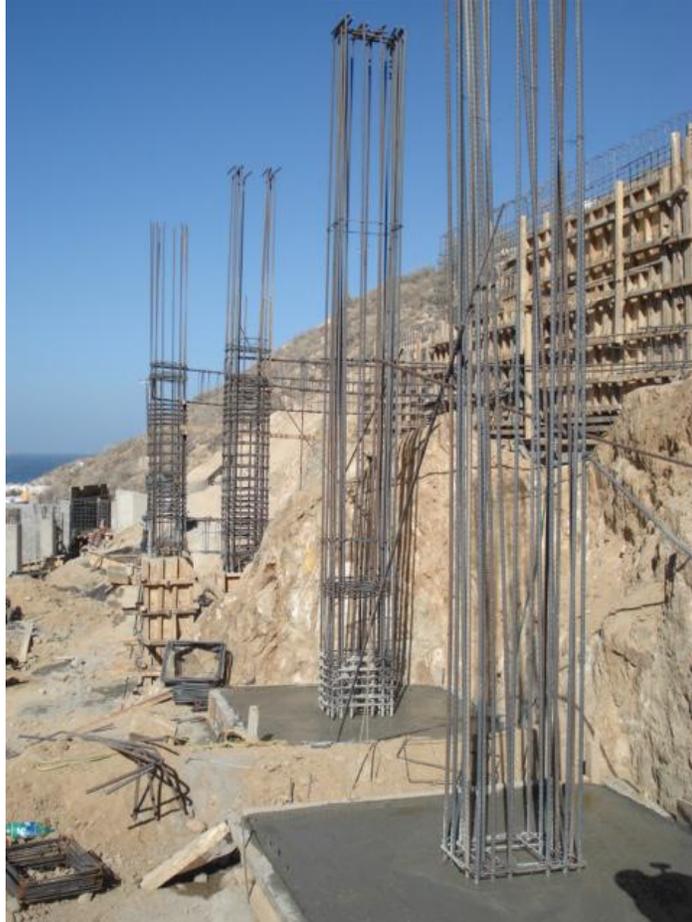
En la imagen mostrada a continuación se muestra físicamente como se ligaron las columnas al muro de contención.

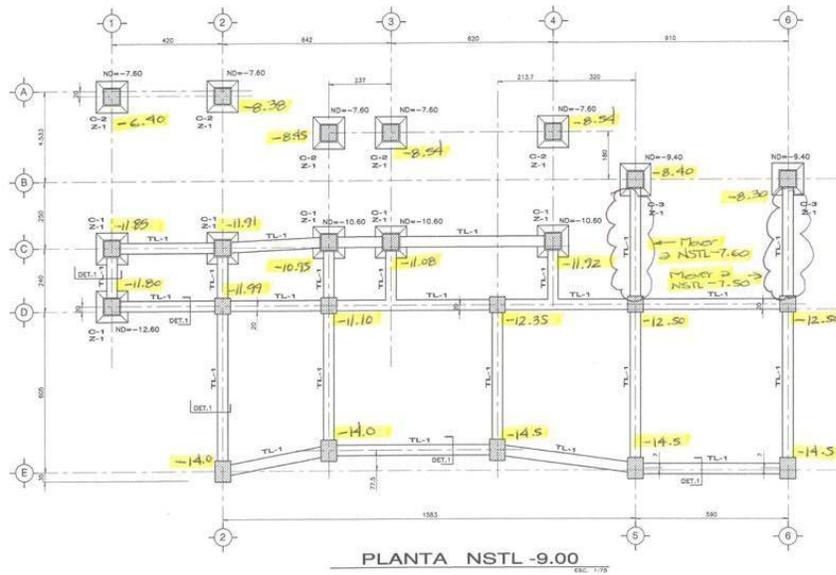
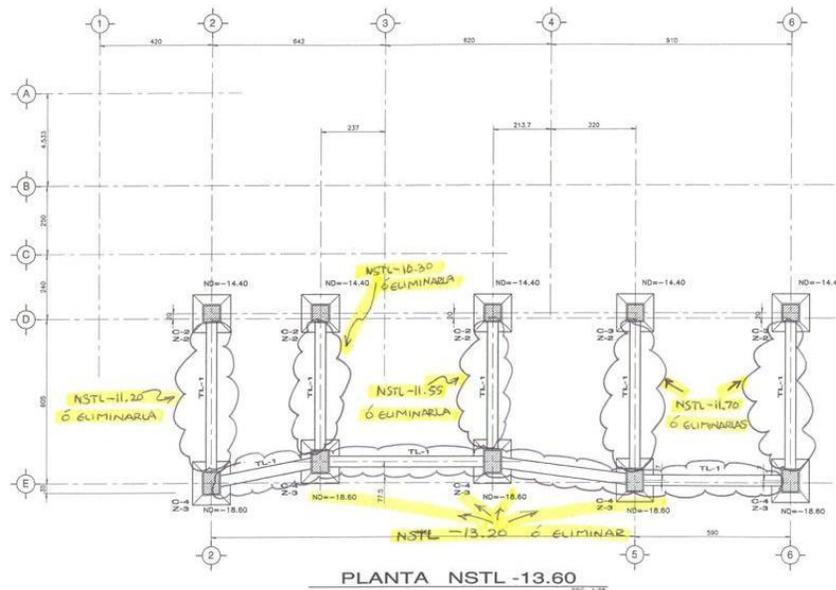
En el caso de la Casona 5, los niveles reales no variaron mucho respecto de los niveles de proyecto, y esto se puede observar en los dos planos mostrados abajo.

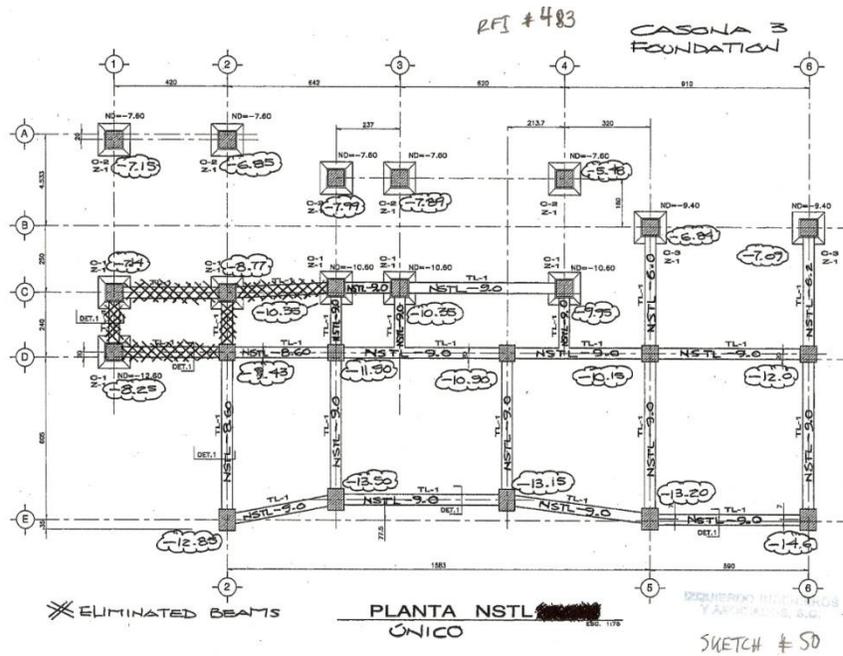
Los niveles reales de desplante de Casona 3 variaron en mayor medida, siendo las columnas desplantadas a una profundidad menor, siendo las mismas de menor altura que en la Casona 5. Los niveles de proyecto contra los reales se muestran en el croquis.

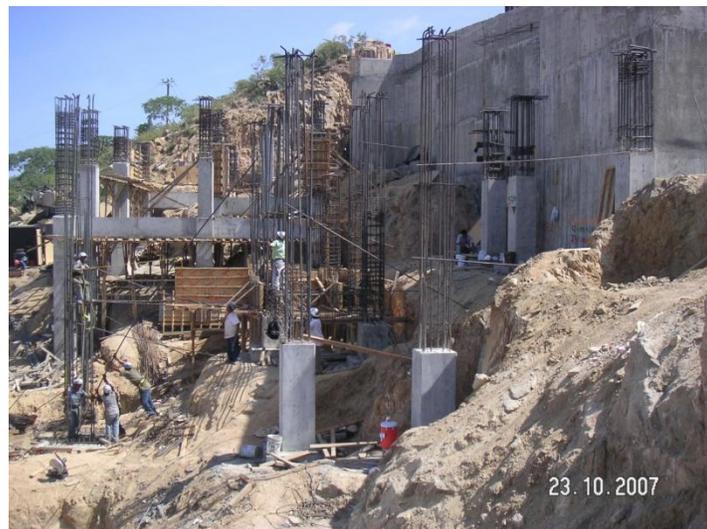
En la foto que se muestra a continuación se puede observar la configuración de estas casonas, con únicamente zapatas, trabes de liga y columnas, las cuales alcanzaron alturas de hasta 15 m desde el nivel de desplante de las mismas hasta el primer nivel útil del edificio.

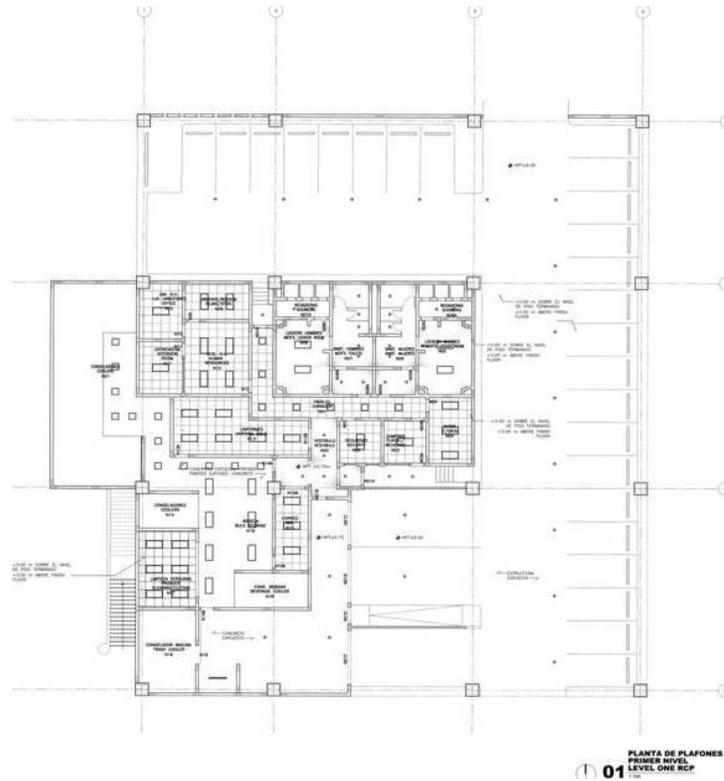
En el plano siguiente se puede observar la ubicación de las columnas y la distribución de los servicios dentro del edificio.

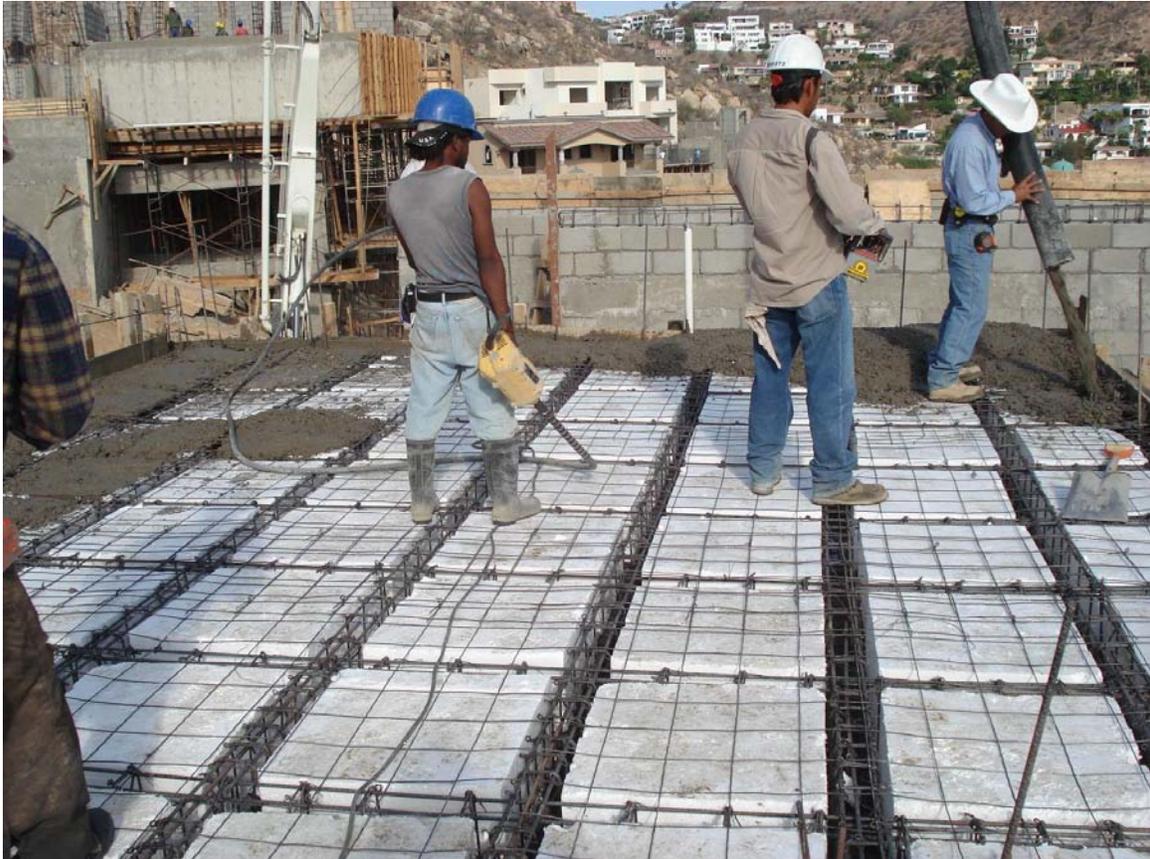
En la siguiente fotografía se observa el armado típico de las losas del proyecto, con las nervaduras –a base principalmente de varilla del No. 3 y estribos de alambrión-, el casetón de poliestireno y la malla electrosoldada.

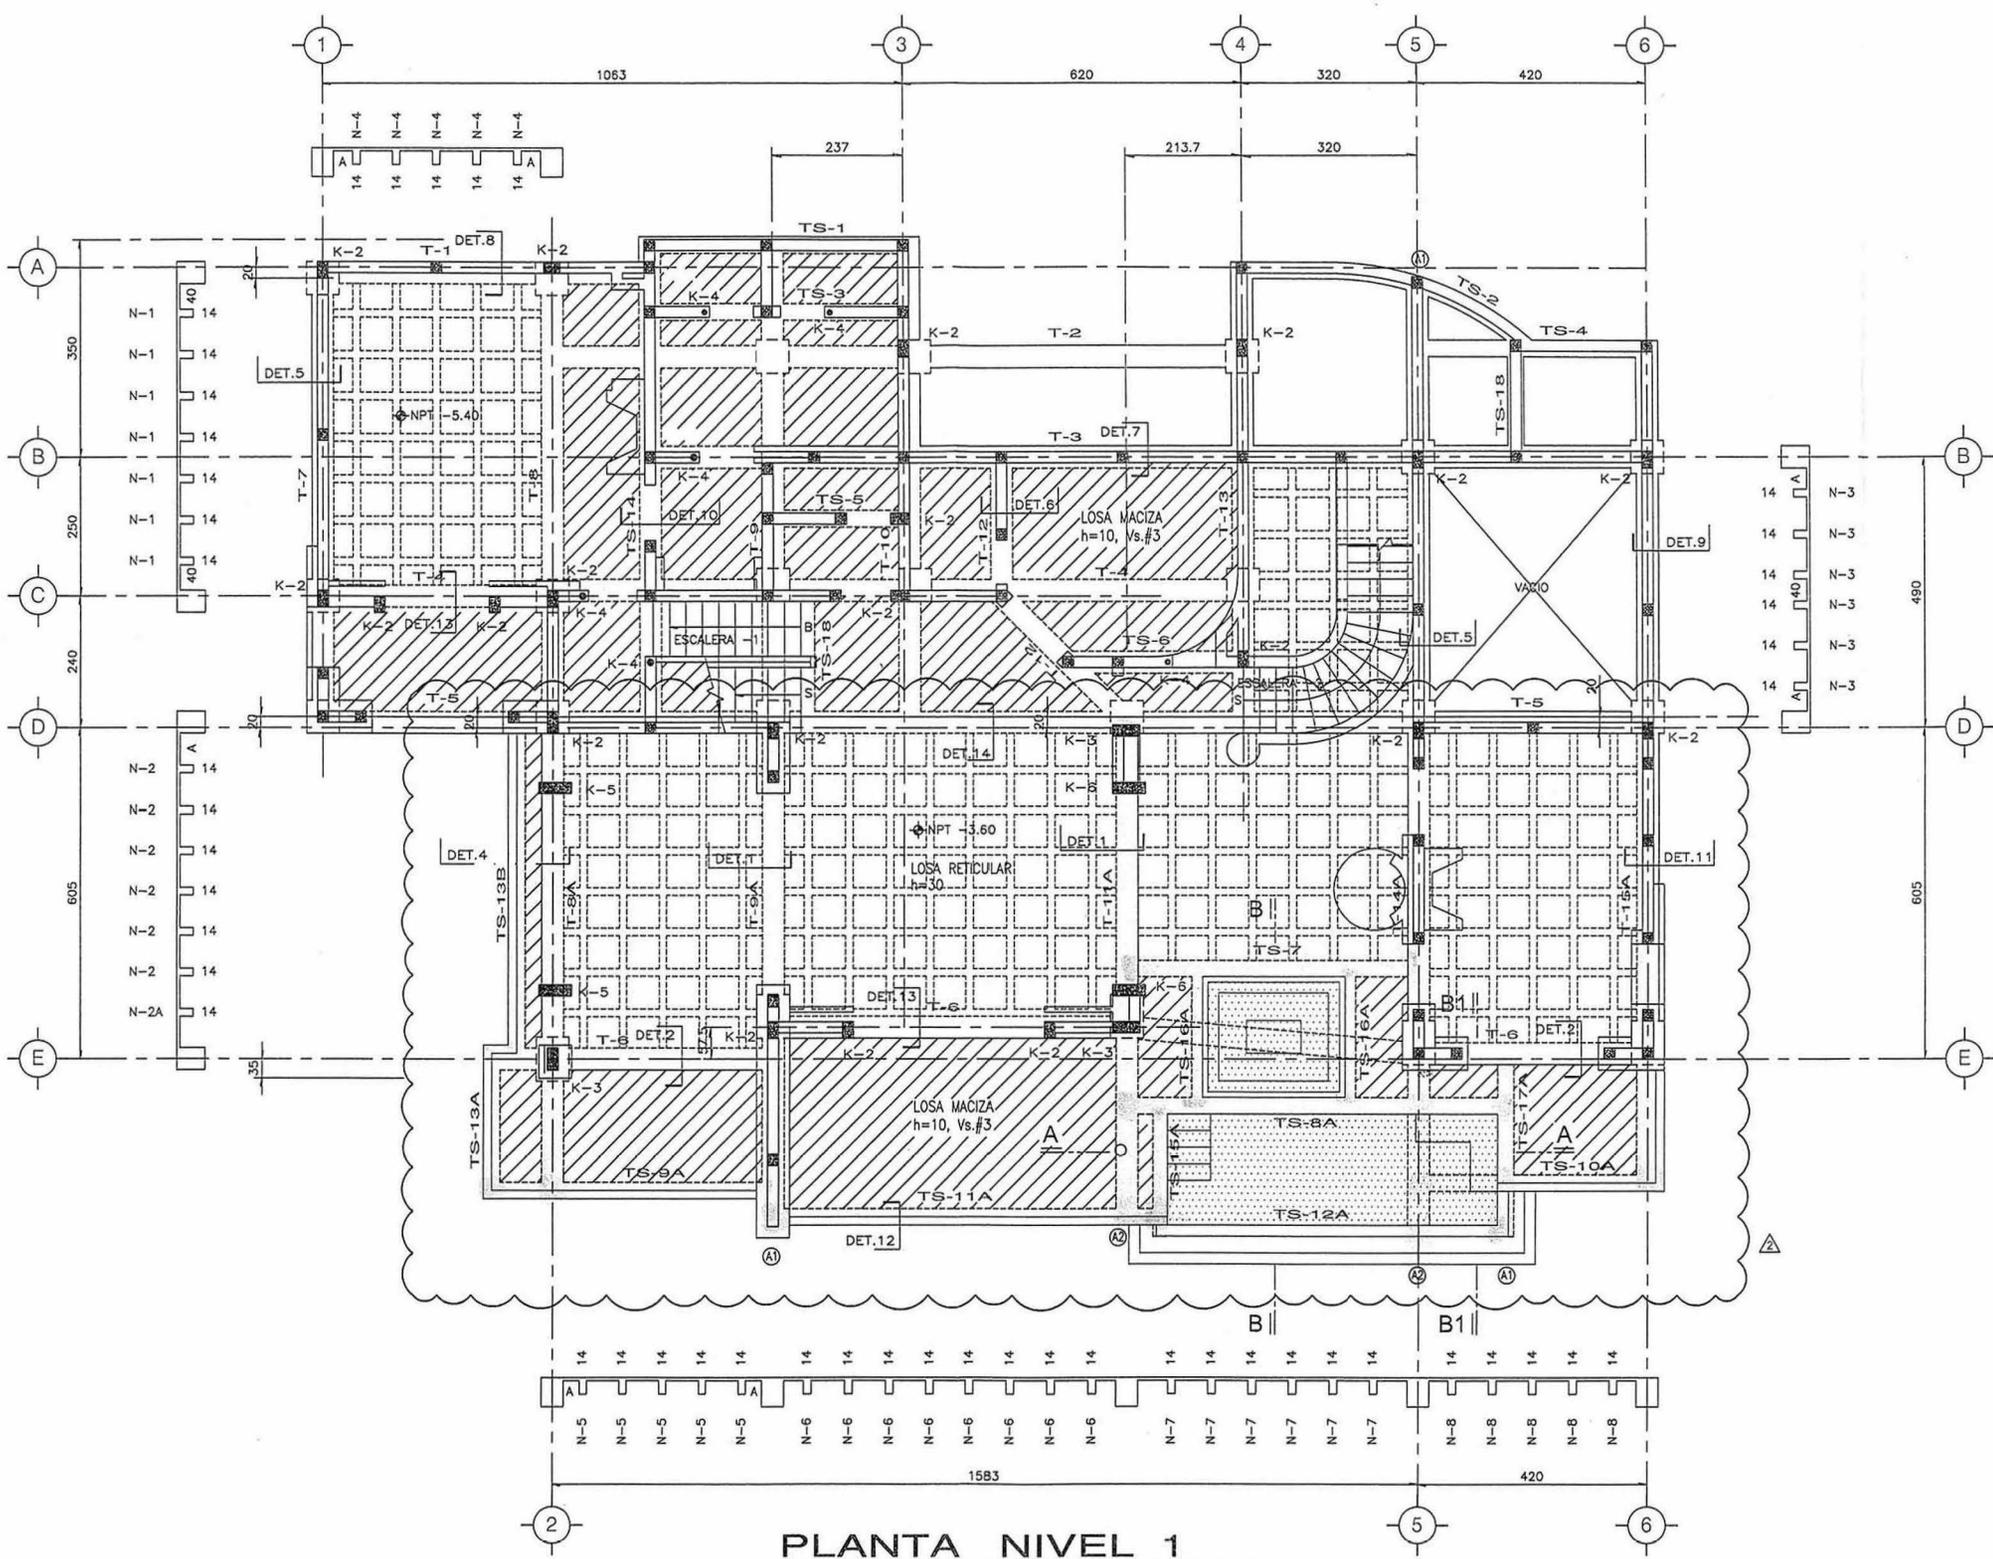
PLANTA NIVEL 1

En los planos mostrados a continuación se observa el armado típico para las losas de la superestructura de Casonas L y M.
