**“PROYECTO Y CONSTRUCCIÓN DEL DESARROLLO  
RESIDENCIAL CAPELLA EN EL PEDREGAL DE CABO  
SAN LUCAS”**

**T E S I S**

**I N G E N I E R O C I V I L**

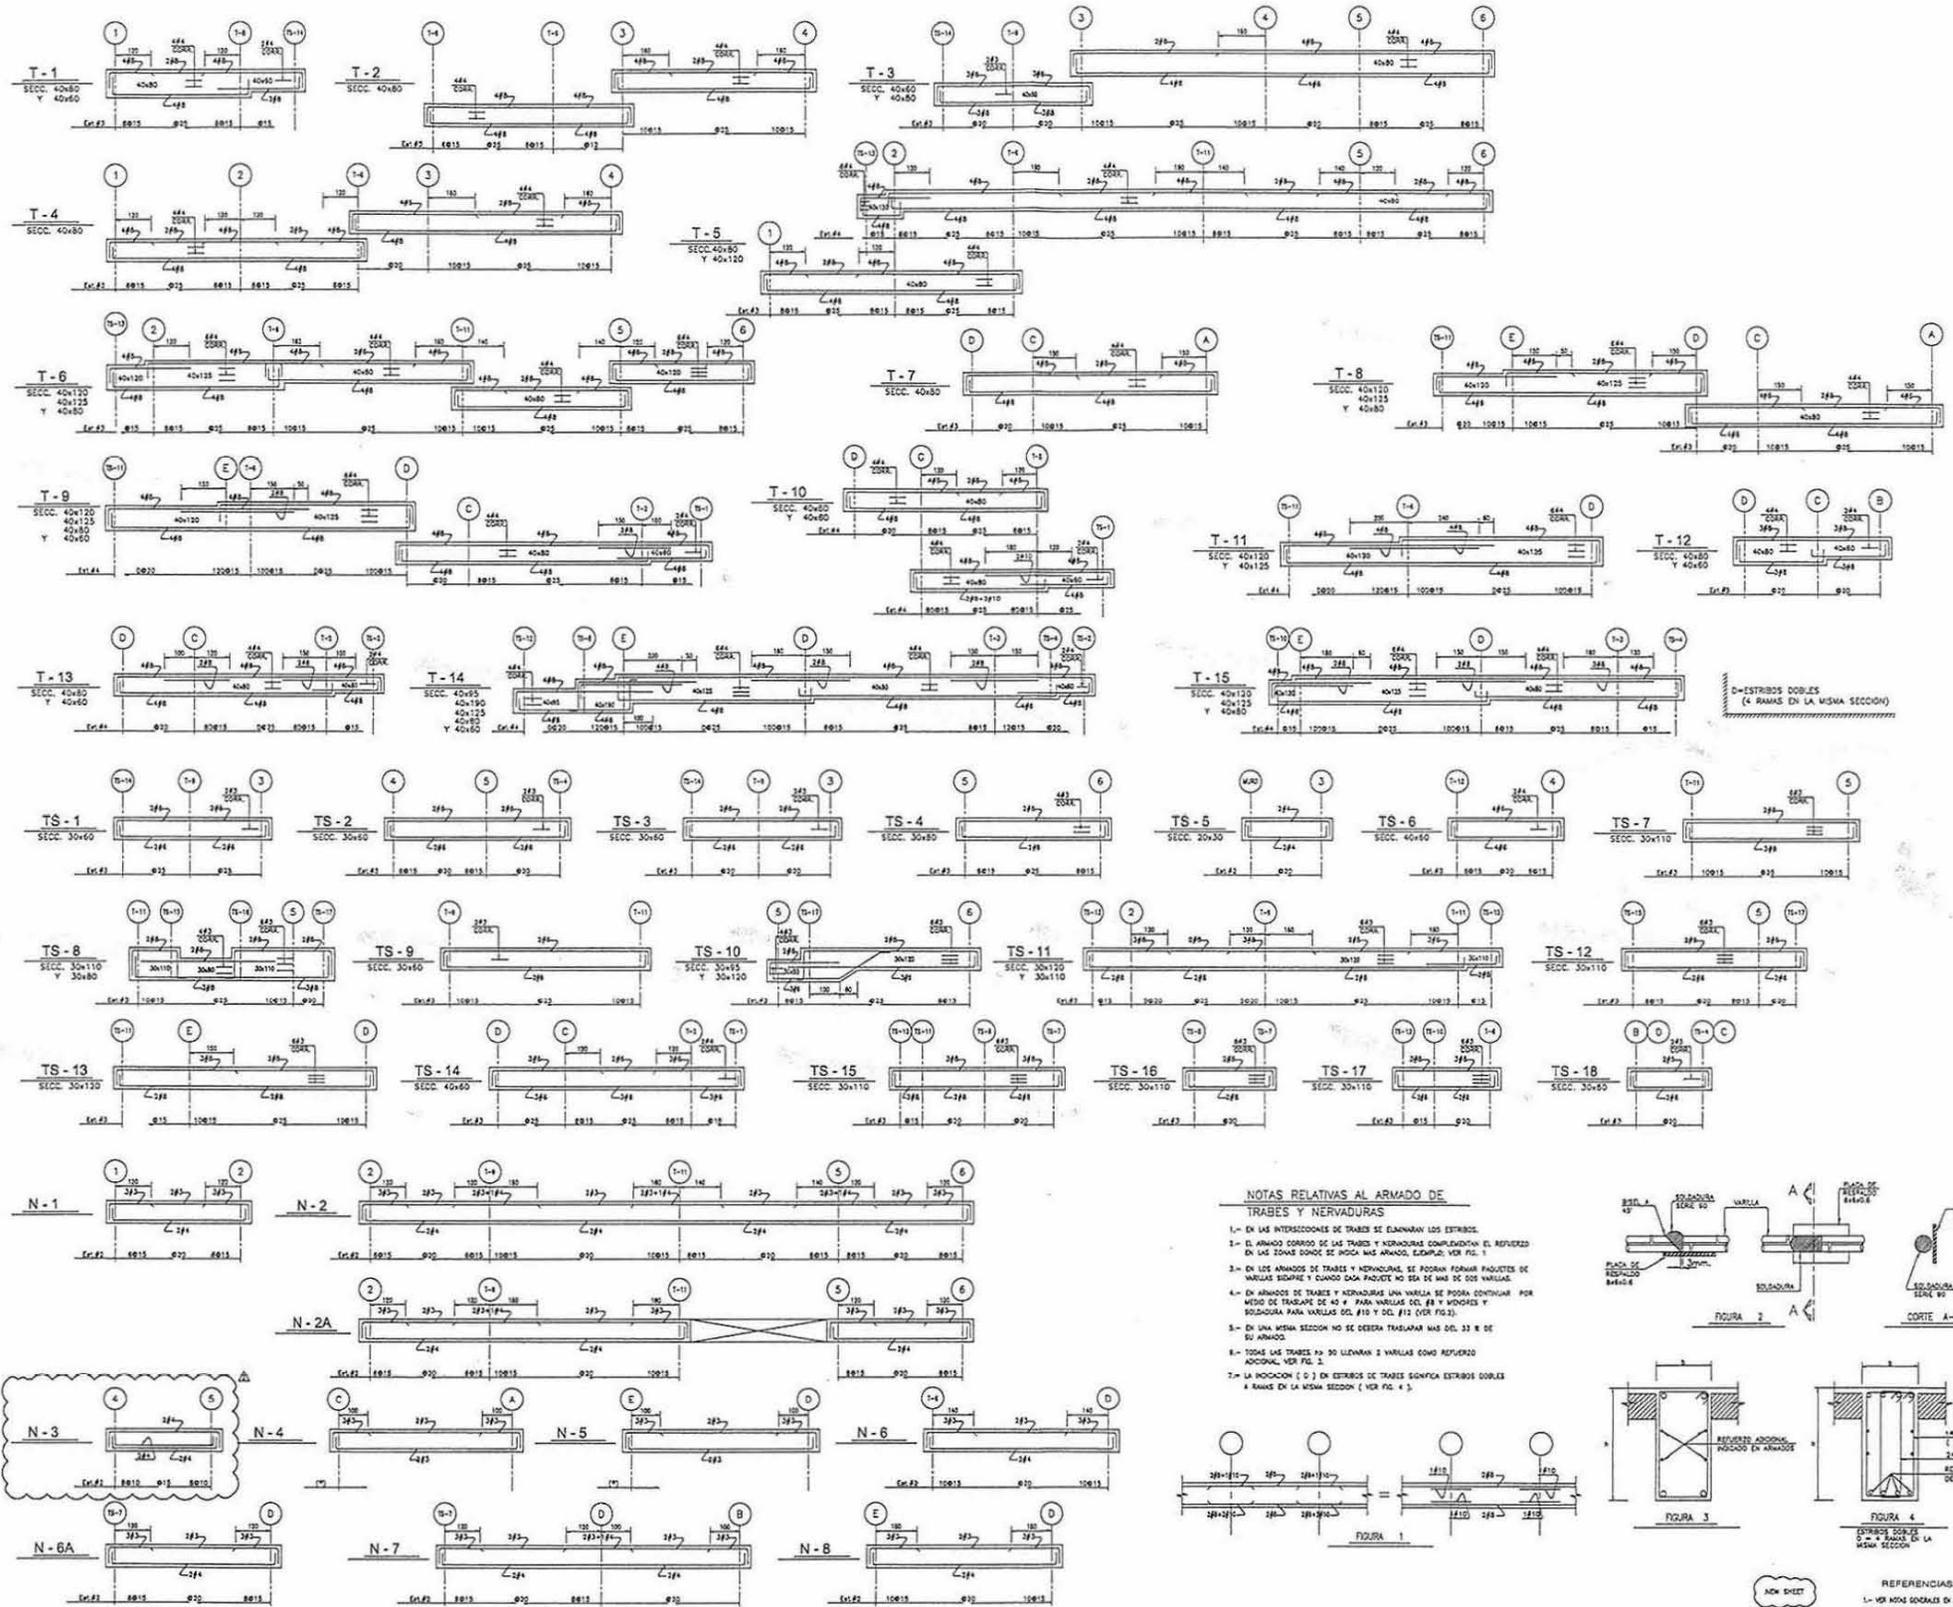
En los planos mostrados a continuación se observa el armado típico para las losas de la superestructura de Casonas L y M.

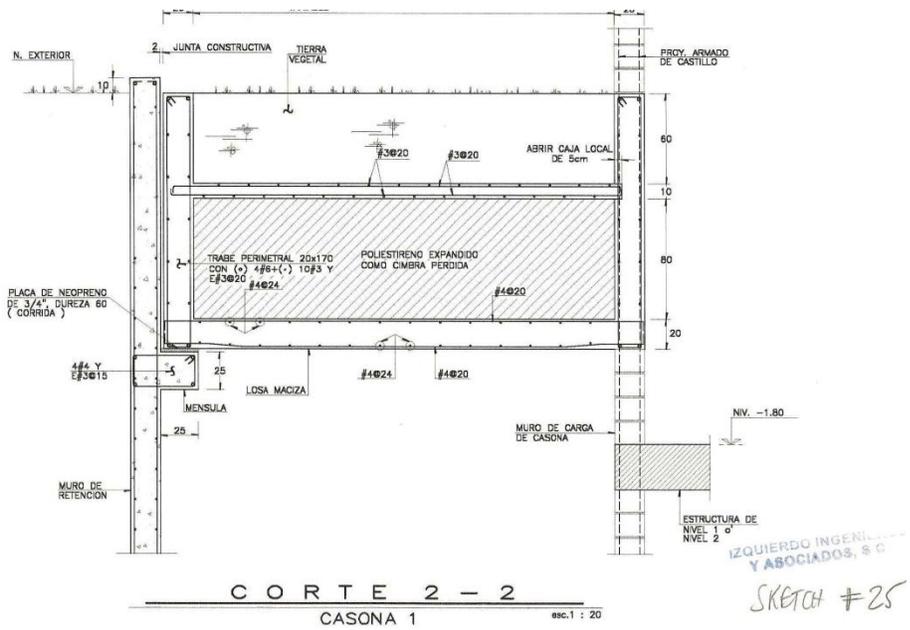
En el croquis mostrado a continuación se observa la estructuración de la jardinera en casonas tipo M, con el muro de concreto que comparten las casonas con la jardinera, la ménsula en el muro de contención y la colocación de la placa de neopreno.

En el caso de las casonas tipo M, la jardinera se ligó a la casona, construyéndose una ménsula en el muro de contención, sobre la que sería soportada la jardinera únicamente sobre una placa de neopreno de dureza 60, esto con el fin de mantener a la casona trabajando independiente del muro.

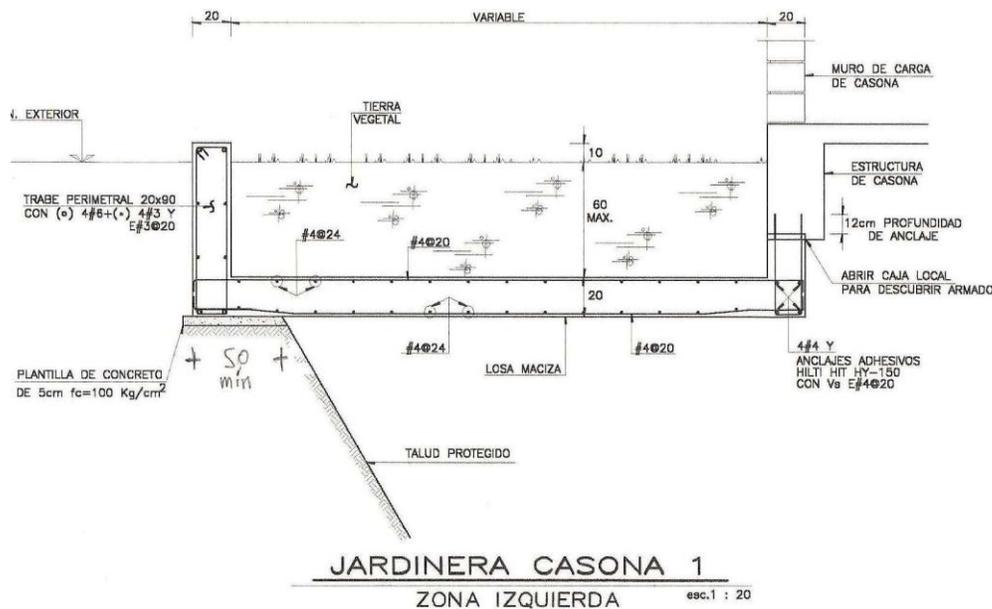
SKETCH # 27

En algunos casos, como en un tramo de casona 1, no existía muro de contención alguno, además de que las condiciones del terreno permitían soportar la jardinera directamente contra el terreno natural, por lo que se llegó a la solución que se observa a continuación, ligando la jardinera con la casona y recargándola en el talud existente.

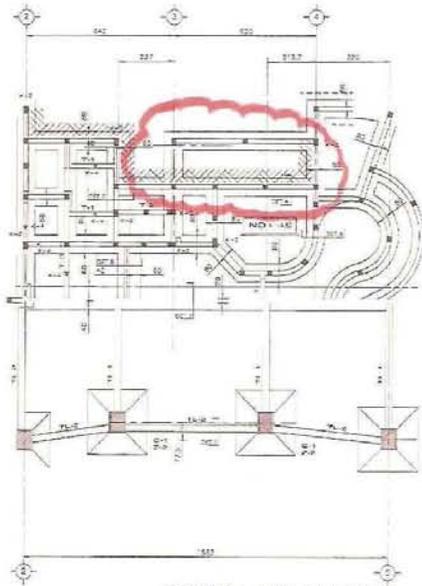
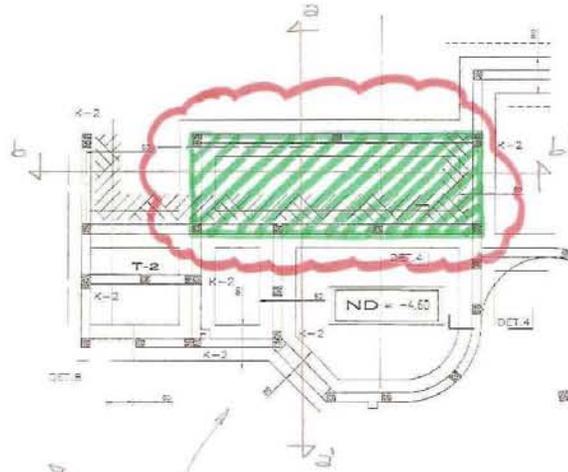
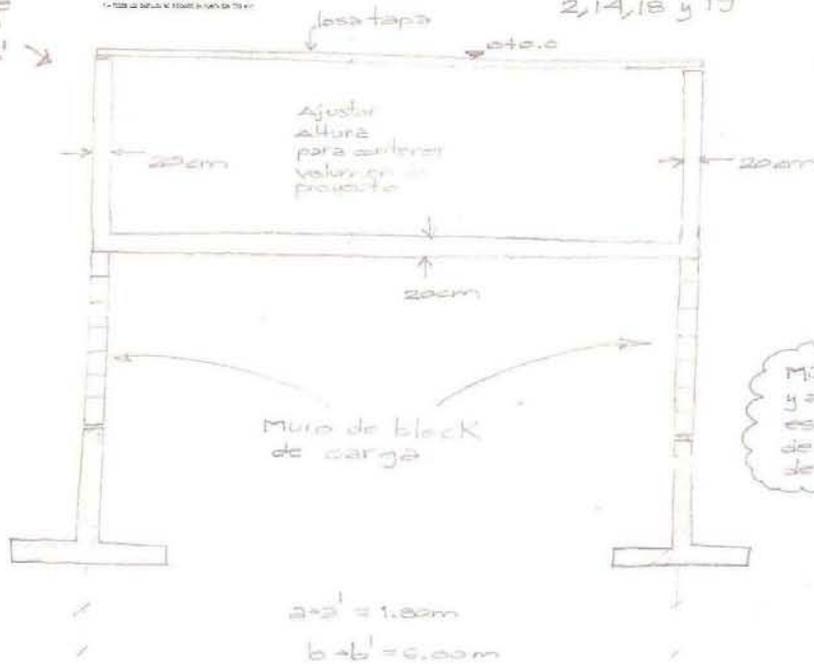
En el caso de las casonas L se aprovecharon las zapatas corridas en el área donde la cisterna debía ser construida para sobre ellas levantar muros de block de carga que sirvieran para soportar la estructura de la misma.

UBICACION DE CISTERNA CASONAS 2, 14, 18 y 19

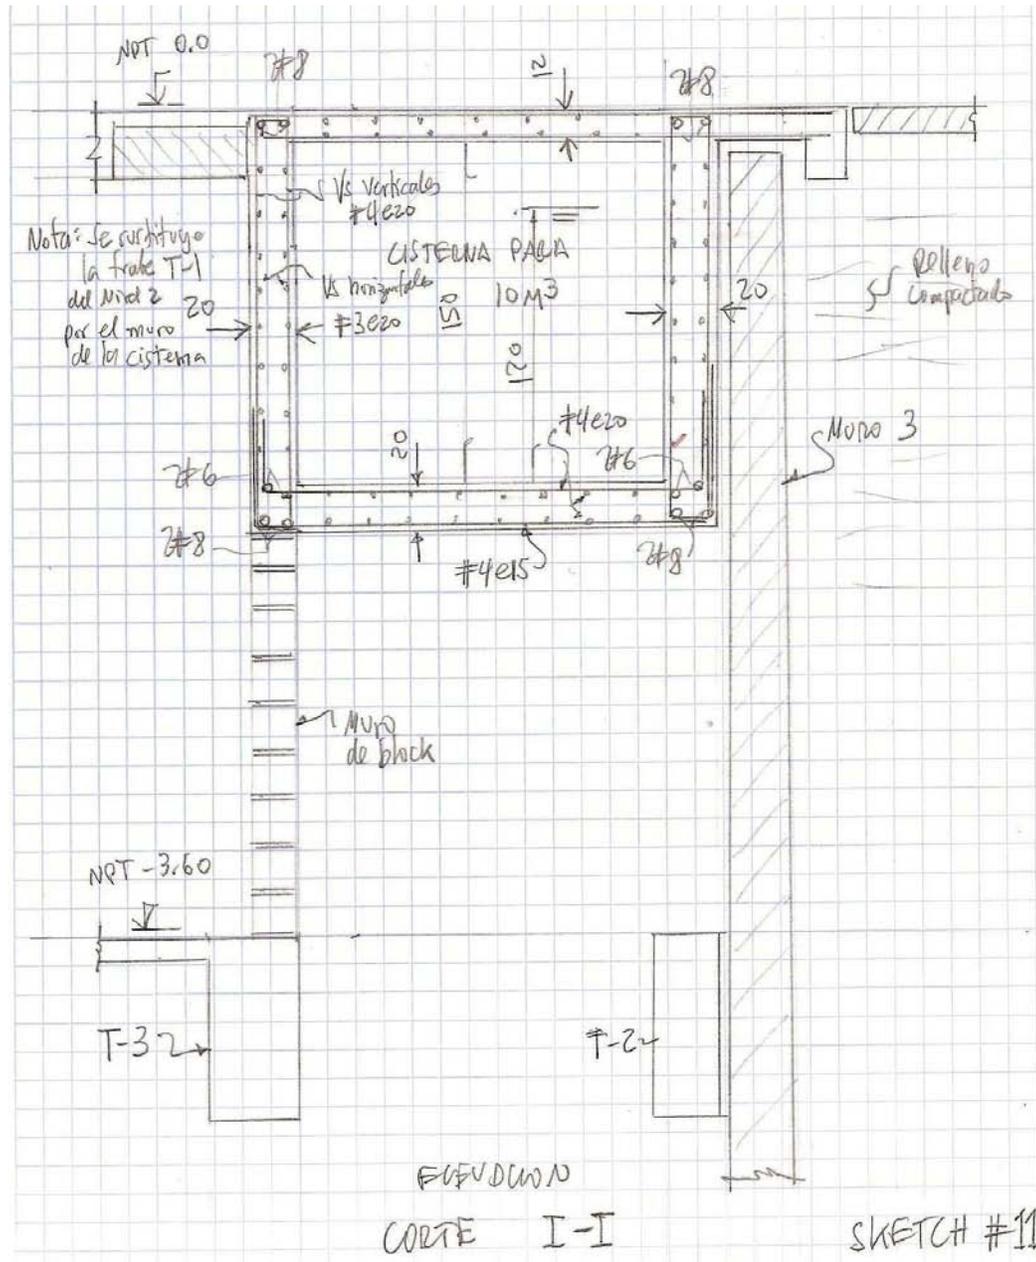
Para el caso de las casonas tipo M, como se observa en el croquis, la jardinera descansó a un costado sobre el muro original de block de la cocina, siendo este interrumpido por la construcción de la cisterna, que finalmente sirvió como la continuación de dicho muro. Al otro lado la cisterna es soportada lateralmente por las columnas que vienen desde la cimentación.

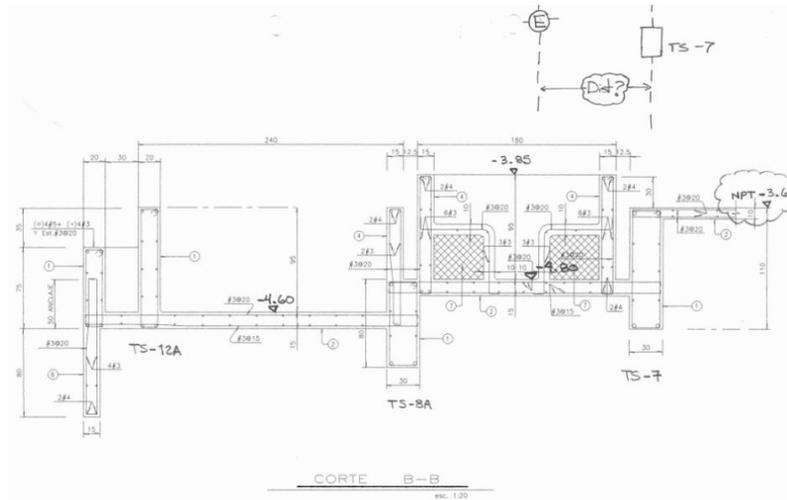
**Antes.**

El problema mayor que se encontró a la hora de construir las albercas, que incluían un jacuzzi en algunos casos, fue la falta de concordancia de los planos estructurales con los planos arquitectónicos de las mismas, ya que los peraltes indicados para las trabes no permitían dar a la alberca ni al jacuzzi las profundidades requeridas por el plano arquitectónico. Así, se tuvieron que realizar cambios en los peraltes de las trabes. En las imágenes mostradas a continuación se muestra el antes y el después de una de ellas.

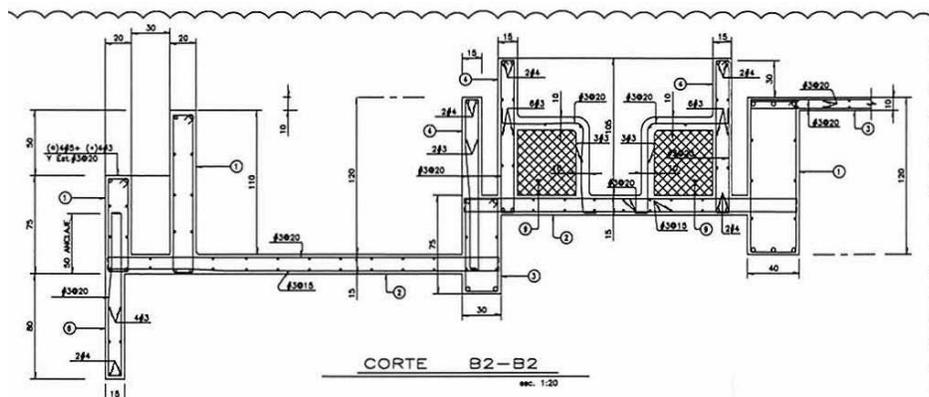
**Después.**

Finalmente el jacuzzi fue cancelado.

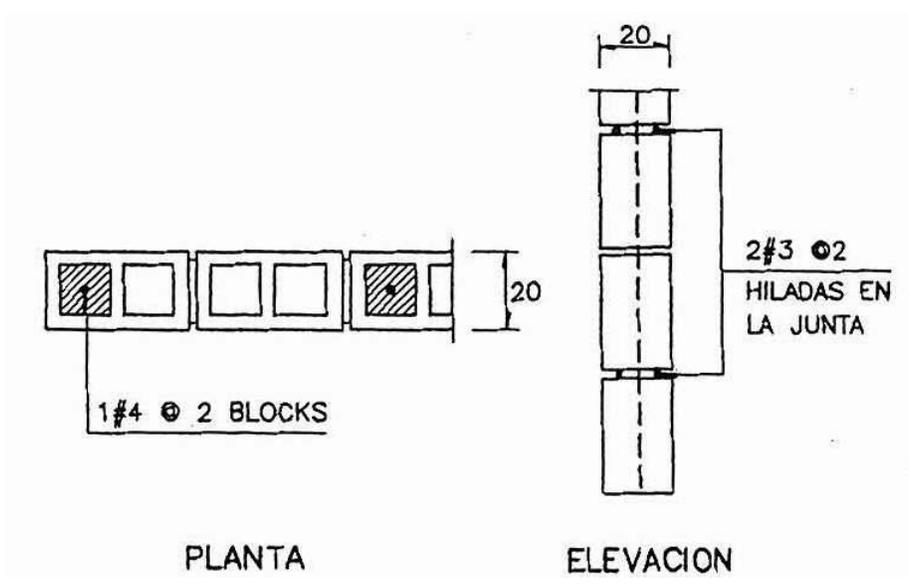
7. Además de los castillos indicados en planos, los muros se reforzaron interiormente, tanto vertical como longitudinalmente, de acuerdo al criterio mostrado a continuación, con castillos ahogados a cada 80 cm y refuerzo con varilla del No. 3 después de la primera y tercera hiladas.

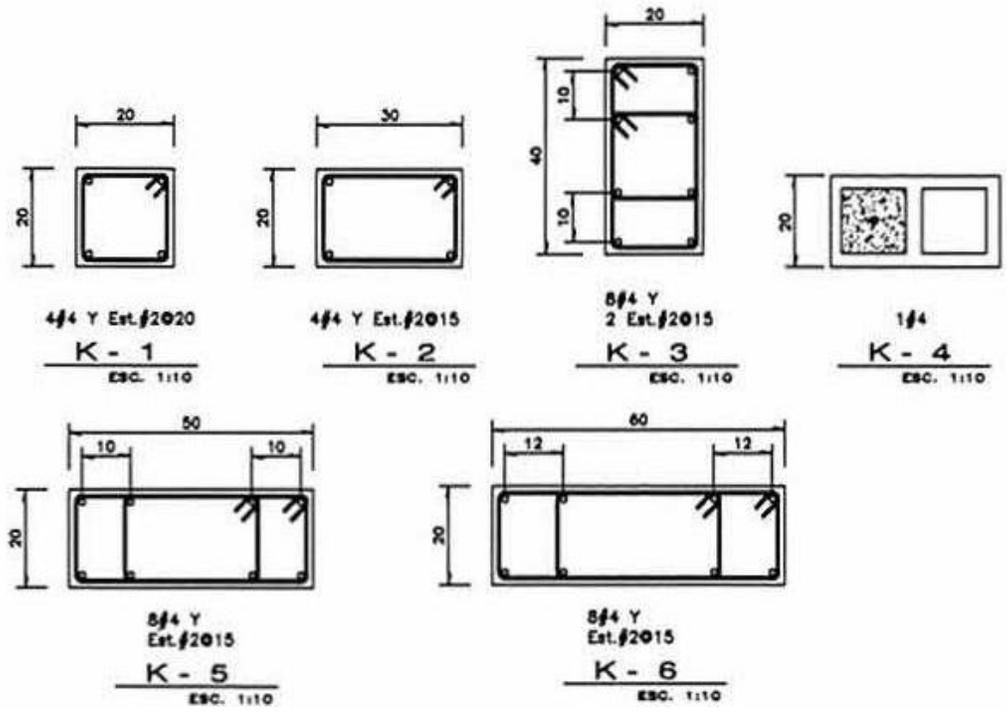
Existen seis tipos de castillos; un castillo ahogado y cinco castillos de concreto de diferentes secciones. Con excepción del castillo K-4 todos los demás fueron construidos con concreto premezclado de 200 kg/cm<sup>2</sup> y su sección variaba de acuerdo al propósito estructural y/o arquitectónico.

Los castillos K-2, K-3 y K-5 fueron empleados con propósitos básicamente arquitectónicos, ya que todos los marcos de las fachadas de las recámaras, sala y comedor debían tener una saliente de 10 centímetros en todo su perímetro.

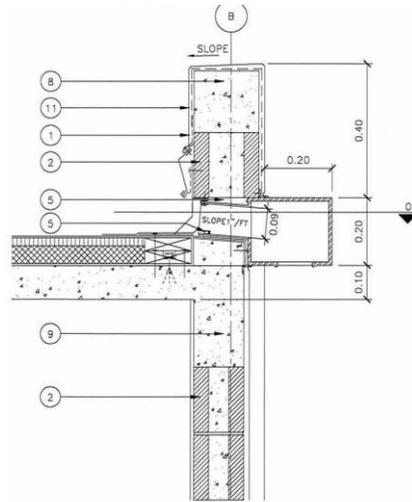
**06** DETALLE TIPO -PRETIL CON GARGOLA  
TYPICAL DETAIL - PARAPET WITH SCUPPER  
1:10m

El drenaje de las azoteas se realizó mediante la colocación de gárgolas alrededor del edificio, éstas están construidas de latón y empotradas al pretil de la azotea como se muestra en el detalle a continuación.

El pretil de la azotea, al igual que el de la cancha de tenis tiene una altura de 90 cm, y está construido bajo los mismos principios que los muros interiores, con block hueco de 20 x 20 x 40 cm y coronado con una cadena de cerramiento de 20 cm por lado.

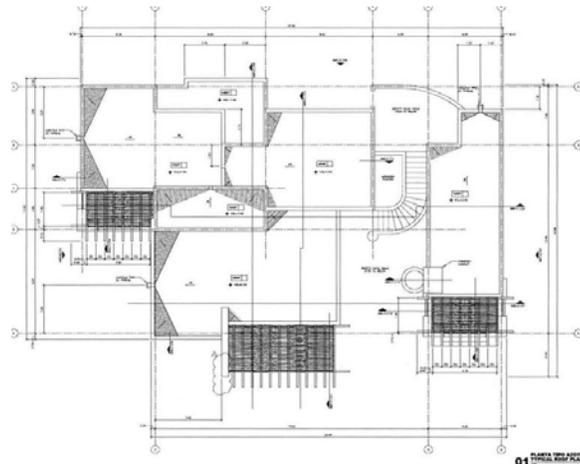
En el plano mostrado a continuación se observan las áreas de la azotea donde se dieron las pendientes para dirigir el agua hacia las gárgolas y evitar encharcamientos.

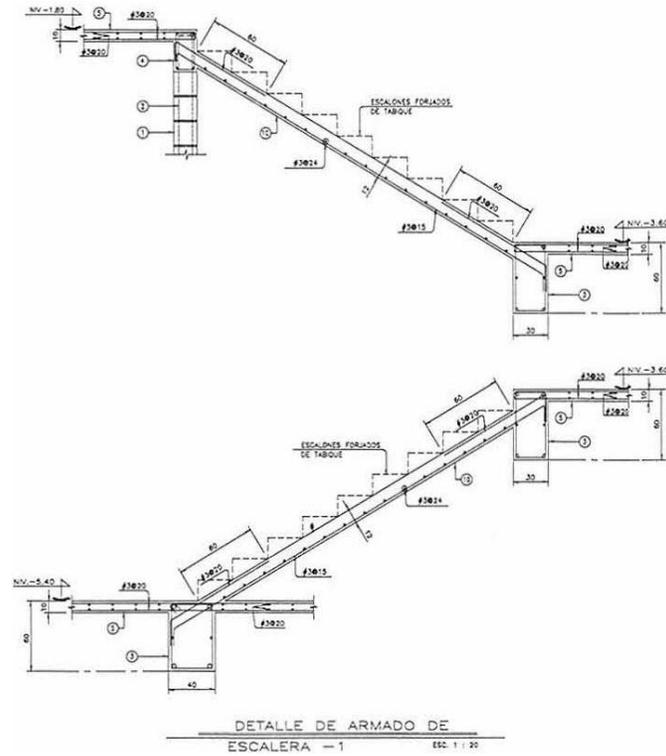
Las escaleras, tanto exteriores como interiores, en todas las casonas, fueron construidas en base al detalle mostrado, con varilla del No. 3 y escalones forjados con tabique, aunque en muchos casos por facilidad se colaron con concreto.

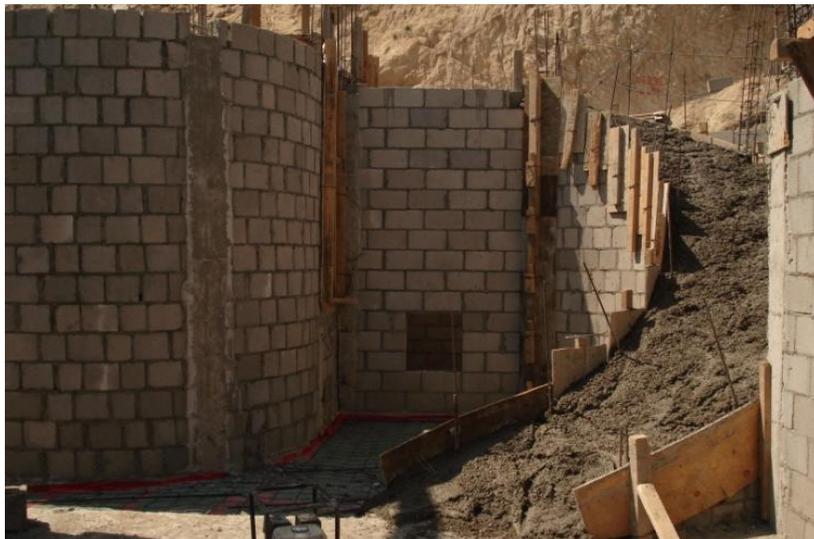
El desarrollo de las escaleras para casonas M es rectangular, y circular en el caso de casonas L.

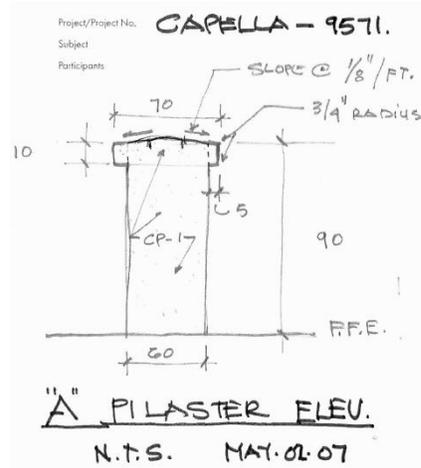
En ambos casos éstas son rematadas al nivel de la terraza con una estructura cónica como se muestra en el detalle, construida con cimbra circular y varilla del No. 3 en tapa y perímetro, rellena de poliestireno, y colada con concreto de 200 kg/cm<sup>2</sup>.

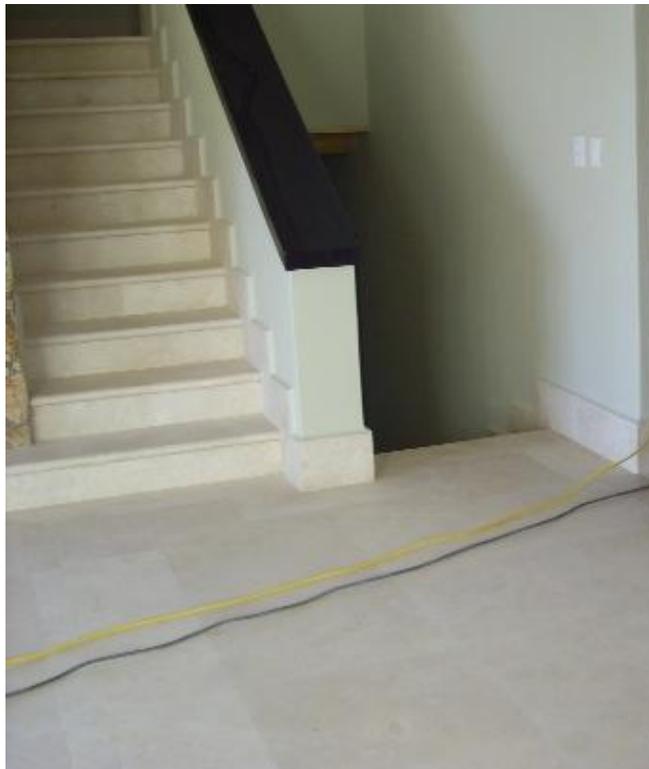
Los pisos interiores de todas las casonas son de mármol dorado tepexi acabado al ácido en piezas de 40 x 40 cm. Las piezas fueron pegadas a la losa de concreto con mortero convencional, éstas se colocaron a hueso y según despieces de proyecto en las diferentes áreas. El zoclo tiene 18 centímetros de altura y el chaflán del mismo fue construido de yeso y se le dio forma con un tubo de pvc de 2 pulgadas. Una vez colocado el piso éste se lechadeó con cemento blanco para sellar las juntas.

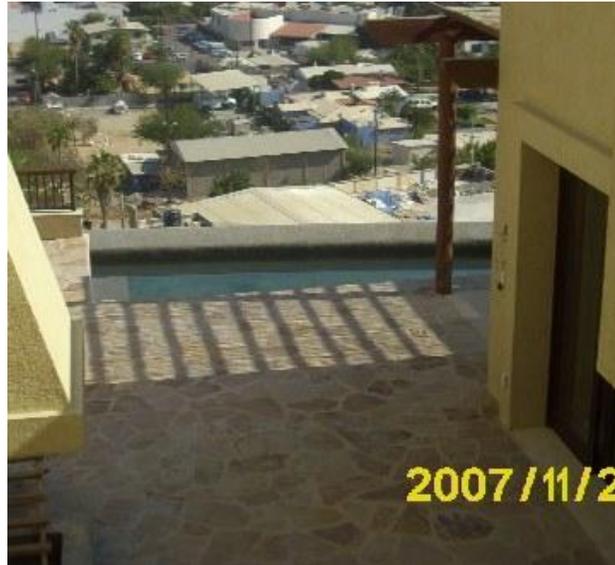
Los pisos de las terrazas fueron hechos de dos diferentes materiales, uno, piedra laja de la zona de tonalidades rojizas de entre 1 y 4 cm de espesor. El piso fue pegado con mortero y las juntas de alrededor de una pulgada de ancho hechas con boquilla con arena marca Cemenquin de color rosado.

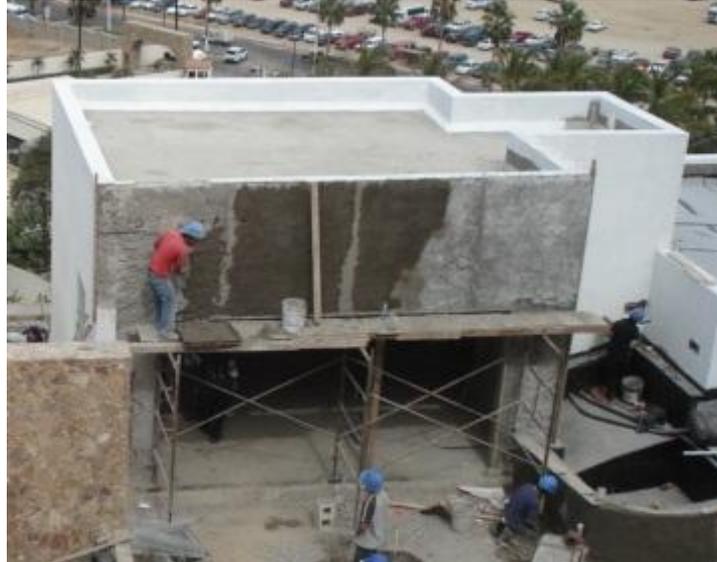
Los aplanados exteriores de las Casonas son de mortero cemento arena con una proporción de 1:4. Previa la aplicación del mortero sobre los muros de block estos se humedecieron para lograr una mejor adherencia, y en el caso de los muros y elementos de concreto estos se picaron previamente con maceta y cincel.

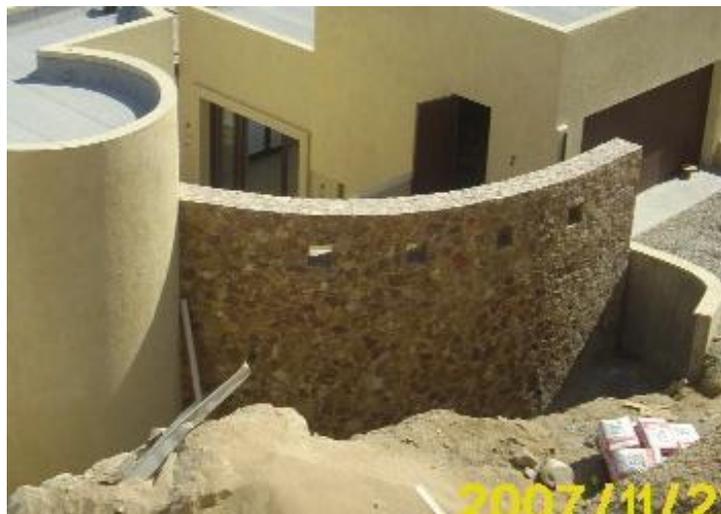
La mayor parte de las fachadas fueron recubiertas con piedra migriño, que fue llevada desde bancos de la región. Dado que no era uniforme se seleccionaba cada vez que un embarque llegaba a obra, de este sólo un pequeño porcentaje era apto para ser colocado. La piedra fue colocada con la cara buena hacia el exterior y pegada con mortero. El recubrimiento de piedra tiene un espesor general de alrededor de 20 cm.

Las juntas fueron rellenas con piedras de mucho menor tamaño adheridas igualmente con mortero. Algunos de los muros, especialmente los curvos que dan hacia la fachada principal en cada una de las casonas, tenían una altura de recubrimiento de hasta 10 metros. Al final los recubrimientos de piedra fueron cubiertos con un producto transparente que evita que se les impregne el polvo y ayuda a darles brillo al mismo tiempo.

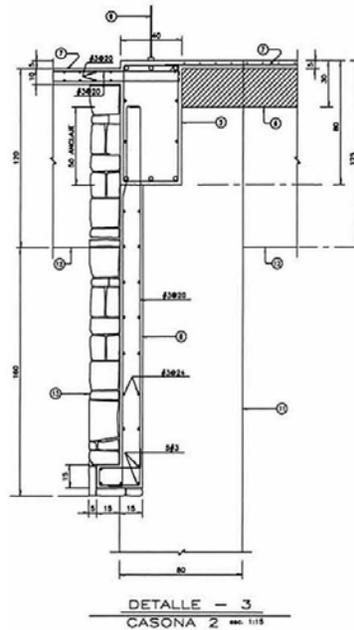
En el caso de la piedra migriño que fue instalada en los faldones de las fachadas, y no desplantada sobre firme como en la mayoría de los casos, ésta fue apoyada sobre una ménsula que de 15 cm para poder recubrirla igualmente con piedra.

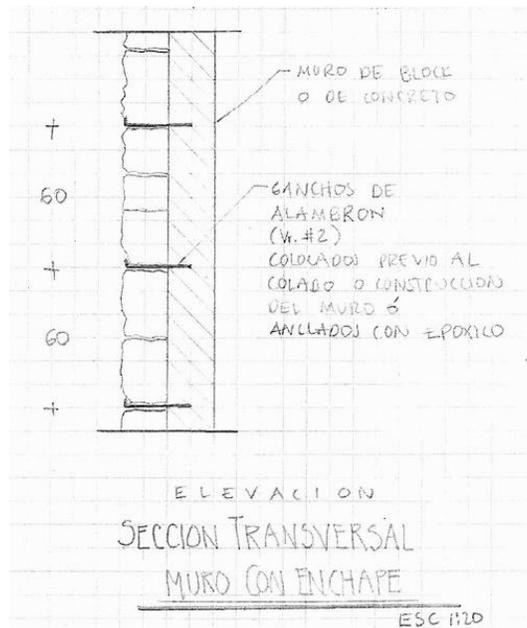
En todos los casos, la piedra migriño de las fachadas tanto la que se desplantó sobre piso como la que se fijó a los faldones, fue anclada según el detalle siguiente.

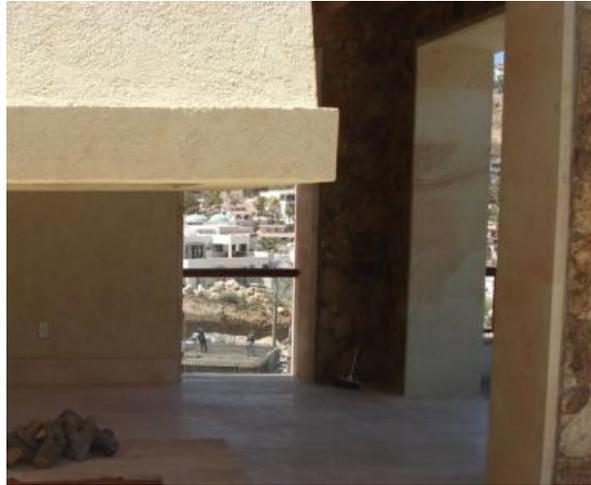
Los muros de las fachadas están recubiertos con piedra migriño como se comentó anteriormente, pero además de ello, en las fachadas fueron empleados bloques de cantera madera de 60 x 60 cm para recubrir los marcos formados tanto en los muros de piedra migriño como en los muros de la zona del asador, esto último sólo en las casonas tipo M. La cantera fue anclada con alambrión tanto en laterales como en los cerramientos, y pegada con pegazulejo, y juntada con una mezcla de cemento blanco y polvo de la misma cantera para darle un tono similar.

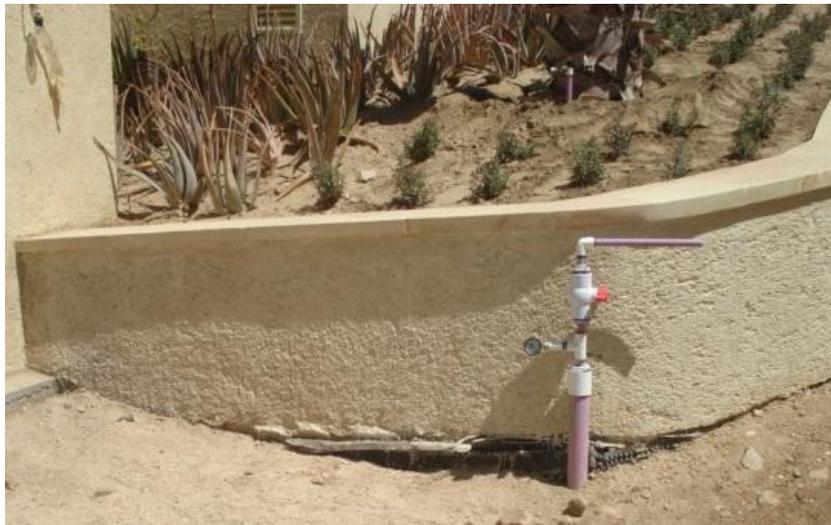
La cantera madera también fue utilizada para coronar los muros de las jardineras.

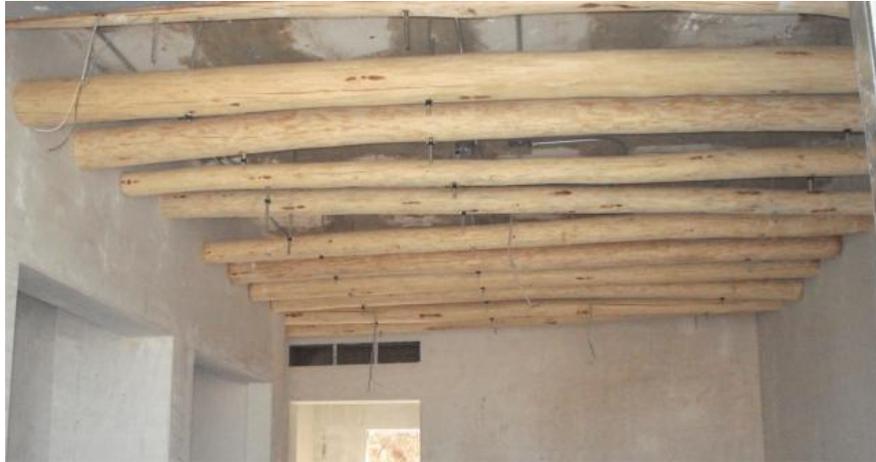
Los plafones en general fueron construidos de madera tratada, con troncos de alrededor de 15 cm de diámetro con una separación entre centro y centro de los mismos de 45 cm. Los troncos eran fijados a la losa mediante varillas roscadas de media pulgada de diámetro. A su vez las varillas sujetaban los troncos mediante un mecanismo muy sencillo a base de tuercas y rondanas.

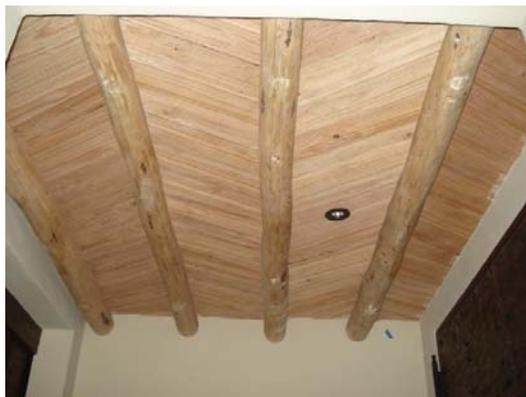
Los huecos hechos en la madera para sujetarla de cada una de las losas fueron resanados posteriormente con trozos de la misma madera. Los espacios dejados entre cada tronco fueron cubiertos con un plafón a base de placas muy delgadas de oyamel previamente estriadas en taller para dar un acabado más rústico.

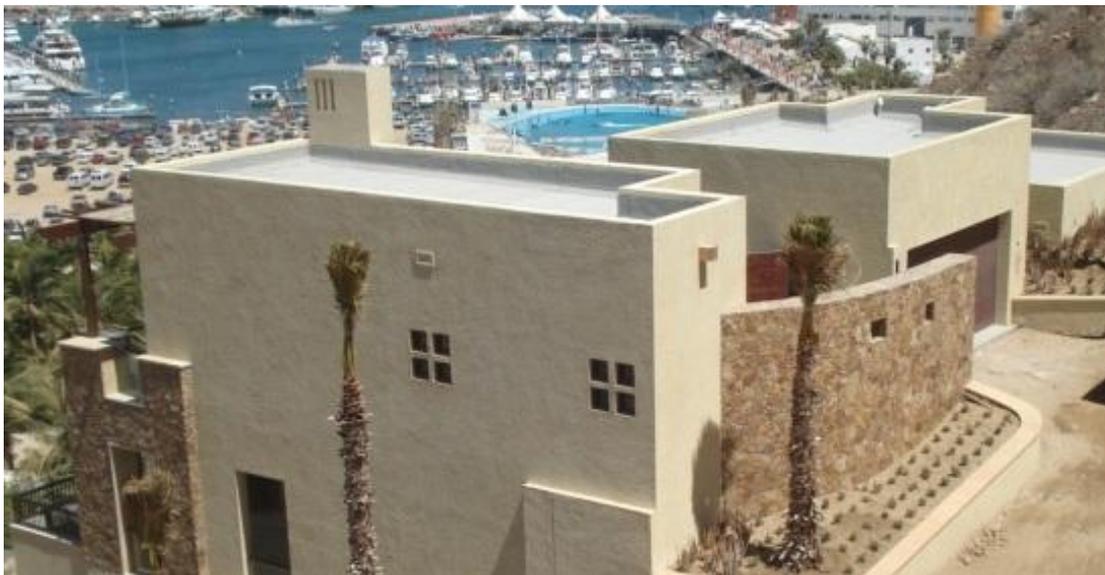
Para las fachadas se emplearon dos tipos y colores de pinturas para lograr su acabado deslavado. El "loxon primer" de Sherwin Williams fue utilizado como base; se dieron dos manos con esta pintura en color amarillo pálido similar al de los interiores, y para dar el acabado final se deslavarón los muros con un trapo con pintura amarilla para exteriores A100, también de Sherwin Williams, en un tono más vivo para marcar la diferencia en tonalidades.

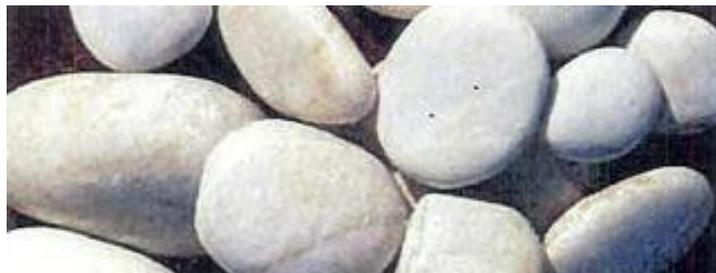
El piso del baño está formado por una cenefa de mármol de 15 cm en todo el perímetro, y en el centro piedra de río de color blanco juntada con cemento blanco.

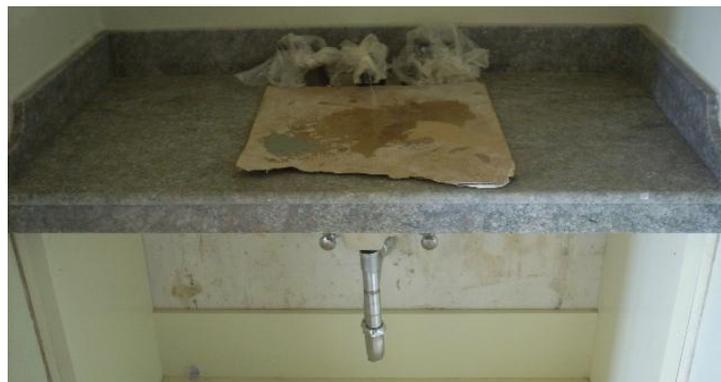
Las cubiertas de los muebles de vanidad de los baños son de granito color esmeralda acabado al ácido traído desde Seattle, Washington, y tienen una cenefa del mismo material.

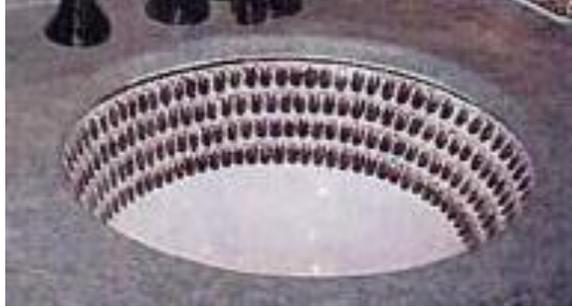
Las regaderas de cada baño tienen una puerta de cristal templado. Los muebles son de cerámica color blanco con excepción de los lavabos, que son de porcelana pintada a mano con toques cafés y dorados.

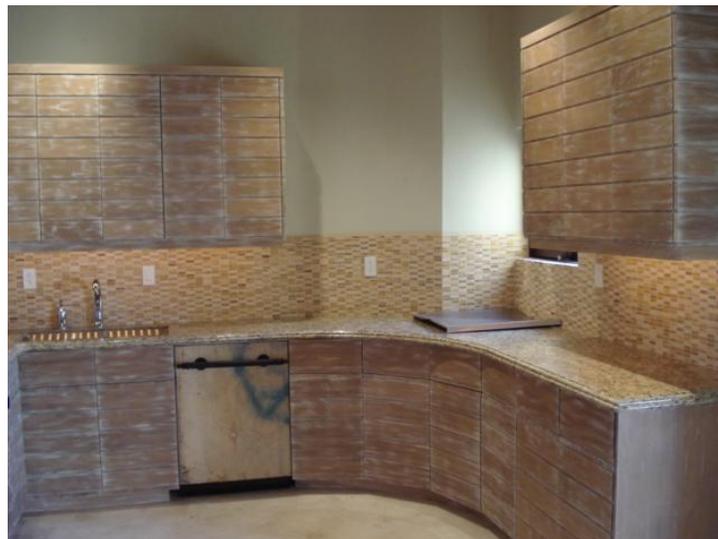
Los muros a todo lo largo de los muebles de la cocina, para protegerlos contra salpicaduras, están cubiertos con un material llamado “Bluetooth Giallo”, que es un azulejo de colores oscuros, que debido a que está formado por piezas muy pequeñas viene en placas de 30 x 30 cm unidos mediante una malla para facilitar su colocación. El mismo fue pegado con pegazulejo y junteado con una boquilla especial de una consistencia más uniforme que los productos usados normalmente.

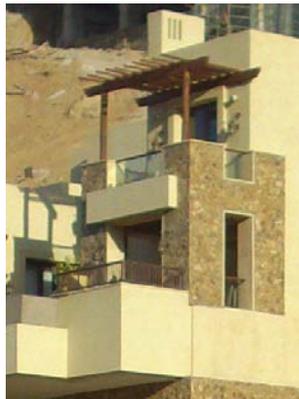
Para el barandal de la terraza principal fue construido un pretil de 30 cm de altura a todo lo largo de la terraza, en él se dejaron colados tramos de tubo de acero de unos 20 centímetros de alto a cada metro aproximadamente dependiendo de la casona en cuestión. Dentro de estos tubos se empotraron otros de 90 cm de altura y menor diámetro, y una vez plomeados, entre ellos se aplicó un cordón de soldadura para evitar movimientos y garantizar su fijación.

Entre los tubos de 90 cm, pintados con pintura automotiva color negro, se colocó el barandal de madera, que consiste en una serie de tiras cuadradas colocadas en forma vertical, unidas entre sí por dos tiras de un ancho y espesor mayores colocadas horizontalmente, fijadas a su vez a los postes laterales. En la parte superior, igual que para los barandales de las recámaras, se colocó madera maciza de 10 cm de diámetro como pasamanos. Todo el barandal fue barnizado en color café.

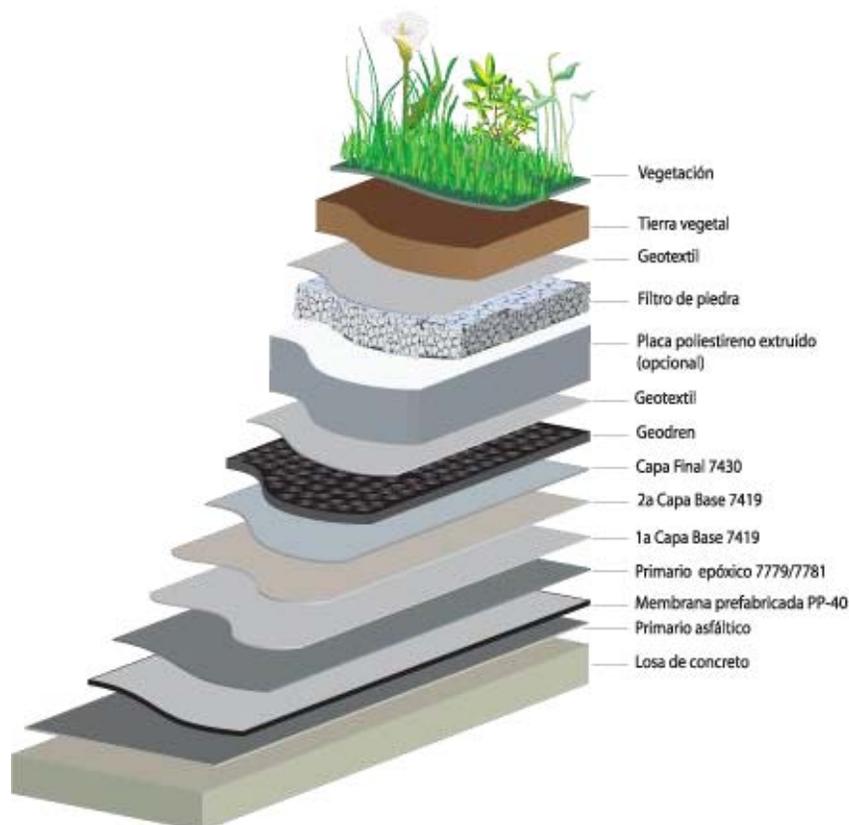
Las terrazas y jardineras fueron impermeabilizadas con un sistema llamado Roof Garden y cuyo principio es el convencional pero que se diferencia de los demás por la inclusión de una malla geotextil y un dren que permiten que al retener sólo el 40% del agua pluvial, el resto de ella pueda ser ocupada para otros fines, entre otras muchas ventajas.

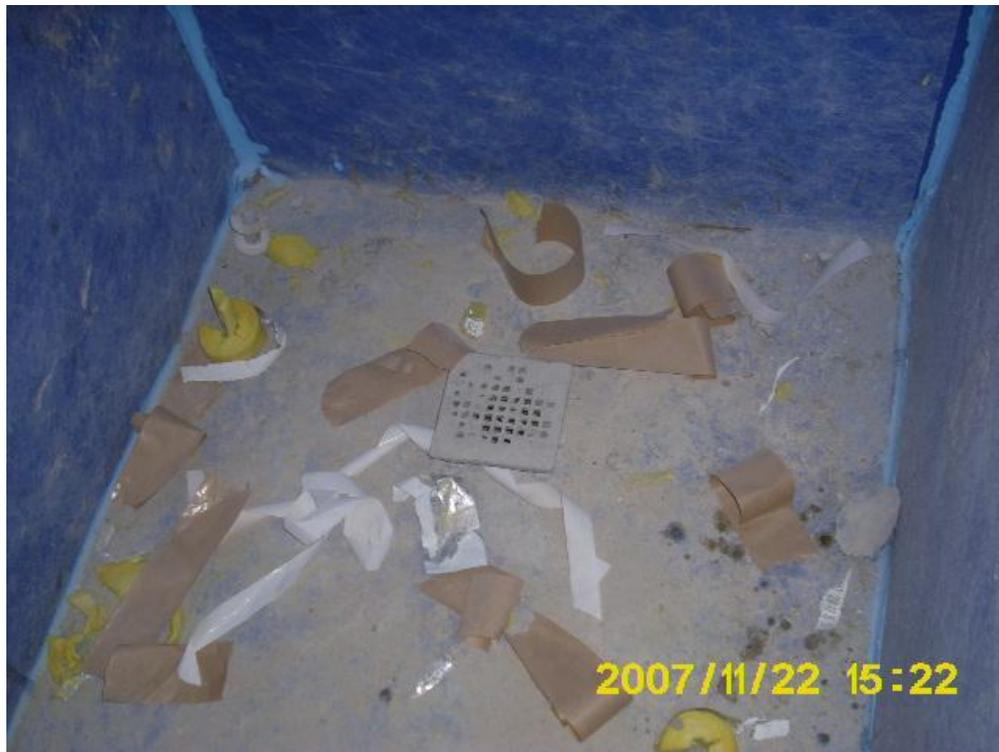
Los baños se impermeabilizaron con un producto llamado “*noble seal*”, el cual es una lámina delgada de 1.25 mm de espesor de color azul, hecha a base de polietileno clorado y tela no tejida, un tanto rígida en comparación con los sistemas tradicionales, por lo que se requiere de personal calificado para su aplicación.

Cada placa se pegó a la superficie de los baños mediante un pegamento especial del mismo fabricante y después se aplanó con rodillo para garantizar su adherencia, Cuando se requirió hacer empalmes estos se realizaron traslapando las diferentes placas del material al menos 5 cm, y pegándolas entre sí mediante dos cordones de un pegamento especial aplicado con una calafateadora comercial. Finalmente se sellaron las juntas con el mismo material según recomendaciones del fabricante.
