**“PROYECTO Y CONSTRUCCIÓN DEL DESARROLLO  
RESIDENCIAL CAPELLA EN EL PEDREGAL DE CABO  
SAN LUCAS”**

**T E S I S**

**I N G E N I E R O C I V I L**

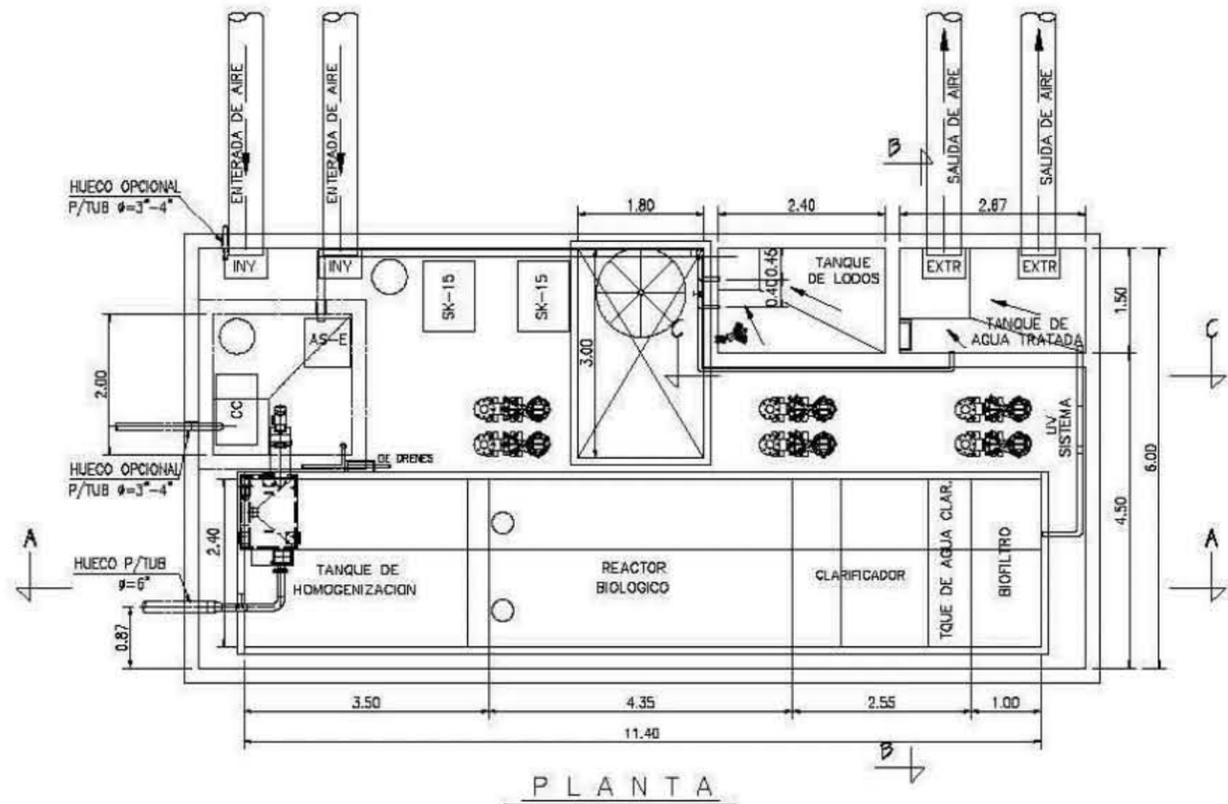
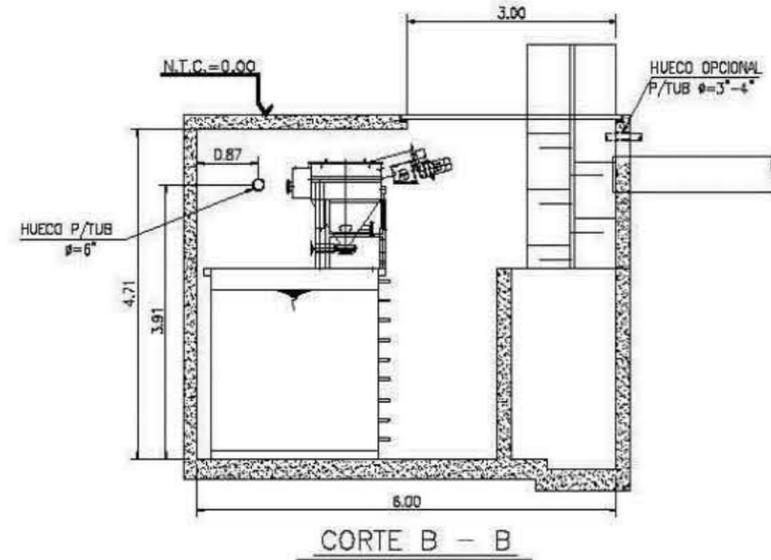
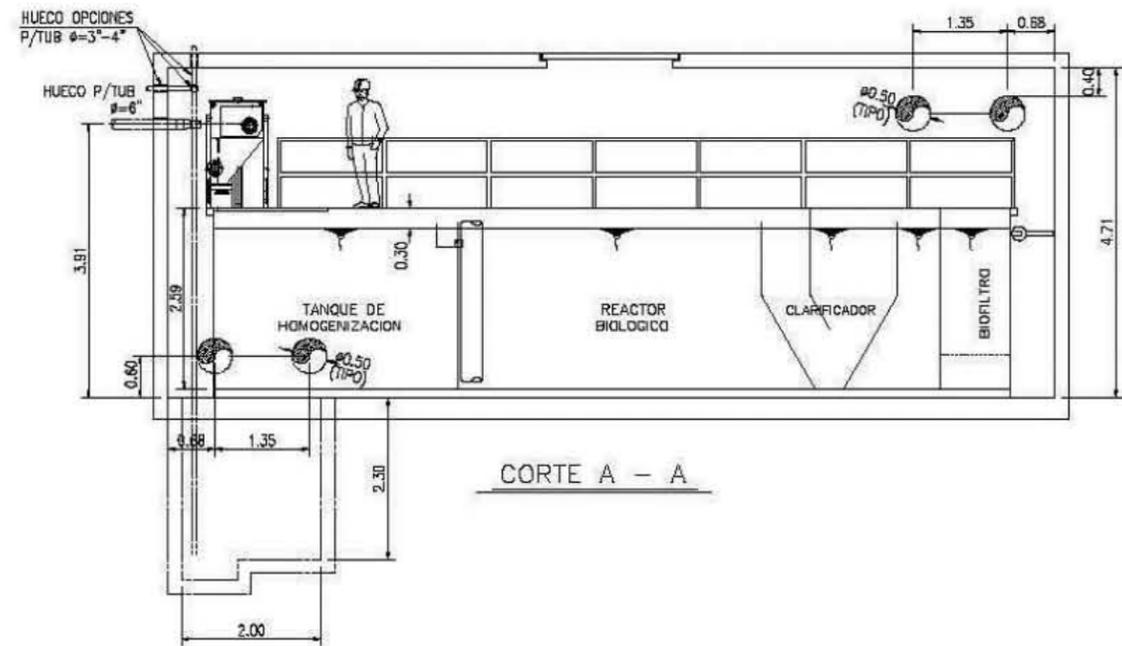
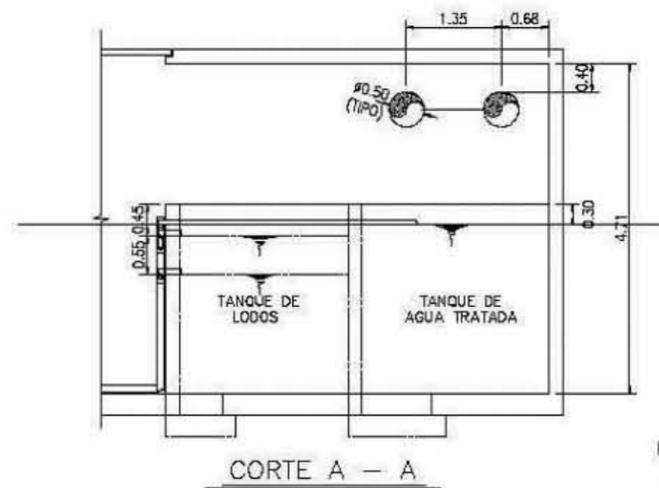
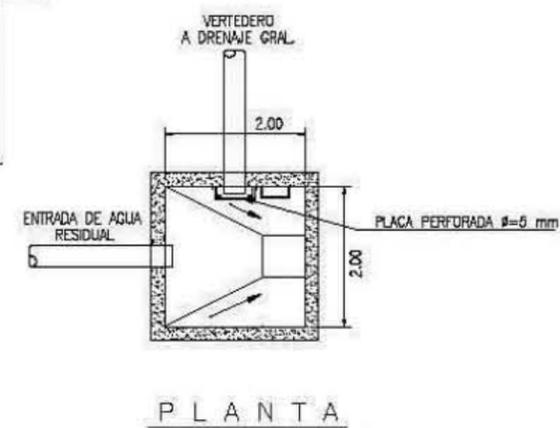
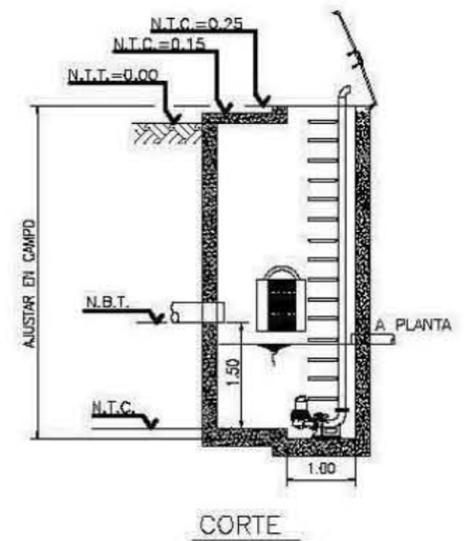
DETALLE DE CARCAMO RECEPTOR DE BOMBEO A PLANTA

En la zona no existe infraestructura de drenaje sanitario con la capacidad suficiente para conducir y recibir las aguas residuales que genera el desarrollo hasta un sitio adecuado para su disposición final, por tal motivo se construyó una planta de tratamiento de nivel terciario dentro del complejo para recibir y tratar las aguas residuales generadas.
