PROCESOS DE EROSIÓN Y DEPOSITACIÓN EN EL LITORAL SUR DEL  
GOLFO DE MÉXICO

**T E S I S**

**Doctor en Ciencias del Mar**

(Oceanografía Geológica)

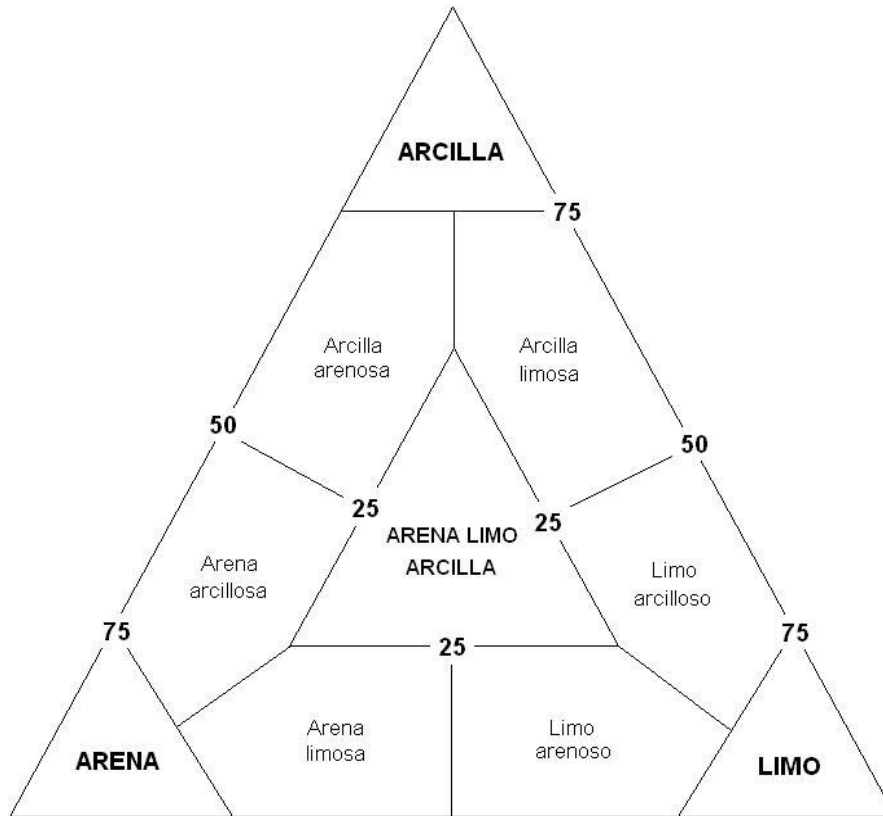
Figura 4. Triángulo de Nomenclatura de sedimentos de Shepard (1954 b).

Se calcularon los porcentajes de arena, limo y arcilla, para la determinación de la nomenclatura de los sedimentos de acuerdo con el triángulo de Shepard (1954) (Figura 4), y se determinaron los porcentajes del limo grueso, limo medio, limo fino y limo muy fino.

Las muestras con presencia de arena y lodo se analizaron para determinar el porcentaje de arena y lodo por tamizado en húmedo (Carver, 1971 y McManus, 1988) y de acuerdo con el triángulo de Shepard (1954), las muestras con un porcentaje mayor que 75% de arena se consideraron arenosas y fueron tamizadas, aquellas con un menor porcentaje fueron analizadas por el método de pipeteo.

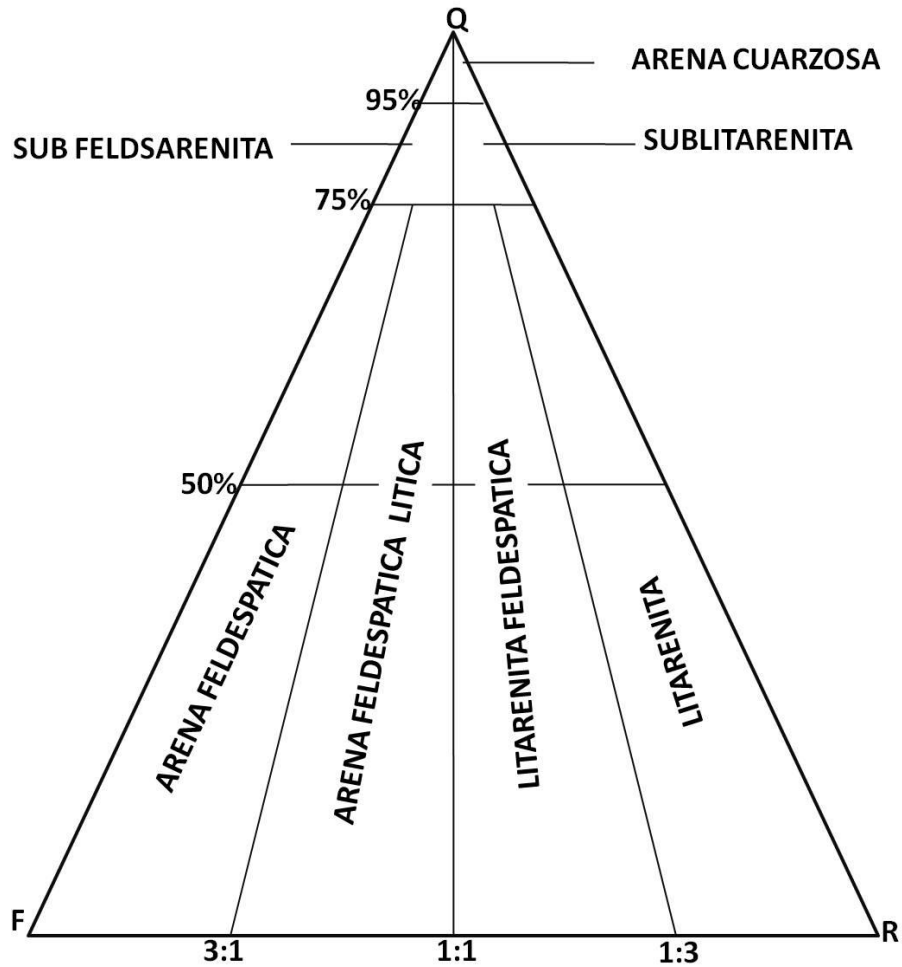
Figura 6. Triángulo de composición de sedimentos modificado de Folk (1974) para la clasificación de arenas.

En los sedimentos arenosos terrígenos se determinó el contenido de sedimentos terrígenos (cuarzo, feldespatos, fragmentos de roca y minerales oscuros), sedimentos biogénicos (restos de organismos calcáreos y silicios) y minerales autígenicos (óxidos principalmente). Para la nomenclatura de los sedimentos terrígenos se utilizó el triángulo de Folk (1974) (Figura 6).

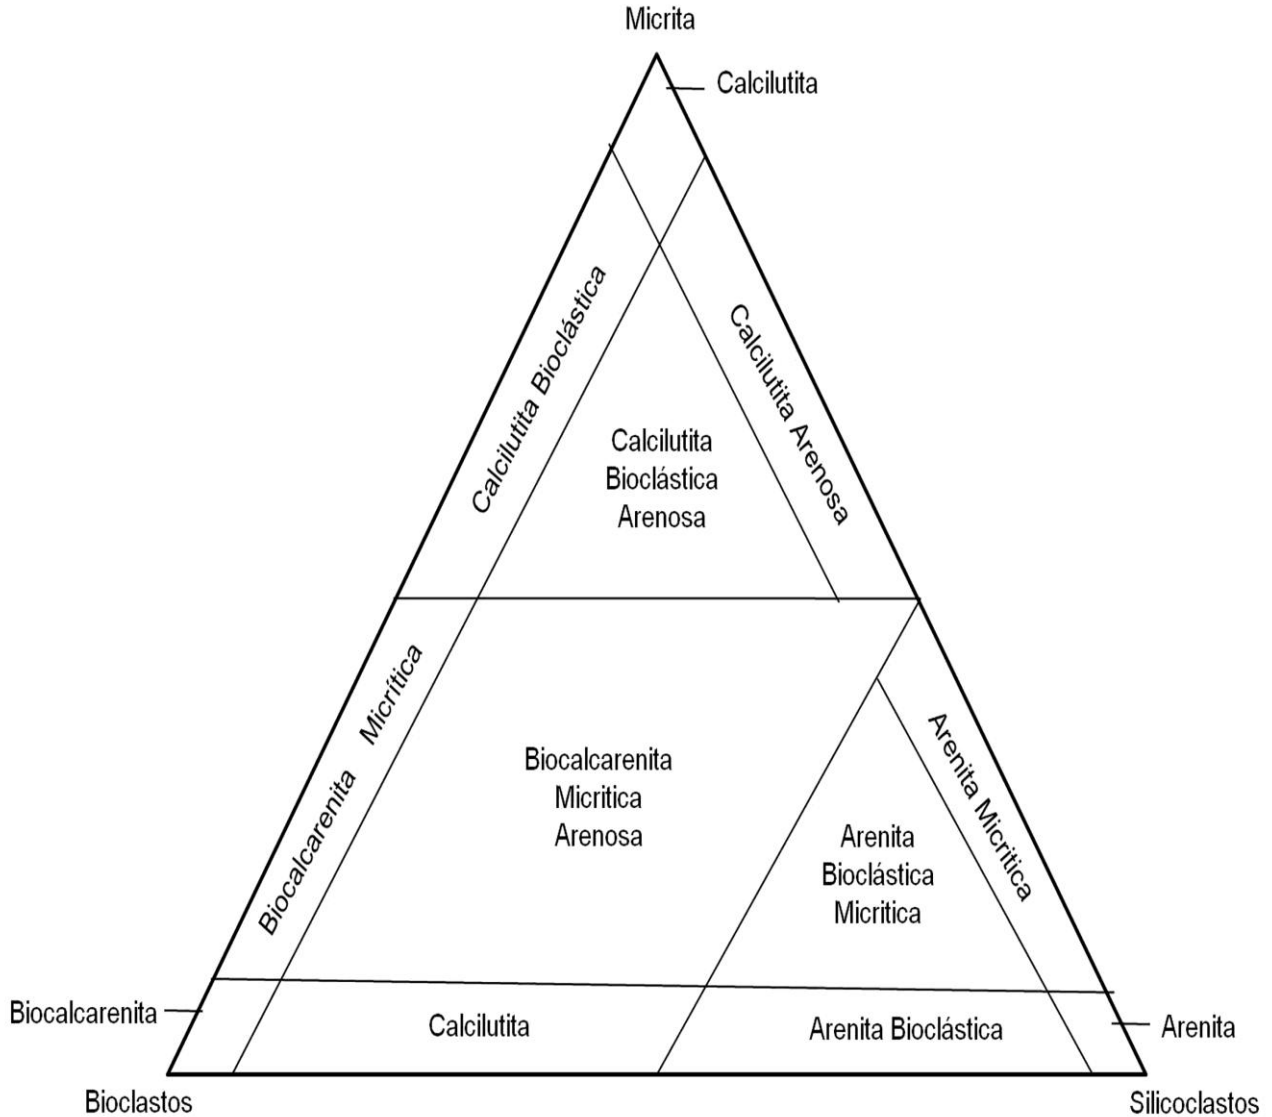
Figura 7. Triángulo de clasificación para sedimentos carbonatados con componentes silicoclásticos (Lewis, 1984).

En los sedimentos arenosos calcáreos se identificaron los materiales biogénicos y se usó el triángulo de Lewis (1984), donde los porcentajes de clastos biogénicos, siliciclastos y micrita (lodo calcáreo) sirven para definir una nomenclatura de los sedimentos calcáreos (Figura 7).

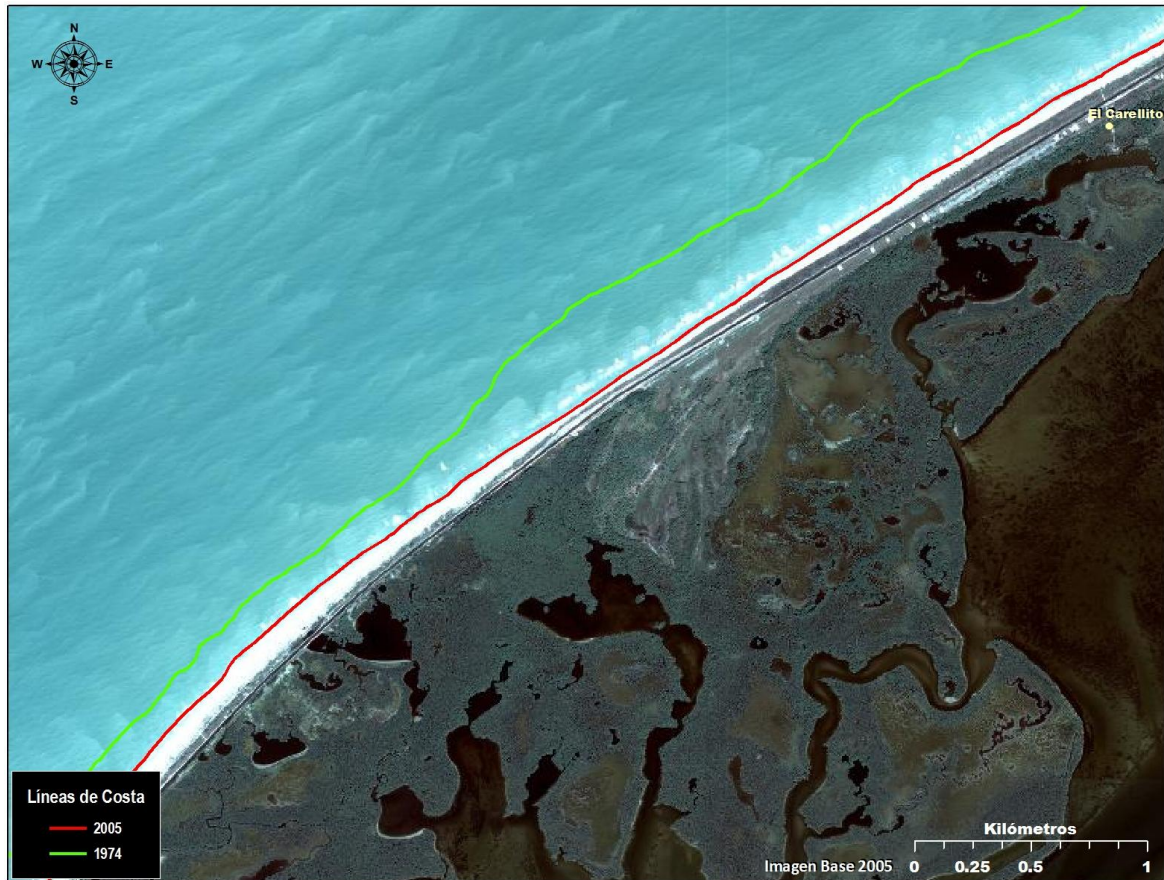
Figura 11. Proceso de erosión continua (línea verde para la costa de 1974 y (línea roja para la costa en 2005) zona situada al noreste de Isla Aguada.

El proceso geológico más importante detectado en la zona de estudio es la erosión continua a lo largo de la costa (Figs. 10 y 11). En términos oceanográficos este proceso está asociado con el fenómeno de “transgresión” caracterizado por el retroceso de la línea de costa hacia el continente generalmente ligado con la elevación del nivel del mar y/o la subsidencia del terreno. El valor calculado de la transgresión se obtuvo a través de la medición de la línea de costa más antigua (1974) hasta la línea de costa más reciente (2002-08) y se comprobó que la erosión continua de las playas, se extiende a lo largo del área de estudio y en algunos casos muy drásticos, como en la

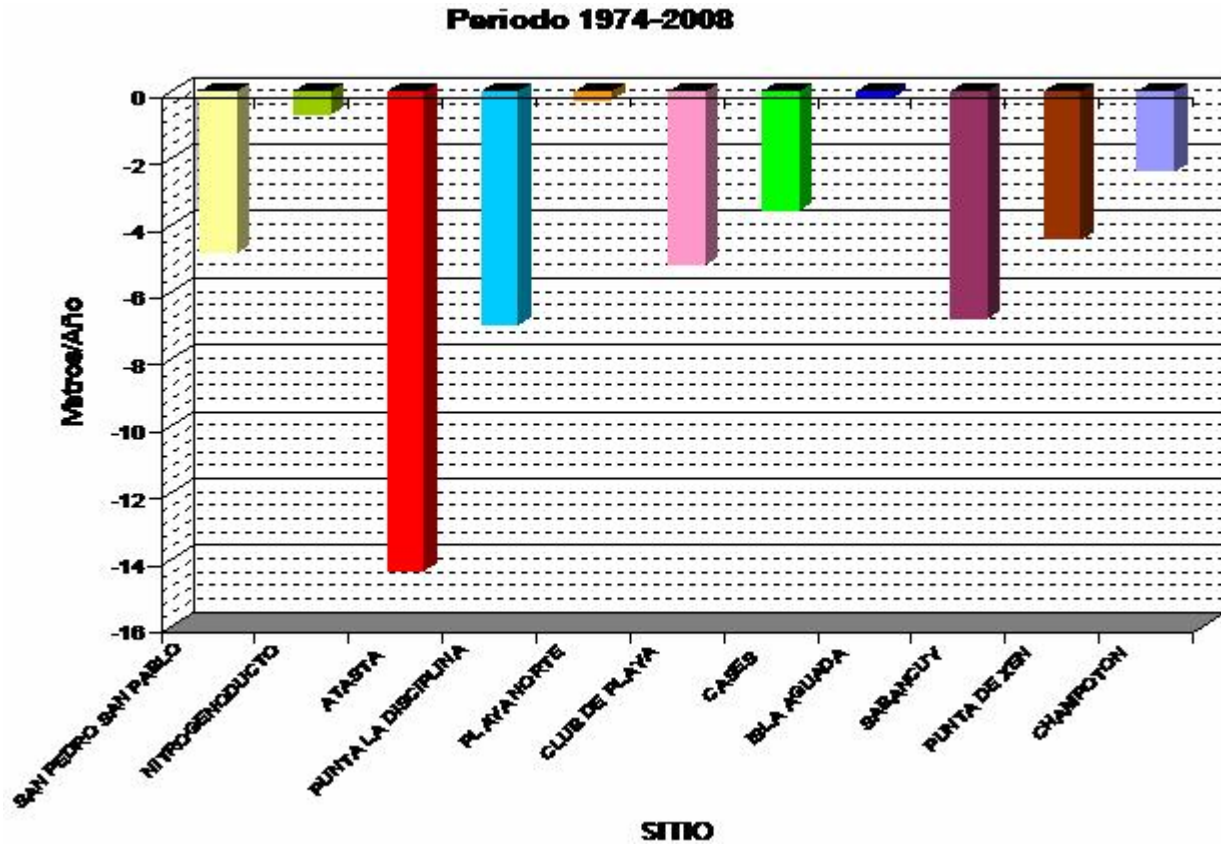
Figura 13. Representación gráfica de la tasa de erosión por sitio.

La transgresión detectada en la costa campechana en el periodo comprendido entre el año 1974 y el año 2008 se demuestra por los cálculos realizados a nivel local, que hay pérdidas de playa desde aproximadamente -0.2 m/año para el caso de Isla Aguada, hasta 14.3 m/año para la zona más afectada correspondiente a la península de Atasta como se muestra en el tabla 4 y la figura 13.

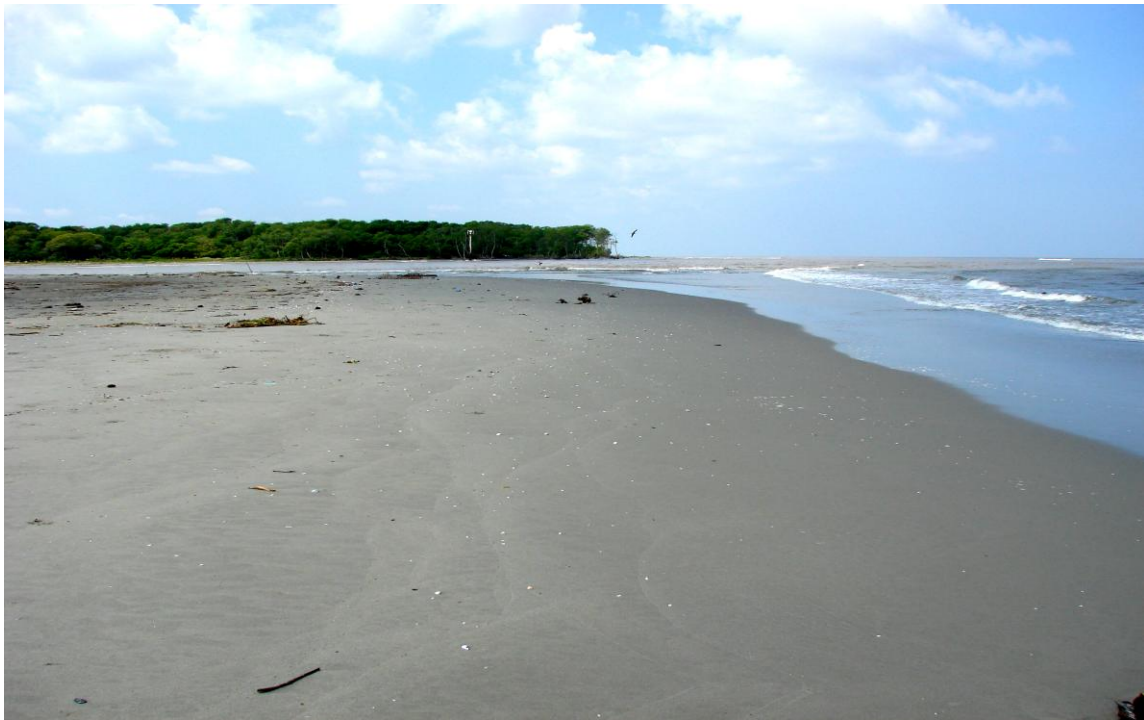
Figura 15. Playa formada por sedimentos procedentes del Río San Pedro y San Pablo.

### Playa 1. Desembocadura del Río San Pedro – San Pablo: perfiles 1, 2 y 3 (Figura 15)

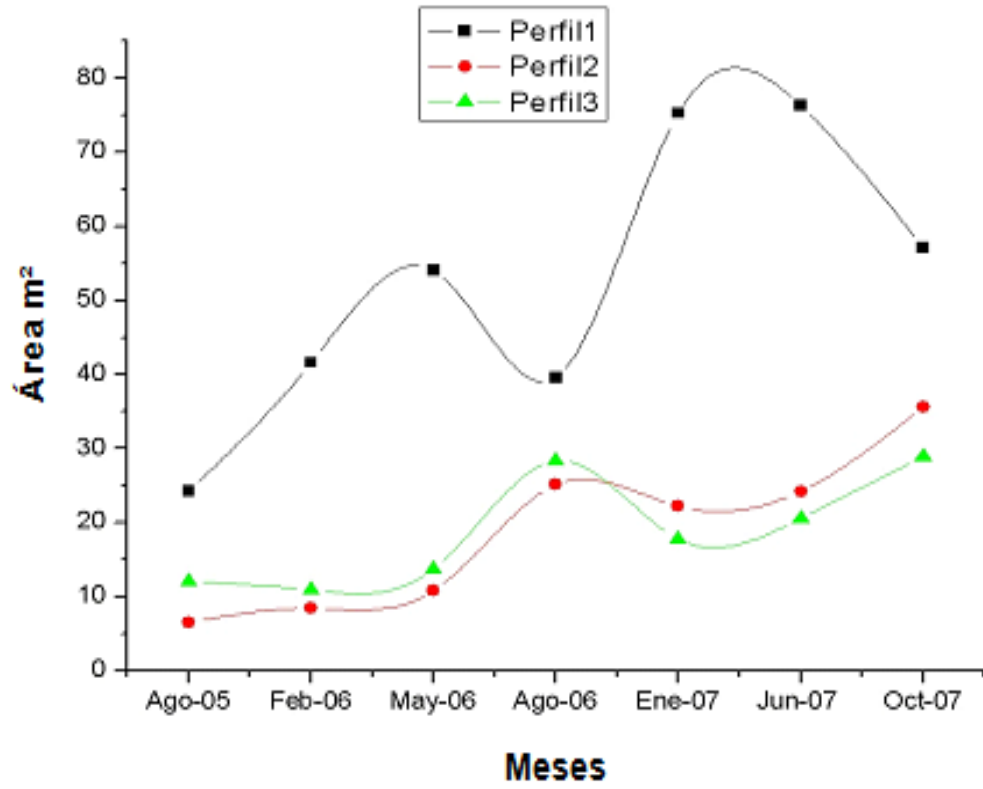
Figura 17. Diagrama de incrementos y decrementos de las secciones transversales de los perfiles 1, 2 y 3.

(junio del año 2007) se presenta una disminución de la playa lo que hace suponer que responde a los efectos del norte de febrero del 2007, que inundó la ciudad de Villahermosa y erosionó la costa con fuertes oleajes y sobreelevación por el norte, quedando registros de este efecto en la época de estiaje de ese año. (Figura 16), sin embargo la tendencia de esta playa es acumulativa como se ve en el diagrama de áreas (Figura 17) por el aporte de sedimentos del río San Pedro y San Pablo.

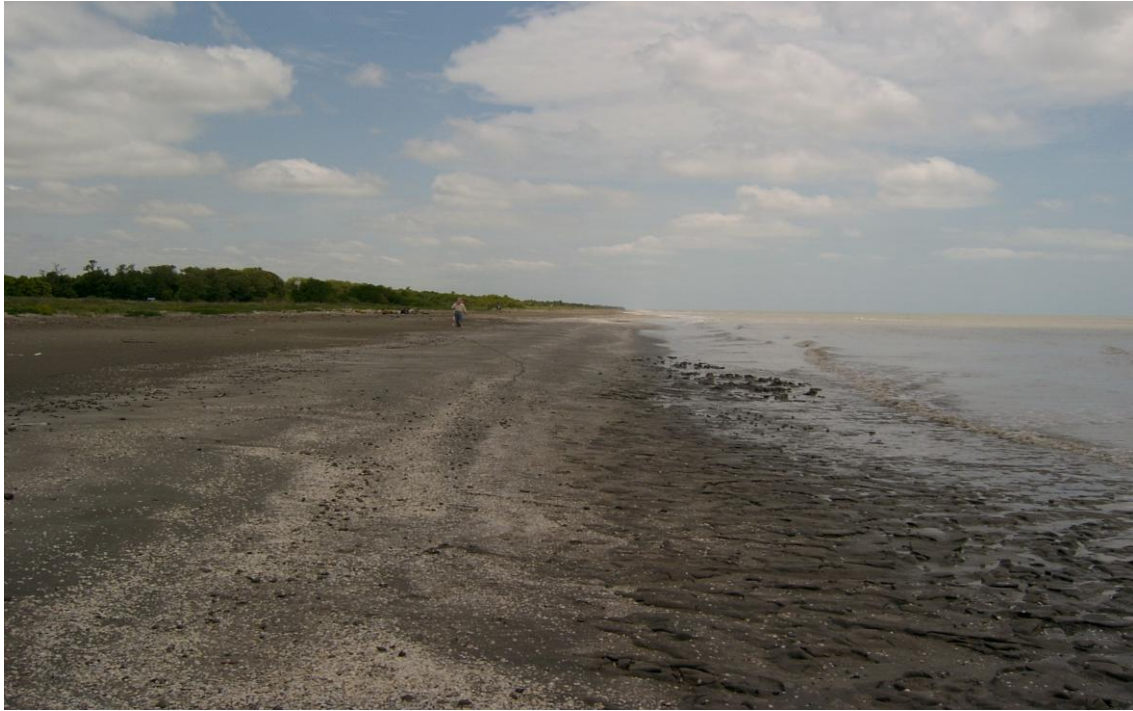
Figura 18. Playa de Nitrogenoducto con presencia de lodos en la infraplaya.

Playa 2. Nitrogenoducto: perfiles 4, 5 y 6 (Figura18)

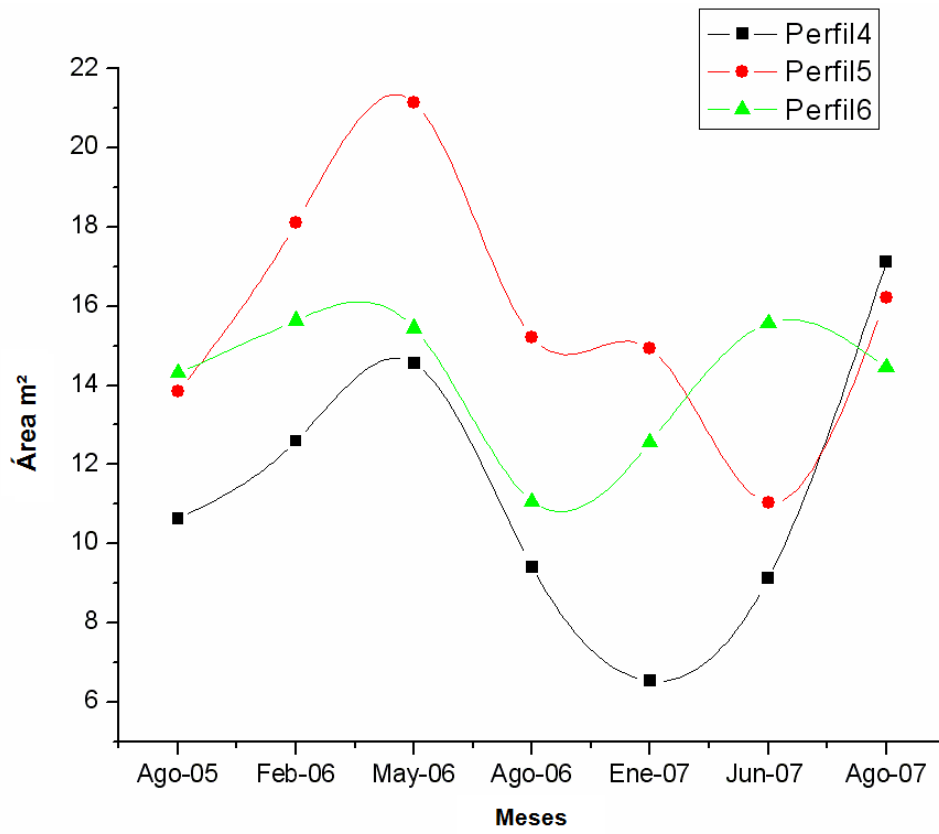
Figura 20. Diagrama de incrementos y decrementos de las secciones transversales de los perfiles 4, 5 y 6.

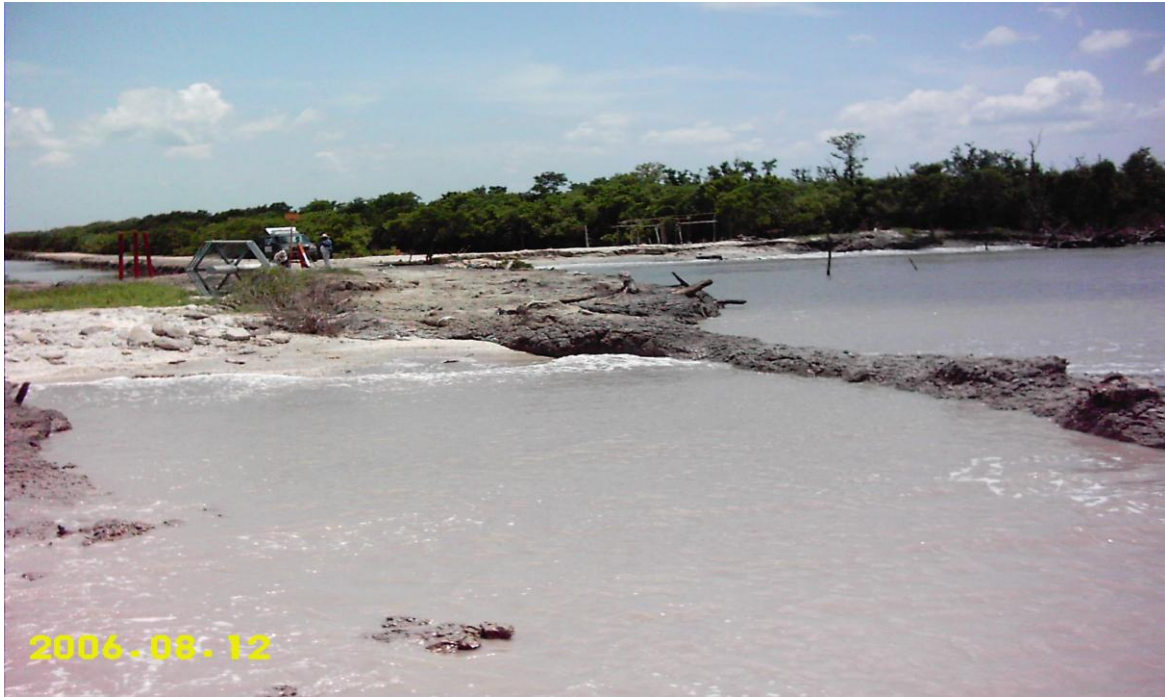
Figura 21. Erosión en la Playa del Centro de Proceso y Transporte de Gas Atasta.

Playa 3. Centro de Proceso y Transporte de Gas (CPTG) Ducto en Atasta: perfiles 7, 8 y 9 (Figura 21)

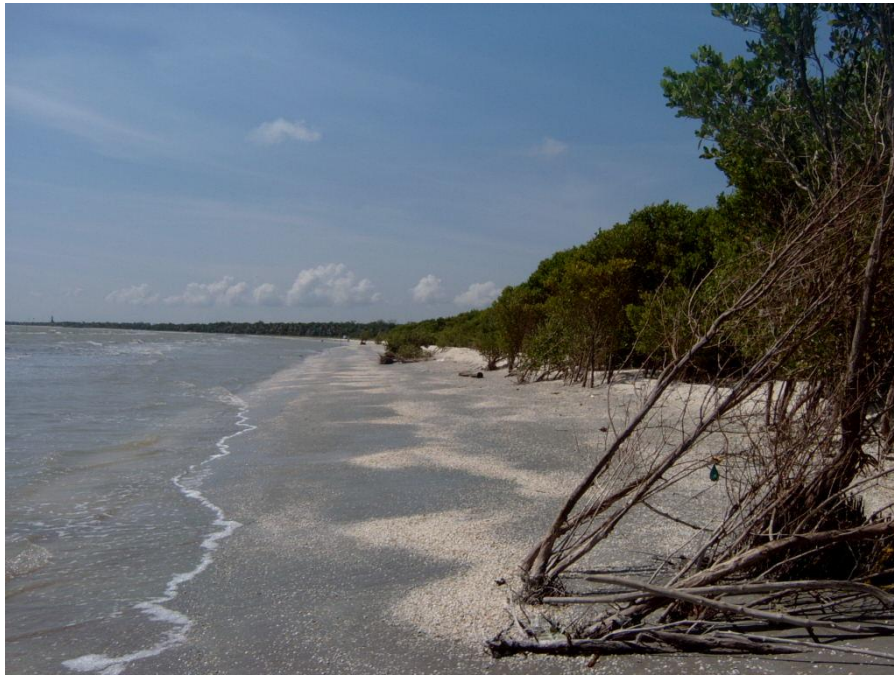
Figura 24. Playa La Disciplina formada por fragmentos de moluscos con el mar afectando áreas de manglar.

Playa 4. Playa La Disciplina: perfiles 10, 11 y 12 (Figura 24)

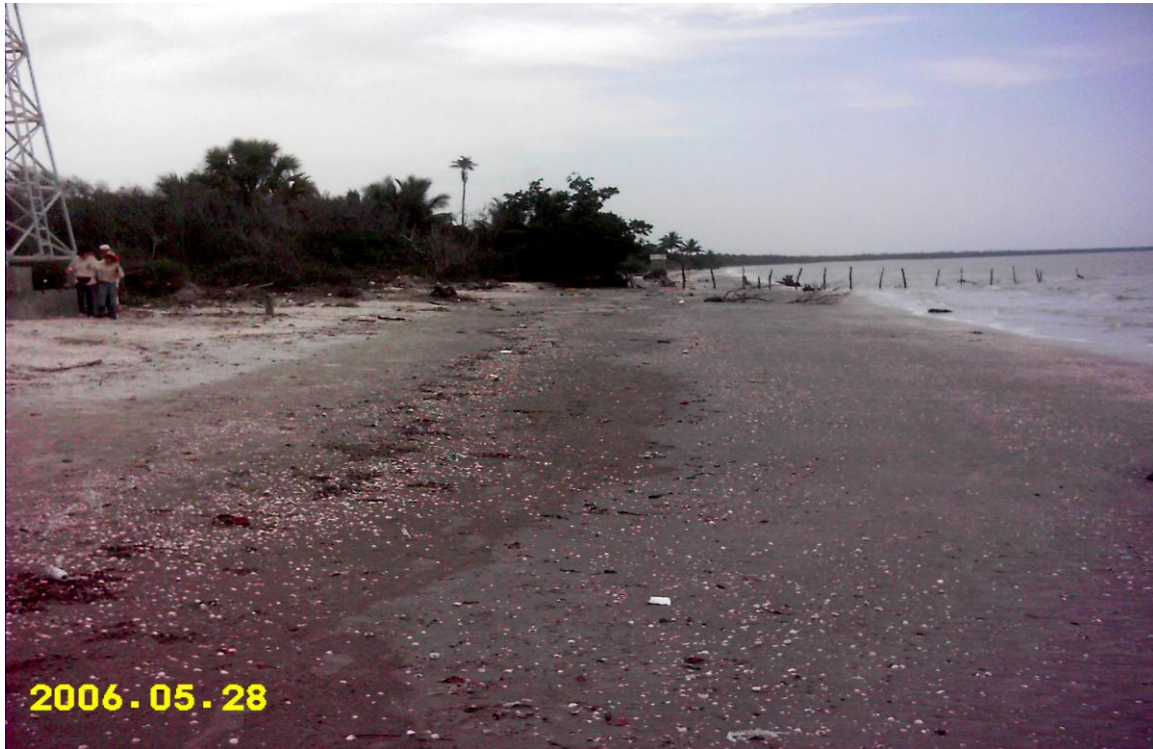
Figura 27. Playa El Faro de pendiente suave formada de arena detrítica y conchas.

Playa 5. El Faro: perfil 13 (Figura 27)

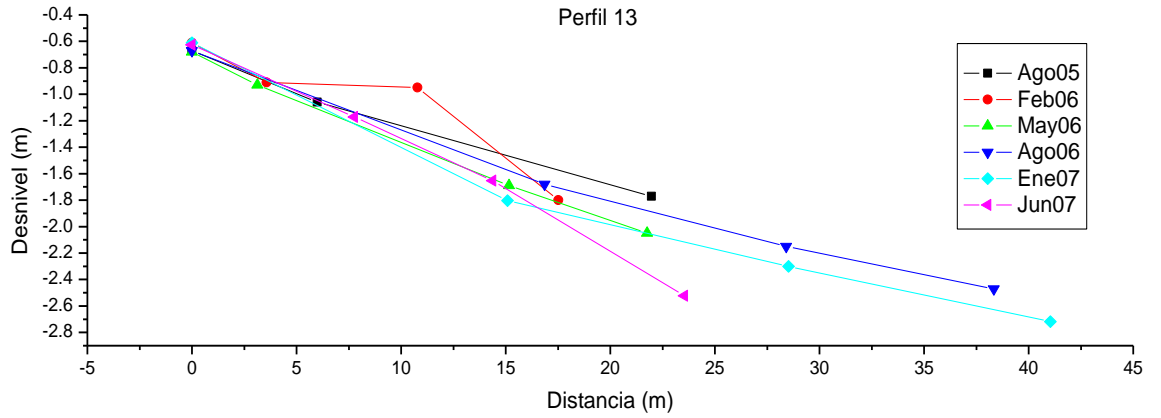
Figura 28. Diagrama del perfil 13 en playa El Faro.

Debido a la morfología homogénea de esta playa, solo se realizó a cabo un perfil topográfico para los diferentes periodos (Figura 28), estos perfiles indican que la playa ubicada en el Faro tiene características de erosión, excepto en el estiaje de 2007, donde se observa acumulación de material; sin embargo, conserva la misma configuración aunque con una mayor pendiente (figura 29). El proceso erosivo neto está indicando una pérdida en el aporte de sedimentos a la playa probablemente por una interrupción del transporte litoral hacia el sur en el Zacatal (ver Playa Zacatal) o bien por el incremento de la energía en la Boca del Carmen o ambas cosas.

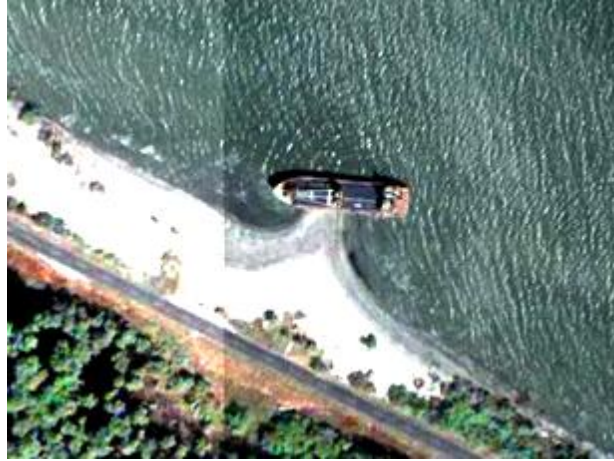
Figura 30. Barco encallado en la playa El Zacatal formando un tómbolo de arena por la sombra energética que produce en el oleaje.

Los perfiles 14 y 15, al Norte y centro de esta playa, presentan acreción a partir de lluvias 2005 a estiaje 2007, el perfil 16 al Sur de la playa, presenta erosión desde lluvias de 2005 hasta el estiaje de 2006 y acreción desde lluvias de 2006 hasta nortes de 2007, volviendo a perder material en el estiaje de 2007. Esta variación entre los perfiles se debe al barco encallado en la playa, que influye en el sitio como rompeolas y forma un tómbolo. El perfil 16 se ve afectado por actividad antropogénica, debido al desmantelamiento del buque y a la construcción de la Carretera que

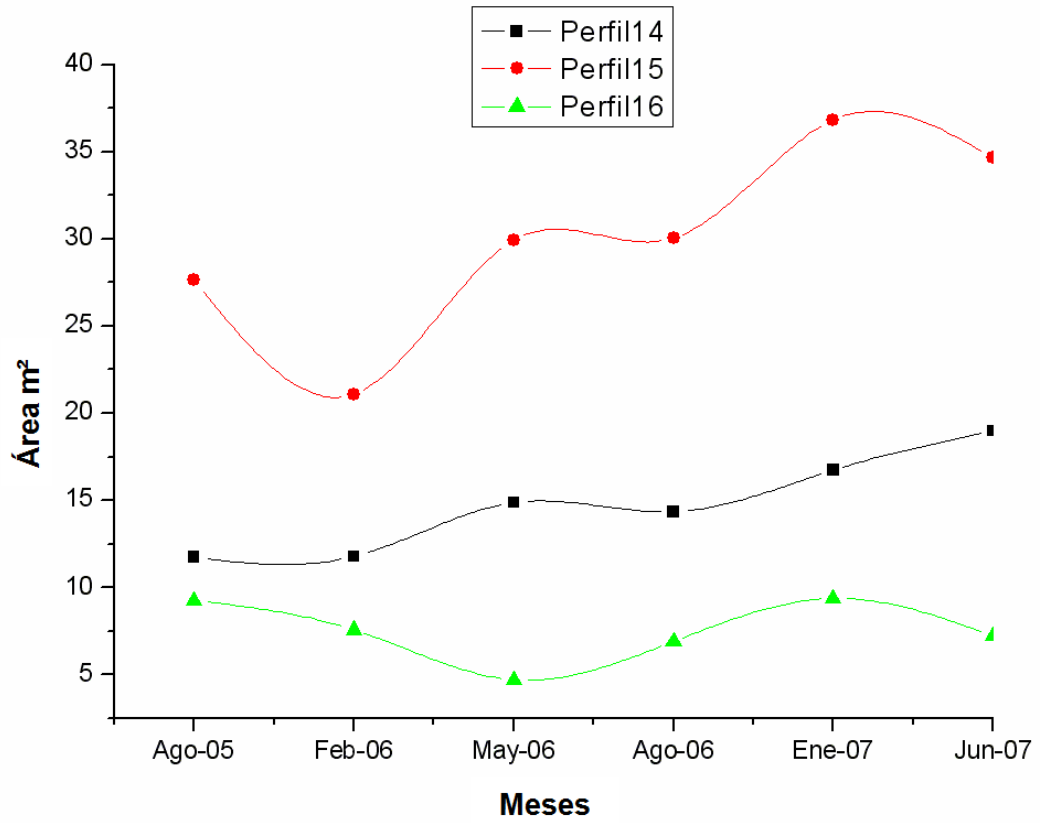
Figura 33. Diagrama de incrementos y decrementos de la sección transversal de los perfiles 14, 15 y 16.

utiliza esta playa como patio de almacenamiento. Por lo que no se puede afirmar con seguridad que los cambios sean debido a procesos naturales (Figs. 32 y 33).

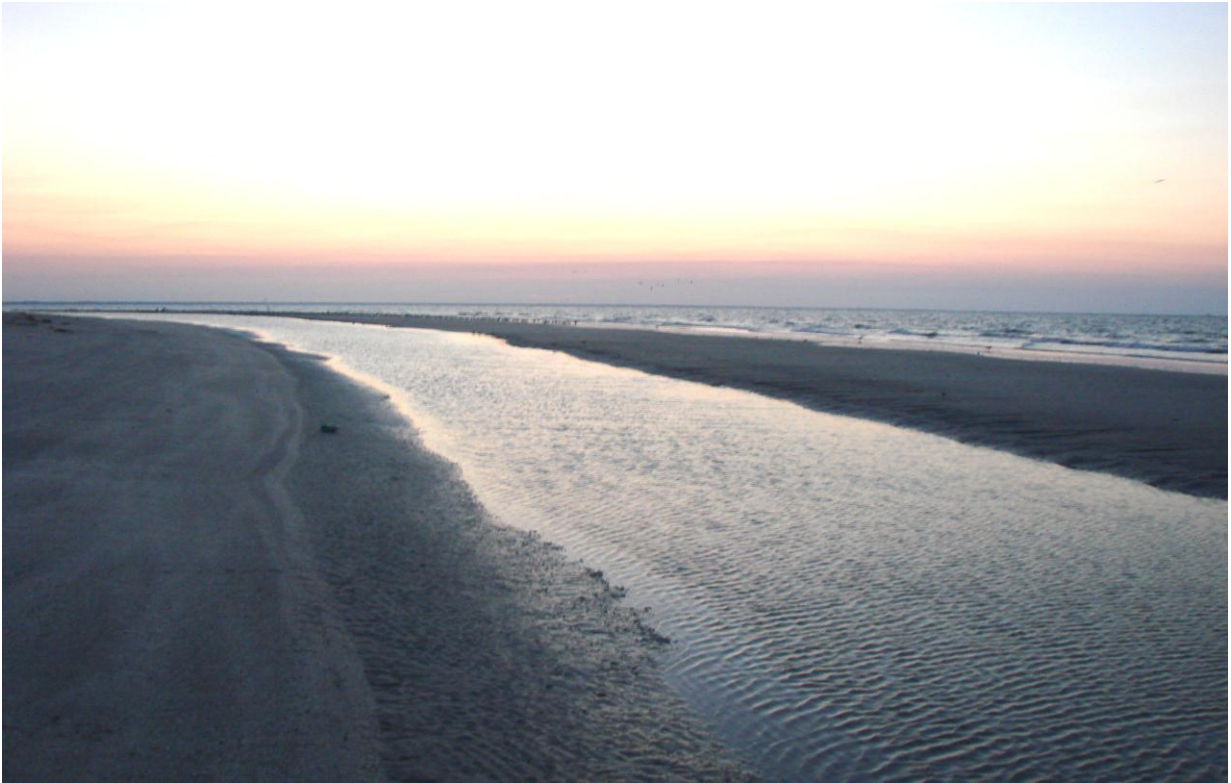
Figura 34. Formación de canal por efecto de mareas en Playa Norte.

Localizada en la parte Oeste de la Isla del Carmen, los perfiles realizados muestran una playa estable con una pendiente promedio de 2% y una longitud de playa de más de 50 metros. En el perfil 17 al Oeste de la playa en la parte de mesoplaya se observa un canal formado por los efectos de mareas. En el gráfico de áreas, se hace notorio en los perfiles 17 y 18 un proceso de erosión en la época de nortes del 2006 y 2007, mientras que en agosto del 2006 los perfiles 17 y 19 no presentan incrementos en tanto que el perfil 18 sí presenta incrementos para la misma fecha (Figs. 35 y 36). Cabe recalcar que la estabilidad de esta playa se debe en parte a que recibe sedimentos arenosos del transporte litoral que a lo largo de la Isla en dirección Este-Oeste.

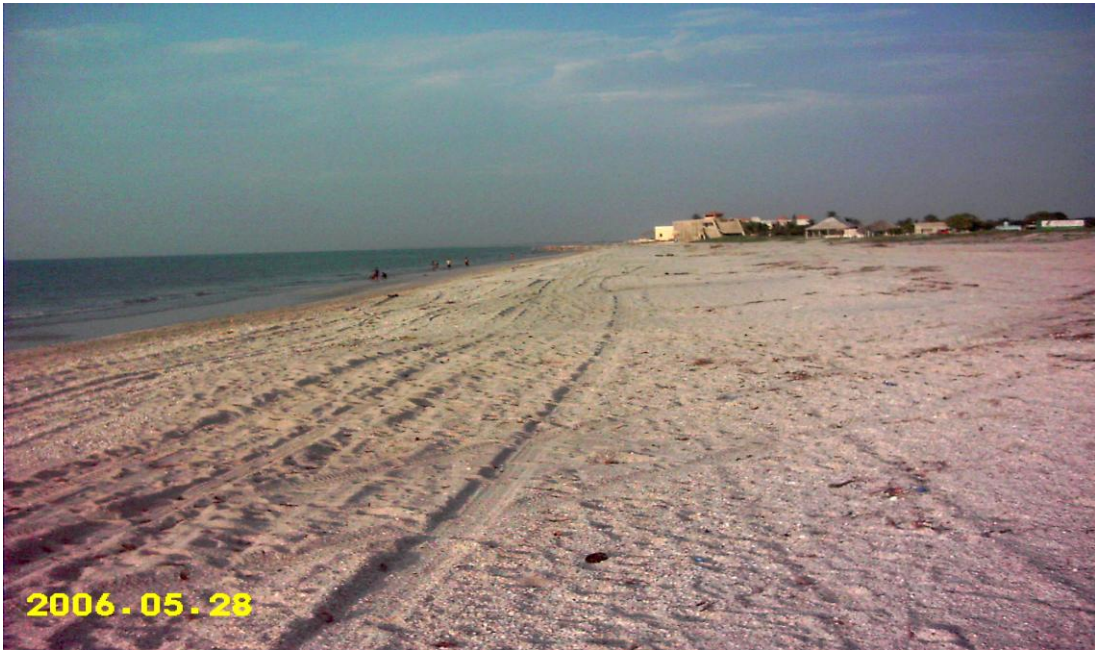
Figura 37. Playa Km. 9. Carretera Isla del Carmen a Champotón con acumulación de sedimentos.

En general, esta playa conserva su misma longitud y su pendiente se hace mas suave, por lo que se considera como estable-acumulativa y que responde claramente a un ciclo estacional, como se observa en el gráfico de áreas, donde hay mínimos en el periodo de estiaje y máximos en nortes (Figs. 38 y 39), esta playa también recibe material sedimentario del transporte litoral hacia el Oeste presente a lo largo de la Isla del Carmen.

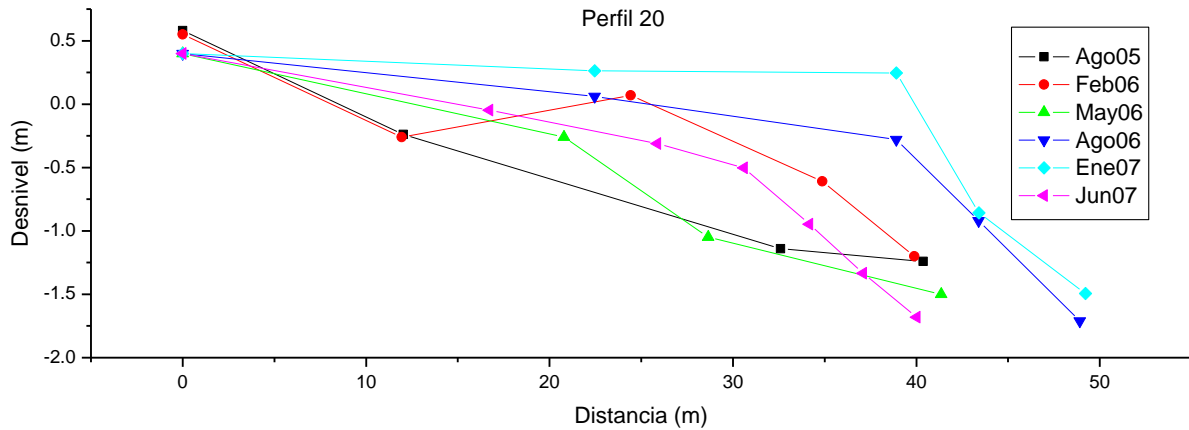
Figura 38. Diagrama del perfil 20, playa Km 9 carretera Isla del Carmen a Champotón.

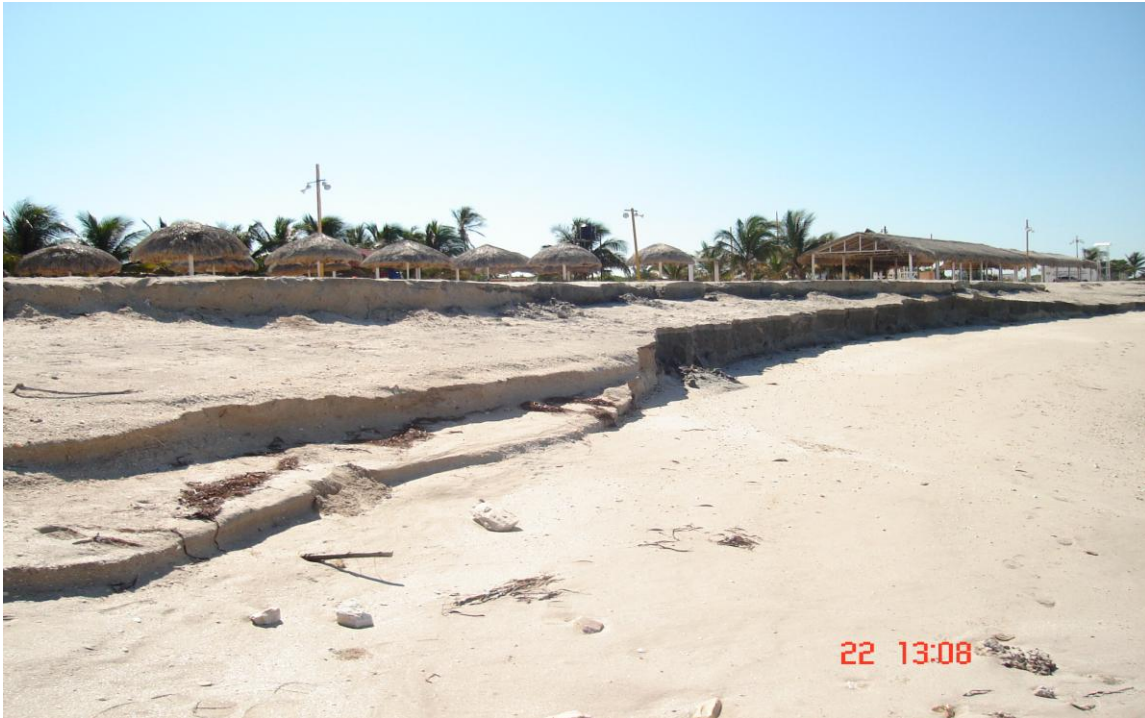
Figura 40. Escalones formados por la erosión observada en Club de Playa.

En esta playa se observó una fuerte erosión desde lluvias de 2005 hasta nortes de 2006, como se observa en el perfil 23, al Este de la playa, donde la pendiente pasa de 8% a 18%. Para los periodos posteriores hubo un aumento en la amplitud y volumen de playa, pero este no fue de forma natural sino inducida, ya que se realizaron rellenos para su protección. En el último levantamiento en estiaje de 2007, se observó una fuerte erosión en los perfiles 22 y 23, esta erosión se venía presentando desde el muestreo de nortes 2007, por lo que se agregaron 2 perfiles más en este sitio para tener un mejor muestreo y cuyos resultados muestran que existe un proceso de erosión en el extremo Este del predio de Club de playa y en el predio aledaño al mismo (Figs. 41, 42 y 43). El problema de erosión de esta playa en particular, fue la existencia de una protección de piedra en su lado Este, que hacía las funciones de un espigón produciendo una interrupción del transporte litoral de sedimentos y por lo mismo genera erosión de esta playa.

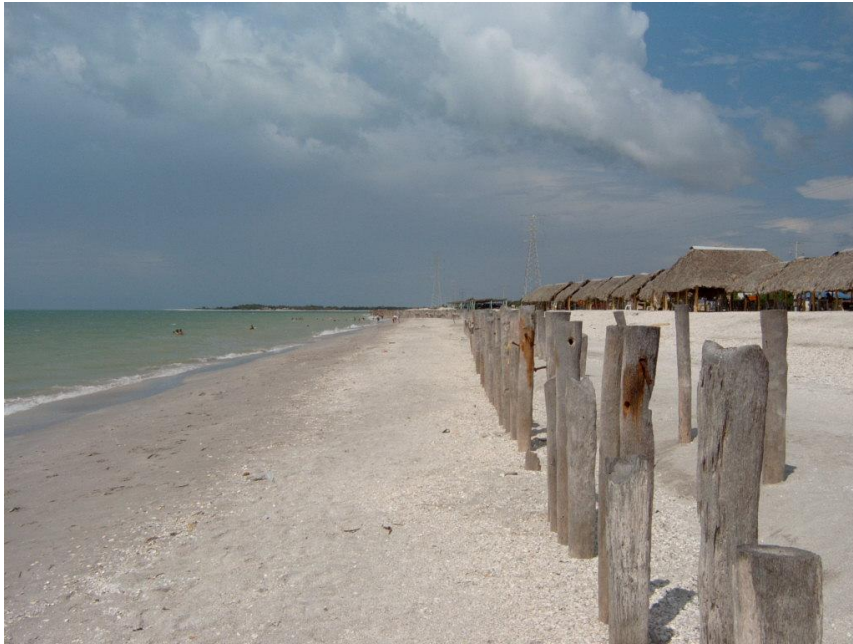
Figura 44. Playa Bahamita con presencia de barreras de palos para protección con procesos de acumulación y erosión.

En este perfil se observó una pérdida de material entre la zona de infraplaya y mesoplaya. En el gráfico de áreas se nota hasta el momento, que este perfil tiene un proceso estacional: erosión en nortes y acumulación o estabilidad en lluvias y estiaje (Figs. 45 y 46). Esta playa presenta una protección de tetrápodos como rompeolas que crea una zona de baja energía que ayuda a retener sedimentos en estiaje y lluvias pero aparentemente las olas generadas en nortes sobrepasan los tetrápodos provocando erosión de esta playa.

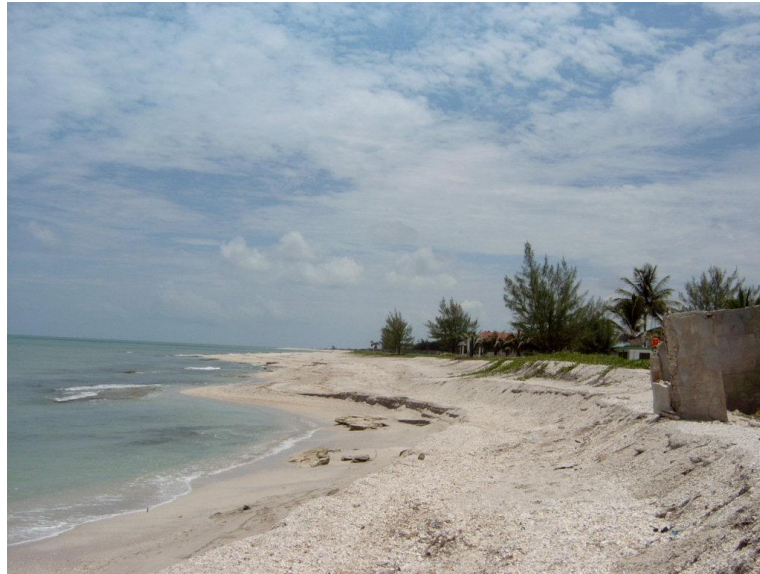
Figura 47. Playa CASES con escalones de erosión de cerca de 2 m de altura.

Los perfiles muestran una amplitud promedio de playa de 14 metros en el lado Oeste de la playa (perfil 25), en la parte central y lado Este (perfiles 26 y 27), la amplitud promedio de playa es de 30m. En el gráfico de acumulación de material los perfiles 26 y 27 se comportan muy similares, con acumulación en lluvias y erosión en nortes y estiaje, pero no así el perfil 25 que se comporta a la inversa: erosión en lluvias y acumulación en nortes y estiaje, siendo la parte Este de la playa la más afectada por problemas de erosión (figuras 48 y 49). Esta diferencia en la erosión se debe a que principalmente en su lado Este afloran materiales rocosos en la zona de infraplaya que protegen a esta parte de la playa, aunque la presencia de la roca muestra que hay un déficit de arena en esta playa.

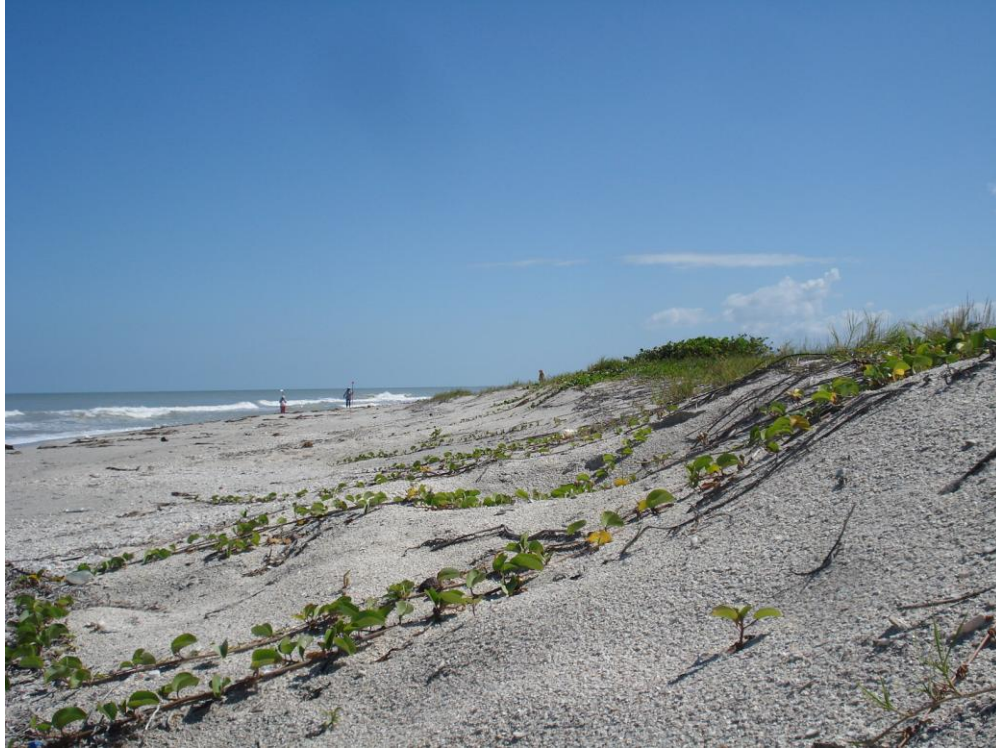
Figura 50. Playa del Km 28 de Cd. del Carmen-Champotón, calcárea con rocas en la infraplaya y vegetación en la supraplaya.

Esta playa conservó perfiles similares, no se observan cambios en los años 2005 y 2006 por lo que se le considera estable. El perfil muestra una amplitud de playa de 28 m en promedio y una pendiente de 11%. El gráfico de acumulación de material muestra una variación en el año 2007 donde se observa una pérdida de material en estiaje y lluvias de ese año (Figs. 51 y 52), lo que puede ser que esté empezando a variar de estable a ser una playa erosiva.

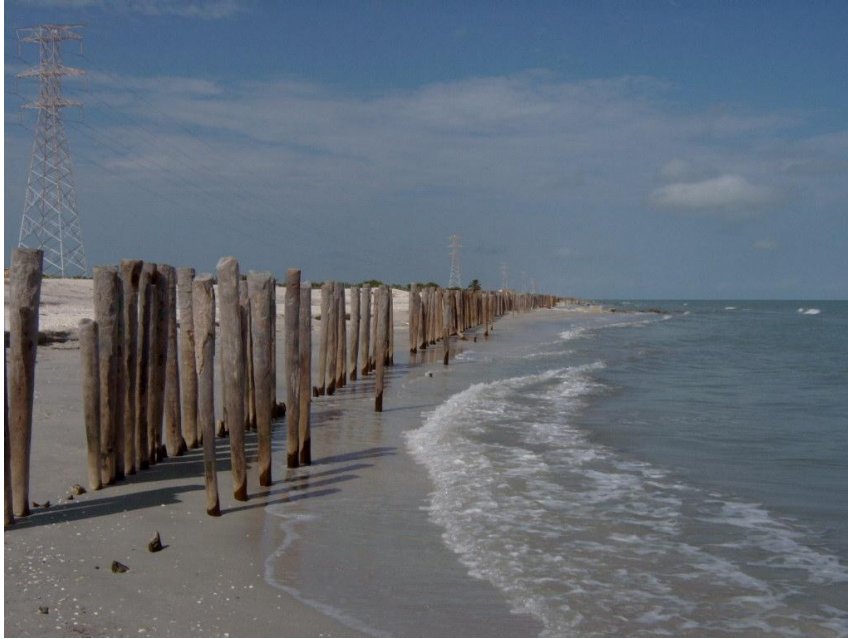
Figura 53. Playa San Nicolasito con barrera de palos y arena calcárea.

En los perfiles medidos desde lluvias 2005 hasta lluvias 2007 muestran una paulatina pérdida de playa. Morfológicamente esta playa presenta cambios considerables por lo que se le considera en erosión, como se observa en la gráfica de acumulación de materiales donde se nota pérdida de material entre 2005 y 2007 tal como sucede con la playa 12 del Km 28 de Cd. del Carmen-Champotón (Figs. 54 y 55). A pesar de presentar una barrera de palos para disminuir la energía del oleaje para favorecer el depósito de sedimentos es evidente la falta de los mismos.

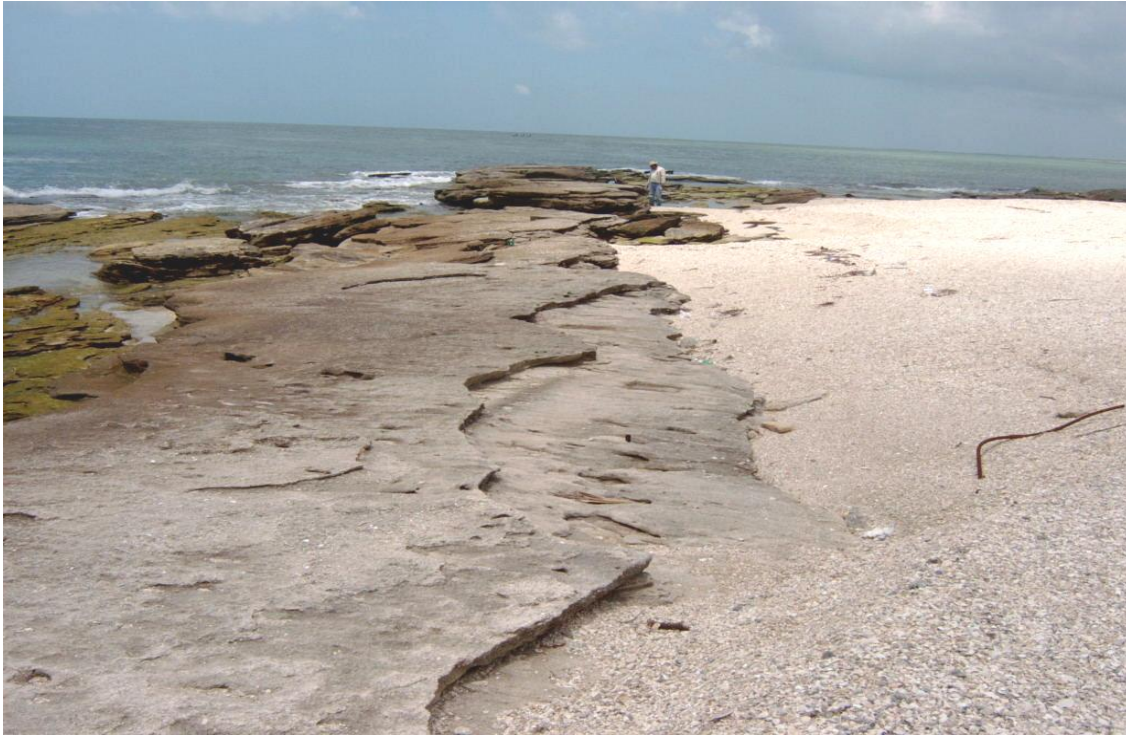
Figura 56. Playa Punta Real con presencia de roca de playa en la zona de infraplaya.

En esta localidad se conservó la misma morfología en los dos ciclos de muestreo debido principalmente a que se encuentra sobre una plataforma rocosa en la zona de infraplaya, lo que protege su porción arenosa. La amplitud promedio de la playa, incluida la parte rocosa, es de 50m. Las pendientes obtenidas en los diferentes muestreos son similares en cada perfil, por lo que se le considera estable, aunque el comportamiento temporal de sus perfiles no siga un patrón determinado, como se observa en el gráfico de áreas (Figs. 57 y 58), donde los perfiles 30 y 32 se comporta muy similares con excepción de nortes de 2006 y el perfil 31 se comporta inversamente, es decir, cuando este perfil acumula los otros erosionan lo que indica una gran variabilidad del movimiento de transporte de sedimentos por cambios en el oleaje al localizarse esta playa en una punta.

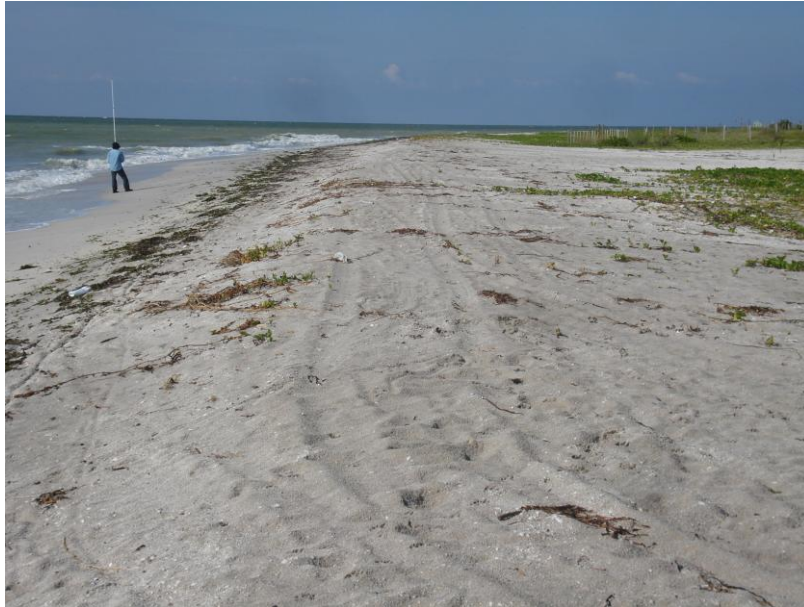
Figura 59. Playa Isla Aguada una de las más extensas y de origen calcáreo.

Esta playa con amplitud promedio de 85 m, tiene una pendiente promedio de 2.5%. En el último muestreo se observó una disminución de material en la zona de infraplaya, pero en general se le puede considerar como estable (Figs. 60 y 61). La relativa estabilidad de esta playa se debe a un gran aporte de sedimentos que hubo durante lluvias del año 2006, ya que el proceso de erosión fue constante para el año del 2007, sin embargo, esta playa al recibir arena por transporte litoral desde Sabancuy hace que sea una de las playas más extensas del área de estudio.
