PROCESOS DE EROSIÓN Y DEPOSITACIÓN EN EL LITORAL SUR DEL  
GOLFO DE MÉXICO

**T E S I S**

**Doctor en Ciencias del Mar**

(Oceanografía Geológica)

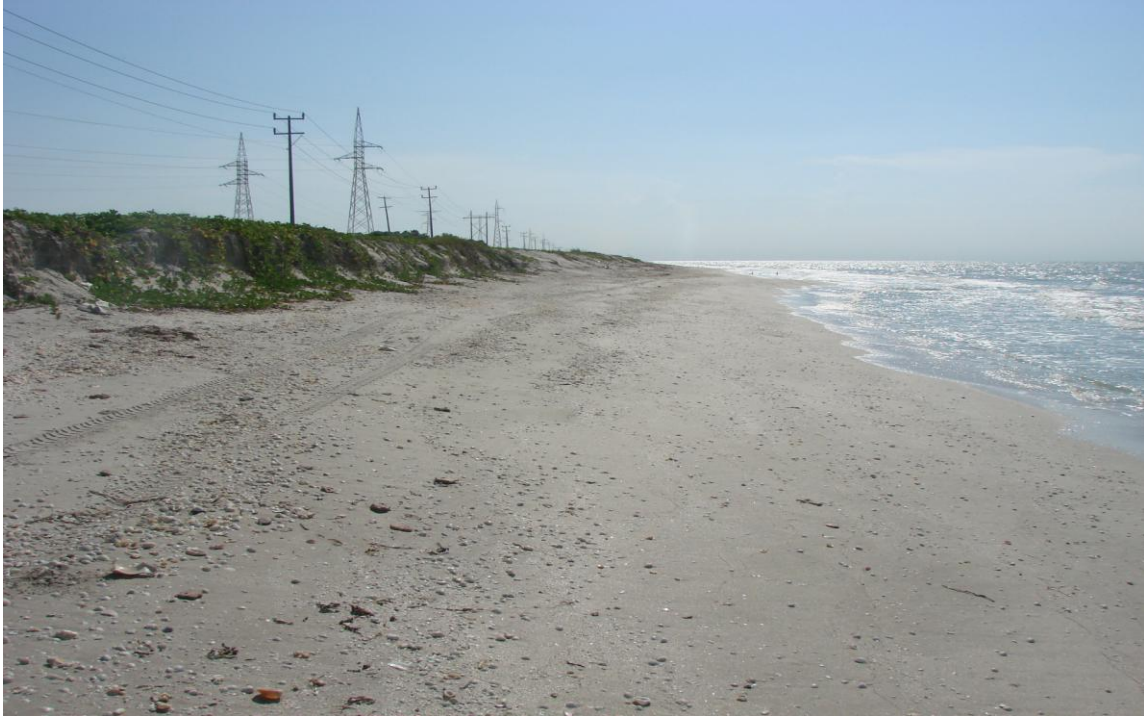
Figura 62. Playa en el Km. 54, carretera Cd. del Carmen-Champotón.

La morfología de esta playa no presenta cambios significativos, pero si un comportamiento cíclico, con una acumulación considerable en nortes en 2007, aunque en estiaje y en lluvias de 2007 vuelve a perder material en un transporte mar-tierra, por lo que se le considera estable. (Figs. 63 y 64). Esta playa presenta una berma de tormenta estabilizada con vegetación rastrera, donde además no se observa ningún obstáculo en el transporte litoral. Su estabilidad depende de las variaciones energéticas y del aprovisionamiento de arena a esta playa ya sea vía transporte litoral desde Sabancuy y del transporte mar-tierra.

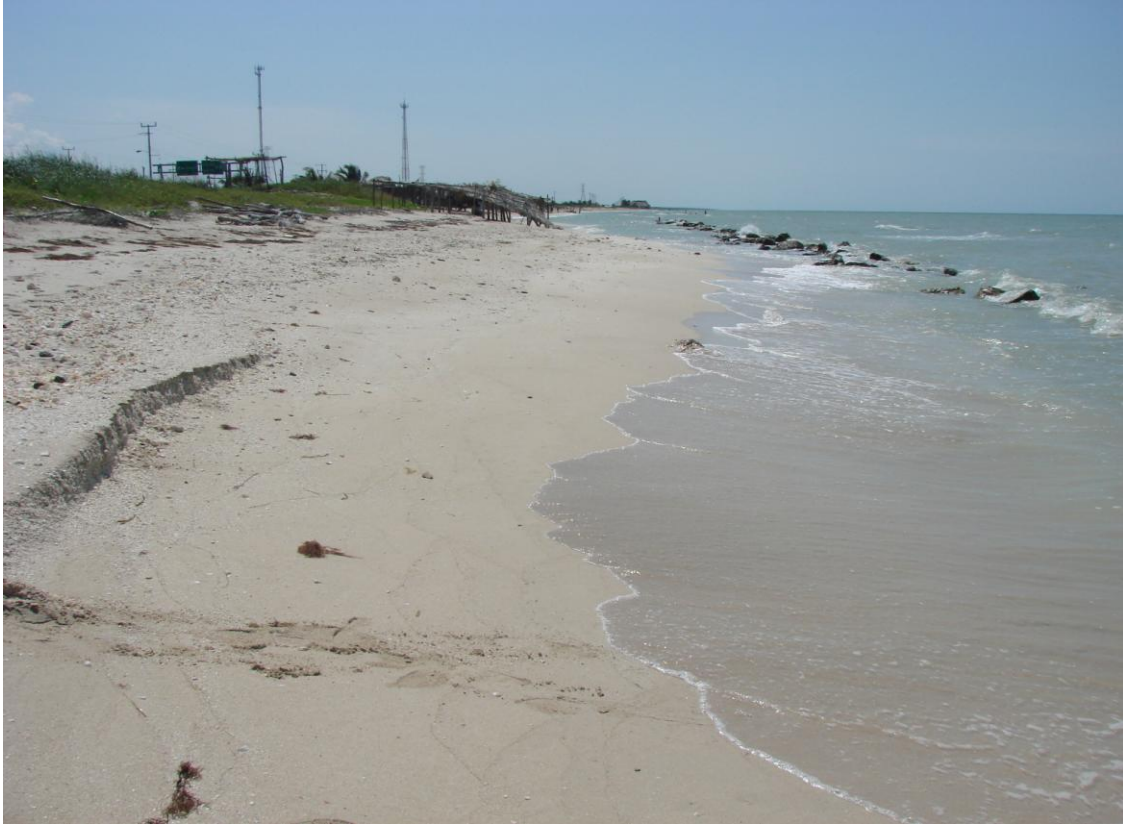
Figura 65. Playa Sabancuy en una etapa erosiva en nortes 2006.

Este perfil tiene en promedio una pendiente de 10% y una amplitud promedio de 31 metros; no se observan variaciones morfológicas para ningún periodo de muestreo, por lo que esta playa se puede considerar estable, con comportamiento cíclico, con acumulación de material arenoso en nortes y disminución en estiaje (Figs. 66 y 67).

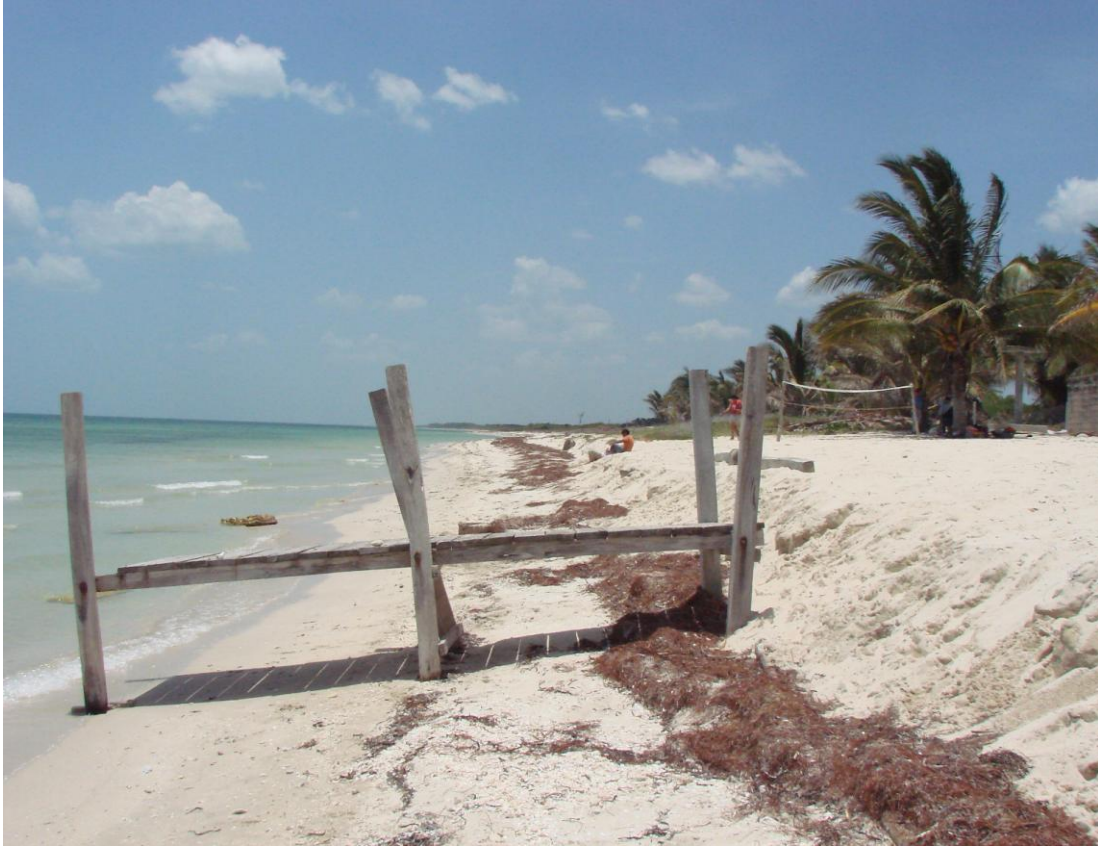
Figura 68. Playa Chenkán frente al campamento tortuguero.

Playa 18. Chenkán en el campamento tortuguero: perfil 36 (Figura 68)

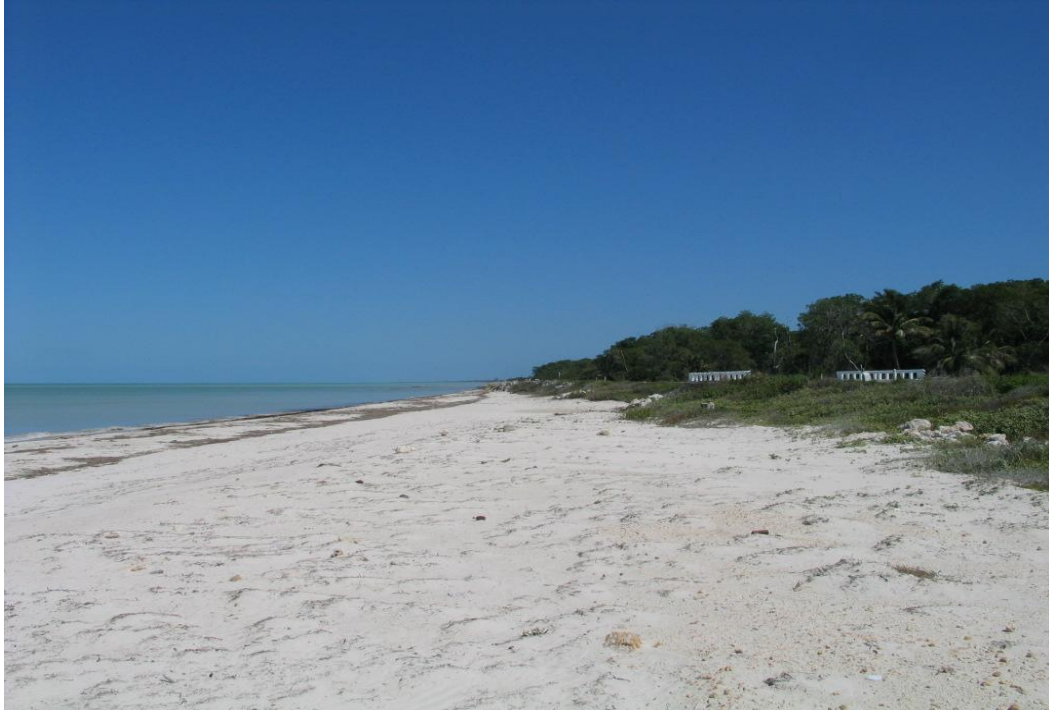
Figura 71. Playa El Hueso compuesta de material calcáreo.

Playa 19. El Hueso, perfil 37 (Figura 71).

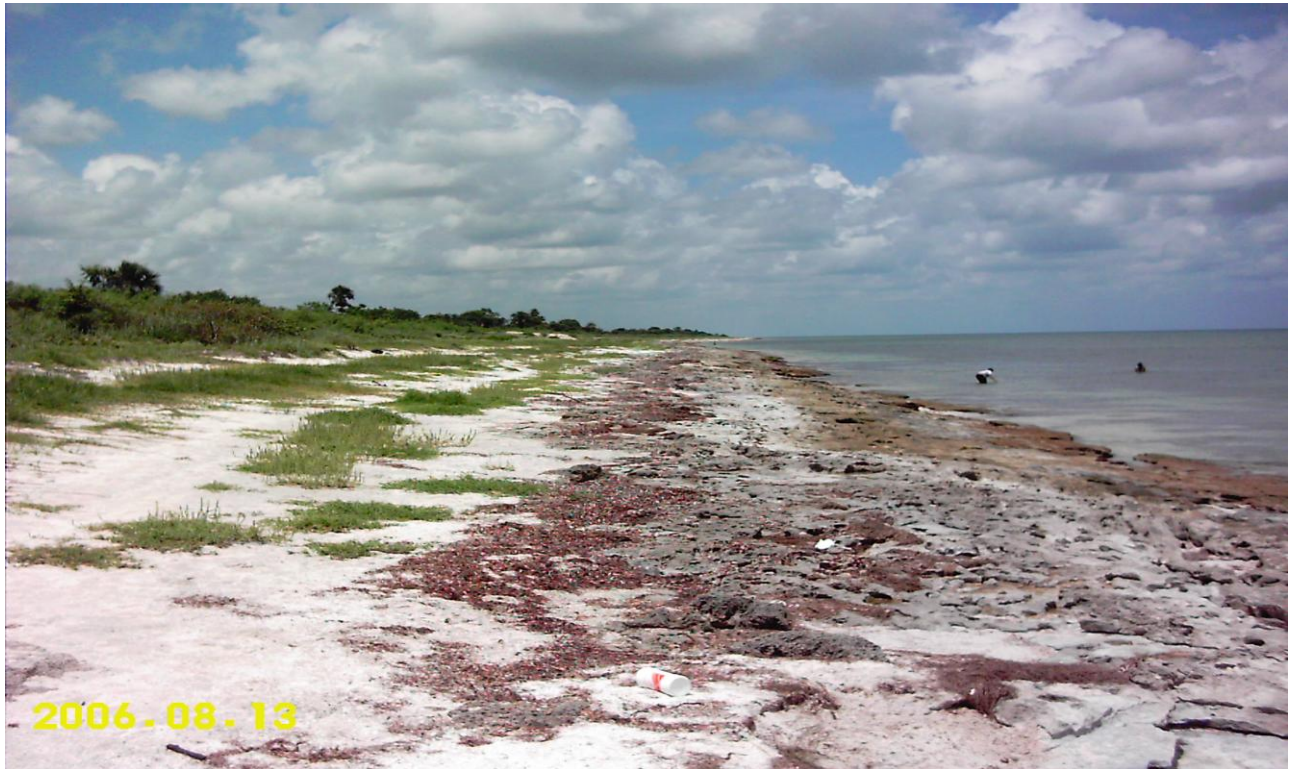
Figura 74. Playa Km. 134, carretera Cd. del Carmen-Champotón con presencia de roca de playa en la zona de infraplaya.

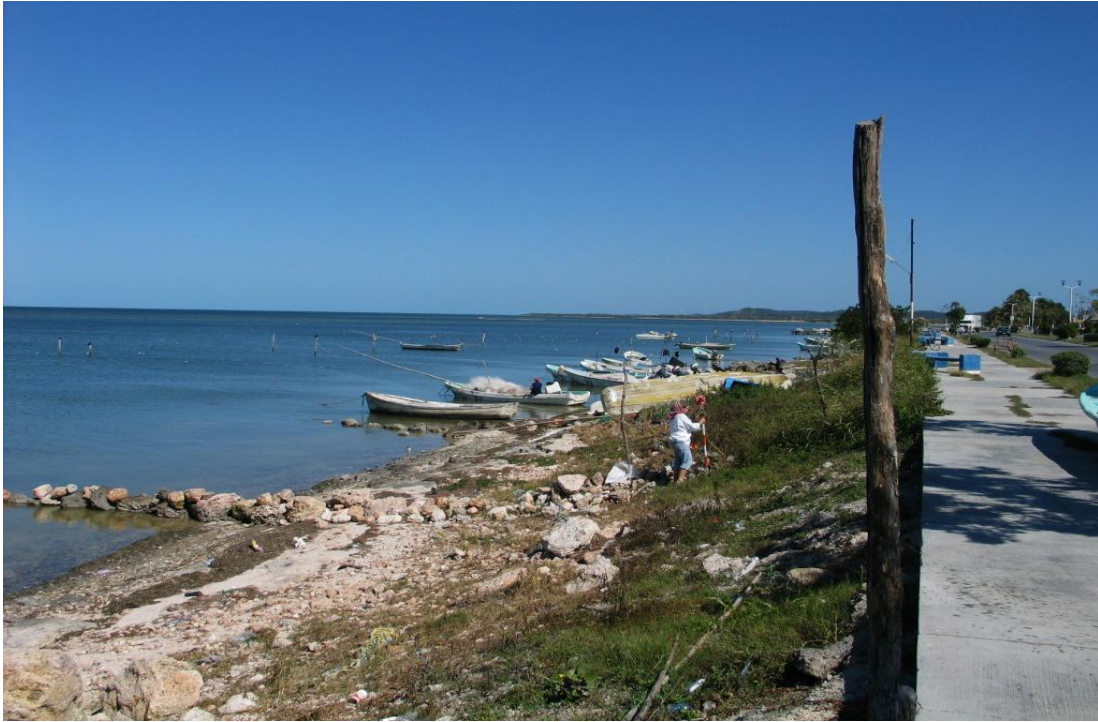
Figura 77. Playa Champotón angosta con espigones y roca de playa.

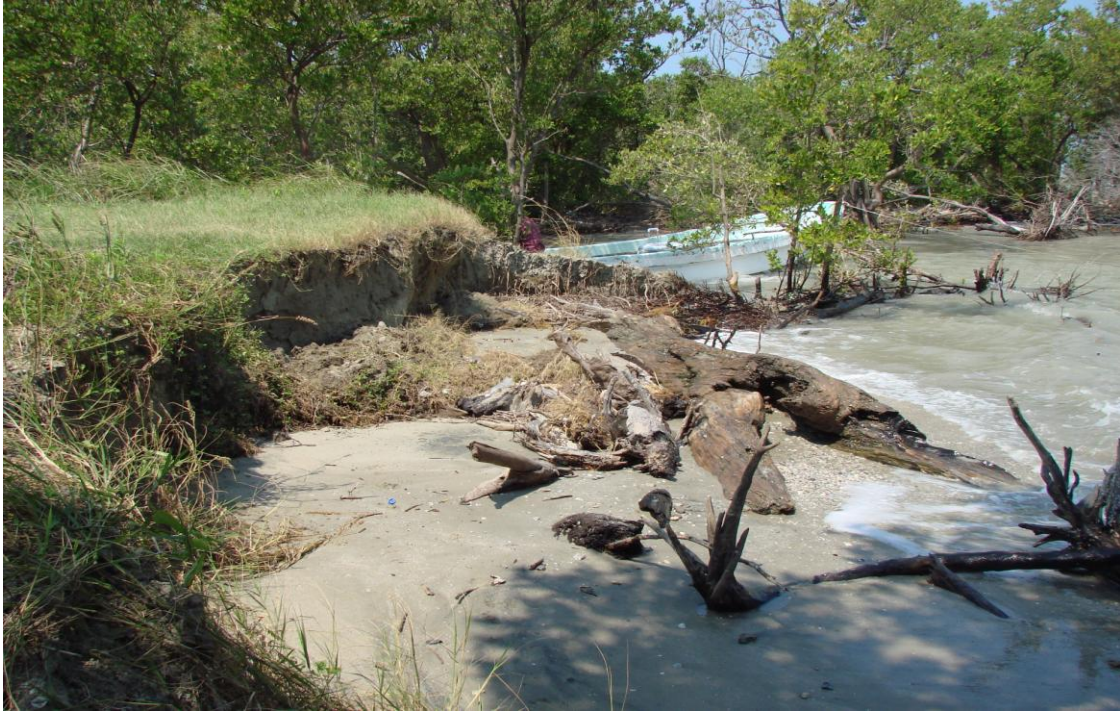
Figura 80. Playa Punta la Disciplina con destrucción de manglar por erosión.

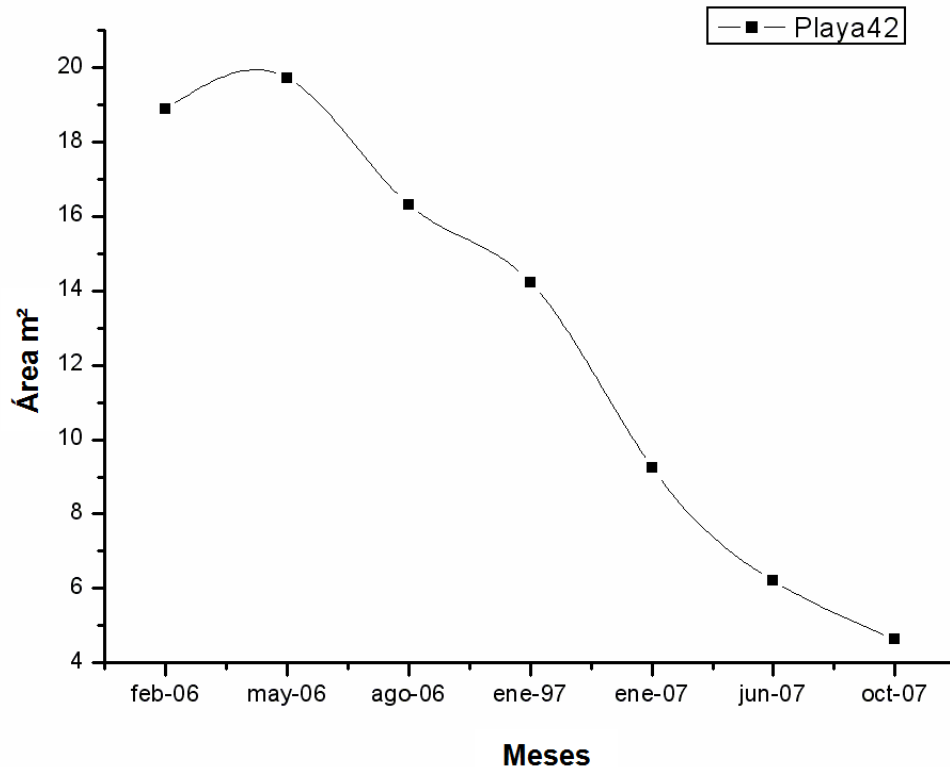
Figura 82 Diagrama de incrementos y decrementos de la sección transversal del perfil 42. Nota.- Las playas 23 a 27 se adicionaron para su medición a partir del periodo de estiaje 2006. Ya que en el trabajo de campo se identificaron como posibles sitios críticos por erosión.

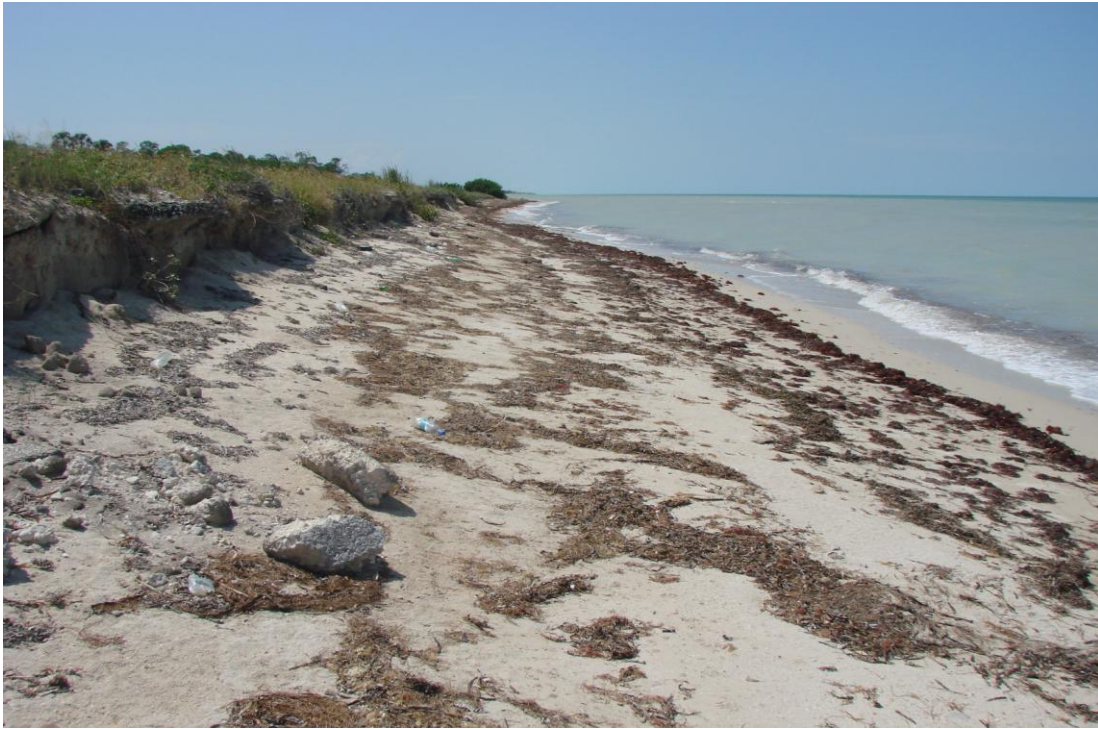
Figura 83. Playa CONANP 1 con escarpe de erosión.

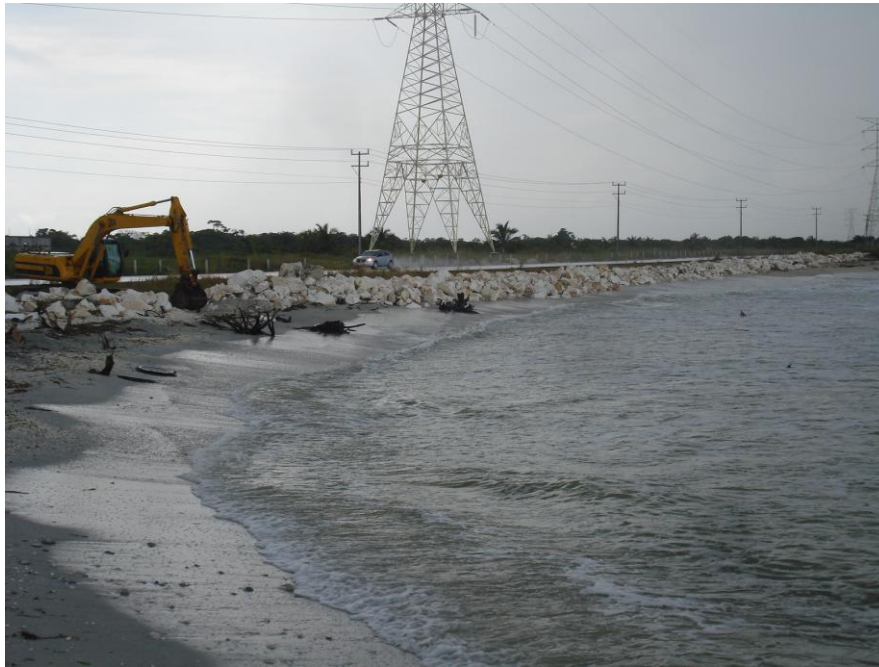
Figura 86. Escape de erosión presente en la playa CONANP 2.

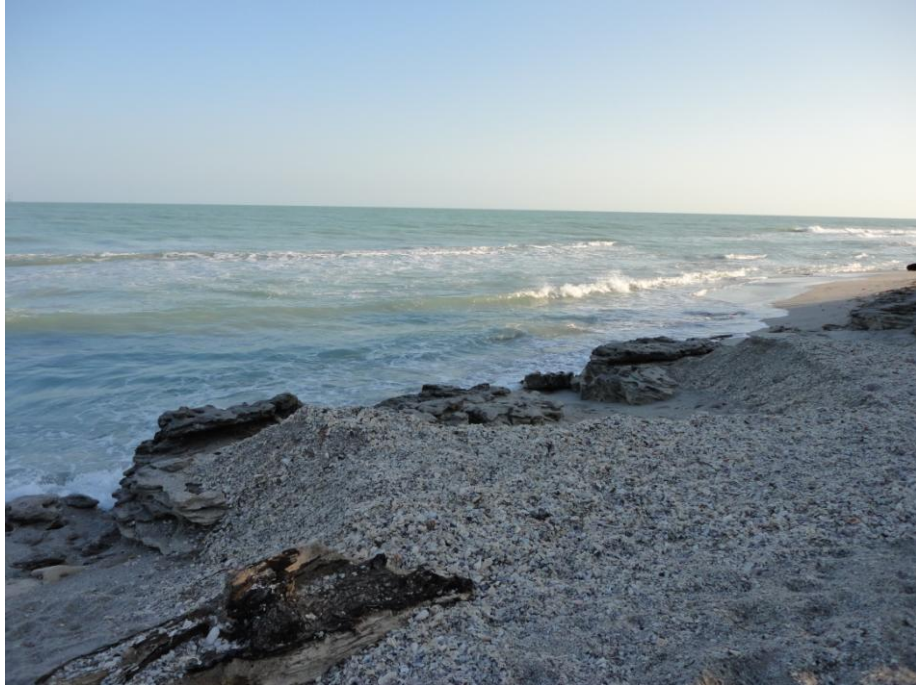
Figura 90. Playa CONANP 3 con fuertes escarpes de erosión en sedimentos calcáreos.

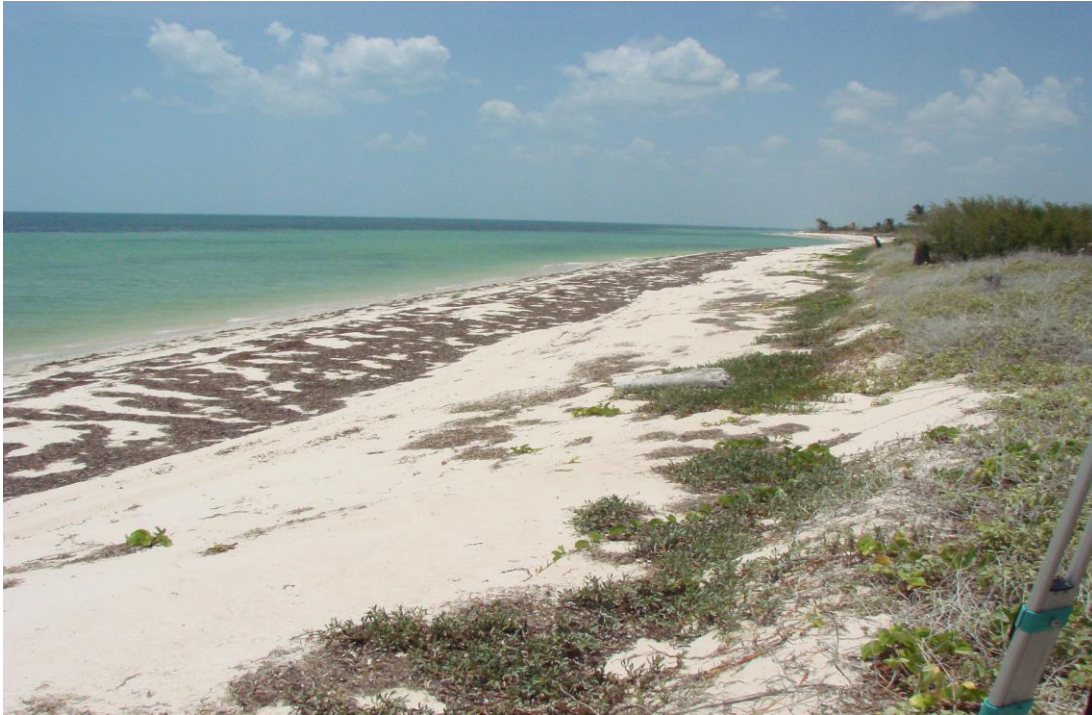
Figura 93. Playa CONANP 4 con erosión en la zona de mesoplaya.

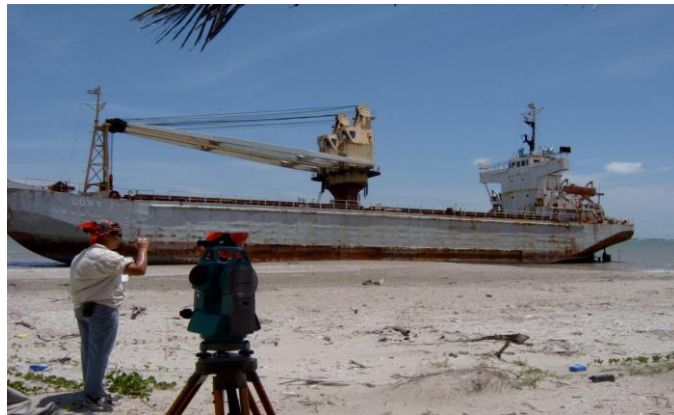
Figura 99. Tómbola formada en Playa El Zacatal

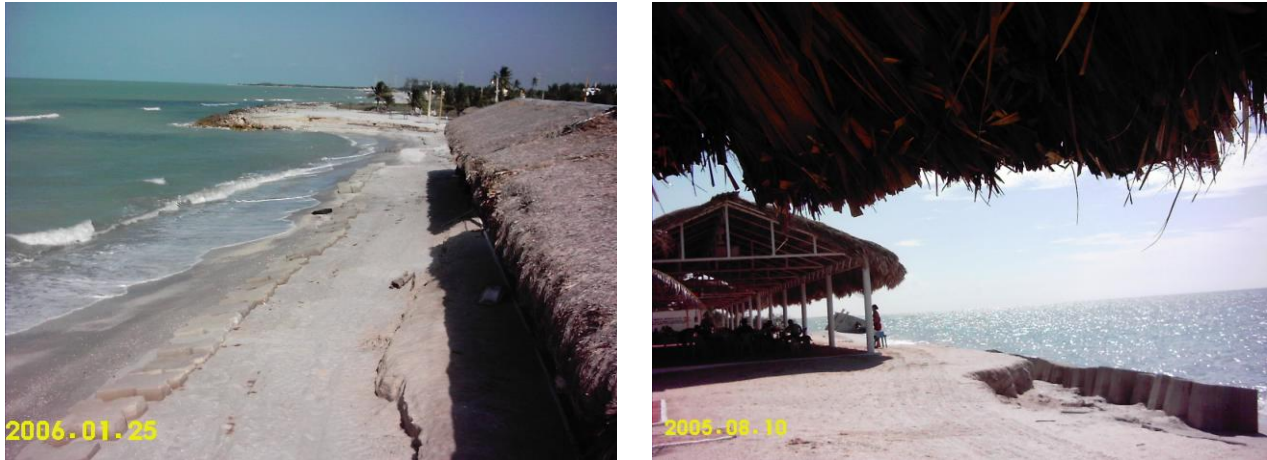
En la parte central de la Isla del Carmen entre los sitios Club de playa y CASES, el balance final de estas playas es positivo, en el caso de Club de Playa fue restaurada durante el estiaje del 2006. Durante el periodo de muestreo en el club de playa en el periodo de lluvias 2005 a nortes de 2006 el balance fue negativo, en este periodo, la playa se perdió e incluso la erosión alcanzó la zona de construcción (Figura 100). Para el caso de CASES, la presencia de roca de playa en la zona

Figura 100. Efectos de la erosión en Club de Playa

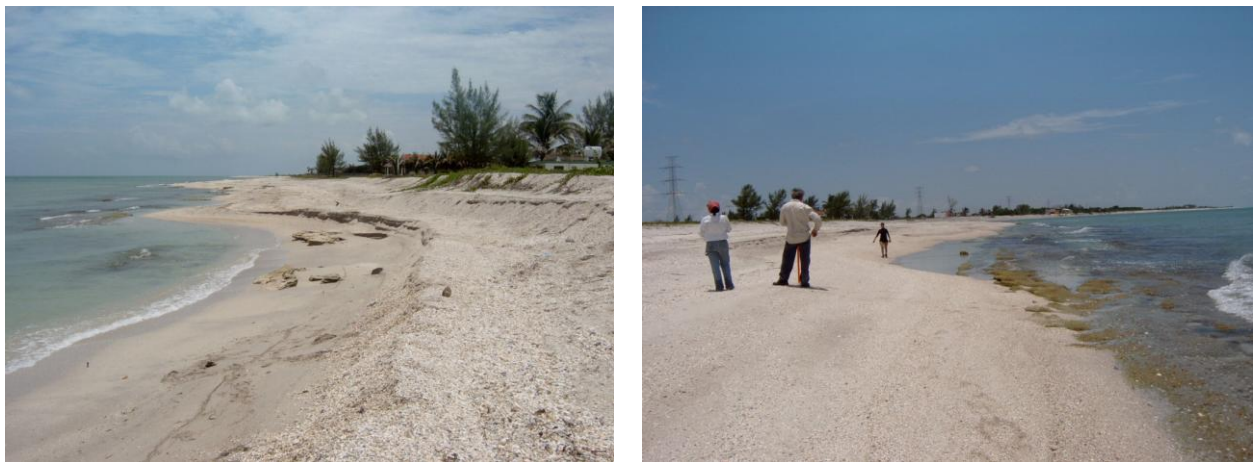
infralitoral de los perfiles localizados al Este del sitio ayudó a la conservación de material, no así, el perfil Oeste del sitio que perdió material (Figura 101).

Figura 101. Playa CASES, perfil Oeste con pérdida de material y perfil Este con ganancia de material por la presencia de roca de playa en su zona infralitoral.

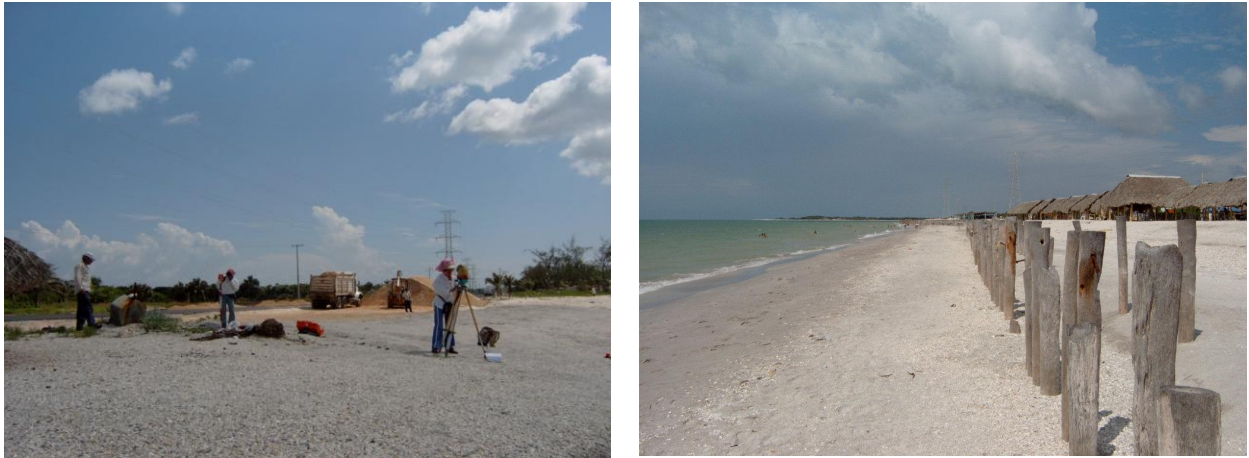
En Bahamita se construyó un estacionamiento y el material de playa fue amontonado sobre el perfil, alterando la confiabilidad de los datos, estos sitios son de una dinámica acumulativa, debido a la protección de barrera de palos presente en la playa (Figura 102). Aunque es importante mencionar que cerca de la Punta Brigitte Bardot existe una erosión de la costa por el embate directo del oleaje y corrientes en la zona litoral.

Figura 102. Playa Bahamita con aporte de material de construcción y protección de barrera de palos de madera.

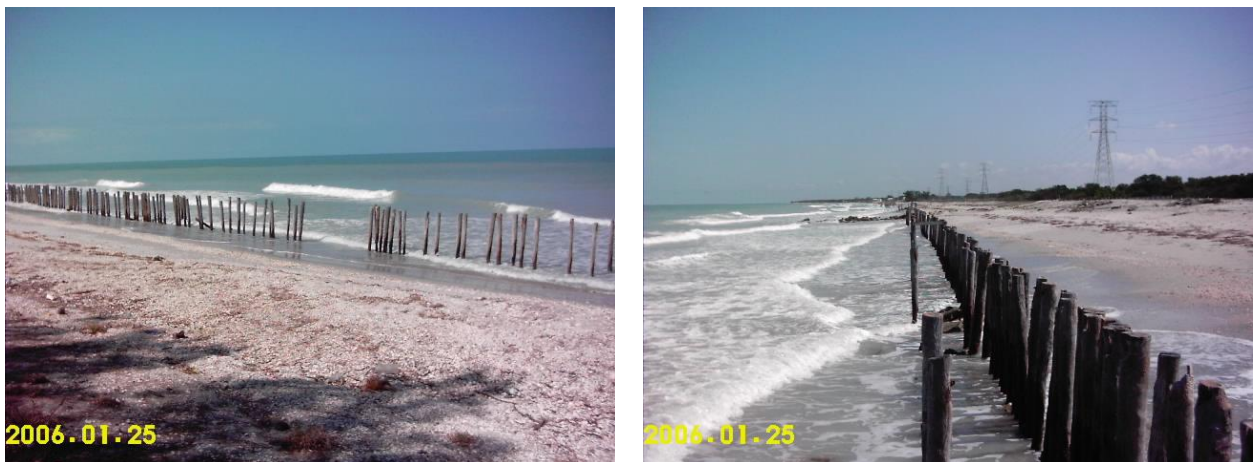
De la parte Oeste de CASES a Puerto Real, la variabilidad de las playas muestreadas es menor, sin embargo, el balance es negativo, esta poca variabilidad es debido a que estas playas están protegidas, tienen frente a ellas un cerco de postes de madera, que ha detenido la erosión pero no en su totalidad (Figura 103), en Puerto Real la playa se encuentra protegida por una plataforma rocosa.

Figura 103. Protección de playas con cerco de palos localizados en algunos sitios en la parte Oeste de la Isla del Carmen.

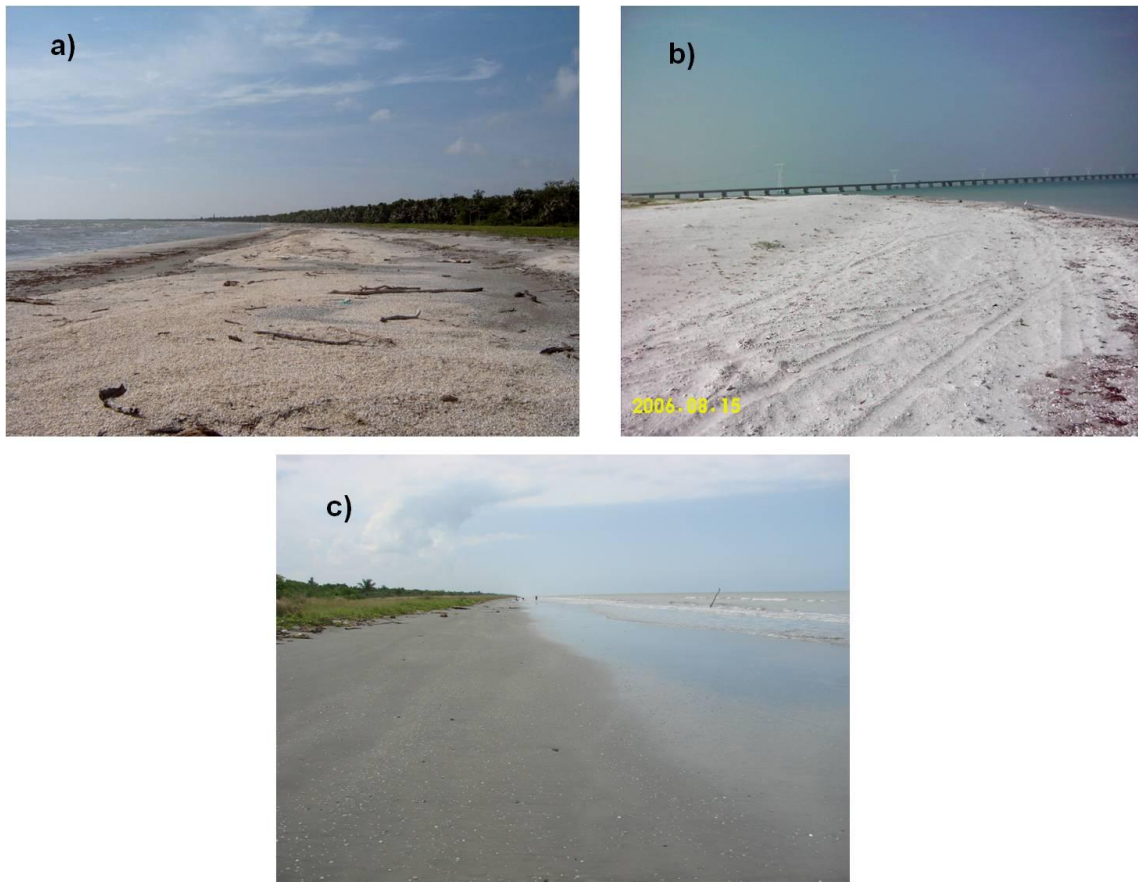
En la infraplaya predominan biocalcarenitas entre un 25 y 30% en todas las épocas, seguidos de biocalcarenitas arenosas en un 20% en lluvias y estiaje en 2007 y subfeldsarenitas en un 8 % aproximadamente en todas las épocas. Las biocalcarenitas predominan desde Playa Norte en Ciudad del Carmen hasta Champotón por influencia de fuentes calcáreas que son comunes en la provincia calcárea de la Península de Yucatán. Las subfeldsarenitas están presentes en la Península de Atasta debido a la erosión del suelo pantanoso de la misma y por aportes lodosos de la laguna de Términos a través de Boca del Carmen (Figs. 134 a, b y c y 135).

Figura 134. a) Biocalcarenitas en la Playa Disciplina, b) Biocalcarenitas arenosas en la playa de Isla Aguada y c) Feldsarenitas en la Playa Nitrogenoducto.

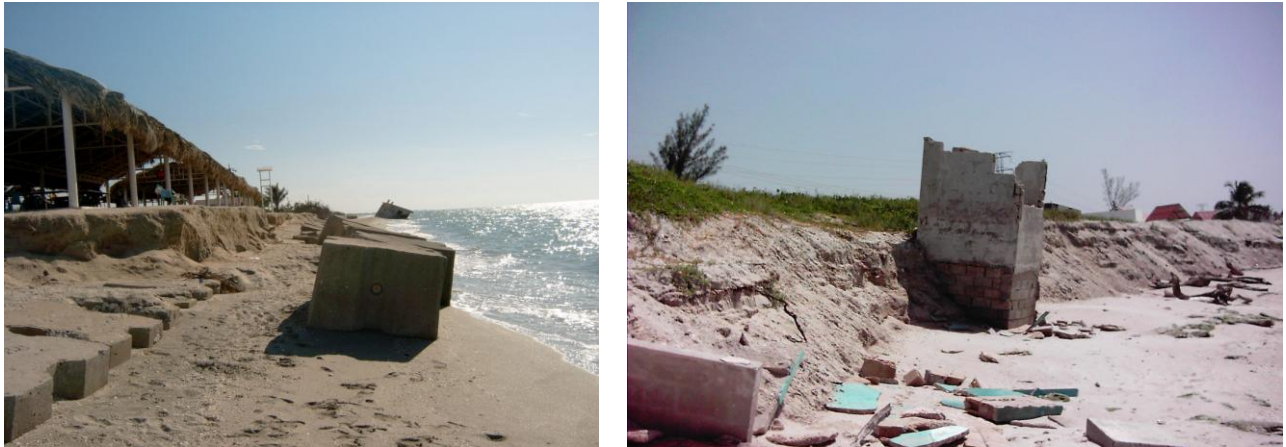
Otro factor que provoca la acelerada tasa de erosión en la época de Nortes es la sobre elevación del nivel del mar producida por el apilamiento de agua hacia la costa debido a los fuertes vientos. . Al producirse la sobreelevación por tormenta, se generan cambios significativos en la morfología de la playa, haciendo que el oleaje rompa sobre la supraplaya formando escarpes o escalones de tormenta (Figura 143).

Figura 143. Escarpe de tormenta en Club de Playa (izquierda) y CASES (derecha) posterior al paso de un Norte.

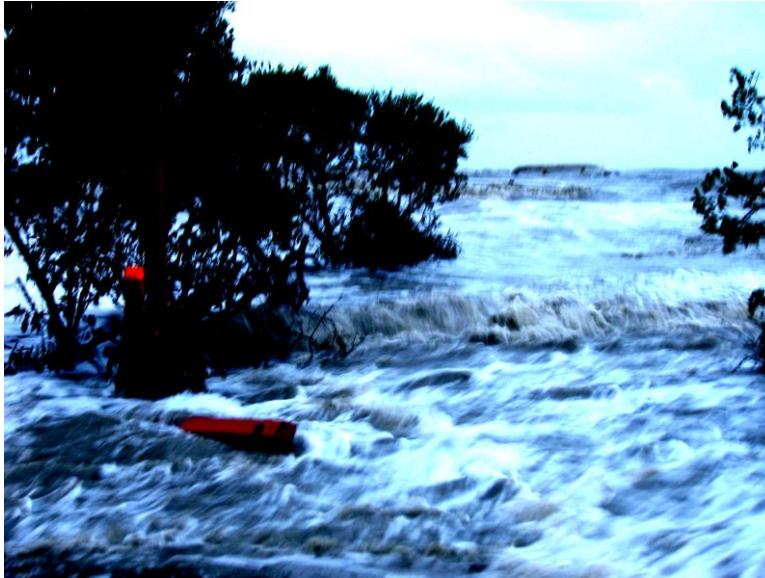
El viento principalmente en época de Nortes indirectamente actúa sobre la morfología costera a través de la creación del oleaje de gran altura en promedio de tres o cuatro metros (Figura 144). Además de que en la temporada de Nortes se produce un aumento en el nivel del mar por viento causando severos problemas de erosión en la zona costera y sus playas al producir cambios en el nivel del mar, fuertes corrientes y vientos así como altas precipitaciones que mueven grandes cantidades de sedimentos, como se observó en este trabajo.

Figura 144. Oleaje generado por el Norte del 4 de noviembre del 2007, en CPTG-Atasta, que erosionó cerca de 15 m en unas cuantas horas del litoral (Foto tomado por el Biól. Luis Alberto Pérez Basurto, PEMEX).

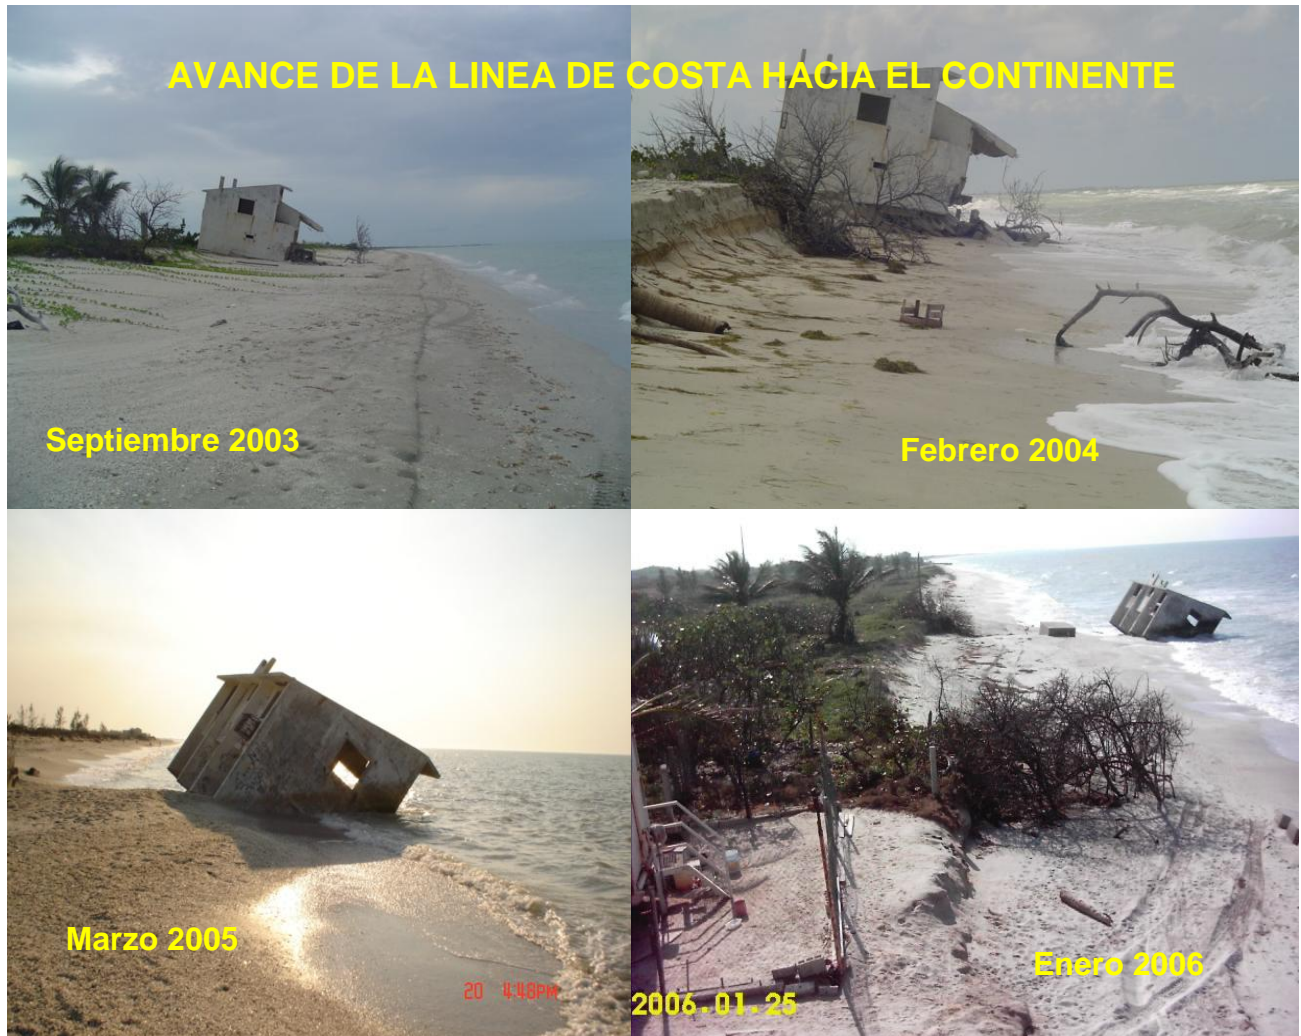
En la zona de estudio se observa claramente en la parte central de la Isla del Carmen en el sitio denominado Club de Playa (Figura 145) el fenómeno de transgresión marina donde el mar avanza hacia la parte continental que puede ser causa de la elevación del mar como lo demuestra, Sánchez-Santillán *et al.* (2005), quién hace una estimación de la tendencia del nivel medio del mar en 6 puertos del Golfo con un aumento promedio de 10.94 cm en los últimos cuarenta años, teniendo al puerto de Tuxpan y Tampico con los valores más altos de 22.5 cm y 17.9 cm, respectivamente. Para Cd. Del Carmen, se estimó un incremento del nivel del mar de aproximadamente 15 cm en 33 años, es decir una tasa de elevación de 0.4 cm/año. Hay que hacer notar que la elevación del nivel del mar puede deberse a subsidencia que es diferente en la zona costera por lo que los valores de elevación cambian. Sin embargo, los cálculos más recientes de la NOAA desde 1993 hasta 2003 reportan una tasa de elevación de 0.31 cm/año.

Figura 145. Avance de la línea de costa por una transgresión marina en la Isla del Carmen, Camp.

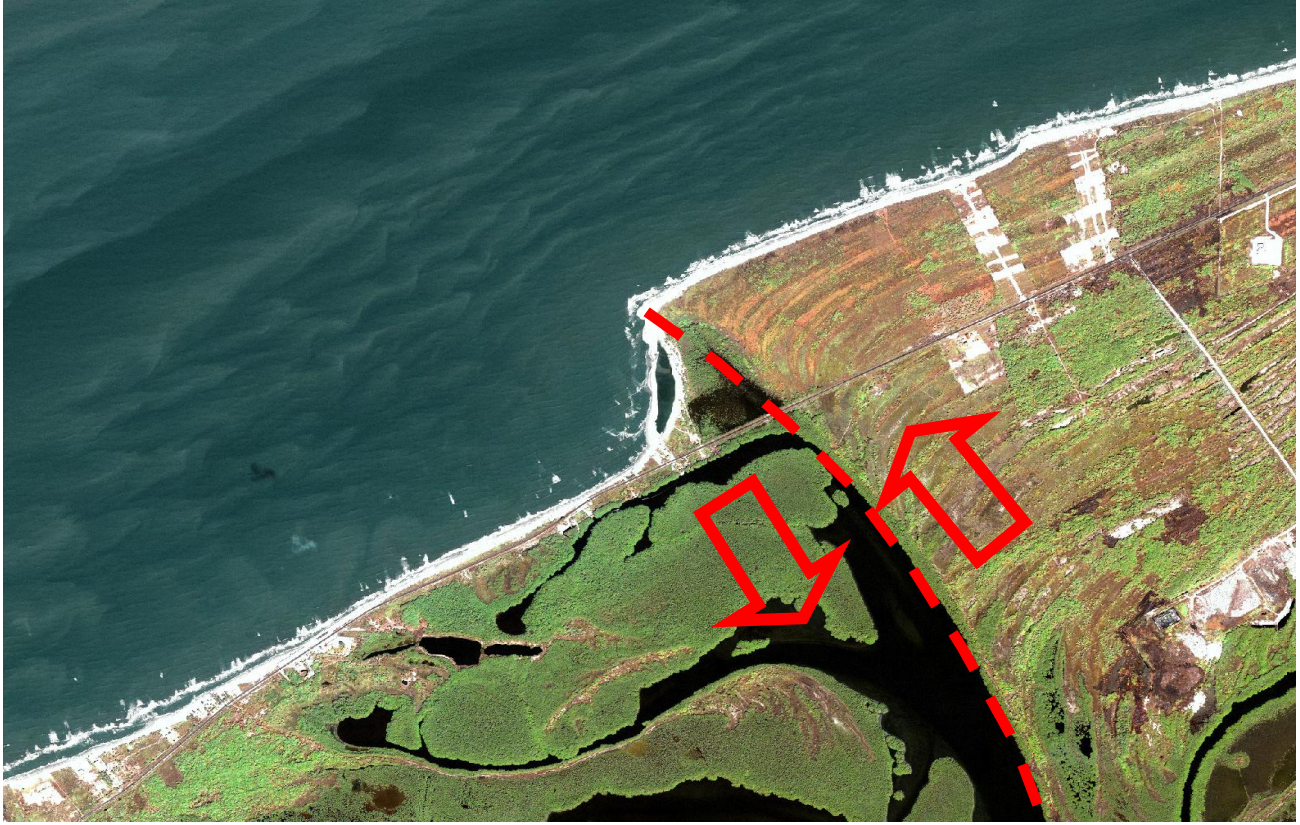
Alguno de estos procesos o ambos están presente en el sitio denominado Punta Brigitte Bardot en la parte central de la Isla del Carmen donde aparentemente se tiene un fallamiento que provoca

también una subsidencia como lo demuestra la presencia de cuerpos de agua de una lado de la posible falla (Figura 146).

Figura 146. Posible falla con subsidencia en la Punta Brigitte Bardot en la Isla del Carmen. Camp.

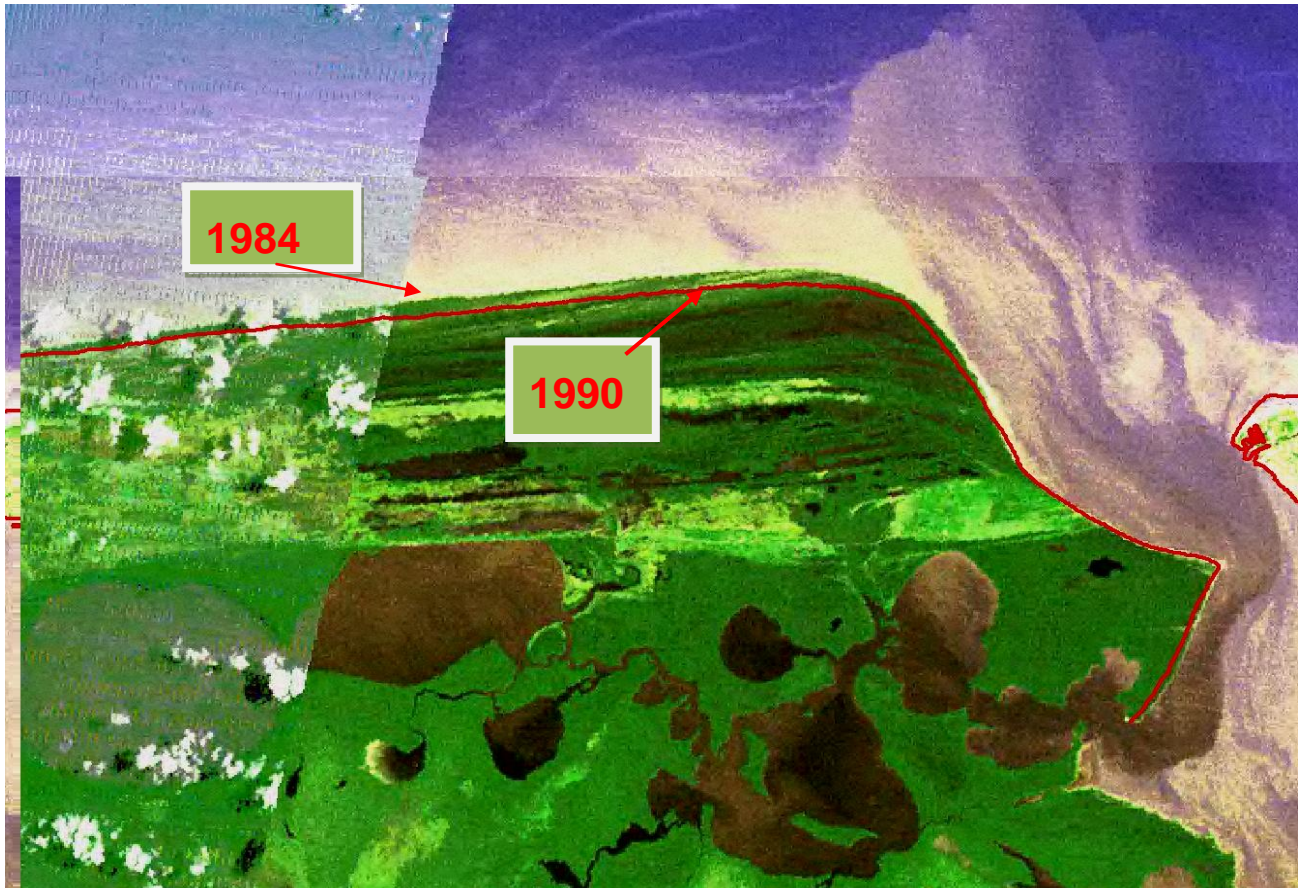
Una significativa subsidencia ocurre en los deltas fluviales, donde grandes volúmenes de sedimentos finos se acumulan rápidamente, lo que produce una compactación natural de los lodos y por lo tanto fenómenos de subsidencia., el primer efecto que es una pérdida de terreno causando la erosión de las playas y en consecuencia se tiene el retroceso de la línea de costa hacia la porción continental. (Ortiz, 1992). La erosión presente en la Península de Atasta también puede ser explicada por un probable fenómeno de subsidencia (Figura 147).

Figura 147. Avance de la línea de costa de 1984 a 1990 en la Península de Atasta.

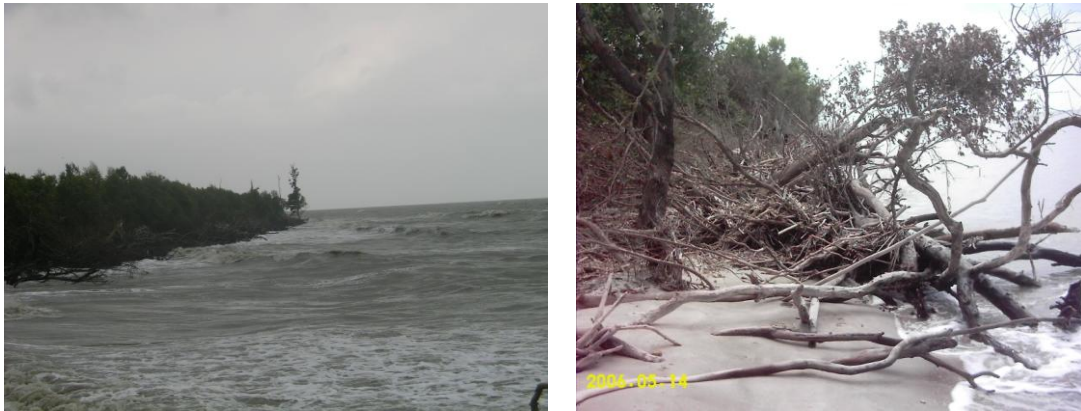
Los sitios que sufren una mayor deforestación son: CTPG- Atasta, Playa Disciplina, Punta La Disciplina y el Zacatal, la cual es causada principalmente por la falta de sedimentos en la playa, el incremento del nivel del mar, la intensificación de las corrientes y oleaje sobre todo en huracanes y Nortes, los cambios en el uso de suelo, los asentamientos humanos, la construcción de carreteras, la fragmentación, el turismo, la sobreexplotación pesquera y el uso inadecuado de los manglares (SEMARNAT, 1997).

Figura 148. Pérdida de manglar en la Península de Atasta por erosión costera.

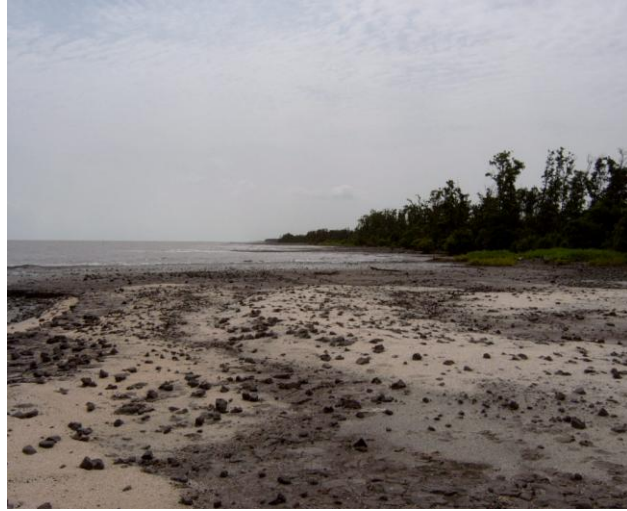
Otro evento que ha ocurrido en la zona es la pérdida de palmeras por la plaga de amarillamiento que destruyó varias áreas de cocoteros dejando al descubierto material arenoso en la zona litoral, el cual es más susceptible de erosión (Figuras 149 y 150).

Figura 149. Material arenoso en agosto 2006  
Atasta

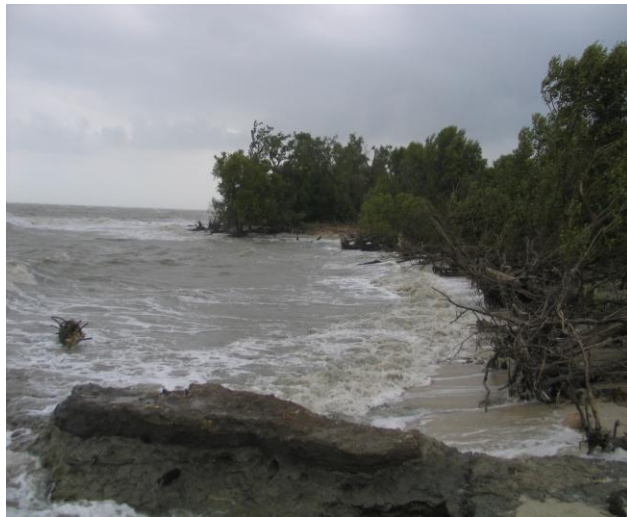
Figura 150. Erosión de la zona litoral, en  
febrero 2006, en Atasta.

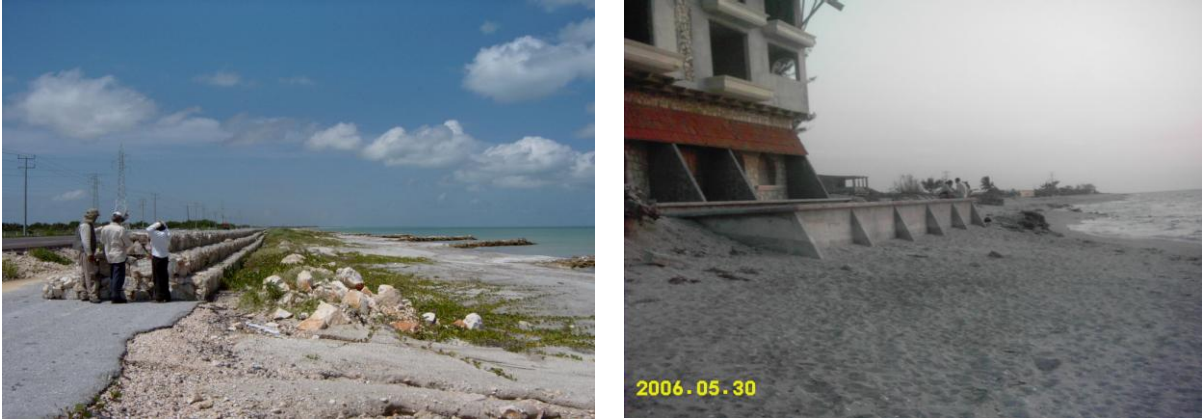
La construcción de estructuras como malecones, muelles, escolleras, rompeolas y espigones (Figura 151) son quizás las obras más críticas hechas por el hombre que inducen la erosión costera ya que no se hacen estudios previos de la dinámica costera litoral. Las estructuras paralela a la costa como los rompeolas tratan de prevenir la erosión a lo largo de acantilados o de playas con pendientes fuertes; sin embargo, las olas y mareas generan problemas de erosión en sus extremos.

Figura 151. Presencia de obras de protección y crecimiento de la zona urbana que modifican la playa.

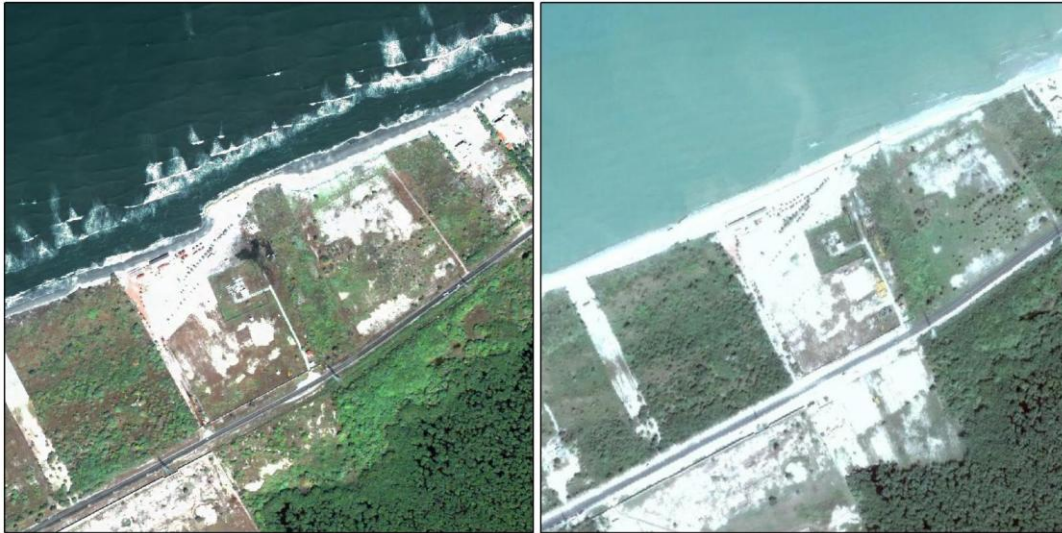
En Club de Playa, el hecho de retirar un enrocamiento presente en playa en 2006, causó una rectificación de la línea de costa perdiéndose una parte de la playa (Figura 153).

Figura 153. Club de Playa 2006 y 2007.
