PROCESOS DE EROSIÓN Y DEPOSITACIÓN EN EL LITORAL SUR DEL  
GOLFO DE MÉXICO

**T E S I S**

**Doctor en Ciencias del Mar**

(Oceanografía Geológica)

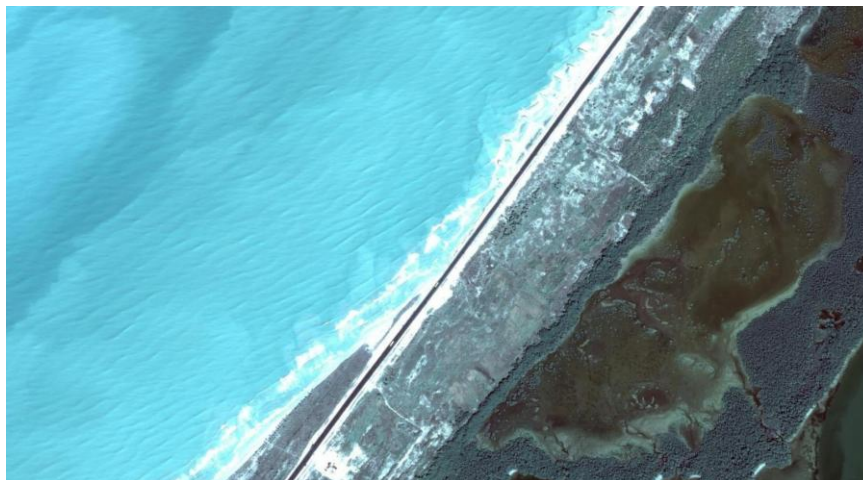
Área de espigones en el km 45 de la carretera Cd. Carmen-Champotón, ocasionando interrupción del transporte litoral de arena por los espigones (Figura 156).

Figura 156. Espigones localizados en la zona litoral.

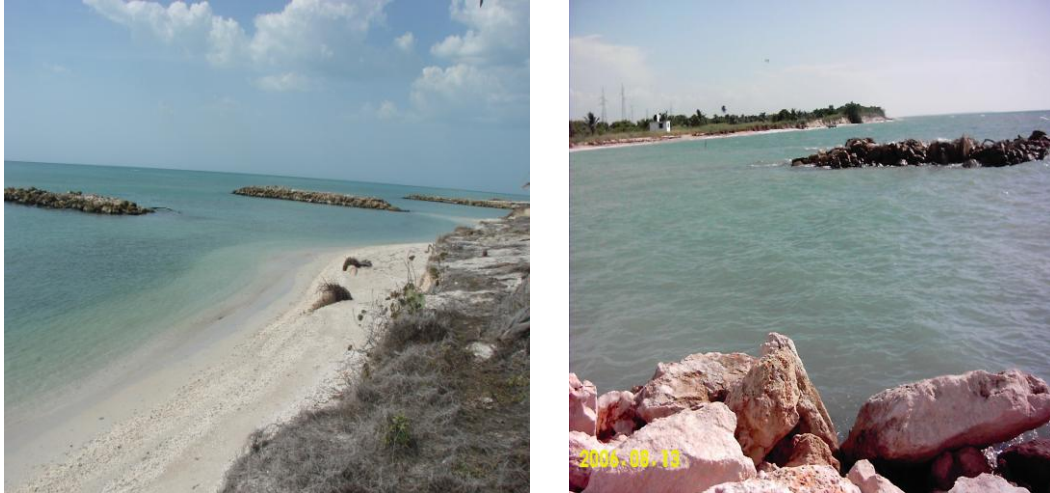
Espigones que no han funcionando para proteger la línea de costa por falta de sedimentos e incrementos del oleaje y modificación de corrientes (Figura157).

Figura 157. Espigones presentes en la zona litoral del Municipio del Carmen en el km 45 de la carretera Cd. del Carmen-Champotón.

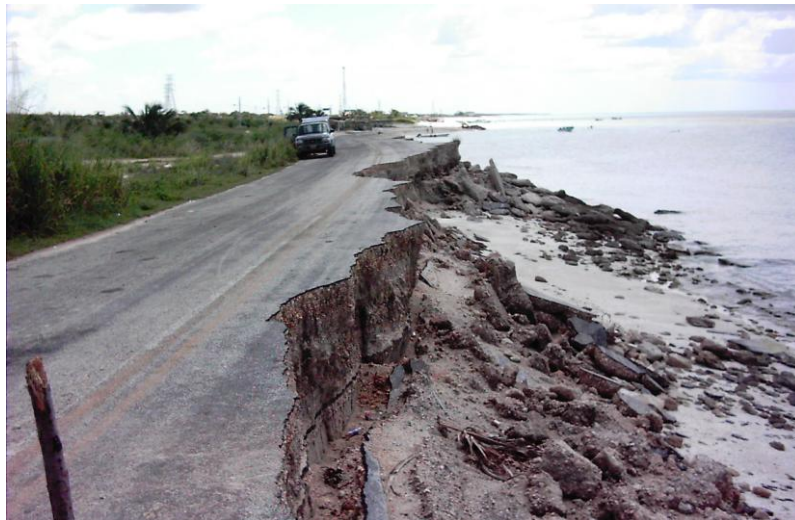
Efecto de erosión en la carretera federal en Sabancuy, causado por la interrupción del transporte litoral al construir escolleras en Boca Sabancuy (Figura 158).

Figura 158. Erosión de carretera en Boca Sabancuy.
