Reutilización del patrimonio histórico industrial FARO Atlampa

Tesis que para obtener el título de arquitecto
PRESENTA:

UNIVERSIDAD NACIONAL AUTÓNOMA DE MÉXICO
FACULTAD DE ARQUITECTURA
TALLER MA X C E T T O

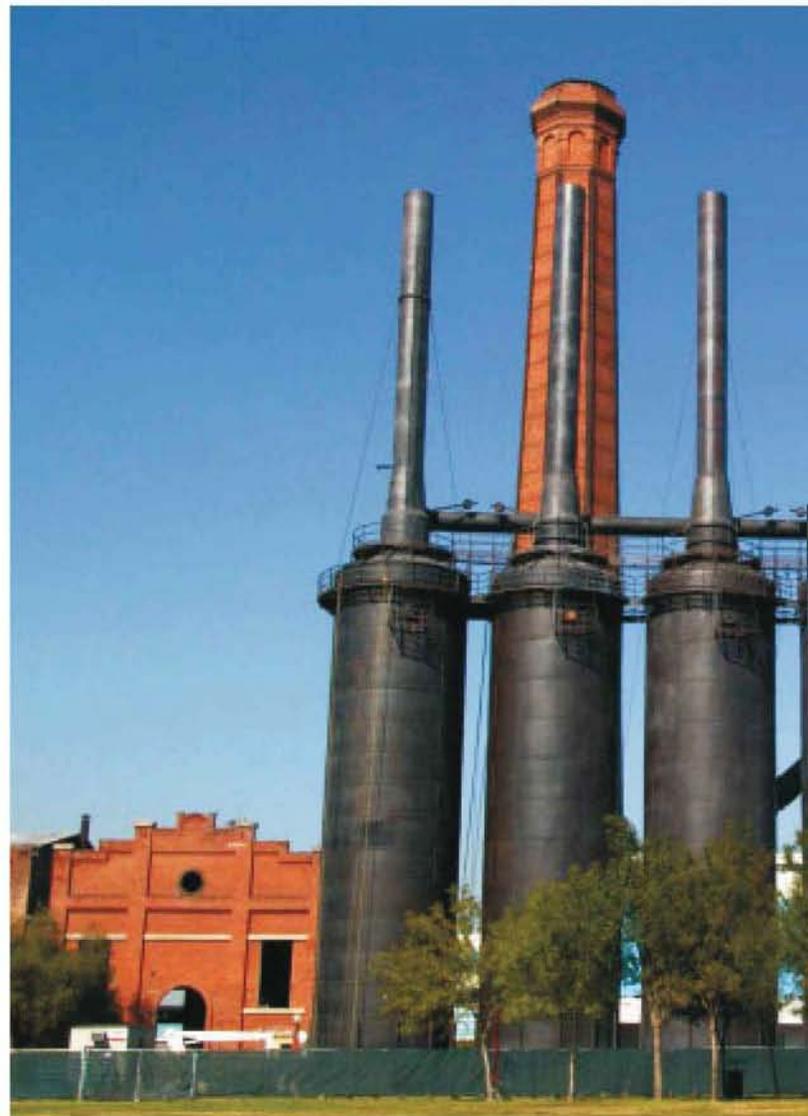
Horno de Parque Fundidora Monterrey

La empresa pasó a ser propiedad federal en 1977, siendo el año más próspero cuando contaban con tres altos hornos, uno de los cuales fue declarado monumento y es protegido mediante una ley de patrimonio, éstos llegaron a producir 100 000 toneladas de acero anuales, hasta la bancarrota de la compañía en 1986. Dos años después de haber sido declarada financieramente insolvente, fue creado el Fideicomiso.

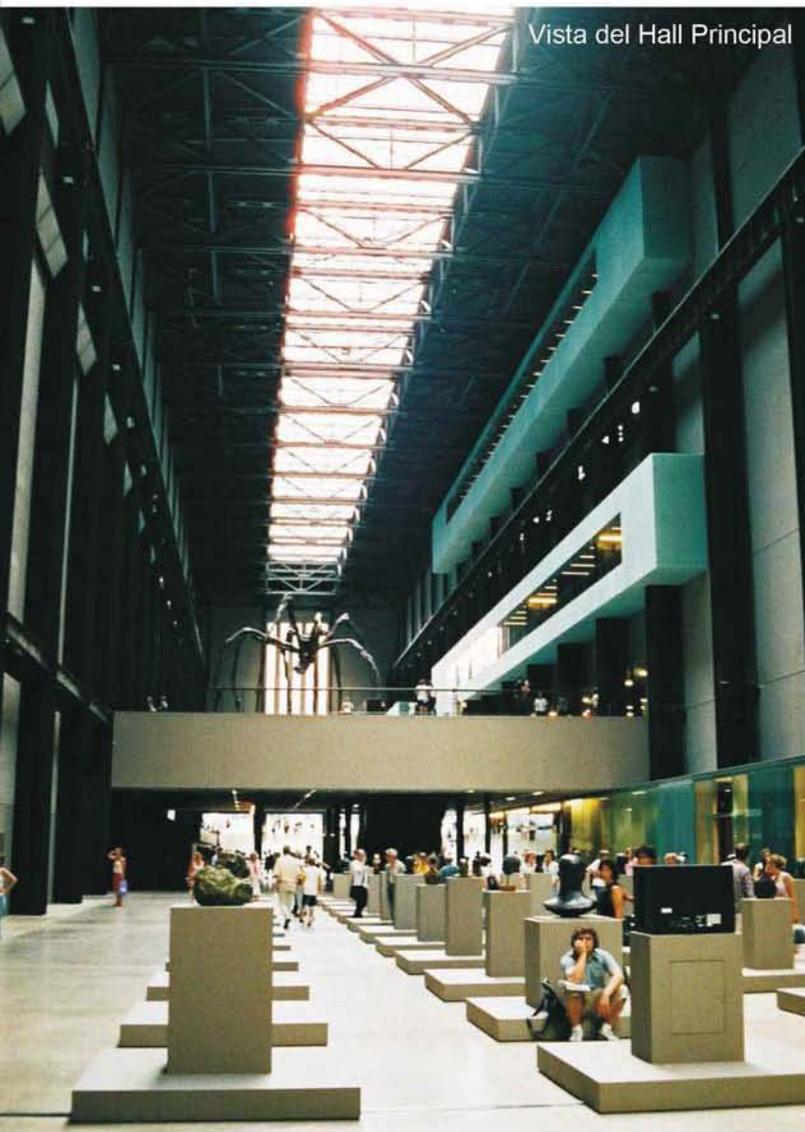
Vista del Hall Principal

El hall central, donde se encuentra la antigua turbina, se ha convertido en uno de los principales espacios públicos de Londres. Por su altura y extensión, el espacio genera un gran impacto entre quienes visitan el Tate Modern y se posiciona como una gran atracción para organizar eventos artísticos de concurrencia.

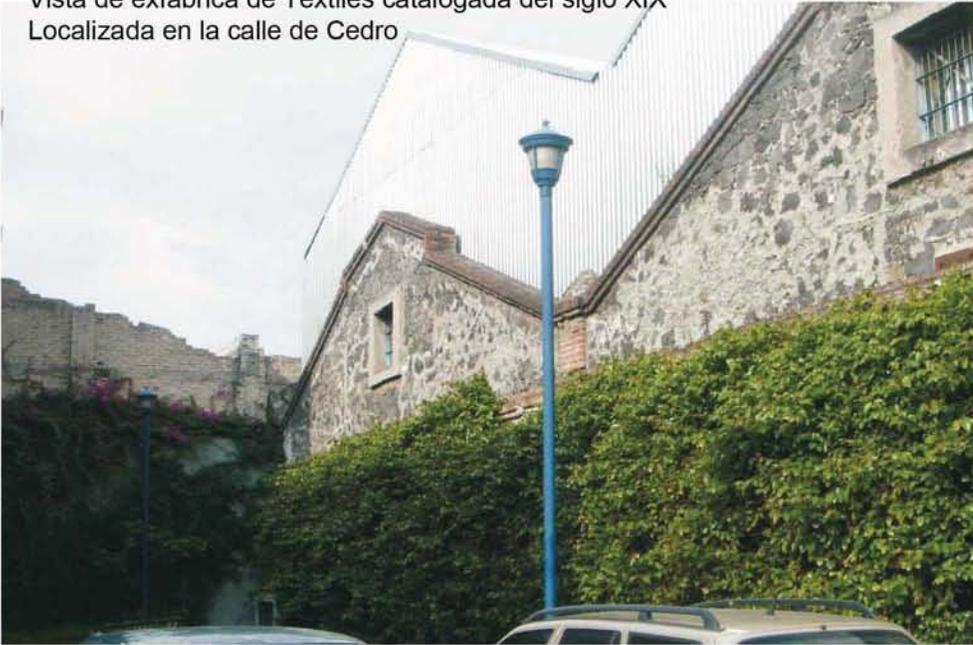
Vista de exfabrica de Textiles catalogada del siglo XIX
Localizada en la calle de Cedro

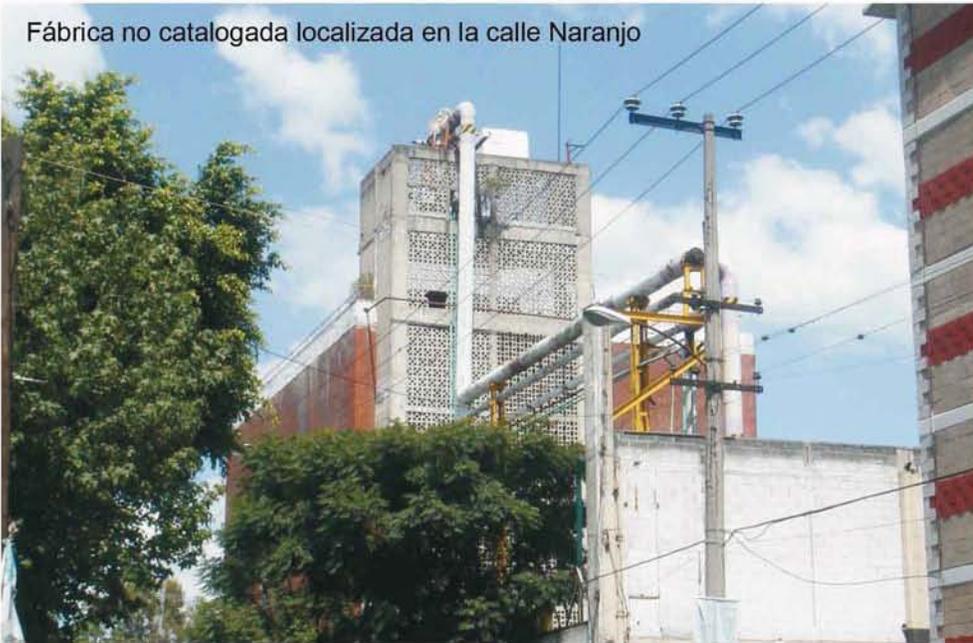
Fábrica no catalogada localizada en la calle Naranjo

El segundo tipo son las fabricas más actuales, la altura de estas oscilan entre 7 m y 30 m, de igual forma un gran porcentaje son hechas a base de marcos rígidos metálicos con columnas de acero o de concreto armado, donde se apoyan traveses de acero de alma abierta o perfiles IPR para fijar cubiertas de materiales diversos como son arco techos, losa acero, lamina acanalada, etc. Sus muros están constituidos por materiales más actuales como block hueco de concreto, tabique rojo recocido, tabimax, etc. Haciendo énfasis en que la mayoría cuentan con algún tipo de aplanado.

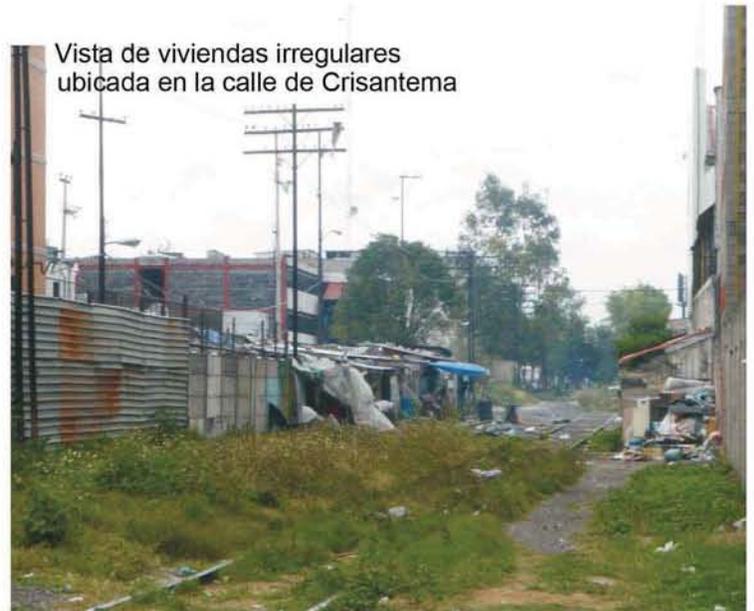
Vista de viviendas irregulares ubicada en la calle de Crisantema

La mayoría de estos asentamientos no cuenta con suficientes servicios sanitarios, no cuentan con una red telefónica doméstica y en cuanto electricidad y agua de igual forma se conectan de manera ilegal a las redes públicas, estos lugares están hechos de materiales de desperdicio como pedacería de madera desechada por las industrias de la zona, con lonas, con triplay, con lamina acanalada, con sábanas, con cartones y en general con lo que la gente se va encontrando en la calle y le va encontrando su utilidad; los principales asentamientos de este tipo se encuentran en la calle de Crisantema y al final de la calle de Cedro.

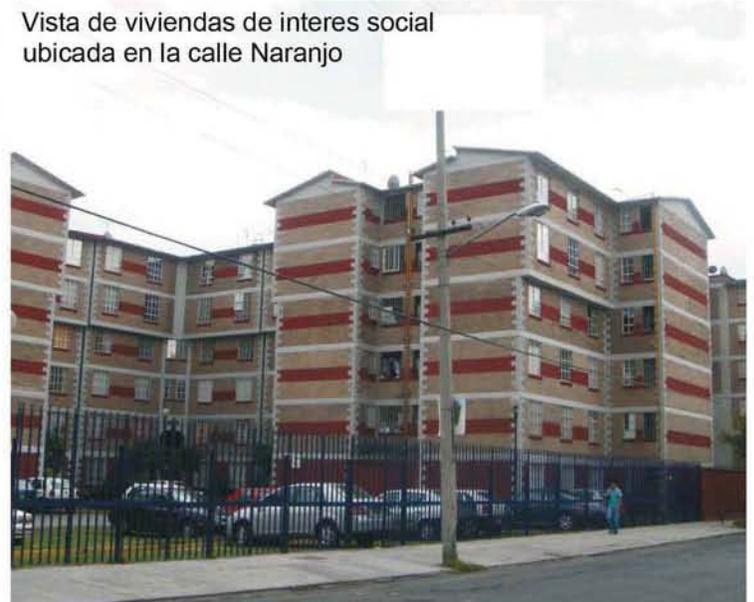
Vista de viviendas de interés social ubicada en la calle Naranja

conjuntos horizontales de casas de 2 niveles de interés social que tienen todos los servicios de agua, luz y drenaje, las edificaciones en su mayoría se erigieron a base de estructuras de concreto armado, los muros divisorios y perimetrales son hechos a base de tabique rojo, block de concreto hueco, tabimax y sistemas constructivos semejantes, un gran porcentaje de estos cuenta con algún tipo de aplanado y las ventanas son con cancelería de aluminio con protecciones hechas de herrería de fierro pintado, cabe destacar que mucha de la gente ha ido adaptando la planta baja de sus casas para uso comercial.

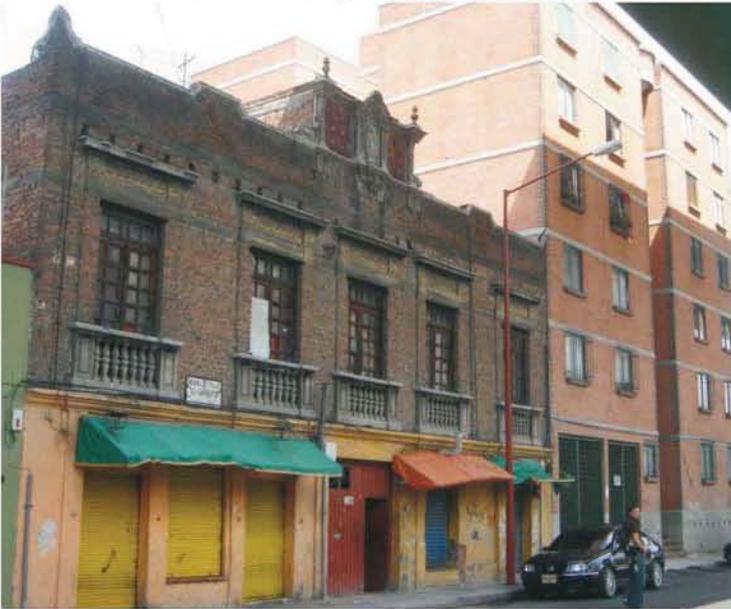
Vista de casa del siglo XIX
ubicada en la Av. Flores Magón

-El tercer y último caso, es el de casas que datan de la época porfiriana; la mayoría de estas edificaciones se encuentran al sur de esta colonia en colindancia con Santa María la Rivera. Todas cuenta con dos niveles, muchas de ellas adaptadas a uso comercial en su planta baja, tienen un estilo de arquitectura afrancesado proveniente de la época en que se construyeron, con balaustradas como barandal de balcones en segundos niveles, las puertas en su mayoría son de madera o madera con cristal en las plantas altas, cuenta con detalles esculpidos en piedra y la mayoría de ellas está construida a base de tabique rojo recocido, desafortunadamente muchas de ellas se encuentran con un estado de deterioro importante.

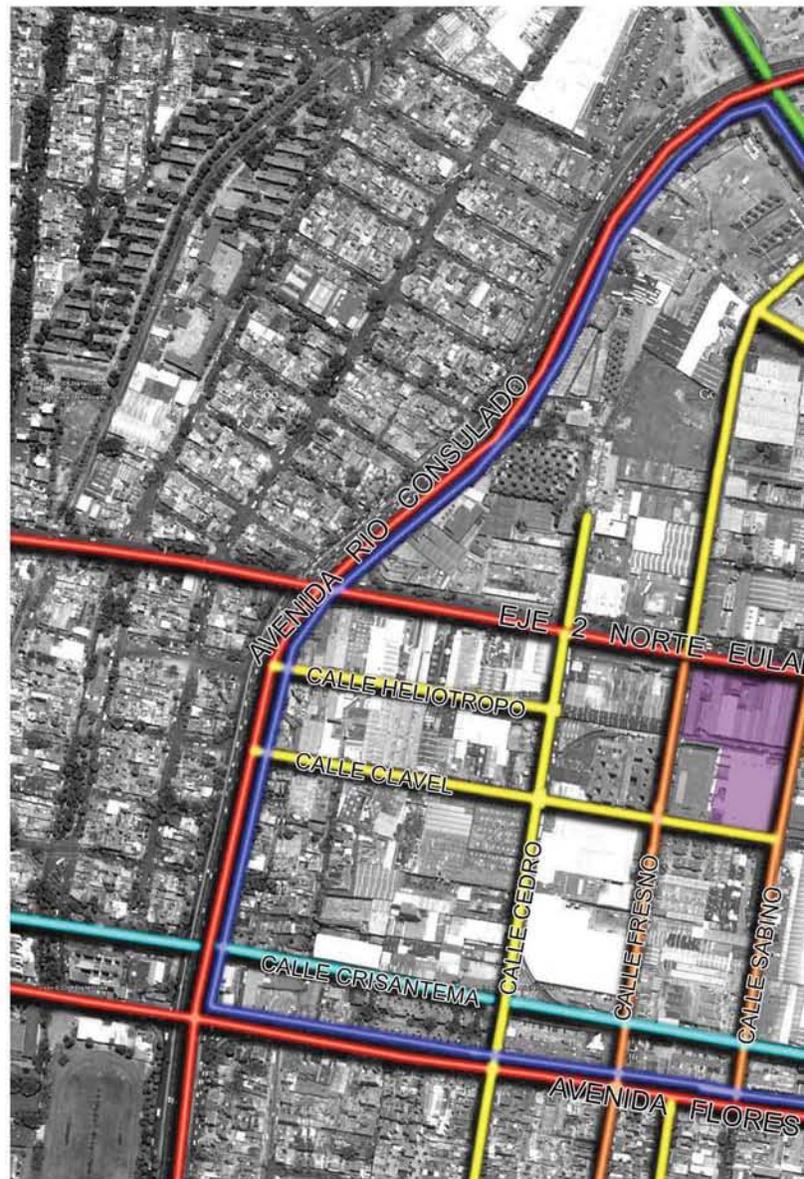
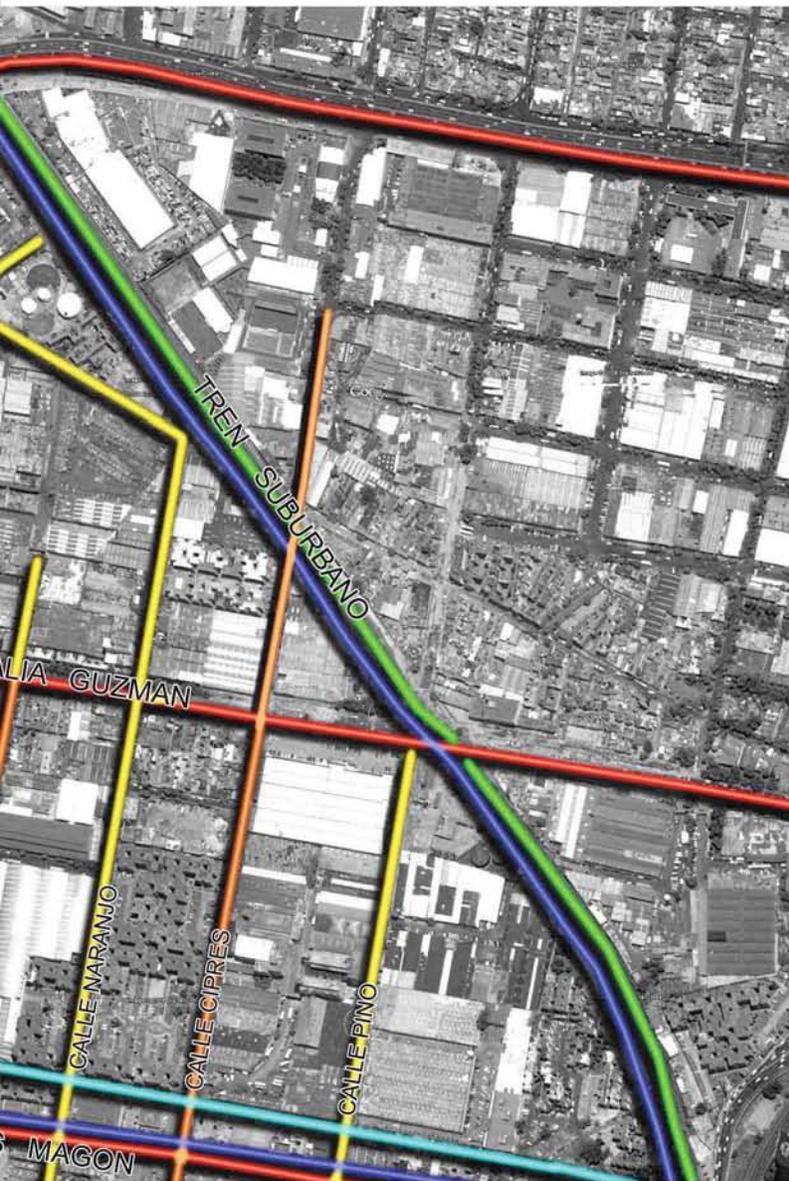
- Vialidades de flujo alto
- Vialidades de flujo medio
- Vialidades de flujo bajo
- Vía de Ferrocarriles de México
- Paso del tren suburbano
- Predio del proyecto

Existen 4 vías de comunicación primaria, 3 de ellas vehiculares y las vías del tren suburbano, todos estos son bordes urbanos de importancia los cuales delimitaron nuestra zona de estudio.

El circuito Rio Consulado delimita el área de estudio por la parte Oeste consta de seis carriles tres para cada sentido.

El eje 2 norte Eulalia Guzmán que corre de este a oeste a excepción de un carril a contraflujo destinado al sistema de transporte publico trolebús, que es de suma importancia para el proyecto, ya que se contempló como un enlace que ayude a que el radio de influencia del FARO crezca considerablemente, puesto que conecta con partes importantes como Tlatelolco y colonias como la Morelos y Peralvillo.

La Av. Ricardo Flores Magón de igual forma importante vía de comunicación de 4 carriles que van de Oeste a Este, por donde entran a la zona altos flujos tanto vehiculares como peatonales

Las calles consideradas de flujo medio o secundarias son las calles de Ciprés ya que conecta directamente la colonia Santa María la Rivera cruzando por toda Atlampa con el Rio Consulado y La calle de Clavel que también tiene un flujo vehicular medio y es la calle con más flujo peatonal de la colonia junto con Eulalia Guzmán y Naranjo que es nutrida por toda la gente que habita en varias unidades habitacionales que desembocan en ella y Fresno por toda la gente que trabaja en el complejo Coca Cola ubicado también a lo largo de esta calle.

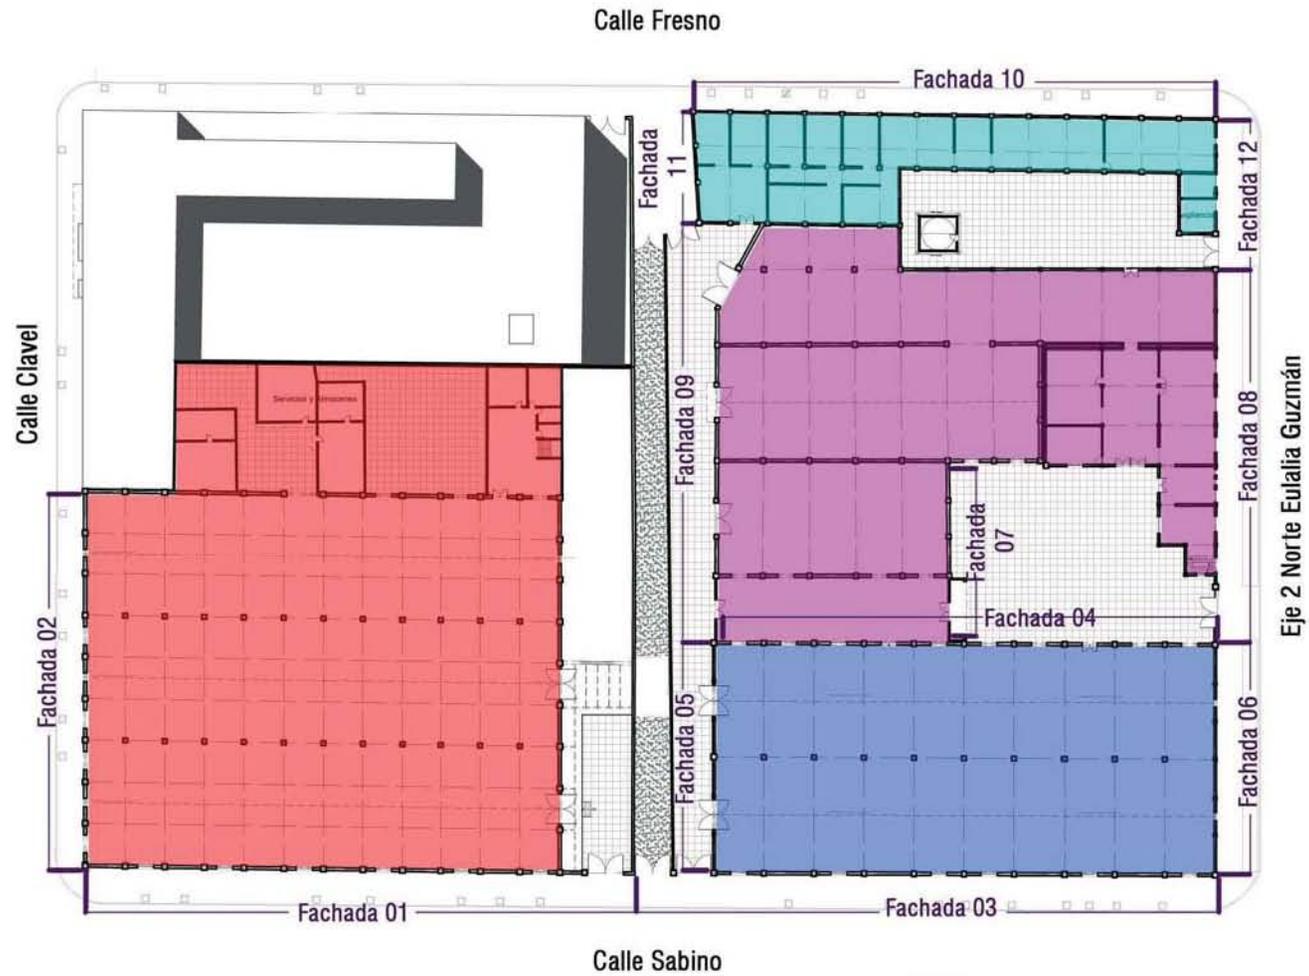
Plano llave

Planta de conjunto estado actual
METROS
esc: 1:1000

- Zona 1
- Zona 2
- Zona 3
- Zona 4

Por el tamaño de la propiedad donde se desarrollara el proyecto su estudio se dividirá en 4 zonas que a continuación se darán a conocer.

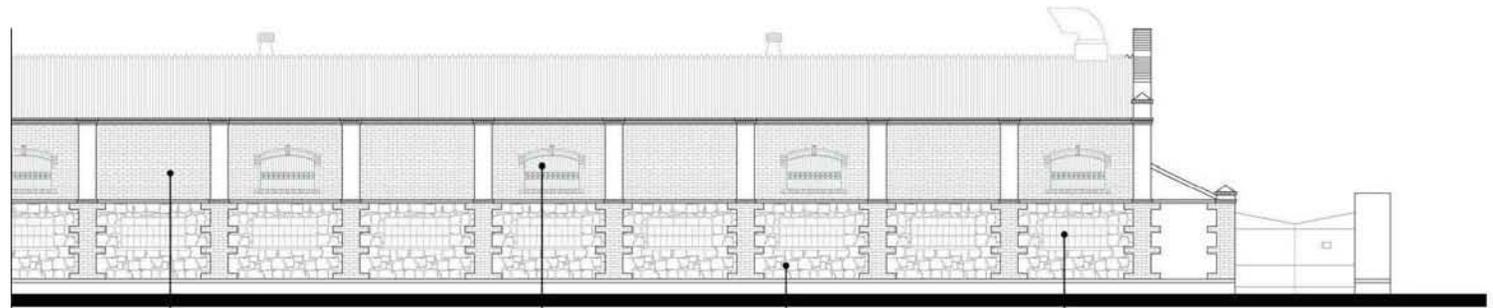
Fachada 1 Este estado actual naves comerciales Calle Sabino

Tabique rojo recocido

Herrería de hierro pintado

Piedra negra braza

Vitroblock

Las condiciones del inmueble en cuanto a su estructura formada por marcos rígidos a base de columnas de acero revestidas con tabique rojo recocido y vigas de alma abiertas hechas de perfiles de acero pintados y remachados es buena, no presenta pandeos, ladeos, ni corrosiones, esta soporta una estructura secundaria a base de PTR sobre la que se apoya una cubierta de lámina acanalada no correspondientes a la construcción original librando claros máximos de 16.00m.

En cuanto al perímetro del edificio está conformado por muros de 6.50m de altura en su mayoría a excepción de los muros que llegan hasta la cumbra que alcanzan una altura máxima 9.00m, todos constituidos de piedra braza desde su desplante hasta 3.5 de altura a partir de donde inicia su continuación con tabique rojo recocido aparente llegando hasta los 6.50 m desde el nivel 0.00m, los vanos originales que presentan son de cristal protegidos con herrería de fierro pintado.

Todos las paredes presenta algún tipo de deterioro, yendo de menor a mayor escala un 90% de los muros presentan grafitis en su parte constituida por piedra braza, en los cuales se tiene pensado un tratamiento de hidroarenado para su restauración y en un daño más grande se presentan perforaciones de los muros para la colocación de vitrobloc, estas partes se les demolerá y reconstruirá con el material original como planteamiento de restauración.

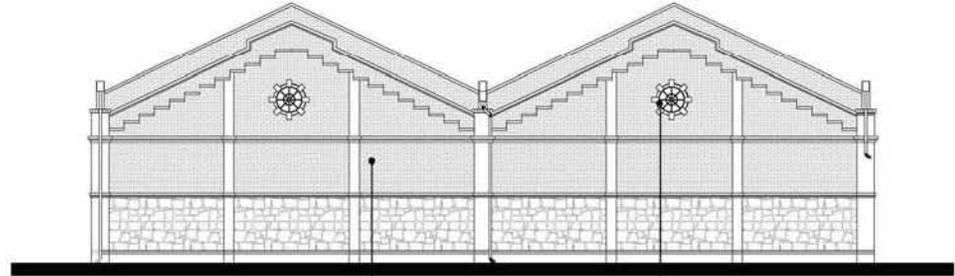
Fachada 5 Sur estado actual Zona Deportiva
calle Peatonal

0 1 2 4 METROS
esc: 1:300

Tabique rojo
recocido

Piedra negra
braza

Herreria de
fierro pintado

Las naves cuentan con un perímetro de muros de 5.80m de altura en su mayoría, a excepción de los muros que llegan hasta la cumbrera alcanzando una altura máxima 9.77m y desde la fachada sur hasta el eje "F" donde se le aumentaron 2.10m de altura, todos constituidos de piedra braza desde su desplante hasta los 2.80m de altura desde donde empieza la continuación de los muros de tabique rojo recocido aparente, todos tienen un deterioro mínimo, lo único que presentan son grafitis los cuales serán tratados con el sistema de hidroarenado, las ventanas de cristal cuentan con herrería de fierro pintado negro como protección siendo necesarios los cambios de algunos cristales rotos.

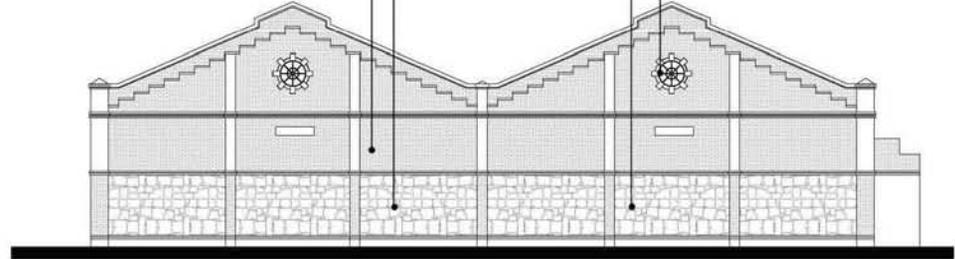
Fachada 6 Norte estado actual Zona Deportiva
Eje 2 Norte Eulalia Guzman

0 1 2 4 METROS
esc: 1:300

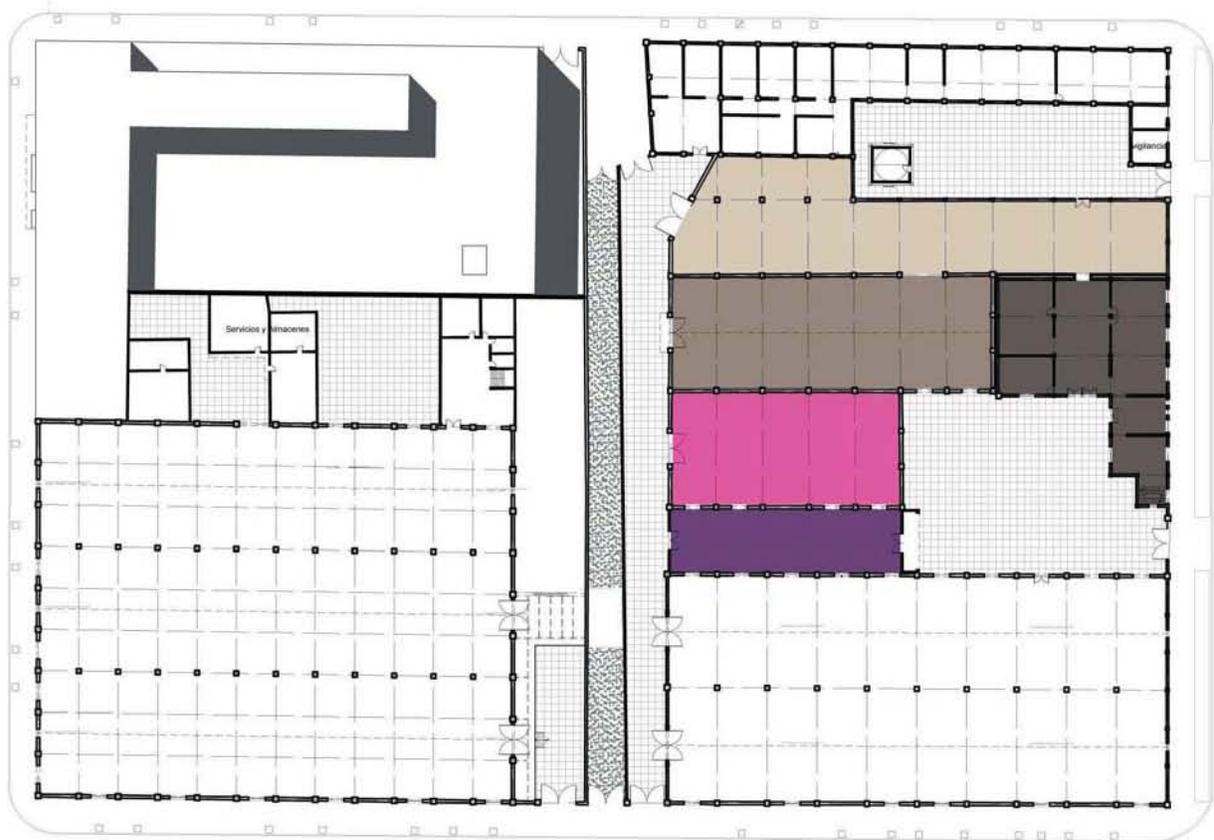
Planta zonificación parte cultural
METROS
esc: 1:1000

-

Subzona 1
-

Subzona 2.1
-

Subzona 2.2
-

Subzona 3
-

Subzona 4

Esta área tiene aproximadamente 3160m² desglosándolos de la siguiente manera:

La primer área denominada subzona 1 situada en la parte norte del predio colindando con el Eje 2 Norte, Eulalia Guzmán teniendo un área de 465m² por nivel, sumando un total de 930m² con sus dos pisos; aquí se encuentran las oficinas encargadas del control de todas las actividades en el inmueble teniendo casi vacía su planta alta. El sistema constructivos que se utilizó para sus losas es de bóveda catalana, estas apoyadas en columnas recubiertas de tabique rojo recocido mismo material empleado también en la constitución de sus muros que tienen una altura total de 8.90m solo siendo la parte más baja de piedra braza que va del nivel 0.00m hasta una altura de 3.00m, no presenta daños estructurales serios, solo daños en la corteza de los muros por grafitis, que se pretenden corregir mediante el sistema de hidroarenado.

La subzona 2 está compuesta por dos naves que denominaremos 2.1 y 2.2 que tienen en conjunto 1,375m² aproximadamente.

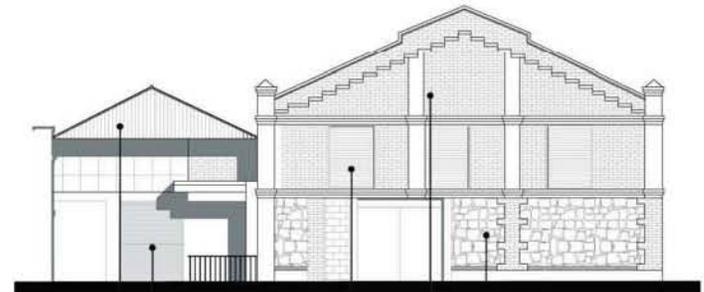
Fachada 7 Norte
subzona 3 y 4

Teja
Metalica

Cortina
metalica

Tabique rojo
recocido

Piedra negra
braza

La subzona 3 está compuesta por una nave con estructura formada por marcos rígidos a base de columnas de acero revestidas con tabique rojo recocido y vigas de alma abierta, hechas de perfiles de acero pintados y remachados; su estado es bueno, soporta una estructura secundaria a base de PTR sobre la que se apoya una cubierta de lámina acanalada no correspondientes a la construcción original, librando claros máximos de 14.70m; los muros de la fachada Norte y Sur tienen un daño considerable por la abertura de diferentes vanos para la colocación de puertas metálicas y ventanas, en uno de ellos prácticamente se demolió toda la parte superior. Todos los muros originales están constituidos por piedra braza y tabique rojo recocido con vanos de cristal y protecciones de herrería de fierro pintado, el uso de esta nave es para guardar acervo cultural.

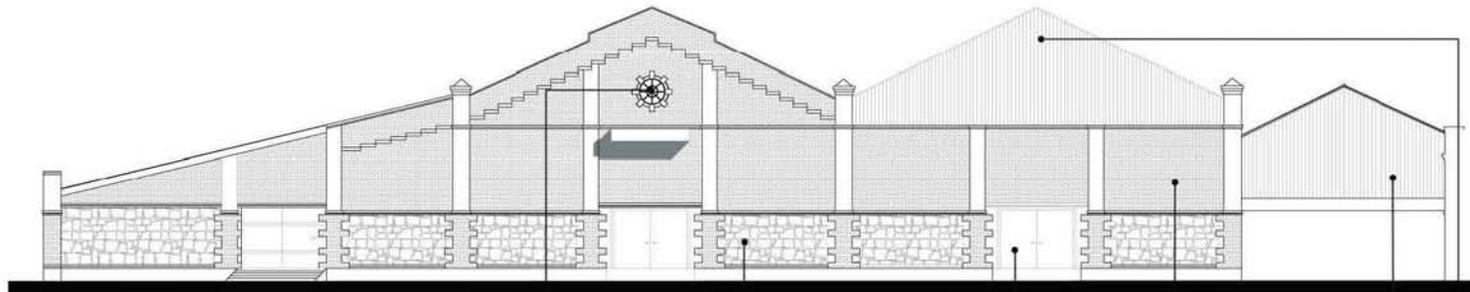
Fachada 9 Sur estado actual Zona Cultural calle Peatonal

Herrería de fierro pintado

Piedra negra braza

Lamina metálica pintada

Tabique rojo recocido

Teja Metálica

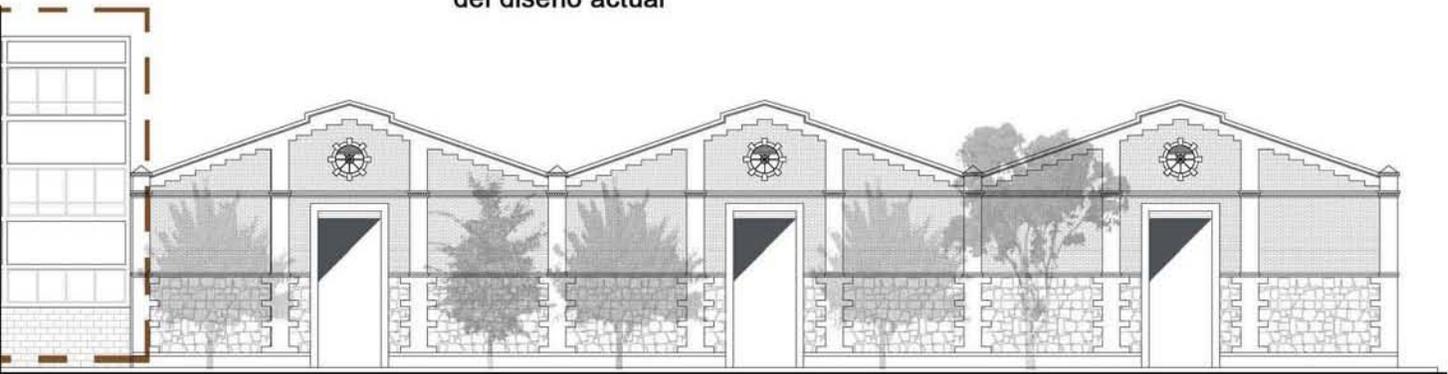
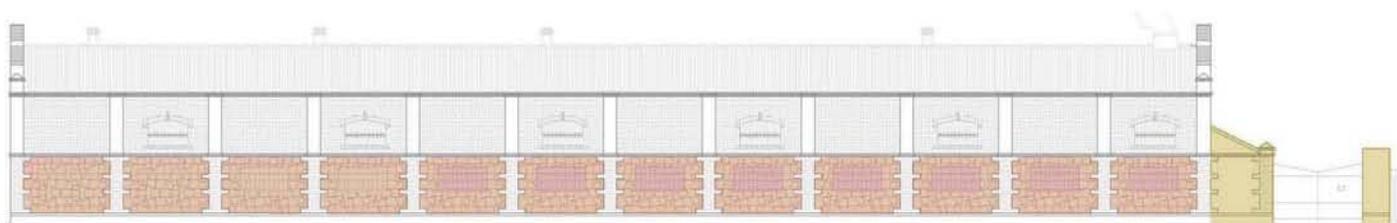
Fachada Este Intervención
Calle de Sabino

1. Zona de restauración fase 1

Tratamiento de muro con hidroarenado para acondicionamiento de material original y el retiro de grafitis

2. Zona de restauración fase 2:

Reconstrucción de muro con el mismo material, misma composición y diseño de la construcción original

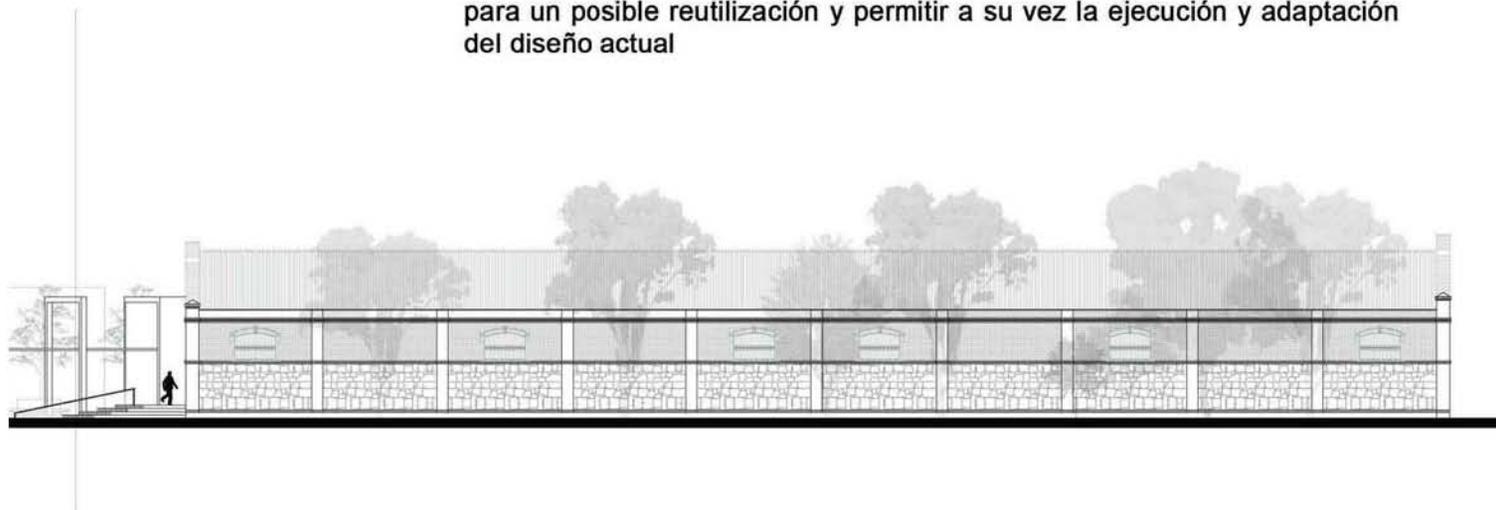
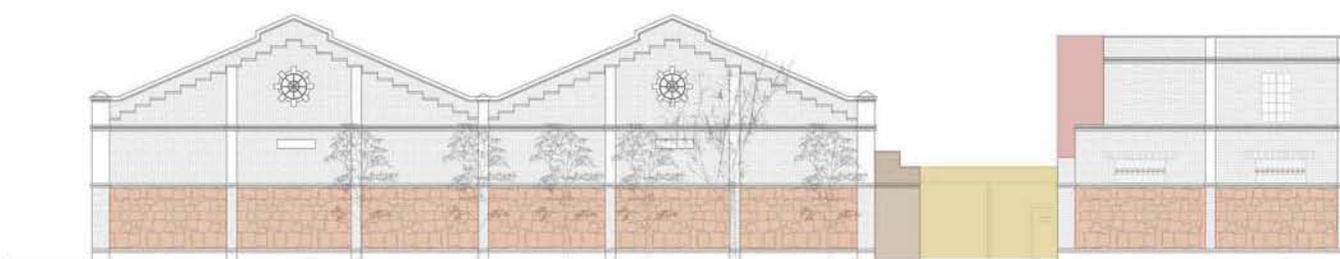
Fachada Este Intervención
Av. Eulalia Guzmán

1. Zona de restauración fase 1

Tratamiento de muro con hidroarenado para acondicionamiento de material original y el retiro de grafitis

2. Zona de restauración fase 2:

Reconstrucción de muro con el mismo material, misma composición y diseño de la construcción original

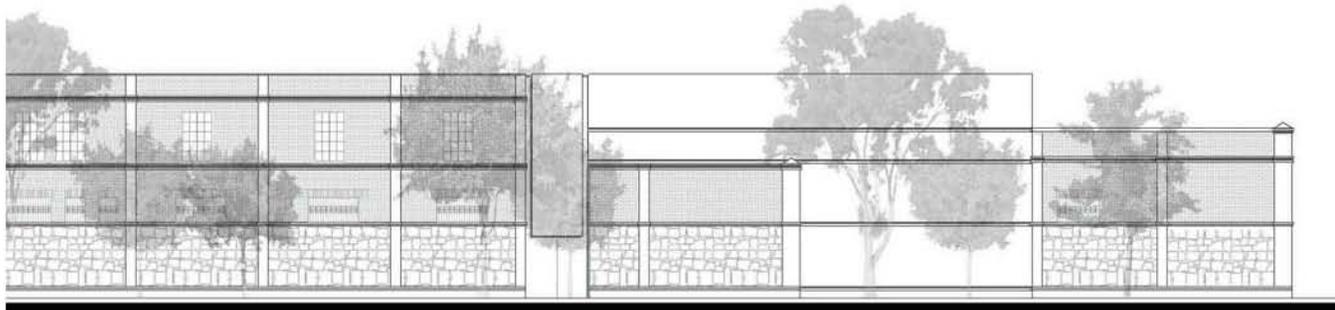
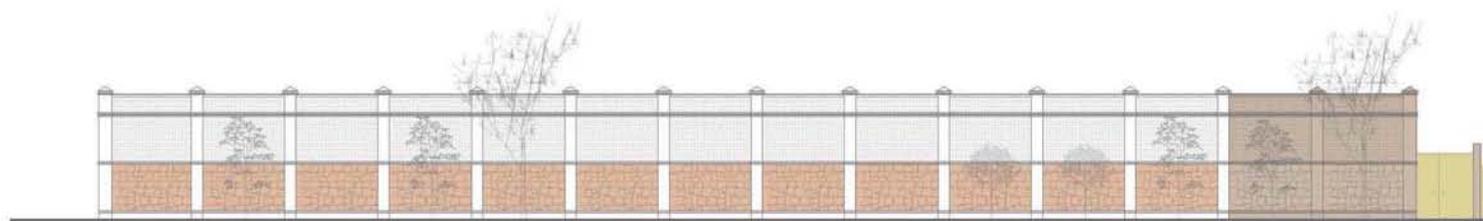
Fachada Oeste Intervención
Calle de Fresno

1. Zona de restauración fase 1

Tratamiento de muro con hidroarenado para acondicionamiento de material original y el retiro de grafitis

2. Zona de restauración fase 2:

Reconstrucción de muro con el mismo material, misma composición y diseño de la construcción original

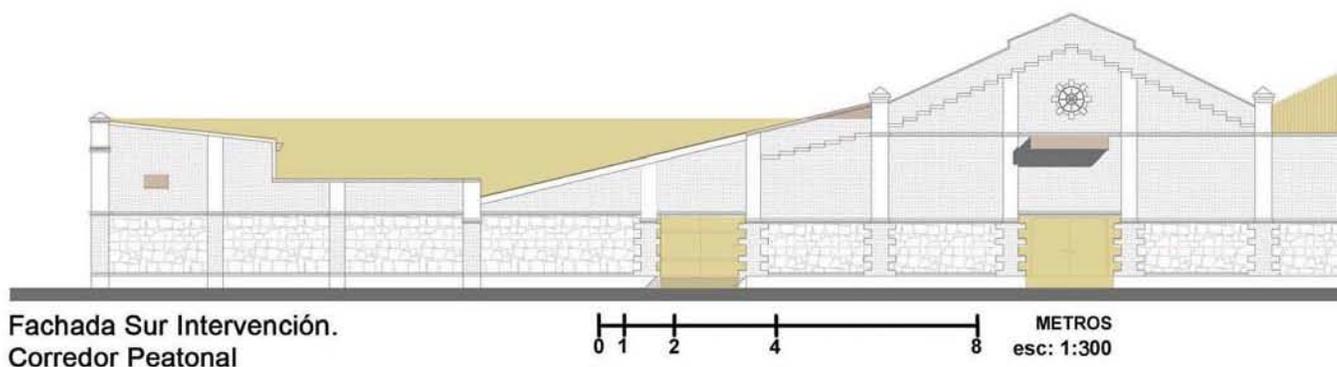
Fachada Sur Intervención.
Corredor Peatonal

1. Zona de restauración fase 1

Tratamiento de muro con hidroarenado para acondicionamiento de material original y el retiro de grafitis

2. Zona de restauración fase 2:

Reconstrucción de muro con el mismo material, misma composición y diseño de la construcción original

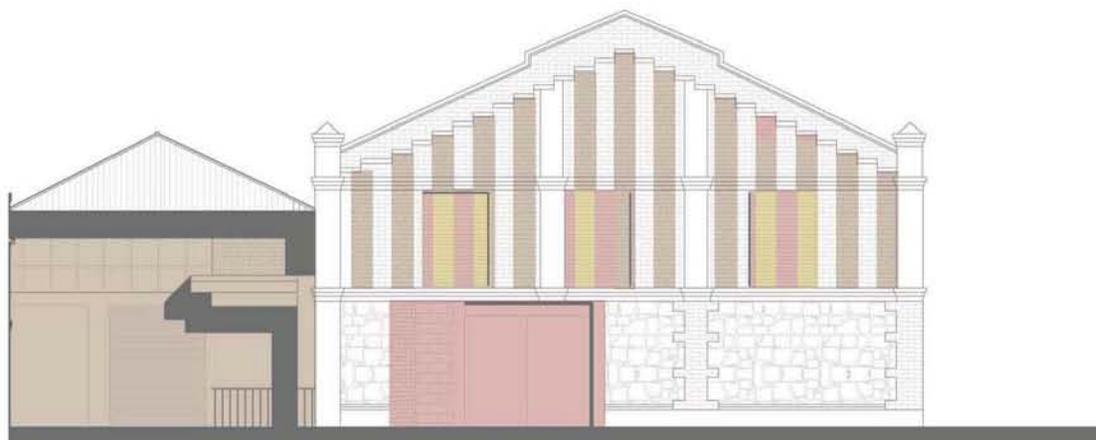
Fachada Norte Zona Cultural Intervención
Patio Interno

1. Zona de restauración fase 1

Tratamiento de muro con hidroarenado para acondicionamiento de material original y el retiro de grafitis

2. Zona de restauración fase 2:

Reconstrucción de muro con el mismo material, misma composición y diseño de la construcción original

3. Zona de demolición:

Retiro de material de edificación original para la ejecución y adaptación del diseño actual teniendo en cuenta los cuidados necesarios para la no afectación estructural del inmueble

4. Zona de desmantelamiento:

Retiro de piezas de diferentes tipos de materiales de la edificación original para un posible reutilización y permitir a su vez la ejecución y adaptación del diseño actual

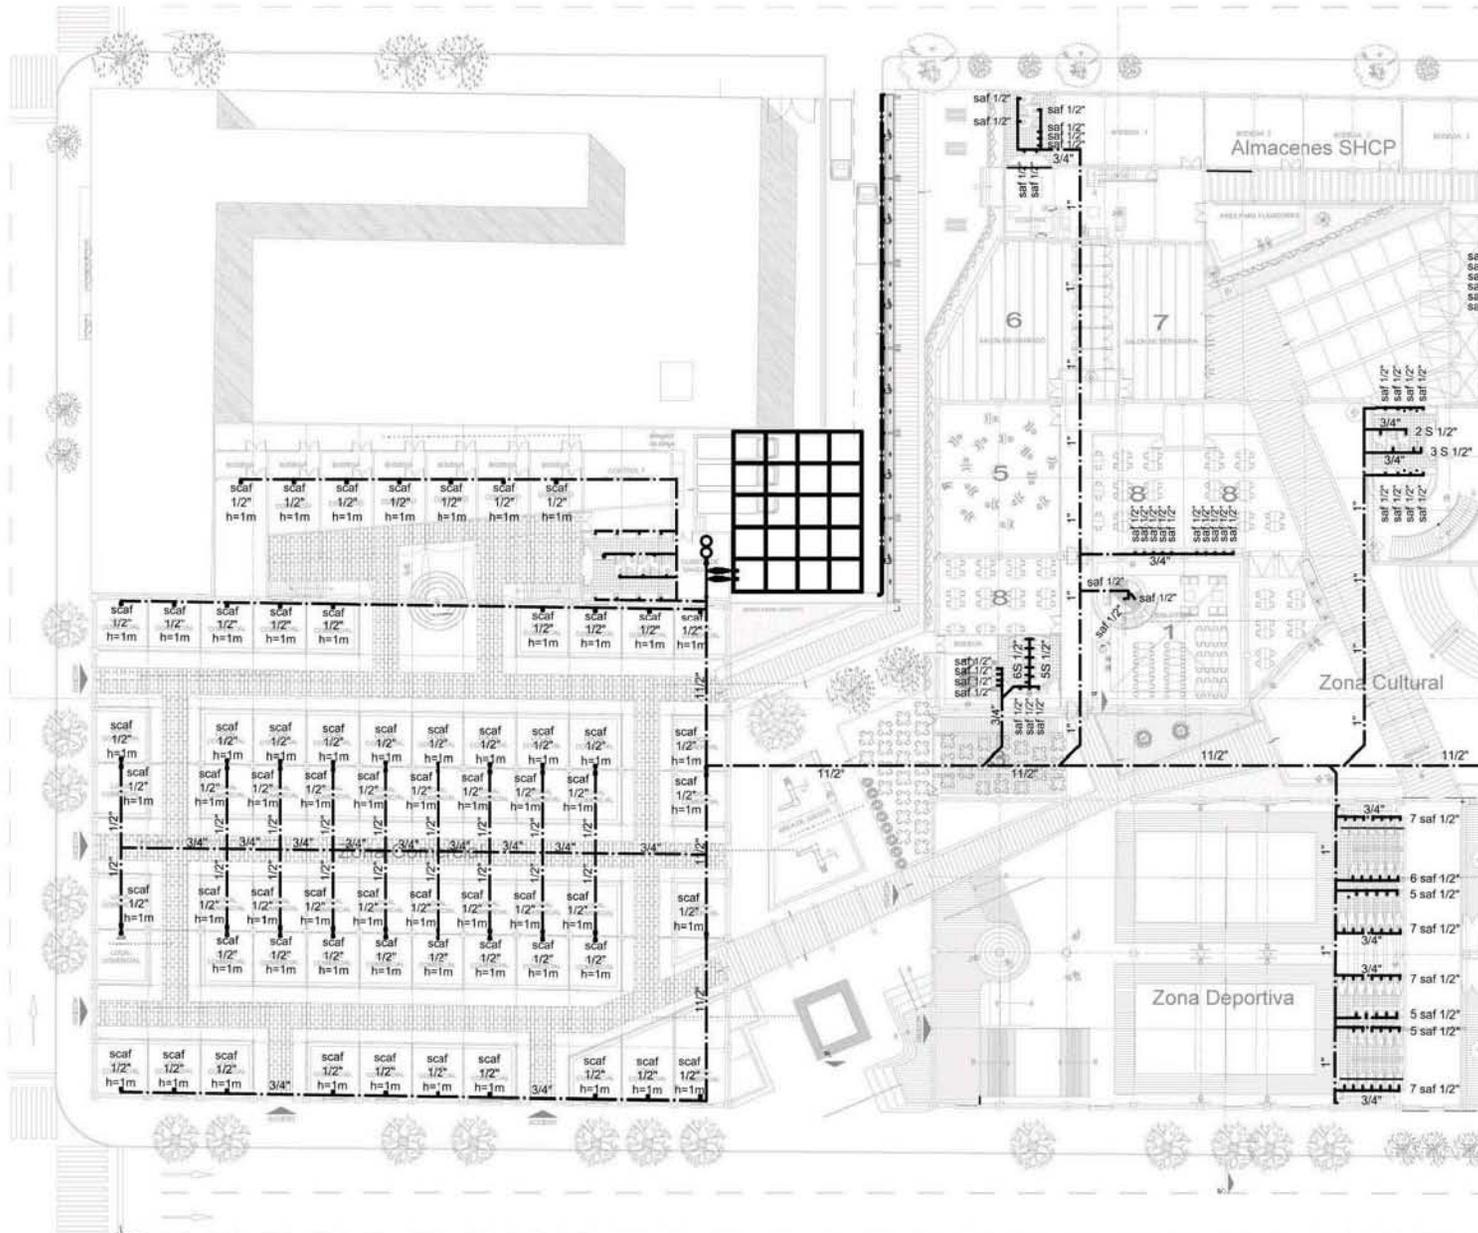
Planta Instalaciones Hidráulicas Conjunto
 METROS
 esc: 1:750

Instalaciones Hidráulicas Planta de Conjunto

El abastecimiento de agua potable se hará mediante una toma a la red delegacional del Sistema de Aguas de la Ciudad de México (SACM) distribuyendo a las 4 diferentes zonas a través de un equipo hidroneumático ubicado en la ampliación de la zona comercial.

Toda la instalación se hará con tubería de policloruro de vinilo (PVC) hidráulico que lleve agua potable de la red delegacional a medidores, dividiéndola en 4 líneas generales una por cada zona, teniendo subdivisiones en la comercial con medidores para cada puesto comercial.

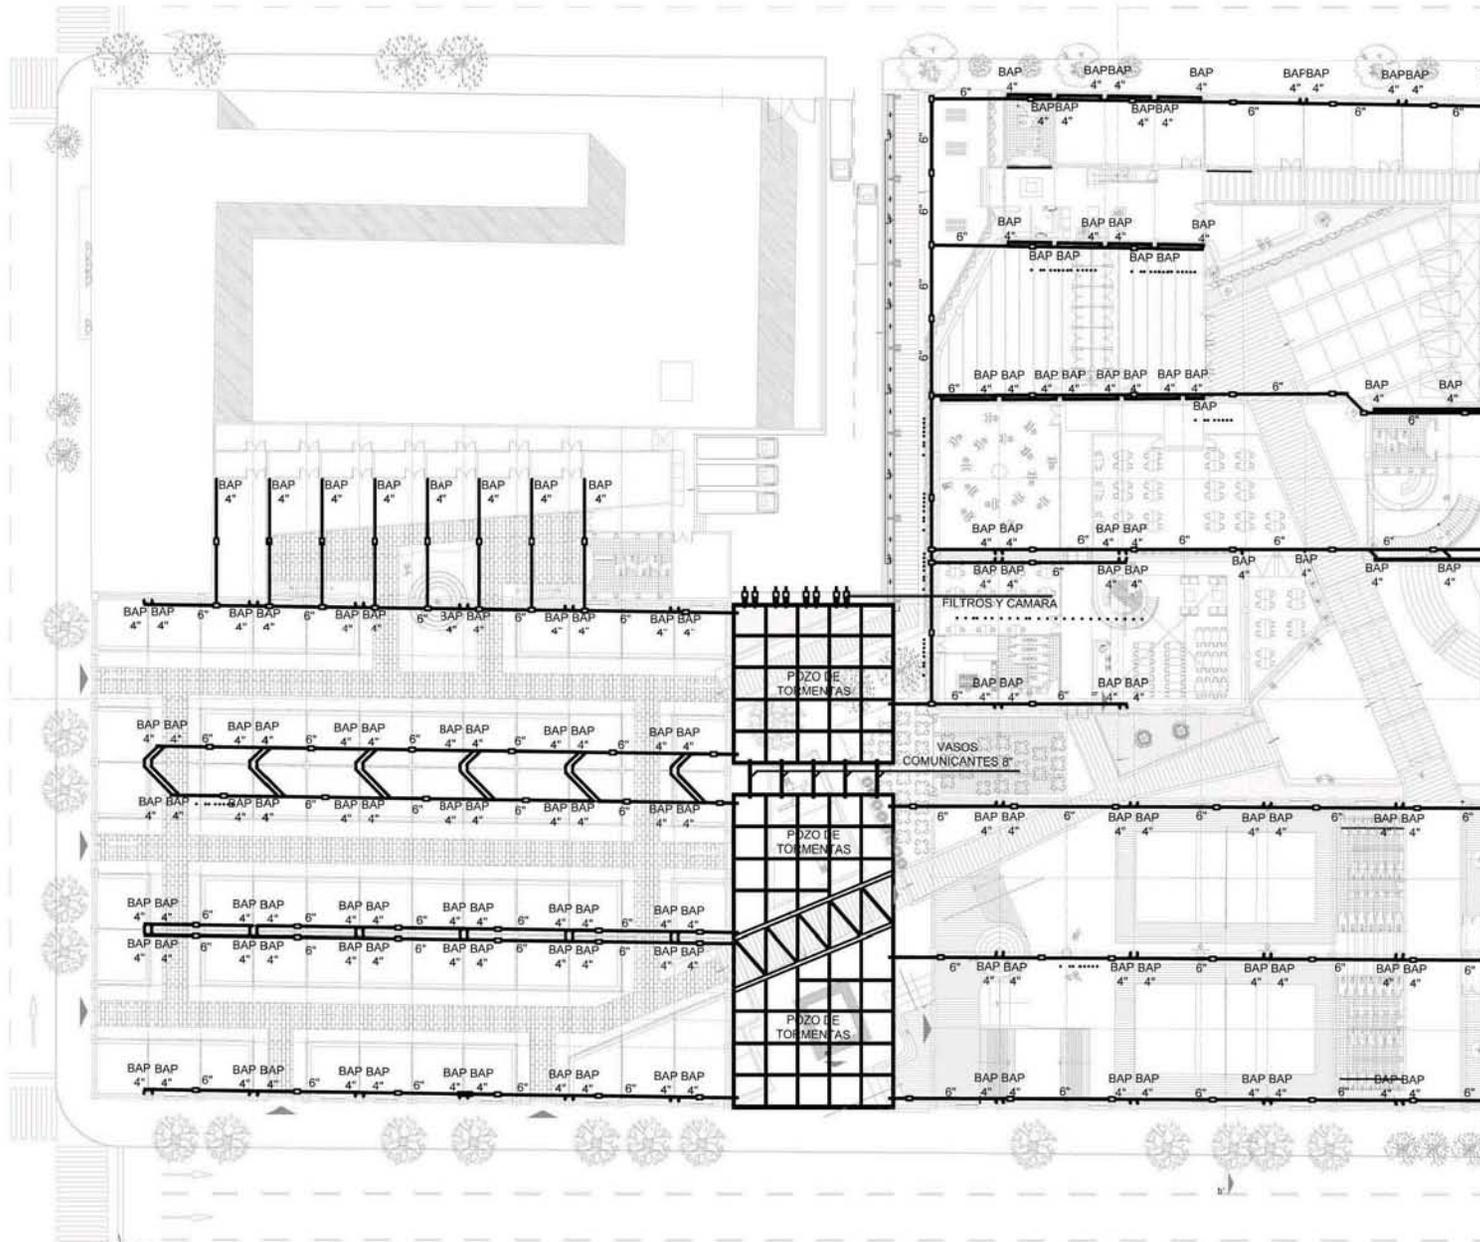
Planta Instalaciones Pluviales Zona Conjunto
METROS
esc: 1: 750

Instalaciones Pluviales Planta de Conjunto

Todas las azoteas que abarcan un área total aproximada de 9,530m² son ocupadas como receptores de agua pluvial para su posterior canalización a un pozo de tormentas con capacidad de 333,000 lts para después darle un tratamiento mediante procesos de filtración, sedimentación y cloración, para finalmente ser almacenada y aprovechada en las instalaciones del proyecto, aportando los excedentes mediante su conexión a la red de aguas de la Ciudad de México.
