Reutilización del patrimonio histórico industrial FARO Atlampa

Tesis que para obtener el título de arquitecto
PRESENTA:

UNIVERSIDAD NACIONAL AUTÓNOMA DE MÉXICO
FACULTAD DE ARQUITECTURA
TALLER MA X C E T T O

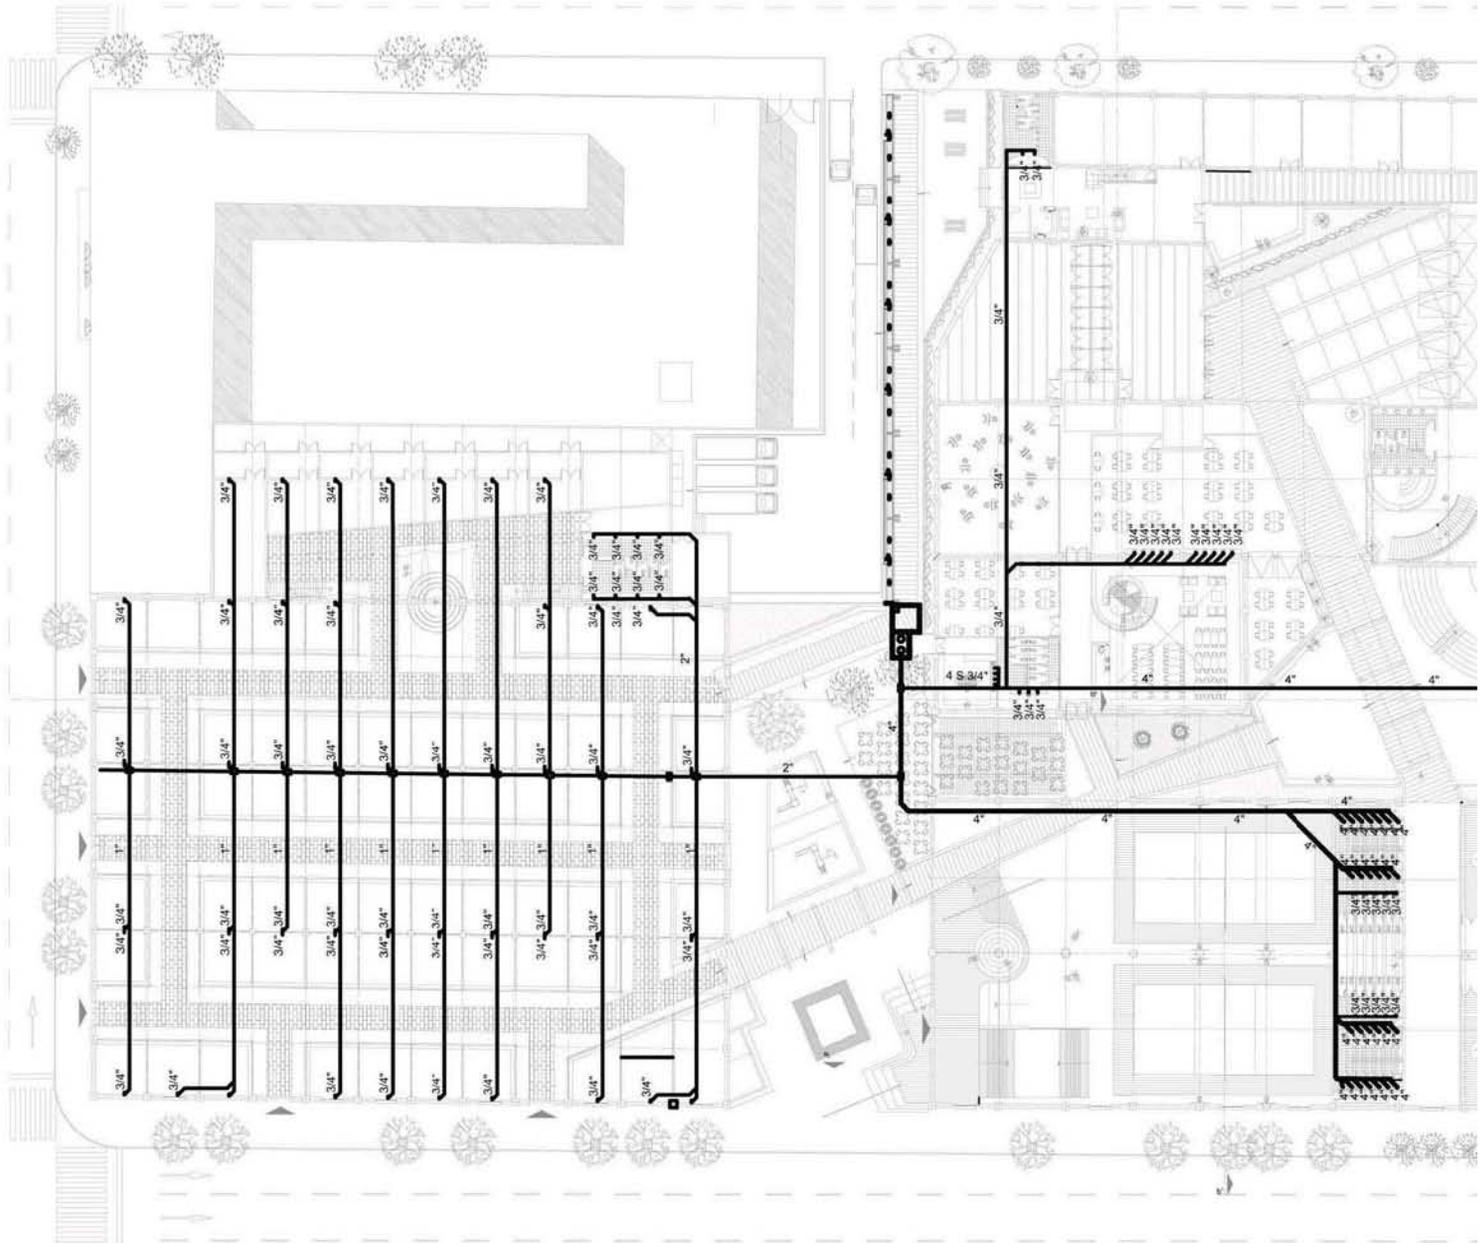
Planta Instalaciones Aguas Grises Zona Conjunto
METROS
esc: 1:750

Instalaciones Aguas grises Planta de Conjunto

Las aguas grises provenientes de lavabos y regaderas se canalizan con una red independiente a un sistema de trampa de grasas posteriormente pasando por un sistema de purificación de agua ubicadas arriba de los sembradíos verticales que mediante la evapotranspiración de plantas y la captación en un cristal de condensación es conducida a tanques de almacenamiento donde es recirculada para su aprovechamiento en el riego de las parcelas de producción de alimentos antes mencionadas.

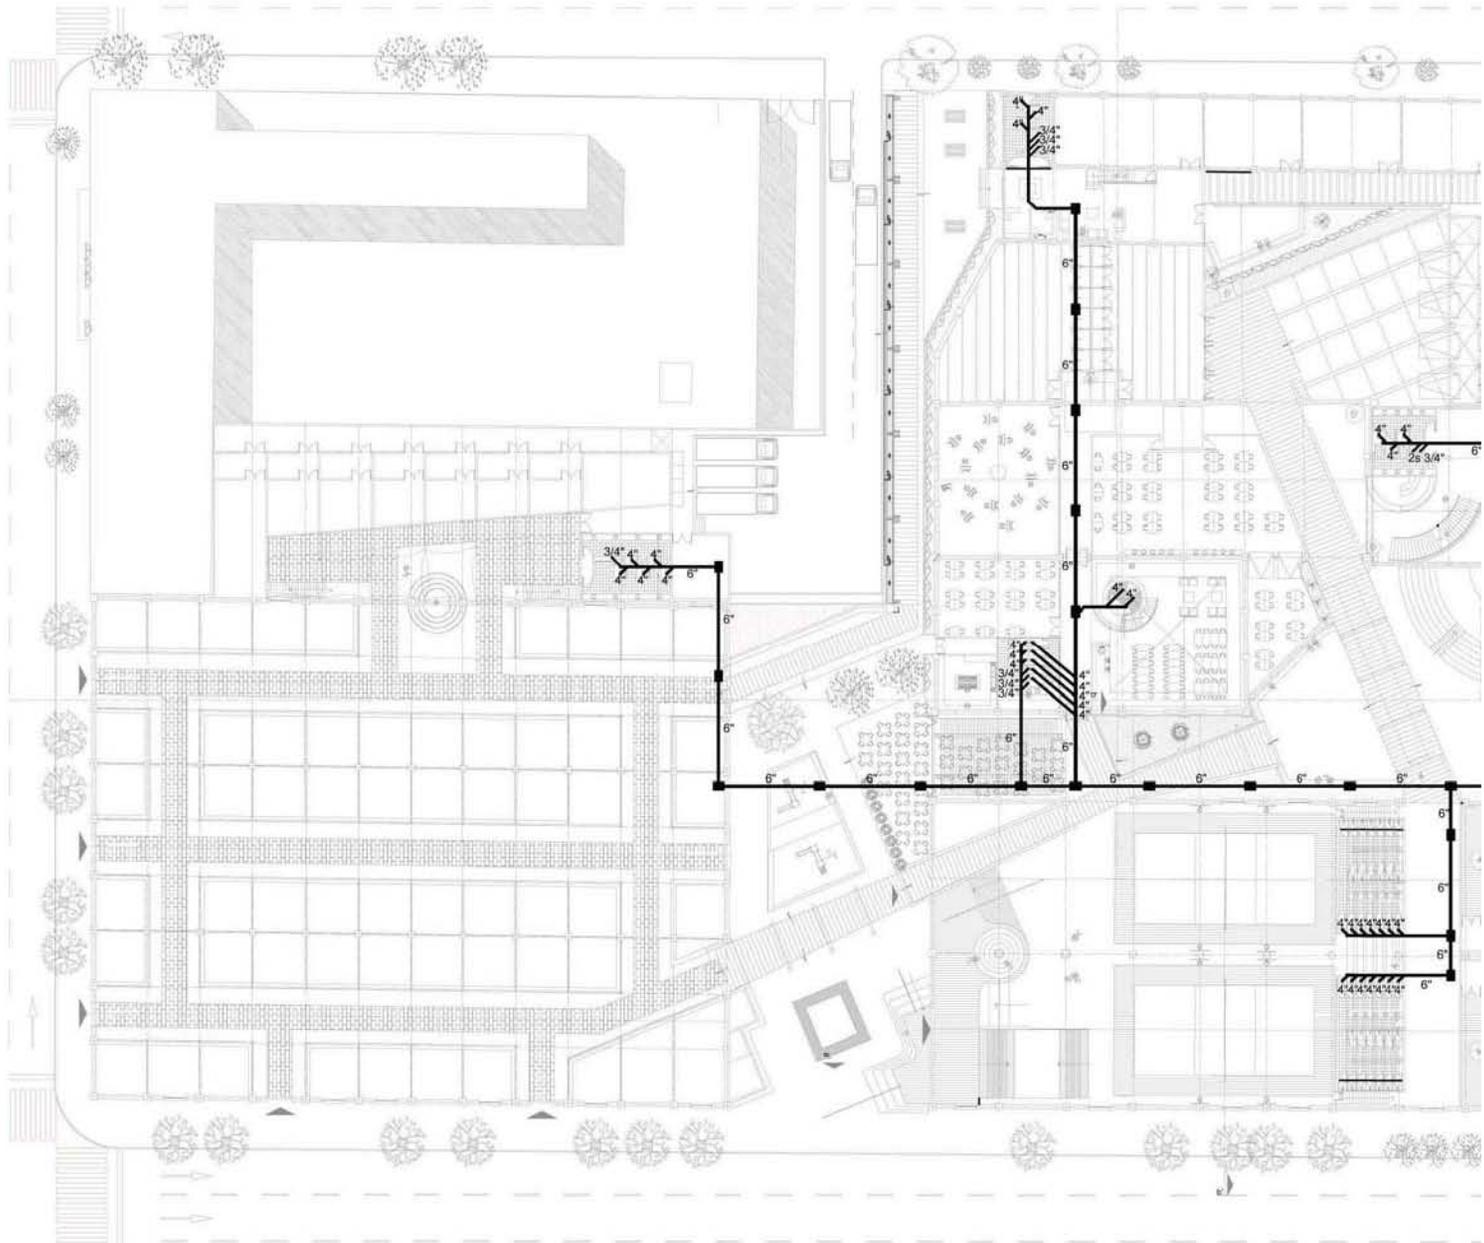
Planta Instalaciones Aguas Negras Zona Conjunto
METROS
esc: 1:750

Instalaciones de Drenaje Planta de Conjunto

Las aguas negras provenientes de los sanitarios del conjunto se canalizarán al sistema de drenajes de la ciudad de México mediante una conexión en el Eje 2 Norte >Eulalia Guzmán, llevadas por medio de ductos utilizando PVC sanitario y registros con distancias no mayores entre ellos de 10m.

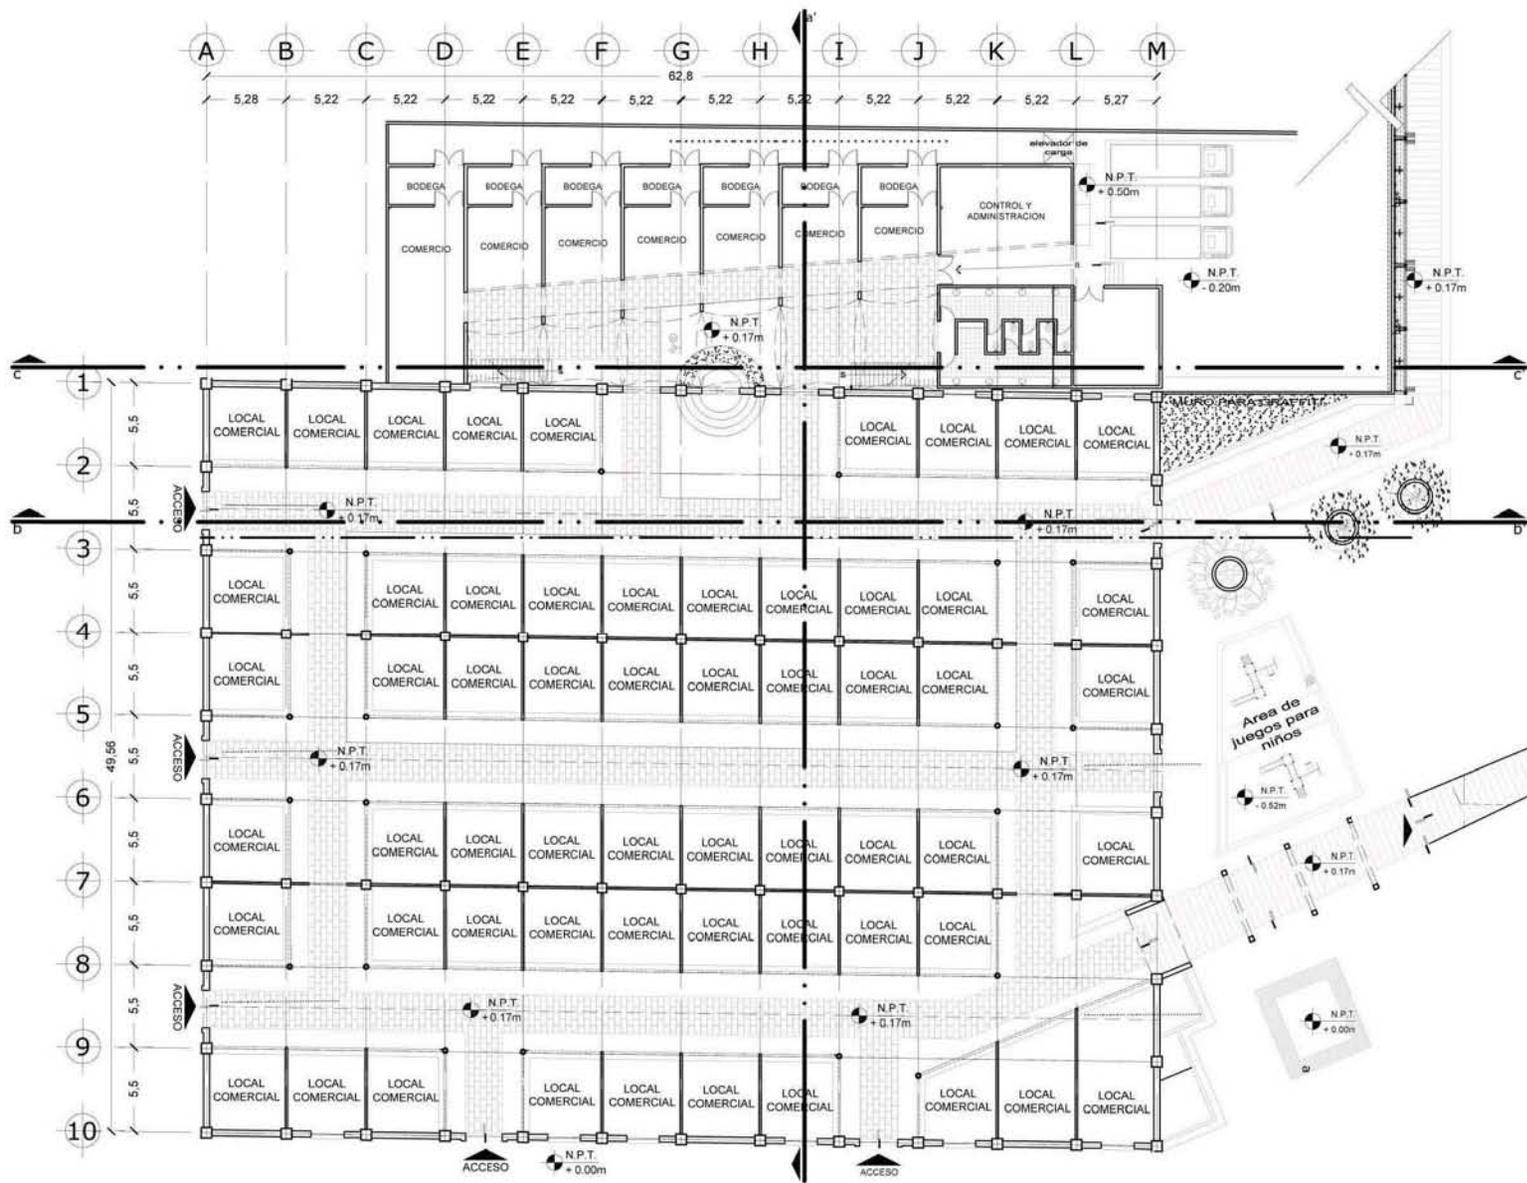
Planta arquitectónica Zona Comercial

Esta zona está ubicada en la parte sur del predio dividiéndola en dos, la primera son comercios alojados en la adaptación de las tres naves industriales históricas y la segunda siendo las nuevas edificaciones en la parte trasera de la existencia, teniendo de la misma forma comercios pero principalmente las áreas de servicios, administrativas y de carga y descarga de materiales.

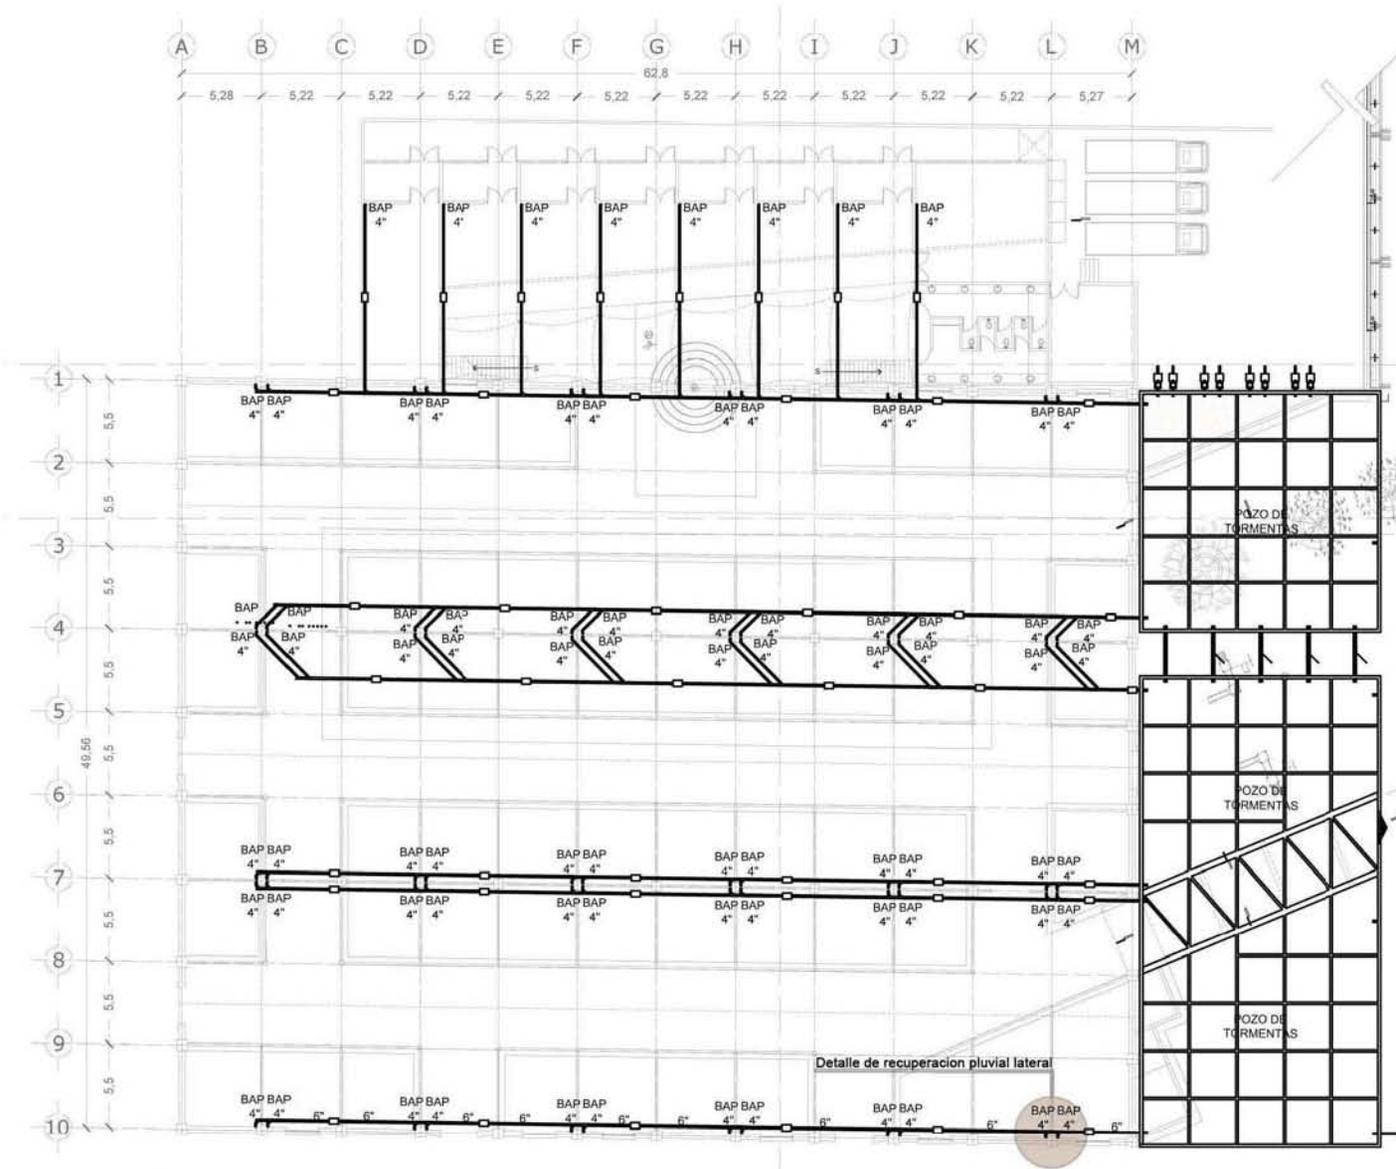
Planta Instalaciones Pluviales Zona Comercial

Instalaciones pluviales Zona Comercial

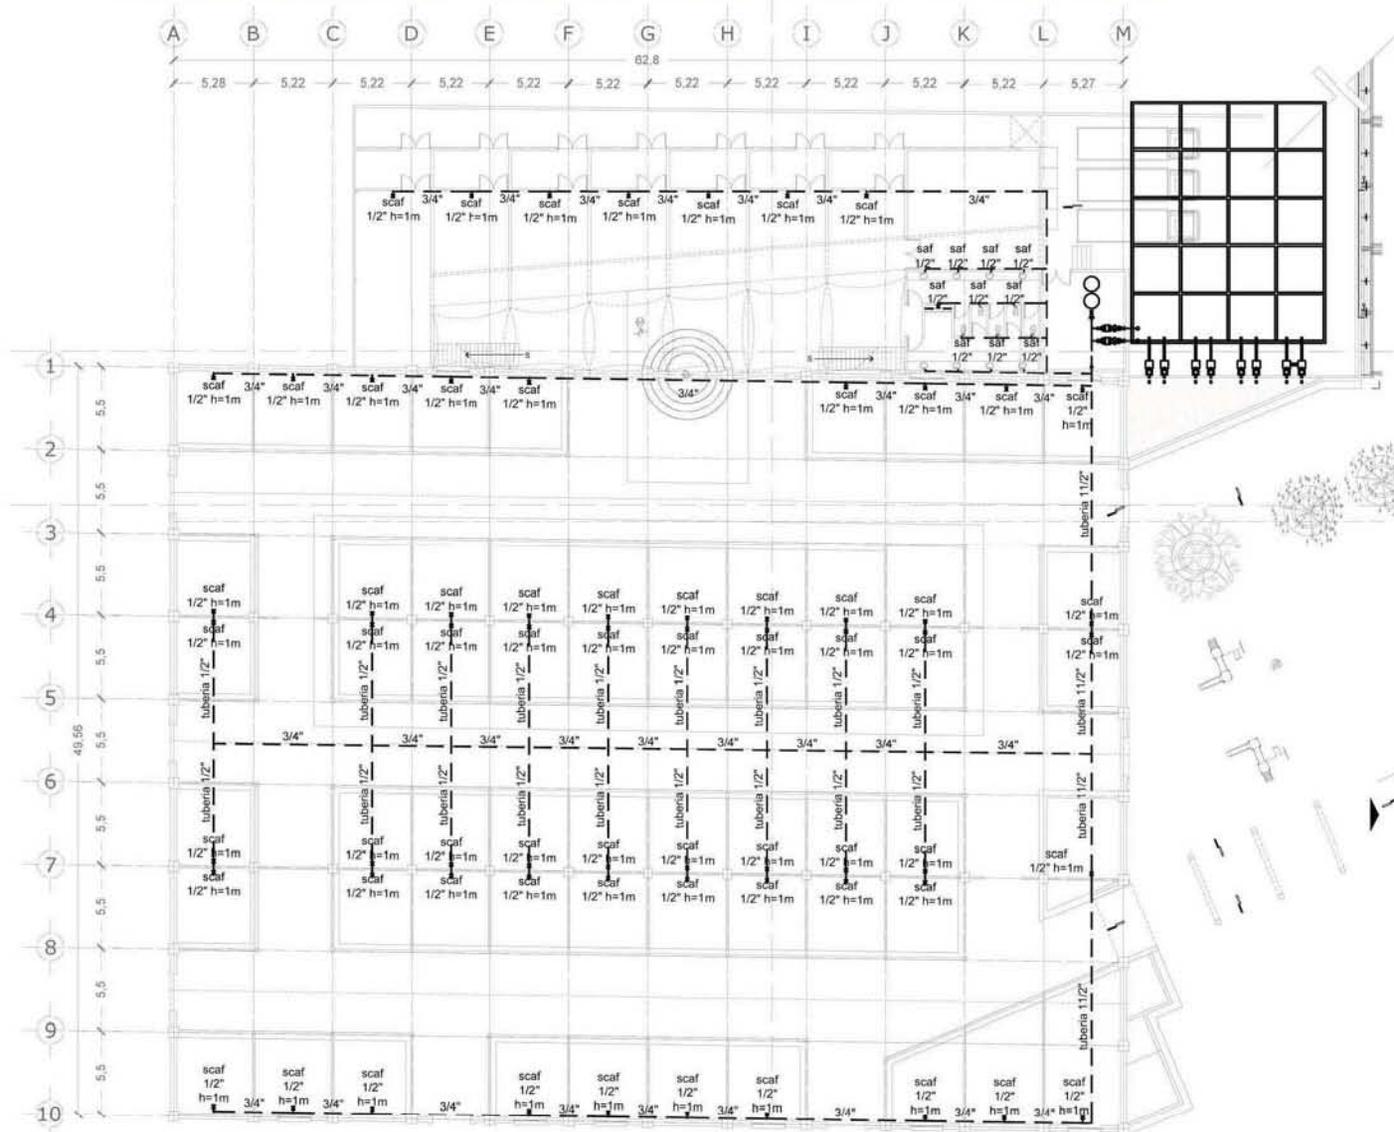
Planta Instalaciones Hidráulicas Zona Comercial
 METROS
 esc: 1:500

Instalaciones hidráulicas Zona Comercial

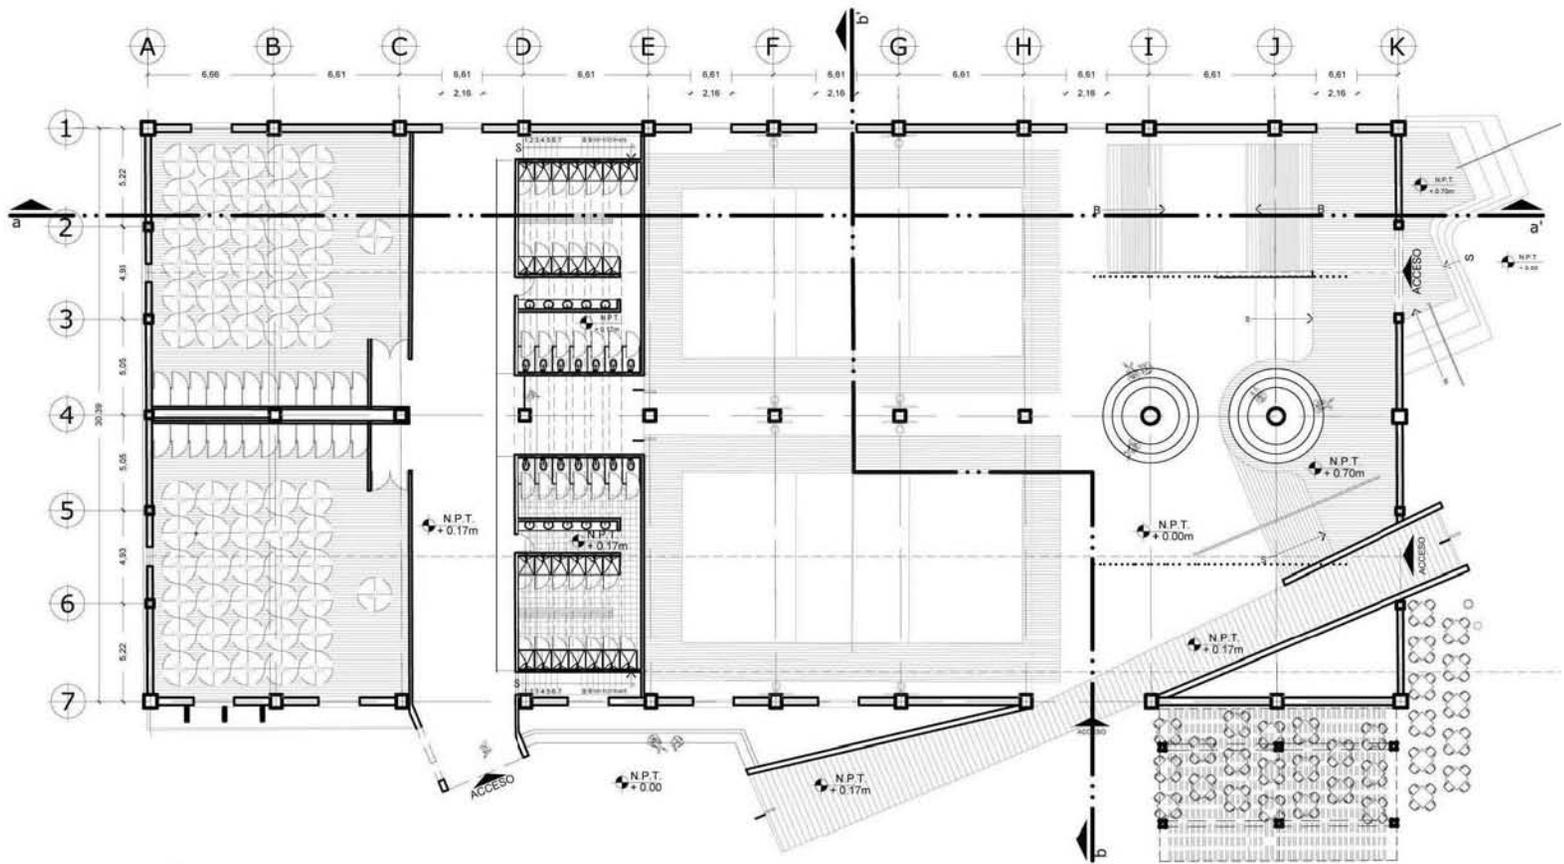
Planta Baja arquitectónica Zona Deportiva
METROS
esc: 1:400

Es por eso que se vio como algo de suma importancia para mejorar las condiciones sociales de Atlampa, la creación de espacios para el desarrollo de estas actividades, destinando a dos naves industriales dentro del predio a intervenir localizadas en la esquina del Eje 2 Norte Eulalia Guzmán y la calle de Sabino, con este fin, proponiendo una zona de rampas para la práctica de skate boarding, tableros de basket ball, canchas de vóley ball, una zona de graderías que en su parte de baja contiene una zona de vestidores y baños y dos salones de danza en la parte norte de las naves, actividad que aparte de requerir de un esfuerzo físico es vinculada con la parte artística por lo que se vinculó con la parte cultural del proyecto, por medio de uno de los ejes principales convertido en un pasillo de unificación de las dos zonas.

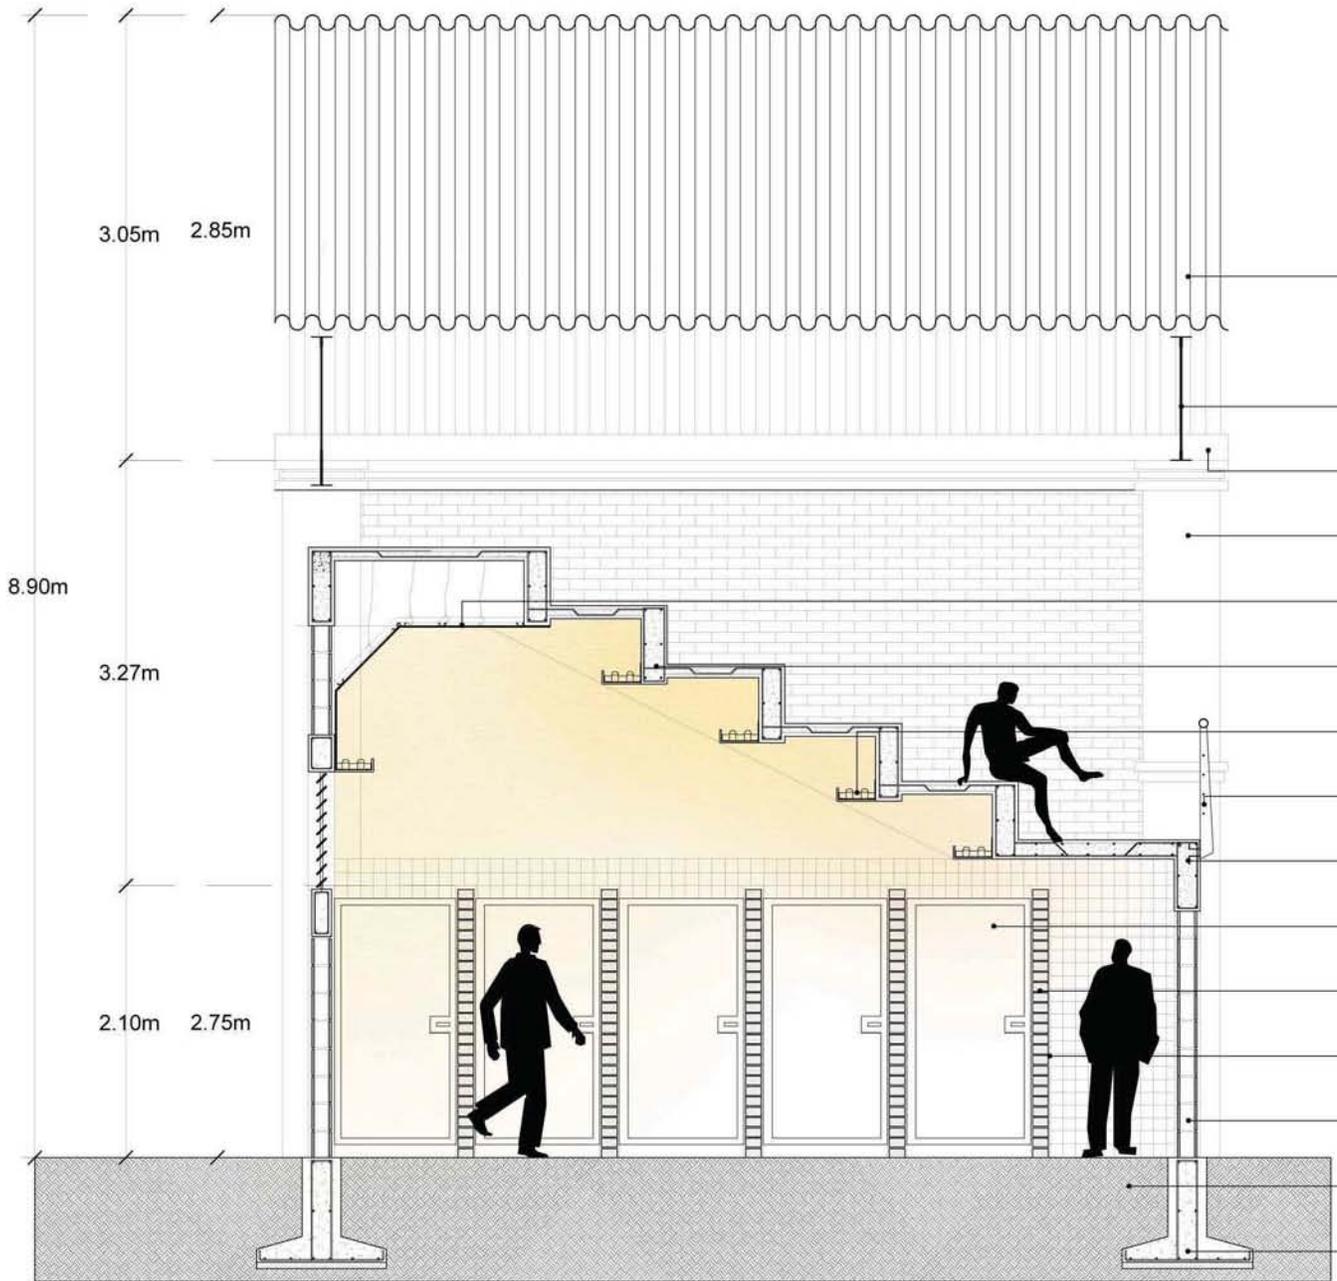
Corte por fachada de gradas Zona deportiva

Cubierta a base de lámina acanalada fijada a estructura secundaria con tornillos de 2"

Estructura de alma abierta a base de perfiles de acero soldados con soldadura 70/18

Canal de lámina galvanizada doblada calibre 14 con base de cromato de zinc y pintada color negro mate

Columna existente revestida de tabique rojo recocido

Plafón hecho a base de Durock tablamiento sostenido por canaletas de carga de 1 1/2" y canales liston a cada 60cm con acabado final en pintura blanca

Trabe hecha a base de concreto armado con un $f_c=250\text{kg/cm}^2$

Relleno de tepetate compactado al 95%proctor en capas de 20cm

Zapata corrida a base de concreto armado con un $f_c=300\text{kg/cm}^2$

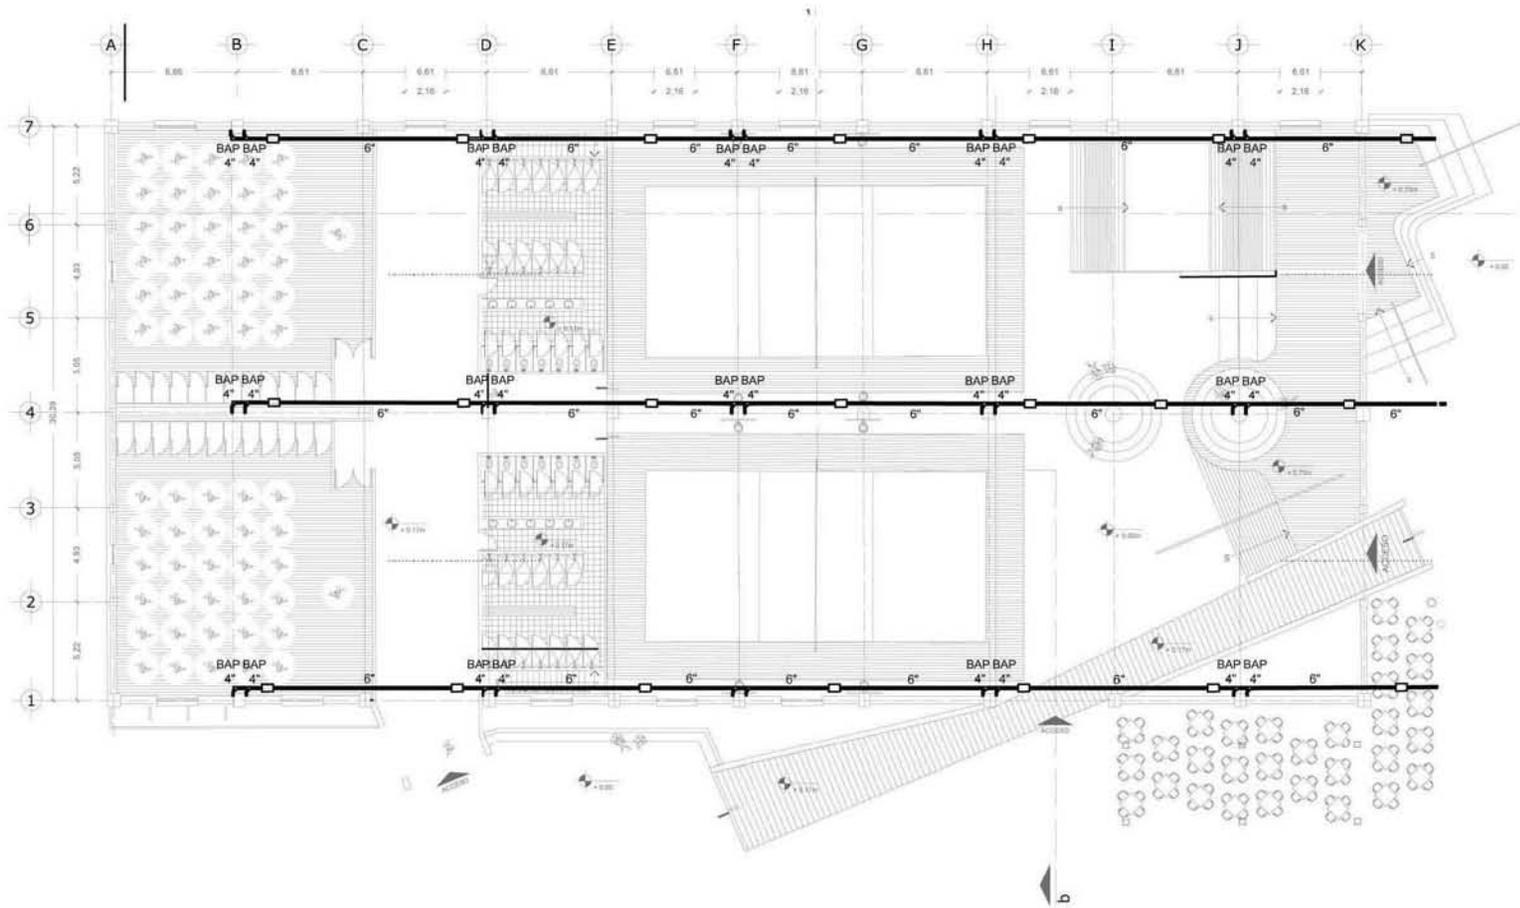
Instalaciones Aguas pluviales Zona Deportiva
METROS
esc: 1:250

Instalaciones Pluviales Zona deportiva

Bajada de agua pluvial a base de
tubo de PVC 4" roscado a canal

Muro existente a base
de tabique rojo recocido

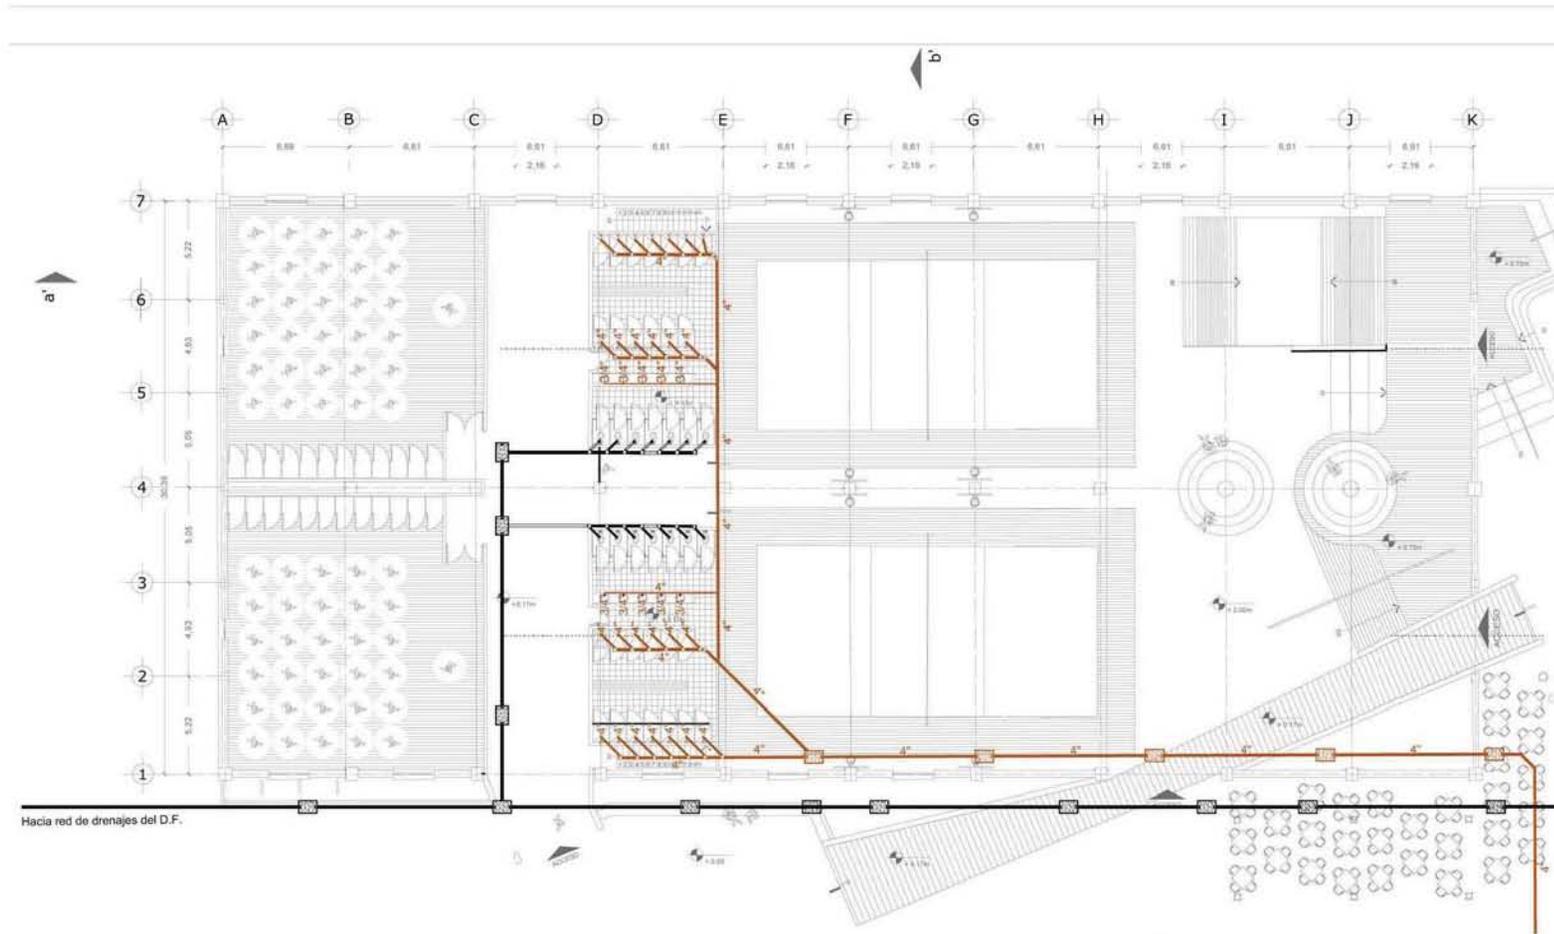
Instalaciones de aguas negras y grises Zona Deportiva

Instalaciones Aguas Grises

Instalaciones Aguas Negras

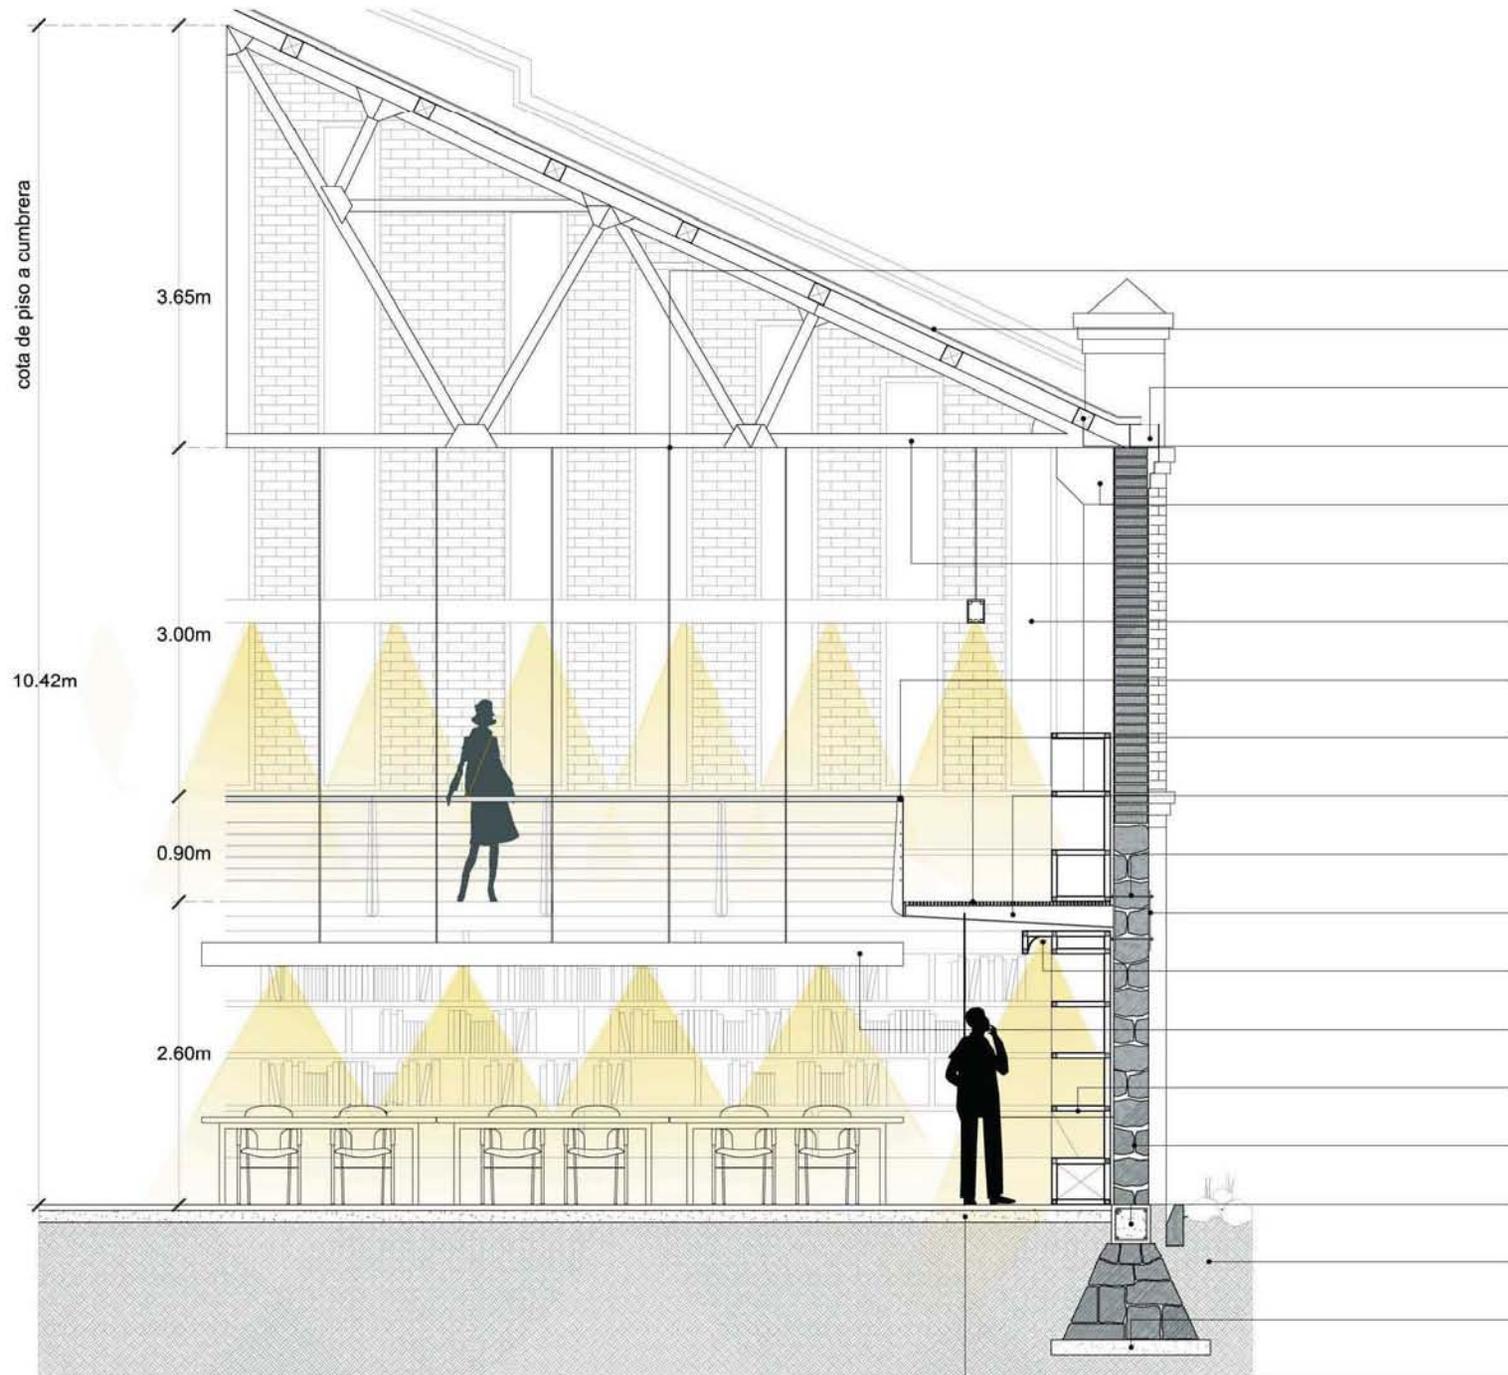
Corte por fachada de gradas Zona Cultural

- _____ Cable de acero
- _____ Techo de lamina galvanizada fajada a estructura secundaria de PTR con tronillos de 2"
- _____ Canal de captación de agua pluvial hecho a base de lamina galvanizada doblada calibre 18 con cromato de zinc y pintada en color negro mate

- _____ Estructura secundaria hecha a base de PTR de acero calibre 18 de 4"
- _____ Cartabón
- _____ Estructura de alma abierta hecha a base perfiles de acero soldadas con soldadura 70/18

- _____ Ventana de cristal templado de 10mm de espesor y marco de aluminio anodizado natural
- _____ Barandal hecho a base de perfil tubular de 2" pintado en color rojo

- _____ Tapanco hecho a base de rejilla tipo Irving
- _____ Viga IPR de acero emprimada y acabado final con pintura color negro mate
- _____ Esparrago
- _____ Placa de acero de 1/2" para abrazar muro

- _____ Nicho adosado a mueble para colocacion de lamparas de luz blanca
- _____ Cajillo para colocacion de lamparas de luz blanca hecho a base de PTR forrados de tablaroca

- _____ Mueble hecho a base de polines de 2" y triplay de pino entintado en negro
- _____ Muro existente hecho a base de piedra negra braza
- _____ Cadena de desplante

- _____ Tierra vegetal
- _____ Plantilla hecha a base de concreto pobre (cimentación existente)
- _____ Piso a base de concreto pulido

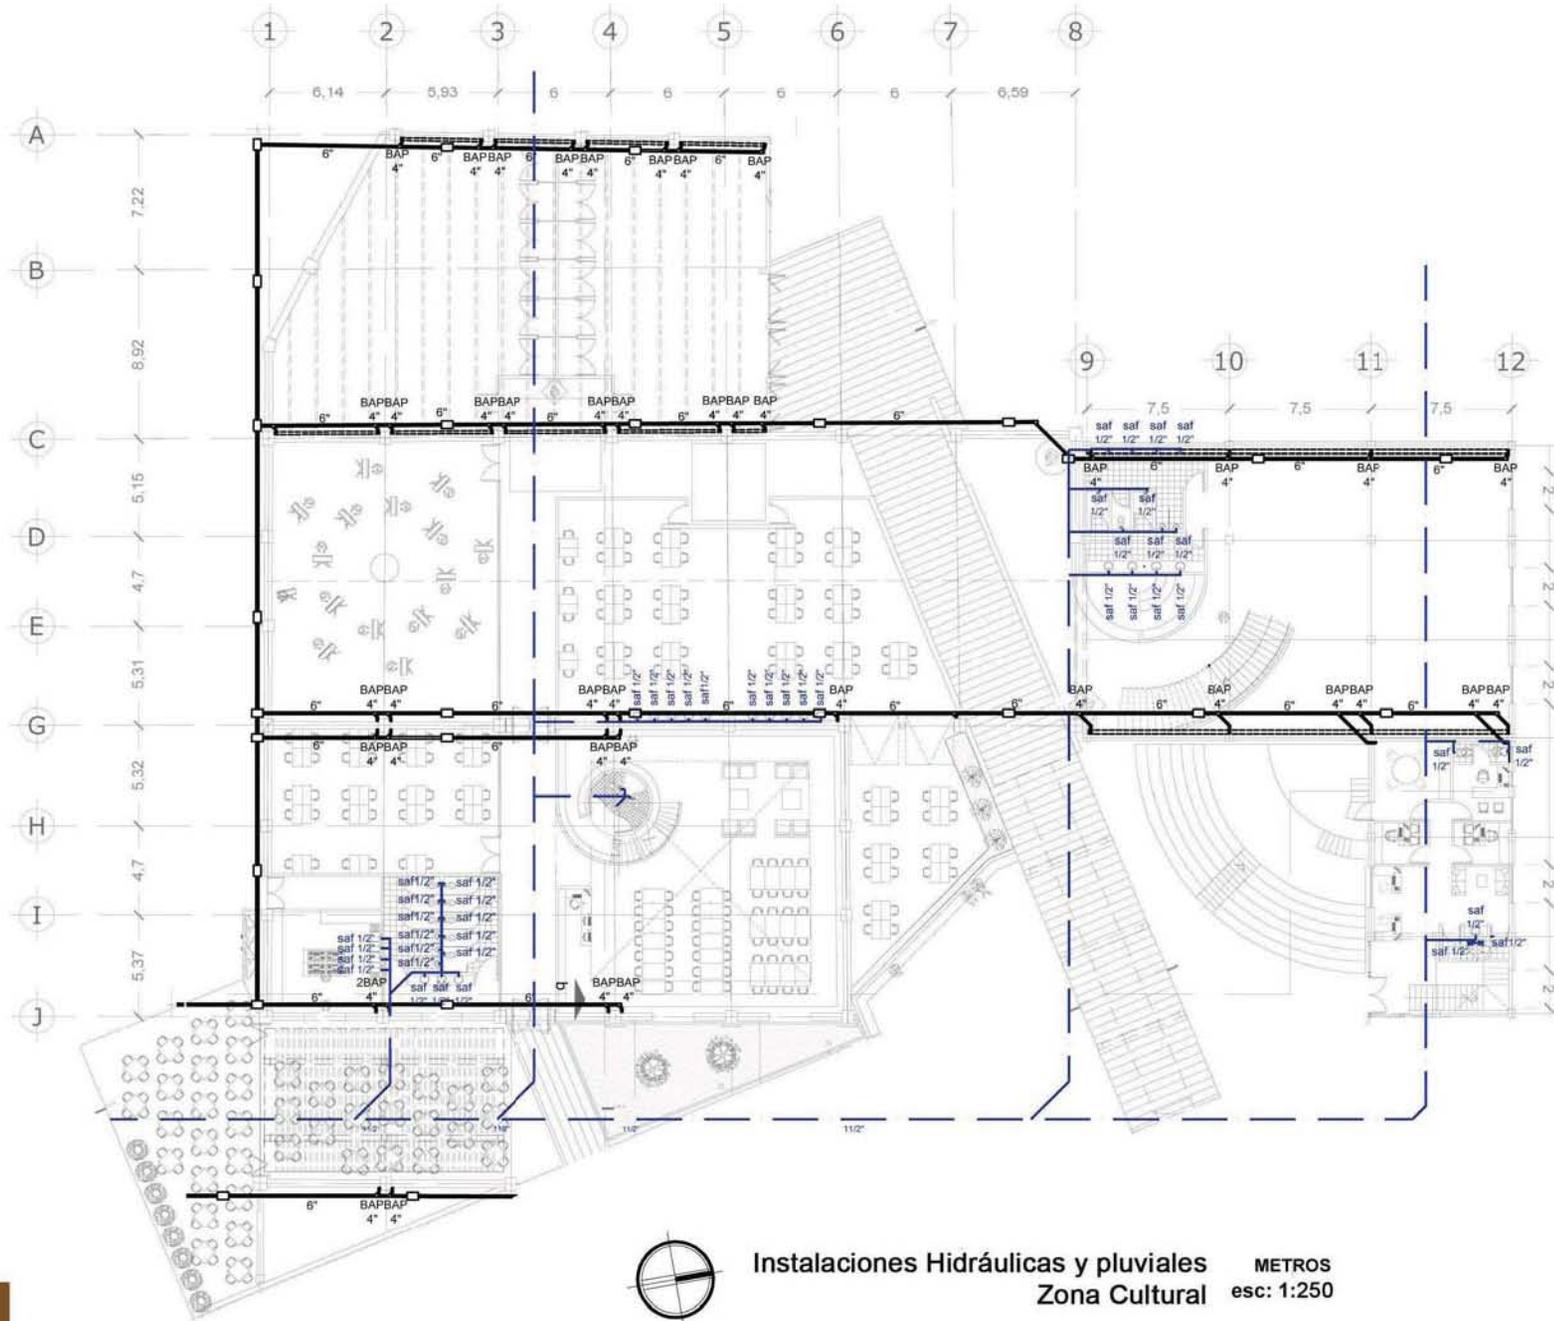
Instalaciones Hidráulicas y pluviales
Zona Cultural METROS
esc: 1:250

Instalaciones Hidráulicas y Pluviales Zona Cultural

■ Instalaciones de Aguas Pluviales

■ Instalaciones Hidráulicas

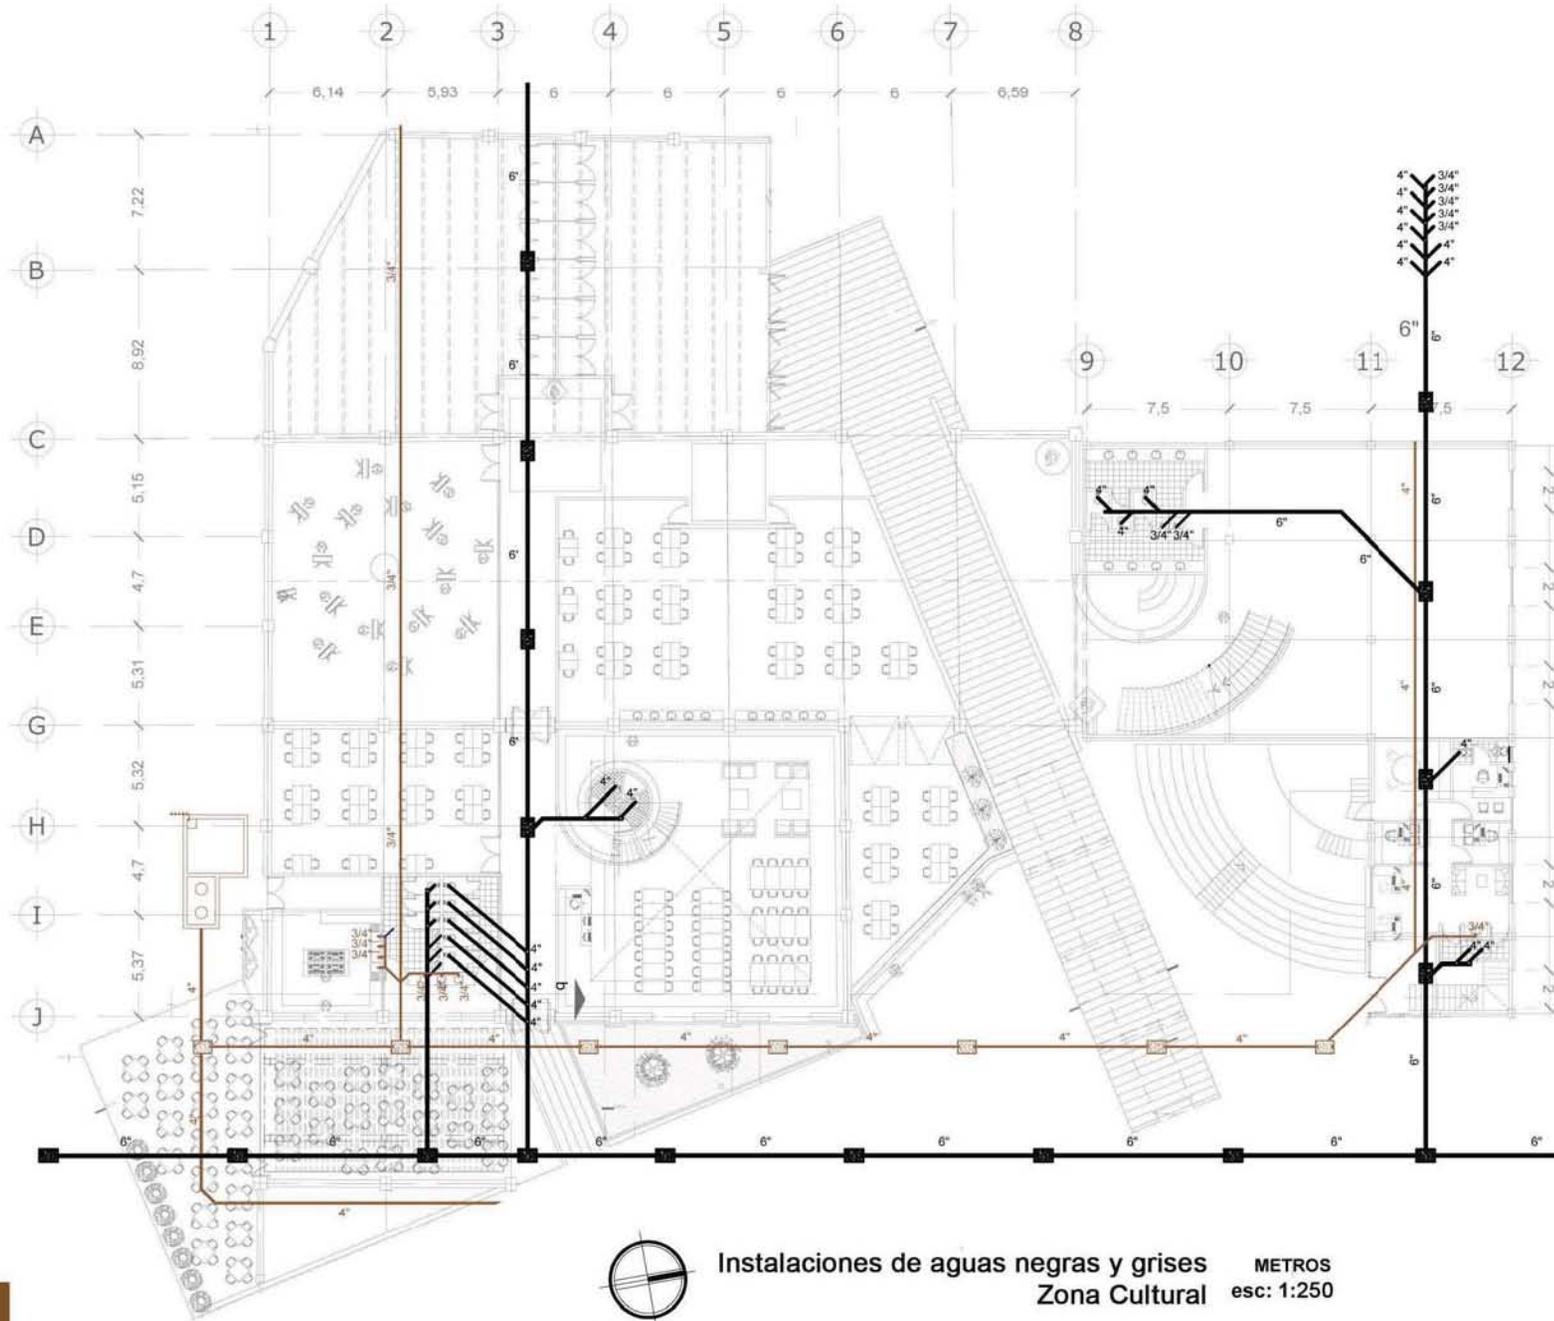
Instalaciones de Drenaje y Aguas grises Zona Cultural

Hacia red de
drenajes del D.F.

■ Instalaciones de Aguas Negras

■ Instalaciones de Aguas Grises
