Reutilización del patrimonio histórico industrial FARO Atlampa

Tesis que para obtener el título de arquitecto
PRESENTA:

UNIVERSIDAD NACIONAL AUTÓNOMA DE MÉXICO
FACULTAD DE ARQUITECTURA
TALLER MA X C E T T O

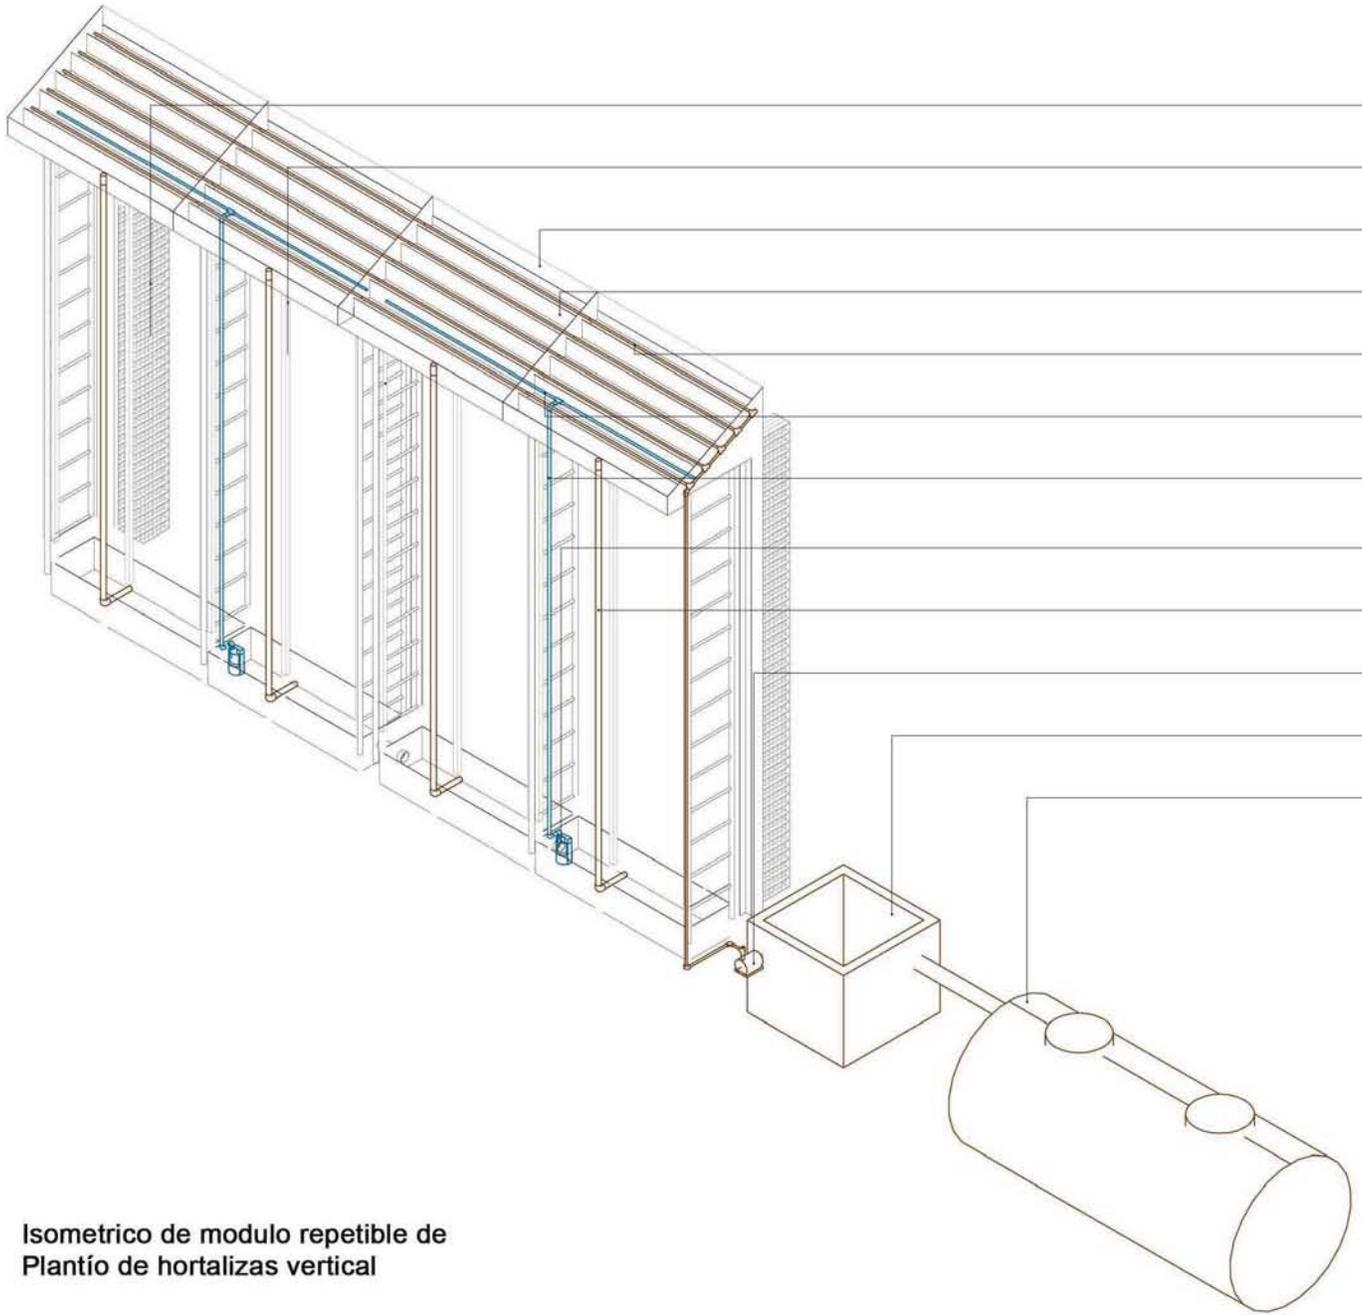
Isometrico de modulo repetible de
Plantío de hortalizas vertical

- _____ Puerta plegable para módulos hecha a base de rejilla Irving de 4.15m x 5.10mh
- _____ PTR de 2" para fijación de polyboard y dos capas de sustratos hidropónicos

- _____ Techo a base de lámina de policarbonato transparente para captación de agua condensada
- _____ Posa de humedal hecho a base de lámina galvanizada con una capa de Top Roll termo fusionado rellena de grava fina

- _____ Tubería de PVC de 1/2" hidráulico para suministro de agua gris con perforaciones a cada 10cm
- _____ Poliducto de 1/2" con micro aspersores a cada 10cm

- _____ Tubería de PVC de 3/4" para subida de agua de riego
- _____ Bomba Pedrollo sumergible de 0.5hp para sistema de riego de individual de hortalizas

- _____ Tubería de PVC de 1" para abastecimiento de tanque de bombeo individual de agua tratada
- _____ Bomba Pedrollo de 1hp
- _____ Tanque de sedimentación y de bombeo

- _____ Tanque de prefabricado para tratamiento de aguas grises de 5000 lts

Dentro del FARO existe un muro aprovechado para la creación de Plantíos verticales de alimentos y un sistema de tratamiento de aguas grises que es aprovechada para el riego de los mismos, esta actividad pretende vincular también a la parte comercial tratando de crear un ciclo comercial de cultivo, cosecha y venta de productos, para dar a las personas que aprendan este oficio una viable actividad que les dé un ingreso económico extra, además de aprovechar al máximo los metros cuadrados del predio a intervenir ya que se crean 227m² extras de área productiva.

Teniendo un estimado de 25 piezas de alimento dependiendo de la hortaliza por cada metro cuadrado, en este caso se tiene la posibilidad de generar 5675 piezas de alimento para su posible comercialización cada 2 meses aproximadamente.

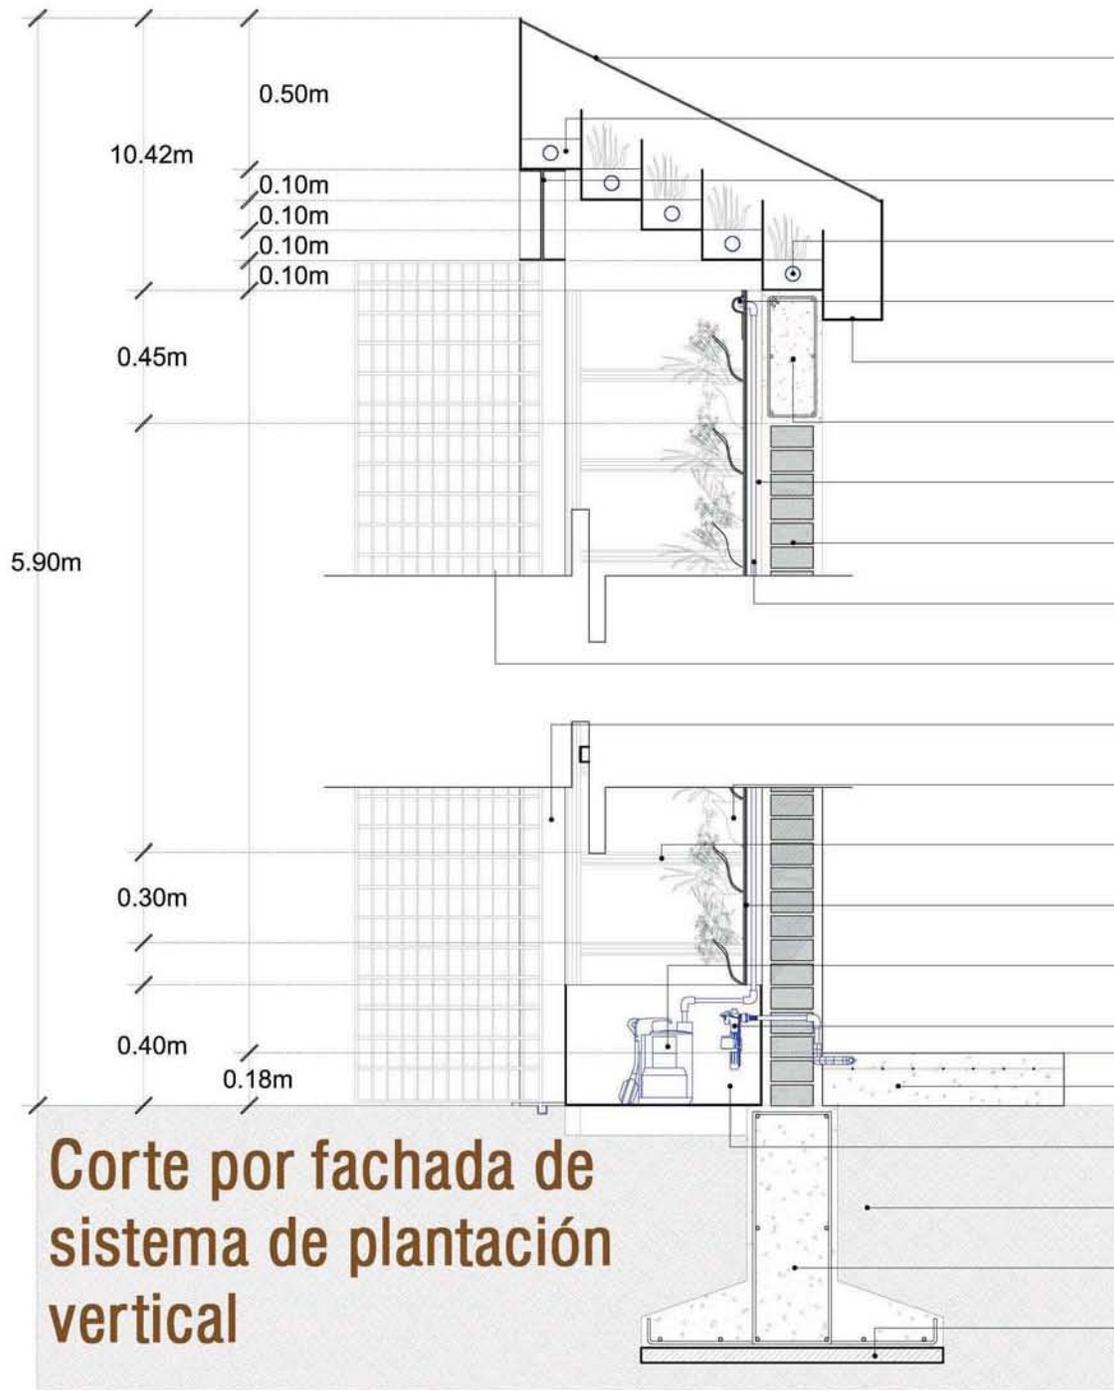
Corte por fachada de sistema de plantación vertical

Techo a base de lámina de policarbonato transparente para captación de agua condensada

Capa de Grava fina y tierra vegetal

Viga IPR con dimensiones de 15cmx30cm de alto

Tubería de conducción de agua gris para riego de plantas

Poliducto de 1/2" con micro aspersores a cada 10cm
Canaleta de recuperación de agua hecho a base de lámina galvanizada doblada con cromato de zinc y pintura negro mate

Trabe de concreto armado con un $f_c=200\text{kg/cm}^2$

Bastidor de PTR de 2" a cada 1.20m para fijar aislantes

Muro hecho a base de tabique rojo recocado
Tubería de 3/4" PVC hidráulico para riego de parcela vertical proveniente de instalación de aguas grises

Puerta corrediza de huerto vertical hecha a base de rejilla Irving

Zapata de concreto armado con un $f_c=250\text{kg/cm}^2$

Plantilla base hecha a base de padecería de ladrillo y concreto pobre

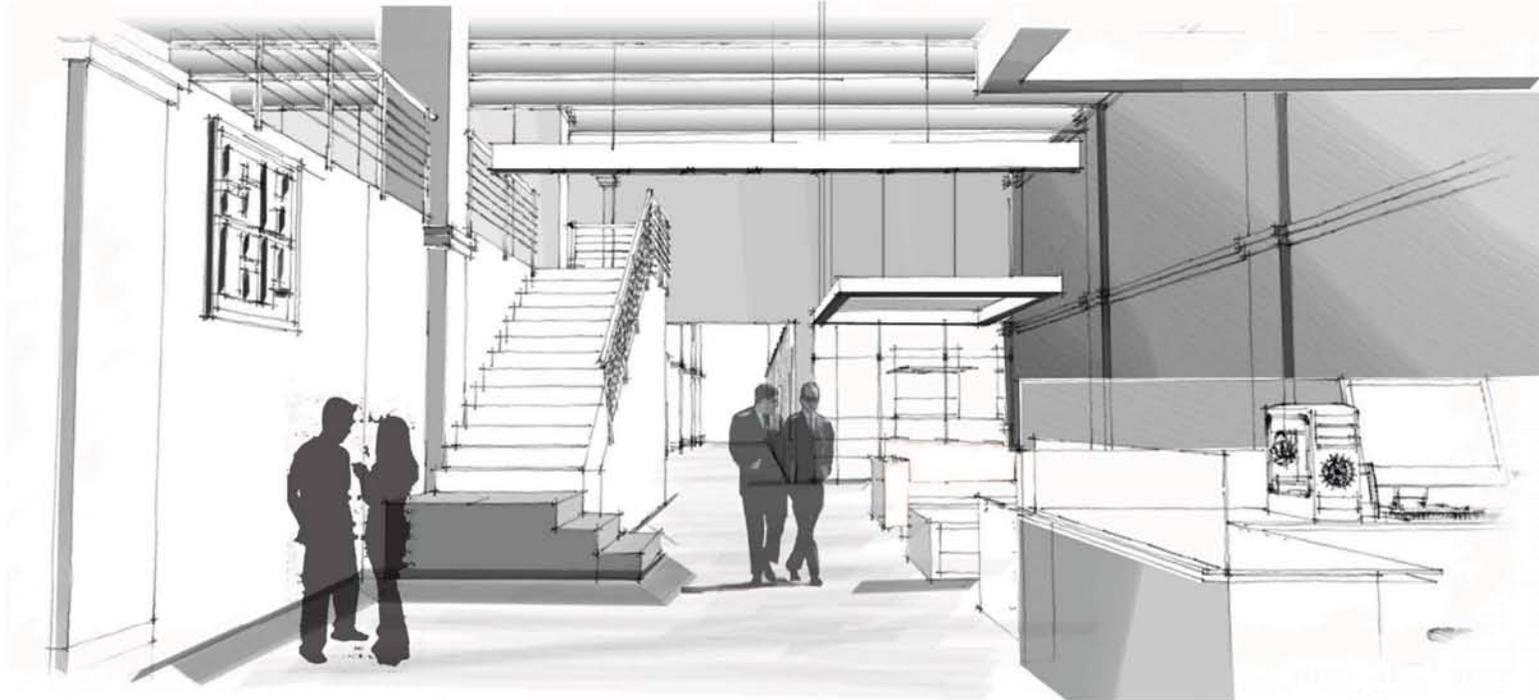
Vista desde el acceso a área de recepción y oficinas

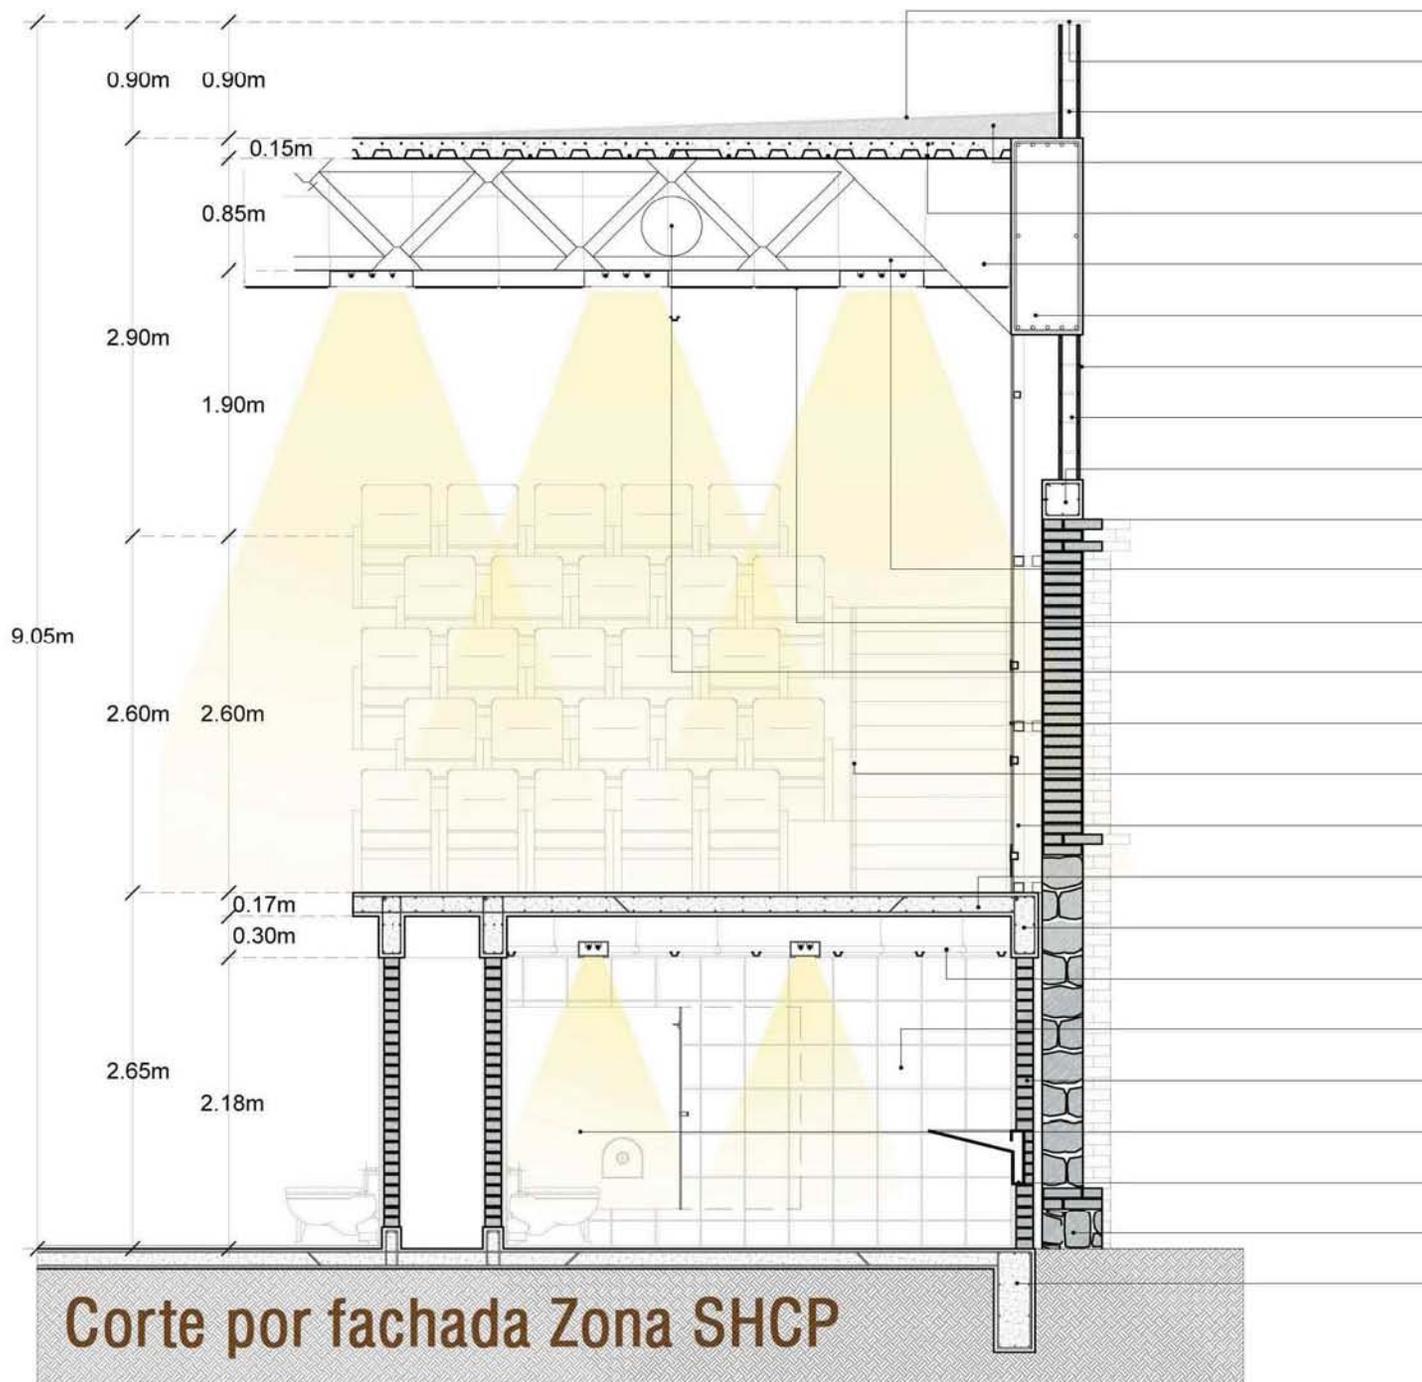
- _____ Impermeabilizante a base de Top roll de Comex por termo fusión
- _____ Remate de muro hecho a base de placa de acero de 1/4" emprimada y pintada en color negro mate

- _____ Pretíl hecho a base de block hueco tipo intermedio 15 x 20 x 40
- _____ Relleno hecho a base de tezontle para crear pendiente de 2%
- _____ Losacero ROMSA con una capa de compresión con concreto con un fc:250kg/cm2 y malla electro soldad 60/ 10/ 10
