**FACULTAD DE ESTUDIOS SUPERIORES
ARAGÓN**

**CLASIFICACIÓN DE EDIFICIOS
DAÑADOS POR LICUACIÓN
ACORDE AL TIPO DE
CIMENTACIÓN**

T E S I S
QUE PARA OBTENER EL TÍTULO DE
INGENIERO CIVIL

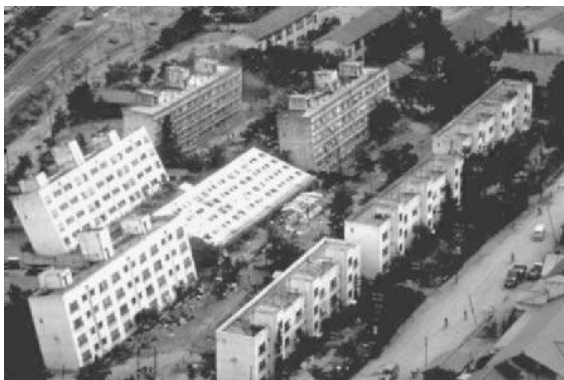
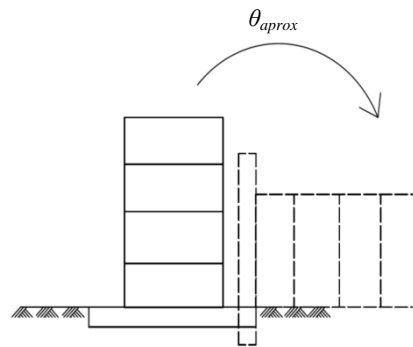
En la Figura 1.1 se muestra el caso de un conjunto de edificios departamentales en Kawagishi-Cho en la ciudad de Niigata (tomada desde un avión). En esta se observan daños ocasionados por el fenómeno de licuación. Se puede apreciar que un edificio volcó totalmente mientras que algunos más se inclinaron en diferentes direcciones, además también se observa que otros tres edificios no sufrieron daños graves. Esto indica que las diferentes respuestas de cada grupo de edificios está posiblemente relacionado con el tipo de cimentación: (1) los edificios que sufrieron inclinaciones mayores a 30° tenían una cimentación superficial y (2) los edificios sin daños graves estaban cimentados sobre pilotes de concreto (Mohammed y Maekawa, 2010).

Figura 1.1. a) Edificios afectados por licuación (Mohammed y Maekawa, 2010)^{36,37} y b) Representación esquemática del tipo de modo de falla para un edificio con cimentación rígida

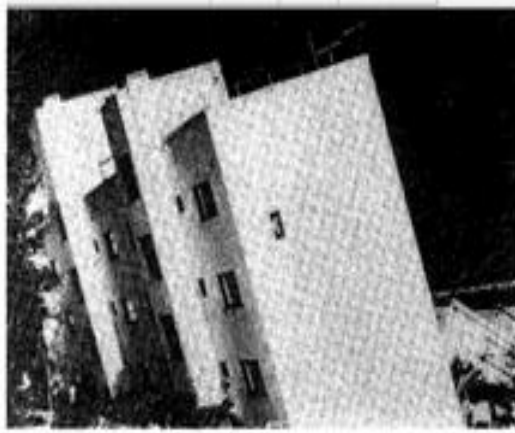
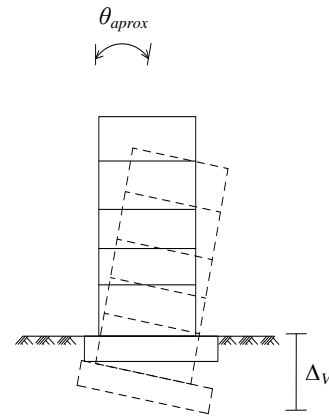
Por otra parte en la Figura 1.2 se aprecia un conjunto de edificios departamentales, de cuatro niveles, ubicados en Kawagishi-Cho, Japón (Ohsaki, 1966). Estos edificios fueron dañados por el fenómeno de licuación debido al sismo de 1994. Se puede observar que los

edificios presentan una inclinación de $\sim 15^\circ$; sin embargo a pesar de la magnitud de su inclinación, no se nota un daño importante en la superestructura de cada edificio.

Figura 1.2. a) Edificio de cuatro niveles con $\sim 15^\circ$ de inclinación con respecto a la vertical (Ohsaki, 1966)³⁸ y b) Representación esquemática del modo de falla para un edificio con cimentación rígida, que presentó desplazamiento diferencial vertical e inclinación

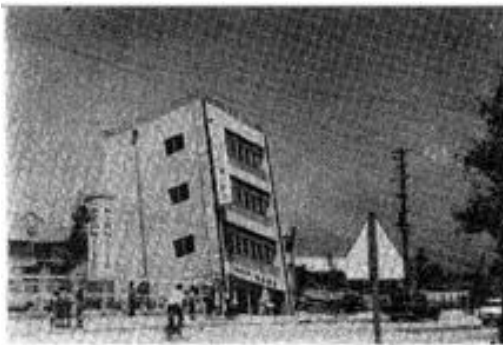
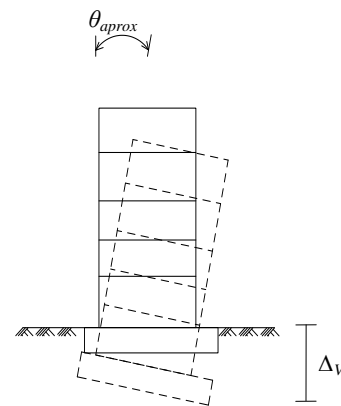
En la Figura 1.3 se observa un edificio de cuatro niveles con cimentación rígida (Ohsaki, 1966), este edificio presentó una inclinación de $\sim 8^\circ$ por efectos del fenómeno de licuación, al igual que el caso anterior no se nota ningún daño aparente en la superestructura. Sin embargo debido a que después del sismo el edificio es inhabitable y el costo que implica regresarlo a la posición vertical que tenía la estructura antes del sismo, se considera como pérdida completa del edificio.

Figura 1.3. a) Edificio de cuatro niveles con $\sim 8^\circ$ de inclinación con respecto a la vertical (Ohsaki, 1966)³⁹ y b) Representación esquemática del modo de falla para un edificio con cimentación rígida, que presentó desplazamiento diferencial vertical e inclinación

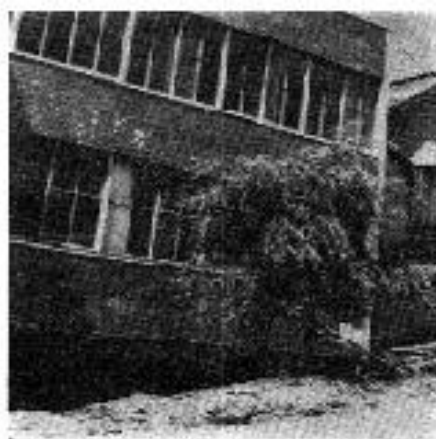
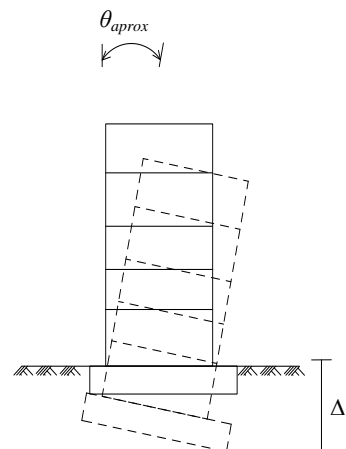
Otro ejemplo parecido a los casos anteriores se muestra en la Figura 1.4 donde se observa un edificio de tres niveles con una inclinación de $\sim 5^\circ$ sin ningún daño severo en la

superestructura, sin embargo el desplazamiento diferencial vertical y en consecuencia su inclinación, provocó la pérdida total del edificio (Ohsaki, 1966).

Figura 1.4. a) Edificio de tres niveles con $\sim 5^\circ$ de inclinación con respecto a la vertical (Ohsaki, 1966)⁴⁰ y b) Representación esquemática del modo de falla para un edificio con cimentación rígida, que presenta desplazamiento diferencial vertical e inclinación

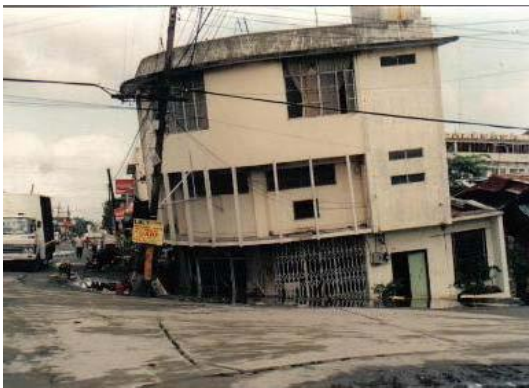
Figura 1.5. Desplazamiento vertical e inclinación de un edificio de concreto reforzado (Ishihara, Acacio y Towhata, 1993)⁴²

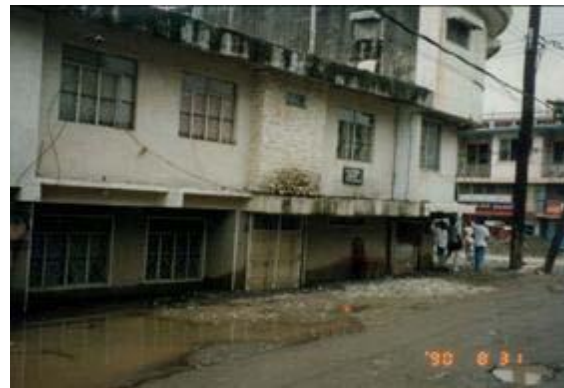
Figura 1.6. Desplazamiento vertical e inclinación de un edificio adyacente al de la figura 1.5 (Orense, 2011)⁴³

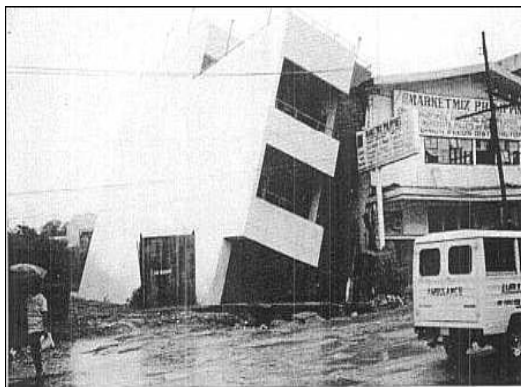
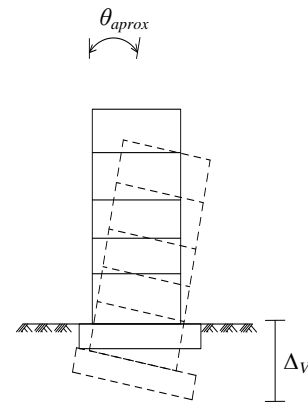
Figura 1.7. a) Edificio de tres niveles afectado por desplazamiento diferencial vertical e inclinación de $\sim 12^\circ$, causado por el fenómeno de licuación en la ciudad de Dagupan (EERI, 1990)⁴⁴ y b) Representación esquemática del modo de falla para un edificio con cimentación flexible, que presenta desplazamiento diferencial vertical e inclinación

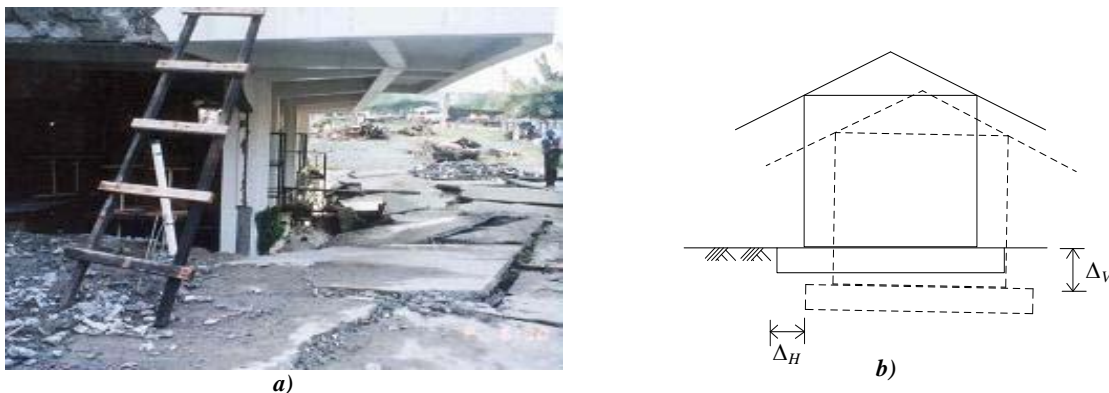
Por otra parte, el desplazamiento horizontal (Δ_H) asociado al fenómeno de licuación también daña estructuralmente a varias casas de esta ciudad, como se muestra en la Figura 1.8. En esta figura se muestra la severidad del daño en el primer piso de una estructura, la cual presentó 40 cm desplazamiento horizontal y un desplazamiento vertical de aproximadamente 20 cm (Orense, 2011).

Figura 1.8. a) Daño a una residencia debido al desplazamiento horizontal y vertical (Orense, 2011)⁴⁵ y b) Representación esquemática del tipo de modo de falla de una estructura de un solo nivel con cimentación flexible

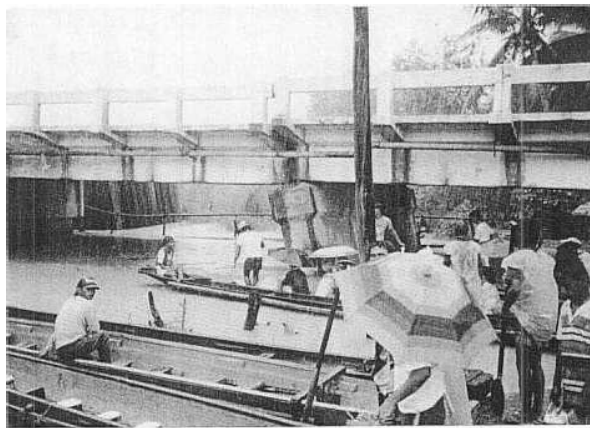
En la Figura 1.9 se muestra el puente Magsaysay, este puente se localizaba en el centro de la ciudad de Dagupan. Era uno de los dos principales puentes que cruzan el río Pantal, este colapsó debido a un desplazamiento diferencial vertical, de 15 cm aproximadamente. El puente tenía una longitud de 144 m de longitud y una cimentación a base de pilotes de concreto desplantados a 10 m de profundidad. En este puente fallaron tres de sus cuatro columnas debido a un desplazamiento horizontal de aproximadamente 15 cm, provocando el colapso total de este puente (EERI, 1990).

Figura 1.9. Puente Magsaysay afectado por el fenómeno de licuación (EERI, 1990)

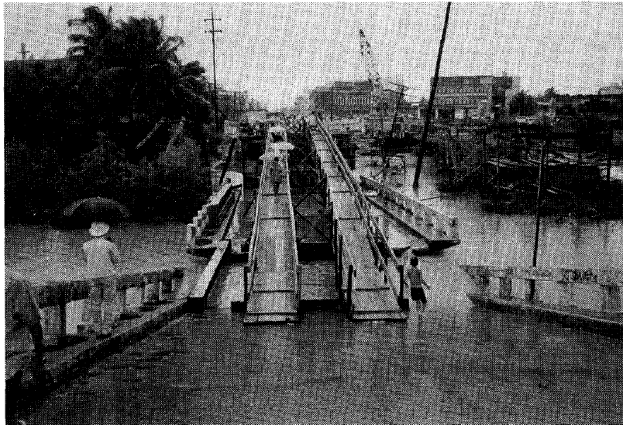
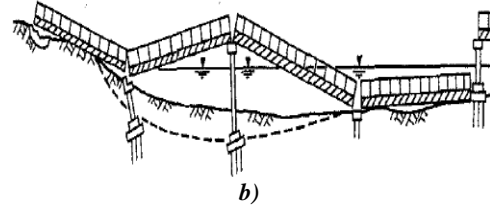
Figura 1.10. a) Vista longitudinal del puente Magsaysay después del sismo de Luzón y b) Representación esquemática del colapso del puente Magsaysay (Ishihara, Acacio y Towhata, 1993)

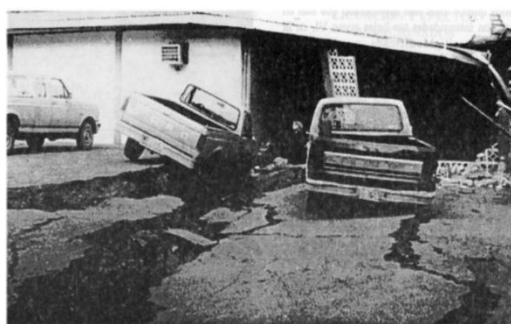
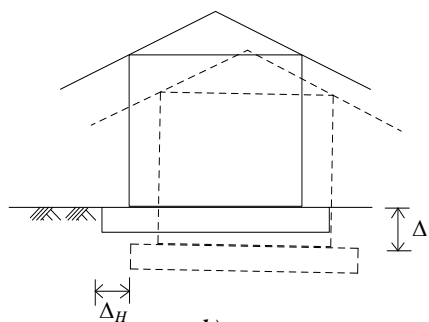
En la Figura 1.11 se muestran los daños que se presentaron en un conjunto de oficinas en la ciudad de Changuinola en Panamá. Donde el desplazamiento horizontal (Δ_H) de aproximadamente 2 m y el desplazamiento diferencial vertical de aproximadamente 0.4 m provocaron daños severos de esta estructura, la cual tenía una cimentación flexible (Camacho y Viquez, 1994).

Figura 1.11. a) Grietas producto de desplazamiento horizontal en las oficinas de la Chiriquí Land Company en Changuinola, se observa también el desplazamiento diferencial vertical en la parte derecha de la estructura (Camacho y Viquez, 1994)⁴⁶ y b) Representación esquemática del tipo de modo de falla para una estructura de un solo nivel con cimentación flexible

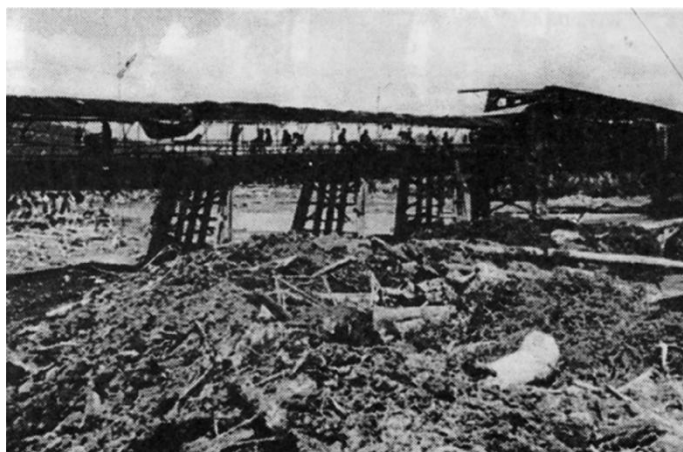
En la Figura 1.12 se presenta un ejemplo de los colapsos de estos puentes en donde la falla se debió principalmente al empuje ejercido por el desplazamiento horizontal del suelo.

Figura 1.12. Puente Atalanta, sufrió desplazamiento horizontal de aproximadamente 2 m, el tramo final colapso (Sauter, 1994)

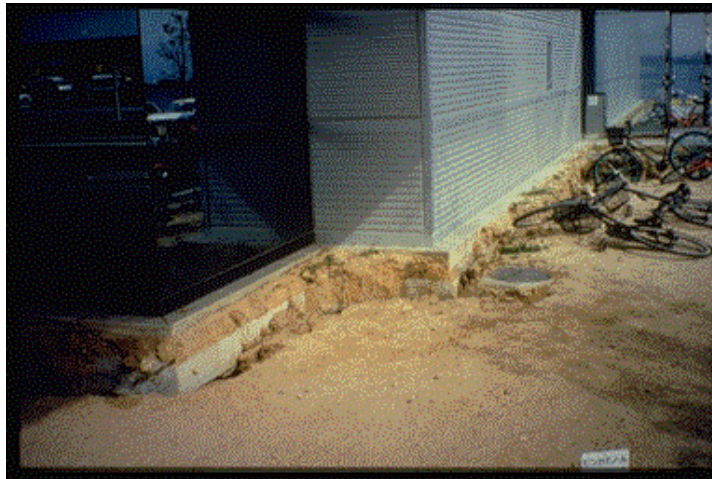
Figura 1.13. Desplazamiento vertical de aproximadamente 30 cm, alrededor del edificio de la estación terminal del tren en Port Island (Akai et al., 1995)⁴⁷

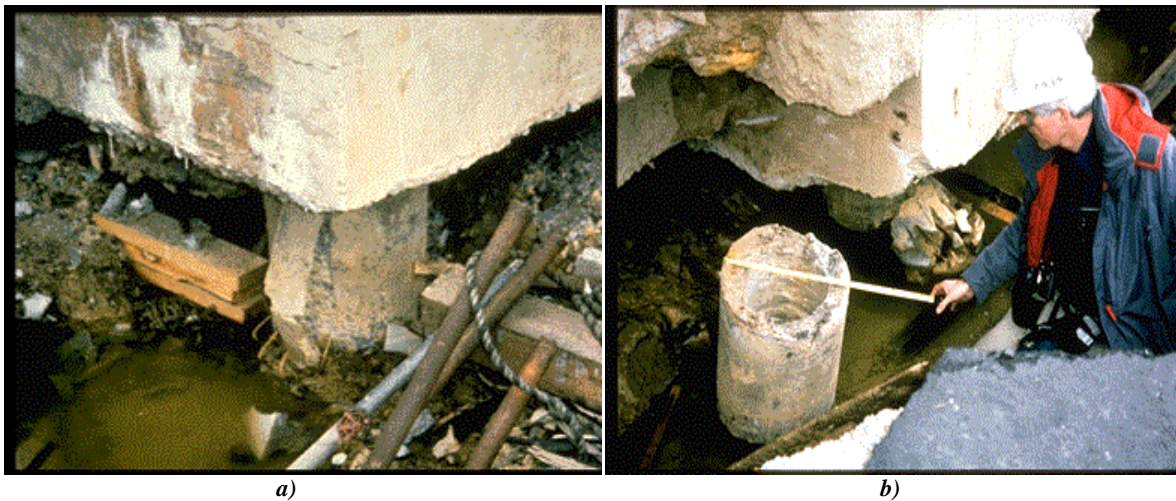
En la Figura 1.14a y 1.14b se muestra un caso de particular interés ya que se observan directamente los efectos ocasionados por el desplazamiento horizontal sobre un pilote, el cual resulto severamente dañado por el efecto de los esfuerzos cortantes. Por otra parte se observa que los pilotes son huecos lo que indica que no fueron diseñados para resistir desplazamientos horizontales lo que aumento los daños por licuación (Akai et al., 1995).

Figura 1.14. a) Pilote agrietado debido al desplazamiento horizontal de aproximadamente 20 cm, los pilotes no fueron diseñados para resistir desplazamientos laterales (Akai et al., 1995)⁴⁸ y b) El pilote fue cortado y desplazado, había sostenido una construcción que funcionaba como almacén (Akai et al., 1995)

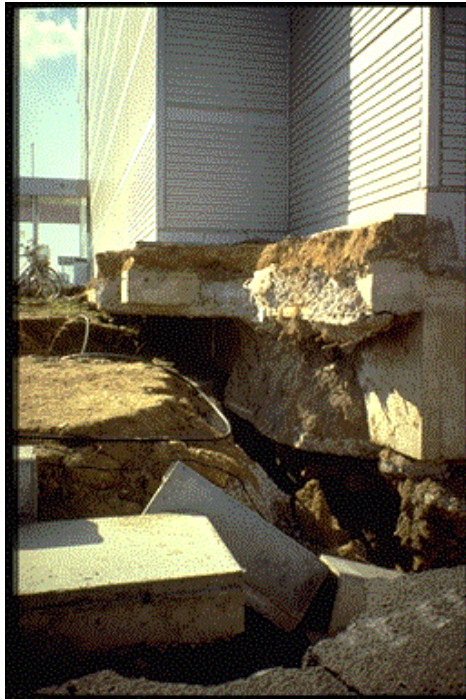
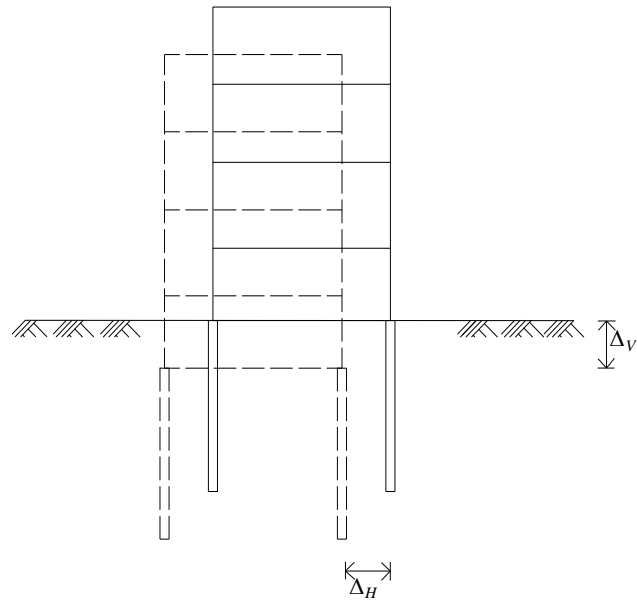
En la Figura 1.15 se muestra otro caso de un edificio cimentado sobre pilotes, los cuales fueron afectados por el fenómeno de licuación, pero a diferencia del caso anterior (Figura 1.14) resistieron el desplazamiento horizontal por lo cual solo sufrieron fisuras moderadas.

El conjunto de pilotes de este caso, mostró un eficiente desempeño ante el evento sísmico, sin embargo la funcionalidad del edificio fue afectada de forma grave.

Figura 1.15. Desplazamiento horizontal y vertical de los pilotes de cimentación en la terminal de tren (Akai *et al.*, 1995) y b) Representación esquemática para el tipo de modo de falla de un edificio cimentado sobre pilotes dañado por el desplazamiento vertical y horizontal

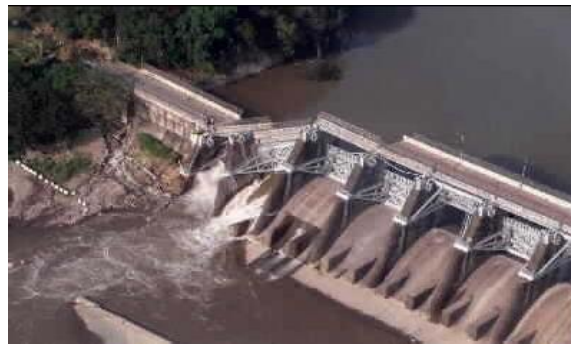
La presa Shikung también se resultó afectada por este sismo ya que colapso parte de la cortina debido a severos asentamientos diferenciales (Moh *et al.*, 2001).

Figura 1.16. Presa Shikung después del sismo de Chi-Chi (Moh et al., 2001)

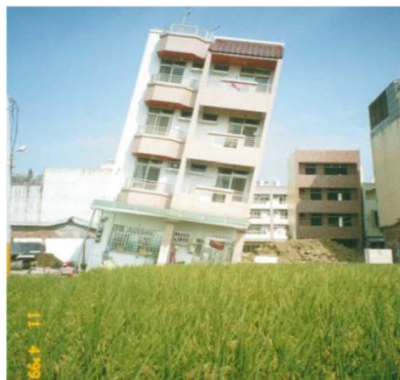
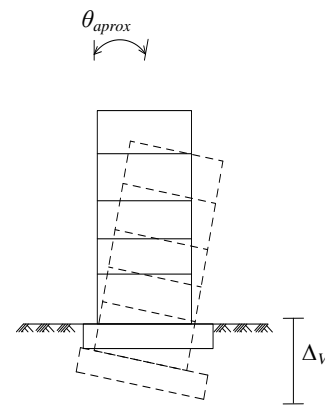
Por otra parte los edificios modernos tuvieron un buen desempeño estructural, sin embargo fallaron ante el fenómeno de licuación en el suelo, inclinándose, como se muestra en la Figura 1.17. Se trata de una estructura con cimentación rígida, aparentemente la superestructura no presentó daños severos, sin embargo debido a la inclinación ($\theta_{aprox}=12^\circ$) y el gran desplazamiento vertical ($\Delta_V=1.5$ m) el edificio se considera en un estado de pérdida total.

Figura 1.17. a) Falla de la cimentación rígida debido al fenómeno de licuación, la superestructura presentó un $\theta_{aprox}=12^\circ$ y un $\Delta_V=1.5$ m (Moh et al., 2001)⁴⁹ y b) Representación esquemática del modo de falla para un edificio con cimentación rígida, que presentó desplazamiento diferencial vertical e inclinación

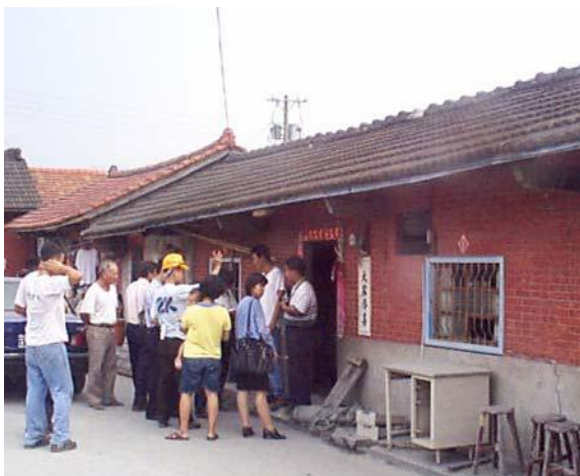
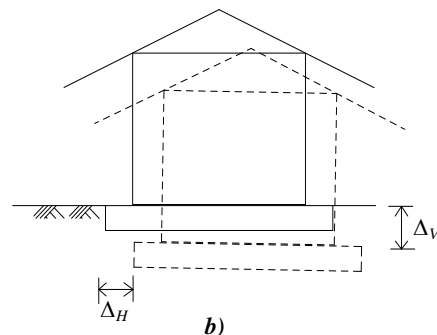
habitaciones levantando los muebles, tal como se aprecia en las Figuras 1.18 y 1.19. Estos casos se suman a los expuestos anteriormente para demostrar que las estructuras con cimentación flexible poseen un comportamiento desfavorable ante el fenómeno de licuación.

Figura 1.18. Vivienda de un nivel con techo de tejas y muros de ladrillo, sufrió un desplazamiento vertical (EEFIT, 2007) y b) Representación esquemática del tipo de modo de falla para un edificio con cimentación flexible, que presenta desplazamiento diferencial vertical y horizontal

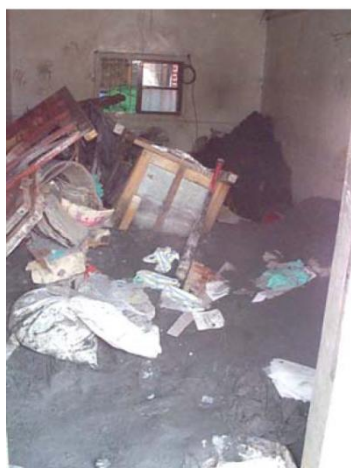
Figura 1.19. Vista interior de la vivienda mostrada en la Fig 1.18, se aprecia el suelo licuado y daño a los muebles. (EEFIT, 2007)

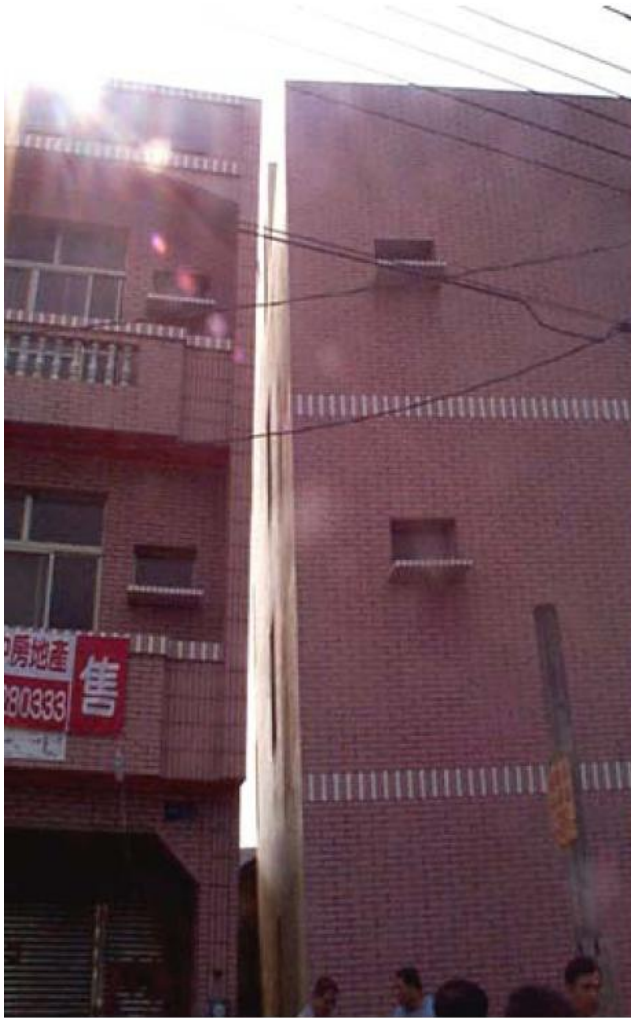
Por otra parte en la ciudad de Yuan Lin hubo varios edificios que sufrieron desplazamientos verticales inducidos por el fenómeno de licuación, pero en general los daños estructurales presentados por estos edificios son menores. En el caso expuesto en la Figura 1.20a el edificio afectado presentó una inclinación de 5° hacia el edificio vecino (EEFIT, 2007).

Figura 1.20a. Inclinación de un edificio causado por el desplazamiento diferencial vertical en la cimentación (EEFIT, 2007)⁵⁰

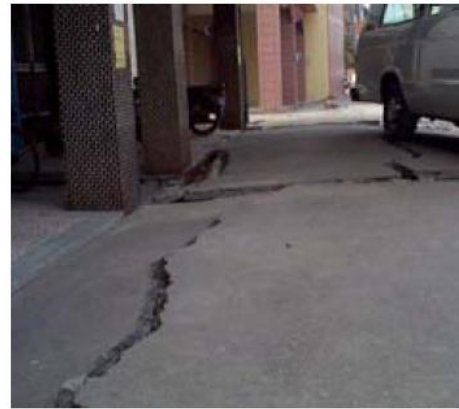
Figura 1.20b Asentamiento con respecto al nivel de calle. (EEFIT, 2007)

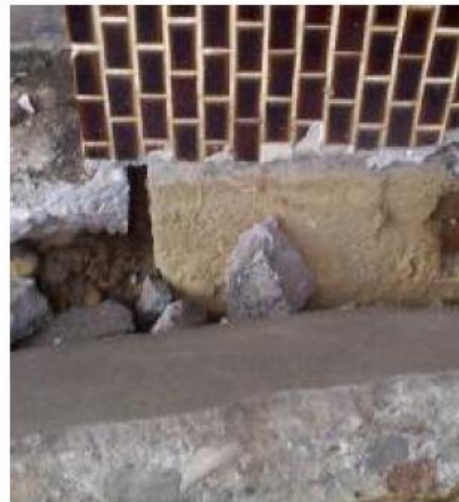
Figura 1.20c Asentamiento de una columna en la cimentación. (EEFIT, 2007)

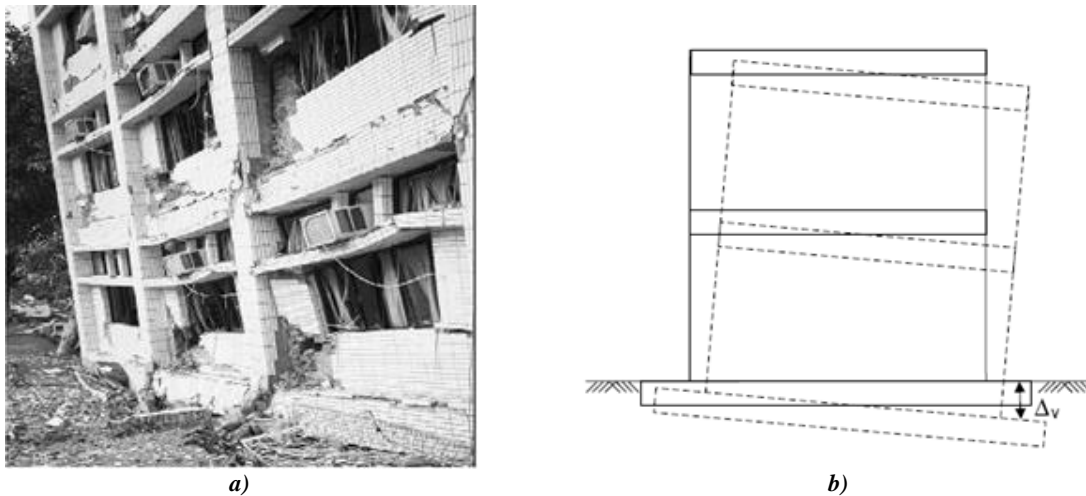
Figura 1.21. a) Daños inducidos por licuación al edificio de una escuela después del sismo de 1999 en Chi-Chi, cortesía (Bird et al., 2006) y b) Representación esquemática para la falla de un edificio con cimentación rígida de acuerdo a Bird et al., (2006)

A continuación se muestran los daños en un edificio con cimentación flexible, en la Figura 1.20 se observa la severidad de los daños inducidos por el fenómeno de licuación a una escuela. Debido a que la cimentación sufrió un desplazamiento diferencial vertical, la pérdida del edificio se considera total. Casos como este se presentaron en Kocaeli, Turquía y Chi-Chi, Taiwán durante el sismo de 1999 (Bird *et al.*, 2006).

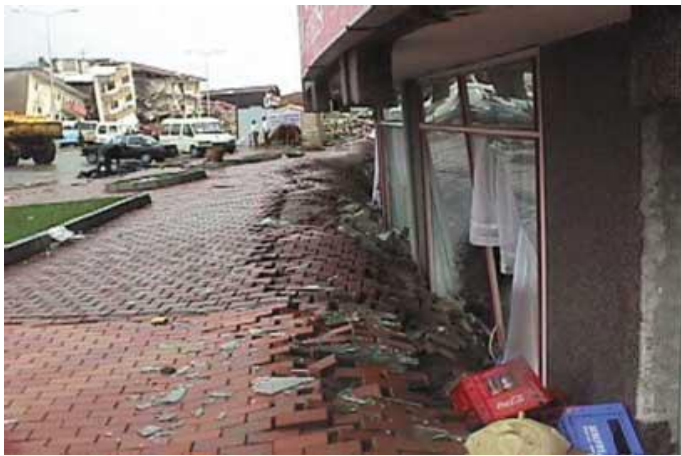
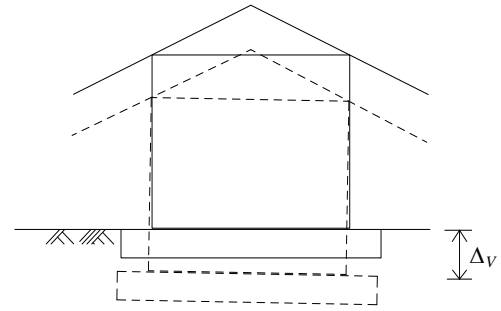
Figura 1.22. a) Edificio con asentamiento vertical en la Ciudad de Adapazari, fotografía tomada por Thomas L. Holzer (USGS, 2000)⁵² y b) Representación esquemática del tipo de modo de falla para un edificio con cimentación flexible

Este sismo ocurrió a las 3:02 a.m. (hora local) el 17 de Agosto de 1999, con una $M=7.4$ causó grandes daños a edificios, puentes y otras estructuras. De acuerdo con cifras oficiales del gobierno de Turquía el sismo causo 17,127 muertes, 43,953 heridos y dejo más de 250,000 personas sin hogar (USGS, 2000). La ciudad de Adapazari lamentablemente también sufrió la pérdida de vidas humanas y grandes daños en sus edificios, el gobierno federal de Turquía reporto 5,078 edificios con daños severos, la cifra oficial de víctimas humanas fue de 2,627 (Bray *et al.*, 2000). Las comunidades de Adapazari, Gölcük y Sapanca, fueron afectadas por el fenómeno de licuación, principalmente se registraron desplazamientos verticales en edificios ubicados en estas ciudades, tal como se muestra en la figura 1.21 en donde se observa un desplazamiento vertical de aproximadamente 1.5 m (USGS, 2000).

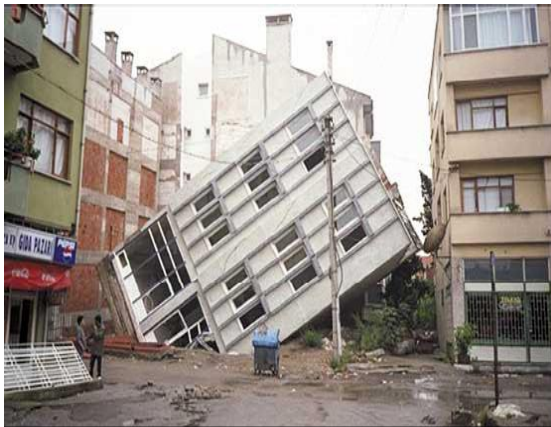
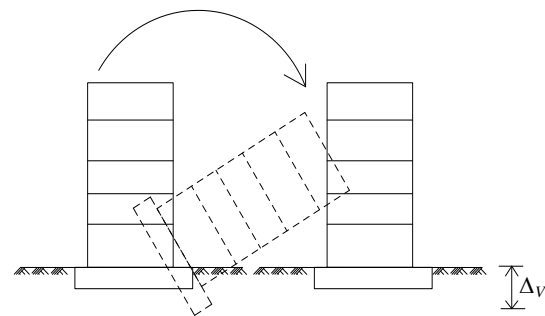
Figura 1.23. a) Edificio con inclinación de ~50° debido a que la cimentación falló a causa de la licuación, además sufrió un desplazamiento vertical de aproximadamente 50 cm, Fotografía tomada por Richard S. Olsen (USGS, 2000)⁵³ y b) Representación esquemática del tipo de modo de falla para un edificio con cimentación rígida, que presenta desplazamiento diferencial vertical e inclinación

Además de casos como el anterior, en donde el daño principal se debió al desplazamiento vertical de la estructura, se reportaron un gran número de edificios que se inclinaron, debido a la pérdida de capacidad de carga del suelo, lo que provocó la pérdida total del edificio. Tal como se muestra en la Figura 1.23, este edificio tenía una cimentación rígida y estaba cimentado en depósitos de arena del río Sakarya, lo cual aumentó los daños debidos al fenómeno de licuación.

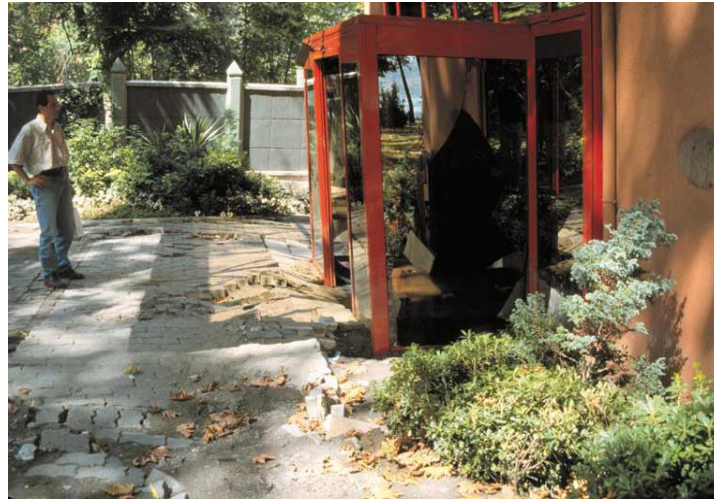
Figura 1.24. Desplazamiento vertical en la entrada al Hotel Sapanca, foto tomada por Thomas L. Holzer, (USGS, 2000)⁵⁴

Por otra parte a lo largo de la costa sureste del lago Sapanca, también se presentó el fenómeno de licuación, provocando los mayores daños en el Hotel Sapanca, este edificio sufrió un desplazamiento diferencial vertical de aproximadamente 0.3 m, y desplazamiento horizontal de aproximadamente 0.5 m, además grandes cantidades de arena fueron

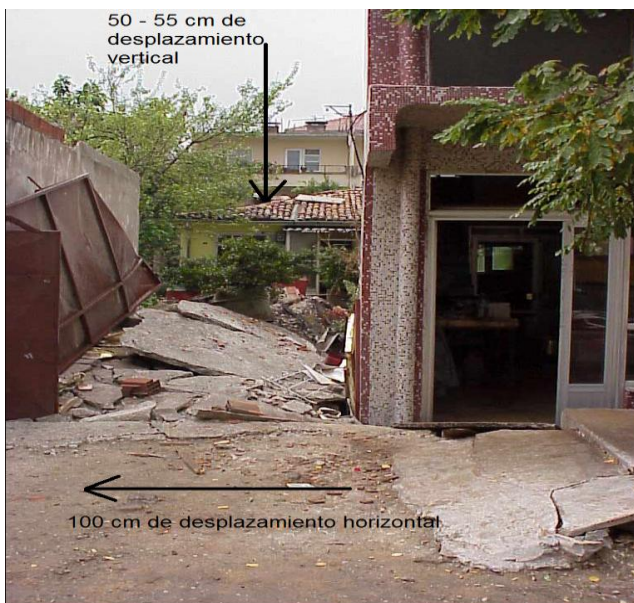
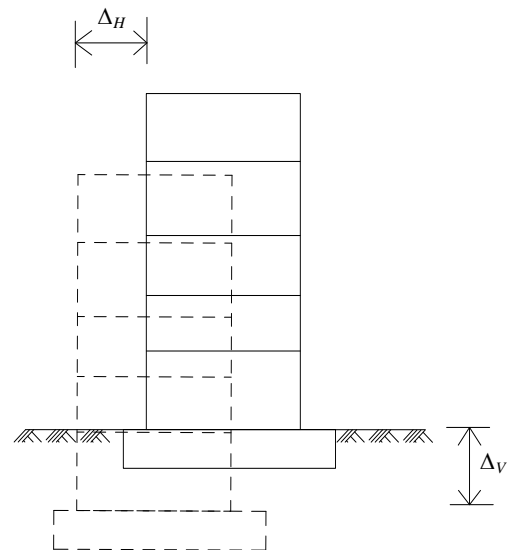
Figura 1.25. a) Edificio de dos niveles afectado por desplazamiento vertical y horizontal. (Sancio et al., 2004)⁵⁵ y b) Representación esquemática del tipo de modo de falla para un edificio con cimentación flexible afectado por el desplazamiento vertical y horizontal

Durante este sismo se reportaron edificios afectados por un desplazamiento horizontal y vertical, esta combinación de daños afectaron de forma severa a varias estructuras, principalmente casas habitación, de la ciudad de Adapazari provocando su colapso parcial o completo, tal como se muestra en la Figura 1.25.

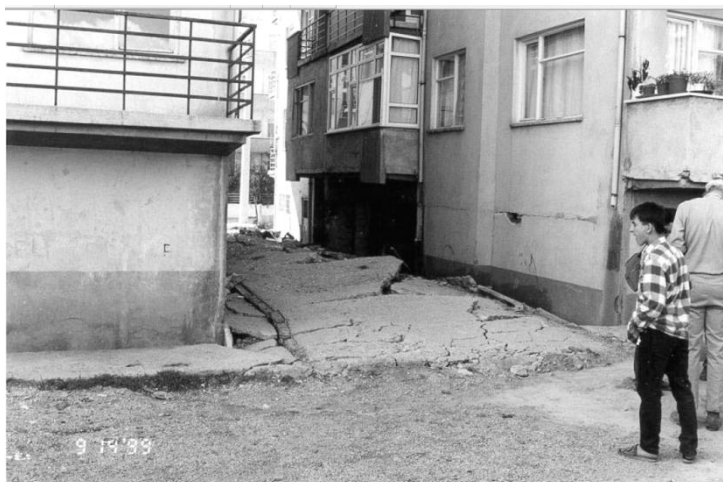
Figura 1.26. Edificio de concreto reforzado desplazado 57 cm hacia la calle (Bray *et al.*, 2000)⁵⁶

Continuando con los daños a edificios dañados por el fenómeno de licuación en la ciudad de Kocaeli, en la Figura 1.25 se muestran los daños a una estructura con cimentación rígida. Se trata de un edificio de 5 niveles, con una altura de 13.7 m, un ancho de 19.5 m y una longitud de 20.1 m, además la cimentación estaba desplantada a 1.5 m de profundidad (Bray *et al.*, 2000).

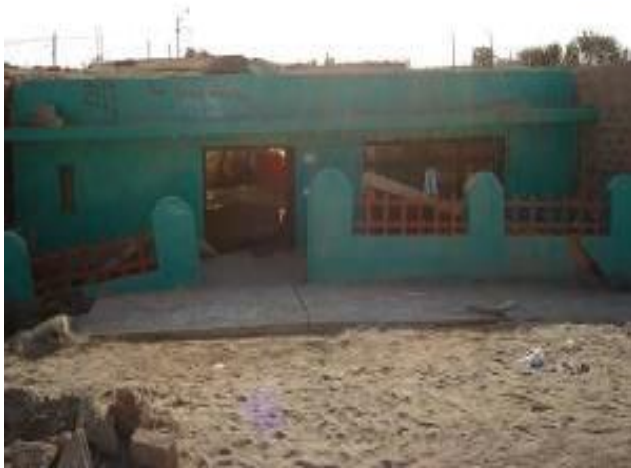
Figura 1.27. a) Residencia de un nivel sufrió desplazamiento vertical de aproximadamente 1.0 m (Elnashai *et al.*, 2008)⁵⁷ y b) Representación esquemática del tipo de modo de falla para un edificio con cimentación flexible que presentó un desplazamiento vertical

aproximadamente 0.7 m, pero a diferencia de la Figura 1.27, el daño estructural fue completo debido a que los muros de carga presentan grietas extensas. Evidentemente el estado después del evento sísmico para este edificio es de pérdida completa ya que resulta imposible restaurarlo e inseguro para habitarlo.

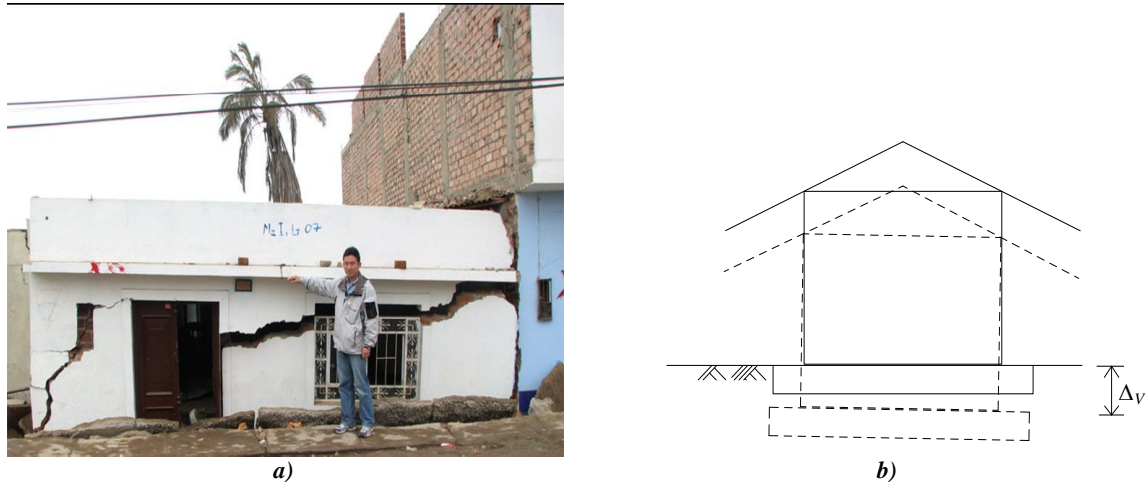
Figura 1.28. a) Residencia de un nivel sufrió un desplazamiento vertical de aproximadamente 0.7 m, y sus muros presentaron severas grietas (Elnashai et al., 2008)⁵⁸ y b) Representación esquemática del tipo de modo de falla para un edificio de un nivel con cimentación flexible que presentó desplazamiento vertical

La Figura 1.28 muestra otro claro ejemplo de la magnitud del fenómeno de licuación, ya que se muestra una estructura de un nivel con un desplazamiento vertical de

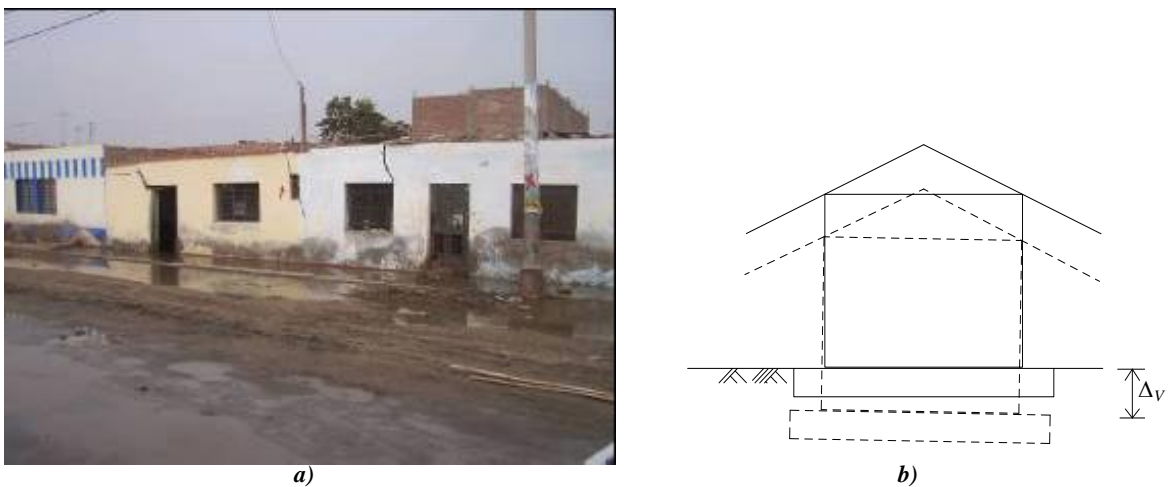
Figura 1.29. a) Residencia de un nivel, sufrió un desplazamiento vertical de aproximadamente 0.5 m, (Elnashai et al., 2008)⁵⁹ y b) Representación esquemática del tipo de modo de falla para un edificio de un nivel con cimentación flexible

En general los daños en las estructuras de uno o dos niveles con cimentación flexible, se debieron al desplazamiento vertical debido a la pérdida de capacidad de carga del suelo. En la Figura 1.29 se muestran casas que estaban ubicadas sobre la calle Alfonso Ugarte, estas casas al igual que los casos anteriores presentaron un desplazamiento vertical, a diferencia de los casos de las Figuras 1.27 y 1.28 se observa que los daños son moderados. También se aprecian las marcas que dejó el nivel del agua en los muros, después del evento sísmico.

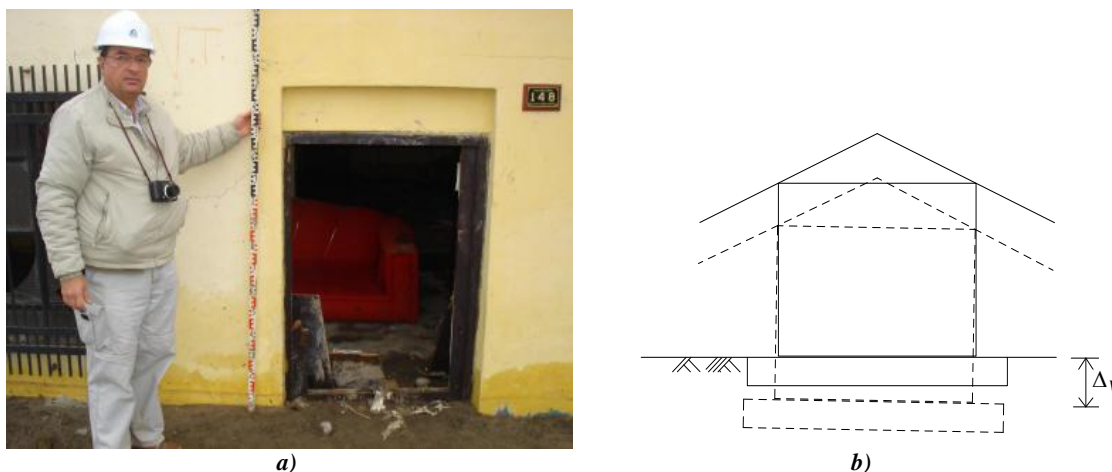
Figura 1.30. a) Desplazamiento vertical de aproximadamente 0.8 m en un residencia de un nivel localizada en el número 148 de la calle Alfonso Ugarte en el distrito de Tambo de Mora, 08/24/07 9:35AM, S13.45682 W76.18277 (GEER, 2007)⁶⁰ y b) Representación esquemática del tipo de modo de falla para un edificio de un nivel con cimentación flexible

Continuando con las estructuras que sufrieron daños por licuación en la calle Alfonso Ugarte se presenta en la Figura 1.30 se trata del caso de una residencia de un nivel la cual presentó un desplazamiento vertical de aproximadamente 0.8 m, debido a la pérdida de capacidad de carga del suelo (GEER, 2007). En base a la fotografía se asume que la pérdida de esta casa es completa, a pesar de que la superestructura no presenta daños severos, sin embargo se considera como pérdida total debido a que después del sismo su estado es inhabitable.

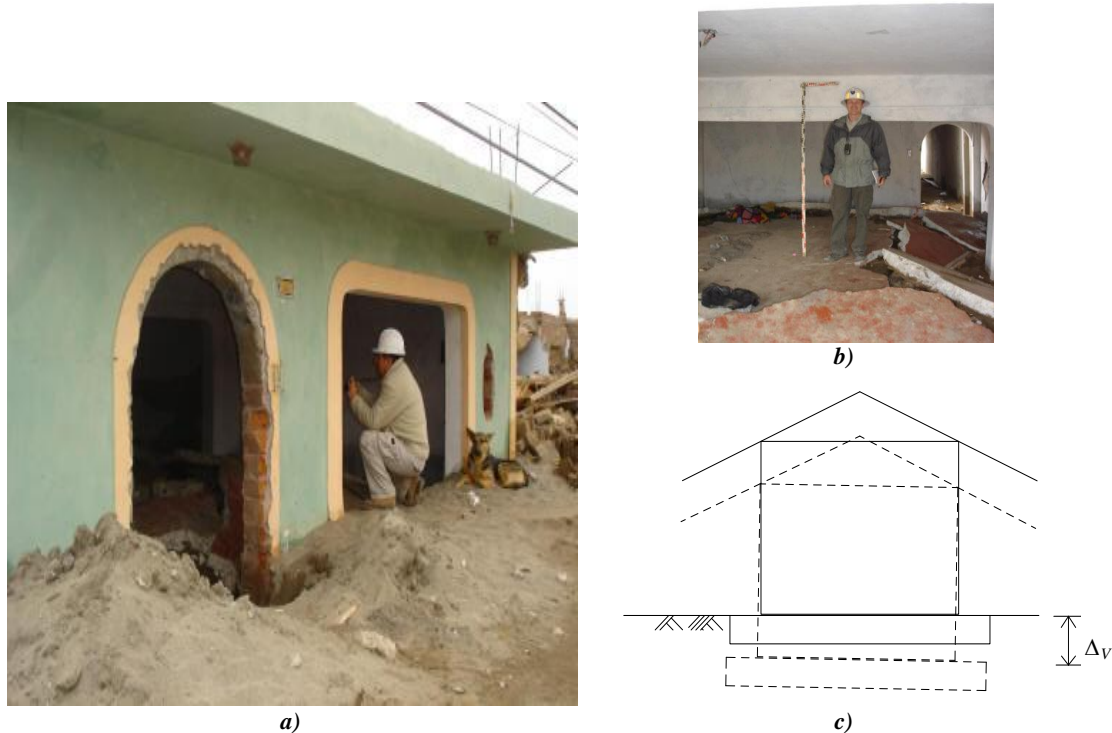
Figura 1.31. a) Residencia de un nivel afectada por un desplazamiento vertical de aproximadamente 0.7 m, b) Vista del interior de la residencia, se aprecia la gran cantidad de metros cúbicos de arena que ocupan el interior de la estructura (GEER, 2007)⁶¹ y c) Representación esquemática del tipo de modo de falla para un edificio de un nivel con cimentación flexible

Un ejemplo de este tipo de daños se muestra en la Figura 1.31, se trata de una residencia de un solo nivel, ubicada en la calle Alfonso Ugarte, se desconoce el número de la casa. Sin embargo se parecía el daño debido al desplazamiento vertical debido al fenómeno de licuación, el interior de la residencia se saturó del material sometido a licuación, debido a los efectos propios del fenómeno de licuación, como eyección de agua y arena, además de la formación de sismitas (GEER, 2007).

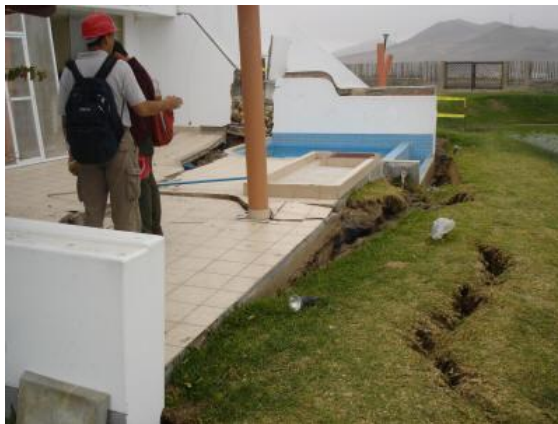
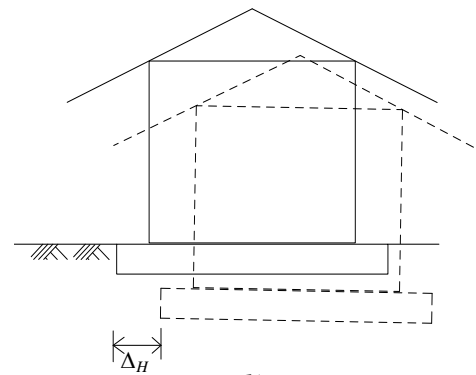
Figura 1.32. Residencia afectada por el desplazamiento lateral de aproximadamente 0.9 m, fotografía tomada el 08/21/07 2:07PM, S12.57739 W76.70338 (GEER, 2007)⁶² y b) Representación esquemática del tipo de modo de falla para un edificio de un nivel con cimentación flexible que presente un desplazamiento horizontal

En la Figura 1.32 se muestra una residencia de un solo nivel, afectada por el desplazamiento lateral, de acuerdo a la fotografía y por los datos proporcionados por el grupo de investigadores de GEER, esta estructura tiene una cimentación flexible, la cual fallo ante los grandes desplazamientos laterales debidos al fenómeno de licuación.

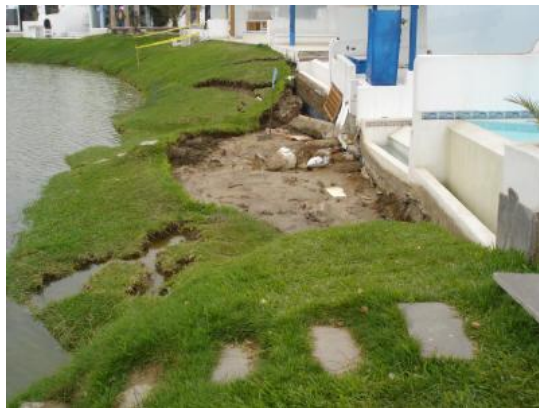
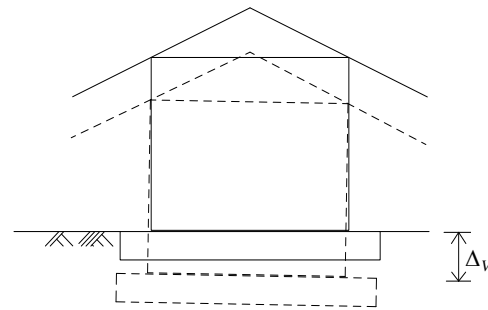
Figura 1.33. Residencia afectada por el desplazamiento vertical de aproximadamente 0.2 m, fotografía tomada el 08/21/07 2:18PM, S12.57672 W76.70358 (GEER, 2007)⁶³ y b) Representación esquemática del tipo de modo de falla para un edificio de un nivel con cimentación flexible

A continuación se muestra la Figura 1.33, se trata de una estructura para uso habitacional ubicada en la misma área que la casa mostrada en la Figura 1.32. Esta estructura sufrió desplazamientos verticales de aproximadamente 20 cm, a pesar de que el suelo se desplazó horizontalmente, aproximadamente 3.9 m. Sin embargo los daños debidos al desplazamiento horizontal se presentaron principalmente en el patio, y ligeramente en la superestructura, por lo tanto esta estructura resultó dañada por los desplazamientos verticales. Por otra parte es importante observar la cercanía de la estructura con el lago, lo cual aumentó los daños por licuación en esta área, debido a que el suelo de esta zona es propenso a licuación (GEER, 2007).

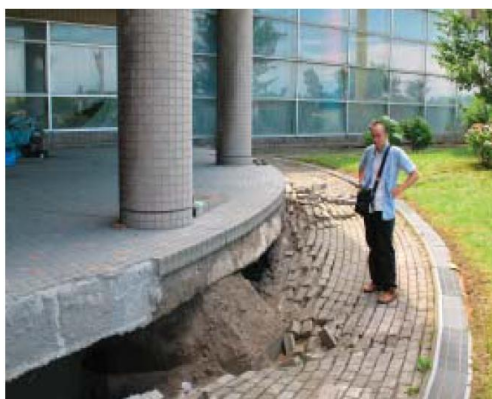
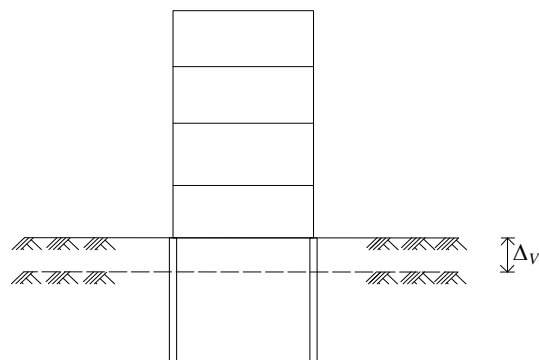
Figura 1.34. a) Edificio de tres niveles con $\sim 5^\circ$ de inclinación con respecto a la vertical (Global Risk Miyamoto, 2007)⁶⁴ y b) Representación esquemática del tipo de modo de falla para un edificio con cimentación rígida

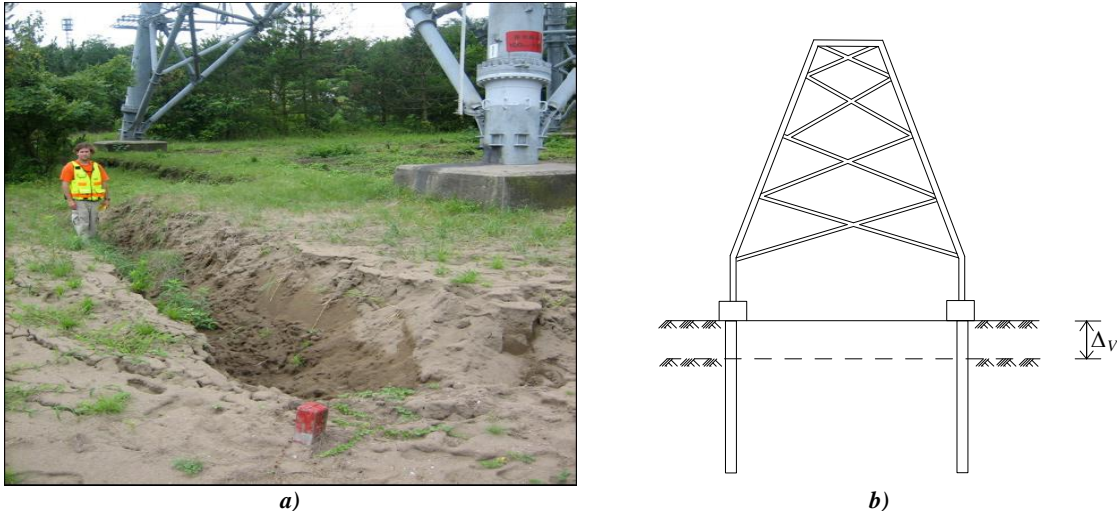
Figura 1.35. a) Asentamiento del terreno adyacente a la cimentación de una torre de transmisión de alto voltaje (EERI, 2007) y b) Representación esquemática del desplazamiento vertical del suelo alrededor de una estructura de transmisión de energía eléctrica cimentada sobre pilotes

El desplazamiento del suelo se observó en otras estructuras de la ciudad de Niigata, como es el caso de la torre de transmisión de alto voltaje, cimentada sobre pilotes, la cual se muestra en la Figura 1.35.

De estos dos últimos casos, se puede observar una vez más, que las estructuras cimentadas sobre pilotes tienen una respuesta favorable ante el fenómeno de licuación, ya que estructuralmente no presentan algún daño significativo y su funcionalidad no es afectada.

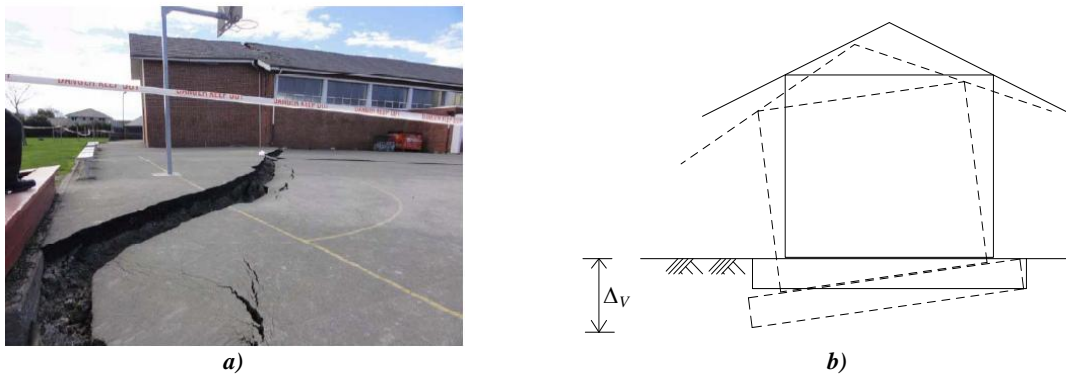
Figura 1.36. a) Edificio con $\Delta_v=33$ cm y $\Delta_H=10$ cm (Green y Cubrinovski, 2010)⁶⁵ y b) Representación esquemática del tipo de modo de falla para un edificio de un solo nivel con cimentación flexible que presente desplazamiento vertical y horizontal

El edificio mostrado en la Figura 1.36 es la iglesia de St. Paul's, la cual falló ante la combinación del desplazamiento vertical de aproximadamente 33 cm y un desplazamiento horizontal de aproximadamente 10 cm. Por otra parte la grieta que se observa en la fotografía tiene aproximadamente un ancho de 90 cm, debido a que esta grieta atraviesa la cimentación de la estructura el daño se considera como severo (Green y Cubrinovski, 2010).

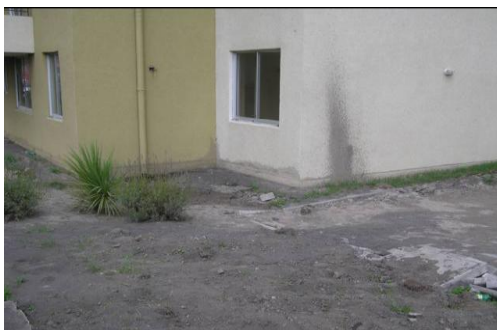
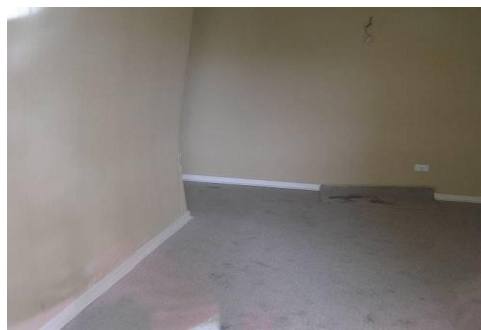
Figura 1.37. Edificio Riesco sufrió daños inducidos por licuación, la foto de la izquierda muestra la evidencia de sedimentos expulsados en la esquina noreste (S 36.79077°, W 73.08124°; 13:30 hrs 03/17/10). La foto de la derecha muestra daño en el interior del edificio debido al desplazamiento diferencial vertical. (GEER, 2010)⁶⁶

En la zona urbana de Concepción, el edificio Riesco de ocho niveles, sufrió un desplazamiento vertical máximo de 40 cm en la esquina noreste y 10 cm en su extremo sur, estos asentamientos provocaron una inclinación de aproximadamente 1° hacia la cara norte y hacia la cara este del edificio, a pesar de estos percances el edificio no resultó con graves daños estructurales. La óptima respuesta de este edificio ante el fenómeno de licuación se

debe a que esta cimentado sobre pilotes, como se ha visto en casos anteriores reportados por Ohsaki (1966), los edificios cimentados sobre pilotes tienen una mejor respuesta ante la licuación del suelo que los edificios con cimentaciones rígidas y flexibles.

Las investigaciones hechas por GEER (2010) muestran el buen desempeño que presentó el edificio Riesco ante el fenómeno de licuación. Considerando que se trata de una estructura de ocho niveles, cimentado con pilotes, un grado de inclinación no implica un daño estructural severo. Por otra parte el comportamiento de las estructuras, reportadas por Mendoza *et al.* (2011) con uno o dos niveles apoyados sobre cimentaciones flexibles, tuvieron una deficiente respuesta ante el fenómeno de licuación ya que fallaron ante el desplazamiento diferencial vertical que fue aproximadamente de 10 cm a 60 cm.

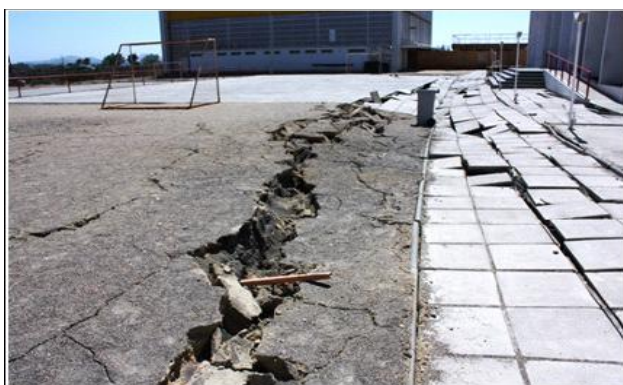
Figura 1.38. Grietas causadas por el fenómeno de licuación en el patio de la escuela en San Pedro de La Paz. (Mendoza *et al.*, 2011)⁶⁷

Al sur de de la ciudad de Concepción se encuentra la comunidad de San Pedro de La Paz, en este lugar también se presentó el fenómeno de licuación, los edificios que resultaron afectados fueron los de la escuela de esta comunidad. Se trata de edificaciones con cimentaciones superficiales en donde la licuación causó profundas grietas y un desplazamiento vertical de aproximadamente 60 cm. De la misma manera las casas resultaron afectadas por el desplazamiento vertical (Mendoza *et al.*, 2011).
