**FACULTAD DE ESTUDIOS SUPERIORES
ARAGÓN**

**CLASIFICACIÓN DE EDIFICIOS
DAÑADOS POR LICUACIÓN
ACORDE AL TIPO DE
CIMENTACIÓN**

T E S I S
QUE PARA OBTENER EL TÍTULO DE
INGENIERO CIVIL

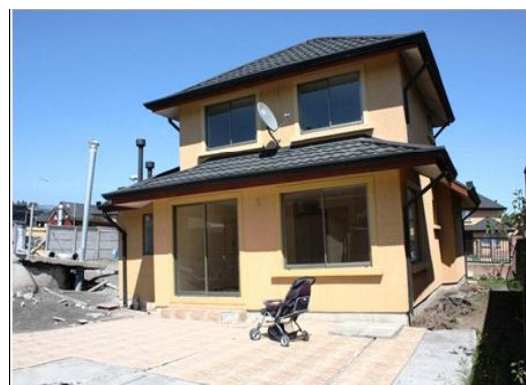
Figura 1.39. Desplazamiento diferencial vertical de 60 cm en una casa de dos niveles debido al fenómeno de licuación. (Mendoza *et al.*, 2011)⁶⁸

Las investigaciones hechas por GEER (2010) muestran el buen desempeño que presentó el edificio Riesco ante el fenómeno de licuación. Considerando que se trata de una estructura de ocho niveles, cimentado con pilotes, un grado de inclinación no implica un daño estructural severo. Por otra parte el comportamiento de las estructuras, reportadas por Mendoza *et al.* (2011) con uno o dos niveles apoyados sobre cimentaciones flexibles, tuvieron una deficiente respuesta ante el fenómeno de licuación ya que fallaron ante el desplazamiento diferencial vertical que fue aproximadamente de 10 cm a 60 cm.

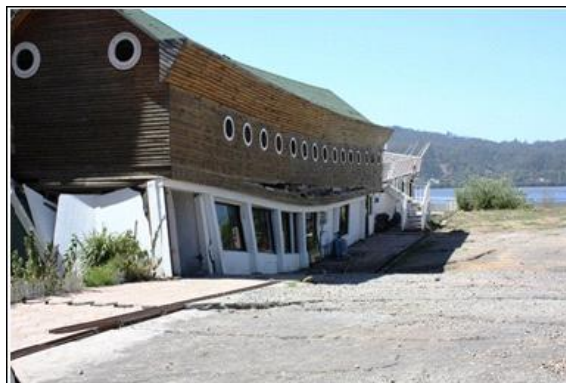
Figura 1.40. Restaurante dañado por grietas y un desplazamiento vertical en la orilla del río Bio Bio (Mendoza et al., 2011)

En la Figura 1.40 se muestra un restaurante dañado por el desplazamiento diferencial vertical de aproximadamente 40 cm (GEER, 2010).

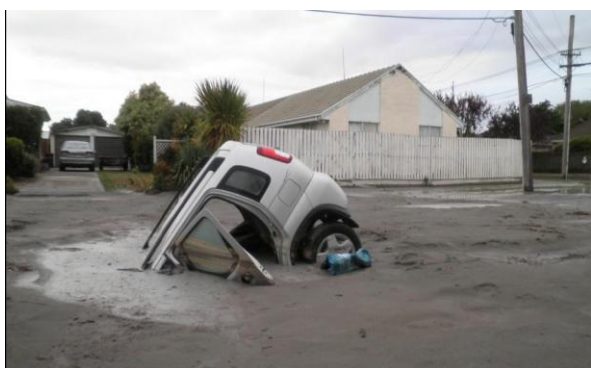
Figura 1.41. Ejemplo de la severidad del fenómeno de licuación (GEER, 2011)

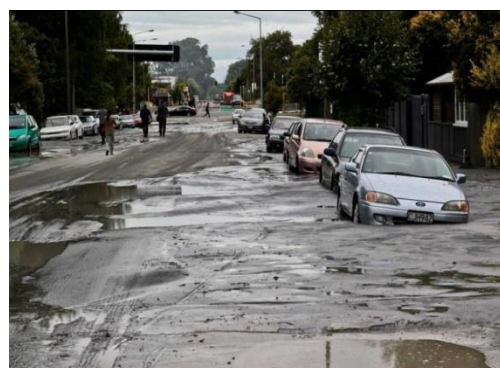
Figura 1.42. Inundación de calles por efectos del fenómeno de licuación (GEER, 2011)

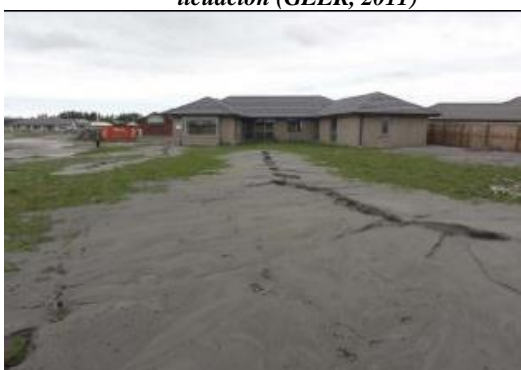
Figura 1.43. Grieta de 30 m de longitud (GEER, 2011)

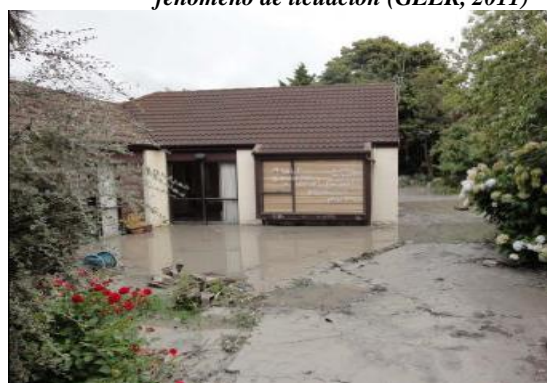
Figura 1.44. Desplazamiento diferencial vertical de aproximadamente 40 cm en una casa habitación (GEER, 2011)⁷⁵

En la Figura 1.44 se aprecia una casa con cimentación flexible, la cual fue dañada por un desplazamiento diferencial vertical de aproximadamente 49 cm, sin embargo de acuerdo a Bird *et al.* (2006) esta casa se considera como habitable y las reparaciones son solo por cuestiones estéticas. Una vez que se han presentado los casos de estructuras con cimentaciones rígidas y flexibles, ahora se presentan los casos de edificios cimentados sobre pilotes, como ya se ha visto en eventos sísmicos expuestos anteriormente (edificio Riesco en Chile documentado por GEER, 2010) los edificios cimentados sobre pilotes tienen una eficiente respuesta ante el fenómeno de licuación. Los edificios de Nueva Zelanda también presentaron un adecuado comportamiento durante el sismo debido a que sufrieron daños menores, sin embargo hubo casos en los que estructuras cimentadas sobre pilotes resultaron dañadas por el desplazamiento horizontal cerca del río Avon; como el caso que se muestra en la Figura 1.45a en donde el edificio se vio afectado por un desplazamiento vertical de aproximadamente 30 cm de su cara norte 17 cm en su cara sur, además de una inclinación de aproximadamente 5°, estos asentamientos provocaron daños no estructurales en el edificio como deformación en el pavimento del estacionamiento e interrupción en el servicio de abastecimiento de agua potable (GEER, 2011).

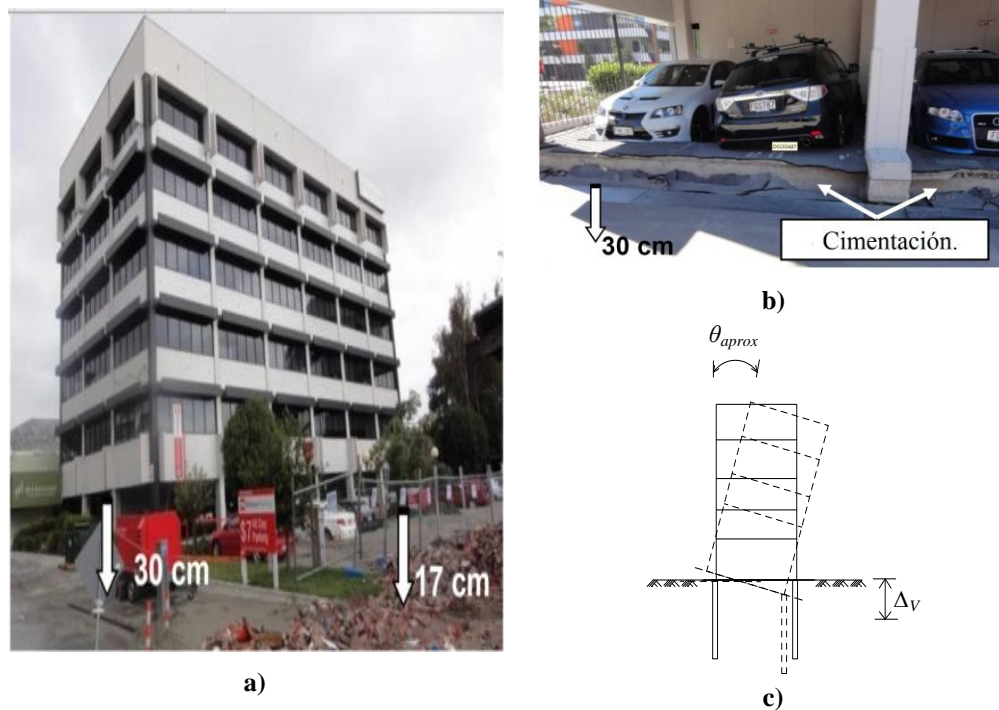
Figura 1.45. Edificio con desplazamientos diferenciales, a) Vista de ambas caras, b) Vista de la cara norte (GEER, 2011)⁷⁶ y c) Representación esquemática del tipo de modo de falla para un edificio con cimentación a base de pilotes

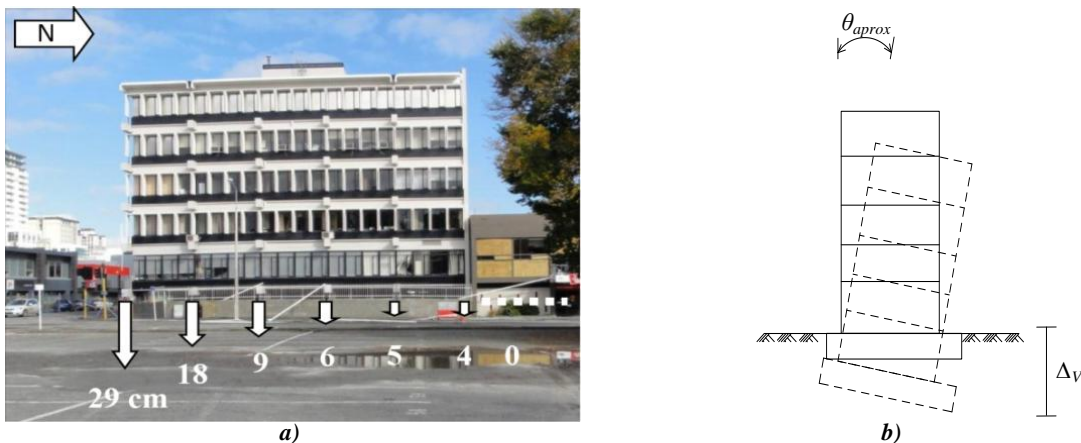
Figura 1.46. a) Edificio sometido a desplazamiento diferencial vertical cimentado en una zona propensa a licuación, 24 Mar 2011; -43.52878°, 172.64252° (GEER, 2011)⁷⁷ y b) Representación esquemática del tipo de modo de falla para un edificio con cimentación flexible que presentó un desplazamiento diferencial vertical

El siguiente caso es un edificio de seis niveles, cimentado sobre zapatas aisladas de 2.4 x 2.4 m desplantadas a 0.6 m, este edificio sufrió desplazamiento diferencial vertical causado por el fenómeno de licuación. La Figura 1.46 muestra la vista del edificio en su cara oeste, se indican los asentamientos medidos desde el extremo norte hasta el extremo sur del edificio, el desplazamiento diferencial vertical es 1 cm para el primer y segundo tramo, después de 3 cm, 9 cm y 11 cm, respectivamente (GEER, 2011).

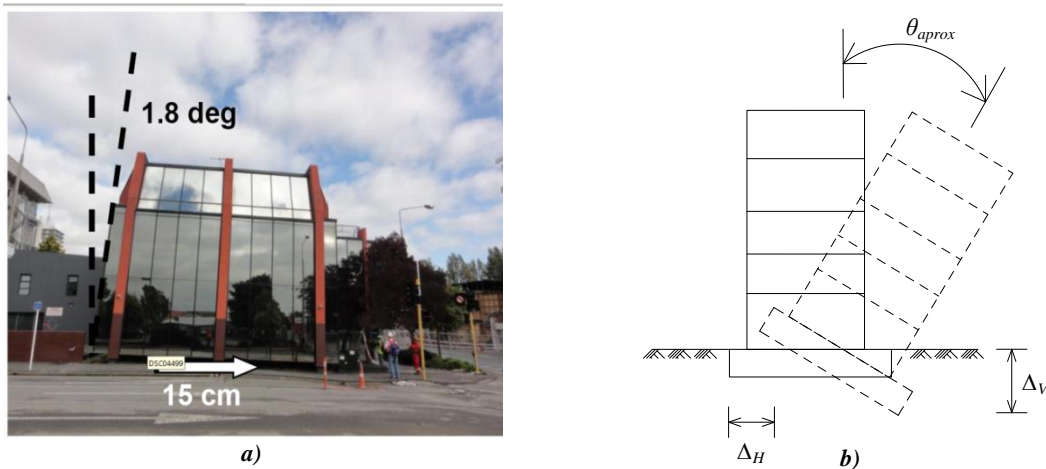
Figura 1.47. a) Este edificio sufrió desplazamiento diferencial vertical y desplazamiento horizontal, 24 Mar 2011; - 43.52878°, 172.64252° (GEER, 2011)⁷⁸ y b) Representación esquemática del tipo de modo de falla para un edificio con cimentación rígida que presente un desplazamiento diferencial vertical y horizontal

Por otra parte se muestra en la Figura 1.47 un edificio vecino al mostrado en la Figura 1.42, el cual es una estructura de tres niveles apoyado sobre cimentación rígida, este edificio fallo por un desplazamiento vertical de aproximadamente 40 cm en su parte frontal, provocando una inclinación de $\sim 2^\circ$, además este edificio también sufrió un desplazamiento horizontal hacia el norte de aproximadamente 15 cm. Aparentemente el daño estructural en estos dos edificios es moderado, sin embargo los desplazamientos verticales que sufrieron estas estructuras provocaron que resultara económicamente viable restaurarlos, así que después del sismo se decidió demolerlos.

Estos dos últimos casos resultan de particular interés ya que a pesar de no presentar daños estructurales severos, con aproximadamente 2° de inclinación, 29 y 40 cm de desplazamiento diferencial vertical se decidió demolerlos, comparando estos daños con los con los que afectaron al edificio Risco durante el sismo de Chile documentados por GEER (2010), se observa que presentan daños similares desplazamiento diferencial vertical e inclinación, la diferencia radica en la cimentación; el edificio Riesco esta cimentado sobre pilotes mientras que los edificios documentados por GEER. (2011) estaban apoyados sobre cimentaciones superficiales. Esta observación demuestra la gran importancia que tiene la cimentación para disminuir los daños por licuación en las estructuras.

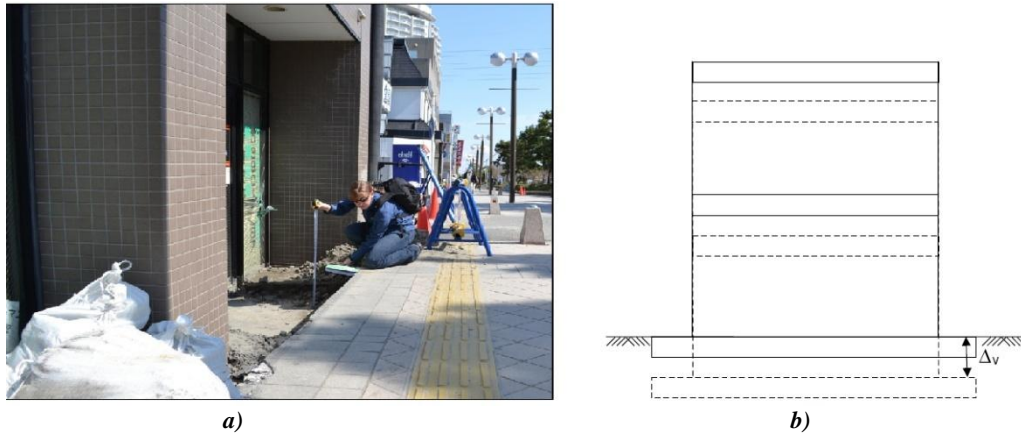
Figura 1.48. a) Edificio de tres niveles que presentó un desplazamiento vertical con respecto al nivel de la calle en Urayasu (N35.6485, E139.9178) EERI (2011)⁷⁹ y b) Representación esquemática de acuerdo a Bird *et al.*, (2006)

Este sismo ocurrió el 11 de Marzo de 2011, ha sido uno de los más fuertes y mejor documentados por la ingeniería sísmica. Durante este sismo se presentó el fenómeno de licuación ocasionando daños en diferentes tipos de edificios, como el caso de la Figura 1.48 en donde se observa el desplazamiento vertical que sufrió un edificio de tres niveles de aproximadamente 40 cm con respecto al nivel de la calle en una zona residencial y comercial de Urayasu, este edificio tenía con una cimentación flexible (EERI, 2011).

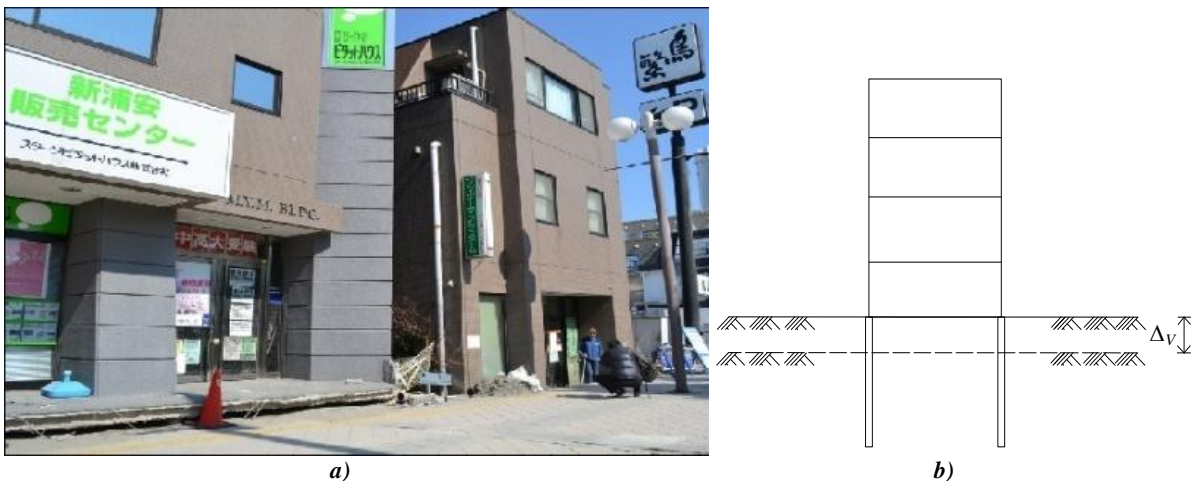
Figura 1.49. a) Desplazamiento vertical en relación con el edificio de la izquierda, el cual está cimentado sobre pilotes, ubicado en Urayasu (N35.6485, E139.9178) EERI (2011)⁸⁰ y b) Representación esquemática para el tipo de modo de falla de un edificio cimentado sobre pilotes y desplazamiento vertical del suelo circundante al edificio

En el siguiente caso se aprecia el buen desempeño estructural de un edificio cimentado con pilotes (izquierda), mientras que se evidencia el asentamiento de otro edificio con cimentación flexible. Con estos casos una vez más se demuestra que las cimentaciones a base de pilotes tienen una eficiente respuesta ante los desplazamientos verticales, sin embargo se observa que son vulnerables a los desplazamientos horizontales aunque estos últimos no son muy comunes, tal como se mostrara más adelante en los casos documentados por Akai *et al.* (1995).

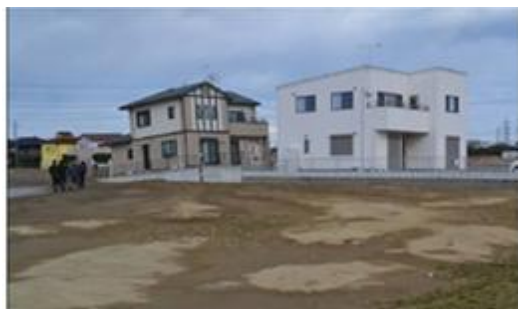
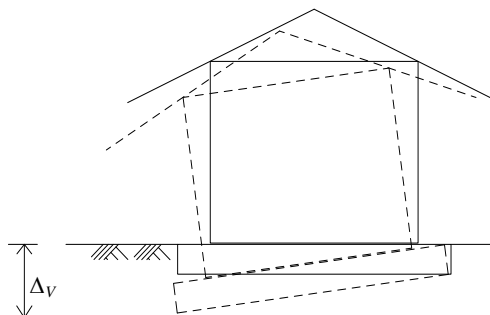
Figura 1.50. a) Desplazamiento vertical diferencial e inclinación de edificios residenciales en la ciudad de Kamisu, Japón (N35.917, E140.642) Ashford et al. (2011)⁸¹ y b) Representación del tipo de modo de falla para un edificio con cimentación flexible que presente un desplazamiento diferencial vertical y una inclinación

A continuación se muestran los casos de estructuras con cimentación flexible, en la Figura 1.50 se aprecia una casa de dos niveles la cual presentó una inclinación de aproximadamente 5° y 40 cm de desplazamiento vertical.

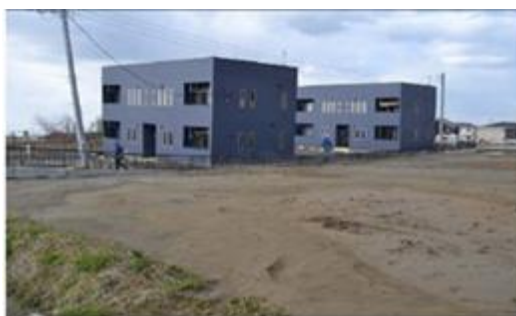
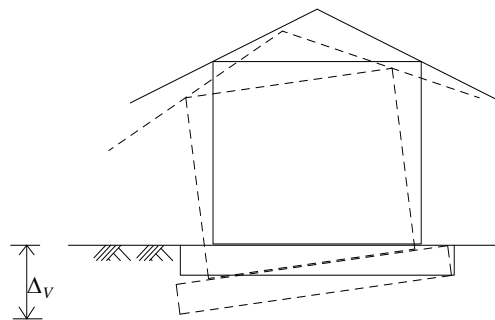
Figura 1.51. a) Desplazamiento vertical diferencial e inclinación de un edificio de dos niveles para uso residencial en la ciudad de Kamisu Japón (N35.917, E140.642) Ashford et al., (2011)⁸² y b) Representación del tipo de modo de falla para un edificio con cimentación flexible que presente un desplazamiento diferencial vertical y una inclinación

El edificio mostrado en la Figura 1.51, al igual que el caso de la Figura 1.50, tenía una cimentación flexible, sin embargo su inclinación y desplazamiento vertical fueron menores (1° y 10 cm respectivamente), es importante señalar que estas cimentaciones están sobre un material de relleno que tiene diferentes propiedades y distintas fechas de colocación. Tomando en cuenta estas consideraciones podría entenderse porque algunos edificios presentaron diferentes respuestas ante el fenómeno de licuación en esta zona (Ashford *et al.*, 2011).

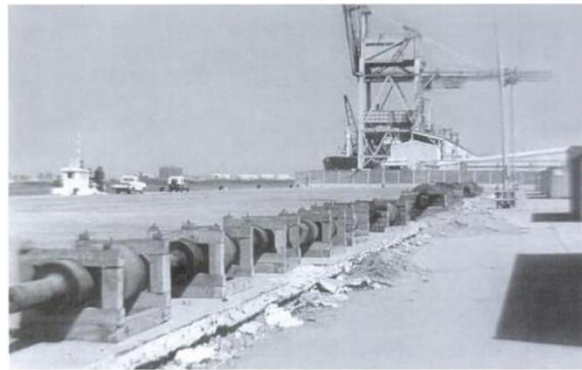
Figura 2.1. Desplazamiento vertical del piso en la terminal de usos múltiples de la planta SICARTSA, Lázaro Cárdenas, Michoacán 19 de Septiembre de 1985 (Farreras, Ortiz y Alcalá, 2003)

Esta planta siderúrgica estaba ubicada en la región epicentral, en donde se registraron 5 personas muertas, además se reportaron daños que van desde moderados a graves en un 80% de las viviendas de esta zona, de la misma forma se reportaron daños en hoteles, edificios públicos y el hospital general. En las instalaciones de la siderúrgica SICARTSA se incendió la planta cogenizadora. Por otra parte la planta de laminación sufrió un desplazamiento vertical diferencial, además hubo daños en los altos hornos (revestimiento de refractarios) todos los daños fueron reparables, las labores de reparación iniciaron el mismo día del sismo (Farreras, Ortiz y Alcalá, 2003).

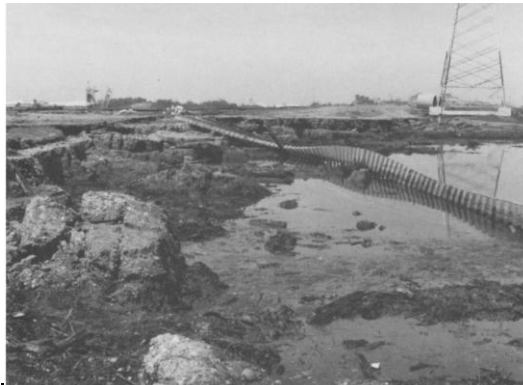
Figura 2.2. Las vías del tren cerca de Paso de Burras en Lázaro Cárdenas, sufrieron deformaciones como resultado del Tsunami del 19 de septiembre de 1985 (Lomnitz y Castaños, 1985)

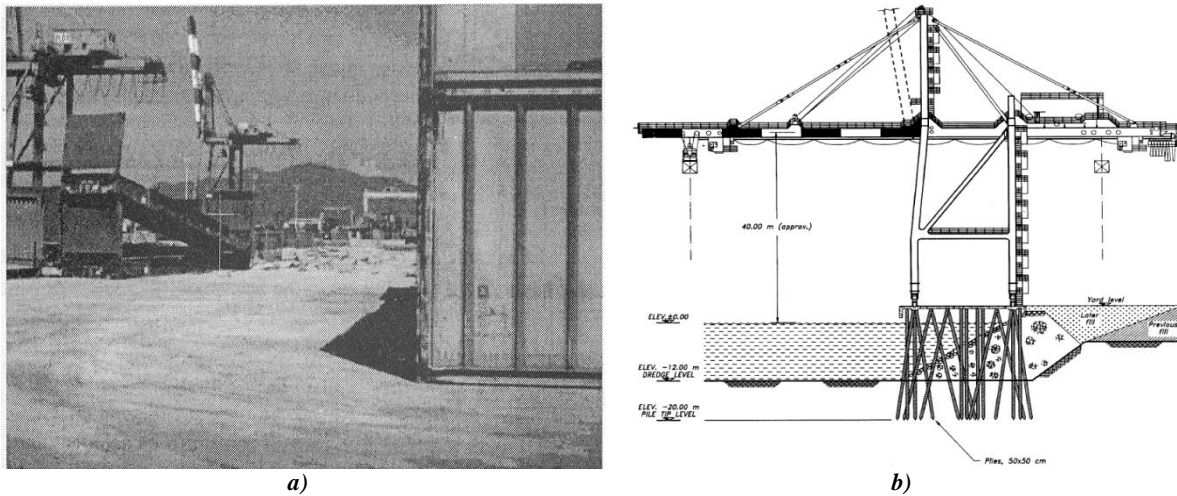
Figura 2.3. Las grietas y el asentamiento en el patio de contenedores causaron daños ligeros en las grúas de carga (Juárez et al., 1997) y b) Representación esquemática, se observa la distribución de los pilotes que sostienen a la grúa de carga y descarga (Ovando y Romo, 2000)

La Figura 2.3 muestra los daños debidos al fenómeno de licuación en el patio de contenedores del puerto de Manzanillo y en la Figura 2.5 se observan claramente las sismitas formadas por el fenómeno de licuación, estas evidencias son características típicas del fenómeno de licuación, como se ha expuesto en casos de eventos sísmicos en otras partes del mundo.

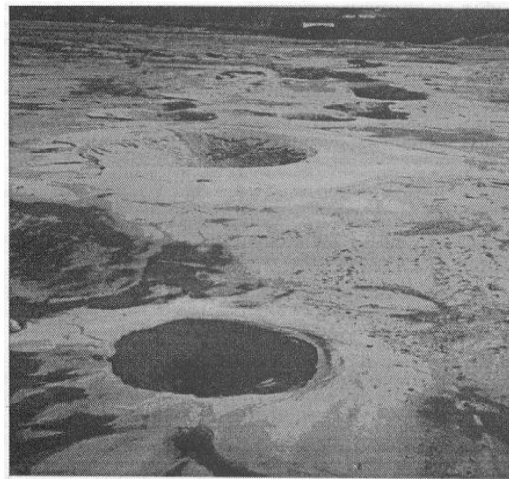
Figura 2.4. Evidencia del fenómeno de licuación en la zona de contenedores (Juárez et al., 1997)

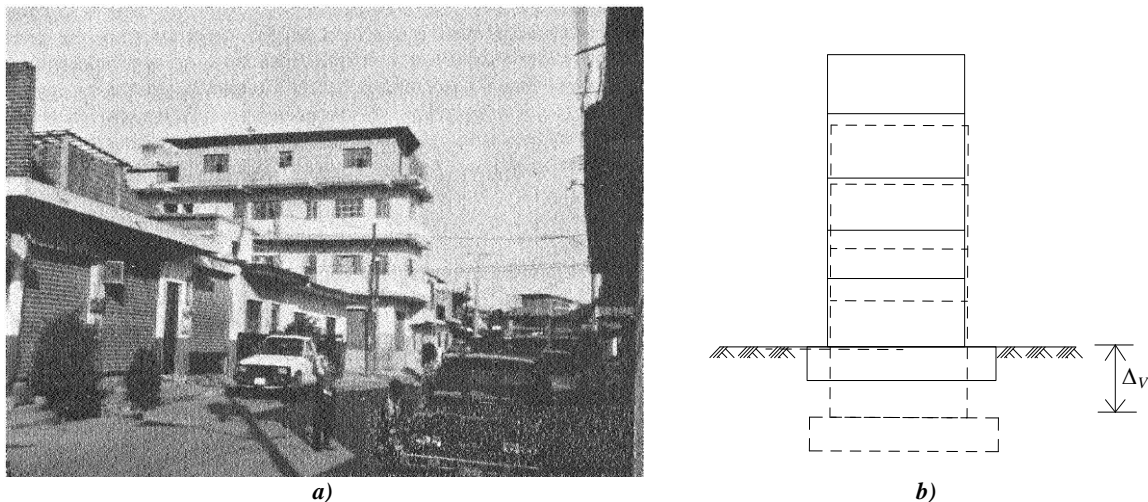
Figura 2.5 *Figura 2.5. a) Edificio de cuatro niveles en la colonia Libertad, sufrió desplazamiento vertical de aproximadamente 10 cm, no presentó daños estructurales (López y Teshigawara, 1997)⁵¹ y b) Representación esquemática del modo de falla para un edificio con cimentación flexible que presenta un desplazamiento vertical*

En la Figura 2.5 se muestra una estructura ubicada en la colonia Libertad la cual falló ante la pérdida de capacidad de carga del suelo debido al fenómeno de licuación, lo que provocó un desplazamiento vertical de aproximadamente 10 cm, sin embargo de acuerdo a Bird *et al.*, (2006) los daños se consideran como ligeros y la estructura es habitable.

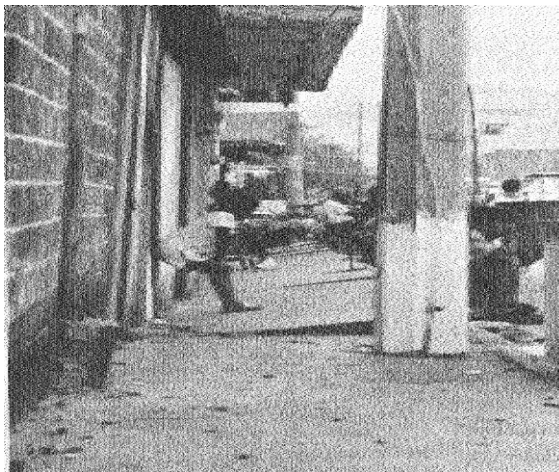
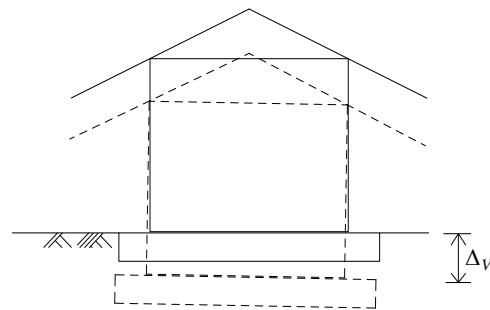
Figura 2.6. a) Casa habitación de un solo nivel sufrió desplazamiento vertical (López y Teshigawara, 1997) y b) Representación esquemática del tipo de modo de falla ante el fenómeno de licuación de una estructura de un nivel con cimentación flexible que presentó un desplazamiento vertical

En la Figura 2.6 se muestra otro caso de una estructura de un solo nivel con cimentación flexible la cual resultó severamente dañada a causa del fenómeno de licuación lo que provocó un desplazamiento vertical. Estos daños fueron comunes en la mayoría de las casas de esta colonia, debido a un deficiente método constructivo y ausencia del control de calidad de los materiales (López y Teshigawara, 1997)

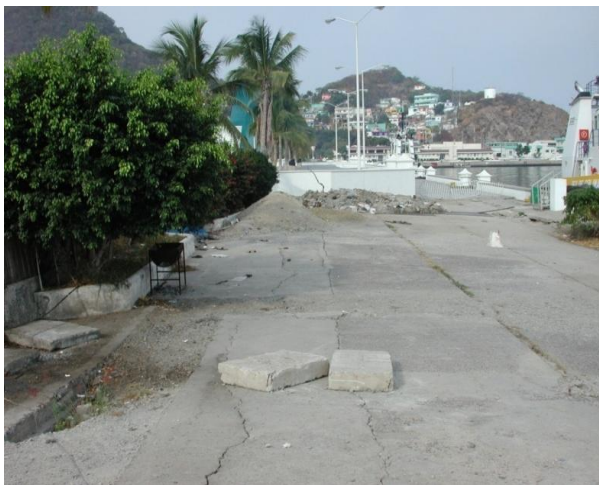
Figura 2.7. Desplazamiento vertical y horizontal del suelo debido al fenómeno de licuación de un paseo peatonal, cerca del centro de la ciudad de Manzanillo. La forma cóncava de la acera, a la derecha de la fotografía sugiere un asentamiento de la superficie del suelo (GEER, 2003)

En las Figuras 2.7 y 2.8 se aprecia la severidad de los desplazamientos horizontales cerca del puerto de Manzanillo, los adoquines que adornaban las calles de la ciudad fueron desplazados horizontalmente, las posiciones que conservaron después del sismo evidencian estos desplazamientos. En la ciudad de Villa de Álvarez, al noroeste de Colima, el desplazamiento horizontal, debido al fenómeno de licuación, provocó fallas en las cimentaciones de varias residencias en un colonia situada a 3 km al noroeste del centro de la ciudad. Las cimentaciones de estas casas eran superficiales desplantadas en un terreno construido con rellenos y sin una adecuada compactación (se desconoce en número exacto de casas dañadas por licuación y no se cuenta con evidencia fotográfica de las mismas). De acuerdo con residentes locales, inmediatamente después del sismo una gran cantidad de agua lodosa fue expulsada de las grietas en la superficie del pavimento dañado (GEER, 2003).

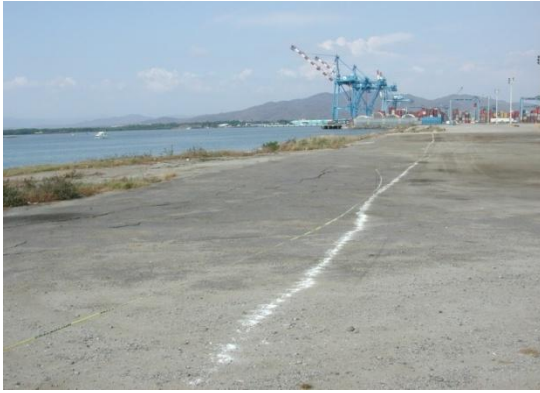
Figura 2.8. Desplazamiento horizontal en el puerto de Manzanillo, esta parte fue cerrada temporalmente al tráfico (GEER, 2003)

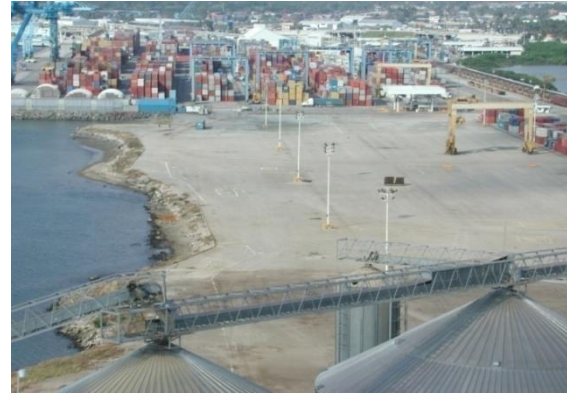
Figura 2.9. Desplazamiento lateral hacia el mar en el Puerto de Manzanillo (GEER, 2003)

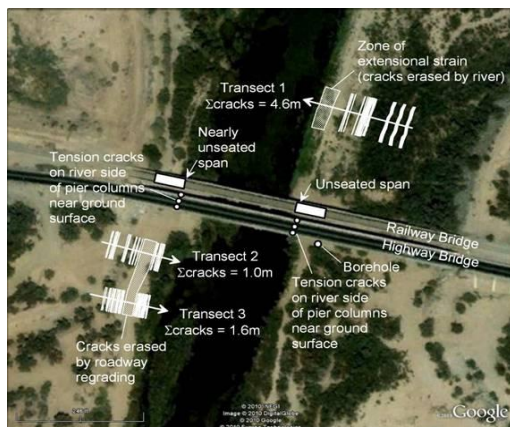
Figura 2.11. Desplazamiento lateral del suelo y los efectos sobre los puentes San Felipe (GEER, 2010)

La Figura 2.11 muestra una vista aérea de la localización de ambos puentes, se indica la ubicación de las grietas que se formaron por efectos del fenómeno de licuación cercanas a los puentes. En la Figura 2.12 se observa el colapso parcial de un tramo del puente ferroviario debido al desplazamiento horizontal en una columna cimentada sobre pilotes, mientras que en la Figura 2.13 se aprecia otro tramo colapsado, del mismo puente, afectado por el desplazamiento horizontal en la columna cimentada sobre pilotes.

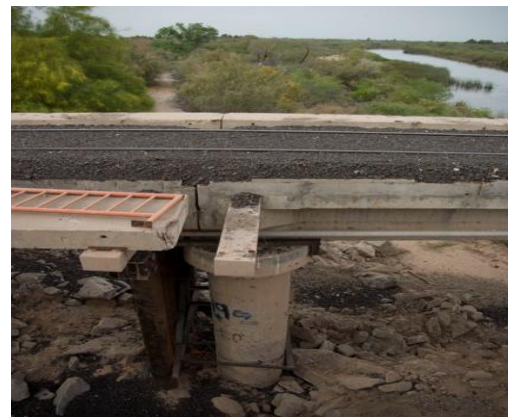
Figura 2.12. Puente del ferrocarril casi colapsado debido al desplazamiento horizontal. Foto por Scott Brandenburg, 17 de abril de 2010 (GEER, 2010)

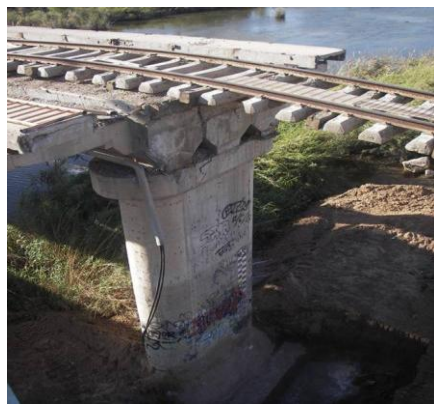
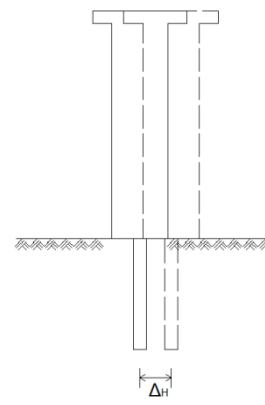
Figura 2.13. Colapso de un claro del puente ferroviario cerca de Guadalupe Victoria, debido al desplazamiento horizontal hacia el río Colorado. Foto de Diane Murbach, 10 de abril de 2010 (GEER, 2010) y b) Representación esquemática del desplazamiento lateral que provocó el colapso de un claro del puente ferroviario San Felipe

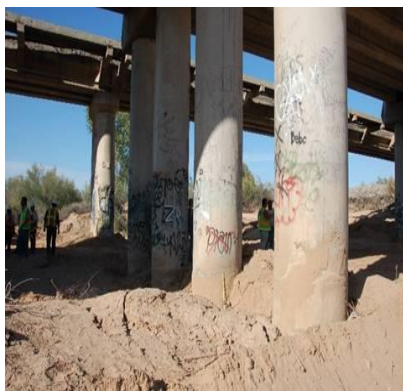
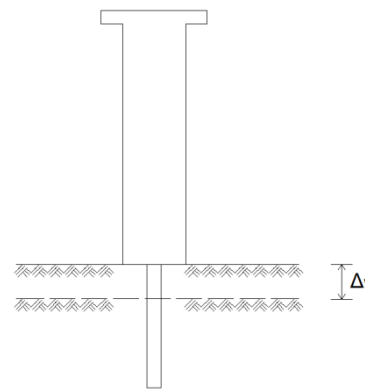
Figura 2.14. Aproximadamente 0.5 m de asentamiento del terreno en el puente de la autopista, también se observa el puente del ferrocarril en el fondo. Foto tomada por Jim Gingery, 10 de abril de 2010 (GEER, 2010) y b) Representación esquemática del desplazamiento vertical del suelo y comportamiento eficiente del pilote ante el fenómeno de licuación

En la Figura 2.14 se muestran las columnas cimentadas sobre pilotes que sostienen al puente de la autopista, en este caso los daños fueron menores ya que la respuesta de las columnas ante el desplazamiento horizontal, de acuerdo a GEER (2010), se puede considerar como adecuado. Estas columnas resistieron el desplazamiento vertical ya que un desplazamiento vertical del suelo de aproximadamente 0.5 m no afectó estructuralmente a los pilotes del puente.

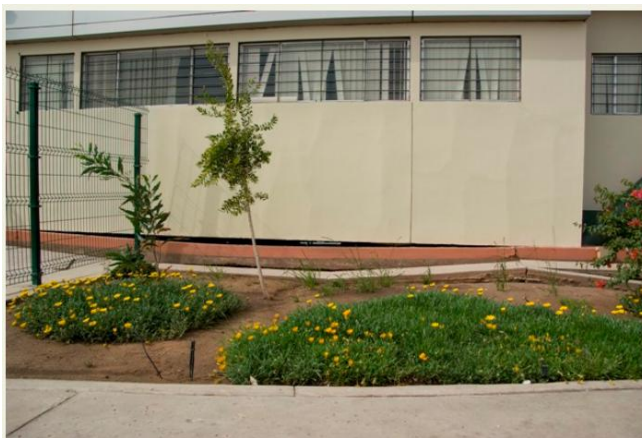
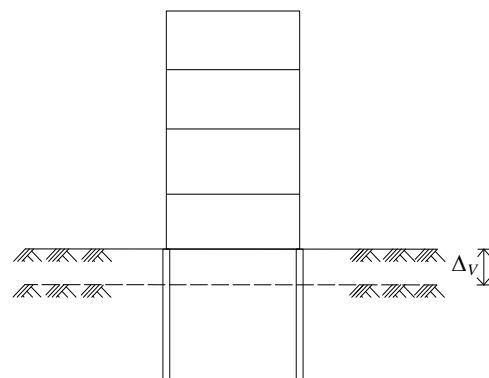
Figura 2.16. a) Daños parciales al piso debajo del muro en la cara norte del edificio D (GEER, 2010)⁷¹ y b) Representación esquemática del desplazamiento vertical del suelo debido al fenómeno de licuación

En la Figura 2.16 se muestra parte del daño que sufrió el piso del edificio “D” ocasionado por el desplazamiento vertical del suelo, también se observa que los muros de carga no sufrieron daños estructurales debido a que estaban confinados por columnas cimentadas sobre pilotes, mientras que el piso no fue diseñado para estar apoyado sobre estos pilotes, por lo cual fallo ante el desplazamiento vertical.

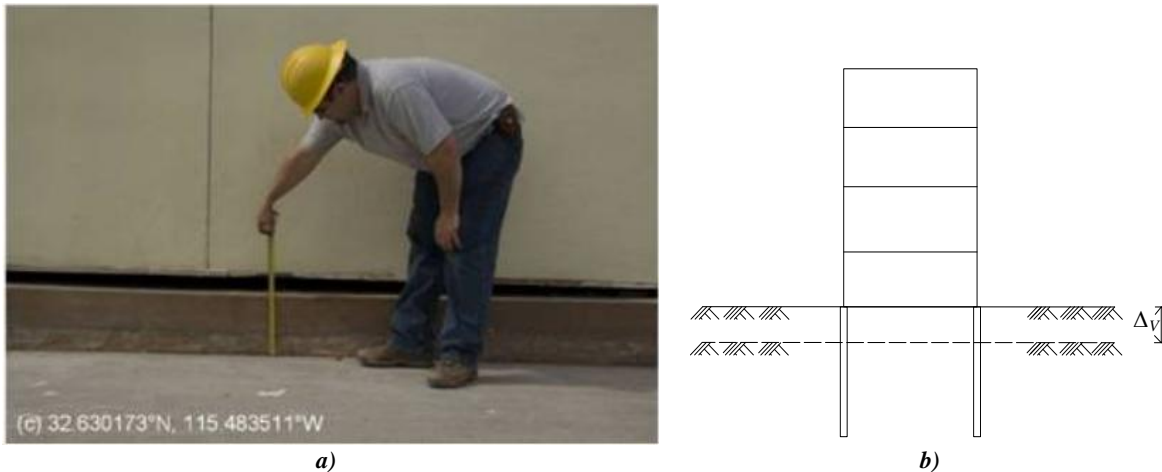
Figura 2.17. a) Medición del desplazamiento vertical diferencial entre piso de la estructura y el piso del patio. Foto de Scott J. Brandenburg, 17 de abril de 2010 (GEER, 2010) y b) Representación esquemática del desplazamiento vertical del suelo debido al fenómeno de licuación

Por otra parte en la Figura 2.17 se muestra el eficaz desempeño de las estructuras cimentadas sobre pilotes, ya que estas estructuras solo sufrieron un moderado

desplazamiento vertical, el cual fue medido tomando como referencia las marcas que dejó el suelo al desplazarse, sobre el perímetro de cada edificio.

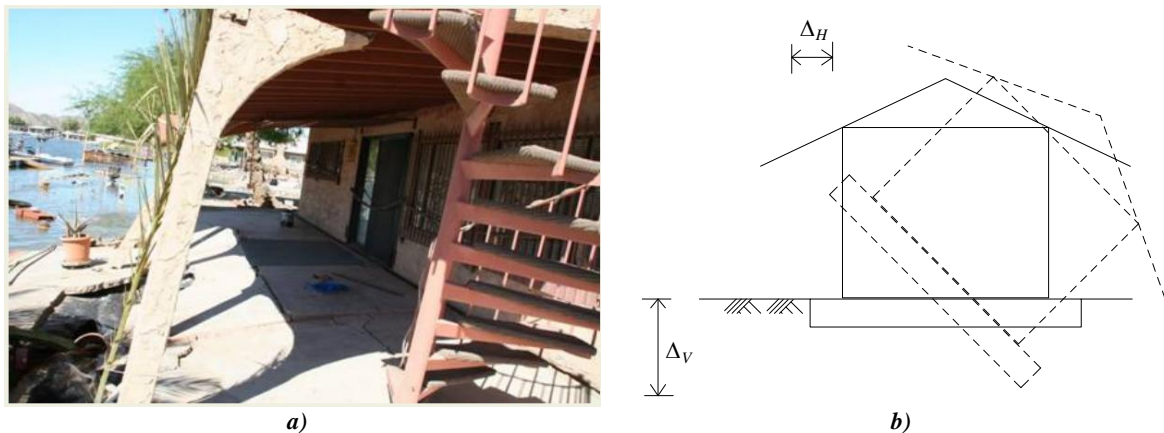
Figura 2.18. a) Casa habitación de un nivel dañada por el desplazamiento vertical y horizontal, ubicada sobre la margen del Río Hardy (GEER, 2010)⁷² y b) Representación esquemática del tipo de modo de falla para una estructura de un nivel dañada por desplazamiento vertical y horizontal con cimentación flexible

El desplazamiento horizontal provocó los mayores daños en las estructuras residenciales, debido a que en numerosos casos causó el colapso de los edificios lo que implicó la pérdida total de los inmuebles, principalmente las estructuras que se ubicaban cerca del Río Hardy y Río Nuevo. Un ejemplo claro de la magnitud de estos daños se muestra en la Figura 2.18 en donde se observa una casa habitación de un nivel la cual contaba con una cimentación flexible, esta estructura resultó dañada severamente por un desplazamiento horizontal de aproximadamente 1 m y un desplazamiento vertical de aproximadamente 80 cm, lo que provocó inclinación hacia su lado posterior (GEER, 2010).

La casa mostrada en la Figura 2.19 tenía una cimentación flexible, la cual a diferencia de la casa mostrada en la Figura 2.18, falló principalmente por un desplazamiento vertical. Se observa que los daños en la superestructura son menores, como por ejemplo: (1) grietas en elementos no estructurales, (2) daño en acabado aparente de muros, y (3) daño moderado en la cimentación, en este caso no se aprecian grietas en el suelo que indiquen un daño severo en la cimentación. Sin embargo a pesar de estos daños menores de acuerdo a Bird *et al.*

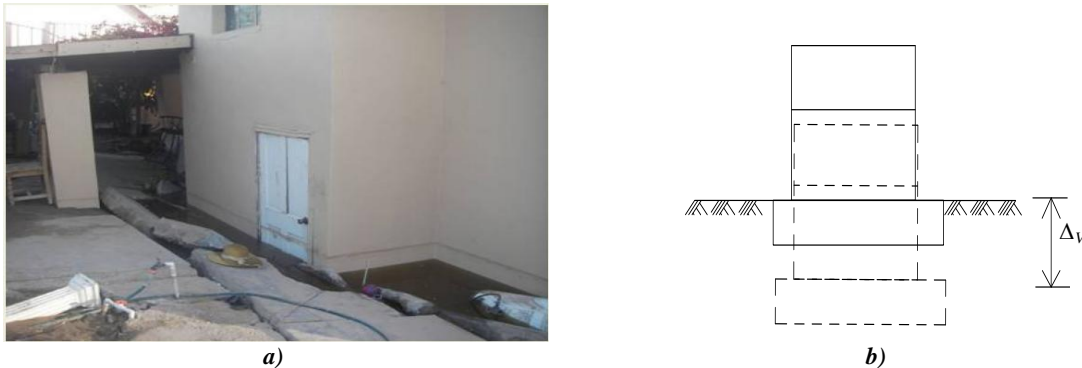
Figura 2.19. a) Estructura de dos niveles en el poblado de Oaxaca sufrió desplazamiento vertical de aproximadamente 1 m (GEER, 2010)⁷³ y b) Representación esquemática para una estructura de dos niveles dañada por un desplazamiento vertical debido a la pérdida de carga del suelo

Por otra parte en la Figura 2.19 se muestra una estructura de dos niveles ubicada en el poblado llamado Oaxaca, en esta zona el fenómeno de licuación fue evidente, un gran número de casas sufrieron desplazamientos verticales, a pesar de estos grandes desplazamientos los casos de colapso total de las estructuras fueron pocos, por lo que el número de personas lesionadas fue bajo (GEER, 2010).

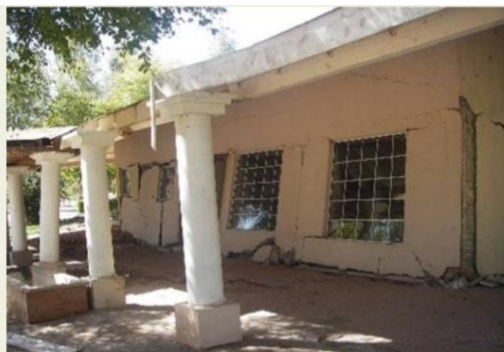
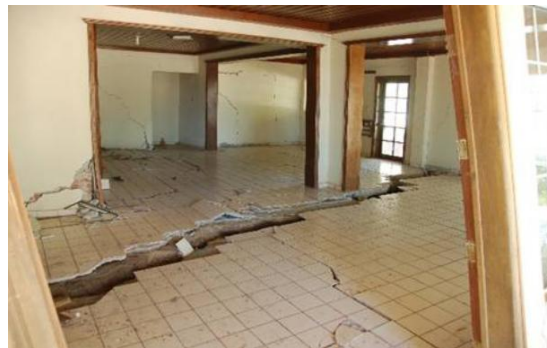
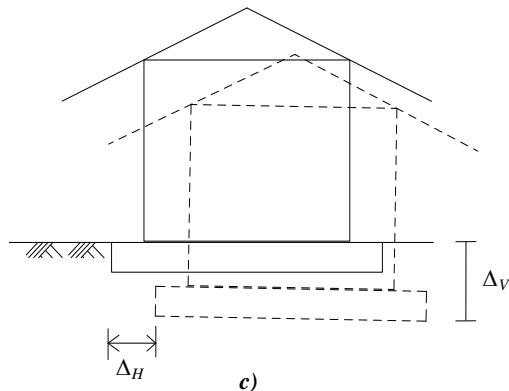
Figura 2.20. a) Esta residencia, situada a unos 60 m del Río Hardy, sufrió severos daños debido al desplazamiento horizontal (N32.2380682° W115.301572°). Foto de Diane Murbach, 10 de abril de 2010, b) Vista interior de la residencia afectada por desplazamiento horizontal, N32.2383828° W115.3014691° GEER (2010)⁷⁴ y c) Representación esquemática de una estructura de un solo nivel dañada por el desplazamiento vertical y horizontal con cimentación flexible

En la Figura 2.20a se expone un caso más de los daños ocasionados por el desplazamiento horizontal en una casa habitación, esta estructura tenía una cimentación flexible y debido a esto su resistencia fue menor ante los empujes laterales del suelo debidos al fenómeno de licuación. La Figura 2.20b muestra los daños estructurales y no estructurales, por ejemplo: (1) colapso de muros de carga, (2) grietas en muros y columnas, (3) daño en acabado aparente en muros, y (4) daños severos en la cimentación, de acuerdo a la grieta que se observa en la Figura 2.20b se asume que la cimentación de esta casa sufrió daños severos.

La casa dañada por un desplazamiento horizontal ($\Delta_H \sim 40 \text{ cm}$) y vertical (se desconoce la magnitud) mostrada en la Figura 2.20, estaba situada en las cercanías del Río Hardy ($\sim 60 \text{ m}$), una zona propensa al fenómeno de licuación, por lo cual aumentaron los daños en esta zona. Debido a los daños estructurales, de acuerdo a Bird *et al.* (2006) el inmueble se considera como pérdida total ya que es más económico demolerlo que intentar restaurarlo.

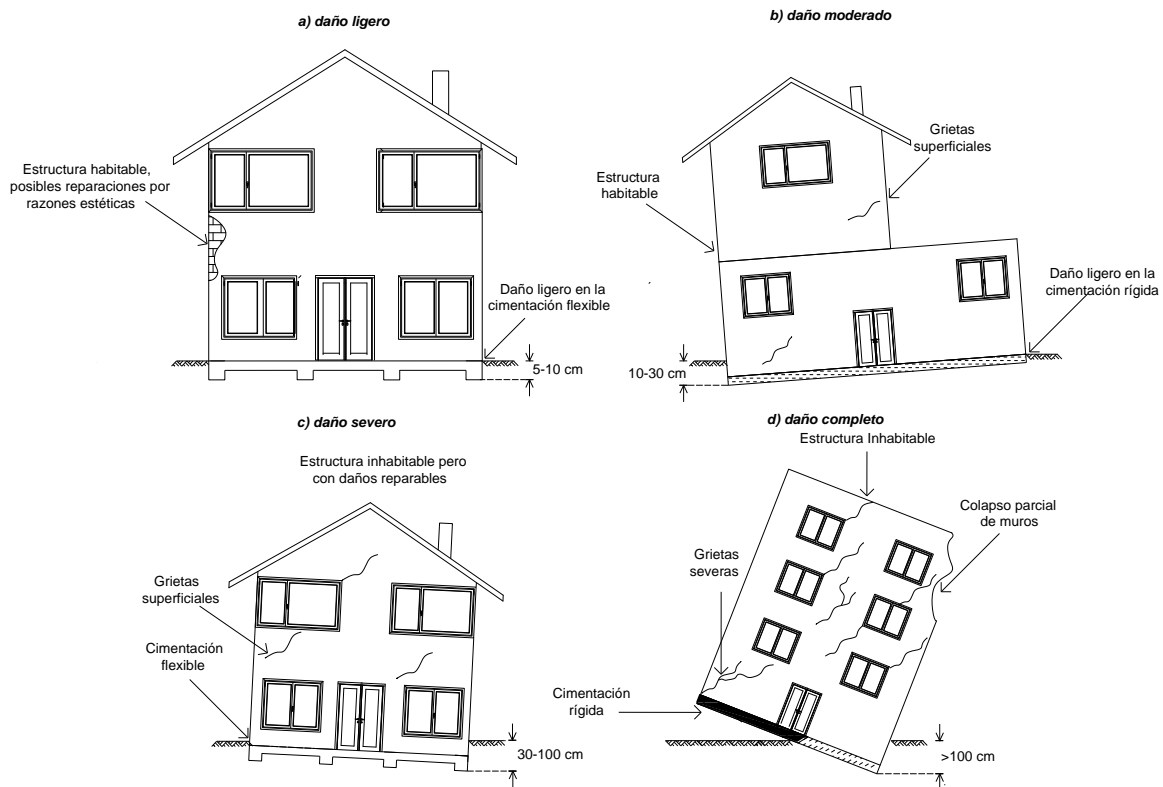
Figura 3.1. Representación esquemática de los estados límite de daño propuestos en la Tabla 3.3: a) ligero, b) moderado, c) severo y d) completo

Para ejemplificar los cuatro principales estados límite de daño que se proponen en la Tabla 3.3, se presenta la Figura 3.1 en la cual se representan estos estados límite en forma esquemática.

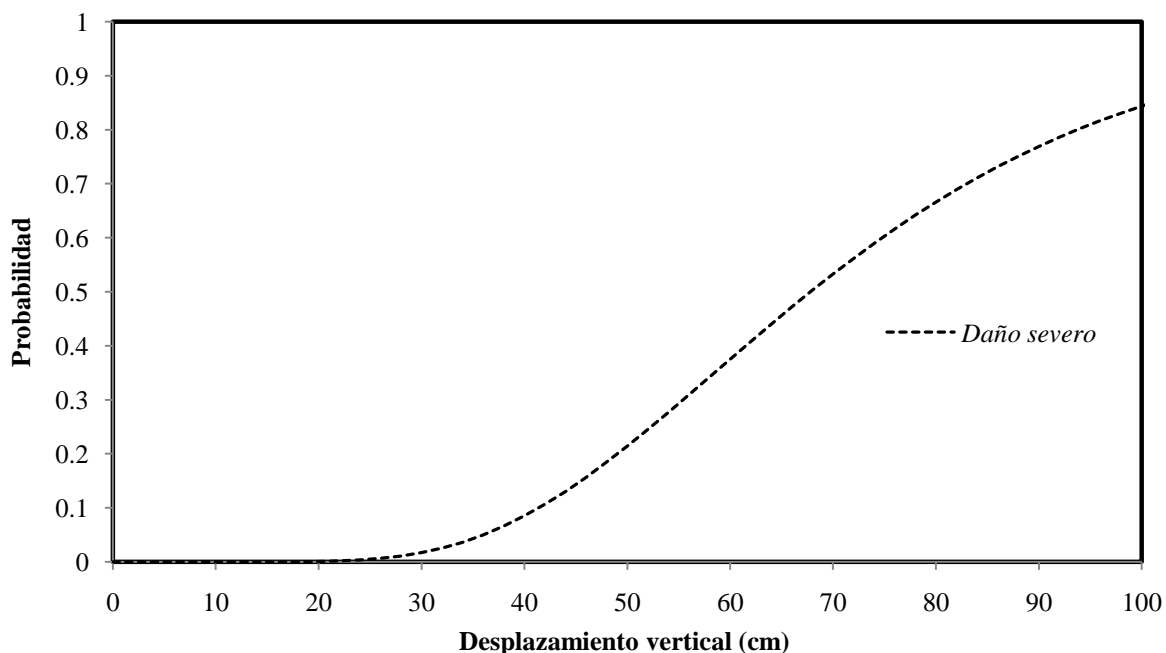
Figura 4. 1. Edificios con cimentación flexible y nivel de daño severo

Los edificios clasificados en la tabla 4.2 son estructuras de uno a cinco niveles, que presentaron colapso parcial de muros debidos al desplazamiento vertical, sin embargo hay otros edificios que también presentaron un desplazamiento horizontal, por ejemplo, el caso de la estructura número 45 se trata de un edificio afectado por licuación en el sismo de Filipinas en 1990, el cual presentó un $\Delta_V = 20$ cm pero los daños principales en la estructura se debieron a un $\Delta_H = 40$ cm (Orense, 2011). Aplicando el análisis probabilístico con una distribución lognormal se obtiene la curva de fragilidad que genera la gráfica de la Figura 4.1.

De la Figura 4.1 se observa que la probabilidad de falla es de aproximadamente 0.8 para un edificio que presente un desplazamiento de 100 cm. Como es el caso del edificio número 7 dañado por el fenómeno de licuación en el sismo de Japón en 1964, o el caso de la estructura número 73 dañada en el sismo de Mexicali en 2010. Ambos casos afectados por

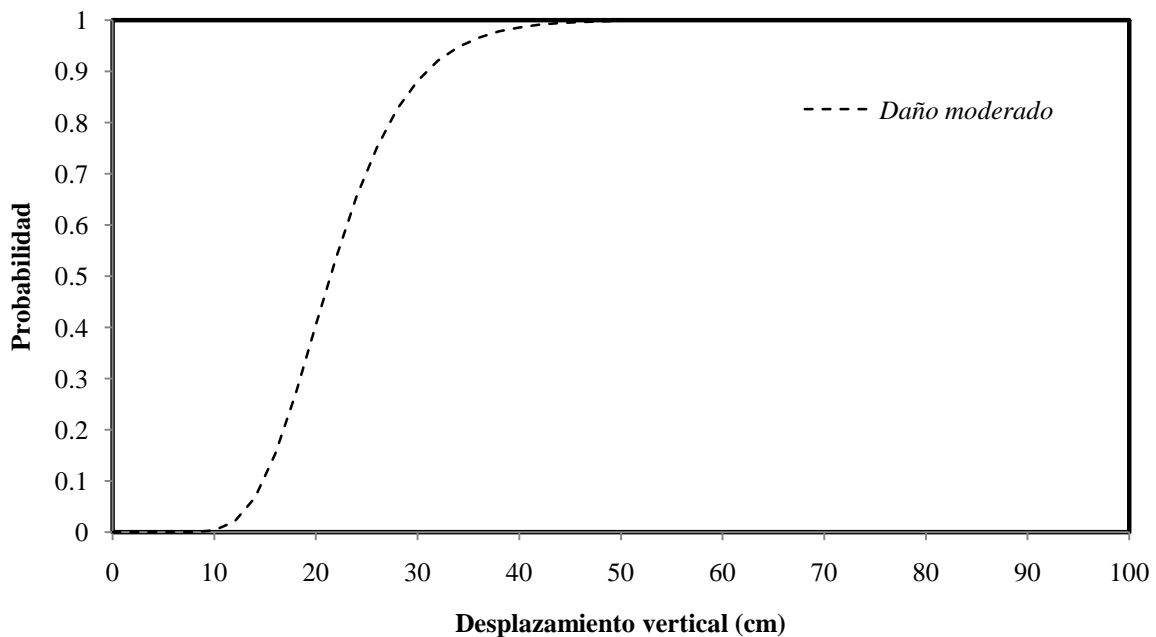
Figura 4. 2. Edificios con cimentación flexible y nivel de daño

A partir de la base de datos de la Tabla 4.3, se genera la gráfica correspondiente aplicando el análisis probabilístico, tal como se muestra a continuación en la Figura 4.2.

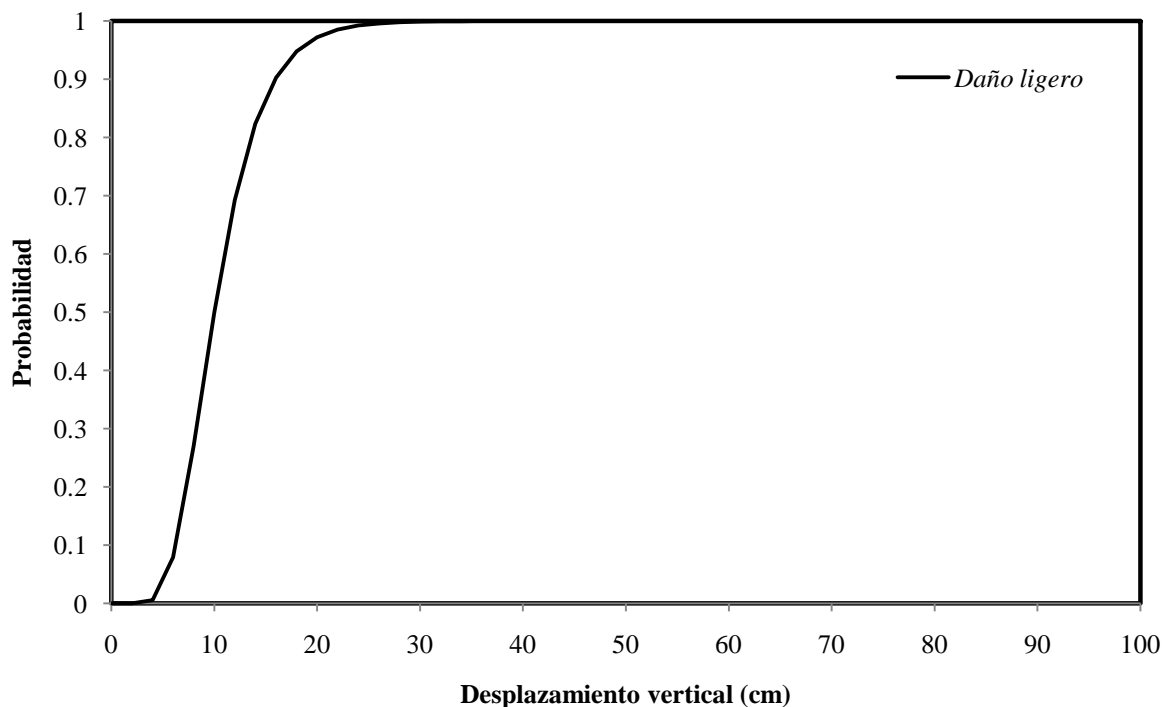
Figura 4. 3. Edificios con cimentación flexible y nivel de daño ligero

Este par de edificios tiene un desplazamiento vertical igual, debido a esto no es posible calcular la desviación estándar, necesaria para aplicar el análisis probabilístico. Sin embargo se tomo el promedio de la desviación estándar de las Tablas 4.1, 4.2 y 4.3. Bajo esta consideración se procedió con el análisis probabilístico, obteniéndose la gráfica de la Figura 4.3.

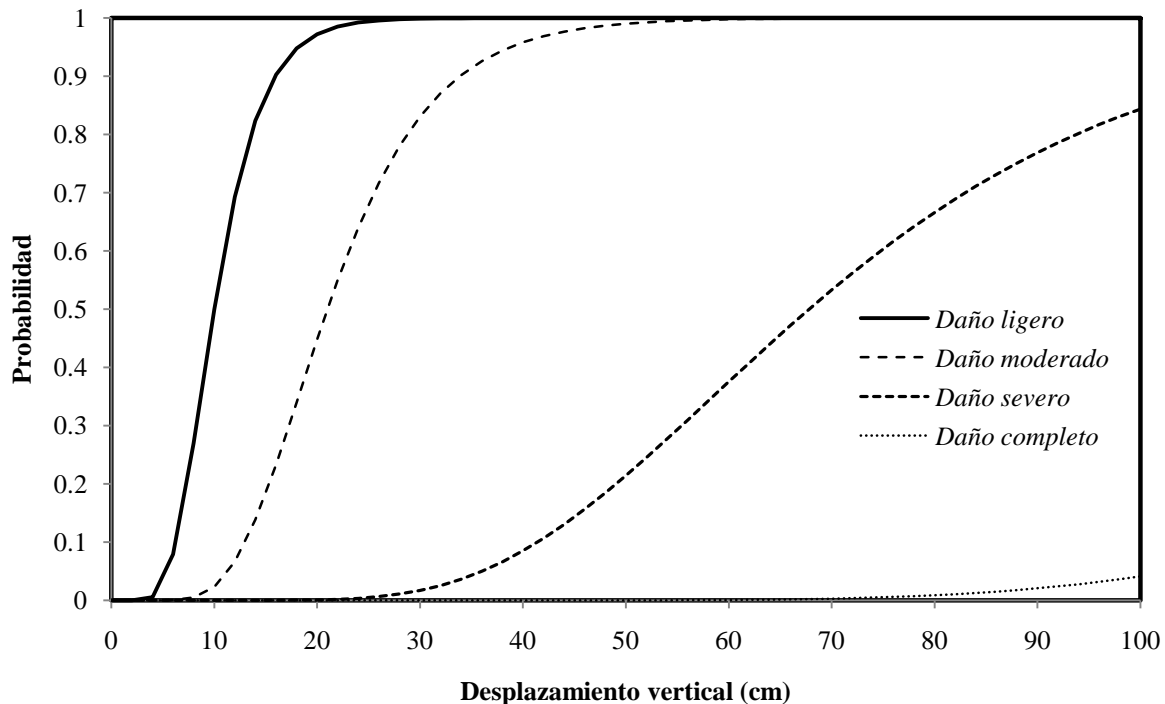
Figura 4. 4. Funciones de fragilidad para edificios con cimentación flexible

A partir de los resultados del análisis probabilístico de diferentes edificios con distintos estados de daño, se obtuvieron funciones de fragilidad, la Figura 4.4 muestra las curvas de

fragilidad para los cuatro estados de daño de edificios con cimentaciones flexibles analizadas anteriormente.

La fragilidad de un edificio con cimentación flexible, afectado por el desplazamiento vertical (Δ_V), está relacionada con su vulnerabilidad debida al fenómeno de licuación. Las curvas de fragilidad de la Figura 4.4 representan la probabilidad de alcanzar o exceder uno de los cuatro estados de daño propuestos, dado un desplazamiento vertical.

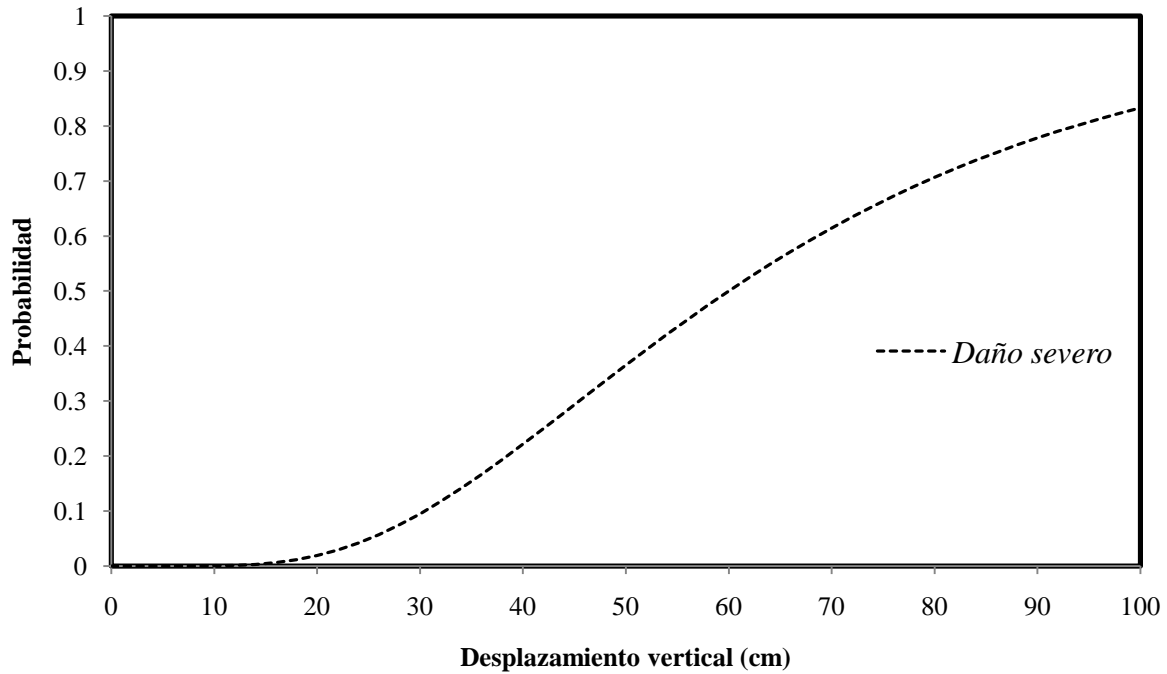
Figura 4. 5. Edificios con cimentación rígida y nivel de daño severo

En esta clasificación de daño, solo se presentaron dos edificios, sin embargo es suficiente para aplicar el análisis de regresión no lineal y obtener la gráfica de la Figura 4.5.
