**FACULTAD DE ESTUDIOS SUPERIORES
ARAGÓN**

**CLASIFICACIÓN DE EDIFICIOS
DAÑADOS POR LICUACIÓN
ACORDE AL TIPO DE
CIMENTACIÓN**

T E S I S
QUE PARA OBTENER EL TÍTULO DE
INGENIERO CIVIL

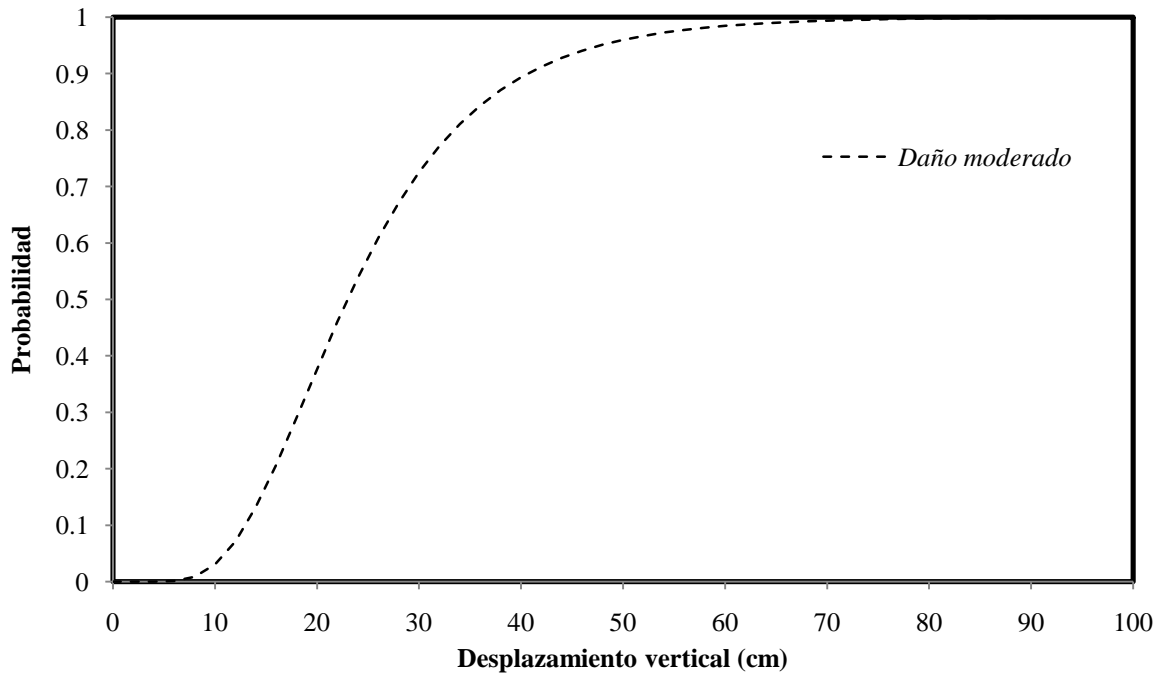
Figura 4. 6. Edificios con cimentación rígida y nivel de daño moderado

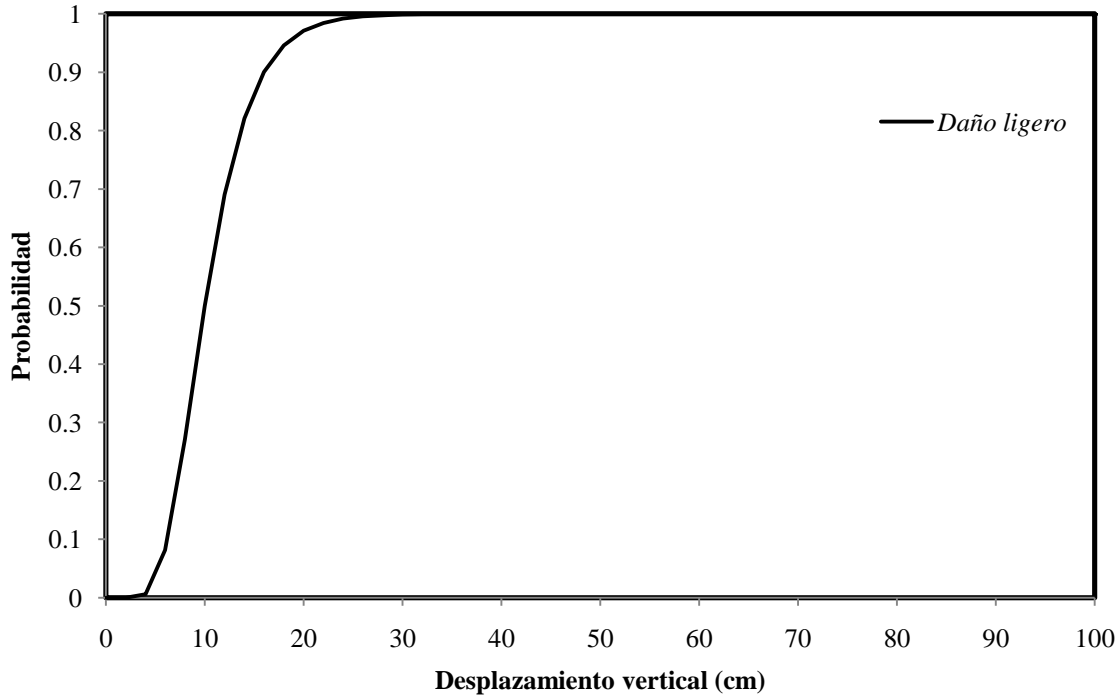
Figura 4. 7. Edificios con cimentación rígida y nivel de daño ligero

Debido a que el desplazamiento vertical es de la misma magnitud no es posible calcular la desviación estándar, sin embargo para fines de cálculo se tomo el promedio de la desviación estándar del grupo de edificios clasificados con un daño completo, severo y moderado. Aplicando la distribución lognormal se obtiene la curva de fragilidad para edificios con cimentación rígida.

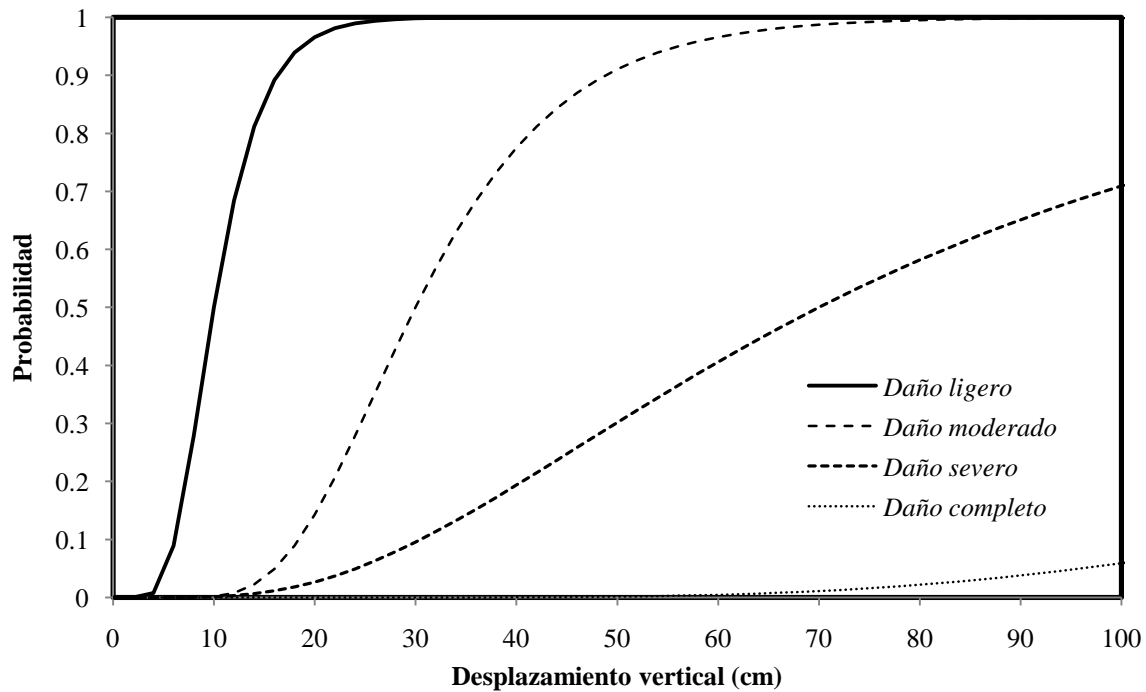
Figura 4. 8. Funciones de fragilidad para edificios con cimentación rígida

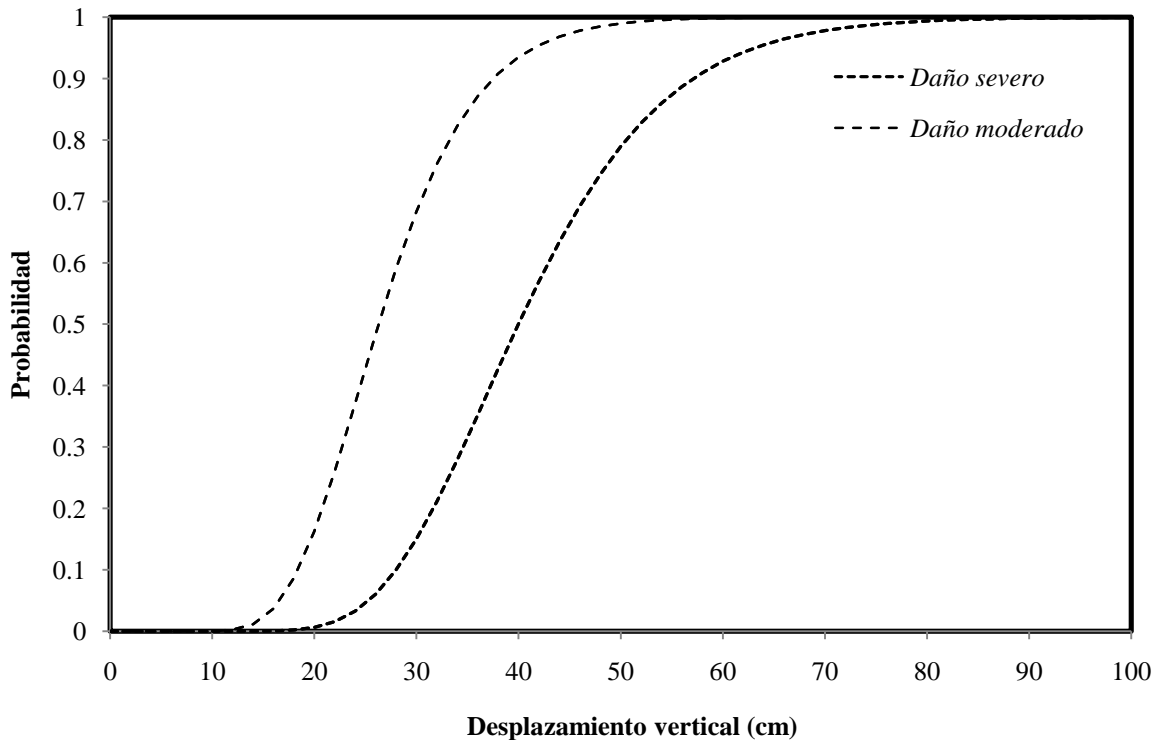
Figura 4. 9 Funciones de fragilidad para edificios cimentados sobre pilotes

El número de estructuras de este grupo de edificios es reducido, como se mencionó anteriormente, los edificios cimentados sobre pilotes tuvieron una óptima respuesta ante el fenómeno de licuación. Debido a que solo se presentaron daños en acabados de los muros, grietas en elementos no estructurales y daño ligero en los pilotes (GEER, 2011). Aplicando la distribución lognormal se obtiene la gráfica de la Figura 4.12 en la cual se agrupan las dos curvas de fragilidad de los estados de daño para estructuras cimentadas sobre pilotes.

Comparando los estados de daño propuestos para cada grupo de edificios, se observa que los edificios cimentados sobre pilotes (cimentaciones profundas) son los que poseen una mejor respuesta ante los desplazamientos verticales, debidos al fenómeno de licuación. Por el contrario las cimentaciones flexibles y rígidas (cimentaciones superficiales) son propensas a fallar ante estos desplazamientos. De los casos documentados un gran número de estructuras con cimentación flexible colapsaron totalmente y otras más resultaron con un estado de daño se considerado como severo y por lo tanto con altos costos de reparación.

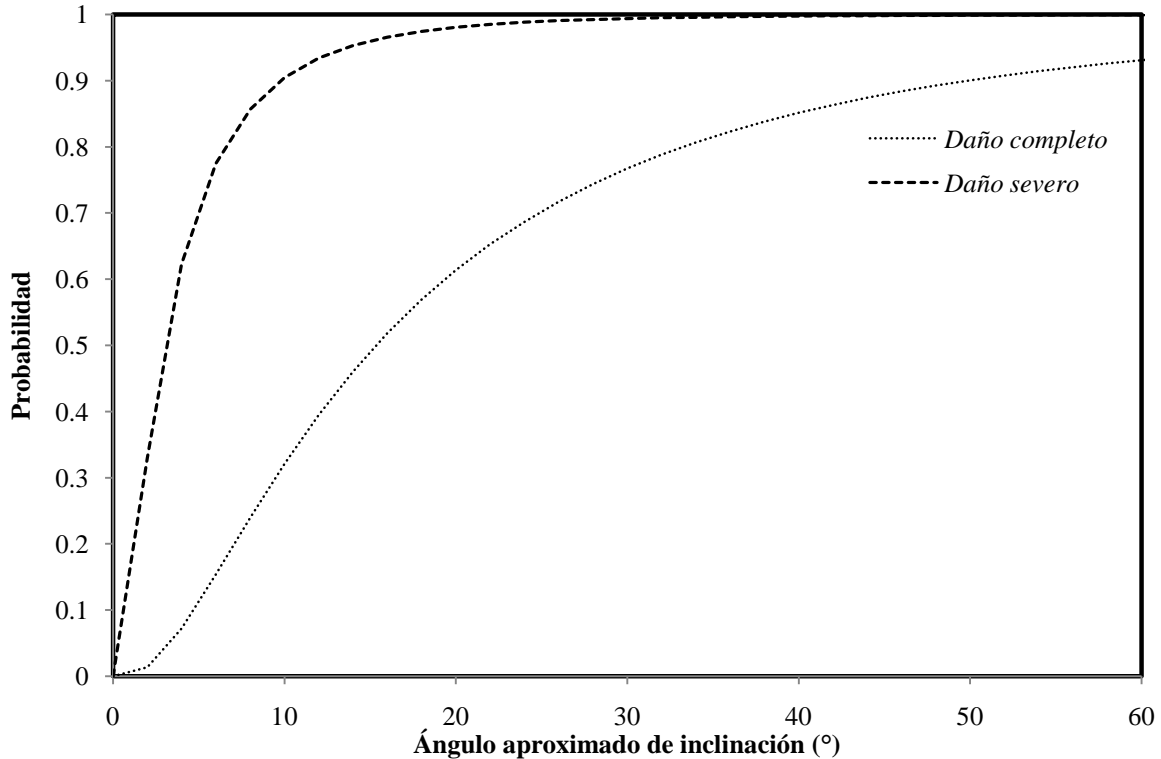
Figura 4. 10. Funciones de fragilidad para edificios con cimentación flexible

Aplicando el análisis probabilístico de la distribución lognormal se obtiene las curvas de fragilidad para los estados de daño completo y severo de edificios con cimentación flexible, que presentaron inclinación, tal como se muestra en la Figura 4.10.

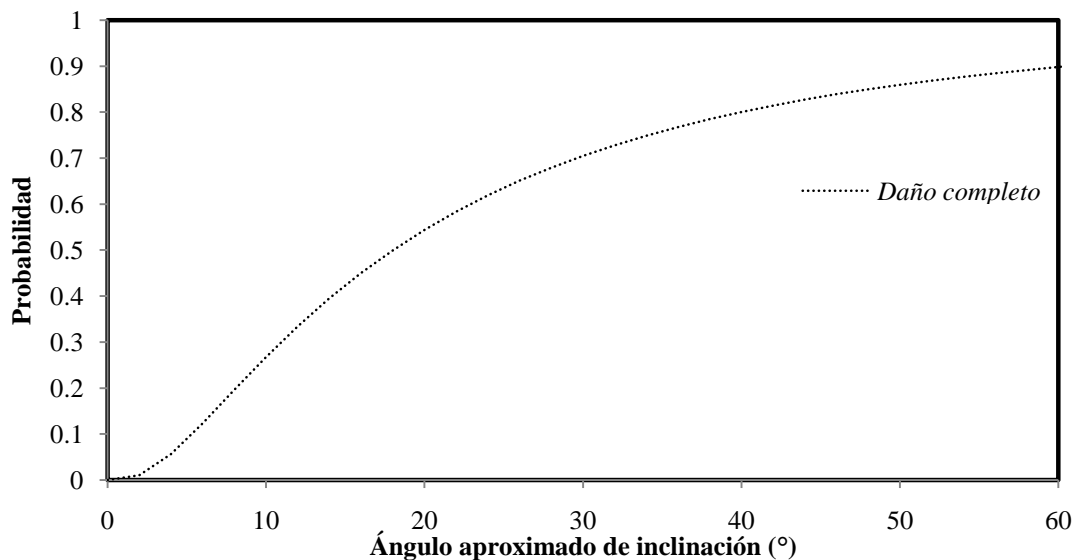
Figura 4. 11. Edificios con cimentación rígida que presentaron rotación y un estado de daño completo

Finalmente se presenta la gráfica de la Figura 4.11 la cual es representada la curva de fragilidad para el estado de daño completo.

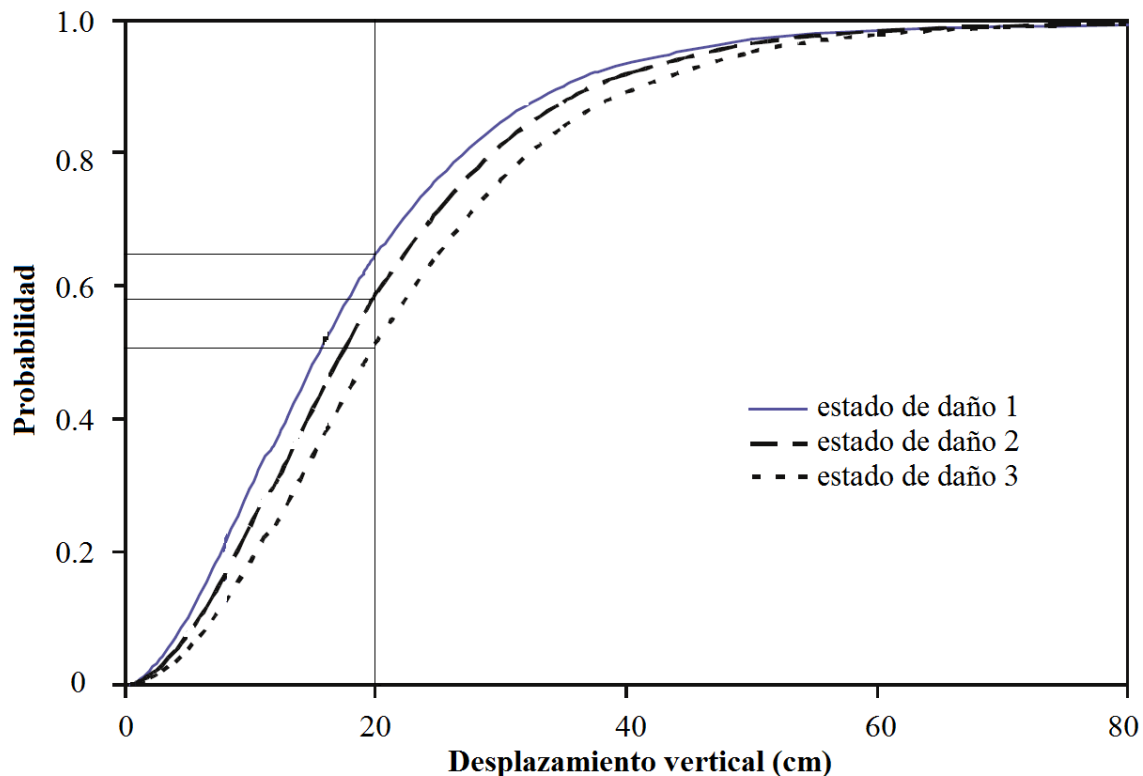
Figura 4. 12. Curvas de fragilidad para edificios con cimentación flexible afectados por desplazamientos verticales (Bird et al., 2006)

En las curvas de fragilidad mostradas en la gráfica de la Figura 4.12 se proponen tres estados límite de daño:

1. Límite entre un daño ligero y moderado
2. Límite entre un daño moderado y extenso, y
3. Límite entre un daño entre extenso y completo

La línea vertical que se muestra sobre la Figura 4.12 la cual que intercepta a las funciones de fragilidad. Indica que un edificio sometido a un $\Delta_V= 20$ cm tendrá 35 % de probabilidad de sufrir un daño ligero, un 6% de probabilidad de sufrir un daño moderado, un 8% de probabilidad de sufrir un daño extenso y un 51% de probabilidad de sufrir un daño completo. Las curvas de fragilidad para los tres estados límite son muy cerradas, debido a que indican que la falla de un edificio que ha alcanzado un estado límite, por ejemplo el estado 1, alcanzara muy rápidamente el segundo y tercer estado de daño. A diferencia de las curvas de fragilidad desarrolladas en el presente trabajo tal como se muestra en la Figura 4.13.

Las funciones de fragilidad de la Figura 4.12, generadas por Bird *et al.* (2006) son más conservadoras, debido a que para un $\Delta_V= 20$ cm, se espera que el máximo daño sea completo con un 51% de probabilidad de que esto ocurra. Mientras que para la misma magnitud de desplazamiento vertical, con las funciones de fragilidad de la Figura 4.12 generadas en el presente trabajo se espera que el máximo daño sea moderado con un 53% de probabilidad de que esto ocurra.

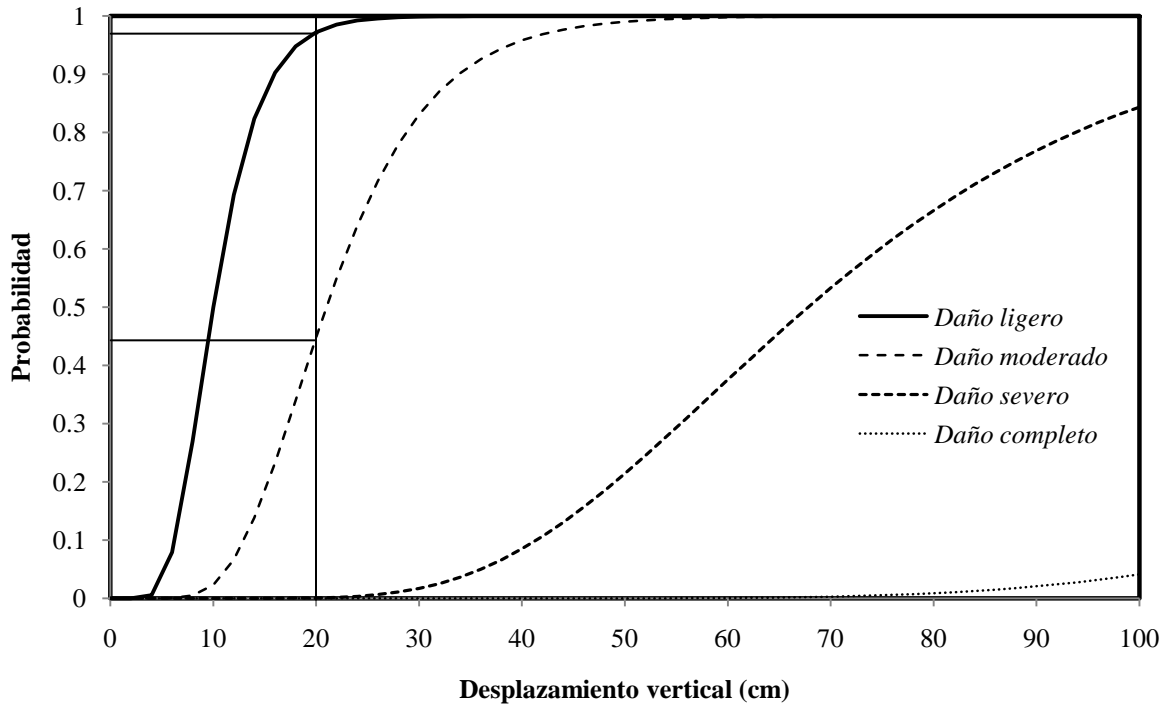
Figura 4. 13. Funciones de fragilidad para edificios con cimentación flexible

A continuación se muestran las funciones de fragilidad para cimentaciones flexibles que presentaron un desplazamiento vertical.

De la misma forma en que se trazo una línea vertical sobre las funciones de fragilidad de la Figura 4.12 para estimar la probabilidad de daño de un edificio con cimentación flexible que presento un $\Delta_V= 20$ cm. En las curvas de fragilidad de la Figura 4.13 se estima la probabilidad de daño para un edificio que alcance un $\Delta_V= 20$ cm, de tal forma que presentaría un 3% de daño ligero, un 53% de daño moderado, un 44% de daño severo y 0% de daño completo.

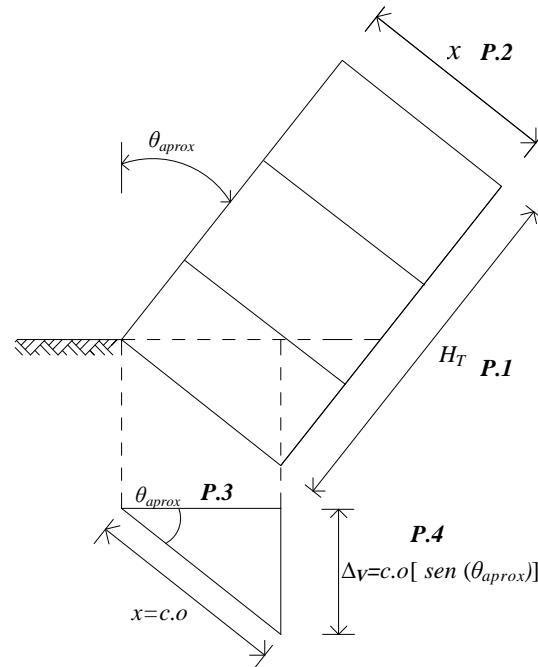
Figura A. 2 Representación esquemática de los pasos para estimar el desplazamiento vertical (Δ_V) de una estructura afectada por el fenómeno de licuación

$$\Delta_V = c. o [\text{sen}(\theta_{aprox})] \quad (2)$$

A continuación se presenta la Figura A.2, en la cual se explican de forma esquemática los pasos anteriormente descritos.
