Universidad Nacional Autónoma de México
Facultad de Arquitectura

Vecindad en el Centro Histórico

Mina #143

Tesis que para obtener el título
De Arquitecta Presenta:

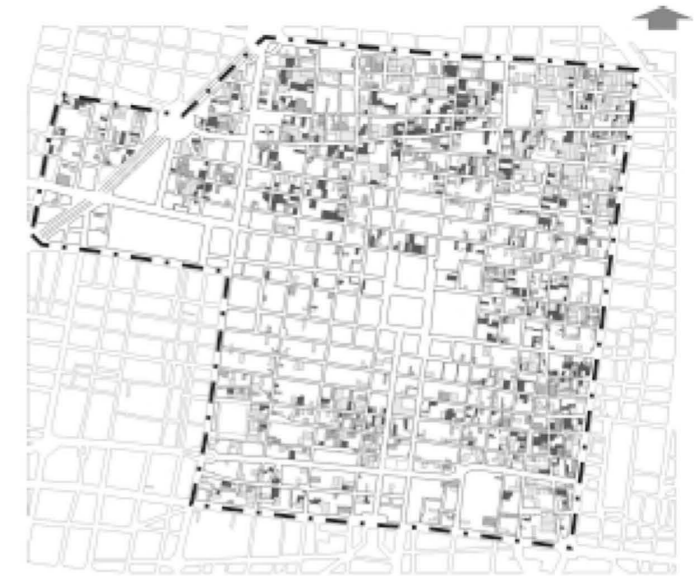
Estado Físico de la Vivienda

viviendas en mal estado
 -

viviendas en estado regular
 -

viviendas en buen estado
- (Pareyón, 2004)

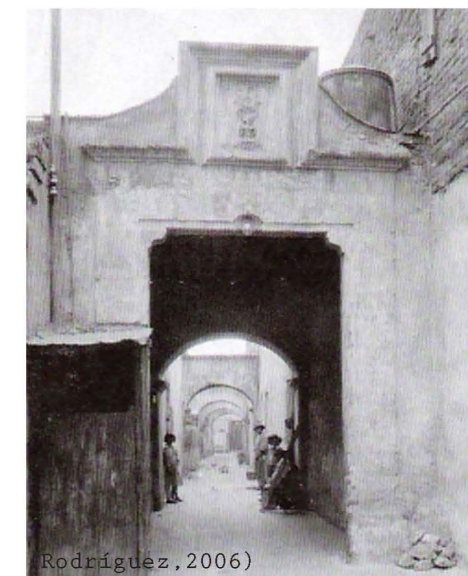
L a f a c h a d a
La fachada es la presencia de la vecindad hacia el exterior o calle y también es el espacio donde se revelan tanto las tendencias arquitectónicas del periodo histórico de construcción como el uso específico del edificio. La gran mayoría de fachadas pertenecen al estilo Colonial pero existen muchas que fueron construidas posteriormente al Neoclásico y al -art Decó.
L a s a c c e s o r i a s
Las accesorias eran el espacio comercial de las vecindades. Muchas de ellas no tienen accesorias, pero las vecindades nacieron siendo accesorias. Estas se encuentran al frente de los edificios, dando hacia la calle, y no tienen entrada hacia la vecindad propiamente. Las accesorias permiten que la vecindad no sea un claustro, sino un espacio abierto a la ciudad, donde ésta influye de la forma más urbana posible: la compra y venta de productos.
E l z a g u á n
Era la entrada a la vecindad, el lugar de transición entre el espacio público y el semiprivado de la vecindad, la calle y el patio. Regularmente es estrecho, y muy poco iluminado -con frecuencia se pasa de la oscuridad de la entrada a la luz del patio, que nunca estaba techado-, en cada zaguán había una imagen, un rinconcito sagrado donde se veneraba a algún santo y con más frecuencia, un altar a la Virgen de Guadalupe, esto ahuyentaba la violencia del mundo exterior y conducía a la comunidad de la vecindad.

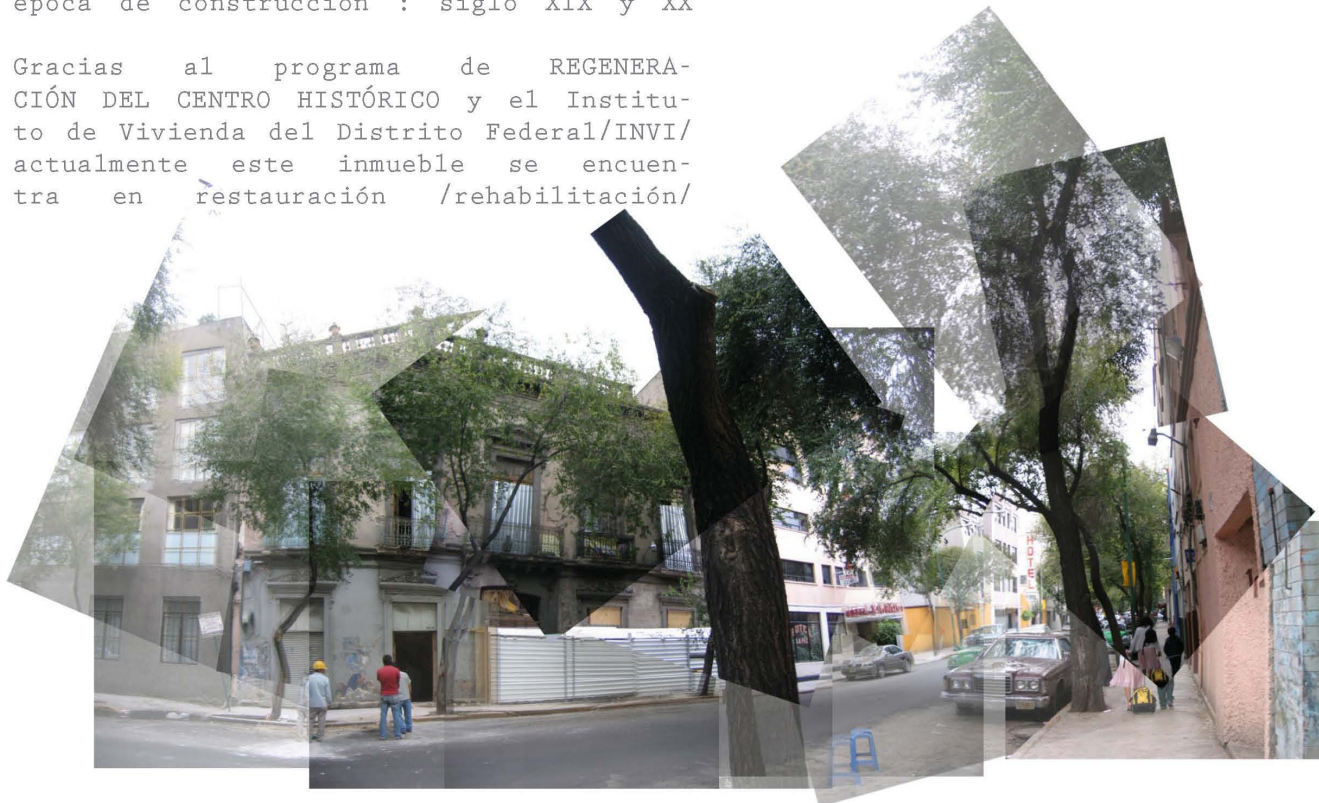
estado actual

Fachada: aplanado
 Muros: ladrillo
 Ancho de muros: .60 mts
 Entrepiso: vigas de madera, entablado
 Forma de entrepiso: plana
 Niveles: 2

Los corredores del patio se apoyan en bóvedas escazanas. Algunos cuartos tienen plafones decorados en muy mal estado de conservación.

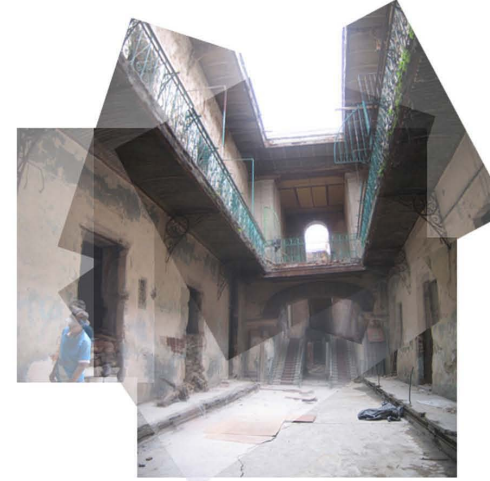
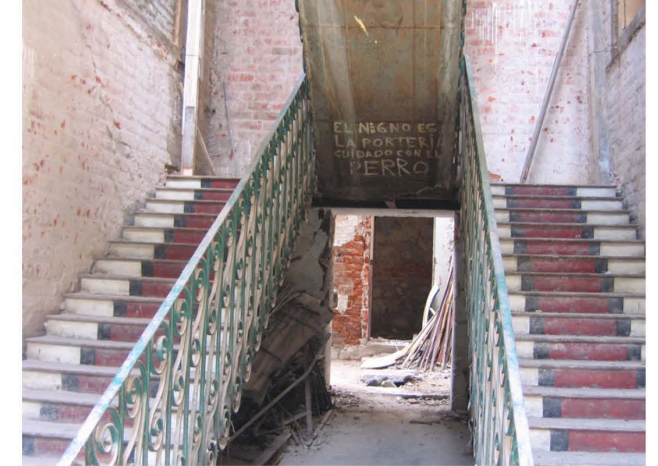
Escalera de acero y barandales de hierro forjado.

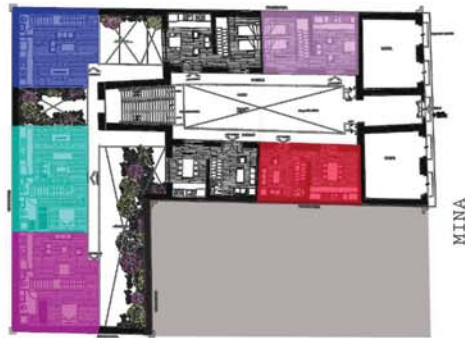
● vivienda tipo 1 (4)	103.4 m ²
● vivienda tipo 2 (4)	105.3 m ²
● vivienda tipo 3 (2)	110 m ²
● vivienda tipo 4 (2)	135 m ²
● vivienda tipo 5 (2)	133 m ²

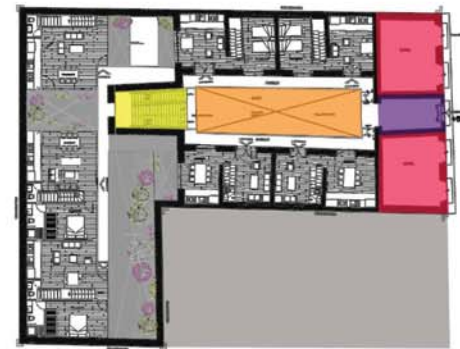
● accesorias	83 m ²
● zaguan	20.5 m ²
● patio	115 m ²
● escalera	139 m ²
● areas verdes	126.7 m ²

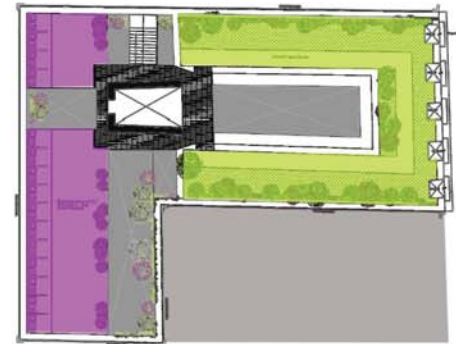
● lavaderos	171.5 m ²
● azotea verde	225.2 m ²
● circulaciones	184.7 m ²

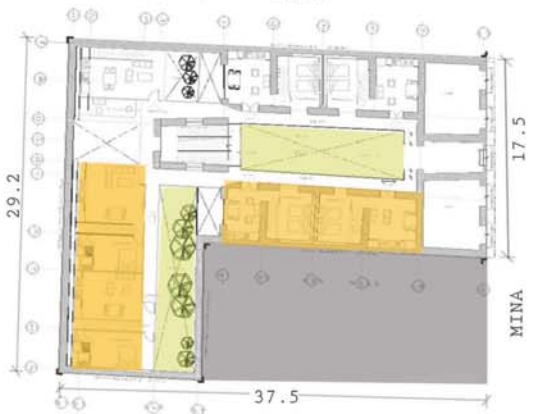
En la parte posterior se propone repetir una crujiá, semejando las proporciones de las crujiás que se encuentran al frente. Así como el patio, teniendo una integridad de ambos.

■ p a t i o
■ c r u j i á s

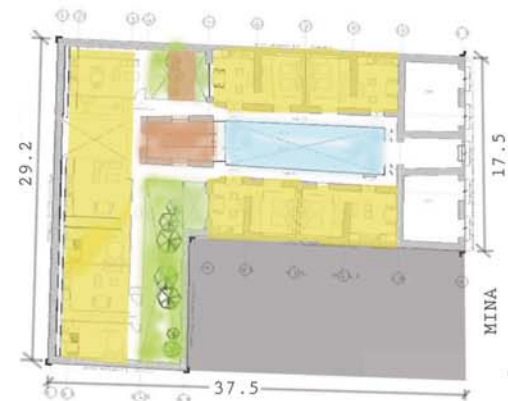
■ Locales al frente del predio
■ V i v i e n d a s
■ Áreas verdes
■ E s c a l e r a s
■ P a t i o

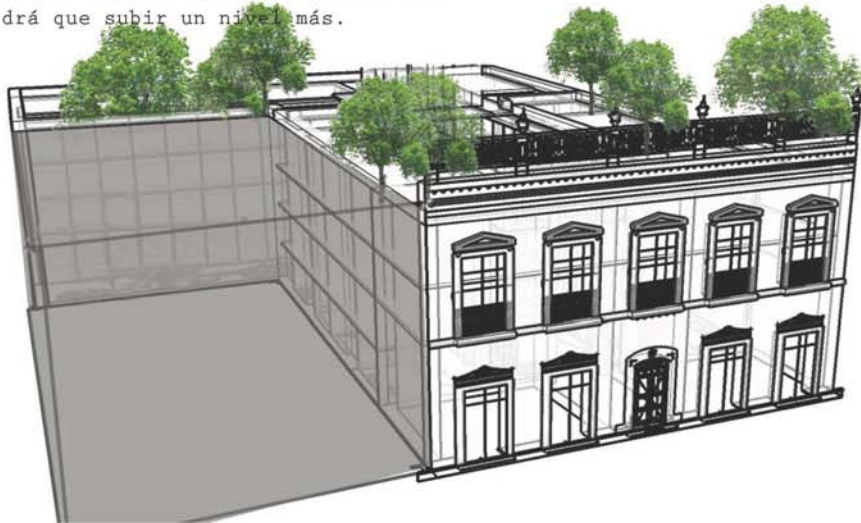
Se propone impulsar los escenarios de convivencia/como el patio y crear otros o usar otros como es el caso de la azotea la cual se aprovechará como azotea verde, así como se propone una unidad para los patios de servicio, recordando aquellos lavaderos. Para lo cual la escalera tendrá que subir un nivel más.

azotea verde en las crujías del sur

Los patios de servicio se ubicarán en la crujía del norte

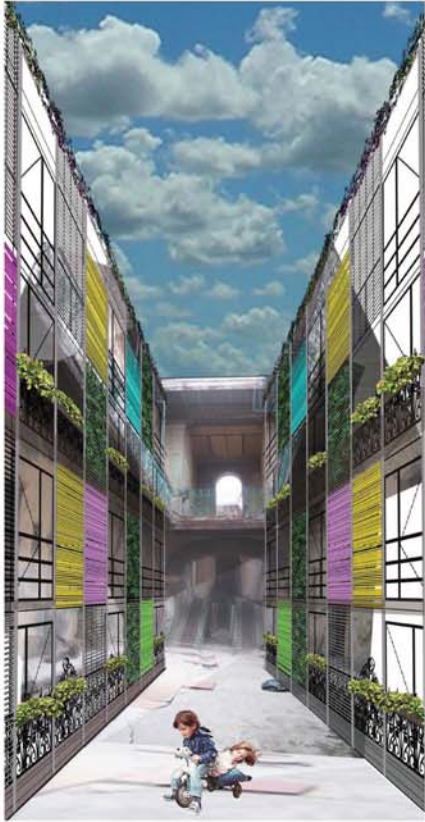
Se propone la utilización de paneles móviles, los cuales cumplirán la doble función, tanto de proteger del sol como la de procurar la intimidad de los usuarios.

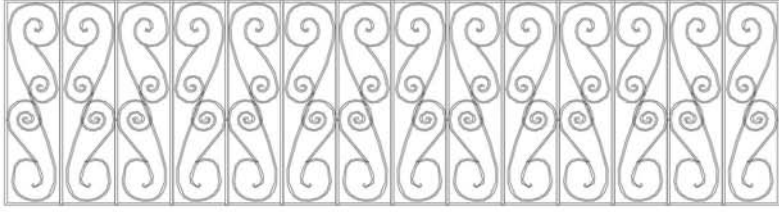
BARANDAL DE HIERRO FORJADO ORIGINAL (REALIZAR LIMPIEZA)

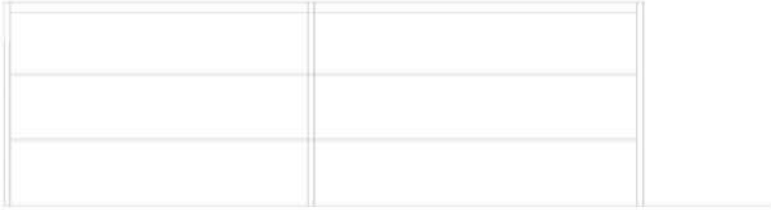
BARANDAL A BASE DE SOLERA

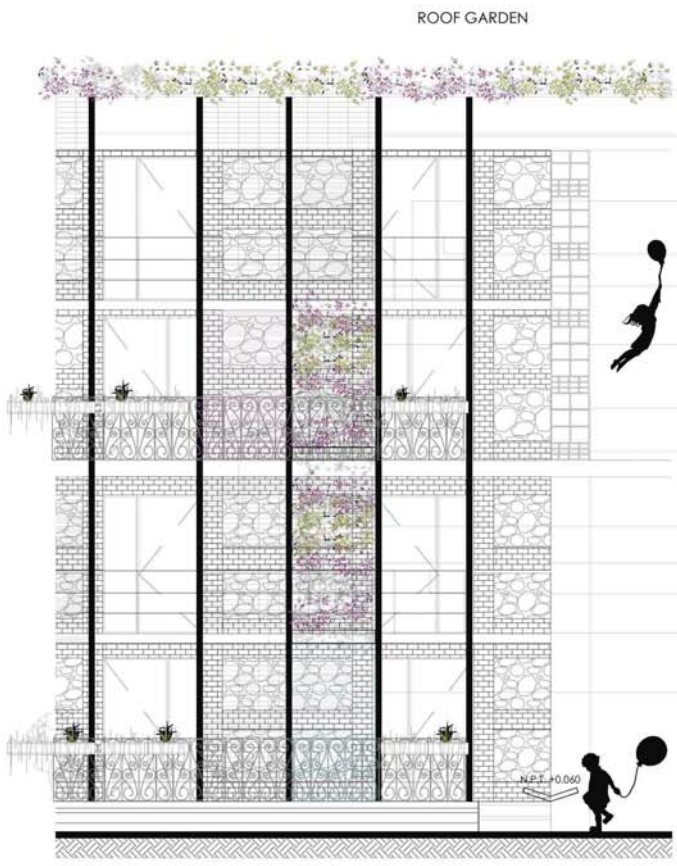
ROOF GARDEN

HERRERIA
ESC 1:50

- PTR de 2"
- panel a base de solera (diseño) con lazo plástico de colores
- barandal original de hierro forjado
- barandal de solera de 2"
- Marco de solera de aluminio natural sección 2" x 1/4"
- panel fijo, con vegetación a base de soleras natural sección 2" x 1/4 con rejilla tipo irving
- Macetero a base de placa metálica
- panel de rejilla irvin
- enredadera tipo bugambilia (rosas y morados)
- barandal original de hierro forjado
- barandal de solera de 2"
- Marco de solera de aluminio natural sección 2" x 1/4"
- rejilla irvin

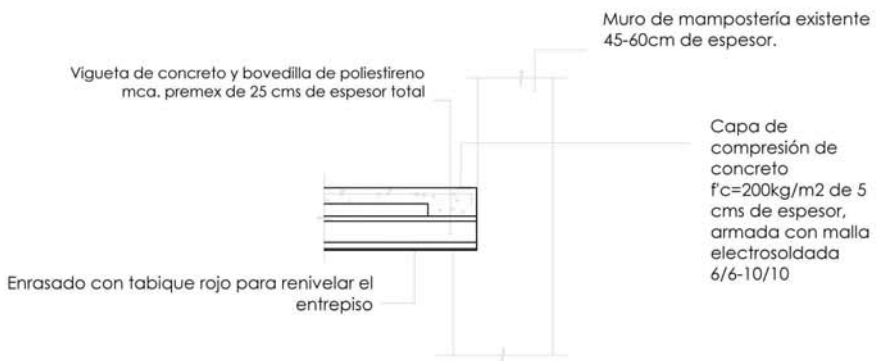
DETALLE D-14
DETALLE DE RANCLAJE DE VIGUETA DE CONCRETO EN MURO
VISTA CORTE TRANSVERSAL

NOTA: RESISTENCIA DEL CONCRETO DE LA VIGUETA 400 KG/CM²
RESISTENCIA A LA TENSIÓN DEL ACERO DE LA VIGUETA = 17.500 KG/CM²

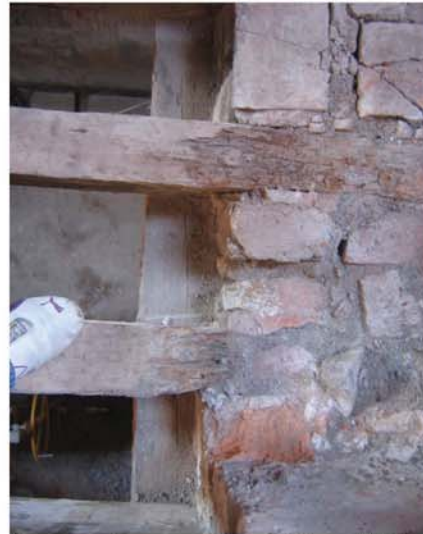
Sistema de entrepiso, Mina #143

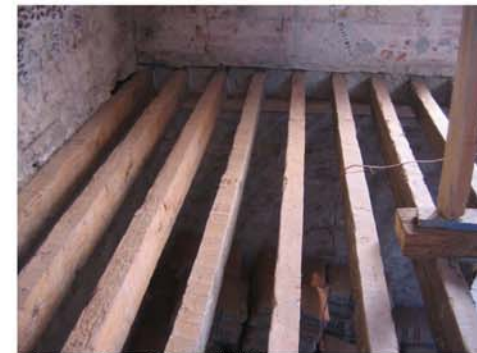
viguería, Mina #143

Debido a que la escalera ha tenido protección a base de placa de acero, no se ha visto deteriorada notablemente, por lo tanto no se le hará intervención estructural, la cubierta del edificio cambiara de sistema, ya que el mantenimiento es muy necesario para esta, se propone cambiar el sistema de vigas de madera por el de vigueta y bovedilla solo en este caso.

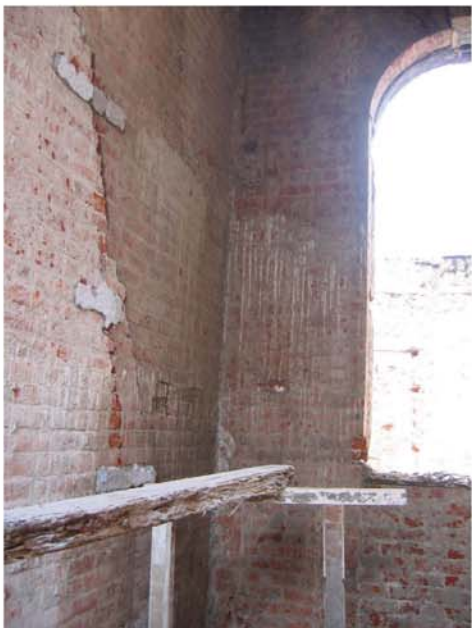
reparación de grieta en escalera,
Mina #143

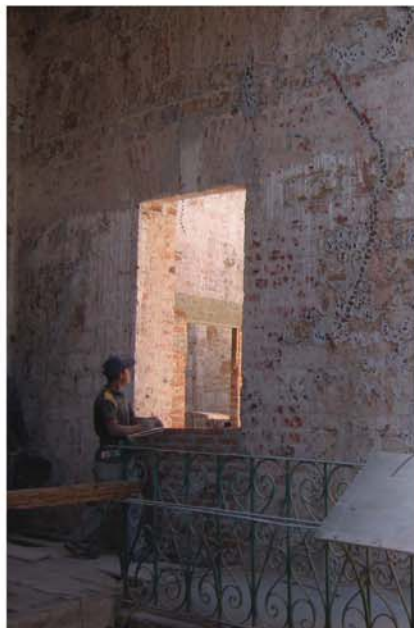
grieta en muro, Mina #143

- Apoyos.
- Grietas y fracturas en los muros
 - Humedad capilar en muro por filtración de agua.
 - Pérdida de aplanados en muro por humedad y falta de mantenimiento.

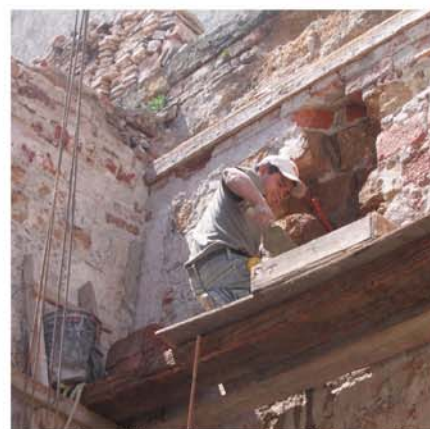
Sustitución de material, Mina
#143

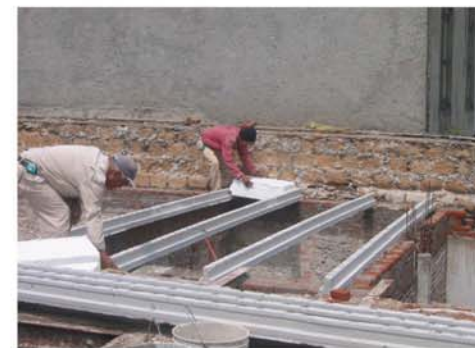
vigueta y bovedilla, Mina #143

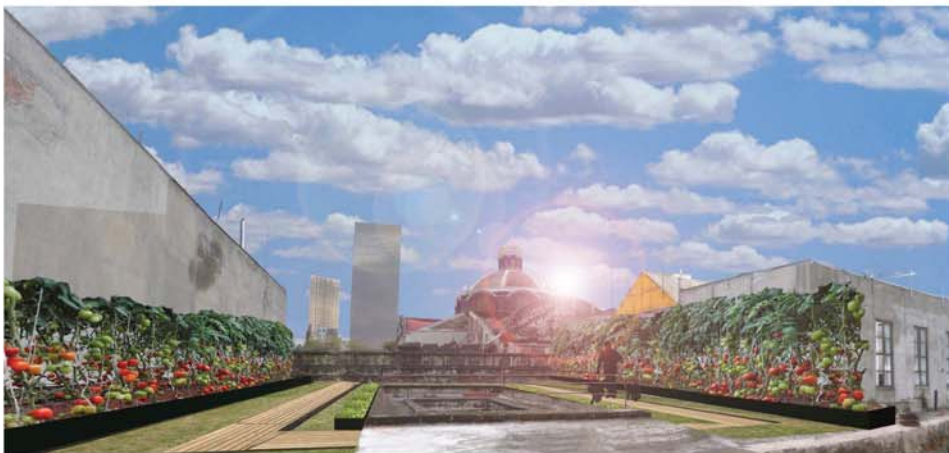
El proyecto consiste en un una vecindad del siglo XVII la cual está ubicada en el perímetro B del Centro Histórico de la Ciudad de México en la Colonia Guerrero, exactamente en la calle de Mina # 143. El uso principal del edificio es de vivienda "vecindad" y comercio en sus dos accesorias que dan a la calle de Mina.

En total son 16 viviendas las cuales comparten los espacios característicos y de convivencia que queremos rescatar de este tipo de organización social como son: el altar, el zahúan, el patio, los lavaderos, el roof-garden en el cual esta el área de hortalizas. Está dividida en dos cuerpos que se conectan por las escaleras el primero de ellos es el que está alrededor del patio el cual se libero de estructuras que se le fueron anexando conforme paso el tiempo. En este cuerpo tenemos 10 viviendas en las cuales aprovechamos la altura de estas para el uso de un tapanco.

El segundo cuerpo donde tenemos las otras 6 viviendas es obra nueva, en donde hay un dialogo arquitectonicamente entre ambas en cuanto alturas, y fachada a base de estos paneles de colores, que hacen alusion a los tendedores tan comunes en las vecindades.
