UNIVERSIDAD NACIONAL AUTÓNOMA DE MÉXICO
FACULTAD DE ARQUITECTURA

RESTAURACIÓN
Y
HOTEL BOUTIQUE BELISARIO
CENTRO HISTÓRICO, CIUDAD DE MÉXICO

TESIS

QUE PARA OBTENER EL TÍTULO DE:
ARQUITECTO

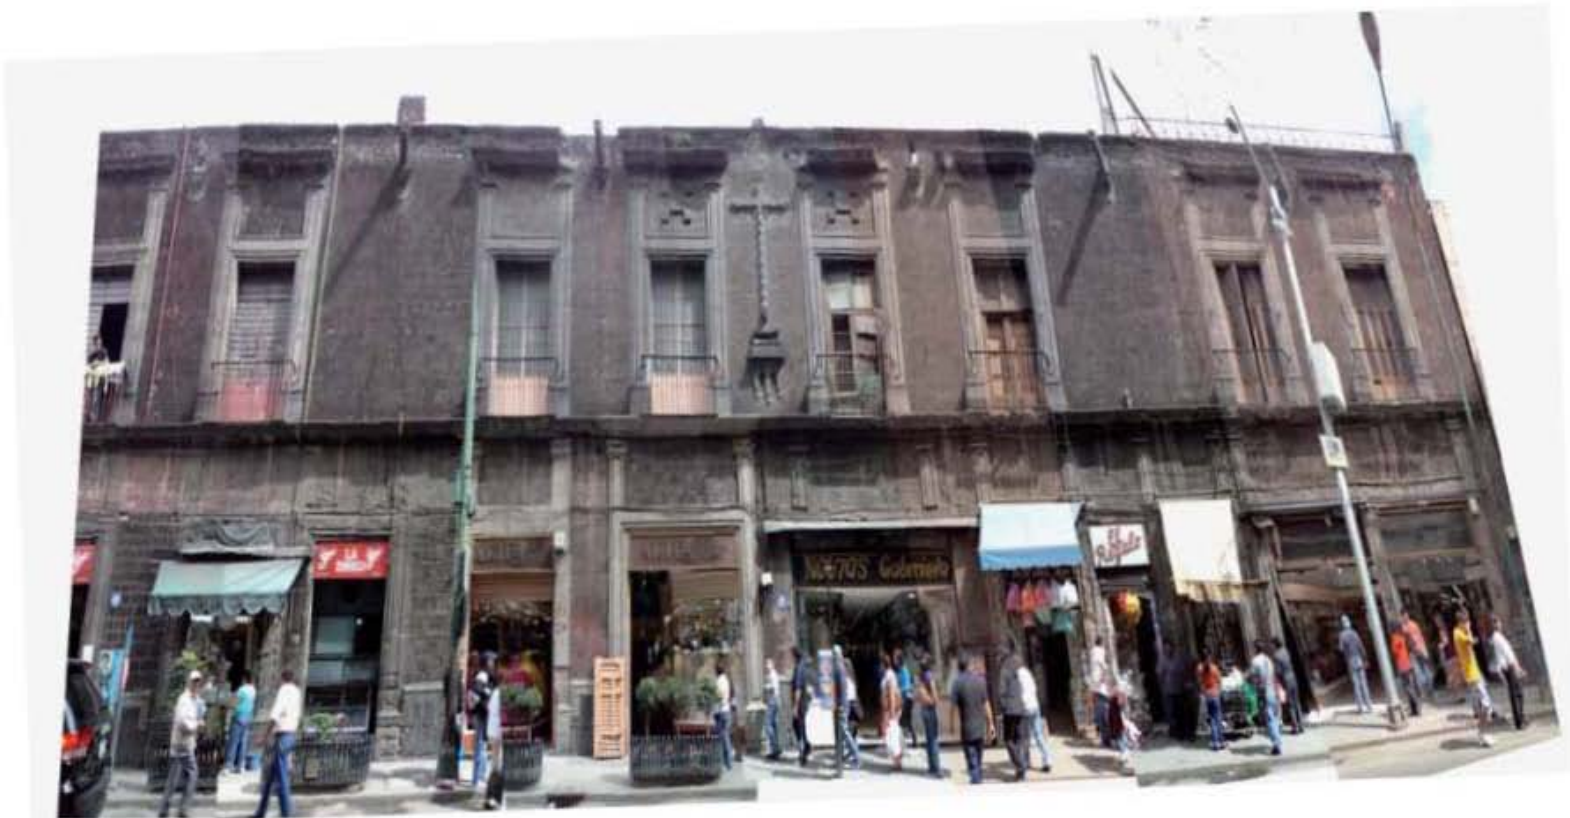
2. Fachada Republica de Chile 2012

La fachada que da a la calle de República de Chile conserva todos sus elementos ornamentales, así como sus balcones conservan su distribución original.

A partir de fotografías que fueron tomadas aproximadamente en 1930 se puede observar que hasta la fecha no han existido modificaciones en sus elementos arquitectónicos solo se puede ver el deterioro y desgaste de sus materiales a falta de mantenimiento así como distintos giros comerciales que ha albergado a lo largo del tiempo. Se han sustituido las puertas de madera por el uso de cancelería y cortinas metálicas.

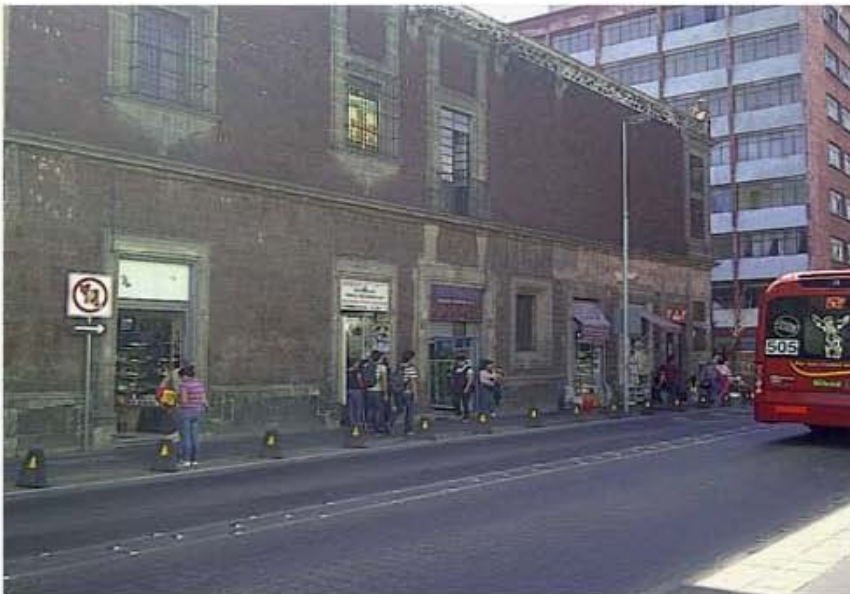
5. Fachada Belisario Domínguez 2012

Los elementos de la fachada se han ido deteriorando como las losetas de tezontle y algunas de las gárgolas se han caído.

La continuidad de los vanos superiores se pierde a la mitad de la fachada, no existe ningún registro alguno que otros vanos hayan existido o se hayan cerrado, probablemente ahí albergaba el dormitorio principal de los condes de Aguayo permitiendo brindarles un aislamiento acústico que se acostumbraba en aquella época.

La imagen 5 muestra la fachada en la actualidad, se aprecia como se ha modernizado el arroyo vehicular con concreto estampado y el remozamiento de banquetas confinadas con unos bolardos.

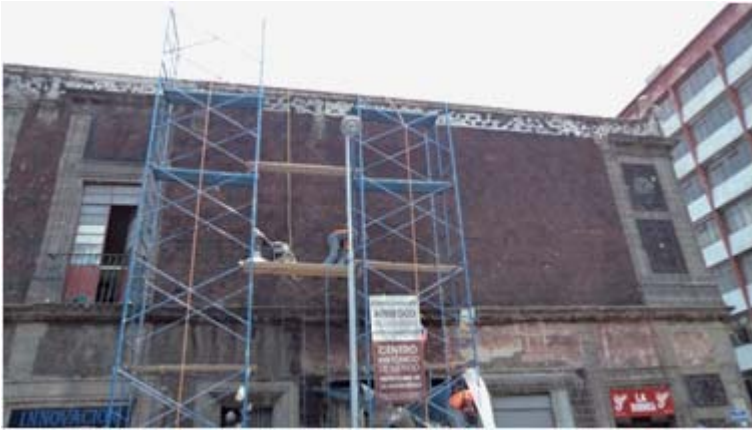
7. Trabajos de limpieza en fachada

Imágenes 7 y 8 muestran los trabajos que se realizaron en la fachada del edificio en la acera de Belisario Domínguez que consistieron en la rehabilitación de muros, aplicación de pintura en aplanados y herrería, reordenamiento del cableado de servicio eléctrico y telefónico y limpieza de cornisas y otros elementos de cantera.

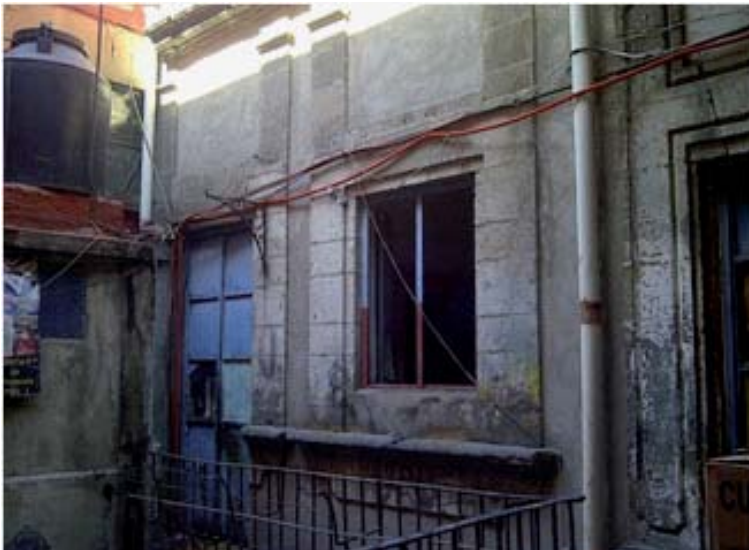
10. invasiones y Agregados

Imagen 10 Y 13 muestran gráficamente la invasión que ha sufrido la planta alta, podemos observar como los pasillos de circulación han sido cubiertos para poner fachadas interiores y albergar talleres y oficinas lo cual desgasta la imagen y partido del edificio.

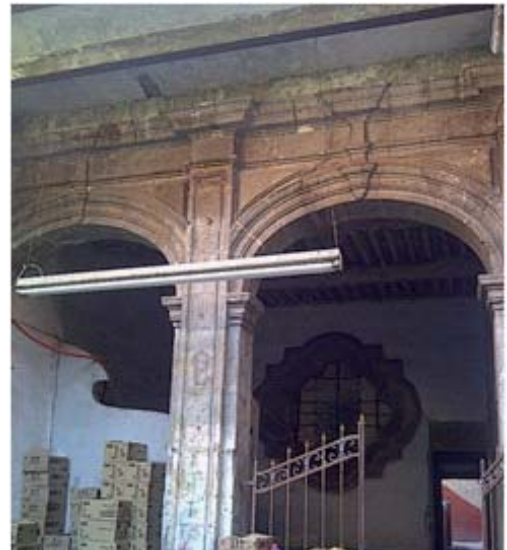
12. Interior arcos de cantera

En algunas partes se conserva el carácter de los materiales y acabados propios del barroco sin alteraciones imagen 12, sin embargo otras partes como se ve en la imagen 15 han sido recubiertas con materiales no propicios de su época perdiendo su expresión plástica.

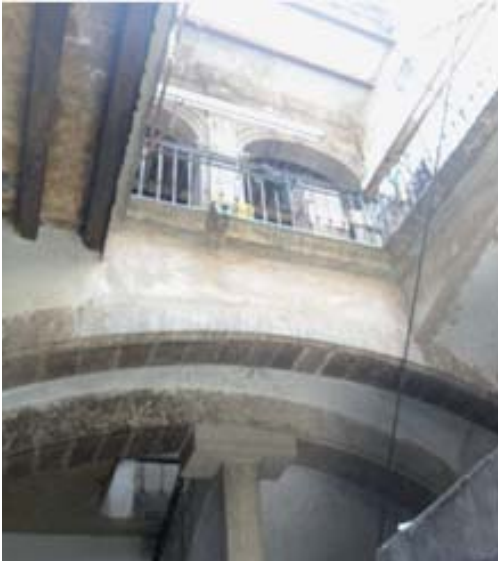
14. Columnas Agregadas

Las invasiones que han surgido dentro del edificio han alterado notablemente su funcionamiento, el espacio se ha reducido a partir de una subdivisión, perdiendo continuidad y unidad, se han agregado algunas columnas para darle mayor soporte al corredor de la planta alta, imagen 14.

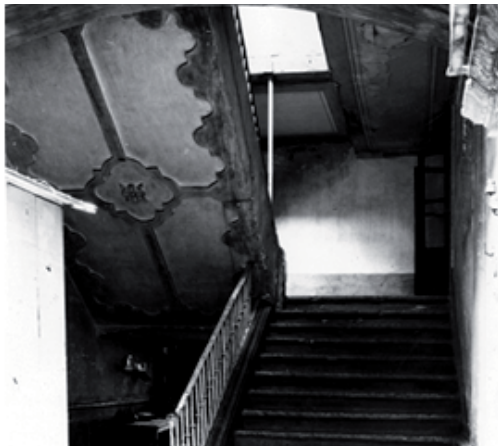
16. Escalera Principal

Imágenes 16 y 17 se observa como las escaleras se han transformado. En la imagen 16 pudiera ser la escalera de honor debido a su ornamentación que enaltece su jerarquía propio del siglo XVIII donde se acostumbraba construir dos escaleras, una para el uso exclusivo de la familia y otra para la servidumbre ,manteniéndose apartados.

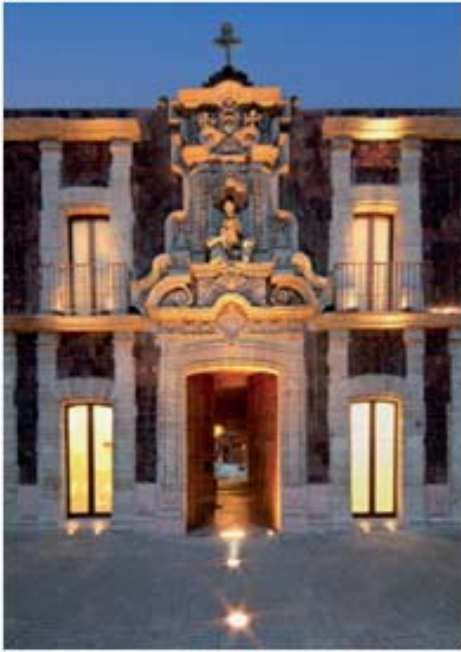
35. Fachada Exterior

Se cree que el edificio nació a principios del siglo XVII, una de las primeras hosterías de América y ha sido convertida en hotel boutique en el Centro Histórico de la Ciudad de México, cuenta con un concepto similar al que se busca hacer en este proyecto de tesis, cuenta con un patio central donde están estructurados a él todos los servicios y habitaciones

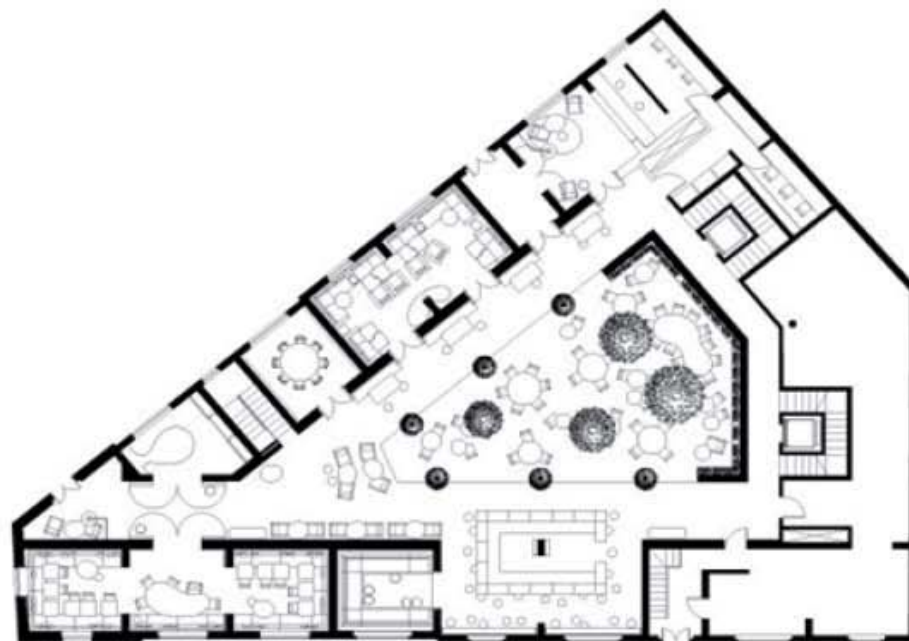
39. Planta de acceso hotel condesa df

Este hotel está ubicado sobre una calle arbolada de la colonia condesa en la Ciudad de México frente al parque España, el hotel fusiona un diseño contemporáneo en un edificio de estilo neoclásico francés de 1928 totalmente remodelado en su interior.

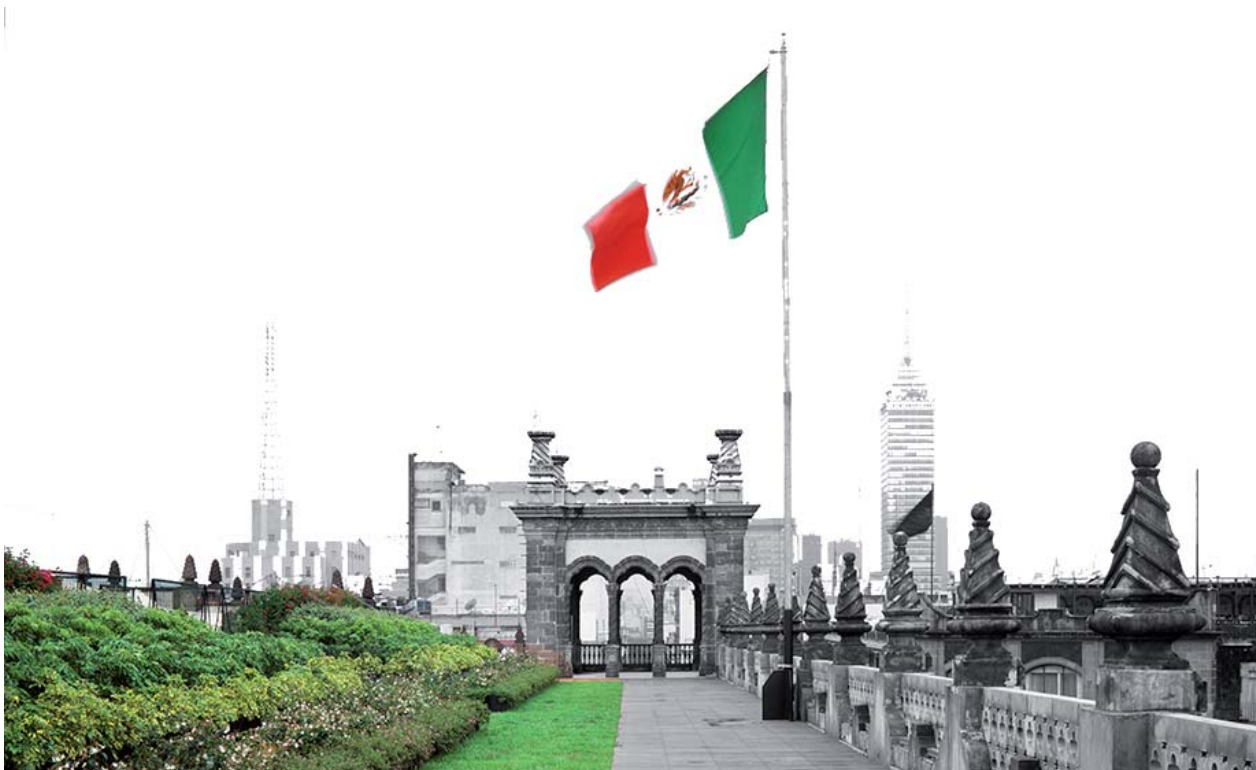
43. Azotea verde Palacio de Ayuntamiento, Ciudad de México

Una azotea verde es el espacio creado en el techo de un edificio que está parcial o totalmente cubierto de vegetación, las acciones de naturalización de azoteas nos son nuevas, comenzaron en Alemania a finales de los años sesenta y ahora se han difundido a varios países.

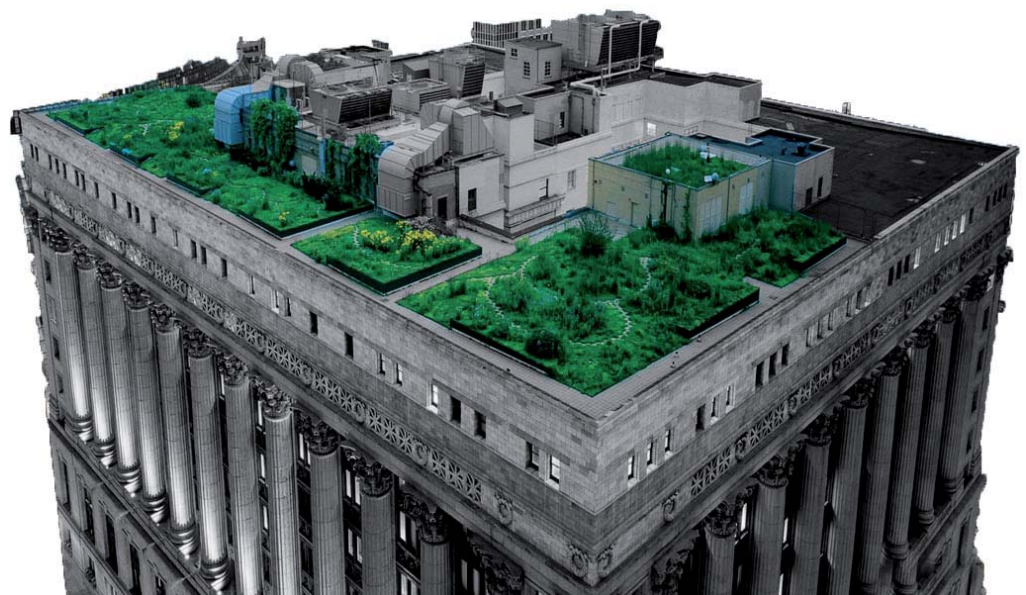
44. Azotea verde

Debido a la pérdida de áreas verdes en las zonas urbanas, en este proyecto se contempla integrar una azotea verde, esta acción ayuda a disminuir la temperatura al interior del edificio, filtrar contaminantes, reducción del uso del aire acondicionado, aislamiento acústico, así como un espacio para la relajación de los huéspedes, dando un mayor atractivo visual y funcional al edificio.

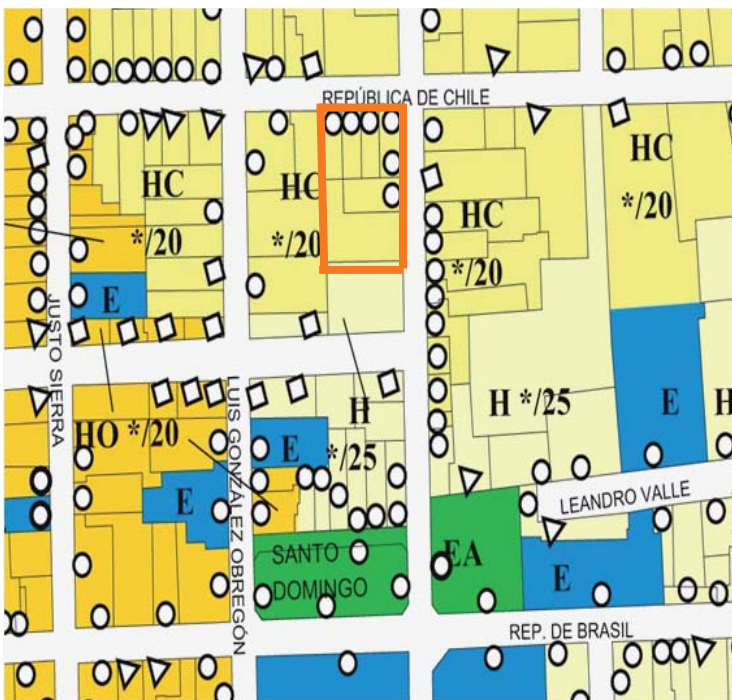
45. Ubicación del predio

El Programa Parcial de Desarrollo Urbano del Centro Histórico nos indica que la casa del Marqués de Aguayo y el terreno colindante donde se plantea la construcción del estacionamiento se encuentra en un predio de tipo:

HC Habitacional con comercio en planta baja con nivel de protección 1

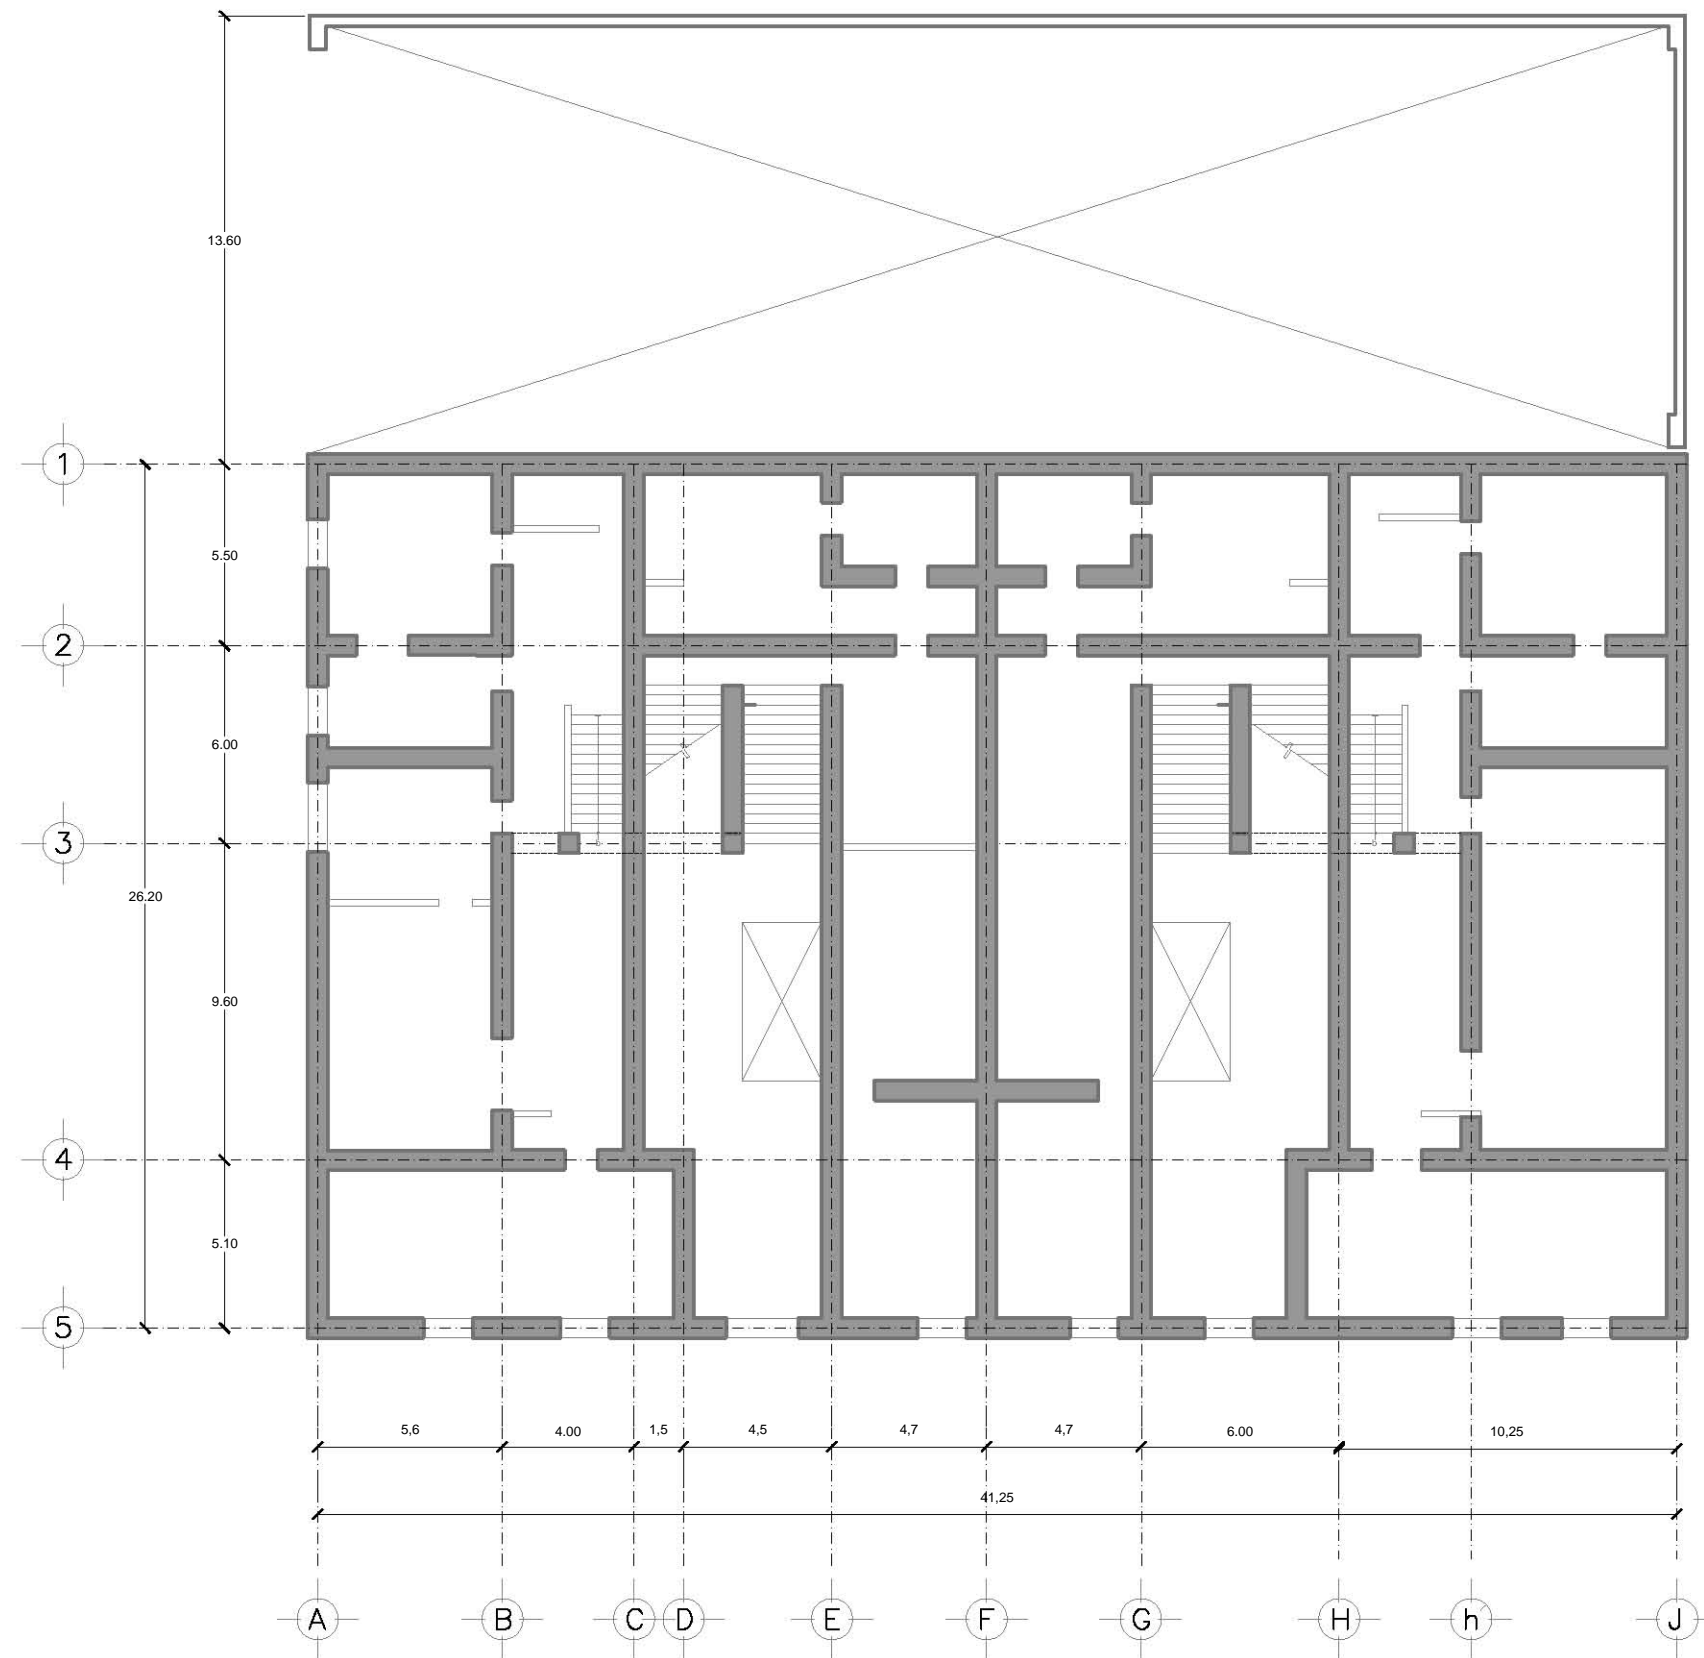
PLANO PLANTA ALTA ESTADO ACTUAL CLAVE **EA-02**

- MUROS DE PIEDRA 60 cm
- MUROS DE TABIQUE 20 cm

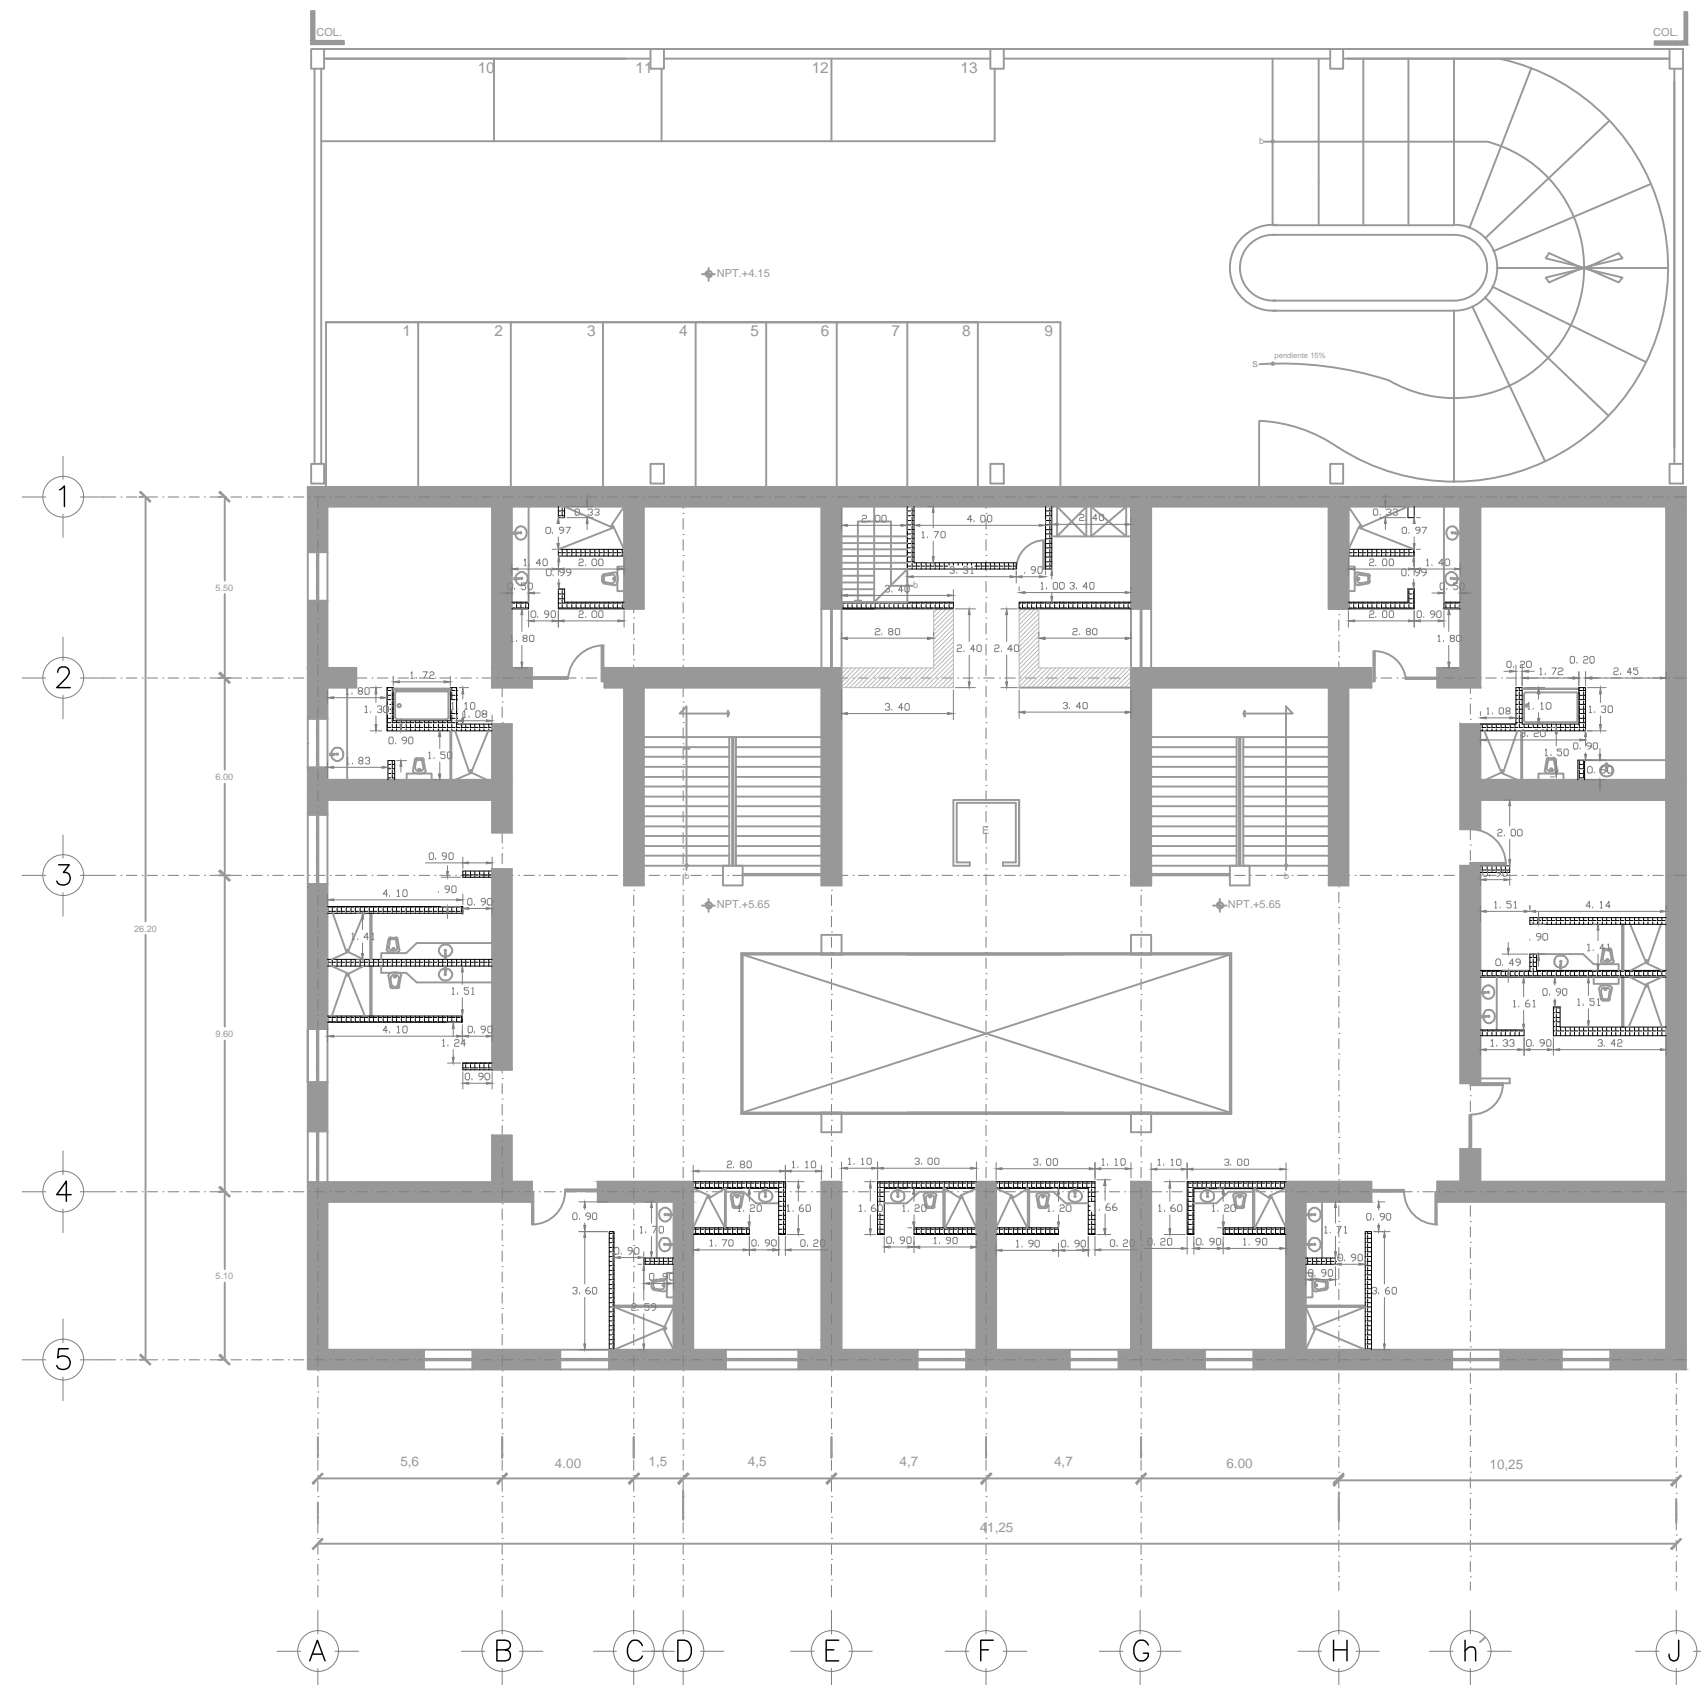
PLANO ALBANILERIAS PLANTA ALTA CLAVE ALB-02

- MURO DE BLOCK 20 X 20 X 20 CM
- PRETEL DE BLOCK 20 X 20 X 20 CM H=95 CM
- Ø 2.40 COLUMNA DE UUA A EJES.
- INDICA CAMBIO DE NIVEL
