Programa de Maestría y Doctorado en Arquitectura  
Campo de conocimiento Restauración de Monumentos

**PROYECTO DEL PATIO DE LOS GENERALES  
ANTIGUO CONVENTO DE SANTO DOMINGO DE GUZMÁN, CIUDAD DE MÉXICO  
UNA ALTERNATIVA PARA SU RESTAURACIÓN Y USO**

Tesis que para optar por el grado de Maestro en Arquitectura

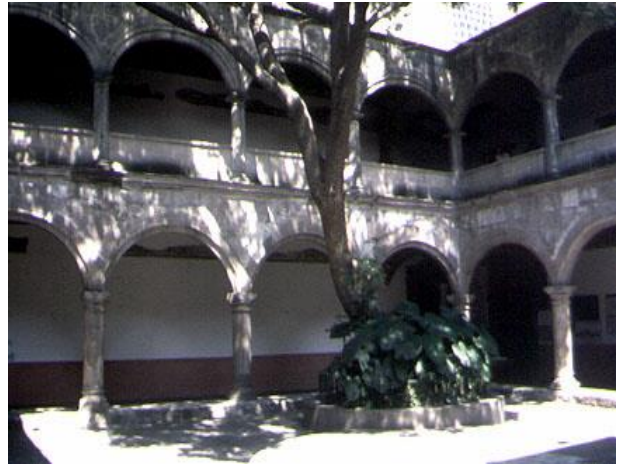
*Figura 3.- Claustro, Antiguo Convento de los Santos Apóstoles Felipe y Santiago, Azcapotzalco.*

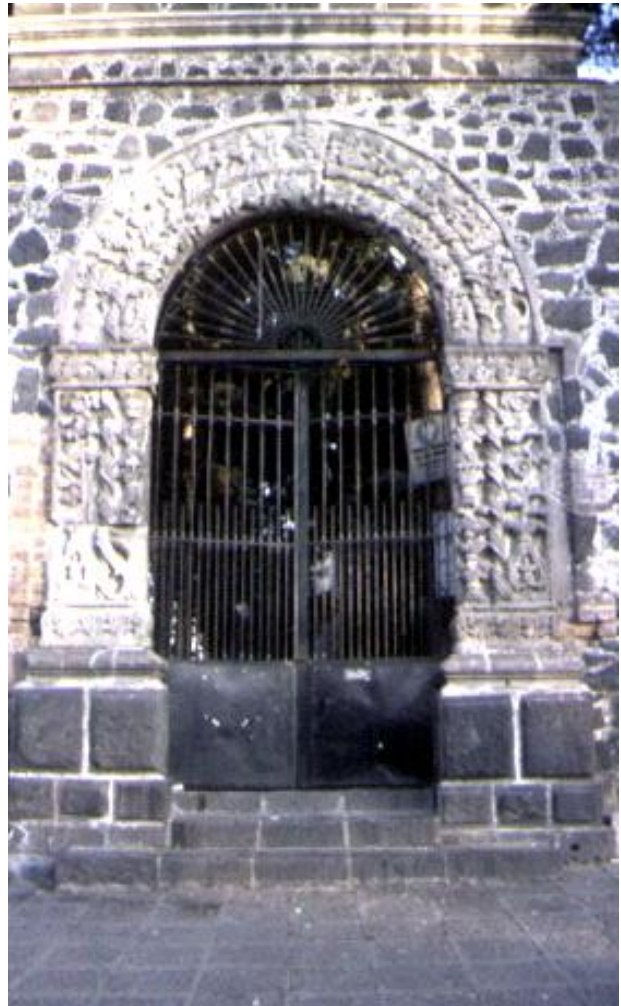
*Figura 4.- Acceso lateral, Templo de San Juan Bautista, Coyoacán.*

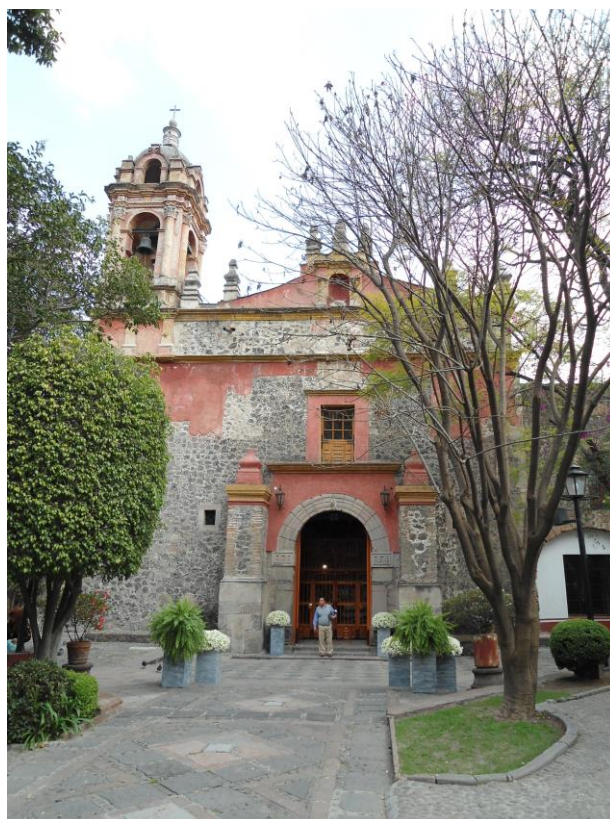
*Figura 5.- Fachada principal, Templo de San Jacinto, San Ángel.*

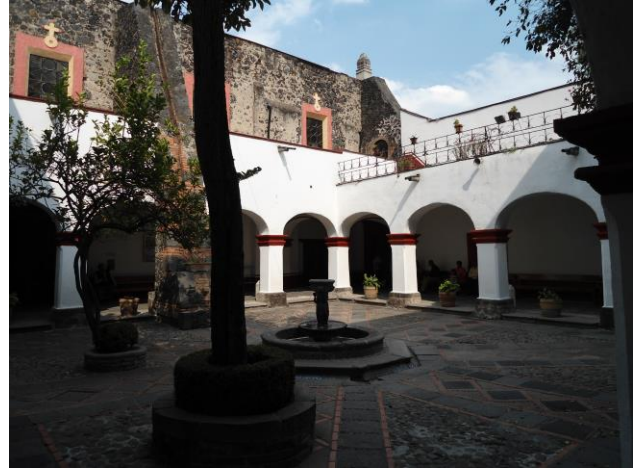
*Figura 6.- Claustro, Antigo Convento y Hospicio de San Jacinto, San Ángel.*

El claustro bajo presenta arcos de medio punto sobre columnas cuadradas, los corredores están cubiertos en su mayoría con vigas y enladrillado; en la parte superior solo está porticada una parte que posiblemente fue agregada a la estructura original.

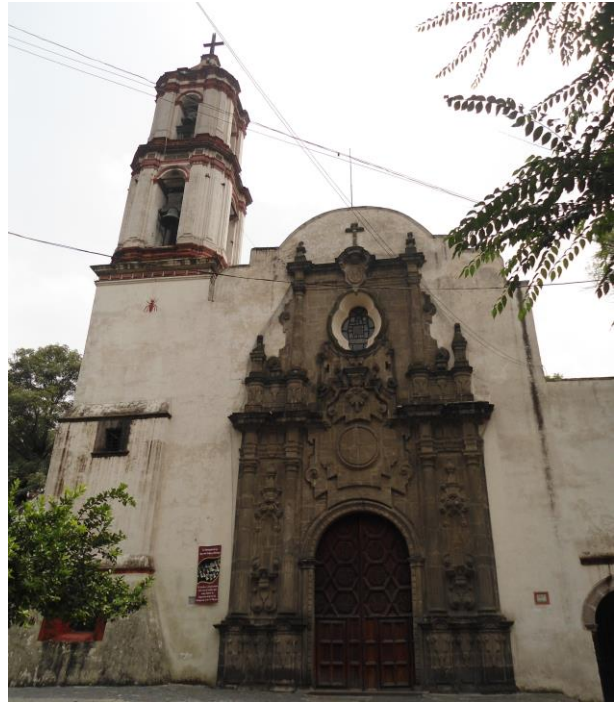
*Figura 8.- Fachada principal, Parroquia de los Santos Apóstoles Felipe y Santiago, Azcapotzalco.*

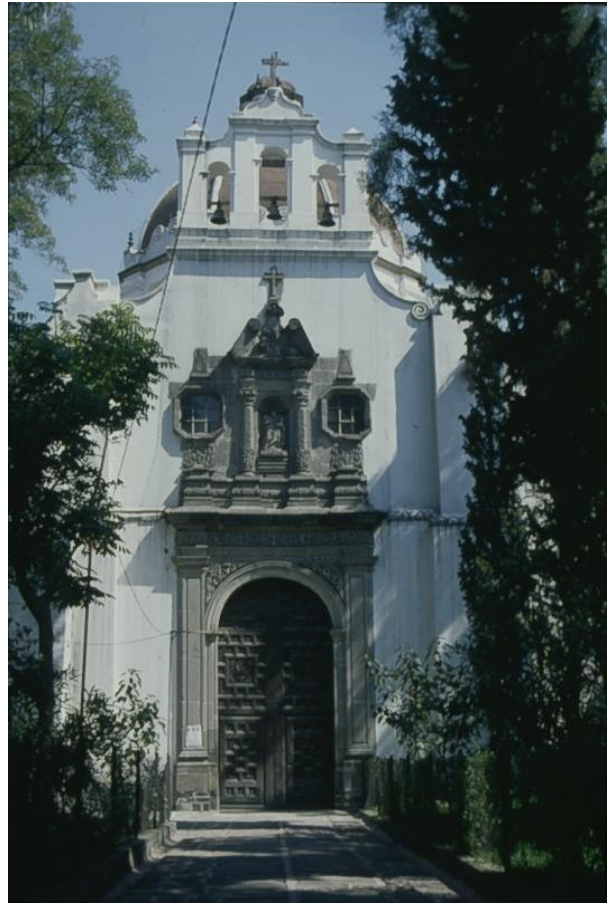
*Figura 9.- Fachada, Capilla del Rosario de la Parroquia de los Santos Apóstoles Felipe y Santiago, Azcapotzalco.*

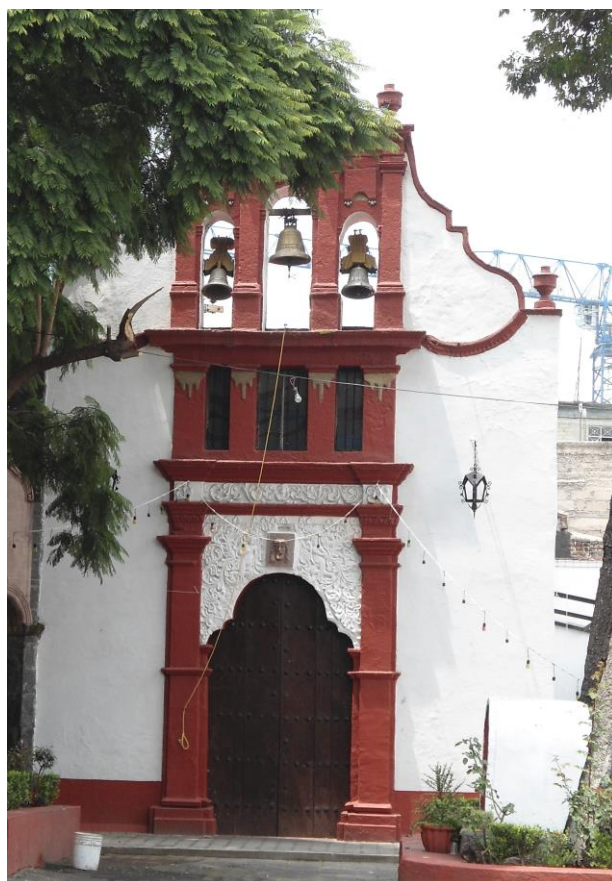
El ábside de forma rectangular alberga el altar de cantería con columnas exentas, pilastras y cornisamiento decorado con denticulos, rematados por un frontón semicircular interrumpido; al centro se encuentra la imagen del Señor de Nextengo.

*Figura 11.- Fachada principal, Templo de San Salvador de Nextengo, Azcapotzalco.*

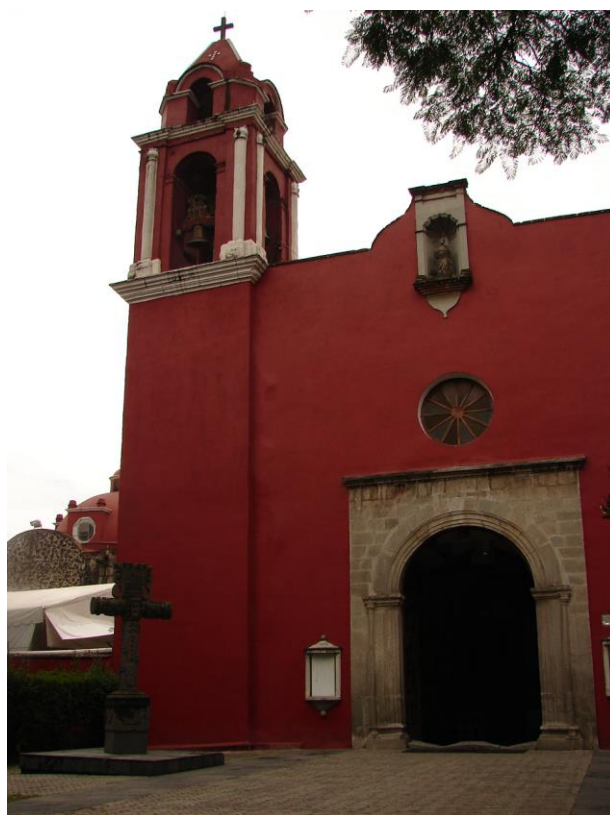
En la fachada del templo se encuentra el acceso, es a través de un vano con un arco de medio punto enmarcado con cantería, en la parte superior de la portada se observa una ventana circular que corresponde al coro. Remata la fachada un nicho con venera que aloja la imagen de Santo Domingo.

La torre campanario es de dos cuerpos, en el primero existen columnas medias muestras en las esquinas, remata este elemento un cupulín.

*Figura 13.- Fachada principal, Templo de Santo Domingo de Guzmán, Mixcoac.*

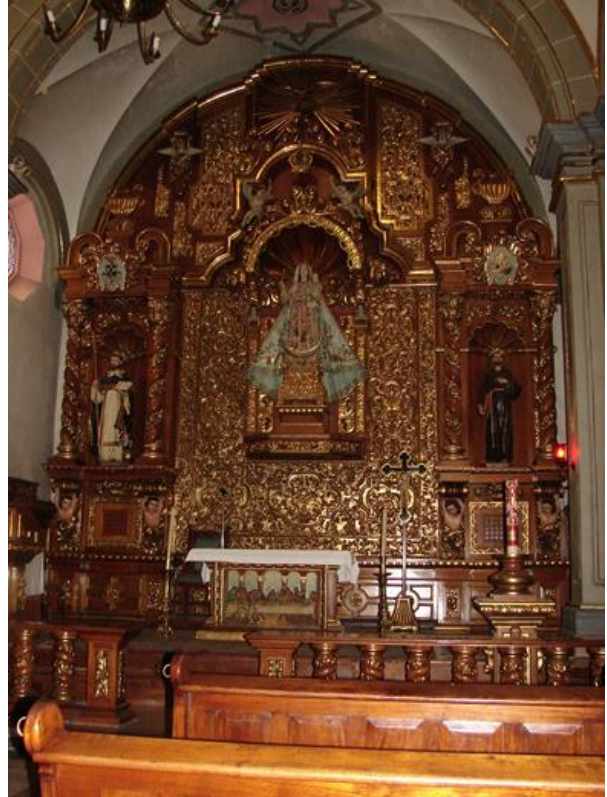
La capilla del Rosario tiene una planta de cruz latina cubierta con bóvedas de arista, la cúpula es de media naranja desprovista de tambor. El ábside de forma rectangular alberga un retablo con aplicaciones doradas, la imagen principal está flanqueada por nichos con venera enmarcados por columnas salomónicas; existen en los muros laterales retablos del mismo estilo.

*Figura 14.- Retablo de la Capilla de la Virgen del Rosario, Templo de Santo Domingo de Guzmán, Mixcoac.*

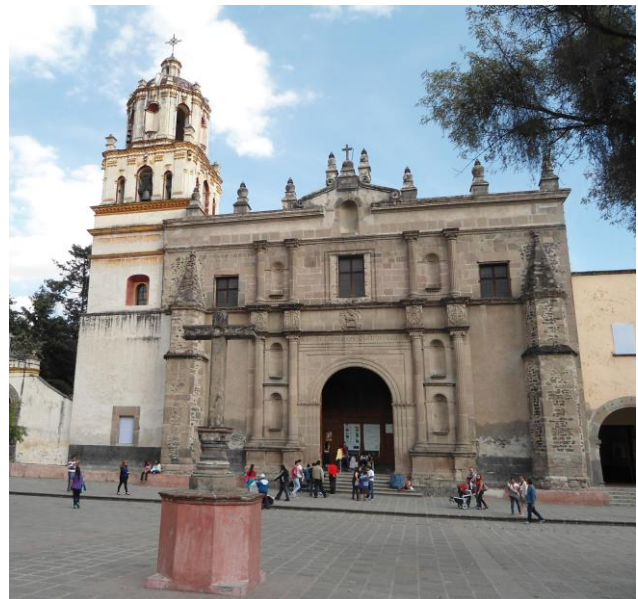
*Figura 16.- Fachada principal, Parroquia de San Juan Bautista, Coyoacán.*

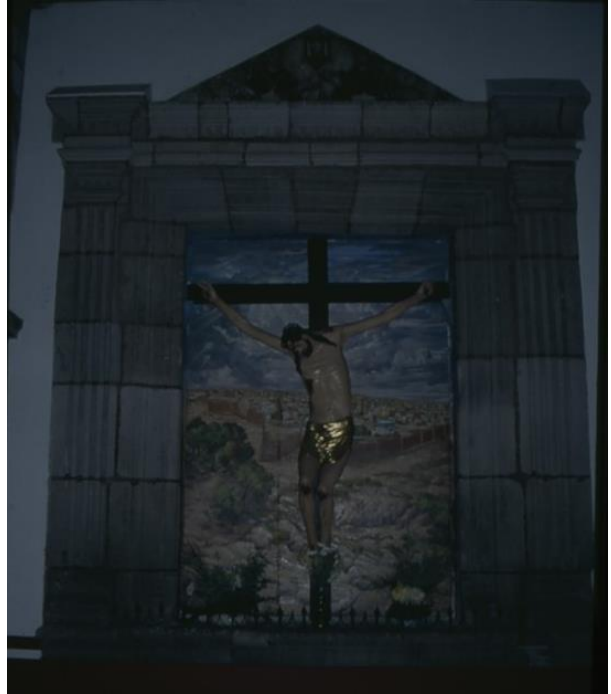
*Figura 17.- Hornacina interior, Antiguo Convento de San Juan Bautista, Coyoacán.*

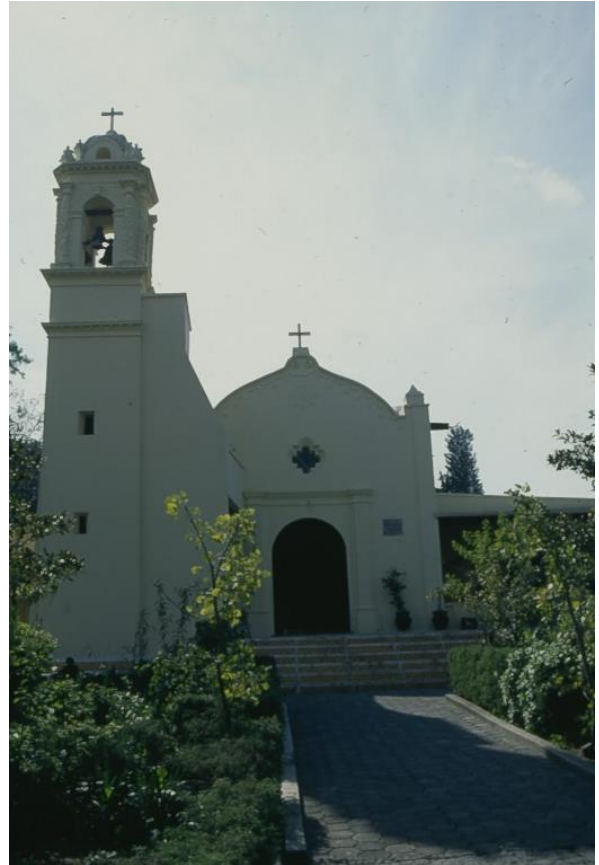
La planta del templo es de una sola nave cubierta por una bóveda de cañón. En el ábside de forma rectangular se encuentra un altar dorado con columnas estriadas, rematado por un frontón triangular.

*Figura 19.- Fachada principal, Templo de San Nicolás Totolapán, Magdalena Contreras.*

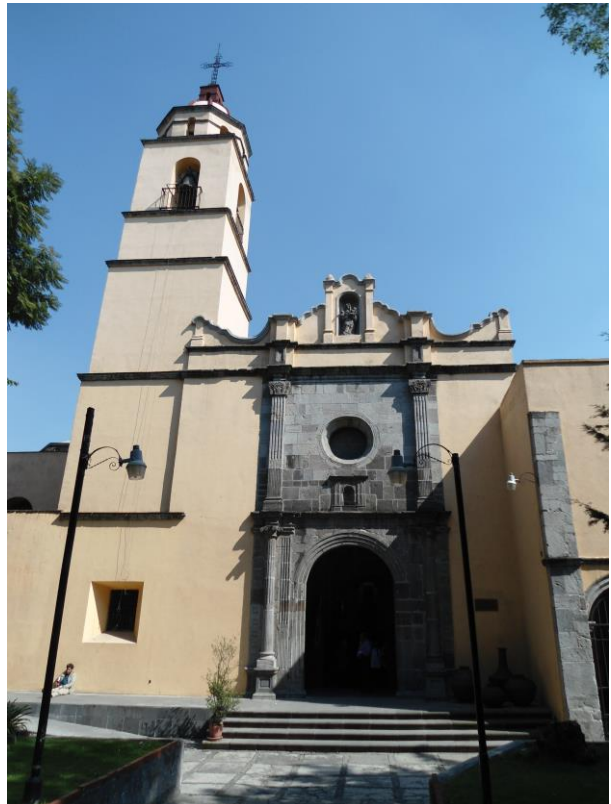
La fachada del templo presenta una portada revestida con cantería, el acceso es a través de un vano con un arco de medio punto flanqueado por pilastras estriadas y entableradas separadas por una columna exenta.

*Figura 21.- Fachada principal, Parroquia de la Purificación de la Candelaria, Tacubaya.*

En la parte superior se encuentra una ventana circular que corresponde al coro, abajo de ésta un pequeño nicho sin escultura; a los lados hay pilastras estriadas. En el imafrente existe un nicho con una imagen religiosa, la fachada es rematada por un pretil ondulado.

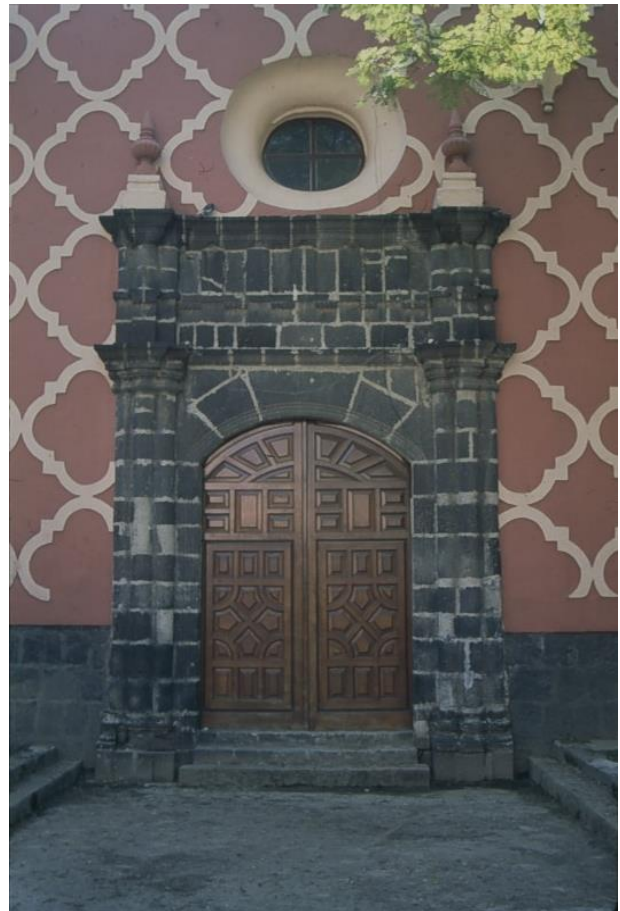
*Figura 24.- Portada lateral, Templo de San Pedro y San Pablo, Tláhuac*

La portada lateral también está trabajada en tezontle, el acceso es mediante un arco rebajado flanqueado por tres columnas medias muestras; remata este cuerpo el friso y una cornisa corrida, sobre ésta se aprecian unos pináculos. En su mayoría los

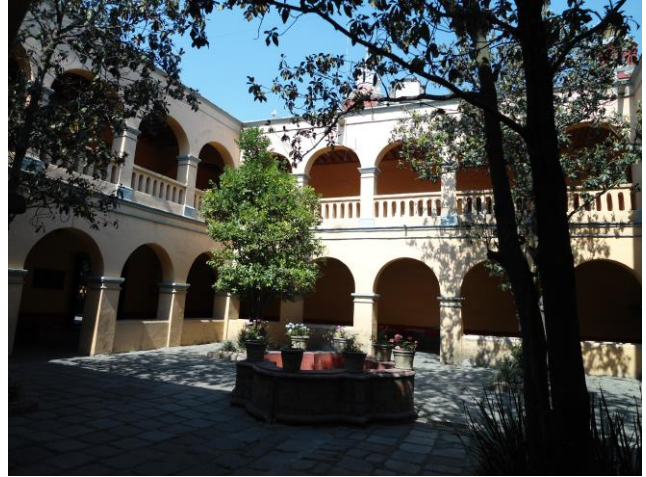
El claustro presenta una arquería de medio punto sobre columnas cuadradas, los corredores se encuentran techados con vigas y entablado; al centro del patio existe una fuente con brocal mixtilíneo recubierto con azulejos.

*Figura 31.- Claustro, Antiguo Convento de San Agustín de las Cuevas, Tlalpan.*

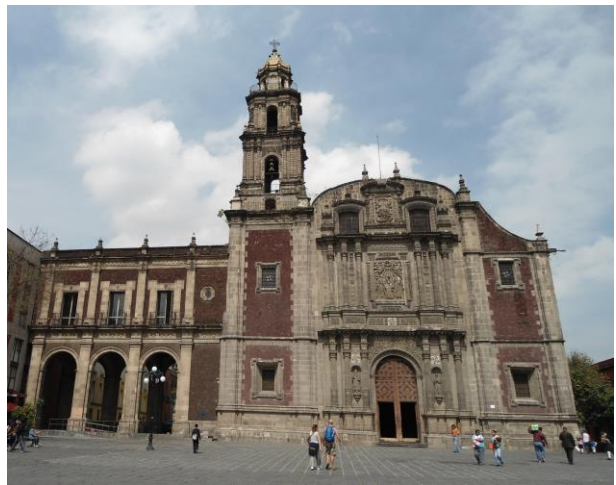
*Figura 35.- Fachada principal, Templo de Santo Domingo.*

La fachada es de estilo barroco, realizada en cantería labrada, consta de tres cuerpos, en el primero se encuentra el vano de acceso con un cerramiento de medio punto, flanqueado por columnas compuestas pareadas con el fuste estriado y desplantadas sobre un pedestal, en las entrecalles se encuentran nichos con peana y venera que alojan las esculturas de San Agustín a la izquierda y de San Francisco a la derecha, sobre los nichos se observan los escudos de la orden de los dominicos.

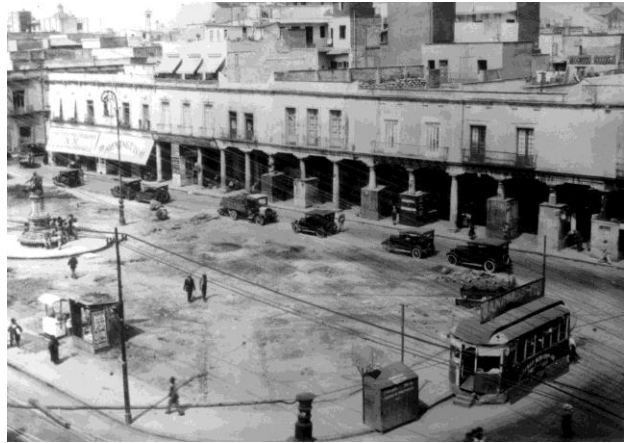
Es un inmueble de dos niveles, los portales están delimitados por columnas de cantería que soportan una gualdra, al interior del portal los vanos de acceso a las viviendas y comercio están enmarcados con jambas elaboradas con cantería, al igual que los vanos de iluminación del segundo nivel, se diferencian las distintas propiedades por las dimensiones y alturas de los vanos.

*Figura 38.- Portal de Santo Domingo. CNMH-INAH, CDXLVI-78.*

Las esquinas de la fachada están rematadas por hornacinas con nichos con venera que en su interior albergan una imagen religiosa. Toda la fachada se remata con un pretil liso con gárgolas.

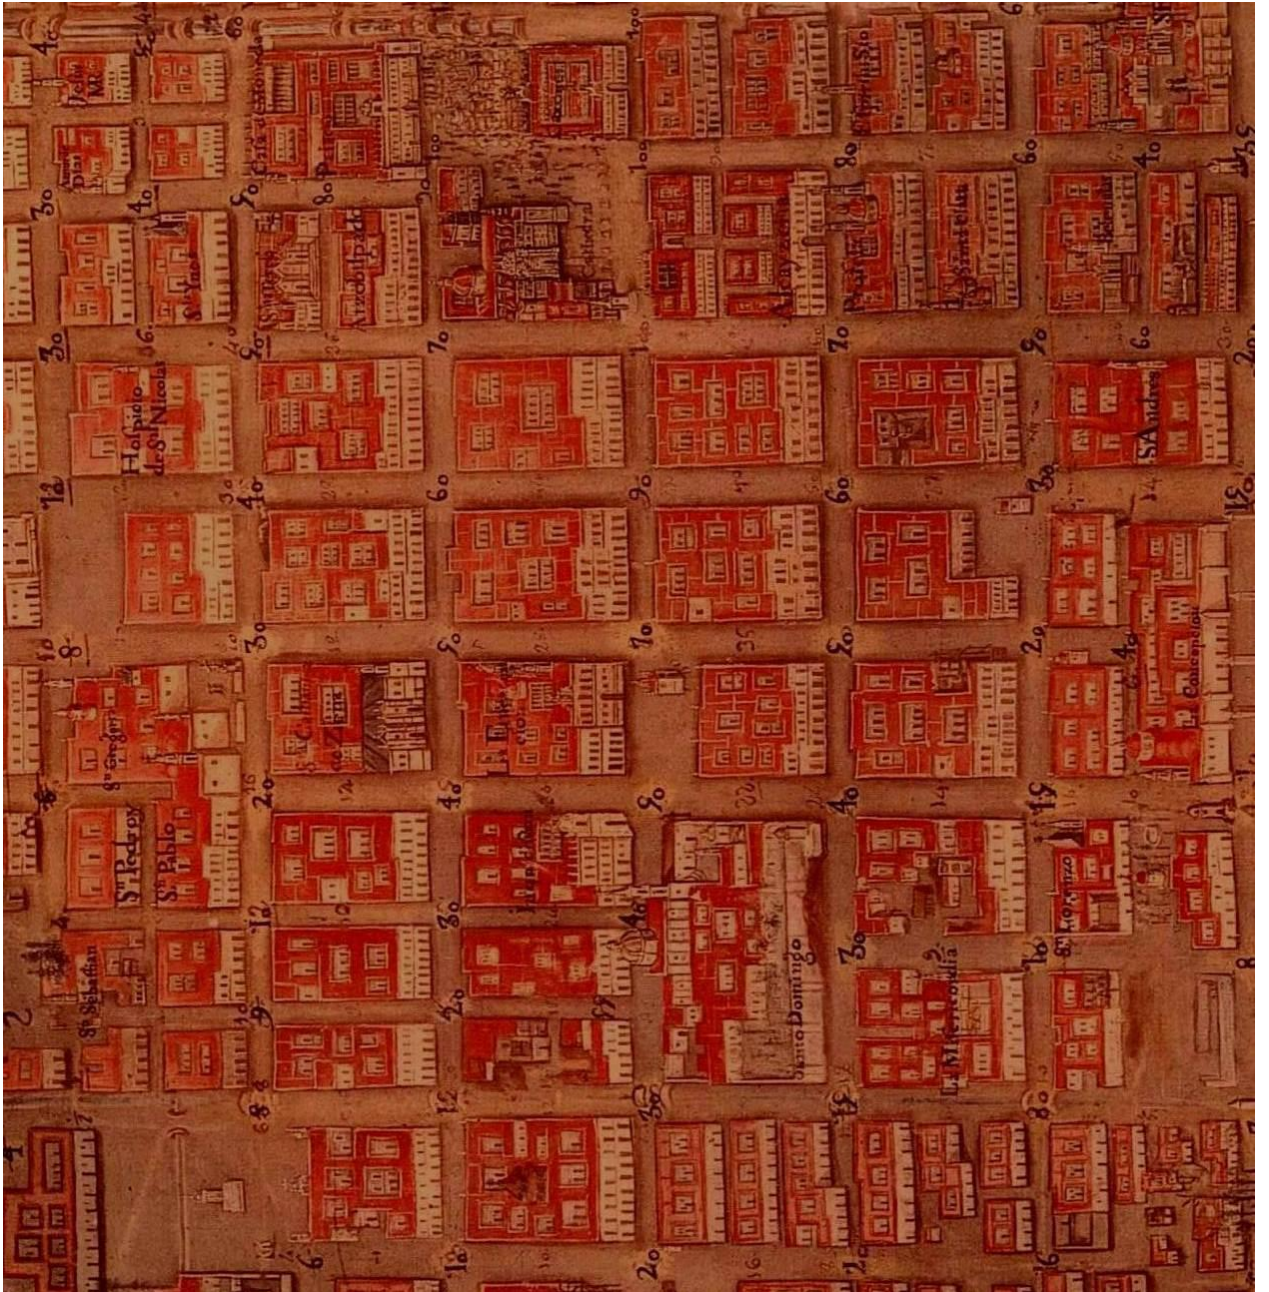
En la parte central del conjunto se aprecian el claustro mayor y el claustro de novicios, así como la capilla del Tercer Orden con su torre campanario y la capilla de los mixtecos.

En el paramento Poniente únicamente se observa la barda perimetral que delimita la huerta del convento.

Figura 44.- Plano de Ciudad de México, Pedro de Arrieta, 1737.

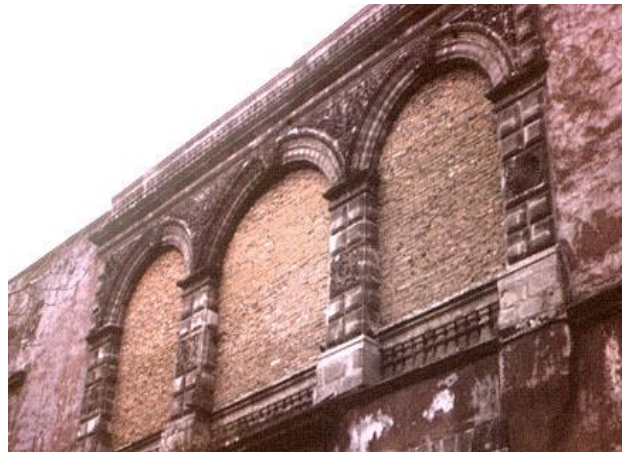
Esta crujía se encuentra delimitada al oriente por un muro de mampostería que corresponde a la fachada principal exterior del inmueble, presenta en la portada el acceso que es a través de un arco rebajado apoyado en pilastras almohadilladas trabajadas en cantería.

En la parte superior, se observan tres arcos que descansan en columnas también almohadilladas interrumpidas con escudos de la orden de los dominicos, al centro de los entrearcos se aprecian finos relieves con motivos vegetales, remata estos elementos una cornisa corrida y un balaustrado, todo trabajado en cantería. Al igual que la portada, los vanos se encuentran enmarcados con el mismo material.

*Figura 50.- Detalle, planta alta, fachada principal exterior.*

El inmueble presenta importantes enmarcamientos de cantería en algunos de sus vanos, que debido a los asentamientos naturales del terreno han perdido su estabilidad, por lo que se requiere realizar los apuntalamientos y consolidación necesarios. *Figura 50.*

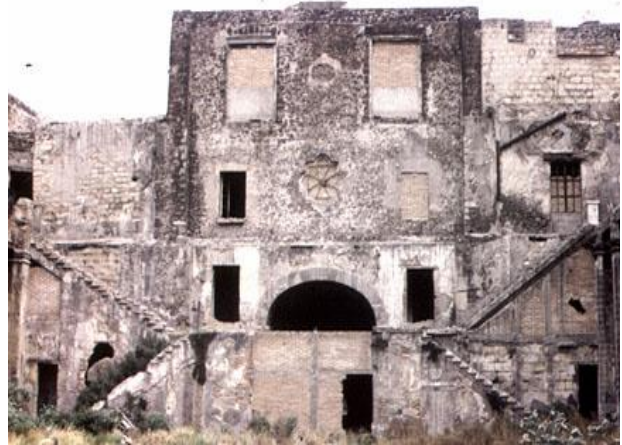
La fachada interior está construida con muros de mampostería del siglo XVII, presenta en el primer cuerpo, el acceso al patio que es a través de un arco de medio punto elaborado en cantería y flanqueado por vanos verticales. En la parte superior se observan tres vanos, el central es de forma mixtilínea ricamente decorado con relieves en cantería hacia el interior, en el tercer cuerpo se aprecian tres vanos, el del centro es un óculo elíptico, flanquean la fachada contrafuertes a todo lo alto.

Adosadas a esta fachada hay dos escaleras apoyadas en muros de tepetate, construidas con rampas de concreto y muros de tabique que servían de acceso a la planta alta de las crujías norte y sur, este agregado data de principios del siglo XX.

Los locales de la planta baja se subdividieron con muros de tabique, mientras en la planta alta se construyó un entrepiso a los lados, obteniéndose una doble altura al centro, tanto los entrepisos como la techumbre son de viguerías con entablado.

*Figura 51.- Fachada interior, crujía oriente.*

Como ya se mencionó anteriormente, el inmueble no presenta problemas estructurales de consideración, por lo que no existe peligro de inestabilidad, hundimiento y colapso. *Figura 51.*

*Figuras 51 y 54.*

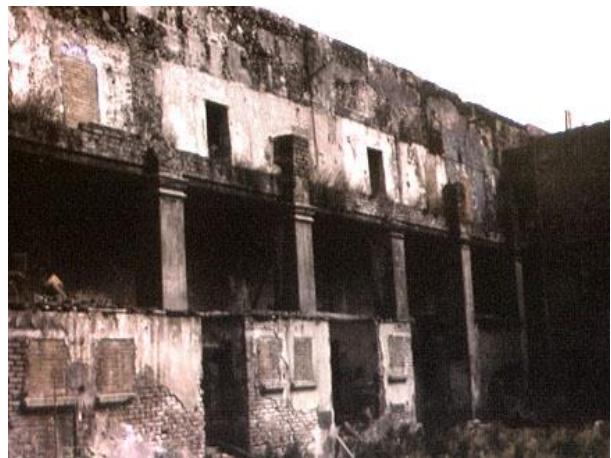
Esta crujía se encuentra delimitada a lo largo por muros de mampostería que datan del siglo XVII, los que tienen en la planta baja 1.20 metros de espesor y en la planta alta 0.70 metros. En el sentido corto, el muro oriente que corresponde a la fachada es de mampostería con un espesor de 0.80 metros y el poniente es de tabique construido a finales del siglo XIX o principios del XX.

En la fachada interior se observa que la mayoría de los vanos se encuentran enmarcados en cantería, otros con tabique, su dimensión original fue modificada para lograr que las puertas se adaptaran a su nuevo uso, agregándose un cerramiento de concreto, en donde se colocó una ventana. Hay vestigios de un contrafuerte que fue demolido para construir el pasillo de acceso a las viviendas, delimitado por columnas de tabique recubiertas con cantería y techado con bóveda catalana apoyada sobre viguetas de acero.

*Figura 52.- Fachada interior, crujía norte.*

Se procederá a liberar accesos y pasillos en los cuales se construyeron cocinas y servicios sanitarios provisionales para las viviendas. *Figuras 52, 53 y 55.*

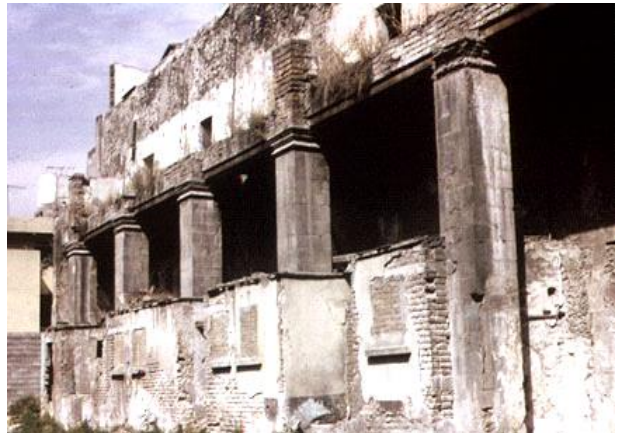
La crujía está dividida con muros de mampostería, a su vez se encuentra subdividida con muros de tabique de 3.40 metros de altura, desplantados sobre muretes de mampostería.

Debido a la altura de los locales que es de 6.00 metros, se construyó un semisótano con muretes falsos de tabique, en donde se apoyan polines que soportan el piso de madera, reduciendo el espacio a 4.50 metros.

*Figura 53.- Fachada interior, crujía norte.*

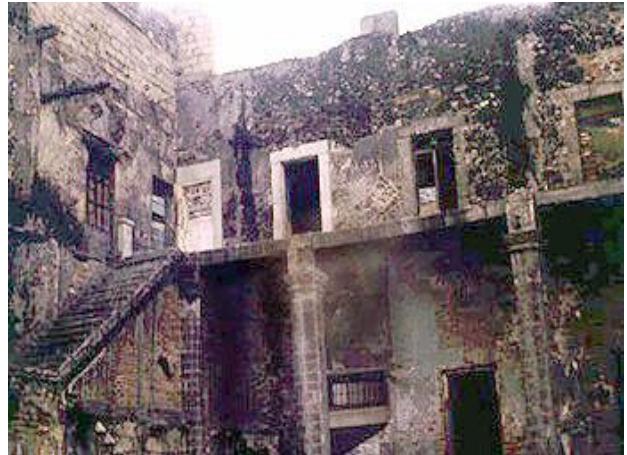
En la fachada interior algunos vanos fueron tapiados con mampostería para poder utilizar los locales como viviendas.

Los vanos de la planta baja presentan cerramientos de tabique y se les agregó una ventana en la parte superior, en la planta alta se encuentran enmarcados con cantería.

*Figura 54.- Fachada interior, crujía sur.*

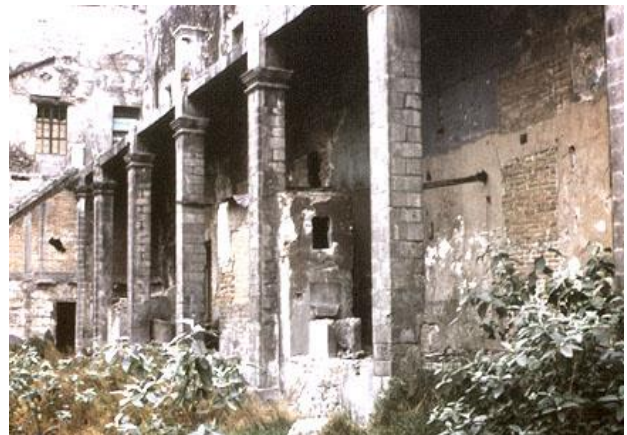
En uno de los locales hay un arco rebajado de cantería.

Esta crujía se encuentra modificada, fue subdividida con muros de mampostería y su altura disminuida a 4.50 metros con el sistema empleado en la crujía norte.

*Figura 55.- Fachada interior, crujía sur.*

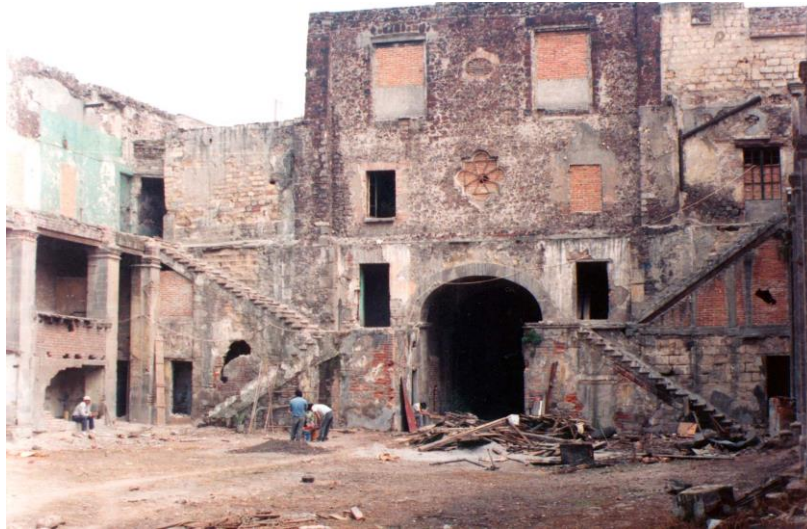
Figura 60.- Fachada interior de la crujía oriente en donde se observan las escaleras adosadas que servían de acceso a las viviendas del nivel superior. (1992)

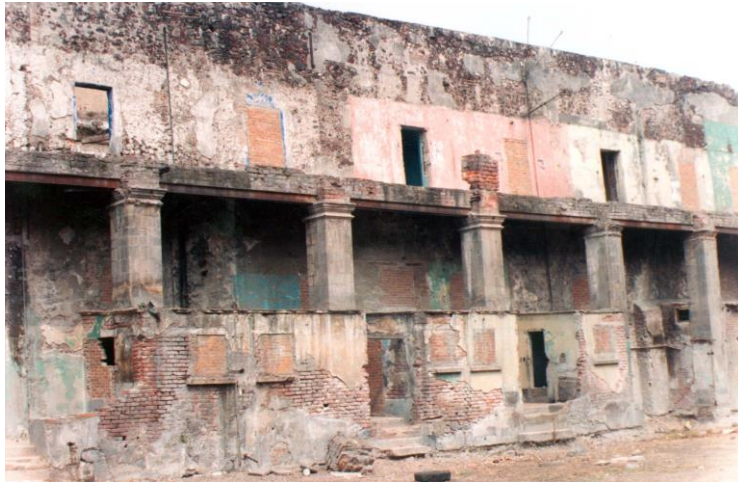
Figura 62.- Fachada de la crujía norte en donde se aprecian las alteraciones de la planta baja (1992)

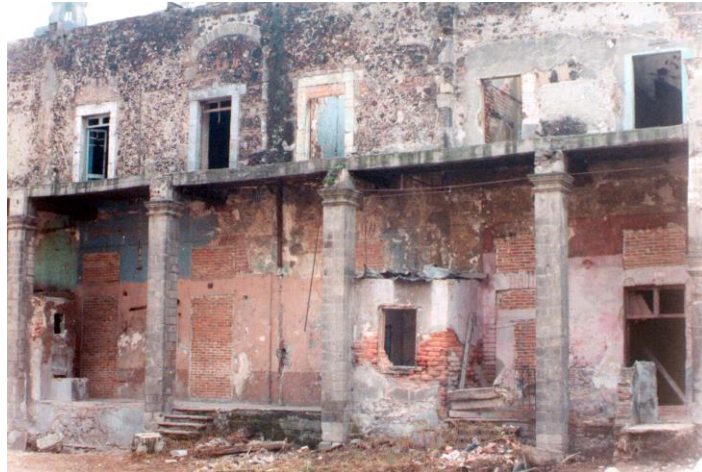
Figura 64.- Fachada de la crujía sur, se aprecia el alto grado de alteración del monumento (1992)
