Universidad Nacional Autónoma de México

“Tesis que para obtener el título de Arquitecto presenta”

Edificio de Salud, Clínica-Hospital Lindavista

**Av. Insurgentes Norte, Col. Magdalena de las Salinas,
Delegación Gustavo A. Madero, Distrito Federal.**

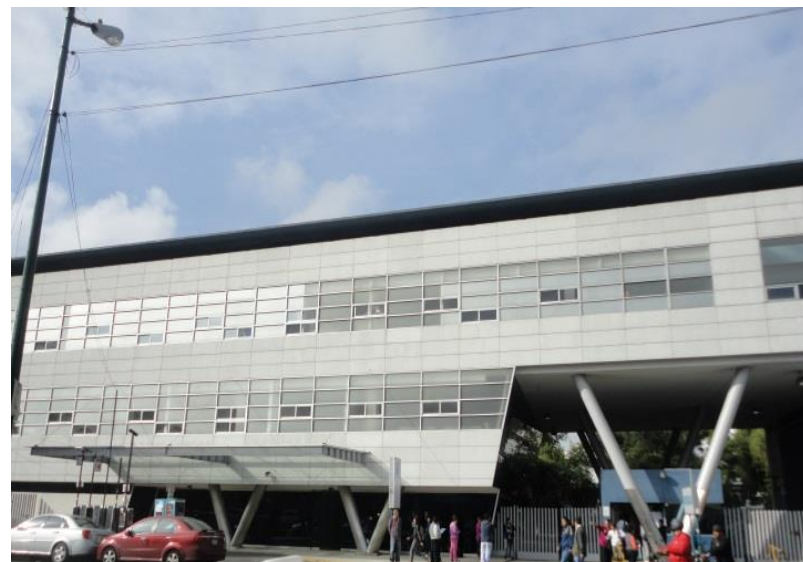
Ampliación de consultorios Hospital 1° de Octubre (en obra)

A la vez que se realizó la construcción de la clínica de atención a la mujer, se está atendiendo a la mejora de servicios de la salud, esto en cuestión de remodelaciones y ampliaciones a las unidades médicas existentes en la entidad delegacional, como lo es la remodelación del área de consulta externa del hospital general “LA VILLA” del G.D.F., a su vez se han realizado en años anteriores obras de ampliación en el hospital regional “1° de Octubre” del ISSSTE y actualmente (2014) se comenzaron obras para la creación de nuevos consultorios en dicho hospital, lo cual es un indicador de

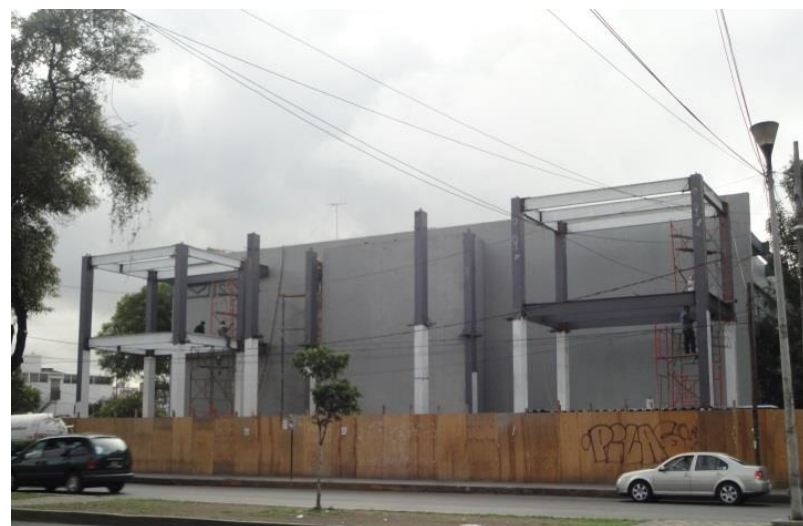
Ampliación de consultorios y aulas Hospital 1° de Octubre (Actual)

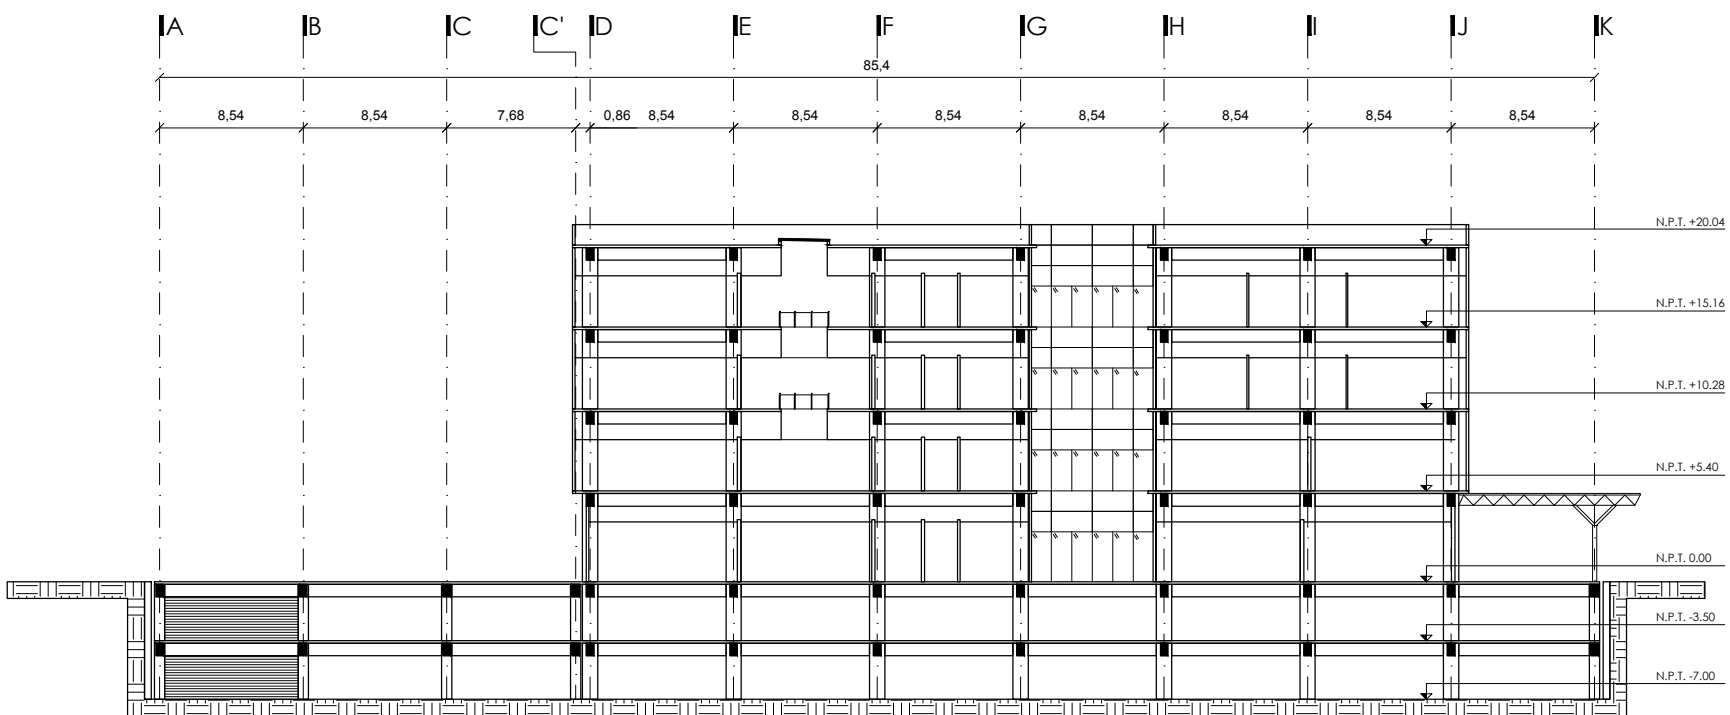
Corte A

PROYECTO		
Clínica-Hospital Lindavista		
CONTENIDO		
Corte Arquitectónico		
ESCALA	ACOTACIÓN	FECHA
1:300	Metros	11/06/2014
ESCALA GRAFICA		
NOMBRE		
Servíño Gómez Mario Iván		
ASESORES		CLAVE
Arq. Ernesto Arq. Irma Romero		ARQ-09

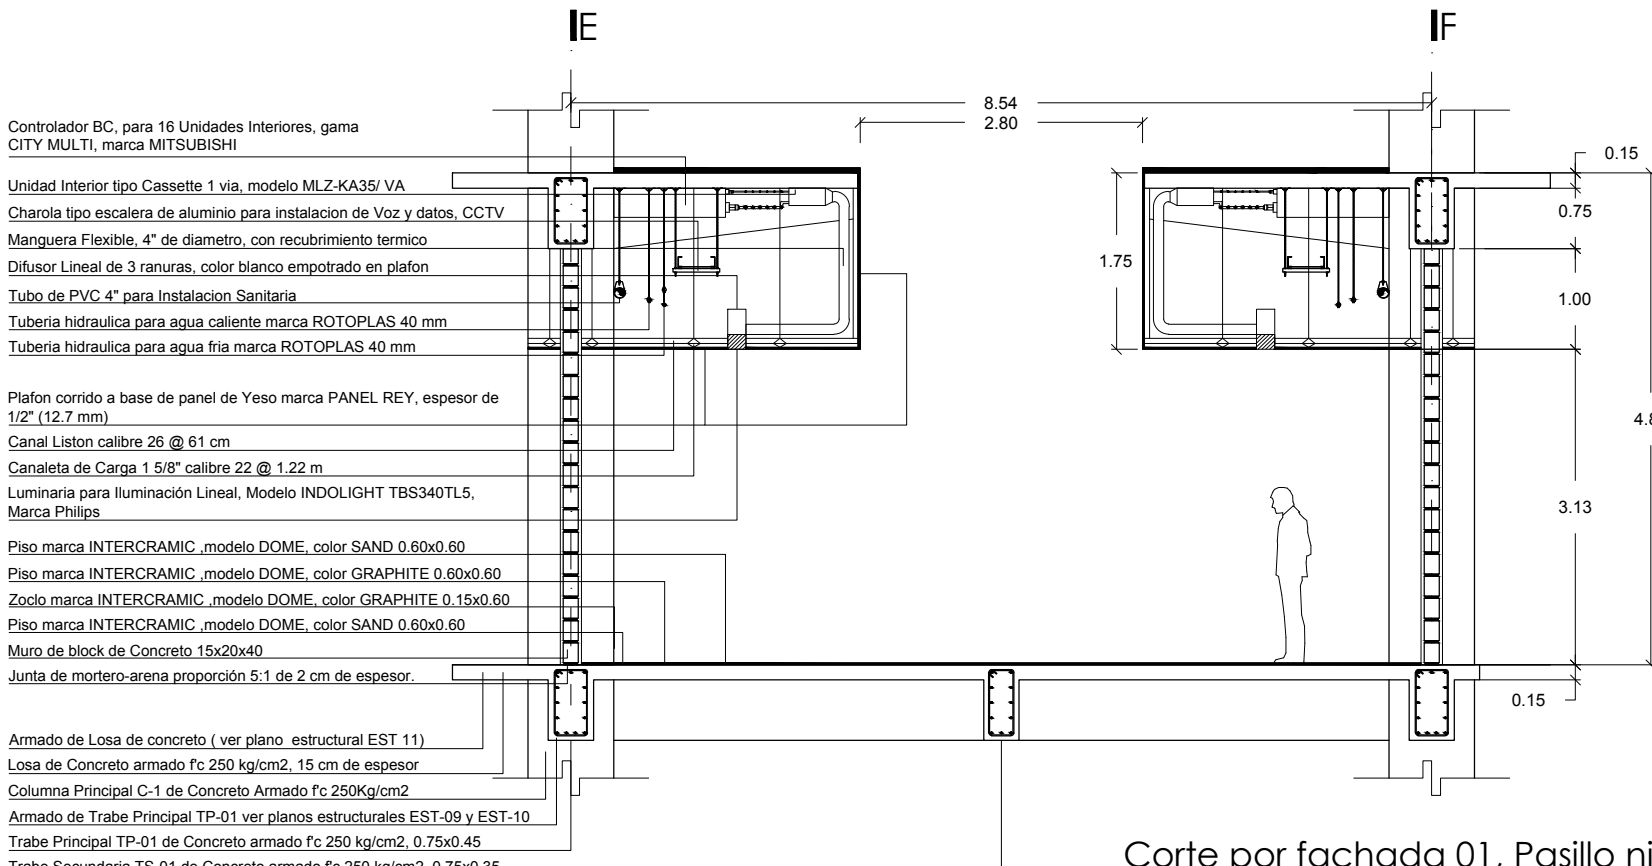
ARQ-12

Corte por fachada 01, Pasillo nivel 2

Controlador BC, para 16 Unidades Interiores, gama CITY MULTI, marca MITSUBISHI

- Armado de Losa de concreto (ver plano estructural EST 11)
- Losa de Concreto armado f'c 250 kg/cm2, 15 cm de espesor
- Columna Principal C-1 de Concreto Armado f'c 250Kg/cm2
- Armado de Trabe Principal TP-01 ver planos estructurales EST-09 y EST-10
- Trabe Principal TP-01 de Concreto armado f'c 250 kg/cm2, 0.75x0.45
- Trabe Secundaria TS-01 de Concreto armado f'c 250 kg/cm2, 0.75x0.35

- Piso marca INTERCRAMIC ,modelo DOME, color GRAPHITE 0.60x0.60
- Zoclo marca INTERCRAMIC ,modelo DOME, color GRAPHITE 0.15x0.60
- Piso marca INTERCRAMIC ,modelo DOME, color SAND 0.60x0.60
- Adhesivo CREST, para fijacion de piezas ceramicas, 5 mm de espesor

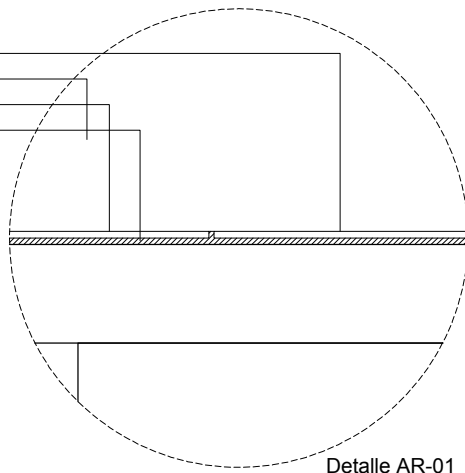
Detalle AR-01

- Clip "U" para varilla roscada, fijación a losa
- Trabe Principal TP-01 de Concreto armado f'c 250 kg/cm2, 0.75x0.45, ver plano estructural correspondiente

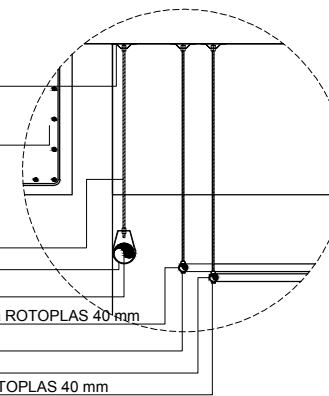
Detalle AR-02

- Varilla Roscada de 3/8"
- Colgador tipo "pera" para tuberia de 4"
- Tubo de PVC 4" para Instalacion Sanitaria
- Tuberia hidraulica para agua caliente marca ROTOPLAS 40 mm
- Colgador tipo clip para tuberia de 2"
- Colgador tipo clip para tuberia de 2"
- Tuberia hidraulica para agua fria marca ROTOPLAS 40 mm

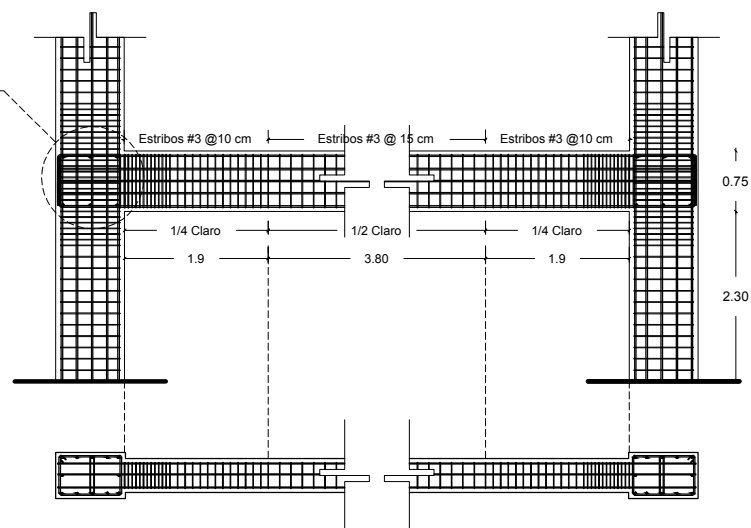
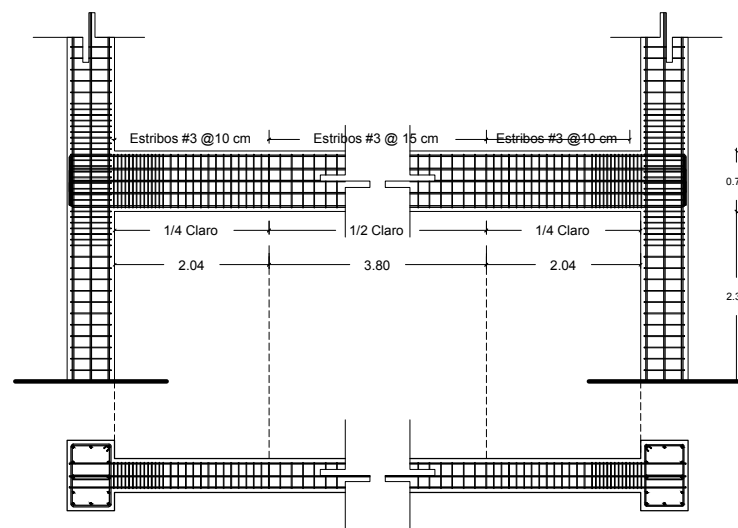
DETALLE EST-04

Armado de unión de columna C-1
con trabe TP

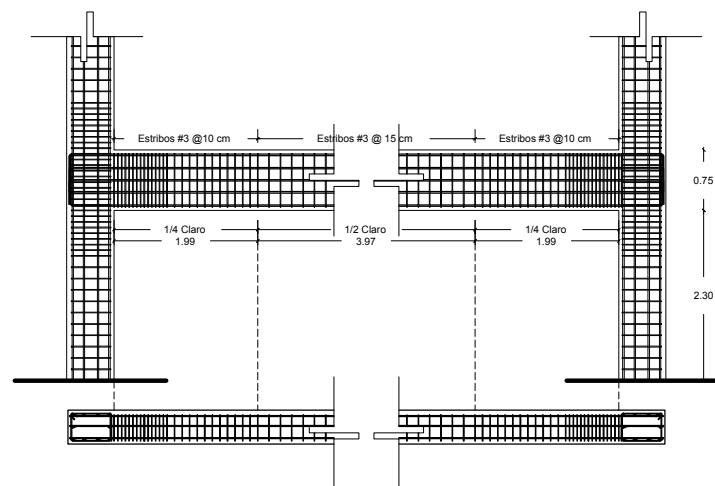
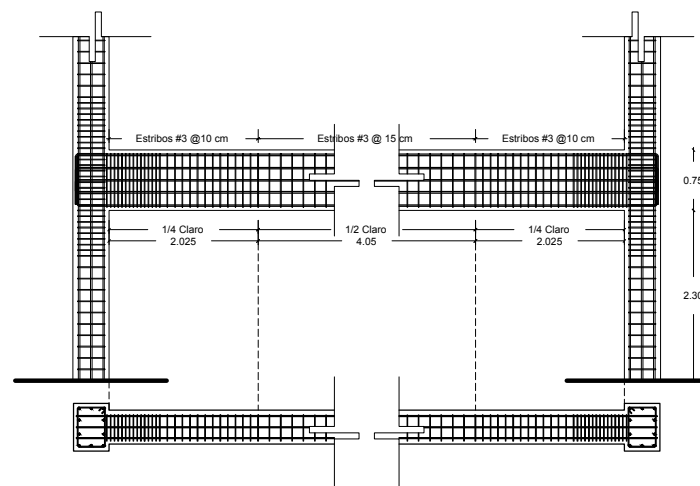
DETALLE EST-05

Armado de unión de columna C-2
con trabe TP

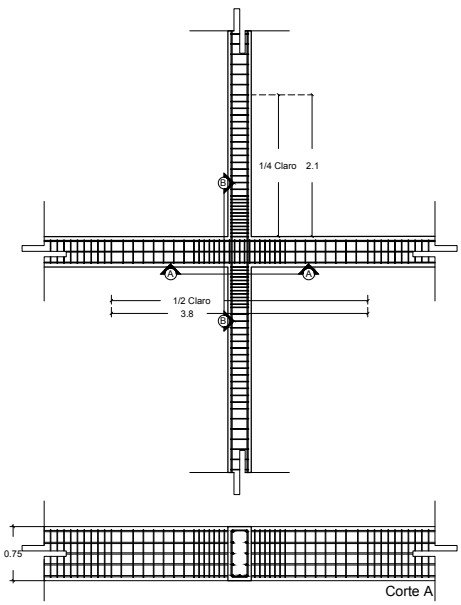
DETALLE EST-06

Armado de unión de trabe principal TP con trabe secundaria TS

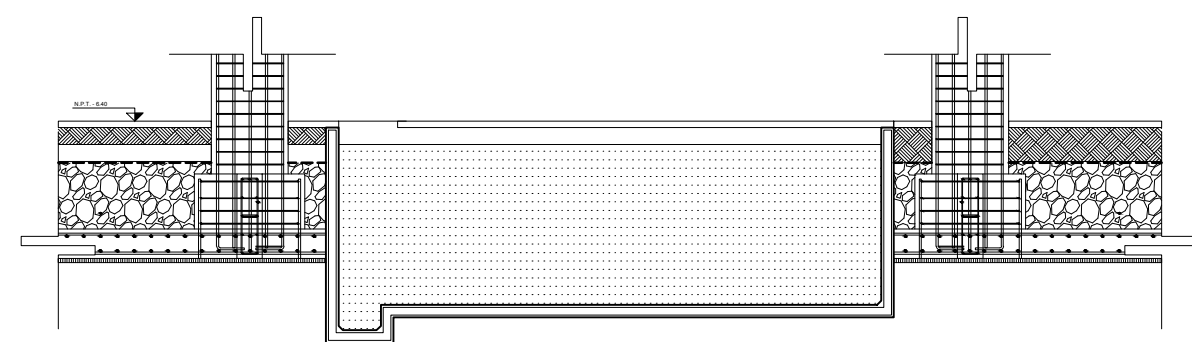
DETALLE DE CISTERNA ESC 1:25

EL ARMADO DE MUROS PARA CISTERNA SERA CON DOBLE PARRILLA DE VARILLA #3@20 CM Y UN CONCRETO DE RESISTENCIA F'c=250Kg/CM2, ACABADO PULIDO Y CHAFLAN EN TODOS LOS BORDES

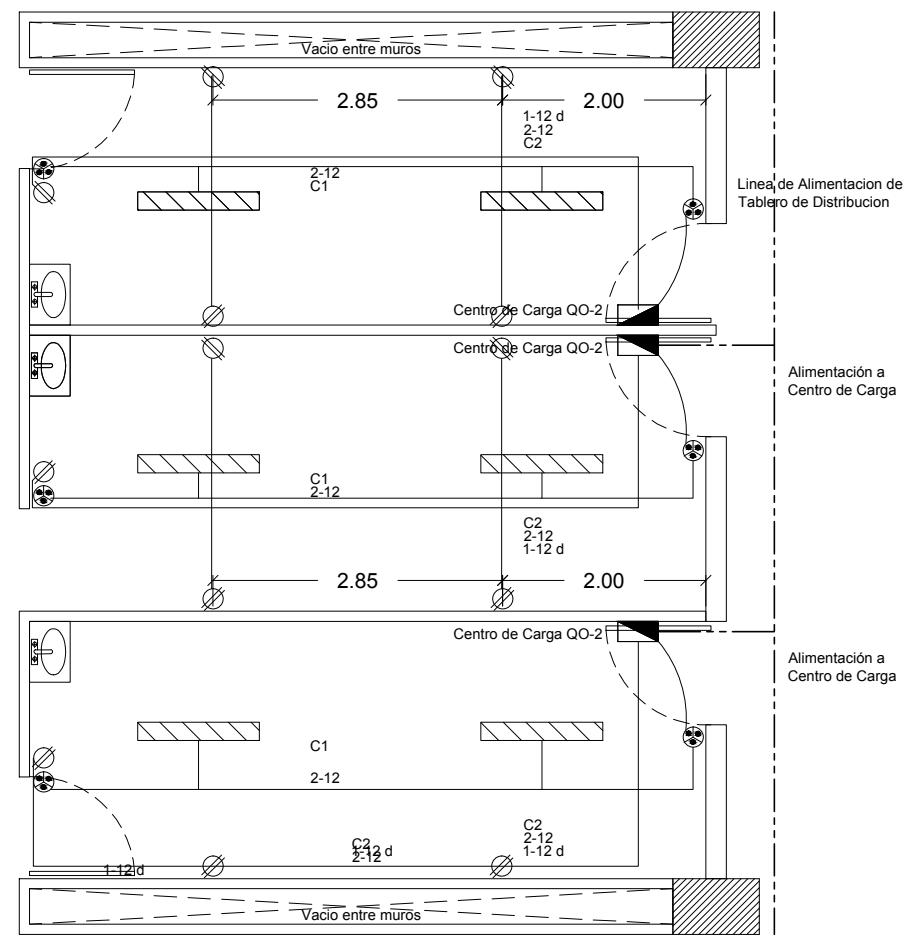
Planta de Instalación Eléctrica para consultorios

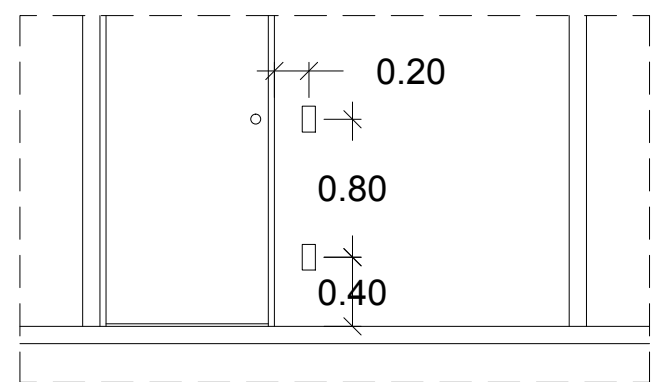
La altura de contactos sera de 0.40 m. a centro de tapa.
La altura de apagadores sera de 1.20 m. a centro de tapa

Detalle de altura de apagador y contacto de consultorios.
Sin Escala

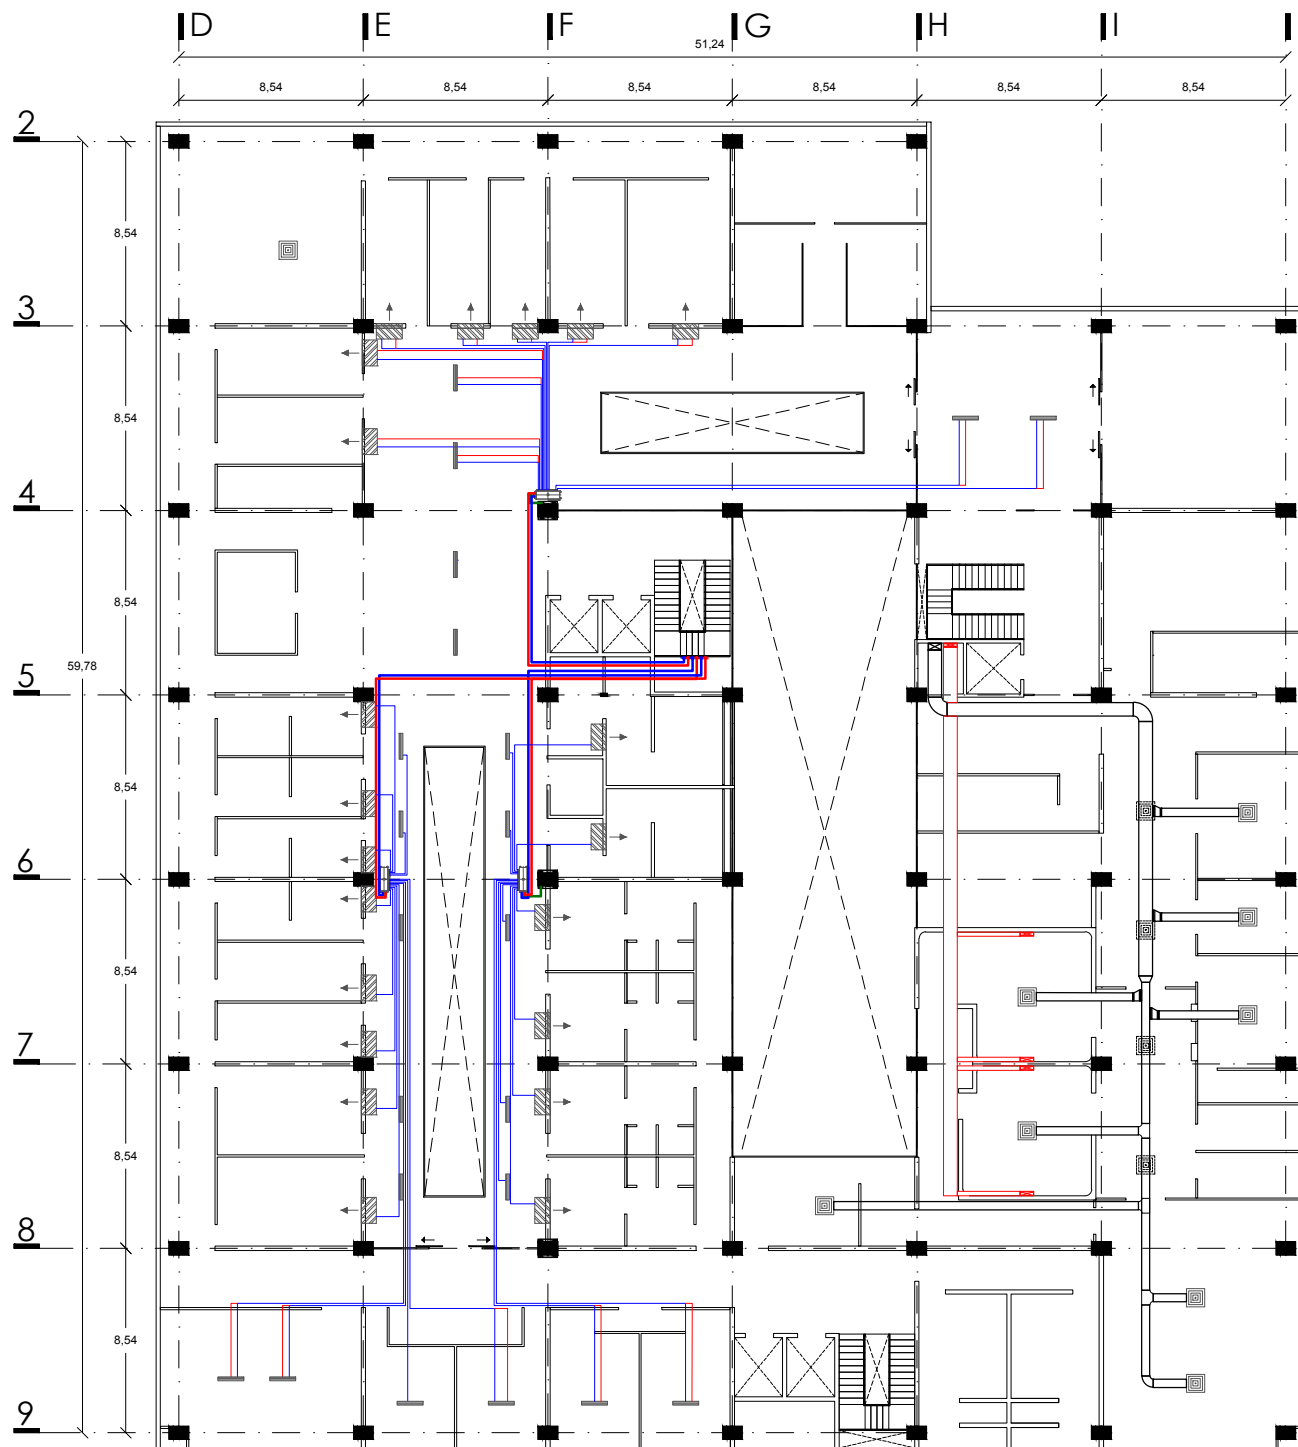
- SIMBOLOGÍA**
- Unidad Interior PLA-RP50/ 71 BA
 - Difusor tipo Cassette 1 via, modelo MLZ-KA35/ VA
 - Unidad Interior MSZ-GE22/35 VA
 - Controlador BC 16 Unidades
 - Unidad Exterior, Serie Y 650 YSHM
 - Línea de Agua Refrigerada ϕ 3/8" (9.52 mm)
 - Línea de Gas Refrigerante ϕ 7/8" (22.2 mm)
 - Línea de Drenaje
 - Ducto de Extracción

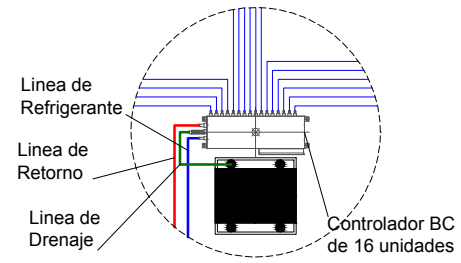
Controlado BC, para 16 unidades, gama CITY MULTI, marca MITSUBISHI

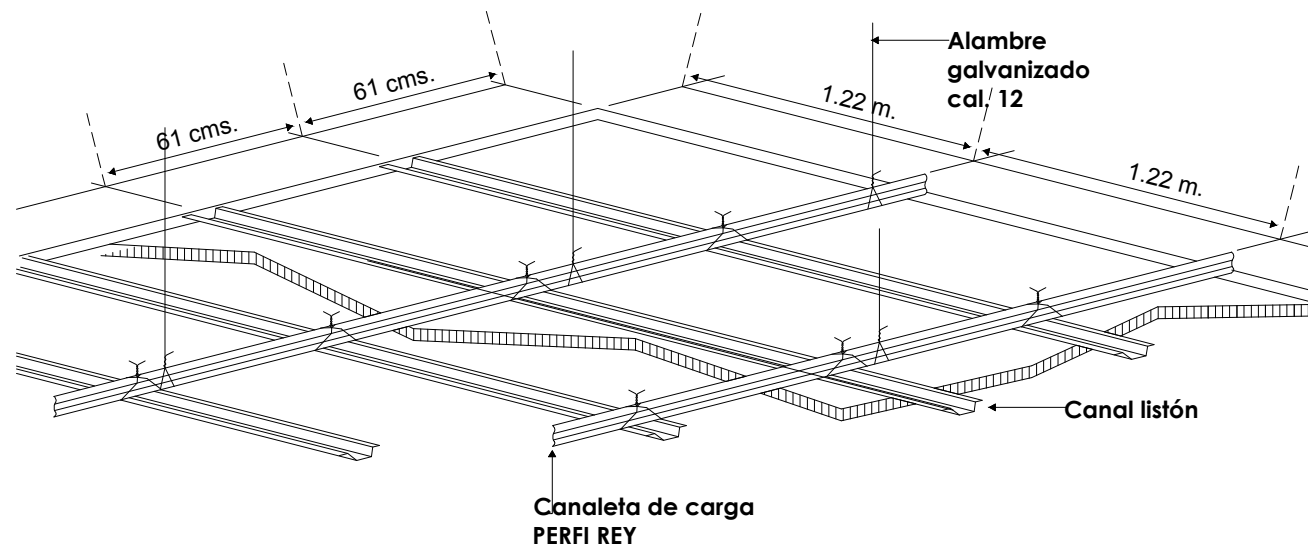
Isometrico de Plafón Corrido con Panel de Yeso

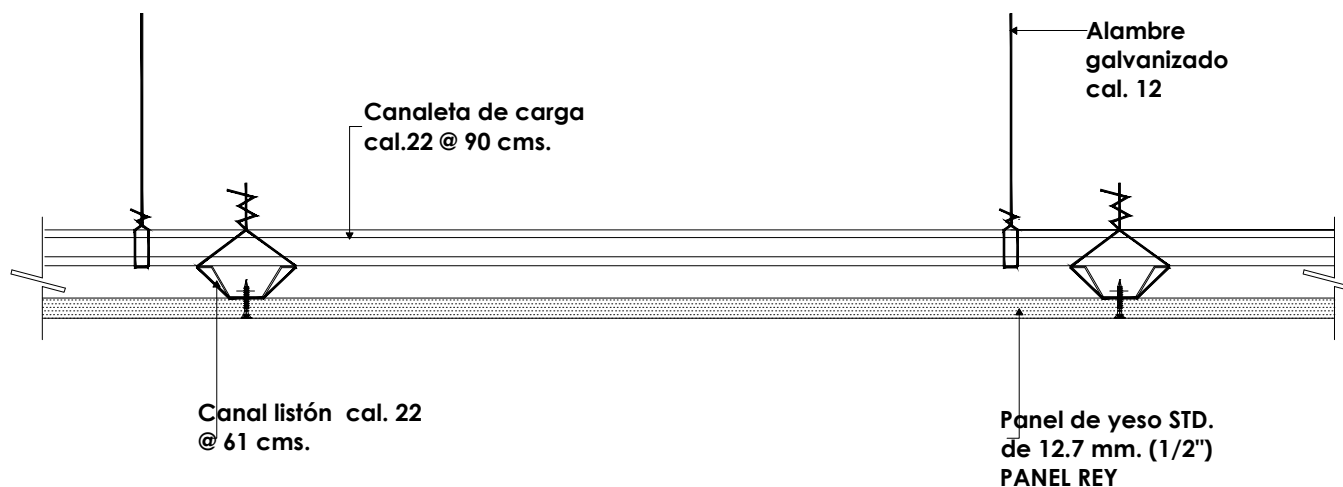
Detalle de Colocación de Plafón Corrido con Panel de Yeso

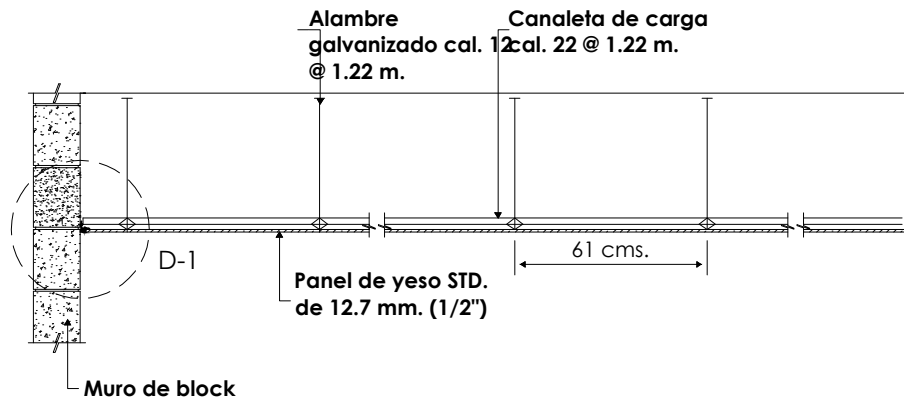
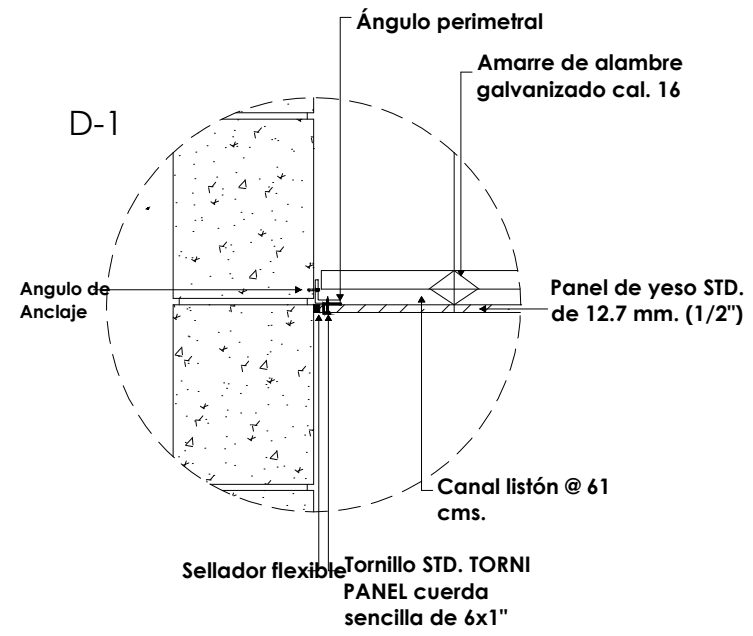
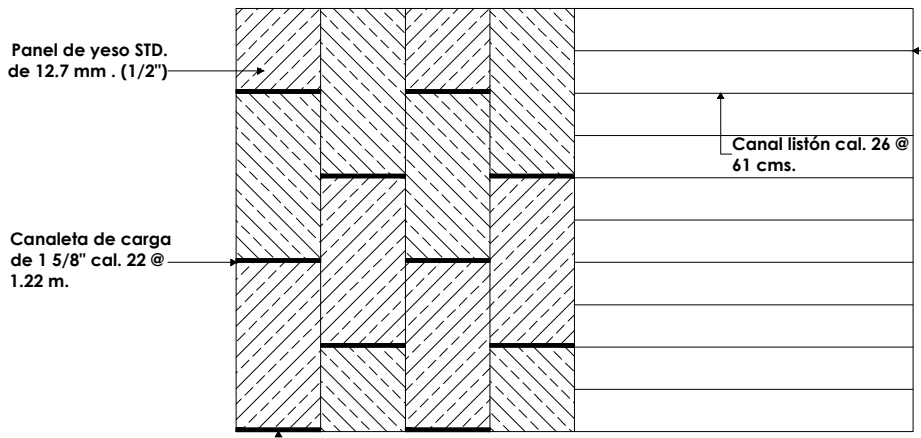
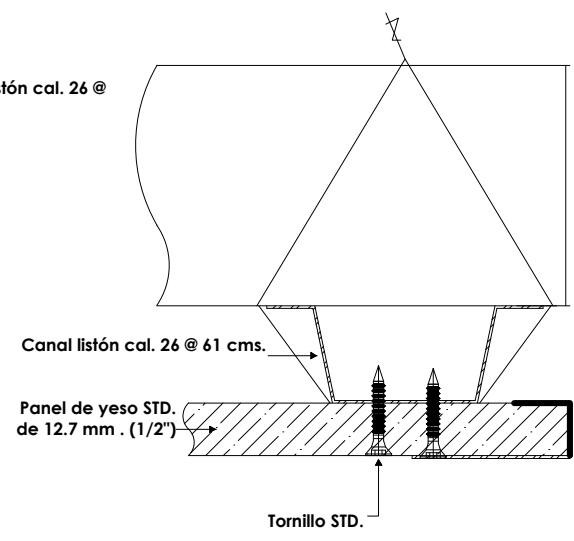
CONTENIDO
Detalle de Plafón

Detalle de Colocación de Plafón Corrido con Panel de Yeso

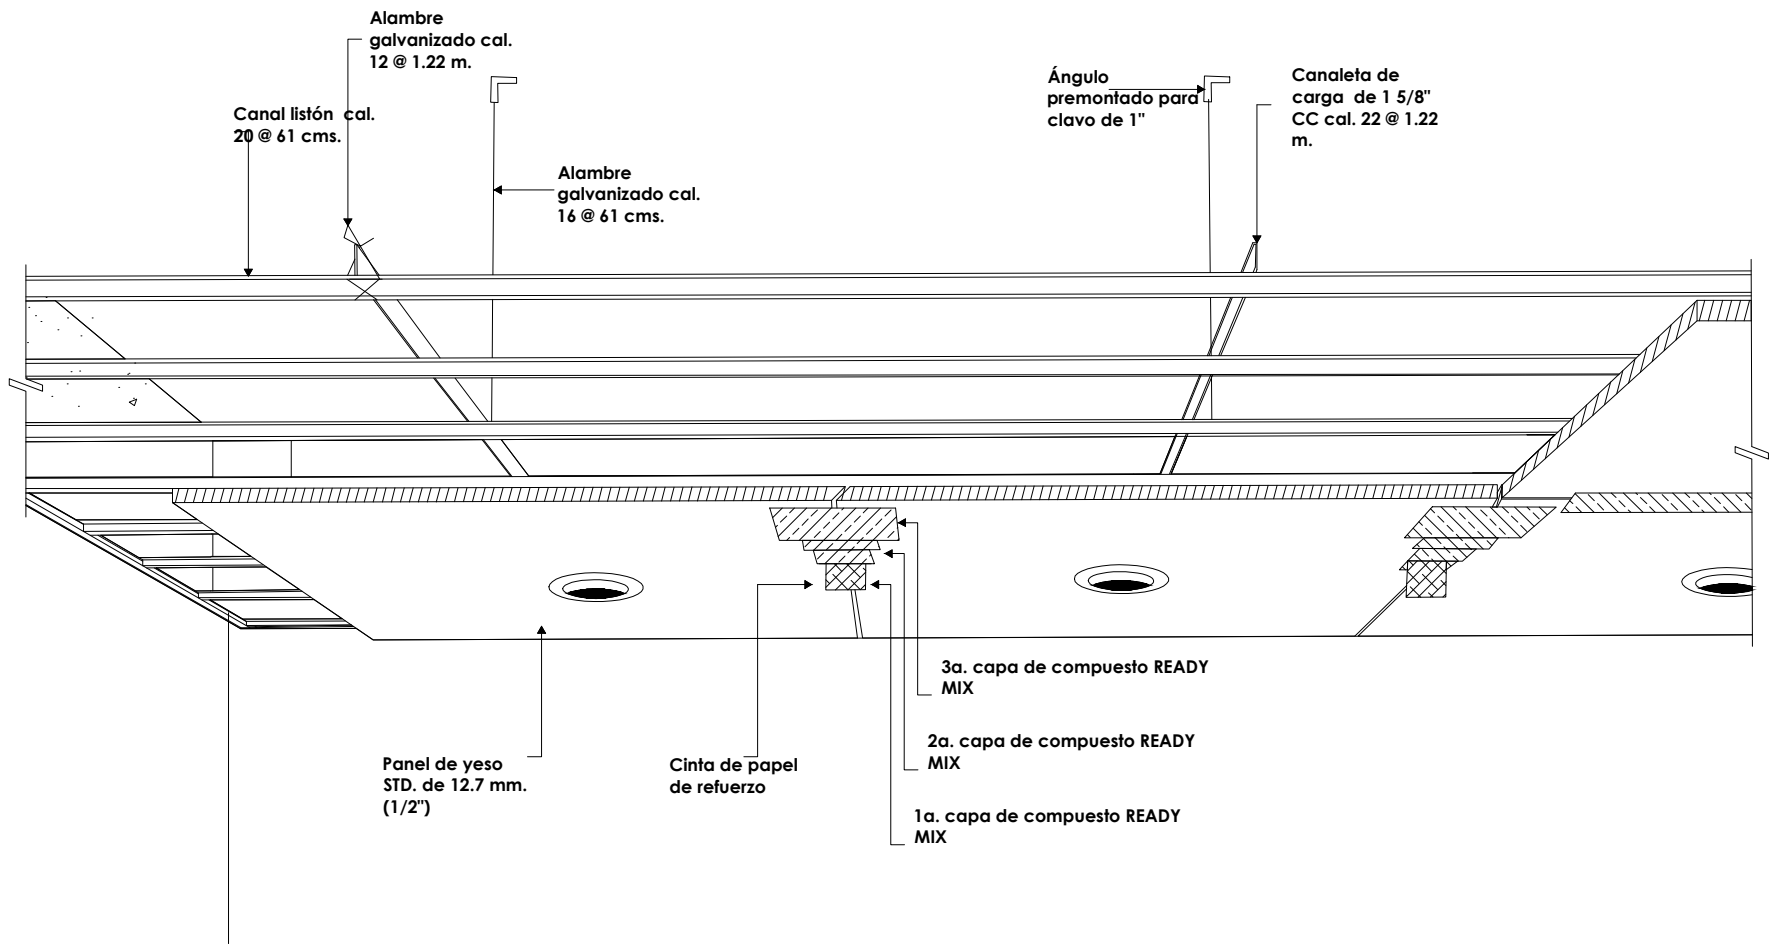
Isométrico de Plafón Corrido con Panel de Yeso

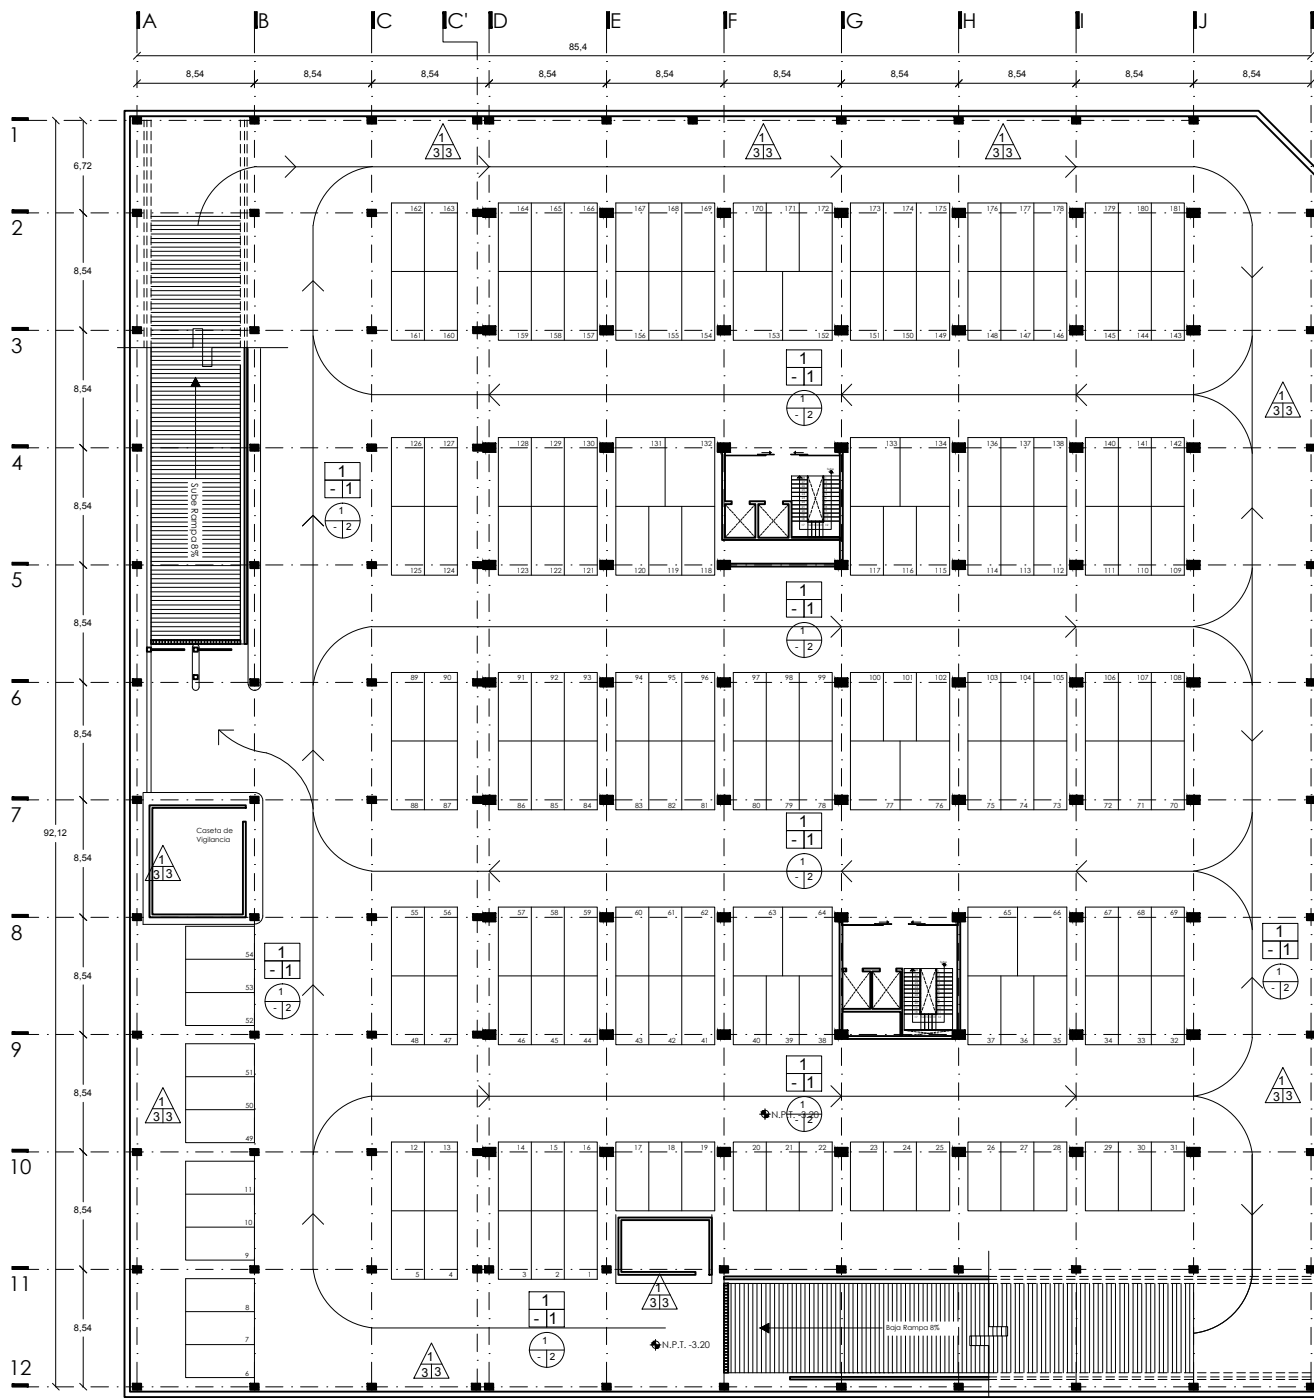
CONTENIDO
Sotano 2

Pisos

- Acabado Inicial**
1.- Losa de Concreto Armado
- Acabado Intermedio**
1.- Adhesivo Crest 5 mm de espesor
- Acabado Final**
1.- Acabado Pulido

Muros

- Acabado Inicial**
1.- Block de Concreto 15x20x40
2.- Muro de panel de yeso de 12.7 mm, mas bastidor metalico
- Acabado Intermedio**
1.- Aplanado de mortero-arena prop. 1:4 mas capa de sellador
2.-Aplanado fino de mortero mas capa de sellador
3.- Capa de sellador
- Acabado Final**
1.- Pintura Vinilica, color variable segun el espacio a especificar
2.- Loseta Porcelanica 0.30x0.60
3.- Acabado aparente
4.- Recubrimiento con rollo antibacteriano 1mm de espesor 1.80x25

Plafon

- Acabado Inicial**
1.- Losa de concreto Armado
- Acabado Intermedio**
1.- Aplicacion de capa de sellador
- Acabado Final**
2.- Acabado aparente

Zoclos

- Acabado Inicial**
1.- Block de Concreto 15x20x40, con acabado intermedio
2.- Muro de panel de yeso de 12.7 mm, mas bastidor metalico
- Acabado Intermedio**
1.- Adhesivo Crest 5 mm de espesor
- Acabado Final**
1.- Placa ceramica de 0.15x0.60, color variable segun el espacio a especificar
2.- Placa anticonductiva de 0.15x0.60, color variable segun el espacio a especificar

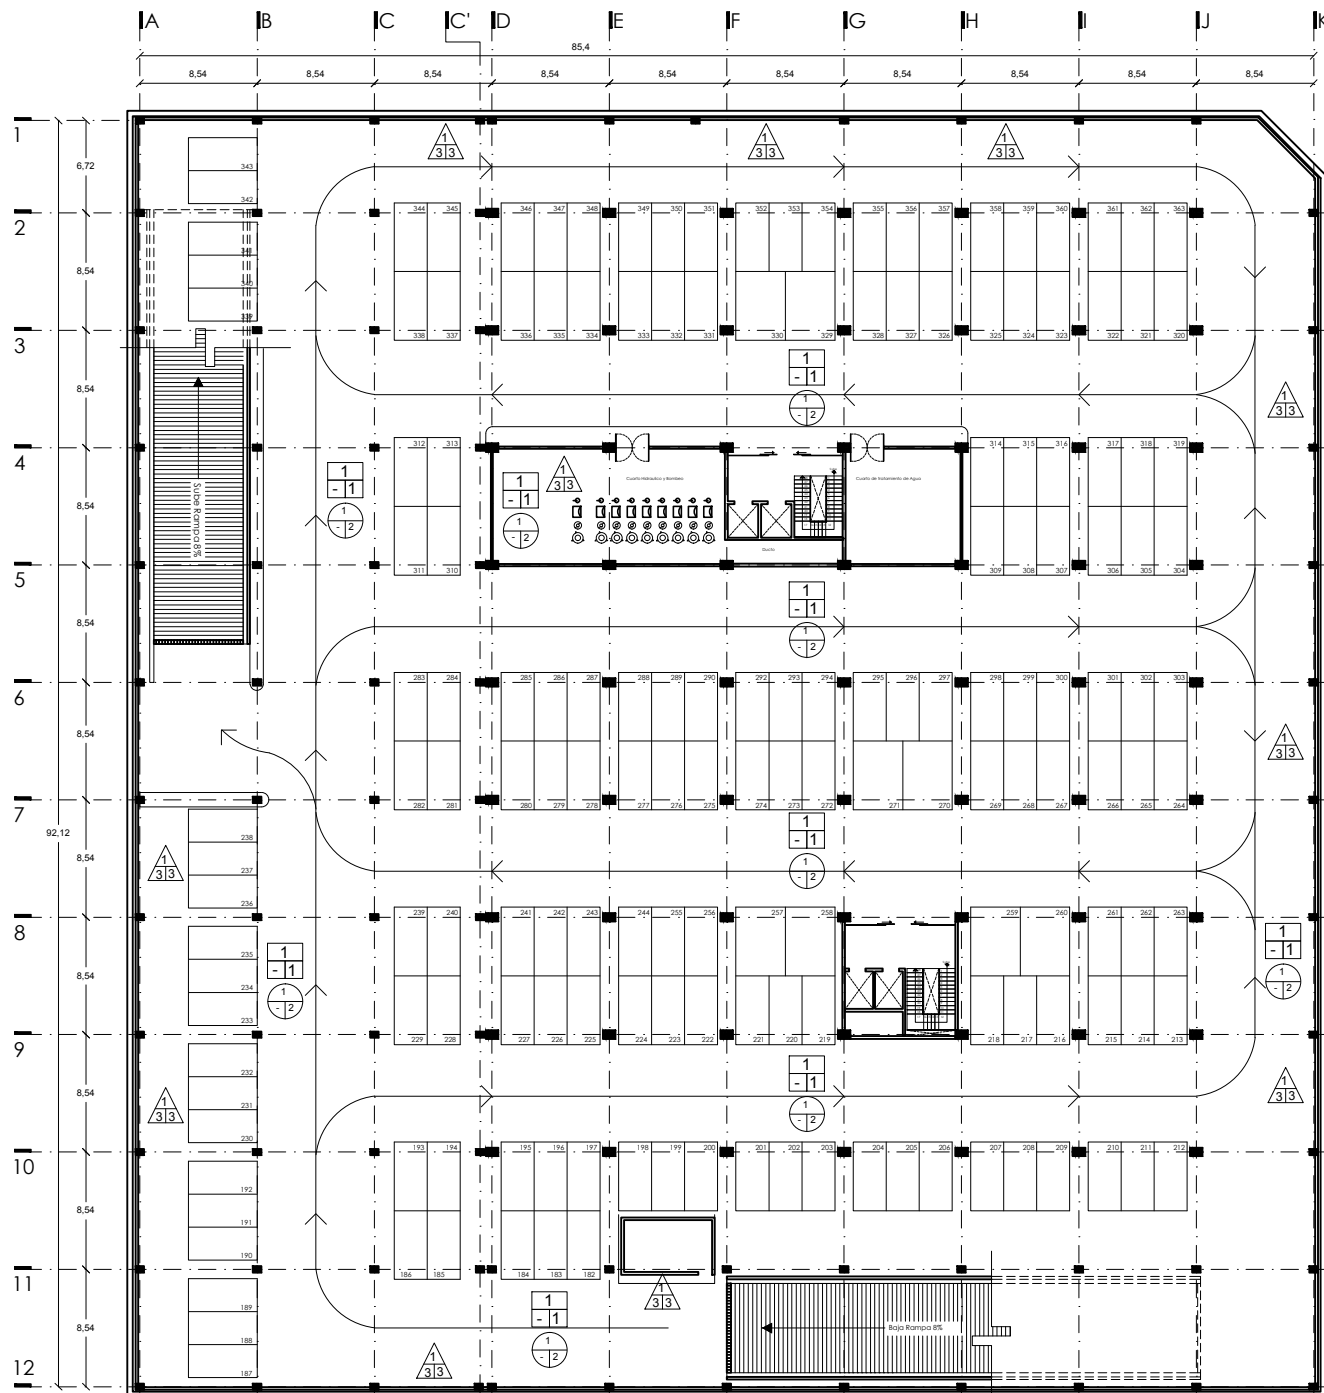
Pisos

- Acabado Inicial
1.- Losa de Concreto Armado
- Acabado Intermedio
1.- Adhesivo Crest 5 mm de espesor
- Acabado Final
1.- Acabado Pulido

Muros

- Acabado Inicial
1.- Block de Concreto 15x20x40
2.- Muro de panel de yeso de 12.7 mm, mas bastidor metalico
- Acabado Intermedio
1.- Aplanado de mortero-arena prop. 1:4 mas capa de sellador
2.-Aplanado fino de mortero mas capa de sellador
3.- Capa de sellador
- Acabado Final
1.- Pintura Vinilica, color variable segun el espacio a especificar
2.- Loseta Porcelanica 0.30x0.60
3.- Acabado Aparente
4.- Recubrimiento con rollo antibacteriano 1mm de espesor 1.80x25

Plafon

- Acabado Inicial
1.- Losa de concreto Armado
- 2.- Plafon corrido a base de panel de Yeso marca PANEL REY resistente a la humedad, espesor de 1/2" (12.7 mm)
- Acabado Intermedio
1.- Aplicacion de capa de sellador
- Acabado Final
2.- Acabado aparente

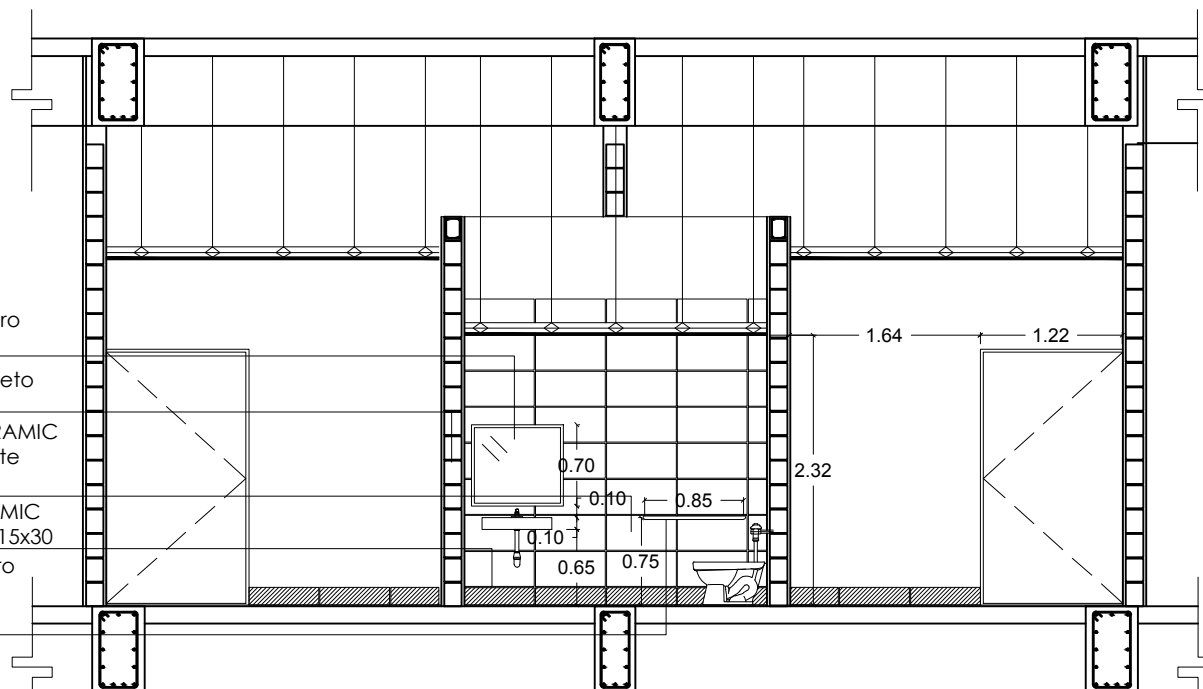
Corte E

Espejo empotrado a muro
con inclinación de 15°

Zoclo marca INTERCERAMIC
modelo DENIM , Smoke 15x30

Barra de apoyo de acero
inoxidable, diametro de
30mm

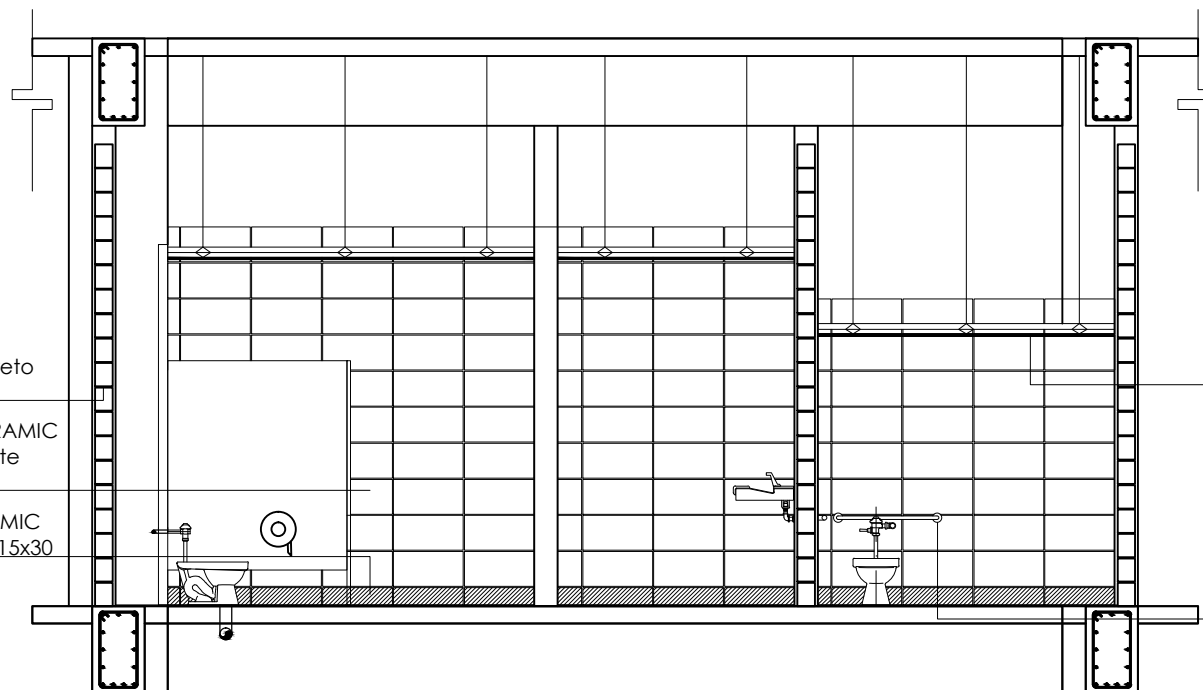
Corte F

Muro de Block de concreto
1.5x20x40

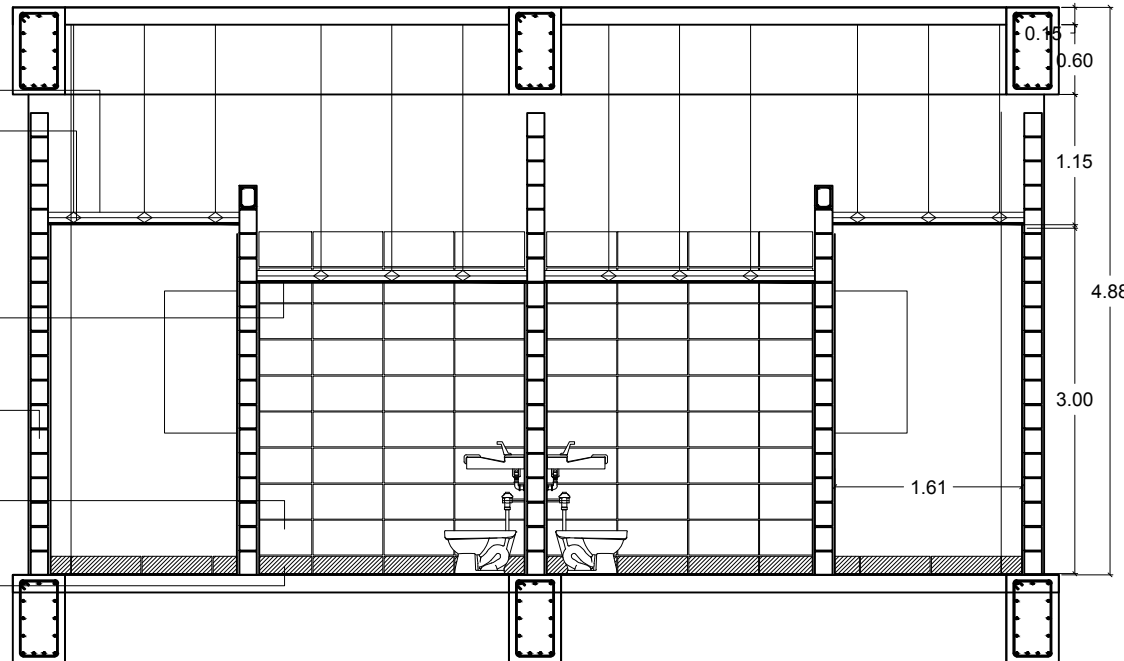
Corte A

Canaleta de carga de 1
5/8" cal 22 @ 1.22 m
Canal Liston cal 20 @ 61 cm
Apagador sencillo, un modulo
color blanco

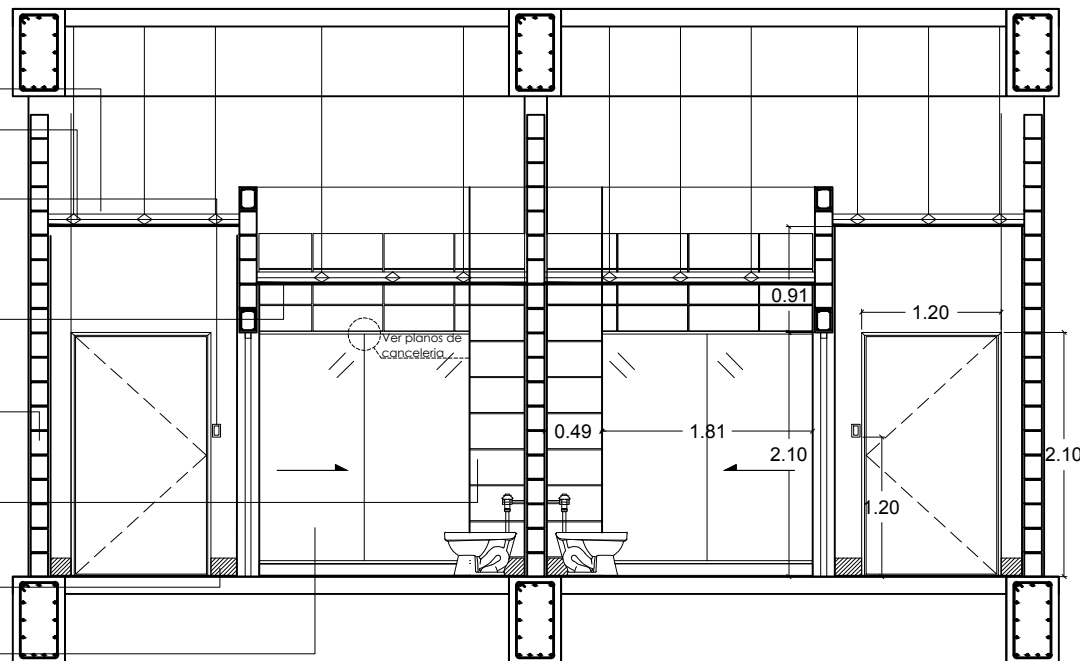
Corte B

Zoclo marca INTERCERAMIC
modelo DENIM , Smoke
15x30

Puerta de cristal templado,
ver planos de canceleria
