**“CONSTRUCCIÓN DE LA OBRA CIVIL DE UN EDIFICIO
DE DEPARTAMENTOS EN LA DELEGACIÓN MIGUEL
HIDALGO EN MÉXICO DISTRITO FEDERAL”**

T E S I S

INGENIERO CIVIL

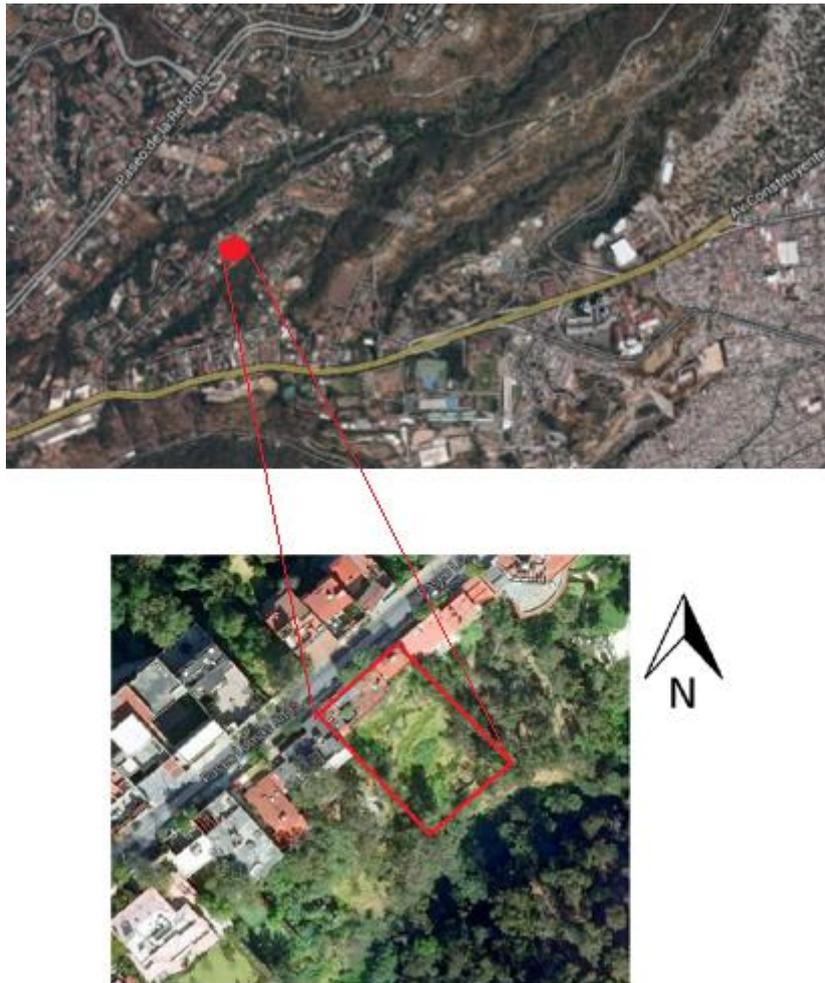
Ilustración 4. Vista aérea del predio con casa habitación

En la ilustración 4 se muestra una imagen satelital en donde se puede ver marcado las colindancias del predio, así como la característica de su localización en el filo de una barranca. Teniendo al noroeste la colindancia con la vialidad, al noreste con una casa habitación habitada, al suroeste con una casa habitación abandonada y al sureste con la barranca.

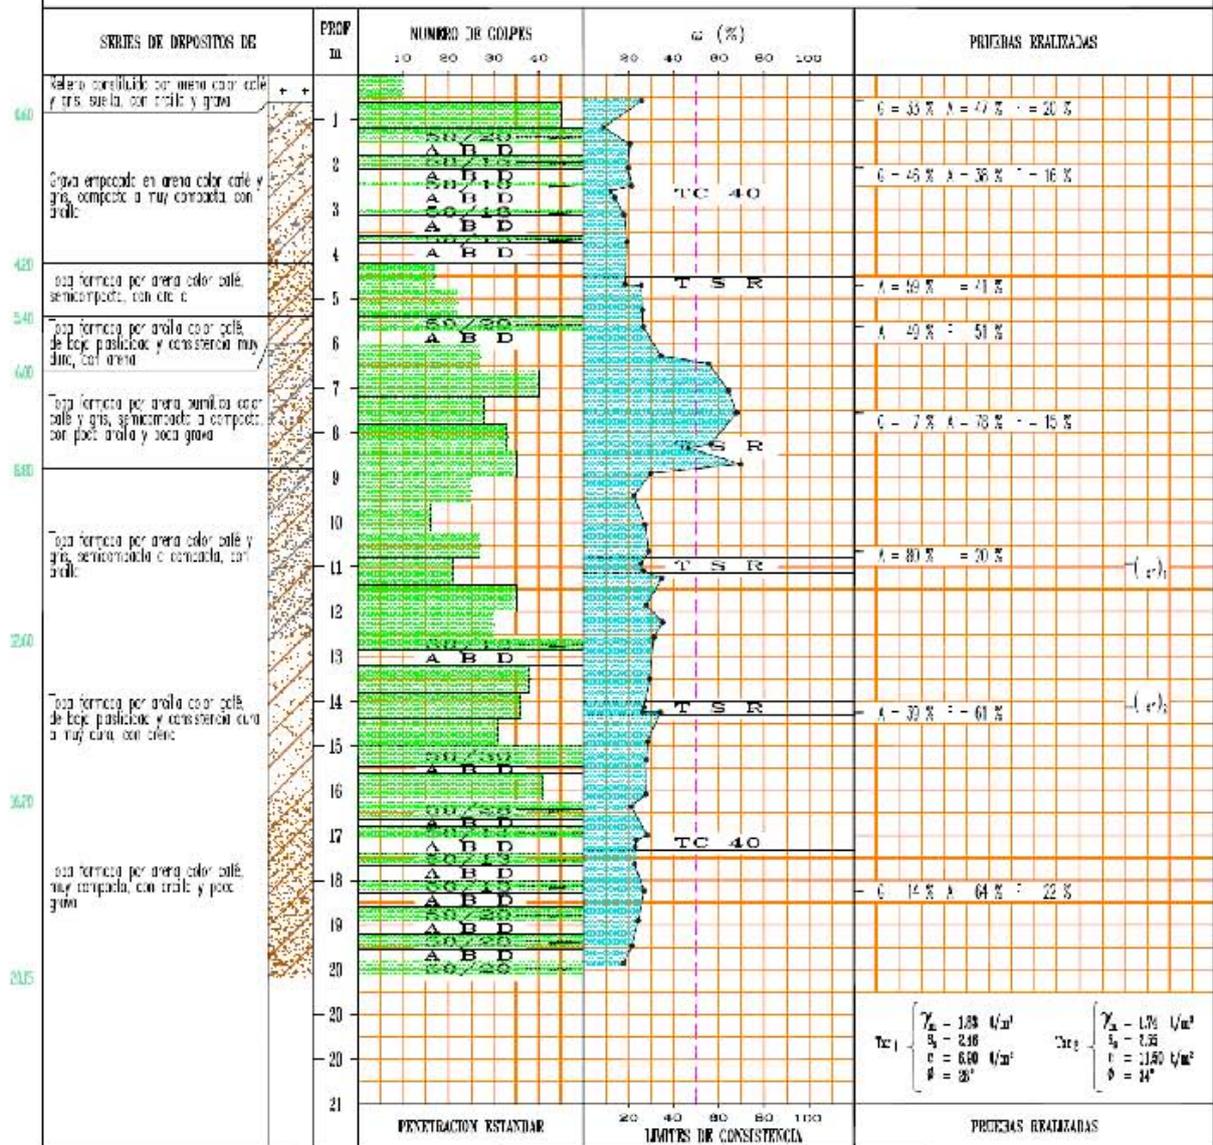
SONDEO SPE-1 Y SS-1

Elevación - 99.00 m

El sondeo terminó a 20.15 m de profundidad respecto a su brocal

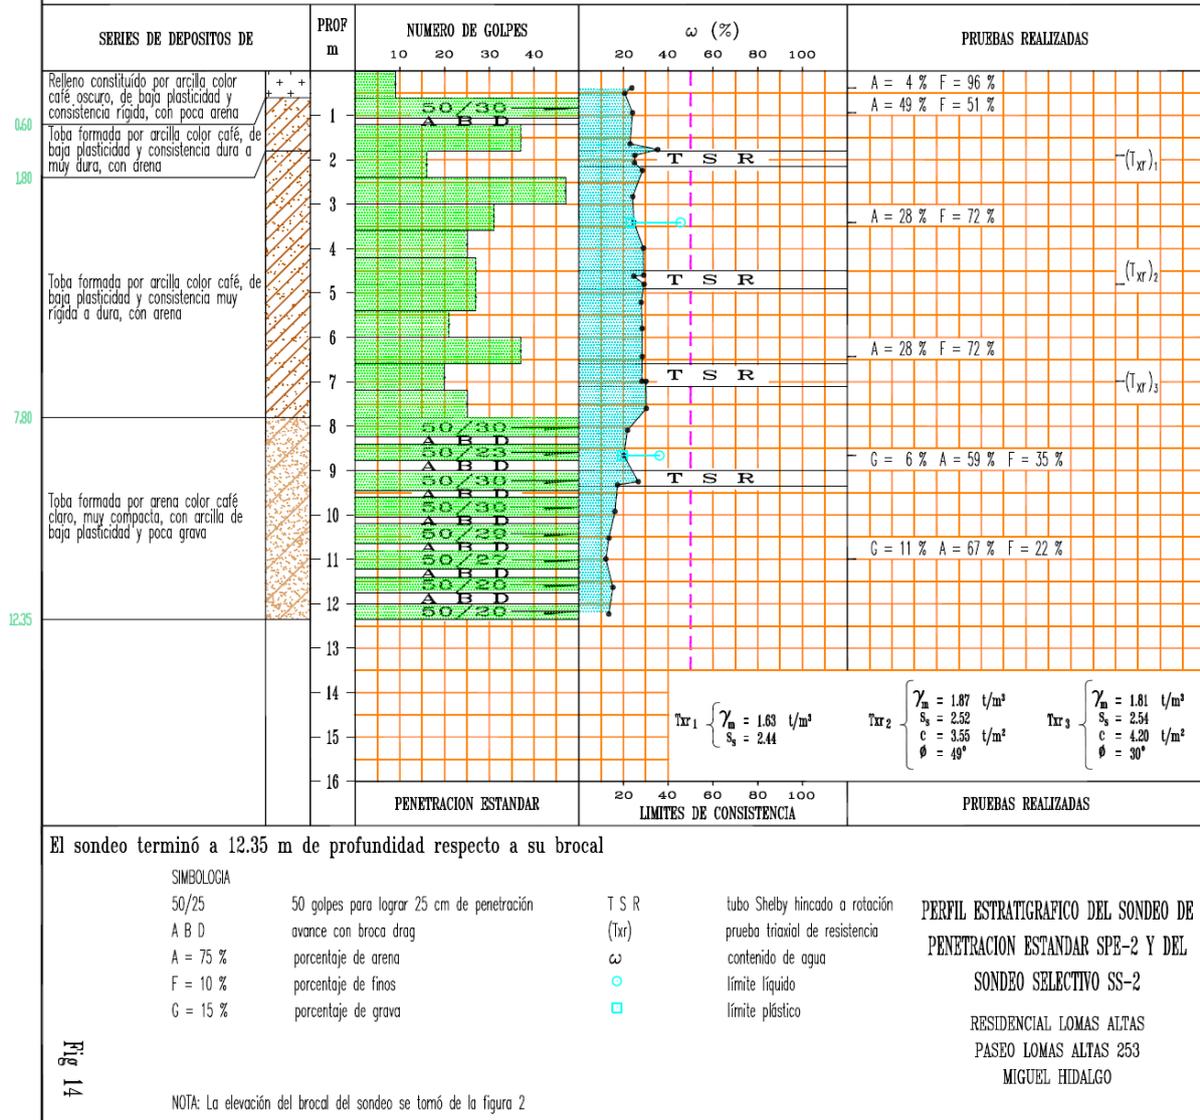
Ilustración 8. Sondeo SPE-2 y SS-2

SONDEO SPE-2 Y SS-2

Elevación + 89.06 m

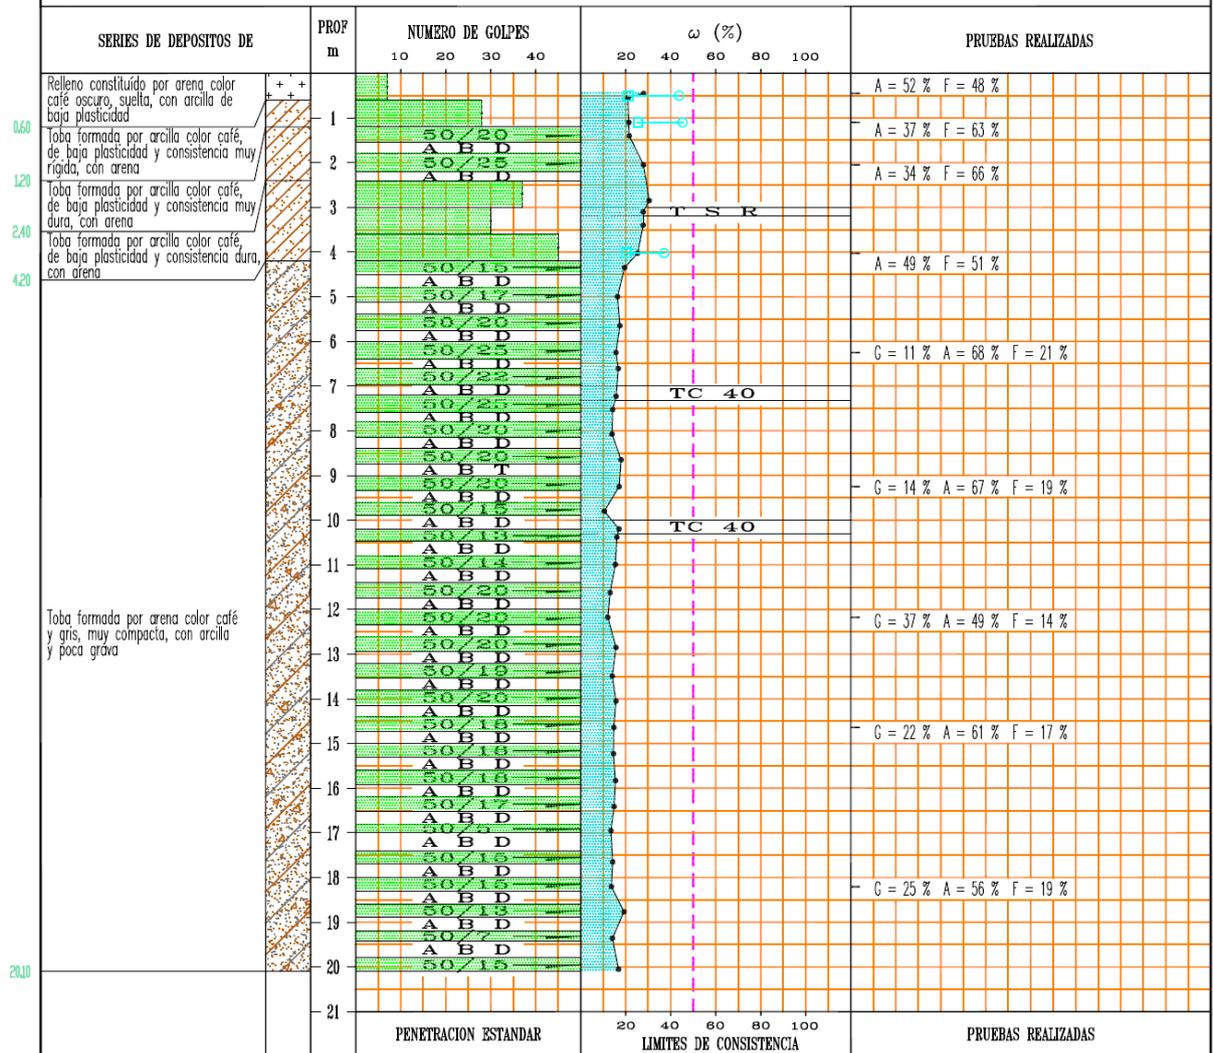
SONDEO SPE-3 Y SS-3
Elevación + 85.67 m

El sondeo terminó a 20.10 m de profundidad respecto a su brocal

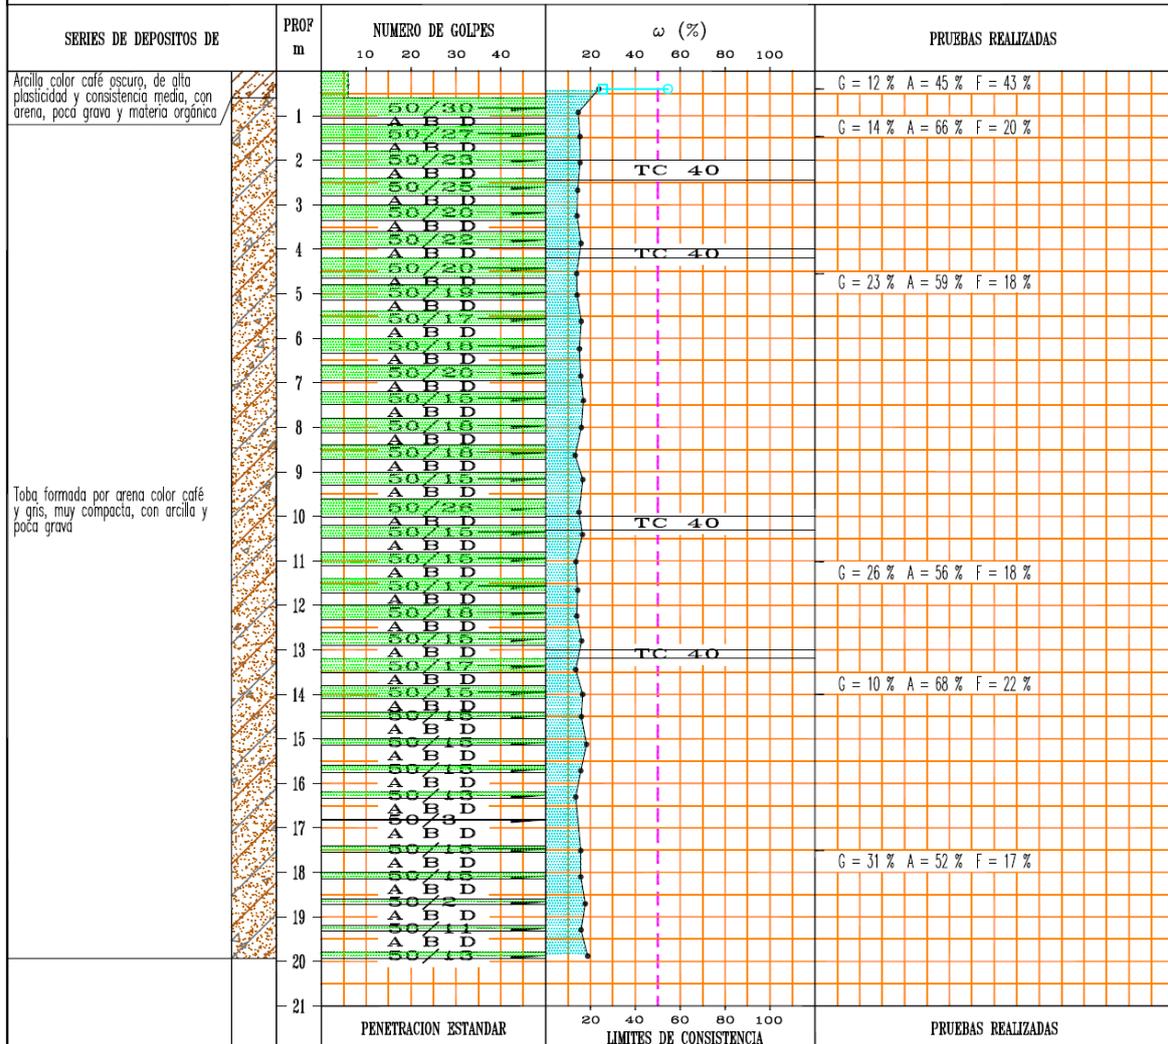
Ilustración 10. SPE-4 y SS-4

SONDEO SPE-4 Y SS-4

Elevación + 75.97 m

El sondeo terminó a 19.93 m de profundidad respecto a su brocal

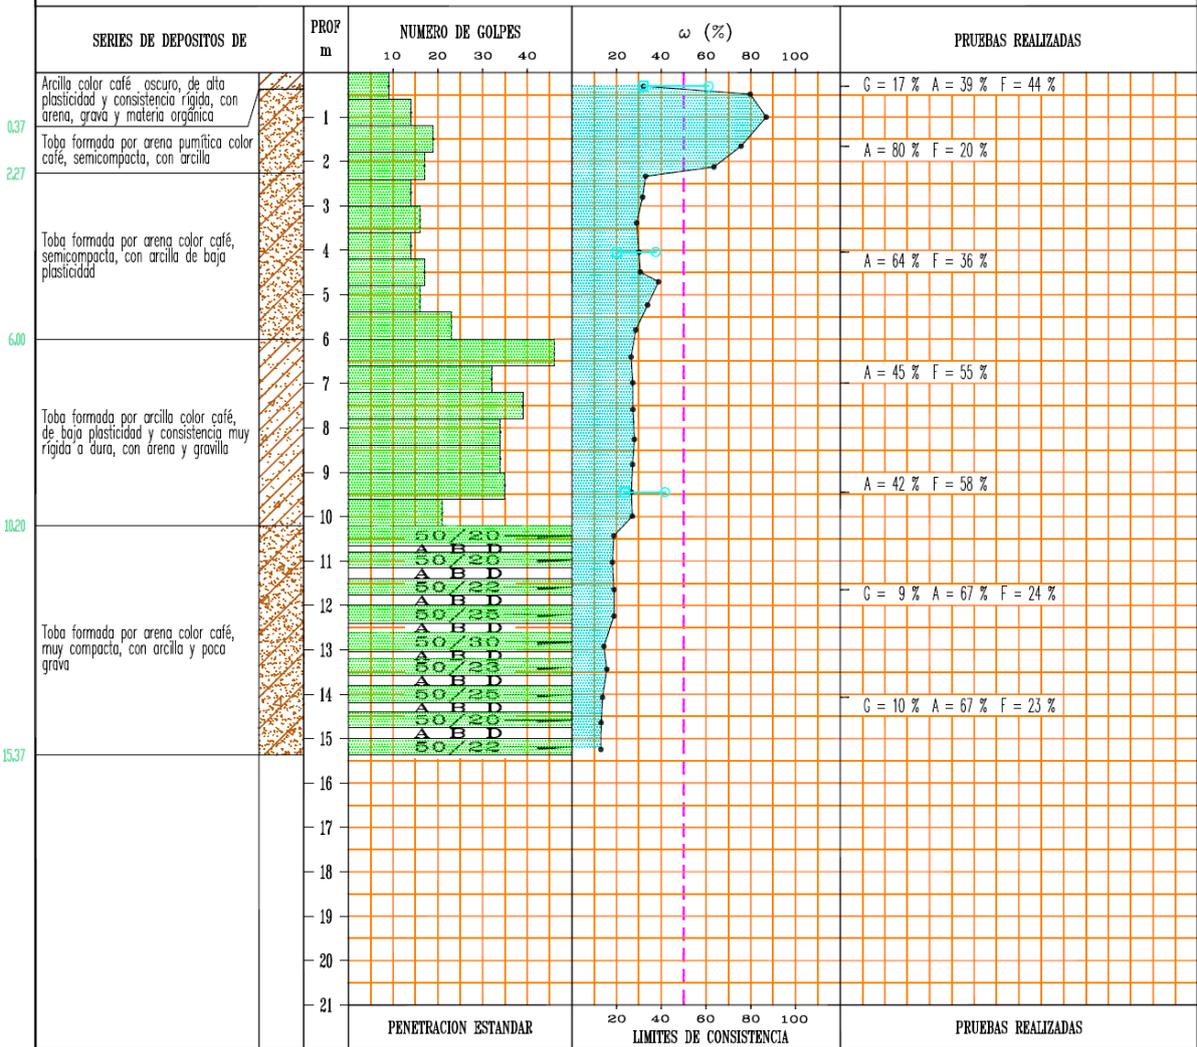
Ilustración 11. Sondeo SPE-5

SONDEO SPE-5
Elevación + 95.00 m

El sondeo terminó a 15.37 m de profundidad respecto a su brocal

- SPE-5: En este sondeo se encontró que hasta 10.5 m de profundidad hay un estrato resistente, siendo necesarios 50 golpes para lograr una penetración de 20 cm. Predominan los finos y las arenas.

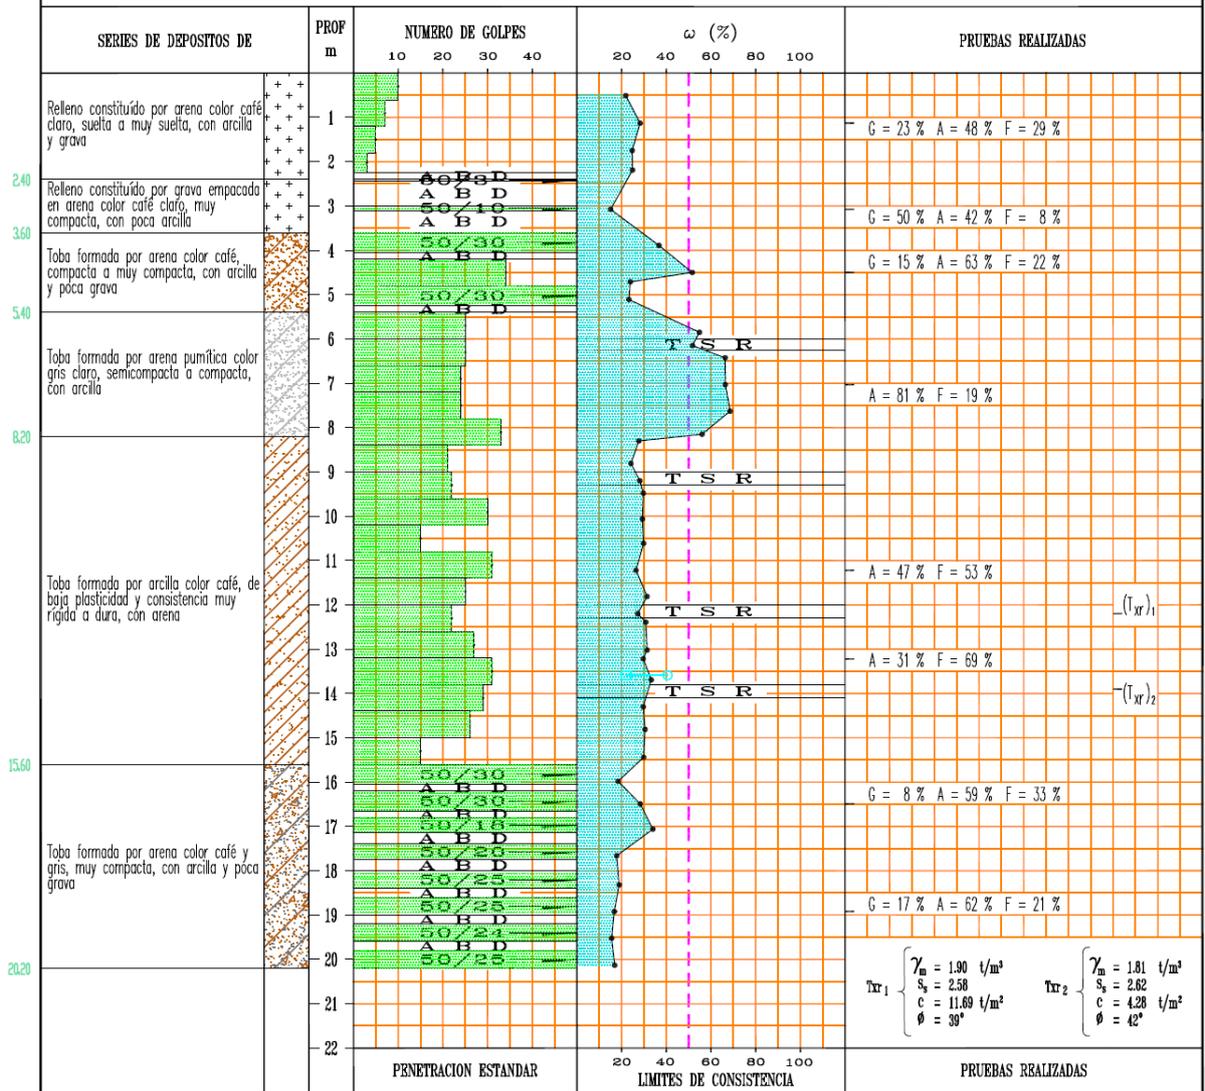
Ilustración 12. SPE-6 y SS-6

SONDEO SPE-6 Y SS-6
Elevación + 96.50 m

El sondeo terminó a 20.20 m de profundidad respecto a su brocal

- SPE-6: capa dura de 2 m de espesor desde una profundidad de 2.5 m, dicha capa compuesta principalmente de gravas. Hasta una profundidad de 16 m se encuentra el estrato resistente siendo necesarios 50 golpes para una penetración menor a los 30 cm. El estrato resistente consiste principalmente de finos y arenas.

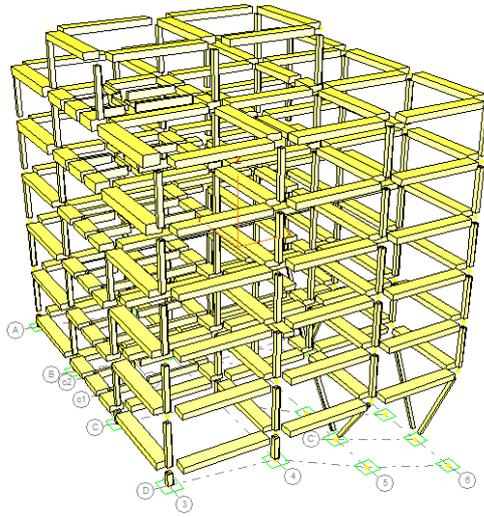
Ilustración 23. Diseño de columnas, vigas y trabes. Edificio de Departamentos

El resultado del diseño estructural de ambos cuerpos arrojó las siguientes interpretaciones gráficas:

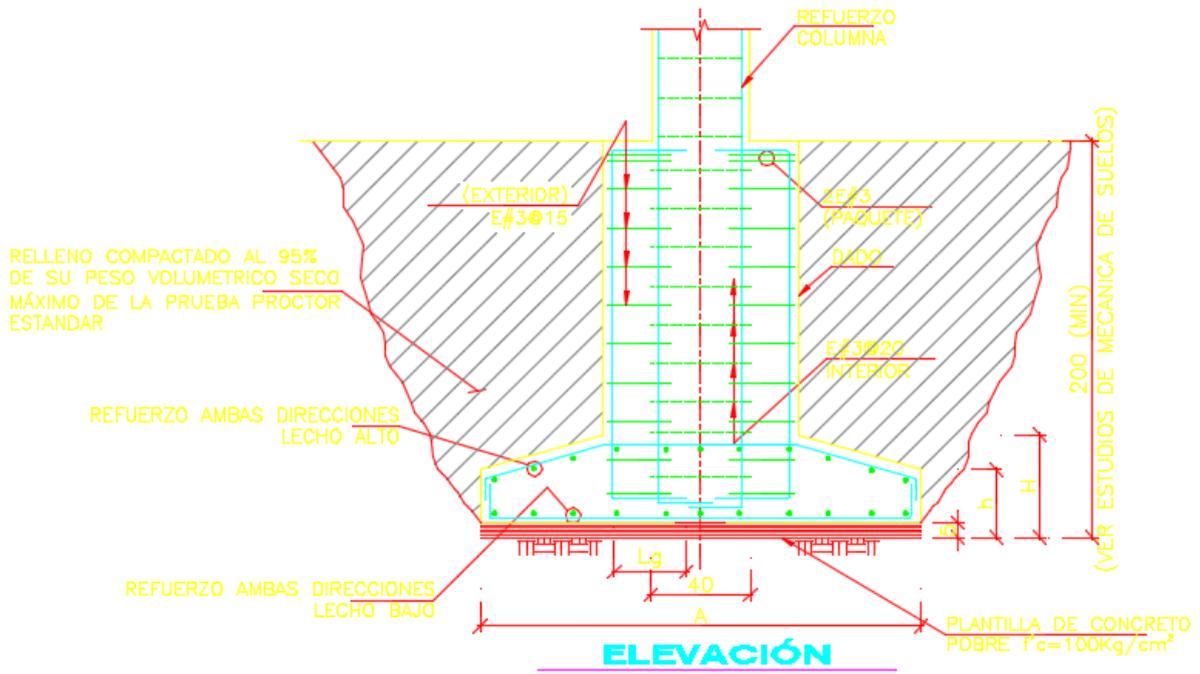
Ilustración 27. Elevación de Zapata Tipo

Cada zapata (corridas y aisladas) cuentan con un acero de refuerzo de doble emparrillado de diferentes especificaciones, dependiendo de la descarga específica de la zapata, un dado no menor a 2 m de altura con una relación acero de refuerzo/concreto alta. El esquema de una zapata aislada tipo con su correspondiente dado se puede ver en las siguientes ilustraciones:

Como ya se ha mencionado con anterioridad, una de las principales complicaciones de la construcción del proyecto fue la topografía del terreno. La cimentación consiste en veintidós zapatas aisladas de quince tipos diferentes y once zapatas corridas de tres tipos diferentes, todas con un desplante mínimo de 2 m de profundidad o hasta encontrar una capa de terreno sano. Los diferentes tipos de zapatas se debieron a que en el estudio de mecánica de suelos no se encontraron suelos homogéneos así como la diferencia de niveles en corte donde se desplantan las zapatas, así teniendo diferenciales en la bajada de cargas independientemente del tipo de edificio (departamentos o estacionamientos).

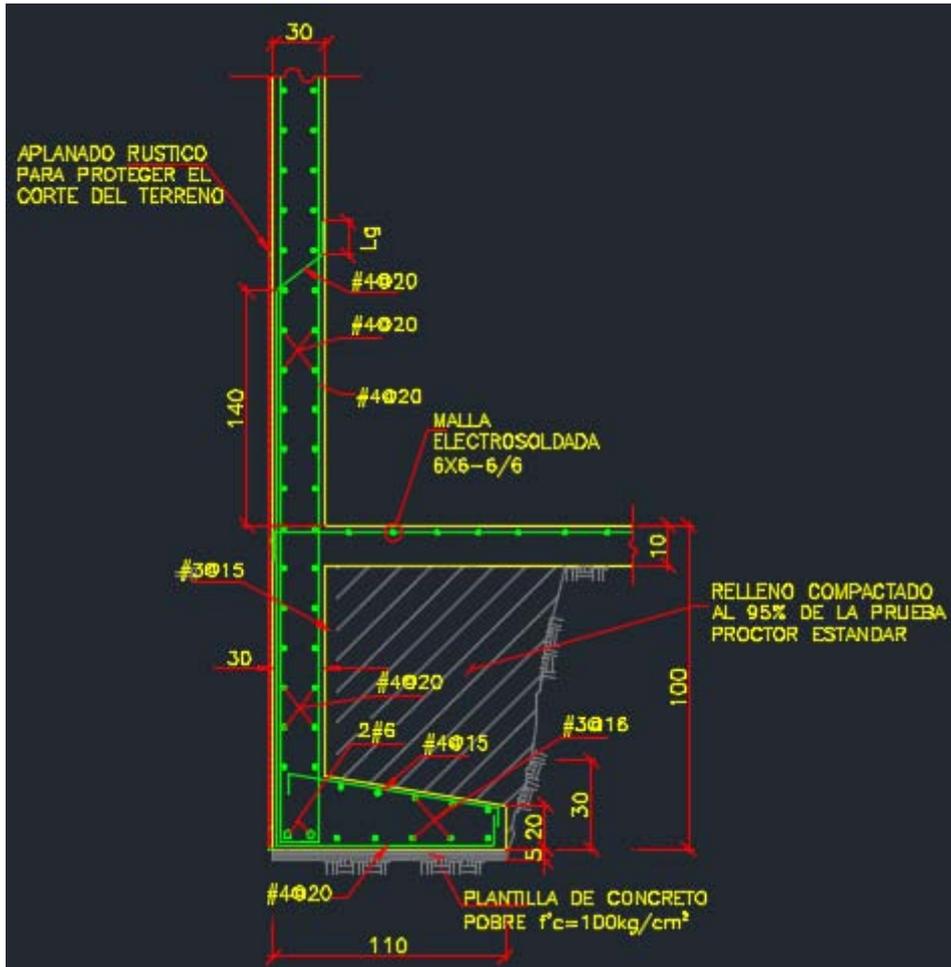
Ilustración 30. Zapata Corrida de colindancia tipo

En cuanto a las once zapatas corridas ubicadas principalmente en el perímetro del edificio de estacionamientos así como en los desplantes de muros de carga de ambos cuerpos, se manejaron dos zapatas tipo, una zapata corrida de colindancia (con un solo pie) y la segunda no de colindancia (dos pies). Ambos tipos de zapata son utilizadas para desplantar muros de carga tanto de mampostería como de concreto reforzado.

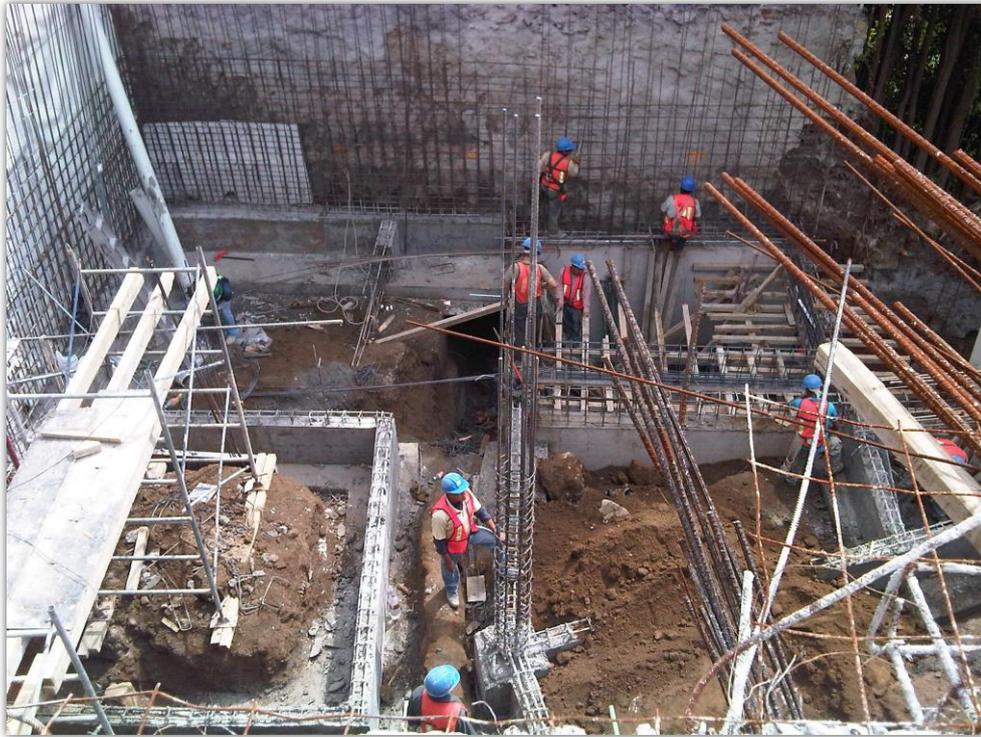
Ilustración 32. Trabajos de albañilería en cimentación

de refuerzo de las zapatas y la construcción de la cimbra necesaria para continuar con el colado del elemento. El concreto utilizado en la cimentación, por especificación del proyecto estructural, es un concreto con resistencia de $f'c=300 \text{ kg/cm}^2$ y de fraguado rápido, esto para poder descimbrar y poder hacer el relleno y la compactación lo más rápido posible, así acortando el tiempo de trabajo en la excavación.

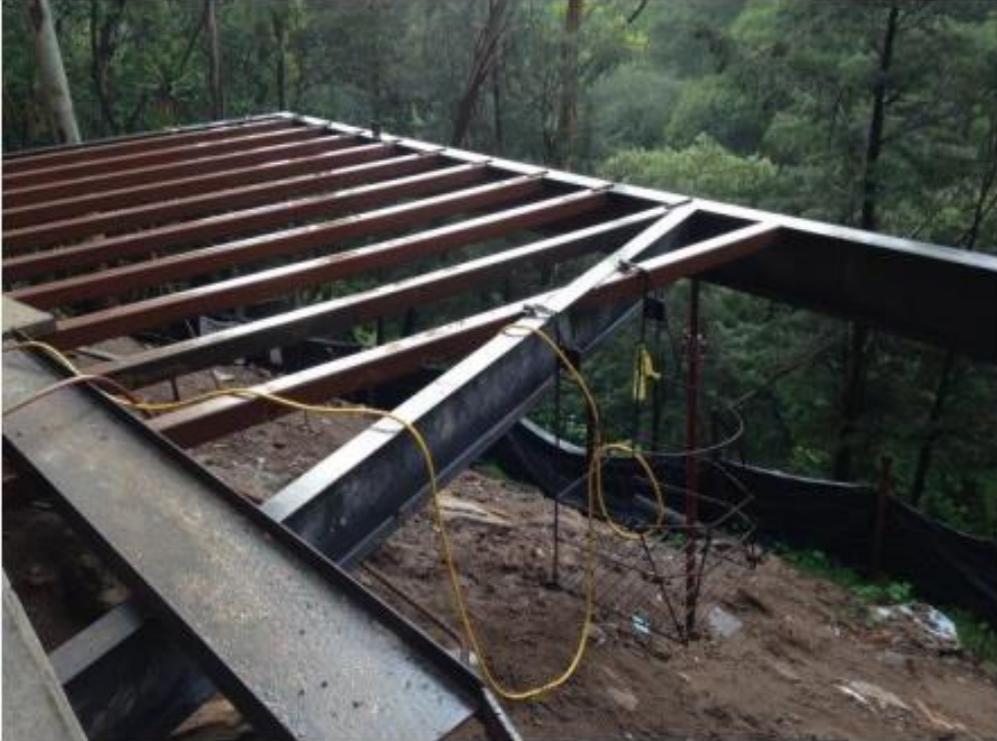
Ilustración 38. Estructura metálica para terraza cubierta de deck volada

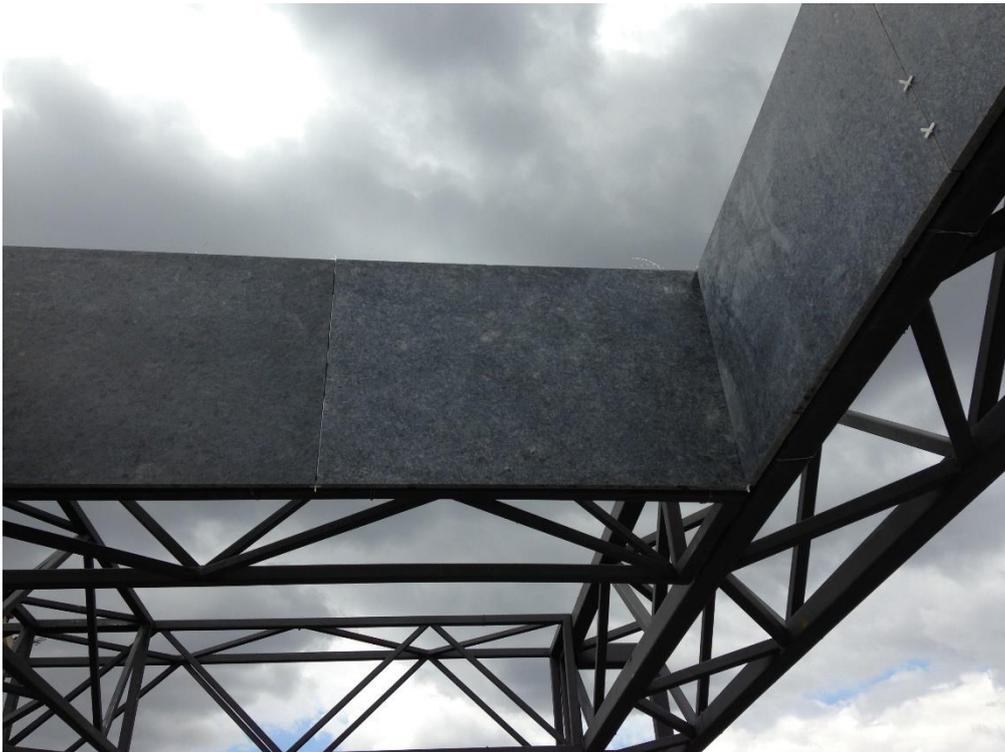
Ilustración 39. Estructura metálica de celosía para colocación de granito Caledonia

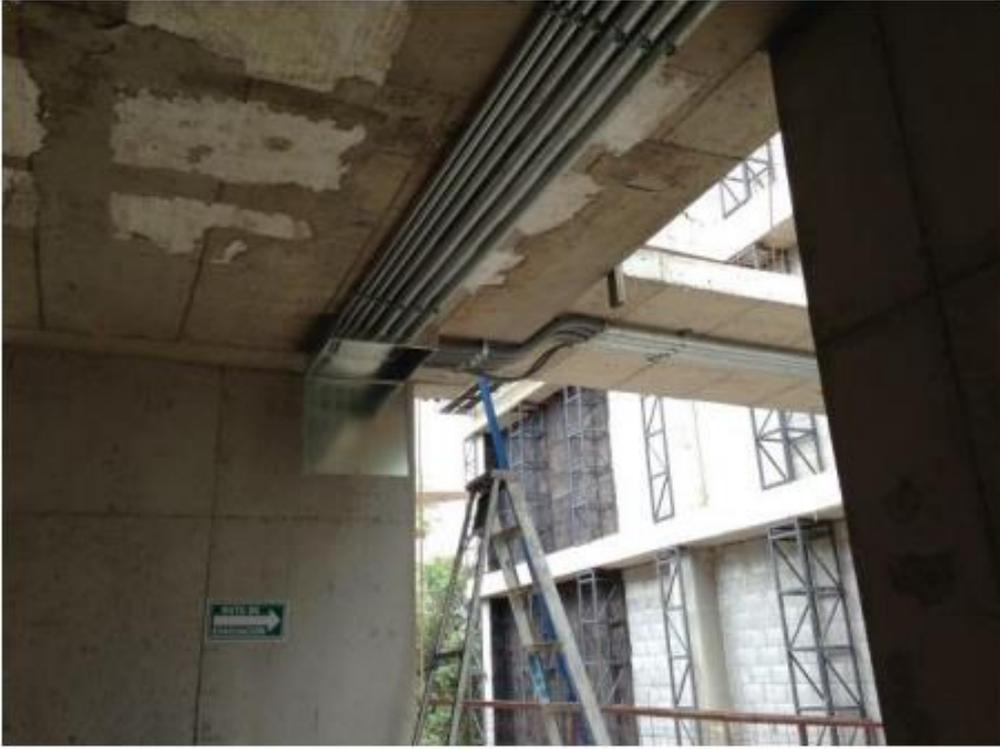
Ilustración 40. Registro de instalaciones eléctricas

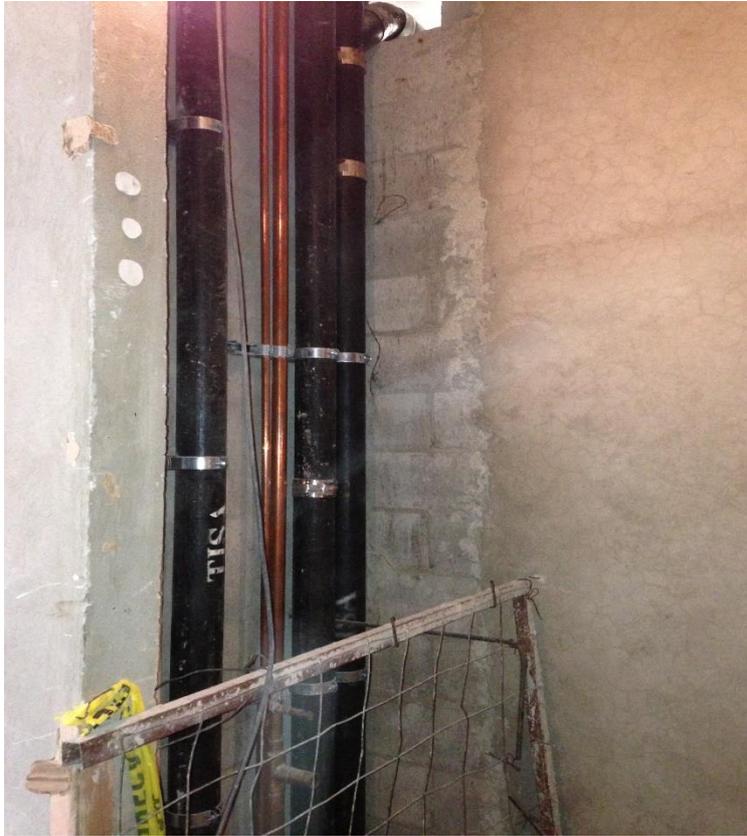
Ilustración 41. Ducto de instalaciones hidrosanitarias

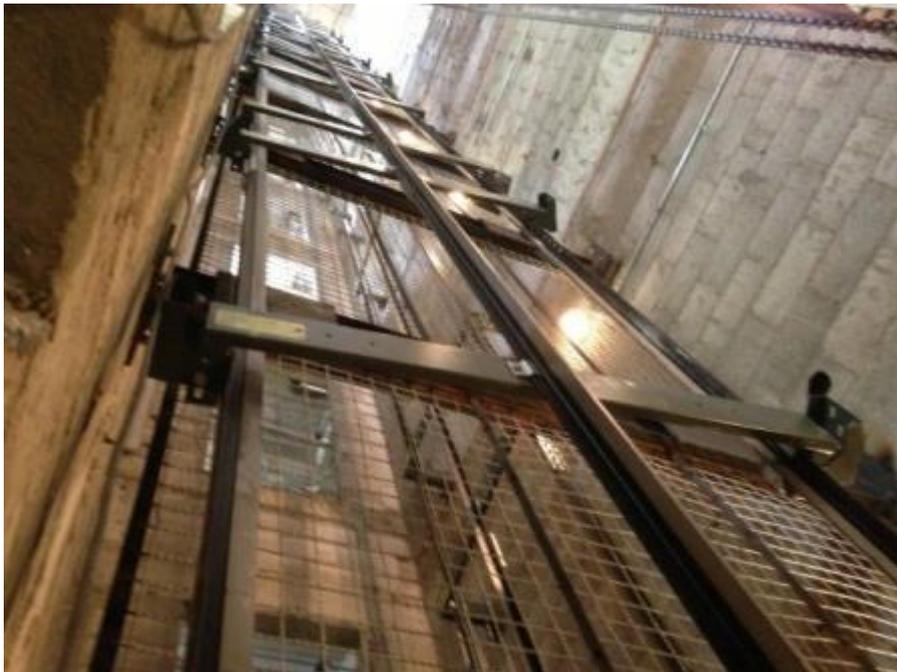
Ilustración 42. Cubo de elevadores

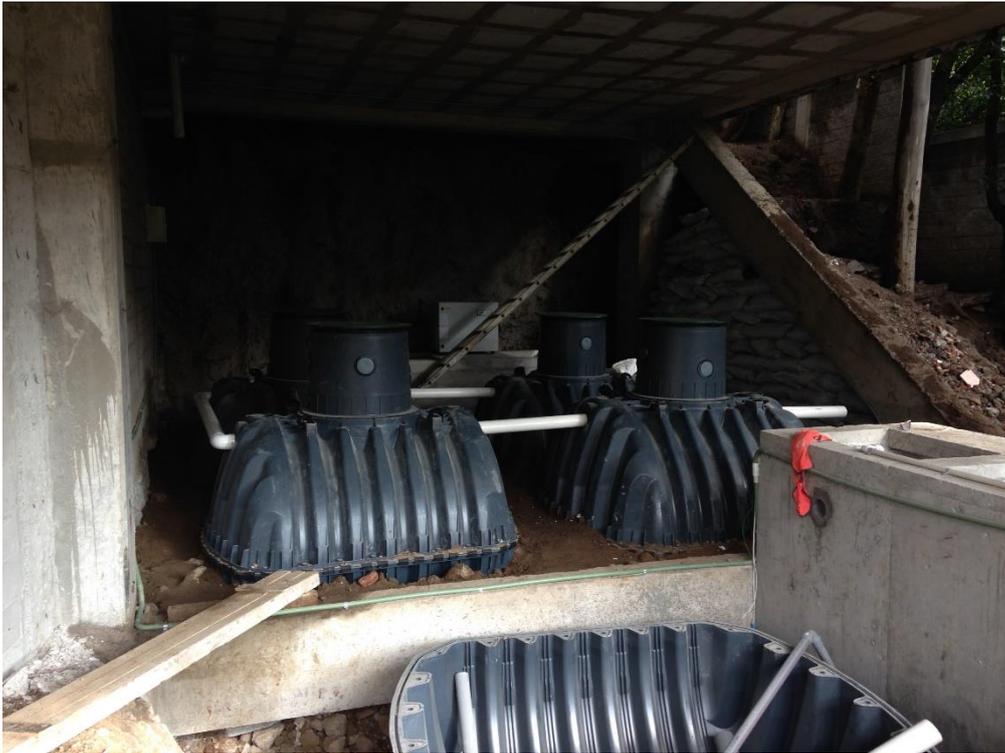
Ilustración 43. Planta de Tratamiento de Aguas Residuales

- Instalaciones especiales: Logen S.A. de C.V.
- Planta de Tratamiento de Aguas Residuales: Ecolosystems S.A. de C.V.
- Instalaciones sanitarias, hidráulicas y eléctricas: DINCO S.A. de C.V.
- Elevadores: Schindler de México S.A. de C.V.

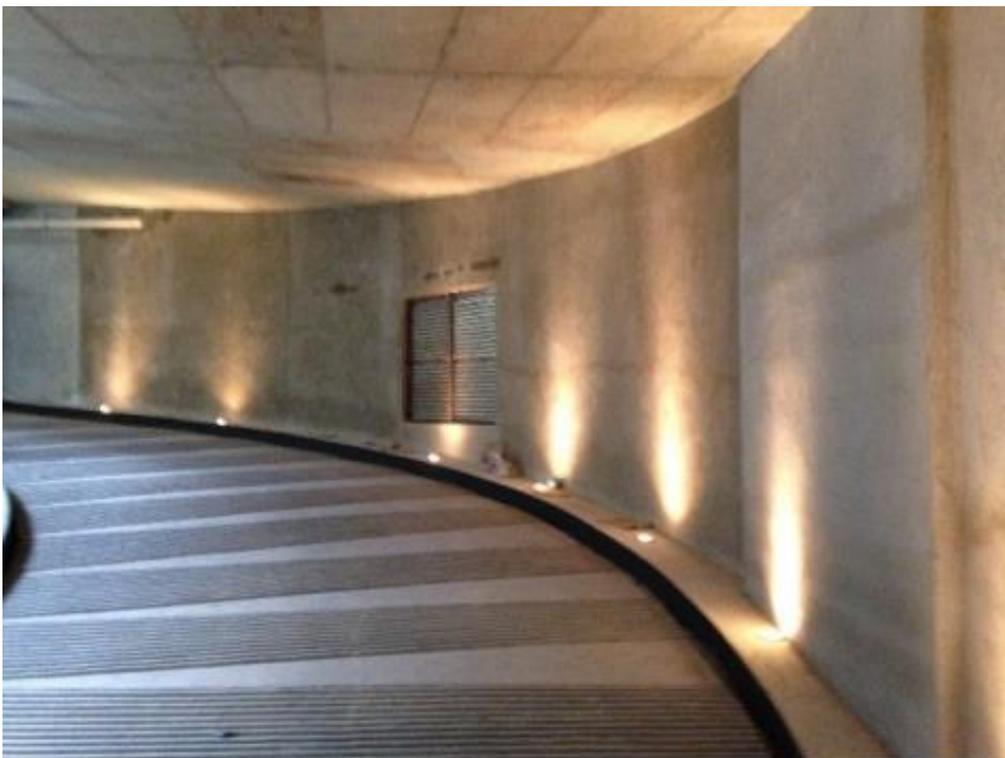
Ilustración 44. Iluminación de rampa

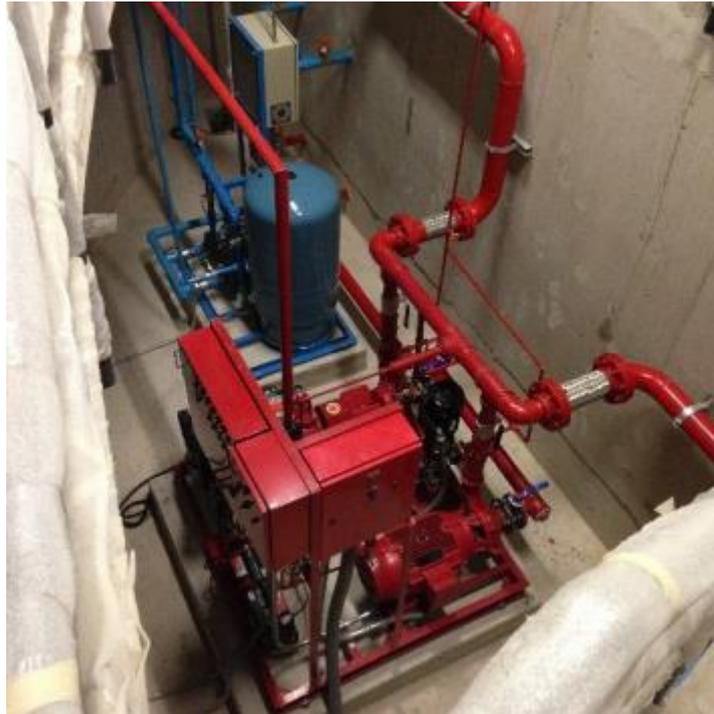
Ilustración 45. Hidroneumático y sistema de protección contra incendios

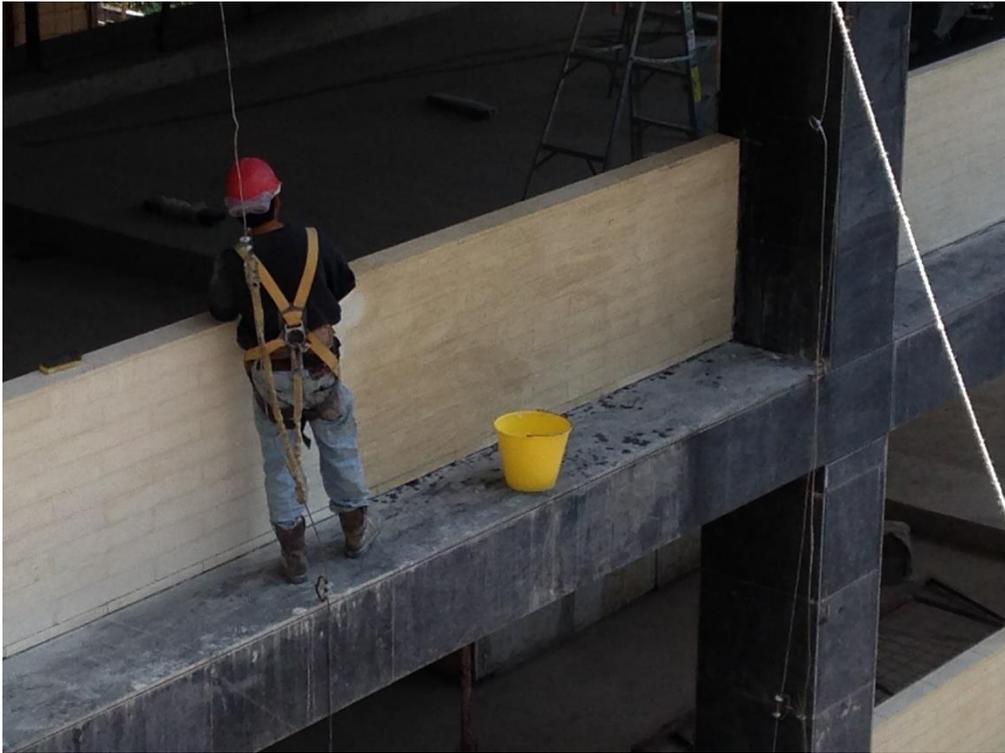
Ilustración 46. Colocación de niwalla en muretes de fachadas

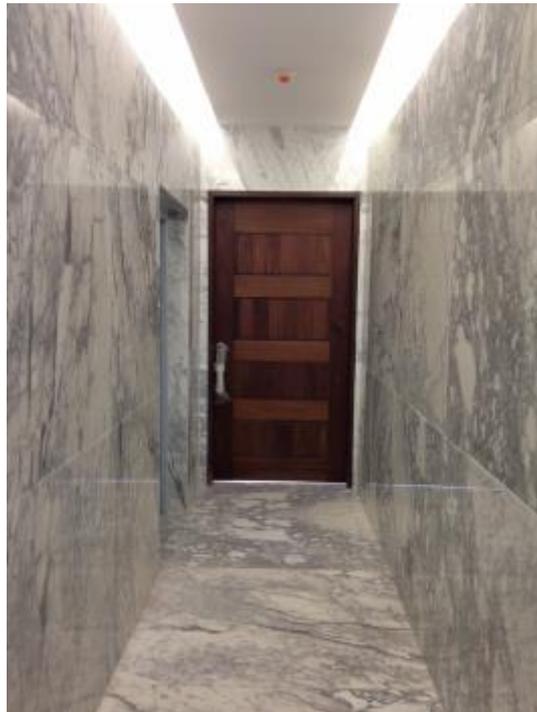
Ilustración 47. Acabado de mármol en pasillos de entrada a departamentos

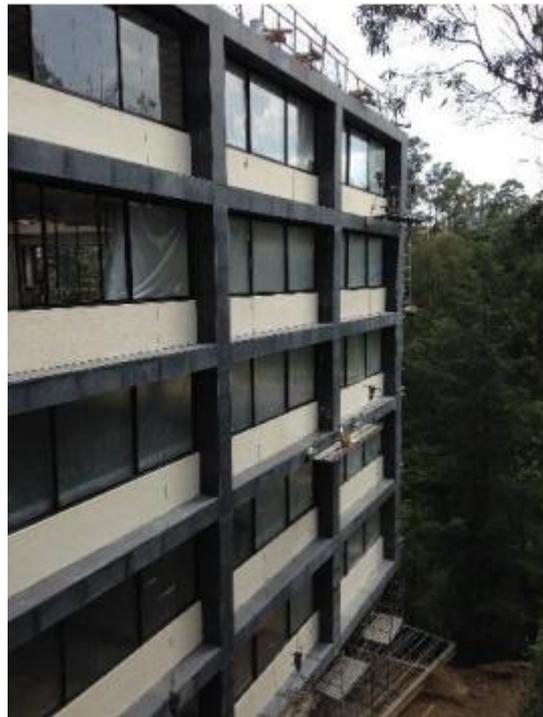
Ilustración 49. Vista de fachada con granito y niwalla

Material	Área de uso y descripción
Granito Caledonia	Fachadas, específicamente las envolventes exteriores de las columnas perimetrales, zona exterior de losas y celosía del Roof Garden
Recinto Arquitectónico	Fachada hacia la calle del muro perimetral, piso y muretes del nivel superior de estacionamientos
Mármol	Accesos de propietarios al elevador principal así como el piso del elevador principal, baños y zona común del nivel Deck (1° nivel)
Loseta vinílica	Pisos de zonas de servicio, específicamente escaleras de servicio y acceso a elevador de servicio así como el piso del elevador de servicios
Cantera Niwalla	Fachadas, específicamente muretes laterales del edificio de departamentos y muro trasero de edificio de departamentos.

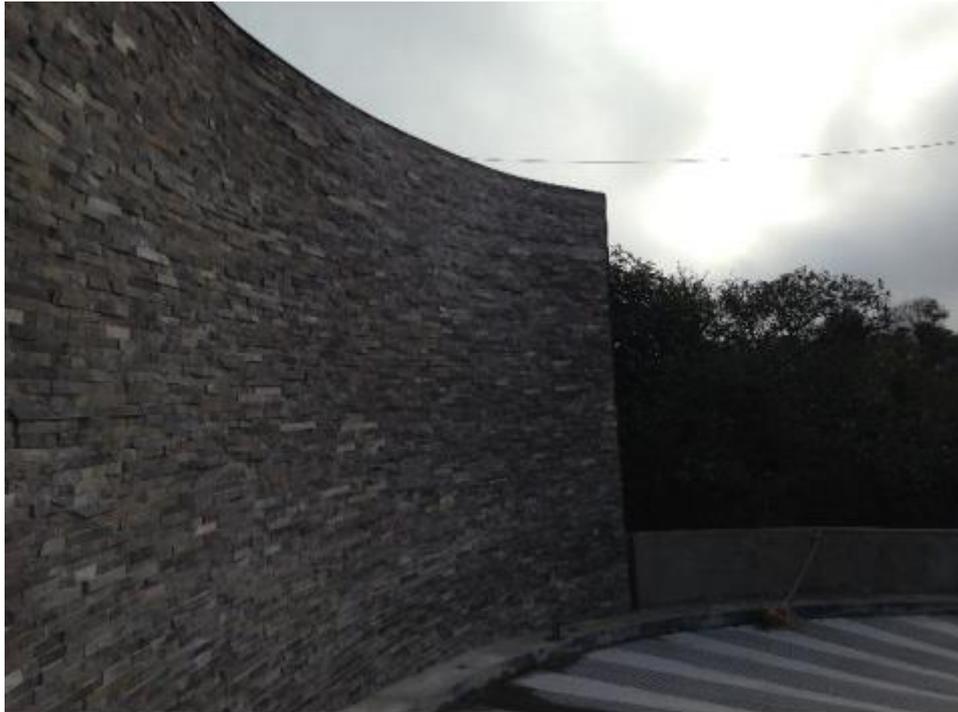
Ilustración 50. Acabado de piedra laja en bajada de estacionamiento

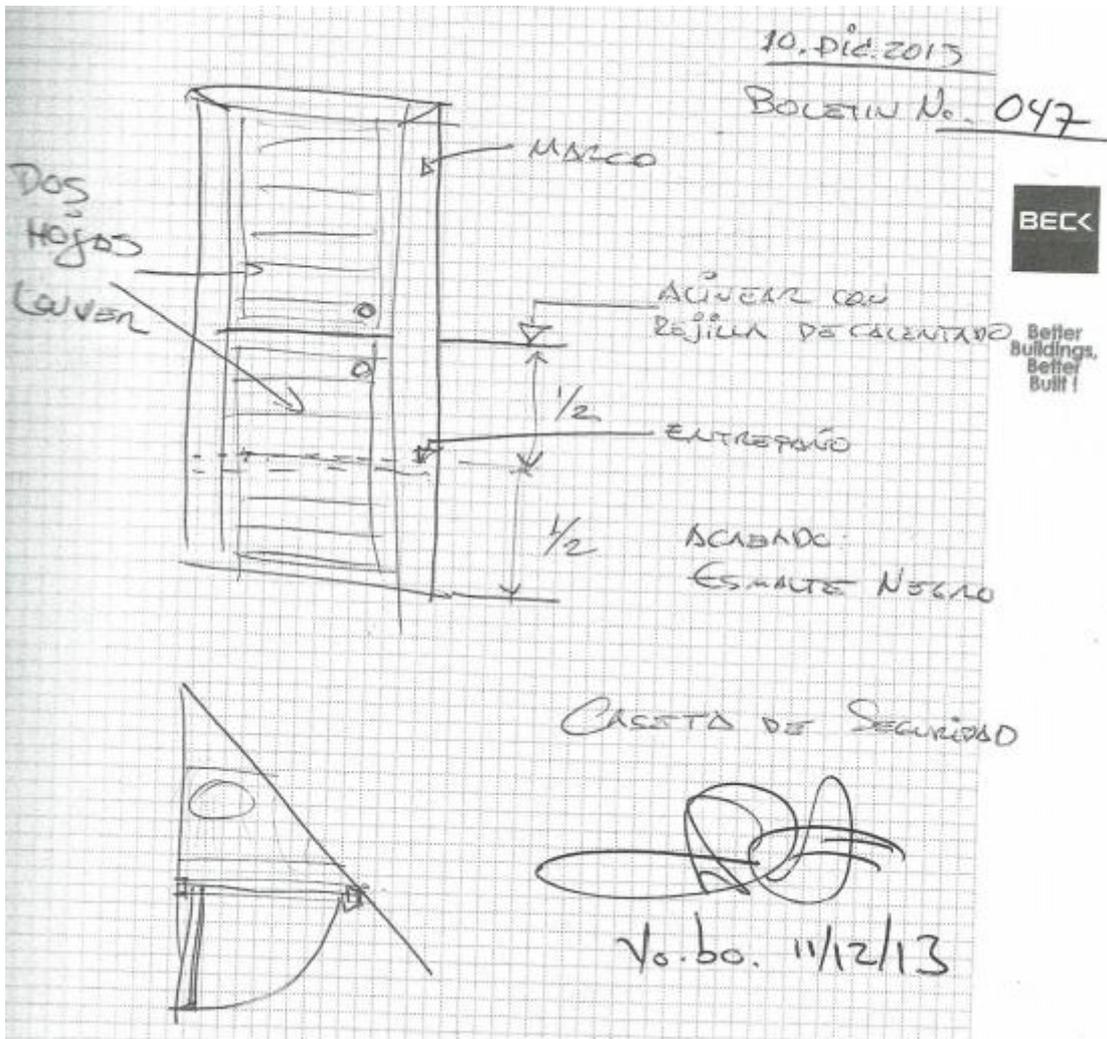
Ilustración 61. Ejemplo de Boletín

En la siguiente imagen se muestra el Boletín No 47, el cual detalla la puerta tipo Louver en la caseta de vigilancia. Como se puede ver, la naturaleza de los Boletines es menos formal y suelen ser detalles pequeños, por lo mismo la gran mayoría son temas de arquitectura.

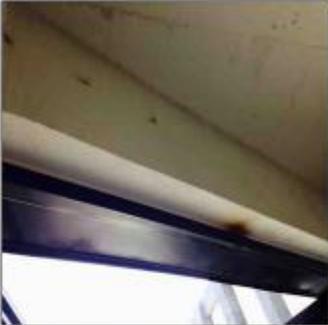
1er Recorrido 30/12/2013	Lomas Altas 253 862469	Beck Internacional De Mexico Simba Dwariti
ITEM 1 FLOOR 100.00 ROOM C.vigil SHEET Andres	ISSUE Retocar los muros de la caseta de vigilancia COMMENTS

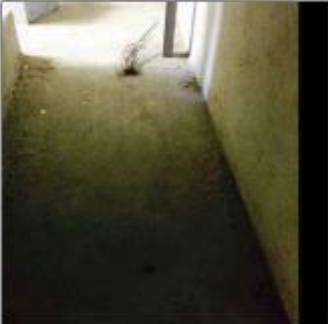
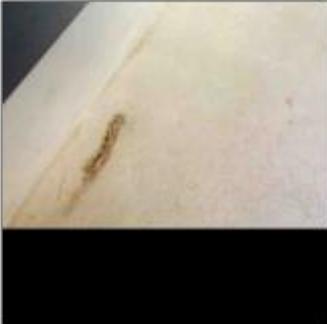
Ilustración 62. Ejemplo de Punch List

ITEM 2 FLOOR 100.00 ROOM C.vigil SHEET Dinco	ISSUE Recortar las puntas de cobre que no se van usar del sistema de tierras en el cuarto eléctrico y cuarto de planta de emer COMMENTS

La evolución de las observaciones a través de cada recorrido fue muy natural, ya que se inició con detalles gruesos, como pueden ser retoques en aplanados de muros, recepción correcta de tuberías, martelinado de pisos de estacionamiento, recorte de excesos de materiales como varillas y herrerías sobredimensionadas, etc. Y llegó al detalle fino, detalles de pintura, retoques en puertas y muros manchados, colocación de tapaderas de contactos, colocación de recortes de piezas en pisos y zoclos, etc. De esta manera se fueron cerrando áreas y detalles faltantes para así tener un mejor control del cierre y así completar la entrega final al cliente.
