# CENTRO DE CREACIÓN ARTÍSTICA

CENTRO HISTÓRICO  
CIUDAD DE MÉXICO

Tesis profesional que para obtener el título de  
Arquitecta presenta:  
Salmah Ibrahim Beydoun Orozco  
411147897

Proyecto de intervención arquitectónica en edificio  
abandonado en el Centro Histórico.

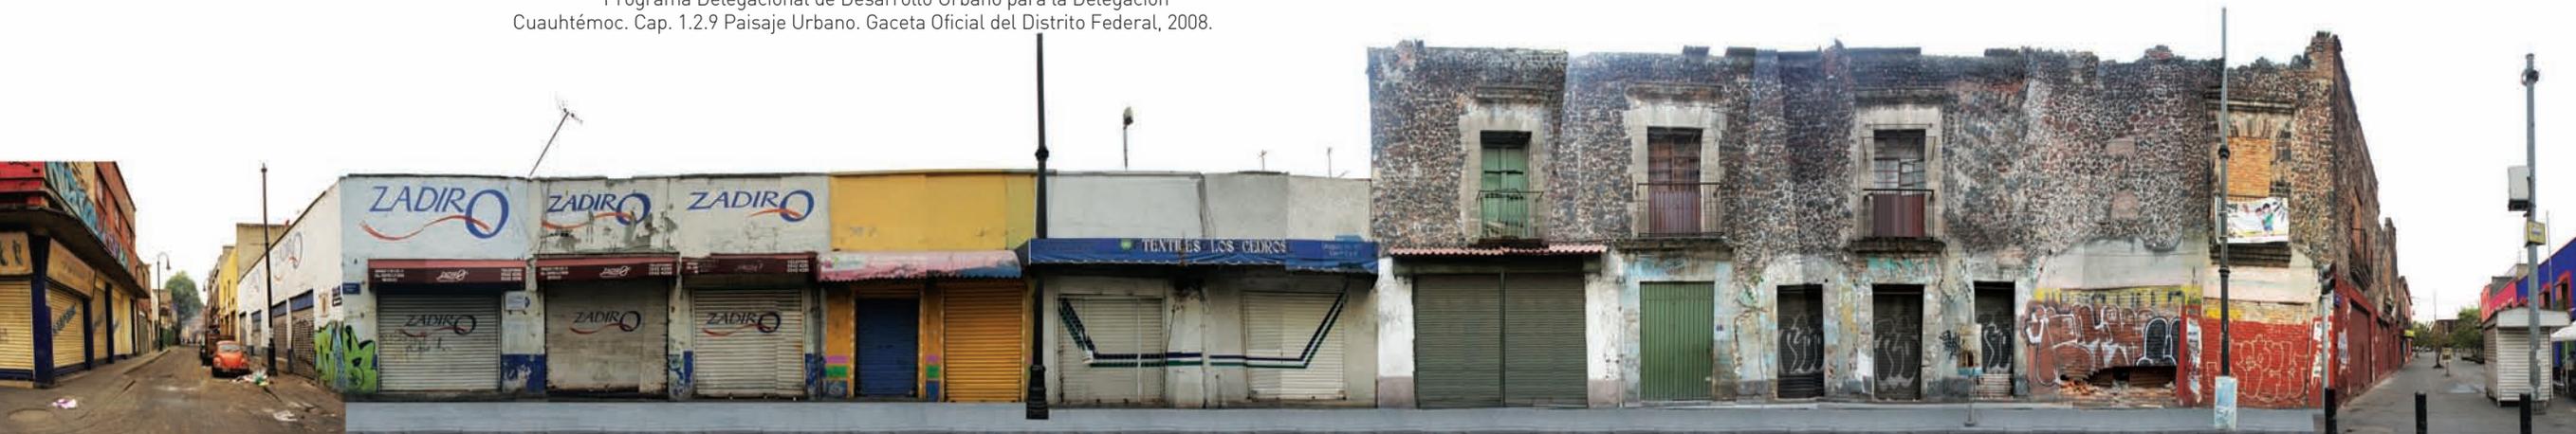
IMAGEN 03. Alzado fotográfico fachada norte calle República de Uruguay.

- IMAGEN 03. Alzado fotográfico fachada norte calle Rep. de Uruguay. \*
- IMAGEN 04-08. Edificio a intervenir en 1971. Archivos Históricos del INAH, Correo Mayor Núm. 11, Col. Centro, Del. Cuauhtémoc, C.P. 06060, Ciudad de México. Fotografías No. 0064-005, 0955-070, 0748-079, 1310-052, 0749-059.

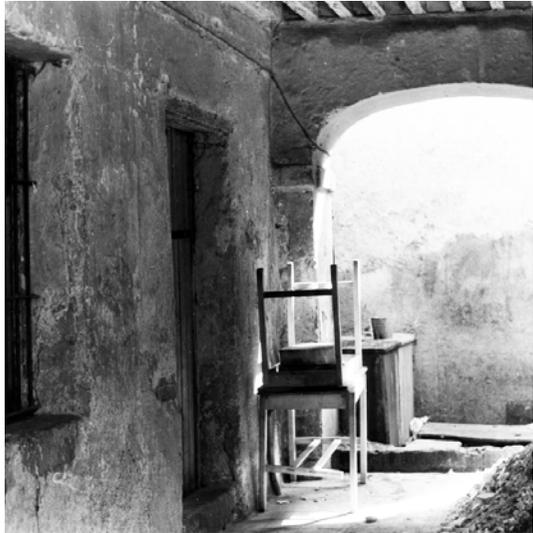
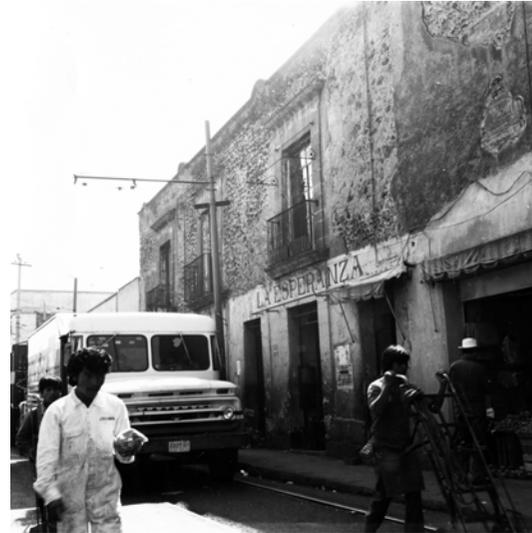
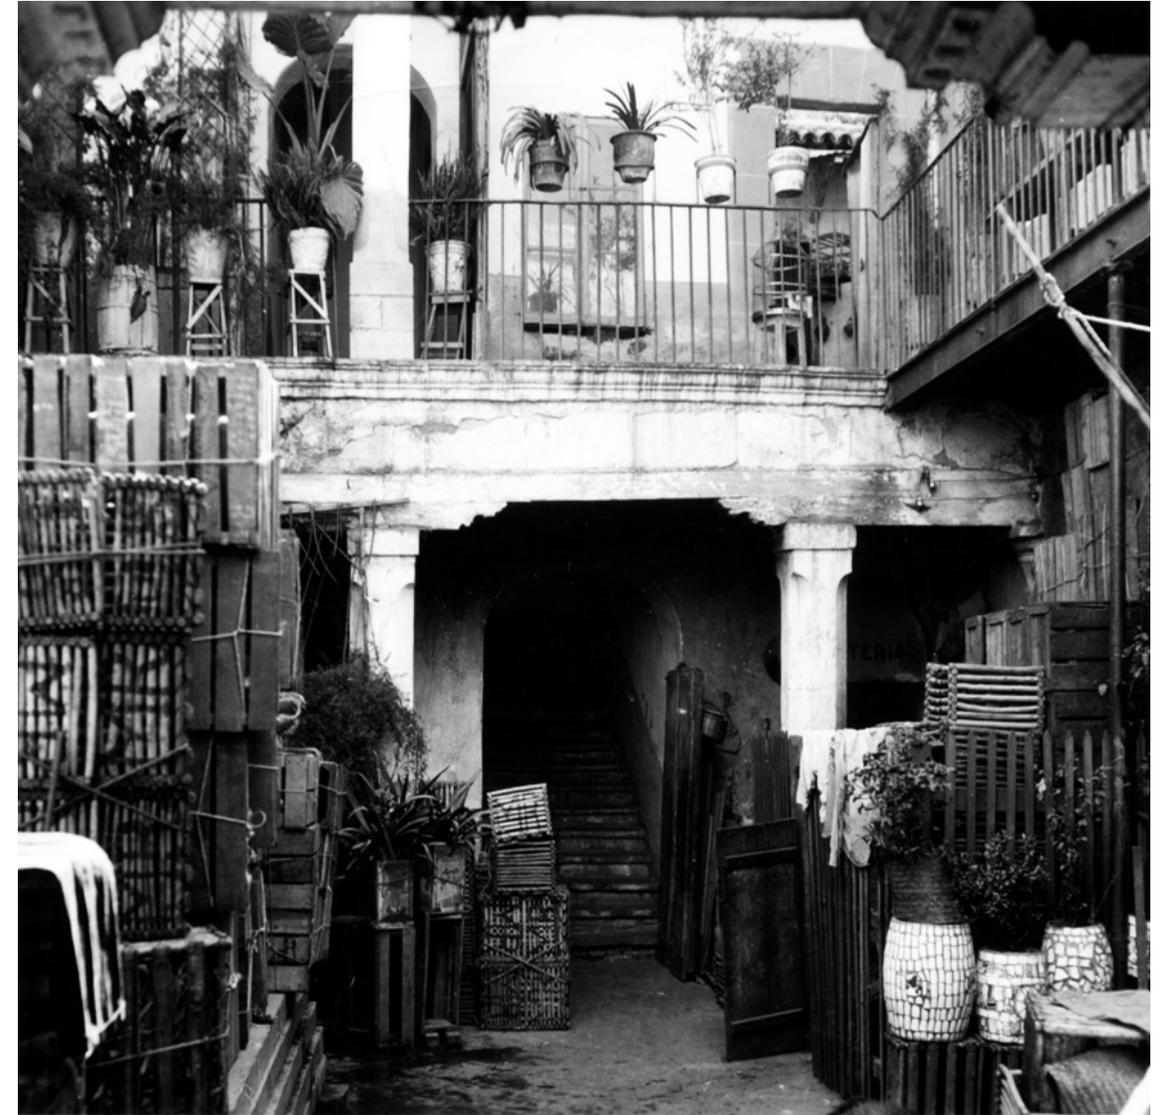
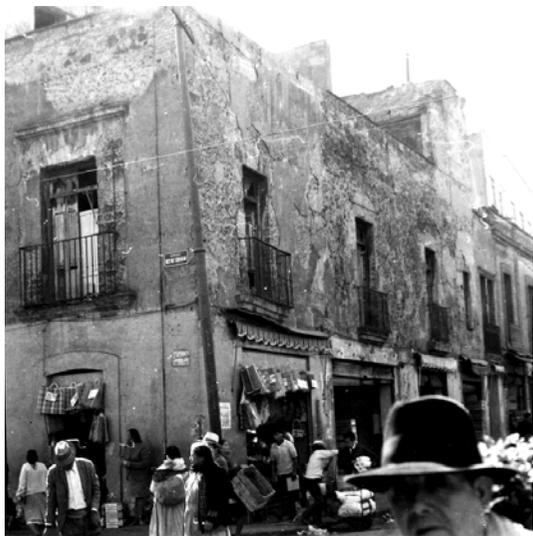
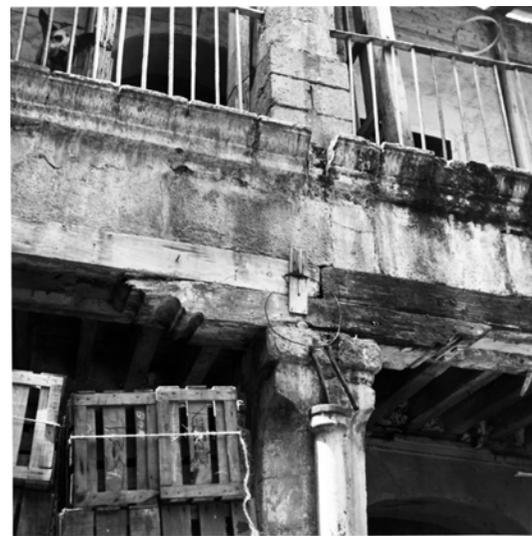
IMAGEN 04-08. Edificio a intervenir en 1971.

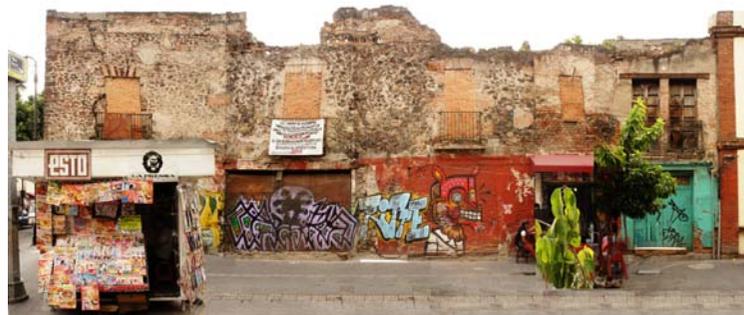
IMAGEN 09. Fachada actual sobre la calle Roldán.

- IMAGEN 09. Puerta de acceso sobre Calle Roldán. \*
- IMAGEN 10. Nave 8B. Fotografía: Carlos Fernández Piñar. \*\*
- IMAGEN 11. Cineteca. Fotografía: Fernando Guerra. \*\*

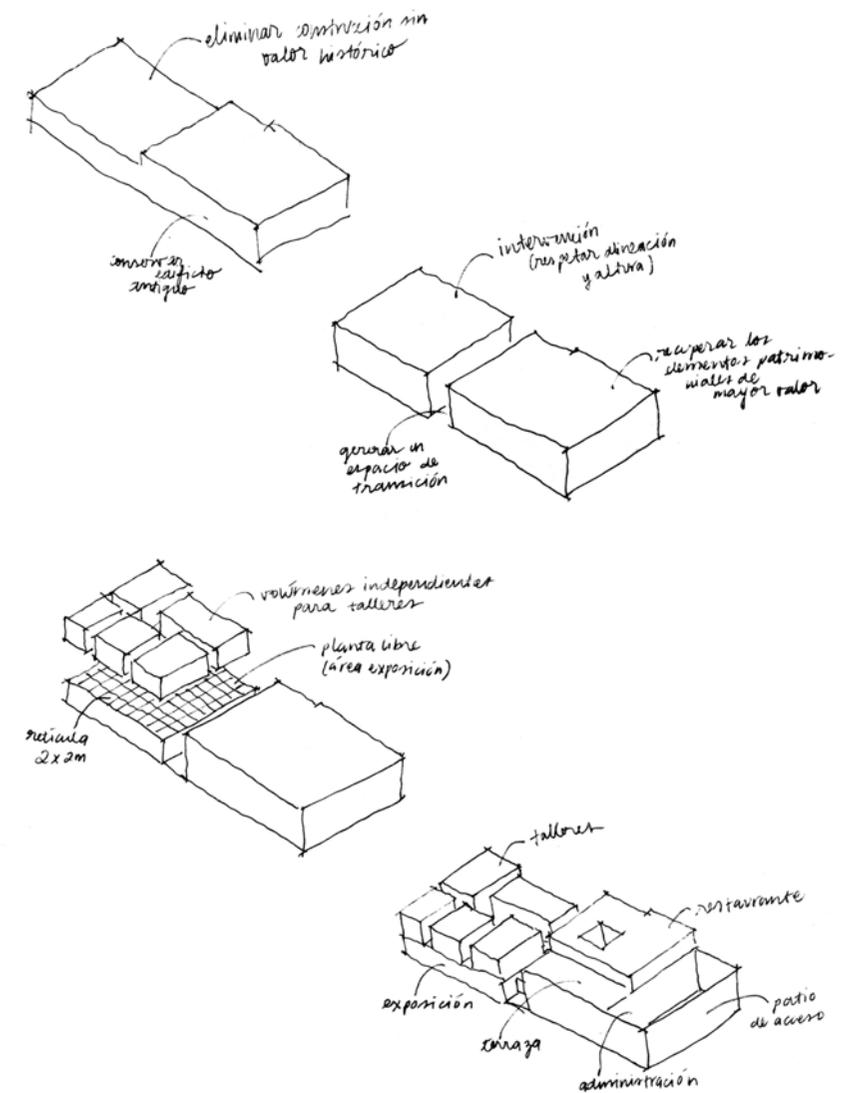
## CONCEPTO

El proceso creativo para la realización del proyecto partió por reconocer los elementos del edificio preexistente que son importantes de recuperar y los componentes que contienen valores históricos y de antigüedad. Se comenzó por eliminar la zona de comercio y conservar el edificio antiguo para intervenir con un edificio de nuevos valores respetando las formas y el carácter de la arquitectura preexistente. Un espacio de transición se generó entre ambos edificios para guardar la autenticidad del edificio antiguo y se mantuvo la idea de transmitir un nuevo mensaje artístico durante el proceso de conceptualización. El nuevo edificio se genera a partir de una retícula para una distribución espacial más funcional. La planta baja se libera para obtener mayor espacio de exposición y se crean volúmenes independientes en la planta alta para los talleres de creación artística, manteniendo los vanos rectangulares del edificio antiguo. Se optó por el tabique como material compatible con la piedra del edificio preexistente que el nuevo edificio utiliza a través de tres configuraciones de tabique para las diferentes funciones sobre el interior que se ven reflejadas en la fachada. El objetivo de usar un solo material visible desde el exterior para el nuevo edificio es que se reconozca como una sola unidad que se relaciona directamente con la arquitectura monolítica del edificio antiguo.

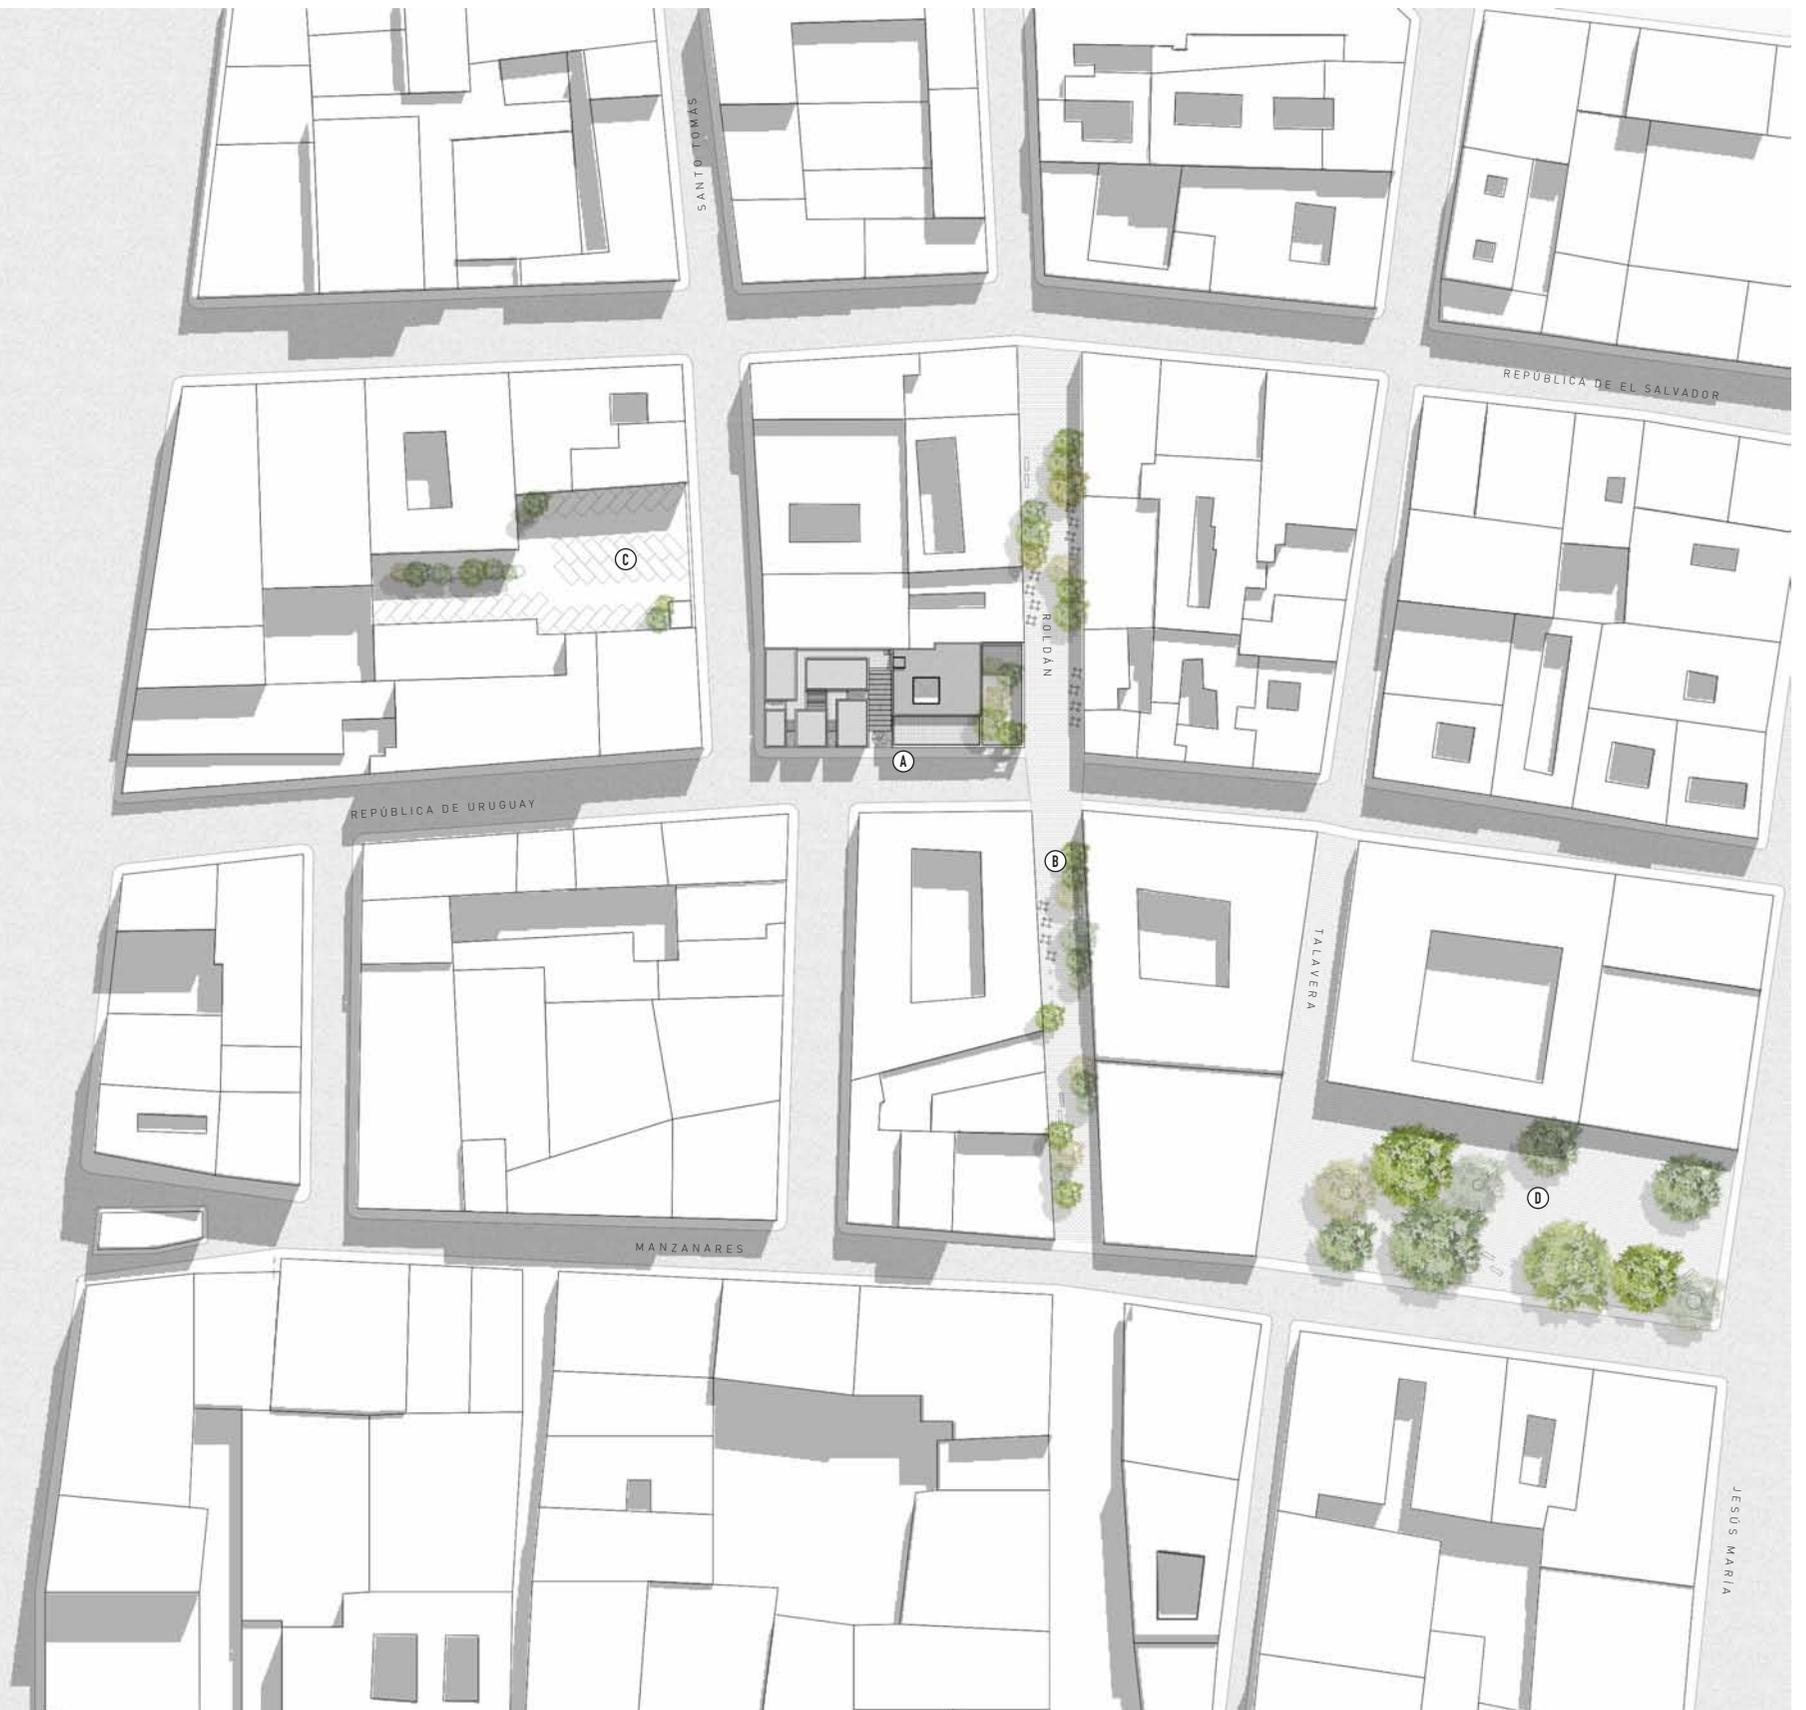
CONJUNTO

- A CENTRO DE CREACIÓN ARTÍSTICA
- B CORREDOR ARTÍSTICO
- C ESTACIONAMIENTO / ARTE URBANO
- D PLAZA DE EXPOSICIONES

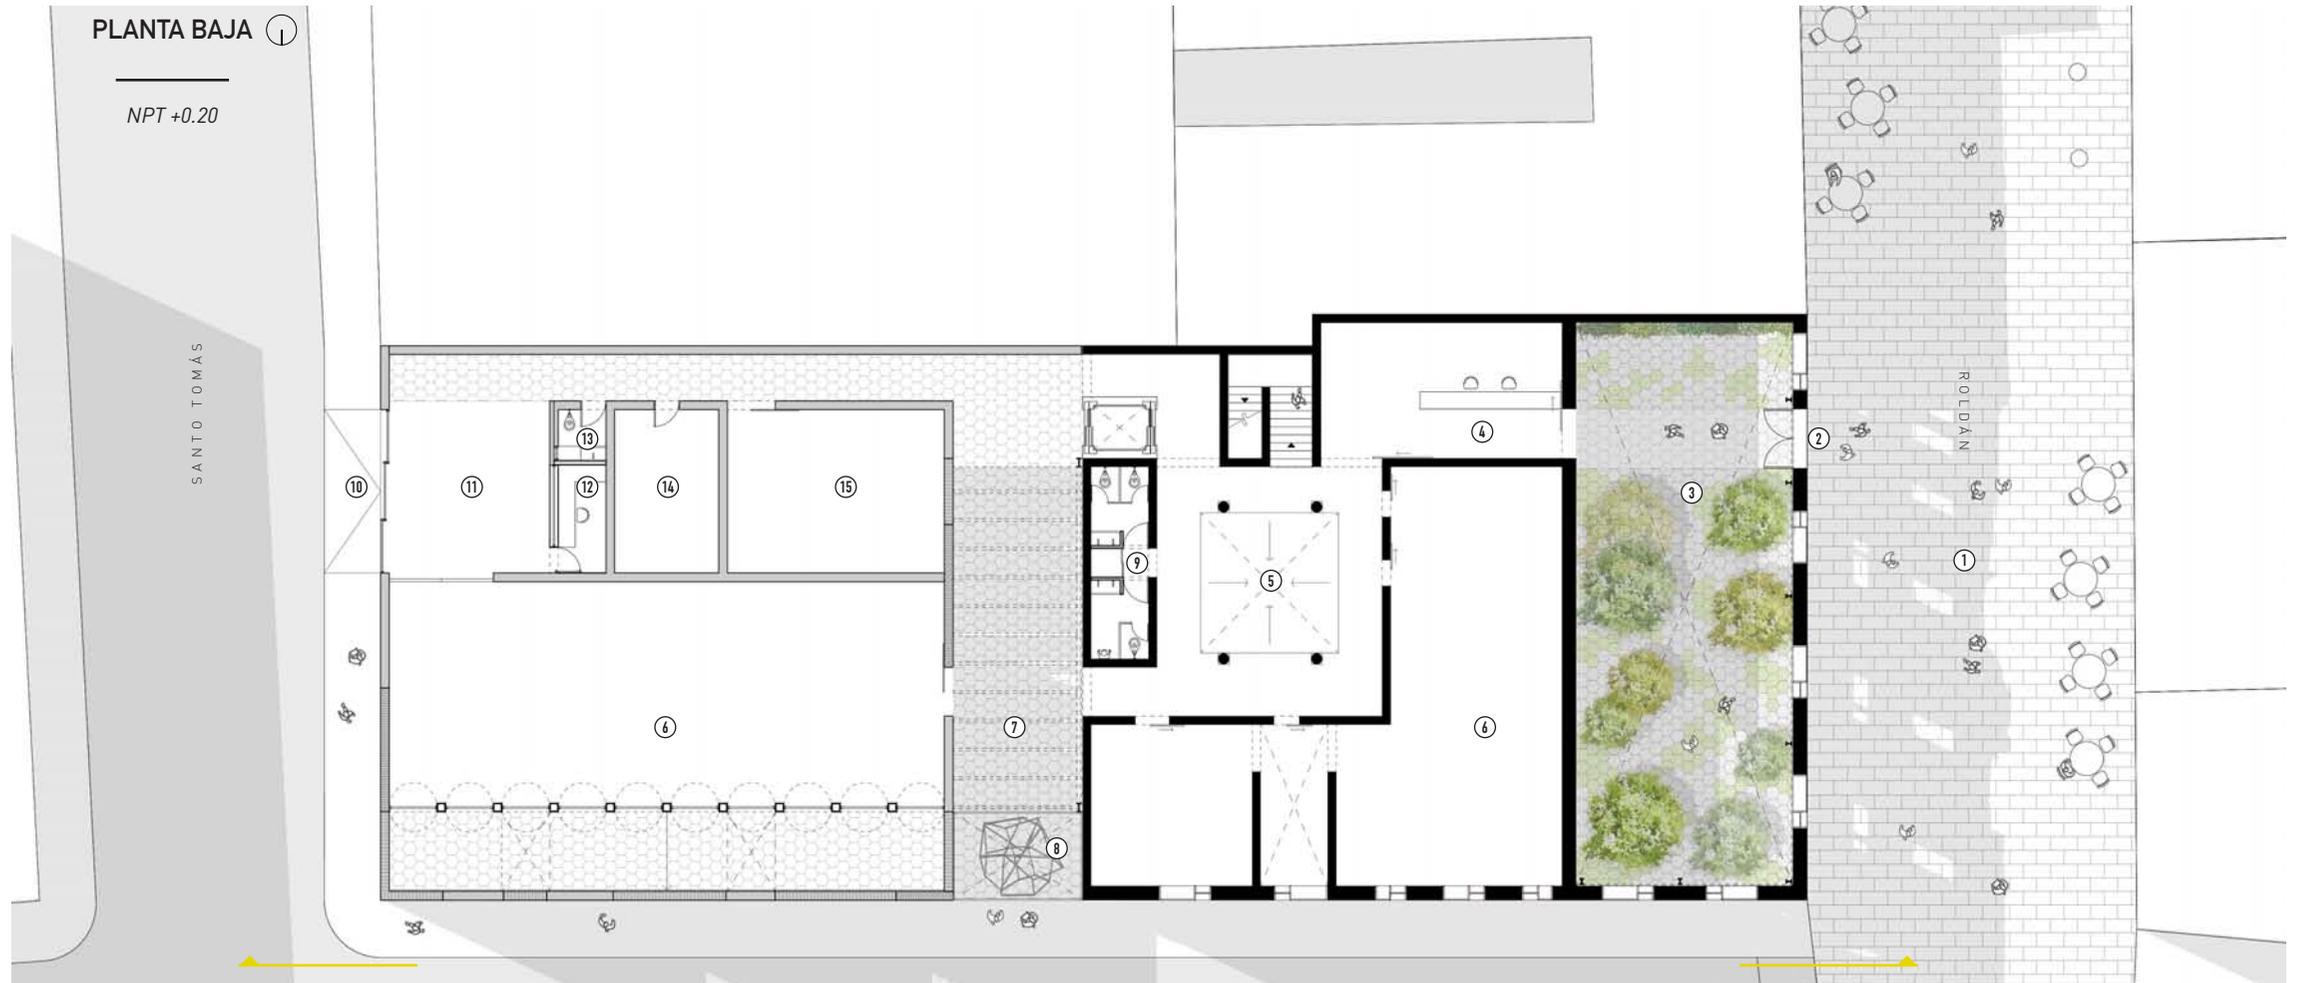
PLANTA BAJA ①

- 1 CORREDOR ARTÍSTICO ROLDÁN
- 2 ACCESO PÚBLICO
- 3 JARDÍN / ESPACIO ESCULTÓRICO
- 4 RECEPCIÓN
- 5 PATIO / VESTÍBULO
- 6 ÁREA EXPOSITIVA
- 7 ÁREA DE TRANSICIÓN / EXPOSICIÓN
- 8 ESPACIO ESCULTÓRICO
- 9 SANITARIOS
- 10 ACCESO MANTENIMIENTO
- 11 ÁREA DE CARGA Y DESCARGA
- 12 OFICINA DE SEGURIDAD
- 13 SANITARIO PARA PERSONAL
- 14 MÁQUINAS / CONTENEDORES
- 15 BODEGA

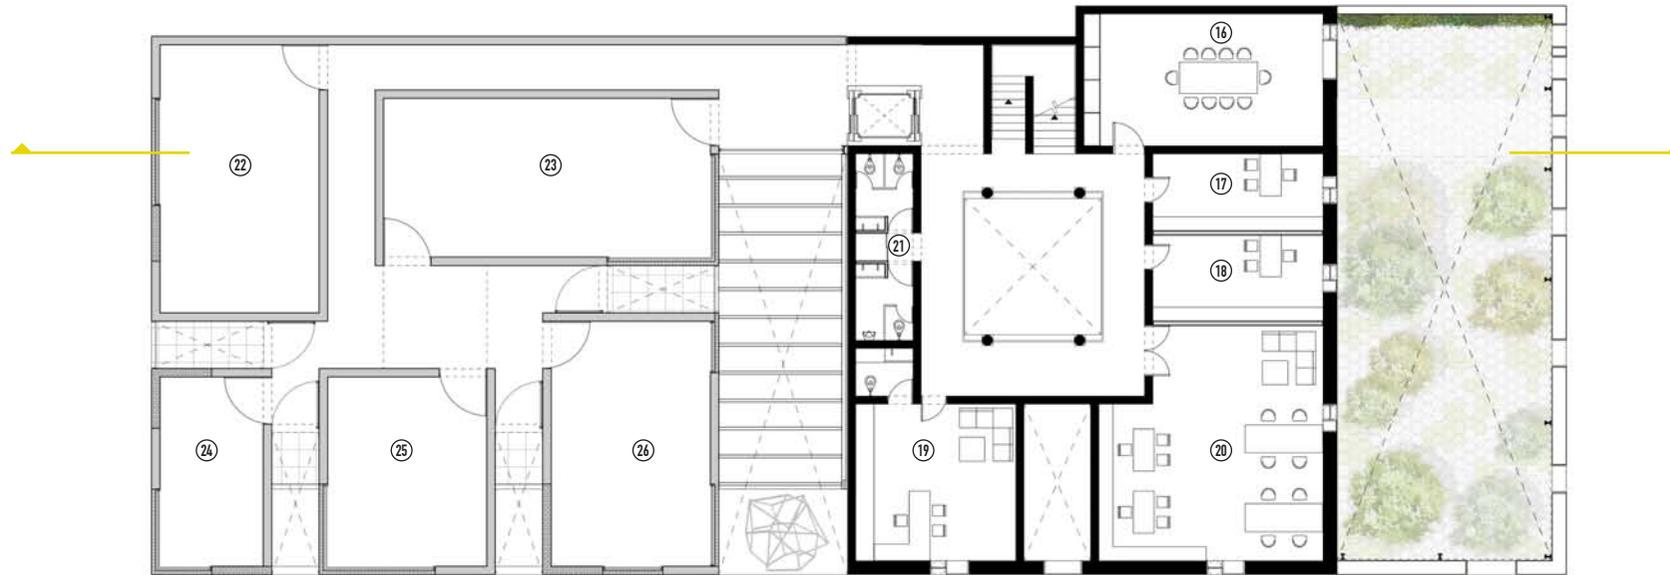
PLANTA ALTA ①

- 16 SALA DE JUNTAS
- 17 OFICINA ADMINISTRACIÓN
- 18 OFICINA DIRECTOR CREATIVO
- 19 OFICINA DIRECTOR GENERAL
- 20 ÁREA DE DIFUSIÓN
- 21 SANITARIOS
- 22 TALLER 1
- 23 TALLER 2
- 24 TALLER 3
- 25 TALLER 4
- 26 TALLER 5

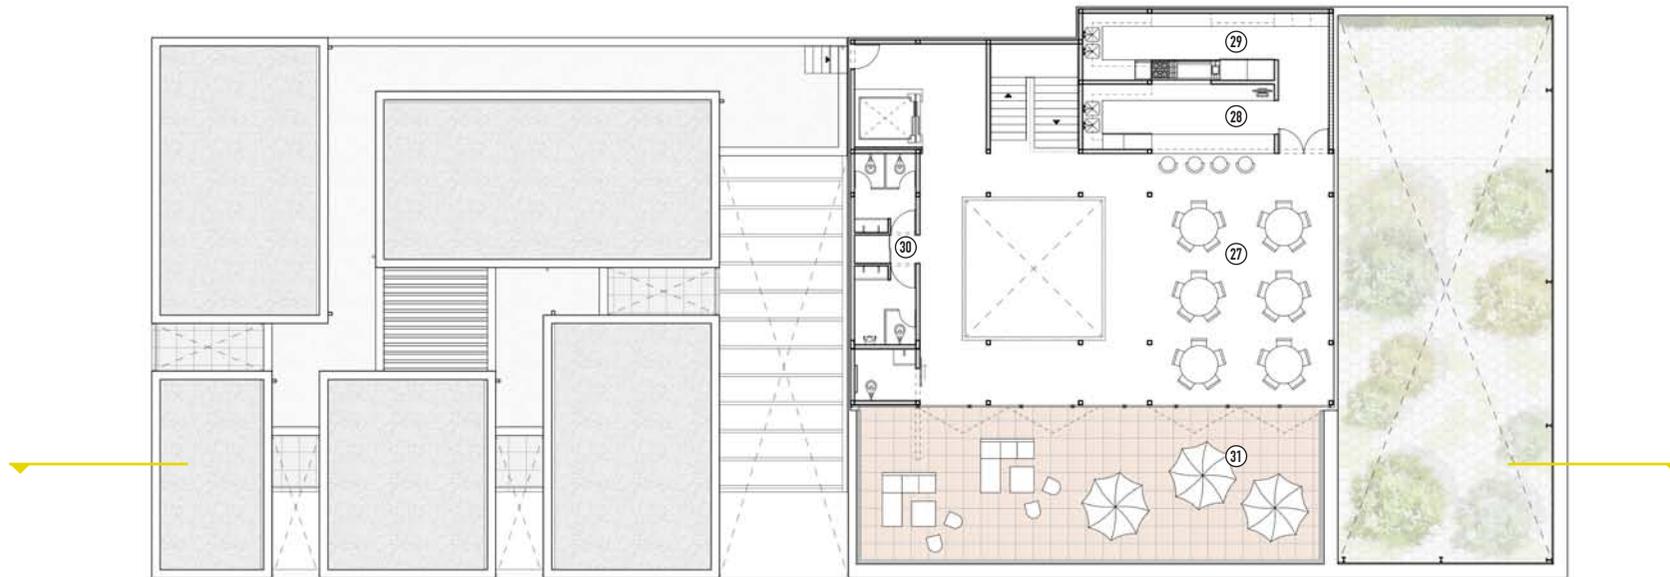
# PLANTA TERRAZA ①

- 27 RESTAURANTE
- 28 BAR
- 29 COCINA
- 30 SANITARIOS
- 31 TERRAZA

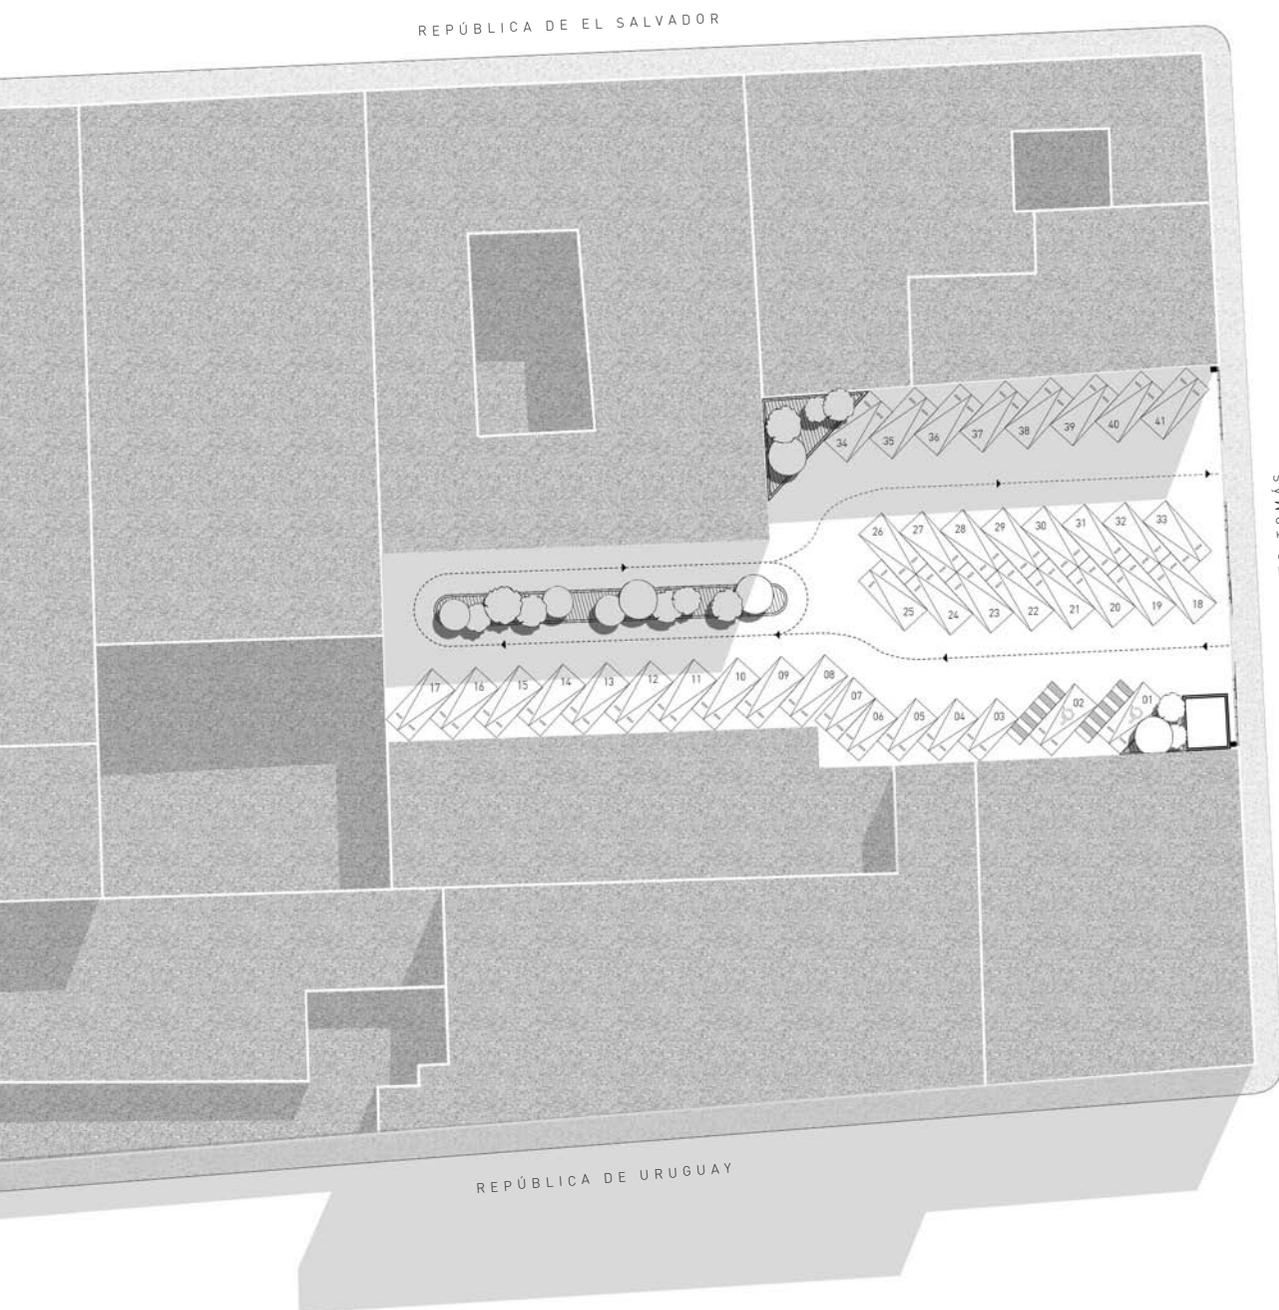
## ESTACIONAMIENTO

1 Cajón de estacionamiento x  
40m<sup>2</sup> de construcción

Área Construida: 1692.11m<sup>2</sup>  
41 Cajones proyectados

El estacionamiento se encuentra sobre la Calle Santo Tomás y forma parte del Centro de Creación Artística. Cuenta con 41 cajones de estacionamiento de los cuales 5 son cajones chicos, 34 cajones grandes y 2 cajones especiales, además de una caseta de vigilancia con baño y bodega. Toda la superficie de estacionamiento está proyectada al aire libre.

Los muros que contienen al estacionamiento serán utilizados para exponer Arte Urbano y convertir este espacio abierto en un lugar de interacción, exposición y colaboración artística, con el objetivo de abrir las puertas al arte mural contemporáneo y lograr que los artistas sean reconocidos, en busca de la recuperación de los muros del perímetro interior del estacionamiento con el objetivo de convertirlos en espacio de arte para disfrute de todos los ciudadanos.

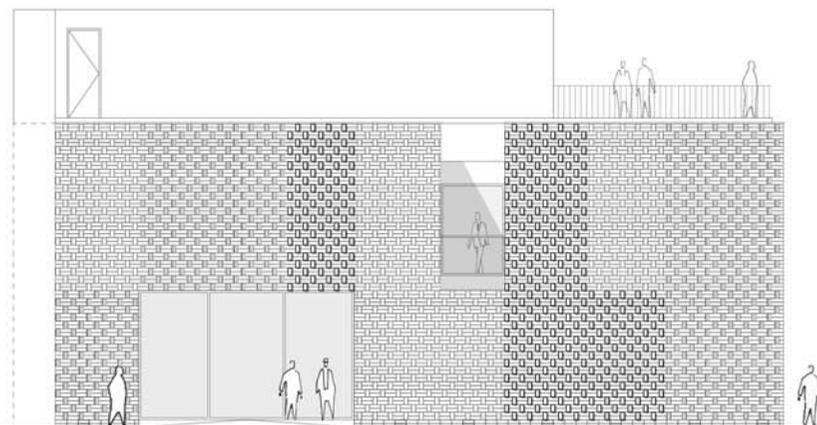
FACHADA CALLE SANTO TOMÁS

El tabique como material compatible con la arquitectura preexistente, es utilizado para obtener la sensación monolítica de la casona de piedra. El tabique mexicano en acabado terracota natural compone la estructura y las fachadas del edificio nuevo. Los muros de carga se componen de una doble capa de tabique para lograr de manera contemporánea la fuerza de los muros anchos del antiguo edificio y conseguir diferentes texturas con un sólo material.

Tres texturas diferentes componen la fachada, el original aparejo (M1) es extruido para dejar perforaciones entre tabiques y crear celosías (M3) en dónde se requiera recibir luz natural, asimismo con otra textura, los tabiques sobresalen proyectando sombras en el muro (M2). La retícula estructural marca las texturas que se proyectan en la fachada, siguiendo una lógica entre la estructura y el orden que se mantiene en los vanos del antiguo edificio, estableciendo una buena relación con el contexto inmediato.

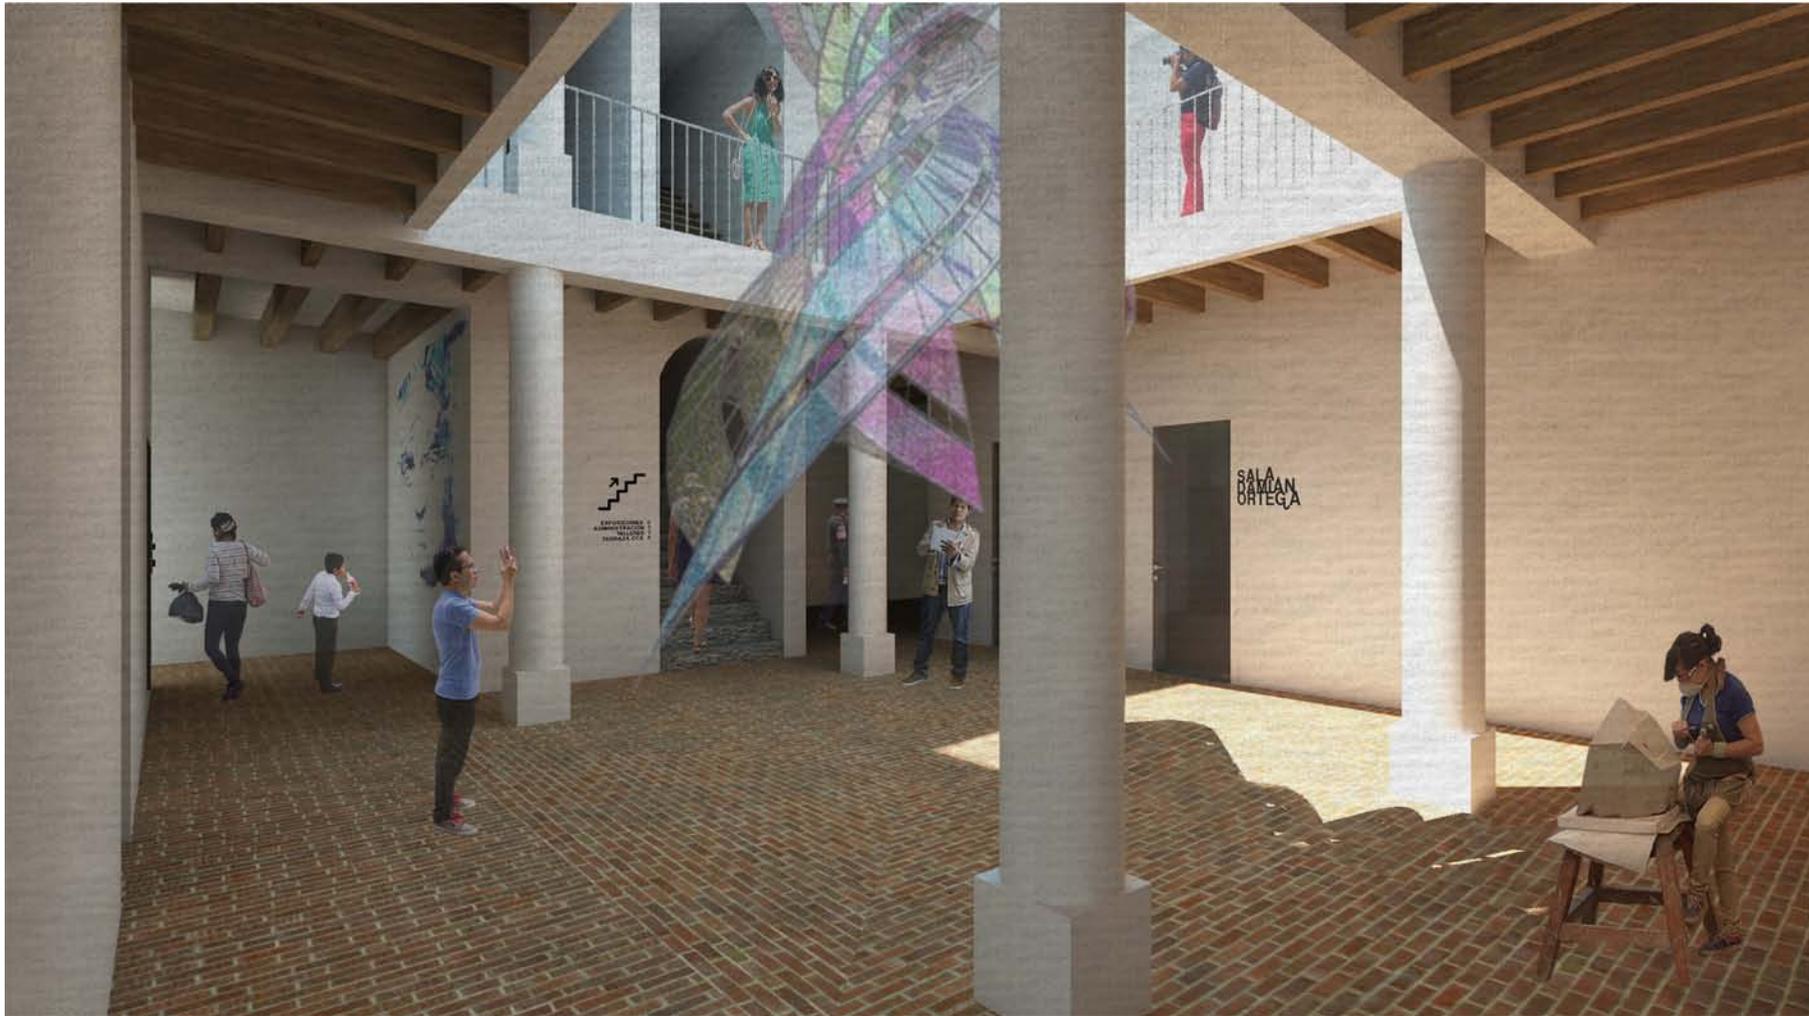
*Patio interior y área expositiva.*

*Vestíbulo talleres en planta alta.*

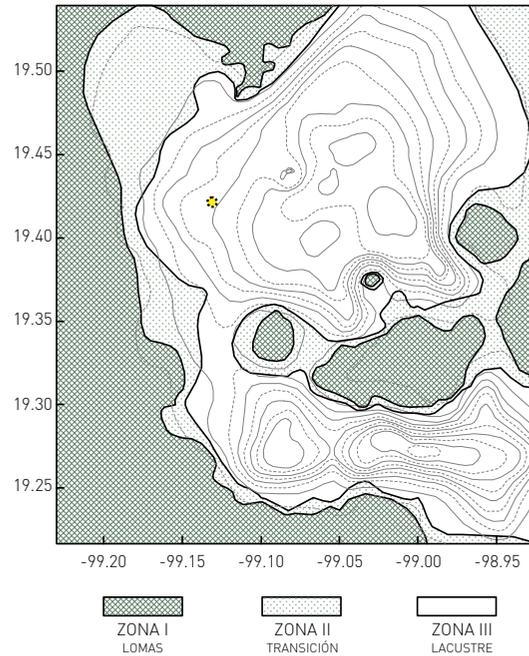
## CIMENTACIÓN

Descarga Total (nuevo edificio) = 717.22 m<sup>2</sup>  
 Área del Terreno = 480.61 m<sup>2</sup>  
 Resistencia del Terreno = 6T/m<sup>2</sup>

$717.22 \text{ m}^2 (1 \text{ T/m}^2) = 717.22 \text{ T}$   
 $DT/AT = 717.22 \text{ T} / 480.61 \text{ m}^2 = 1.5 \text{ T/m}^2$   
 $(1.5 \text{ T/m}^2) / (6\text{T/m}^2) = 0.25$   
 Porcentaje del terreno a ocupar = 25%

Zapatas Corridas

La cimentación es superficial en todo el proyecto, el sistema que se utiliza por las características antes mencionadas, además de que el proyecto cuenta con muros de carga, es el de zapatas corridas de concreto armado con 1m de profundidad (VER PLANO CIM-01). En la zapata de cimentación sobre el eje H se encuentran columnas de acero siguiendo la retícula del proyecto a cada 2m, para esto se utilizan traveses de liga que conectan con las zapatas corridas. Unas segundas zapatas de colindancia son requeridas en el patio de acceso del edificio antiguo, son utilizadas para sostener las columnas que rigidizan la barda de piedra ya existente.

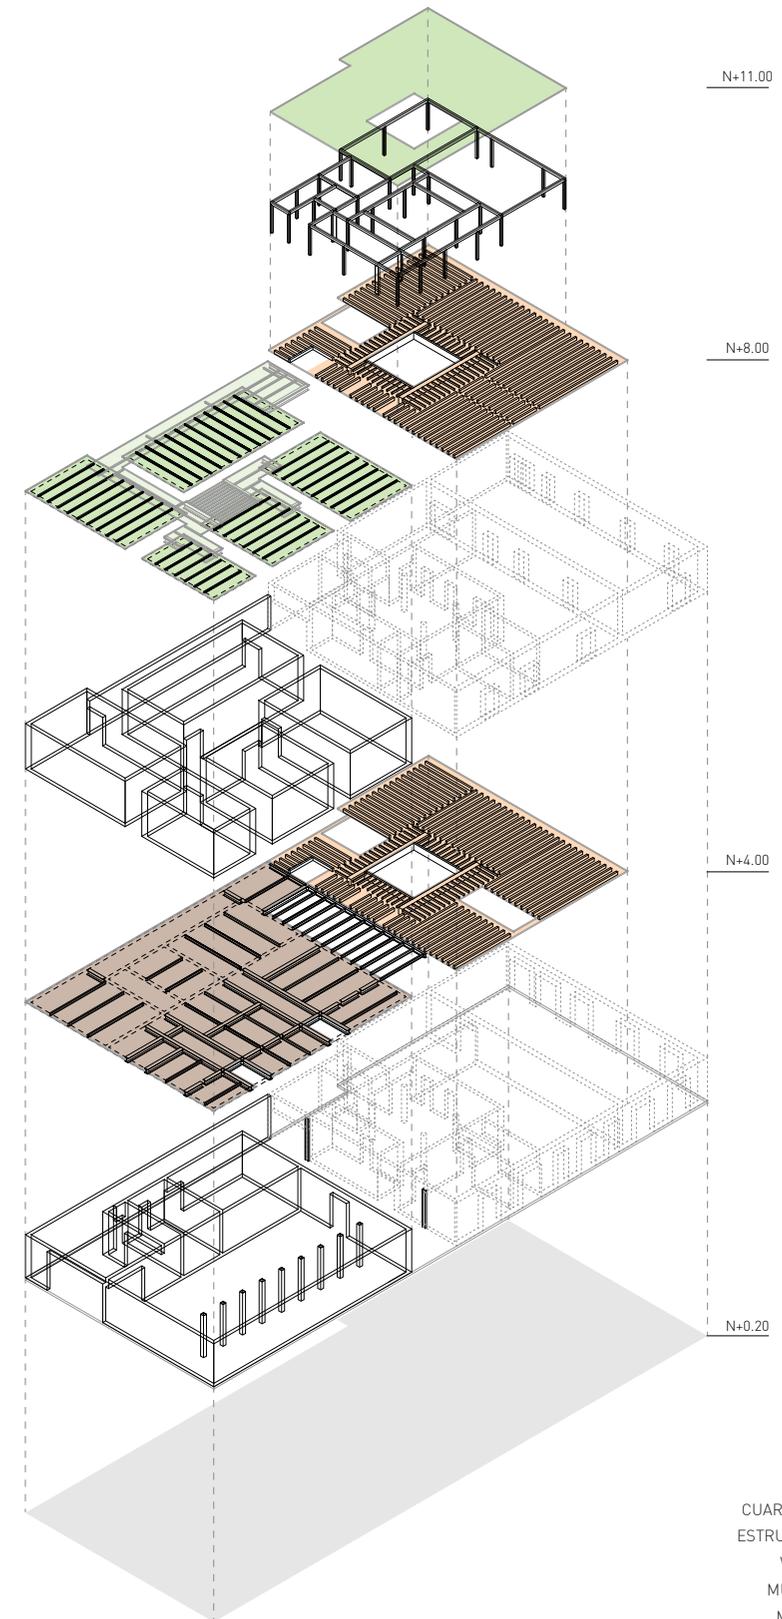
CORTES X FACHADA

El sistema estructural a utilizar debido a las características conceptuales y espaciales del proyecto es mixto: muros de carga de tabique con armado y columnas y vigas de acero estructural.

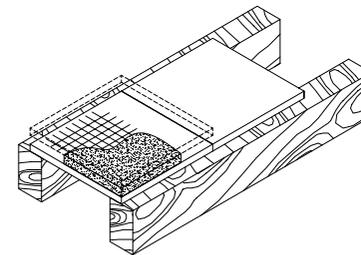
Sustitución funcional de apoyos en vigas y viguetas: es necesario el refuerzo de los elementos estructurales interiores de madera, mediante la sustitución de los tramos de madera que se encuentren en malas condiciones.

Los tramos de losa y cubierta que se hayan perdido completamente, se sustituirán por métodos nuevos; se propone una vigería de madera que complemente a las ya existentes y una losa de cuarterón de barro.
