HACIENDA DE SAN JOSÉ DE COAPA PROPUESTA DE REUTILIZACIÓN CIUDAD DE MÉXICO

TESIS QUE PARA OBTENER EL TÍTULO DE ARQUITECTA

CENTRO CULTURAL JACARANDA
TLALPAN/ CIUDAD DE MEXICO

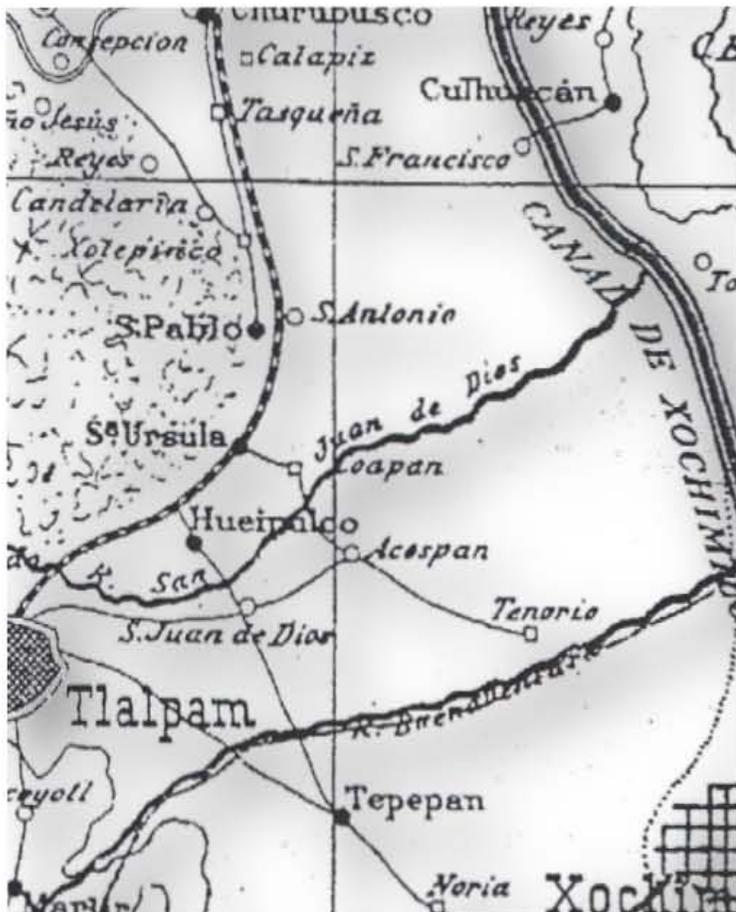
Fig. 5
Región de Coapa. Plano de 1888. Ing. Luis Espinosa
Muestra la región de Coapa con sus tres haciendas: San Juan de Dios al sur, San José Coapa al centro y San Antonio al norte, con sus límites: el trayecto de la vía del ferrocarril a Tlalpan, paralela la incompleta Calzada de Tlalpan al poniente. El río Churubusco al norte, el río San Buenaventura al sur y el canal de Xochimilco al oriente. El camino de Santa Úrsula llegaba a San José Coapa y seguía por la ranchería de Acoxpan de la hacienda de Tenorio. Otro camino va de Acoxpan a San Juan de Dios y Tlalpan.

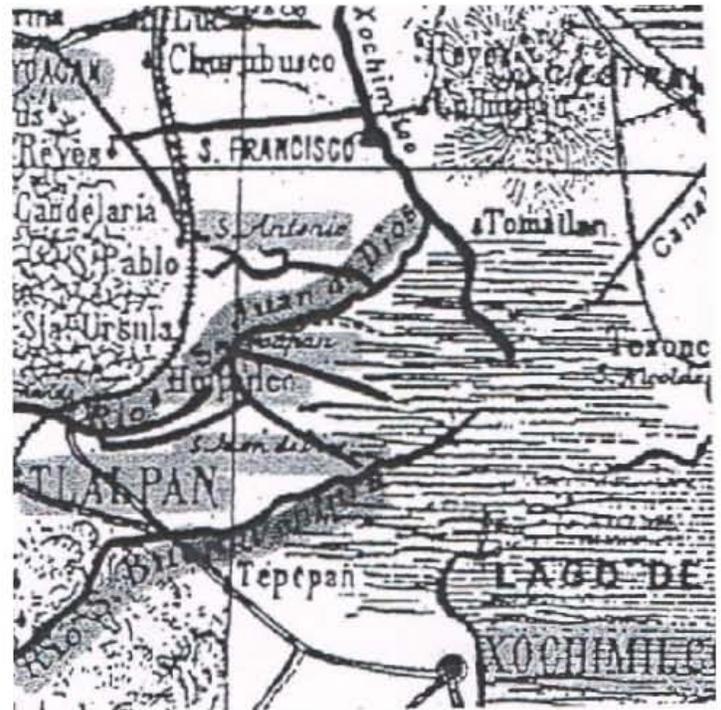
Fig. 6
PLANO DE LA HACIENDA SAN JOSÉ DE COAPA.AGN.
Casi las tres cuartas partes del territorio eran Ciénegas que se inundaban en tiempo de lluvias y que en el plano del Archivo General de la Nación se señala como Laguna de Culhuacán, luego de la desecación, su límite posterior era la Acequia Real, después Canal Nacional.

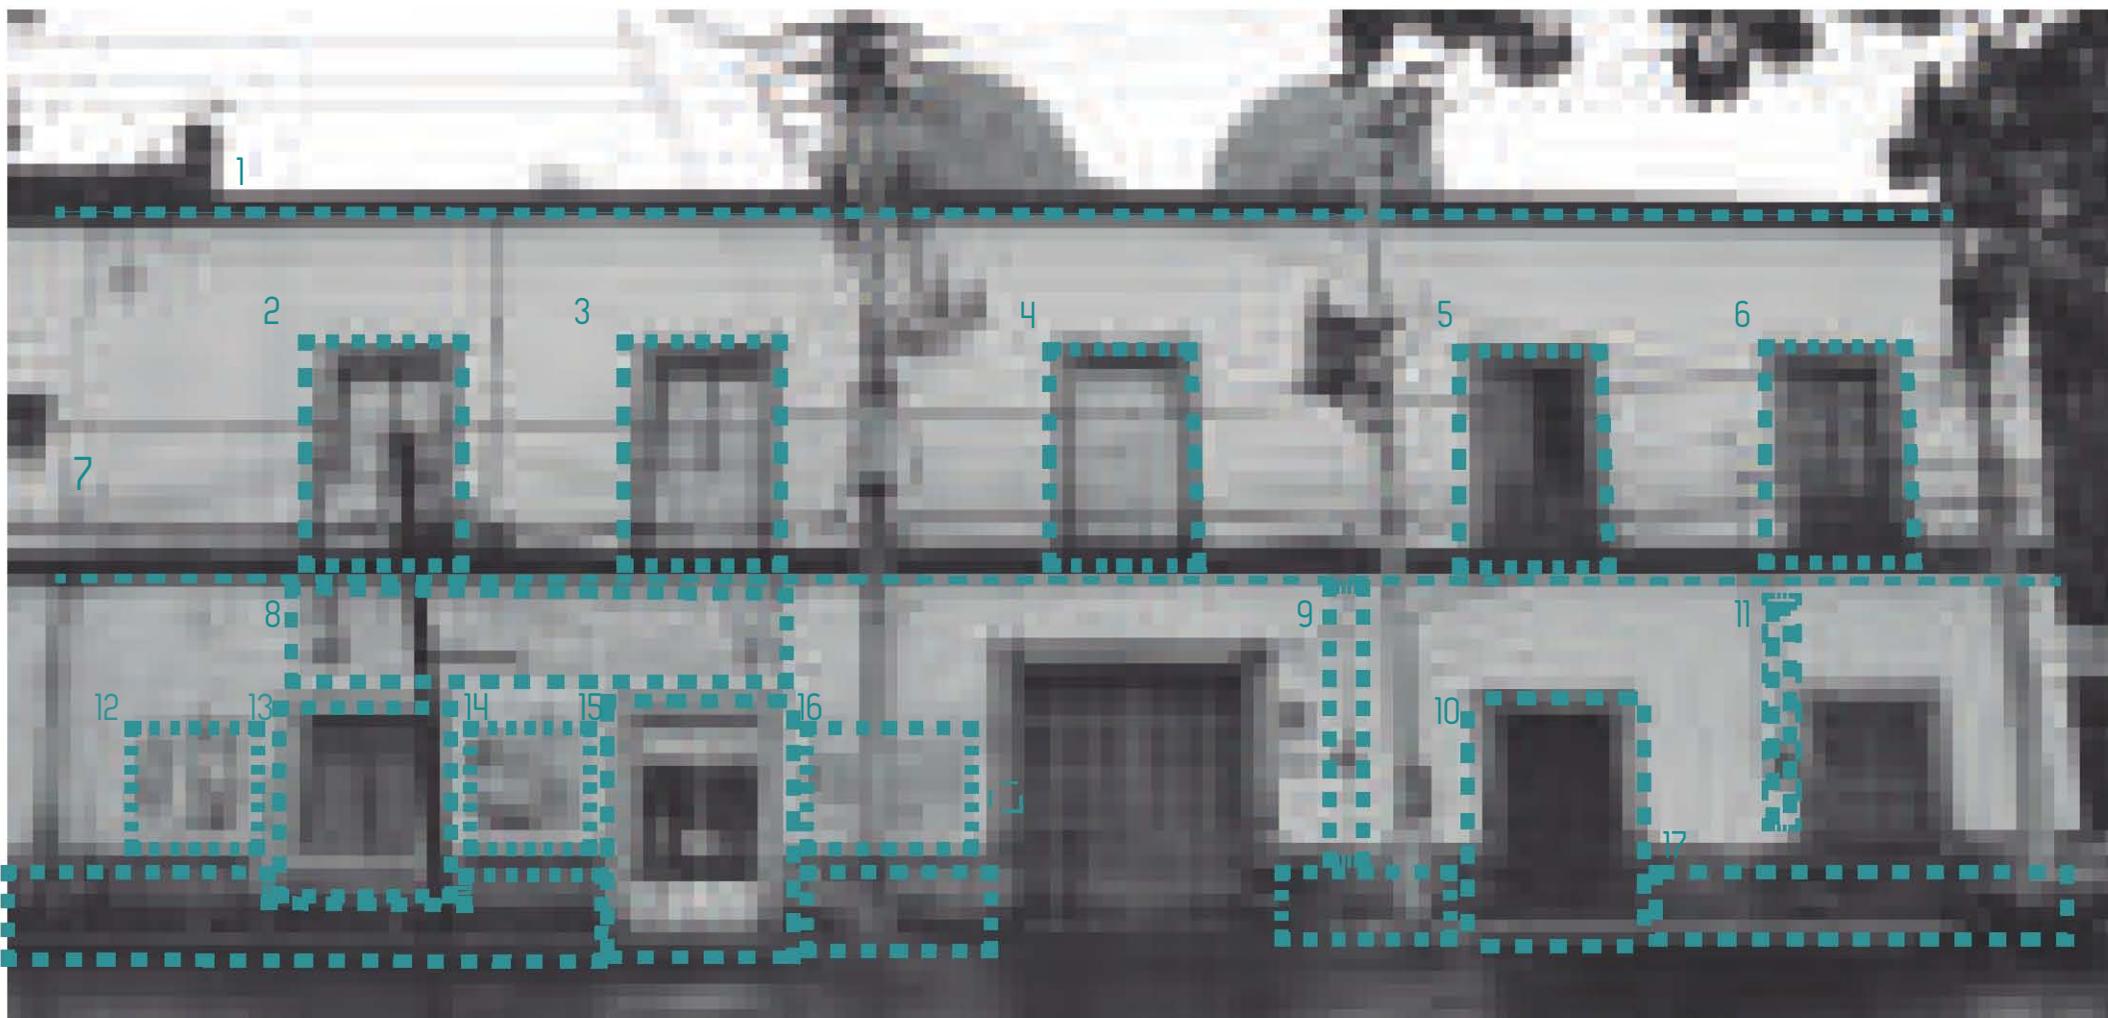
● fachada poniente

De acuerdo al levantamiento fotográfico se realizó un conteo y análisis de los daños causados por el paso del tiempo principalmente en cada una de las fachadas, tanto exteriores como interiores. Por medio de este reporte se realiza una propuesta con criterios de reutilización basados en las cuatro etapas de intervención

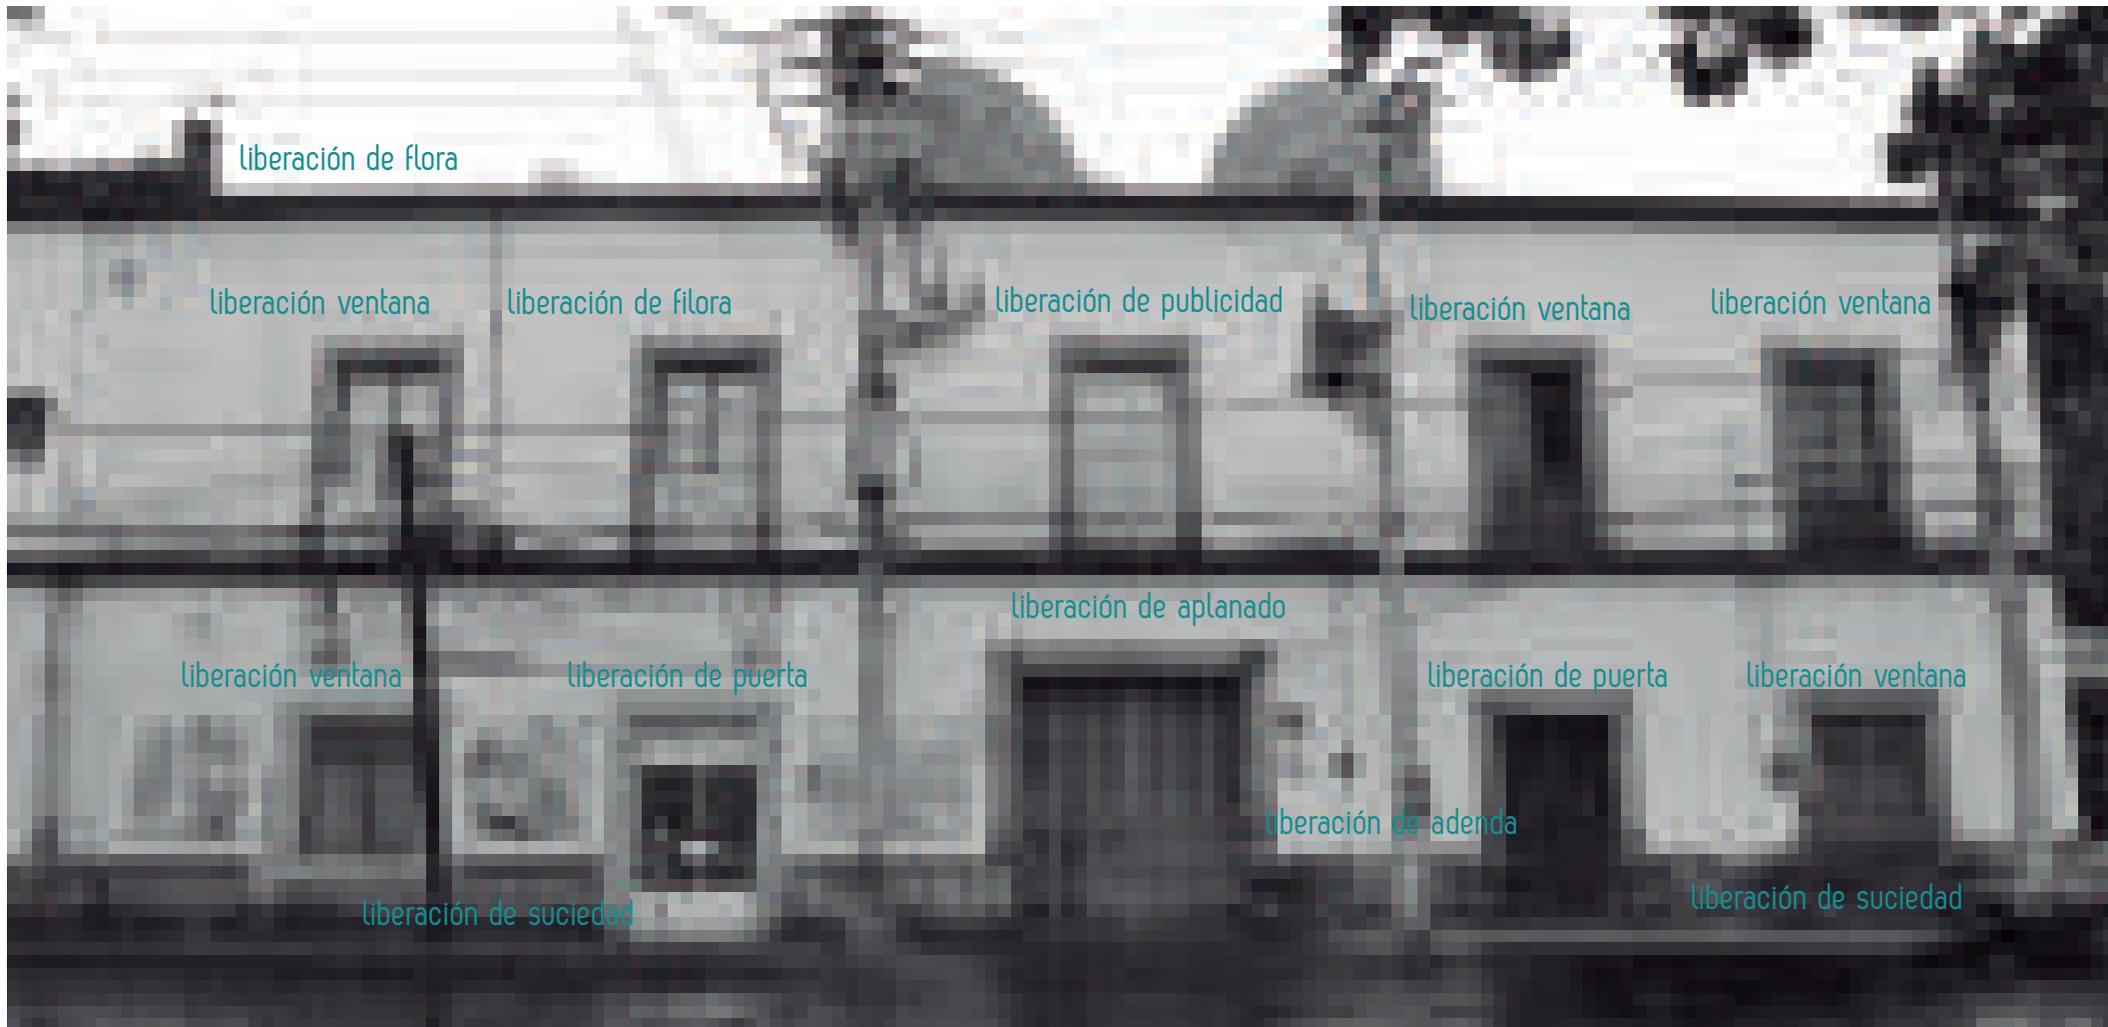
● fachada poniente

- Etapa donde se retiran aquellos elementos que fueron agregados de manera arbitraria a la obra a través del tiempo y que no tienen importancia ni valor estético o histórico, y que cambia su morfología, sus texturas, espacios interiores y exteriores. Afectan significativamente a su estructura o funcionamiento y a su expresión plástica o arquitectónica

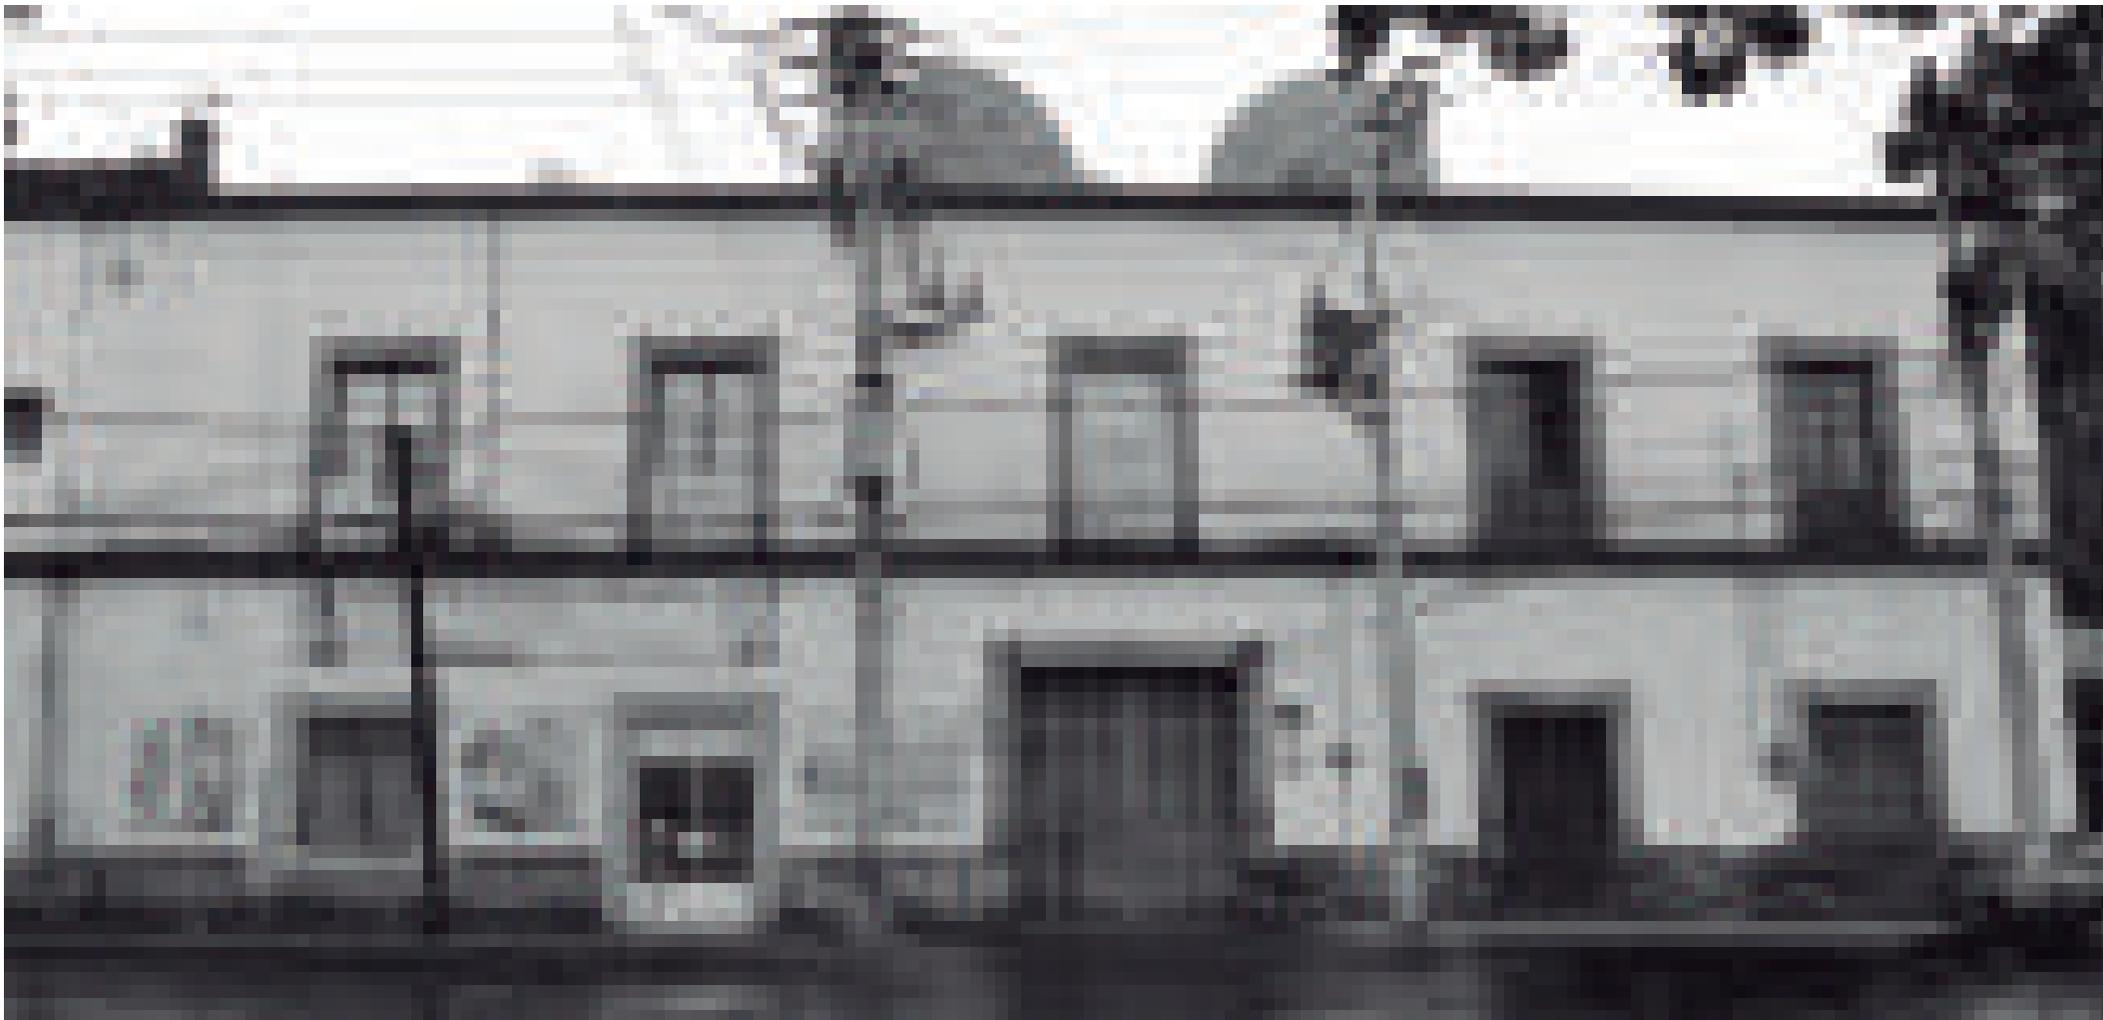
● fachada poniente

- Son aquellos trabajos para reestablecer las condiciones originales de la estructura, elementos arquitectónicos, escultóricos o de un acabado específico perteneciente al inmueble en etapas de expansión

- Se recomienda aplicar lechadas de cal para la consolidación en rodapie.
- Las juntas de los sillares de cantera que se encuentran deterioradas se limpiarán con punta de alambre y se retacaran con cal-arena y un poco de cemento en cornisas, marco de ventanas y puertas así como elementos estructurales.

- En las grietas se inyectara con cemento, cal, arena 1:3:3 agregandole un expansor o estabilizador de acuerdo con el fabricante.
- Se lavara la grieta, dejando boquillas de poliducto cada 50 cm para realizar el vaciado: completando el proceso se intentará otro llenado, terminando con el corte de tubos y el aplanado.

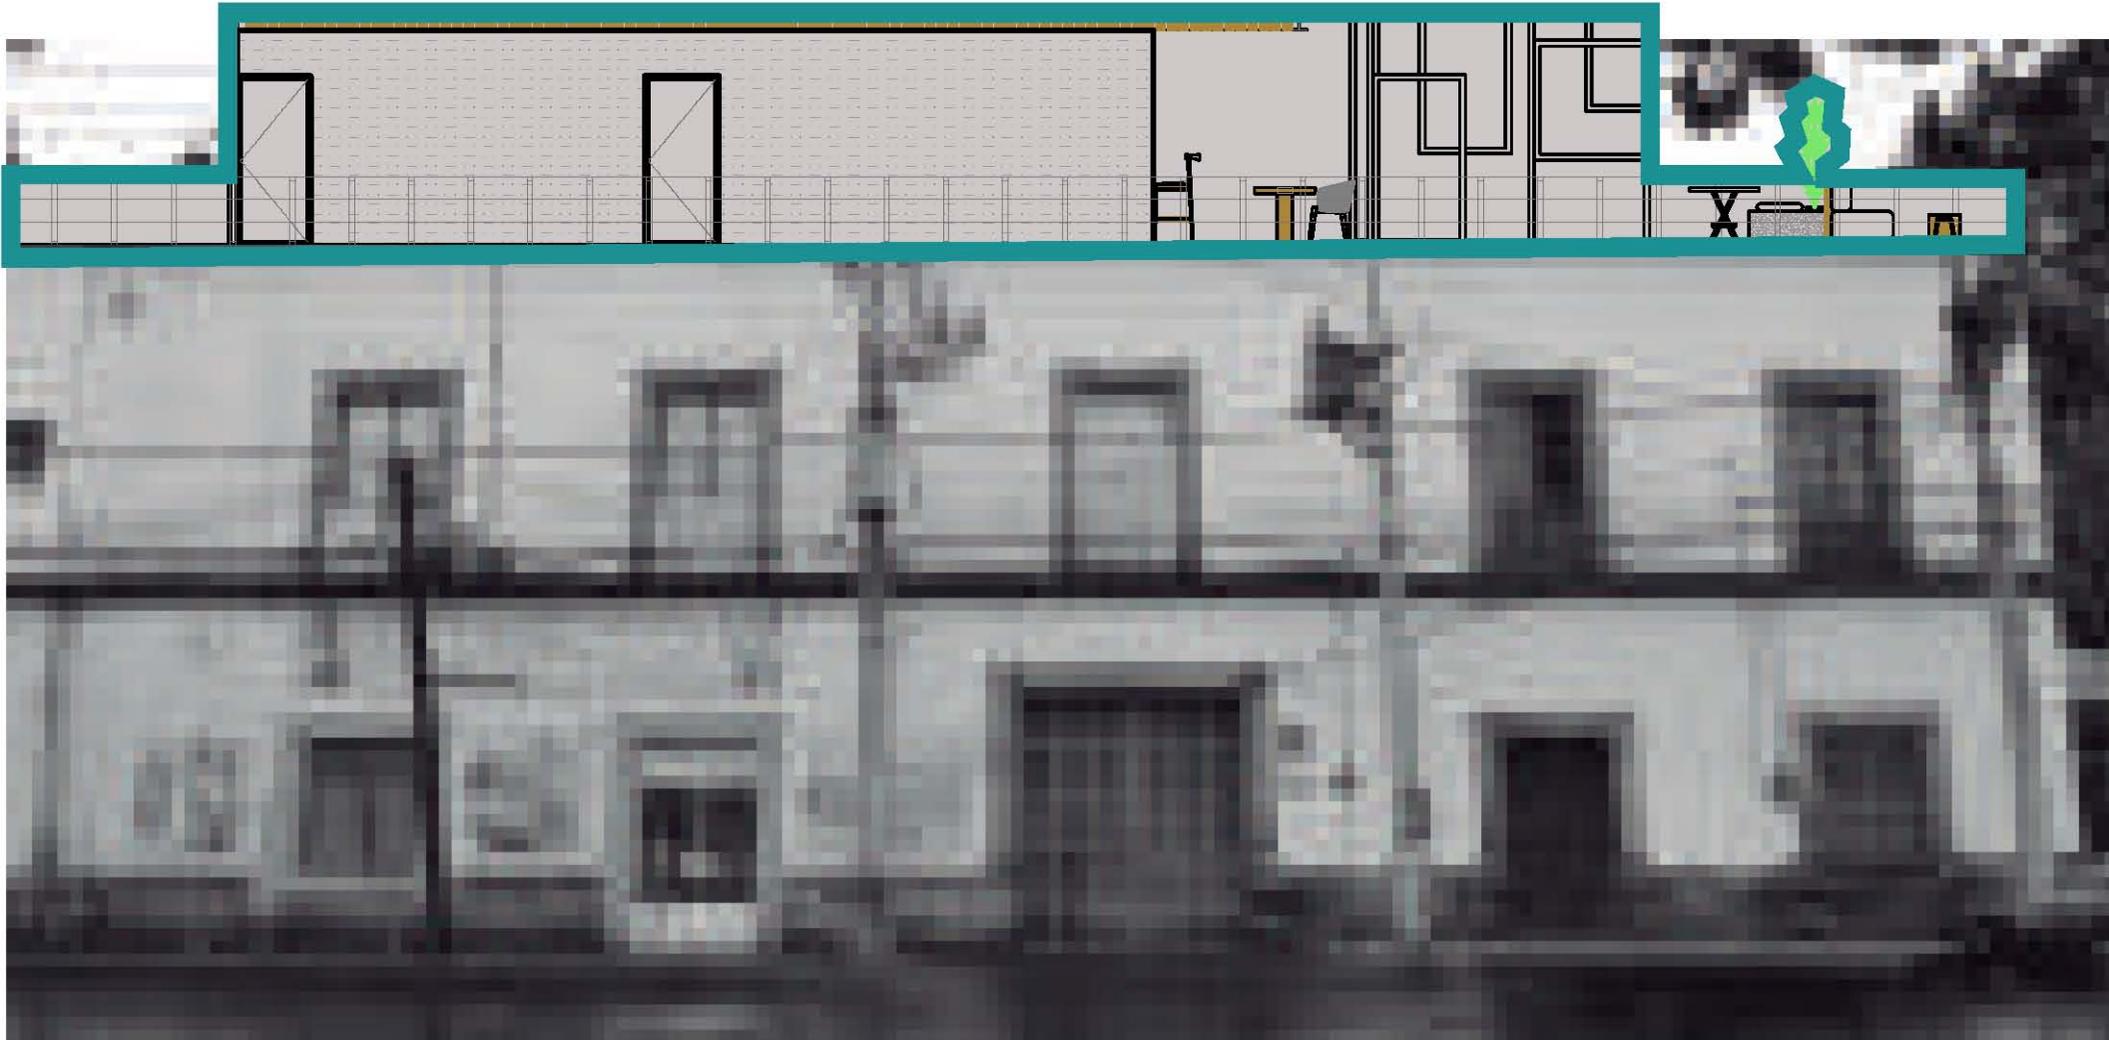
● fachada poniente

- La agregación coherente de elementos modernos en los edificios para su uso. Son aquellas acciones que introducen elementos arquitectónicos, constructivos, u ornamentales, nuevos o ajenos a la concepción original, que son necesarios para el desempeño, dentro de las normas y el ejercicio propio del nuevo uso que se da al bien reutilizado.

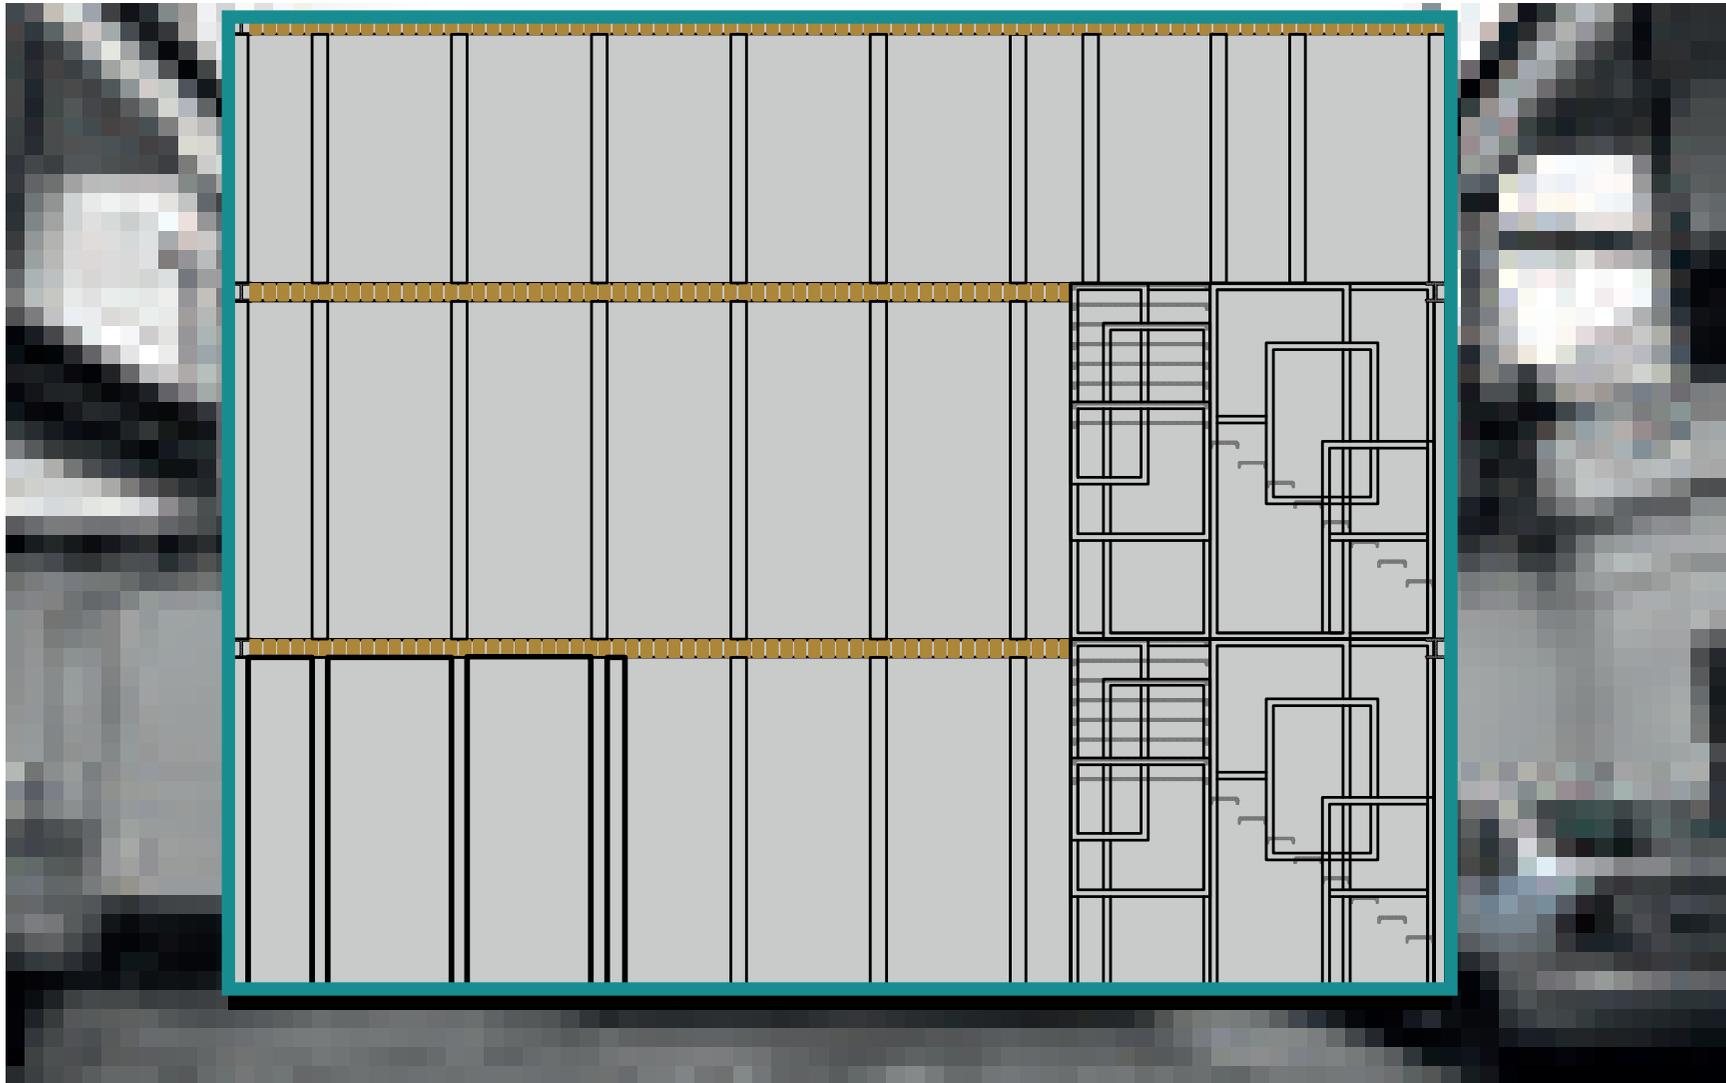
3.5 INTEGRACIÓN | CCJ × 49

● fachada interior sur

- La agregación coherente de elementos modernos en los edificios para su uso. Son aquellas acciones que introducen elementos arquitectónicos, constructivos, u ornamentales, nuevos o ajenos a la concepción original, que son necesarios para el desempeño, dentro de las normas y el ejercicio propio del nuevo uso que se da al bien reutilizado.

Tomando en cuenta que la estructura actual es de concreto y no pertenece a la estructura original, se añadirá una fachada ventilada con una unión abierta permitiendo el libre flujo de aire teniendo como beneficio :

- 1 El flujo elimina las diferencias de presión que tenderían a hacer que el agua ingrese desde el exterior. Esto quiere decir que nada o casi nada de agua atraviesa el espacio de aire para llegar a la pared interna.
- 2 El flujo de aire seca la humedad que pueda escurrir por la parte posterior de la fachada.

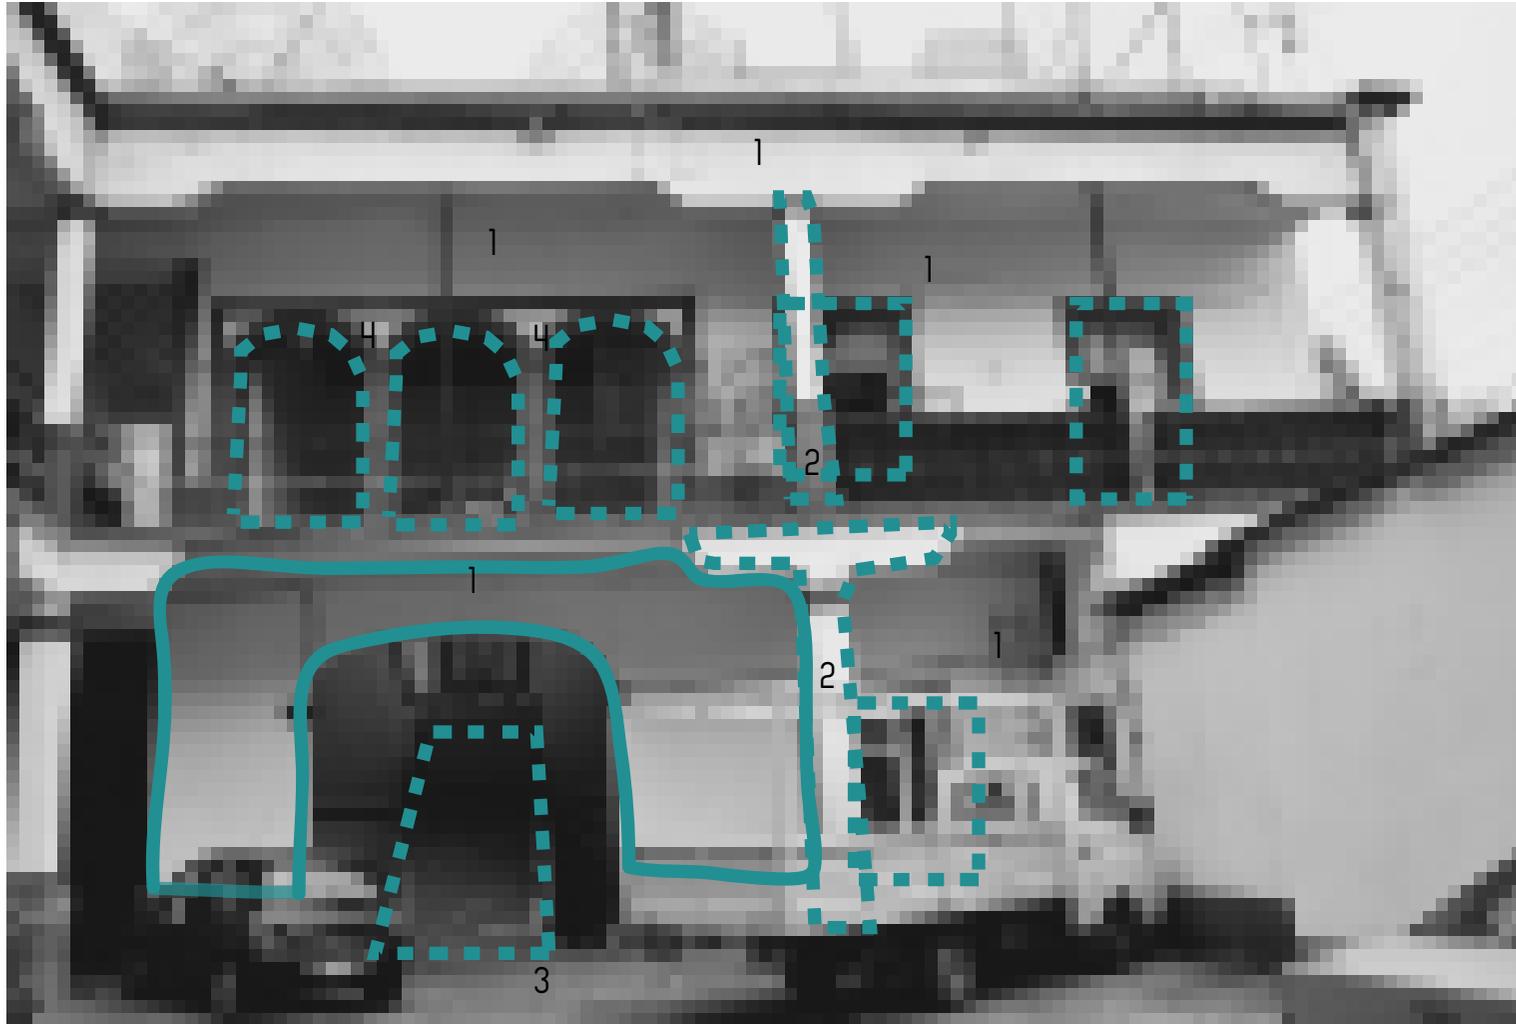
● fachada interior este

- De acuerdo al levantamiento fotográfico se realizó un conteo y análisis de los daños causados por el paso del tiempo principalmente en cada una de las fachadas, tanto exteriores como interiores. Por medio de este reporte se realiza una propuesta con criterios de reutilización basados en las cuatro etapas de intervención

- 1. Acabado en pintura blanca mate
- 2. Acabado en pintura blanco y rojo en columnas
- 3. Acabado y estructura en escalera
- 4. Acabado en arco de ornamentación

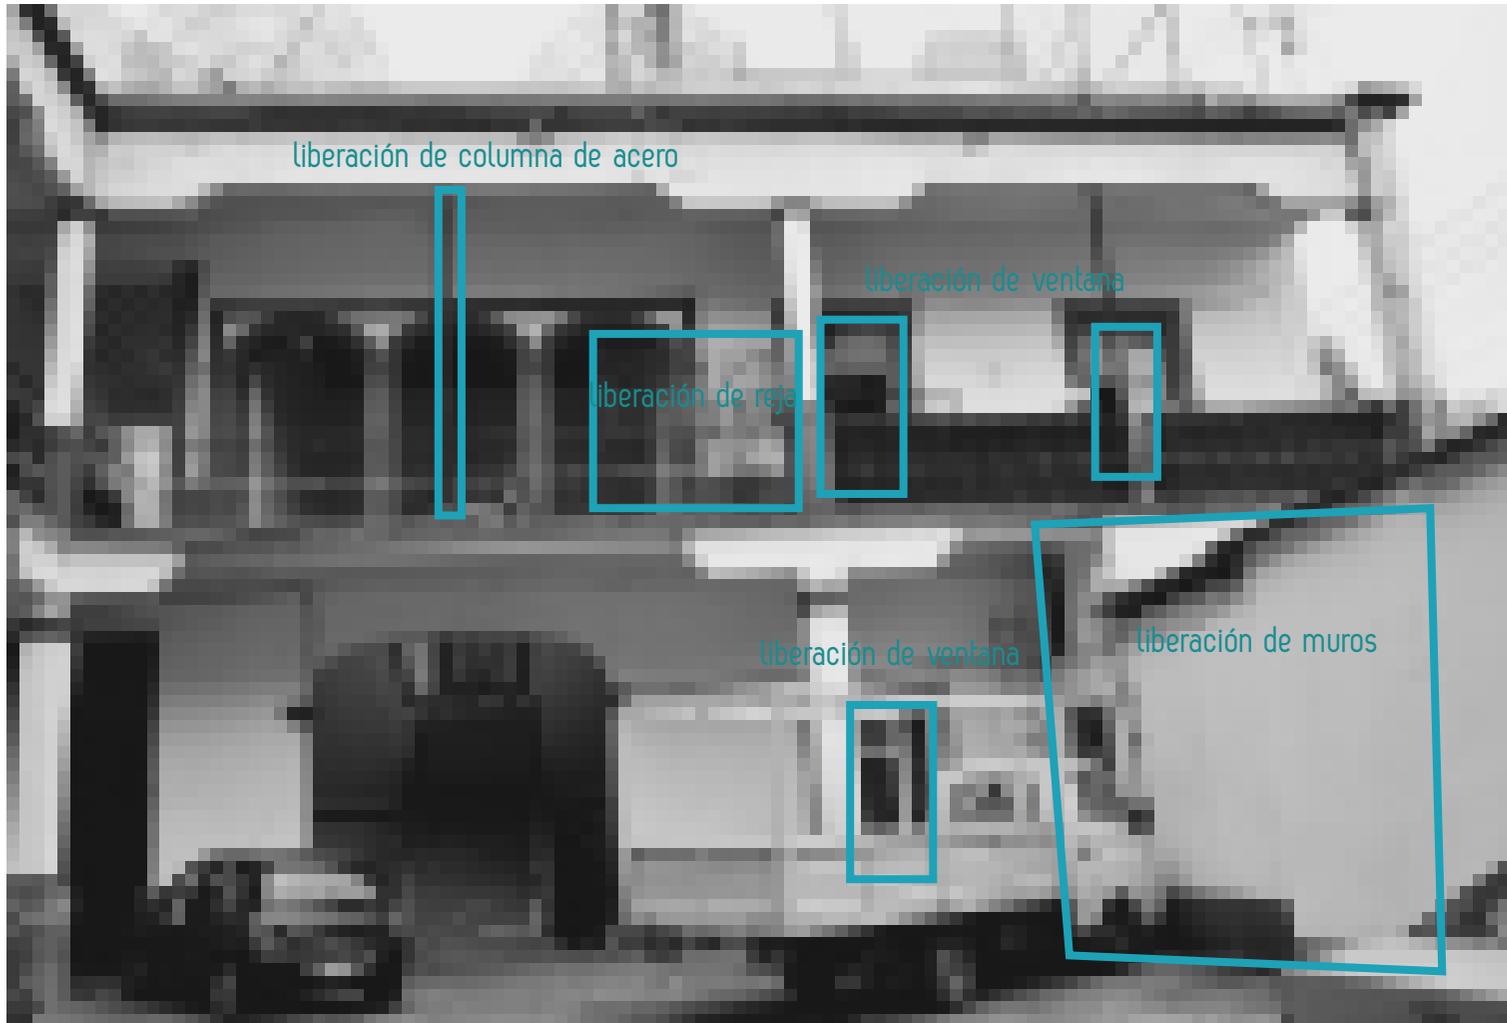
4.2 LIBERACIÓN | CCJ × 49

● fachada interior este

- Etapa donde se retiran aquellos elementos que fueron agregados de manera arbitraria a la obra a través del tiempo y que no tienen importancia ni valor estético o histórico, y que cambian su morfología, sus texturas, espacios interiores y exteriores. Afectan significativamente a su estructura o funcionamiento y a su expresión plástica o arquitectónica

LIBERACIÓN DE MUROS - Antes de su retiro se procederá a apuntalar aquellos muros que rebasen 2 mts de altura se iniciará por la parte superior con el cincel y maceta evitando desprendimientos que ocasionen vibraciones que puedan dañar otros elementos.

LIBERACIÓN DE VENTANAS, COLUMNA Y REJA - los elementos no originales se retirarán con taladro evitando dañar el marco y los elementos estructurales, en este caso las columnas de acero.

LIBERACIÓN DE APLANADO - los aplanados no originales y en mal estado, se eliminarán con cuchara de albañil a base de cincel y maceta dando golpes rasantes

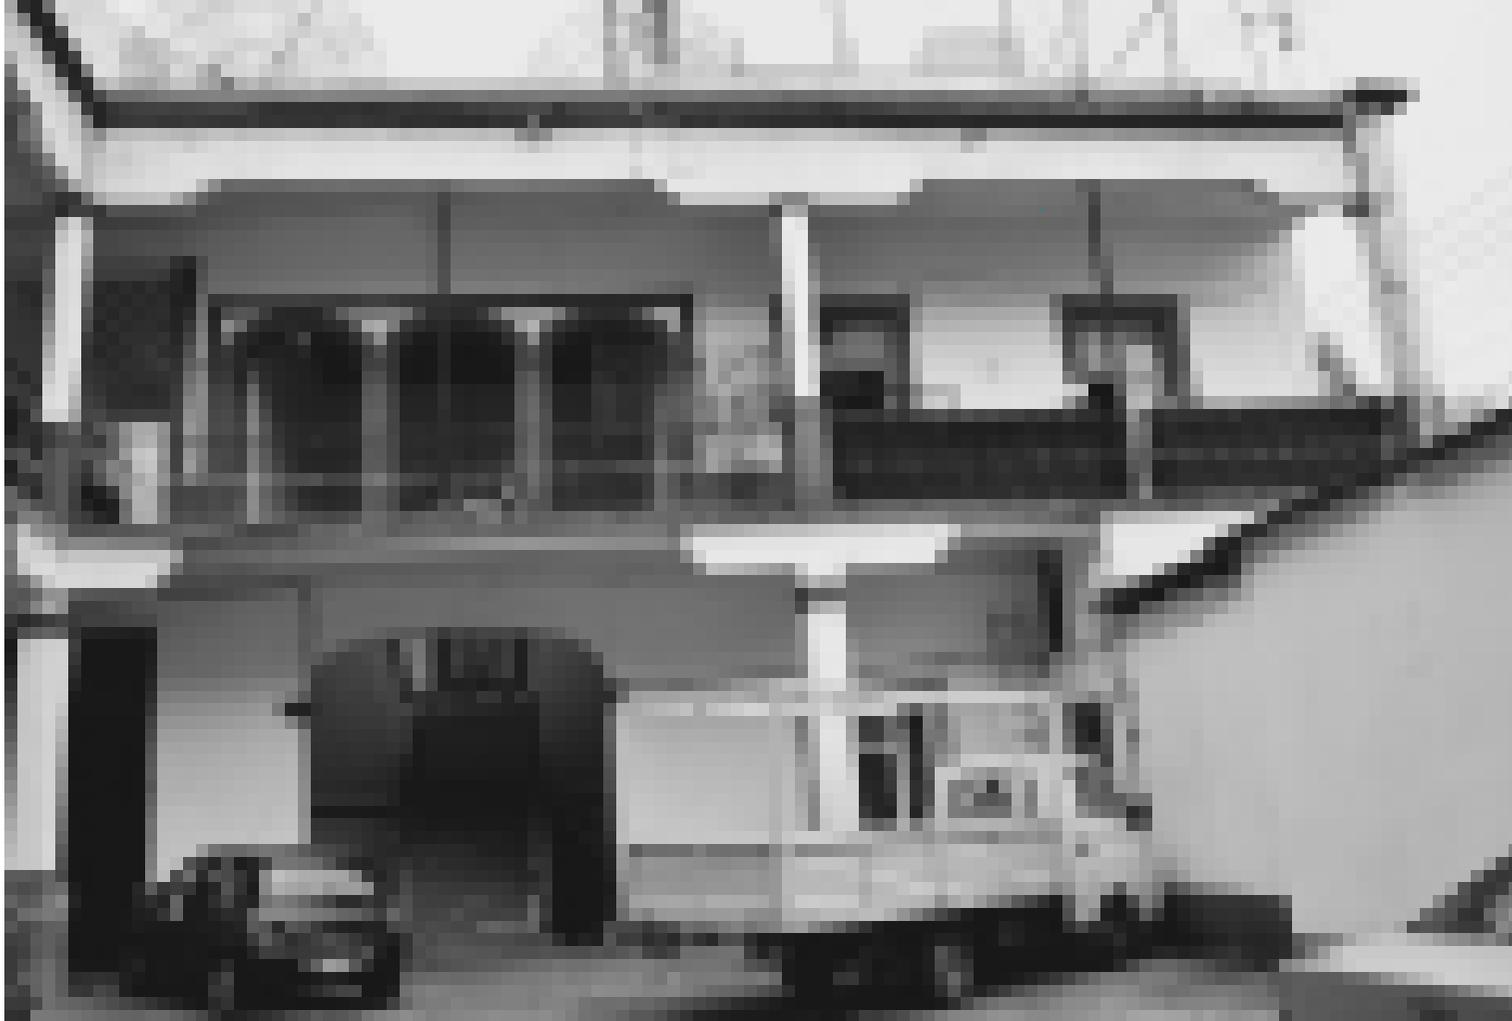
4.3 CONSOLIDACIÓN | CCJ 49

● fachada interior este

- Son aquellos trabajos para reestablecer las condiciones originales de la estructura, elementos arquitectónicos, escultóricos o de un acabado específico perteneciente al inmueble en etapas de expansión

EN ELEMENTOS DE CANTERIA

Se conservaran las columnas, arcos y barandal

- En los elementos de cantería en disgregación, con las bases de columnas y remates se recomienda aplicar lechadas de cal para su consolidación.

-Las juntas de los sillares de cantera, que se encuentren deterioradas se limpiaran con punta de alambre y se retocaran con cal-arena y un poco de cemento en cornisas.

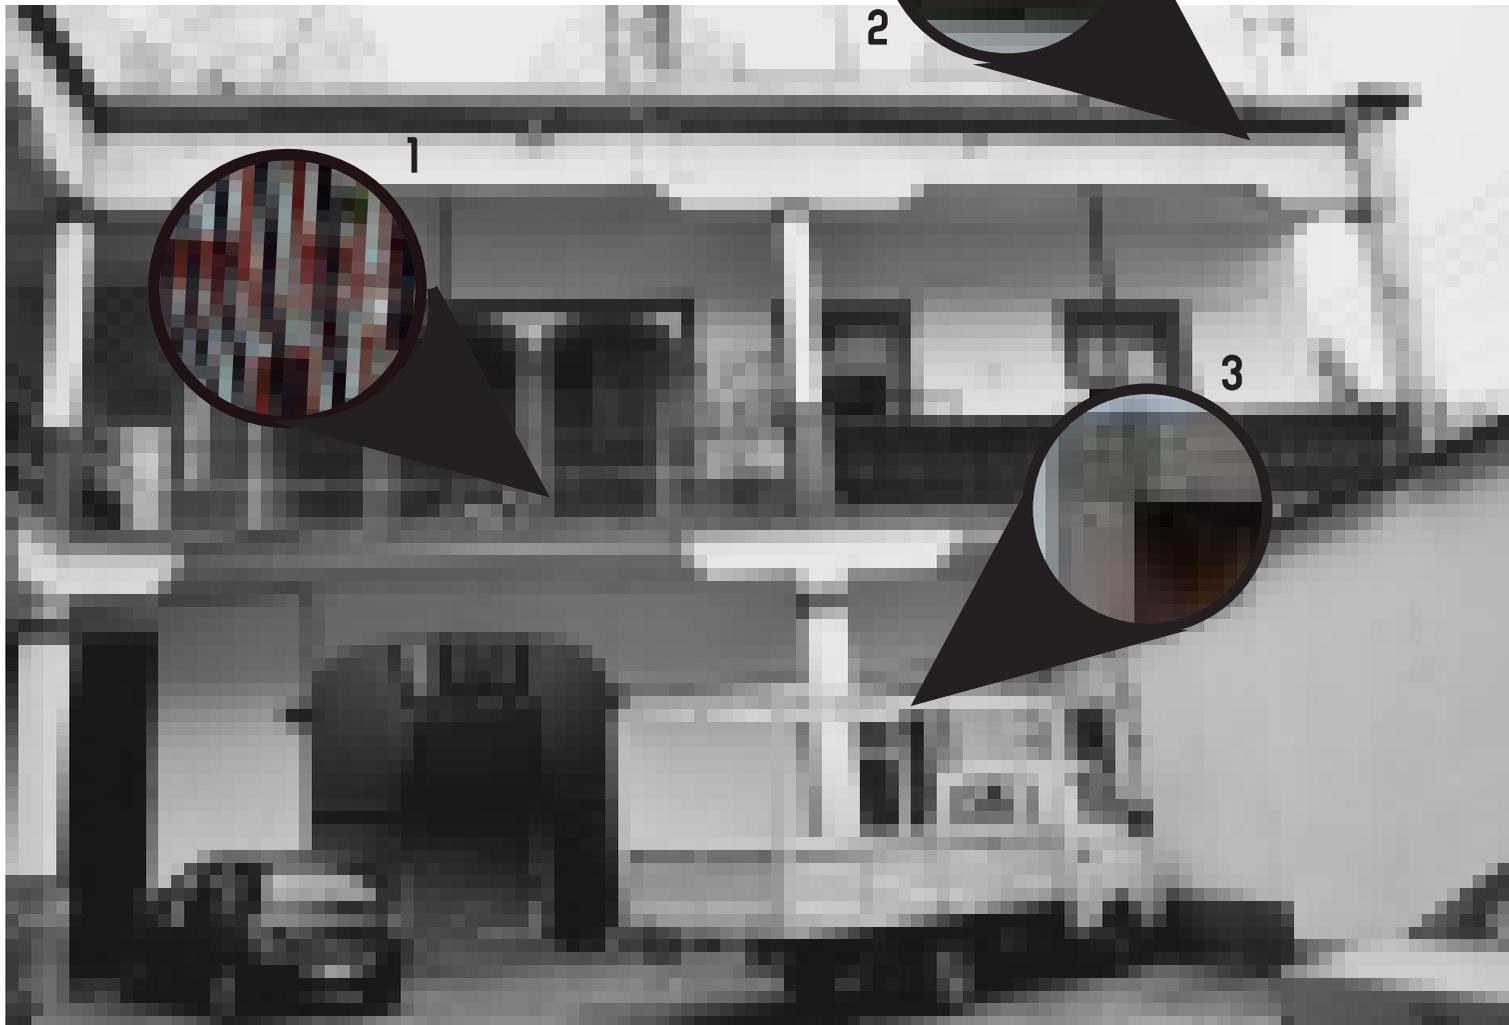
4.4 REINTEGRACIÓN | CCJ x 49

● fachada interior este

- Consiste en la restitución de elementos arquitectónicos o fragmentos de un elemento escultórico o pictórico, que por acción del tiempo desaparecieron, pero existen evidencias de sus características.

1. Se propone la limpieza y colocación del barandal original de petróleo para las ventanas
2. Restitución de cornisa sencilla original
3. Limpieza y restitución de jamba y dintel original de piedra negra en puertas y ventanas

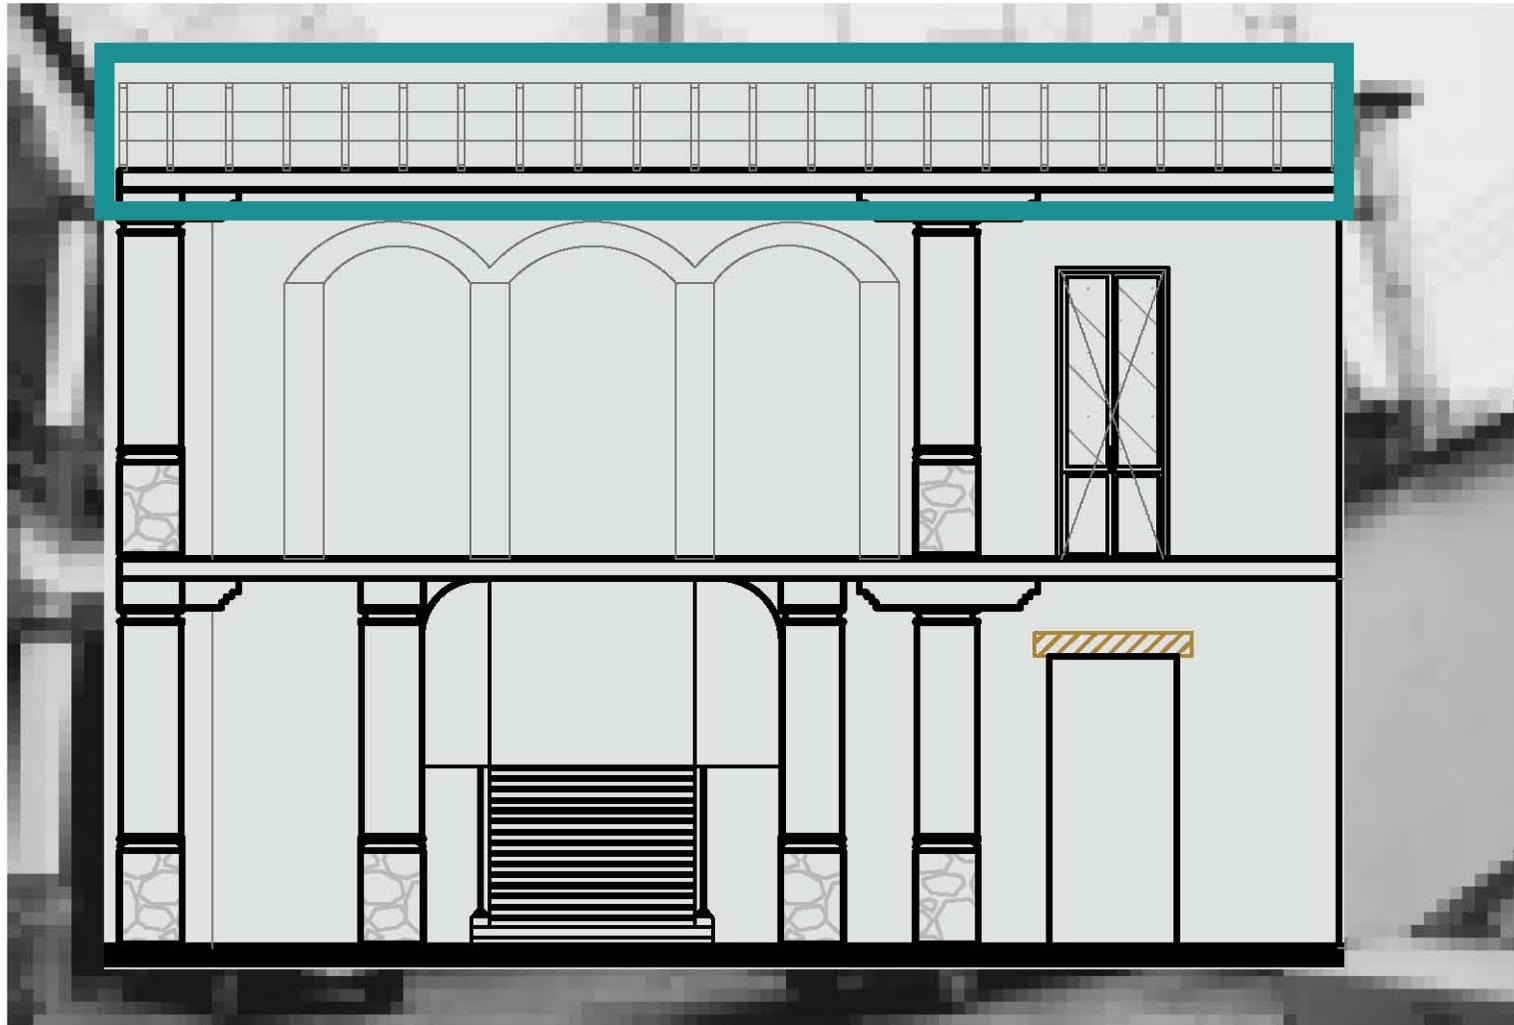
4.5 INTEGRACIÓN | CCJ × 49

● fachada interior este

- La agregación coherente de elementos modernos en los edificios para su uso. Son aquellas acciones que introducen elementos arquitectónicos, constructivos, u ornamentales, nuevos o ajenos a la concepción original, que son necesarios para el desempeño, dentro de las normas y el ejercicio propio del nuevo uso que se da al bien reutilizado.

Tomando en cuenta el que la fachada poniente es en su totalidad original se propone dejar los 2 niveles con los mismos elementos, y solo agregar elementos de ornamentación y funcionalidad :
1 Barandal de acero y cristal en el tercer nivel
