HACIENDA DE SAN JOSÉ DE COAPA PROPUESTA DE REUTILIZACIÓN CIUDAD DE MÉXICO

TESIS QUE PARA OBTENER EL TÍTULO DE ARQUITECTA

CENTRO CULTURAL JACARANDA
TLALPAN/ CIUDAD DE MEXICO

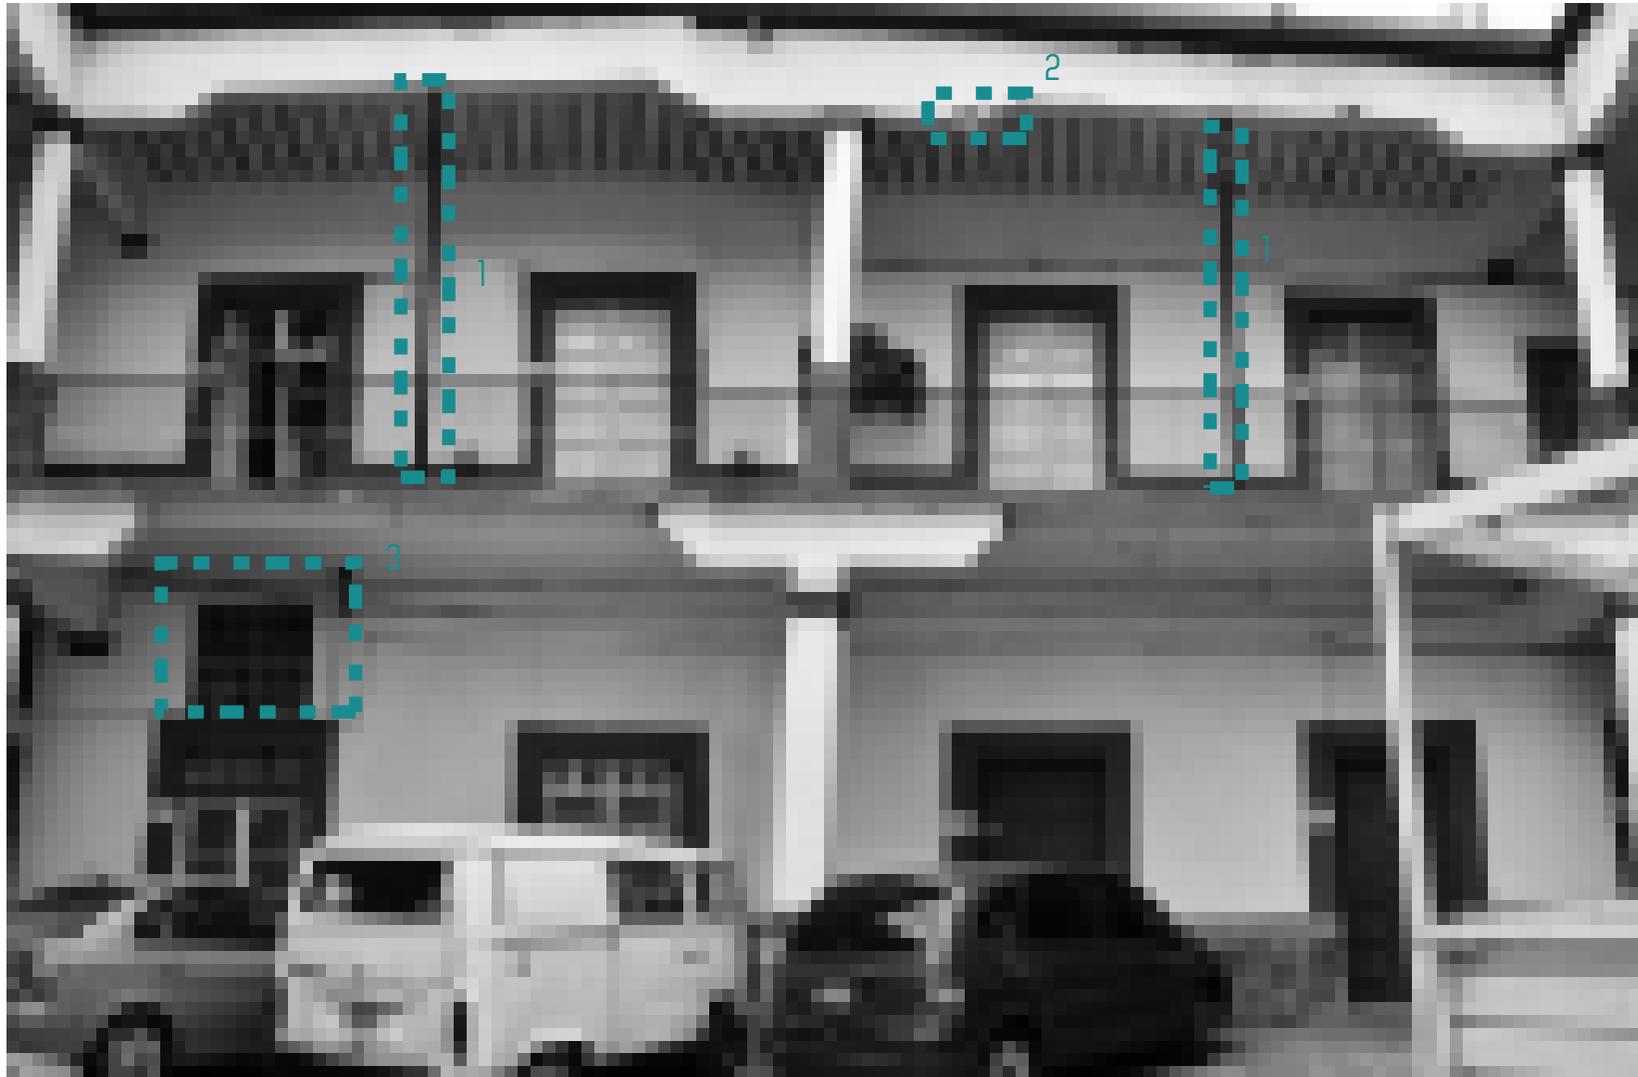
5.1 DAÑOS

● fachada interior norte

- De acuerdo al levantamiento fotográfico se realizó un conteo y análisis de los daños causados por el paso del tiempo principalmente en cada una de las fachadas, tanto exteriores como interiores. Por medio de este reporte se realiza una propuesta con criterios de reutilización basados en las cuatro etapas de intervención

- 1. Columna de acero
- 2. Columna estructural de concreto
- 3. Muros

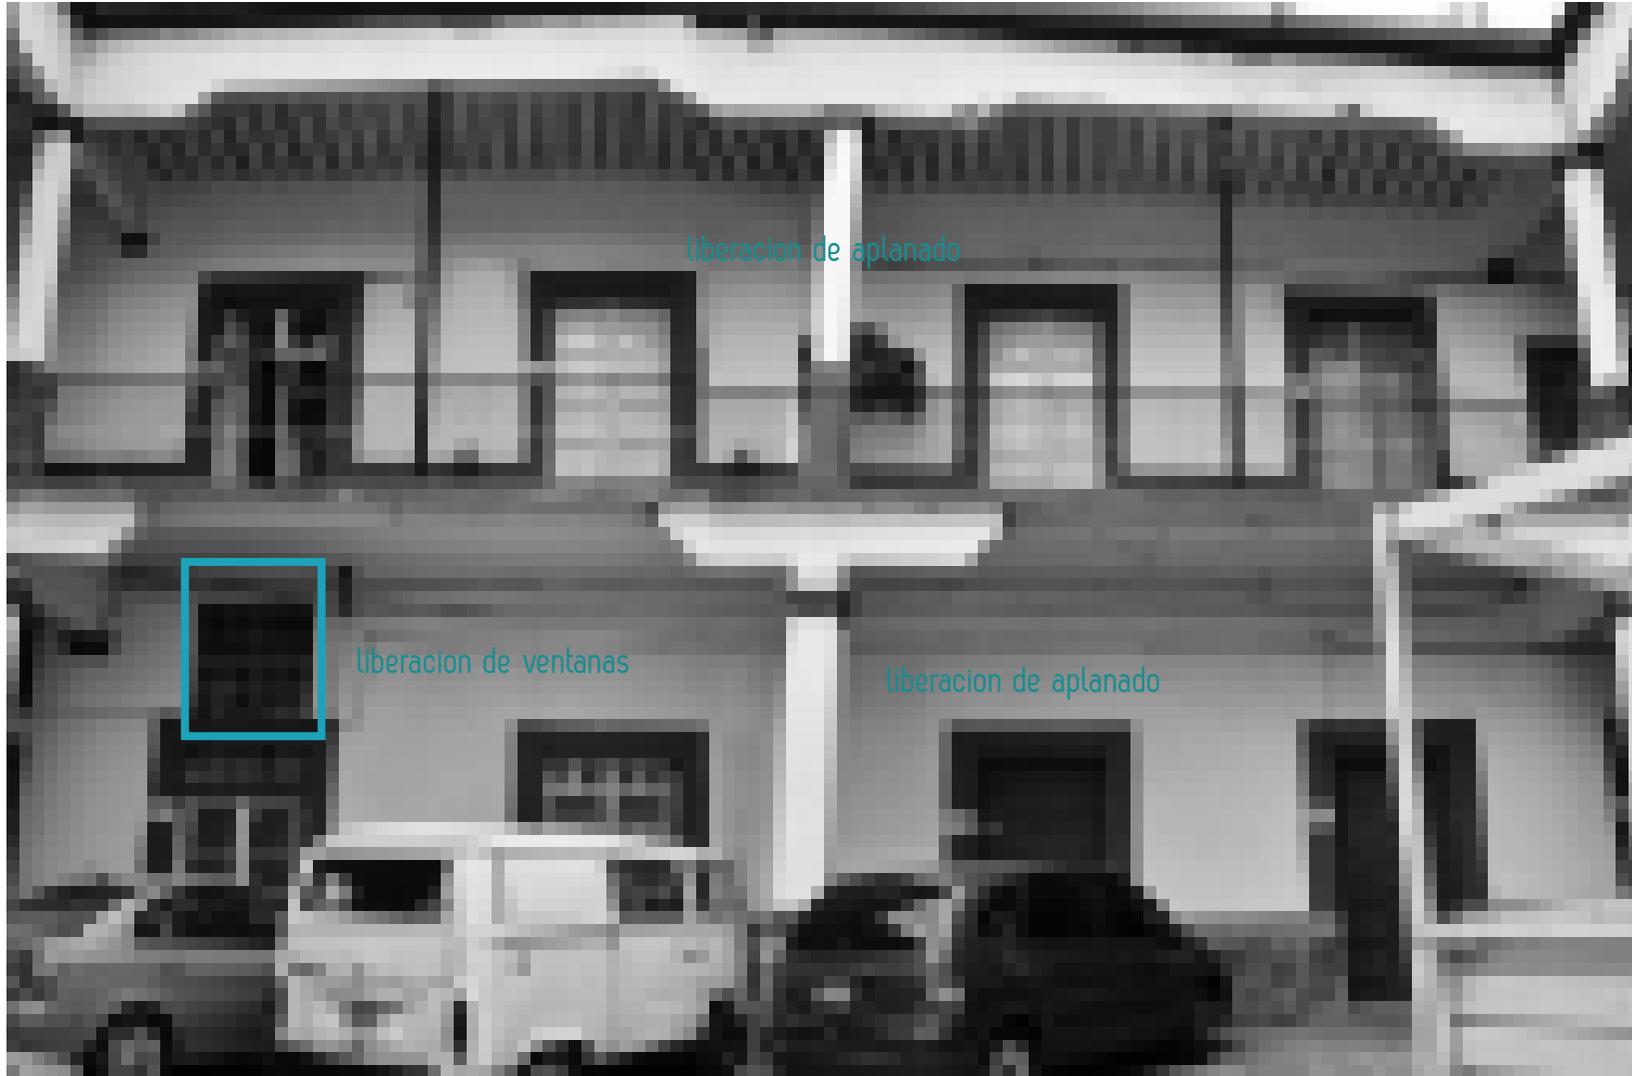
5. 2 LIBERACIÓN | CCJ × 49

● fachada interior norte

- Etapa donde se retiran aquellos elementos que fueron agregados de manera arbitraria a la obra a través del tiempo y que no tienen importancia ni valor estético o histórico, y que cambian su morfología, sus texturas, espacios interiores y exteriores. Afectan significativamente a su estructura o funcionamiento y a su expresión plástica o arquitectónica

LIBERACIÓN DE VENTANAS, COLUMNA Y REJA - los elementos no originales se retirarán con taladro evitando dañar el marco y los elementos estructurales, en este caso las columnas de acero.
LIBERACIÓN DE APLANADO - los aplanados no originales y en mal estado, se eliminarán con cuchara de albañil a base de cincel y maceta dando golpes rasantes

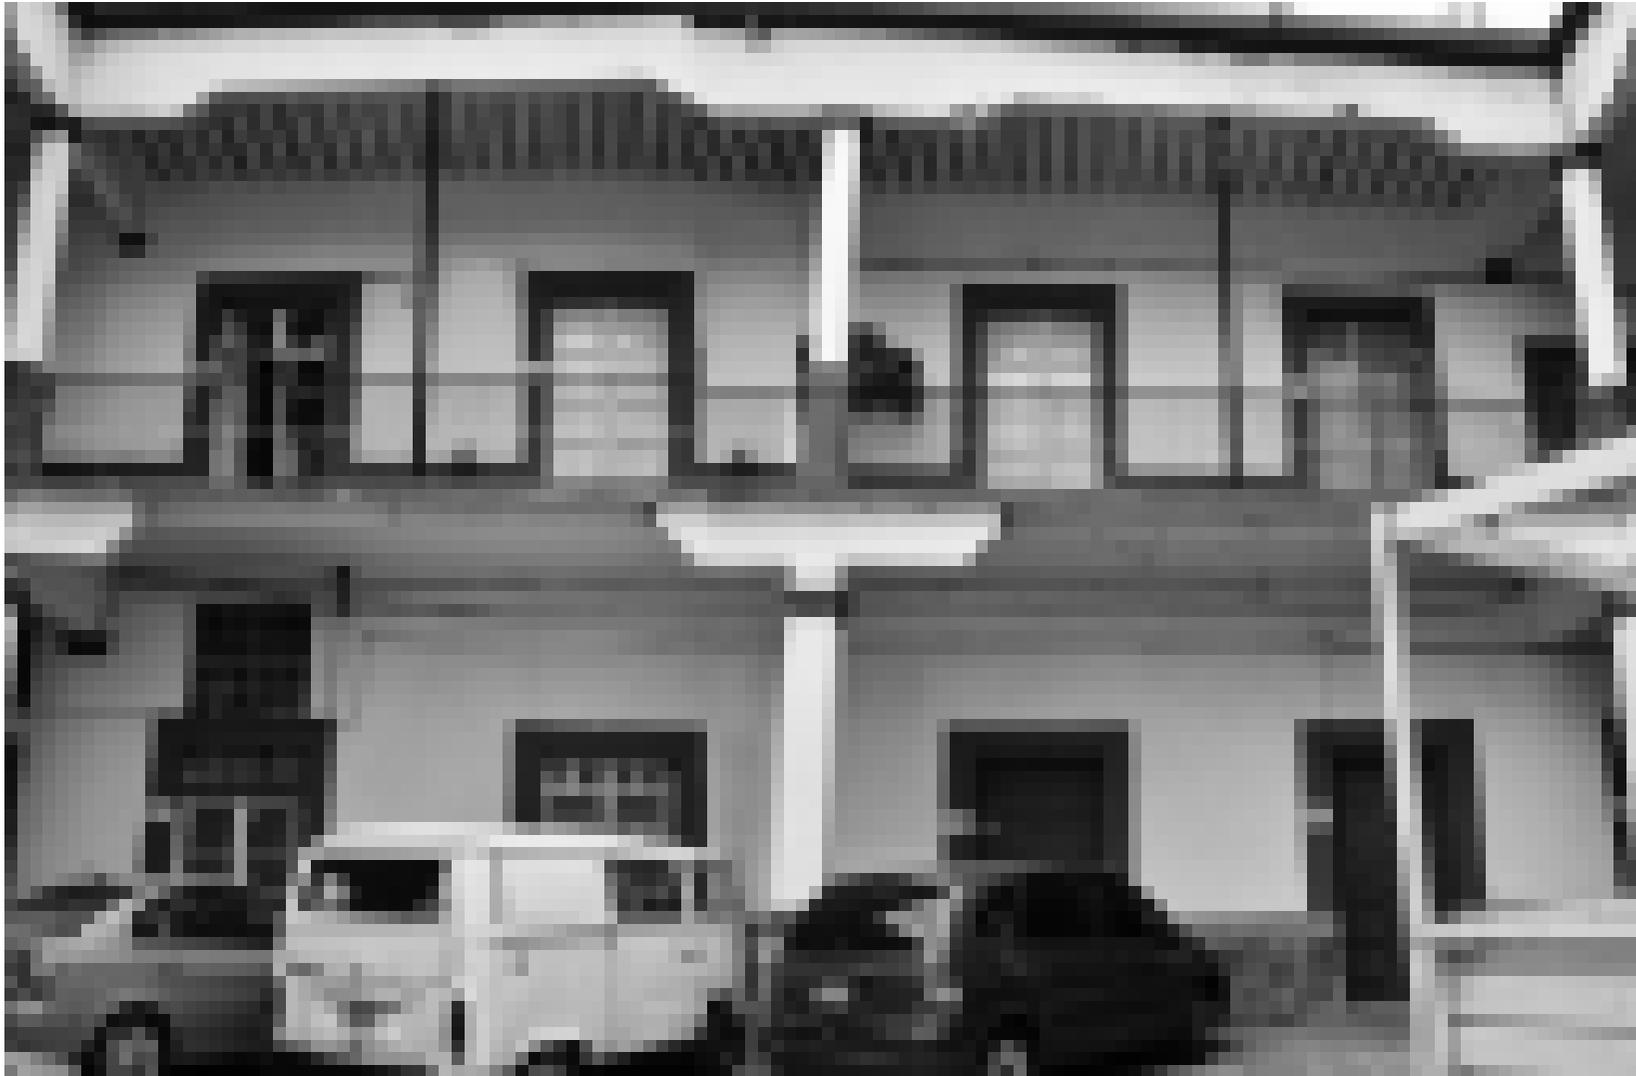
5.3 CONSOLIDACIÓN | CCJ × 49

● fachada interior norte

- Son aquellos trabajos para reestablecer las condiciones originales de la estructura, elementos arquitectónicos, escultóricos o de un acabado específico perteneciente al inmueble en etapas de expansión

EN ELEMENTOS DE CANTERIA

Se conservarán las columnas, arcos y barandal

- En los elementos de cantería en disgregación, con las bases de columnas y remates se recomienda aplicar lechadas de cal para su consolidación.
- Las juntas de los sillares de cantera, que se encuentren deterioradas se limpiarán con punta de alambre y se retocarán con cal-arena y un poco de cemento en cornisas.

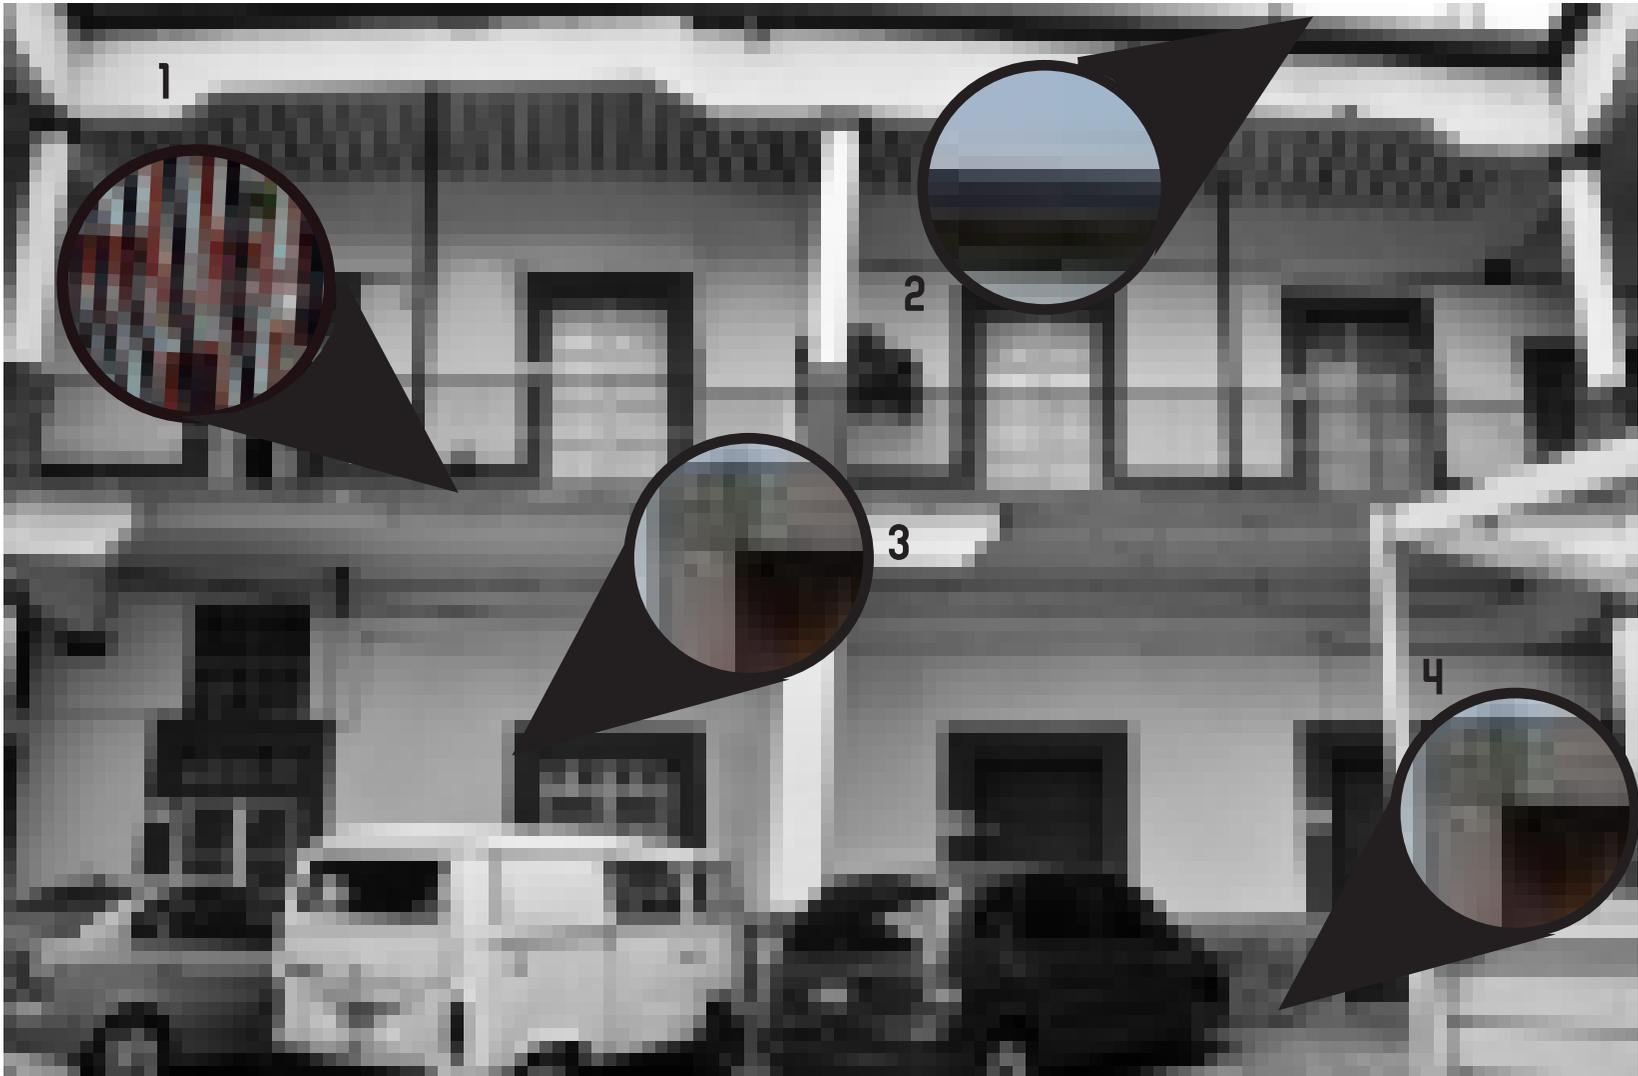
5. 4 REINTEGRACIÓN | CCJ × 49

● fachada interior norte

- Consiste en la restitución de elementos arquitectónicos o fragmentos de un elemento escultórico o pictórico, que por acción del tiempo desaparecieron, pero existen evidencias de sus características.

1. Se propone la limpieza y colocación del barandal original de petroleo para las ventanas
2. Restitución de cornisa sencilla original
3. Limpieza y restitución de jamba y dintel original de piedra negra en puertas y ventanas
4. Limpieza y restitución de jamba y dintel original de piedra negra en puertas y ventanas

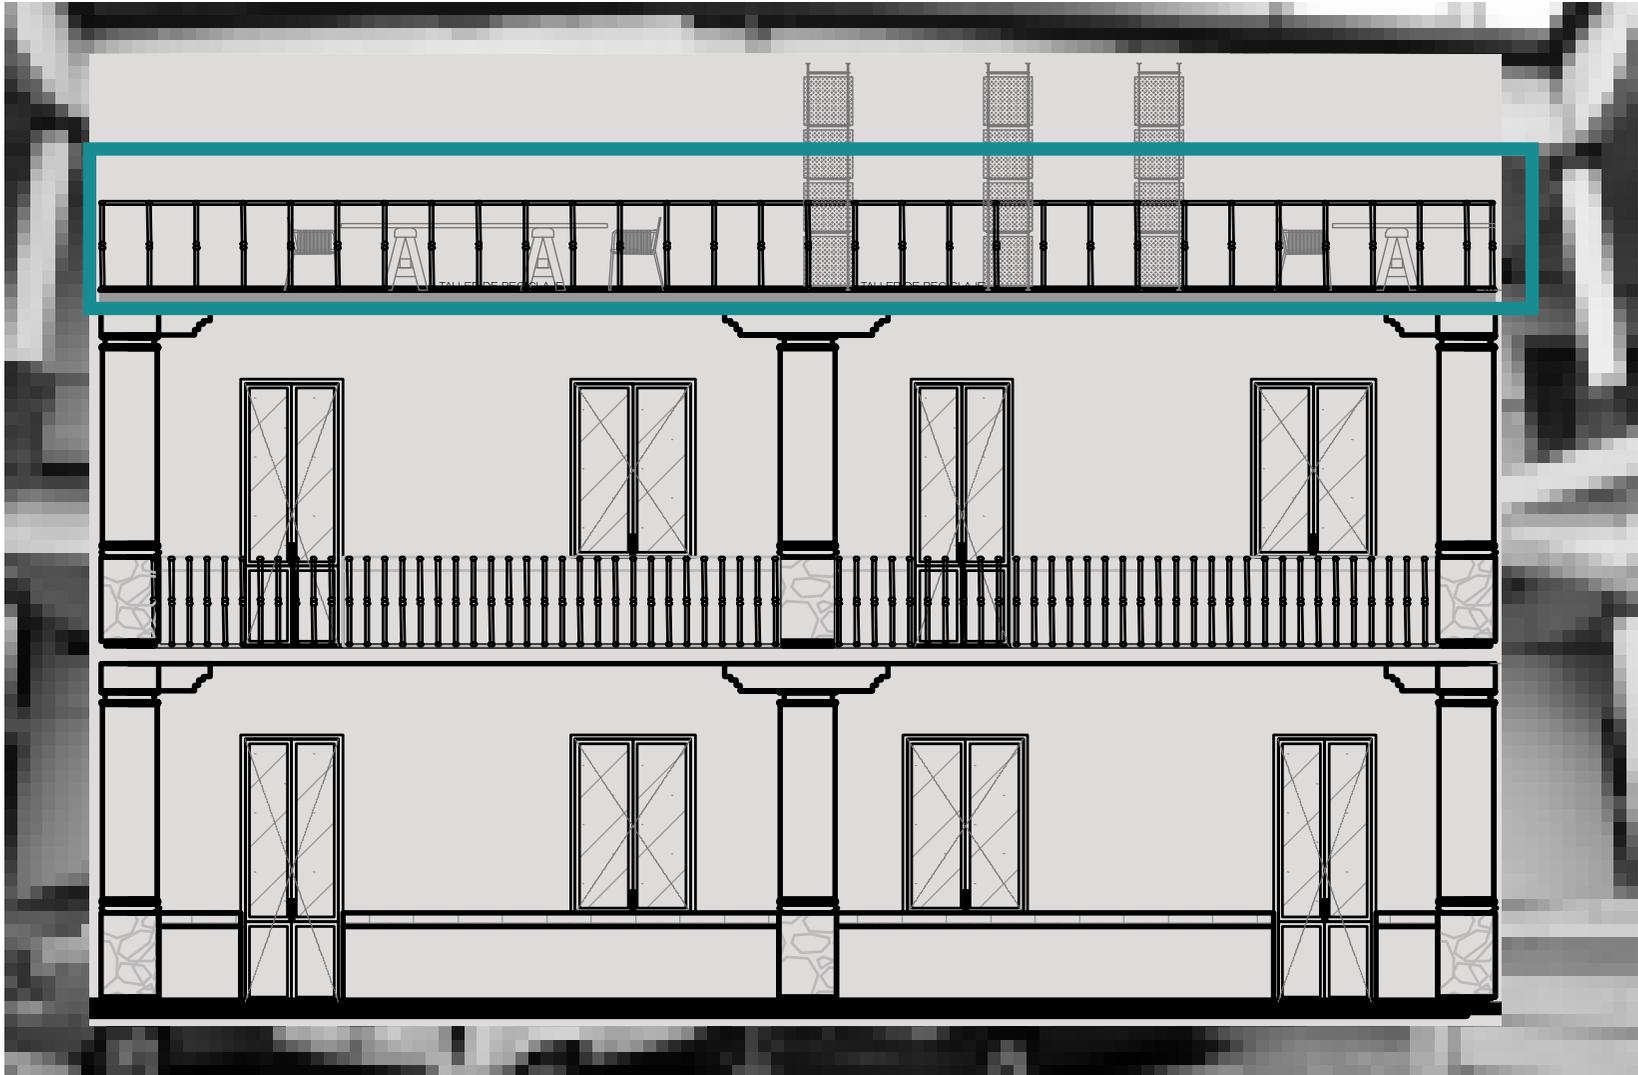
5.5 INTEGRACIÓN | CCJ × 49

● fachada interior norte

- La agregación coherente de elementos modernos en los edificios para su uso. Son aquellas acciones que introducen elementos arquitectónicos, constructivos, u ornamentales, nuevos o ajenos a la concepción original, que son necesarios para el desempeño, dentro de las normas y el ejercicio propio del nuevo uso que se da al bien reutilizado.
- Tomando en cuenta el que la fachada norte es en su totalidad original se propone dejar los 2 niveles con los mismos elementos, y solo agregar elementos de ornamentación y funcionalidad :
- 1 Barandal de acero y cristal en el tercer nivel

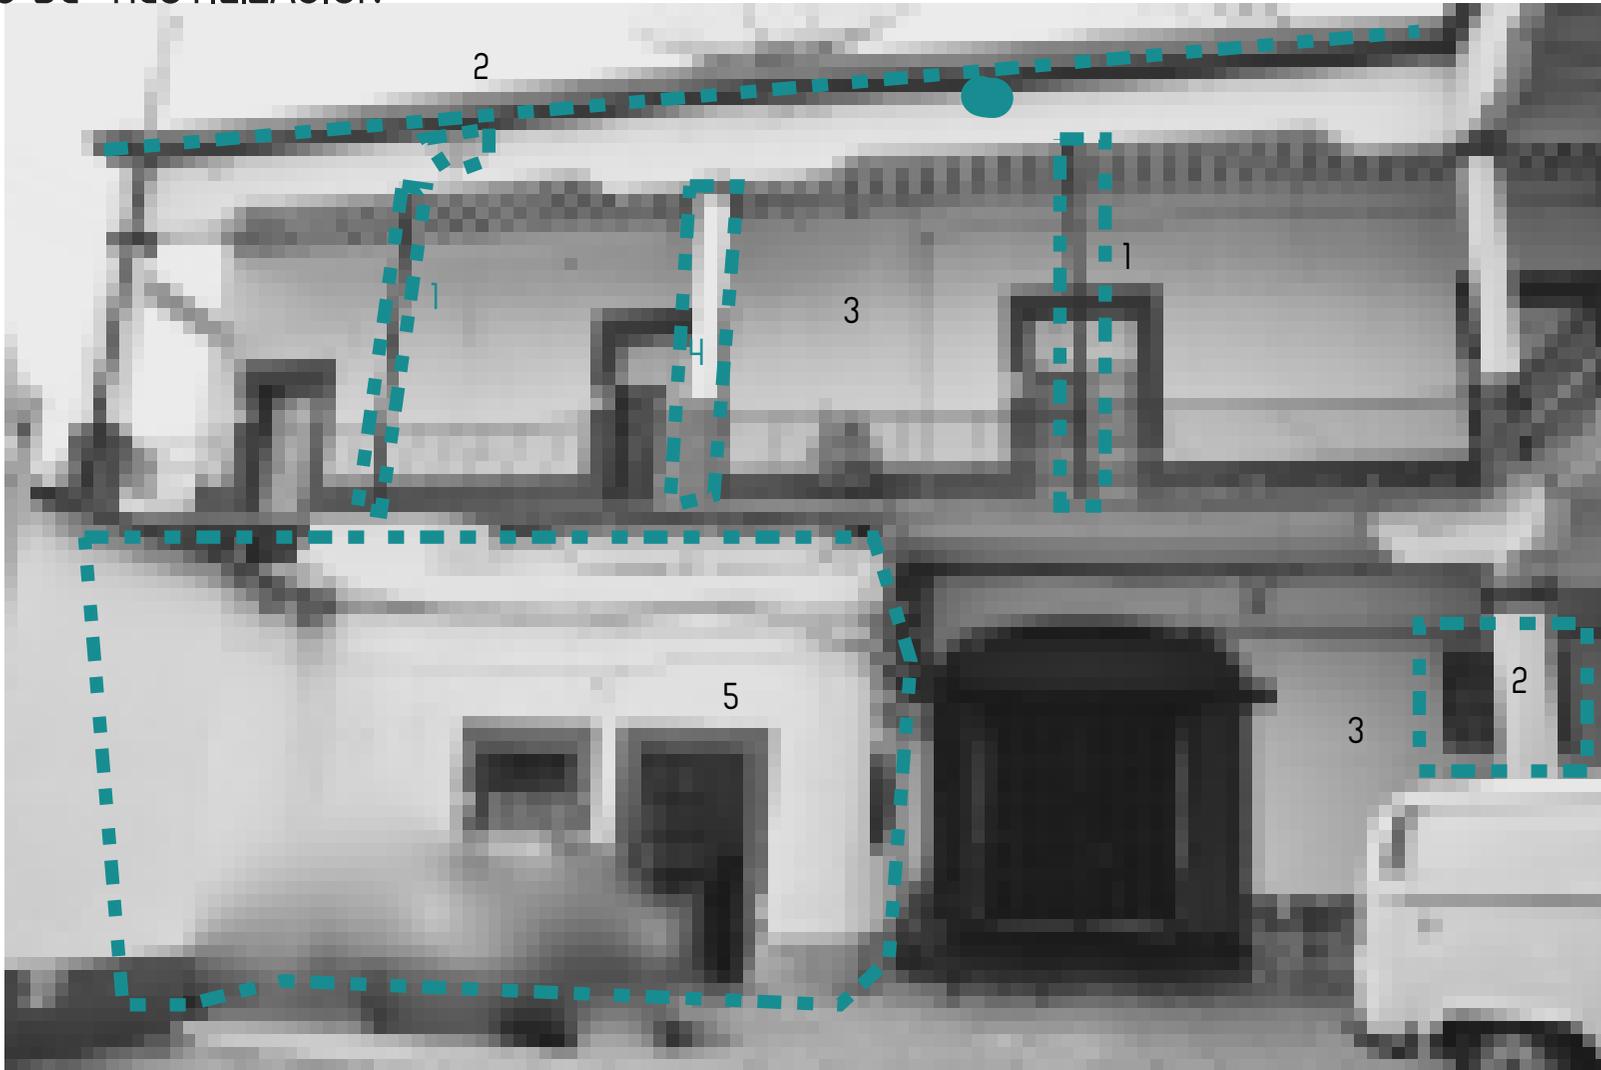
6.1 DAÑOS

● fachada interior oeste

● De acuerdo al levantamiento fotográfico se realizó un conteo y análisis de los daños causados por el paso del tiempo principalmente en cada una de las fachadas, tanto exteriores como interiores. Por medio de este reporte se realiza una propuesta con criterios de reutilización basados en las cuatro etapas de intervención

- 1. Columna de acero
- 2. Cornisa y ventanas
- 3. Acabado en pintura blanca mate en arco y muros
- 4. Acabado en pintura blanco y rojo en columnas, jamba y dintel
- 5. Estructura posterior de concreto

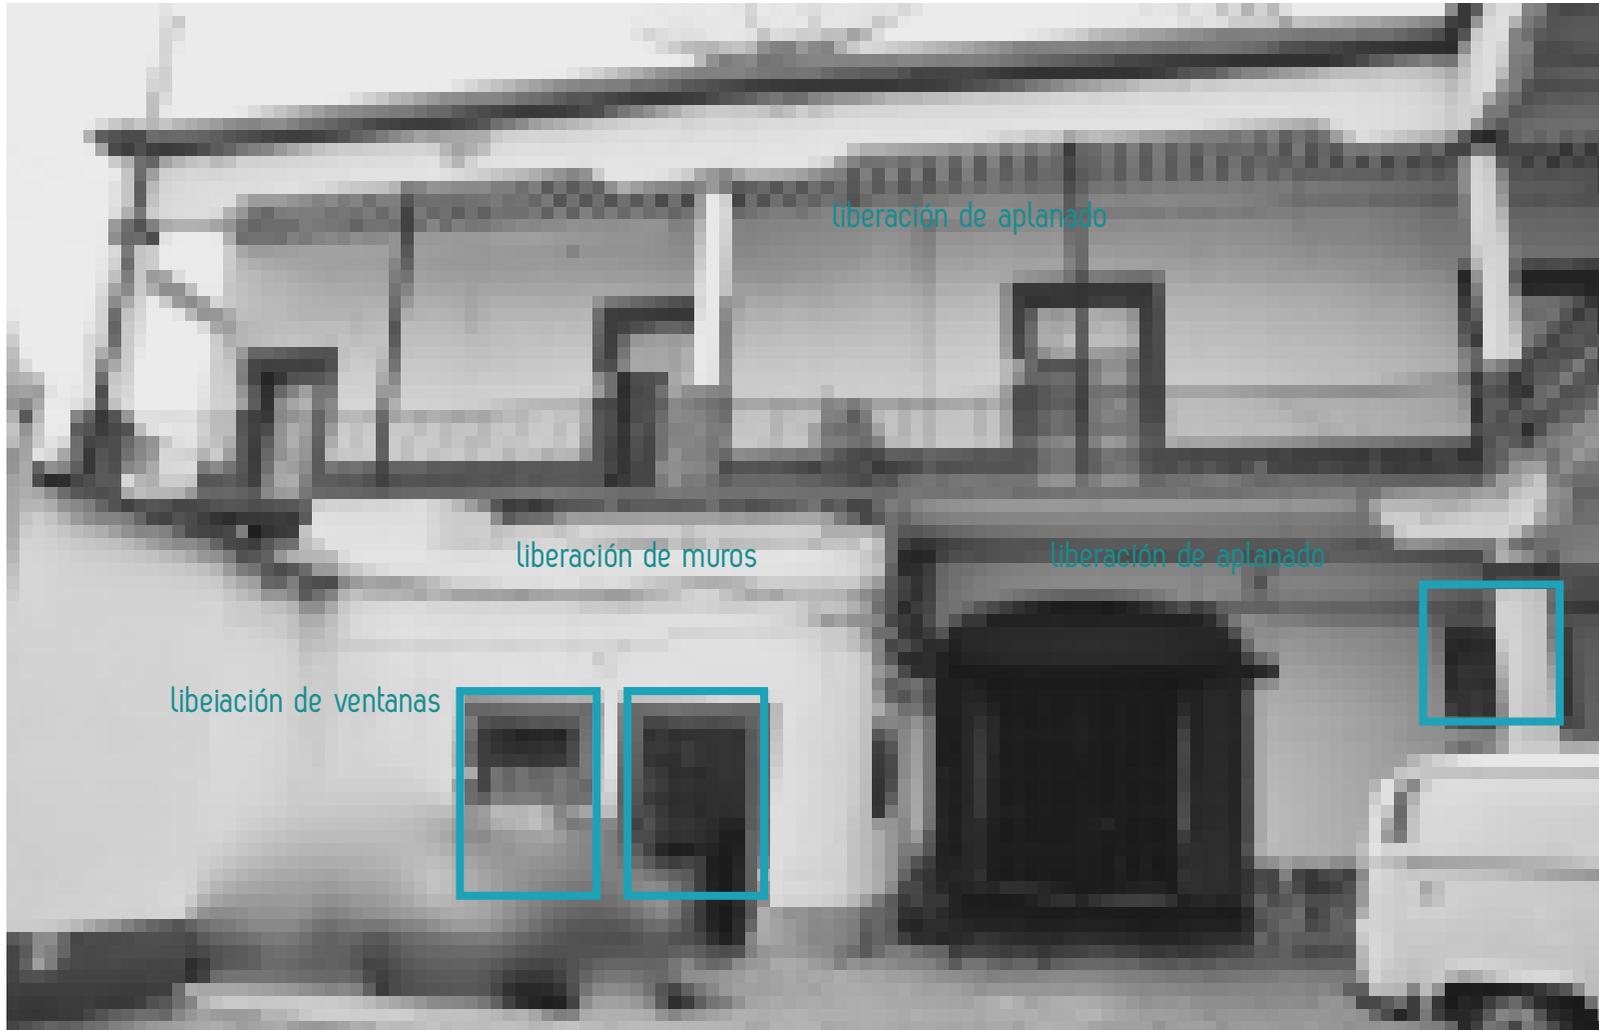
6. 2 LIBERACIÓN

● fachada interior sur

- Etapa donde se retiran aquellos elementos que fueron agregados de manera arbitraria a la obra a través del tiempo y que no tienen importancia ni valor estético o histórico, y que cambian su morfología, sus texturas, espacios interiores y exteriores. Afectan significativamente a su estructura o funcionamiento y a su expresión plástica o arquitectónica

LIBERACIÓN DE MUROS - Antes de su retiro se procederá a apuntalar aquellos muros que rebasen 2 mts de altura se iniciará por la parte superior con el cincel y maceta evitando desprendimientos que ocasionen vibraciones que puedan dañar otros elementos.

LIBERACIÓN DE VENTANAS, COLUMNA Y REJA - los elementos no originales se retirarán con taladro evitando dañar el marco y los elementos estructurales, en este caso las columnas de acero.

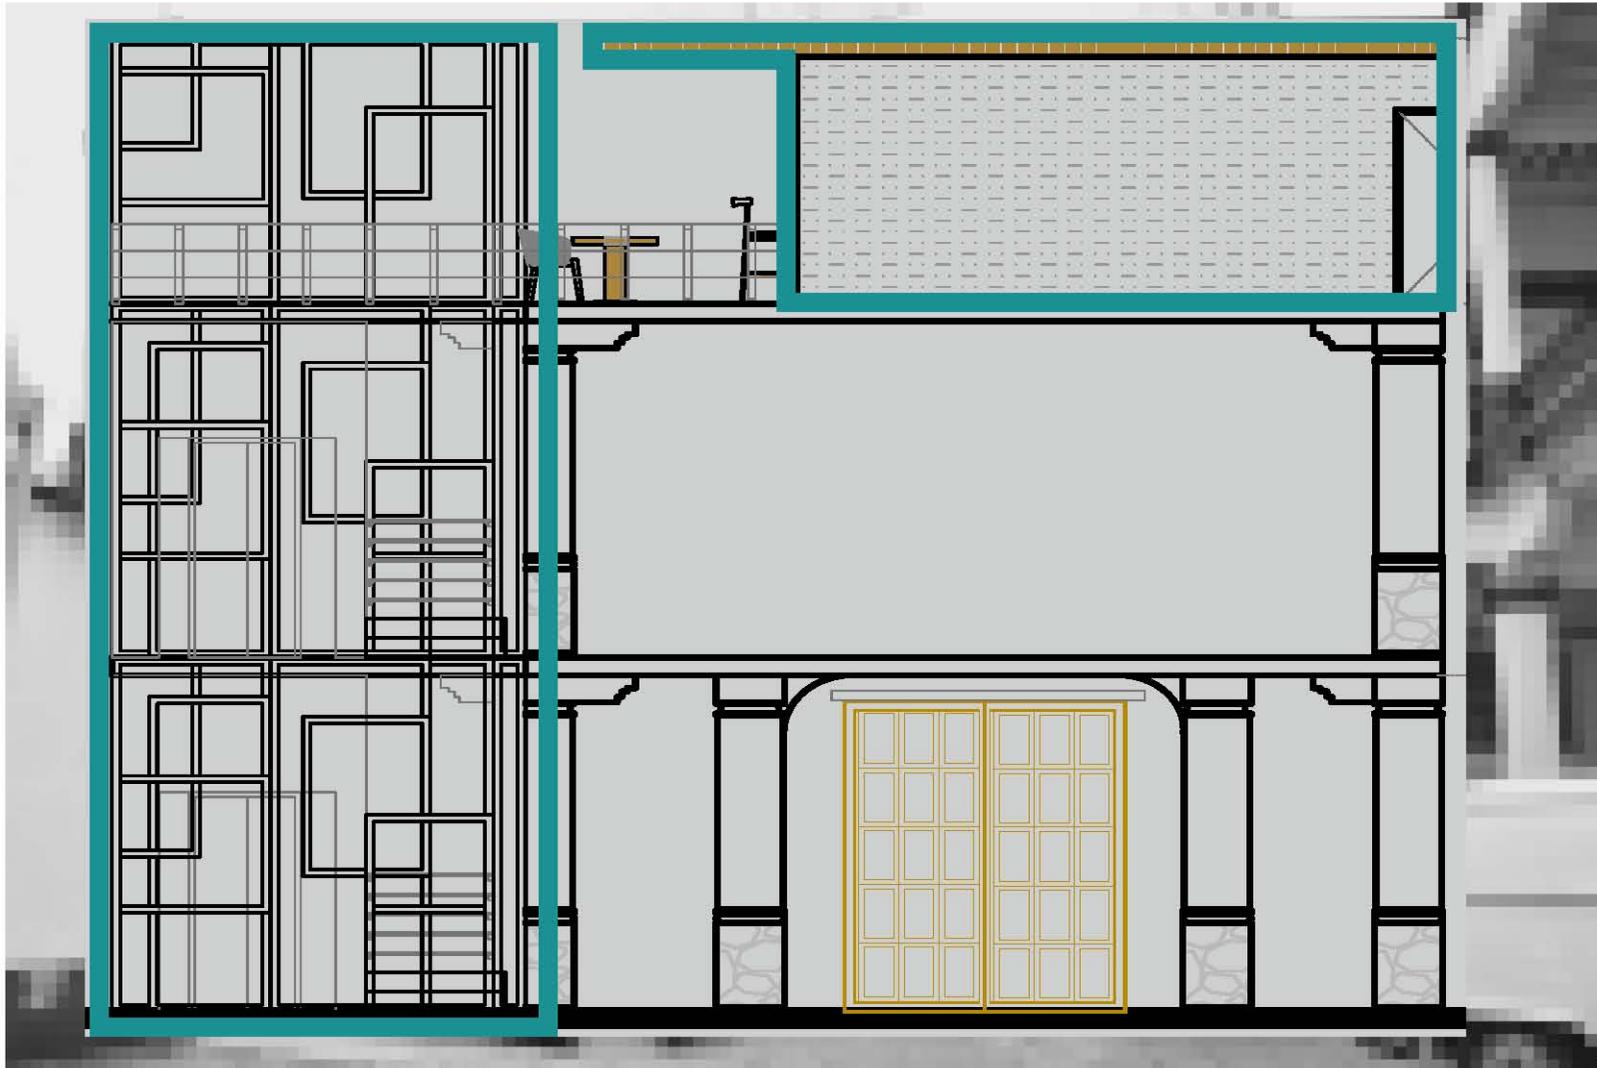
6.5 INTEGRACIÓN | CCJ × 49

● fachada interior oeste

- La agregación coherente de elementos modernos en los edificios para su uso. Son aquellas acciones que introducen elementos arquitectónicos, constructivos, u ornamentales, nuevos o ajenos a la concepcion original, que son necesarios para el desempeño, dentro de las normas y el ejercicio propio del nuevo uso que se da al bien reutilizado.

Tomando en cuenta el que la fachada oeste es en su totalidad original se propone dejar los 2 niveles con los mismos elementos, y solo agregar elementos de ornamentación y funcionalidad :

- 1 Barandal de acero y cristal en el tercer nivel
- 2 Estructura de concreto armado y acero -restaurante
- 3 Estructura para escalera y celosia de ptr de acero

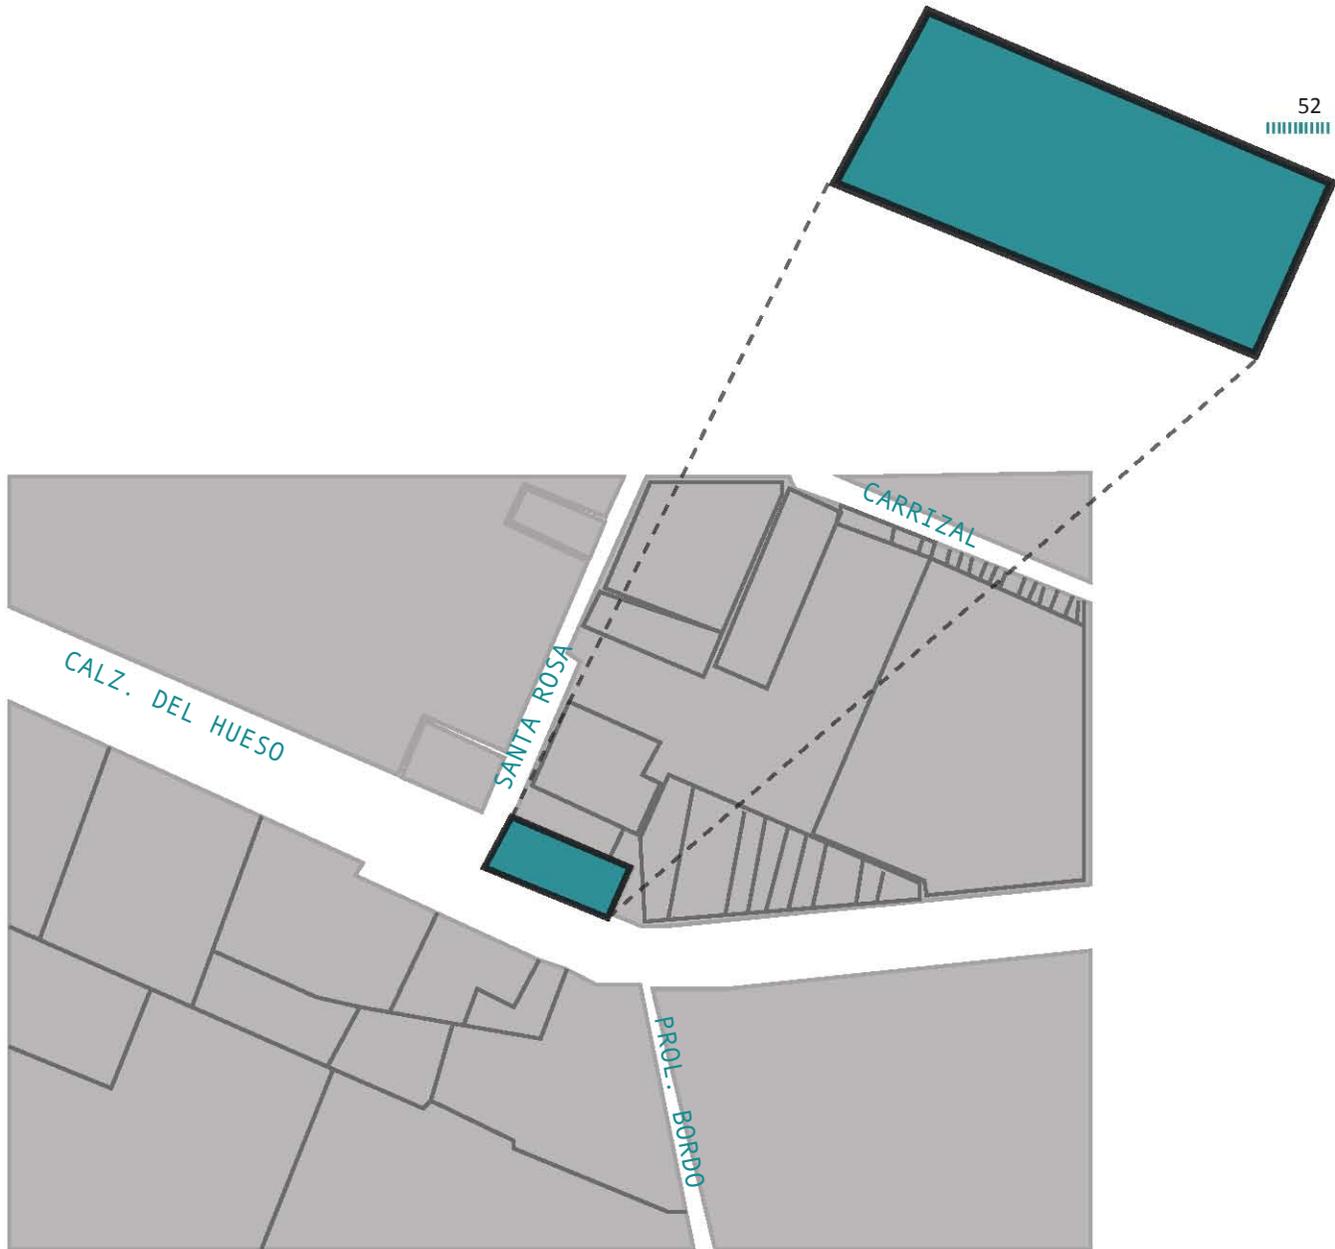
Normativa

El terreno tiene un uso HM 4/30 Habitacional Mixto con máximo 4 niveles de construcción, con una superficie total de 1142 m² y 30 % de área libre.

Traducido a nuestro terreno significa que de un predio de 1142 m² de área total, el 70 % equivale a 799.4 m² de área de construcción mientras que el 342.6 m² es equivalente al 30 % que deberá destinarse al área permeable del terreno.

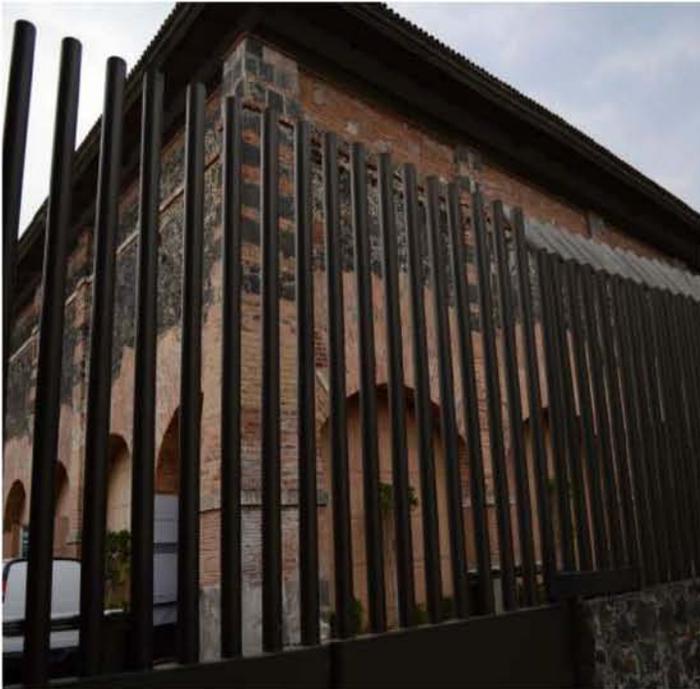
Fig.19
Interior de las Trojes se observa los arcos originales de la estructura

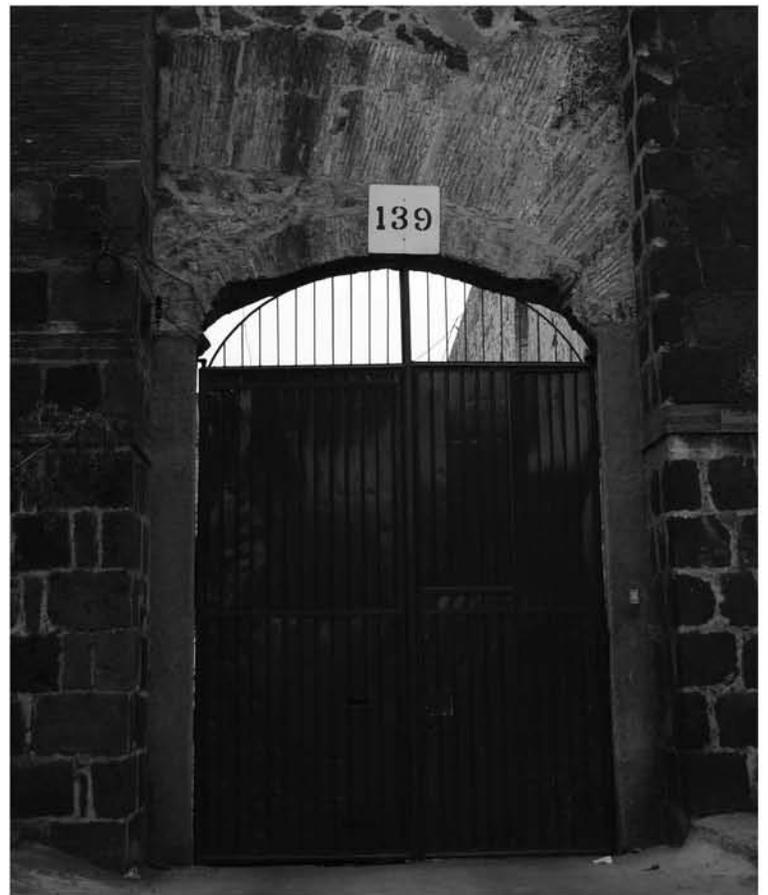
Fig.20
Portón de acceso a las Trojes con medio arco original de piedra brasa

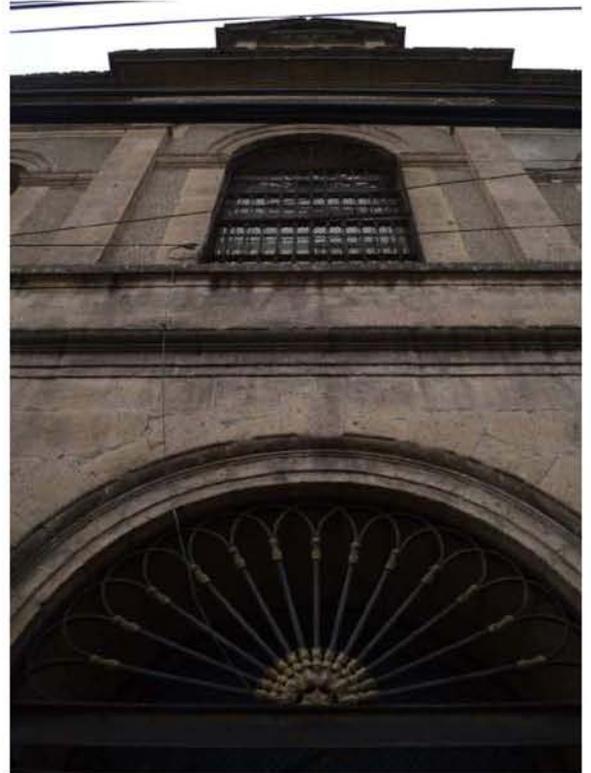
Fig.24
Acercamiento a barandal capilla con el mismo material (petróleo)al de los barandales del casco de la Ex Hacienda

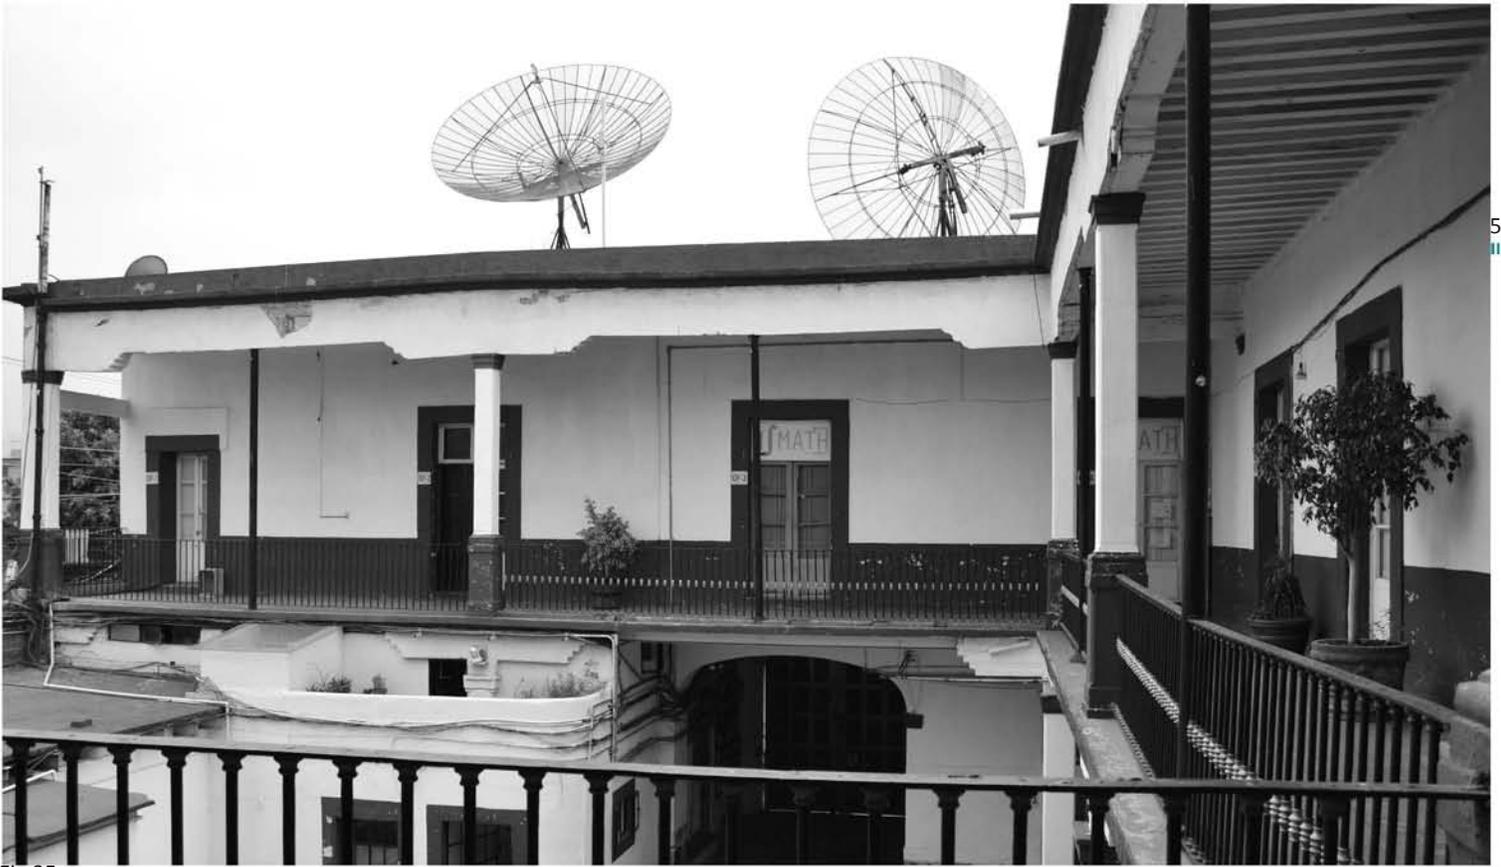
Fig.25
Perspectiva Fachadas interiores Norte y Poniente donde se observan los acabados originales en barandal y detalles en columnas

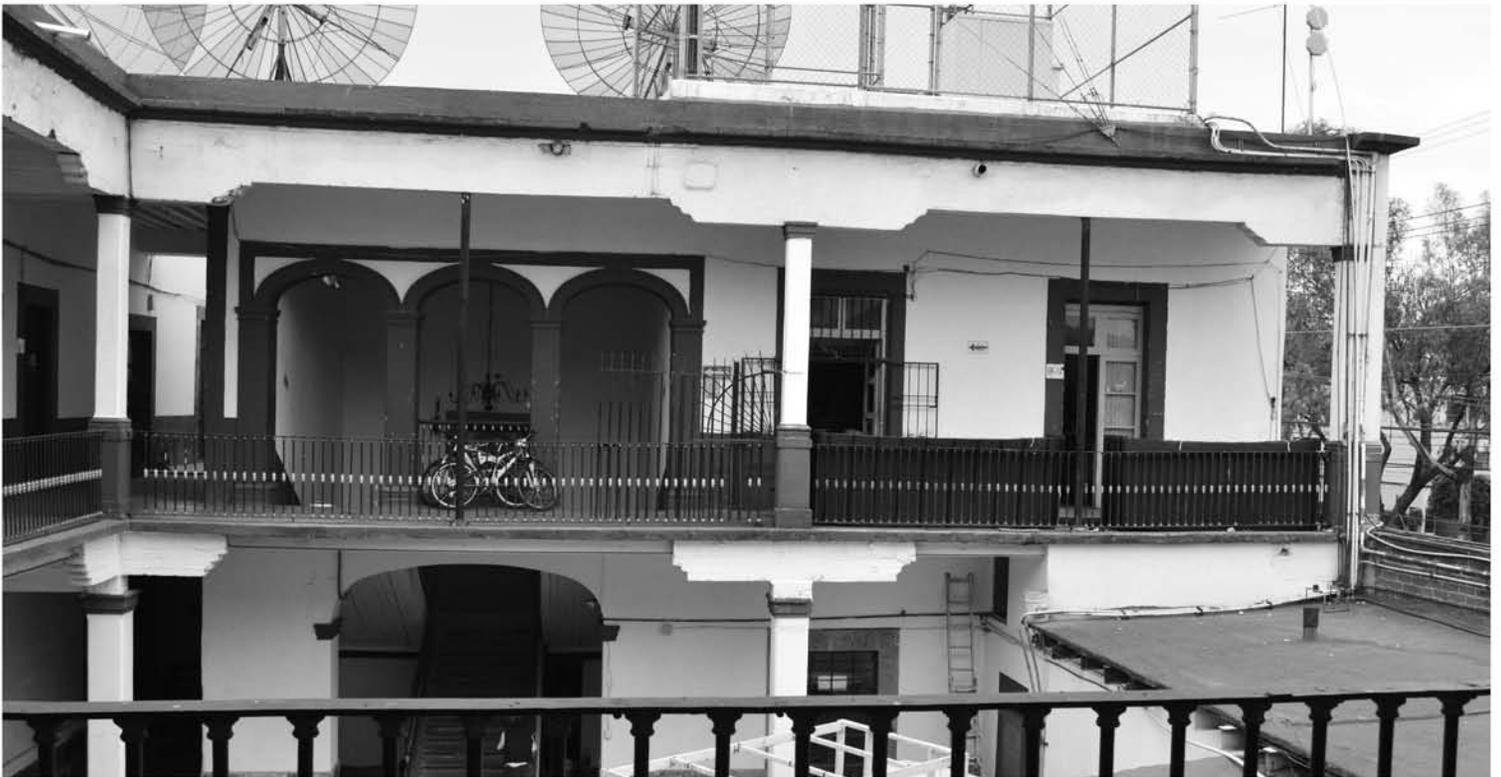
Fig.26
Fachada interior Poniente donde se observan las modificaciones en vanos y refuerzos en columnas

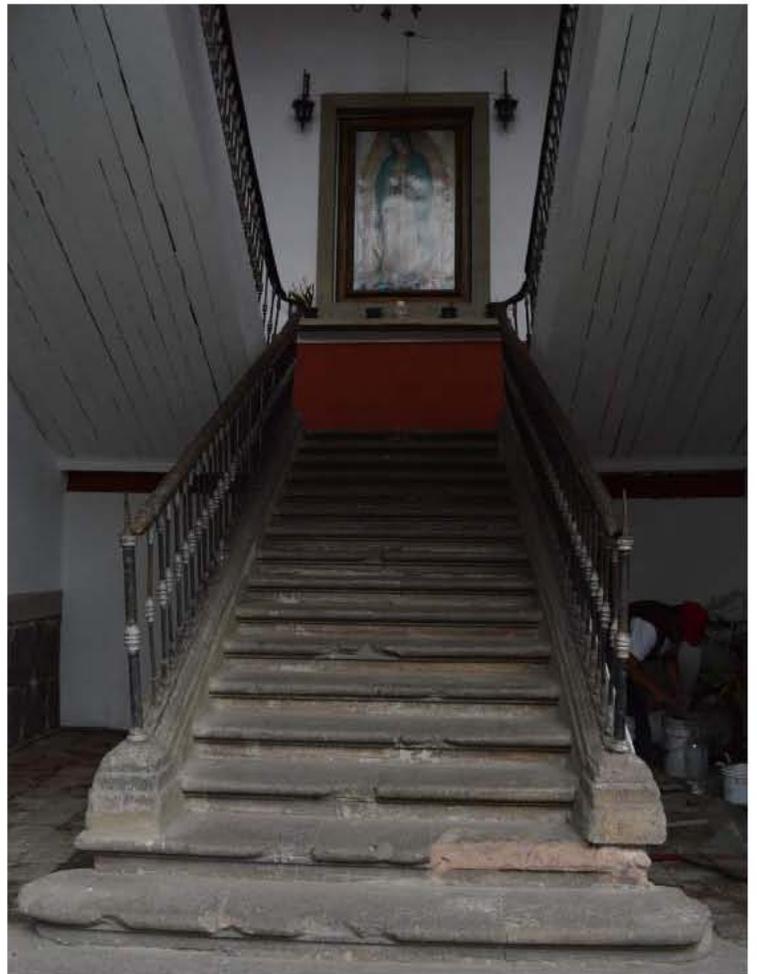
Fig.29
Detalle escalera original con barandal de fierro revestido con petr leo
