HACIENDA DE SAN JOSÉ DE COAPA PROPUESTA DE REUTILIZACIÓN CIUDAD DE MÉXICO

TESIS QUE PARA OBTENER EL TÍTULO DE ARQUITECTA

CENTRO CULTURAL JACARANDA
TLALPAN/ CIUDAD DE MEXICO

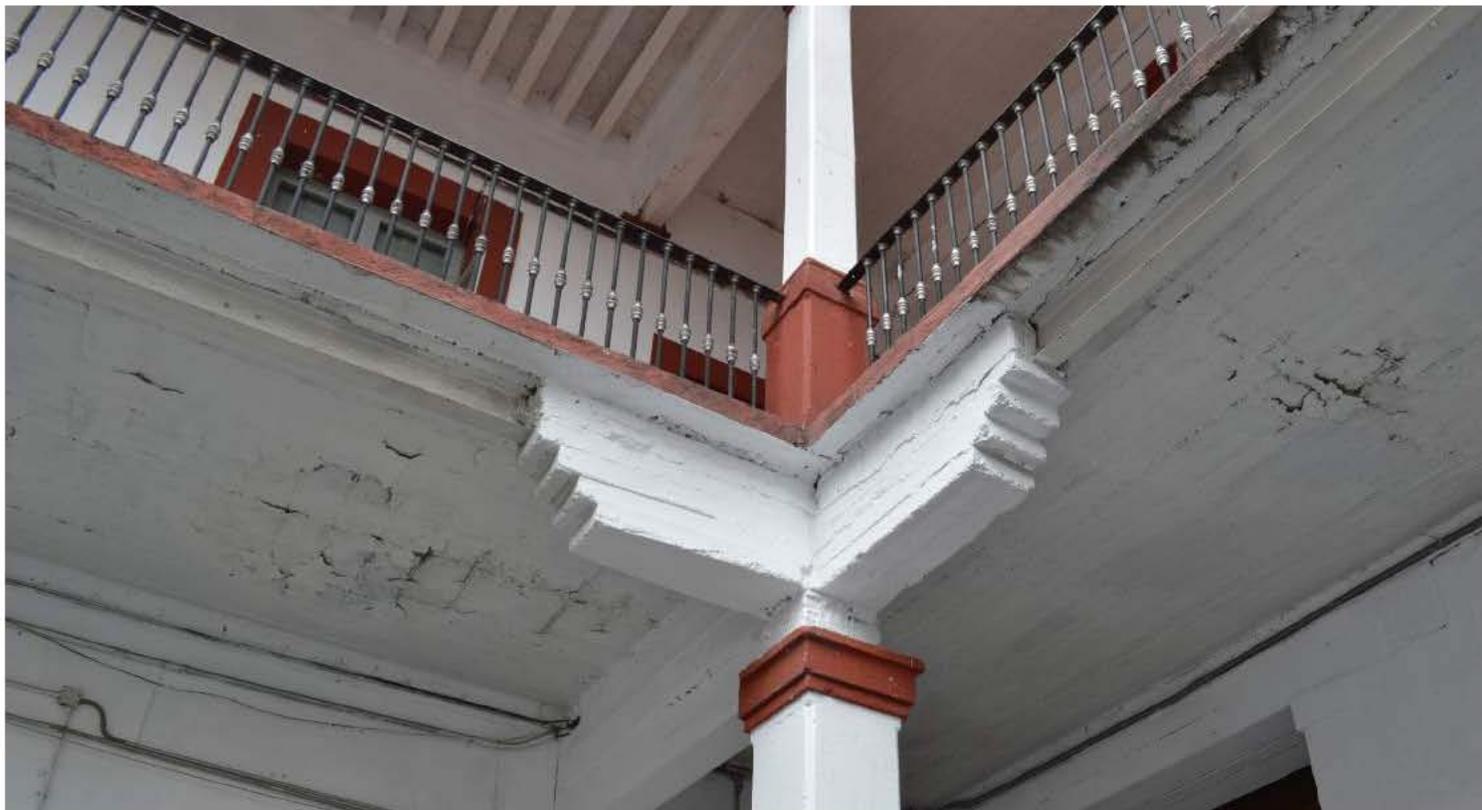
Fig.30
Detalle columna

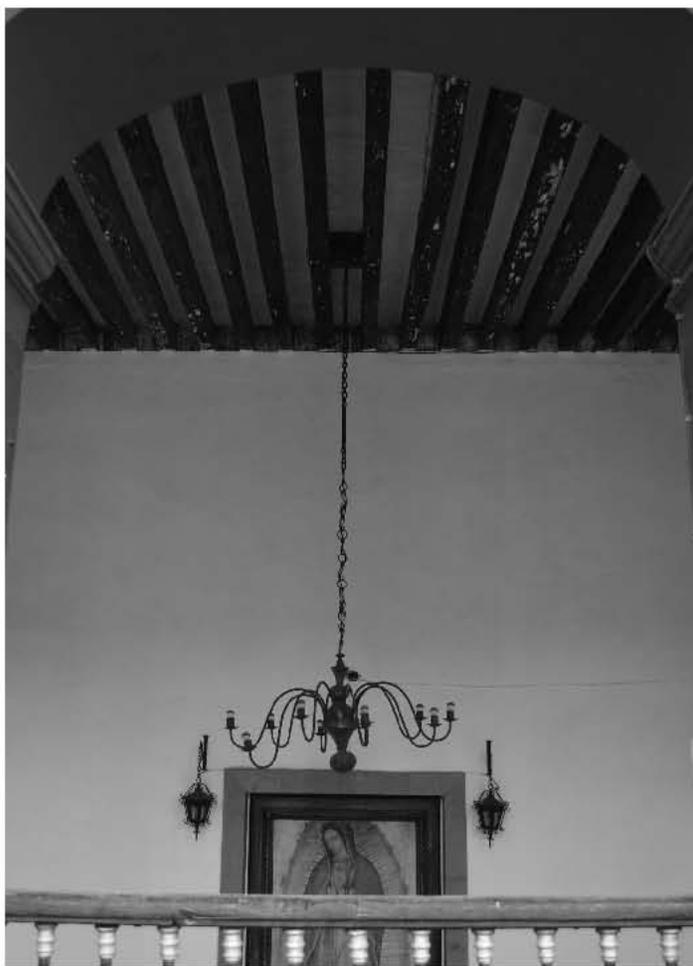
Fig.31
Detalle barandal y lampara

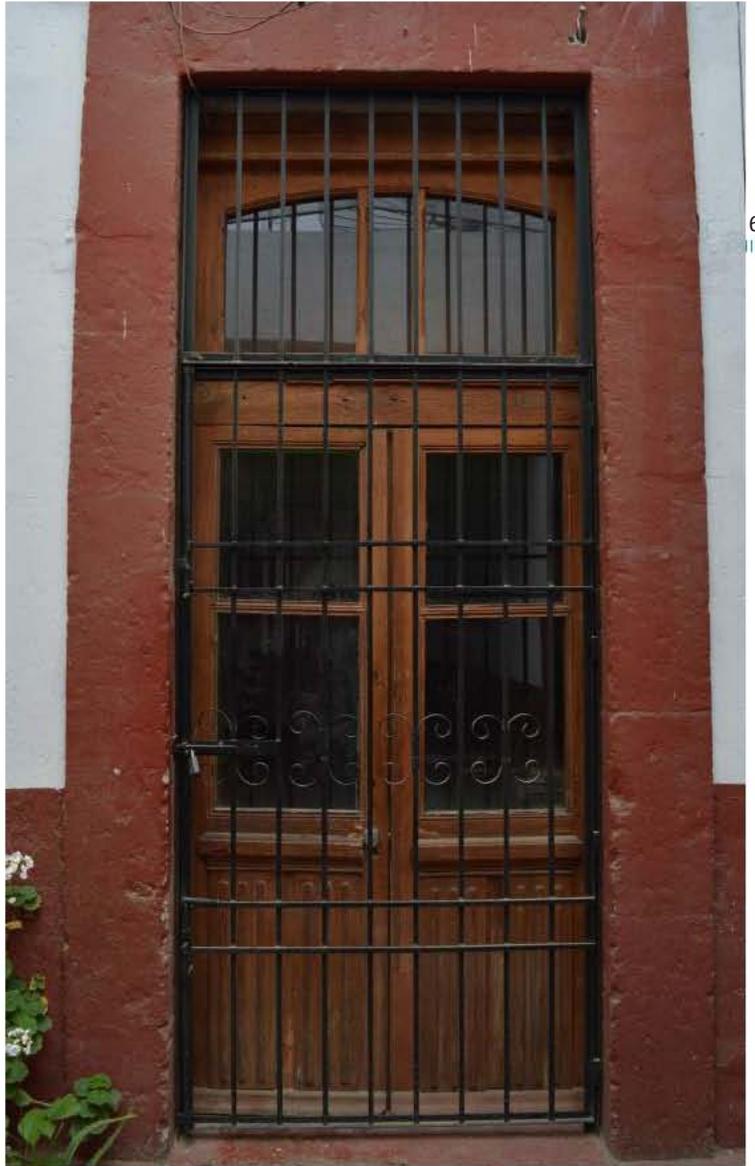
Fig.34
Acercamiento puerta conserva sus oscuros

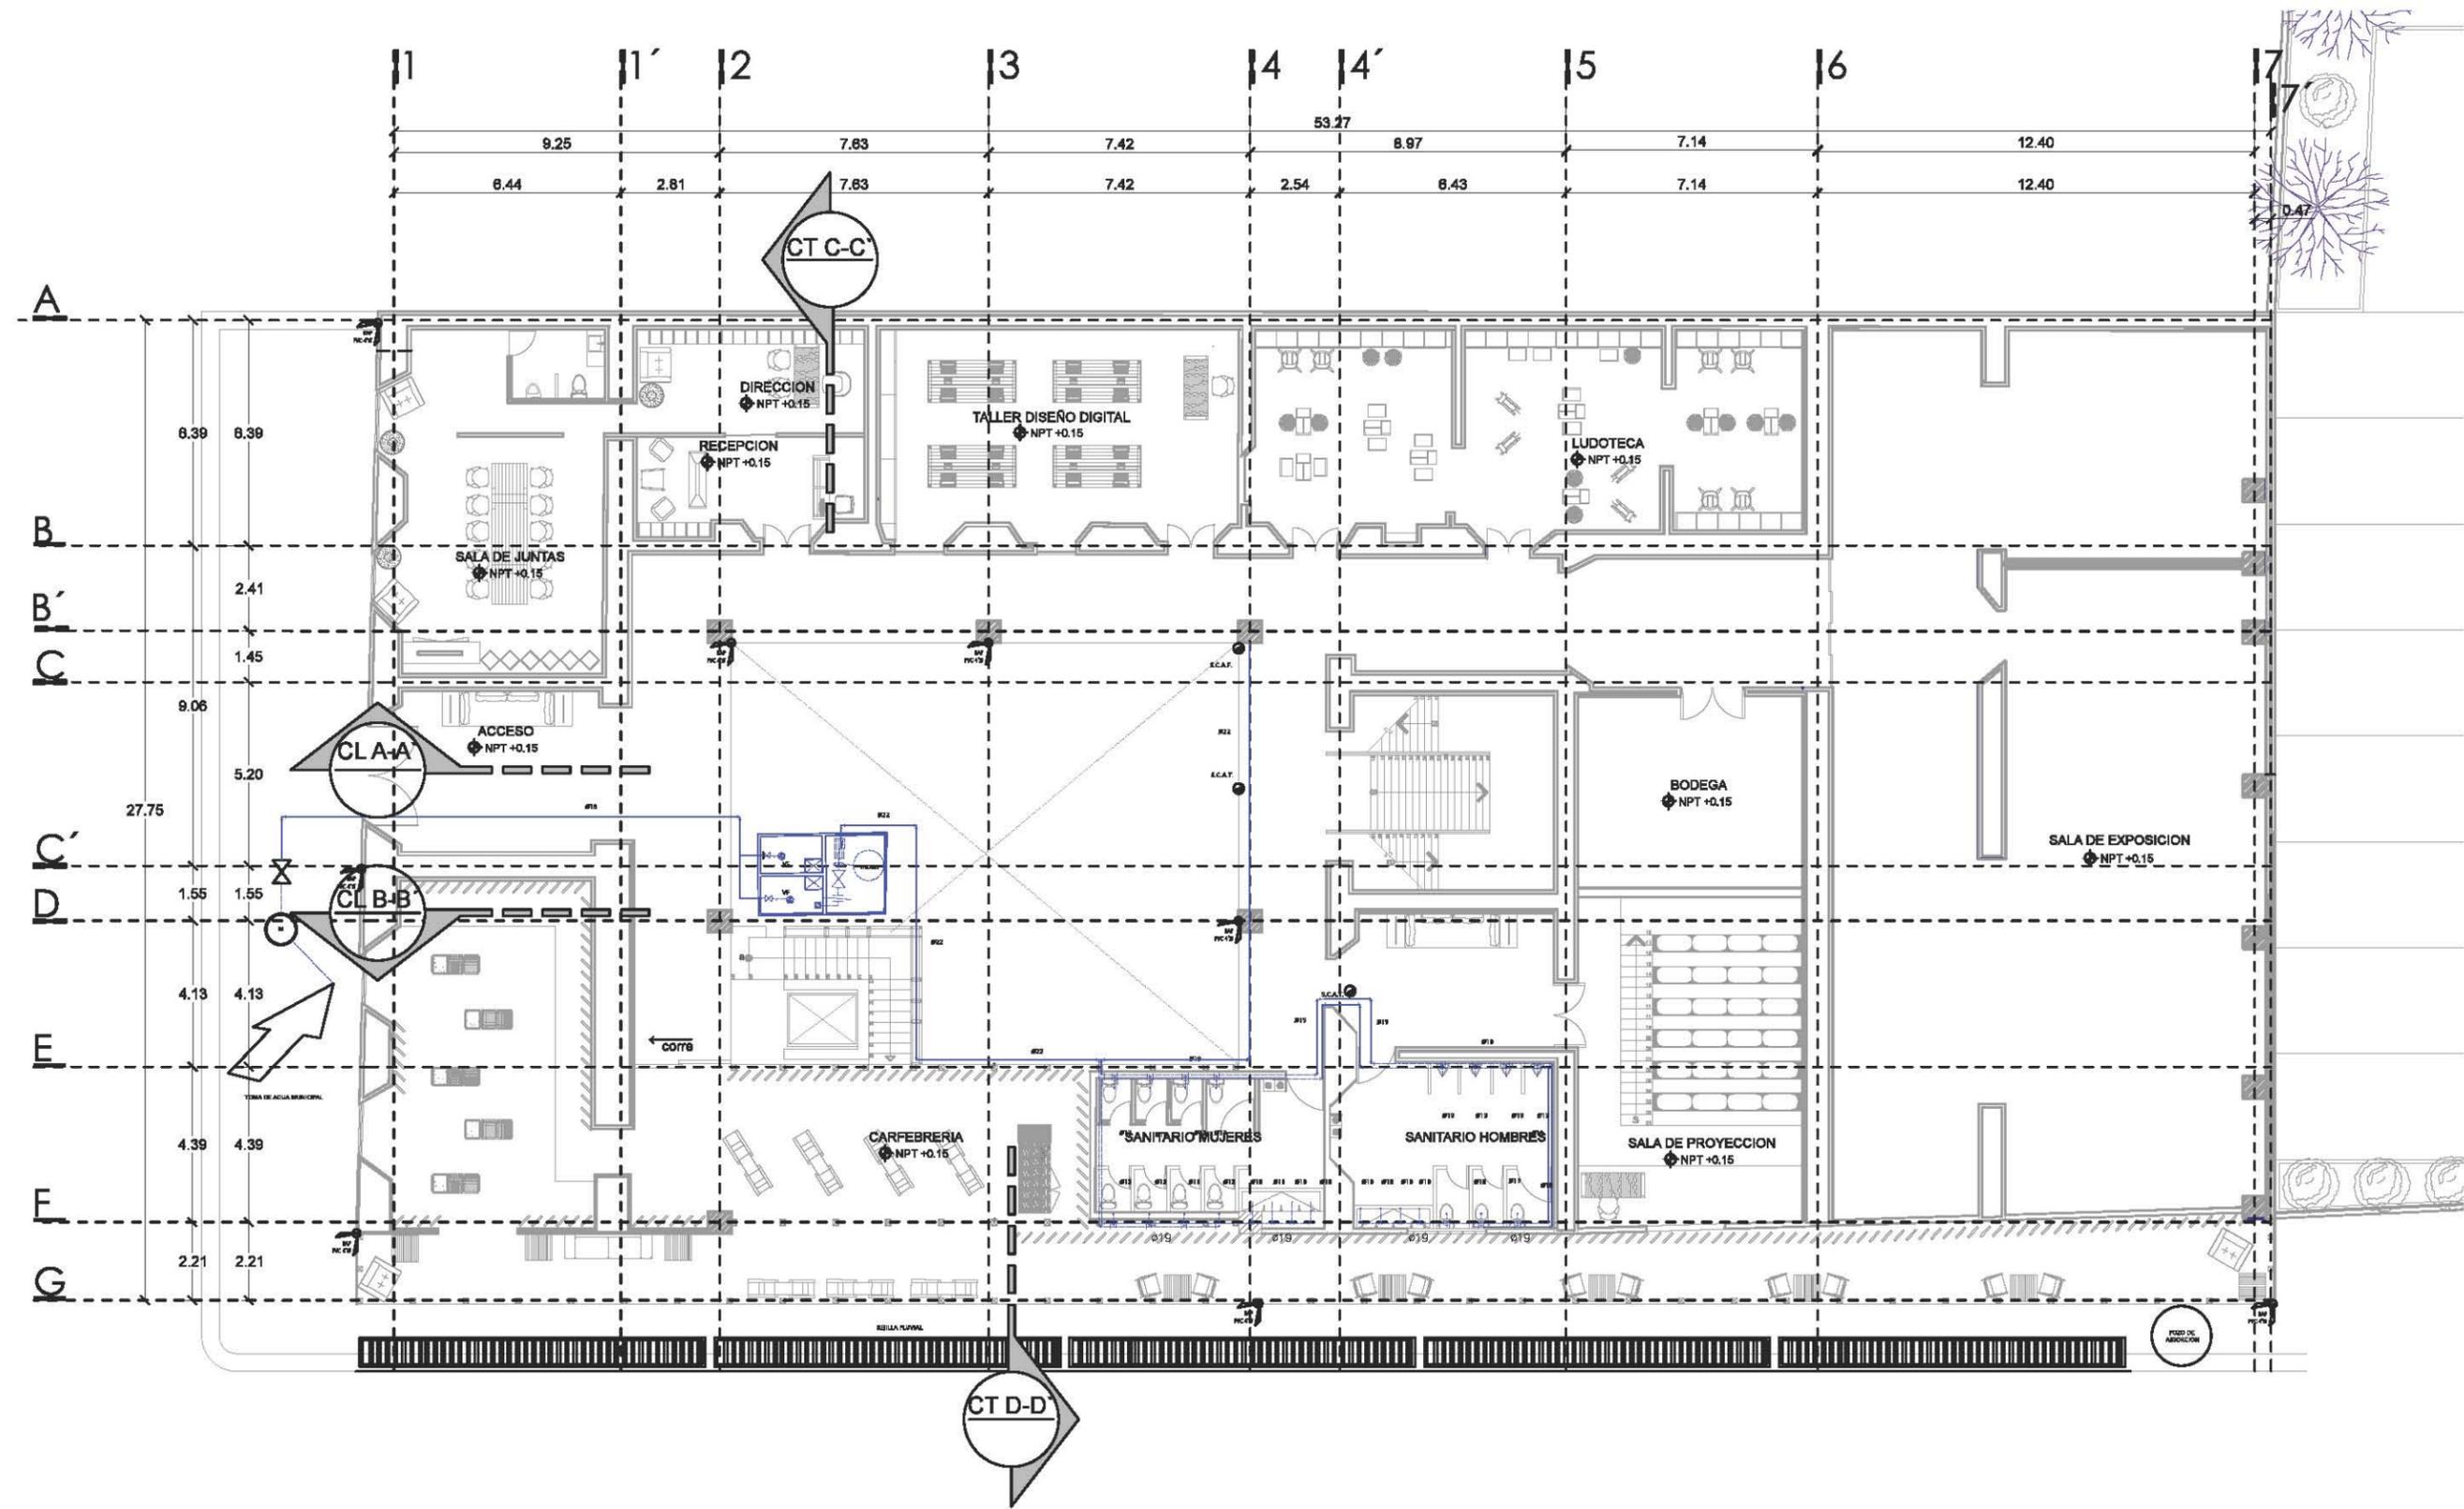
CCJ- HI-01

Planta baja

ESCALA : 1:150 PARTIDA: HIDRAULICA COTAS: METROS

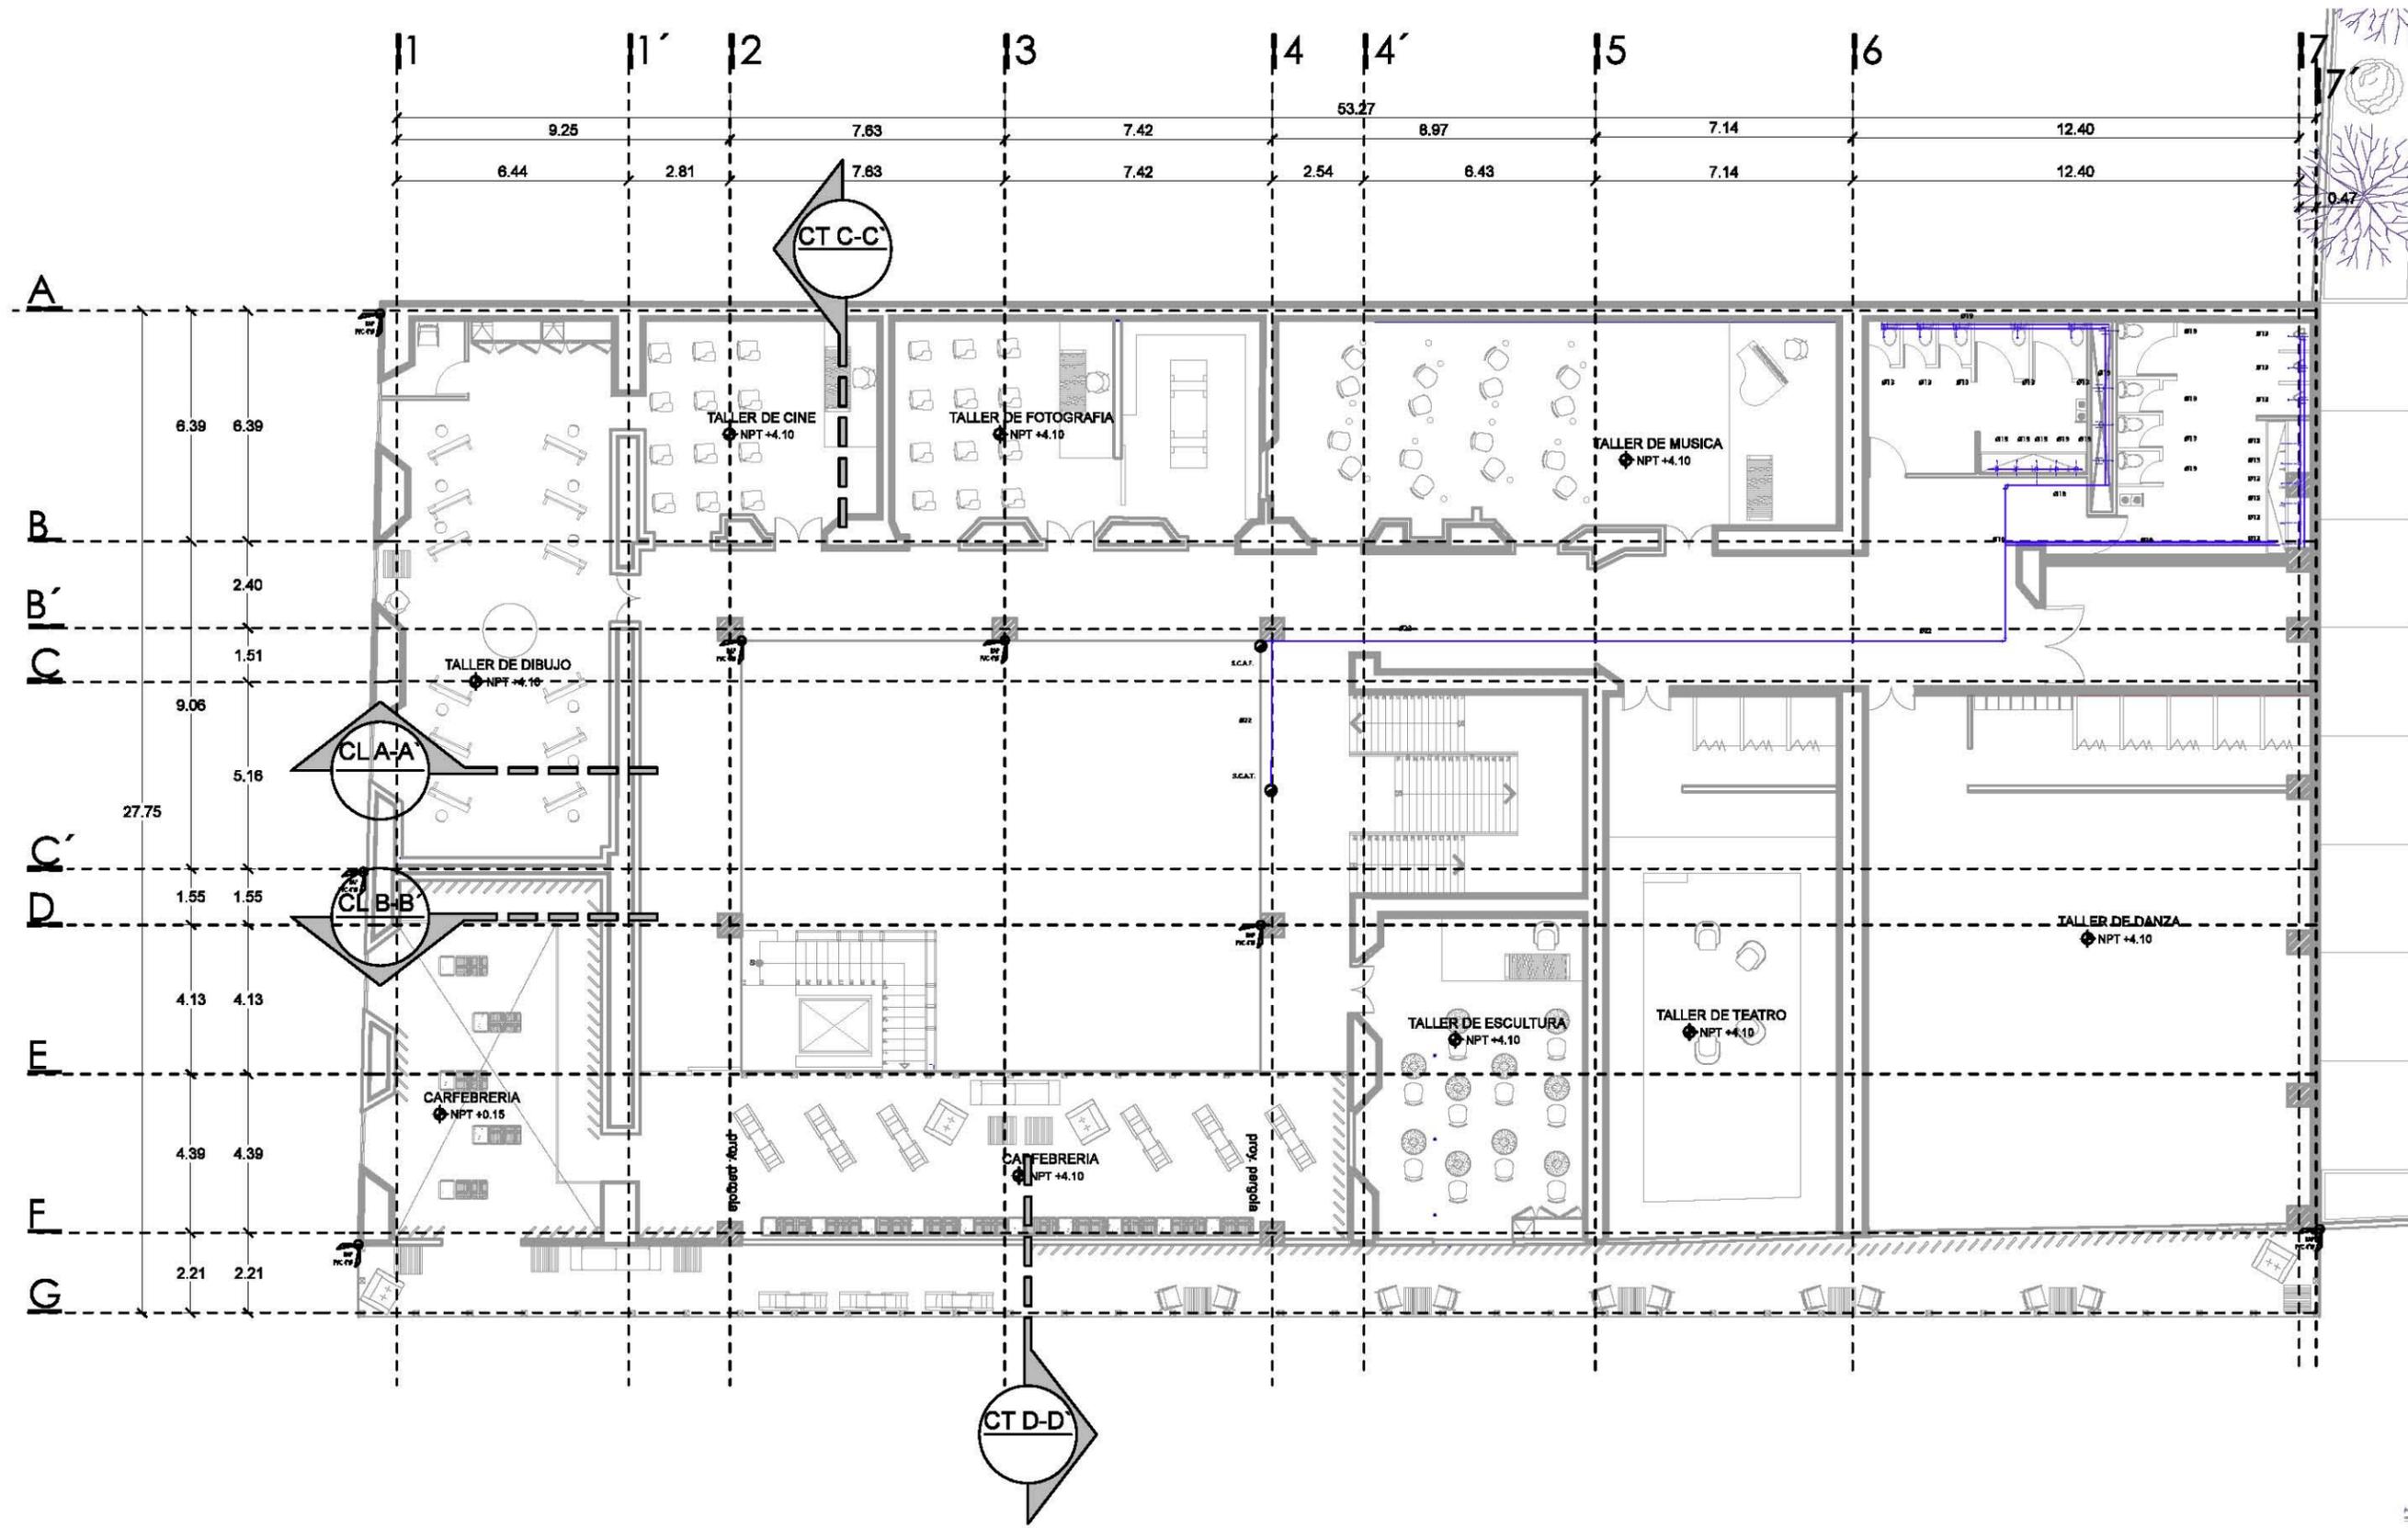
Planta alta

ESCALA : 1:150 PARTIDA: HIDRAULICA COTAS: METROS

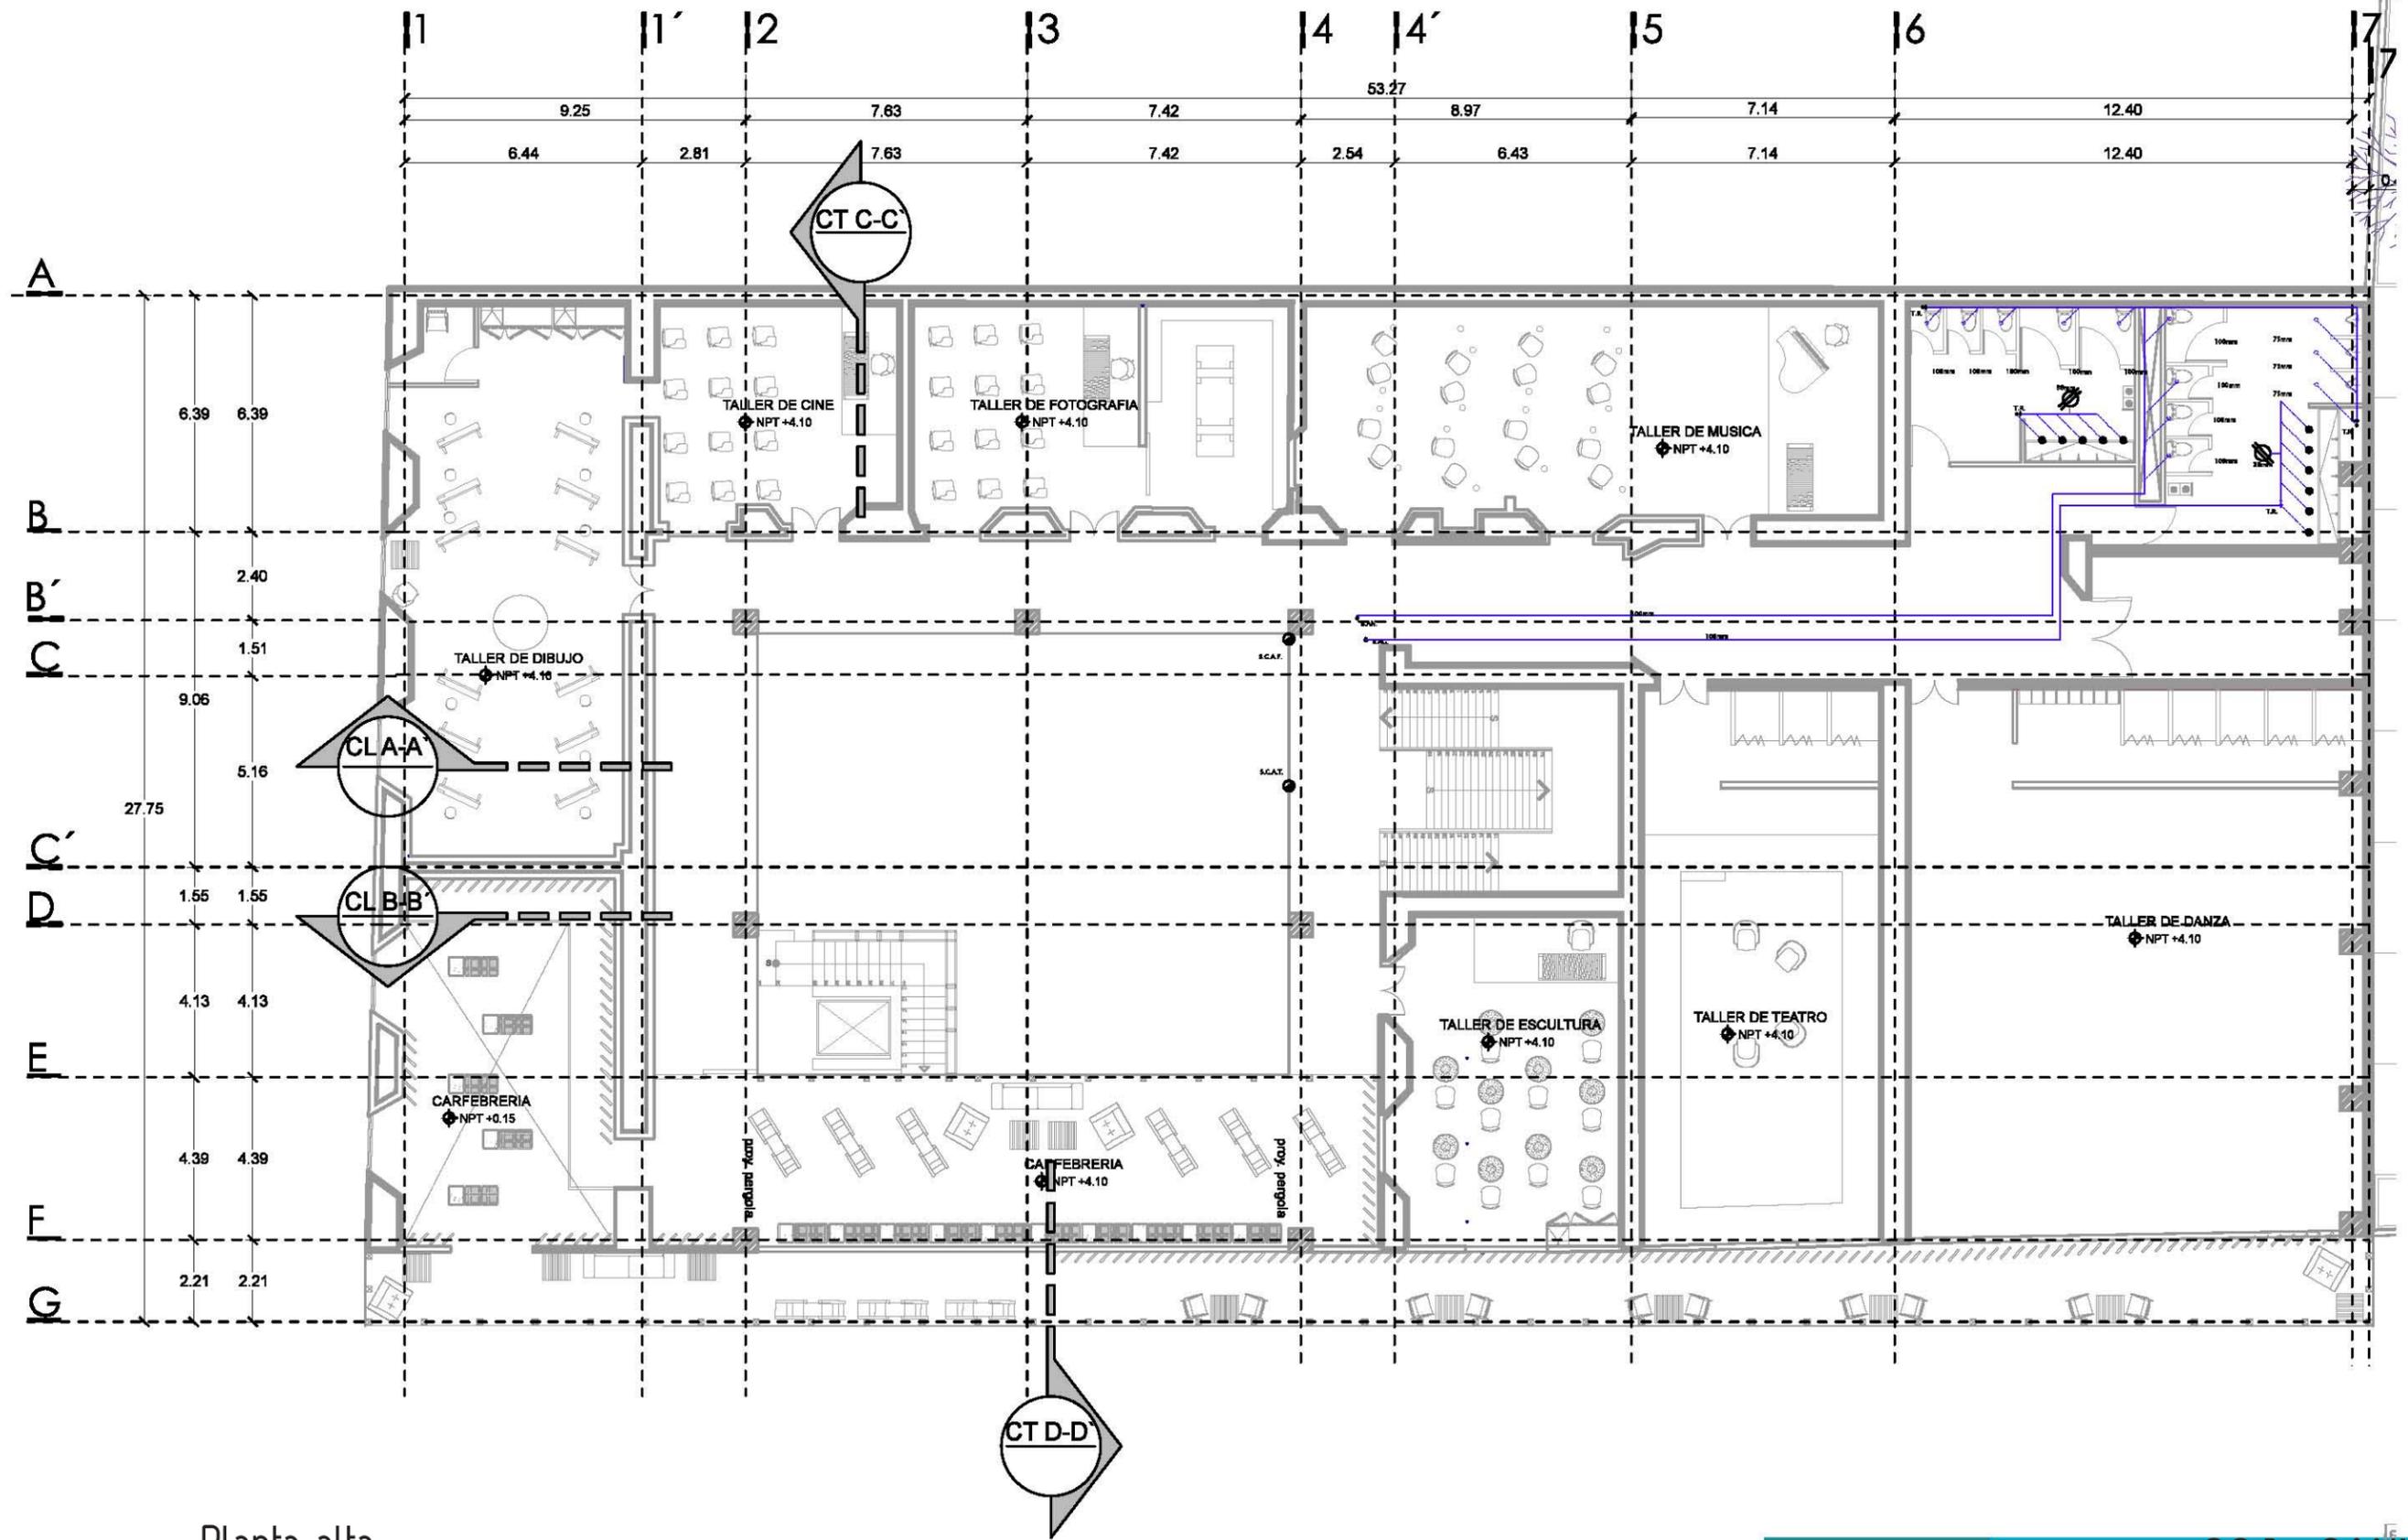
CCJ- SANI-02

Planta alta

ESCALA : 1:150
 PARTIDA: SANITARIA
 COTAS: METROS
 SANTA ROSA 48, COL. EX HACIENDA DE TLALPAN, DEL. TLALPAN
 UNIVERSIDAD NACIONAL AUTÓNOMA DE MÉXICO
 FACULTAD DE ARQUITECTURA
 TALLER LUIS BARRAGAN

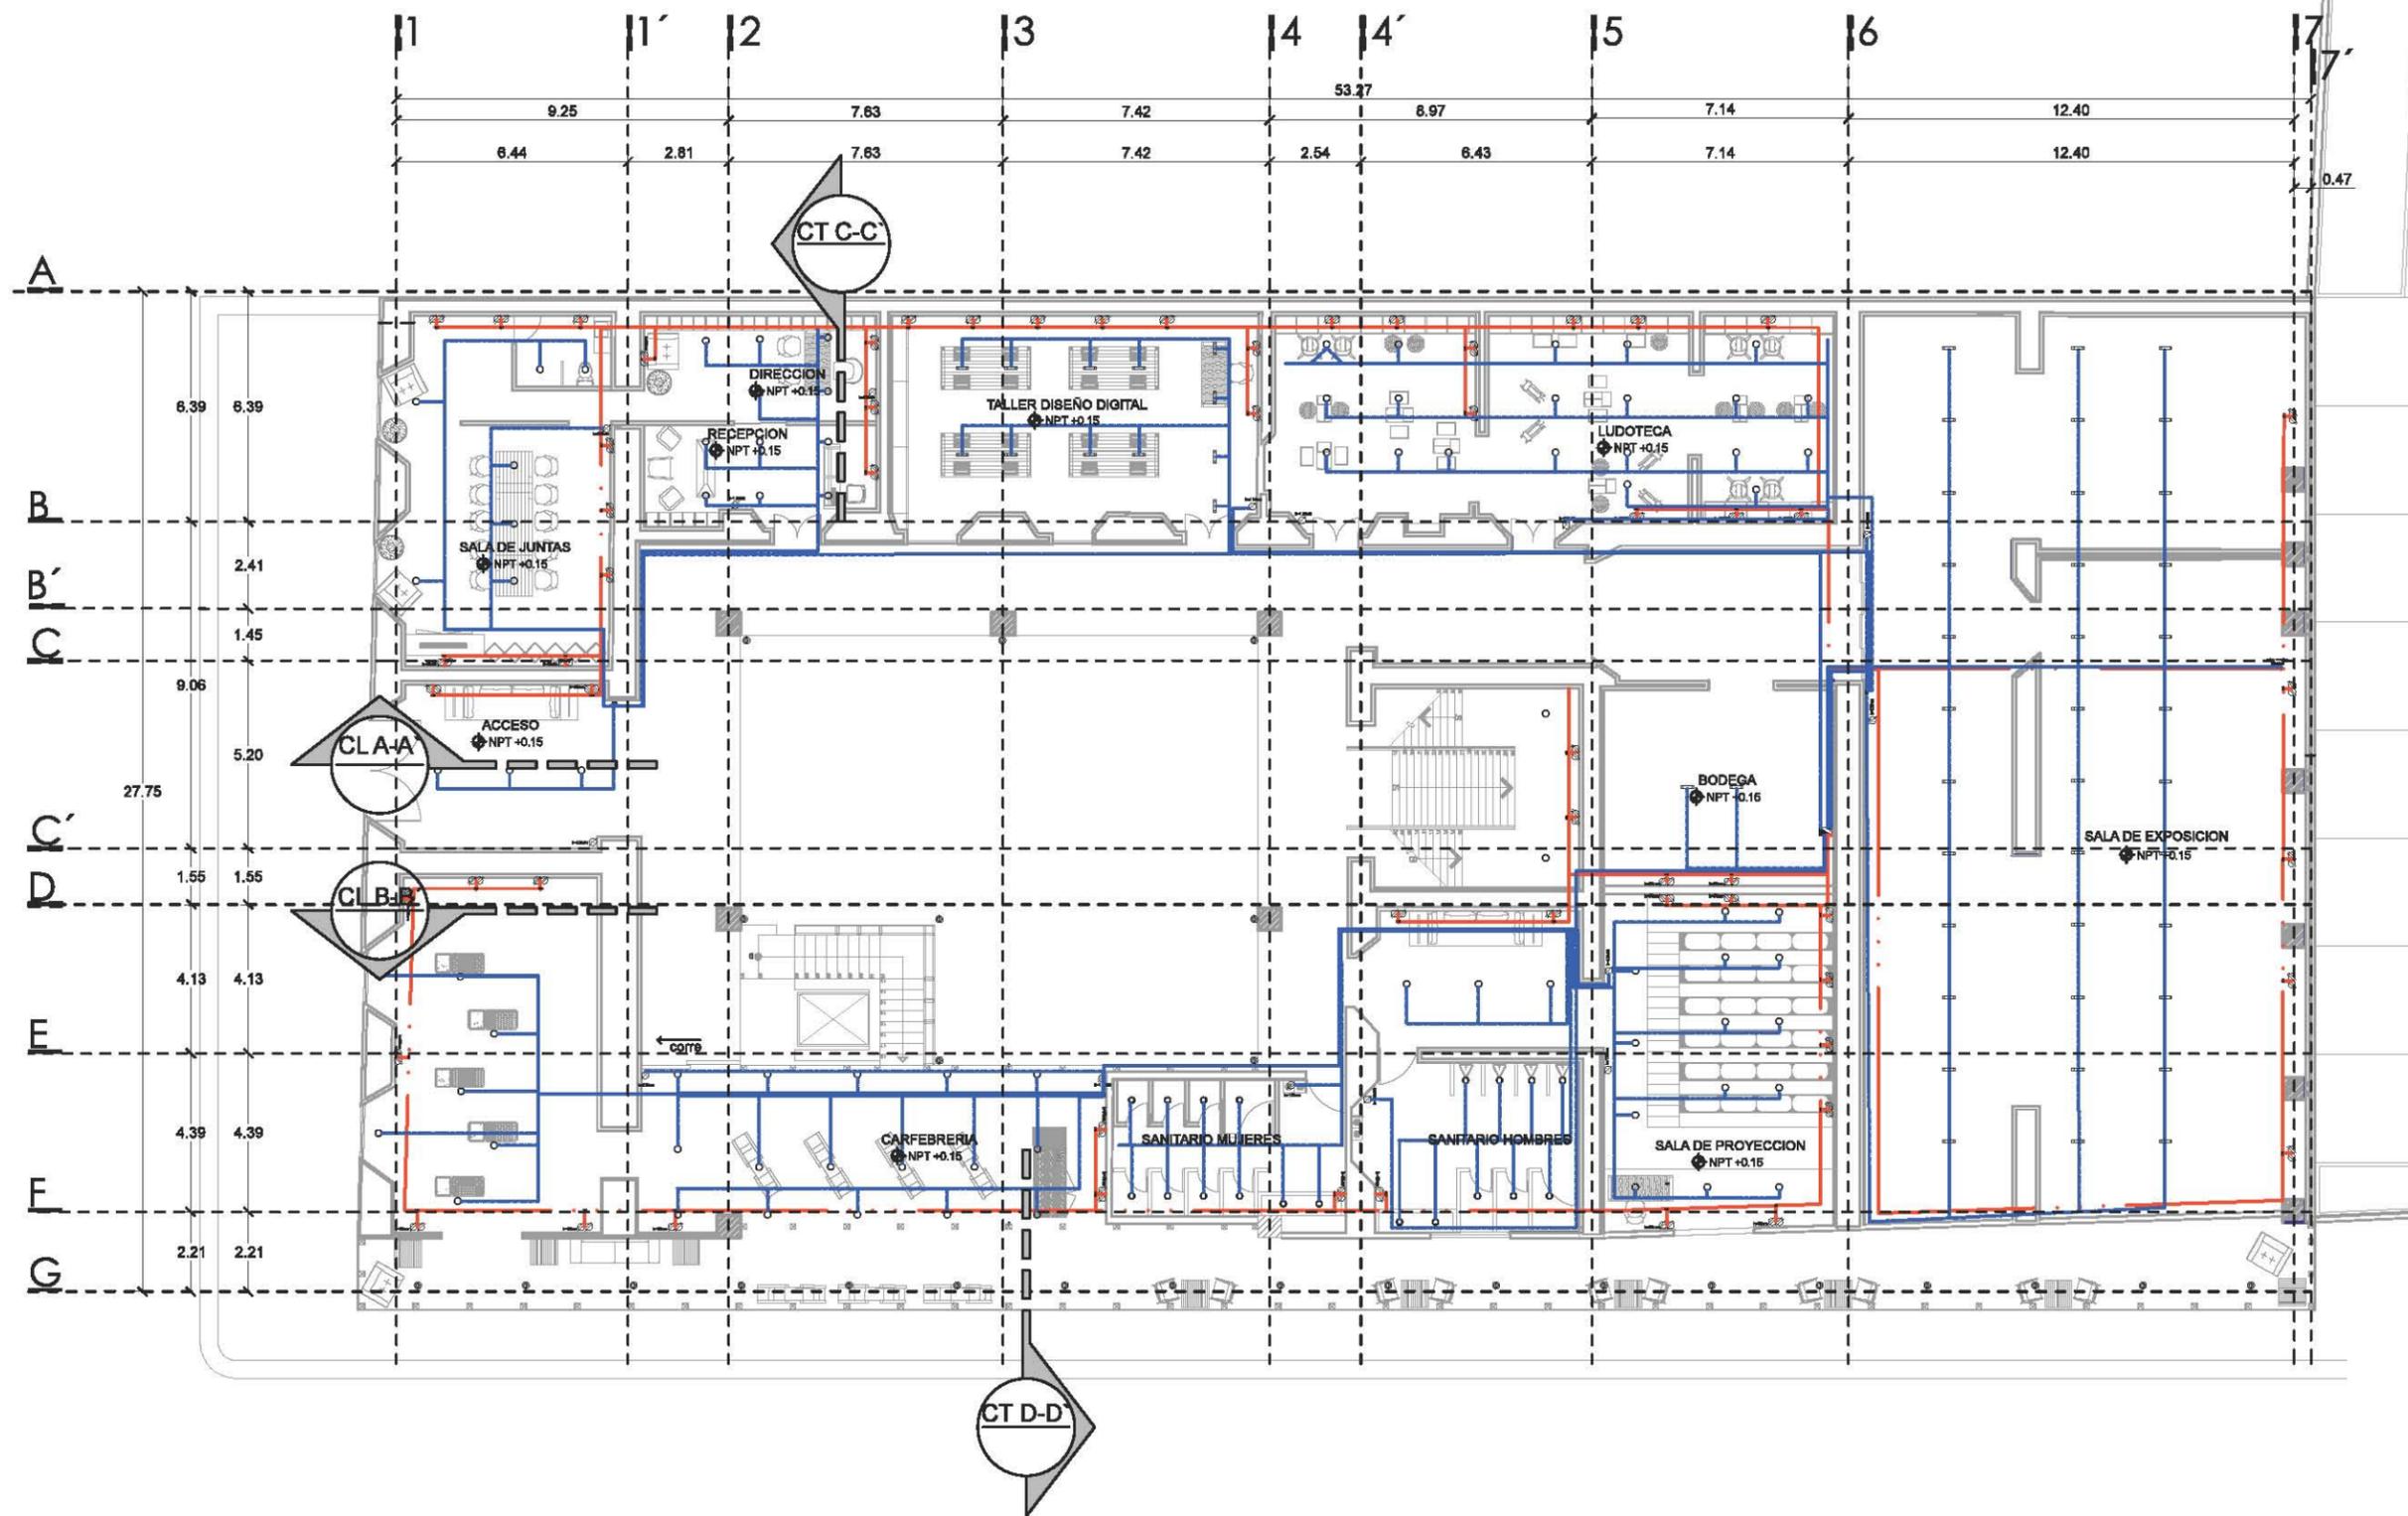
Planta baja

ESCALA : 1:150 PARTIDA: ELECTRICA COTAS: METROS

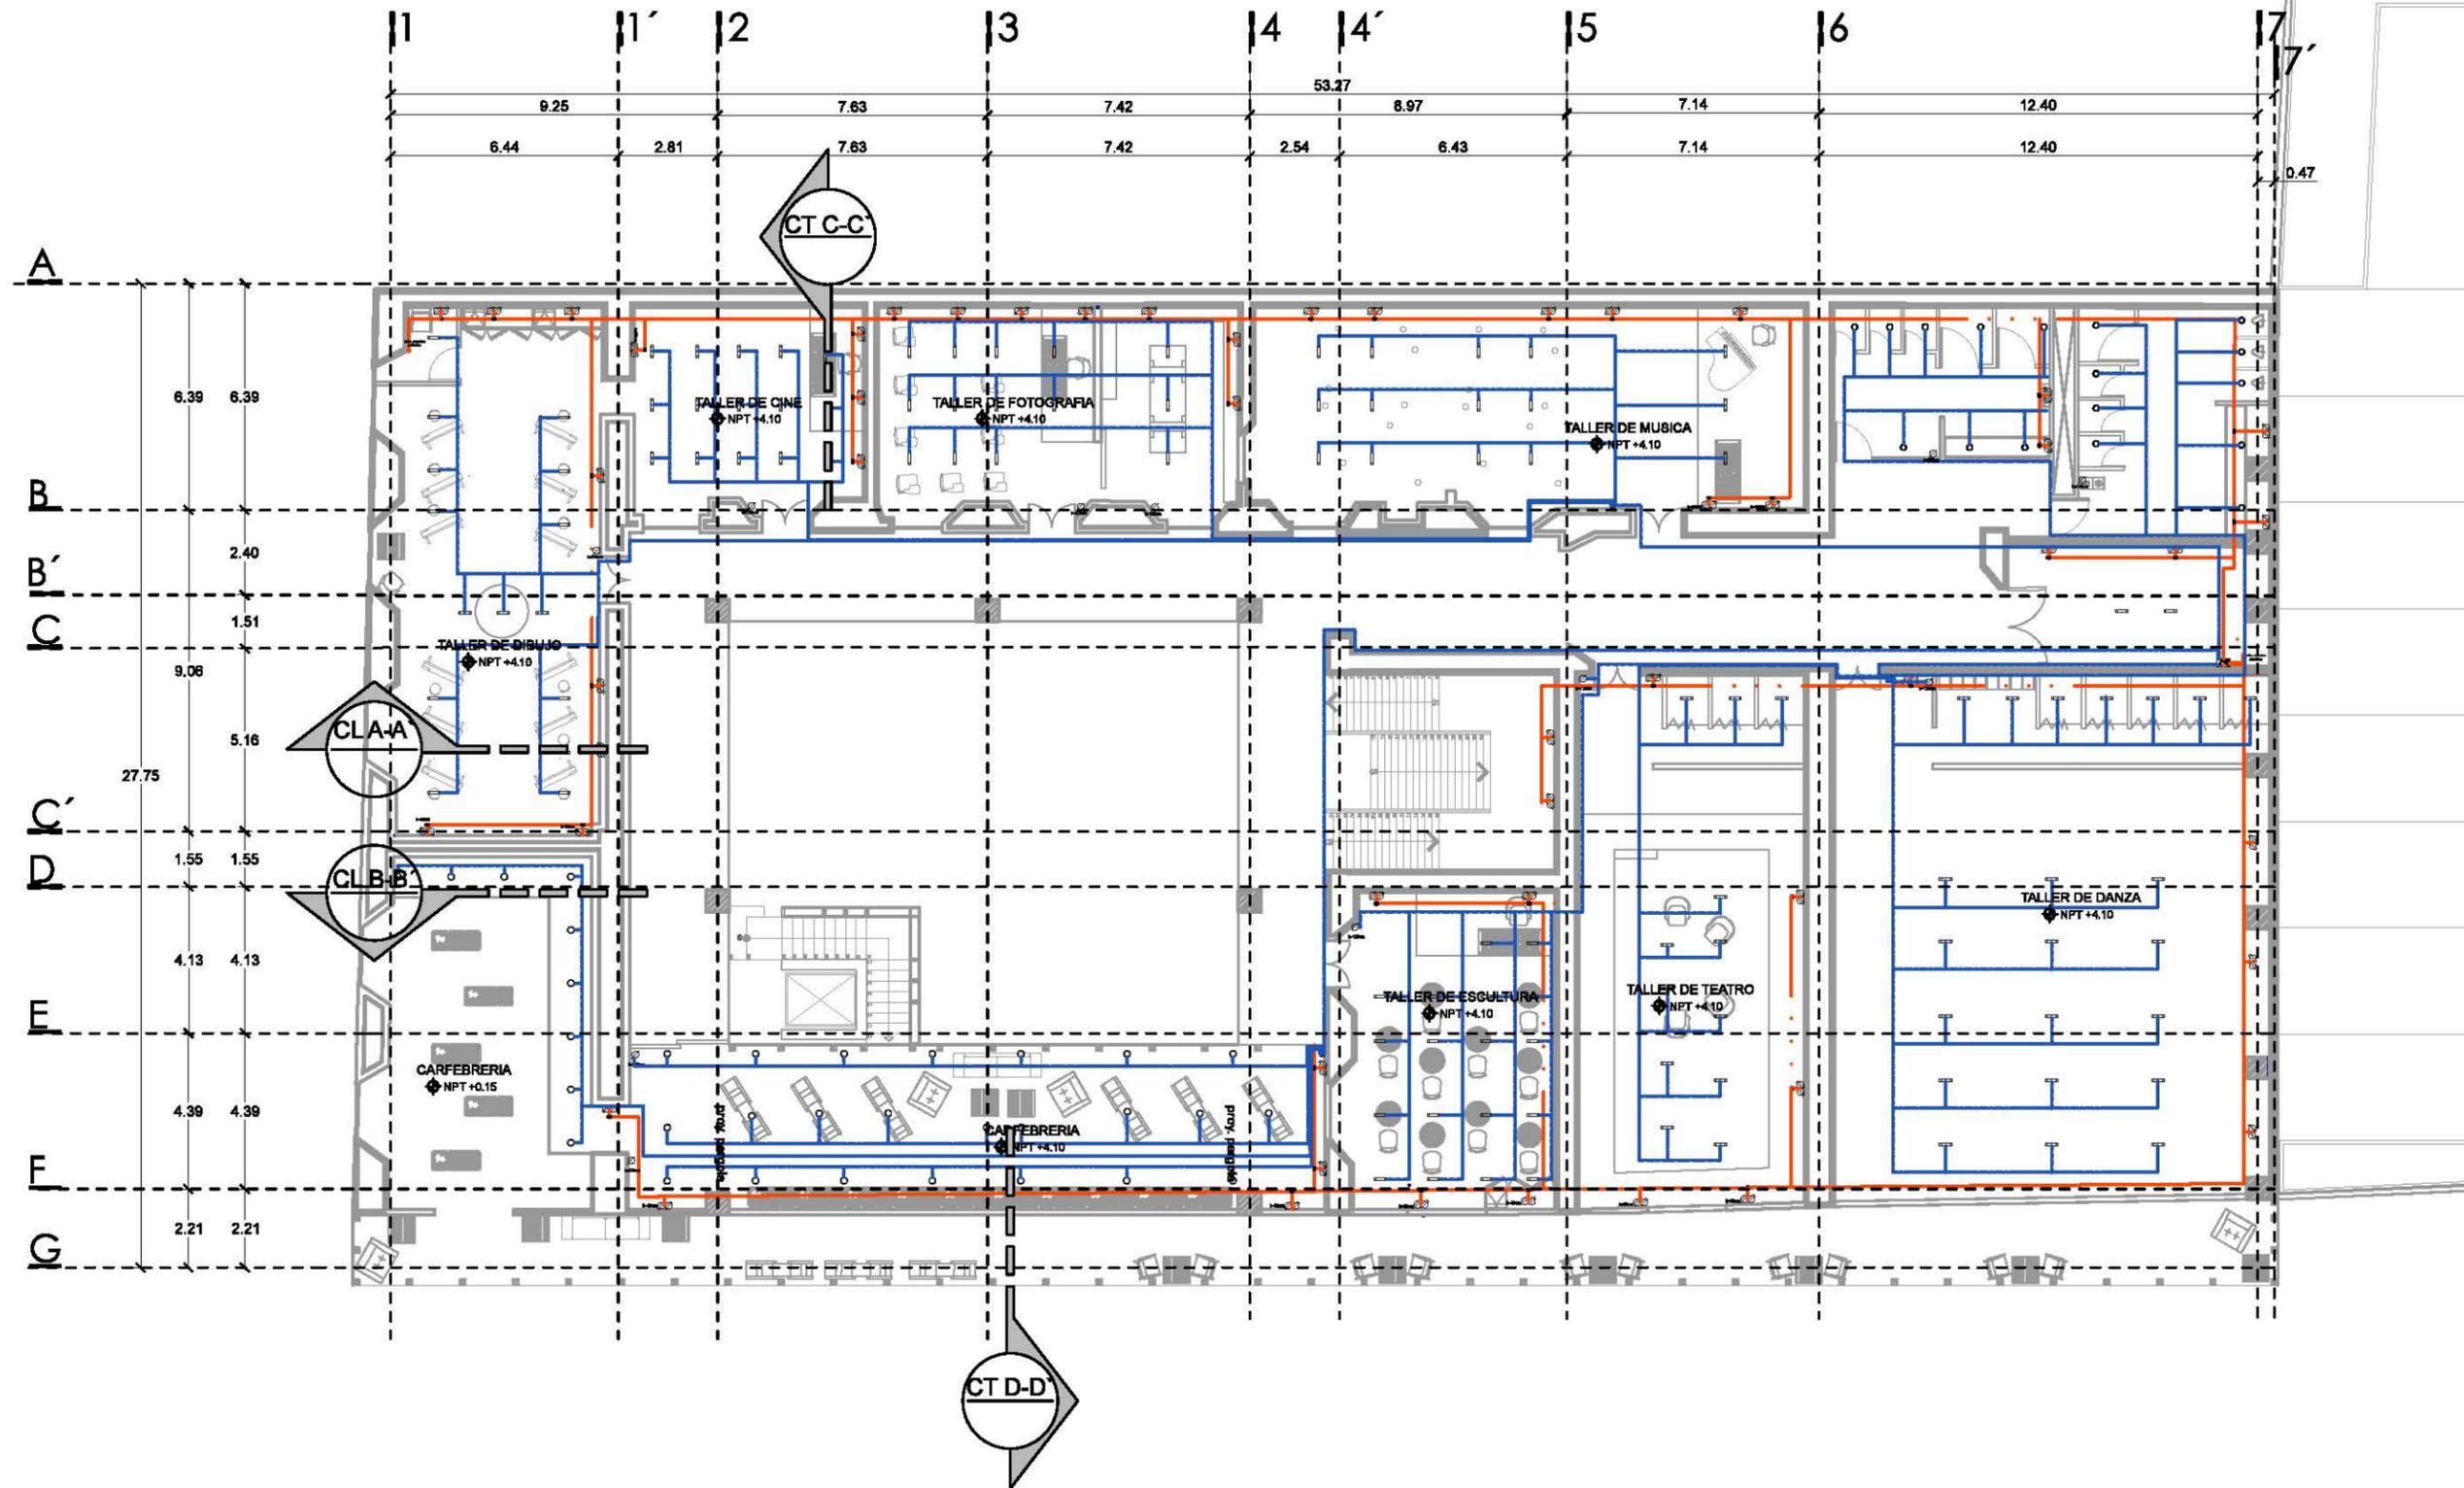
Planta alta

ESCALA : 1:150 PARTIDA: ELECTRICA COTAS: METROS
