HACIENDA DE SAN JOSÉ DE COAPA PROPUESTA DE REUTILIZACIÓN CIUDAD DE MÉXICO

TESIS QUE PARA OBTENER EL TÍTULO DE ARQUITECTA

CENTRO CULTURAL JACARANDA
TLALPAN/ CIUDAD DE MEXICO

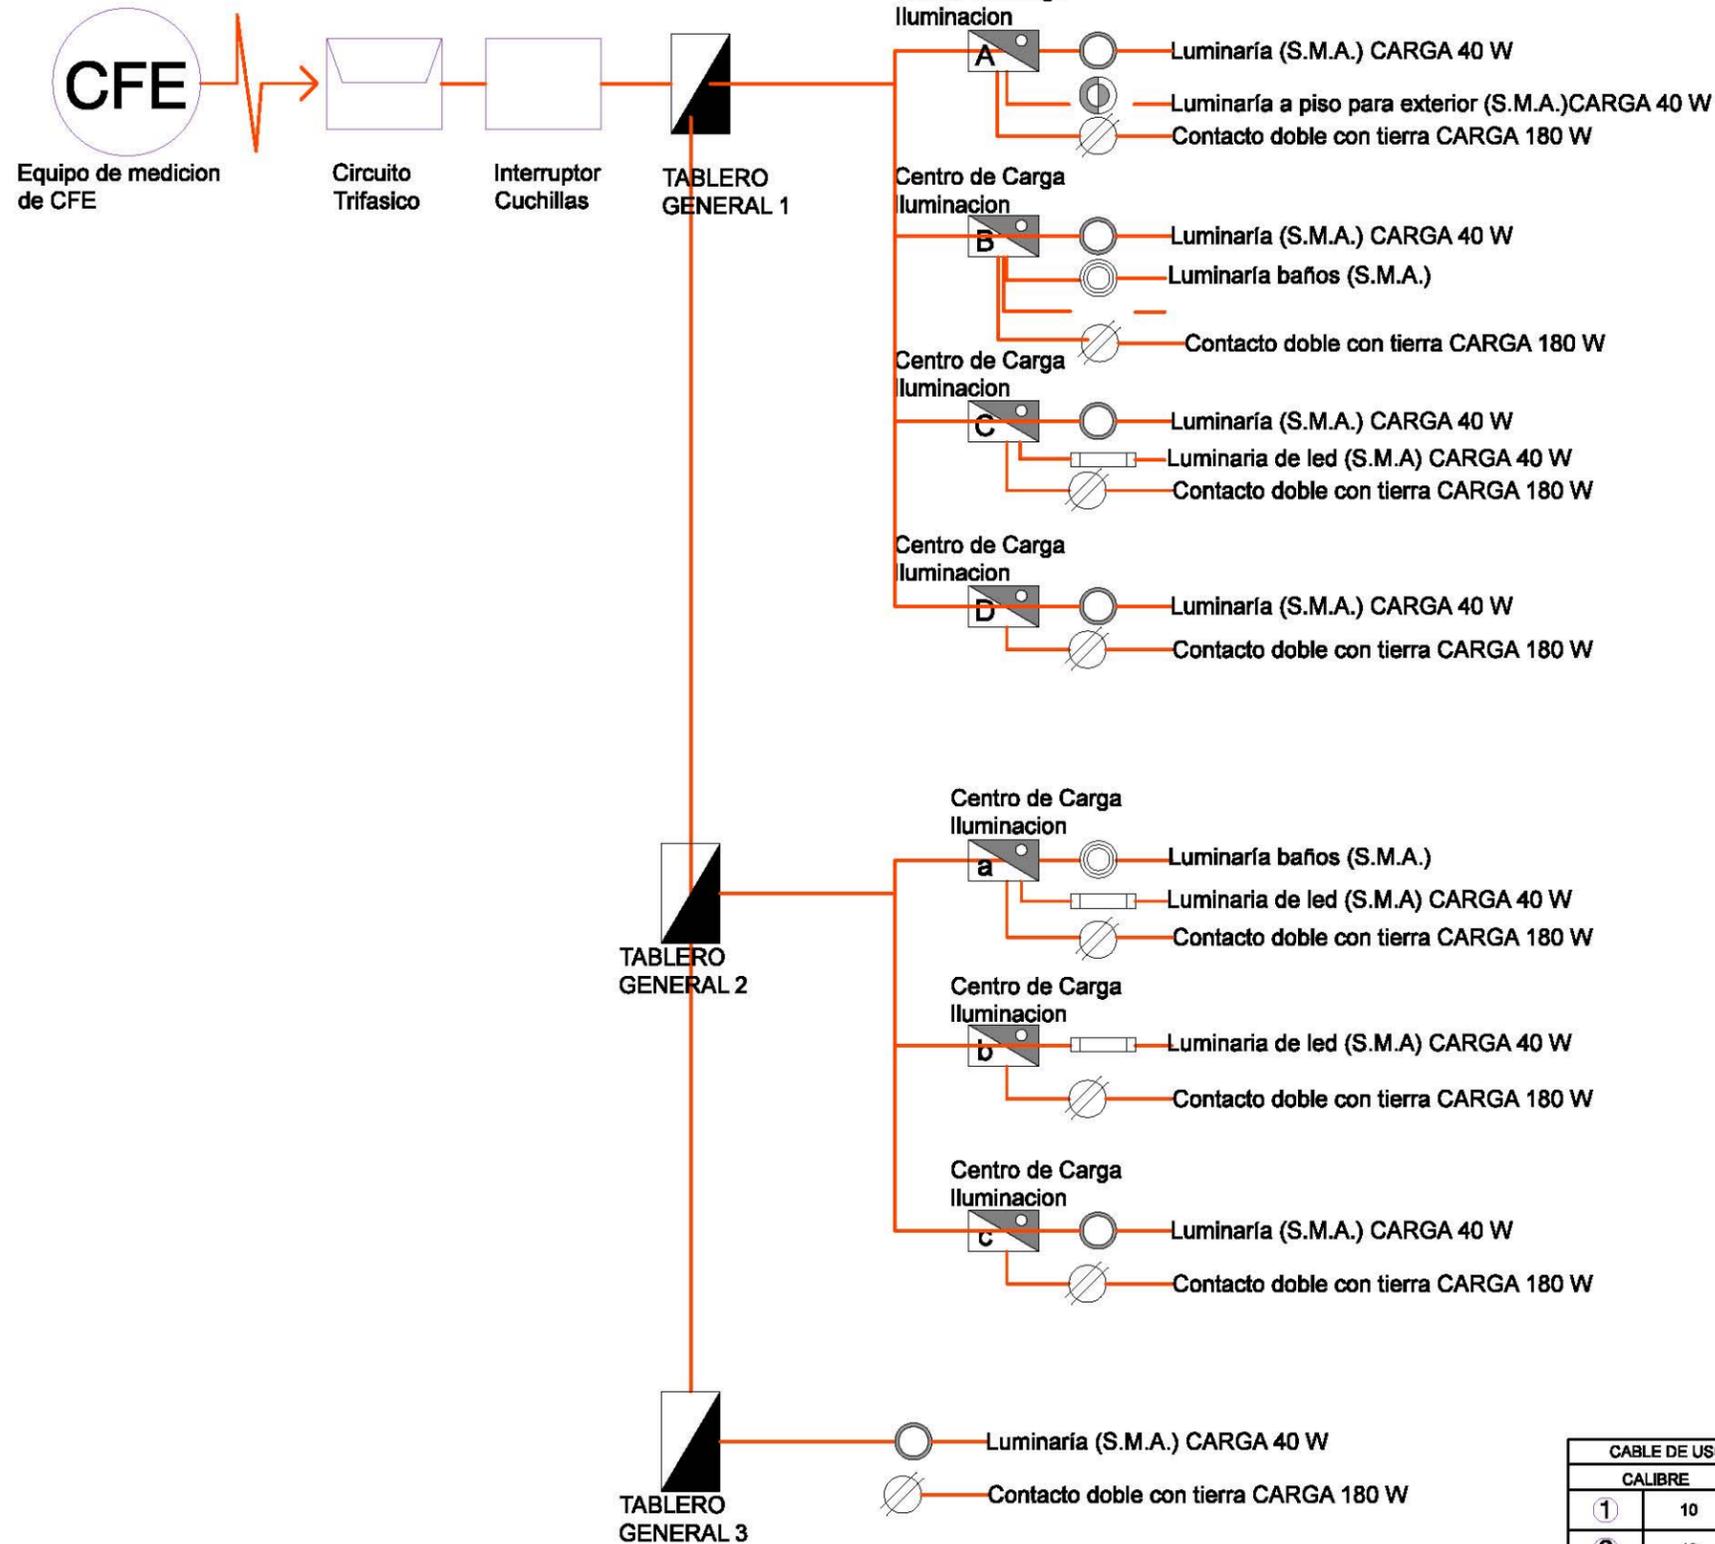
CCJ- UNI-04

DIAGRAMA UNIFILAR GENERAL

Diagrama unifilar

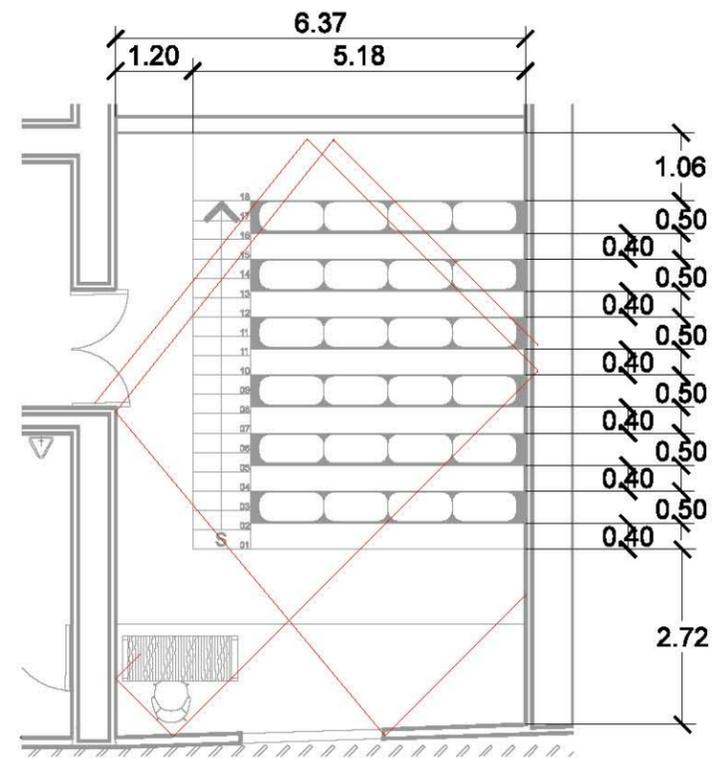
PLANTA ACUSTICA
SALA DE PROYECCION

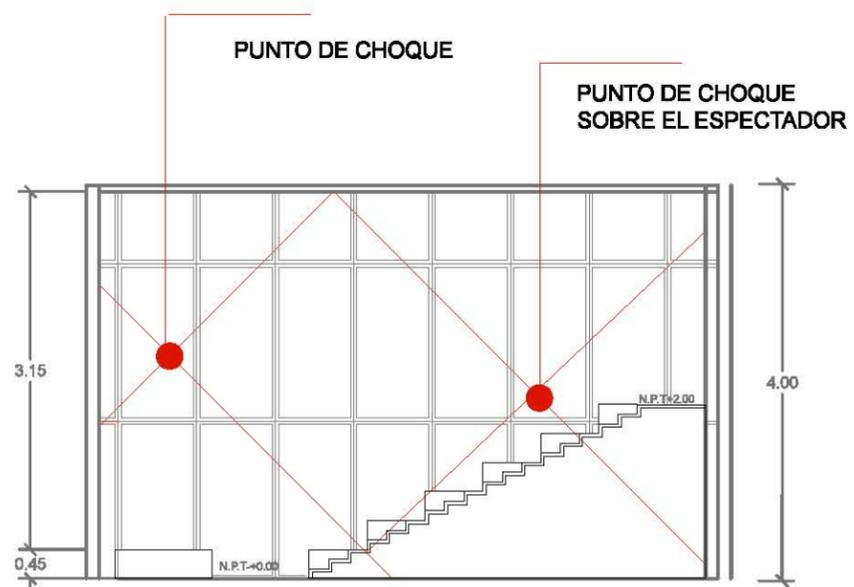
CORTE ACUSTICO
SALA DE PROYECCION

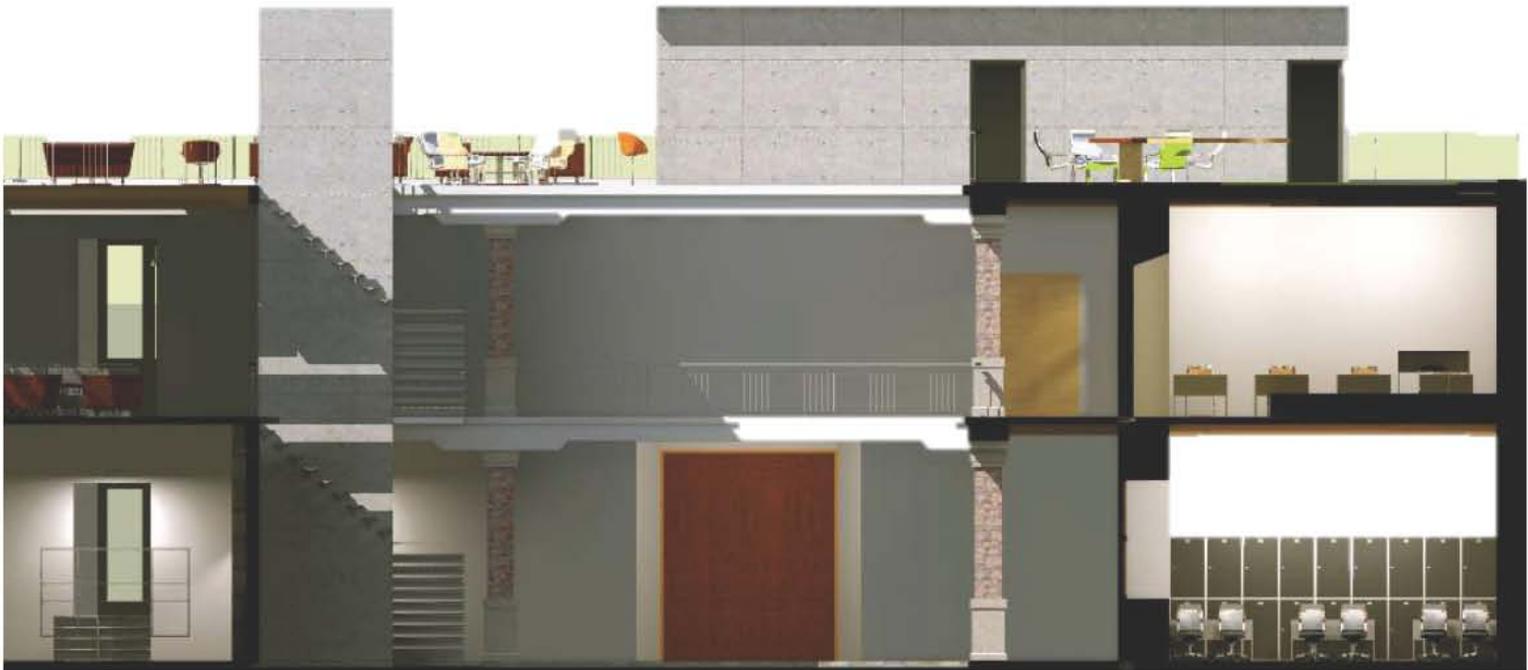
Fig.39
Corte Transversal

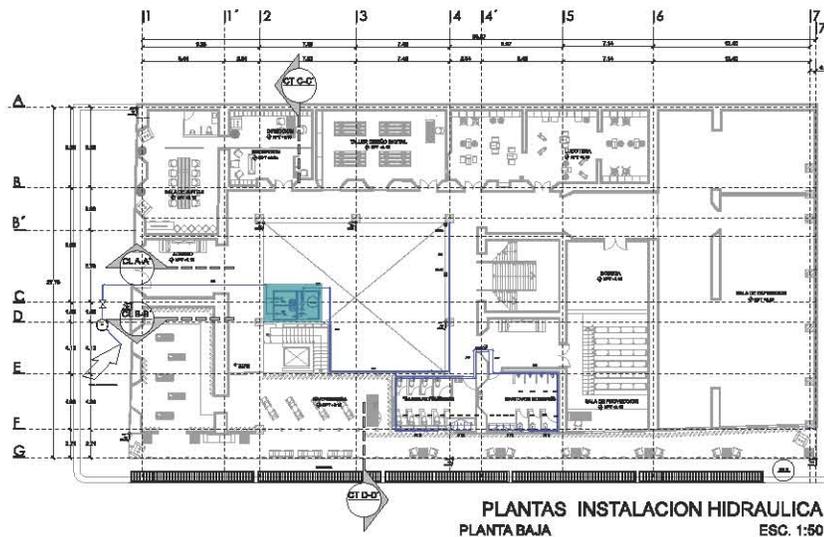
En el siguiente plano se muestra la ubicación de la cisterna dentro del proyecto

Pisos y muros de doble armado de concreto de 20 cm de espesor, la altura del agua debe ocupar máximo 3/4 partes de altura de la cisterna. La reserva debe ser igual o ligeramente menor previniendo fallas en el sistema de abastecimiento.

Se propone el suministro y distribución de agua potable con un gasto de 1200 lts/día para el Centro Cultural Jacaranda, será abastecido por la red municipal de agua potable, el pozo de capacitación está ubicado en el acceso principal del centro cultural, sobre terreno natural, la instalación hidráulica cuenta con un medidor "Mei stream, clase B" y una válvula de paso que controla el flujo de agua, el pozo alimenta la cisterna de tres celdas de 6750 lts de capacidad y que está ubicada en la bodega de instalaciones del Centro Cultural 15 m del lindero la cual almacena agua en caso de fallas y de incendios, el agua va por medio de una tubería de cobre de 19 mm de diámetro. La cisterna cuenta tres válvulas de flotador con PN-16 con conexión rosca macho en cada celda y esta hecha con concreto armado con caras interiores de concreto pulido.

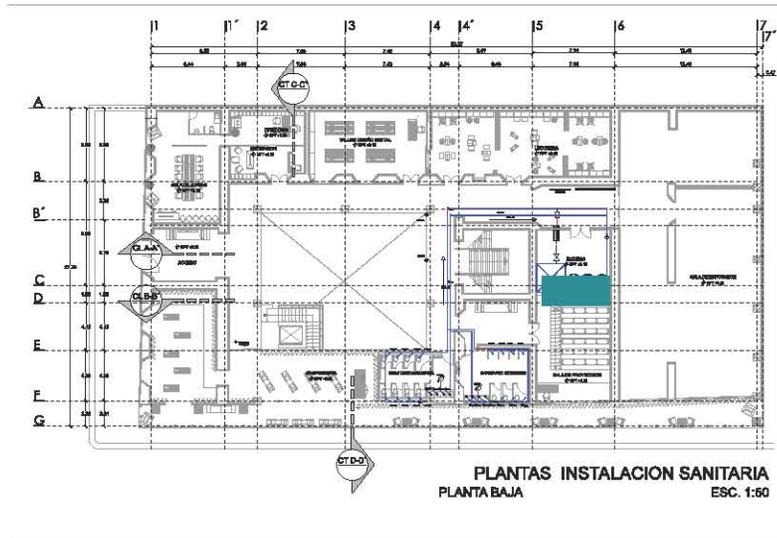
En el siguiente plano se muestra la ubicación de la cisterna de aguas grises
