UNIVERSIDAD NACIONAL AUTÓNOMA DE MÉXICO
PROGRAMA DE MAESTRÍA Y DOCTORADO EN INGENIERÍA
INGENIERÍA CIVIL – ESTRUCTURAS

**VULNERABILIDAD DE CONSTRUCCIONES DEBIDO A LICUACIÓN INDUCIDA
POR SISMO**

TESIS
QUE PARA OPTAR POR EL GRADO DE:
MAESTRO EN INGENIERÍA

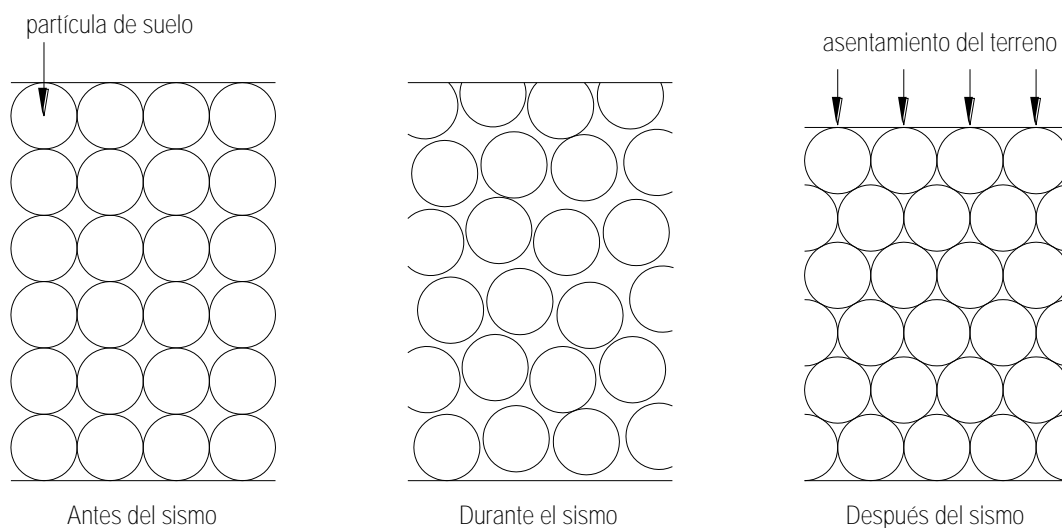
Fig 1.1 Proceso de licuación del suelo durante un sismo (Environment Canterbury Regional Council, 2015)

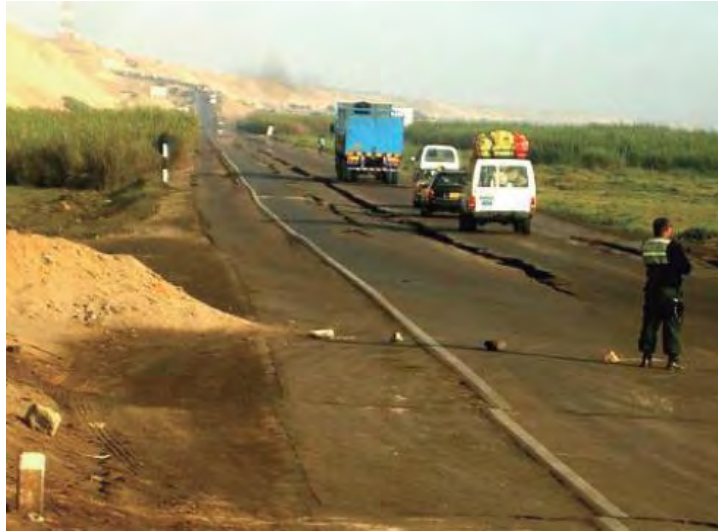
Fig 1.2 Falla en un camino debido a desplazamiento lateral (Elnashai *et al.*, 2008)

Las fotografías de las figs 1.2 y 1.3 muestran evidencia de licuación tras un sismo, en la primera se observa el desplazamiento lateral del suelo, mientras que la segunda, es la formación de un volcán de arena, también conocido como sismita.

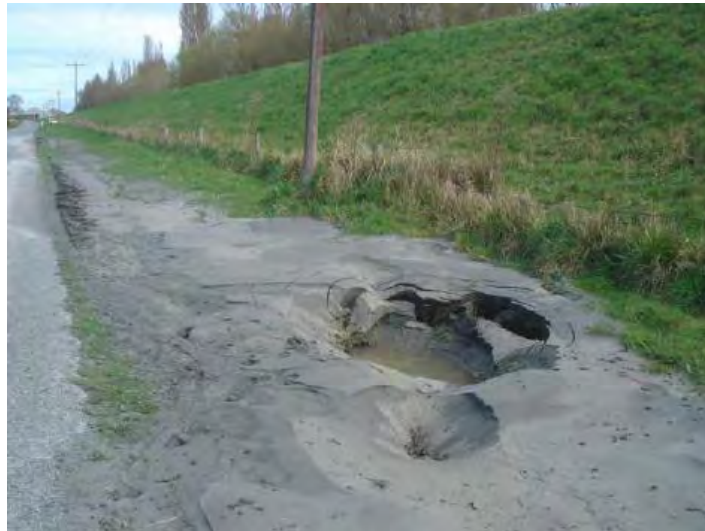
Fig 1.3 Gran volcán de arena en la base de una ladera (Geo-engineering Extreme Events Reconnaissance Association [GEER Association], 2010c)

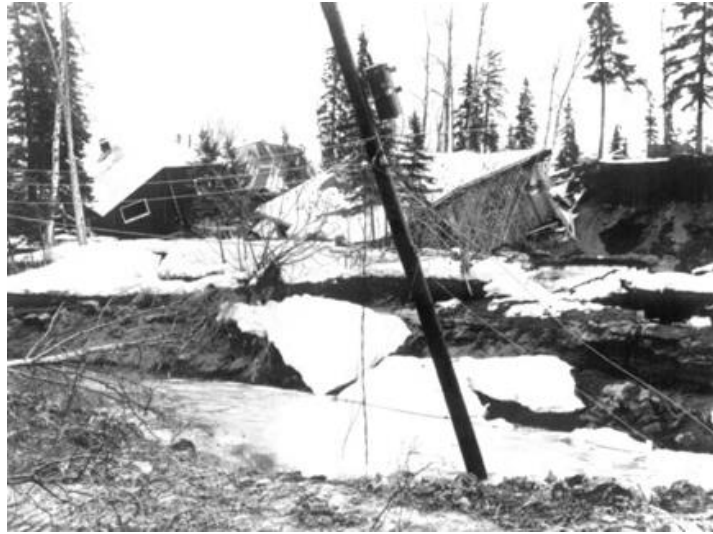
Fig 1.4 Derrumbe en el área de Turnagain Heights, Anchorage (USGS, 2012)

De acuerdo con Beethan *et al.* (2011), los desgajamientos ocurrieron en superficies con poca pendiente donde suelos poco cohesivos formados por capas limo arenosas fallaron, ocasionando los daños anteriormente descritos. También señalan que en superficies planas donde no se presentaron fallas de flujo, ocurrieron deslizamientos laterales que provocaron asentamientos diferenciales en las cimentaciones y por ende, construcciones inclinadas.

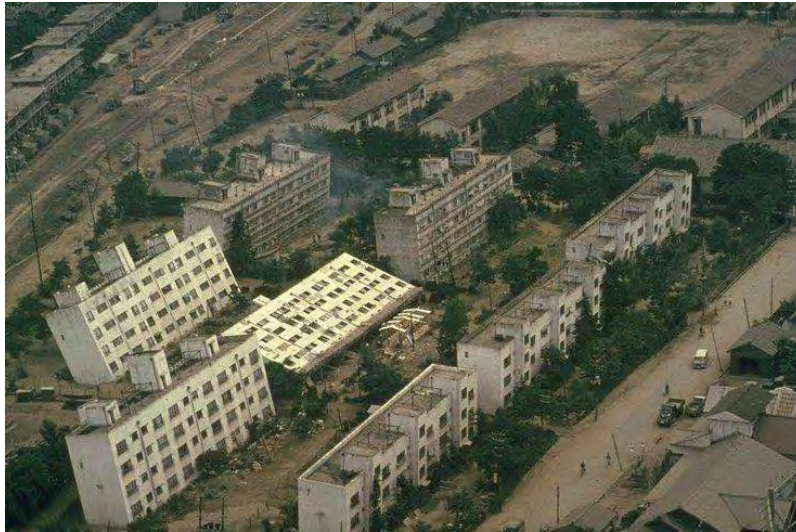
Fig 1.5 Asentamiento e inclinación de edificios en Kawagishi-cho, Japón (Civil and Environmental Engineering, University of Washington, 2000)

La pérdida de fuerza del suelo a causa de la licuación, ocasionó que edificaciones se asentaran e inclinaran. Es conocido el caso de un complejo de departamentos en Kawagishi-cho, en el cual diversos edificios volcaron sin presentar ningún daño estructural. Además del daño a construcciones superficiales, el desplazamiento lateral ocasionado por la licuación afectó pilas, tuberías y puentes.

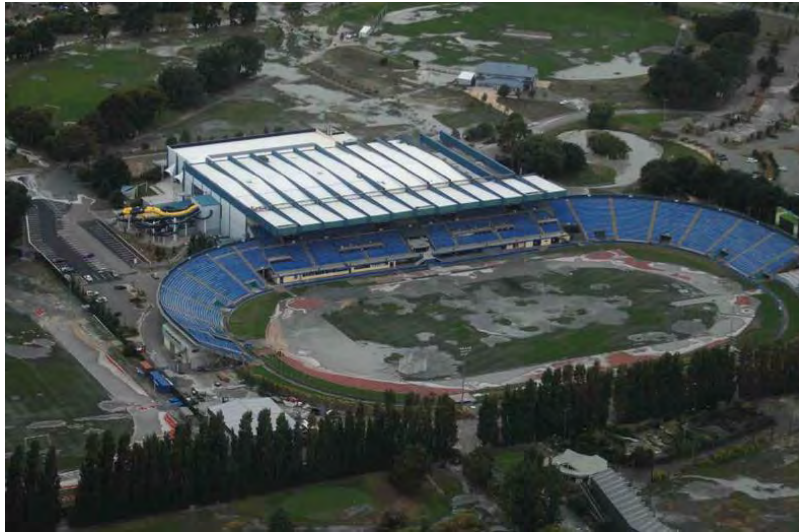
Fig 1.6 Vista aérea de un estadio en Christchurch con evidente manifestación de licuación (National Centers for Environmental Information (NCEI), 2015)

Las figs 1.6 y 1.7 muestran claros rastros de licuación, en ellas se observa como material compuesto por agua y suelo emergió a la superficie, colándose por las grietas o fisuras formadas en la superficie debido al movimiento del terreno causado por el terremoto.

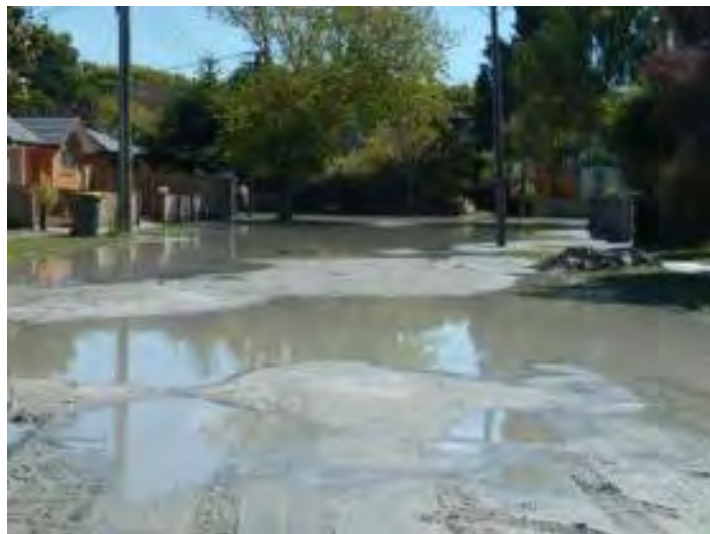
Fig 1.7 Licuación en zona residencial de Christchurch (van Ballegooy *et al.*, 2014)

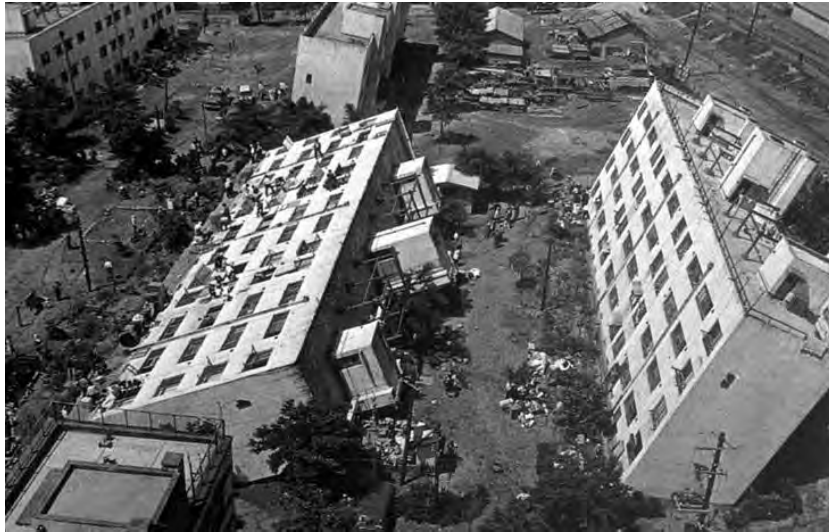
Fig 2.2 Volteo y asentamiento de departamentos en Kawagishi-cho (Abo, 2012)

De los 340 edificios dañados por licuación, cerca de un tercio sufrieron algún tipo de daño en la superestructura, el resto de los edificios se asentaron, inclinaron o volcaron sin presentar daño alguno en la superestructura (Ohsaki, 1966). En las figs 2.2 y 2.3 se observa el caso más famoso de licuación en el mundo, el complejo de edificios en Kawagishi-cho, en el cuál varias edificaciones volcaron sin sufrir un solo daño estructural.

Cómo se observa en las fotografías de las figuras antes mencionadas, muchos edificios volcaron, por lo que se consideró de interés conocer la dirección en la que éstos se inclinaron debido al proceso de licuación del suelo. A causa de esto, se realizaron algunas investigaciones, arrojando que no existía alguna tendencia clara respecto a la dirección de inclinación de los edificios, y dicha variable era independiente de la localización del epicentro respecto al sitio donde se encontraba la edificación.

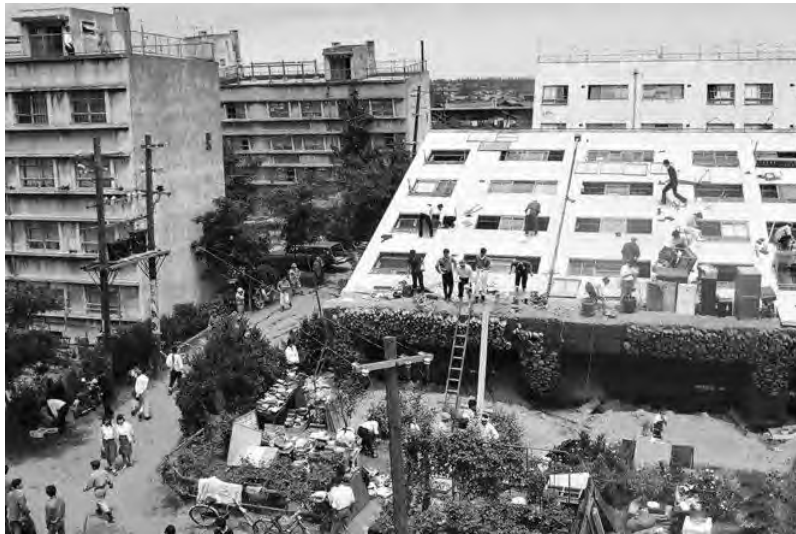
Fig 2.3 Edificio sin daño en superestructura, volcado a causa de la licuación (Syracuse Media Group, 2015)

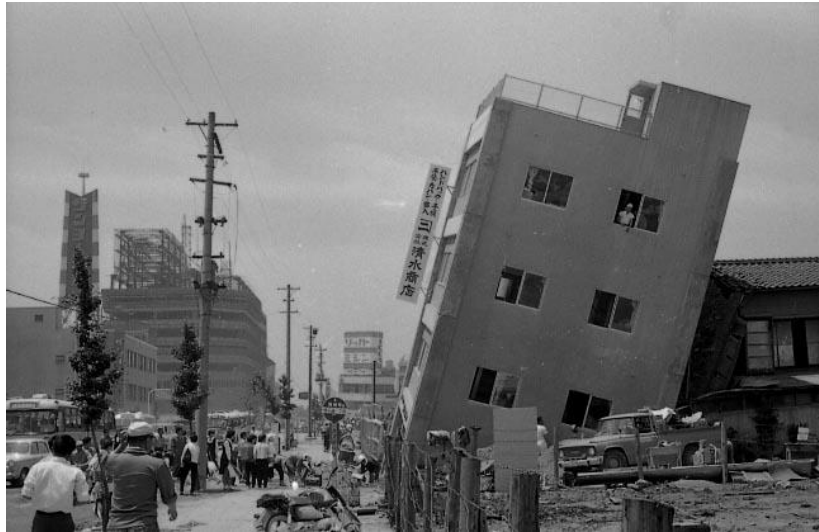
Fig 2.4 Edificio con asentamiento diferencial e inclinación (Past Niigata, 2015)

En la figura 2.4 se tiene una vista de la calle Akashi, donde destaca un edificio de cuatro niveles con un severo asentamiento diferencial que lo hizo inclinarse alrededor de 20° sin presentar daño estructural alguno. En la figura 2.5 se observa el suelo que emergió a la superficie, claro indicio de licuación en la zona.

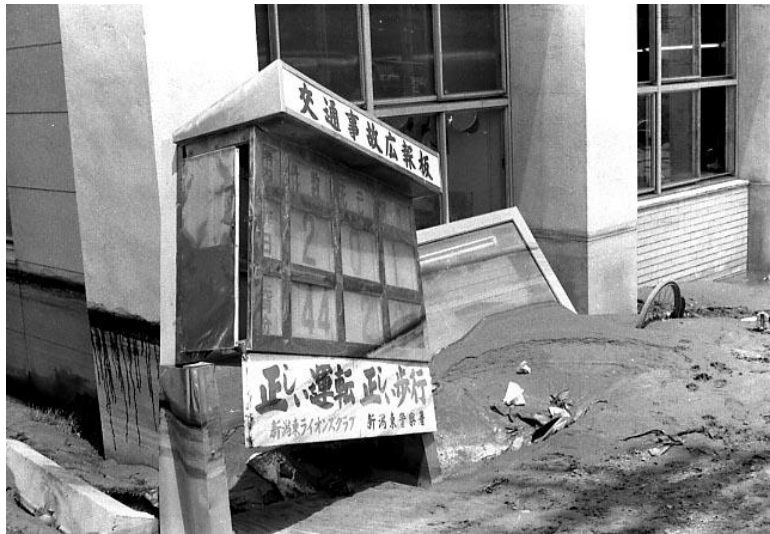
Fig 2.5 Evidencia de licuación afuera de la estación de policía de Higashi (Past Niigata, 2015)

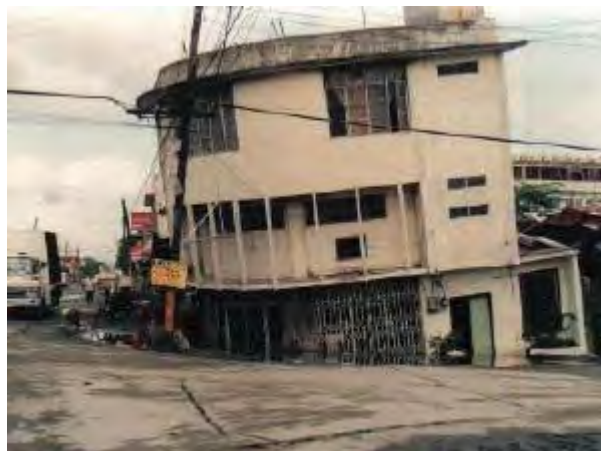
Fig 2.6 Asentamiento e inclinación de edificio en Boulevard Pérez (Orense, 2011)

En la fig 2.6 se observa un edificio de concreto reforzado de tres niveles que presentó un asentamiento diferencial de aproximadamente 1 m y se inclinó cerca de 5°.

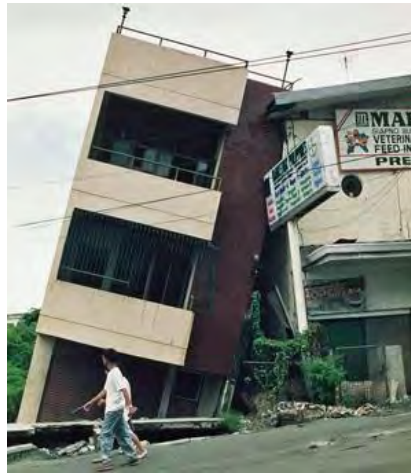
Fig 2.7 Edificio inclinado en Dagupan, Filipinas (Engineering Geology Ltd, 2015)

En las figs 2.7 y 2.8 se presentan casos de licuación severa en la ciudad de Dagupan. La primera es un edificio de tres niveles que tuvo un asentamiento diferencial y se inclinó; la segunda fotografía muestra al puente Magsaysay colapsado como resultado del desplazamiento lateral del suelo. Este puente cruza el río Pantal y era la principal vía de comunicación de la ciudad con sus alrededores; libra un claro de 20 m.

El daño inducido por la interacción entre dos estructuras también fue común en este terremoto. Construcciones con inclinaciones importantes causaron daños severos a edificios adyacentes (fig 2.7), así como grandes asentamientos de edificios de varios niveles provocaron desplazamientos diferenciales a los inmuebles de menor tamaño y peso que se encontraban a su alrededor (Tokimatsu *et al.*, 1994).

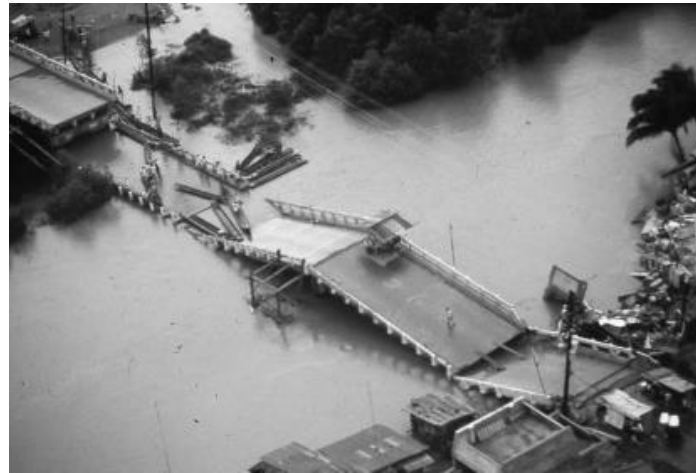
Fig 2.8 Puente Magsaysay colapsado por desplazamiento lateral del suelo (Bird y Bommer, 2004)

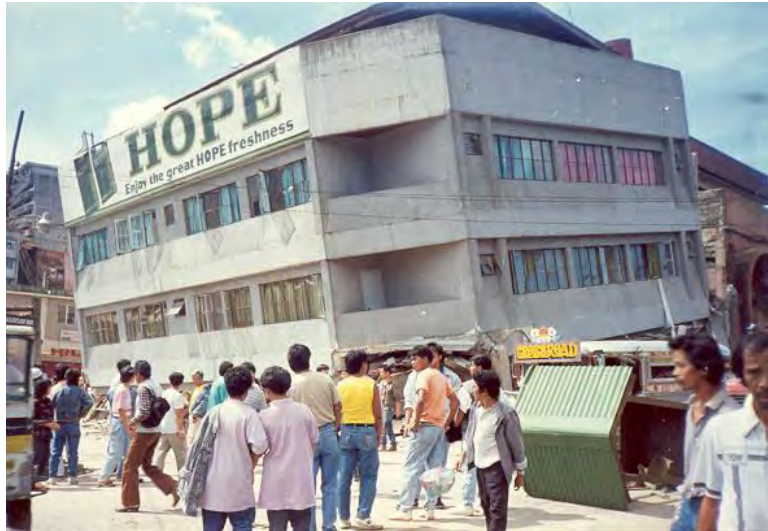
Fig 2.9 Edificio de tres niveles con asentamiento diferencial, Baguio, Filipinas (The City of Baguio, 2003)

causadas por la licuación. Varios edificios de concreto diseñados con el Código Uniforme de Construcción (UBC, por sus siglas en inglés) presentaron problemas (fig 2.9). Algunos de los factores que contribuyeron a que se tuvieran daños fueron que la cimentación falló debido al decremento de resistencia del suelo ocasionado por la licuación y el mal detallado del acero de refuerzo de columnas y vigas (Earthquake Engineering Research Institute (EERI), 1990).

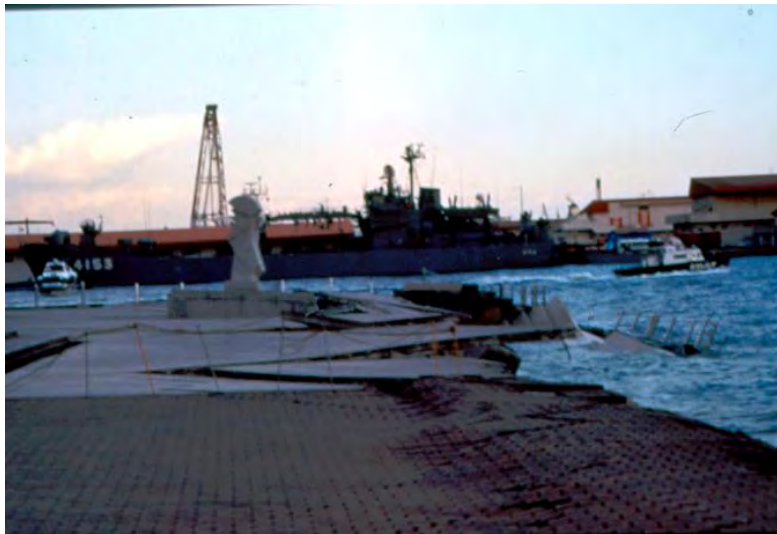
Fig 2.12 Hundimiento y desplazamiento horizontal en muelle, debido a licuación (National Platform for Natural Hazards, 2015)

Los mayores daños por licuación ocurrieron en los márgenes de las islas antes mencionadas y fueron debido al desplazamiento lateral del suelo (fig 2.12), en el interior de las islas también se tiene registro de algunos asentamientos. A pesar de que los mayores efectos se concentraron en las islas artificiales, los efectos se extendieron, en menor medida, en algunos kilómetros a lo largo de la bahía. La principal evidencia de licuación consistió en la fractura de caminos pavimentados y sin recubrimiento, formación de algunos volcanes de arena y asentamientos. El fenómeno de licuación tuvo muy poca influencia en el daño observado en estructuras de la ciudad (Akai *et al.*, 1995).

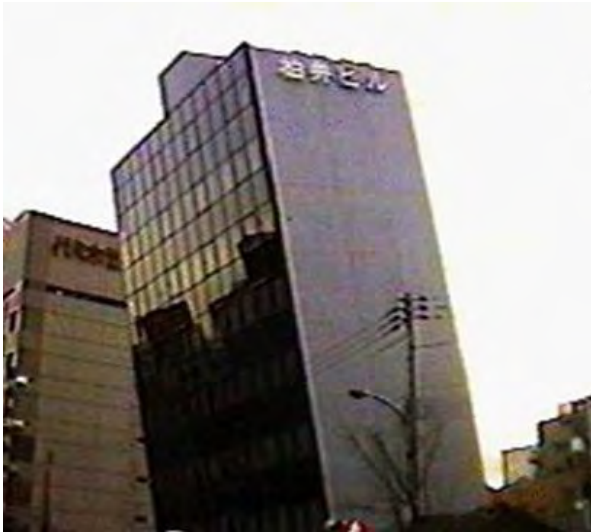
Fig 2.13 Edificio inclinado por falla del suelo a causa de licuación (Braile, 2003)

En las figs 2.13 y 2.14 se observan dos construcciones que se vieron afectadas por la licuación del suelo, en la primera se ve un edificio de aproximadamente 20 m de altura con asentamiento diferencial y evidente inclinación, sin presentar daño aparente en la superestructura. En la segunda imagen se observa un tanque de almacenamiento ubicado en la zona costera de la ciudad con una fuerte inclinación causada por la licuación ocurrida en el suelo principalmente arenoso de dicha región.

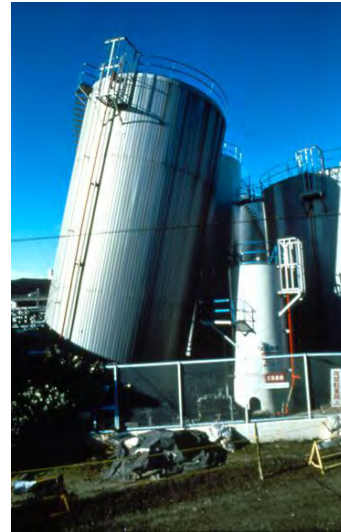
Fig 2.14 Tanque inclinado en zona costera de Kobe (National Platform for Natural Hazards, 2015)

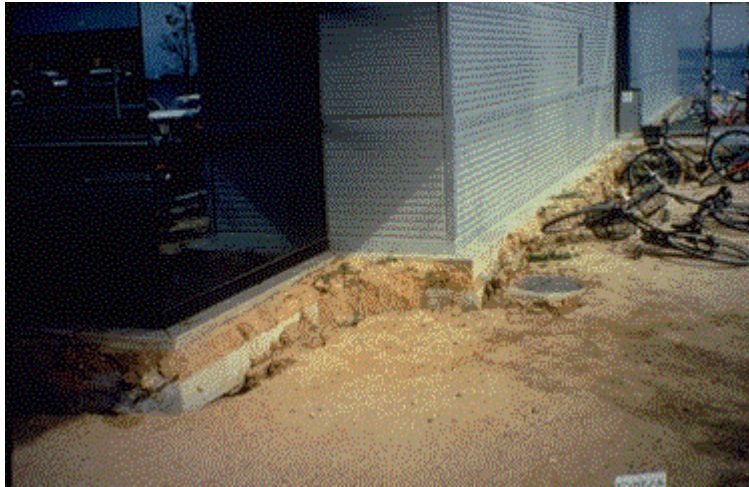
Fig 2.15 Asentamiento de cerca de 30 cm alrededor de la terminal del ferry en Isla del Puerto (GEER Association, 1995)

En términos generales, este tipo de cimentación funcionó de forma adecuada y no permitió el asentamiento de los edificios por acción de la licuación del suelo. Como se observa en la fig 2.15, el suelo alrededor de las construcciones si se asentó, dejando ver de forma clara la magnitud de dicho desplazamiento vertical.

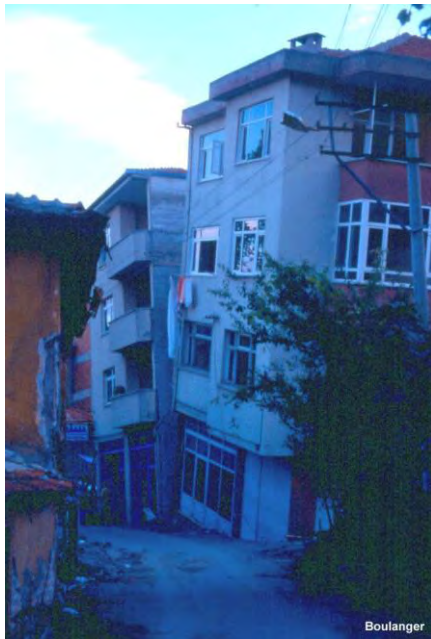
Fig 2.16 Construcciones de cuatro niveles inclinadas a causa de la licuación del suelo (University of California, Davis campus, 2015)

En Adapazari, cientos de construcciones resultaron afectadas debido a la licuación del suelo; el fenómeno provocado por la cimentación rígida se observa en las figs 2.16 y 2.17. En la primera se observan un par de construcciones inclinadas hacia lados opuestos, dicha inclinación se debe a la licuación que se presentó en el suelo aluvial sobre el que se desplantan. En la segunda se aprecia una construcción de concreto reforzado de 6 niveles, misma que tuvo que ser demolida debido a que su pronunciada inclinación la hizo inhabitable.

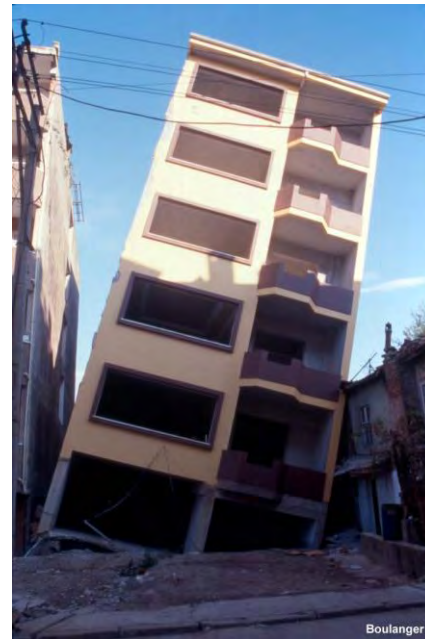
Fig 2.17 Edificio de reciente construcción inclinado; no presenta daño en superestructura (University of California, Davis campus, 2015)

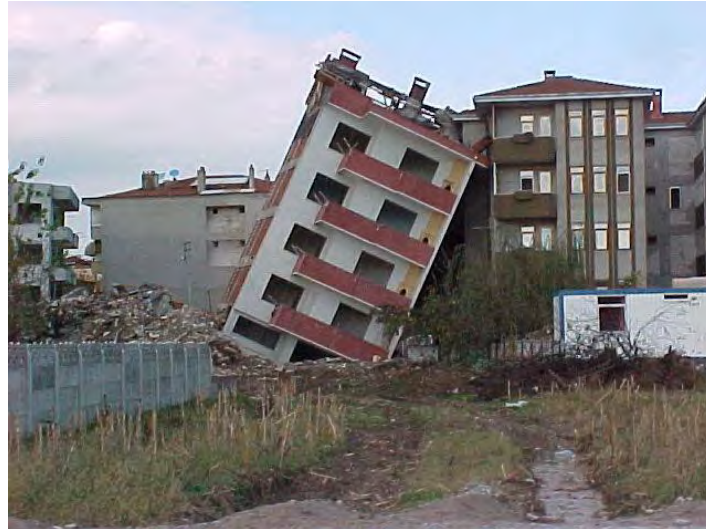
Fig 2.18 Edificio de uso habitacional inclinado a causa de la pérdida de capacidad de carga del suelo por licuación (GEER Association, 1999)

Otros ejemplos de edificios que sufrieron desplazamiento vertical con inclinación se observan en las figuras 2.18 y 2.19. Ambos edificios de uso habitacional volcaron debido a la pérdida de capacidad de carga del suelo y, aunque no tuvieron ningún daño en la superestructura, dada la inclinación de hasta 50° que experimentaron, quedaron inhabitables por lo que fueron demolidos.

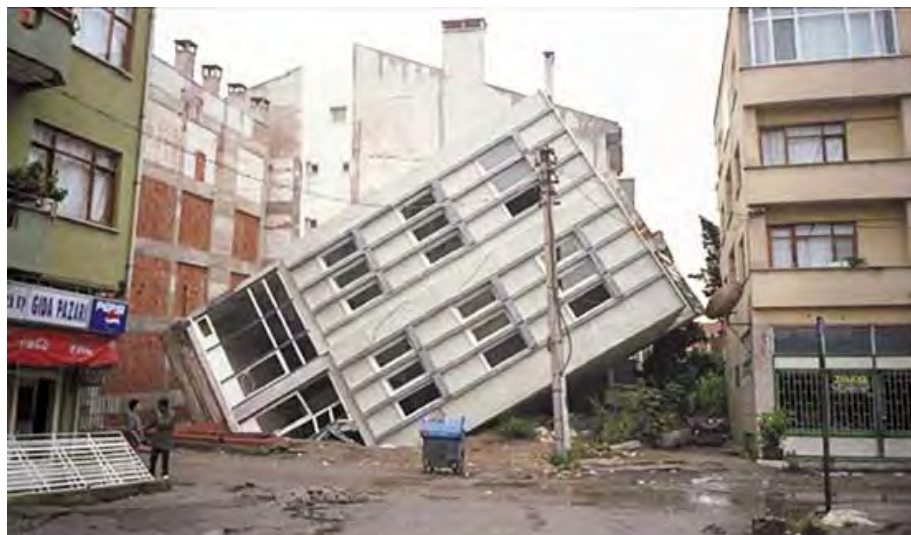
Fig 2.19 Edificio volcado en Adapazari (USGS, 2000)

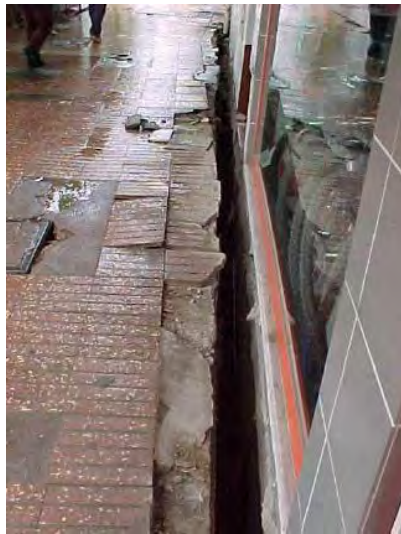
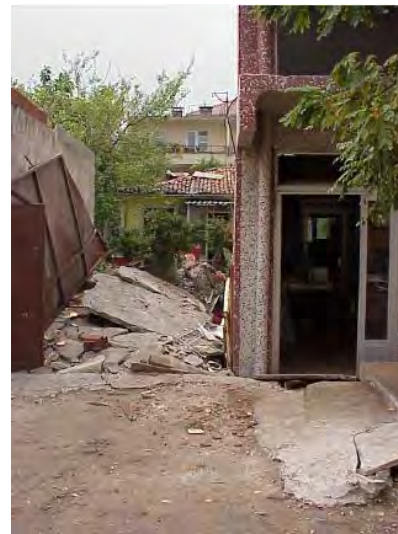
Fig 2.20 a) Desplazamiento lateral de una casa en Adapazari, b) desplazamiento lateral de más de un metro en propiedad de uso habitacional (Sancio *et al.*, 2004)

Además de los daños ya mostrados por el deterioro de la capacidad de carga del suelo, la licuación también se hizo presente ocasionando desplazamientos laterales en varias construcciones de Adapazari. En la fig 2.20a y 2.20b se observa un ejemplo de esto; en la primera se ve una estructura desplazada 31 cm en forma lateral. En la segunda, se ve una construcción con un desplazamiento

horizontal de aproximadamente 110 cm en dirección de un callejón, esta misma estructura se movió cerca de 55 cm en dirección perpendicular al movimiento antes descrito (Sancio *et al.*, 2004).

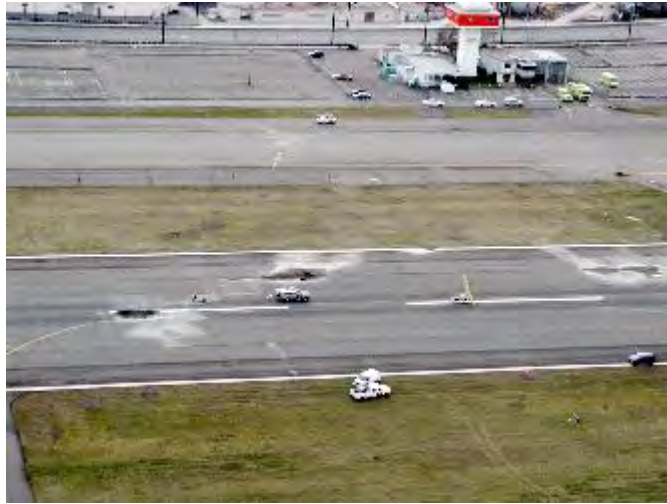
Fig 2.21 Vista aérea del extenso daño ocasionado, sobre la pista se observan sismitas y arena que emergió (Pacific Earthquake Engineering Research Center-PEER, 2015)

El fenómeno de licuación fue observado en distintas áreas, aunque destacó por su extenso daño en el área del Aeropuerto Internacional King County (fig 2.21) que es muy cercano al río Duwamish, en él, se presentaron grandes zonas donde la arena eyectada cubrió pistas y franjas adyacentes; de la misma forma, se presentaron hundimientos en el terreno cercanos a los 22 cm, algunos volcanes de arena también tuvieron presencia a un lado de la pista.

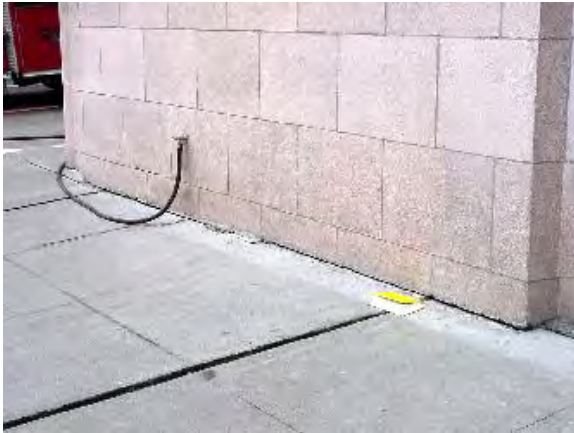
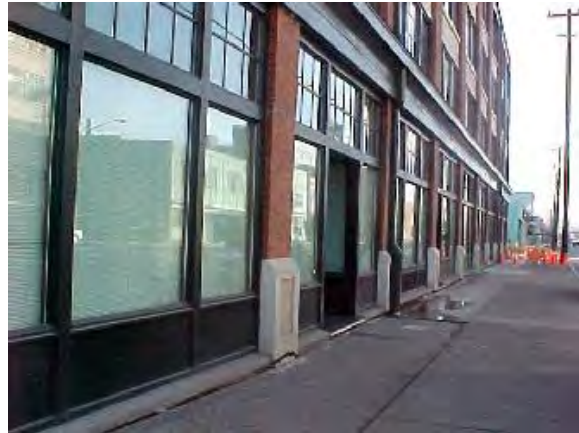
Fig 2.22 a) Asentamiento de 1 cm en el cuartel general del Departamento de Bomberos de Seattle, b) asentamiento de cerca de 7 cm en un edificio de cuatro niveles (PEER Center, 2015)

En el centro de Seattle se presentaron varios asentamientos ocasionados por la licuación del terreno, en términos generales no fueron muy severos y ninguno rebasó 15 cm. En las figs 2.22a y 2.22b se presenta el desplazamiento vertical de dos edificios de la zona.

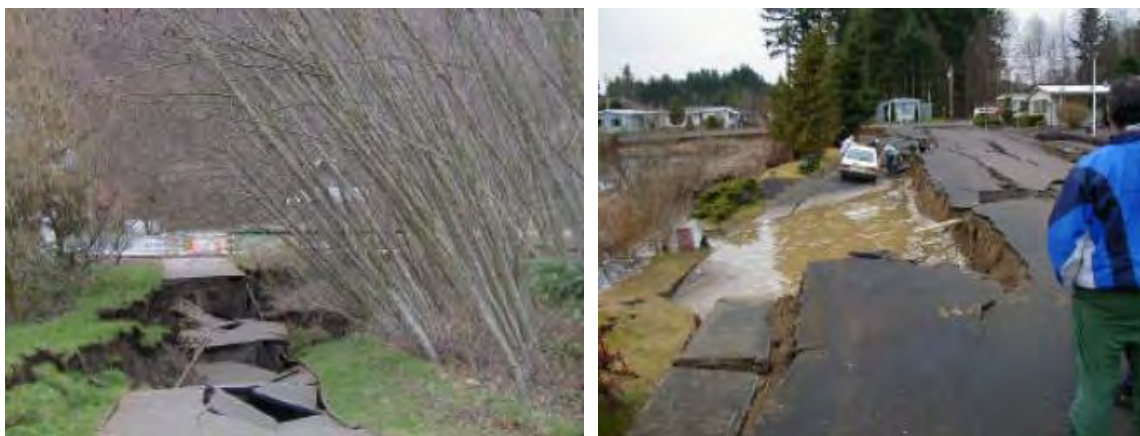
Fig 2.23 a) Desplazamiento lateral en las cercanías del lago, b) camino severamente dañado a causa del desplazamiento lateral del suelo licuado (University of Washington, 2001)

Además de los asentamientos, la licuación también se manifestó en forma de desplazamientos laterales que dañaron múltiples lugares en el área de Olympia y Tumwater. Los más graves se produjeron en las orillas del lago Capitol, al sur de Olympia. En las figs 2.23a y 2.23b se presentan ejemplos de los daños causados.

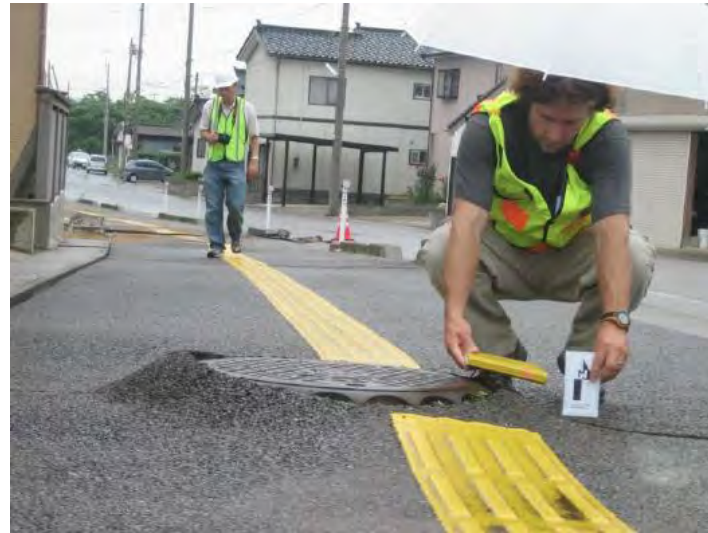
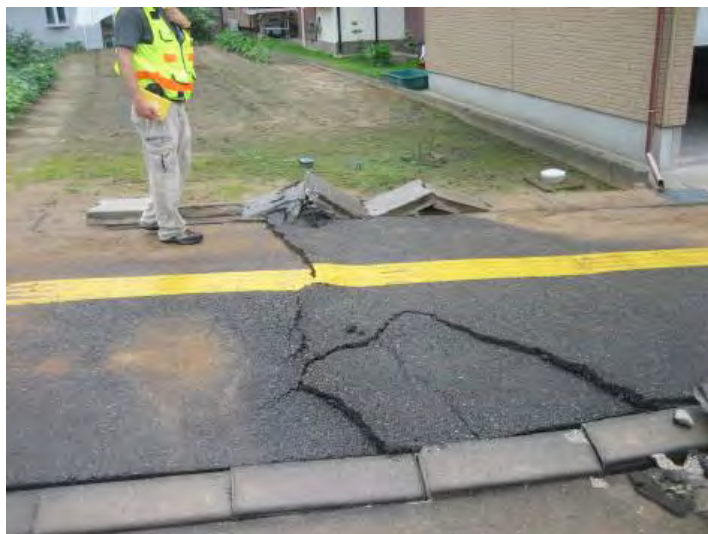
Fig 2.24 a) Alcantarilla que sobresale, a su alrededor el suelo presentó licuación, b) camino afectado debido al desplazamiento lateral del suelo (USGS, 2007)

En las figuras 2.24a y 2.24b, se observa el asentamiento del terreno (aproximadamente 10 cm) lo que provoca la impresión de que una alcantarilla emerge de la tierra; asimismo se observa un camino peatonal arruinado por el desplazamiento lateral del suelo a causa de la licuación.

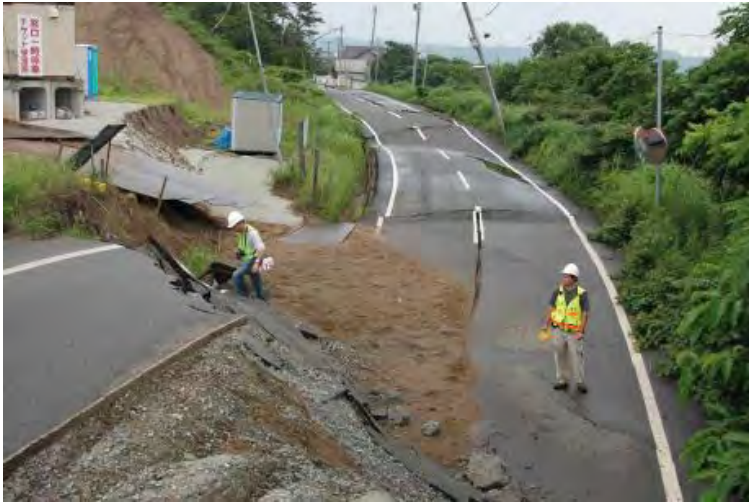
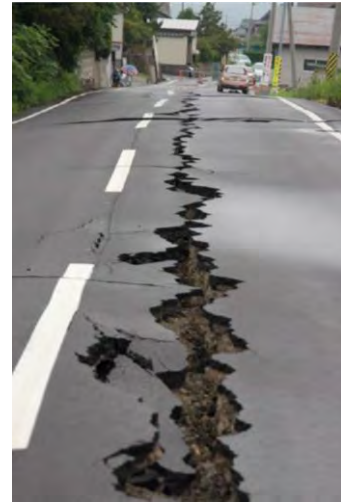
Fig 2.25 a) Falla en el camino que conduce a la planta incineradora de Kashiwazaki producto del desplazamiento lateral del terreno, b) acceso a la planta con daño severo (USGS, 2007)

En el camino a la planta incineradora de Kashiwazaki se presentaron más daños ocasionados por licuación de arenas. Entre otros problemas presentados en dicha vía, la falla de un terraplén ocasionada por el desplazamiento lateral del suelo ocasionó que el camino quedara totalmente devastado. En la figura 2.25a se observa la falla relatada, el desplazamiento vertical máximo que se tuvo fue de 2.8 m. En la segunda imagen puede verse otra parte del acceso a la planta con un grave daño.

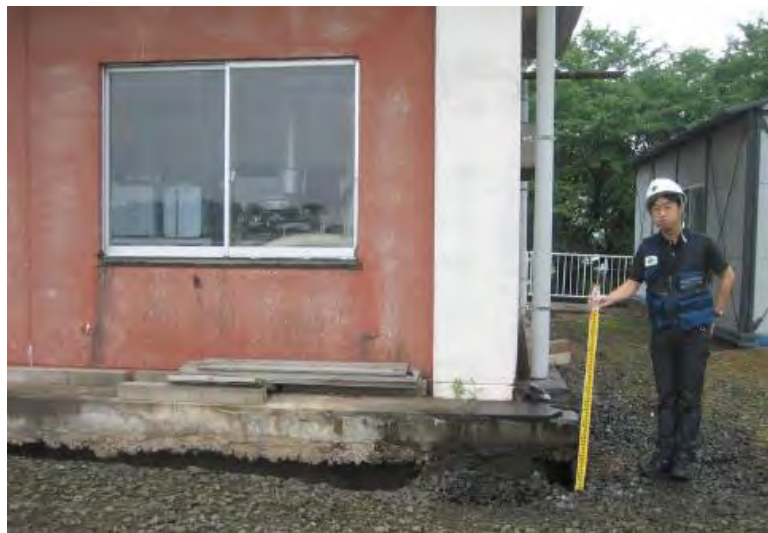
Fig 2.26 Edificio sin daño aparente, el suelo alrededor de él se asentó (USGS, 2007)

En las figs 2.26 y 2.27 se observan un par de estructuras sin daño en superestructura ocasionado por licuación, sin embargo, el suelo adyacente a ellas si sufrió un severo asentamiento de entre 30 y 40 cm. Este fenómeno fue muy común debido a que la mayoría de los edificios de la región son cimentados a base de pilotes que se hincan en un estrato resistente que no es susceptible a presentar dicho fenómeno.

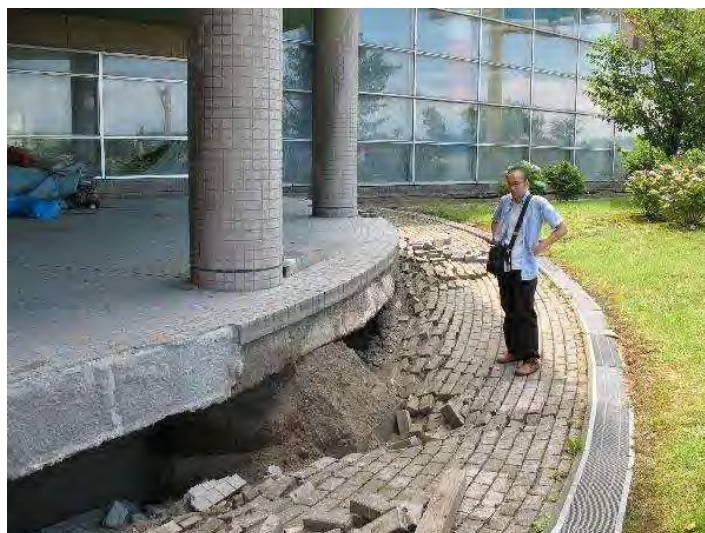
Fig 2.27 Edificio con leve inclinación y presencia de licuación en terreno adyacente (Global Risk Miyamoto, 2007)

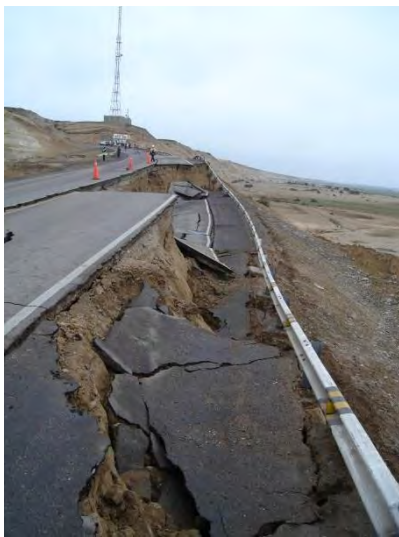
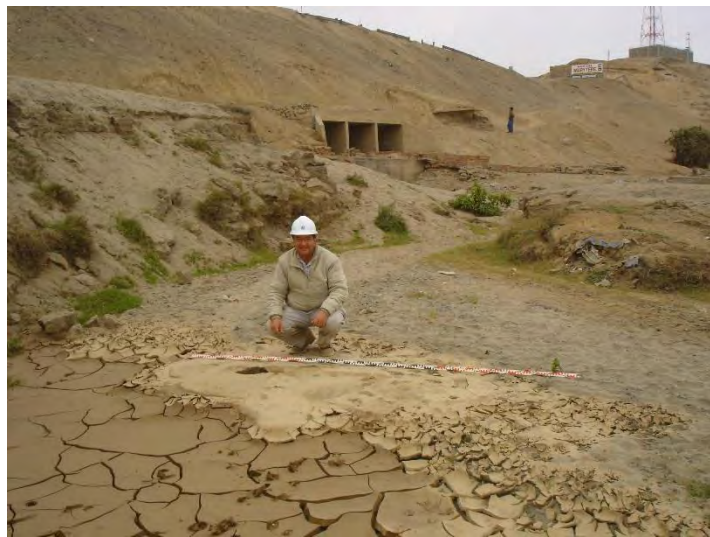
Fig 2.28 a) Tramo de la autopista Panamericana dañado a causa de la licuación del suelo, b) volcán de arena en la misma zona donde ocurrió el daño al camino (GEER Association, 2007)

Un caso importante de licuación se presentó en la provincia de Canchamaná donde dicho fenómeno se manifestó en forma de desplazamiento lateral del terreno afectando un área de 3 km², aproximadamente. Tal vez la exhibición más representativa de desplazamiento lateral se dio en la autopista Panamericana, donde un terraplén colapsó y afectó dicho camino (fig 2.28a); cerca de éste suceso se encontraron volcanes de arena de más de 2 m de diámetro (fig 2.28b).

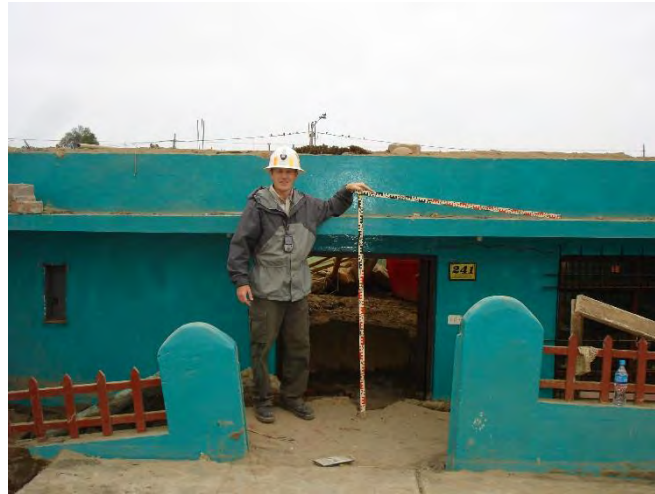
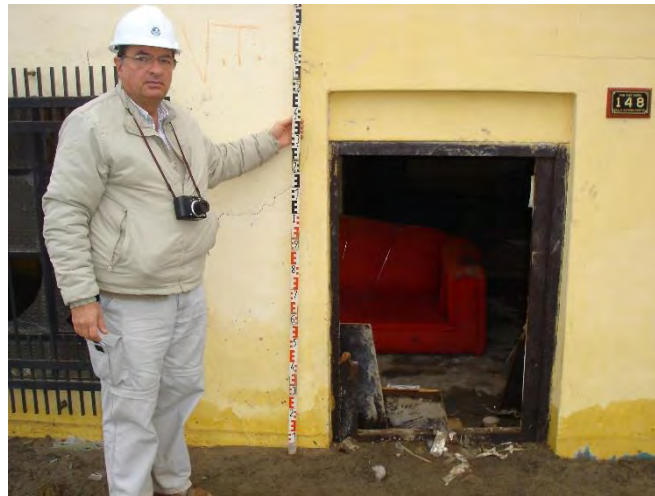
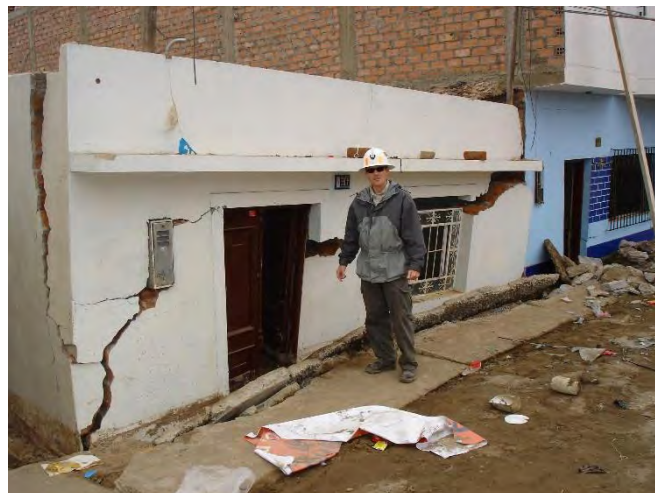
Fig 2.29 a) Casa de un nivel con asentamiento de cerca de 90 cm en la calle Alfonso Ugarte, b) asentamiento de 80 cm, se observa gran cantidad de arena que emergió y se coló adentro de la casa, c) casa con daño estructural y asentamiento de 70 cm en Tambo de Mora (GEER Association, 2007)

En el informe de GEER Association (2007) se expone el caso de licuación en el noroeste de la localidad de Tambo de Mora. Dicha zona se encuentra sobre suelos aluviales con presencia casi superficial del nivel freático. La licuación tuvo lugar en prácticamente toda la localidad presentando pequeños asentamientos y pequeñas porciones de eyección de arena; sin embargo, el daño más grave se concentró en un tramo de cerca de 300 m sobre la calle Alfonso Ugarte. A lo largo de éste, cada casa (todas de un solo nivel) tenía al menos 30 cm de asentamiento, llegando a tener desplazamientos verticales de 90 cm (figs 2.29a, 2.29b); además de los marcados asentamientos, una gran cantidad de arena se coló adentro de las viviendas dejándolas inhabitables. Contrario a las dos primeras figuras, en la fig 2.29c si hubo un daño demasiado grave a la superestructura ocasionado por el asentamiento.

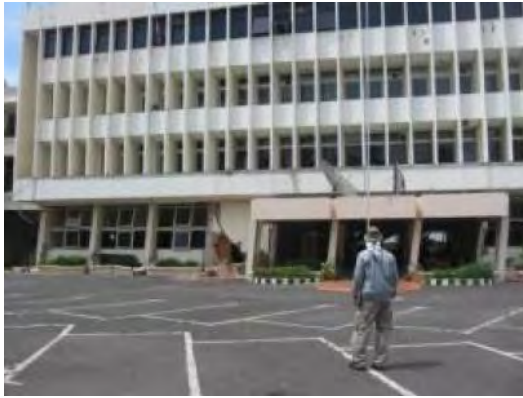
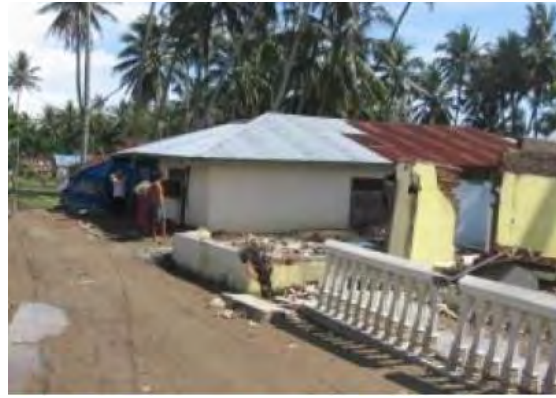
Fig 2.30 a) Daño en columnas del primer nivel debido al asentamiento del suelo, b) vivienda de mampostería con asentamiento de casi 1 m, ocasionado por licuación (Tohari, Sugianti y Soebowo, 2011)

El asentamiento del suelo no se presentó únicamente en edificios de varios niveles, también se mostró en distintos vecindarios donde las casas no rebasan los dos pisos de altura, y en la mayoría, sólo tenían un nivel. En ellas, el asentamiento fue aún más crítico que en el edificio presentado con anterioridad, alcanzando en muchos de los casos a rebasar los 100 cm, dejándolas inhabitables. En la fig 2.30b se presenta un ejemplo de lo comentado.

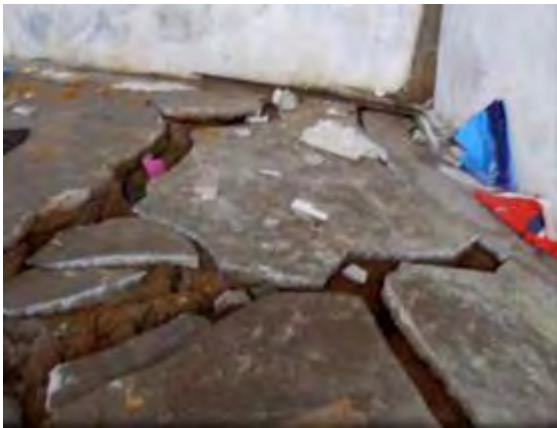
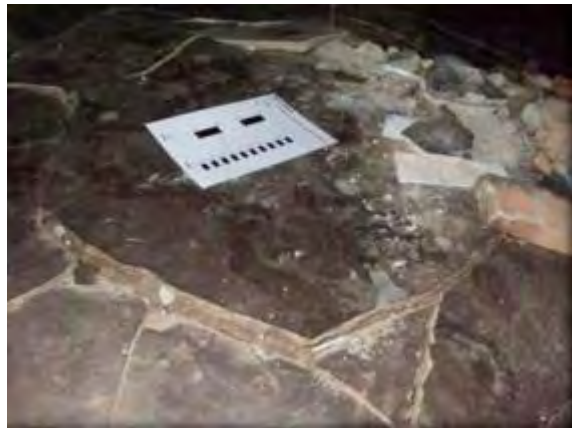
Fig 2.31 a) Grave daño ocasionado por licuación, el suelo levantó la losa de la vivienda, b) mismo tipo de daño, aunque en menor medida

En las figs 2.31a y 2.31b se observan ejemplos de licuación del suelo en otra casa de un nivel ubicada en la localidad de Perumdam, en ella se observa que el exceso de presión de poro hizo que el suelo emergiera a la superficie y provocara el rompimiento de la losa de piso.

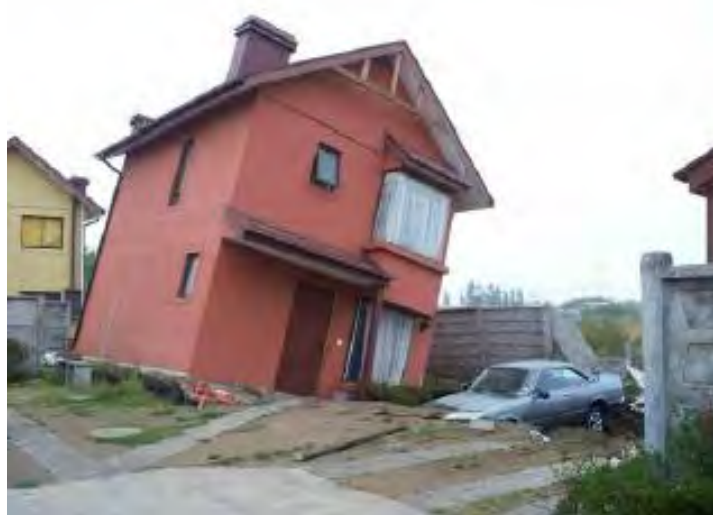
Fig 2.32 Casa de un par de niveles con desplazamiento lateral y asentamiento diferencial ocasionados por el suelo licuado (Verdugo, 2012)

En la ciudad de Concepción hubo clara evidencia de licuación en áreas de terreno prácticamente plano o con una pendiente muy suave. En la zona de condominios Brisas del Sol, se tiene el registro de 5 casas que se asentaron debido a la licuación del suelo, en la fig 2.32 se presenta un caso.

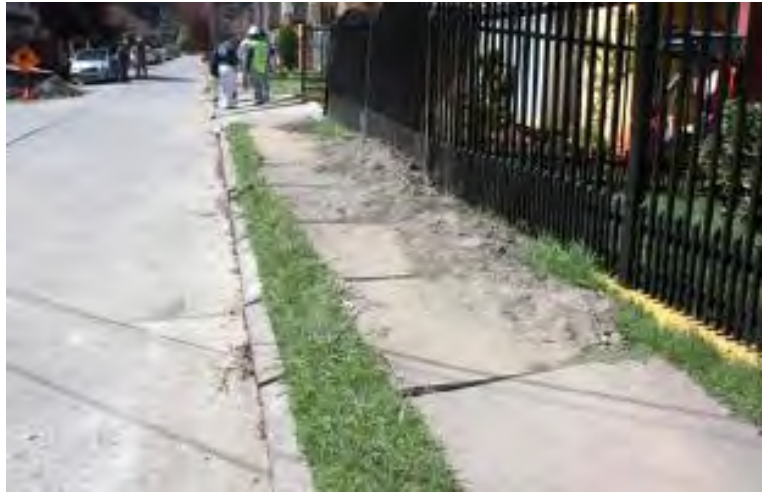
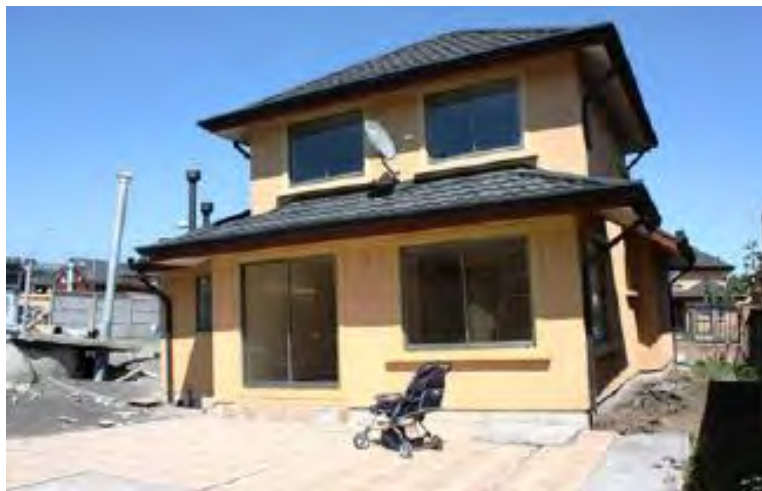
Fig 2.33 a) Arena suelta en las aceras de San Pedro La Paz, b) asentamiento diferencial en casa de dos pisos en la misma localidad (Mendoza, *et al.*, 2011)

La comunidad de San Pedro La Paz, ubicada al sur de Concepción y muy cercana al río Bío, fue otra de las afectadas por la licuación del suelo. En esta zona fue común que la arena emergiera entre las juntas de concreto de las guarniciones (fig 2.33a) e incluso se colara adentro de las casas. Una gran cantidad de casas también tuvieron hundimientos diferenciales sin presentar daño estructural (fig 2.33b), lo que sugiere que la cimentación falló.

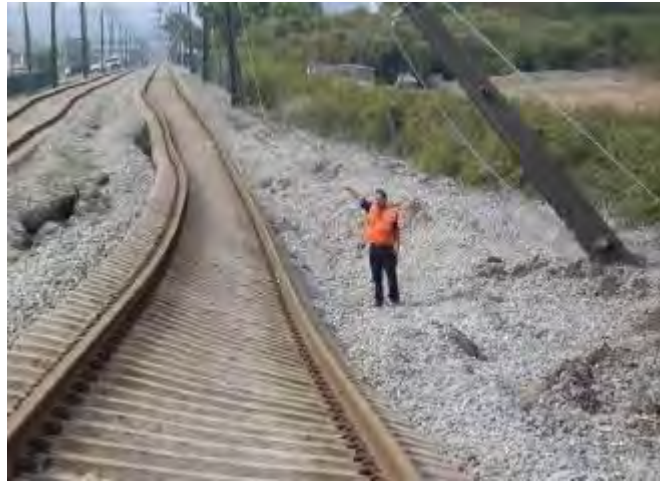
Fig 2.34 Vías férreas con asentamiento y desplazamiento lateral (Verdugo, 2012)

Las vías de comunicación también se vieron muy afectadas a causa de la licuación que afectó vías férreas (fig 2.34) dejándolas intransitables debido al hundimiento del terreno y el desplazamiento lateral que sufrieron. La mayoría de los puentes revisados después del sismo exhibieron asentamientos y desplazamiento lateral.

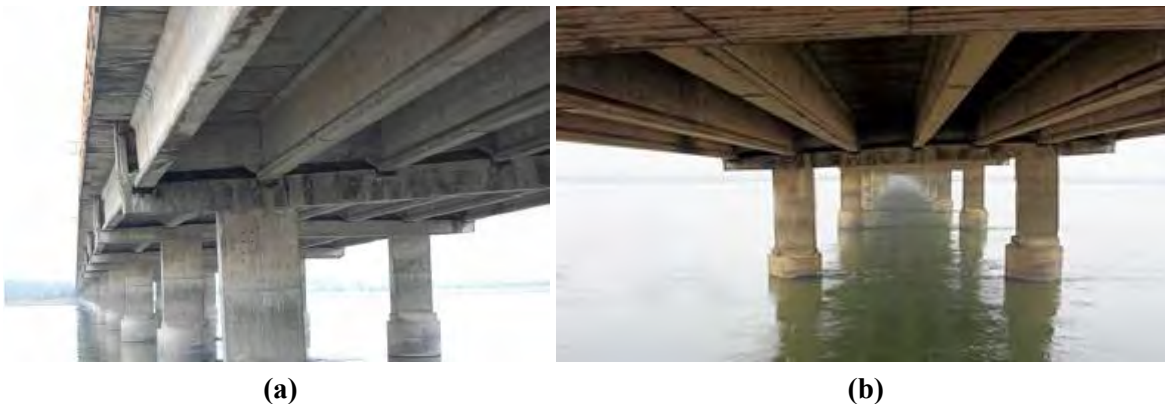
Fig 2.35 Asentamiento diferencial en el puente Juan Pablo II (Verdugo, 2012)

El puente Juan Pablo II, que atraviesa el río Bío, fue el más afectado por el fenómeno de licuación (figs 2.35a y 2.35b). Después del sismo, se manifestaron importantes asentamientos diferenciales que se hicieron más evidentes en la cubierta. La primera pila del puente colapsó debido a las cargas generadas por el desplazamiento lateral. Mediciones topográficas posteriores al siniestro señalaron que en promedio las 15 pilas que soportan el puente se asentaron 0.5 m, el asentamiento más grande fue de 1.8 m, seguido de 1.1 y 0.9 m (Verdugo, 2012).

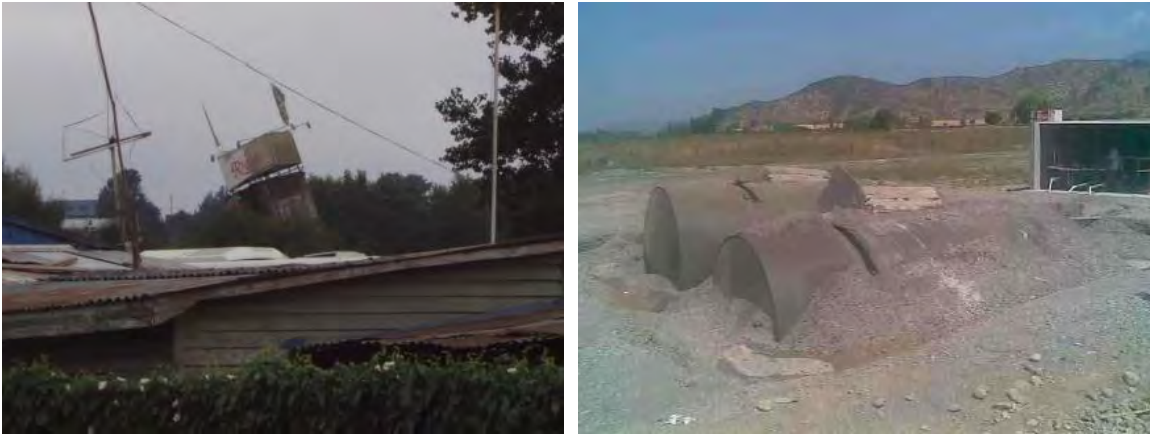
Fig 2.36 a) Tanque inclinado debido a la falla de su cimentación, b) depósitos subterráneos que emergieron como causa de la licuación del suelo (GEER Association, 2010)

Muchos silos y tanques elevados sufrieron daños provocados por el terremoto. Mientras muchas de esas estructuras fallaron debido al fuerte movimiento del terreno, unas más fallaron debido a que su cimentación se vio afectada por la licuación del terreno. En la fig 2.36a se observa un tanque en Arauco que tuvo el problema antes mencionado. En la fig 2.36b un par de depósitos salieron a la superficie como consecuencia de la extensa licuación que se tuvo en la localidad de San Fernando. Dichos problemas se presentaron también en Chillán y Lebu.
