UNIVERSIDAD NACIONAL AUTÓNOMA DE MÉXICO
PROGRAMA DE MAESTRÍA Y DOCTORADO EN INGENIERÍA
INGENIERÍA CIVIL – ESTRUCTURAS

**VULNERABILIDAD DE CONSTRUCCIONES DEBIDO A LICUACIÓN INDUCIDA
POR SISMO**

TESIS
QUE PARA OPTAR POR EL GRADO DE:
MAESTRO EN INGENIERÍA

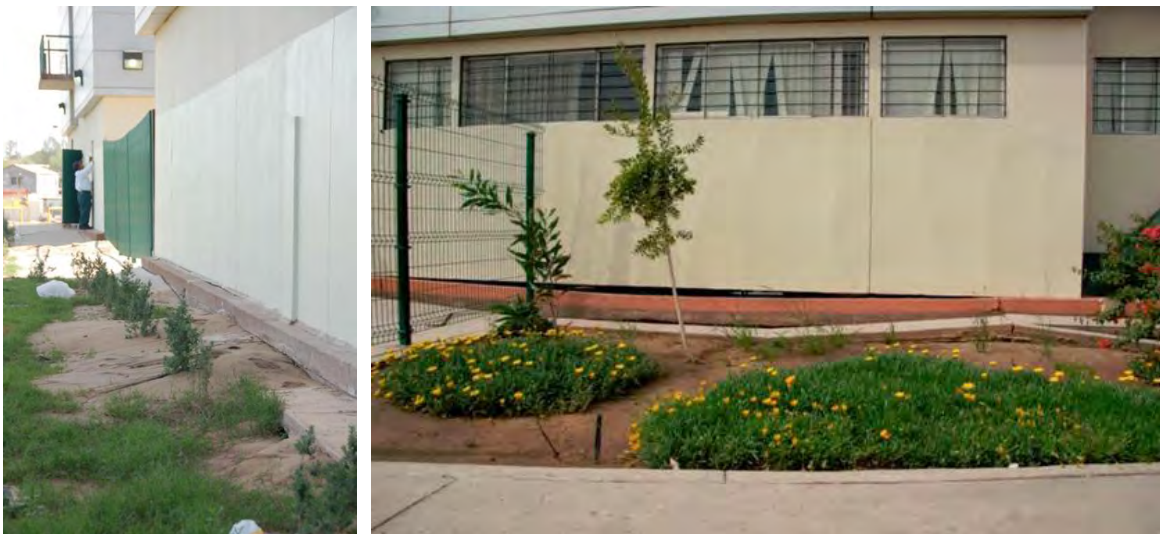
Fig 2.38 a) Volcanes de arena en el perímetro de los edificios de la UABC, b) daño a losa de piso ocasionado por licuación del suelo (GEER Association, 2010b).

En el patio principal y las áreas alrededor de los edificios aparecieron volcanes de arena (fig 2.38a). El asentamiento del terreno ocasionó grietas y asentamientos en las losas de piso y guarniciones alrededor de las construcciones; al interior de las edificaciones hubo separación de muros de la losa de piso, también se presentó daño en techos y en marcos de las puertas, los cuales presentaron distorsiones. En un edificio se observó un desplazamiento vertical de más de 20 cm, además de un desplazamiento lateral que alcanzó 10 cm; en otras dos construcciones el asentamiento máximo registrado fue de 15 cm (fig 2.38b).

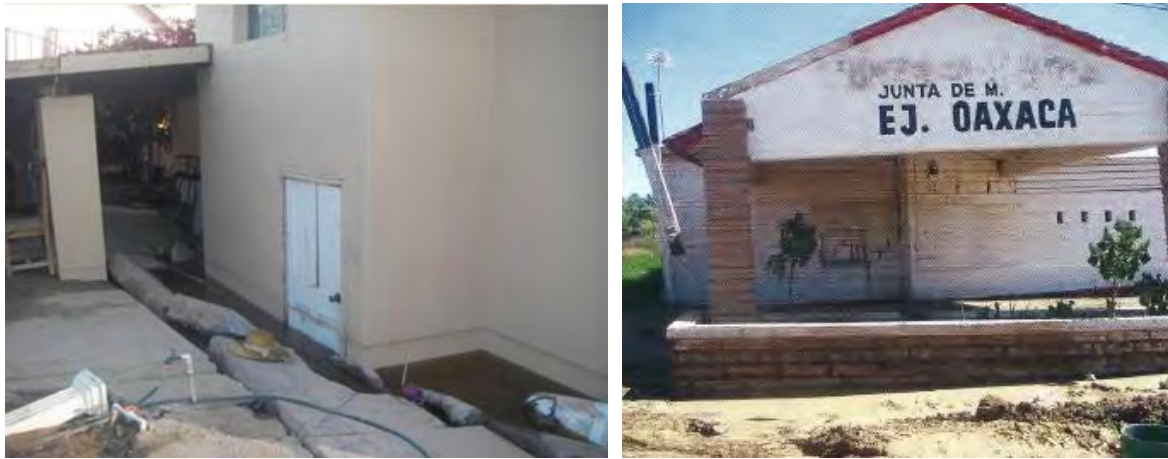
(a) **(b)**
Fig 2.39 a) Vivienda con asentamiento uniforme de cerca de 1 m (GEER Association, 2010b)
b) inmueble en el valle de Mexicali asentado por licuación del suelo (Jaimes *et al.*, 2010)

Muchas otras estructuras, sobre todo de tipo residencial, presentaron diversos daños provocados por la licuación, algunas exhibieron intensas fracturas debido al desplazamiento lateral del terreno, muchas de ellas, quedaron irreparables y en gran riesgo de colapsar. El asentamiento de las viviendas asociado a la pérdida de capacidad de carga del suelo también provocó severos daños en el valle de Mexicali. En la villa de Oaxaca se tiene el caso de una vivienda de dos niveles con un asentamiento uniforme de 1 m (fig 2.39a); por otra parte, en la misma localidad se tiene una construcción de sólo

un nivel con marcado asentamiento diferencial e inclinación de la estructura (fig 2.39b). Incluso cuando el daño en este tipo de estructuras llegó a ser de moderado a grave, el colapso se presentó en muy pocas ocasiones, por lo que el número de personas lesionadas en zonas residenciales fue mínimo.

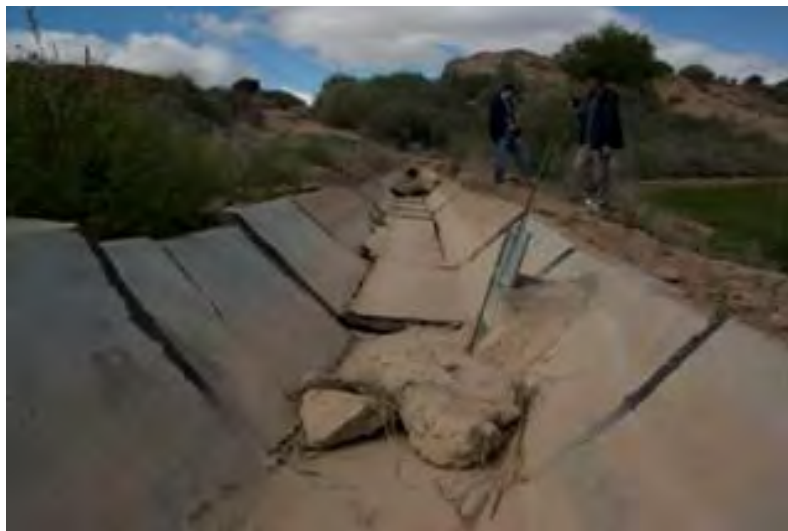
Fig 2.40 Canal de riego con daño grave ocasionado por desplazamiento lateral del suelo (GEER Association, 2010b)

En la región del valle Imperial, California los daños asociados a la licuación del suelo principalmente afectaron caminos, sistemas de riego y canales. Se presentaron desplazamientos laterales, grietas en el suelo, asentamientos diferenciales y volcanes de arena. Un ejemplo de estos problemas es el canal de riego de Lyons Road que se vio afectado por el desplazamiento lateral del suelo (fig 2.40).

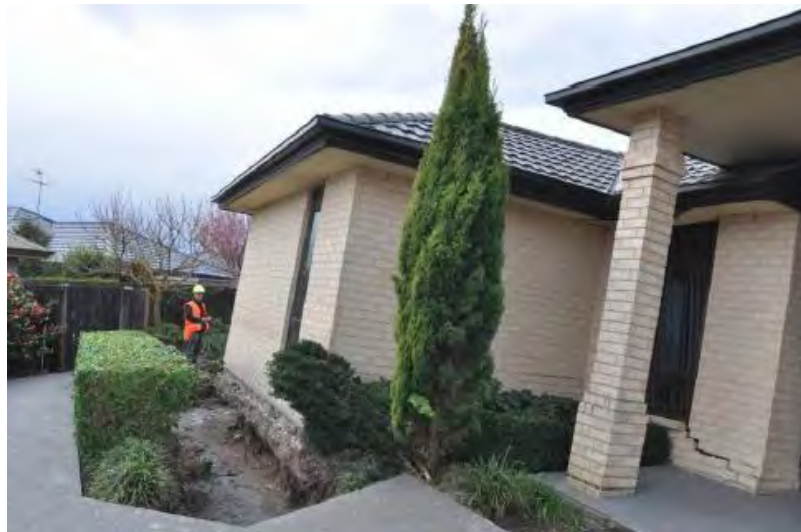
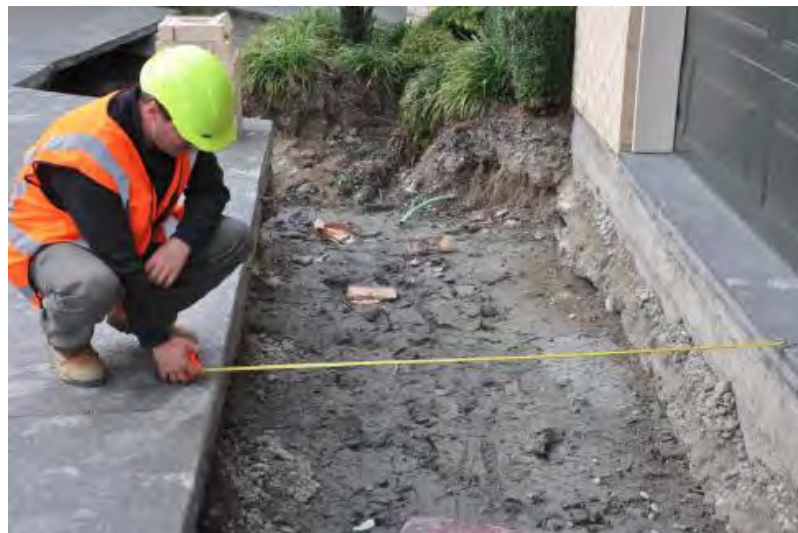
Fig 2.41 a) Grave asentamiento e inclinación de una residencia en Kaiapoi, b) desplazamiento lateral de 1.2 m en la misma propiedad (GEER Association, 2010c)

En diversos vecindarios de Kaiapoi se presentaron graves daños ocasionados por la licuación del suelo. En las figs 2.41 a y b, se observa una casa de un nivel que se inclinó debido a que el suelo

perdió su capacidad de carga, aunado a esto, tuvo un desplazamiento lateral de poco más de un metro, la propiedad quedó en condiciones inhabitables después de este siniestro.

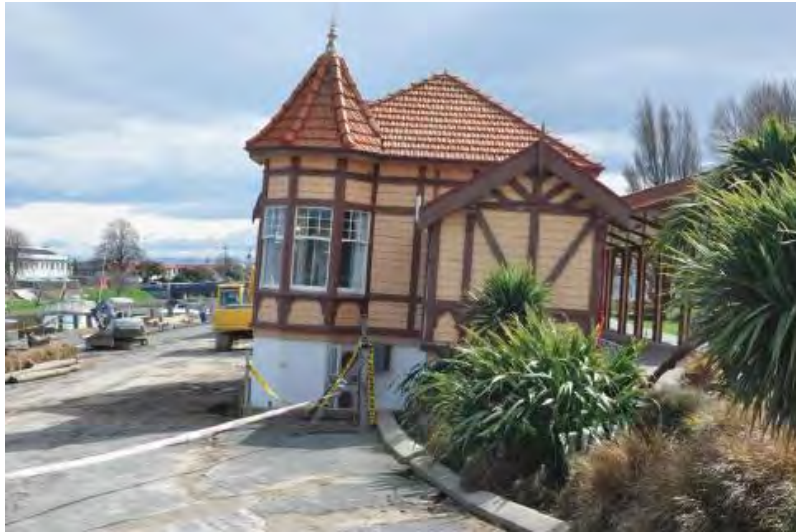
Fig 2.42 Vista noroeste del Centro de Información de Kaiapoi (GEER Association, 2010c)

En el Centro de Información de Kaiapoi (antes oficinas de la estación del tren), la licuación del suelo ocasionó que la estructura se inclinara (fig 2.42), el asentamiento máximo en esta construcción fue de 70 cm.

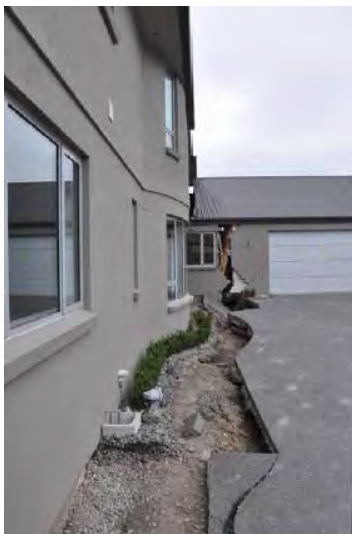
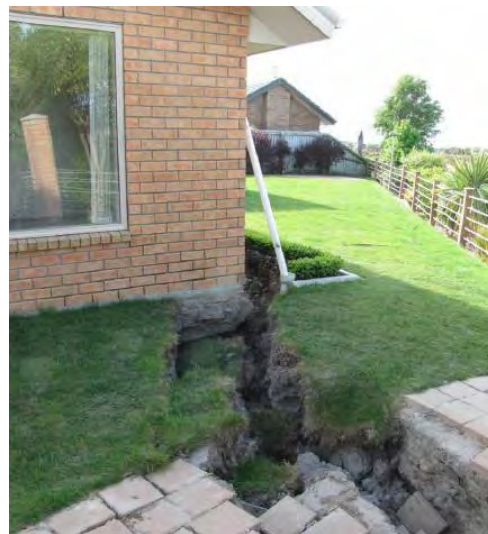
Fig 2.43 a) Daño a residencia, al fondo se observa cómo el desplazamiento lateral se extendió hasta la superestructura b) desplazamiento lateral en la localidad de Pine Beach (GEER Association, 2010c)

La mayoría de las casa de las zonas residenciales de Christchurch tuvieron afectaciones por la vasta licuación del suelo. En las figs 2.43a y 2.43b se observan enormes daños ocasionados por el desplazamiento lateral del suelo, en algunos casos llegando a ser de más de 1 m de longitud. Contrario a lo señalado en la fig 2.41, en estos dos casos la propiedad no presentó asentamiento, cabe destacar que en la primera vivienda el daño por desplazamiento lateral se propagó hasta la superestructura, separando la parte correspondiente a la cochera de la propiedad misma.

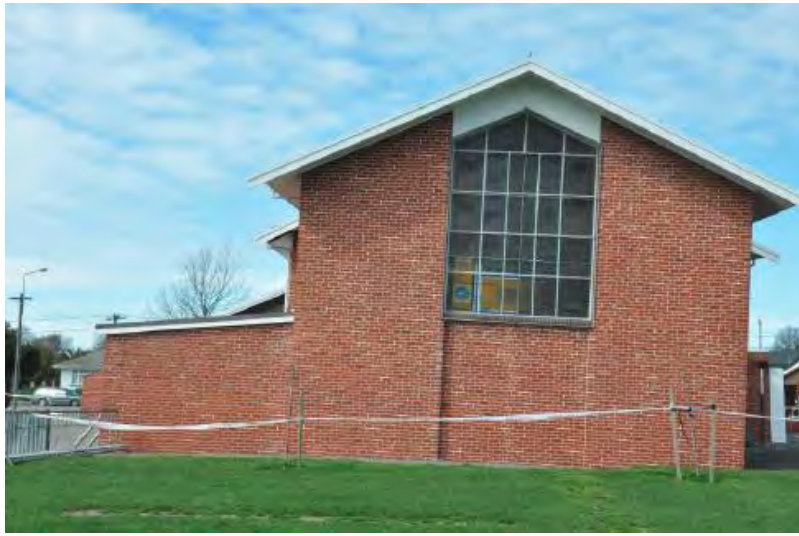
Fig 2.44 Inclinación y asentamiento en la iglesia de St. Paul (GEER Association, 2010c)

Un sitio emblemático de la región es la escuela e iglesia de St. Paul, que se encuentra en la localidad de Dallington. La iglesia de St. Paul fue severamente dañada por el movimiento del terreno aunado a la intensa licuación que se presentó en la zona. El terremoto ocasionó que la iglesia se fraccionara en dos, resultando esto en una parte que se inclinó cerca de 4° en dirección sur y la otra 2° hacia el oeste (fig 2.44). La estructura presentó varios asentamientos de tipo diferencial, se reportaron desplazamientos verticales pequeños (4 cm), siendo el más grande de 46 cm (GEER Association, 2010c).

El desplazamiento lateral del suelo ocasionó que la iglesia sufriera la fractura que la seccionó en dos partes. En otras zonas de la ciudad se presentaron daños por licuación aunque en menor medida, instalaciones del puerto, algunos puentes y coladeras tuvieron daños menores por la licuación del suelo. Es importante señalar que ningún hospital o centro de salud presentó daño alguno ya sea por licuación inducida por el sismo o por el mismo movimiento del terreno.

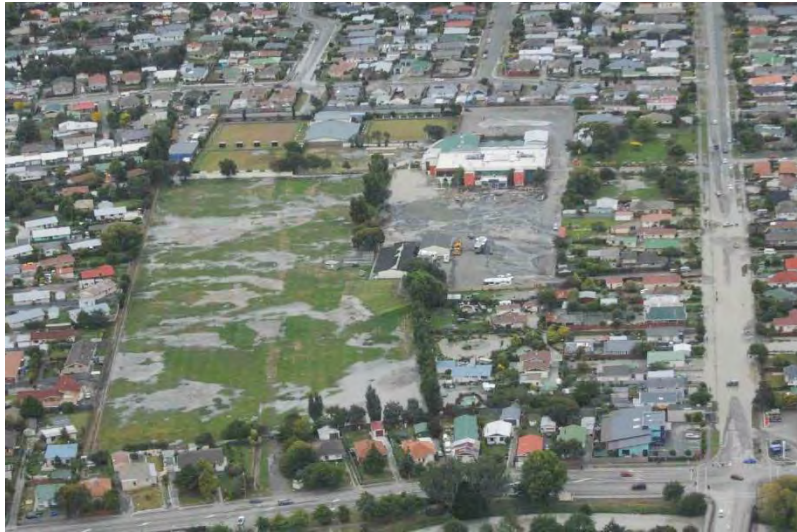
Fig 2.45 Licuación en zona residencial de Christchurch (NCEI, 2015)

El temblor provocó graves daños en miles de construcciones residenciales y comerciales, además de una gran parte de la infraestructura de servicios de la ciudad; caminos y puentes también presentaron daños. Un aspecto característico del sismo de Christchurch fue la severidad con la que se presentó la licuación del suelo y la gran área cubierta por este fenómeno (fig 2.45).

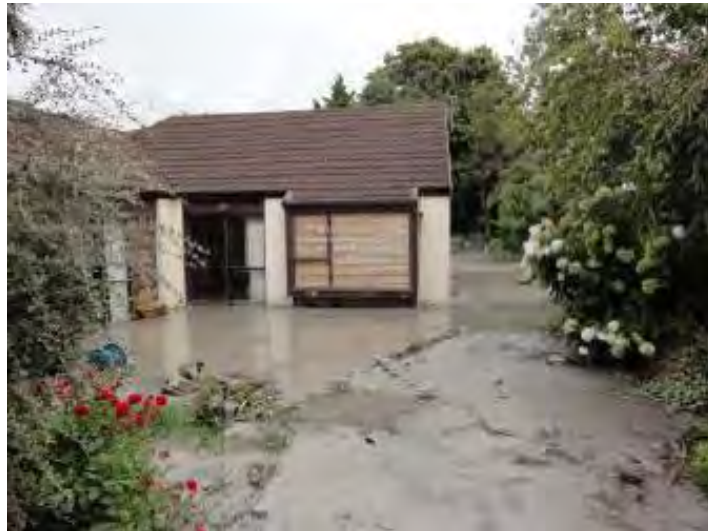
Fig 2.47 Casa en Kaiapoi con asentamiento de 40 cm producto de la licuación del suelo, a su alrededor se observa gran cantidad de material eyectado (GEER Association, 2011a)

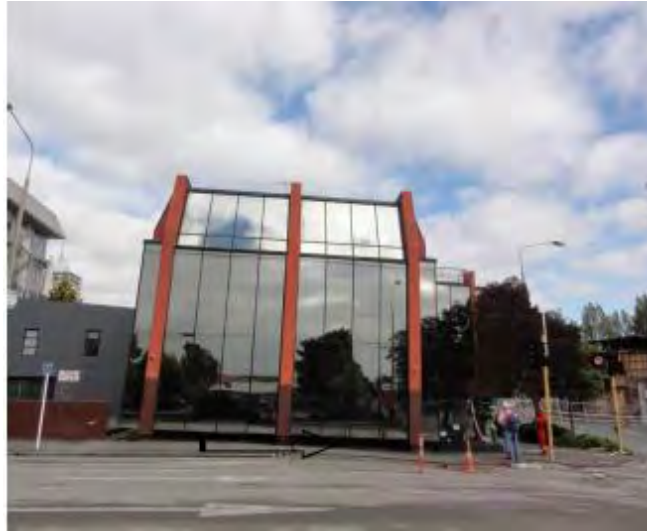
Fig 2.49 Edificio de tres pisos con inclinación aproximada de 2° (GEER Association, 2011a)

En el sur de la ciudad, en la intersección de las calles Madras y Armagh, diversos edificios resultaron con daños por la extensa licuación que provocó asentamientos diferenciales y desplazamientos laterales. El edificio mostrado en la fig 2.49 tiene tres pisos y su cimentación es de tipo superficial, misma que se asentó de forma diferencial haciendo que la estructura se inclinara alrededor de 2°. Aunado a la inclinación, la edificación se desplazó lateralmente aproximadamente 15 cm; el edificio también presentó grietas en la parte este de la construcción y en la zona posterior de la misma, producto del desplazamiento lateral del suelo. En la zona donde se encuentra existió una gran cantidad de arena eyectada a través de las grietas del suelo.

las distorsiones provocadas el edificio presentó grietas y un grado de daño que, tras ser evaluado, resultó incosteable para su reparación por lo que fue demolido, misma suerte que corrió el edificio de la fig 2.49 (GEER Association, 2011a).

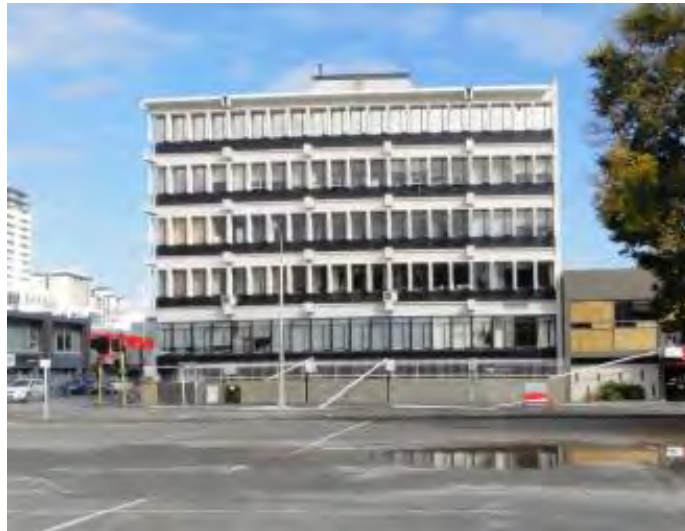
Fig 2.50 Edificio con asentamiento diferencial de hasta 29 cm (GEER Association, 2011a)

El edificio de la fig 2.50 se encuentra en la misma zona sur de Christchurch; se trata de una construcción de seis pisos cimentada sobre zapatas aisladas de 2.4 m x 2.4 m y 0.6 m de profundidad. El asentamiento que sufrió el edificio fue incrementándose gradualmente, partiendo de los 4 cm hasta llegar a los 29 cm en parte más crítica, el asentamiento promedio del edificio fue de 25 cm. Debido a

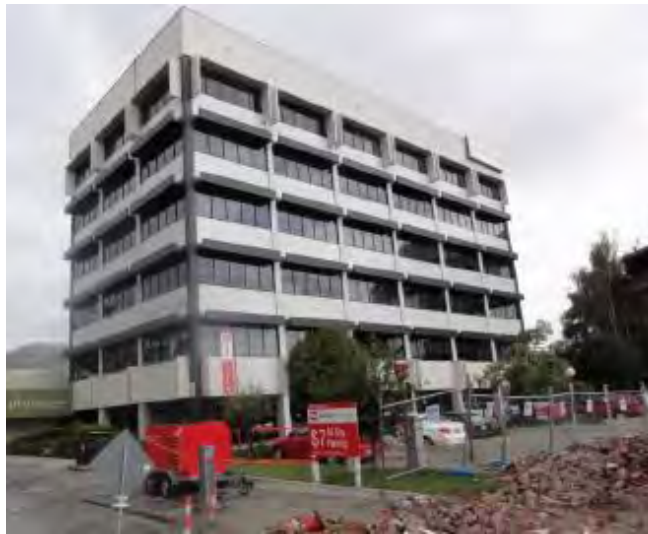
Fig 2.51 Edificio cimentado sobre pilotes con marcado asentamiento diferencial (GEER Association, 2011a)

En la zona de Kilmore, existen gran cantidad de edificios cuya cimentación se basa en pilotes, en general el fenómeno de licuación no los impacta en gran medida, únicamente el terreno adyacente a la construcción sufre asentamiento, dando la impresión que el edificio emergió. Sin embargo, existieron algunos que sí presentaron daños ocasionado por el desplazamiento lateral del suelo a causa de la licuación del mismo. En la fig 2.51 se tiene el caso de un edificio de 6 pisos el cual se asentó de 17 a 30 cm. El grave daño sufrido por la construcción también se propagó a los servicios que se

encuentran subterráneos como agua, drenaje y algunas instalaciones eléctricas. La superestructura no tuvo ningún daño.

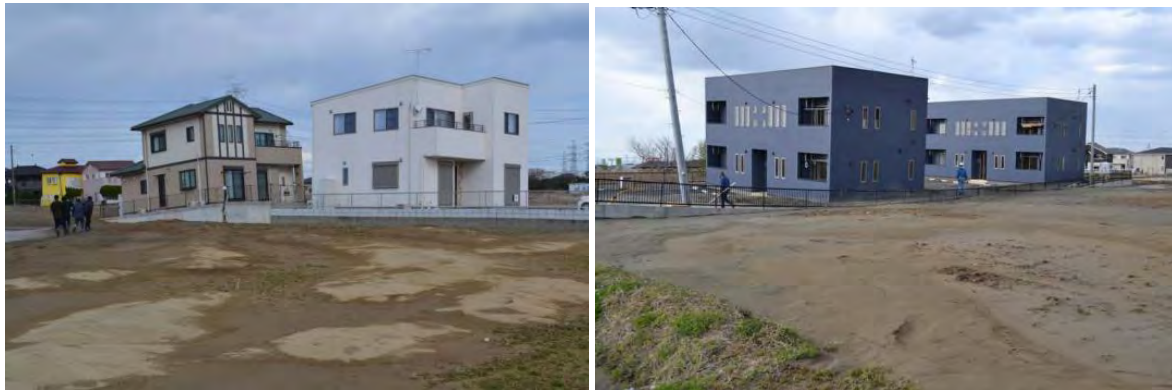
Fig 2.52 a) Inclinación de vivienda en Kamisu, b) asentamiento e inclinación en construcciones de uso habitacional (GEER Association, 2011b)

En las figs 2.52 a y b se tiene el ejemplo de dos construcciones en la localidad de Kamisu, que se asentaron e inclinaron (2° a 3°) a causa de la pérdida de capacidad de carga del suelo, sin embargo no mostraron daños en la superestructura.

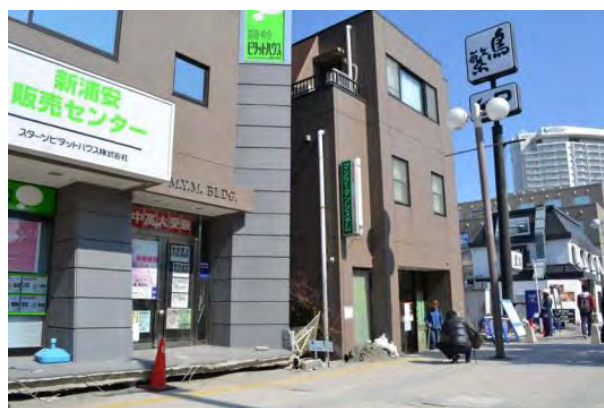
Fig 2.53 Acera con asentamiento de al menos 30 cm, el edificio de la derecha sufrió asentamiento diferencial e inclinación (GEER Association, 2011b)

Los asentamientos causados por la licuación fueron muy cambiantes en una misma región. Las diferencias en los niveles de asentamiento parecen tener relación con la fecha en la que se realizaron los rellenos de terreno. Los materiales eyectados no tuvieron diferencia alguna en cada sitio de la región. Un patrón de asentamiento para los edificios con cimentaciones superficiales que tuvo bastante regularidad fue que el suelo alrededor de la construcción se hundió (fig 2.53), exhibiendo la cimentación y provocando en algunos casos que el edificio se inclinara (GEER Association, 2011b).

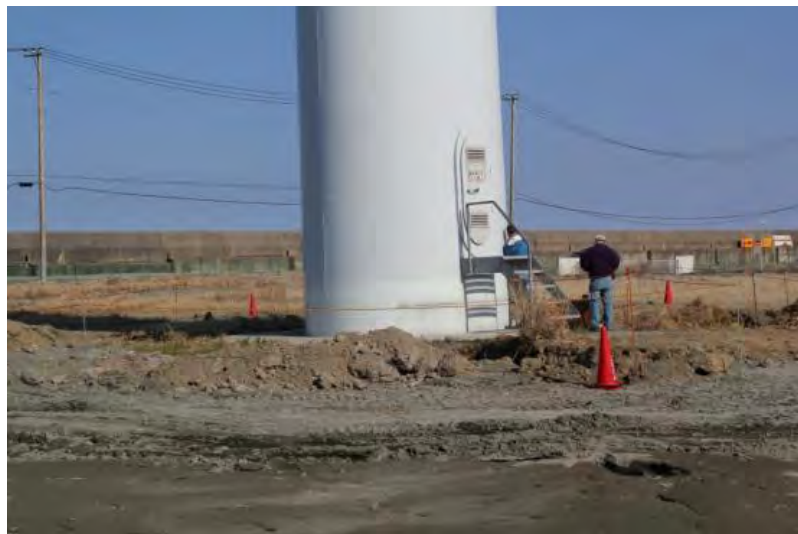
Fig 2.56 Turbina eólica con inclinación de 1.6° (GEER Association, 2011b)

En la ciudad de Kamisu se observó el caso de una turbina que produce energía eólica que tuvo afectaciones ocasionadas por la intensa licuación de aquella zona (fig 2.46), la cimentación de la turbina es a base de pilotes; dicho elemento tuvo una inclinación de casi 2°. En los alrededores de la zona se encontraron volcanes de arena.

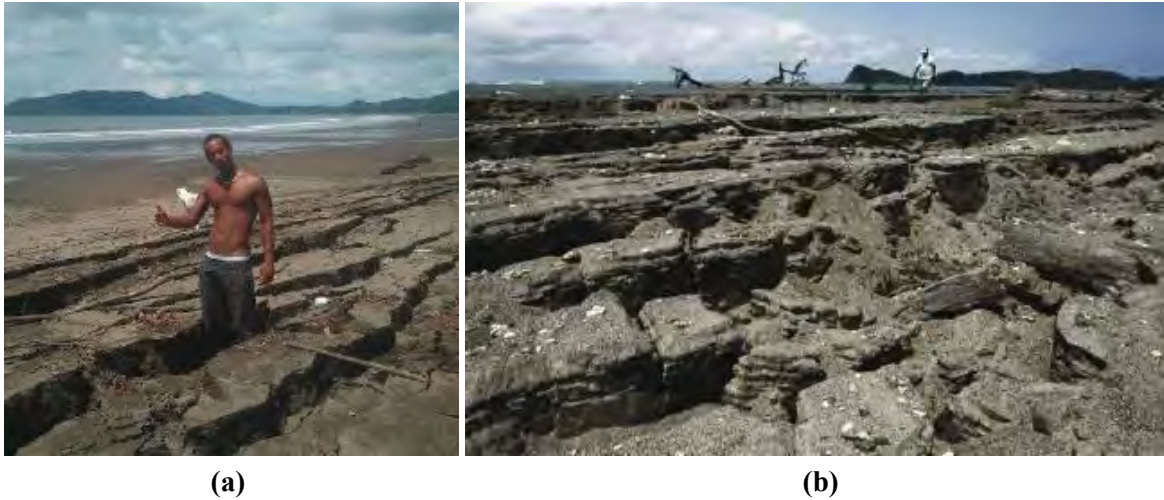
Fig 2.57 a) Desplazamiento lateral en la playa Pochote, como referencia de la profundidad se tiene a un hombre, b) desplazamiento lateral asociado a la licuación del suelo en playa Garza (GEER Association, 2013)

A pesar de que las condiciones geológicas no son las ideales para que se presente licuación, hubo varios lugares donde se observaron indicios claros de la presencia de dicho fenómeno. En las playas Pochote y Garza (figs 2.57a y 2.57b.), se observaron asentamientos y grandes grietas ocasionadas por el desplazamiento lateral. En algunos casos, las grietas mostraron anchos de hasta 30 cm y 1.5 m de profundidad (GEER Association, 2013). En esta zona no hubo daño a construcción alguna.

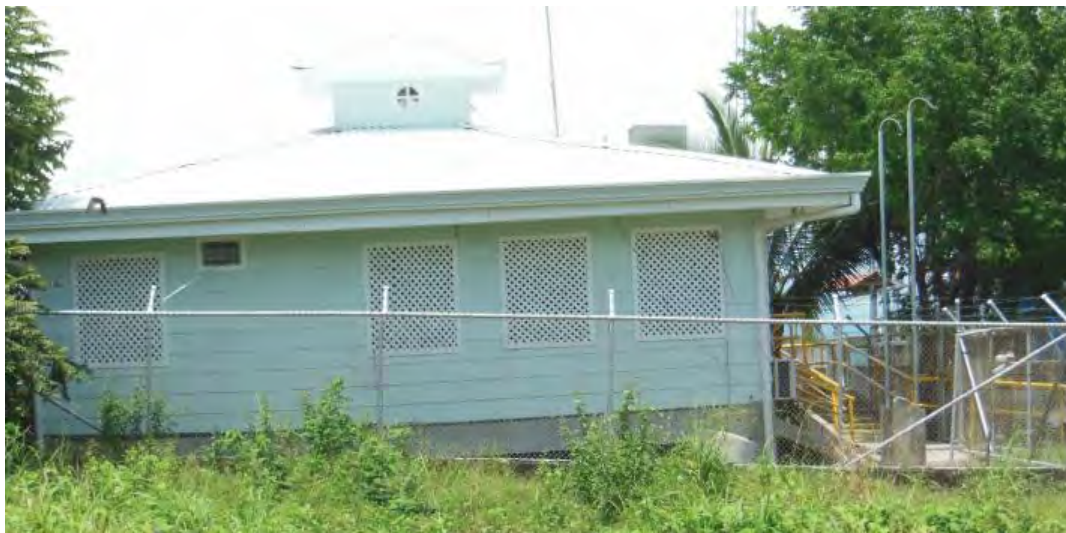
Fig 2.58 Asentamiento diferencial (entre 50 y 75 cm) del edificio de la Capitanía del Puerto (GEER Association, 2013)

En la ciudad de Puntarenas, se vio dañado el edificio de la Capitanía del Puerto, dicha construcción es relativamente pequeña y tiene una cimentación superficial. Toda la estructura se comportó como si se tratara de un cuerpo rígido y se inclinó producto de la licuación del suelo (fig 2.58). Se estima que la estructura se asentó entre 50 y 75 cm. La edificación está soportada por 9 zapatas aisladas, con dados cuadrados de 30 cm. Cada zapata presentó un evidente cráter alrededor de ella; en la zapata del centro de la construcción, el cráter alcanzó los 2.6 m de ancho y 0.6 m de profundidad (figs 2.59a y 2.59b) (GEER Association, 2013).

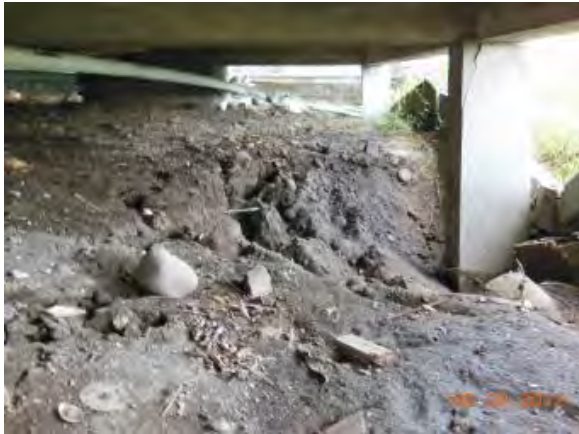
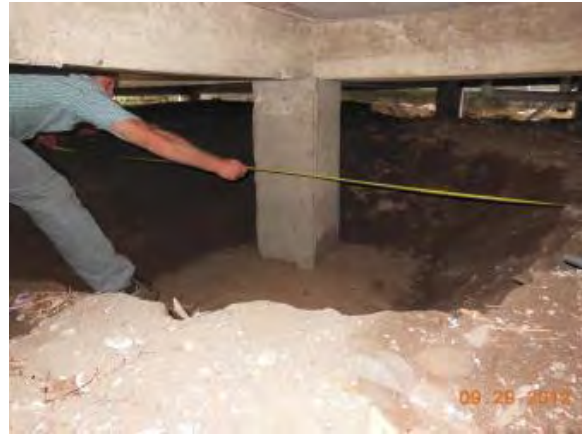
Fig 2.59 a) Daño a cimentación del edificio de la Capitanía del Puerto, b) zapata interior con licuación del suelo en su alrededor (GEER Association, 2013)

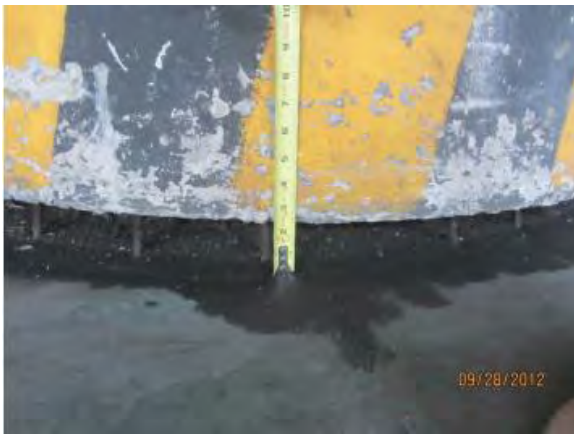
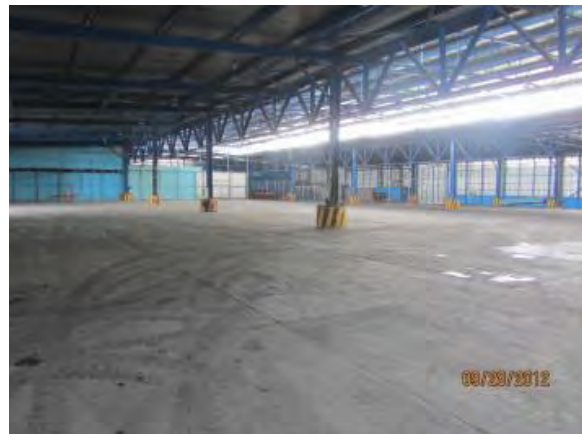
Fig 2.60 a) Asentamiento del suelo de 70 mm aproximadamente, la columna permaneció ajena a dicho fenómeno debido a que cimentó sobre pilotes, b) panorámica del almacén en Puerto Caldera (GEER Association, 2013)

En la región de Puerto Caldera se presentaron una serie de asentamientos en la zona costera y en los muelles, mismos que no representaron mayores conflictos para continuar con su operación diaria. En un almacén de aquella ciudad, las columnas mostradas en las figs 2.60 se encuentran sobre pilotes hincados en un estrato firme sin posibilidad de licuarse. Sin embargo, la losa de piso si presentó asentamiento diferencial de 70 a 100 mm de profundidad; la losa no mostró ninguna grieta por la que se pudiera colar material arenoso (GEER Association, 2013).

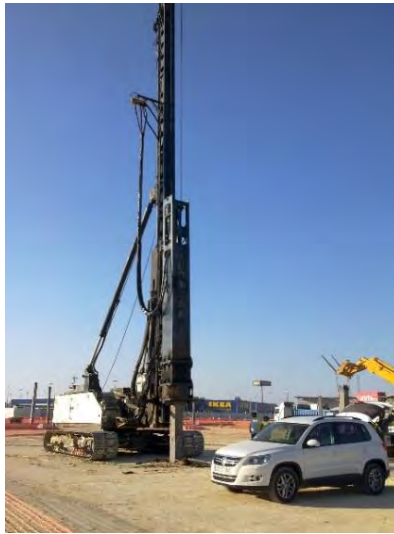
Fig 3.4 Hincado de pilotes prefabricados (CFT & Asociados S.L., 2013)

El tipo de cimentación profunda más común son los pilotes (fig 3.4), ellos se encargan de distribuir las cargas generadas en la estructura (incluyendo a las fuerzas sísmicas), de forma vertical a un estrato de suelo firme, muchas veces roca. Los pilotes son muy utilizados en edificios de gran altura; la fricción de los pilotes ayuda a reducir las cargas laterales en la estructura. Un punto en contra de este tipo de cimentación es que son susceptibles a sufrir algunos efectos provocados por un movimiento sísmico, tales como: desplazamiento lateral y asentamientos diferenciales, asociados al fenómeno de licuación del suelo (BRANZ's Seismic Resilience, 2015b).

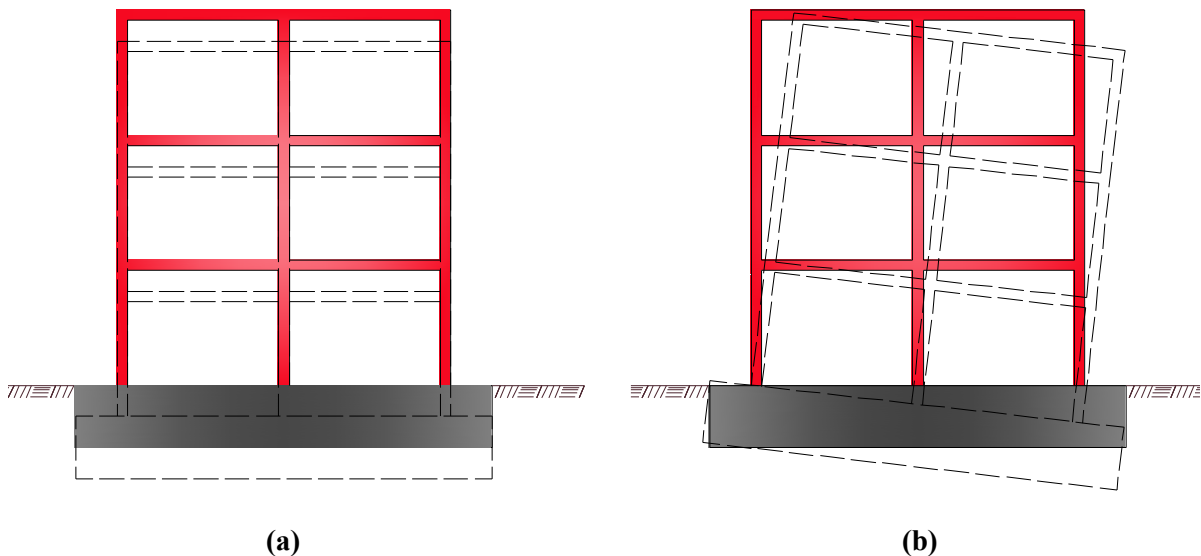
Fig 3.5 Edificios estructurados a base de marcos con cimentación rígida, a) asentamiento uniforme, b) asentamiento diferencial de tipo variable

En la fig 3.5 se observa una ilustración esquemática que representa el comportamiento de un edificio formado por marcos y con cimentación superficial de tipo rígida ante el fenómeno de licuación. En los sismos de Kocaeli y Duzce, Turquía, acontecidos en 1999, este mecanismo de falla se presentó en un alto porcentaje de los edificios de 4 a 6 niveles de uso habitacional, en dicho caso, la cimentación de las construcciones consistió de una losa rígida de entre 1 y 1.5 m de espesor.

En la base de datos creada hay muchas edificaciones que presentaron asentamientos como los ejemplificados en la figura anterior. Es importante señalar que el asentamiento que se expresa en la Tabla A.1 es el máximo señalado en las fuentes de información de las cuales se recabaron dichos testimonios.

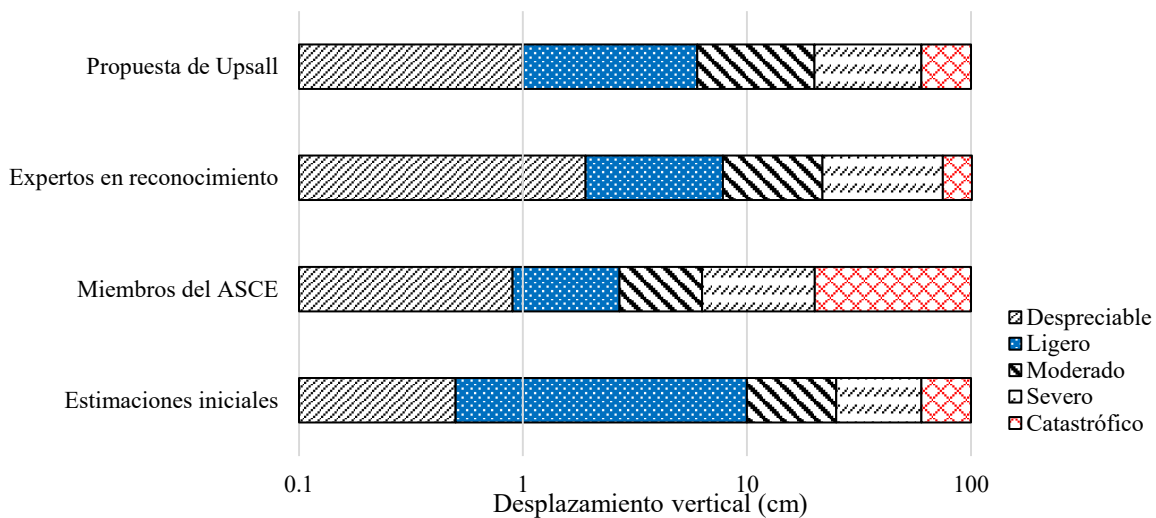
Fig. 3.7 Estados de daño definidos para asentamiento de construcciones (Huang, 2008)

En la figura 3.7 se observa una gráfica comparativa de los estados de daño que se presentaron en la tabla anterior.

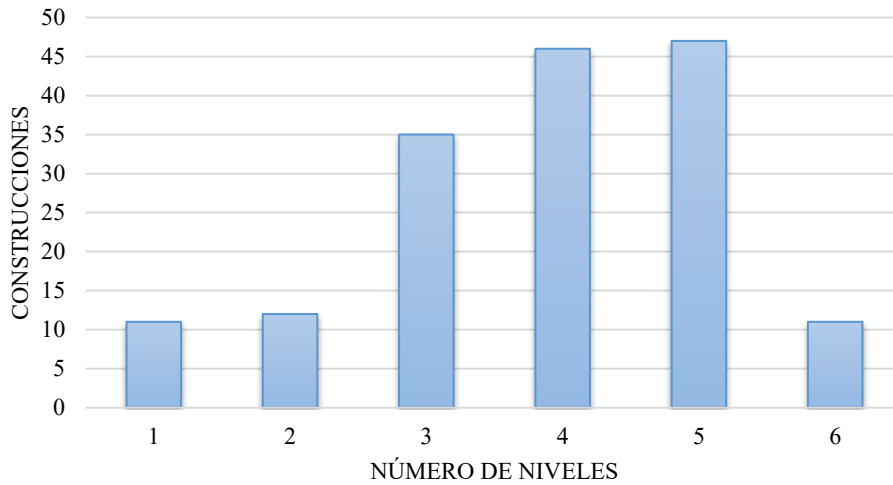
Fig 3.8 Construcciones con daños por licuación de acuerdo al número de niveles que tienen

Al ser una base de datos creada desde cero se trataron de incorporar los mayores detalles posibles de las construcciones, entre ellos se incluyó el número de niveles de cada estructura. Sobre todo en los artículos de Yoshimi y Tokimatsu (1977), Adachi *et al.* (1992) y Sancio, *et al.* (2004) derivados de los sismos de Niigata en 1964, Luzón en 1990 y Kocaeli y Duzce acontecidos en 1999 respectivamente, había una tendencia a reportar el número de pisos de las construcciones con daño, sin embargo, en los sismos restantes que componen la base de datos se tuvo que recurrir a fotografías para de esa forma obtener el dato preciso. Sólo el 7% de las construcciones que se encuentran en la base de datos no incluye este nivel de detalle. El porcentaje restante se divide de acuerdo al número de pisos como se indica en la figura 3.8.

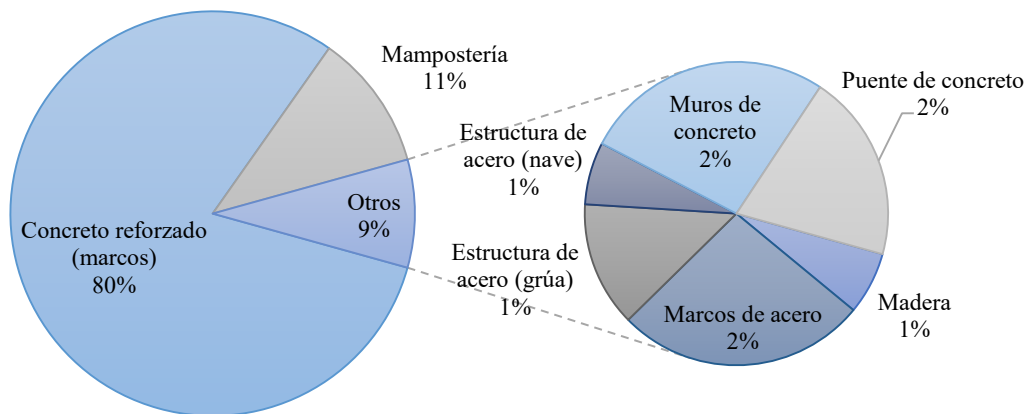
Fig. 3.9 Estructuración de las construcciones en la base de datos

En referencia al tipo de estructuración que tienen las construcciones indagadas se tiene que la gran mayoría fueron estructuradas a base de marcos de concreto reforzado y sólo una pequeña parte fueron construidos de mampostería, en su mayoría se trataron de viviendas de uno o dos niveles. El resto de las estructuras representan apenas el 9% del total y, entre otros tipos, se tienen puentes, grúas, naves, estructuras de madera y marcos de acero (figura 3.9).

Como se señala en la fig. 3.9 del capítulo 3 de este trabajo, la base de datos se compone de 91% de construcciones de concreto reforzado y mampostería, el resto de construcciones tienen diferente tipo de sistema estructural. De ese 9% restante no fue posible estimar una curva de vulnerabilidad para ningún tipo de cimentación y/o sistema estructural debido a la escasez de datos que se tuvo.

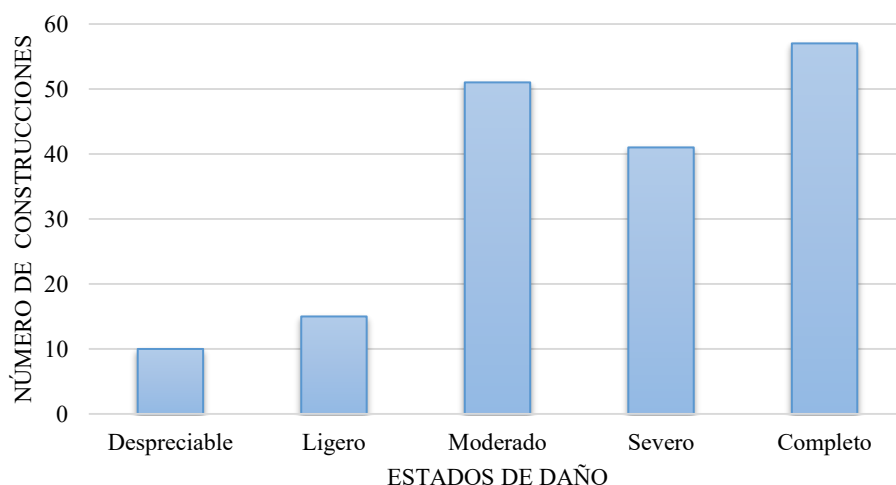
Respecto a la inclinación que sufren las construcciones con asentamientos diferenciales, en la base de datos se incluyó un apartado relativo a este indicador debido a que en algunos casos se presentaba este dato. Sin embargo no fue muy común, uno de cada 5 casos recuperados contaba con este dato, por lo que no hay datos suficientes para la creación de curvas de fragilidad que relacionen el grado de inclinación de una estructura con un nivel de daño. Su inclusión en la recopilación se hizo para que sirvieran de punto de partida para el desarrollo de futuras investigaciones. En la fig. 3.10 se presentan los casos observados y una clasificación de los mismos de acuerdo al nivel de daño que presentaron.

Fig 3.10 Clasificación de los casos de acuerdo al nivel de daño

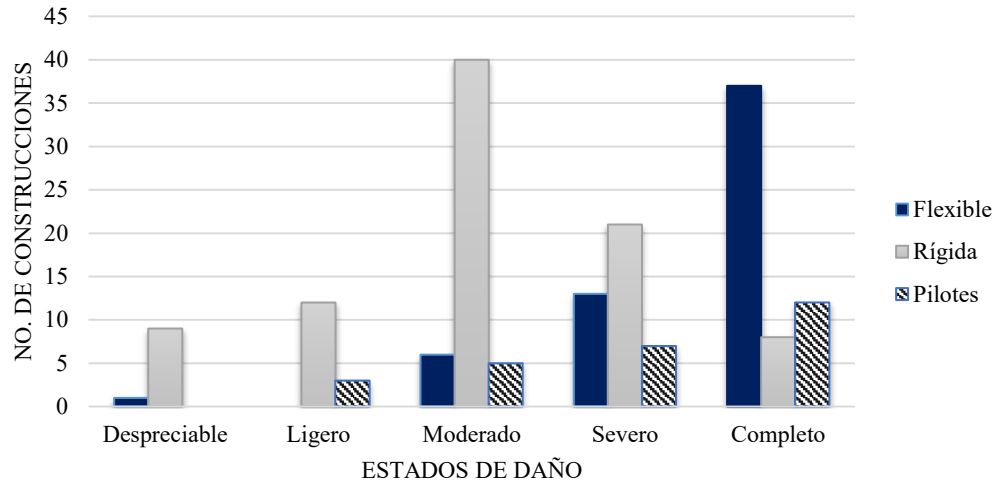
En la fig. 3.11 se exhibe la distribución de los niveles de daño para cada tipo de cimentación, destaca el daño moderado presente en la mayoría de las construcciones con cimentación rígida.

Fig. 3.11 Distribución de daño en base de datos de acuerdo al tipo de cimentación

Los datos recuperados se distribuyen de la siguiente forma, 147 construcciones tienen cimentación superficial y 27 se desplantan sobre pilotes. En la Tabla 3.7 se muestra el nivel de daño que se tuvo en las construcciones de acuerdo al tipo de cimentación, se observa que en las cimentaciones flexibles se presentaron daños muy costosos en su mayoría, mientras que en aquellas de tipo rígido ocurrió lo contrario, los pilotes siguieron una tendencia parecida a las cimentaciones flexibles.

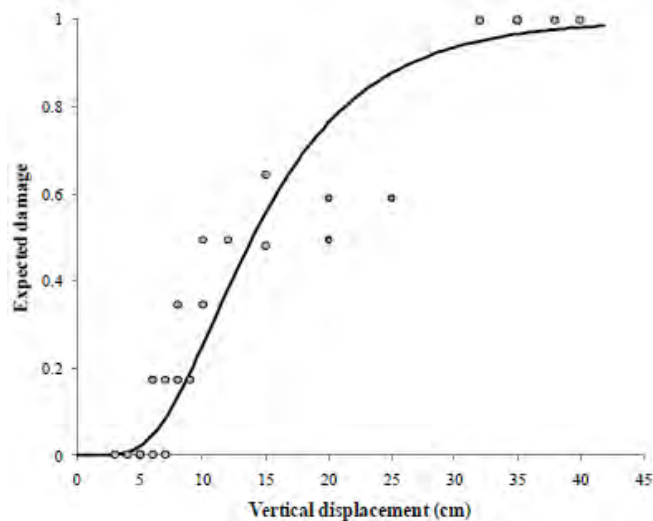
El objetivo de esta investigación se centra en la creación de funciones de vulnerabilidad para construcciones con daños ocasionados por la licuación del suelo inducida por un terremoto. Una función de vulnerabilidad es la representación matemática que expresa de forma continua el daño que puede sufrir un tipo de estructura cuando se somete a una demanda (Cázares, 2013). En la figura 4.1 se muestra un ejemplo de curva de vulnerabilidad para viviendas desplantadas sobre suelo débil.

Fig. 4.1 Ejemplo de curva de vulnerabilidad (Cázares, Niño y Reinoso, 2012)

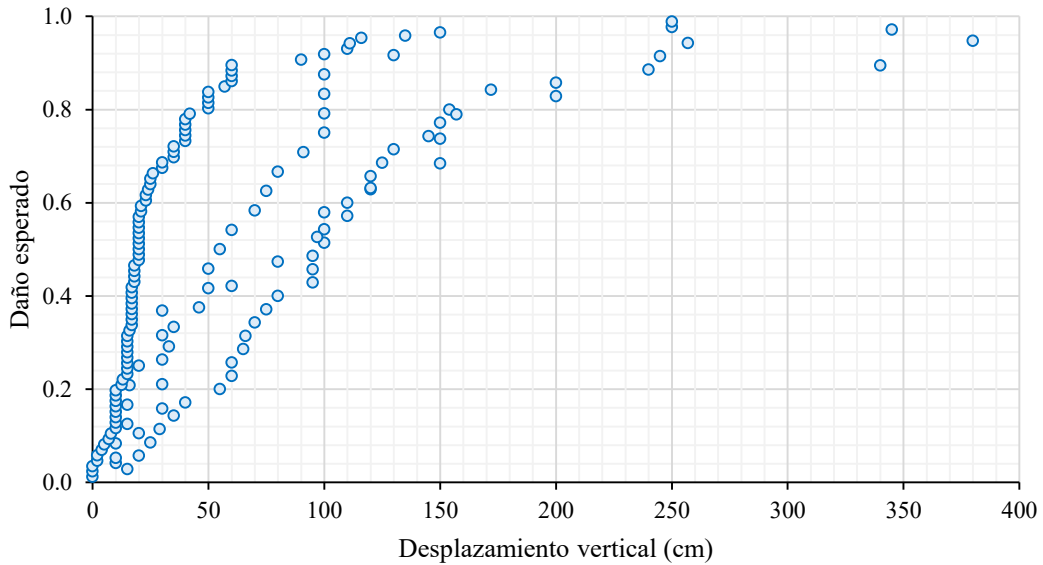
En la fig. 4.2 se presenta la distribución del daño en estructuras asociado a la medida de intensidad, en este caso, el desplazamiento vertical expresado en cm. Cada construcción se expresa, en las abscisas, mediante el desplazamiento vertical debido a licuación mientras que, las ordenadas, representan el daño esperado de la edificación ocasionado por dicho desplazamiento. Esta distribución corresponde al total de casos recopilados, independientemente del tipo de cimentación, número de niveles o sistema estructural que tengan.

Fig. 4.2 Distribución del daño en función del desplazamiento vertical

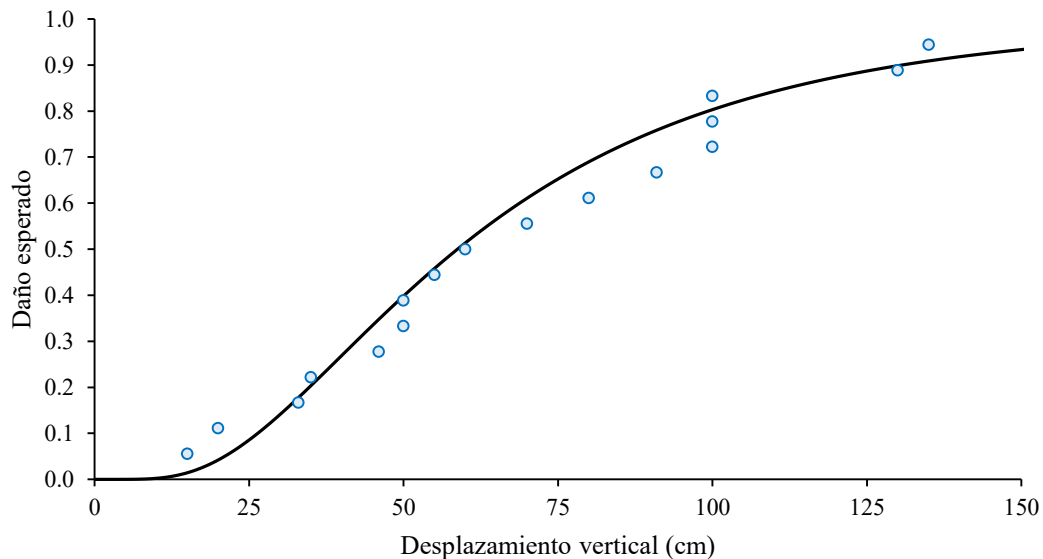
La primera curva de vulnerabilidad presentada es la referente a viviendas de uno o dos niveles de mampostería con cimentación flexible (fig. 4.4). La mayoría de las observaciones fueron recopiladas de los sismos de Niigata, Japón (1964) (Yoshimi y Tokimatsu, 1977) y Pisco, Perú (2007) (Elnashai *et al.*, 2008).

Fig 4.4 Curva de vulnerabilidad para viviendas de mampostería y cimentación flexible

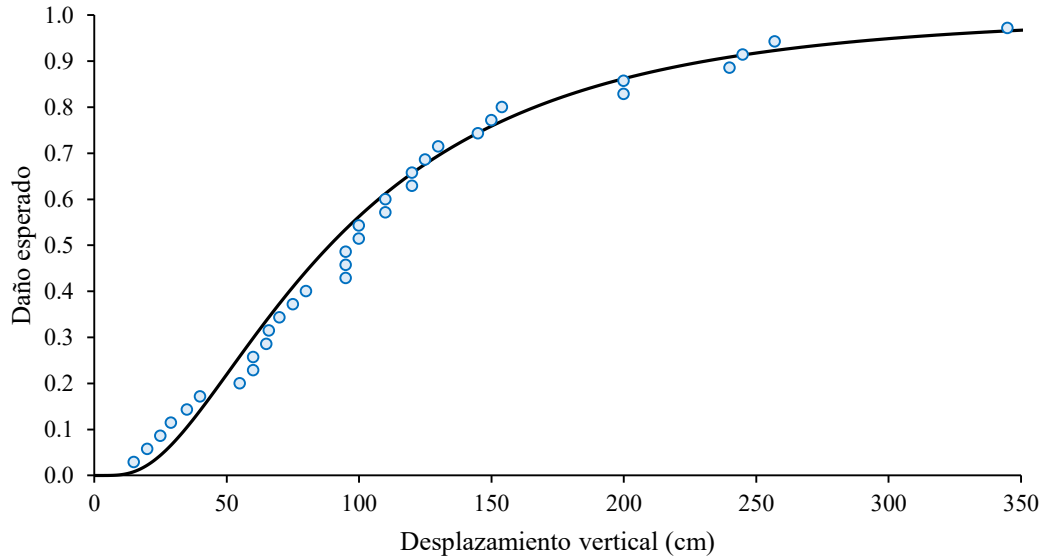
En la figura 4.5 se presenta la curva de vulnerabilidad obtenida con los datos de estructuras de concreto reforzado y cimentación de tipo flexible. Más del 90% de los datos recabados para realizar esta curva son de observaciones de los sismos de Niigata, Japón (1964) (Yoshimi y Tokimatsu, 1977) y Luzón, Filipinas (1990) (Adachi *et al.*, 1992).

Fig. 4.5 Curva de vulnerabilidad para edificios de concreto reforzado con cimentación flexible

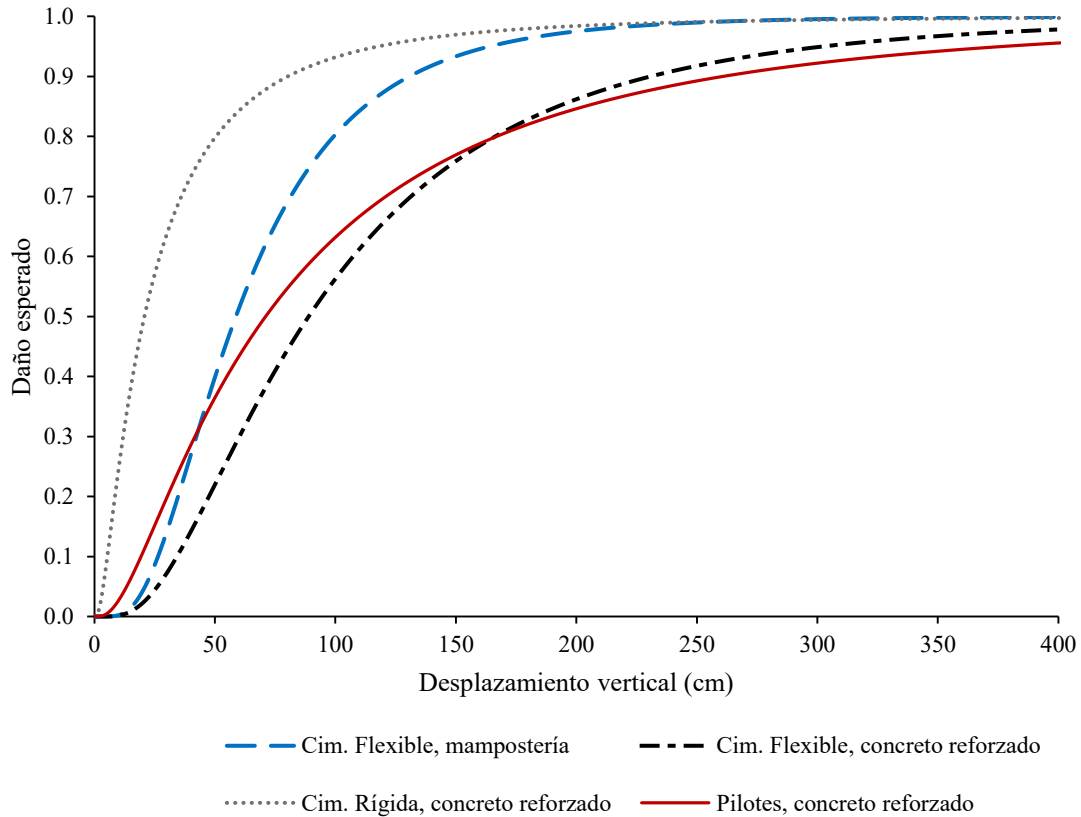
En la figura 4.8 se presenta una comparativa de las cuatro funciones de vulnerabilidad creadas.

Fig. 4.8 Gráfico comparativo de las funciones de vulnerabilidad propuestas

Desp. vertical (cm)	Id			
	A	B	C	D
25	9%	4%	57%	15%
50	40%	22%	80%	36%
75	65%	41%	89%	52%
100	80%	56%	93%	63%
