**UNIVERSIDAD NACIONAL AUTÓNOMA DE MÉXICO**  
PROGRAMA DE MAESTRÍA Y DOCTORADO EN INGENIERÍA  
INGENIERÍA CIVIL – ÁREA ESTRUCTURAS

DISEÑO SÍSMICO DE HOSPITALES BASADO EN CRITERIOS DE DESEMPEÑO

TESIS

MAESTRO EN INGENIERÍA

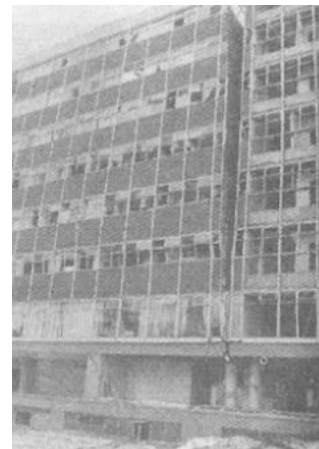
**Figura 2.10 Junta de construcción entre las estructuras A y B del edificio 246**

Este edificio estaba conformado por dos estructuras a base de marcos de concreto reforzado de 8 niveles y un sótano unidas por juntas de construcción; tenía muros de concreto reforzado en el cubo del elevador, como se aprecia en la figura 2.8. En tanto en las figuras 2.9 y 2.10 se muestran fotografías sobre la fachada principal y la junta constructiva, respectivamente.

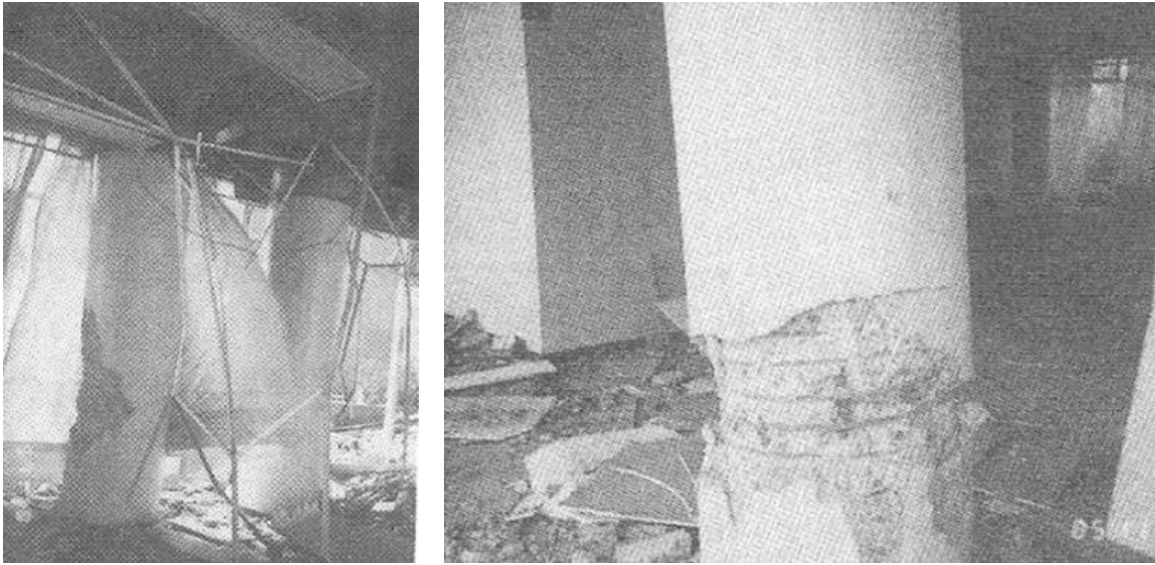
**Figura 2.12 Daños en las columnas de la planta baja del edificio 246 por flexo-compresión (Masaki et al., 1996)**

La figura 2.12 muestra daños en columnas de la planta baja, con desprendimiento del recubrimiento. La falla de estas columnas se debe a efectos de flexo-compresión.

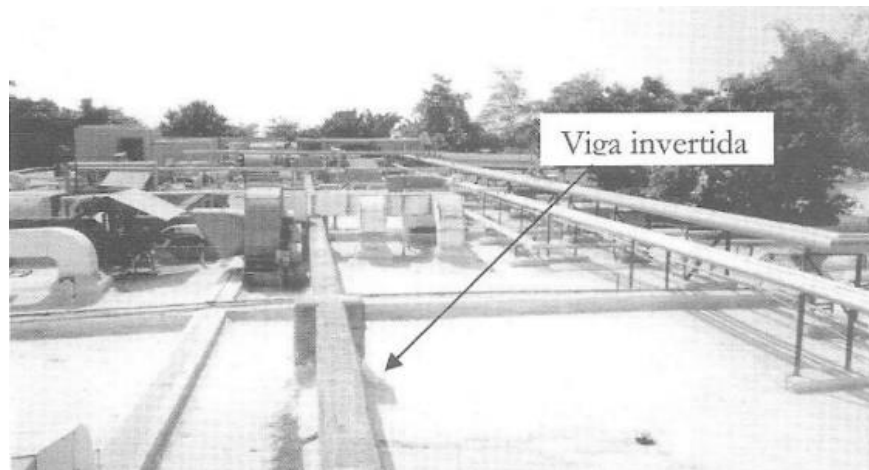
**Figura 2.22** Trabes invertidas agregadas después del sismo de 1995

Es un edificio de un solo nivel, su estructuración original es una losa plana reticular apoyada directamente sobre columnas de concreto reforzado. Sin embargo, después del sismo de 1995 sufrió daños y fue necesario su rehabilitación encamisando las columnas y agregando algunas vigas invertidas (figura 2.22).

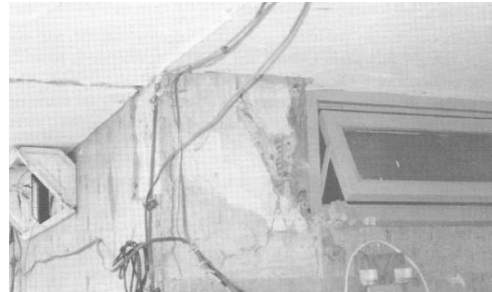
*Figura 2.33* Daño en columnas del cuarto de control por efecto de columna corta

Edificio construido en la misma época que el de hospitalización, está constituido a base de marcos de concreto y un sistema de piso conformado por losa maciza. Se presentaron daños en muros divisorios y contenido. En este edificio se presentó el deslizamiento de 1 m de la subestación eléctrica de 3 ton (figura 2.32) de peso provocado por el movimiento generado por el sismo. Asimismo, se observó agrietamiento inclinado en algunas columnas debido al efecto de la columna corta (figura 2.33).

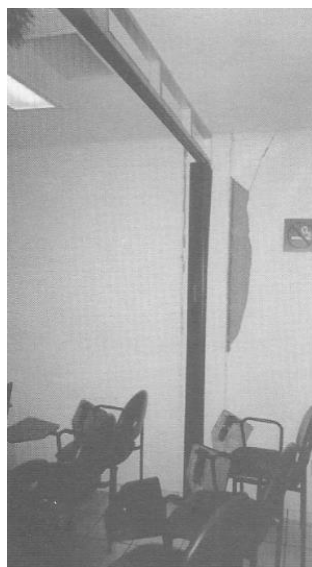
*Figura 2.34* Daño en muros divisorios del Edificio de Investigación y Capacitación

Es el edificio más reciente y el que menor daño presentó. Está construido a base de marcos de concreto reforzado y su sistema de piso es de losa maciza. Sólo se presentaron daños ligeros en algunos de los muros divisorios ubicados entre ejes de columna (figura 2.34).

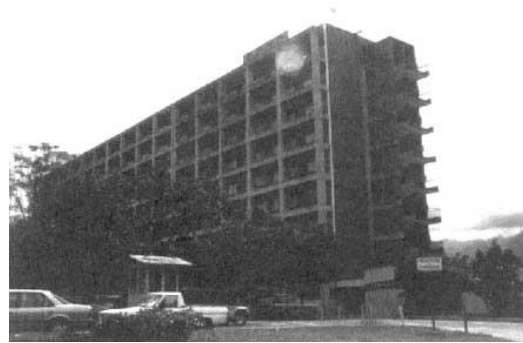
El sismo de 1983,  $M_s = 8.5$ , provocó daños en el hospital México y las fotografías (figuras 2.36 y 2.37) muestran la rehabilitación de la estructura del complejo hospitalario<sup>2</sup>.

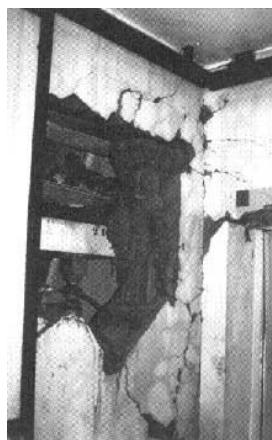
**Figura 2.38 Hospital Antofagasta**

En 1995 se presentó un terremoto de 8.0 en Escala Richter, dicho evento provoco daños al Hospital Antofagasta en la República de Chile. En la fotografía (figura 2.38) se contempla la falla del muro estructural, así como daños en trabes y desprendimiento del recubrimiento<sup>3</sup>.

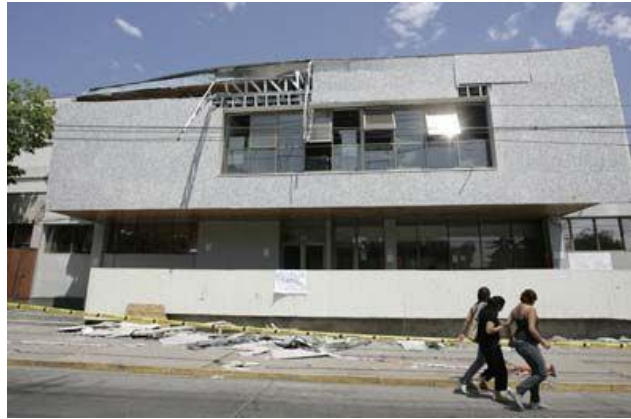
**Figura 2.39 Hospital Félix Bulnes**

En esta fotografía (figura 2.39) se observa la parte externa del Hospital Félix Bulnes, Santiago, Chile con daños en las fachadas principales, más aún en los elementos no estructurales. La magnitud del terremoto fue de 8.8 en Escala Richter durante el 2010<sup>4</sup>.

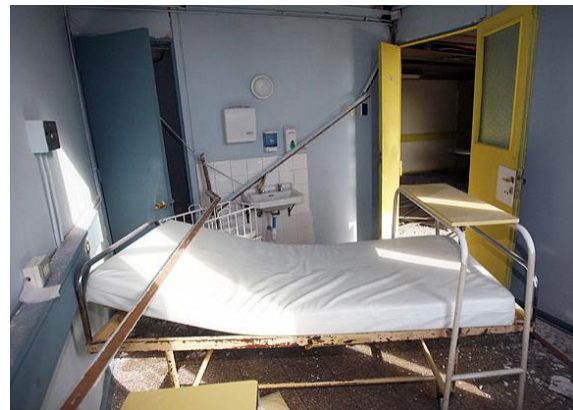
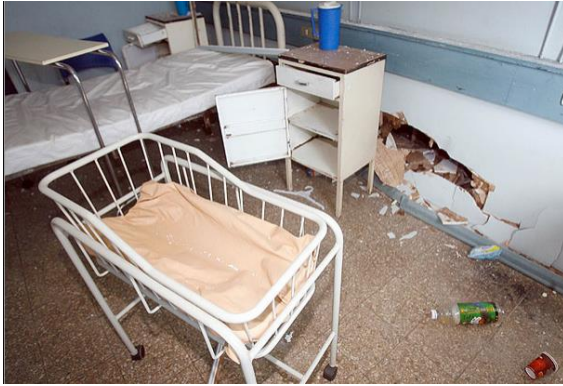
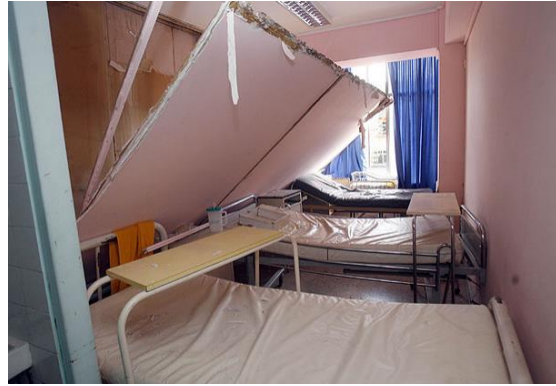
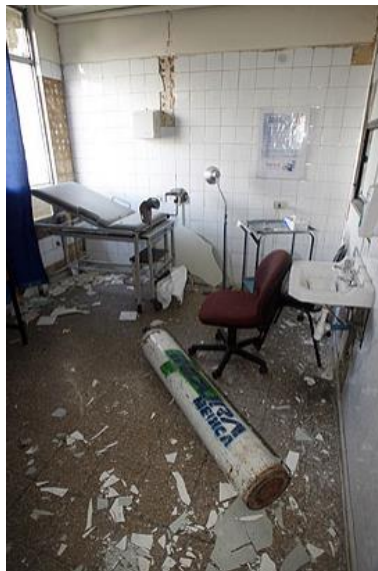
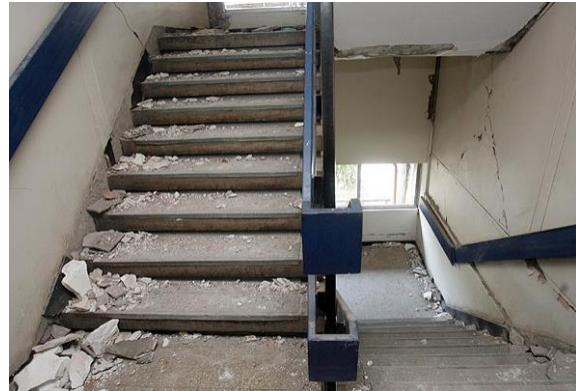
Las siguientes imágenes muestran (figura 2.40 a la 2.45) la falla de un muro interior además de la caída de mobiliario, techos falsos, sustancias médicas que pudieron afectar tanto al personal como a los pacientes y familiares dejando al hospital totalmente inoperable y sin servicio para la gente con necesidad de atención médica<sup>5</sup>.

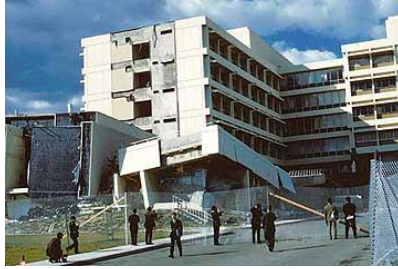
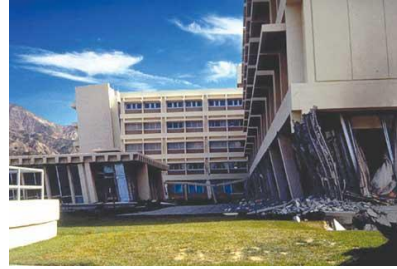
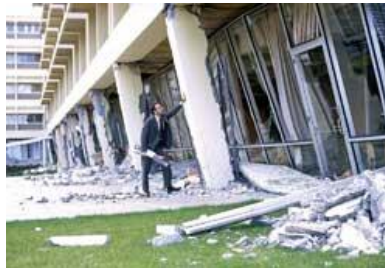
En seguida se muestran fotografías (figuras 2.46 a la 2.48) de daños en hospitales ya mencionados, así como el Hospital de Kern y el Hospital Native, provocados por diferentes sismos en Estados Unidos de América.

El sismo de 1971 con magnitud de 6.7 causó bastantes daños en la estructura del Hospital Olive View en Sylmar, San Fernando, Los Ángeles, California, EUA, se presentó el fenómeno de piso débil

debido a la vulnerabilidad que tuvo la planta baja provocado por tener menor rigidez y poca resistencia. El edificio fue demolido y reemplazado con un mejor sistema estructural que sobrevivió al terremoto de Northridge de 1994<sup>6</sup>.

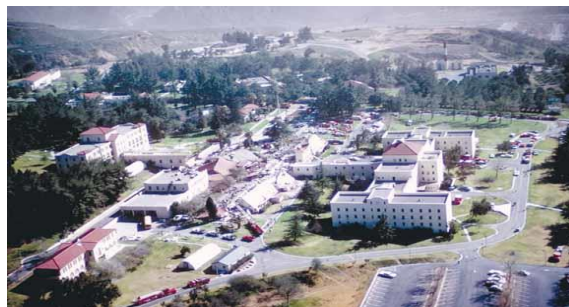
**Figura 2.49 Hospital Administrativo de Veteranos**

En San Fernando, California, EUA el Hospital Administrativo de Veteranos sufrió daños a causa del sismo de 1971, su magnitud fue de 6.7 matando a 47 personas. Se puede observar (figura 2.49) que el colapso de tres edificios fue por problemas en la cimentación. Los edificios se habían construido en 1925, antes de que los códigos de construcción estuvieran en vigor<sup>7</sup>.

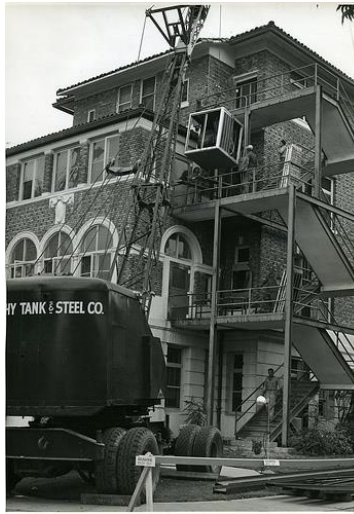
**Figura 2.50 Hospital Kern**

En la figura 2.50 se observan daños en las escaleras del Hospital de Kern, California, EUA el sismo tuvo una magnitud de 7.3 Escala Richter en 1952<sup>8</sup>.

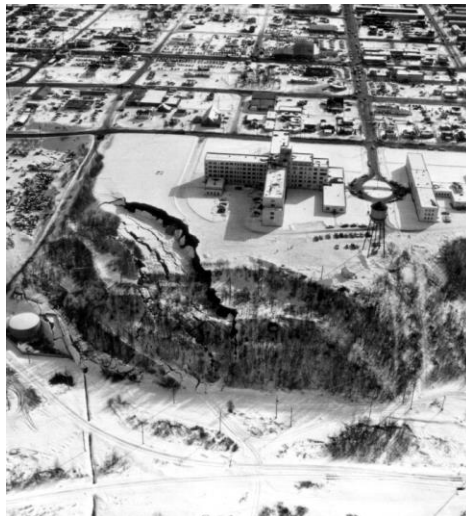
**Figura 2.51 Hospital Native**

El Hospital Native en Alaska se vio afectado por el sismo de 9.2 en 1964. La figura 2.51 muestra un importante deslizamiento de tierra que dañaron a la estructura del hospital<sup>9</sup>.

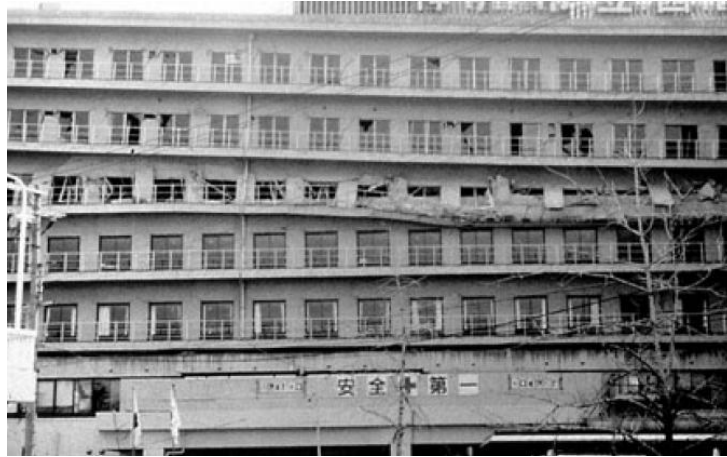
**Figura 2.54 Hospital Municipal de Kobe**

De acuerdo a lo establecido en Fundamentos para la mitigación de desastres en establecimientos de salud (PAHO-OPS) la imagen de la figura 2.54 muestra el Colapso del quinto piso debido a la falla en columnas del Hospital Municipal ubicado en Kobe, Japón. Este evento sísmico sucedido en 1995 presentó una magnitud de 7.2. De igual forma, en dicha figura se observan daños en ventanas y fachada<sup>11</sup>.

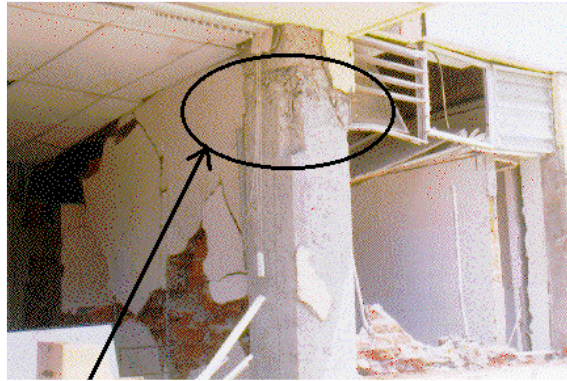
**Figura 2.56 Hospital Miguel H. Alcívar**

Los daños presentados por el sismo de magnitud 7.1 en 1998, provocó falla por cortante en una columna perimetral de la planta baja (figura 2.56) en el Hospital Miguel H. Alcívar de Bahía<sup>13</sup>.

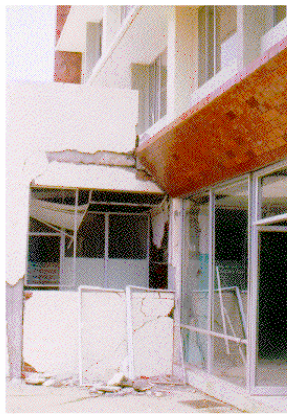
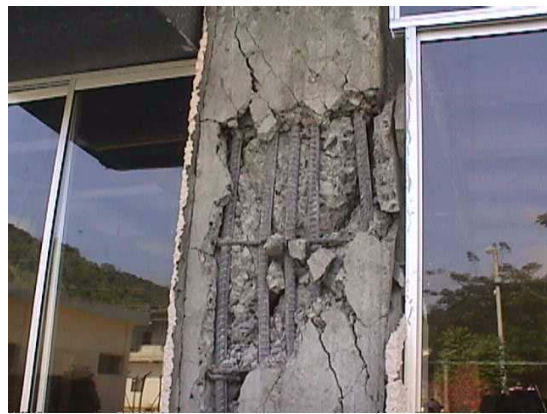
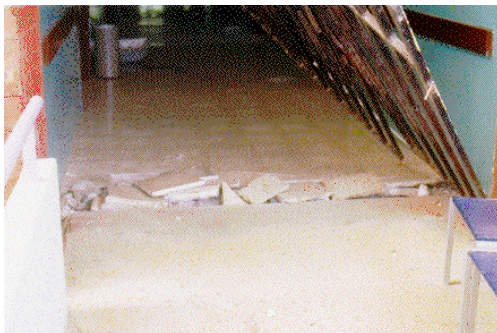
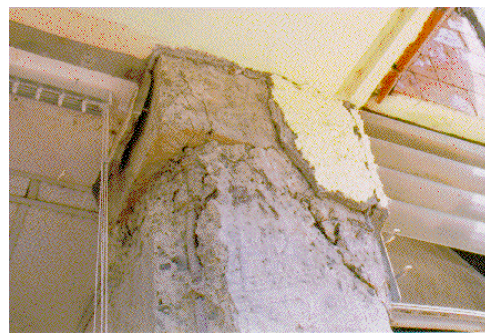
También se observaron fallas en columnas y traveses de los primeros niveles de la estructura. También se observa daños no estructurales como la caída de ventanales, así como daños en la herrería<sup>14</sup>.

Hospital Bahía	4 de Agosto de 1998. $M = 7.1$	Fallas en columnas y trabes de los primeros niveles de la estructura.	Caída de ventanales así como daños en la herrería.
El Salvador	6 Hospitales de la capital San Salvador	10 de Octubre de 1986. $M = 5.7$		Se redujo la capacidad de camas de 2160 instaladas a 925 después del sismo (57 % de la capacidad instalada).
	Hospital San Rafael, Hospital Rosales, Hospital San Juan de Dios (San Miguel), Hospital San Pedro (Usulután) y Hospital de Oncología	13 de Enero de 2001. $M = 7.7$		Dejaron de funcionar 1,917 camas de hospital (39.1% de la capacidad total del país).
Estados Unidos de América	Hospital de Kern, California.	1952. $M = 7.3$		Daños en escaleras.
	Hospital Olive View	9 de Febrero de 1971. $M = 6.7$	Fenómeno de piso débil.	Daños en ventanas.
	Hospital Administrativo de Veteranos	9 de Febrero de 1971. $M = 6.7$	Problemas en cimentaciones, colapso de 4 edificios.

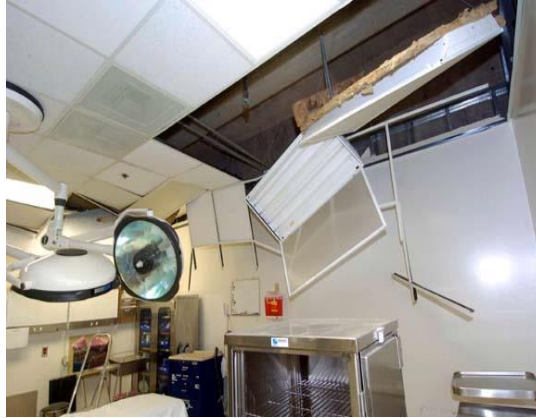
*Figura 2.61 Hospital Kona*

El sismo ocurrido en 2006,  $M_s = 6.6$ , dañó el cuarto de Operación en el Hospital Kona, se puede observar claramente la caída de elementos no estructurales, como techos falsos y mobiliario como consecuencia de una pobre sujeción de este tipo de elementos<sup>15</sup> (figura 2.61).

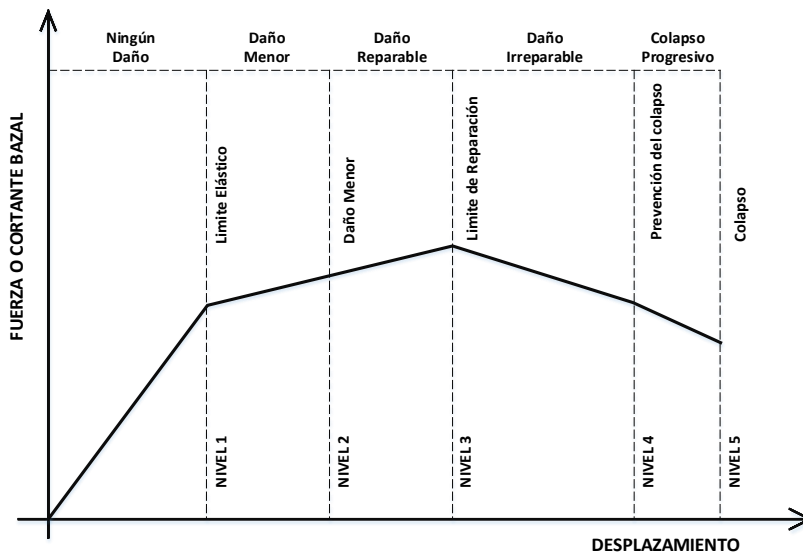
Figura 4.2 Curva de capacidad, niveles de desempeño y niveles de daño

En la figura 4.2 se puede observar claramente que la metodología basada en desplazamientos da una mejor certidumbre en cuanto al desempeño de la estructura al correlacionar las deformaciones con el daño estructural. Si conocemos el desplazamiento de la estructura se puede determinar en qué nivel de daño se encuentra, sin embargo, si se conoce la fuerza resistida por la estructura es mucho más complicado conocer el grado de daño, ya que una misma fuerza puede indicarnos dos niveles de daño distintos en el gráfico (Godho, 2010).

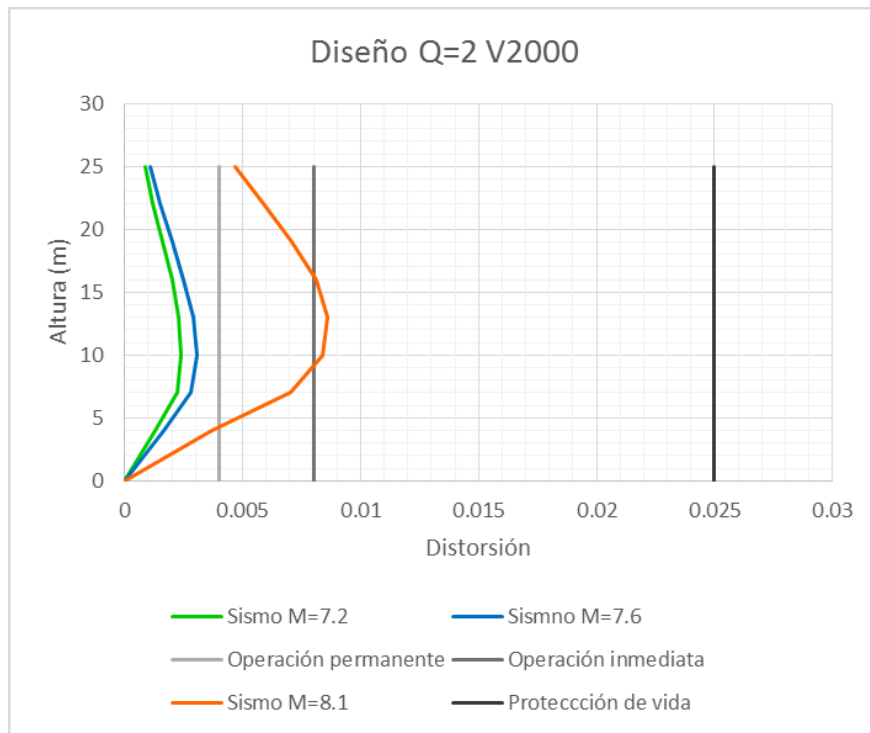
Las distorsiones demandantes de los primeros estados límite, es decir, la revisión con los acelerogramas con magnitudes  $M = 7.2$  y  $M = 7.6$  son los que rigen el diseño, ya que la demanda que proviene del sismo con magnitud  $M = 8.1$  está lejos de la distorsión permisible (figura 5.8). El esquema de las secciones del diseño final está en el Apéndice 2 (tabla A2.2).

Figura 5.8 Diseño Método riguroso, Criterio Comité Visión 2000 ( $Q=2$ )

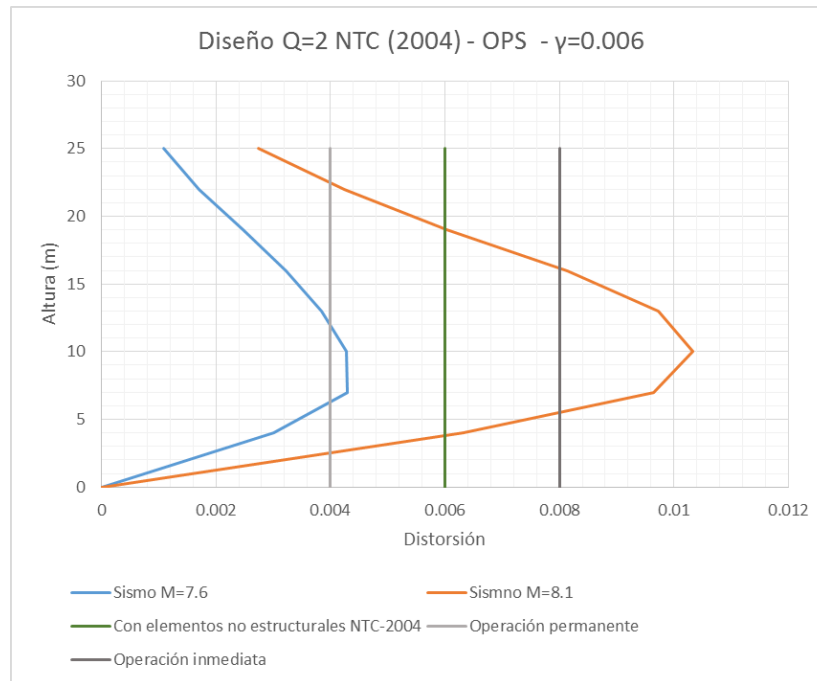
Figura 5.13 Diseño NTC (2004), Criterio OPS ( $Q=2$ ),  $\gamma = 0.006$

El diseño con factor de comportamiento  $Q = 2$  y una distorsión permisible  $\gamma = 0.006$  se revisó con forme al criterio de la Organización Panamericana de la Salud y el Comité Visión 2000. Los resultados muestran que la estructura no garantiza la seguridad ante eventos sísmicos con magnitudes igual o menores a 8.1 cuando la estructura es revisada con el criterio de la OPS, las demandas de distorsiones son mayores en comparación con la distorsión permisible de las NTC (2004) para la cual fue diseñado cuando se trata del sismo con mayor intensidad ( $M = 7.6$ ), pasa lo contrario con el sismo de 7.2 donde las distorsiones están por debajo de 0.006 (figura 5.13).

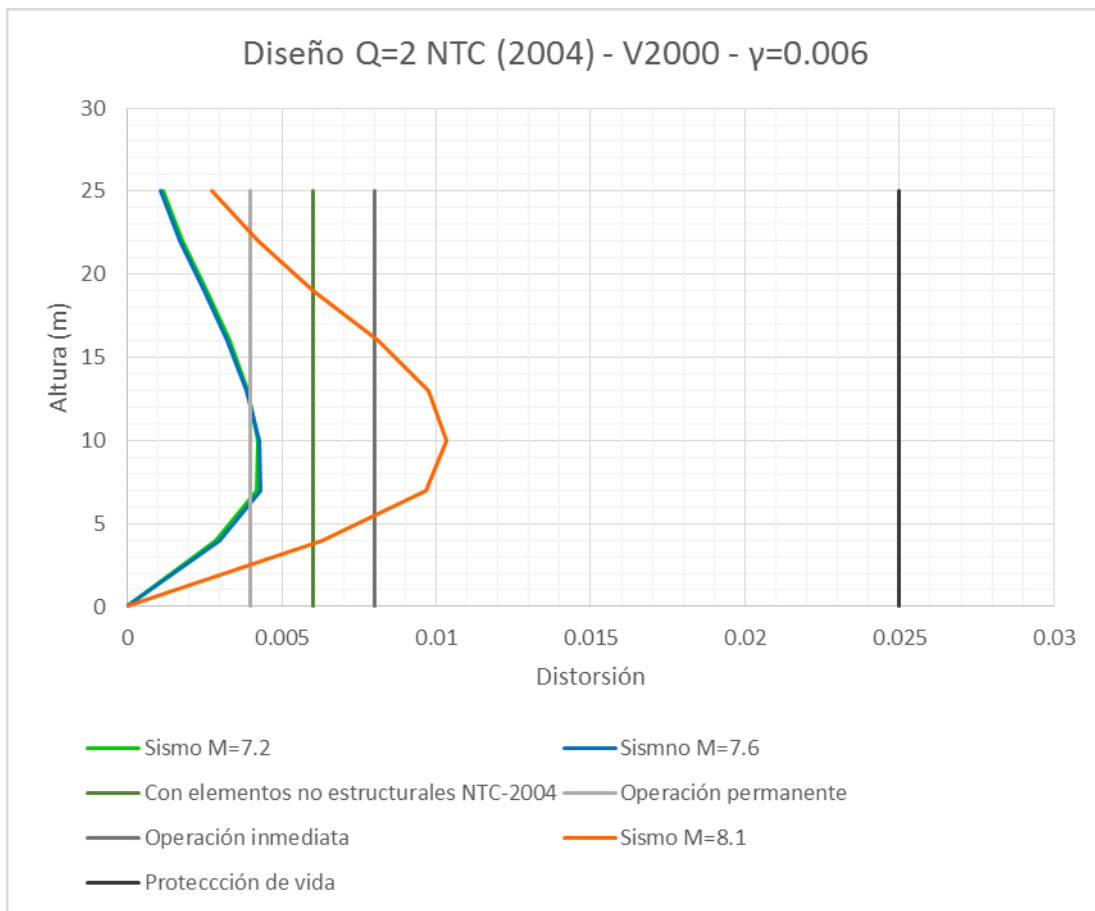
Cuando la estructura es revisada con el criterio del Comité Visión 2000 se observa un comportamiento similar al tratarse del sismo de 7.2 y 7.6 el primero de estos no cumple con el primer estado límite del criterio, pero los dos cumplen con la distorsión de 0.006 para la cual la estructura fue diseñada (figura 5.14). Para el caso de las demandas del sismo de 8.1 cumple con su respectiva distorsión permisible (Estado límite Protección de vida), pero no sucede lo mismo con la distorsión de 0.006 estipulada en las NTC 2004.

**Figura 5.14** Diseño NTC (2004), Criterio Comité Visión 2000 ( $Q=2$ ),  $\gamma = 0.006$

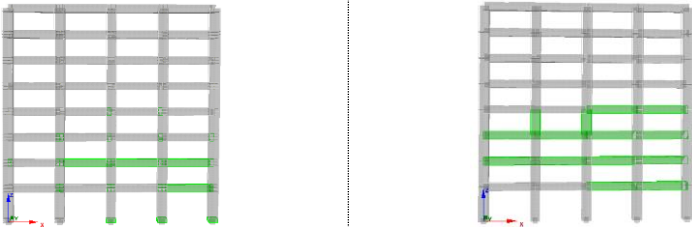
CRITERIO OPS	
Agrietamiento en vigas

Tabla 5.15 Fallas en elementos estructurales, Criterio OPS

En cuanto a los análisis y diseños que se realizaron por el criterio de la Organización Panamericana de la Salud en el cual la estructura solo se desarrolla en el rango elástico involucrando los dos primeros dos puntos de la curva de capacidad, sin embargo, se presentan imágenes donde se observa la falla de vigas, lo anterior se demuestra a continuación (tabla 5.15).

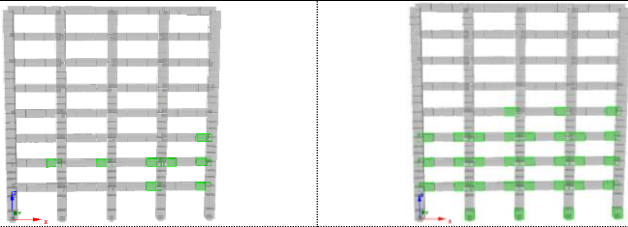
CRITERIO COMITÉ VISIÓN 2000	
Agrietamiento en vigas

Tabla 5.16 Fallas en elementos estructurales, Criterio Comité Visión 2000

Por otra parte, se muestran también imágenes de los análisis y diseños hechos por el Comité Visión 2000 para los cuales se desarrollan en el rango inelástico, en este criterio están involucrados 3 puntos de la curva de capacidad teórica aún que de igual forma se presenta imágenes de la falla en columnas (tabla 5.16).

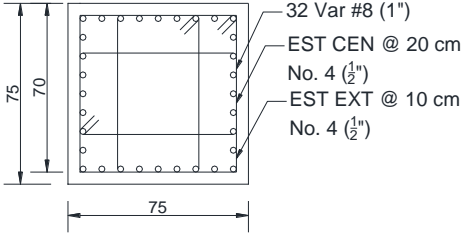
<b>Nivel 4 al 5</b>

Tabla A2.3 Método riguroso Diseño Criterio Comité Visión 2000 ( $Q = 4$ )

<b>MÉTODO RIGUROSO</b>			
<b>Diseño Criterio Comité Visión (<math>Q = 4</math>)</b>			
<b>Columnas</b>	<b>Nivel 1 al 3</b>

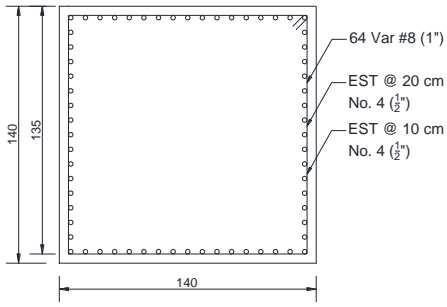
Tabla A2.5 Método simplificado Diseño Criterio Comité Visión 2000 ( $Q = 2$ )

<b>MÉTODO SIMPLIFICADO</b>		
<b>Diseño Criterio Comité Visión 2000 (<math>Q = 2</math>)</b>		
<b>Columnas</b>	<p style="text-align: center;"><b>Nivel 1 al 3</b></p>

También se hace notar que el sismo con magnitud  $M = 7.6$  provocaría menos daño a la estructura a comparación de los demás sismos. El dimensionamiento y detallado de las secciones se presenta en el Apéndice 2 (tabla A2.5).
