Centro multidisciplinario Ex – hacienda Cusi

Tesis profesional que para obtener el título de Arquitecto presentan:
David Iván Calixto Chávez.
Víctor Manuel Jiménez Cortés.

1 Introducción

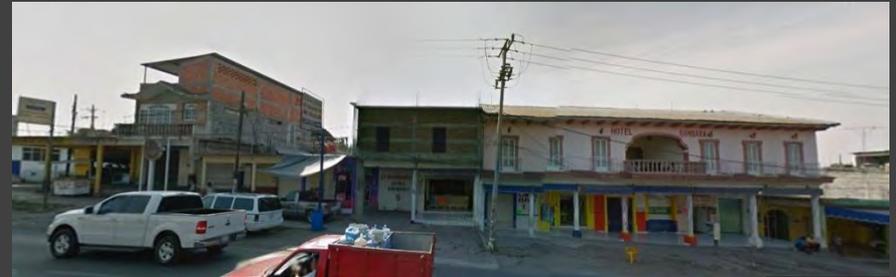
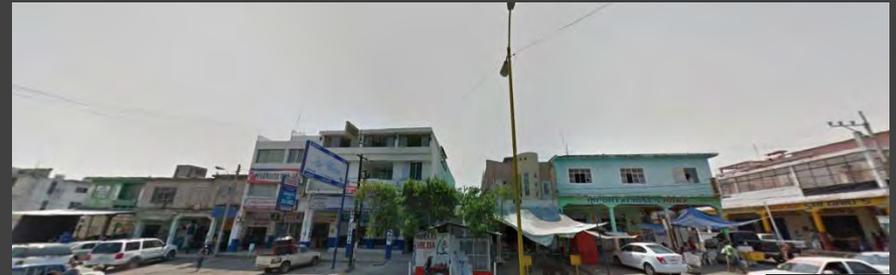
En estas imágenes se puede observar el tipo de edificaciones propias de la zona, predomina la autoconstrucción, esto se deduce a partir del análisis de cada casa, queda entendido que no cuenta con una gama de colores que den homogeneidad a la calle, tenemos viviendas que van de 1 a 3 niveles, no se percibe un ritmo o textura a consecuencia del uso de materiales aparentes en algunas casas, haciendo variar las texturas y colores. El comercio en planta baja predomina en la mayoría de las viviendas, no tiene banquetas, esto favorece al vehículo y permite ocupar esas áreas como estacionamiento.

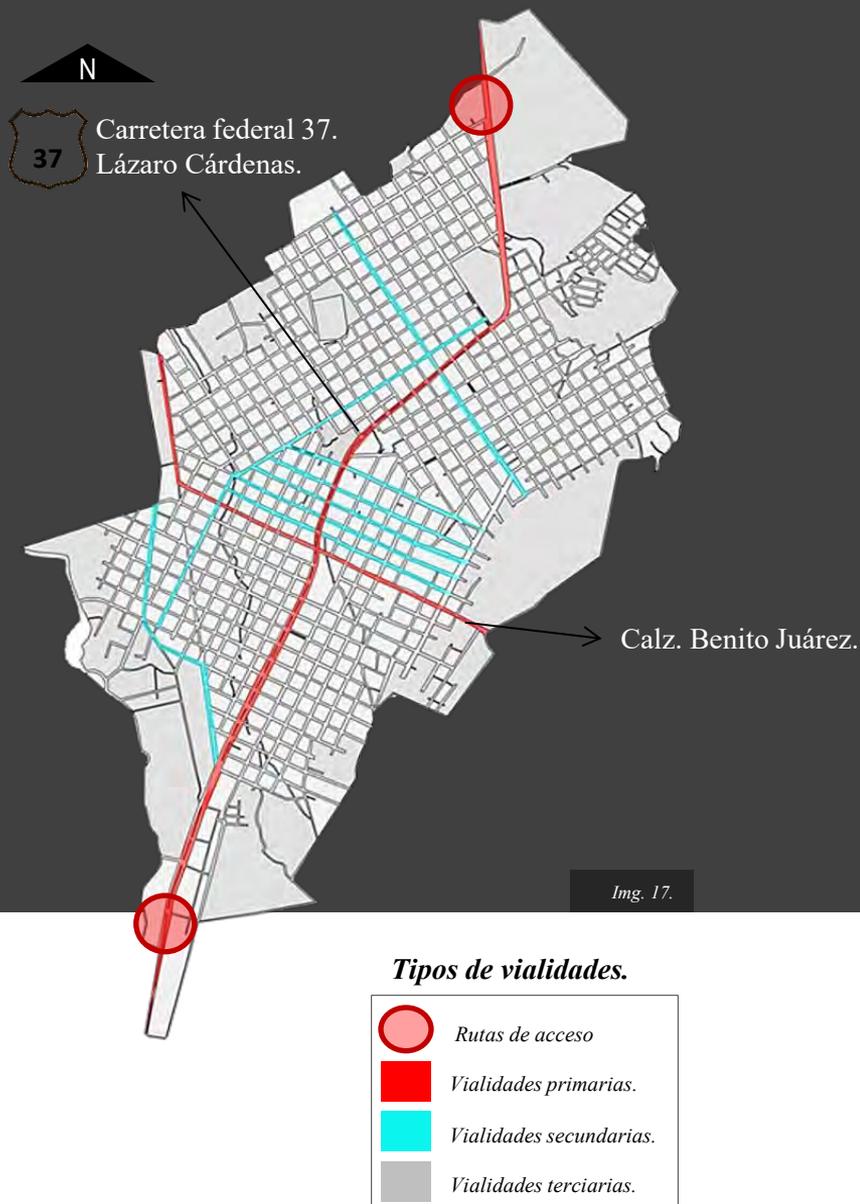
Img. 17.

En el siguiente mapa se catalogan las vialidades existentes dividiéndolas en 3 tipos dependiendo de su importancia, uso y dimensiones. Este análisis nos ayuda a identificar rutas estratégicas para atender debilidades y mejorar el acceso a la comunidad manteniéndola conectada.

Las vialidades Lázaro Cárdenas y Benito Juárez, son las vialidades con mayor importancia debido a que dividen, con un corte longitudinal de este a oeste y un corte transversal que divide de norte a sur.

1. Vialidad primaria: 27.5 m. Aprox.
2. Vialidad secundaria: 16.0 m. Aprox.
3. Vialidad terciaria: 11.0 m. Aprox.

Vialidades primarias.

1. Calz. Lázaro Cárdenas.
2. Calz. Benito Juárez.

Vialidades secundarias.

1. Carretera Nueva Italia.
2. Benito Juárez.
3. Álvaro Obregón.
4. Plan de Guadalupe.
5. Art. 3° de la Constitución.

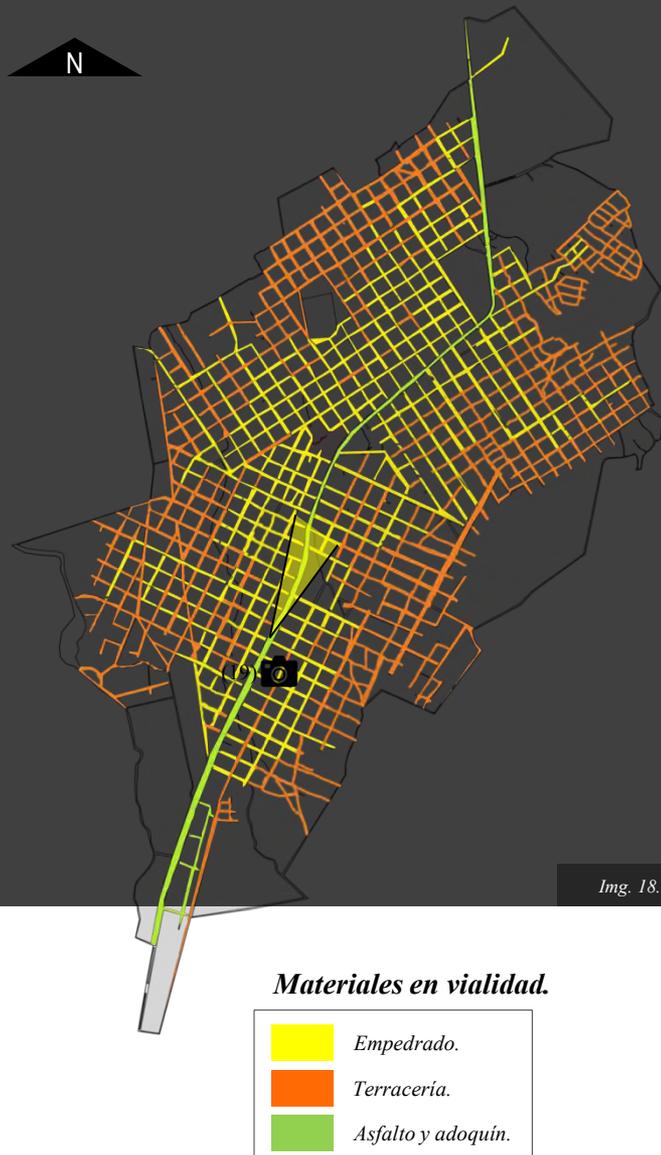
Img. 18.

El analizar los componentes urbanos permite valorar el equipamiento de la zona de estudio y posteriormente presentar conclusiones de lo existente y así proponer una hipótesis de mejoramiento. Se califican los siguientes aspectos:

1. Pavimentos.
2. Banquetas.
3. Mobiliario urbano.

El empedrado es más frecuente en calles secundarias. En gran parte de la periferia del pueblo no tiene ningún tipo de recubrimiento, predomina la terracería, carece de banquetas. El asfalto y el adoquín se localiza, en la carretera Lázaro Cárdenas y en las principales calles de la Colonia Centro. El mobiliario urbano es muy ineficiente y el poco que hay se encuentra en mal estado.

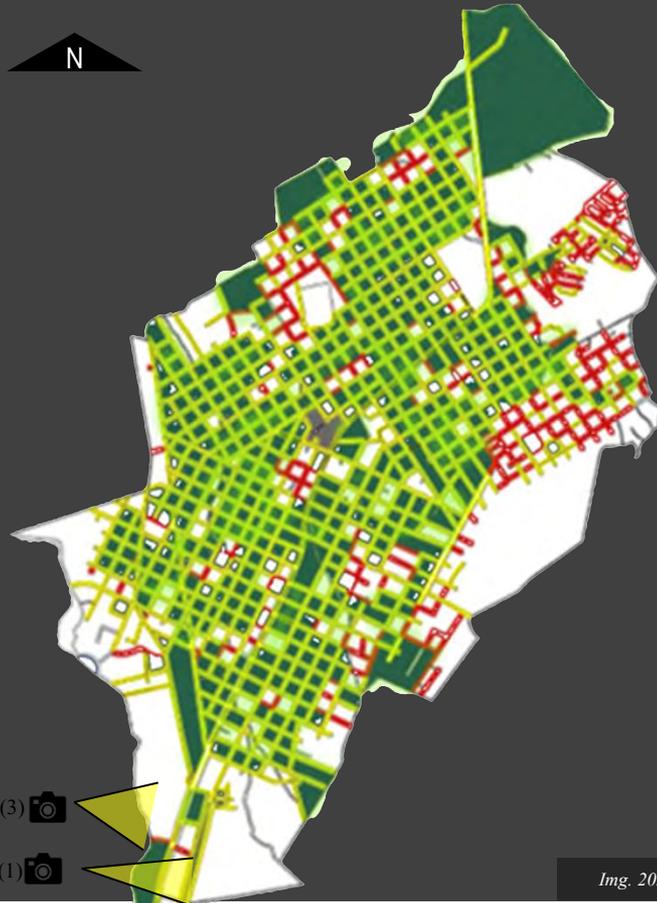
Img. 20.

Áreas verdes.

- Lotes con vegetación.
- Vialidades con vegetación.
- Vialidades sin vegetación.
- Cámara de ángulo fotográfico.

Los elementos bióticos de mayor importancia se ubican al sur en el camellón sobre la carretera Lázaro Cárdenas, al centro en la plaza de armas y en el jardín del DIF. Esta vegetación se encuentra sobre jardineras y nivel de piso, en su mayoría son plantas de baja y mediana altura y en menor densidad las de mayor altura.

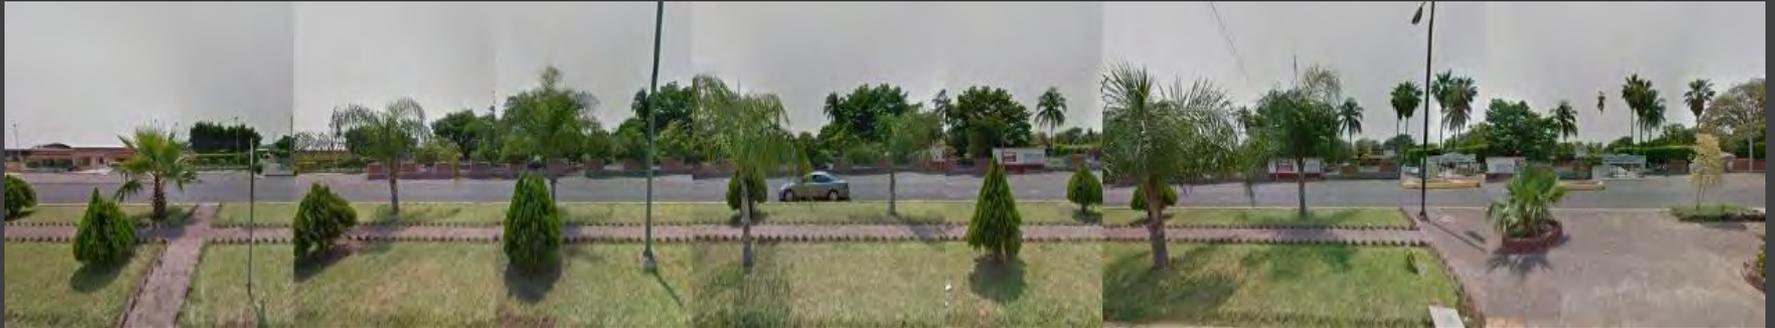
Img. 23.

Larguillos.

Los larguillos son una herramienta fundamental para obtener una mejor interpretación visual acerca de la zona de estudio, nos ayudan a identificar secuencias espaciales, proporciones, texturas y colores.

La mayoría de las vialidades presentan elementos de áreas verdes, sin embargo éstas se encuentran en malas condiciones debido a la falta de mantenimiento.

En la av. Lázaro Cárdenas al sur-poniente, nos encontramos con elementos bióticos que sirven como camellones, en el centro de los elementos podemos encontrar corredores delimitados por barreras de materiales. El sembrado y distribución de estos camellones tiene proporción, textura y secuencia.

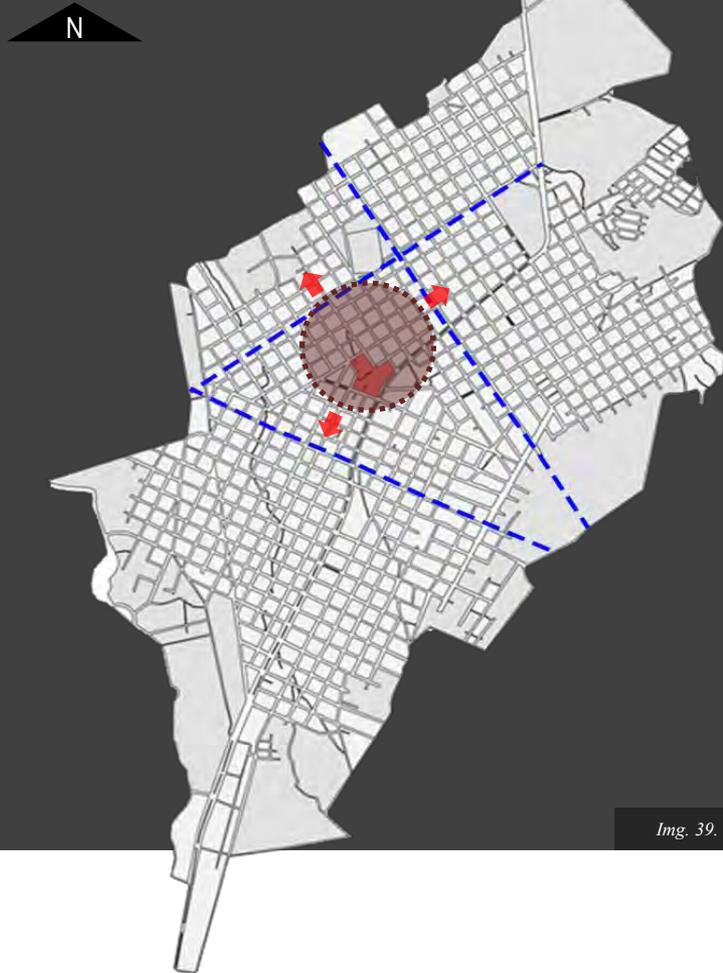
Img. 39.

Plano de Traza Urbana. Nueva Italia

La traza de Nueva Italia se distingue por su ordenamiento ortogonal, que mayormente se encuentra con orientación suroeste – noreste y sureste – noroeste. Se ve interrumpida por predios de formas irregulares, mayormente zonas verdes o equipamiento.

La traza es conectada en su totalidad con el eje más importante, la avenida Lázaro Cárdenas, que divide a Nueva Italia de Oeste a Este.

Es importante notar que principalmente radican tres tipos de direcciones en la traza y coinciden con el predio a intervenir.

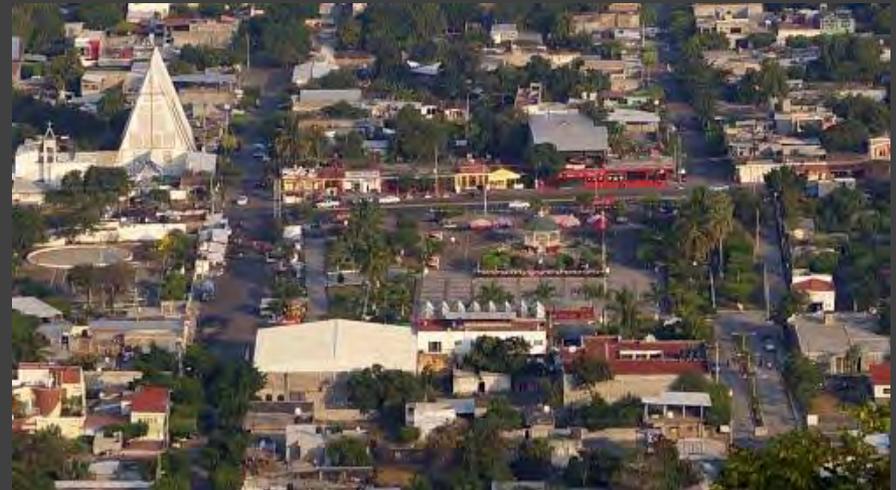
Img. 40.

El desarrollo de la localidad comenzó en el casco de la hacienda Cusi, pues las calles se proyectan paralelas a los límites del predio.

La forma de la traza de Nueva Italia se caracteriza por ser ortogonal, predominan las líneas rectas en el trazo de las calles. Tiene dos ejes principales que son : La av. Lázaro Cárdenas y la Calle Benito Juárez.

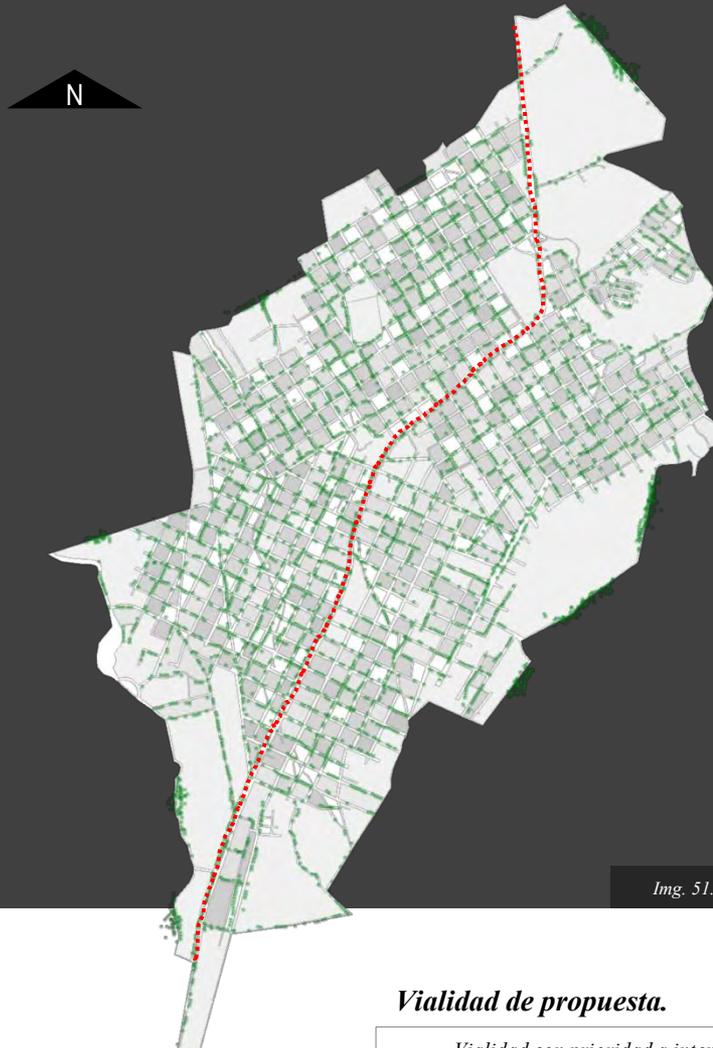
Img. 51.

Vialidad de propuesta.

..... Vialidad con prioridad a intervenir.

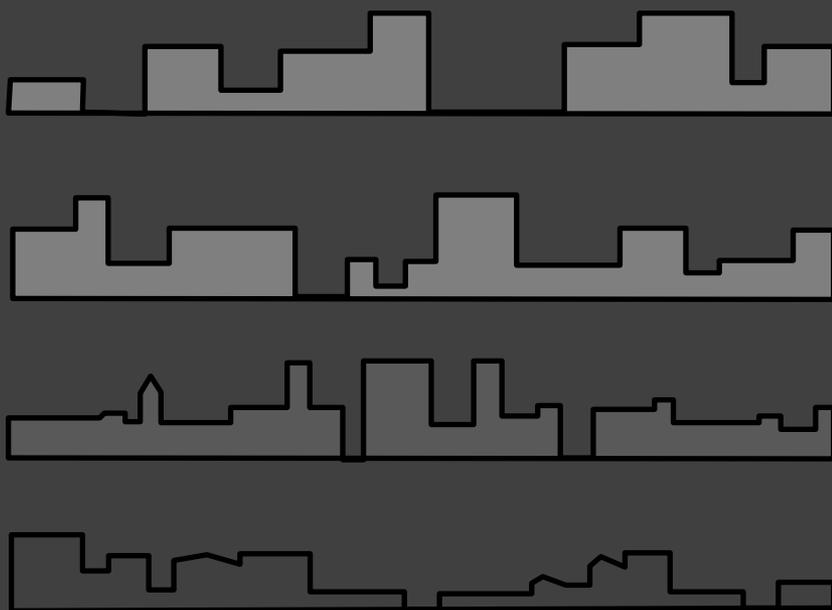
Img. 56.

La densidad de construcción de la zona es desde uno hasta tres niveles.

Las construcciones cercanas a la carretera tienen más metros cuadrados de construcción en relación a las construcciones más lejanas.

Hacia el poniente y oriente de la localidad disminuye el número de niveles.

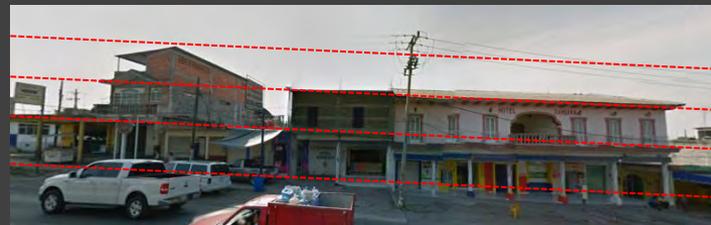
Img. 57.

3° nivel.
2° nivel.
1° nivel.
Nivel base.

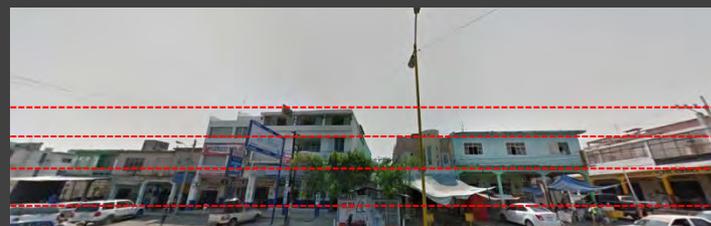
Img. 58.

3° nivel.
2° nivel.
1° nivel.
Nivel base.

Se busca mantener esta escala en las construcciones existentes en donde predomina la horizontalidad por encima de la verticalidad. Aunque la escala no presenta un problema de imagen urbana en el sitio, las fachadas y ordenamiento del comercio informal sí son un problema de imagen. Es importante atender este punto para generar un interés turístico por esta zona de paso. Se puede generar una homogeneidad en sus construcciones con cosas tan básicas como una paleta de colores establecida y ordenamiento de comercio y vivienda.

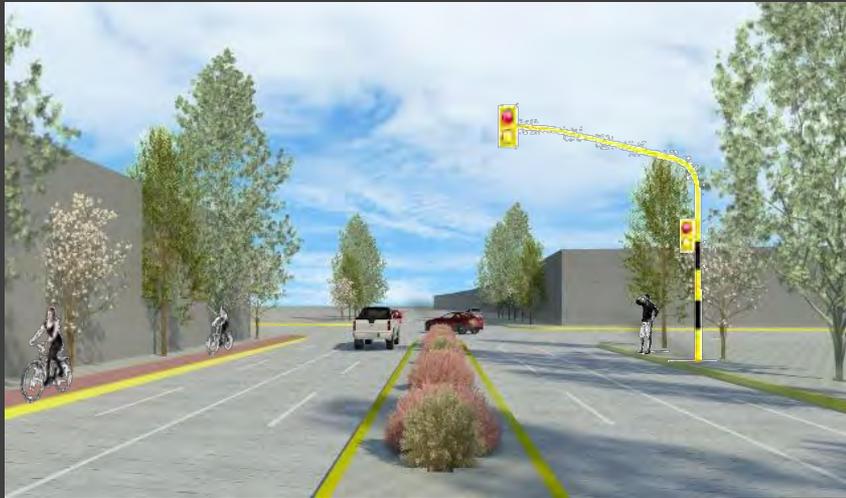
Img. 61.

Principales conflictos a intervenir.

- Delimitar zonas para vehículos.
- Comercio informal.
- Falta de banquetas y mobiliario urbano.

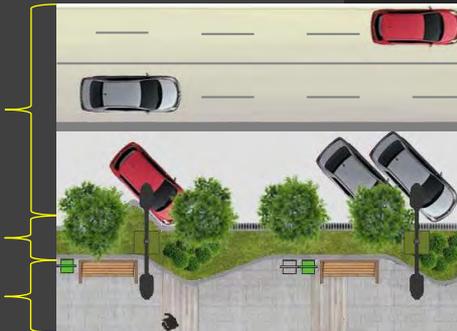
Img. 62.

Área destinada a vehículos.

Barreras físicas y vegetación.

Área de peatón y comercio.

En las imágenes presentadas, se muestra la idea principal del ordenamiento que estamos proponiendo, se trata de un ordenamiento a través de barreras físicas, como cambios de niveles, materiales e implementación de vegetación, estas delimitantes sirven también como un espacio transitorio para los peatones.

Sobre estas áreas longitudinales se pretende que la gente las use como corredores, apoyar al comercio, la recreación de la comunidad y disminuir el uso de vehículos de los que habitan en esas áreas.

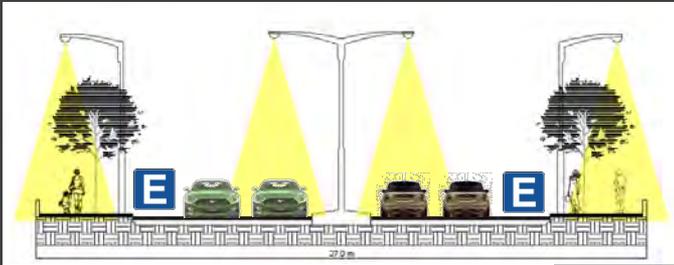
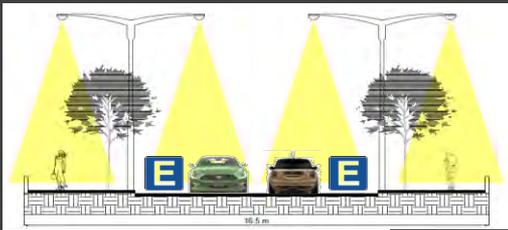
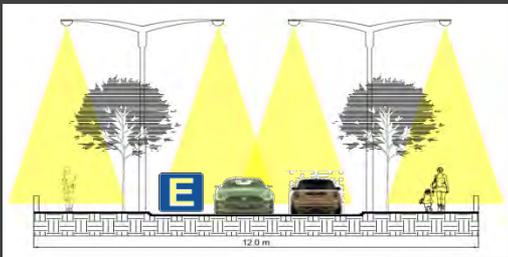
En estas imágenes se muestra un corte transversal por tres tipos de vialidades presentes en Nueva Italia.

El corte transversal nos muestra de manera gráfica como sería la distribución a lo ancho de una calle, los elementos que tiene, en que orden y dimensiones a escala.

Tipos de vialidades.

1. Primarias: son vialidades muy concurridas, por lo general muy anchas y presentan actividades como comercio o actividades de administración, por esta razón son muy transitadas por vehículos y peatones. Se proponen tres carriles para cada sentido, el primero y más próximo a la banqueta será destinado a estacionamiento, los otros dos carriles serán única y exclusivamente para transitar. Ambos sentidos tendrán banquetas delimitadas físicamente. A lo ancho de la calle se implementan las luminarias para una mejor visibilidad y seguridad de ambas partes.

2. Secundarias: Sólo dos carriles para cada sentido, el primero será para estacionamiento, por lo general para los carros de los habitantes de esas casas y el segundo para transitar. De igual forma tendrán luminarias para una mejor seguridad y visibilidad.

3. Terciarias: Calles angostas pero de igual forma transitadas en menor frecuencia, tendrán un carril por cada sentido y un tercer carril únicamente para estacionarse, tendrá banquetas en ambos sentidos y luminarias suficientes para peatones y vehículos.

Es importante mencionar que dentro de nuestra propuesta, en los tres tipos de vialidades mencionadas estamos proponiendo la vegetación como barreras y elementos generadores de sombra natural, para poder ser transitadas durante el día.

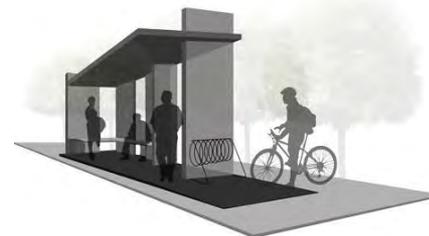
Img. 66.

Sobre la avenida Lázaro Cárdenas, se proponen paradas de transporte público con cicloparqueaderos. En puntos estratégicos.

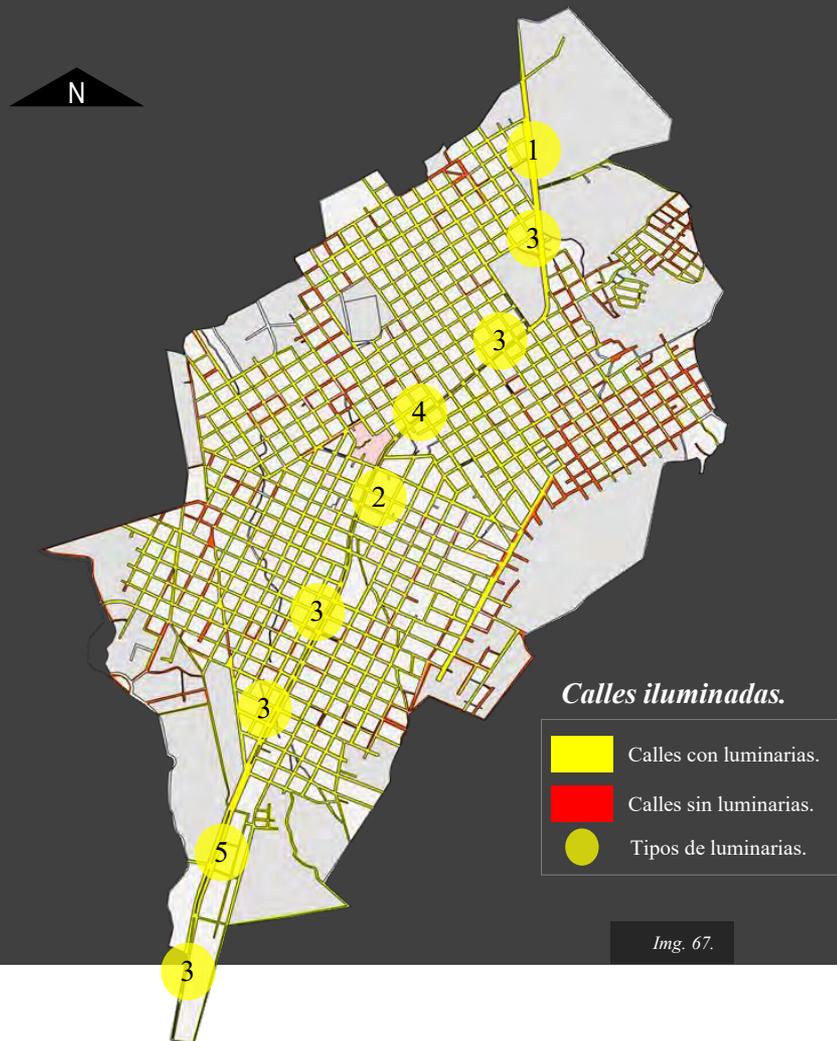
Img. 67.

Alumbrado público.

Suburbanas. OV Sencillas. OV Doble. Farolas de 4. Farola.

El alumbrado público es escaso y de sembrado irregular, se encuentra en mal estado, la mayoría se ubica en la colonia centro, y sobre el camellón de la calzada Benito Juárez y su continuación hacia el sur con la avenida Lázaro Cárdenas.

Se propone instalación de luminarias solares en las avenidas más concurridas, luminarias más básicas como las suburbanas para las calles que no tienen alumbrado público y mantenimiento periódico a las existentes, pintarlas y cambiar los focos fundidos.

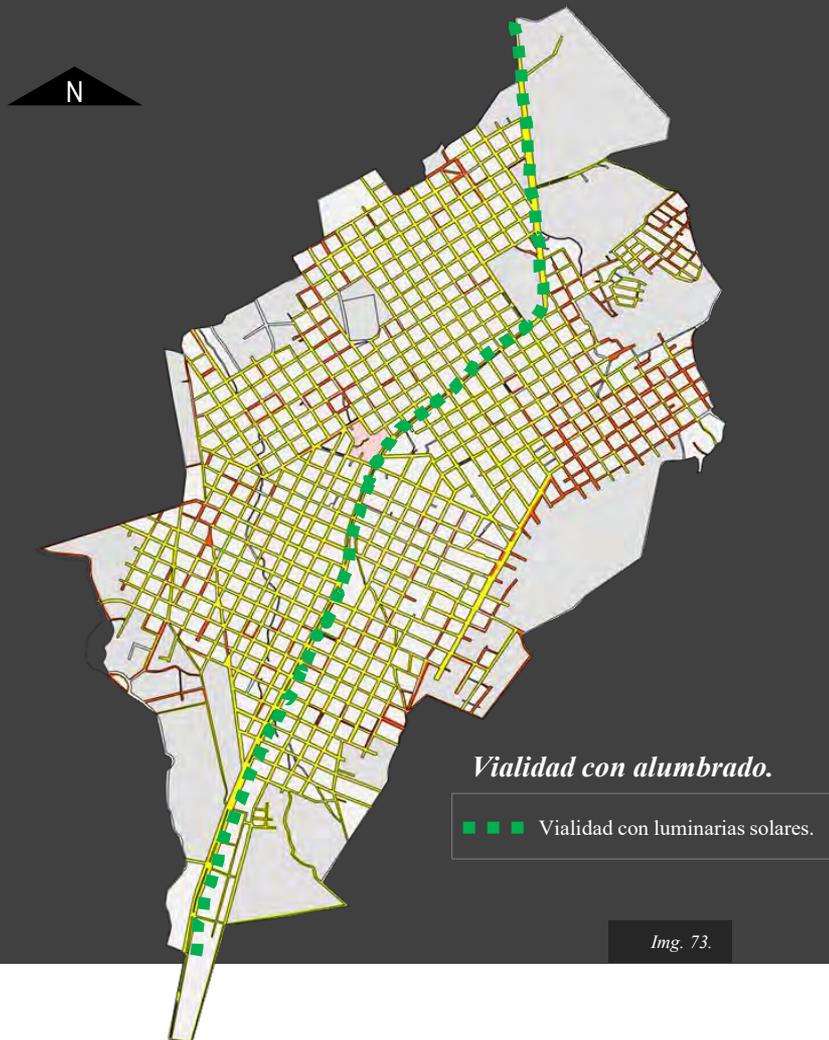
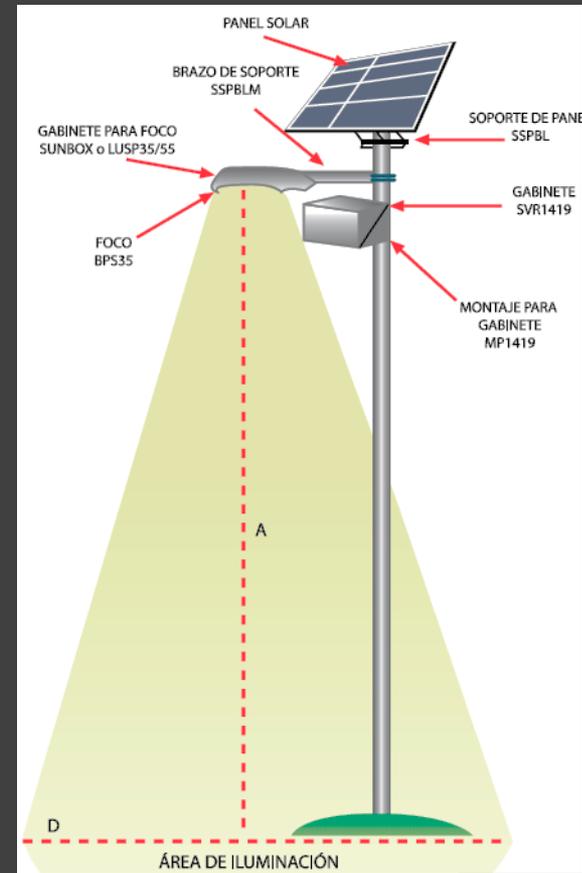
Se propone la instalación de luminarias con paneles debido a su eficiencia en zonas donde el sol es una constante. Este tipo de luminaria es sustentable, y no requiere mayor mantenimiento.

Cabe mencionar que este tipo de luminarias no es económico, pero haciendo una comparativa con las luminarias convencionales sobre la infraestructura que necesitará el cableado y el tiempo de instalación, es una propuesta viable y sustentable para la comunidad.

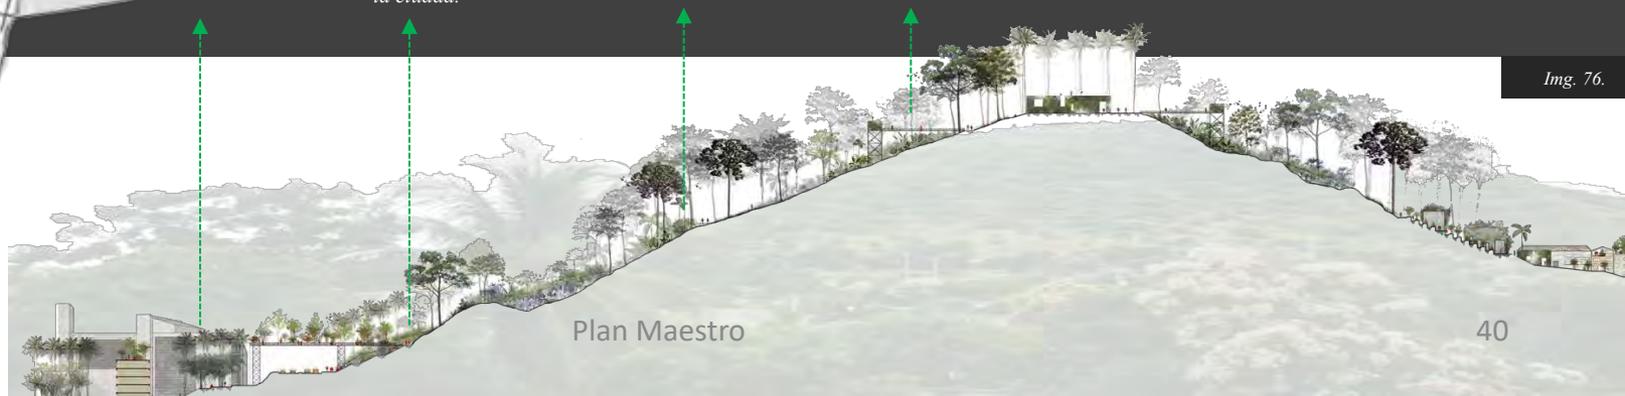
Img. 76.

Huerto. Implementación de vegetación para crear una transición entre el cerro y la ciudad.

Zona de cabañas y actividades.

Mirador.

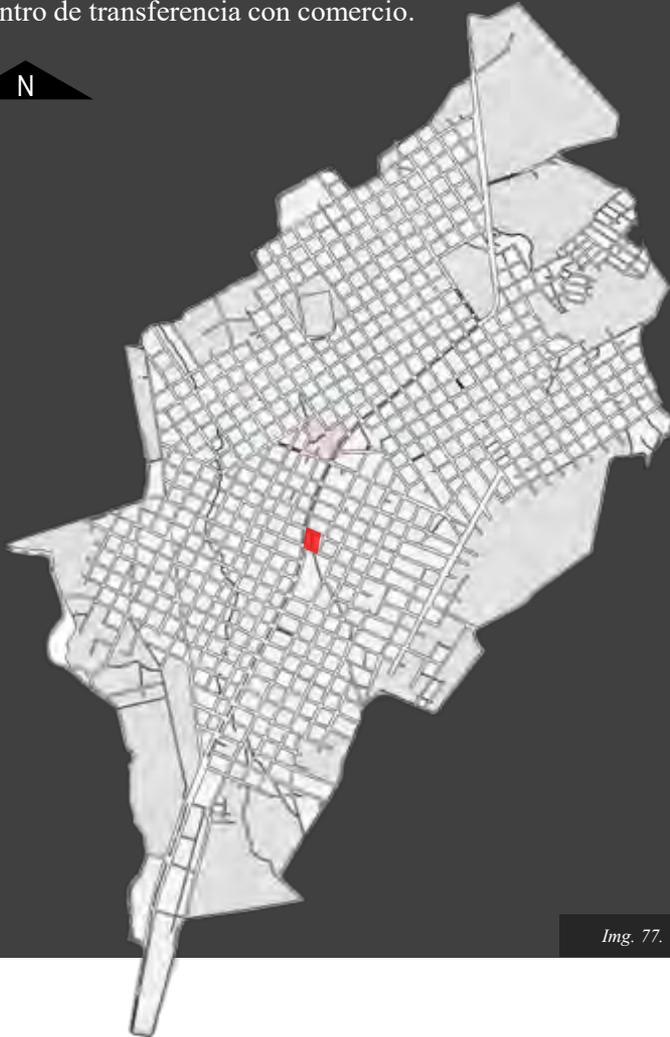
Img. 77.

Centro de transferencia con comercio.

Debido a la poca organización en el transporte público, se propone reconstruir la estación de autobuses existente, sustituyéndola por un pequeño centro de transferencia modal para organizar los diferentes medios de transporte que circulan por la av. Lázaro Cárdenas que provocan un conflicto vial.

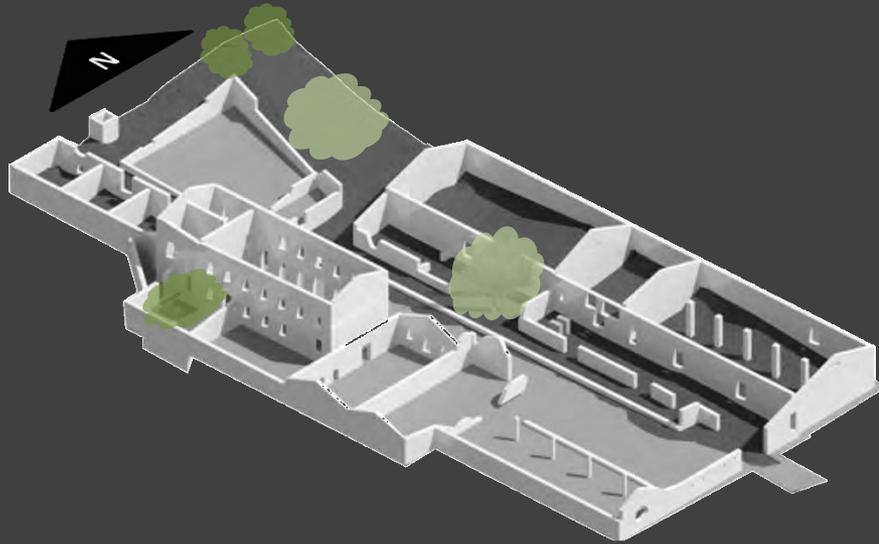
Img. 94.

Vegetación invasiva significativa.

Al interior del predio encontramos vegetación invasiva abundante, este tipo de vegetación es causada por falta de mantenimiento en mucho tiempo. La vegetación invasiva empieza a afectar cuando invade los inmuebles, en sus muros, losas o cimentación.

Las raíces empiezan a incrustarse por sus elementos constructivos para después expandirse y fragmentar los elementos constructivos, haciéndolos inseguros e inestables.

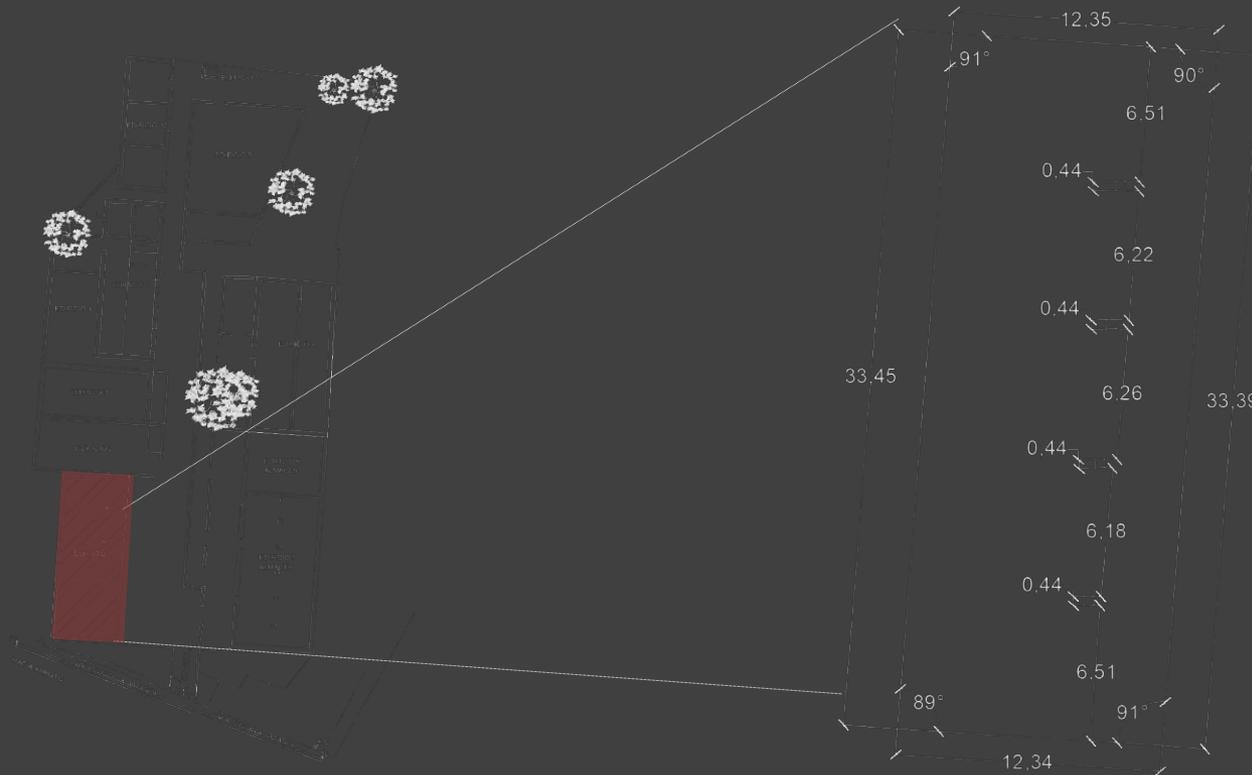
Img. 97.

Edificio 1.

Características generales:

Superficie: 412.31 m².

Orientación: Oriente.

1. Se agregaron 4 columnas nuevas a lo que respecta de la construcción original.
2. Se observa una losa de concreto con agrietamientos y hundimientos en varias zonas.
3. El muro lateral del edificio colinda con propiedad privada y el muro de fondo colinda con el edificio 2, el cual presenta fracturas.

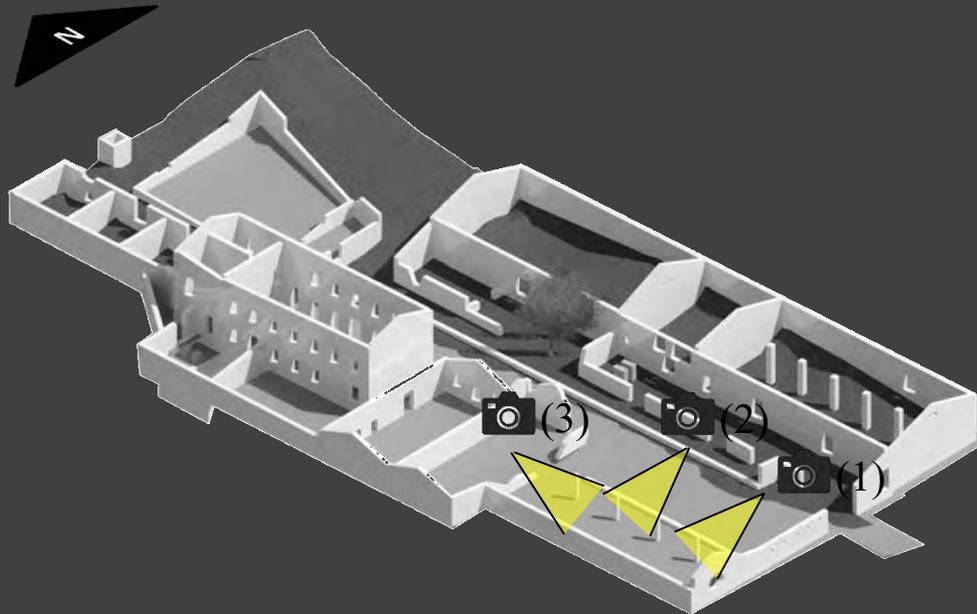
Img. 99.

En esta parte del inmueble se deduce que eran bodegas de granza, actualmente no tiene muros divisorios.

Se encuentran 4 columnas en la parte central. El tipo de sistema empleado en las columnas no es acorde con el sistema predominante dentro del inmueble, se tiene la hipótesis que las columnas fueron edificadas mucho tiempo después.

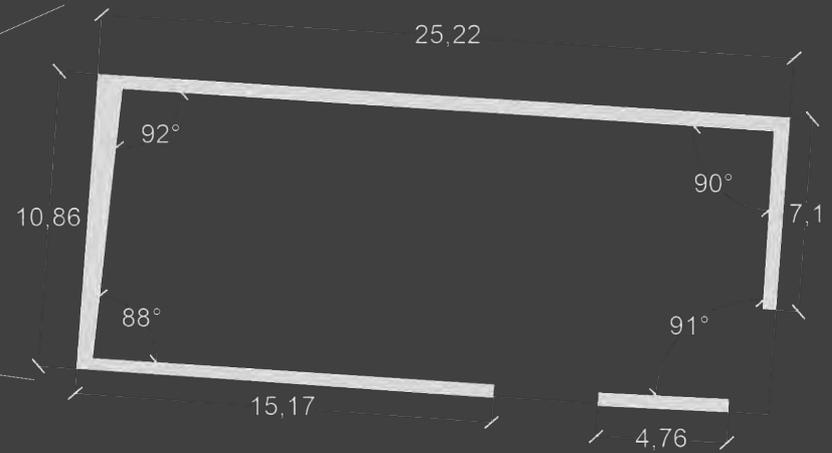
Img. 104.

Edificio 2.

Superficie: 274.83 m².

1. La estructura de los muros se encuentra en muy malas condiciones presentando huecos, derrumbes y fracturas.
2. Casi en su totalidad el muro lateral izquierdo está incompleto, además de que presenta fuertes agrietamientos.

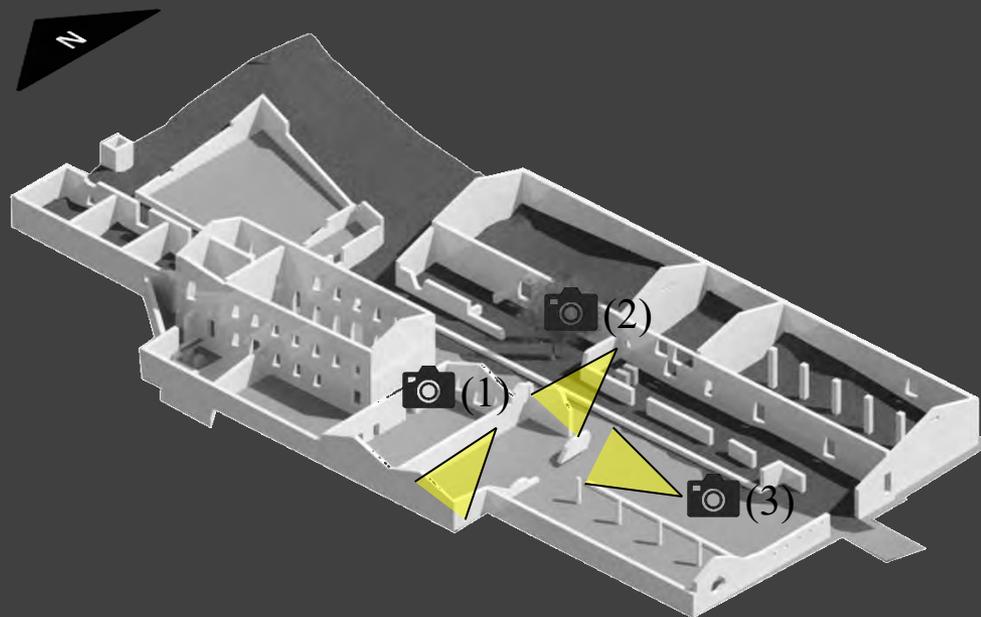
Img. 105.

Esta zona se cree que era un taller para mantenimiento a las máquinas empleadas en la cosecha.

Es una de las zonas más afectadas, encontramos pedazos de muros de mampostería en ruinas, el firme de piso en condiciones muy deplorables con agrietamientos y con vegetación invasiva.

Los elementos presentes sirven para conocer el tipo de materiales que usaron y el manejo en su colocación.

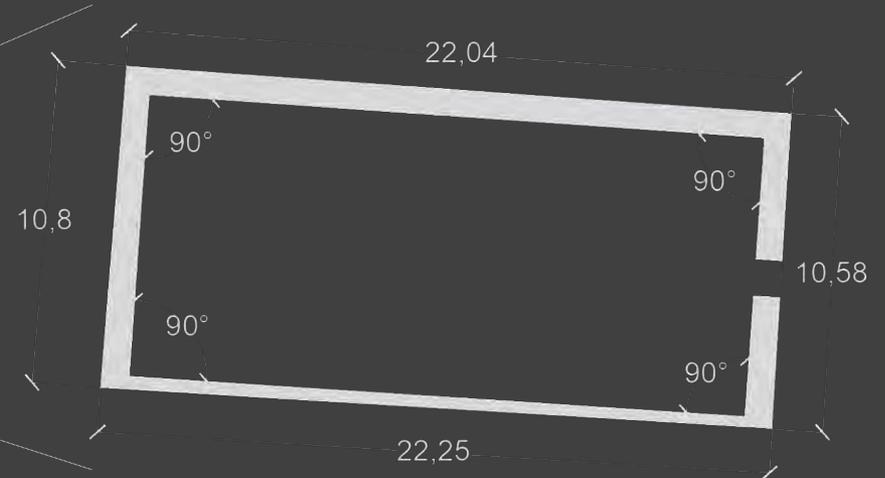
Img. 110.

Edificio 3.

Superficie: 236.52 m².

1. La estructura presenta fracturas en la parte superior, en lo que refiere a la losa de piso, se observan agrietamientos y hundimientos considerables en la estructura.

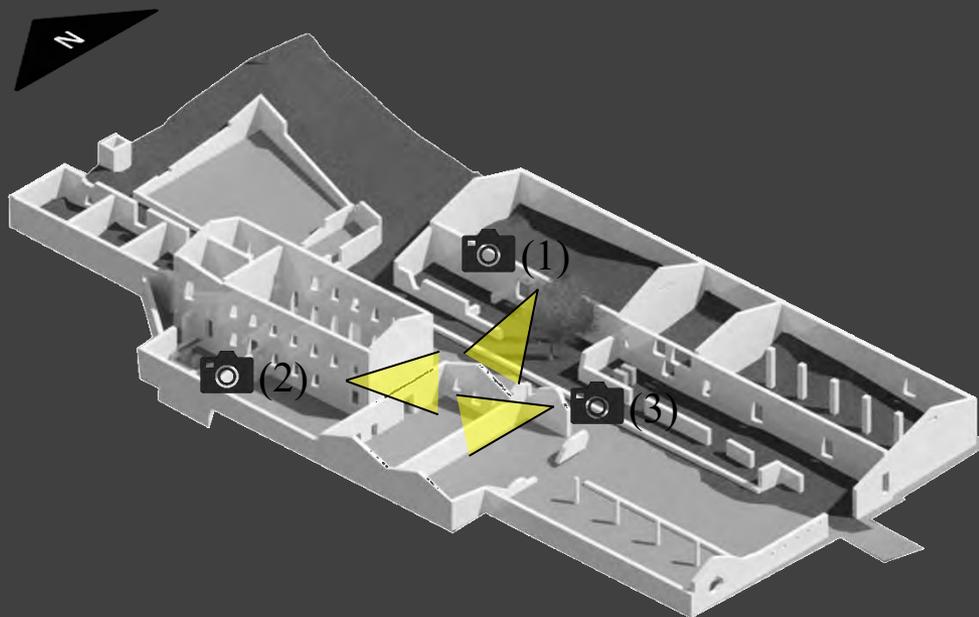
Img. 111.

Esta parte del inmueble se cree que pertenecía a una bodega de arroz a granel procesado.

Los elementos constructivos de esta parte aún se encuentran de pie en su mayoría y con condiciones buenas, podemos observar la proporción que se manejaba entre el vano y el macizo, la escala, materiales y texturas.

El uso de techumbres a dos aguas también es una constante en la construcción de los inmuebles.

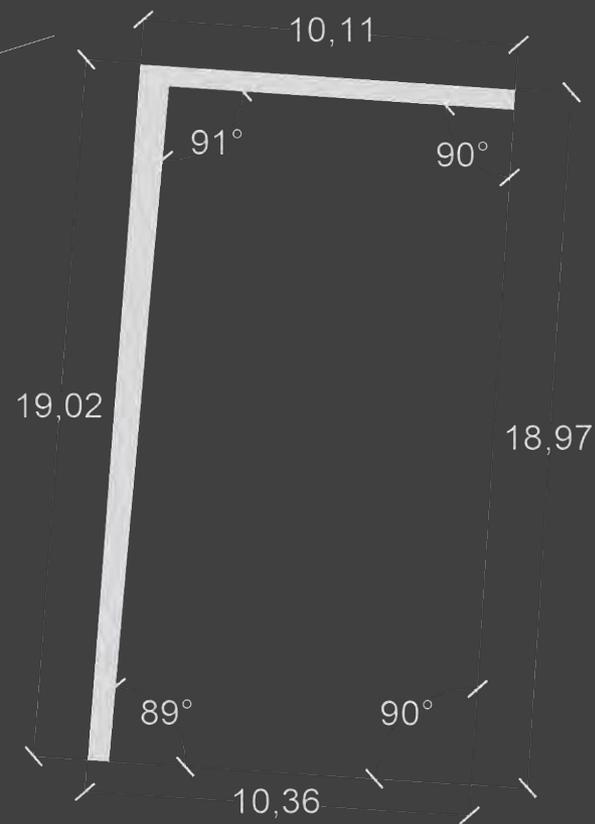
Img. 116.

Edificio 4.

Superficie: 194.07 m².

1. El muro lateral izquierdo presenta fuertes agrietamientos además de un desplome de 30 cm.
2. El muro lateral derecho presenta un posible riesgo de colapso debido a un fuerte agrietamiento en casi toda su estructura.

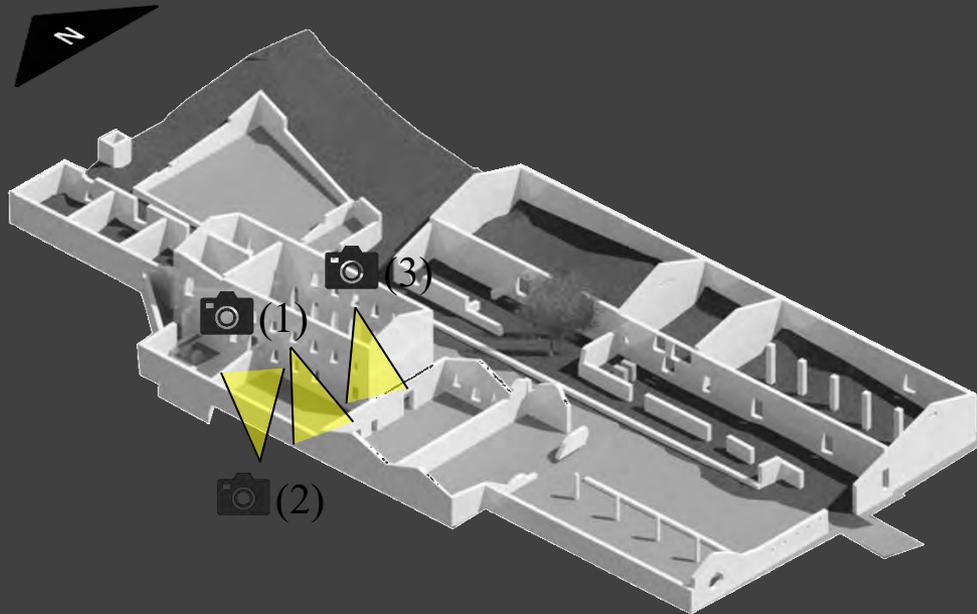
Img. 117.

Se deduce por el área y la ubicación que esta zona era un patio trasero, donde ponían a secar el producto después de ser cosechado. No es como tal una construcción, pero es una zona con un área considerable y se ubica a lado del edificio que consideramos el más representativo de todo el casco.

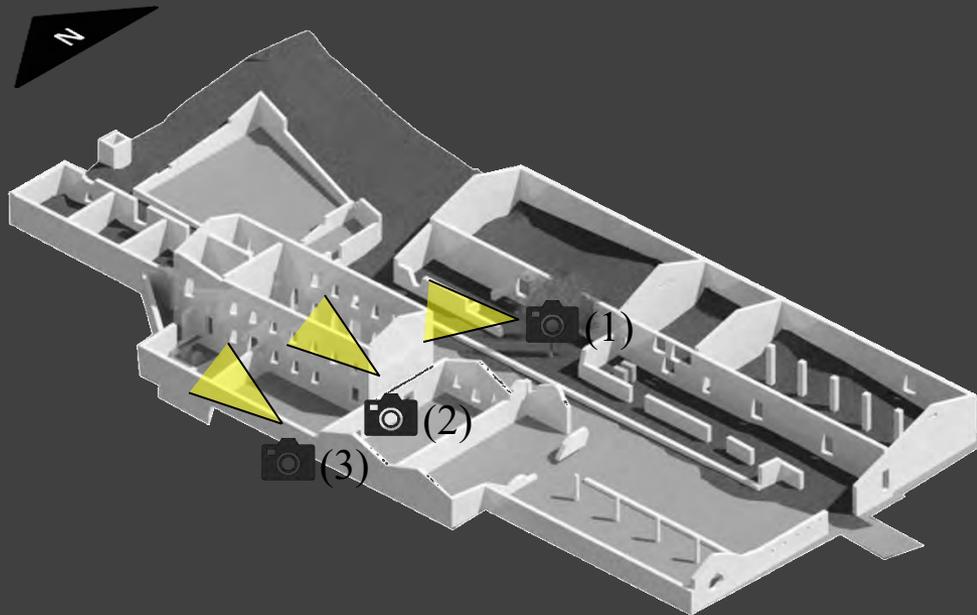
Img. 123.

1. Muro lateral derecho con mas de 10 metros de altura.
2. La cimentación es de mampostería.
3. Estructura de llegada de un tubo de acero de 1.20 cm de diámetro.

De la siguiente zona, se tiene la hipótesis de que fue un molino de arroz.

Después de analizar sus componentes presentes, consideramos esta parte del inmueble la más representativa, debido a su escala, fachadas y materiales. Es el edificio que más representa a la hacienda, ubicado al centro y con una escala que resalta sobre los otros edificios, sus muros aún poseen características que nos ayudan a imaginarnos y entender su lenguaje arquitectónico lleno de historia.

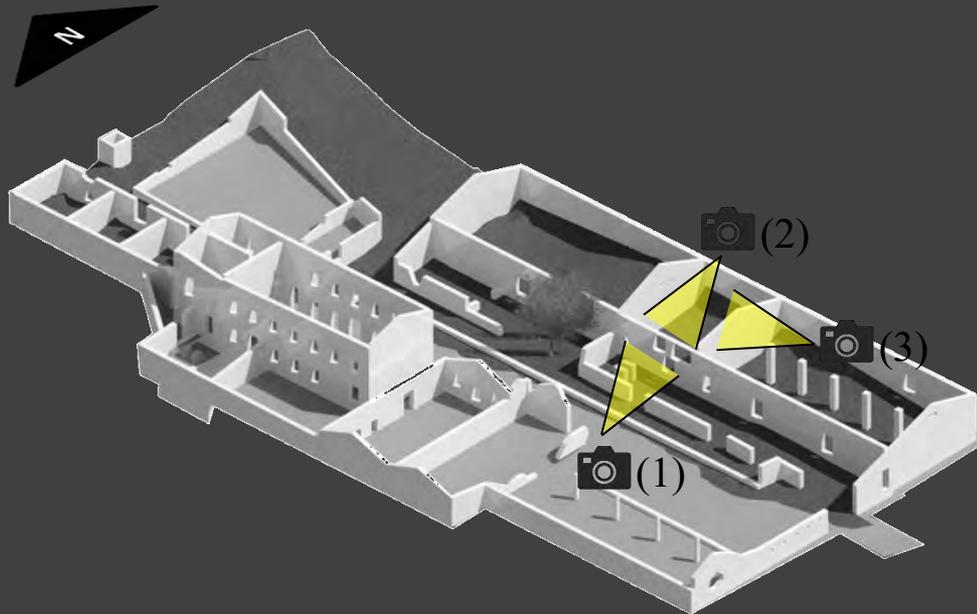
Img. 129.

1. Al frente presenta un muro de mampostería en malas condiciones estructurales y en este muro se encuentran 6 viguetas acero IPR ahogadas en el muro.
2. El muro lateral derecho del edificio tiene un desplome de casi un metro.

Se intuye que esta parte era una bodega donde se almacenaba el producto listo para transportar.

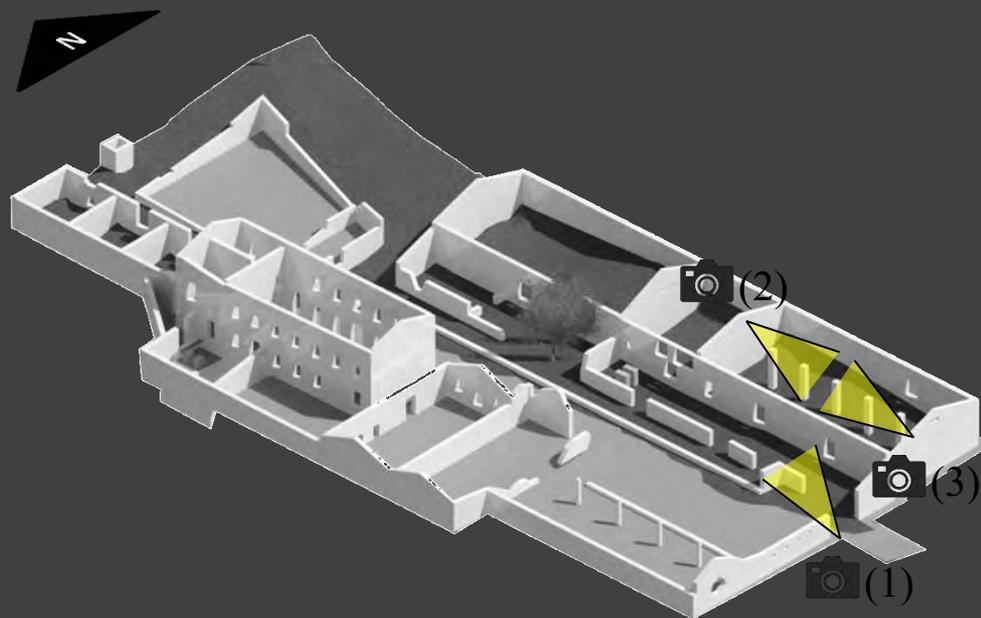
Img. 135.

1. En la parte superior tiene una estructura con cabrillas de madera y lámina acanalada, en malas condiciones y con riesgo de colapso inminente.
2. La mayoría de los muros presentan agrietamientos y derrumbes en algunas partes.
3. En el interior cuenta con una descarga sanitaria en funcionamiento.

La siguiente zona posiblemente era un almacén de producto listo para transportar. Este edificio también es considerado simbólico, a pesar de que las condiciones en las que se encuentran son deplorables, aún conserva elementos interesantes, como sus columnas centrales, muros perimetrales y una parte de su cubierta, elaborada con madera. Presentan cubiertas a dos aguas y debido a los grandes claros, se implementaron columnas centrales que ayudaran a reducir el claro para sostener la cubierta de madera.

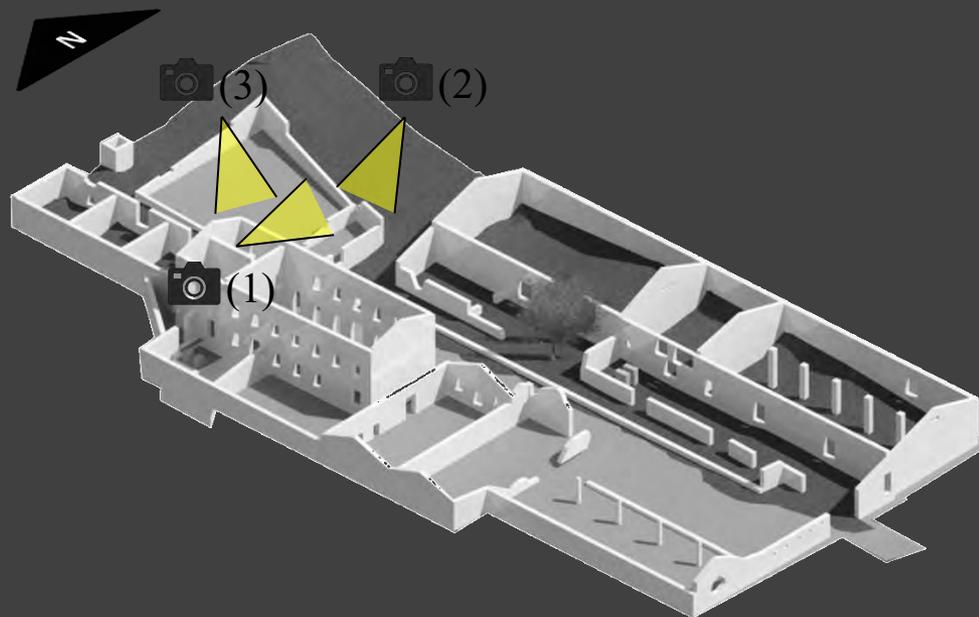
Img. 141.

1. El edificio tiene una explanada de concreto con algunos agrietamientos y un muro perimetral de mampostería.
2. La mayor parte de sus muros están en ruinas.

Esta área se especula que fue una explanada, no tiene muros perimetrales de importancia, ni cubierta, posiblemente se trataba de una explanada en donde ponían a secar su cosecha para después ser transportada o vendida.

Esta zona, tiene un nivel mas alto con respecto al casco de la hacienda. Este tipo de construcción no representa algo simbólico o característico, por ese motivo se planea la demolición total de esta zona y nivelar a la altura que predomina en todo el casco de la hacienda.
