Centro multidisciplinario Ex – hacienda Cusi

Tesis profesional que para obtener el título de Arquitecto presentan:
David Iván Calixto Chávez.
Víctor Manuel Jiménez Cortés.

1 Introducción

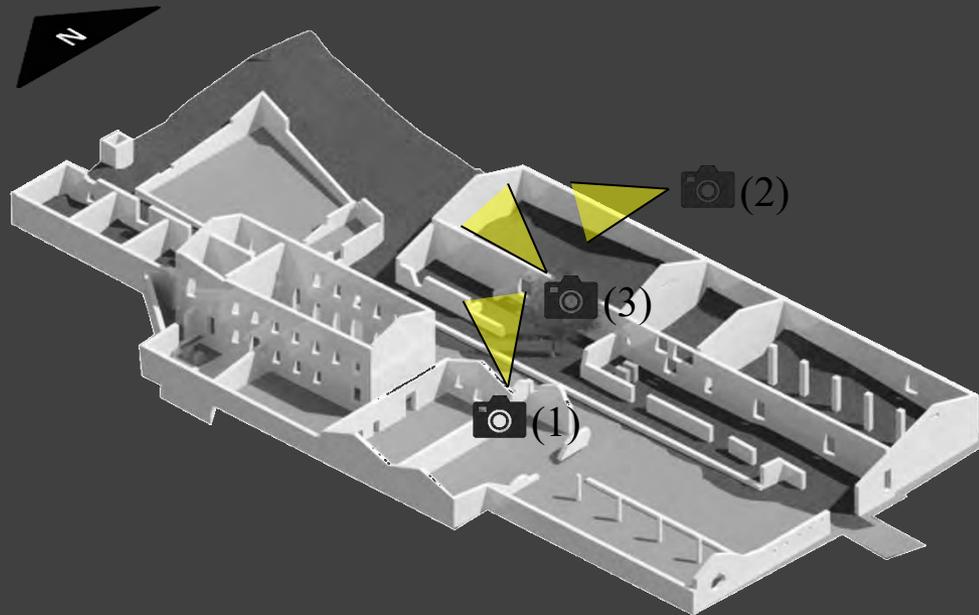
Img. 147.

1. Existe un estructura de madera sobre el techo que se encuentra en malas condiciones.
2. Techumbre a dos aguas .

Este edificio representa una parte importante de todo el complejo, gracias a las condiciones en las que se encuentra podemos estudiar y darnos cuenta qué tipo de sistema constructivo fue utilizado en sus muros y cubiertas.

Se observa que predomina en la totalidad de sus elementos colindantes la piedra braza en forma de mampostería con un espesor que oscila entre los 40 y 60 cm de ancho, carece de vanos que proporcionen luz natural o ventilación del edificio. En cuanto a su cubierta se aprecia que el material predominante es la madera, en forma de armaduras con diseño a dos aguas.

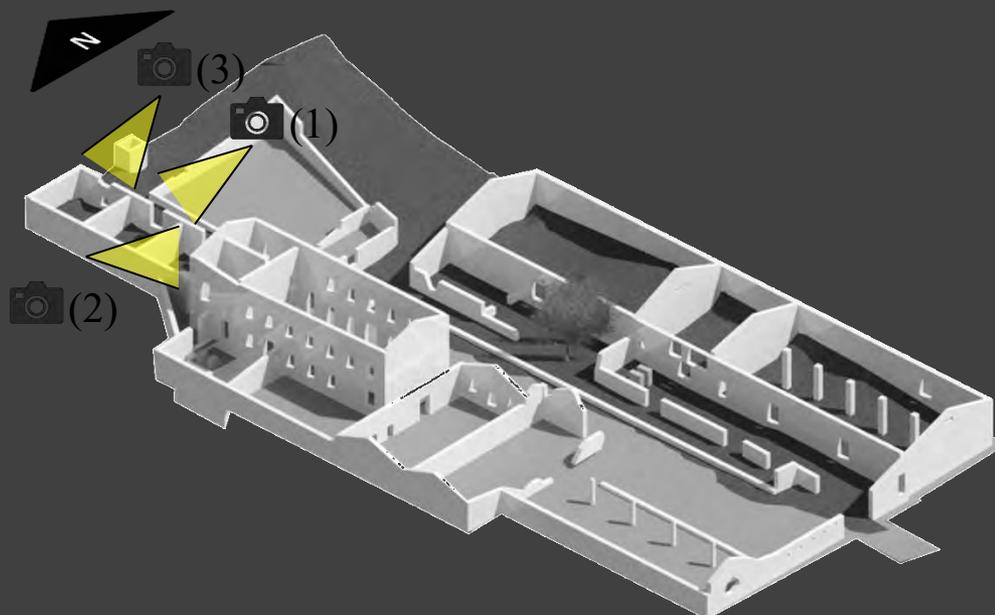
Img. 153.

1. Se encuentran los muros con rupturas bastante pronunciadas.
2. No tienen losas.

Estos 3 edificios localizados en la parte Noroeste del casco se encuentran en condiciones muy deficientes. Se puede observar que esta zona se compone de 3 edificios en hilera, presentan una escala y proporción muy similar entre ellos, sus muros se encuentran en condiciones de ruinas, con daños estructurales graves, en sus muros predomina la vegetación invasiva.

Los edificios que se encuentren en condiciones similares, se tiene como primera intención ser demolidos y ocupar parte del material para construir o intervenir otros edificios y de esta forma conservar e interceder de forma correcta este vestigio.

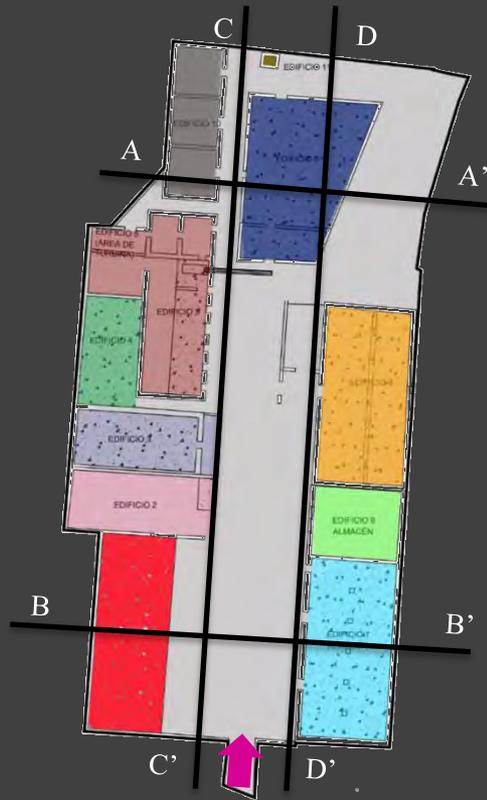
Img. 157.

Zonificación actual del predio.

El uso mencionado en los siguiente edificios es intuitivo, a partir del análisis de cada uno, con la finalidad de ser referenciados y ubicados dentro del predio.

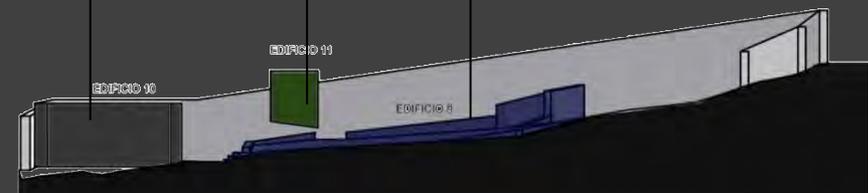
Corte A –A'

En las secciones de arriba, se observa cómo el terreno tiene un pendiente natural que va de Noreste a Suroeste.

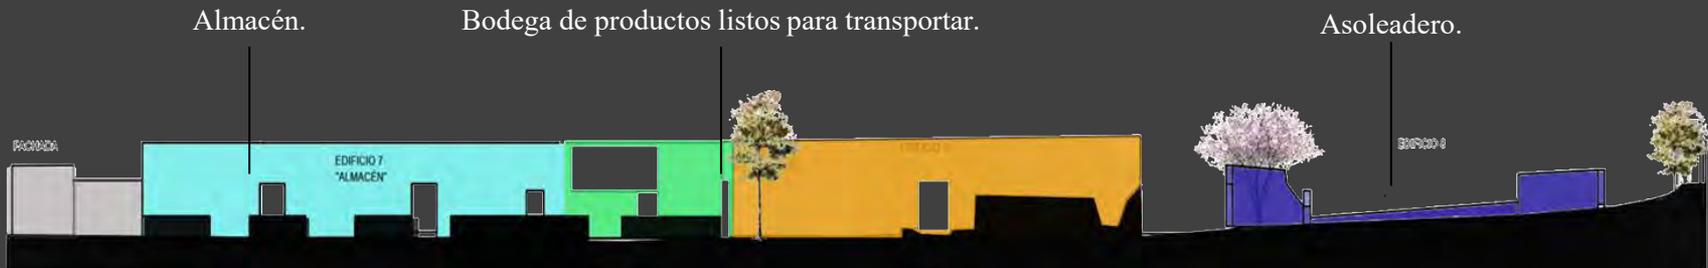
Img. 161.

Corte D –D'

En estos cortes longitudinales se puede observar el tipo de escalas y fachadas que predominan a lo largo del corredor central. Es importante destacar la escala e importancia que tiene el edificio perteneciente al molino de arroz, es un edificio muy representativo que denota un carácter por encima de los demás edificios.

En cuanto a la escala, se observa un manejo de 1 a 2 niveles, en algunos casos cada nivel presenta doble altura.

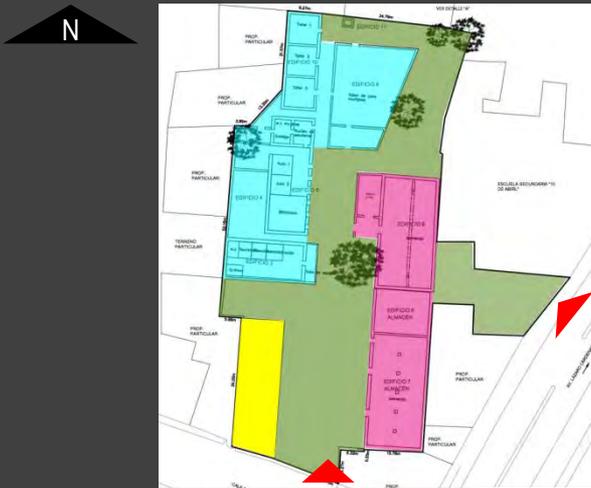
Img. 167.

Zonificación por etapas.

- Educación y recreación.
- Comercio.
- Estacionamiento.
- Andadores.
- Accesos.

Img. ??, Calixto, D. (2016). Planta 1º nivel hacienda Cusi con zonificación de áreas.

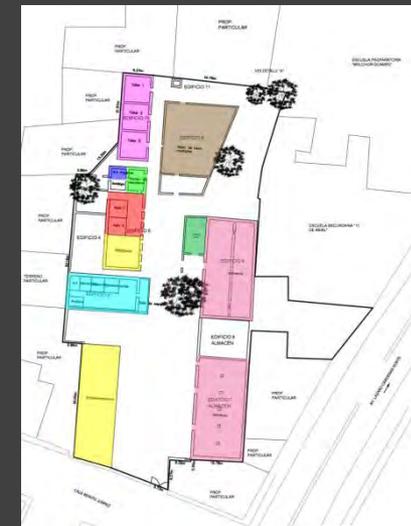
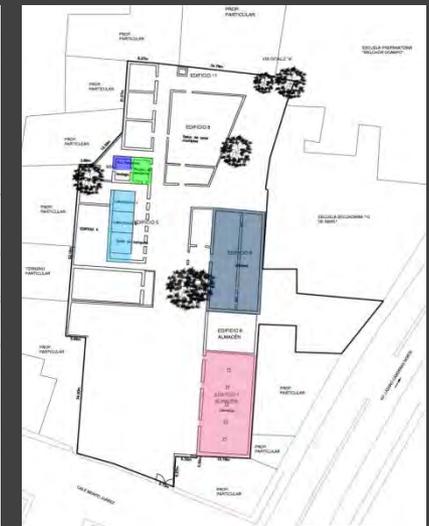
En las siguientes imágenes se muestra una de las primeras propuestas en cuanto a zonificación de áreas, esta propuesta no fue la final, pero nos fue de gran ayuda para valorar algunos factores que aun no considerábamos, por ejemplo, el espacio insuficiente para un estacionamiento y la demolición de algunos elementos en mal estado, abriendo pasos nuevos y mejorando la conectividad del casco.

Zonificación planta baja.

- Aulas.
- Biblioteca.
- Comercio.
- W. C.
- Talleres.
- Núcleos de escaleras.

Zonificación 1º nivel.

- Comercio.
- Oficinas.
- Laboratorios.
- Núcleos de escaleras.

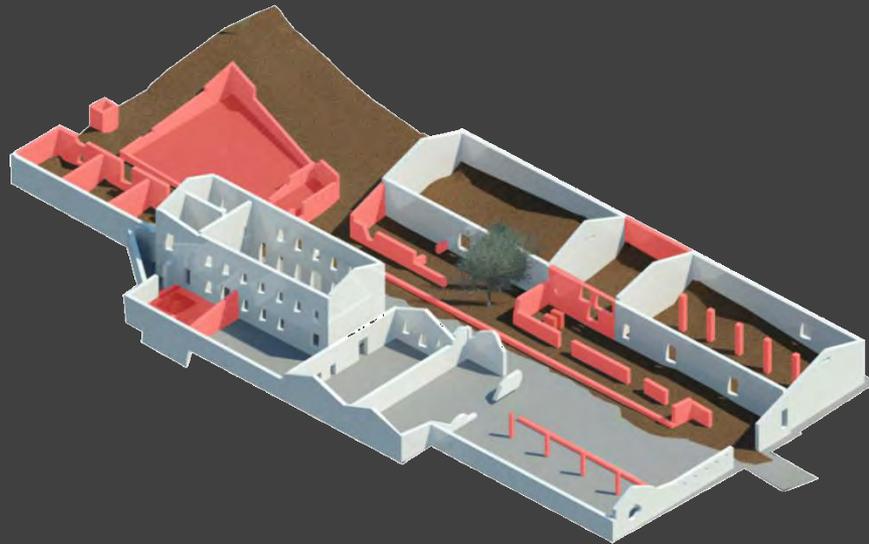
Img. 170.

Elementos a demoler.

Demolición.

La hacienda en algunos casos nos muestra construcciones que, se especula, fueron edificadas tiempo después, estas hipótesis se basan previamente al analizar sus materiales y sistemas constructivos usados.

En la propuesta se decide conservar los muros y elementos arquitectónicos que dan más carácter al conjunto.

Algunos elementos del casco se encuentran en condiciones muy deplorables, por esta razón se hizo una selección de muros o elementos estructurales que deben ser demolidos por seguridad.

La demolición se considero en edificios con daños estructurales considerables o elementos en condiciones muy deplorables.

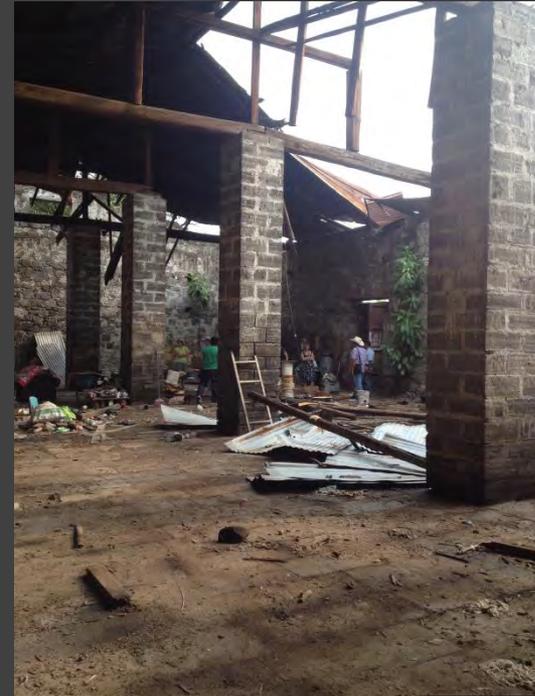
Img. 171.

En la imagen de arriba se observan unas columnas centrales sobre el edificio ubicado en la parte sureste, estas columnas parecen ajenas a la originalidad de la hacienda, su modo de emplear el material y sistemas no concuerdan con el resto del inmueble, estos elementos que sostienen una estructura de madera quedan muy sobrados y restan espacio útil al área.

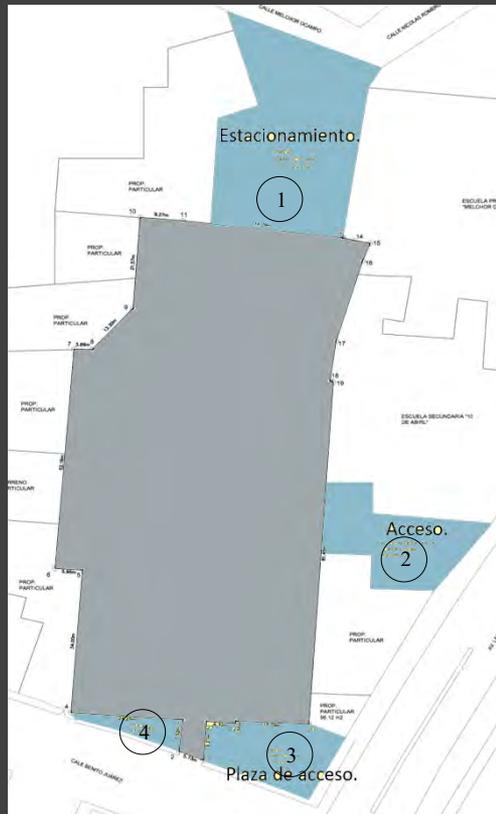
Img. 172.

Después de analizar los elementos y el estado actual del predio, se decide comprar predios colindantes que servirán especialmente como conectores hacia la calle en diferentes orientaciones del municipio. Es necesaria la integración de predios colindantes con la finalidad de un mejor funcionamiento y conectividad del inmueble con el exterior.

El predio 1 se integra para ser ocupado como estacionamiento, por su extensión de área y su ubicación, se pretende que el ingreso de vehículos sea por una calle secundaria, lo cual favorecerá al tránsito. Los predios 2, 3 y 4 tienen la finalidad de ser plazas de acceso, generando espacios transitorios y públicos para una mejor integración entre la plaza y el exterior, asimismo hacer espacios de convivencia.

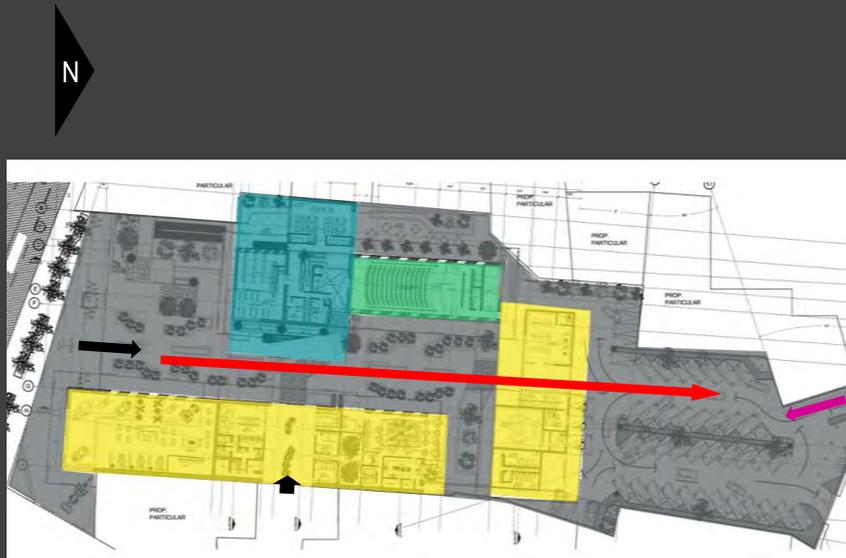
Img. 173.

En esta planta se observa cómo es separada el área de educación y cultura del comercio, esta separación se lleva a cabo mediante un patio central, que a su vez funciona como eje principal y corredor de todo el complejo.

Zonificación por áreas de uso.

Circulación principal.
	Acceso peatonal.
	Acceso vehicular.
	Área de comercio.
	Área educativa.
	Área cultural.

El eje principal rector nace de sur a norte y permite generar un vestíbulo central que reparte las áreas de manera uniforme y simétrica. Basándonos en los estudios de la localidad, se propone partir el predio en tres áreas muy importantes: área educativa, área cultural y área comercial.

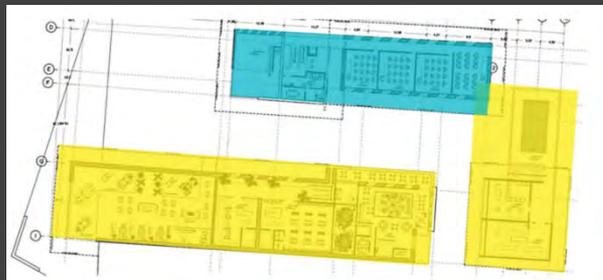
Img. 174.

En la planta primer nivel se distingue de una manera más clara el acomodo de las diferentes áreas que proponemos, en este caso localizamos el área de comercio en la parte Sur y Este, esta decisión se tomo a partir del análisis de accesos y puntos más cercanos al área pública, con la intención de funcionar como tiendas anclas, esto se logra debido a la proximidad que tienen las tiendas con el área pública; por esta razón también se propone un acceso en la parte Sur del centro multidisciplinario, este acceso conecta de manera directa el eje principal av. Lázaro Cárdenas con la zona de comercio y recreación.

Zonificación por áreas de uso.

- Área de comercio.
- Área educativa.

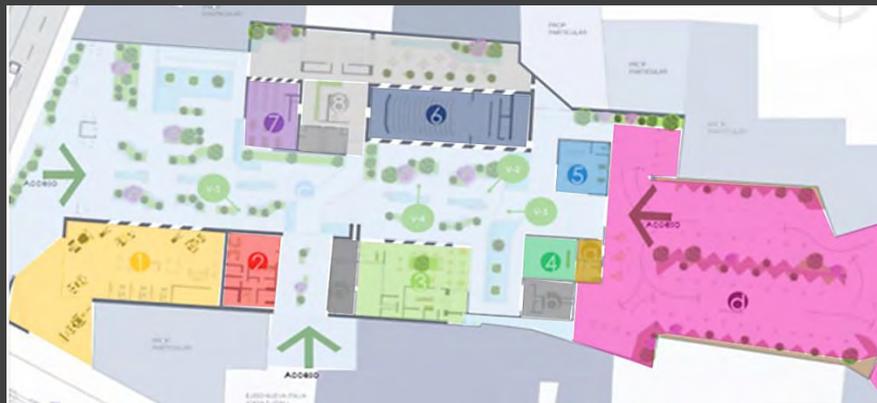
Img. 175.

Uso por edificio.

Yellow	Franquicia John Deere.
Red	Banco y cajeros.
Light Green	Cafetería.
Green	Farmacia.
Blue	Óptica.
Pink	Salón de usos múltiples.
Purple	Biblioteca.
Grey	Escuela CCA.
Yellow-Green	Administración.
Pink	Estacionamiento.

En las plantas se muestra qué tipo de comercio y educación se está proponiendo su ubicación y reparto de áreas. Es importante destacar la organización en el sembrado de los edificios y la separación que presenta entre la zona de comercio y la zona de educación.

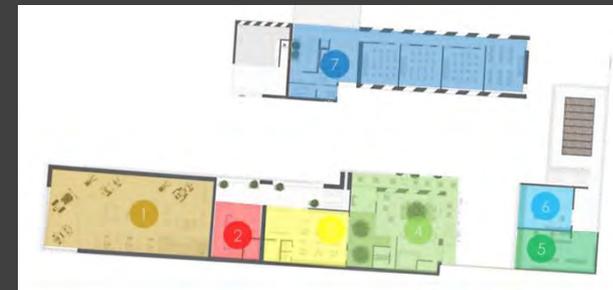
Img. 176.

Uso por edificio.

Yellow-Green	Franquicia John Deere.
Red	Zapatería.
Yellow	Boutique.
Light Green	Cafetería bar.
Green	Librería.
Blue	Peletería.
Pink	Escuela.

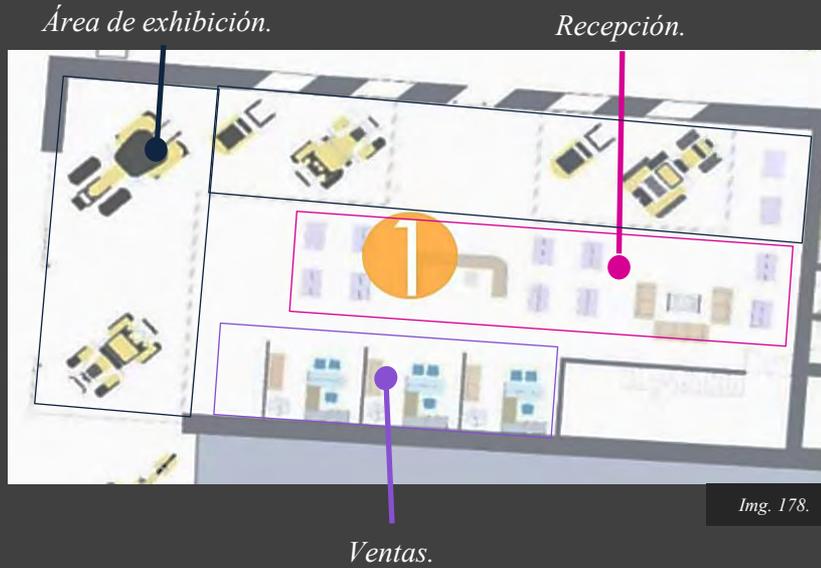
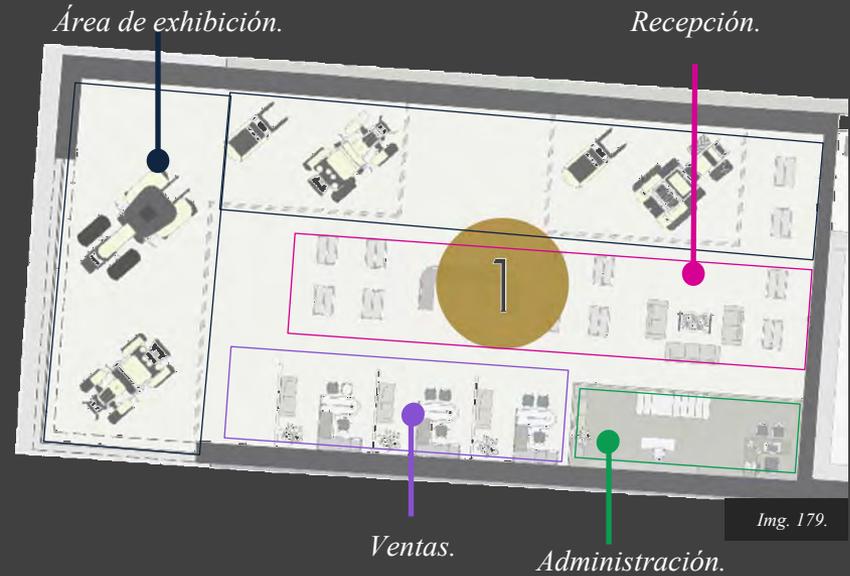
Franquicia John Deere.

Planta baja.

1. Área de exhibición: 184 m2.
2. Recepción: 160 m2.
3. Ventas: 48 m2.

Planta alta.

1. Área de Exhibición: 184 m2.
2. Recepción: 160 m2.
3. Ventas: 48 m2.
4. Administración: 33 m2.

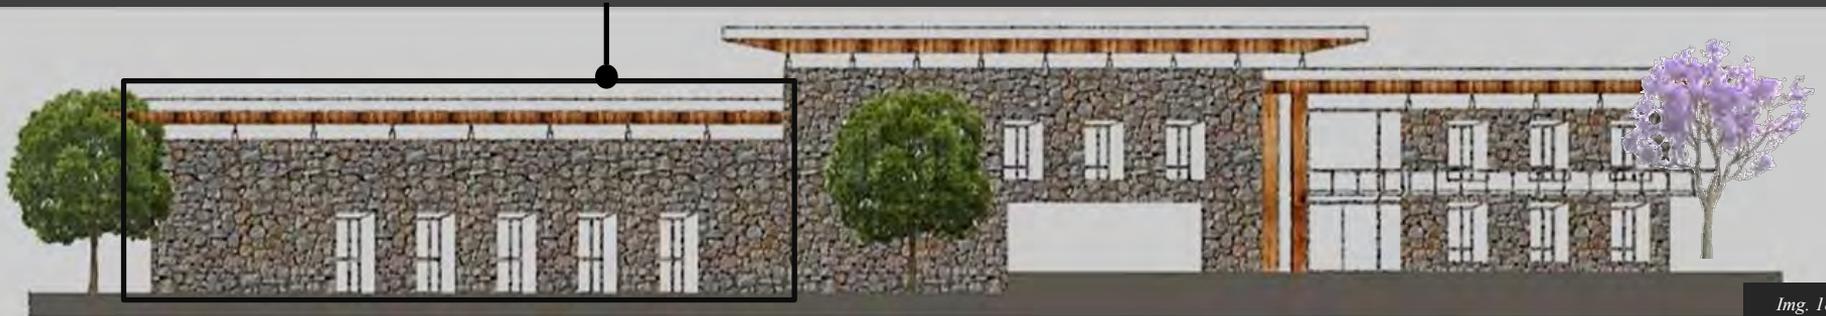
Fachada Principal Edificio Comercial.

Fachada franquicia.

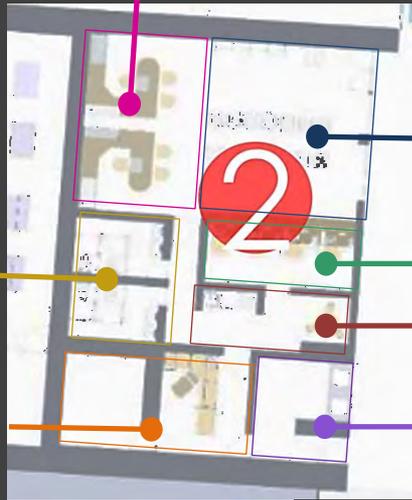
Img. 181.

Banco

Atención a clientes.

Planta baja.

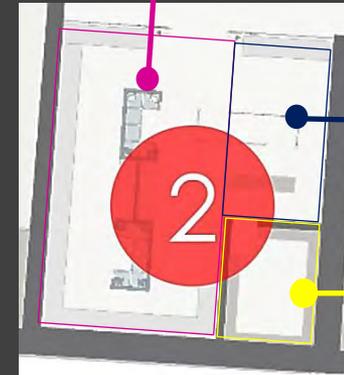
Img. 182.

Zapatería.

Planta alta.

1. Mostradores: 63 m2.
2. Cajas: 20 m2.
3. Bodega: 14 m2.

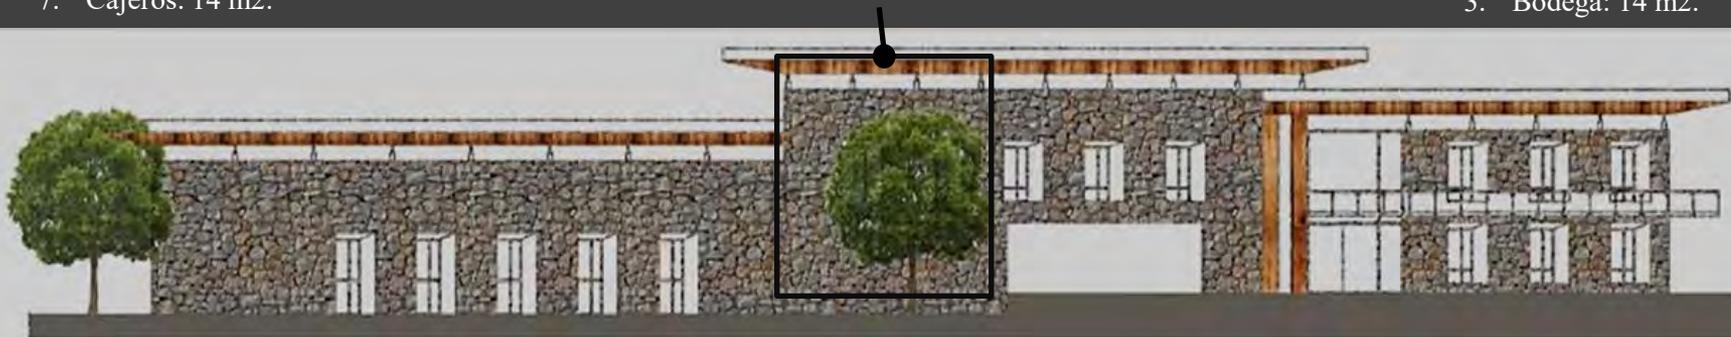
Img. 183.

Fachada banco y zapatería.

Fachada principal edificio comercial.

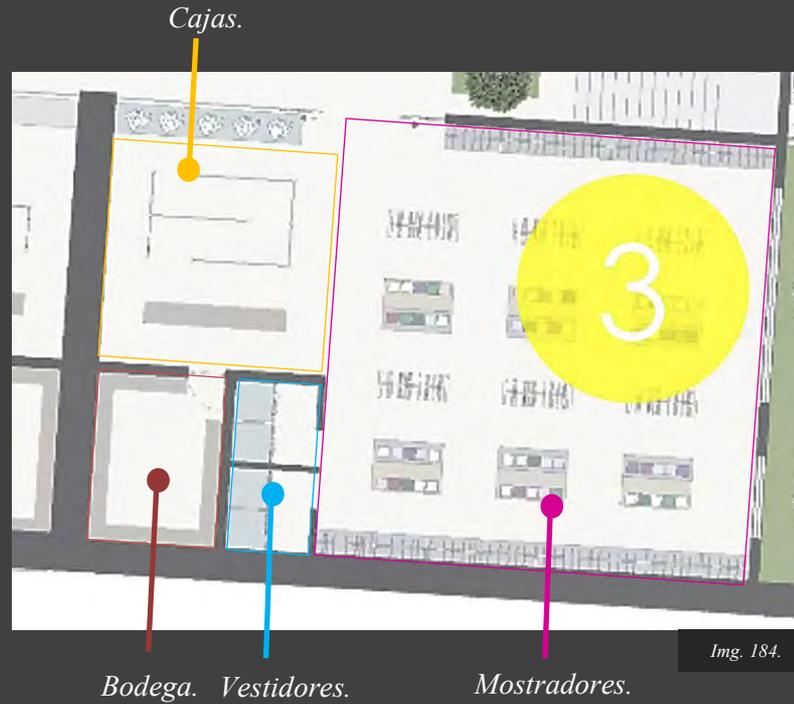
Boutique.

Planta baja.

- 1. Mostradores: 111 m².
- 2. Cajas: 27 m².
- 3. Bodega: 13 m².
- 4. Vestidores: 10 m².

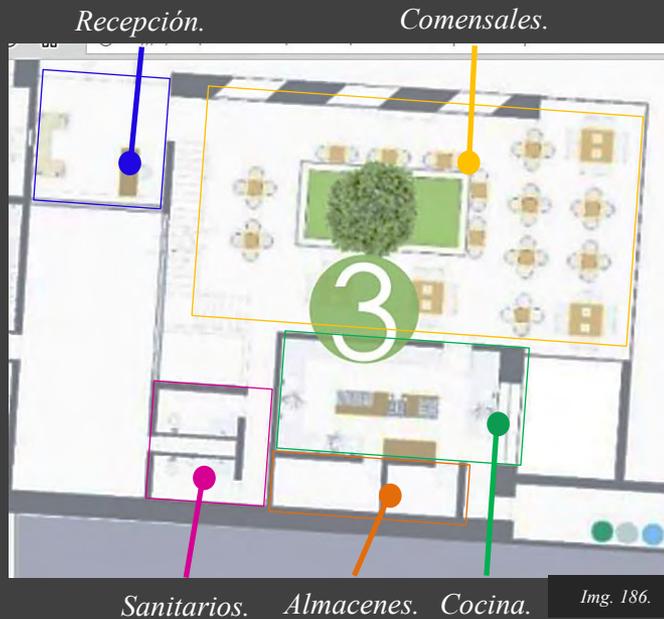
Cafetería.

Planta baja.

- 1. Recepción: 22 m².
- 2. Comensales: 122 m².
- 3. Cocina: 38 m².
- 4. Almacenes: 14 m².
- 5. Sanitarios: 14 m².

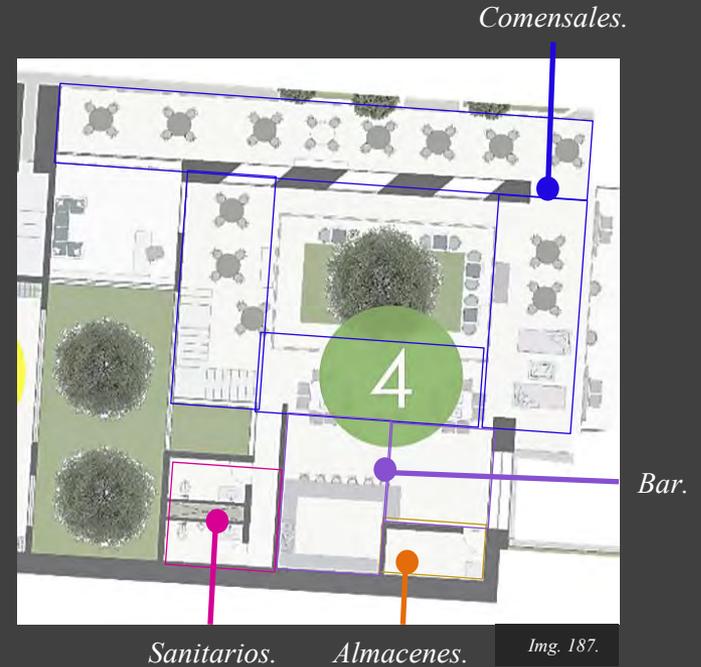
Bar.

Planta alta.

- 1. Comensales: 156 m².
- 2. Bar: 35 m².
- 3. Almacén: 9 m².
- 4. Sanitarios: 13 m².

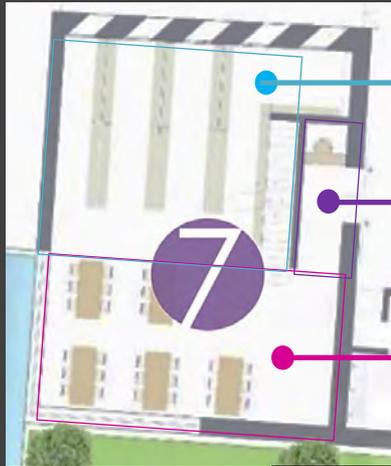
Img. 198.

Biblioteca.

Acervo.
Recepción.
Área de Consulta.

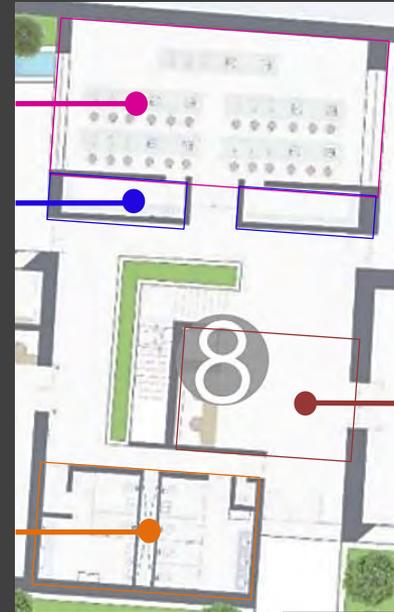
Img. 199.

Escuela Admón..

Laboratorio.
Bodegas.
Recepción.
Sanitarios.

Planta baja.

- 1. Recepción: 40 m2.
- 2. Laboratorio: 94 m2.
- 3. Sanitarios: 50 m2.
- 4. Bodegas: 22 m2.

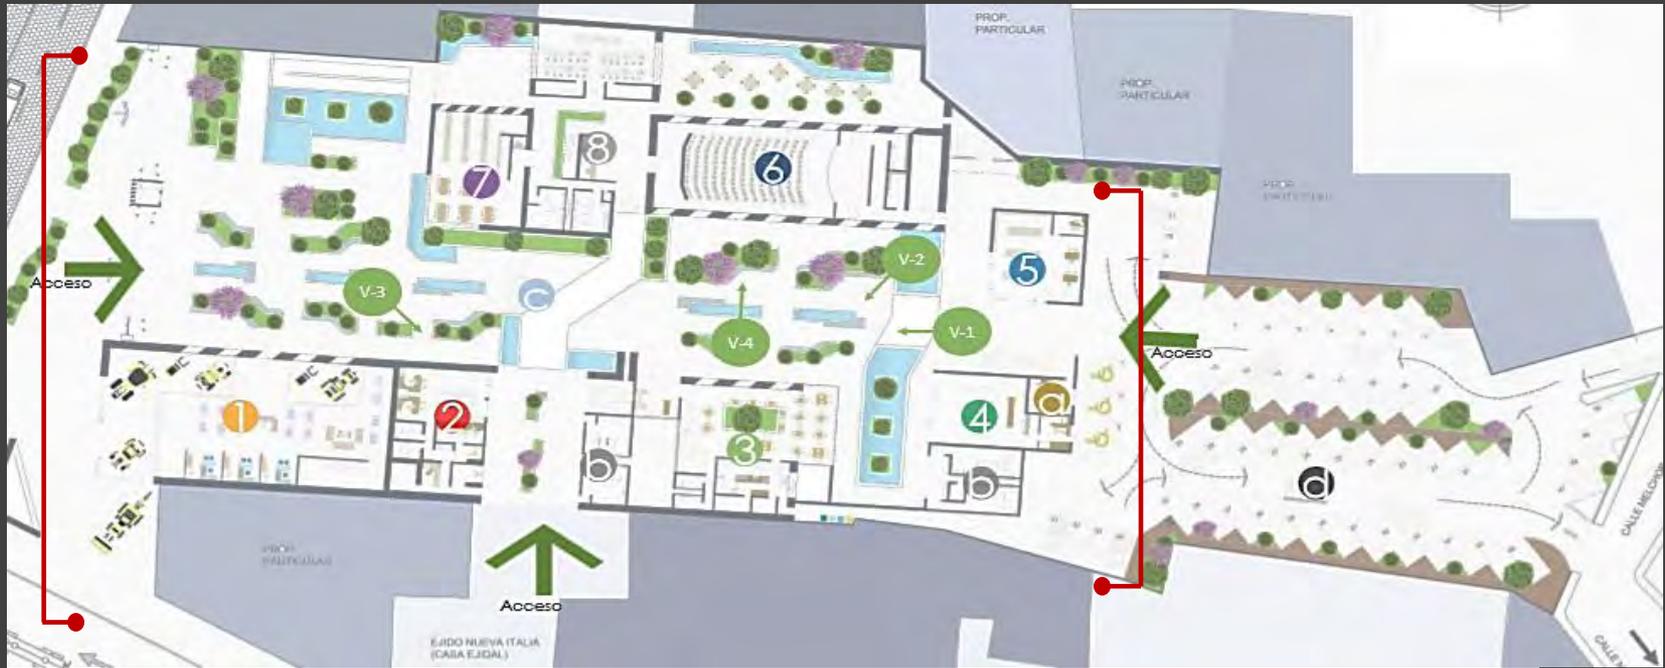
Img. 203.

El acceso principal se planteo a partir de la intención de generar un espacio que unificara el exterior con el interior, crear un zona de transición entre un espacio público y privado. Esta plaza tiene como objetivo ser un lugar de referencia para Nueva Italia. El corredor principal del complejo se diseño a partir de dos condicionantes de imagen y sustentabilidad.

El clima en este lugar es un fuerte condicionante que influye totalmente en la planificación del proyecto, por eso se proponen a lo largo del corredor principal elementos de agua, vegetación con grandes copas y cubiertas voladas, para proporcionar sombra el interior del corredor.

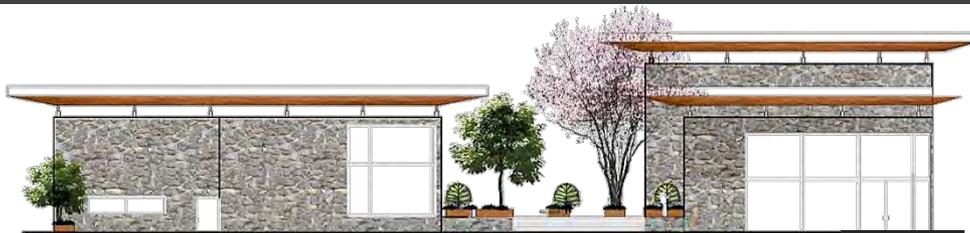
Img. 204.

Fachada Sur / Acceso peatonal

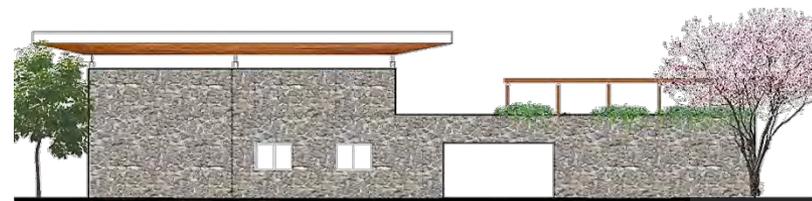
Img. 205.

Fachada Norte/ Acceso vehicular

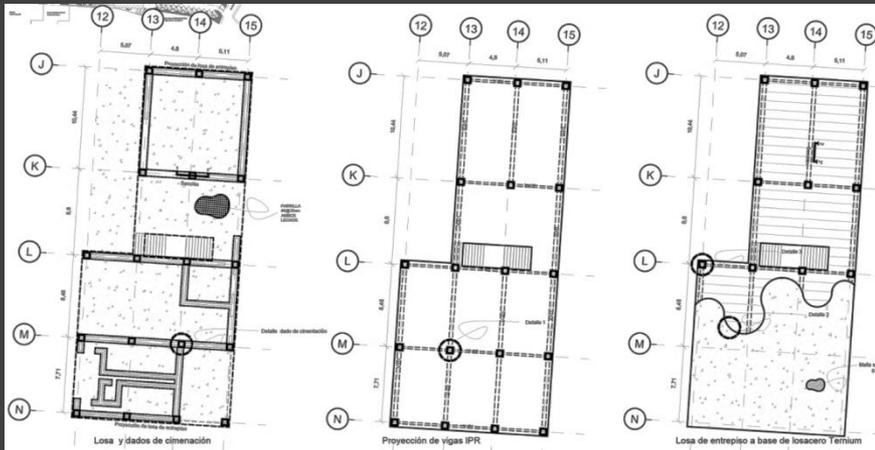
Img. 206.

En las plantas de arriba se muestra de manera ordenada la intervención de la losa de cimentación, elementos estructurales verticales y losa de entrepiso.

Este tipo de acomodo facilita el entendimiento y la lectura de su sistema constructivo. Cabe mencionar que la cimentación central se presenta a partir de una primera propuesta arquitectónica, la cual pretende satisfacer las áreas requeridas para el óptimo funcionamiento en su distribución y acomodo de áreas.

El sistema estructural lo dividimos en 4 partes.

1. Cimentación.
2. Elementos verticales,
3. Entrepisos.
4. Cubiertas.

La cimentación se subdivide en 2 partes.

1. Reforzamiento de la existente: este método plantea escavar una sepa que permita dejar al descubierto su cimentación original. Una vez encontrándola, se ensanchará el área de desplante del cimiento; con el mismo sistema empleado, este método busca brindar una mejor estabilidad en sus muros perimetrales y reforzarlos para ser usados en el anclaje de elementos horizontales como los entrepisos y las cubiertas.
2. Nueva cimentación: esta cimentación se propone en la parte interior perimetral y central de los edificios, mediante zapatas aisladas se propone empezar el desplante de elementos verticales que sostengan el entrepiso, estos elementos cargarán un segundo nivel, por esta razón se requiere una cimentación independiente de los muros perimetrales. En algunos casos donde se localicen muros de carga centrales, se proponen contratrabes para la estabilidad y firmeza en esos muros.

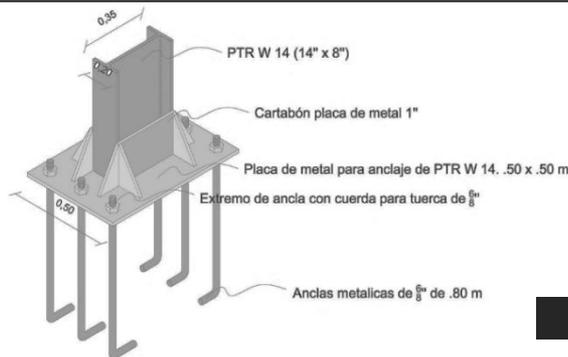
Img. 207.

En la imagen se muestra el sistema empleado para los elementos estructurales verticales. Serán con vigas IPR, que estarán sujetas a una placa de metal y se reforzaran con cartabón para una mayor rigidez, la placa estará perforada para sujetar las anclas ahogadas en la cimentación.

Esta propuesta tiene como propósito ser lo menos dependiente de lo existente, con la intención de no afectar el inmueble y proporcionar mayor rigidez en la nueva propuesta.

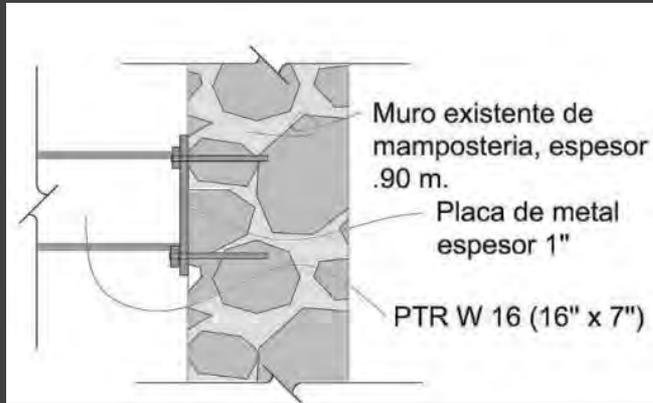
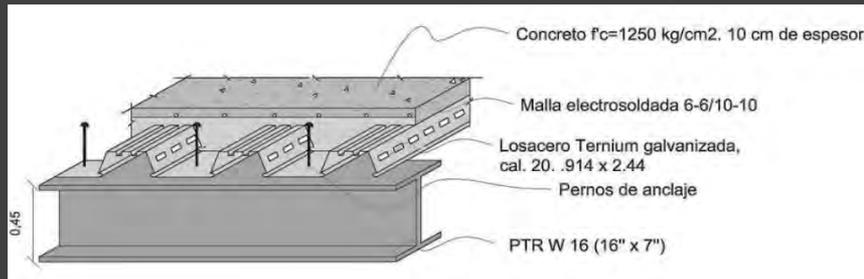
La propuesta de entrepisos es a base de marcos rígidos, los marcos se proponen de acero mediante vigas.

Las vigas horizontales se anclaran de los muros perimetrales existentes con el fin de amalgamar lo elementos antiguos y los nuevos, esta propuesta tiene como fin reforzar los muros, brindar rigidez y estabilidad en la fachada de los edificios.

Las vigas en sentido horizontal se fijaran a los muros de mampostería con placas de acero soldadas a las vigas y ancladas al muro de mampostería.

Los entrepisos se proponen de losacero, se eligió este material por el sistema constructivo empleado a base de perfiles metálicos, este sistema también tiene la propiedad de ser independiente a los muros de mampostería, reafirmando la idea principal de buscar un mayor autonomía entre lo existente y lo nuevo.

El sistema de losacero también fue elegido primordialmente por la característica de librar claros más grandes que otros tipos de losas, esta propiedad se pretende aprovechar al máximo en los inmuebles de la hacienda y de esta forma evitar tantos elementos estructurales.

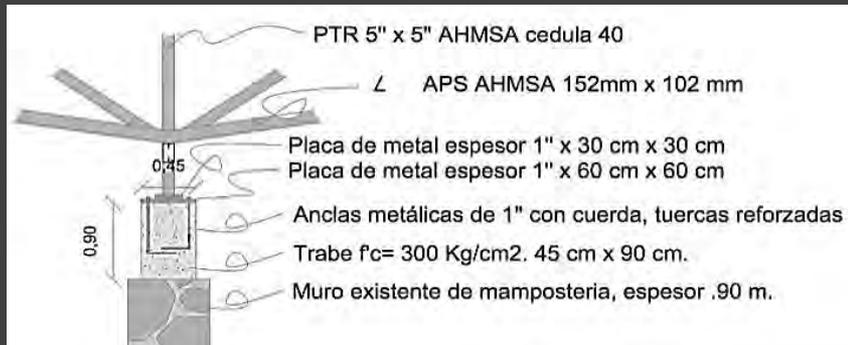
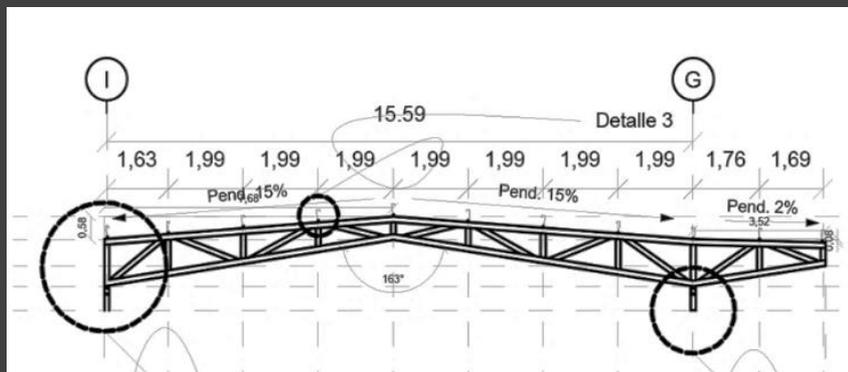
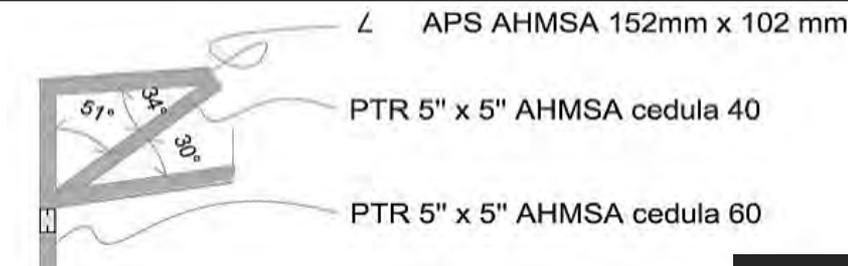
Las cubiertas son parte fundamental en nuestra propuesta arquitectónica, específicamente en la parte sustentable.

Para entender el funcionamiento de la cubierta lo dividiremos en 3 partes:

1. Anclaje a muros de mampostería.
2. Estructura y forma de la cubierta.
3. Forro de la cubierta.

El anclaje se propone a partir de una trabe de concreto ubicada en la parte superior perimetral del edificio, la trabe funcionará como cinturón, para homogenizar y reafirmar la parte posterior de los muros, dentro de la trabe se ahogaran unas anclas de metal, para después ser soldadas a la estructura y sujetarla.

La estructura de la cubierta se propone de acero, con perfiles, PTR y ángulos.

El diseño de esta armadura busca librar los grandes claros que predominan en los edificios de la hacienda y aligerar la carga sobre el inmueble.

En la parte sustentable se tiene como objetivo reducir la temperatura por medios naturales a traves de la circulación del aire exterior al interior por los vanos que presenta la armadura.

La armadura fue diseñada con pendientes recolectoras de agua y es elevada sobre el nivel superior del muro para permitir una ventilación cruzada y expulsar el aire cálido.

El forro de la cubierta se propone con isopanel, este prefabricado tiene la propiedad de una considerable reducción de temperatura al interior del inmueble, esta propiedad se debe al material con el que está hecho, en la parte interior del prefabricado contiene un poliuretano que sirve como aislante en la temperatura, es un material durable y tiene una buena interacción con armaduras metálicas.

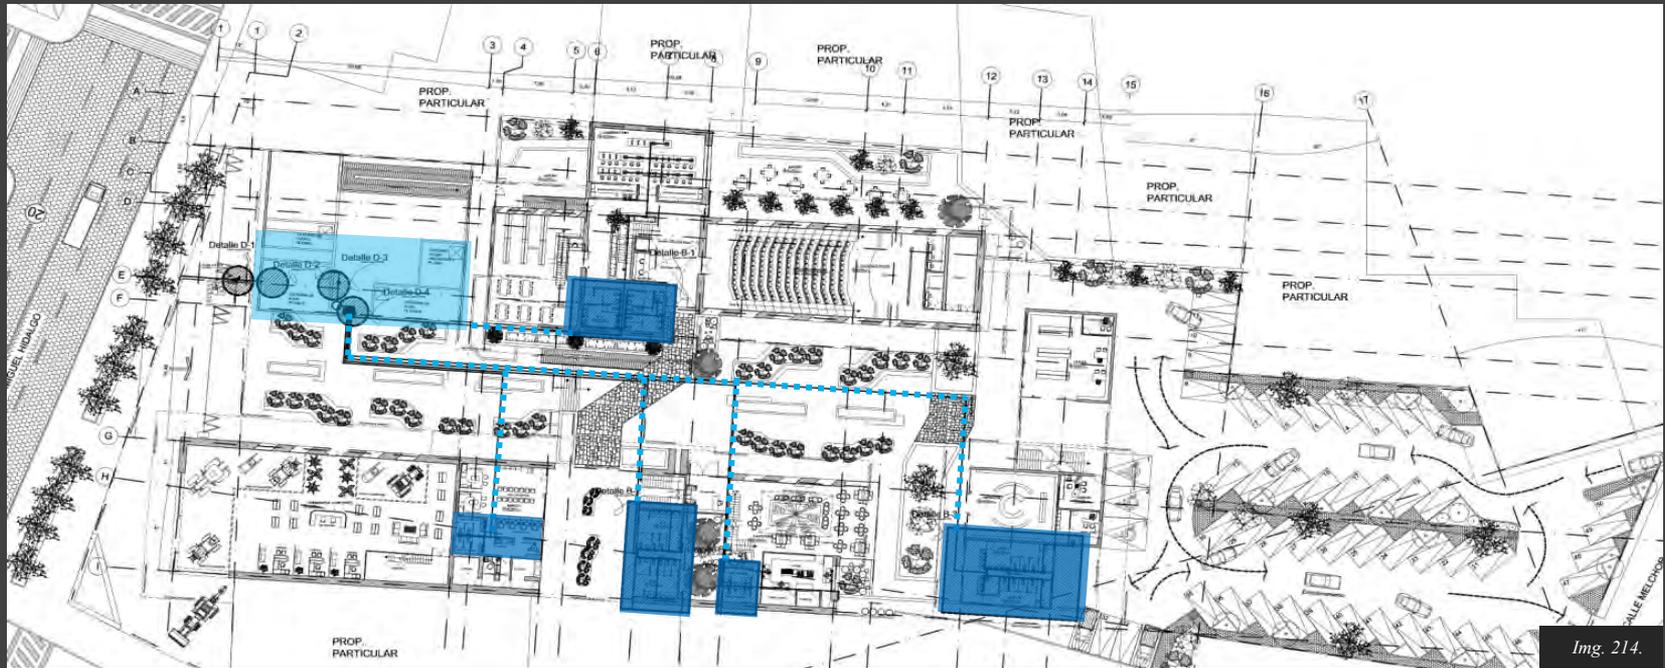
Img. 214.

Actualmente Nueva Italia presenta una falta de agua potable en muchos puntos, esto se debe a problemas de mantenimiento con la red general de agua potable.

Por este motivo la propuesta hidráulica busca ser un ciclo que trate lo más posible el agua empleada por el lugar, el ciclo del agua al interior de la hacienda se compone de un cuarto de maquinas, una red hidráulica al interior y núcleos en donde se usa este líquido.

El cuarto de maquinas está conformado, por una planta de tratamiento de agua y cisternas.

La planta tratará toda el agua gris y de lluvias que se recolecte mediante un sistema pluvial y de aguas grises, esta agua una vez tratada será usada en muebles sanitarios y para riego de vegetación.

El agua potable únicamente será usada para higiene personal en lavabos, tarjas y tomas destinada para el aseo de los locales.

Áreas de agua potable.

*Cuarto de maquinas. (Cisternas y tratado de aguas).*
-

*Núcleos principales de lavabos y tarjas.*
-

*Red de agua potable.*

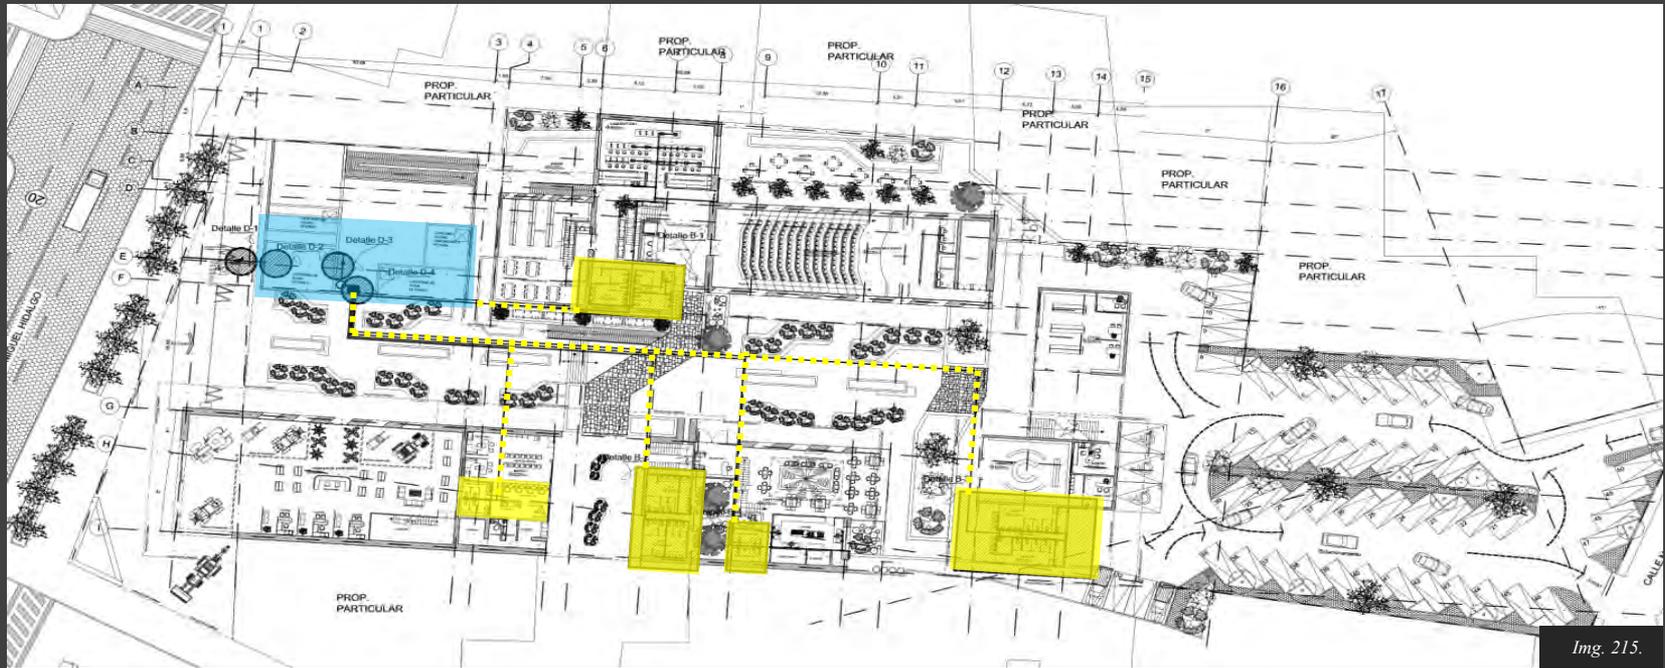
La red interior de aguas negras y contaminadas se diseñó de la siguiente manera.

Se ubicaron todos los lugares en donde se generaran aguas negras, estos lugares los identificamos a partir de núcleos en diferentes edificios, en cada núcleo se propone una red de recolección, una vez marcada la trayectoria de los núcleos se dirige el agua a un red principal ubicada en la parte central del centro multidisciplinario.

Sobre esta red principal y la de los núcleos se ubicaron registros en cambios de trayectorias principales y distancias no mayores a 10 metros, para facilitar su mantenimiento.

Una vez ya conectados todos los núcleos a la red principal será dirigida a una cisterna en el cuarto de maquinas y posteriormente será tratada para ser reutilizada. Este procedimiento no se realizará siempre, sólo los primeros ciclos.

Áreas de agua negra.

Cuarto de maquinas. (Cisternas y tratado de aguas).
-

Núcleos principales de baños.
-

Red de agua negra.

Es necesario bombear el agua negra al drenaje debido a que la pendiente propuesta y los metros que atravesará, llegara a una altura inferior al de la calle. Por esta razón se propone una cisterna y un sistema de bombeo a la red de drenaje.

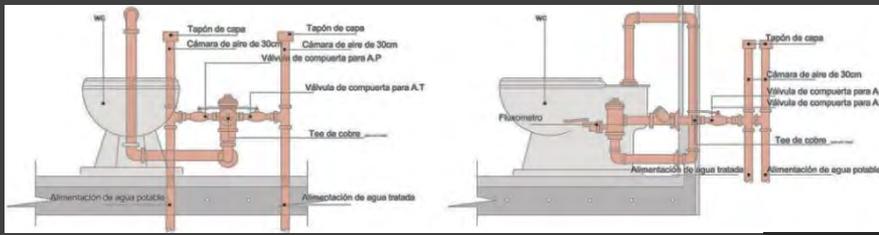
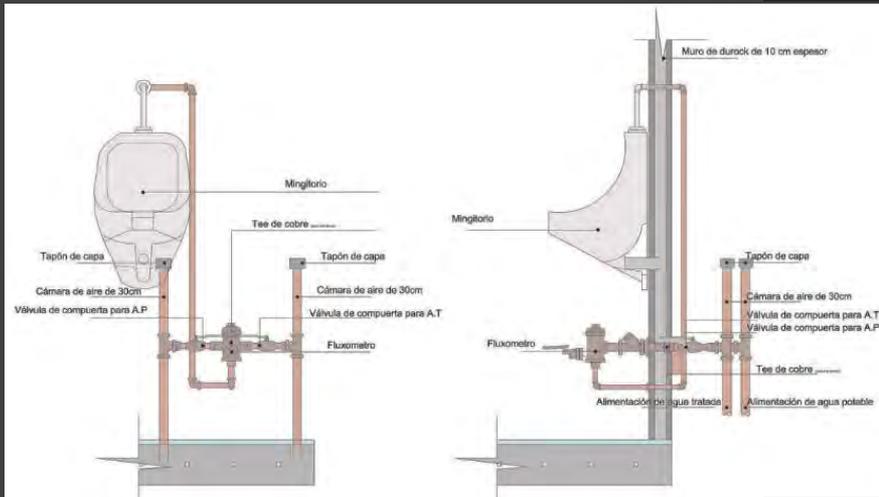
En la red de agua sanitaria se presentó una propuesta particularmente en muebles sanitarios, consiste en lo siguiente.

Mediante una tubería alimentadora principal se distribuye agua tratada o potable, el ciclo empieza en el cuarto de maquinas, ahí se ubican 2 cisternas que son usadas en este ciclo sanitario, una cisterna es de agua tratada y la otra potable. La prioridad es que esta red trabaje con agua tratada, sin depender totalmente de ella se propone una alternativa del uso de agua potable. Este procedimiento alternativo de agua es regulado desde el cuarto de maquinas con unas válvulas de compuerta y bombas. Las válvulas permiten cerrar o abrir el flujo del agua dependiendo las condiciones de las cisternas y con las bombas ser bombeadas a los diferentes núcleos sanitarios.

Con esta propuesta se tiene como objetivo usar la menor cantidad de agua potable para no causar un impacto negativo a los habitantes de esta región.

El agua potable que se use en lavabos o la que se recolecte de la lluvia será filtrada para quedar en condiciones de uso sanitario, de esta forma se pretende reciclar el agua, darle un segundo uso, inclusive después de haber sido usada en otras áreas.

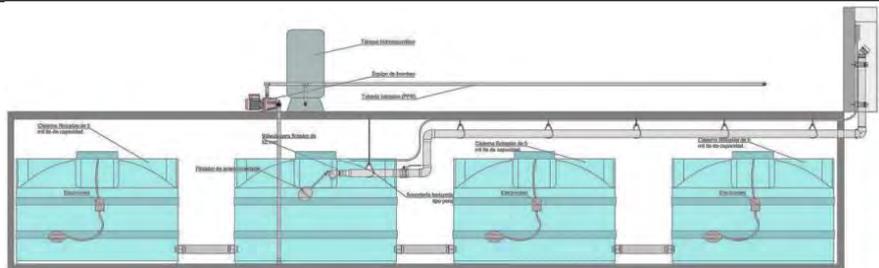
Img. 218.

El ciclo del agua servirá para disminuir el consumo de agua potable en este lugar mediante un sistema que tratará el agua contaminada con ciclos que consisten en un almacenamiento de aguas contaminadas, posteriormente un asentamiento de desechos solidos u orgánicos, después una filtración fina, se agregaran químicos que desinfecten el liquido a un nivel de agua tratada para finalmente ser usada en sanitarios, mingitorios o riego de áreas verdes.

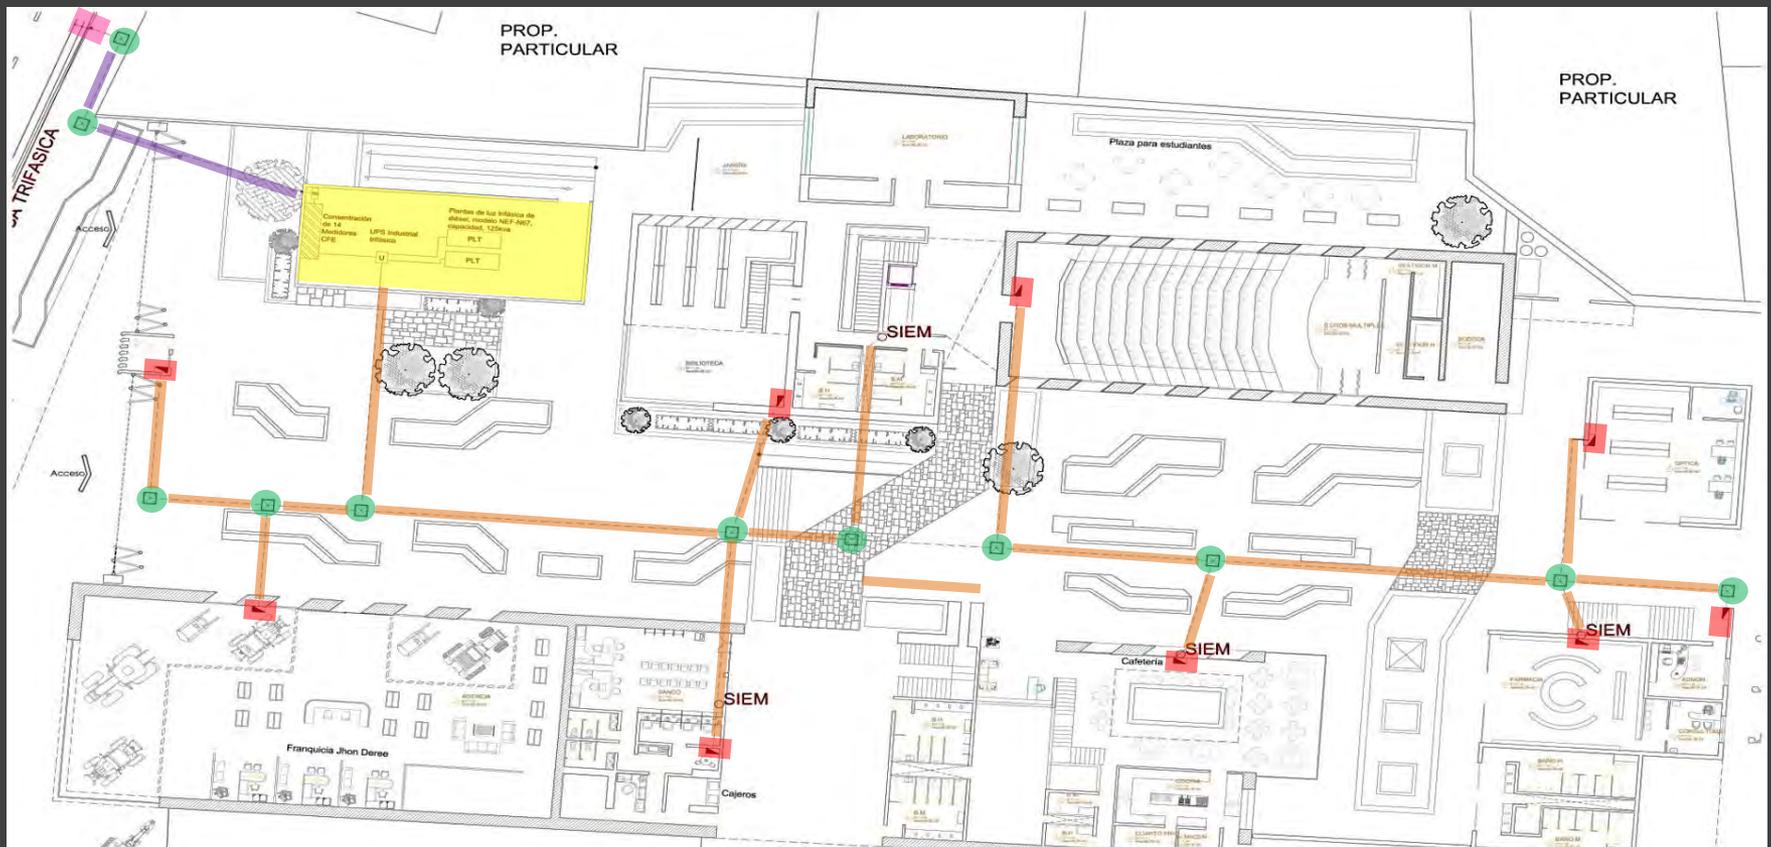
Img. 219.

Partes del suministro eléctrico.

Transformador.
	Registros.
	Tableros de distribución.
	Cuarto de maquinas y medidores.
	Red directa de transformador.
	Red interior modificada.

La red eléctrica es un sistema que suministra energía para ser usada en iluminación y aparatos eléctricos que dan función a este lugar.

Para el desarrollo de la propuesta eléctrica fue necesaria una organización y planificación de la red interior, buscamos la mejor opción para llevar la energía a todos los rincones de la hacienda, a la par se trabajó en un diseño de iluminación y colocación de tableros generales.
