Centro multidisciplinario Ex – hacienda Cusi

Tesis profesional que para obtener el título de Arquitecto presentan:
David Iván Calixto Chávez.
Víctor Manuel Jiménez Cortés.

1 Introducción

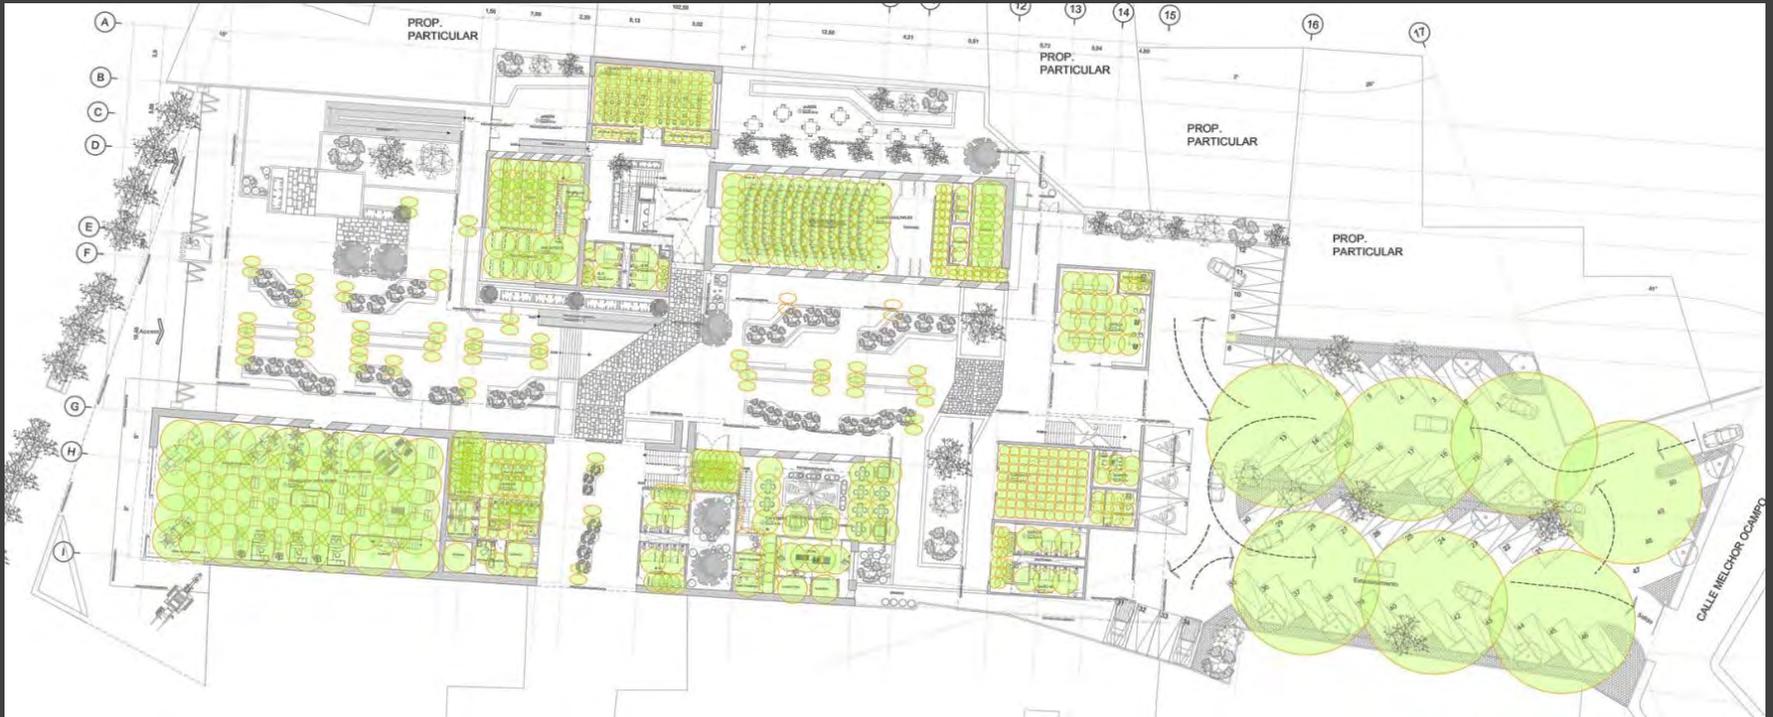
Img. 220.

Sembrado de luminarias.

Luminarias sembradas con radio de luminosidad.

El punto más importante que rigió nuestra propuesta fue buscar la manera de ocultar la instalación, precisamente el cableado, tenemos una intención de limpieza perceptual al interior de la hacienda, evitar el cableado visible por los corredores principales o al interior de los edificios. De esta manera se llegó a la propuesta de ubicar la red alimentadora principal por debajo del suelo y la red al interior de edificios ocultarlas en muros o plafones.

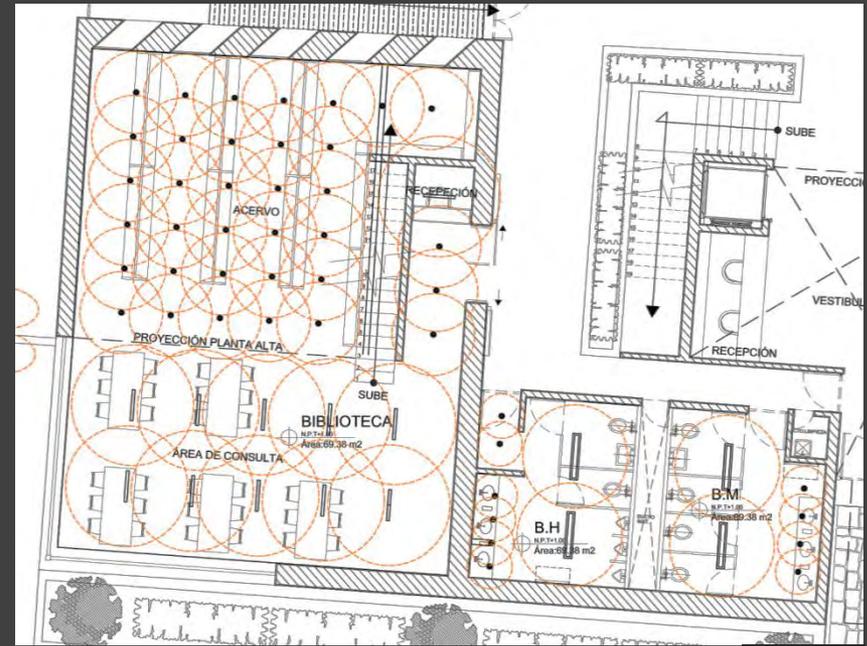
Img. 222.

Para el diseño de iluminación fue necesario un análisis por área, este análisis consistía en determinar el uso que tendría cada área, con base en su uso se consulto la cantidad de lúmenes necesaria para el funcionamiento óptimo de ese sector.

Se propuso el tipo de luminaria y el tipo de iluminación, una vez teniendo identificadas las luminarias que se emplearían en este lugar, se realizó el debido cálculo para determinar el radio que cubrirían.

El radio de luminosidad determinaría la cantidad y ubicación de luminarias.

El diseño y sembrado de iluminación se realizó con base en las necesidades de cada función.

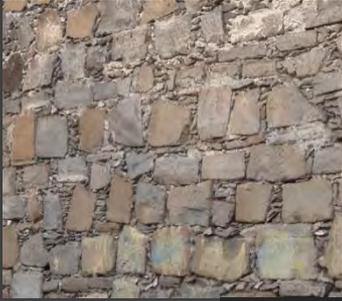
Img. 227.

Las fachadas y muros de piedra son el material principal que rige al proyecto debido a las estructuras ya existentes. Este tipo de material permite que las estructuras sean de mayor resistencias y durabilidad además de que genera un espacio con alto aislamiento térmico y acústico.

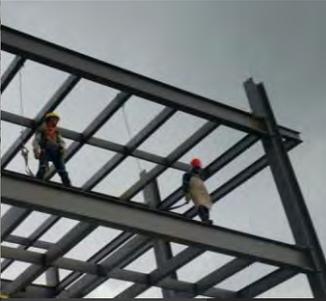
Img. 228.

El acero es un material con alta resistencia mecánica (esfuerzos de tracción y compresión) es flexible y maleable, pueden diseñarse variedad de piezas para su ensamble. Sus características físicas permiten que sea un material adaptable al contexto.

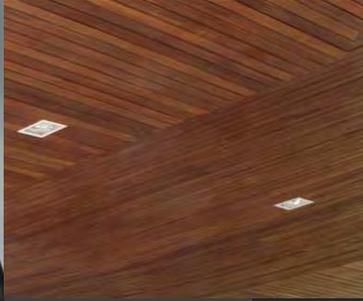
Img. 229.

La madera se adapta a prácticamente cualquier estilo, permitiendo y fomentando la originalidad de los diseños. Además, es excelente aislador térmico y de absorción acústica que ayuda a generar un habitad de confort. Las soluciones constructivas y decorativas con madera pueden llegar a ser muy durables, es un material resistente a la acción de un gran número de compuestos.

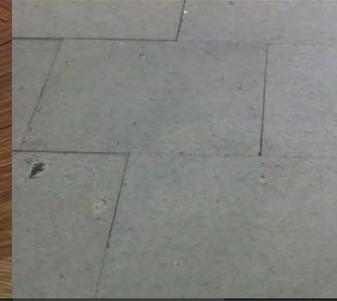
Img. 230.

El granito es una roca rugosa, dura y compacta que presenta granos de diferentes colores y de similar tamaño.

Es de elevada densidad y resiste a grandes esfuerzos de compresión, además de que resiste a todas las condiciones medio ambientales.

Es un material con variedad de colores y si se pule adquiere un acabado brillante.

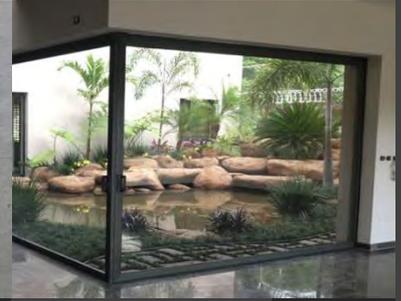
Img. 231.

El cristal y la cancelería color negro son otros de los materiales predilectos debido a la buena combinación que se genera con el concreto y la piedra, haciendo que resalten las vistas exteriores.
