FACULTAD DE INGENIERÍA

**Tiempos de recuperación estructural para la
evaluación de la resiliencia sísmica en escuelas
del sector público**

TESIS

Ingeniero Civil

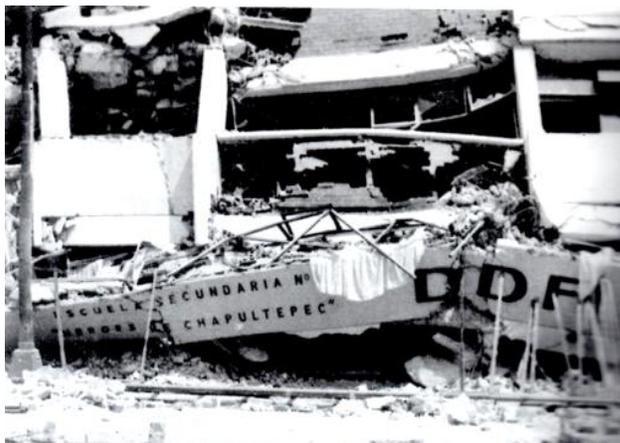
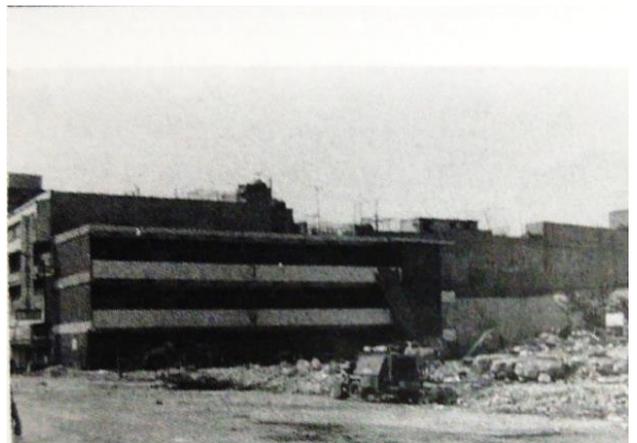
Posterior y durante el sismo del 19 de septiembre de 1985, las estructuras de la secundaria colapsaron, como se muestra en la Figura 2, salvo el edificio mostrado en la parte derecha de la Figura 1b y la estructura del fondo en la Figura 2b. Oficialmente seis alumnos y una madre de familia perecieron tras la caída de la secundaria (Salcido, 2015).

Figura 2 Escuela secundaria #3 “Héroes de Chapultepec”: a) acceso principal al plantel, b) vista panorámica del plantel (modificado de Salcido, 2015).

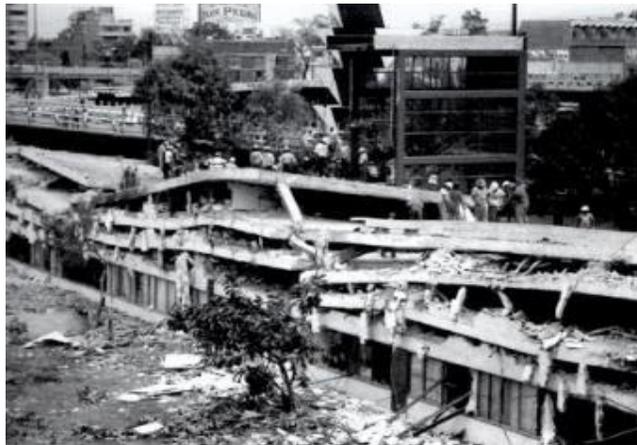
Estos edificios, construidos a mediados de los 70's, fueron diseñados para soportar un sismo de magnitud 8 (Salcido, 2015). Lamentablemente, posterior al sismo del 19 de septiembre de 1985, sólo el edificio principal se mantuvo en pie, el edificio de Mayores presentó los daños mostrados en la Figura 5.

Figura 5 Edificio de Mayores después del Sismo del 19 de septiembre de 1985 (modificado de Salcido, 2015).

Del edificio de Mayores, el recuento de víctimas fatales fue de 17 personas acaecidas, el cubo de escaleras fue lo único que resistió, debido que estaba desligado del edificio, esto ayudó, según testimonios, a que el número de víctimas fatales no fuera aún mayor.

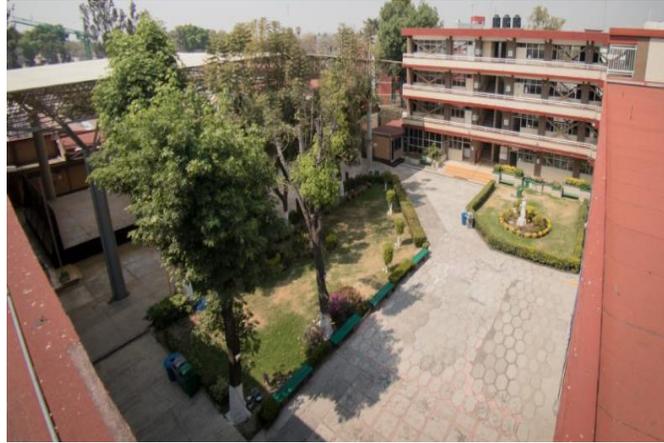
En el año 1990 se terminó y recuperó el edificio principal (Figura 6), reforzado con diagonales de acero y dados de concreto en los cimientos. La reconstrucción del Instituto Cultural concluyó en su totalidad en el año de 1996, con la construcción de tres edificaciones.

Figura 6 Instituto Cultural Teresiano en la actualidad (modificada de Colegio Teresiano, 2019).

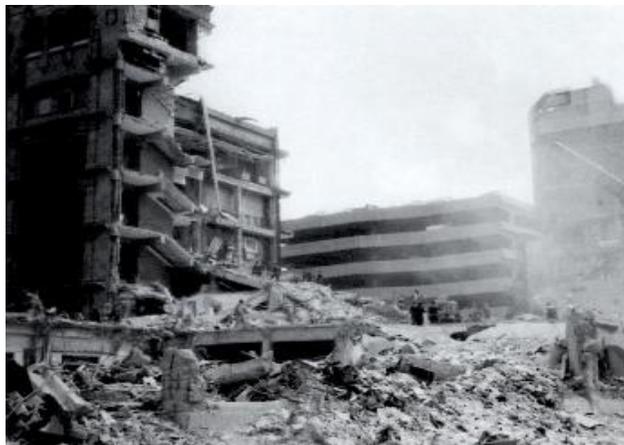
Durante el sismo del 19 de septiembre de 1985, la parte del edificio que albergaba al Conalep se desplomó como se muestra en la Figura 8, dejando un saldo oficial de 119 personas fallecidas, convirtiéndose en el quinto derrumbe en importancia por el número de decesos (Salcido, 2015). Posterior al evento sísmico antes mencionado, el edificio fue demolido en su totalidad, el terreno alberga hoy en día un estacionamiento libre.

Figura 8 Conalep Humboldt, posterior al sismo del 19 de septiembre de 1985. (Salcido, 2015).

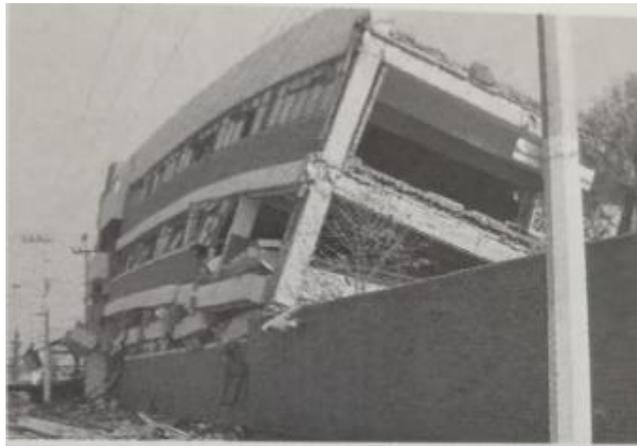
La primaria Ing. José López Portillo y Weber, previo al sismo del 19 de septiembre de 1985, contaba con un solo edificio de 2 niveles y una planta baja, esta escuela no colapsó, pero por los daños presentados, como se muestra en la Figura 9, era imposible su funcionalidad, por lo que fue demolida en su totalidad.

Figura 9 Escuela primaria Ing. José López Portillo y Weber (Salcido, 2015).

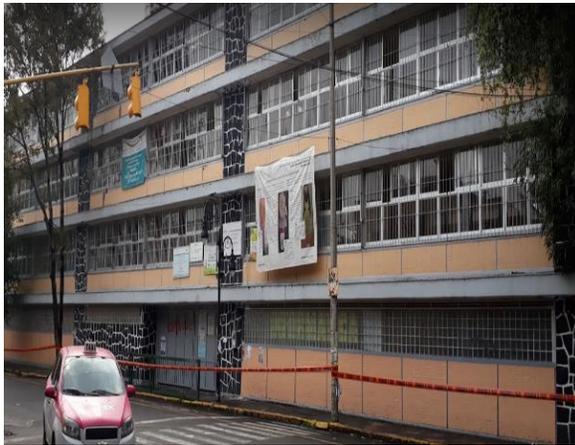
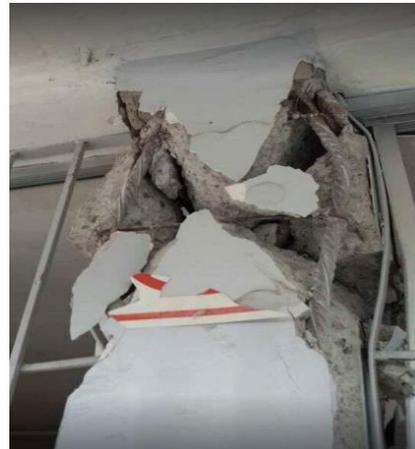
Se presenta en la Figura 10a la Escuela Secundaria posterior al sismo de 19 de septiembre de 2017, de igual forma se presentan los daños presentados, los cuales fueron provocados debido a aplastamiento, provocado por la falta de confinamiento en las columnas Figura 10b.

Figura 10 Escuela Secundaria Técnica No. 17: a) acceso principal al plantel, b) daño estructural en una columna del plantel (Google Maps ,2017a)

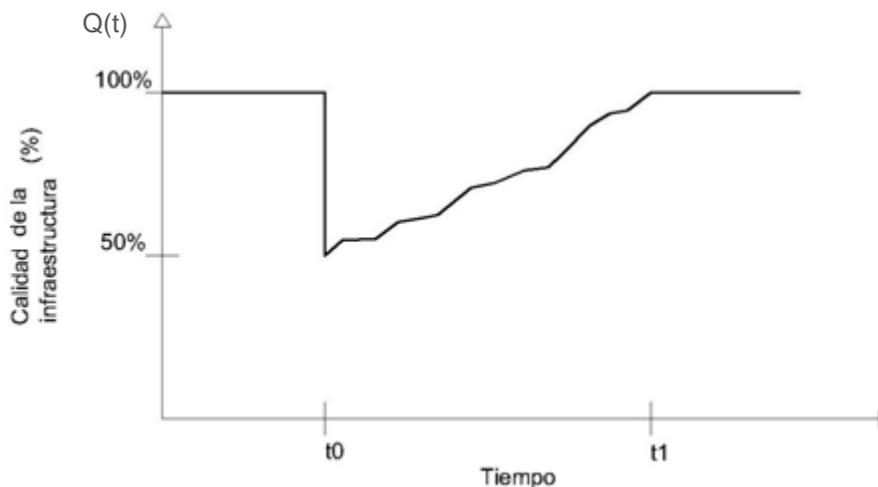
Una representación gráfica de estas características se presenta en la Figura 12, donde $Q(t)$, la cual varía con el tiempo, es la funcionabilidad, en la infraestructura o en una comunidad. Específicamente, la funcionalidad puede tener un rango de 0% a 100%, donde 100% es la funcionalidad óptima y 0% es la no funcionalidad disponible. Para el caso sísmico, si un terremoto ocurre en un tiempo t_0 , este puede causar suficiente daño para que la estructura cambie inmediatamente su calidad. La restauración de la infraestructura ocurre a través del tiempo, como se indica en la Figura 12, desde un tiempo t_0 hasta un tiempo t_1 donde se repara completamente.

Figura 12 Modelo de resiliencia sísmica definición conceptual (figura tomada de Bruneau, 2003).

Este lapso entre t_0 y t_1 es el tiempo de recuperación, para determinar dicho tiempo se deben considerar ciertos parámetros, por lo que es conveniente presentar una metodología para calcular el tiempo de recuperación que englobe dichos parámetros.

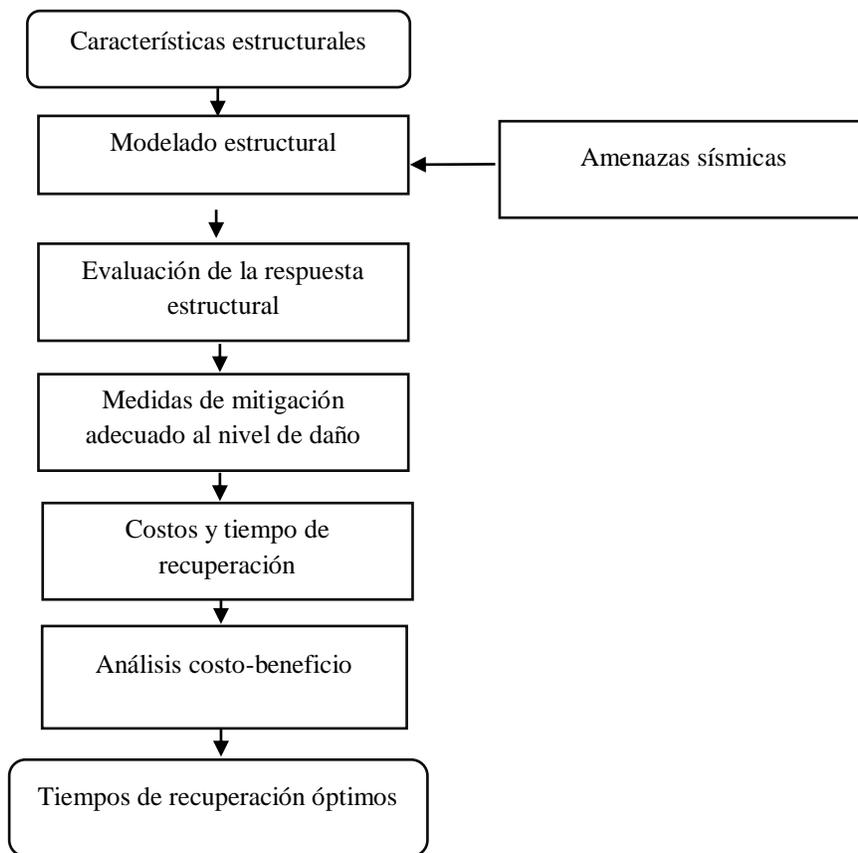
La Figura 13 muestra, de manera esquemática, la metodología propuesta para los tiempos de recuperación óptimos de un sistema estructural dañado.

Figura 13 Diagrama de flujo de la metodología propuesta para obtener tiempos de recuperación de una estructura dañada por acciones sísmicas.

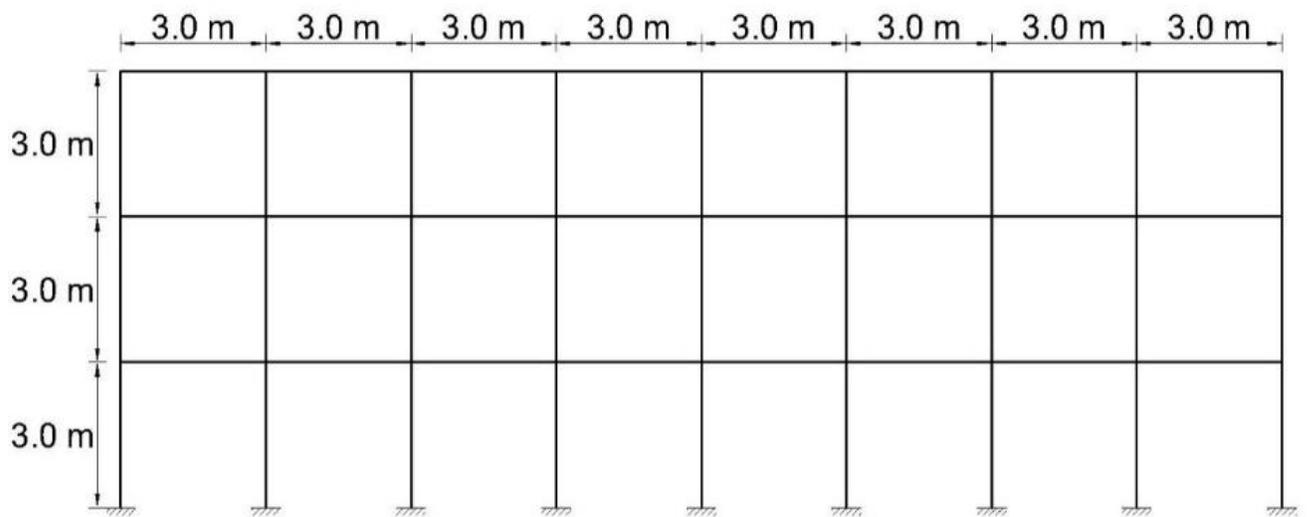
La estructura en estudio es una escuela tipo de tres niveles a base de marcos de concreto reforzado con elevación de 3.00 m cada uno de sus niveles, en la dirección X se tienen 8 crujiás de 3.00 m longitud, mientras, que en la dirección Y tiene una crujiá de 8.00 m, de acuerdo con las Figura 14 y 15 respectivamente.

Figura 14 Estructuración de la escuela tipo en dirección X.

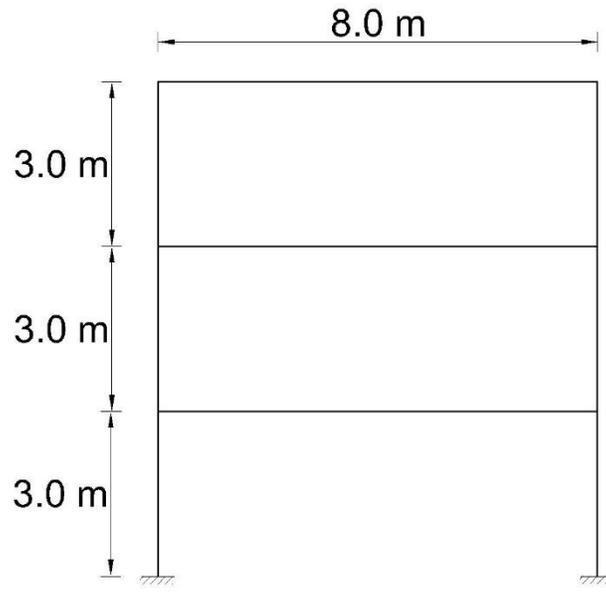
Figura 15 Estructuración de la escuela tipo en dirección Y.

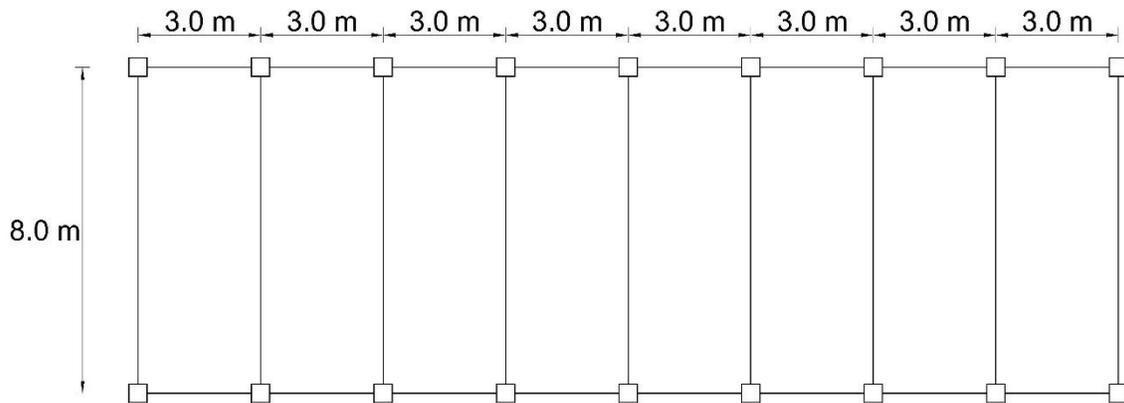
La vista en planta de la escuela tipo se presenta en la Figura 16.

Figura 16 Vista en planta de la escuela tipo.

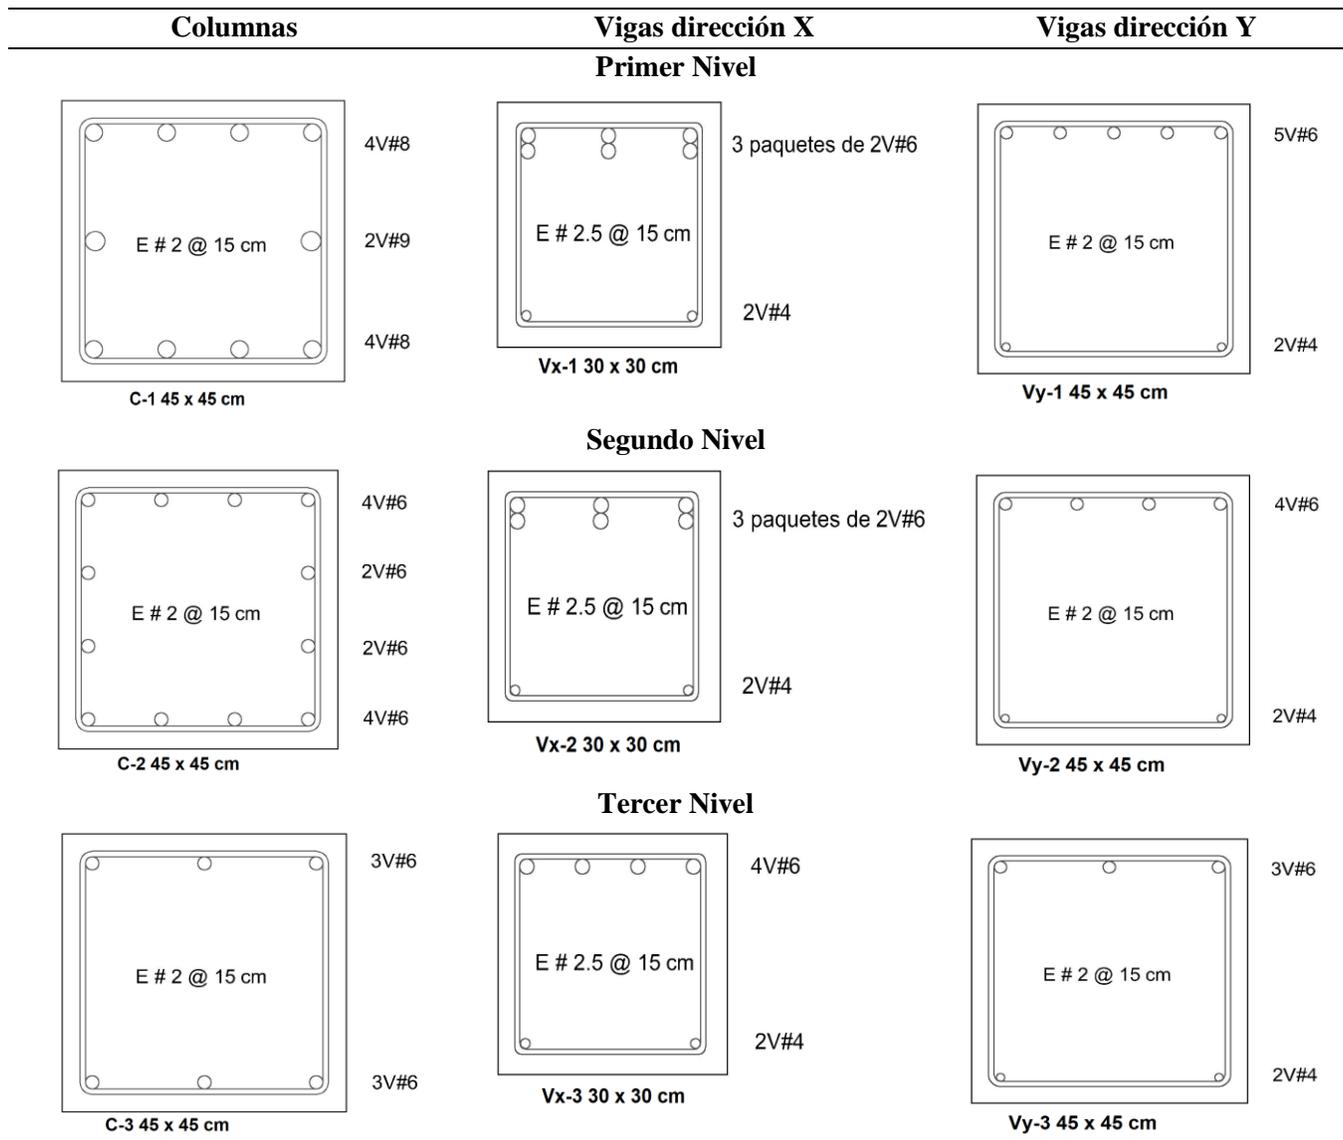
En la Figura 17 se muestran las dimensiones y armados de los elementos estructurales.

Figura 17 Distribución geométrica de los elementos estructurales de la escuela tipo.

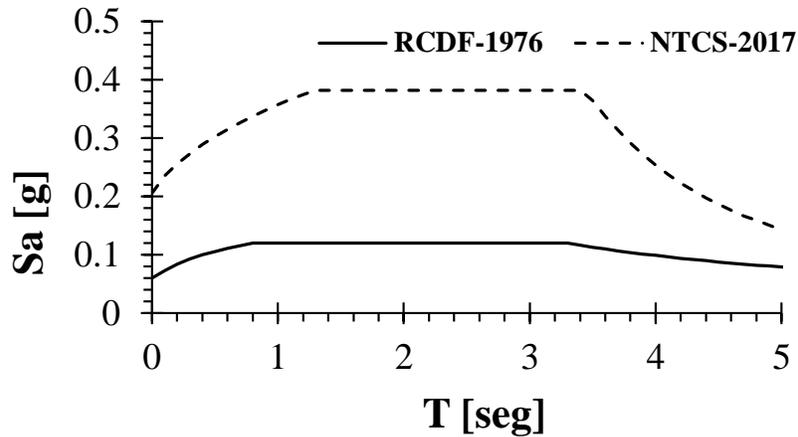
Como se menciona en capítulos anteriores, para el diseño de los elementos estructurales de concreto reforzado se plantea que la ubicación hipotética estará dentro de la zona que ha tenido mayores afectaciones debido a sismos pasados, lo que, en este caso, es la zona III. En la Figura 18 se muestran los espectros de diseño para el RCDF-1976 y las NTCS-2017, definido por la línea continua y punteada respectivamente, ambos, consideran un factor de comportamiento sísmico, $Q = 2$.

Figura 18 Espectro de diseño del RCDF- 1976 y NTCS-2017.

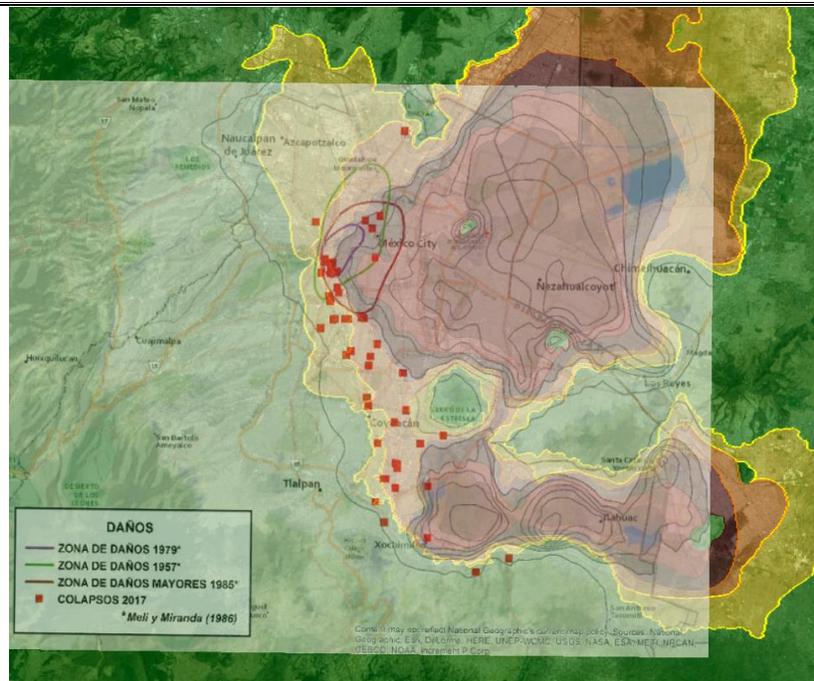
Como se mencionó anteriormente, la zona de estudio es donde se presentaron los mayores daños durante los sismos de 1979, 1957, 1985 y 2017, como se muestra en la Figura 19.

Figura 19 Ubicación geográfica de los daños generados debidos a los sismos de 1957, 1979, 1985 y 2017 (modificado de Gavilán, 2018).

Si bien, además de los sismos del 19 de septiembre de 1985 y 2017 mostrados en la Figura 19, como se menciona en los capítulos anteriores, se consideró un sismo hipotético de magnitud 8.2, se prevé que este sismo presentado por la ruptura de la brecha de Guerrero, por su magnitud y distancia del epicentro con la Ciudad de México, afecte a la zona que presento los mayores daños en los sismos de 1979, 1957 y 1985, Figura 19.

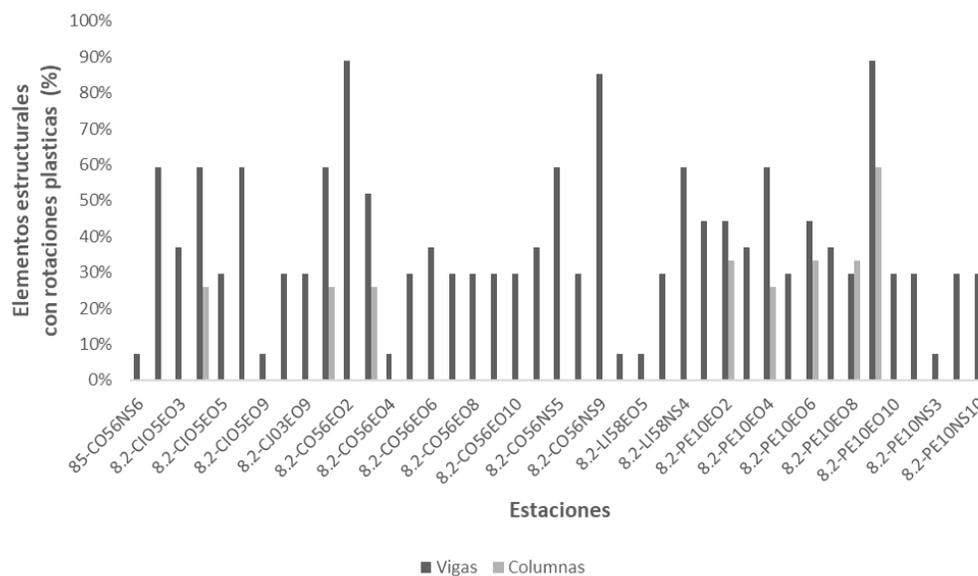
La evaluación del sistema estructural, empleando los registros mencionados anteriormente, se realizó mediante análisis no lineales. De estos análisis se obtuvieron las rotaciones plásticas en los distintos elementos estructurales que conforman la escuela tipo. En la Figura 20 se presentan, en porcentaje, los elementos estructurales que presentaron rotaciones, por estación y por sismo, empleando la siguiente nomenclatura: año o intensidad del sismo, clave de estación con la respectiva componente(NS, EO), y el número de simulación (1-10), de acuerdo con lo anterior para el sismo de 1985 en la estación Córdoba en la componente NS, numero de simulación 6 se escribe 85-CO56NS6.

Figura 20 Porcentaje de elementos estructurales que presentaron rotaciones plásticas.

El mayor número de rotaciones plásticas se presentaron para el sismo hipotético de 8.2 grados, para el sismo de 19 de septiembre de 1985 sólo la estación CO56 presentó rotaciones plásticas su componente NS, en cuanto el sismo de 19 de septiembre de 2017 no se presentaron rotaciones plásticas, por lo que se puede asumir que no se presentaron daños estructurales.

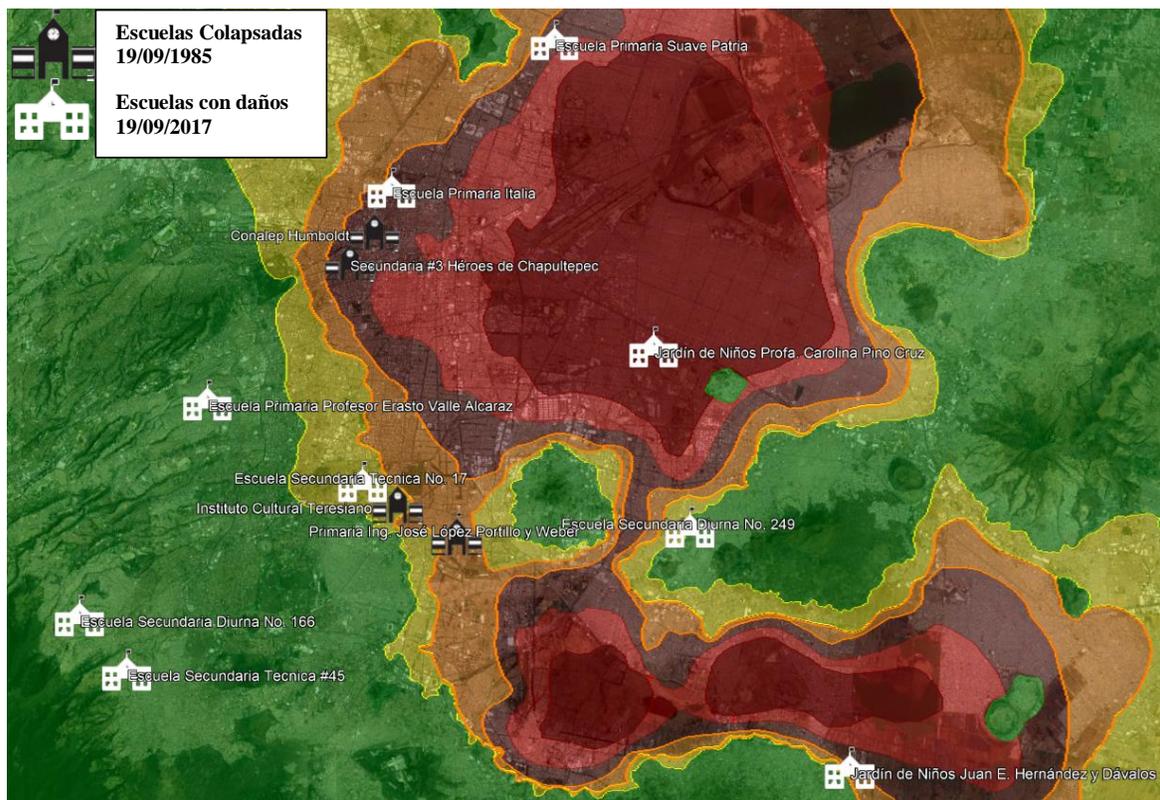
se describe en el capítulo de antecedentes, en el caso de la escuela Secundaria #3, en esta escuela se tiene la particularidad que estaba constituida por dos cuerpos, uno de ellos presentaba hundimientos diferenciales, la cual colapso y el otro cuerpo presentaba una estructuración similar a la propuesta para la escuela tipo, la cual no colapso y cabe mencionar que permanece en servicio actualmente. En el caso de las escuelas presentadas para el sismo de 19 de septiembre de 2017, éstas presentaron daños no estructurales o se plantea la construcción o ampliación de la escuela (SEP, 2018).

Figura 21 Escuelas colapsadas debido al sismo del 19 de septiembre de 1985 y escuelas con daños debido sismo del 19 de septiembre de 2017.

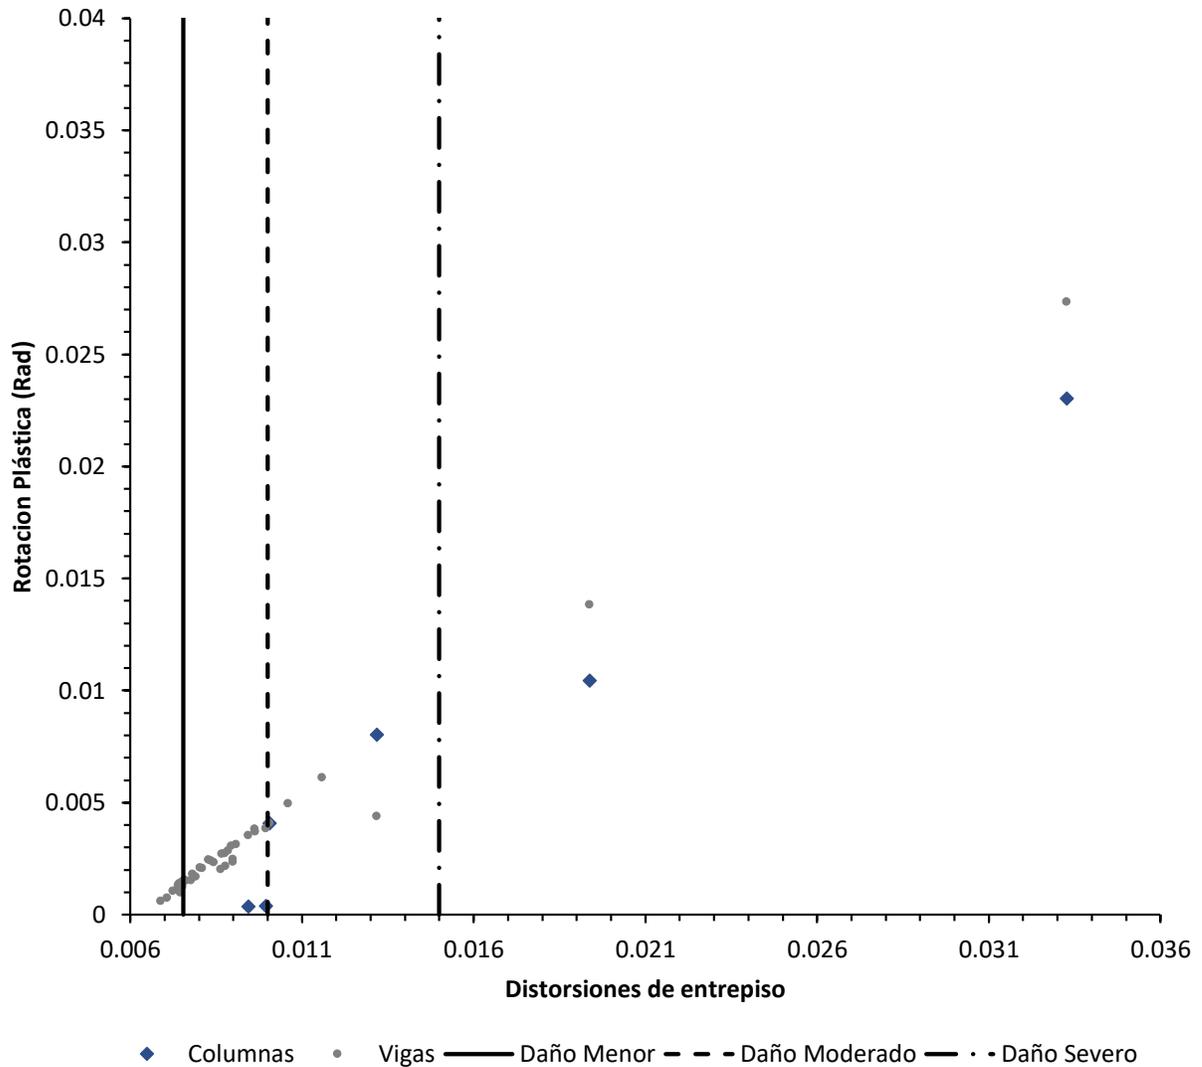
Se representa de manera gráfica estos rangos en la Figura 22 Rotaciones plásticas vs. Distorsiones, donde se presentan los rangos de niveles de daño, en línea continua el valor máximo del daño menor, en guion el valor máximo del daño moderado y en guion punto el valor máximo de daño severo, los valores posteriores a este nivel de daño serán los de demolición.

Figura 22 Rotaciones plásticas vs. Distorsiones de entrepiso.

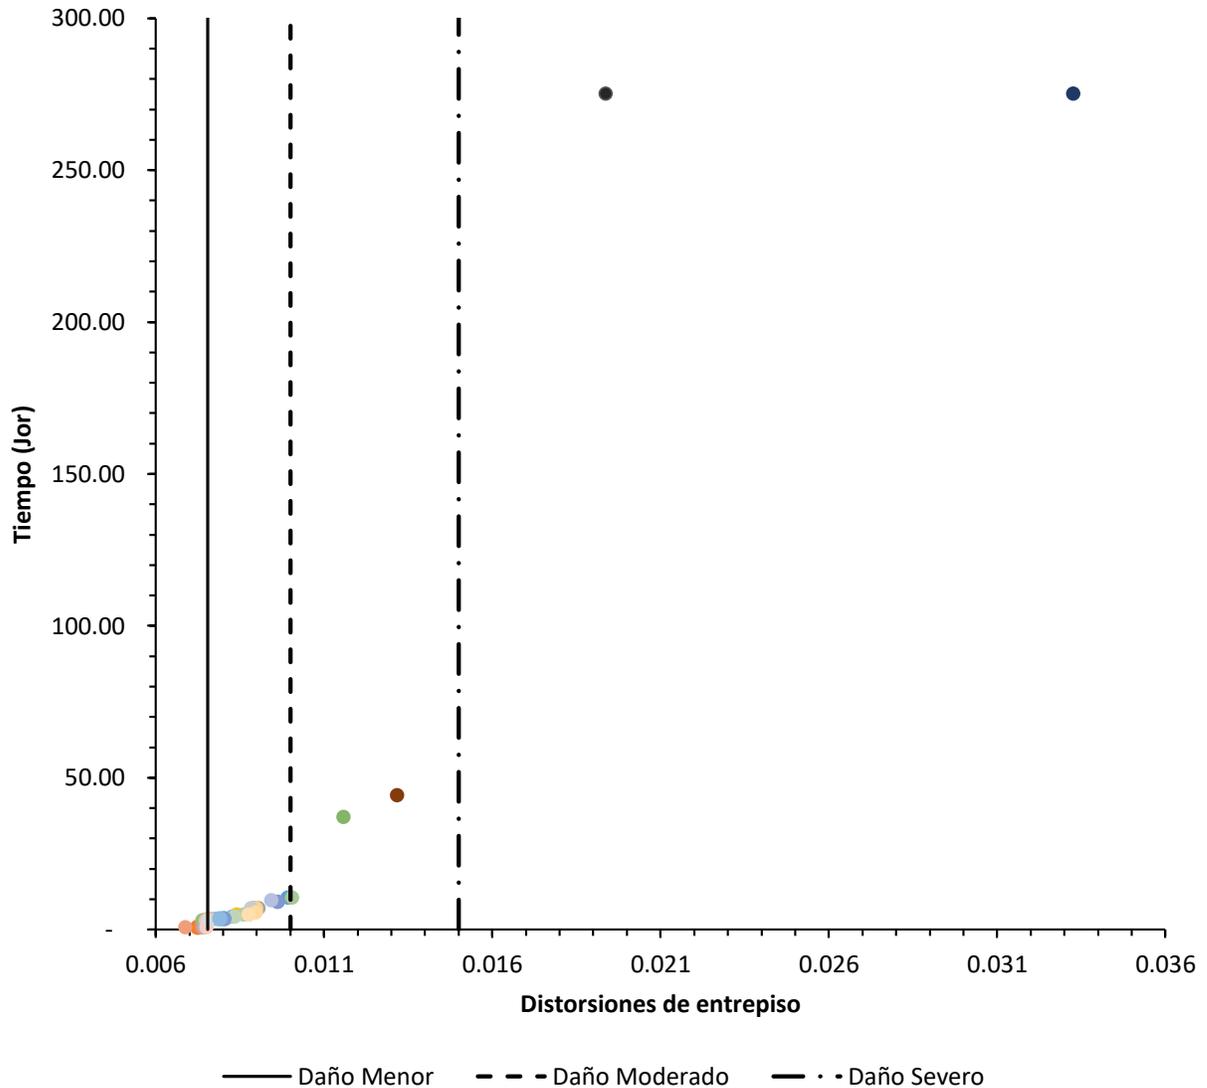
Figura 23 Tiempo de recuperación vs. Distorsiones de entrapiso.

Estos rangos se presentan a continuación en la Figura 23, donde se presentan los tiempos de recuperación asociados a cada registro, con su respectiva distorsión. Se presentan los rangos de niveles de daño, en línea continua el valor máximo del daño menor, en guion el valor máximo del daño moderado y en guion punto el valor máximo de daño severo, los valores posteriores a este nivel de daño serán los de demolición.

Con estos valores, es posible entonces, conocer el tiempo de reparación asociado a las distorsiones de entrapiso, lo que permitirá contemplar la disponibilidad de recursos y evaluar la resiliencia de escuelas que presenten estos rangos de distorsiones de entre piso.

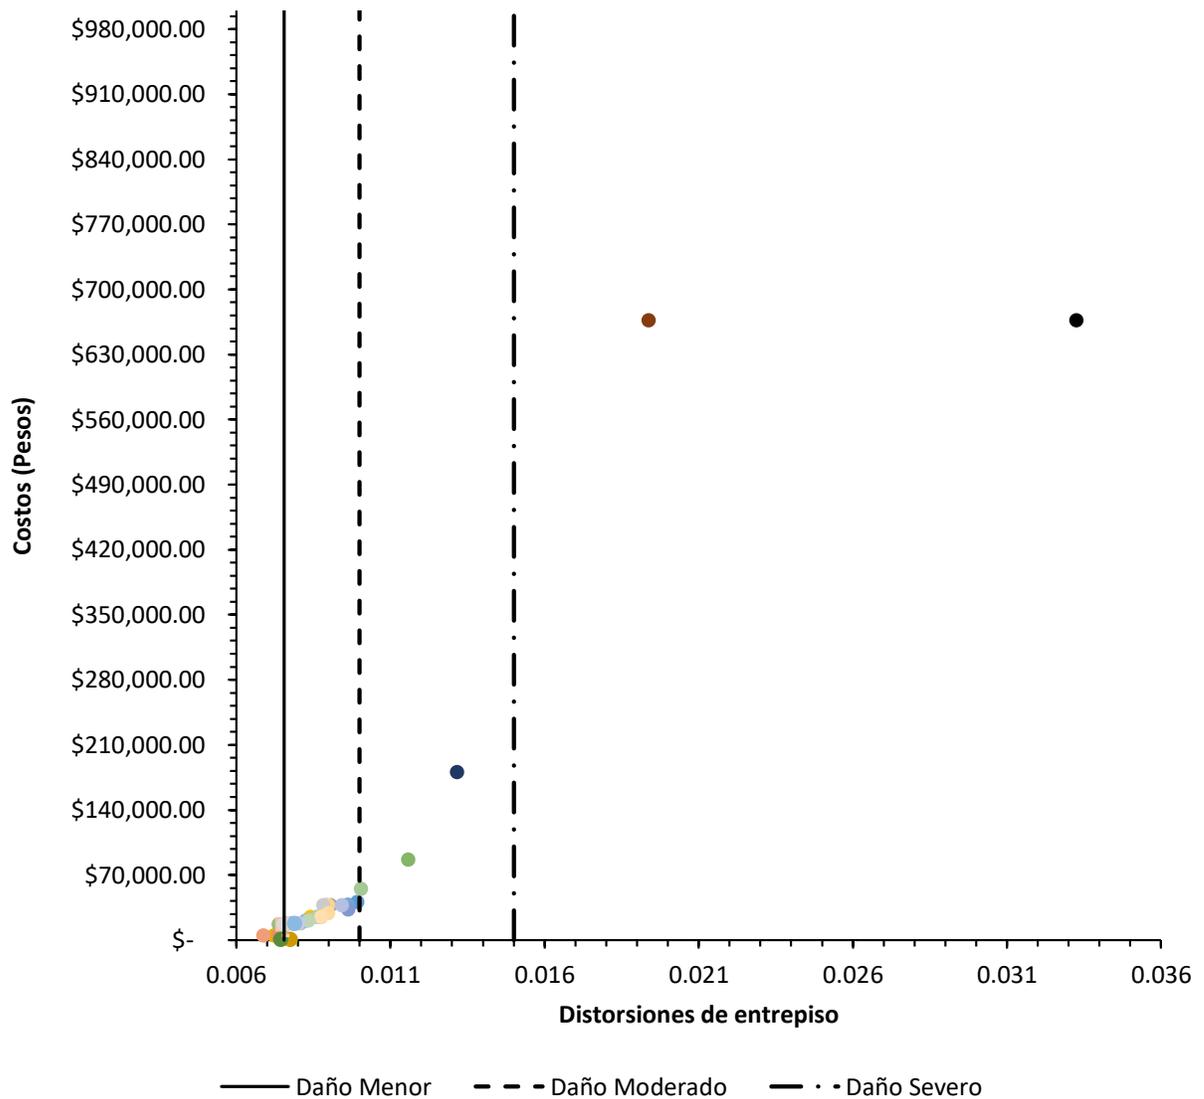
Figura 24 Costos vs. Distorsiones de entepiso.

Para considerar los recursos económicos que se requieren para llevar a cabo las reparaciones asociadas a los diferentes niveles de daño mencionados anteriormente, en la Figura 24 se presentan los resultados de las distorsiones de entrapiso y los costos estimados. Para el cálculo de los costos asociados al nivel de demolición se contempla la reconstrucción de la cimentación y estructuración, para ello, el precio por metro cuadrado se asume igual a \$2252.82 Pesos (Varela, 2018).
