CAMPO DE CONOCIMIENTO: INGENIERÍA CIVIL

**INTERPRETACIÓN DE RESULTADOS DE EXPLORACIÓN PARA
EL DISEÑO DE UNA PRESA**

T E S I N A

ESPECIALISTA EN GEOTECNIA

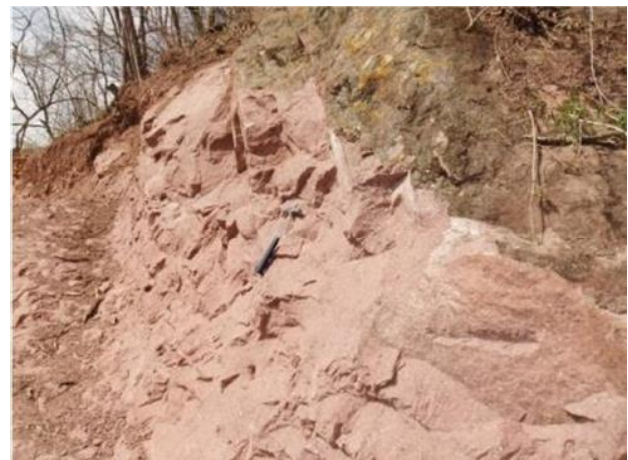
Figura 3, Tobas riolíticas masivas con pseudoestratificación incipiente

La unidad de tobas y brechas riolíticas abarca gran parte de la zona, presentan una pseudoestratificación incipiente con capas masivas con un contacto bien marcado por una pseudoestratificación de capas delgadas (Figura 3); presentan un contacto concordante con la secuencia de rocas basálticas que le subyacen y con las tobas e ignimbritas riolíticas que le sobreyacen. Presentan una estructura masiva, con texturas porfídicas, microlíticas y tobácea a brechoide. El fracturamiento en estas rocas es de escaso a moderado, excepto en algunas partes donde se tienen 2 sistemas de fracturamiento intenso

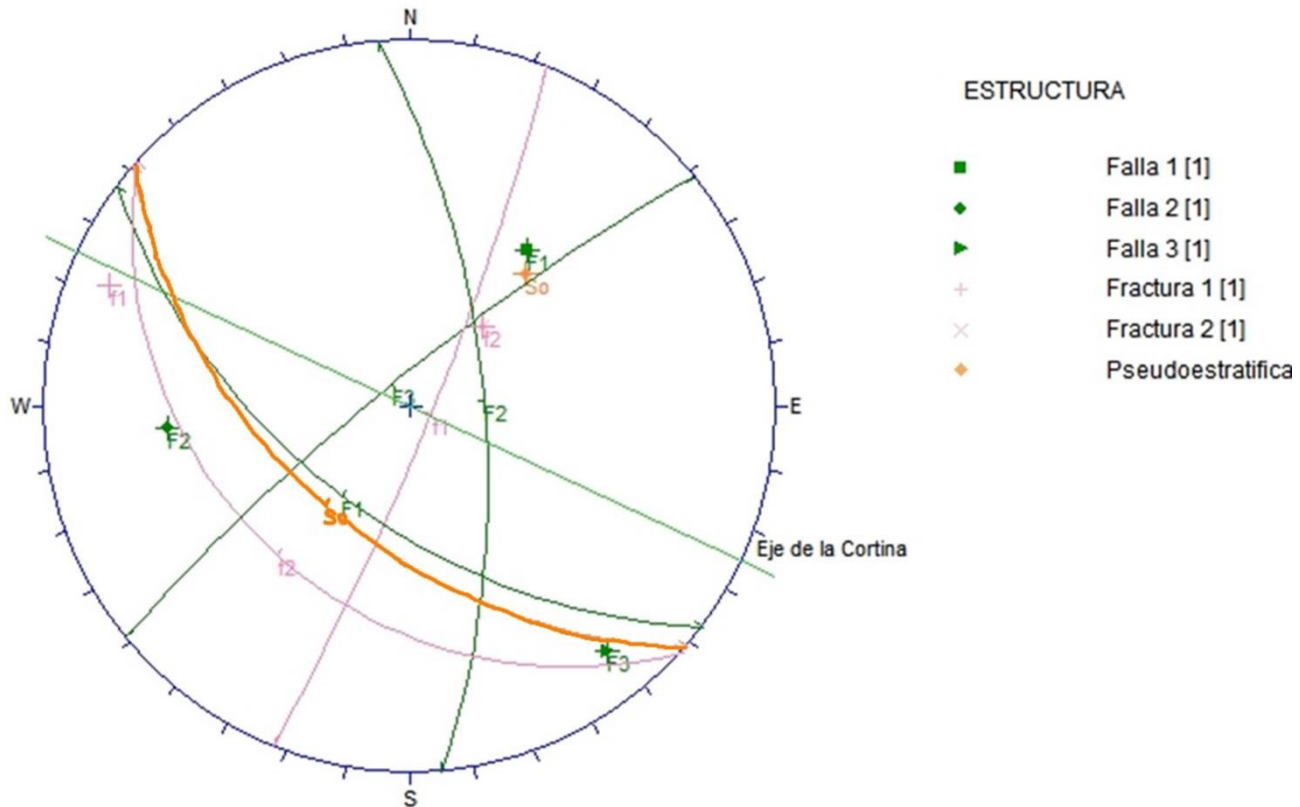
Figura 8, Estereograma general de estructuras presentes en la zona del proyecto

El estereograma correspondiente lo vemos a continuación (Pág. 12) y el programa que se utilizó para su elaboración fue “Dips, Versión 5.103”.

estadístico de 69 datos estructurales de campo. La continuidad que presenta va del orden de decenas de metros en planos ásperos a rugosos, cerrados y sellados tanto en superficie como a profundidad, excepto cuando se tiene fallamiento paralelo. La Figura 8 muestra esta estructura en color naranja.

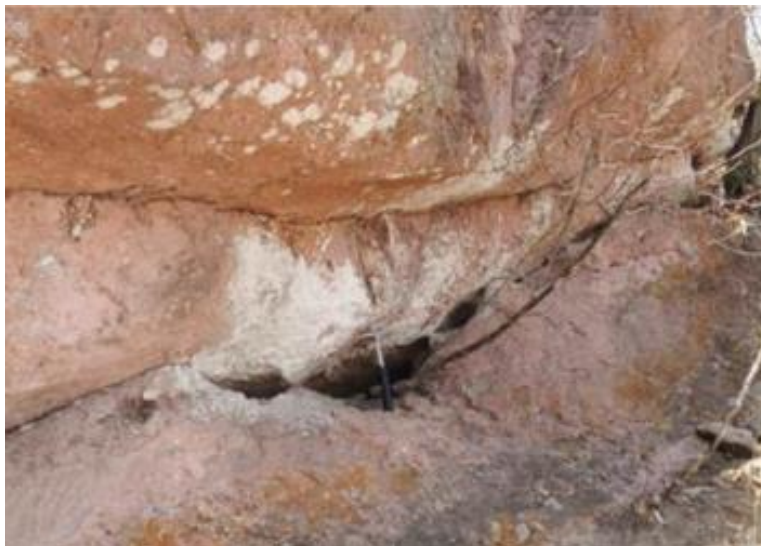
Figura 9, Erosión superficial sobre un plano de pseudoestratificación

La pseudoestratificación (Figura 9) se presenta de escasa a moderada en las ignimbritas y tobas líticas; la observamos en esporádicas partes de manera abundante donde las tobas están en capas más delgadas; aguas abajo la secuencia vulcanosedimentaria la muestran con gran abundancia; su dirección preferencial en ambas márgenes es NW 49° con una inclinación de 51° hacia el SW, esto en base al análisis

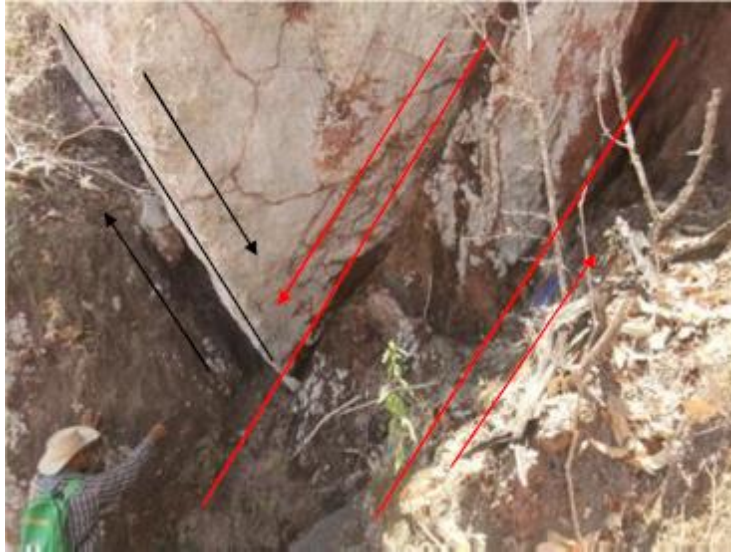
Figura 12, Sistemas de falla F1 y F2, el primero paralelo a la pseudoestratificación (línea negra) que es cortado y desplazado por el sistema de fallas F3 de rumbo N – S (línea roja)

El sistema F3 es el más escaso y se considera el más antiguo, sus planos de falla son casi verticales con dimensiones de 3 a 15 m de longitud y de 2 a 5 m de altura principalmente en la margen derecha, en algunos planos se presentan estrías inclinadas, que indican una componente lateral izquierda; en una de ellas el relleno alcanza los 25 cm con material tobáceo y brechoide rojizo (Figura 12). Como se mencionó en el apartado 3.1, no hay relación

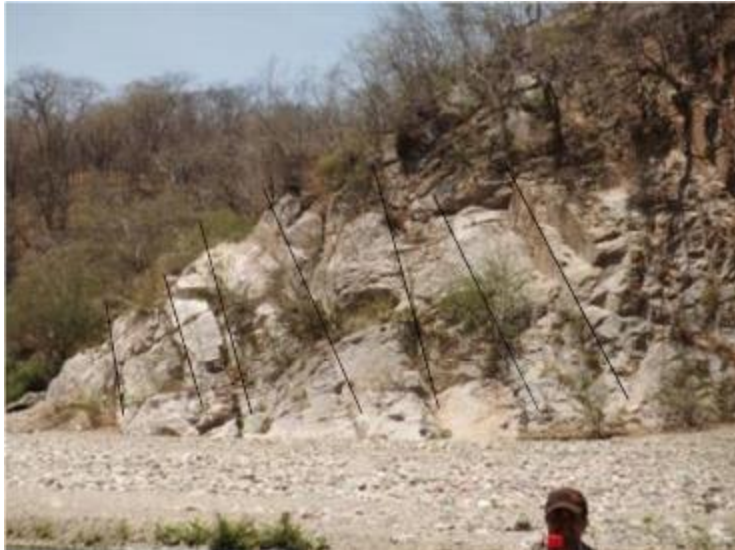
Figura 14, Fracturamiento intenso a moderado representativo del sistema de fracturas f1

Las fracturas afectan por igual a las diferentes secuencias de rocas volcánicas, se presentan de forma moderada a intensa sobre las ignimbritas riolíticas, generando bloques prismáticos de diferentes tamaños con caras planas y lisas, con dimensión variable de decímetros hasta 5 m; mientras en las tobas y brechas riolíticas y basaltos se presentan de forma moderada a escasa y generan

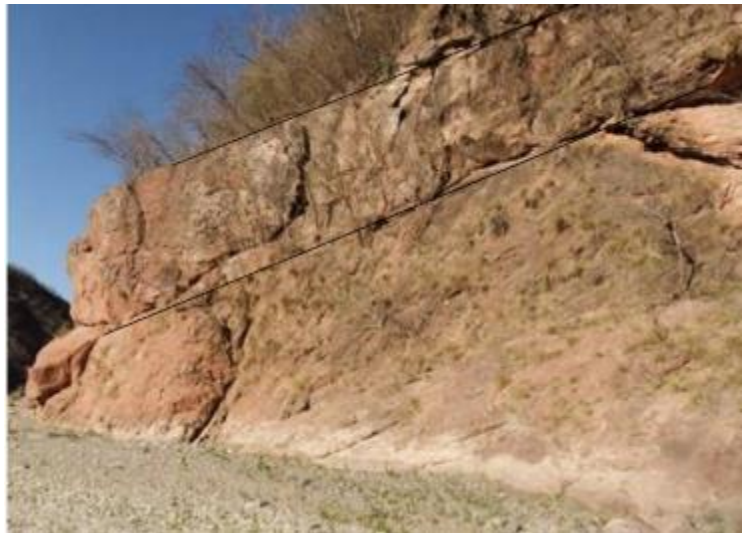
Figura 15, Fracturamiento escaso pero mayor del sistema f3

La frecuencia del sistema f1 es similar en ambos márgenes, pero el sistema f2 se comporta de forma diferente en cada margen; el sistema f3 sobresale en la margen derecha con dirección N – S con buzamiento de 37° al E.

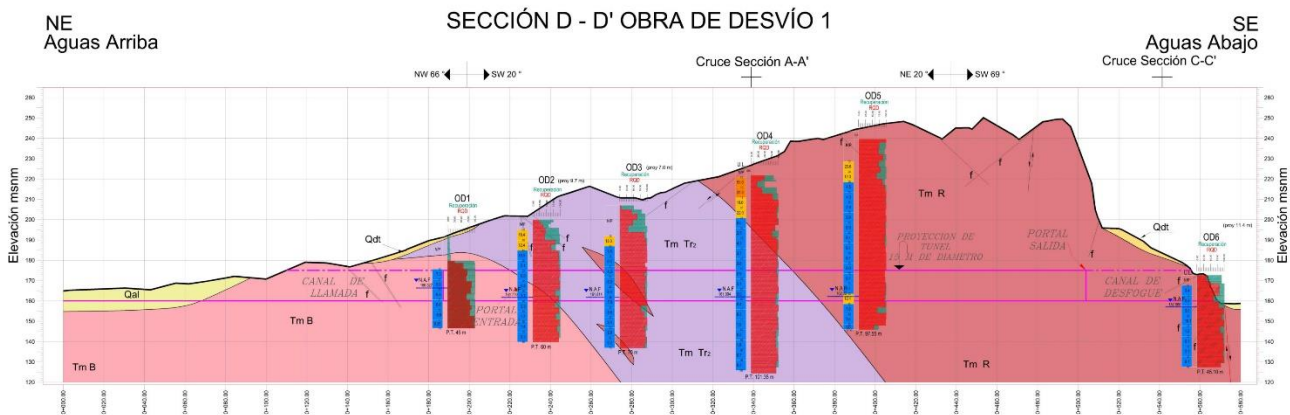
Figura 21, Sección geológica D - D' sobre el eje del túnel de desvío 1

En la Figura 21 podemos ver, además de los sondeos con sus respectivos valores de RQD y permeabilidad, la proyección del túnel de desvío 1, indicando la entrada y salida del agua y los cruces de las secciones A – A' (eje de la cortina) y C – C' (ataguía aguas abajo).

La obra de desvío que conforma este proyecto consiste de 2 túneles paralelos en la margen izquierda, con diámetro de 15 m y una separación aproximada 42.5 m. Sobre el eje de túnel 1 se realizaron 6 sondeos exploratorios a una profundidad entre 45.0 y 101.5 m y cortaron un total de 419.0 m de roca que de acuerdo con su ubicación, corresponde a las diferentes secuencias volcánicas de la zona de obras.

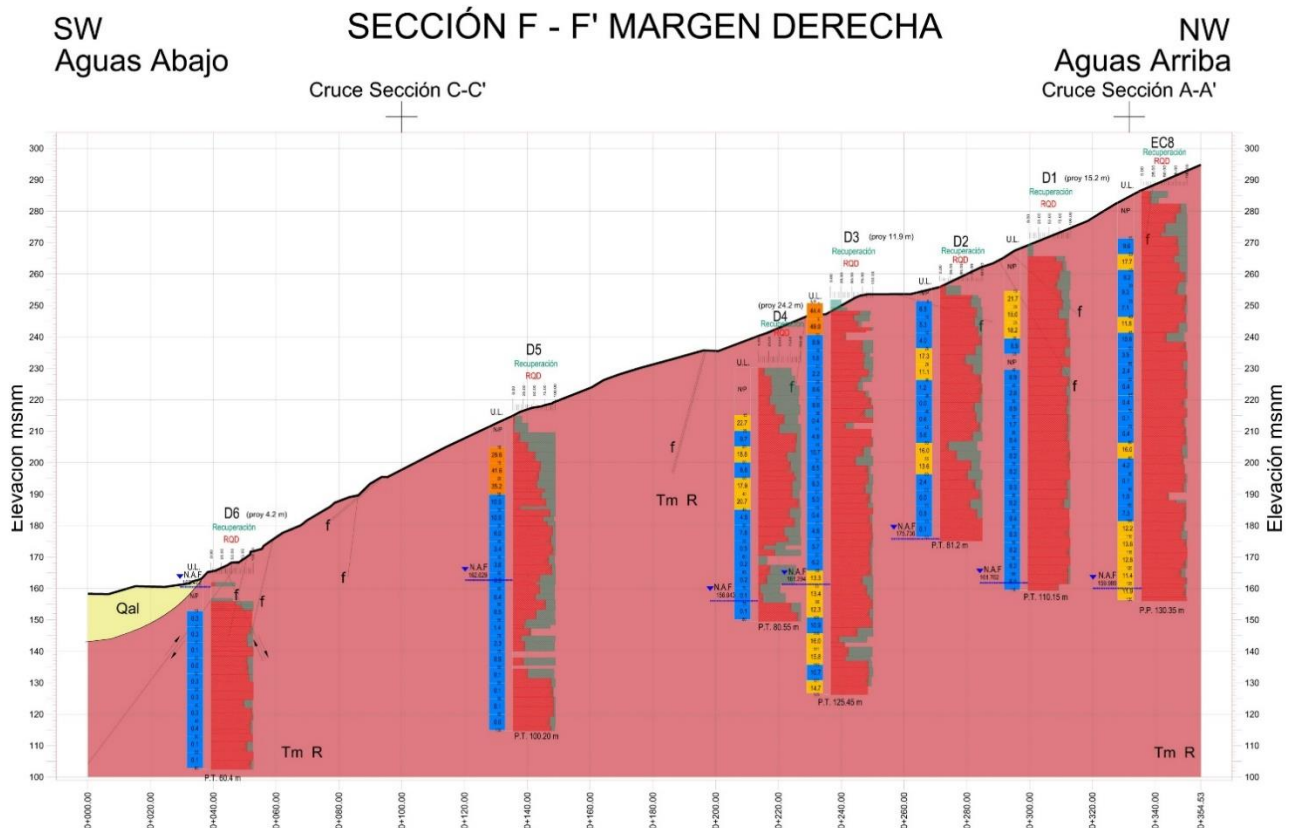
Figura 23, Sección geológica F - F' sobre la ladera derecha

Para el estudio de la margen derecha se realizaron un total de 8 sondeos, 2 de los cuales pertenecen al eje de la cortina y ya han sido descritos; los otros 6 se localizan sobre la sección F – F', con un total de 557.90 m de perforación y se describirán a continuación comenzando de aguas abajo hacia aguas arriba (izquierda a derecha en la Figura 23).

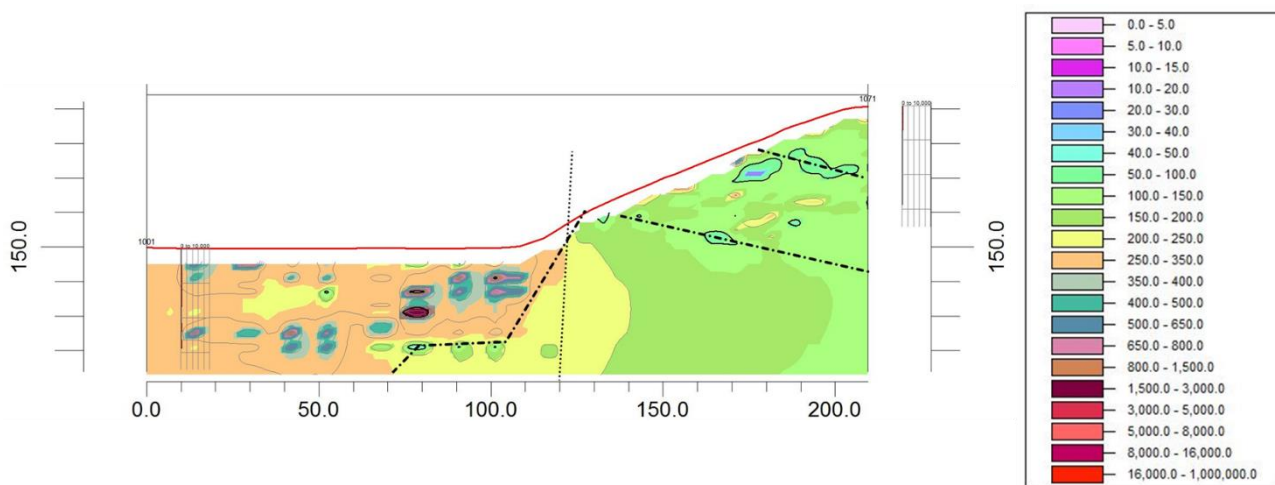
Los resultados de resistividad en la línea LE – 1, observamos la presencia de un escalón en los valores de resistividad en la zona donde se inicia el talud, así como la presencia de dos capas casi horizontales y que buzan en la dirección final de la sección, además de un aumento en el espesor aproximado de 26 m en las gravas de la zona del playón, por debajo de este los resistividades son mayores. Los primeros 8 metros son un cuerpo tabular casi horizontal de alta a muy alta resistividad, se consideras como una capa de gravas empacadas; además observamos una estructura subvertical al final de la sección 2 y otra a los 29 m del origen de la línea 1, se estima que se encuentran poco compactados y plantea una falla de tipo normal en el escalón observado.

Figura 26, Línea LE – 1

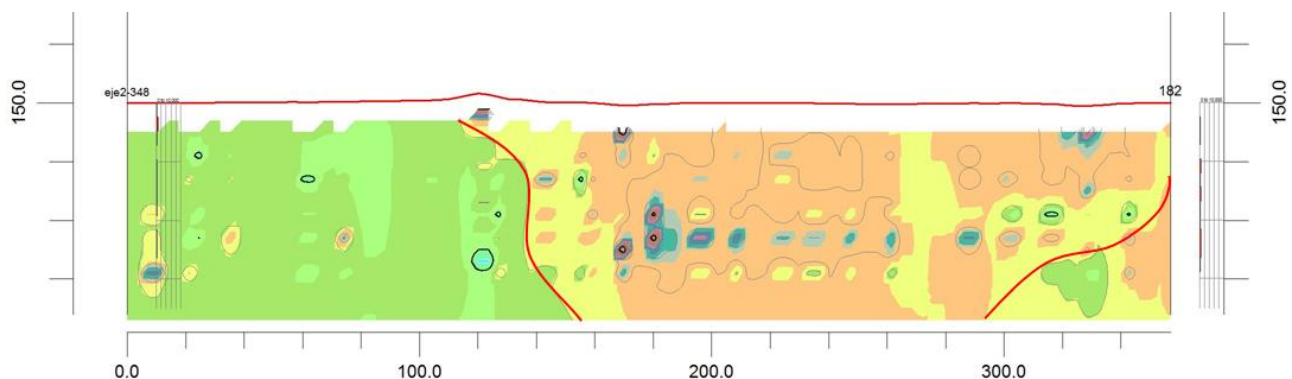
En la línea LE – 2, detecta una estructura a los 75 m del origen, otra a los 175 m y otra más a los 206 m, y no muy evidente una a los 265 m; los rellenos observados presentan la forma de una cuenca que termina a una distancia del origen de los 200 m, la resistividad profunda es del orden de los 200 a 250ohm – m.

Figura 27, Línea LE – 2

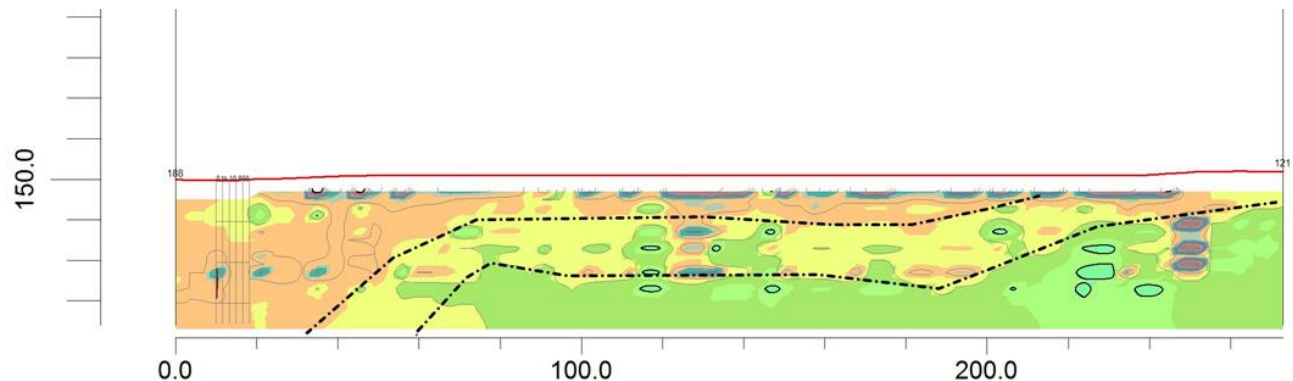
La línea LE – 3 muestra 3 estructuras subverticales, una a los 152 m, otra a los 208 m y la última a los 250 m, además de que podemos ver un contacto entre las rocas con resistividades del orden de 200 ohm – m y con resistividades de 300 ohm – m, no presentan un fuerte espesor y son cubiertas por gravas y arenas, en la zona final se obtiene una caída abrupta de las rocas y predominan los valores de material de relleno, indicador de una falla normal en dicha zona.

Figura 28, Línea LE - 3

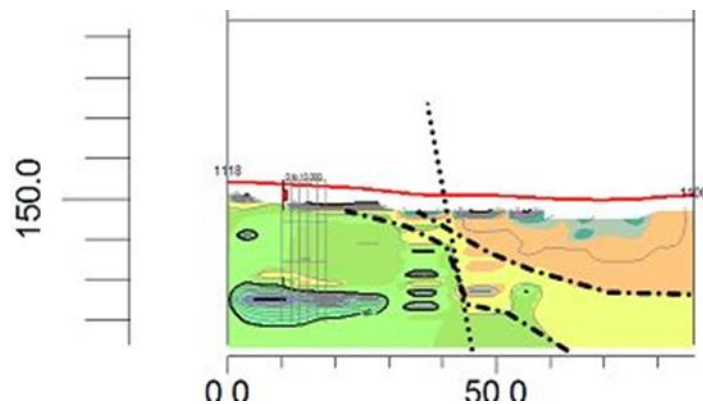
En la línea LE – 5 observamos un salto a los 48 m del origen, posiblemente una falla normal y el espesor de los aluviones se estima de 17 a 20 m al inicio de la sección y resistividades de 300 ohm – m hasta una profundidad de 10 a 12 m.

Figura 29, Línea LE – 5

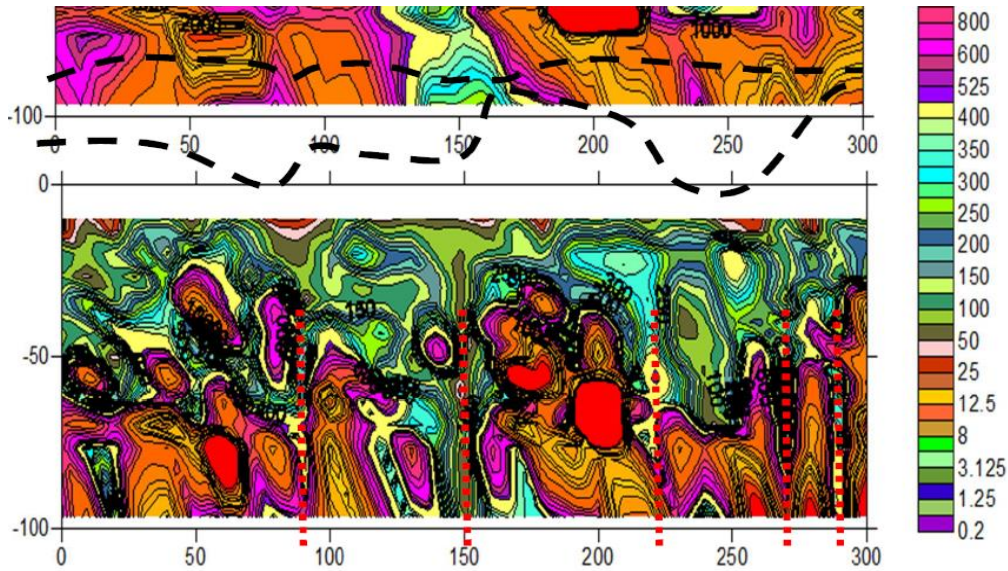
La línea LE – 6 tiene una profundidad de investigación de 100 m, en esta se pueden distinguir 3 capas de rocas, la primera de ellas se trata de una capa de baja resistividad que se asocia con tobas y depósitos lacustres, la intermedia de rocas andesíticas y la última secuencia de ignimbritas; podemos observar además la presencia de 5 estructuras disruptivas, de la cual la más importante es la localizada a los 150 m del origen, la segunda es una detectada a 215 m.

Figura 30, Línea LE - 6

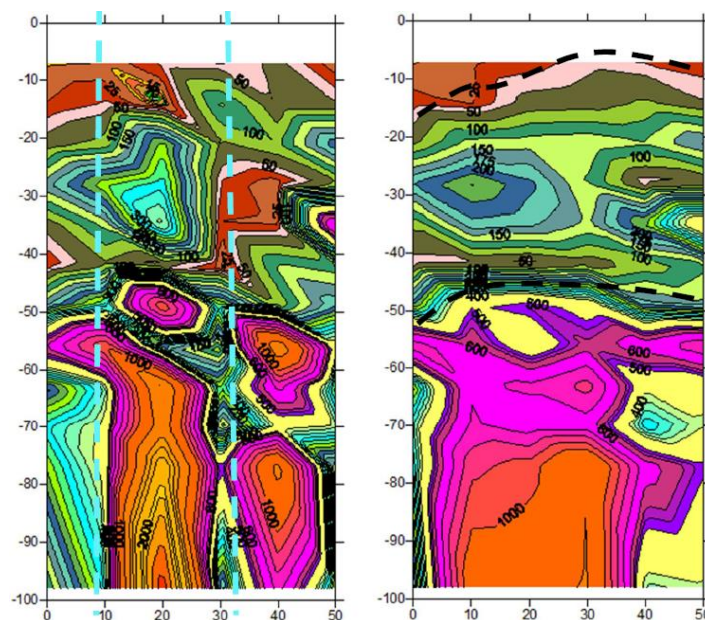
La línea LE – 7 detecta 2 estructuras disruptivas, la más notoria localizada a 10 m del origen y la segunda a los 30 m y de menores proporciones; se detectan 3 capas, la primera alrededor de 20 m de materiales conductores posiblemente tobas y depósitos lacustres, la segunda se identifica por tener resistividades intermedias, entre 100 y 400 ohm – m, con un espesor de alrededor de 30 m en la zona, y por último se detecta a las ignimbritas de alta resistividad. Al hacer la correlación geológica – geofísica, la primera estructura corresponde con el contacto de las rocas vulcanosedimentarias con las ignimbritas riolíticas y la segunda a la falla localizada del lado sureste del Plano 2.

Figura 31, Línea LE – 7

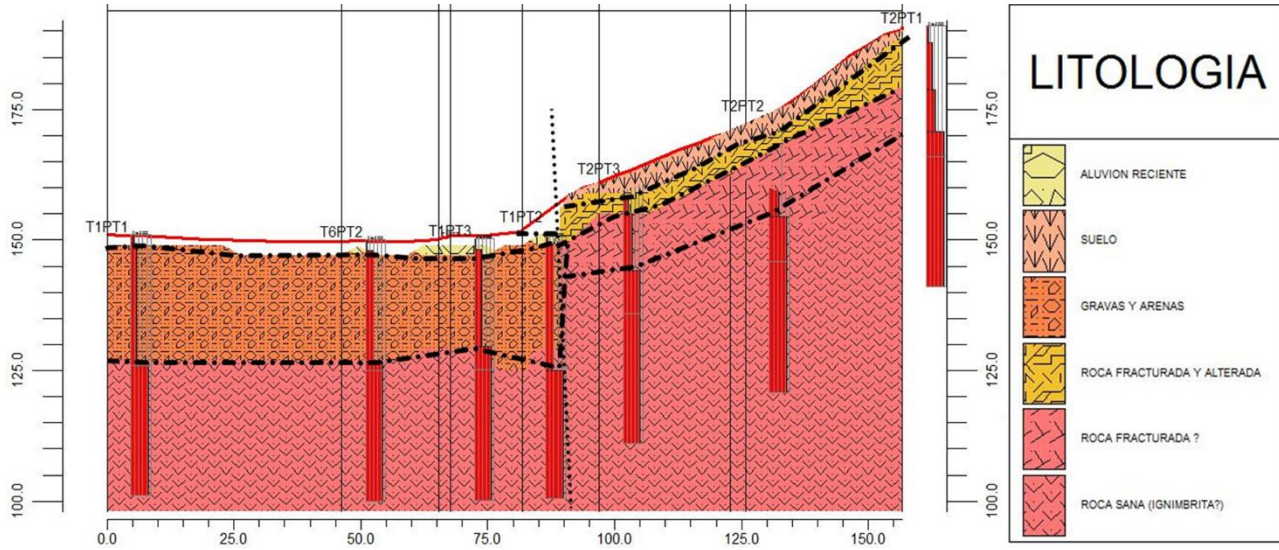
En la línea LS – 1 observamos dos litologías diferentes, en la parte final de la línea se observa un espesor medio de 2 m de roca muy alterada con velocidad baja de 300 a 400 m/s, le subyace roca muy fracturada con velocidad de 1400 m/s y un espesor inferido variable de 3 m en la parte superior a 10 m en la parte inferior, le subyace una capa de roca fracturada con velocidad de 2300 m/s y un espesor inferido de 10 m en promedio, finalmente abajo de esta se infiere la velocidad de la roca sana de 4300 m/s. En la parte inicial correspondiente al playón, presenta un espesor de material de acarreo, limos, arenas y gravas de 20 a 25 m, la zona superficial no saturada presenta un espesor medio de 1.5 m con velocidad de 300 a 800 m/s, la zona saturada de mayor espesor tiene velocidad de 1500 a 1800 m/s, a este espesor de material de acarreo le subyace roca compacta con velocidad de 4300 m/s.

Figura 33, Línea LS – 1

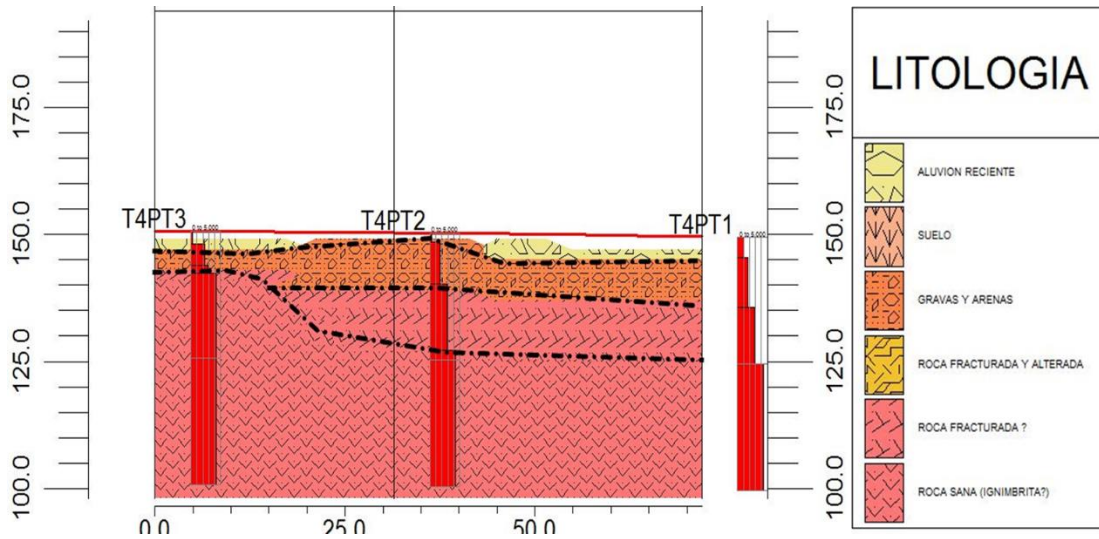
La línea LS – 3 realizada sobre la ataguía aguas abajo se infiere un espesor de material de acarreo, formado por limos, arenas y gravas de 7 a 14 m; la zona superficial no saturada tiene velocidad de 300 a 1100 m/s con espesor de 1.5 m, y la saturada de 1700 a 2400 m/s, a este material de acarreo le subyace una capa de roca fracturada con velocidad de 2900 m/s y espesor inferido de 2 a 13 m, por debajo de esta capa se infiere la roca compacta con velocidad de 4300 m/s.

Figura 35, Línea LS – 3

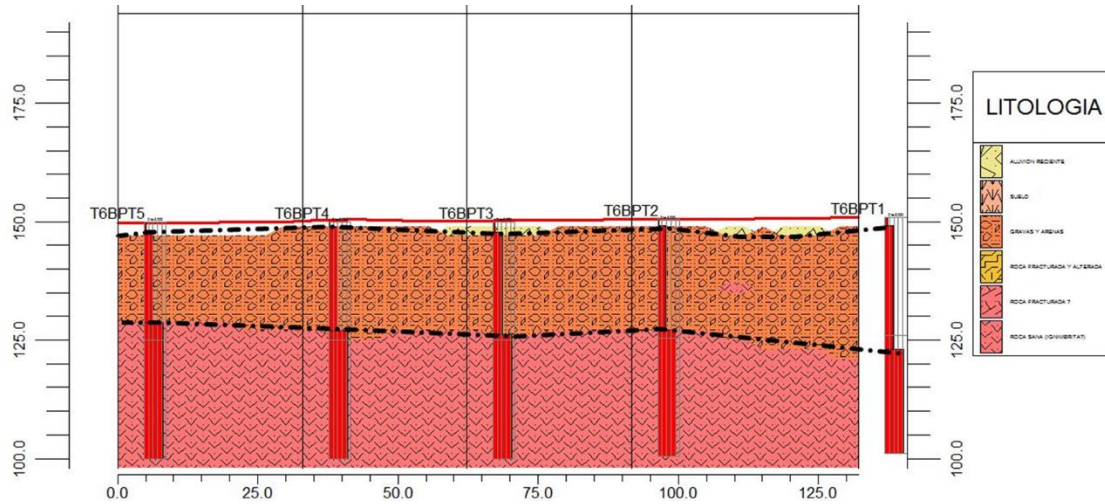
La línea LS – 5 tiene 5 puntos de generación de ondas sísmicas y podemos observar que el espesor del material de acarreo es de 21 a 29 m, la zona superficial no saturada es de aproximadamente de 1.5 m, con velocidad de 300 a 500 m/s, y la saturada, de 19 de 27 m, con velocidad de 1800 a 2200 m/s, le subyace la roca compacta con velocidad de 4200 m/s.

Figura 37, Línea LS - 5

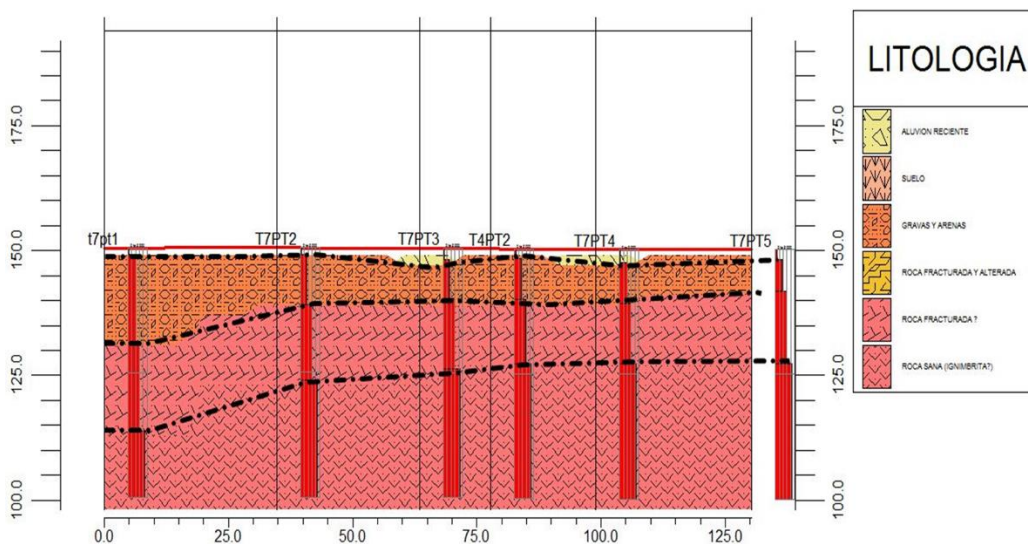
Por último la línea LS – 6 determinó el espesor de material de acarreo de 8 a 19 m, la zona superficial no saturada es de 1.5 m con velocidad de 300 a 1200 m/s, la saturada de 6 a 18 m de espesor y velocidad de 1700 a 2100 m/s, por debajo de este material de acarreo se detectó una capa con velocidad de 2900 m/s que se atribuye a una zona de roca fracturada con espesor promedio de 14 m, y debajo esta la roca compacta con velocidad de 4300 m/s.

Figura 38, Línea LS - 6
