VIVIR \neq HABITAR

REFLEXIONES SOBRE HABITABILIDAD EN
UNIDADES HABITACIONALES
DE LA CIUDAD DE MÉXICO

TESIS TEÓRICA QUE

PARA OBTENER EL TÍTULO DE ARQUITECTO PRESENTA

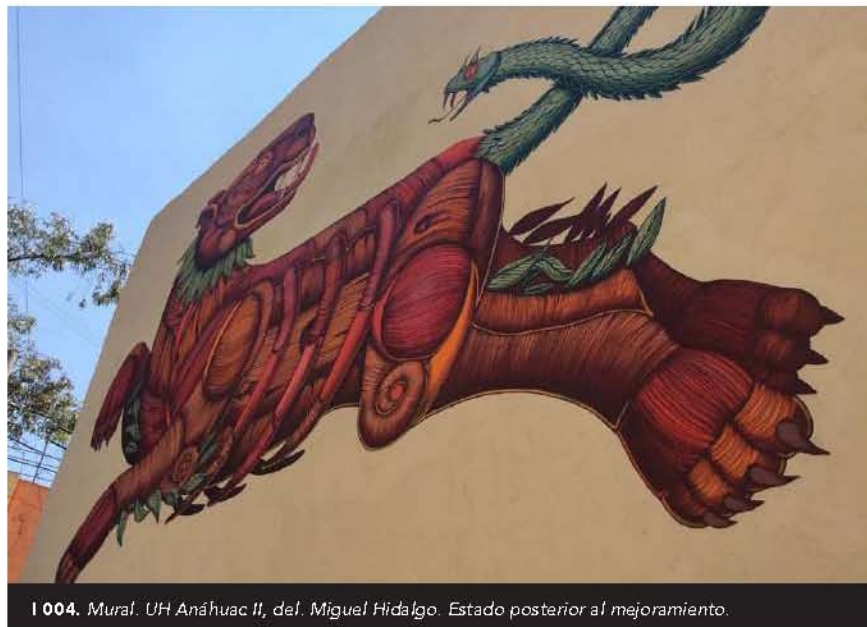
1004. Mural. UH Anáhuac II, del. Miguel Hidalgo. Estado posterior al mejoramiento.

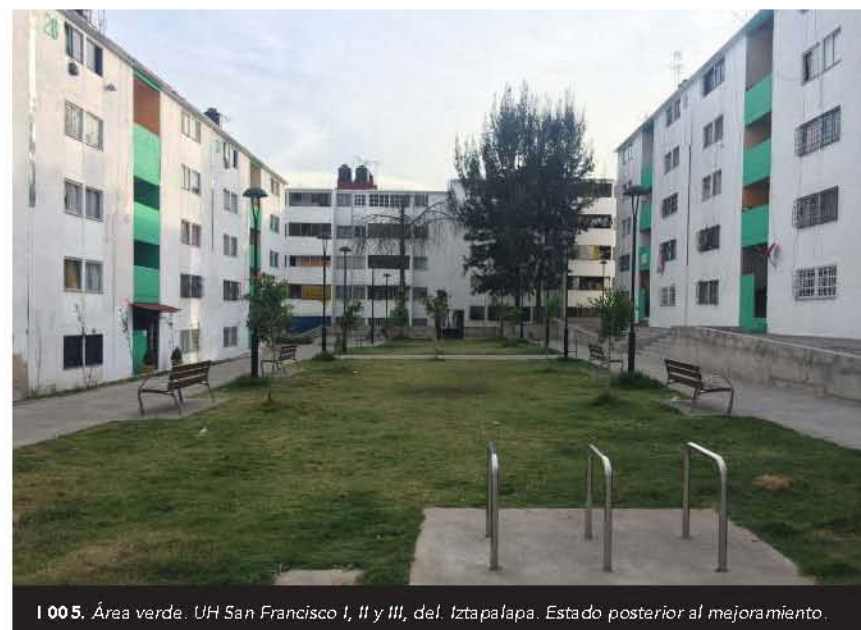
I 005. Área verde. UH San Francisco I, II y III, del. Iztapalapa. Estado posterior al mejoramiento.

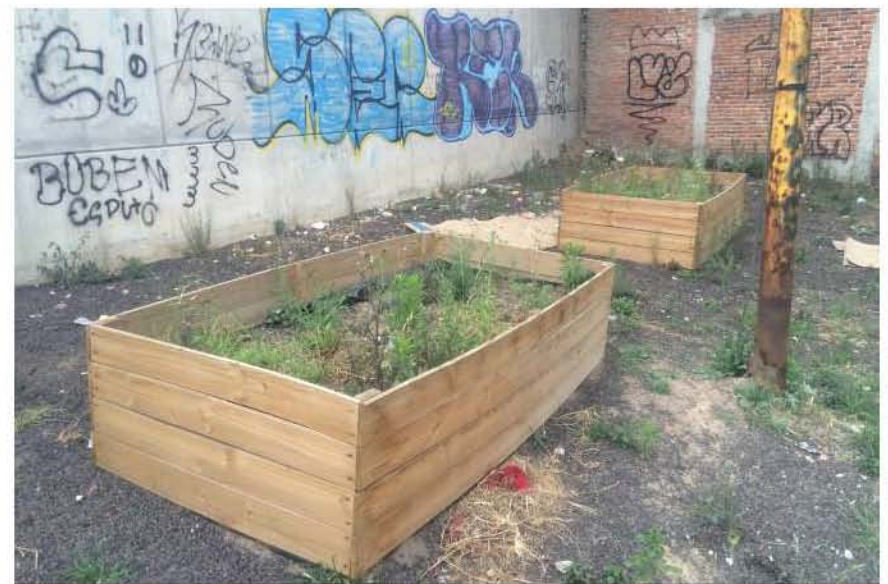
I 006. Huertos urbanos. UH San Lorenzo, del. Iztapalapa. Estado posterior al mejoramiento.

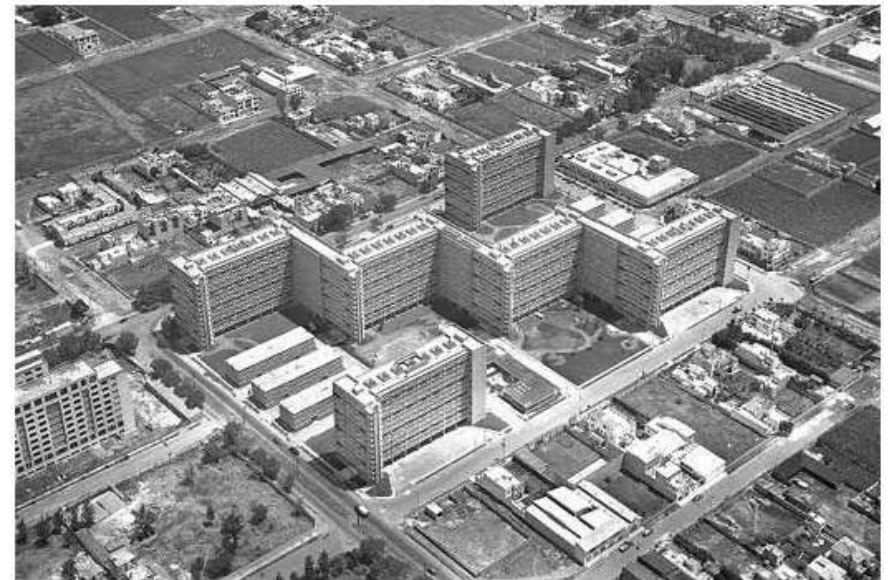
1008. *Conjunto Urbano Presidente Alemán, proyectado por el Arq. Mario Pani.*

04. Conjunto urbano que sufrió severos daños ocasionados por el terremoto ocurrido en 1985 en la Ciudad de México. Actualmente solo existen algunos de los edificios de cuatro niveles construidos en el proyecto original, los demás se derrumbaron con el temblor fueron demolidos por los graves daños estructurales que presentaron.

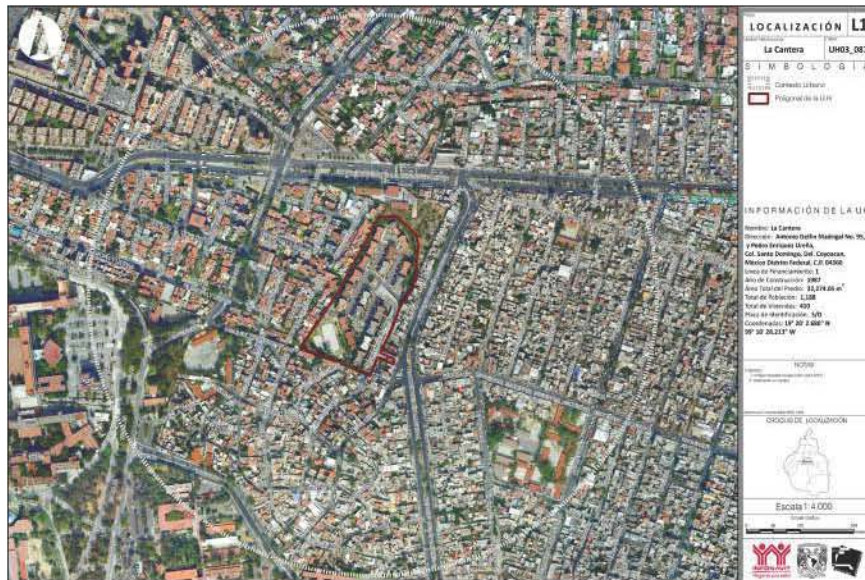
I 022. Previsualización de L1. Localización. UH La Cantera, del. Coyoacán.

L1. Localización. Por medio de una imagen satelital se ubica geográficamente la unidad habitacional analizada. Se indican los siguientes elementos:

- **Nombre.**
- **Clave.**
- **Radio que muestra el contexto urbano inmediato.**
- **Poligonal.**
- **Dirección Postal.**
- **Línea de financiamiento del INFONAVIT a la que pertenece.**
- **Año de construcción.**
- **Área total del predio.**
- **Total de población.**
- **Total de viviendas.**
- **Placa de identificación.**
- **Coordenadas geográficas.**
- **Notas.**
- **Croquis de localización a nivel estatal.**
- **Escala gráfica.**

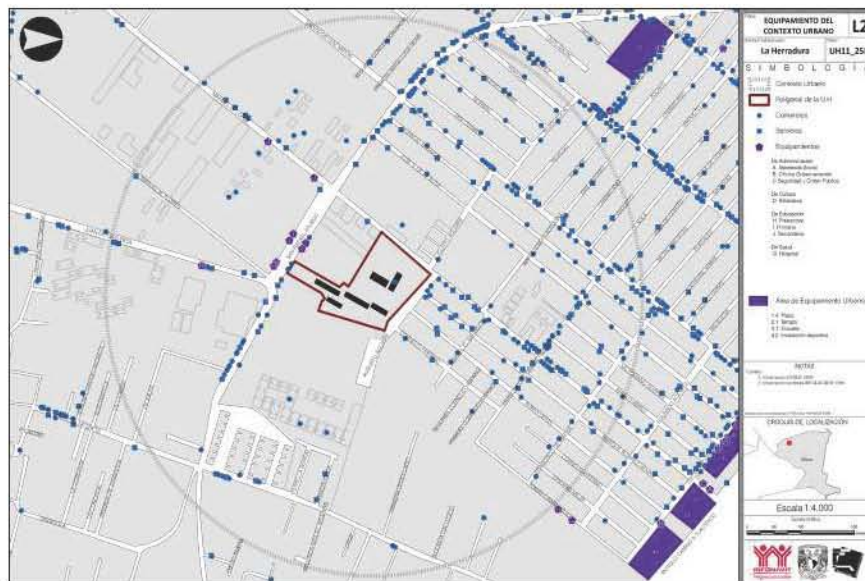
I 023. Previsualización de L2. Equipamiento del Contexto Urbano. UH La Herradura, del. Tláhuac.

L2. Equipamiento del Contexto Urbano. Por medio de una base de datos geográfica se indican los equipamientos existentes cercanos a la unidad habitacional analizada. Se indican los siguientes elementos:

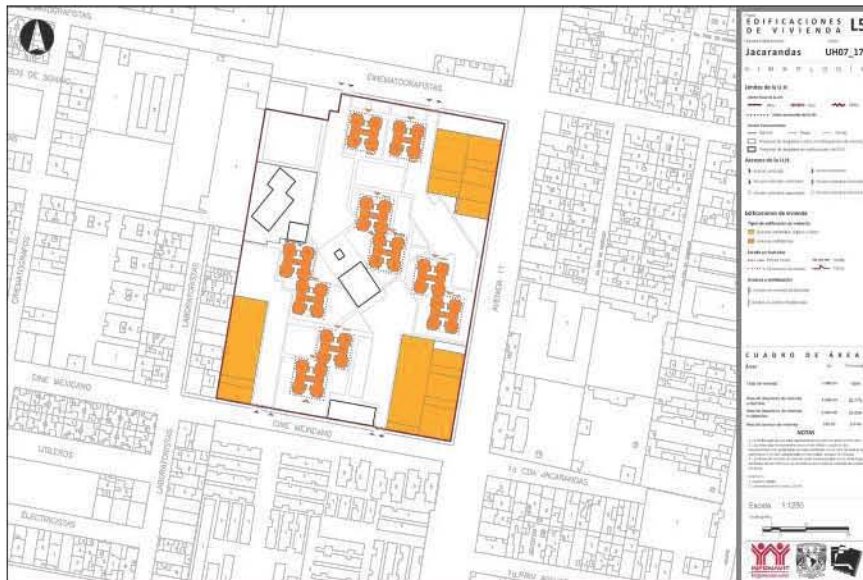
I 026. Previsualización de L5. Edificaciones de Vivienda. UH Jacarandas, del. Iztapalapa.

L5. Edificaciones de Vivienda. Por medio de una planta de conjunto de la unidad habitacional analizada se muestran las áreas y edificaciones pertenecientes a los habitáculos existentes dentro de su perímetro. Se indican los siguientes elementos:

- **Nombre.**
- **Clave.**
- **Límites físicos.** Muro, reja, malla y límite permeable.
- **Estado de los límites físicos.** Pintura mural, grafiti, pintura en mal estado y fisura.
- **Límites físicos internos.** Bardas, rejas, cercas y poligonal de desplante en edificaciones.
- **Accesos.** Vehicular, peatonal, vehicular controlado, peatonal controlado, vehicular clausurado y peatonal clausurado.
- **Tipos de edificación de vivienda.** Vivienda unifamiliar, duplex y triplex y vivienda multifamiliar.
- **Estado de fachadas en edificaciones de vivienda.** Pintura mural, grafiti, pintura en mal estado y fisura.
- **Accesos y señalización en edificios de vivienda.** Acceso en vivienda multifamiliar y nombre de edificio multifamiliar.

- **Cuadro de áreas.** Se muestra aproximadamente la superficie comprendida por las distintas áreas dentro de la unidad habitacional destinadas a los distintos habitáculos existentes.
- **Notas.**
- **Escala gráfica.**

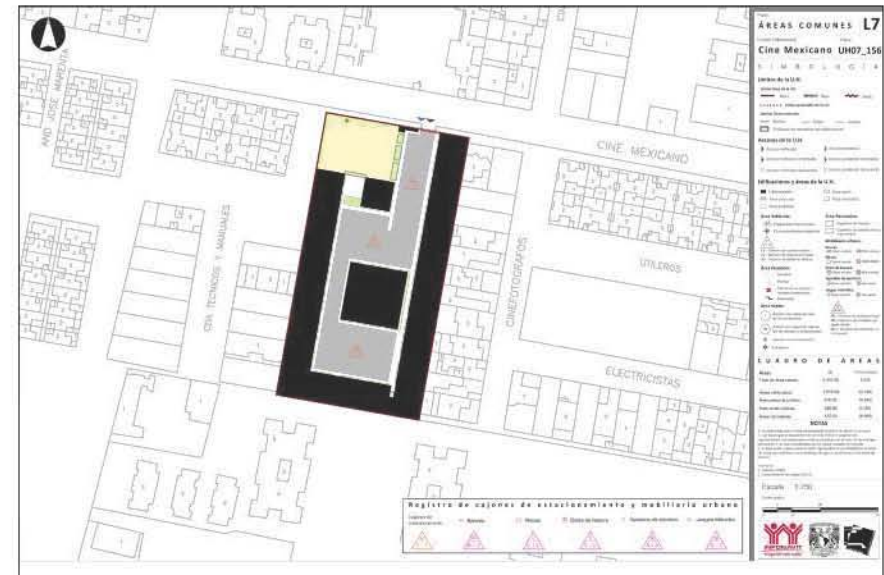
L7. Áreas Comunes. Por medio de una planta de conjunto de la unidad habitacional analizada se muestran las áreas de uso común dentro de su perímetro. Se indican los siguientes elementos:

I 028. Previsualización de L7. Áreas Comunes. UH Cine Mexicano, del. Iztapalapa.

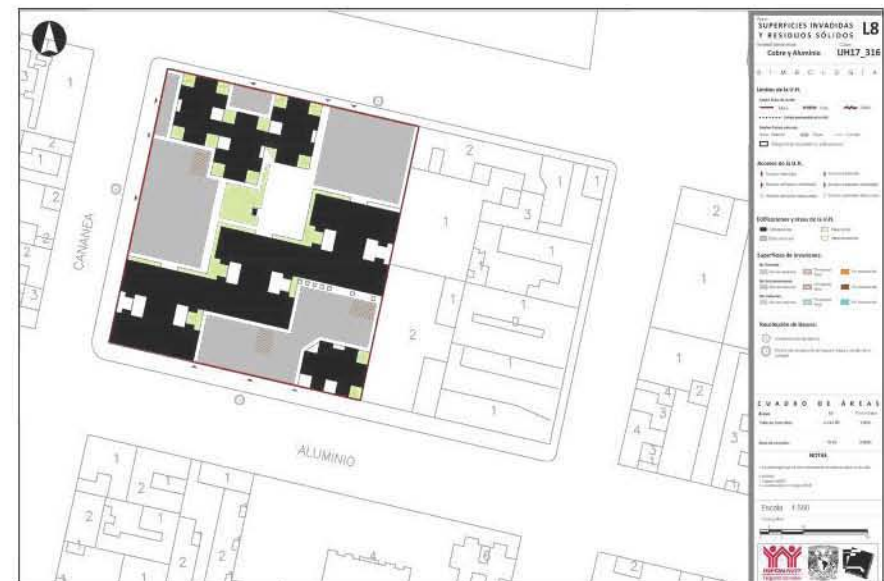
L8. Superficies Invasadas y Residuos Sólidos. Por medio de una planta de conjunto de la unidad habitacional analizada se muestran las áreas de uso común invadidas y los puntos de recolección de residuos sólidos dentro de su perímetro. Se indican los siguientes elementos:

I 029. Previsualización de L8. Superficies Invasadas y Residuos Sólidos. UH Cobre y Aluminio, del. Venustiano Carranza.

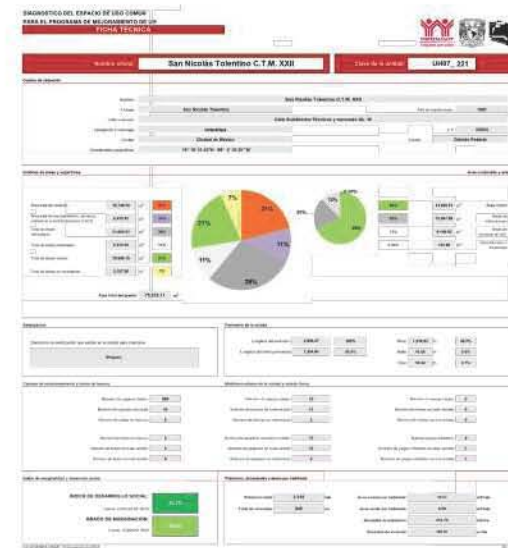
Se creó un formato en el que se muestran los elementos cuantitativos recabados en el diagnóstico, tales como las superficie aproximada de las distintas áreas que comprenden la UH, la existencia de elementos de señalética, características y extensión del perímetro del predio, número de cajones de estacionamiento, botes de basura y mobiliario urbano (mencionando su grado de deterioro), además del índice de marginación, de desarrollo social y demás elementos

I 032. Previsualización de la ficha técnica de la UH San Nicolás Tolentino CTM XXII, del Iztapalapa.

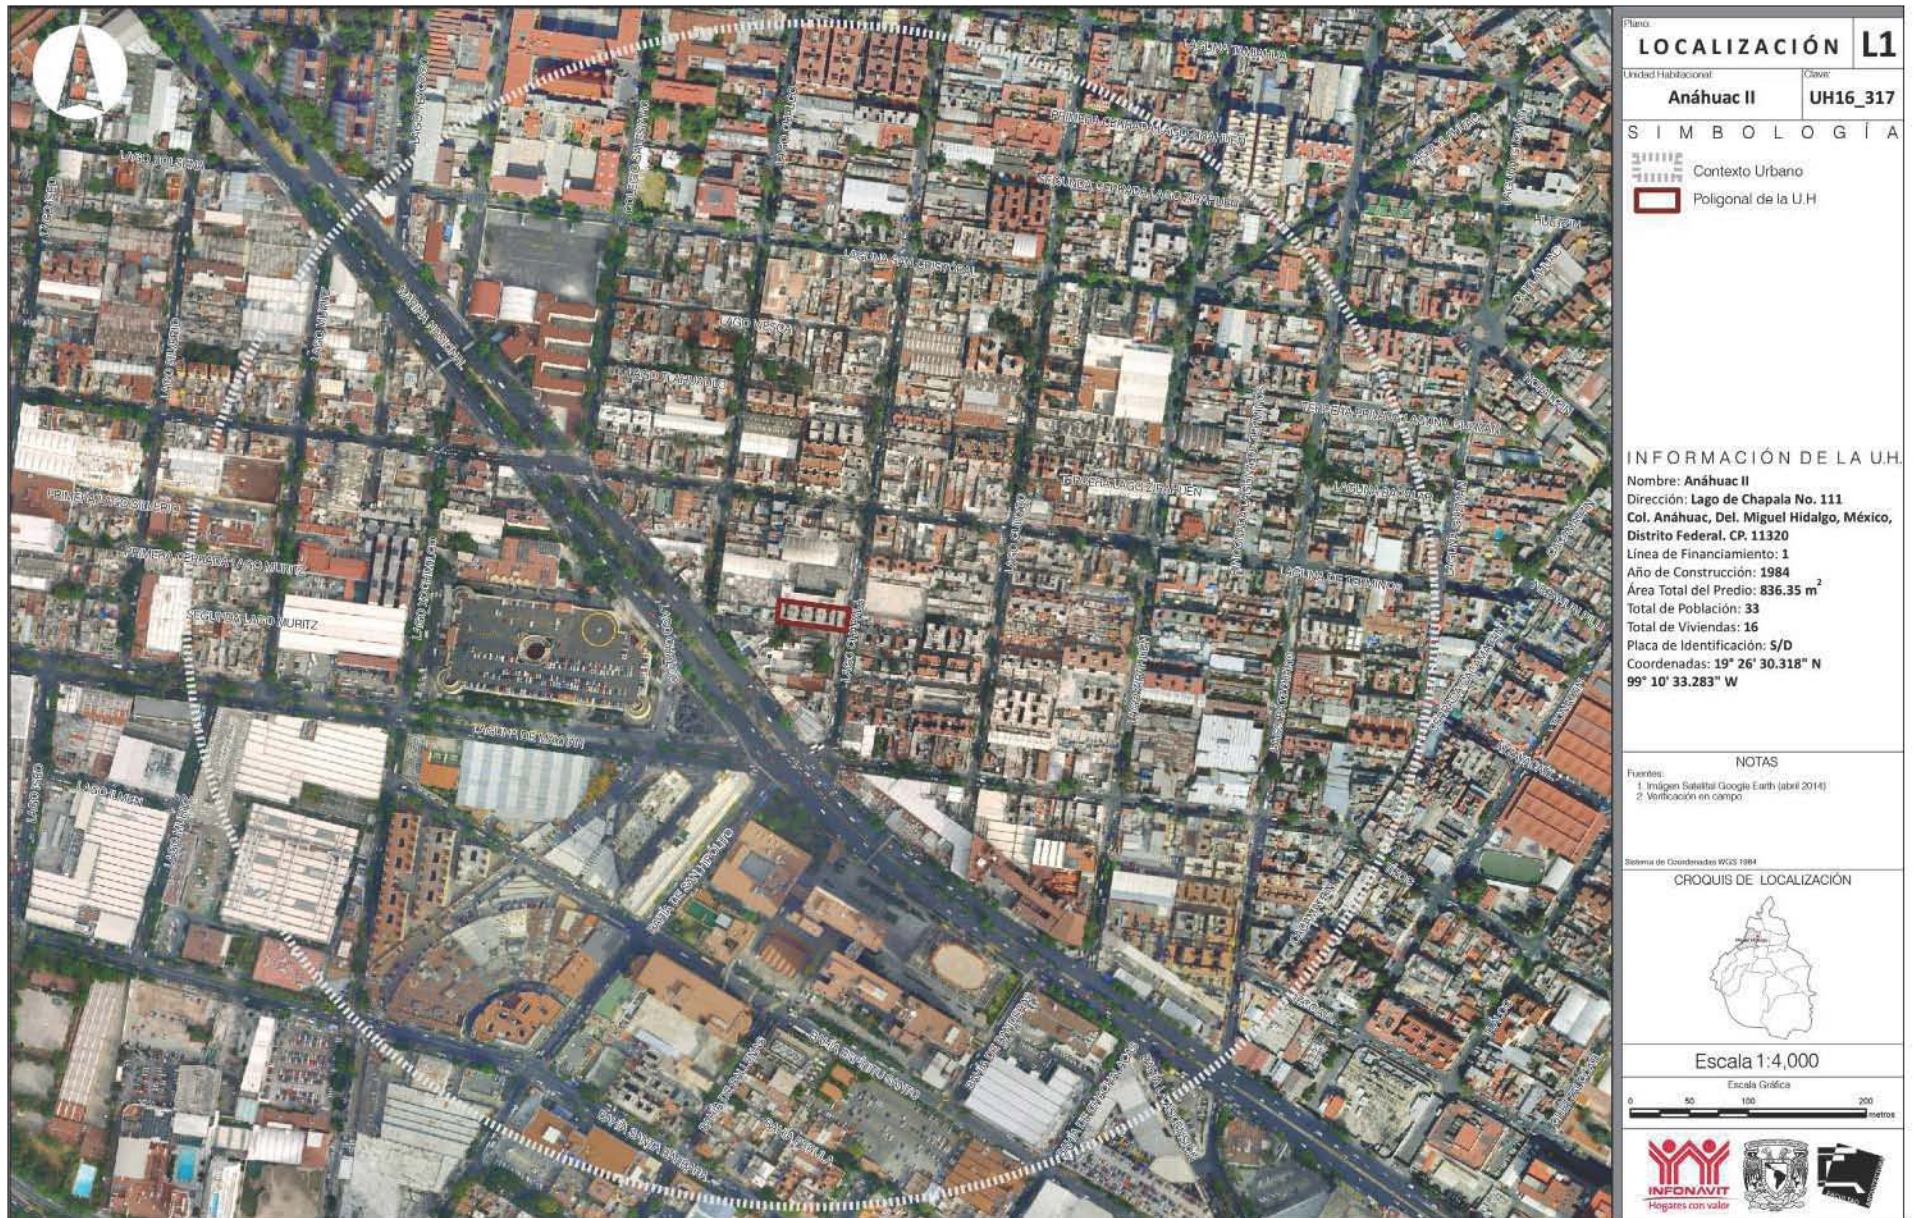
Plano:		LOCALIZACIÓN L1
Unidad Habitacional:	Clave:	
Anáhuac II	UH16_317	
SIMBOLOGÍA		
	Contexto Urbano	
	Poligonal de la U.H	
INFORMACIÓN DE LA UH.		
Nombre: Anáhuac II		
Dirección: Lago de Chapala No. 111		
Col. Anáhuac, Del. Miguel Hidalgo, México, Distrito Federal, CP. 11320		
Línea de Financiamiento: 1		
Año de Construcción: 1984		
Área Total del Predio: 836.35 m²		
Total de Población: 33		
Total de Viviendas: 16		
Placa de Identificación: S/D		
Coordenadas: 19° 26' 30.318" N 99° 10' 33.283" W		
NOTAS		
Fuentes: 1. Imagen Satelital Google Earth (abril 2014) 2. Verificación en campo		
Sistema de Coordenadas WGS 1984		
CROQUIS DE LOCALIZACIÓN		
Escala 1:4,000		
Escala Gráfica 0 50 100 200 metros

I 045. L1. Localización. UH Anáhuac II, delegación Miguel Hidalgo. Estado previo al mejoramiento.

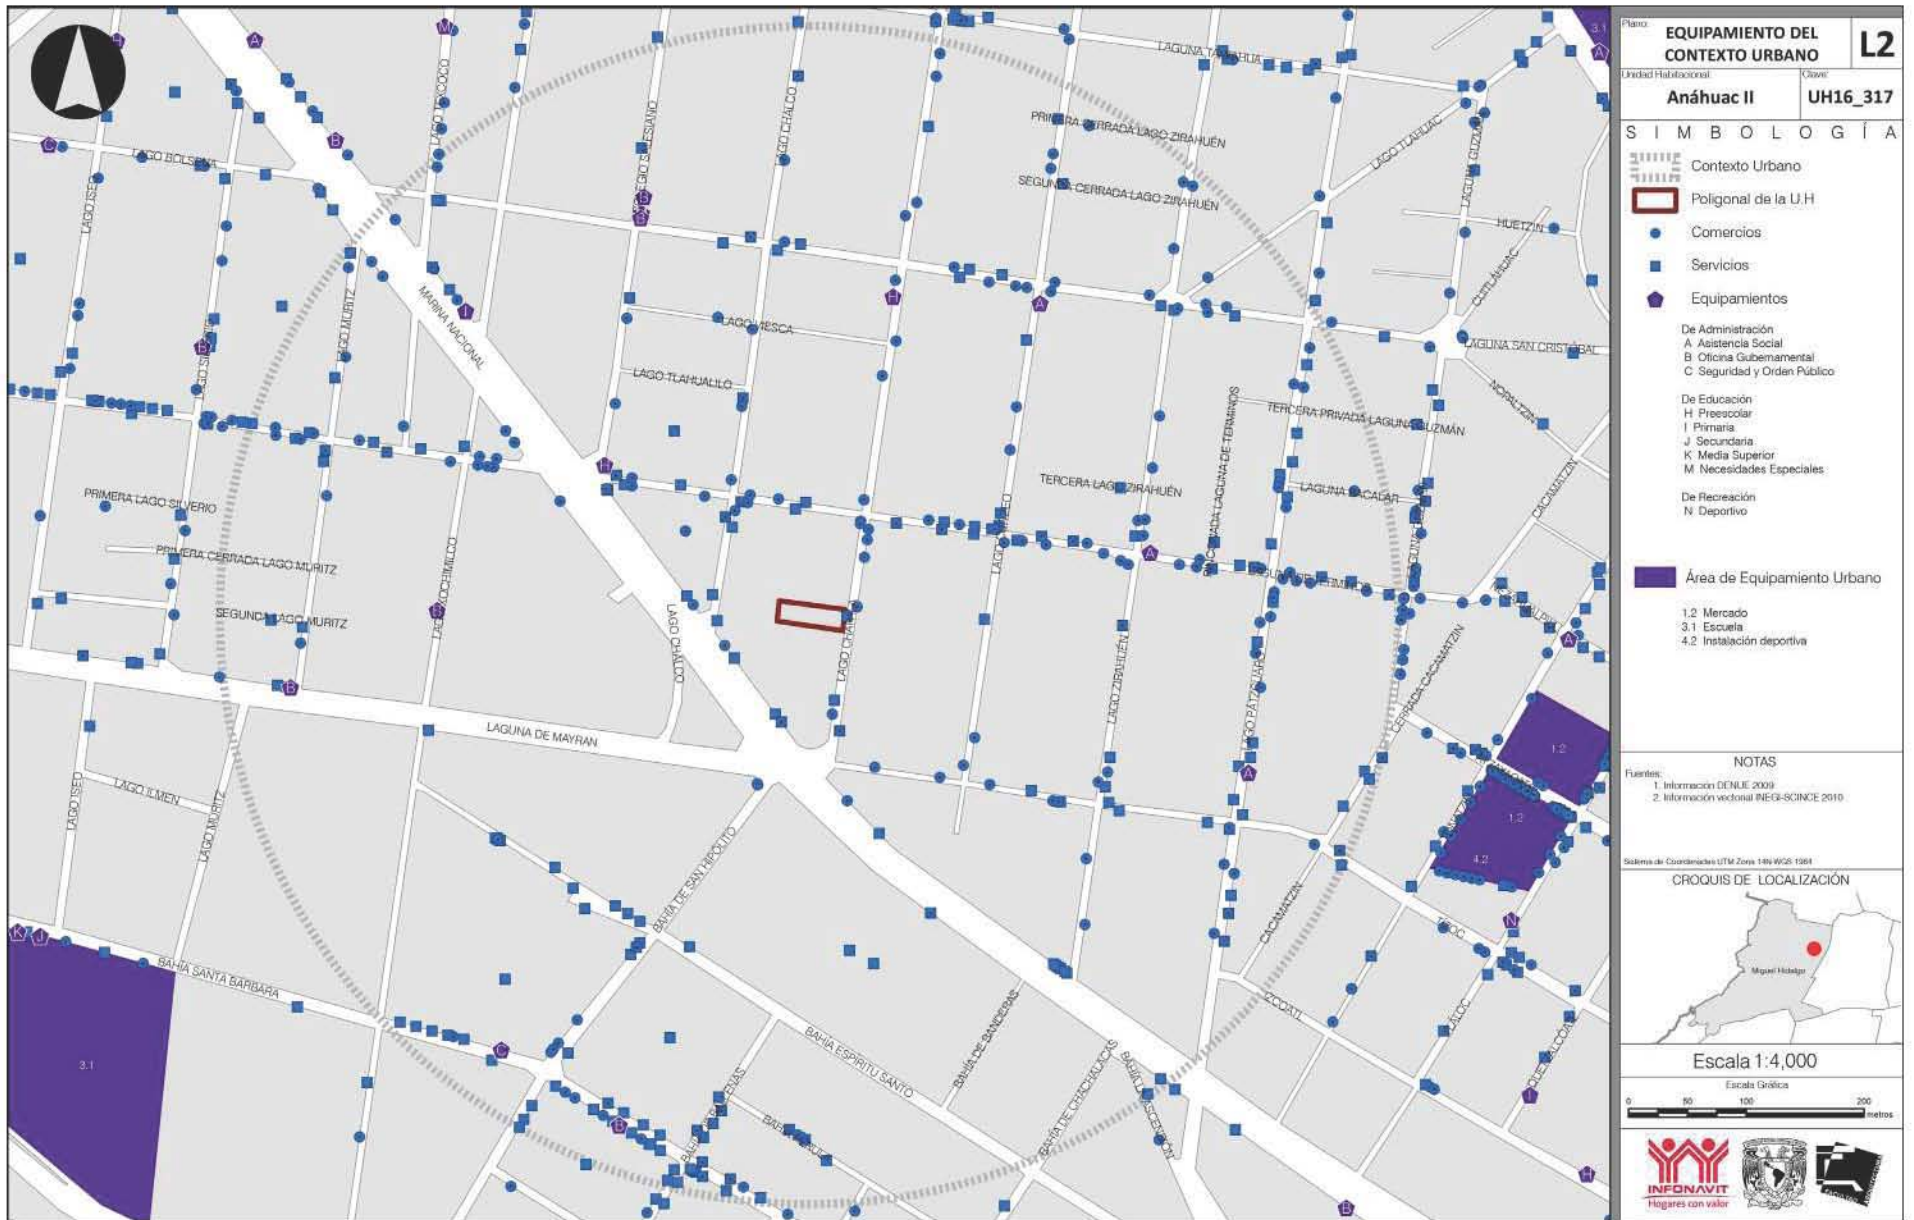
1 046. L2. Equipamiento del Contexto Urbano. UH Anáhuac II, delegación Miguel Hidalgo. Estado previo al mejoramiento.

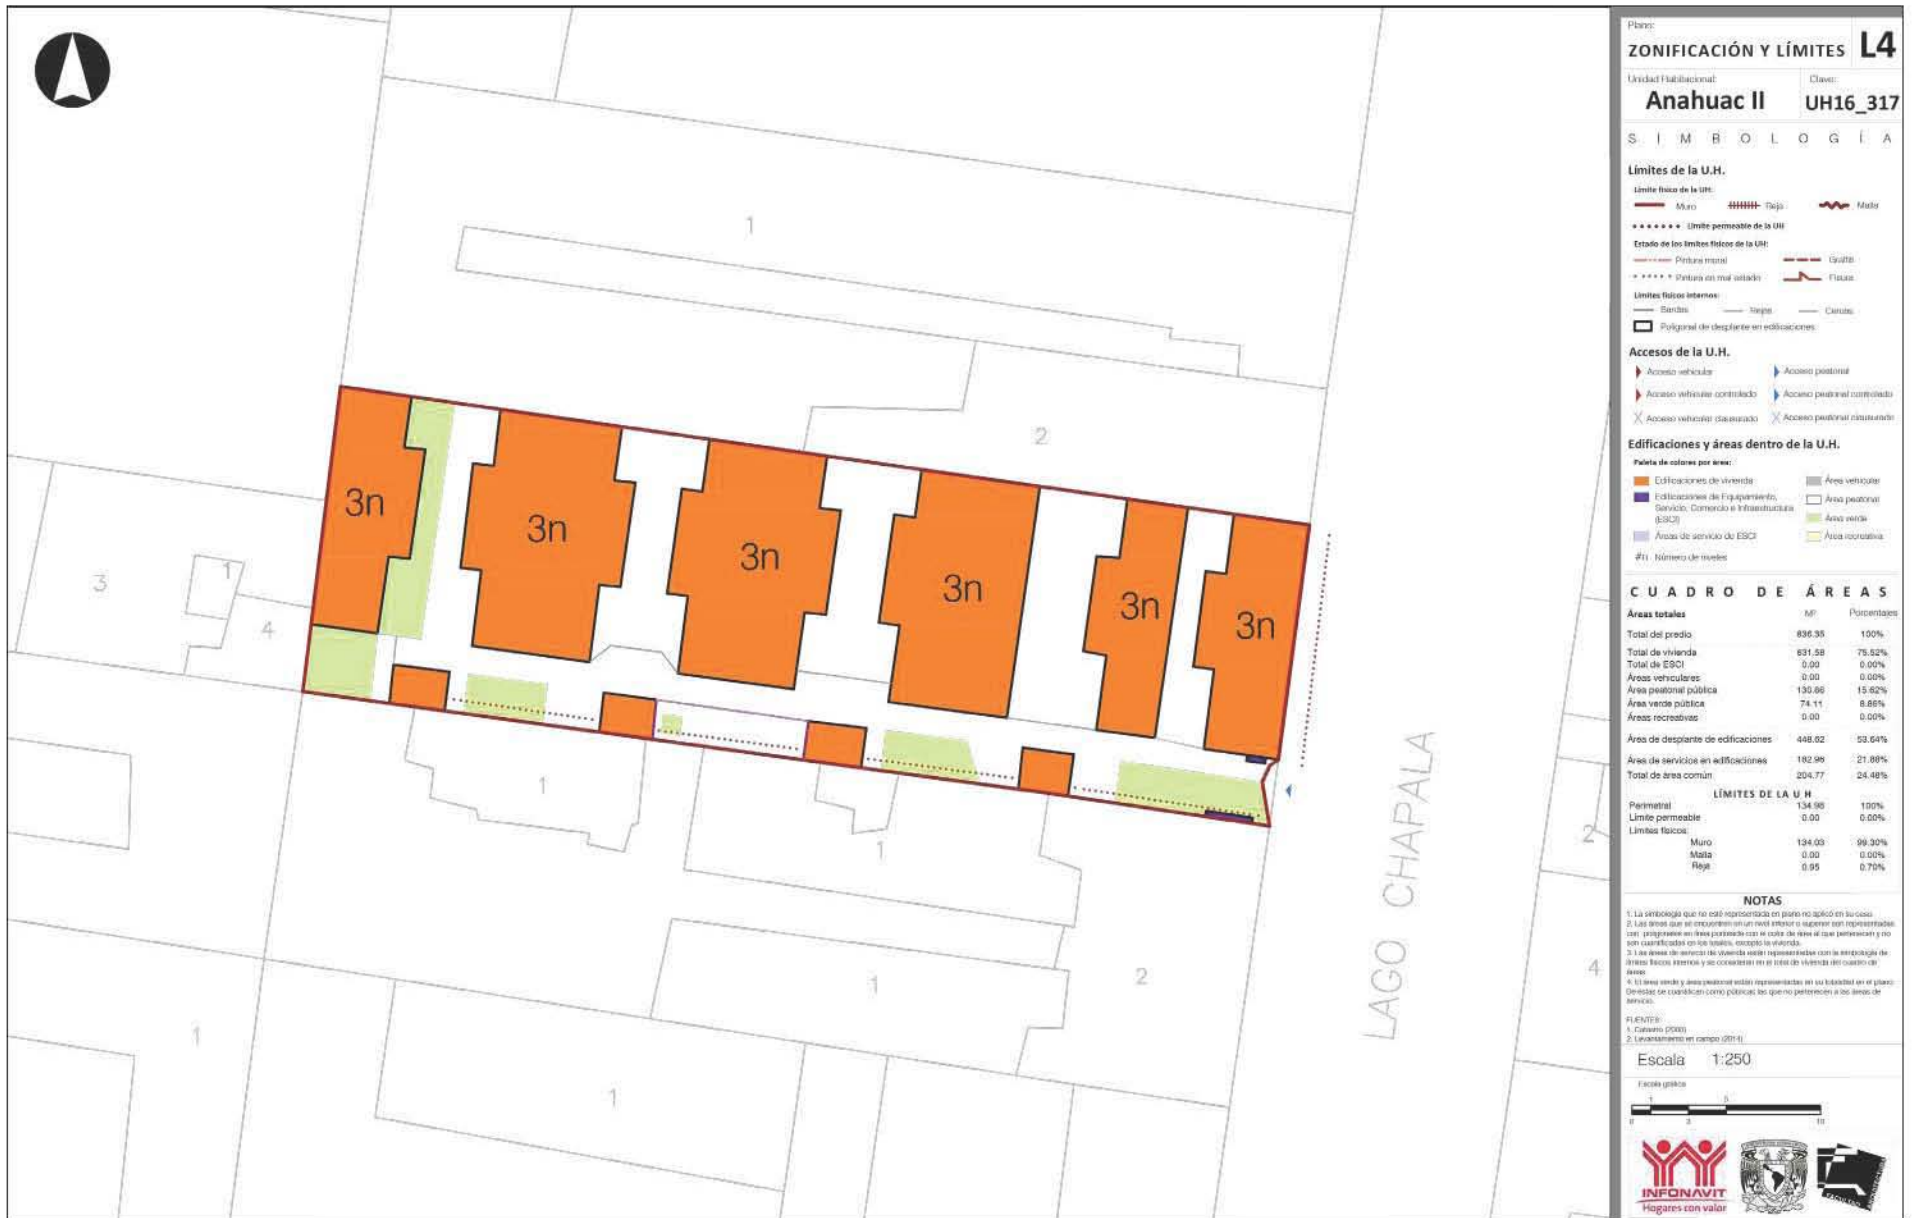
1 048. L4. Zonificación y Límites. UH Anahuac II, delegación Miguel Hidalgo. Estado previo al mejoramiento.

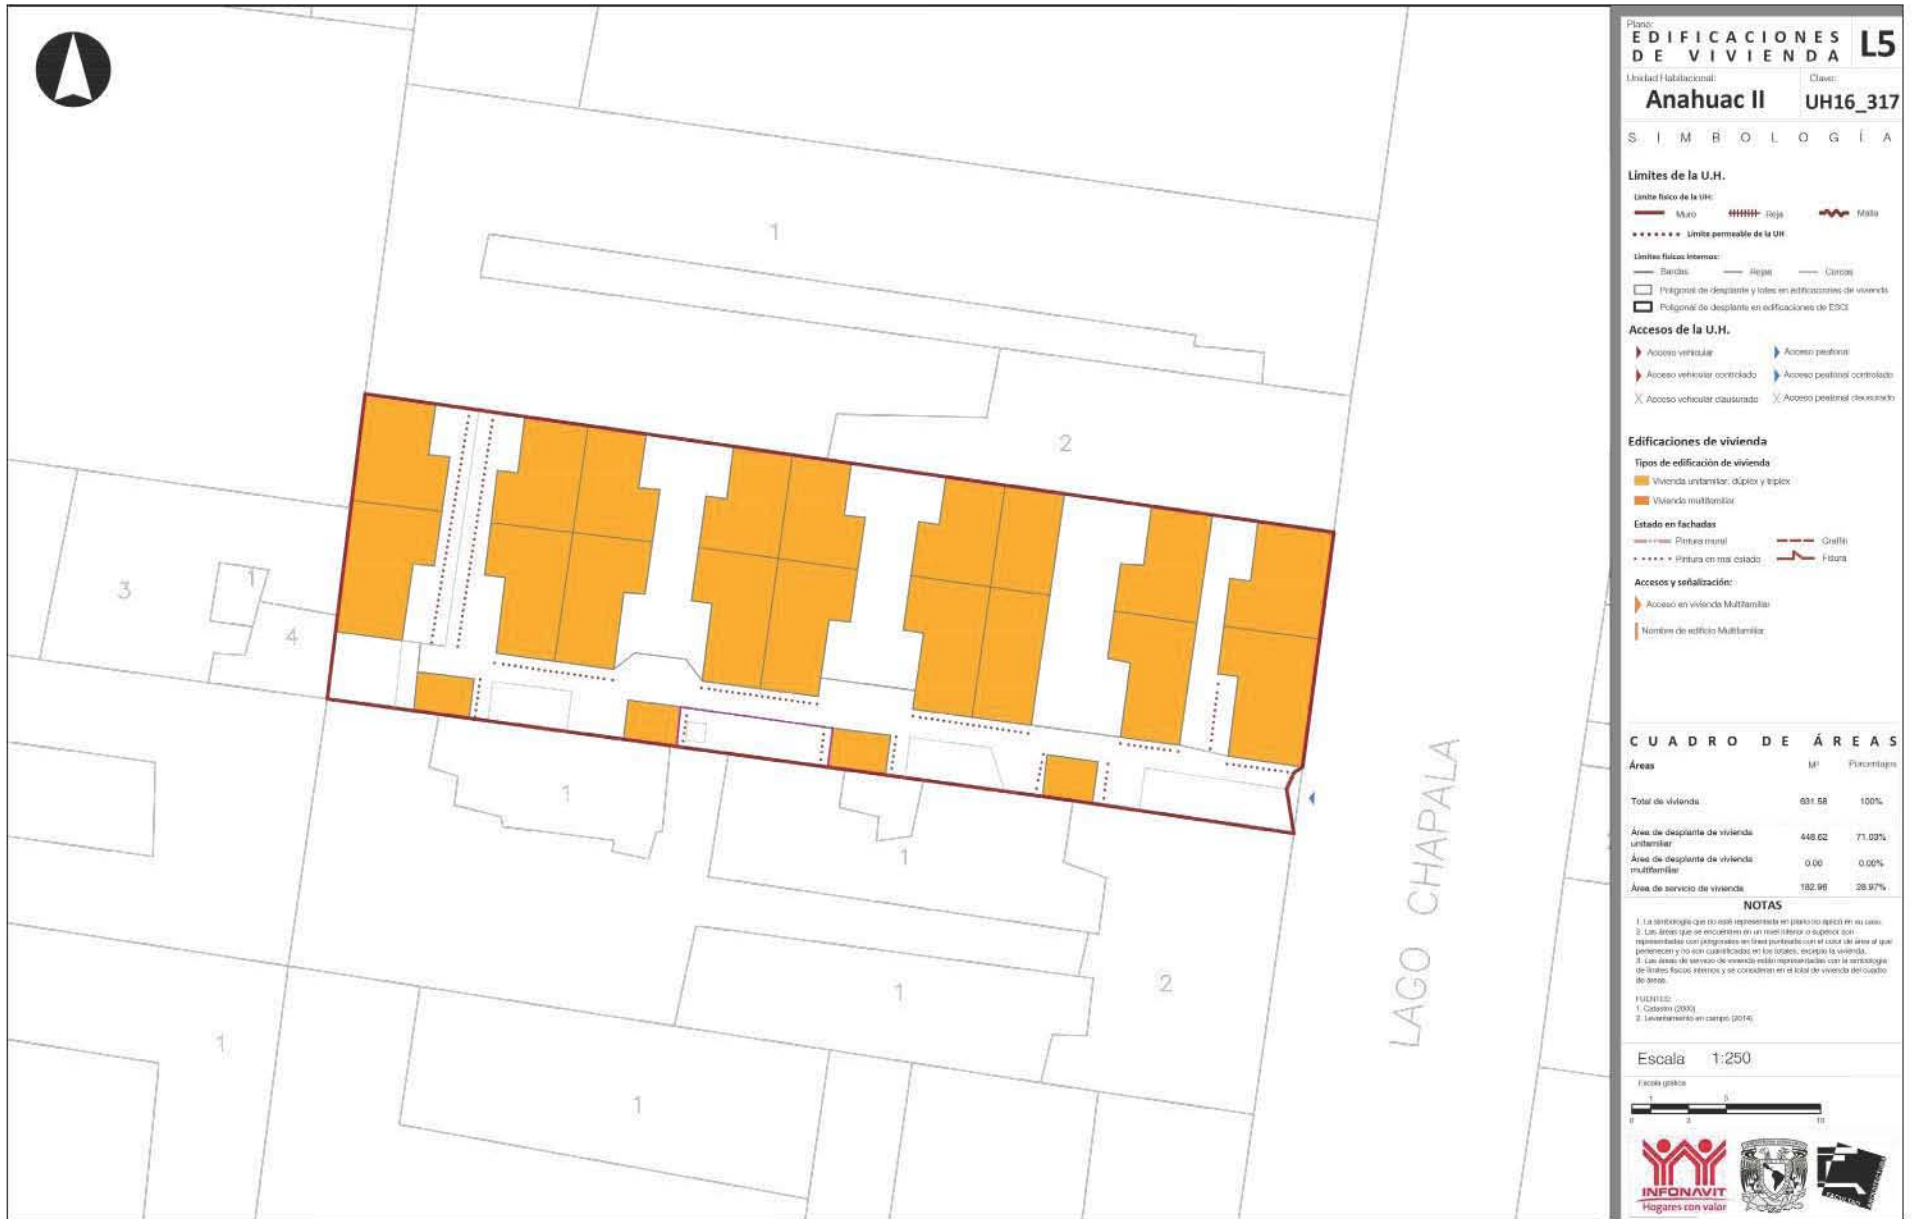
1 050. L5. Edificaciones de Vivienda. UH Anahuac II, delegación Miguel Hidalgo. Estado previo al mejoramiento.

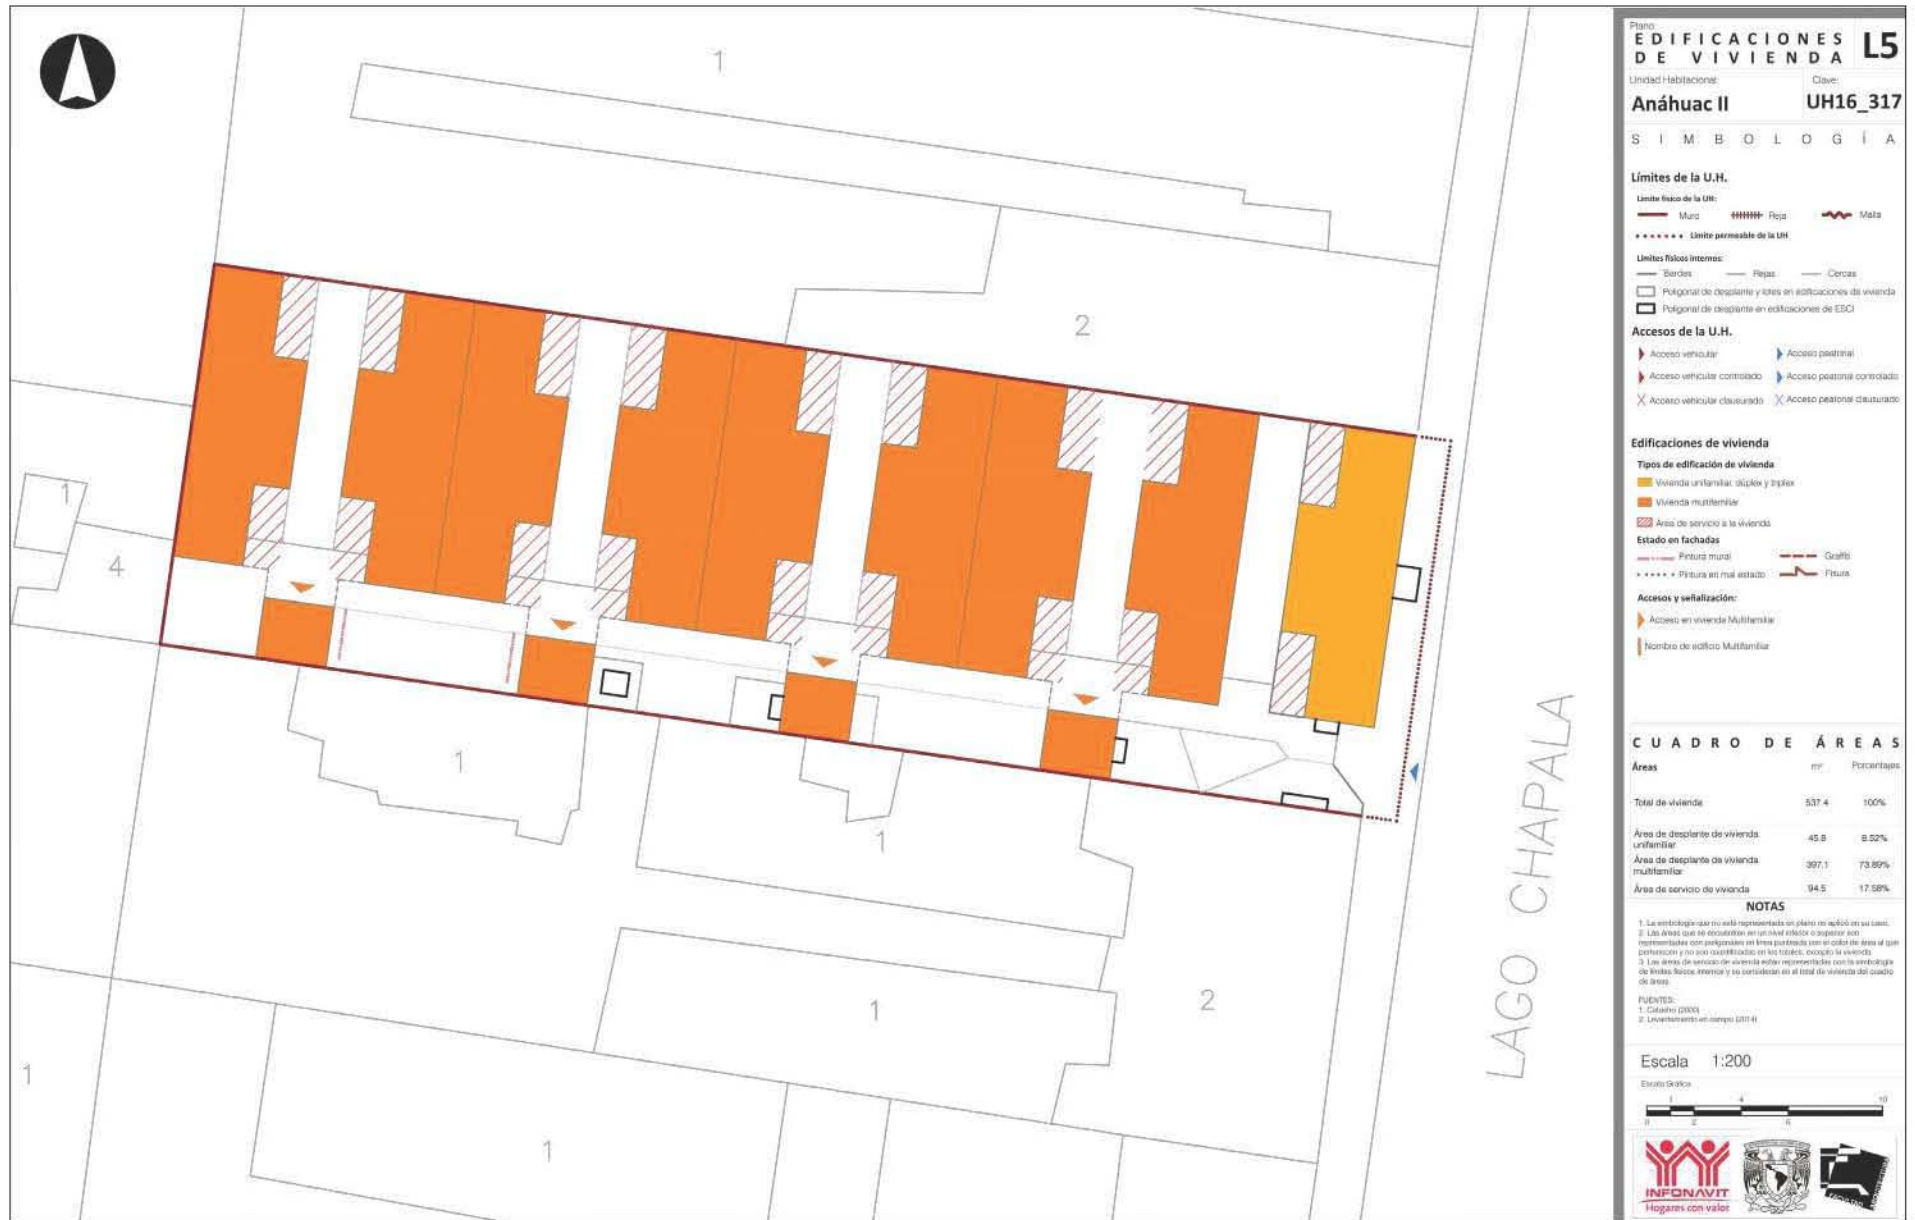
I 051. L5. Edificaciones de Vivienda. UH Anáhuac II, delegación Miguel Hidalgo. Estado posterior al mejoramiento.

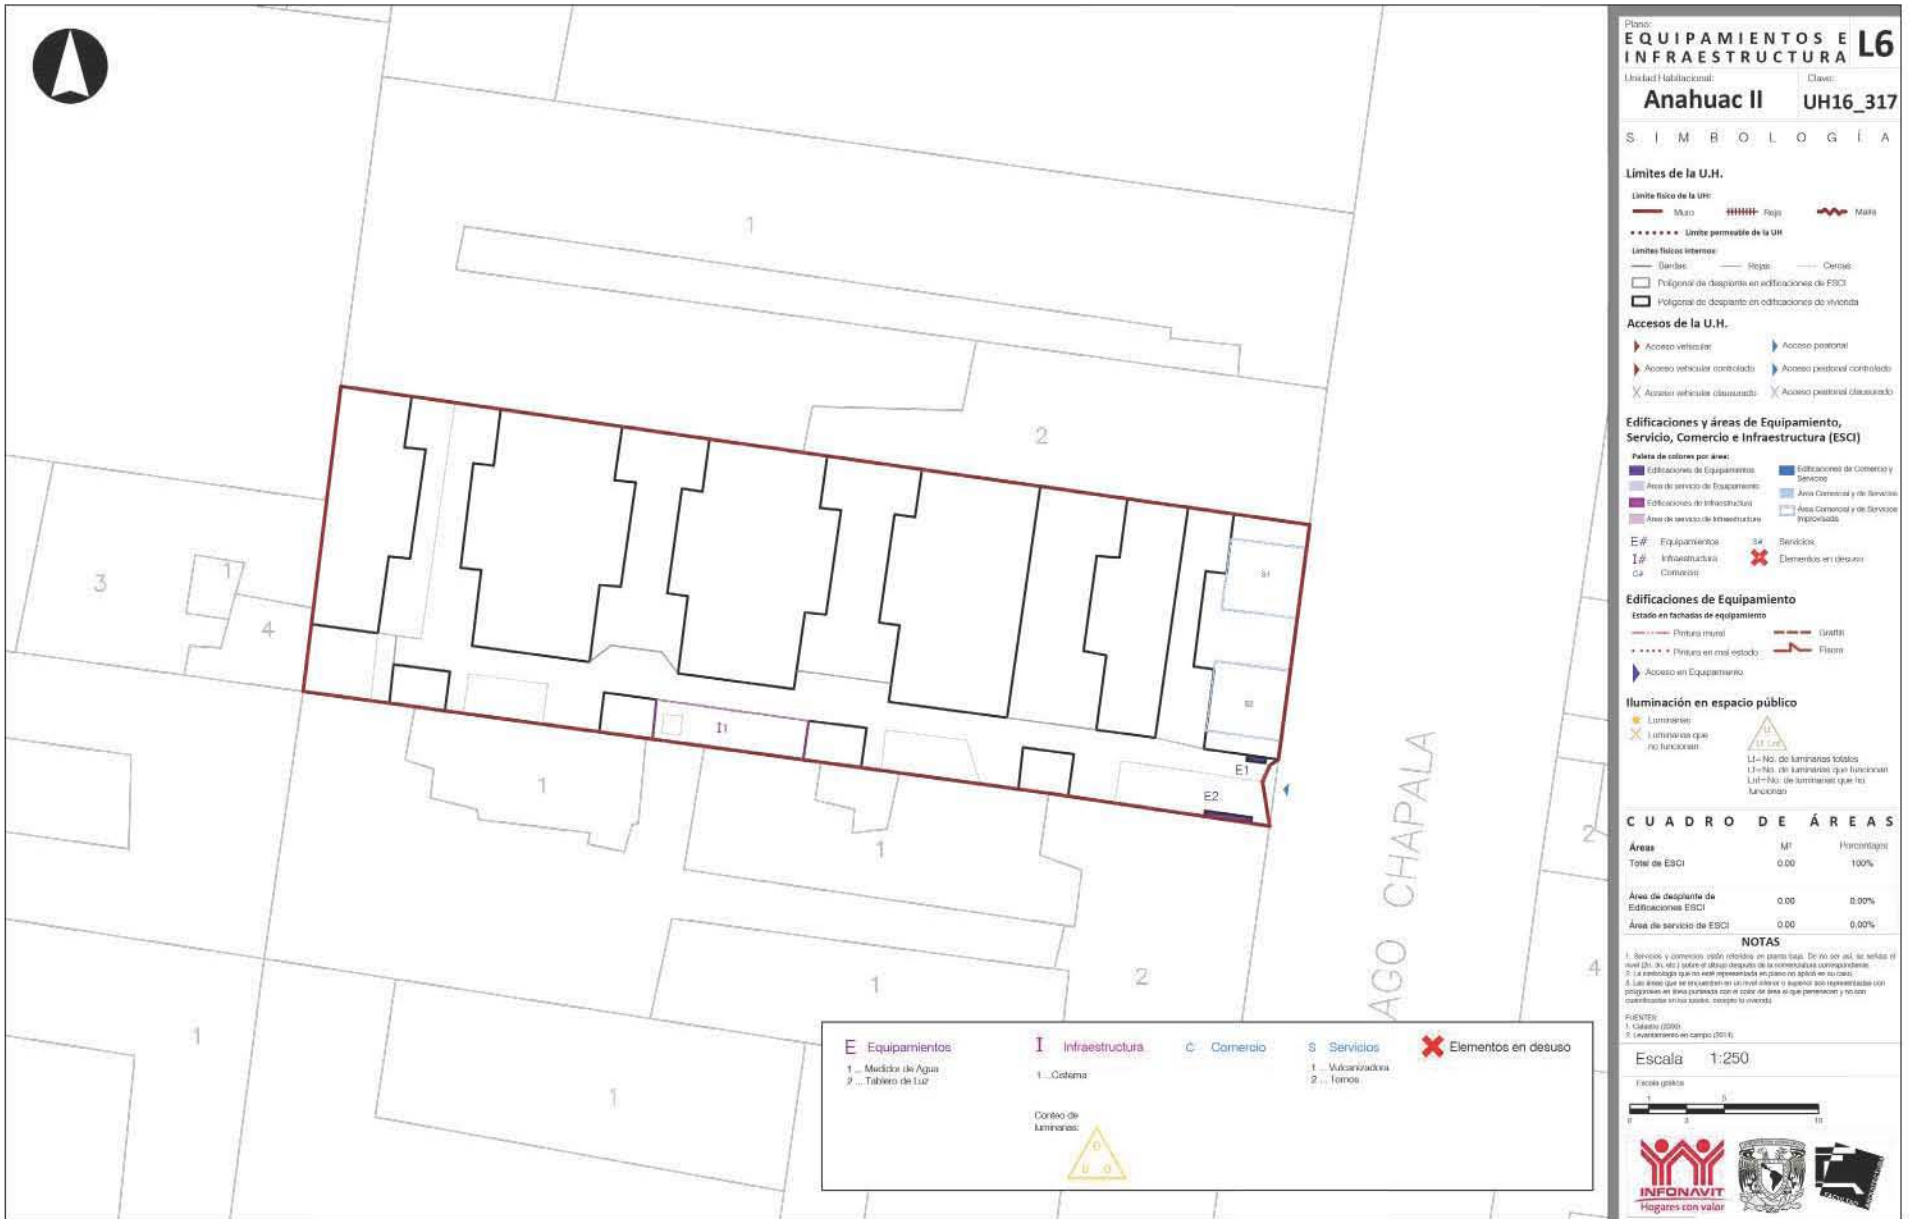
1 052. L6. Equipamiento e Infraestructura. UH Anáhuac II, delegación Miguel Hidalgo. Estado previo al mejoramiento.

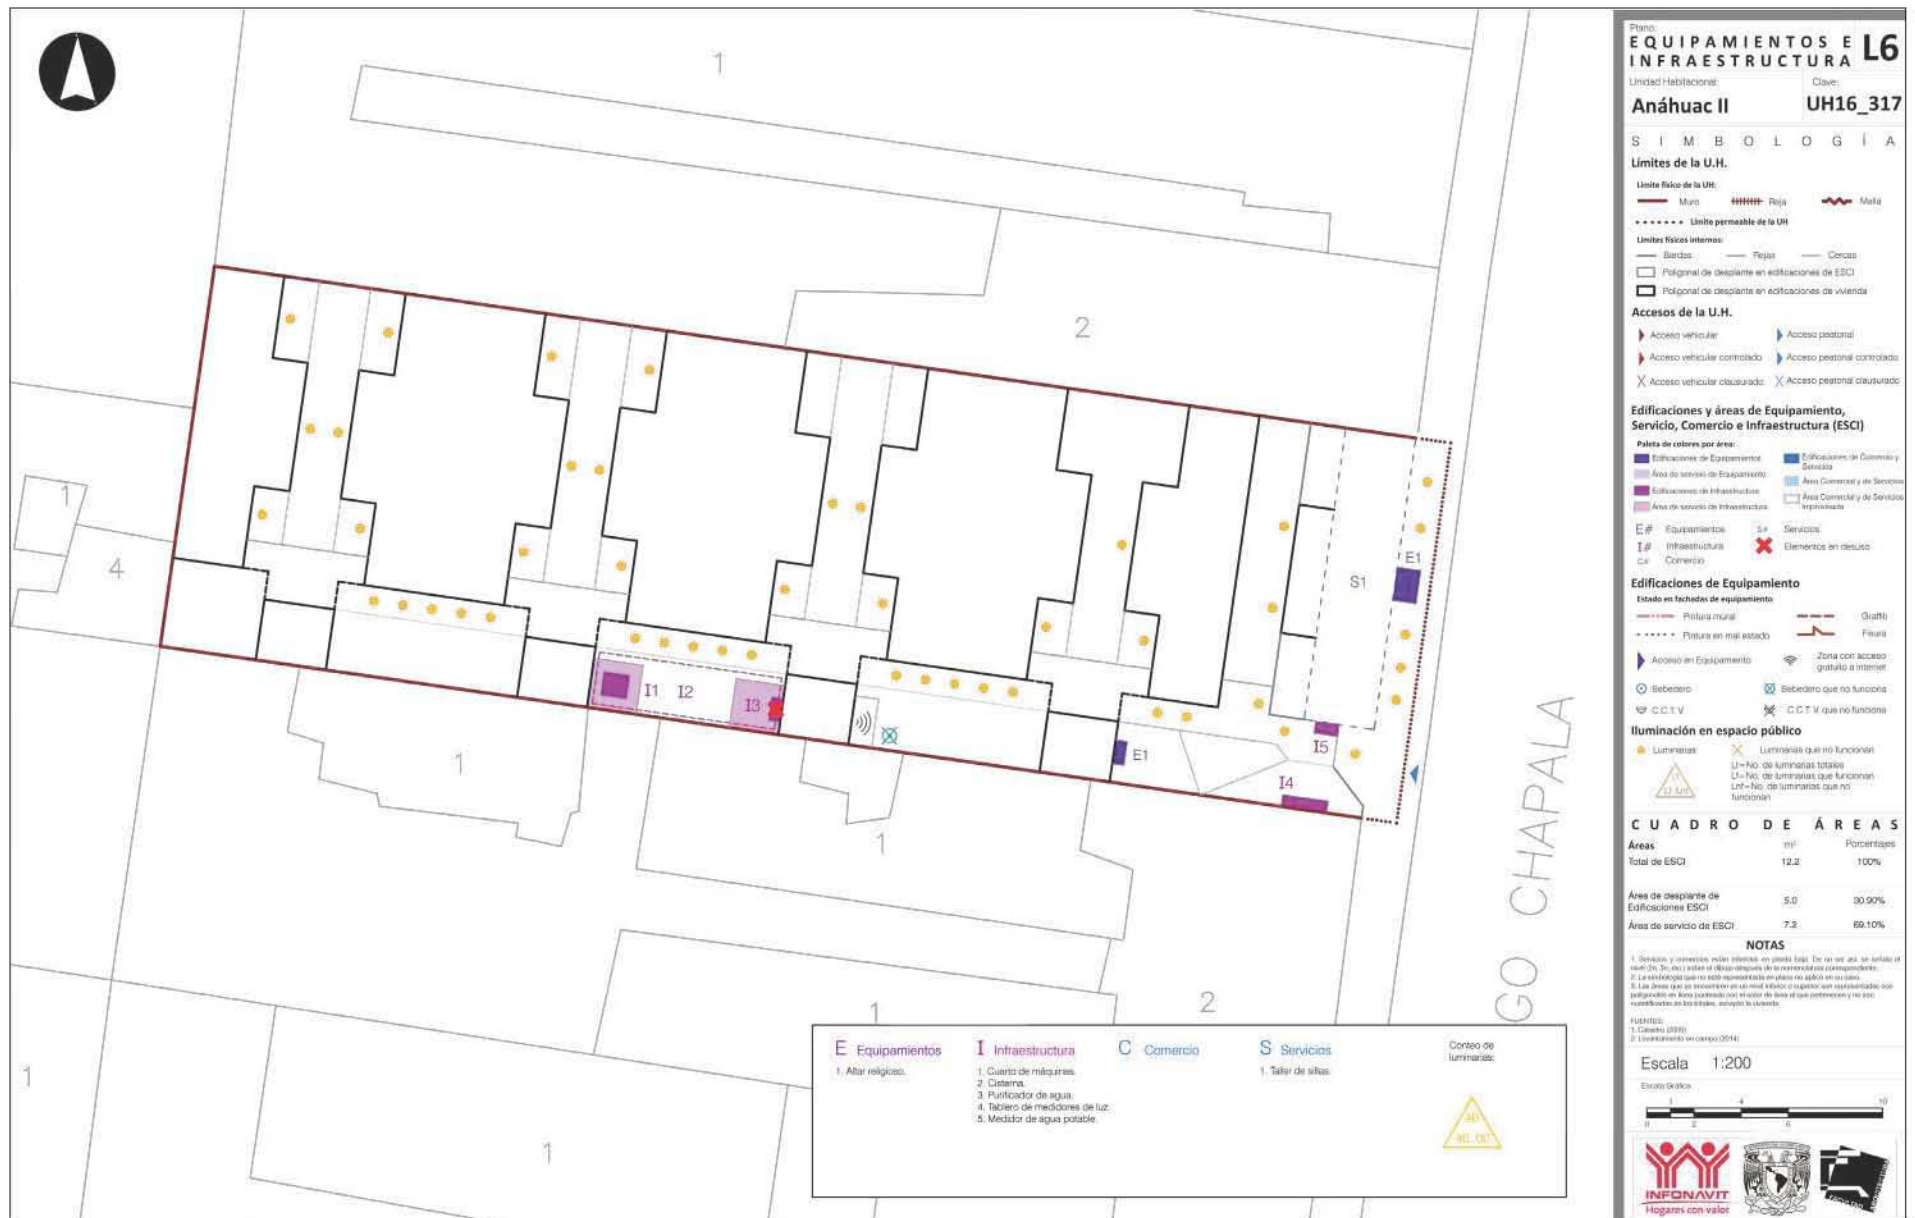
I 053. L6. Equipamiento e Infraestructura. UH Anáhuac II, delegación Miguel Hidalgo. Estado posterior al mejoramiento.
