VIVIR \neq HABITAR

REFLEXIONES SOBRE HABITABILIDAD EN
UNIDADES HABITACIONALES
DE LA CIUDAD DE MÉXICO

TESIS TEÓRICA QUE

PARA OBTENER EL TÍTULO DE ARQUITECTO PRESENTA

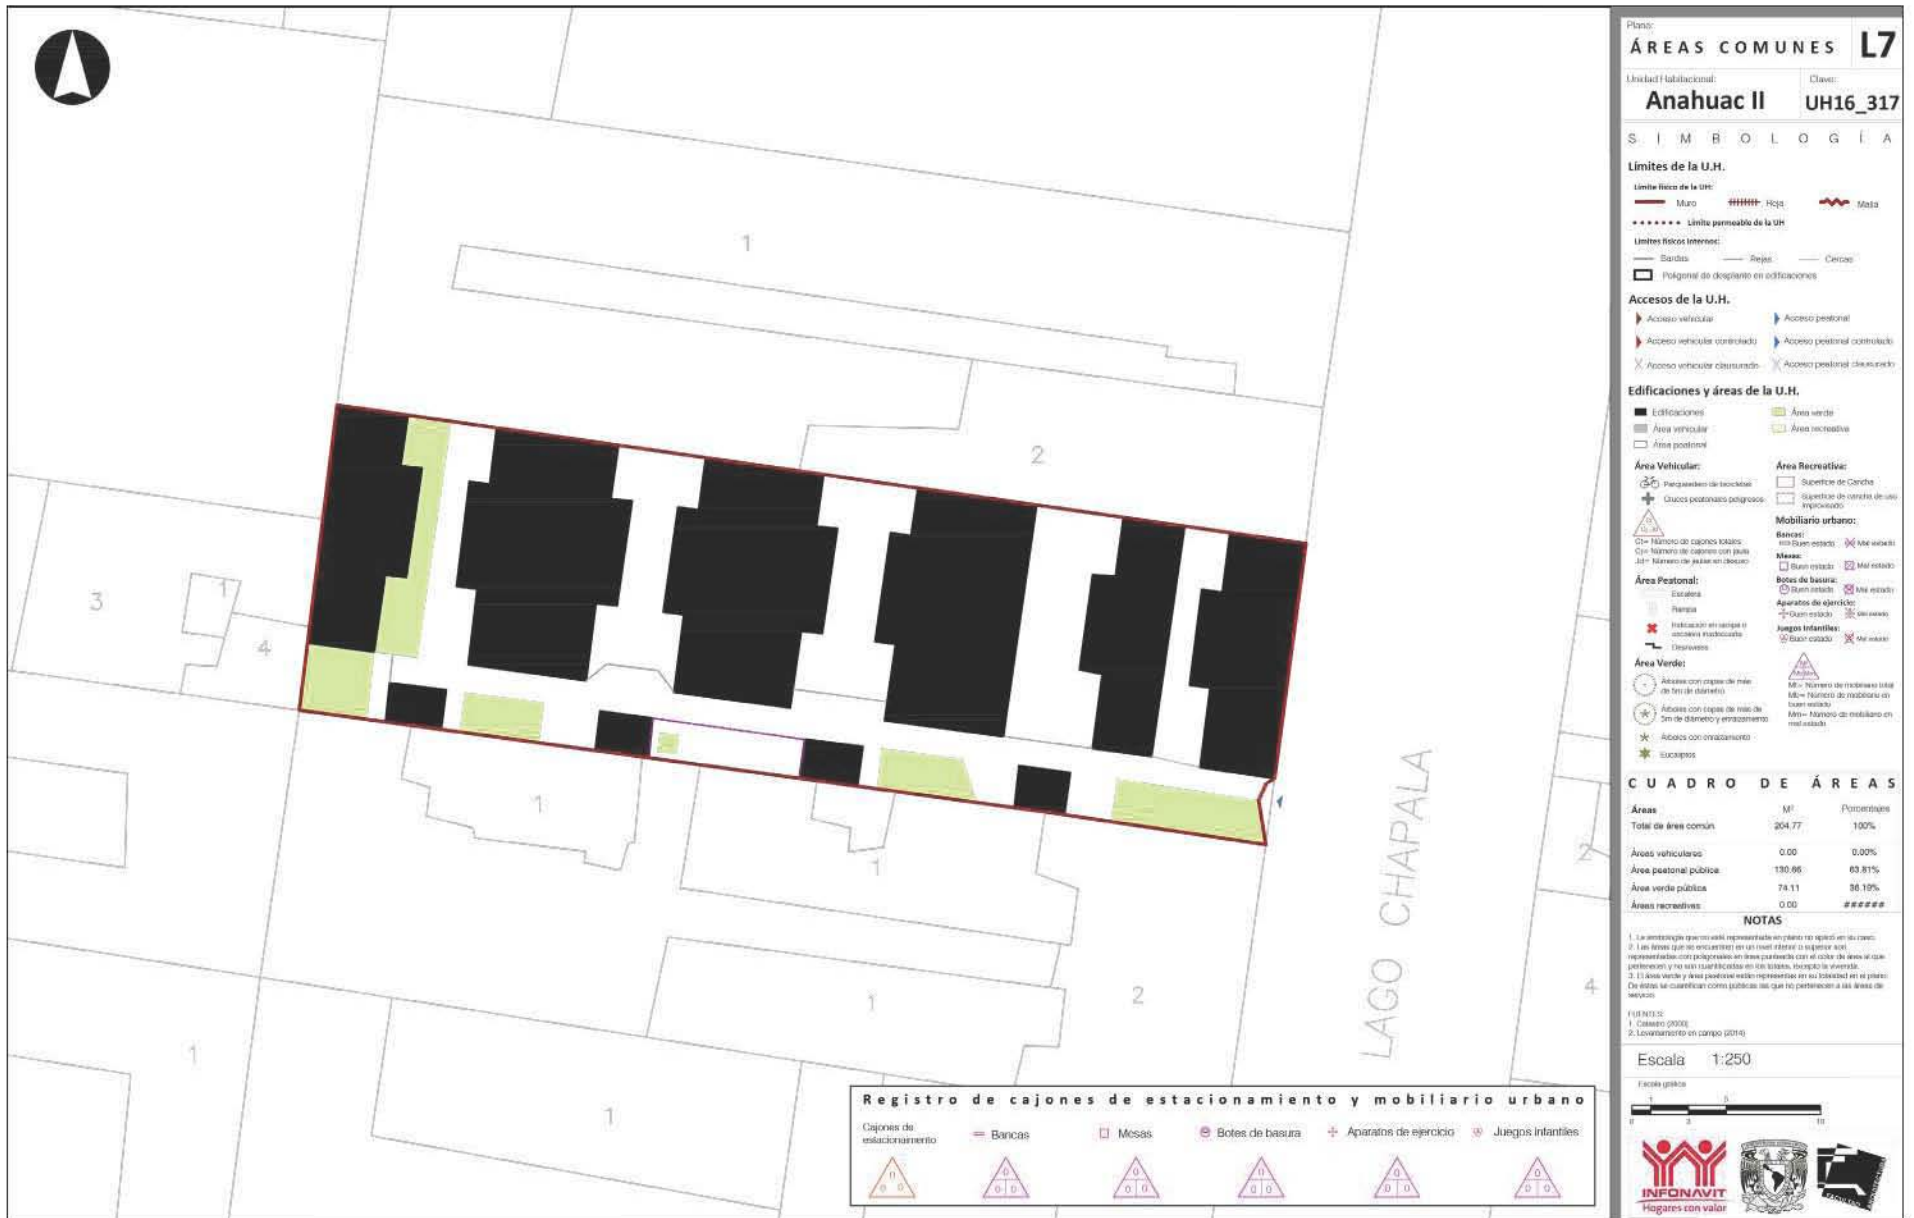
1 054. L7. Áreas Comunes. UH Anahuac II, delegación Miguel Hidalgo. Estado previo al mejoramiento.

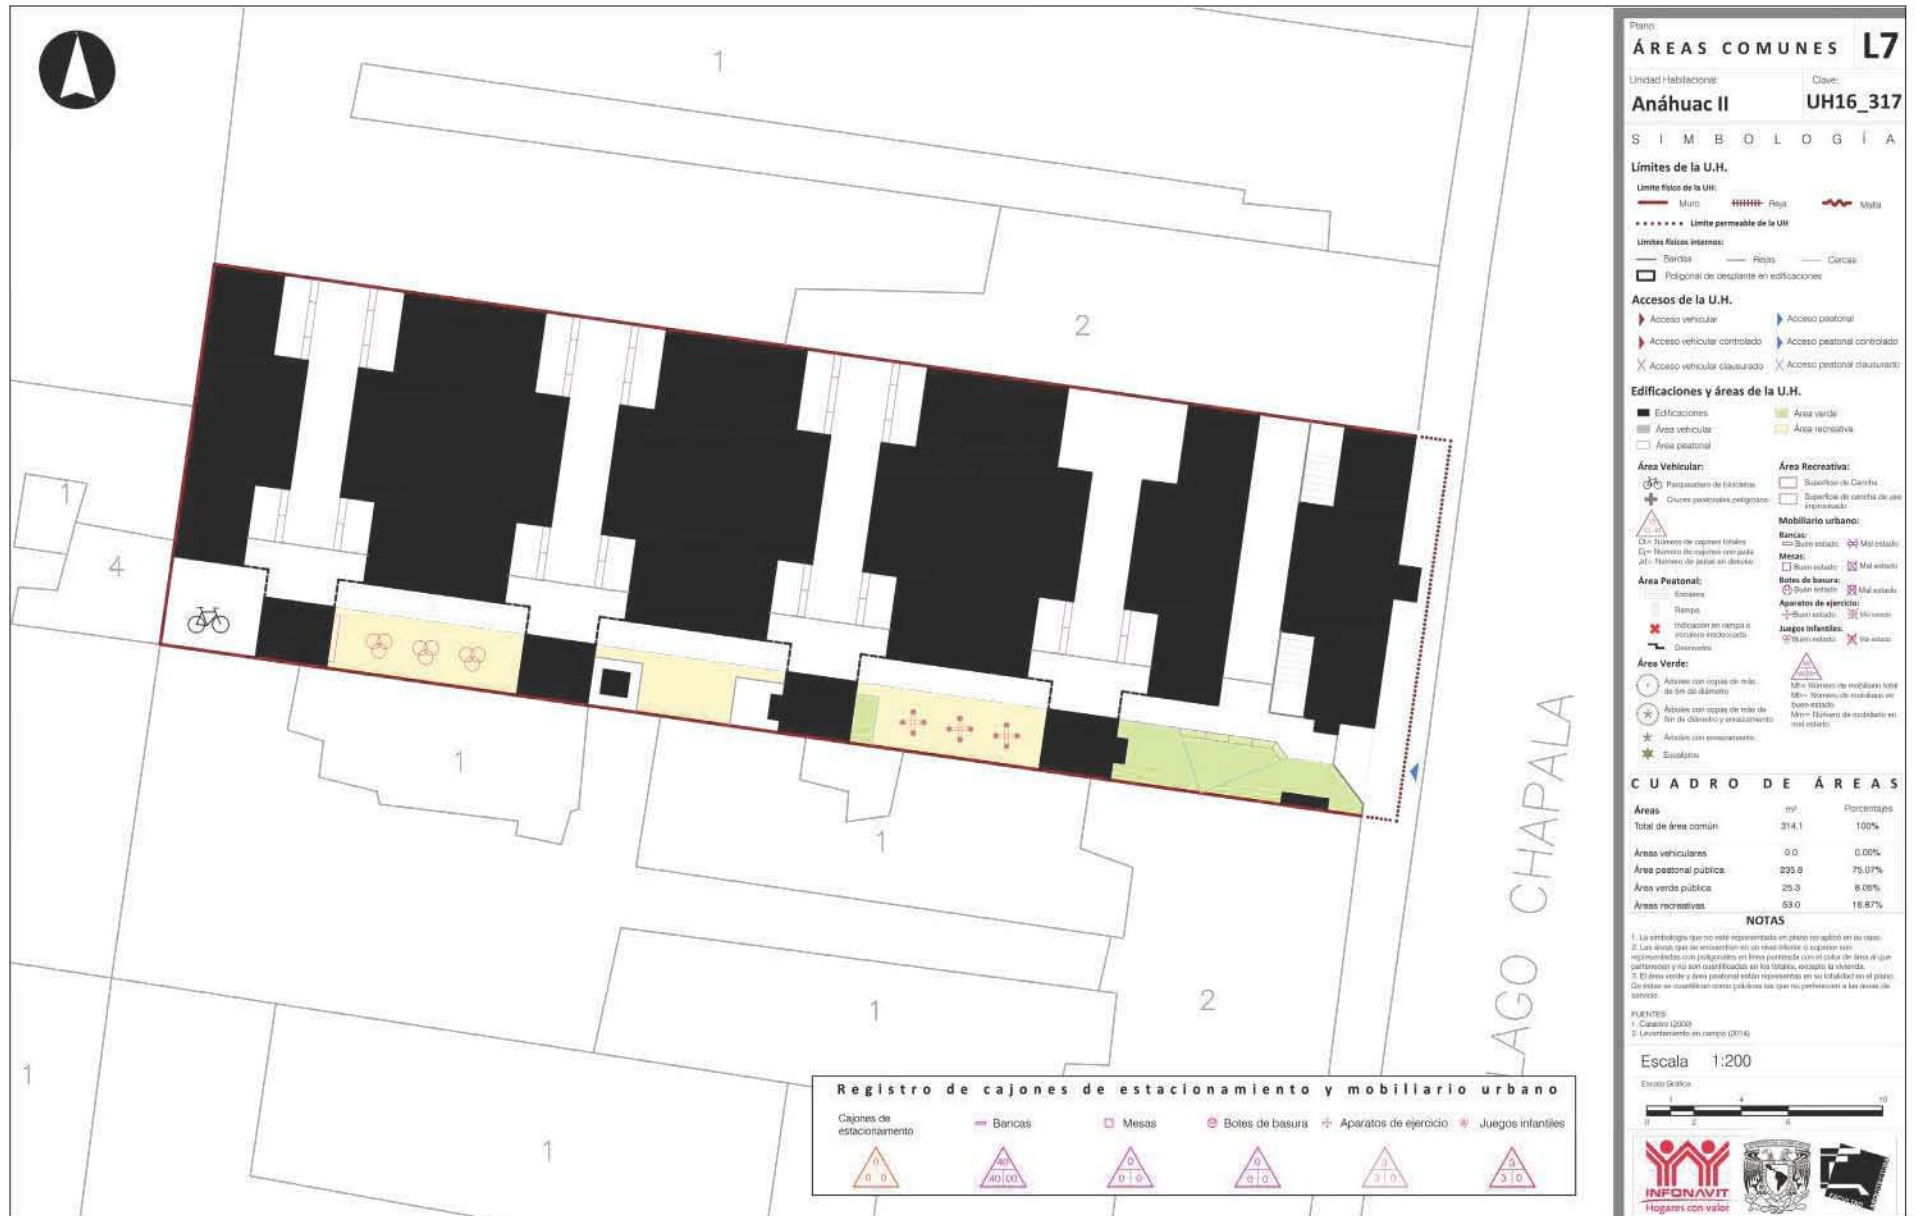
I 055. L7. Áreas Comunes. UH Anáhuac II, delegación Miguel Hidalgo. Estado posterior al mejoramiento.

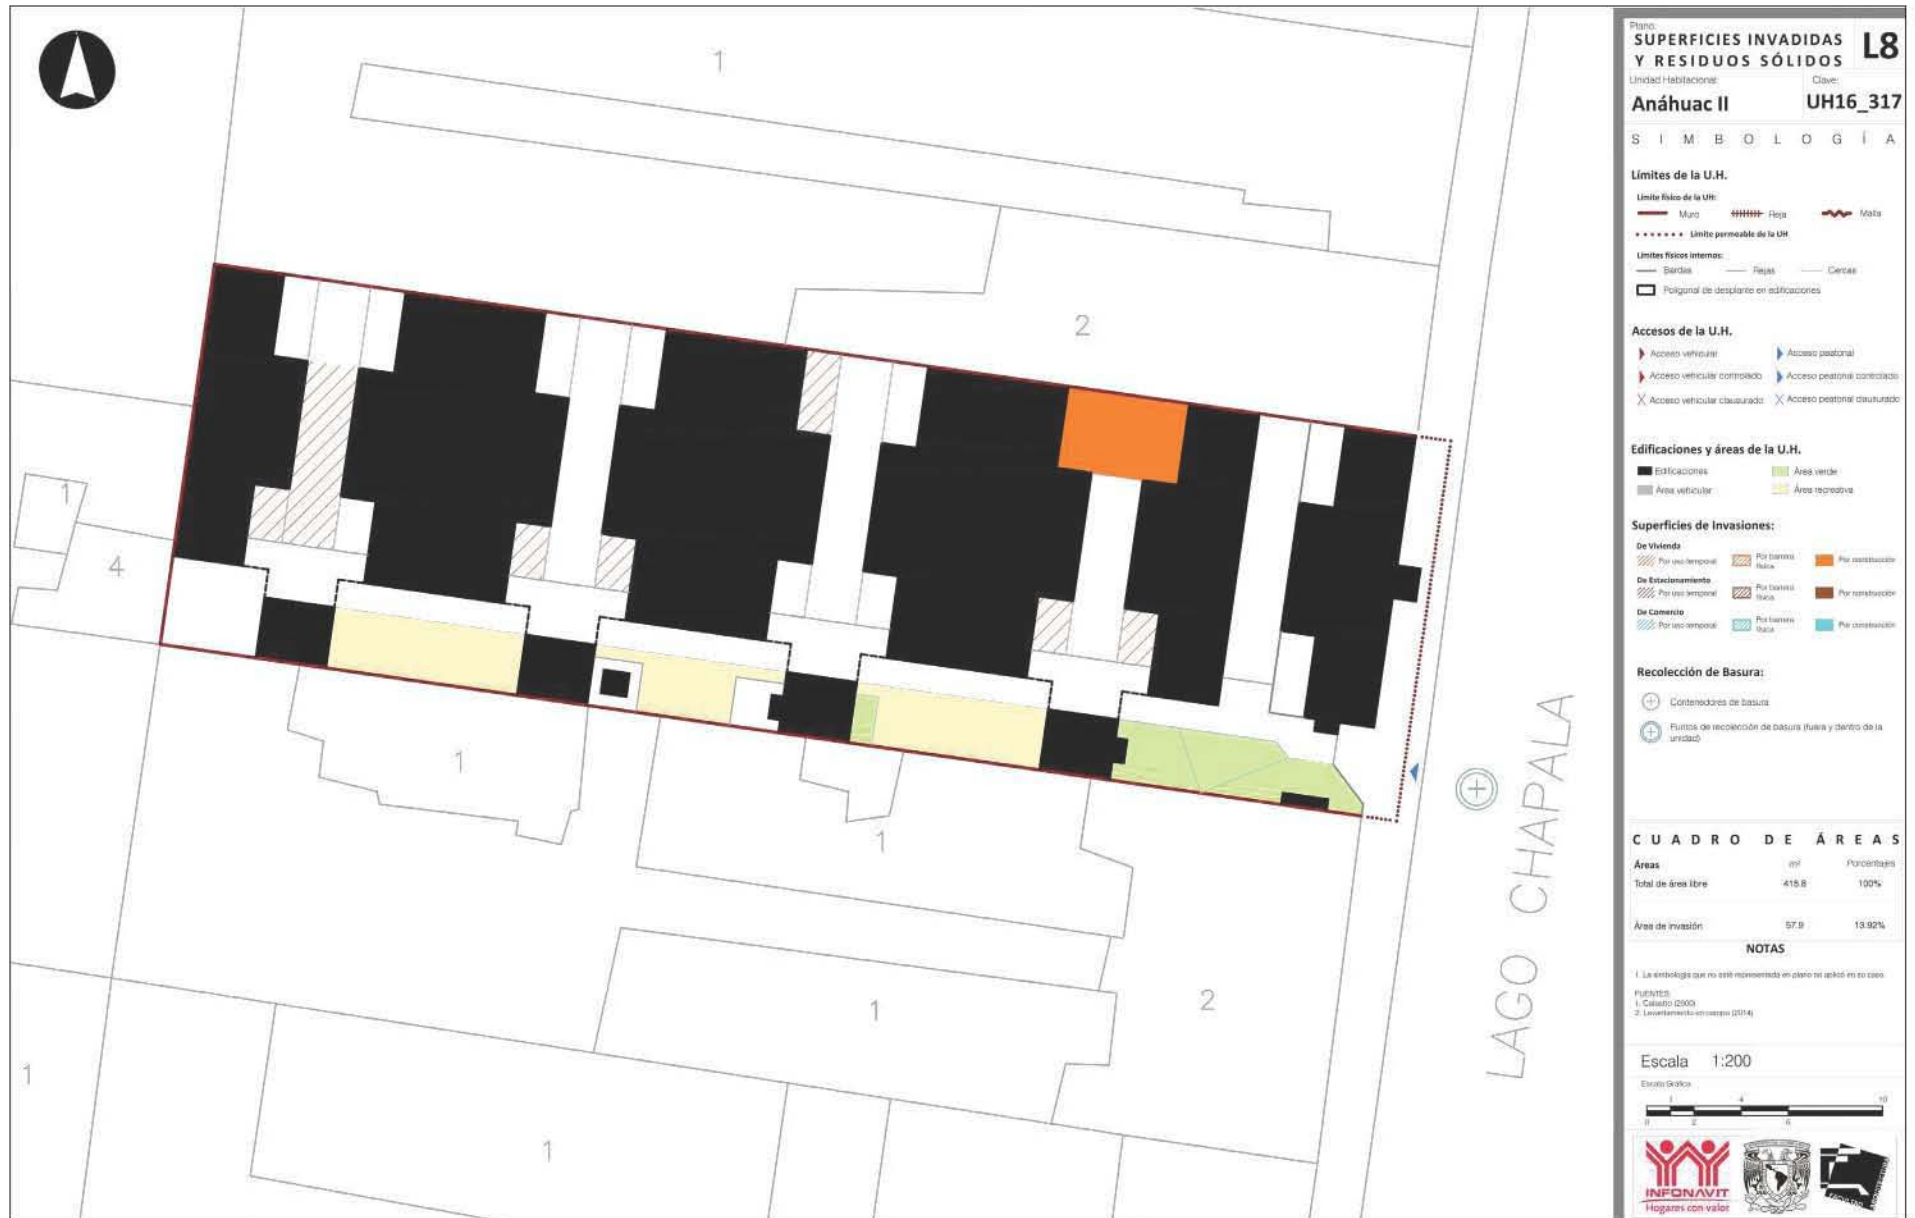
I 057. L8. Superficies Invasidas y Residuos Sólidos. UH Anáhuac II, delegación Miguel Hidalgo. Estado posterior al mejoramiento.

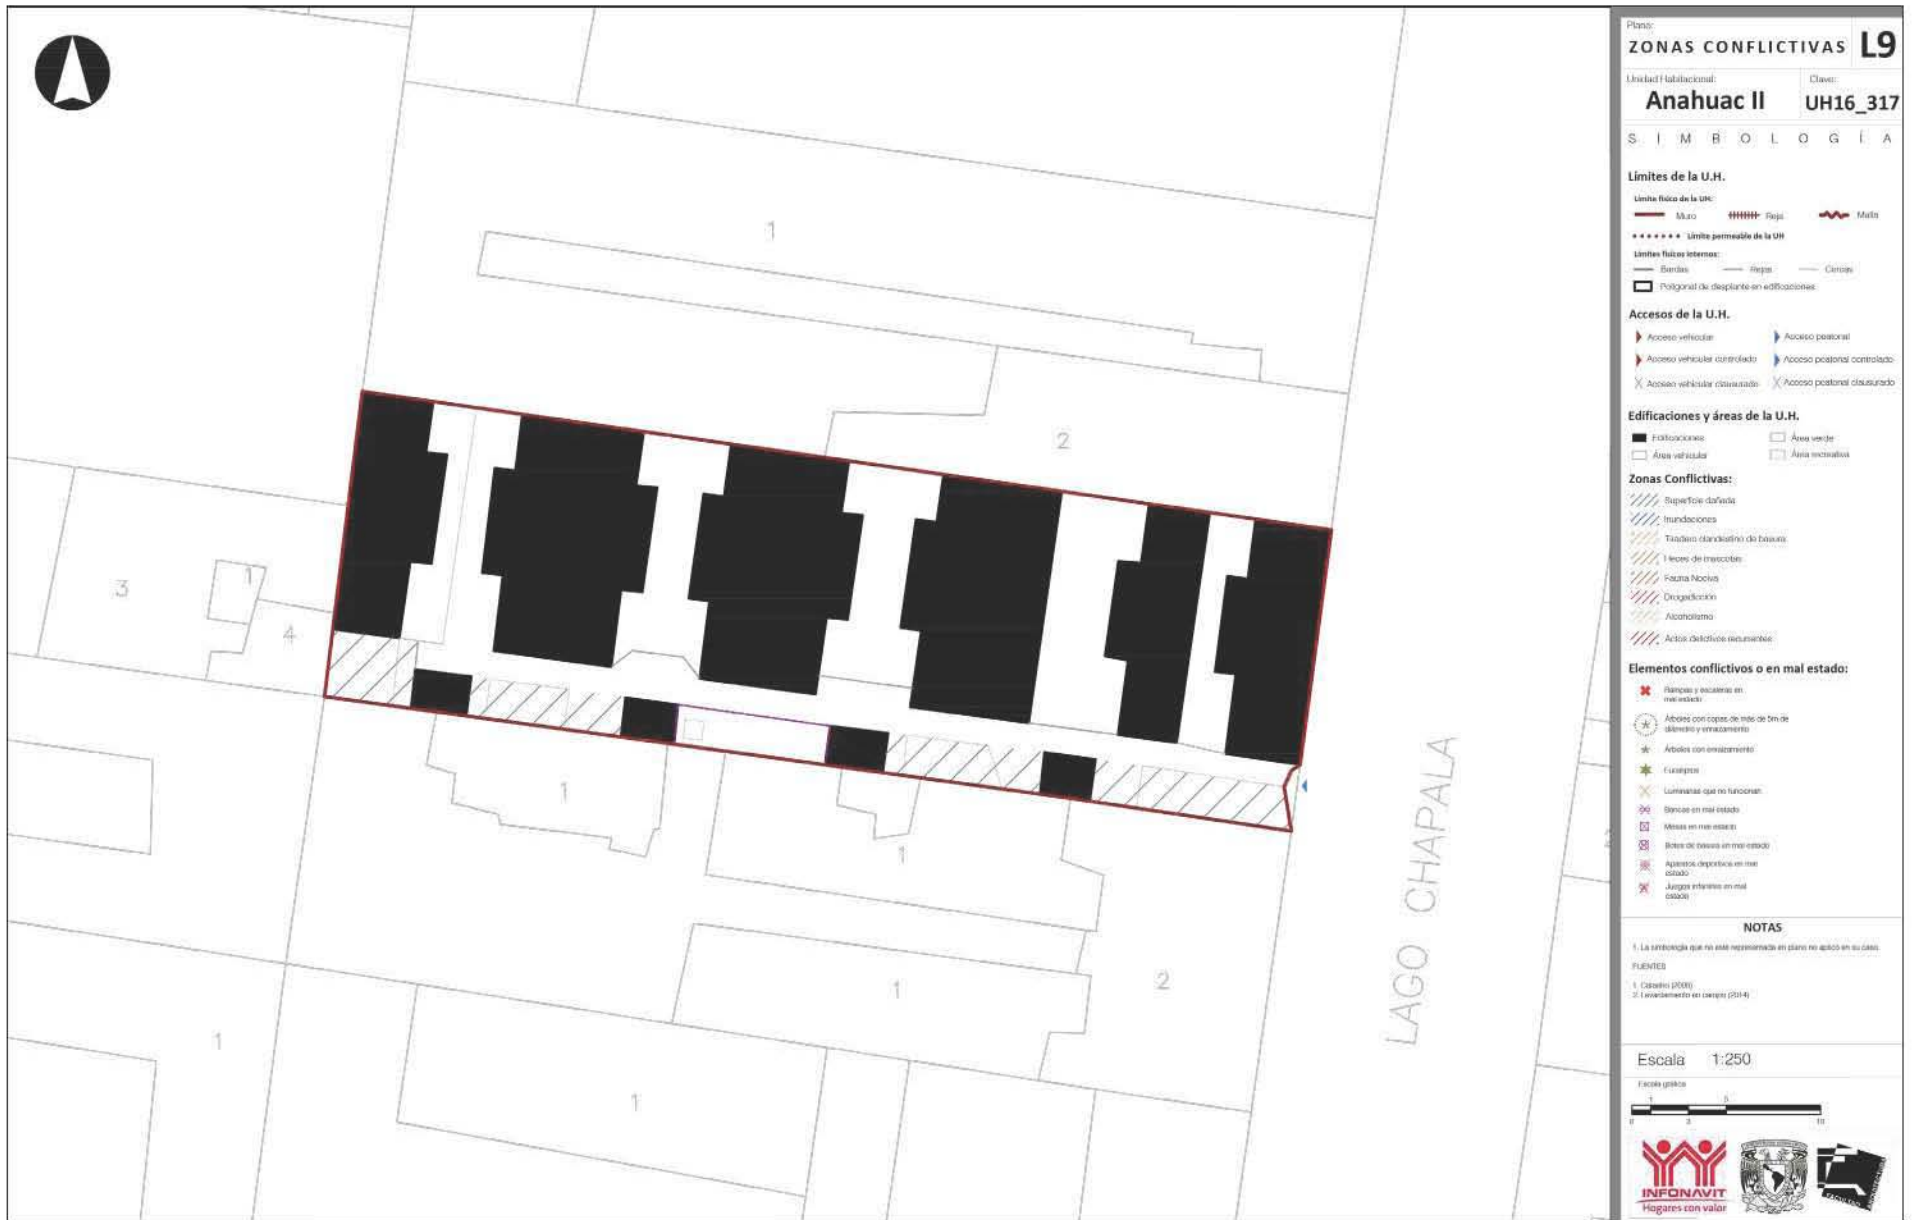
1 058. L9. Zonas Conflictivas. UH Anáhuac II, delegación Miguel Hidalgo. Estado previo al mejoramiento.

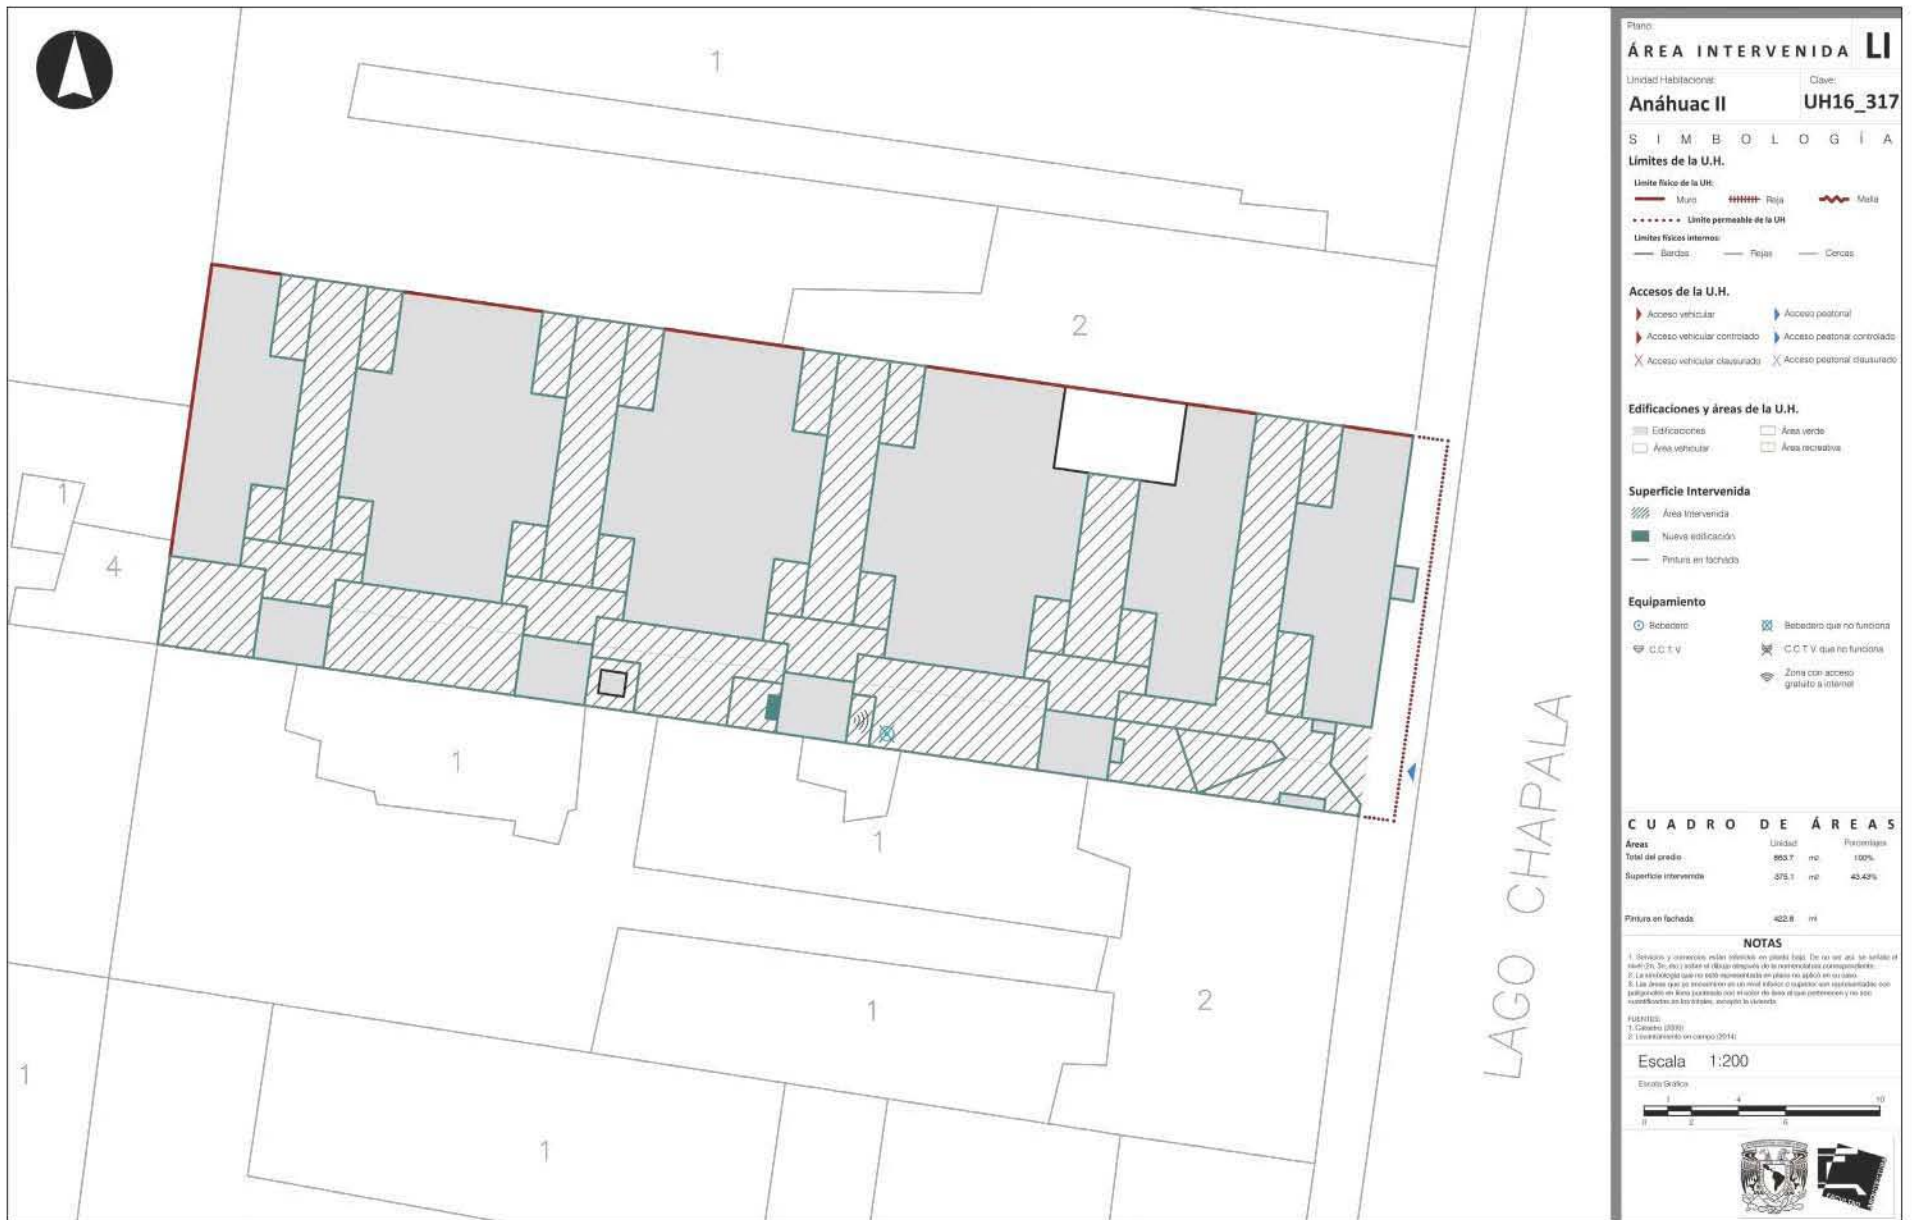
1 060. LI. Área Intervenido. UH Anáhuac II, delegación Miguel Hidalgo. Estado posterior al mejoramiento.

Área total del predio.	863.7 m ²	100.0 %
Área intervenida.	375.1 m ²	43.4 %

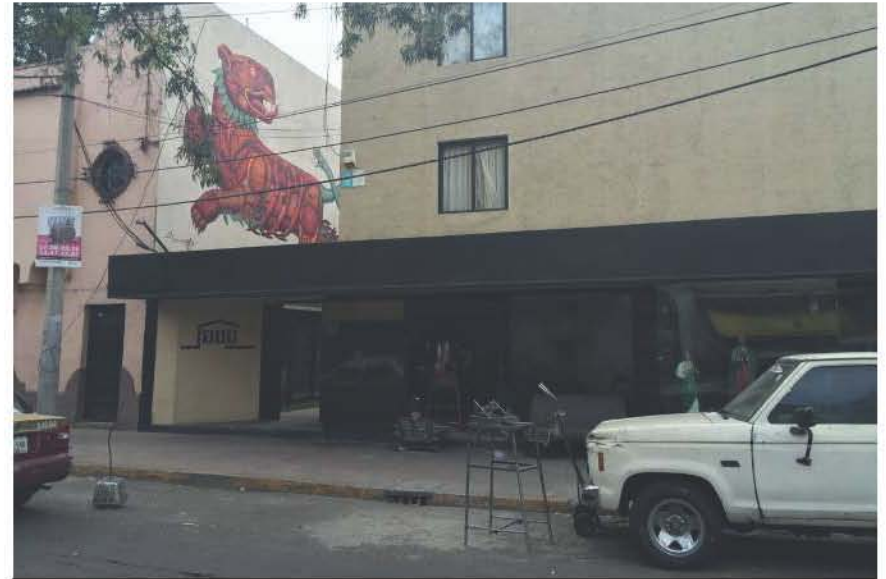
I 062. Acceso peatonal. UH Anáhuac II. Estado posterior al mejoramiento.

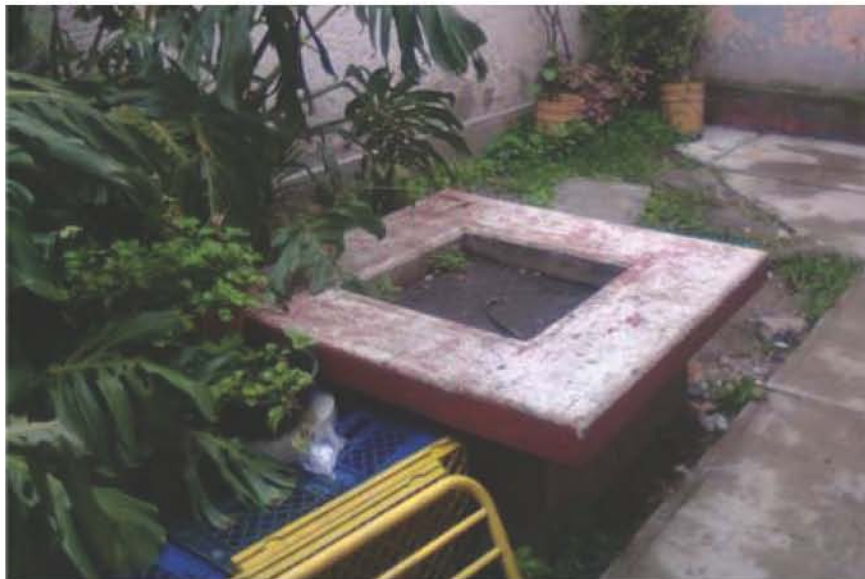
I 063. Área verde. UH Anáhuac II. Estado previo al mejoramiento.

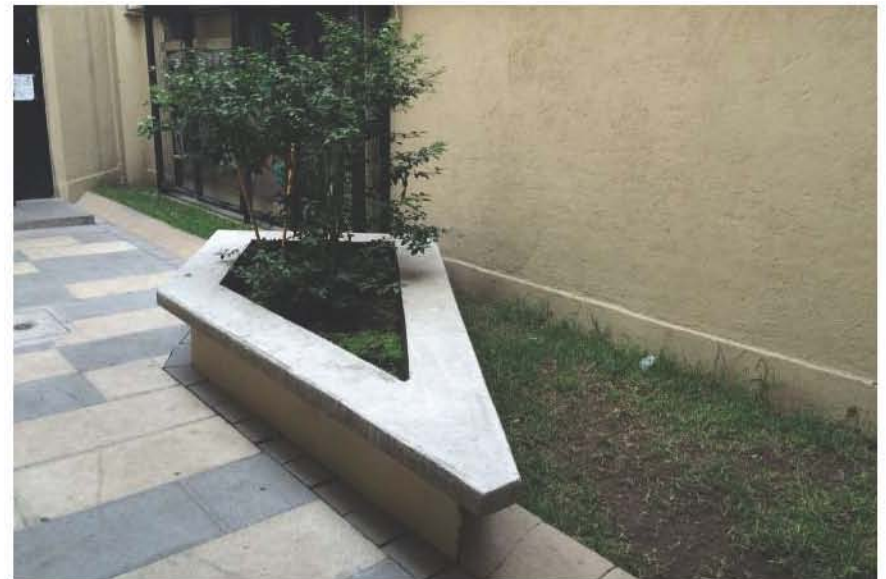
I 064. Área verde. UH Anáhuac II. Estado posterior al mejoramiento.

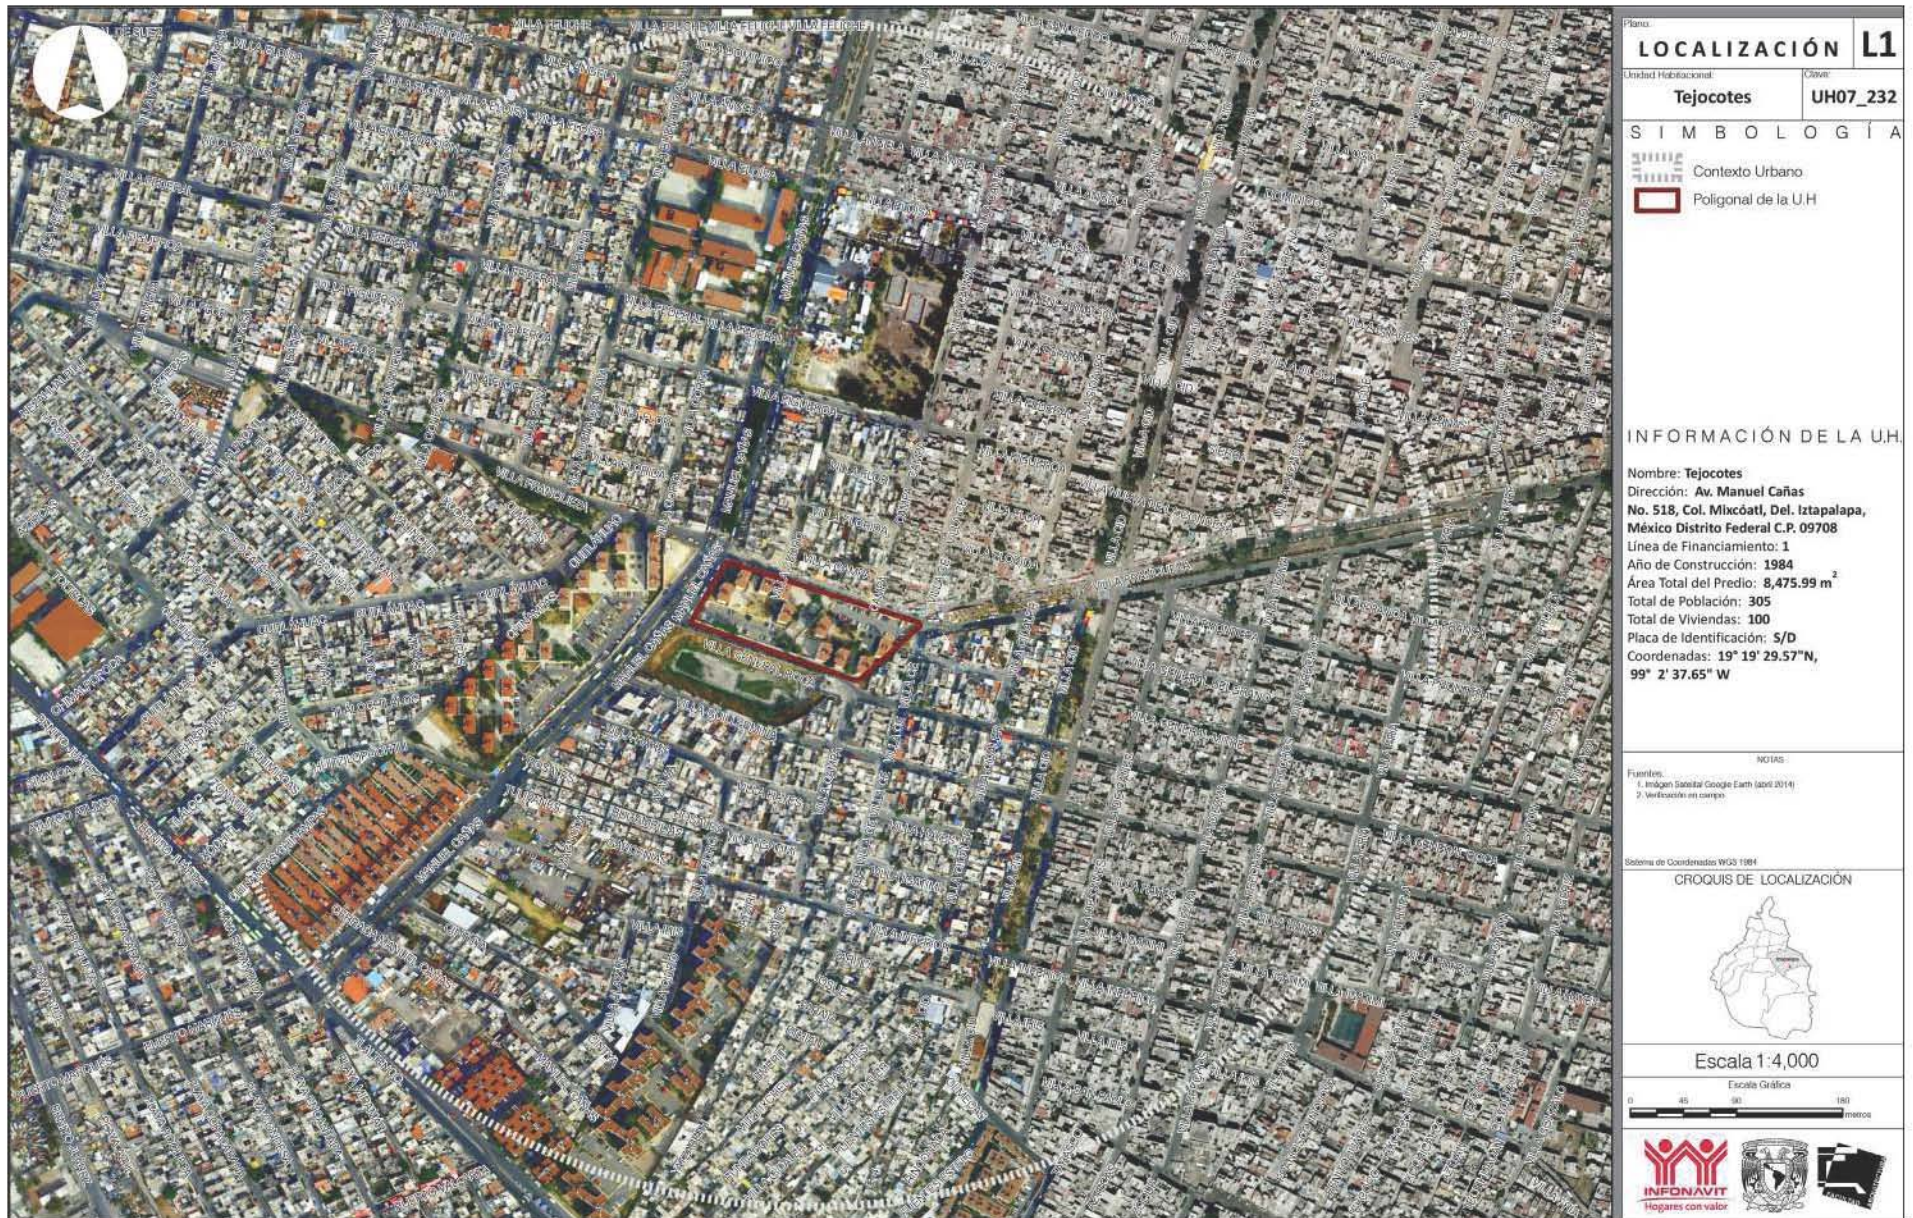
I 071. L1. Localización. UH Tejocotes, delegación Iztapalapa. Estado previo al mejoramiento.

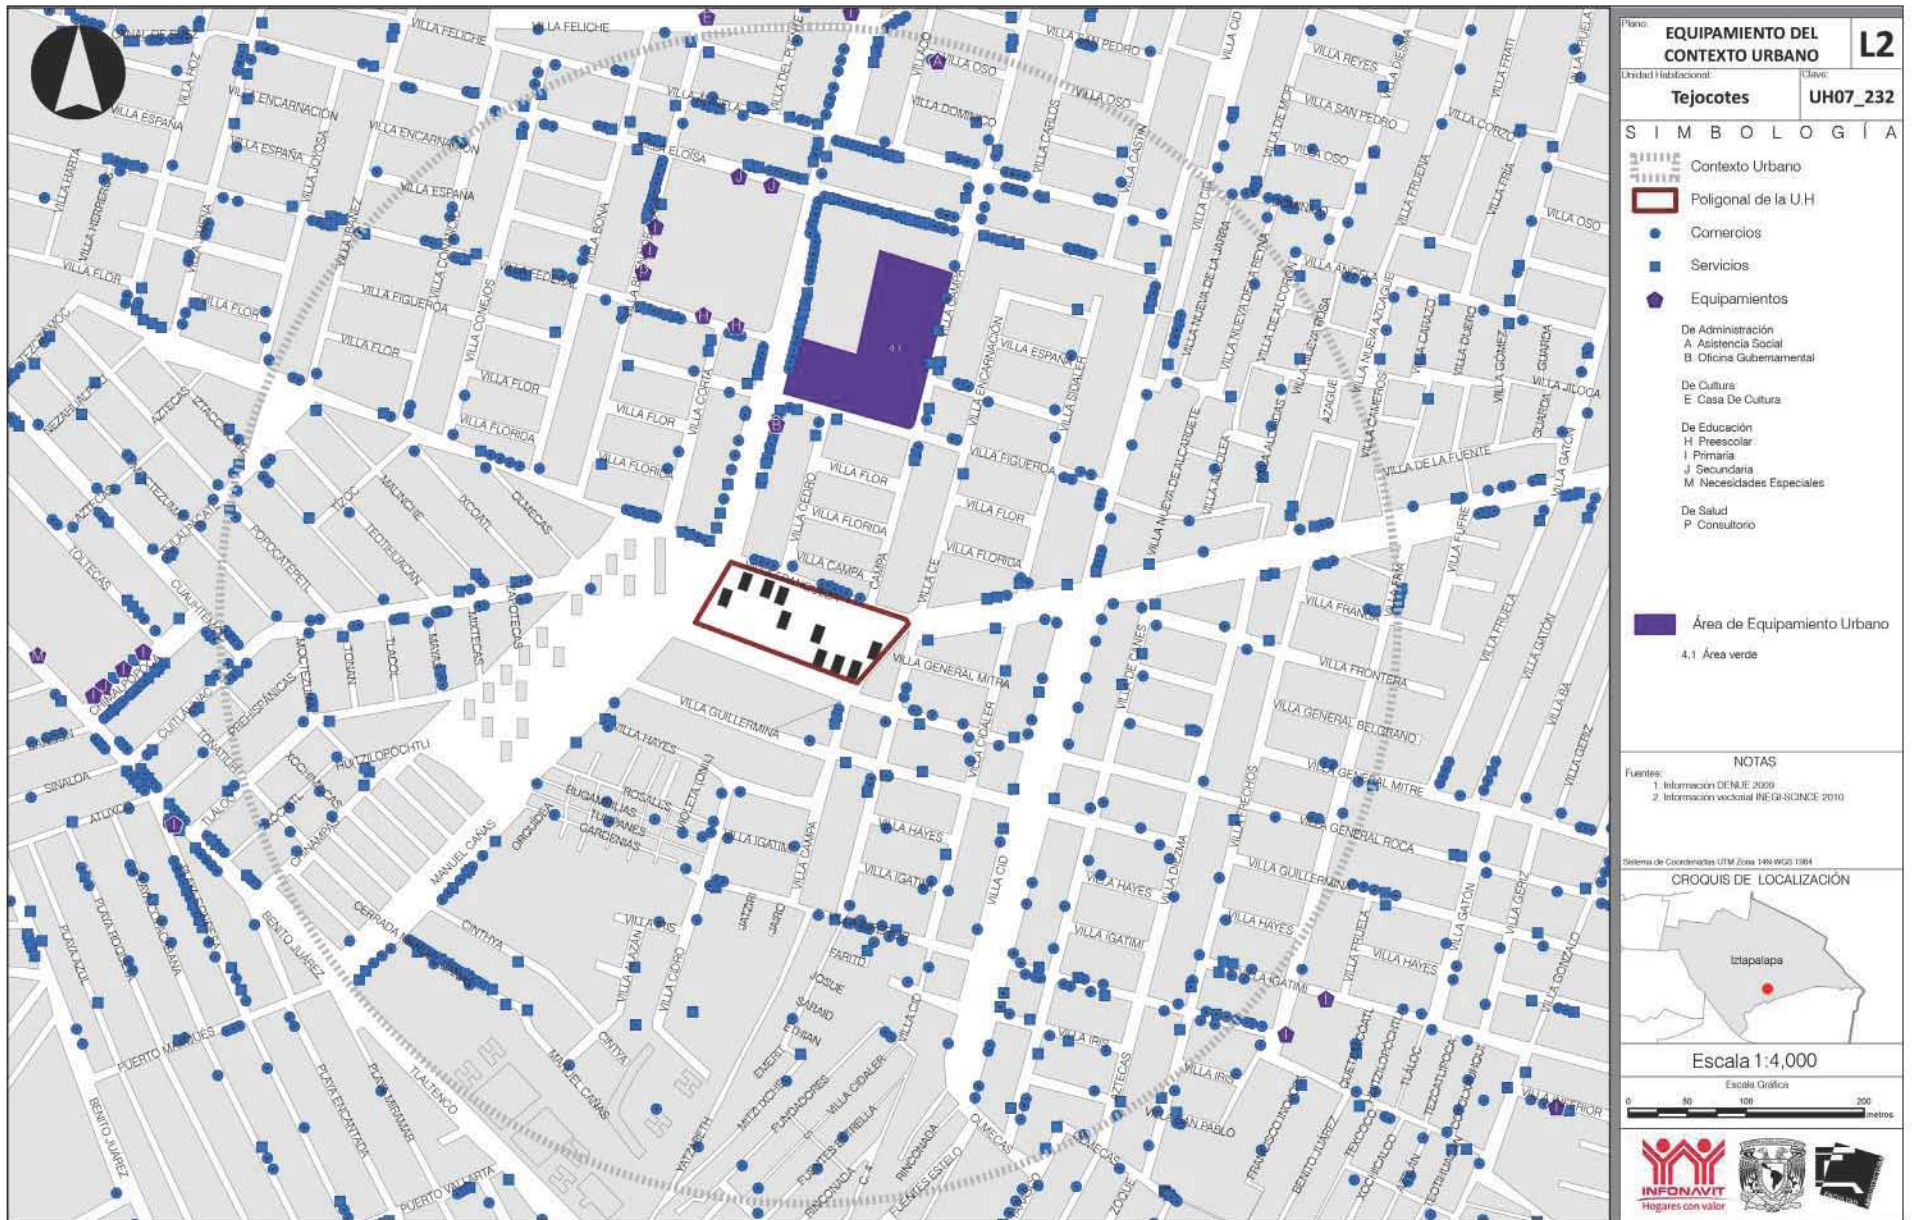
1 072. L2. Equipamiento del Contexto Urbano. UH Tajocotes, delegación Tzamalapa. Estado previo al mejoramiento.

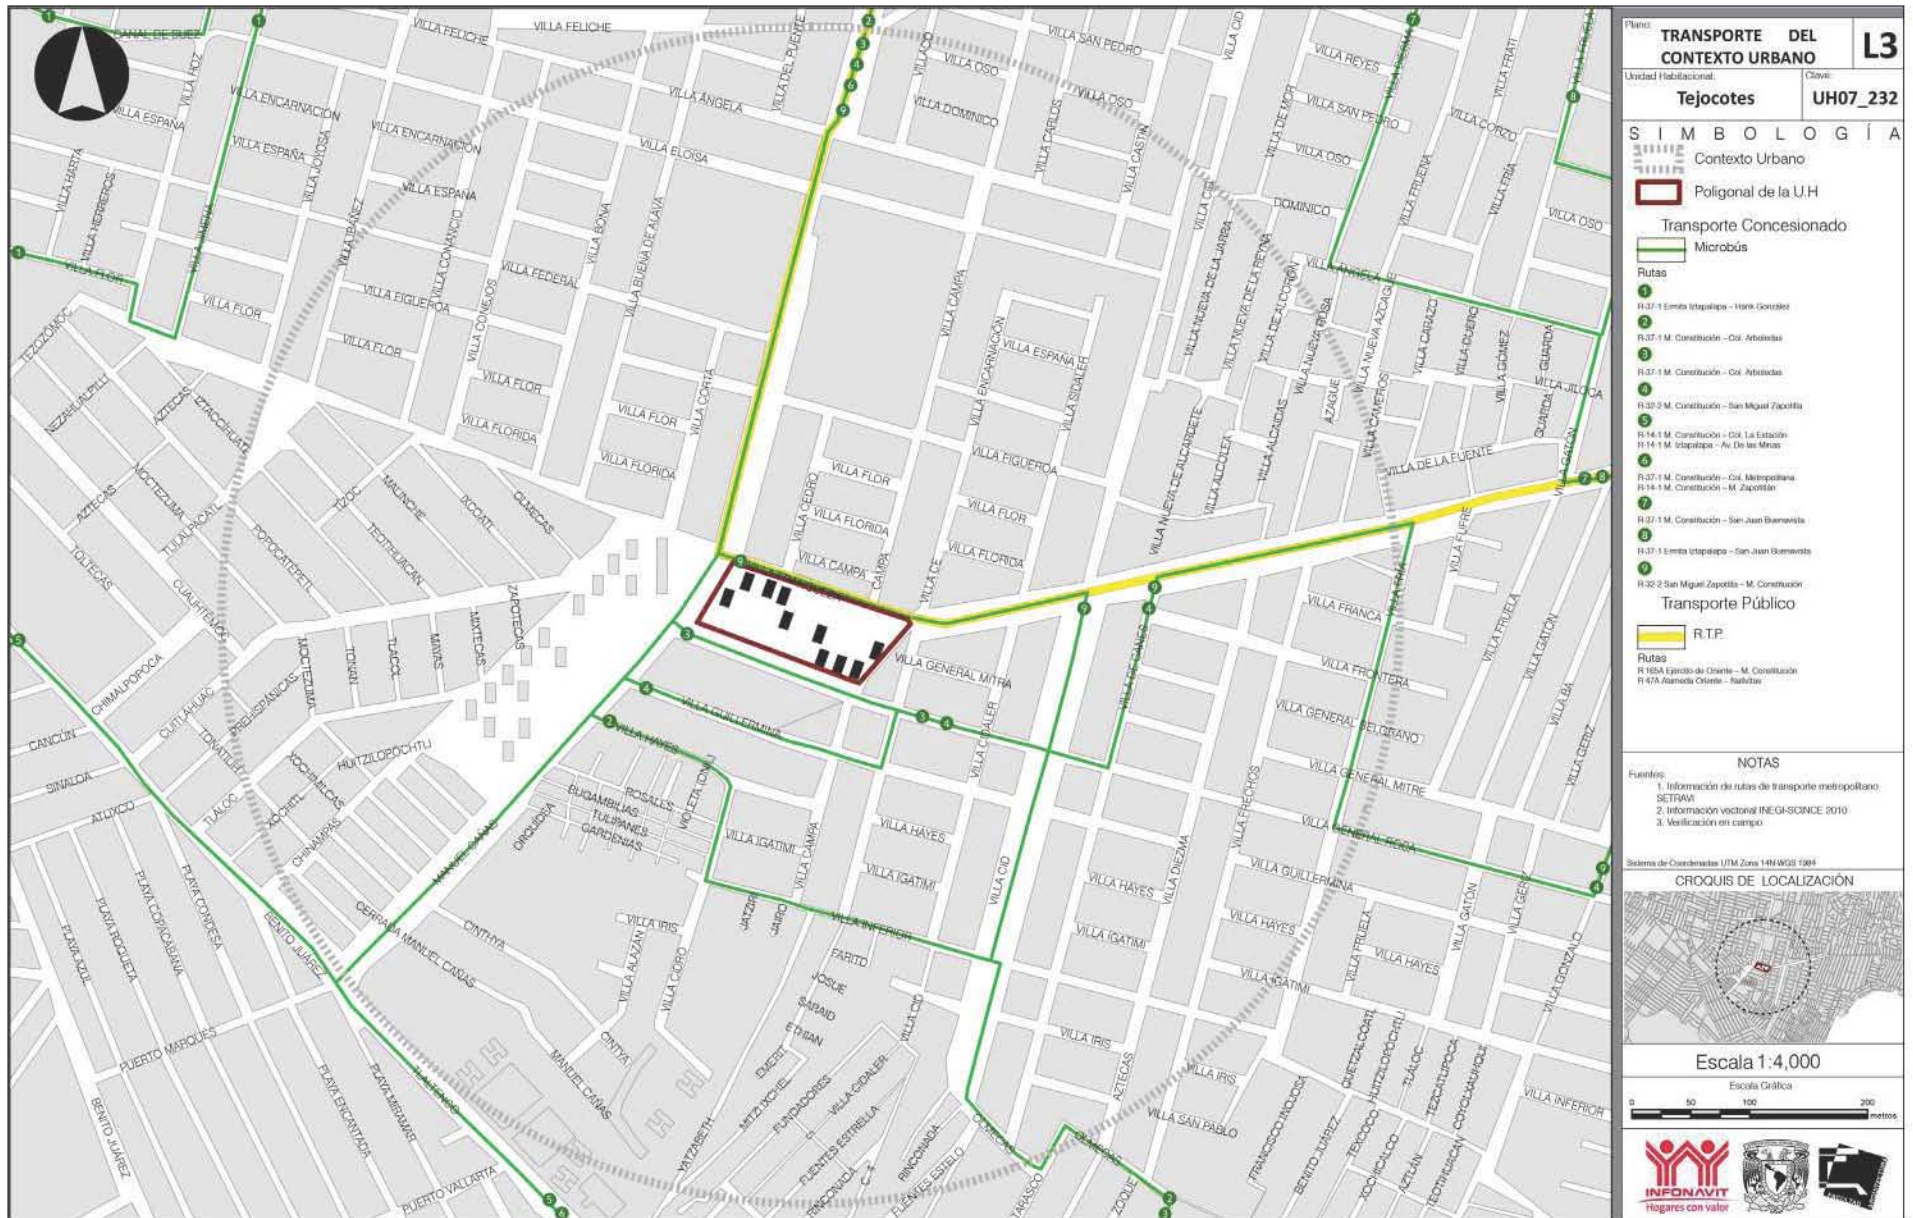
I 073. L3. Transporte del Contexto Urbano. UH Tejocotes, delegación Itzapalpa. Estado previo al mejoramiento.

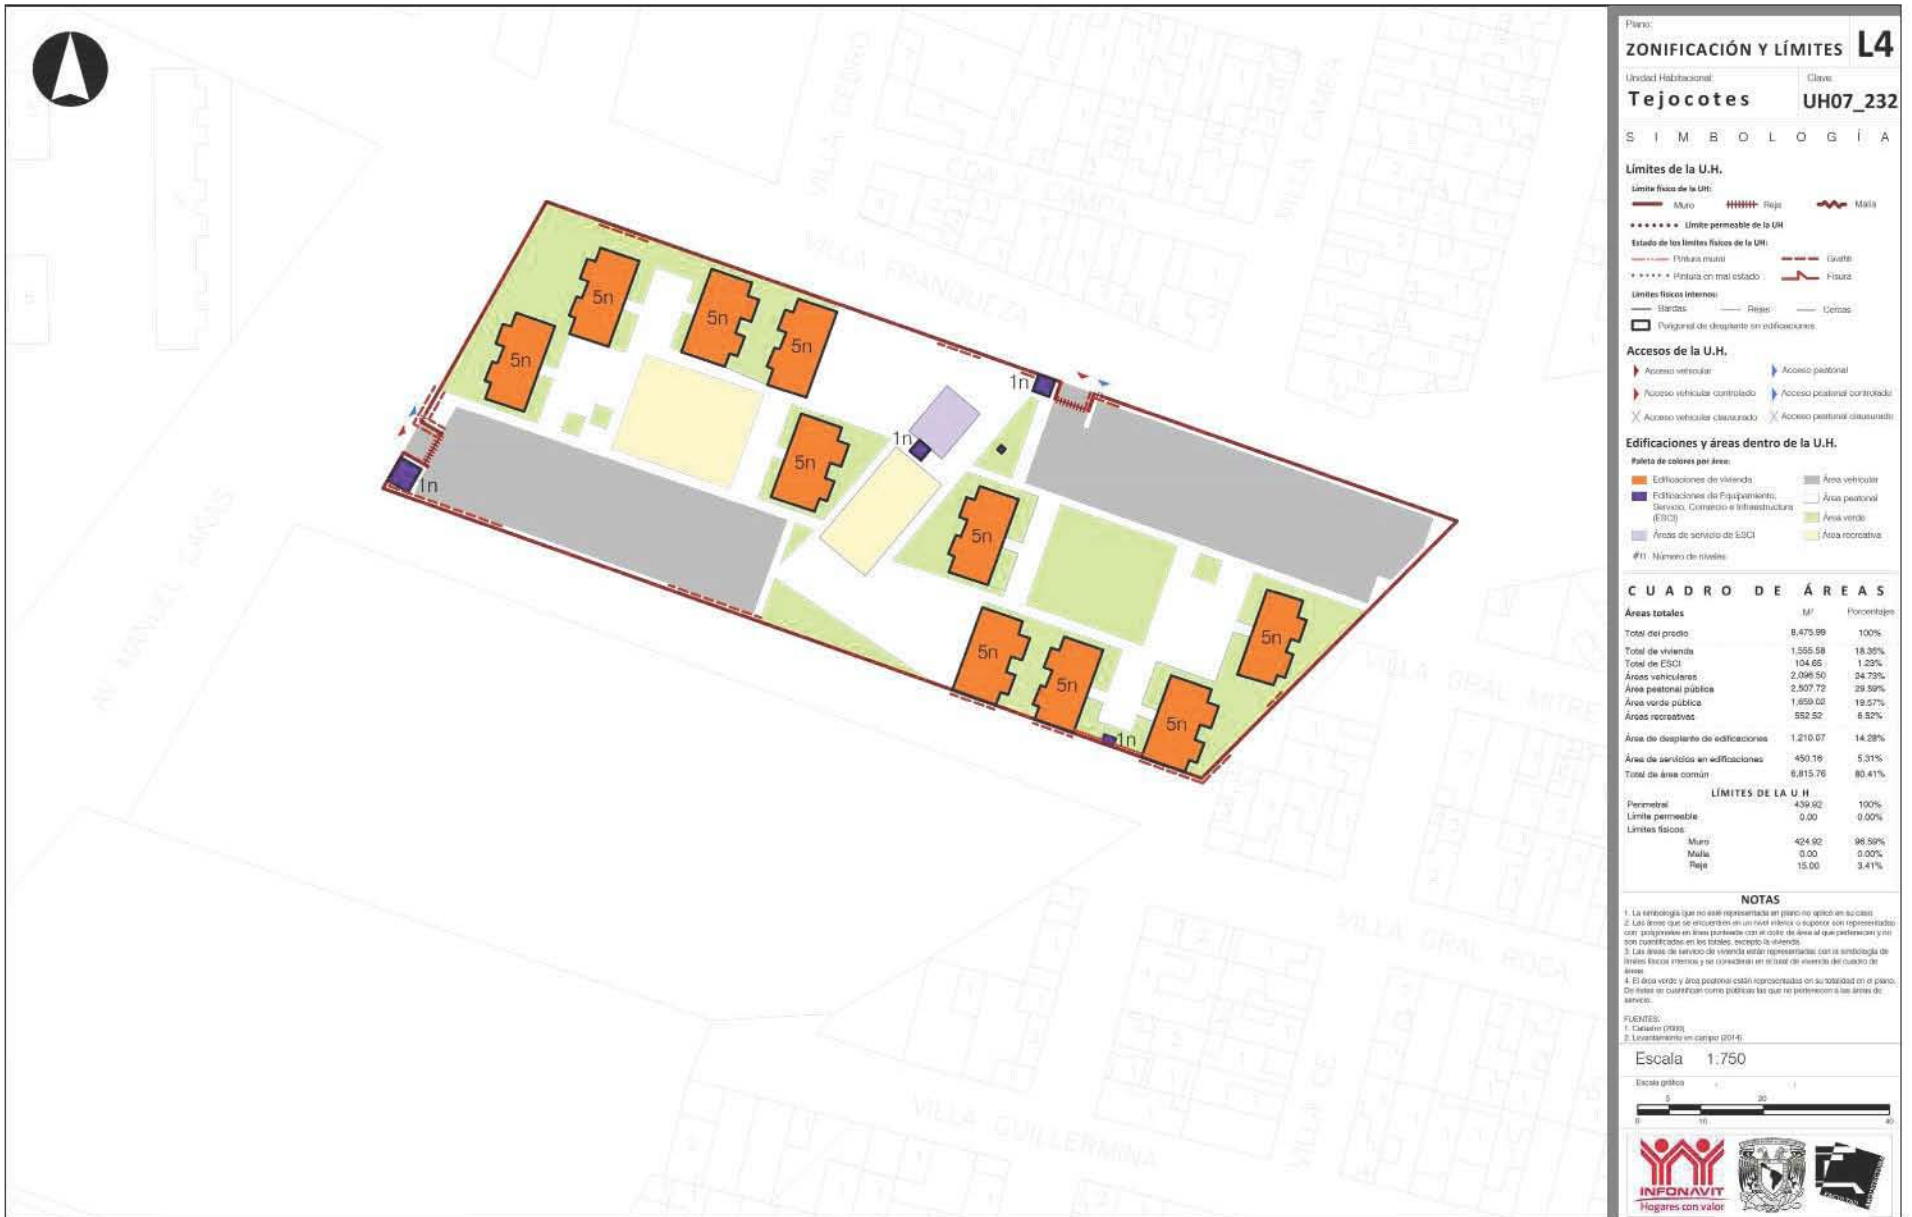
Plano:
ZONIFICACIÓN Y LÍMITES L4

1 074. L4. Zonificación y Límites. UH Tejocotes, delegación Iztapalapa. Estado previo al mejoramiento.
