VIVIR \neq HABITAR

REFLEXIONES SOBRE HABITABILIDAD EN
UNIDADES HABITACIONALES
DE LA CIUDAD DE MÉXICO

TESIS TEÓRICA QUE

PARA OBTENER EL TÍTULO DE ARQUITECTO PRESENTA

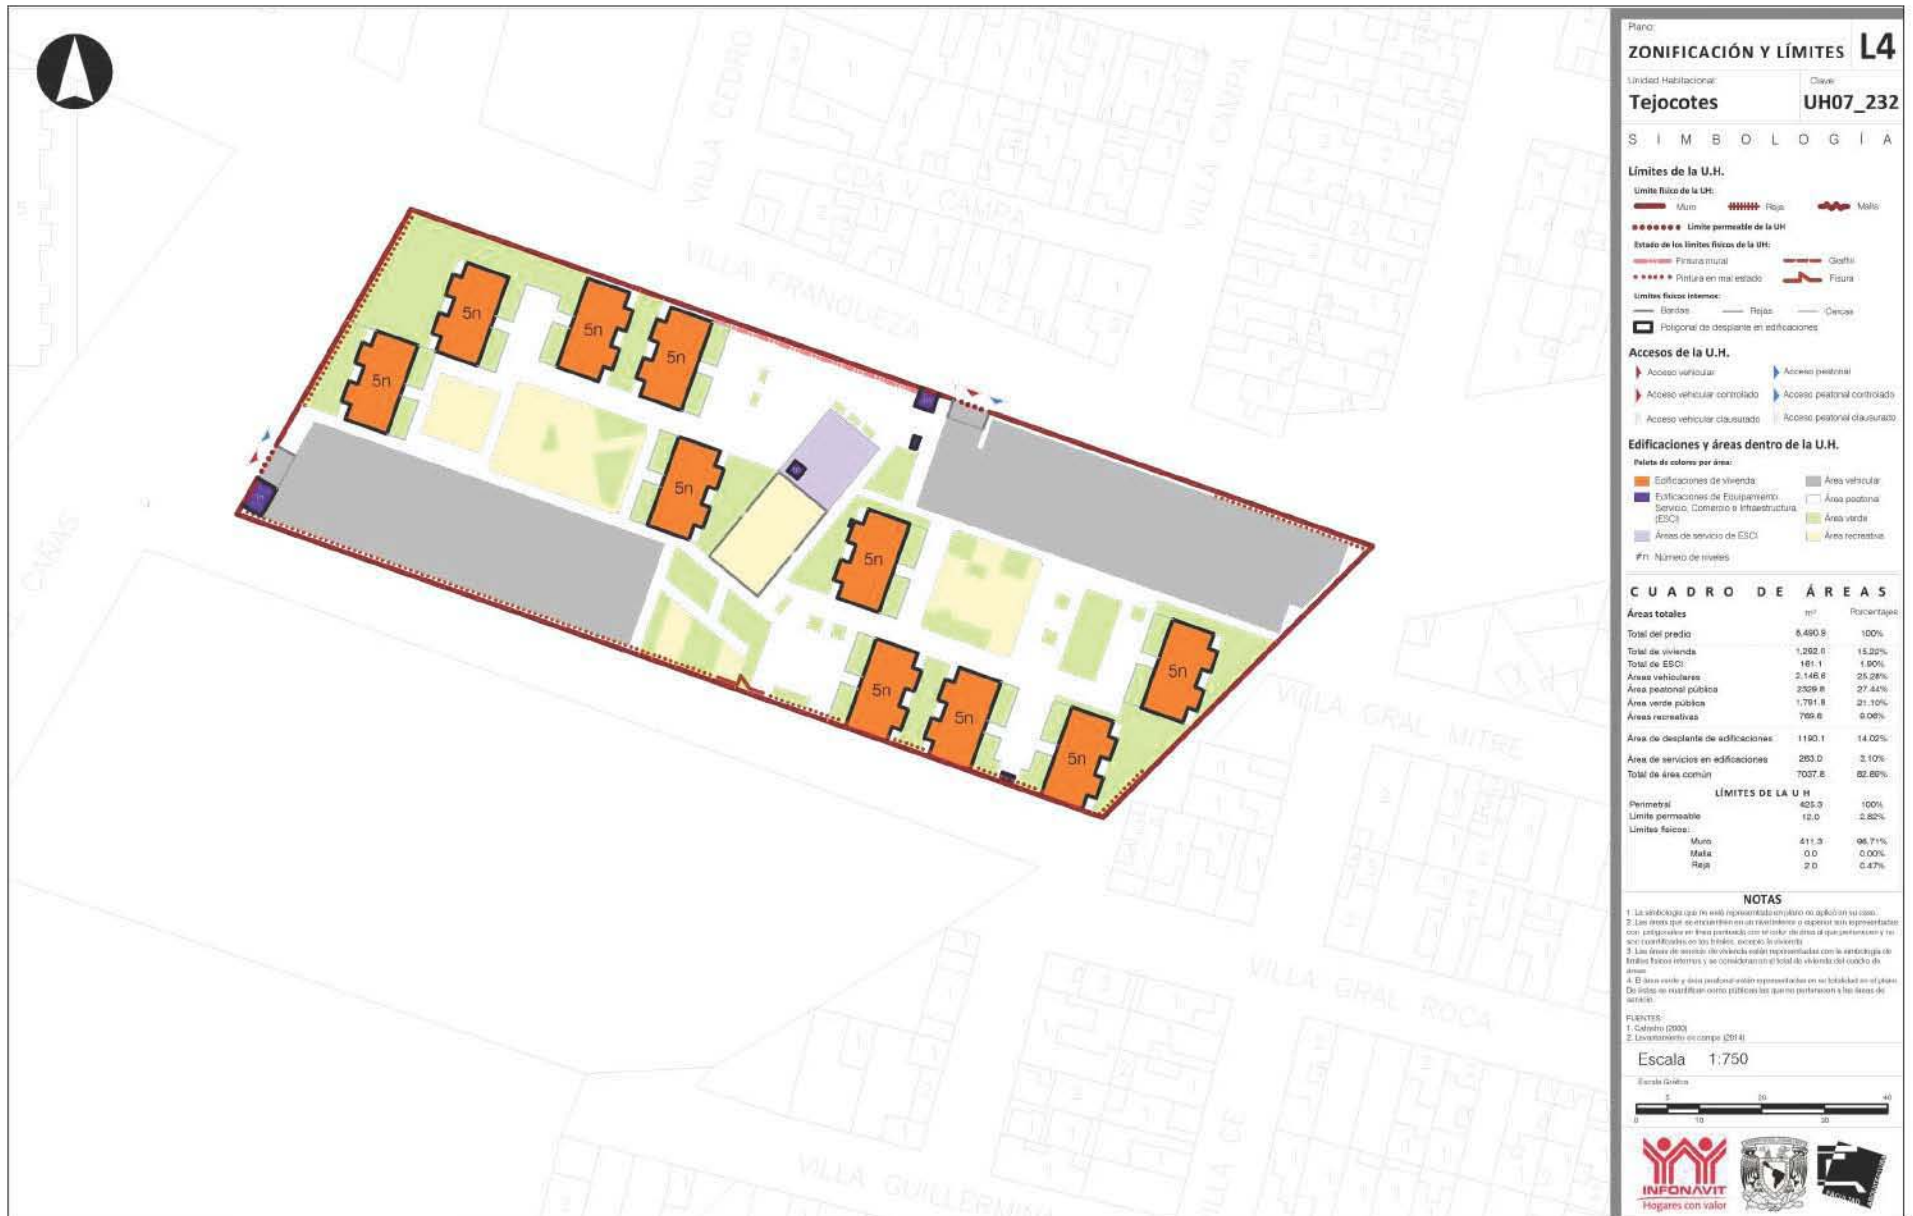
I 075. L4. Zonificación y Límites. UH Tejocotes, delegación Iztapalapa. Estado posterior al mejoramiento.

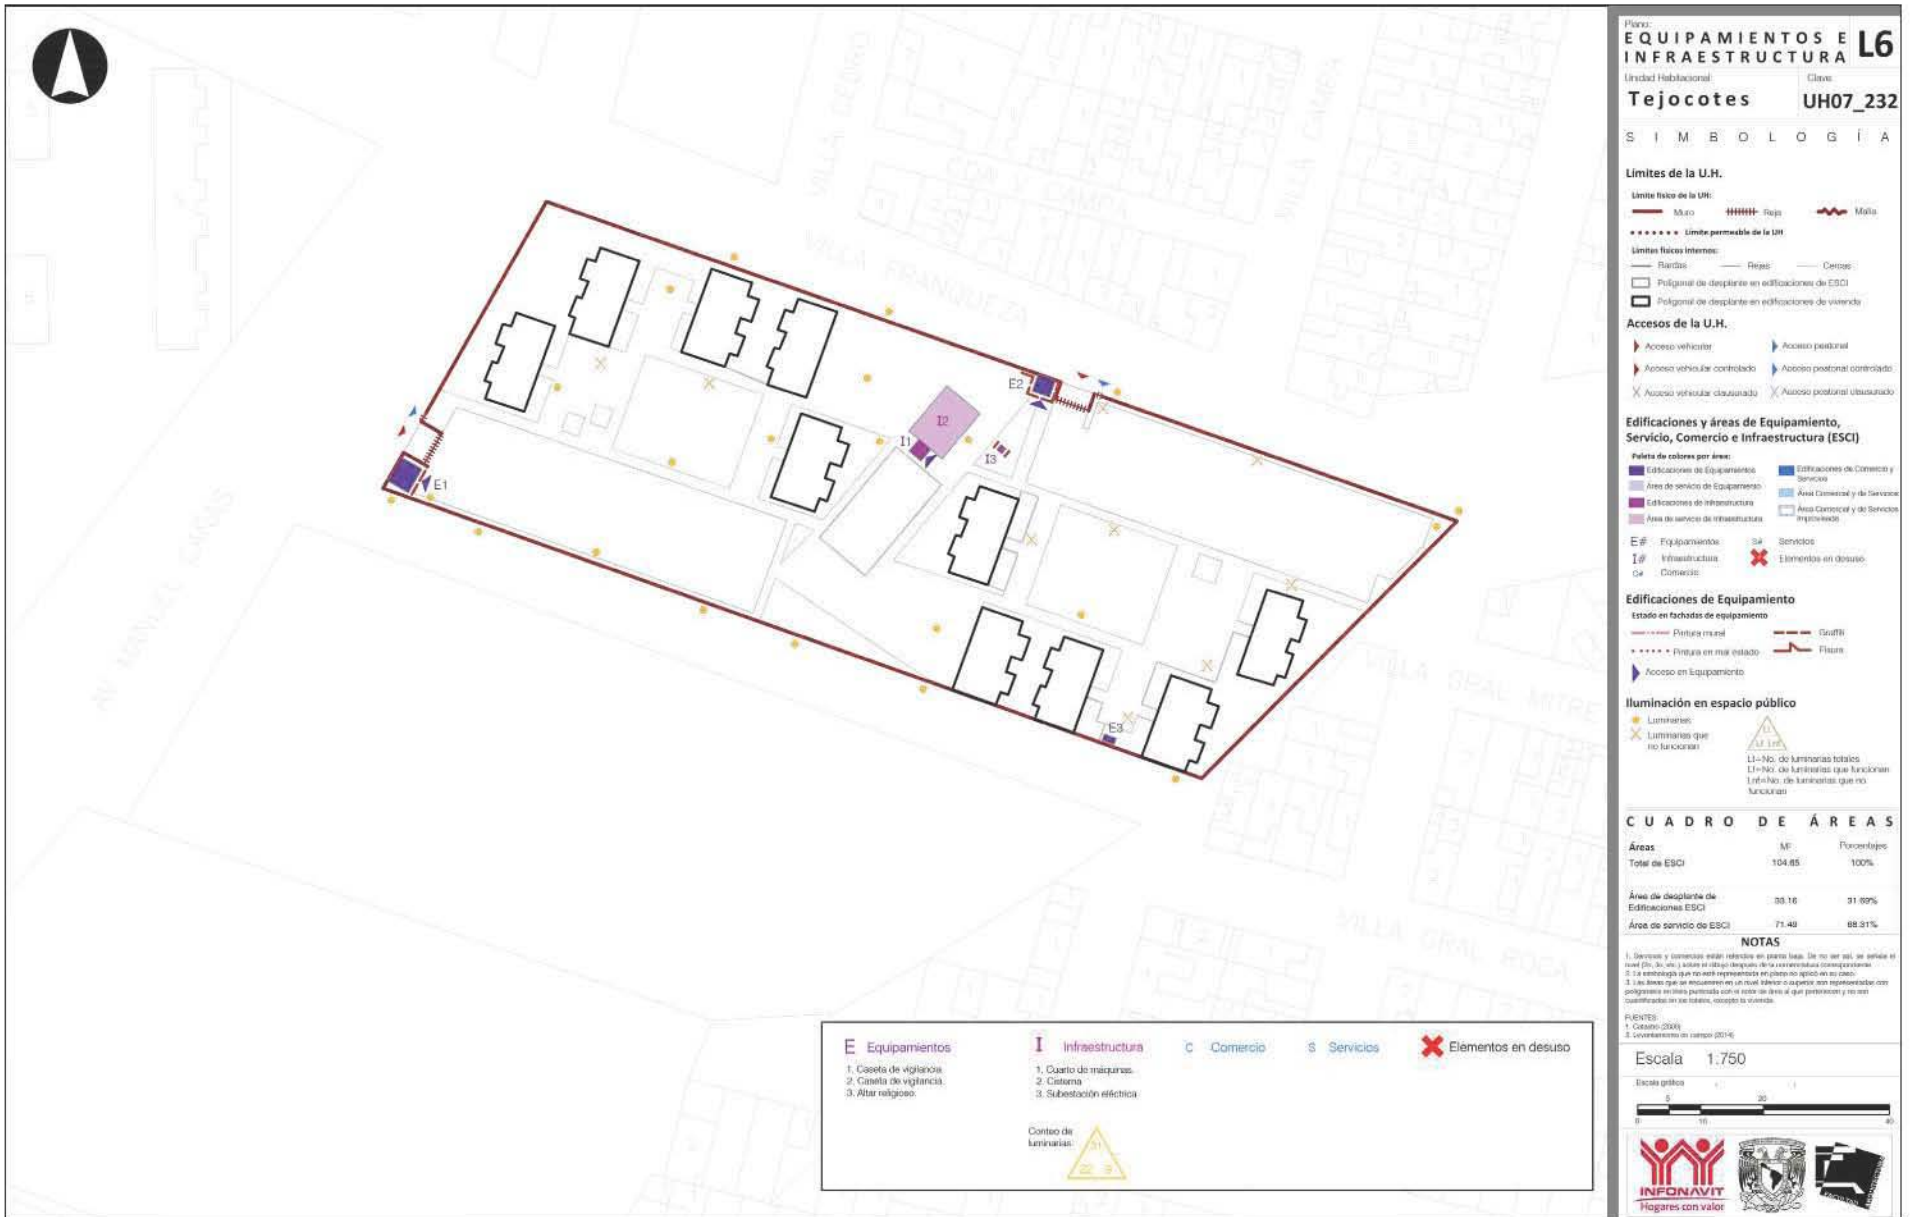
I 078. L6. Equipamiento e Infraestructura. UH Tejocotes, delegación Iztapalapa. Estado previo al mejoramiento.

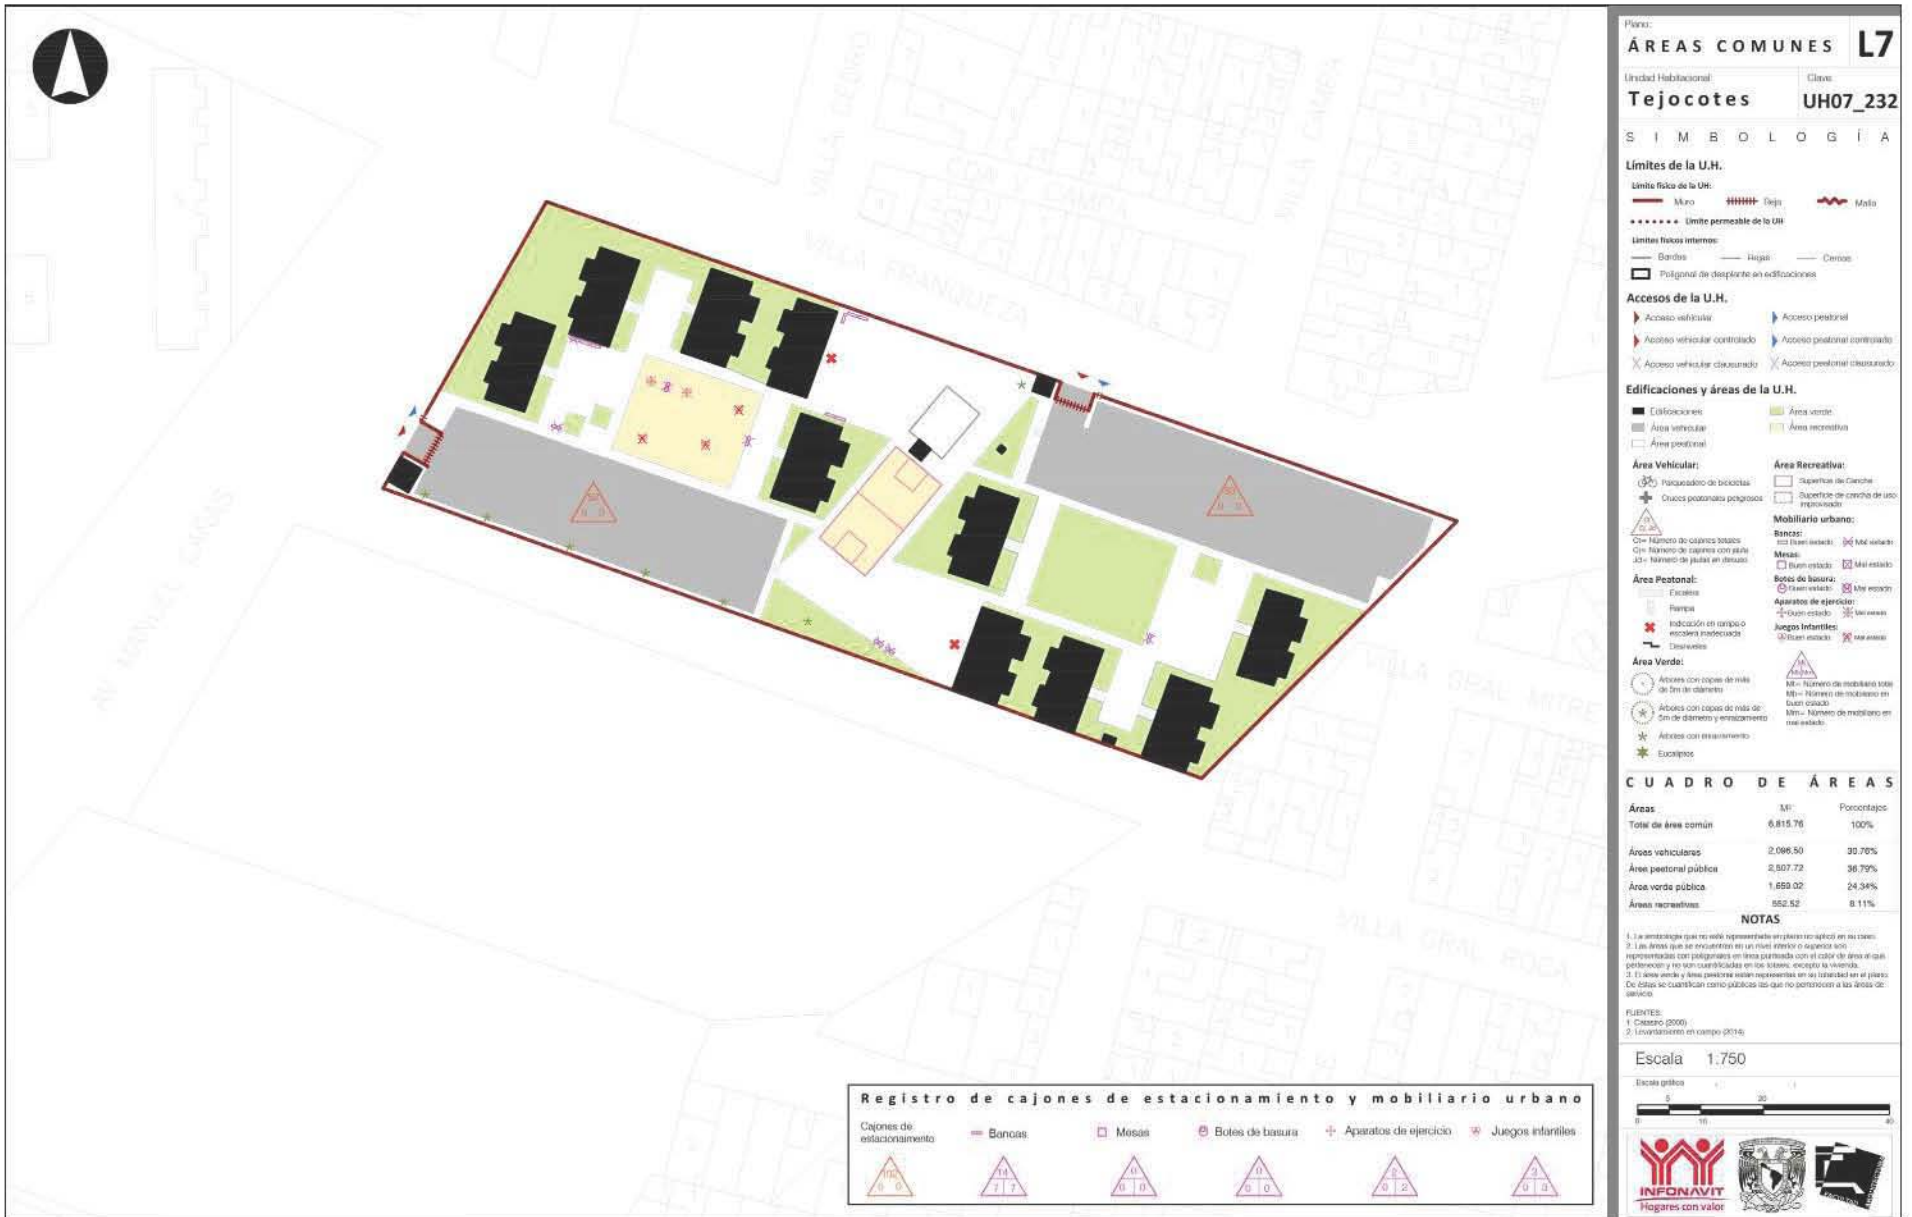
1 080. L7. Áreas Comunes. UH Tejocotes, delegación Iztapalapa. Estado previo al mejoramiento.

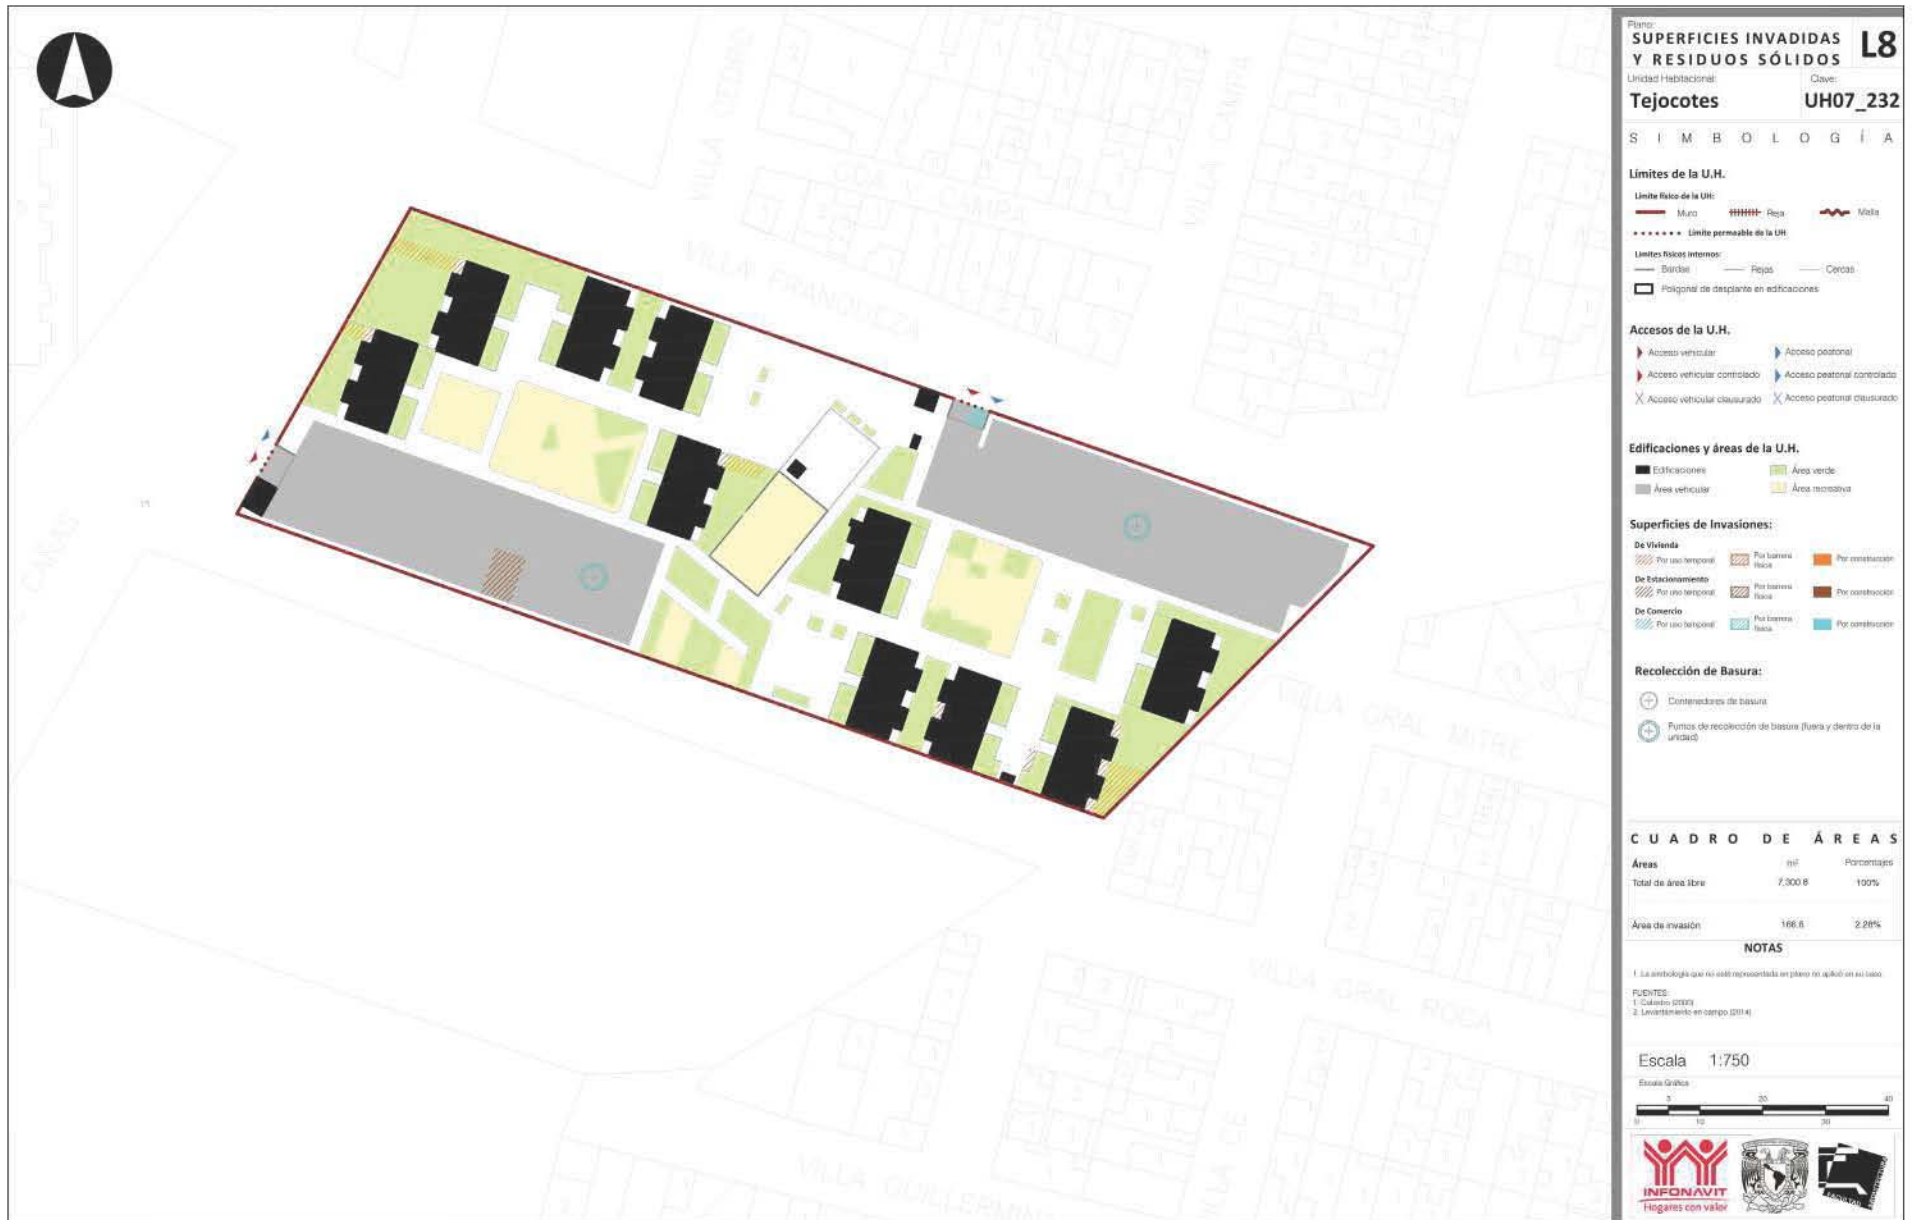
I 083. L8. Superficies Invasidas y Residuos Sólidos. UH Tejecotes, delegación Iztapalapa. Estado posterior al mejoramiento.

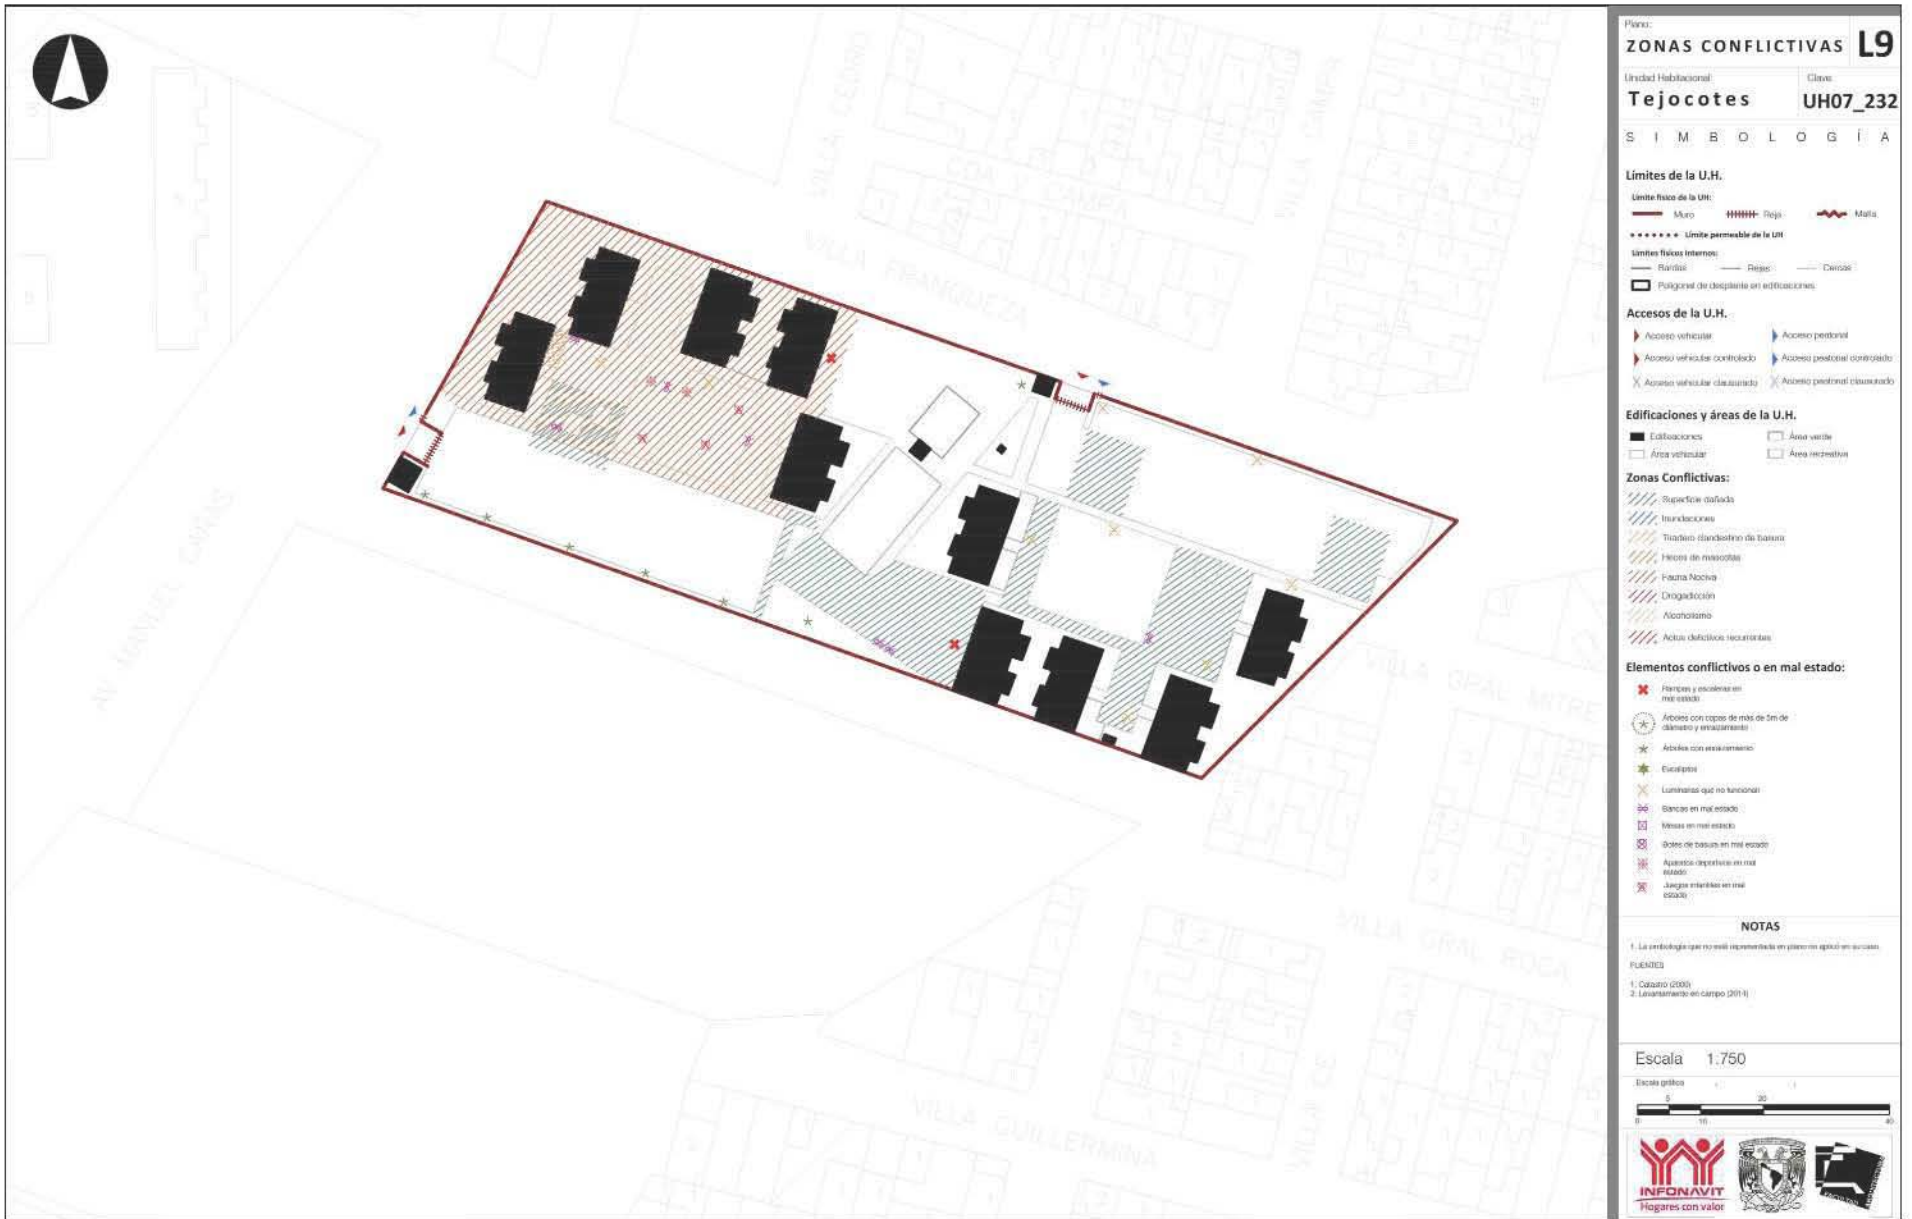
1 084. L9. Zonas Conflictivas. UH Tajocotes, delegación Iztapalapa. Estado previo al mejoramiento.

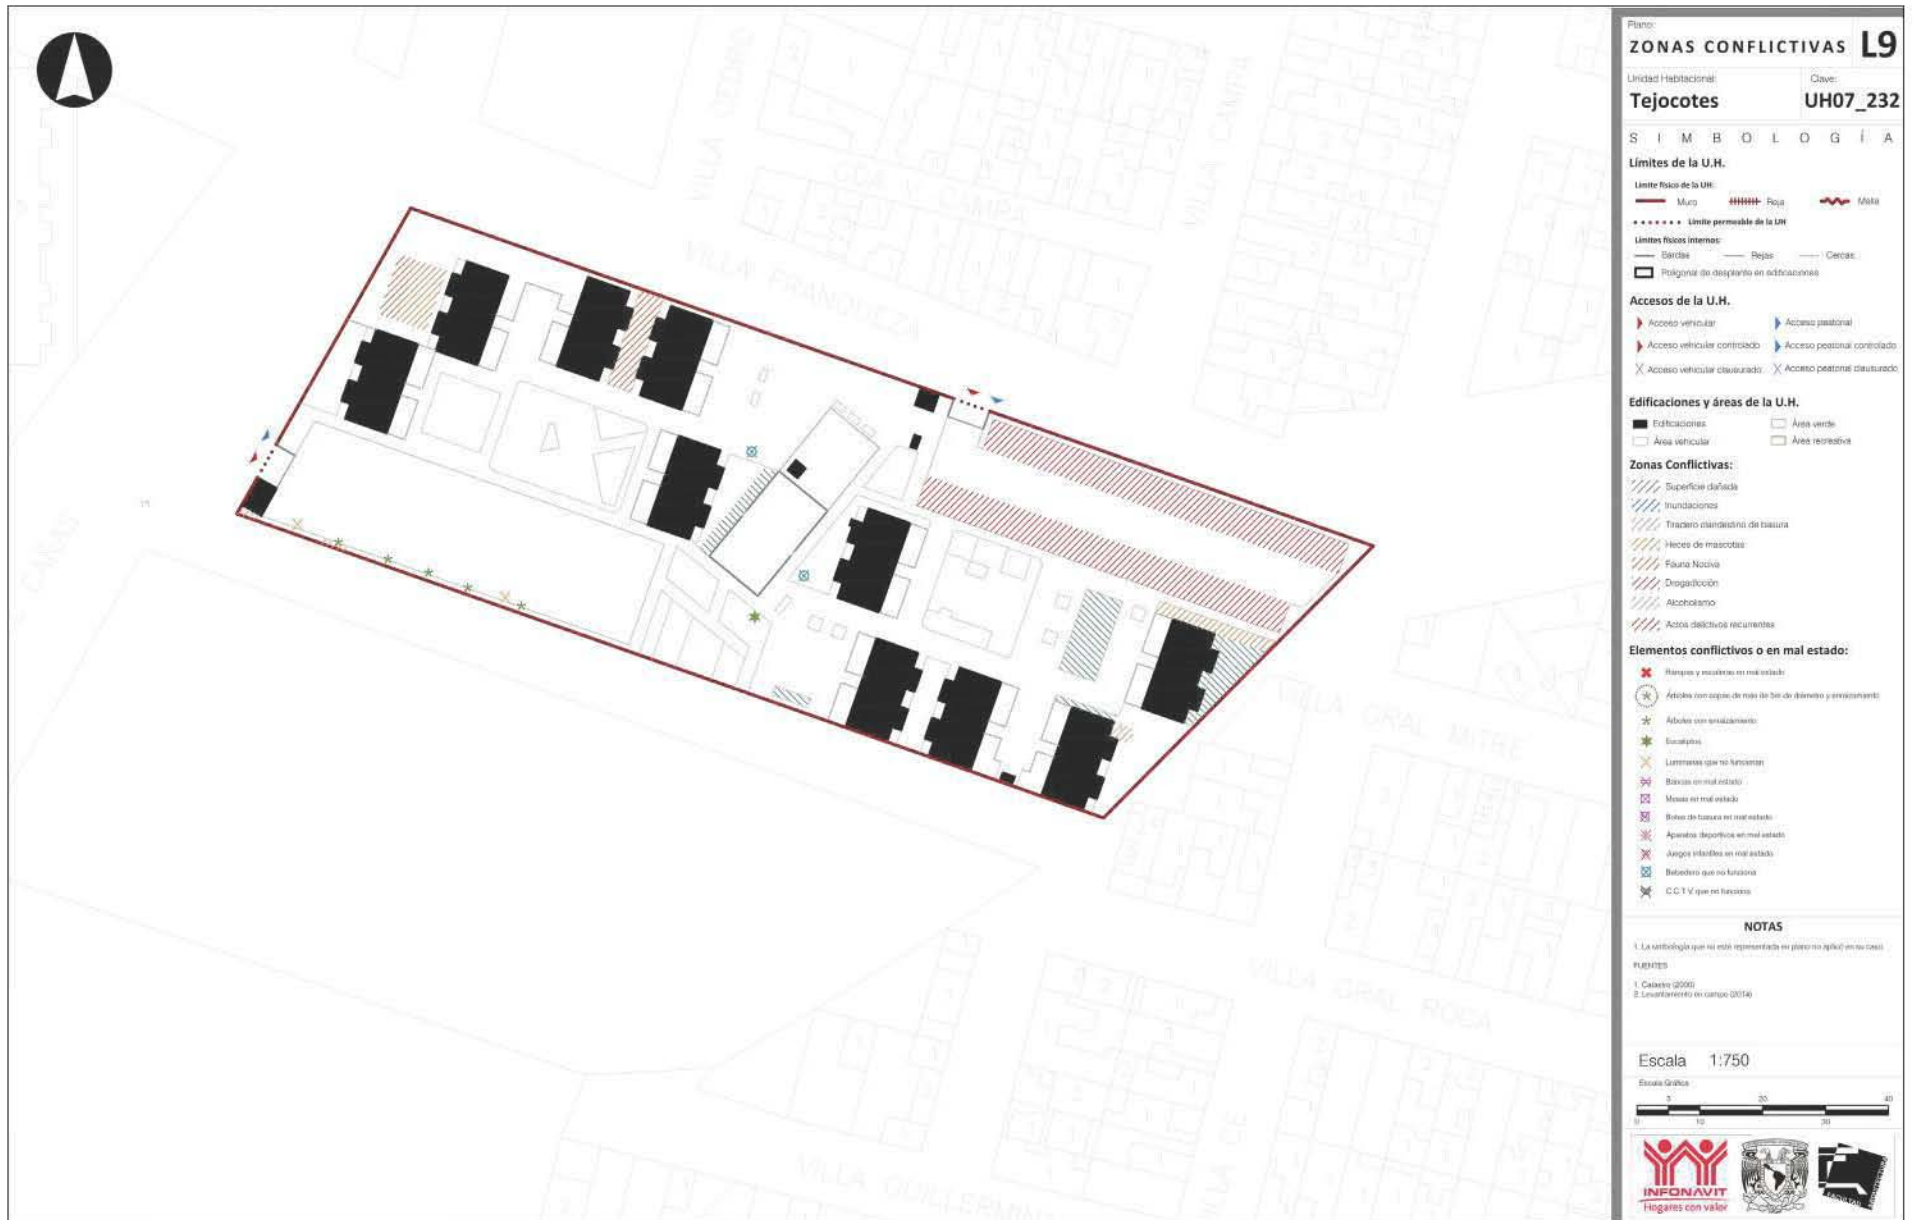
I 085. L9. Zonas Conflictivas. UH Tejocotes, delegación Iztapalapa. Estado posterior al mejoramiento.

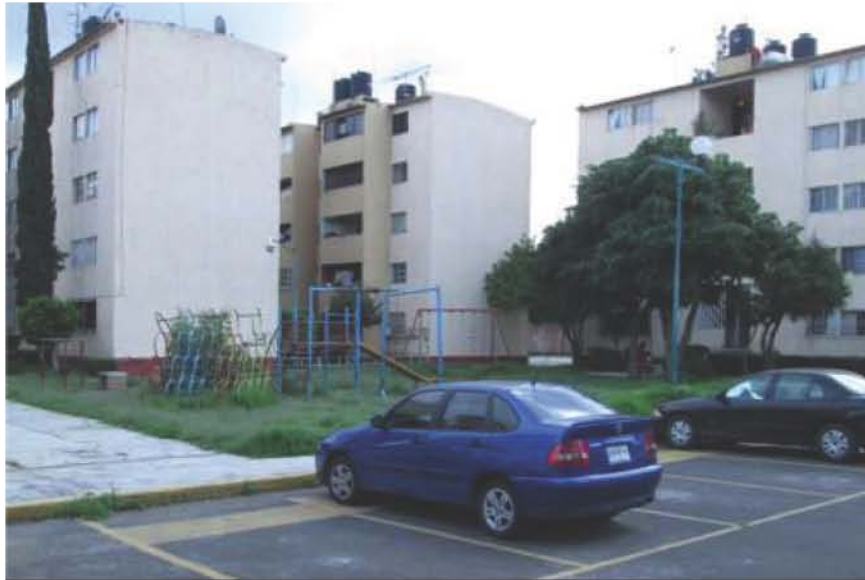
1087. Edificaciones de vivienda, UH Tejocotes. Estado previo al mejoramiento.

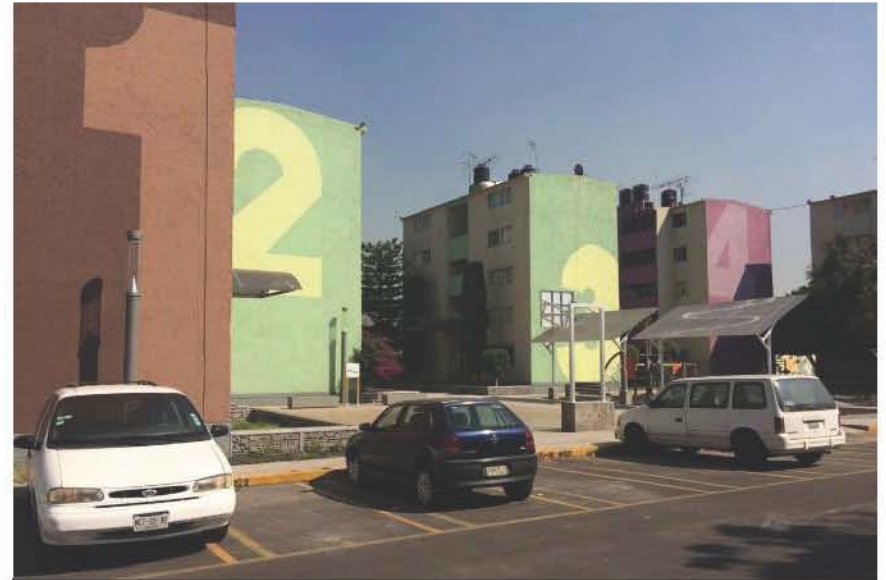
1088. Edificaciones de vivienda, UH Tejocotes. Estado posterior al mejoramiento.

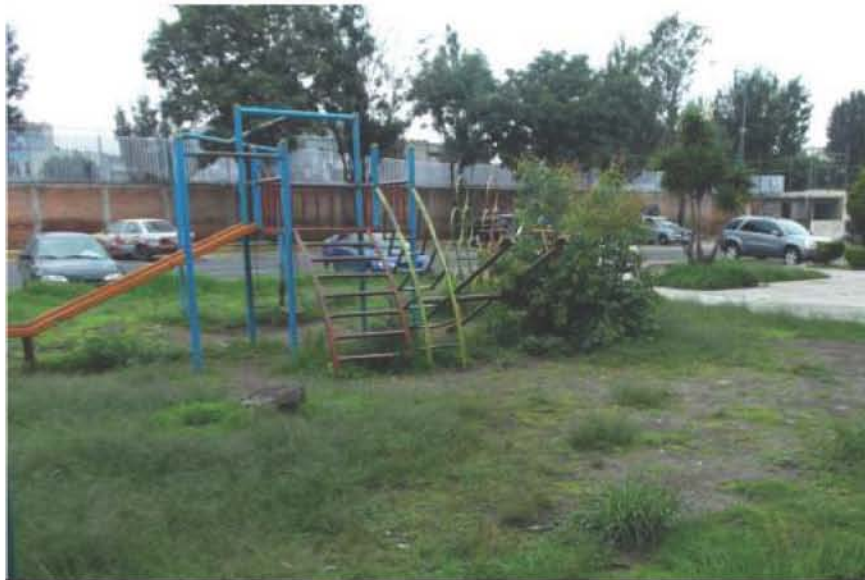
1089. Área recreativa, UH Tejocotes. Estado previo al mejoramiento.

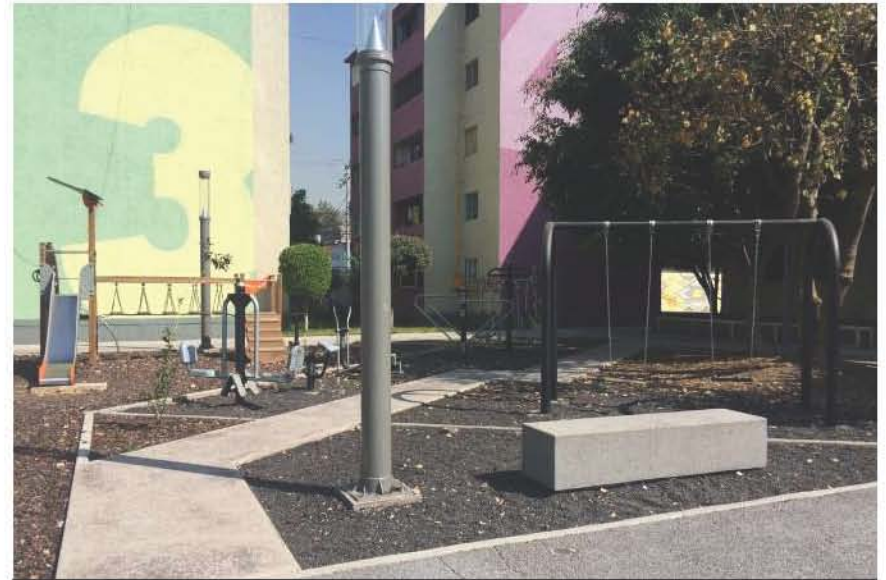
1090. Área recreativa, UH Tejocotes. Estado posterior al mejoramiento.

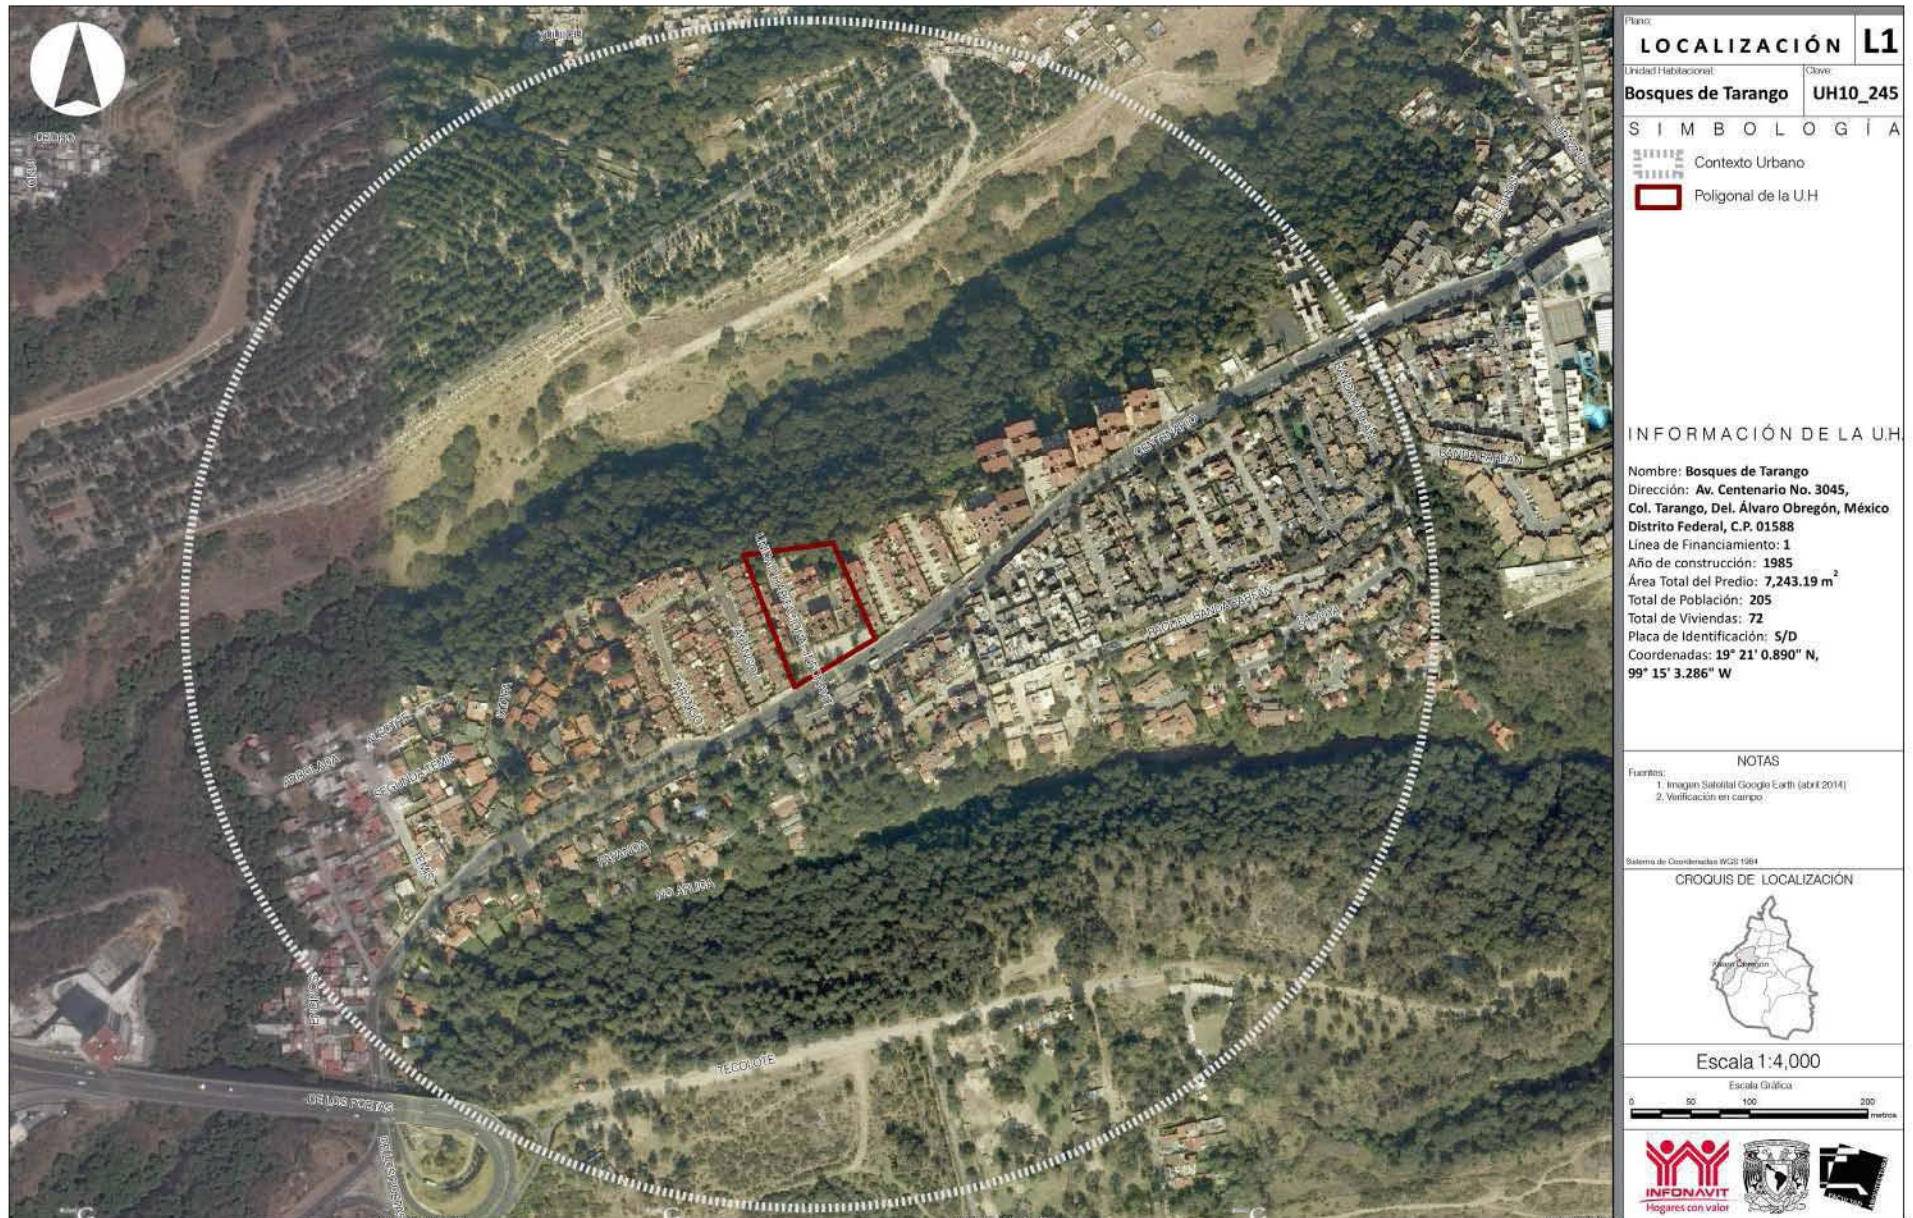
Plano:		LOCALIZACIÓN L1
Unidad Habitacional:	Clave:	
Bosques de Tarango	UH10_245	
S I M B O L O G Í A		
	Contexto Urbano	
	Poligonal de la U.H	
INFORMACIÓN DE LA U.H.		
Nombre: Bosques de Tarango		
Dirección: Av. Centenario No. 3045,		
Col. Tarango, Del. Álvaro Obregón, México		
Distrito Federal, C.P. 01588		
Línea de Financiamiento: 1		
Año de construcción: 1985		
Área Total del Predio: 7,243.19 m²		
Total de Población: 205		
Total de Viviendas: 72		
Placa de Identificación: S/D		
Coordenadas: 19° 21' 0.890" N,		
99° 15' 3.286" W		
NOTAS		
Fuentes:		
1. Imagen Satelital Google Earth (abr/2014)		
2. Verificación en campo		
Sistema de Coordenadas WGS 1984		
CROQUIS DE LOCALIZACIÓN		
Escala 1:4,000		
Escala Gráfica

I 097. L1. Localización. UH Águilas Barrioco, delegación Álvaro Obregón. Estado previo al mejoramiento.

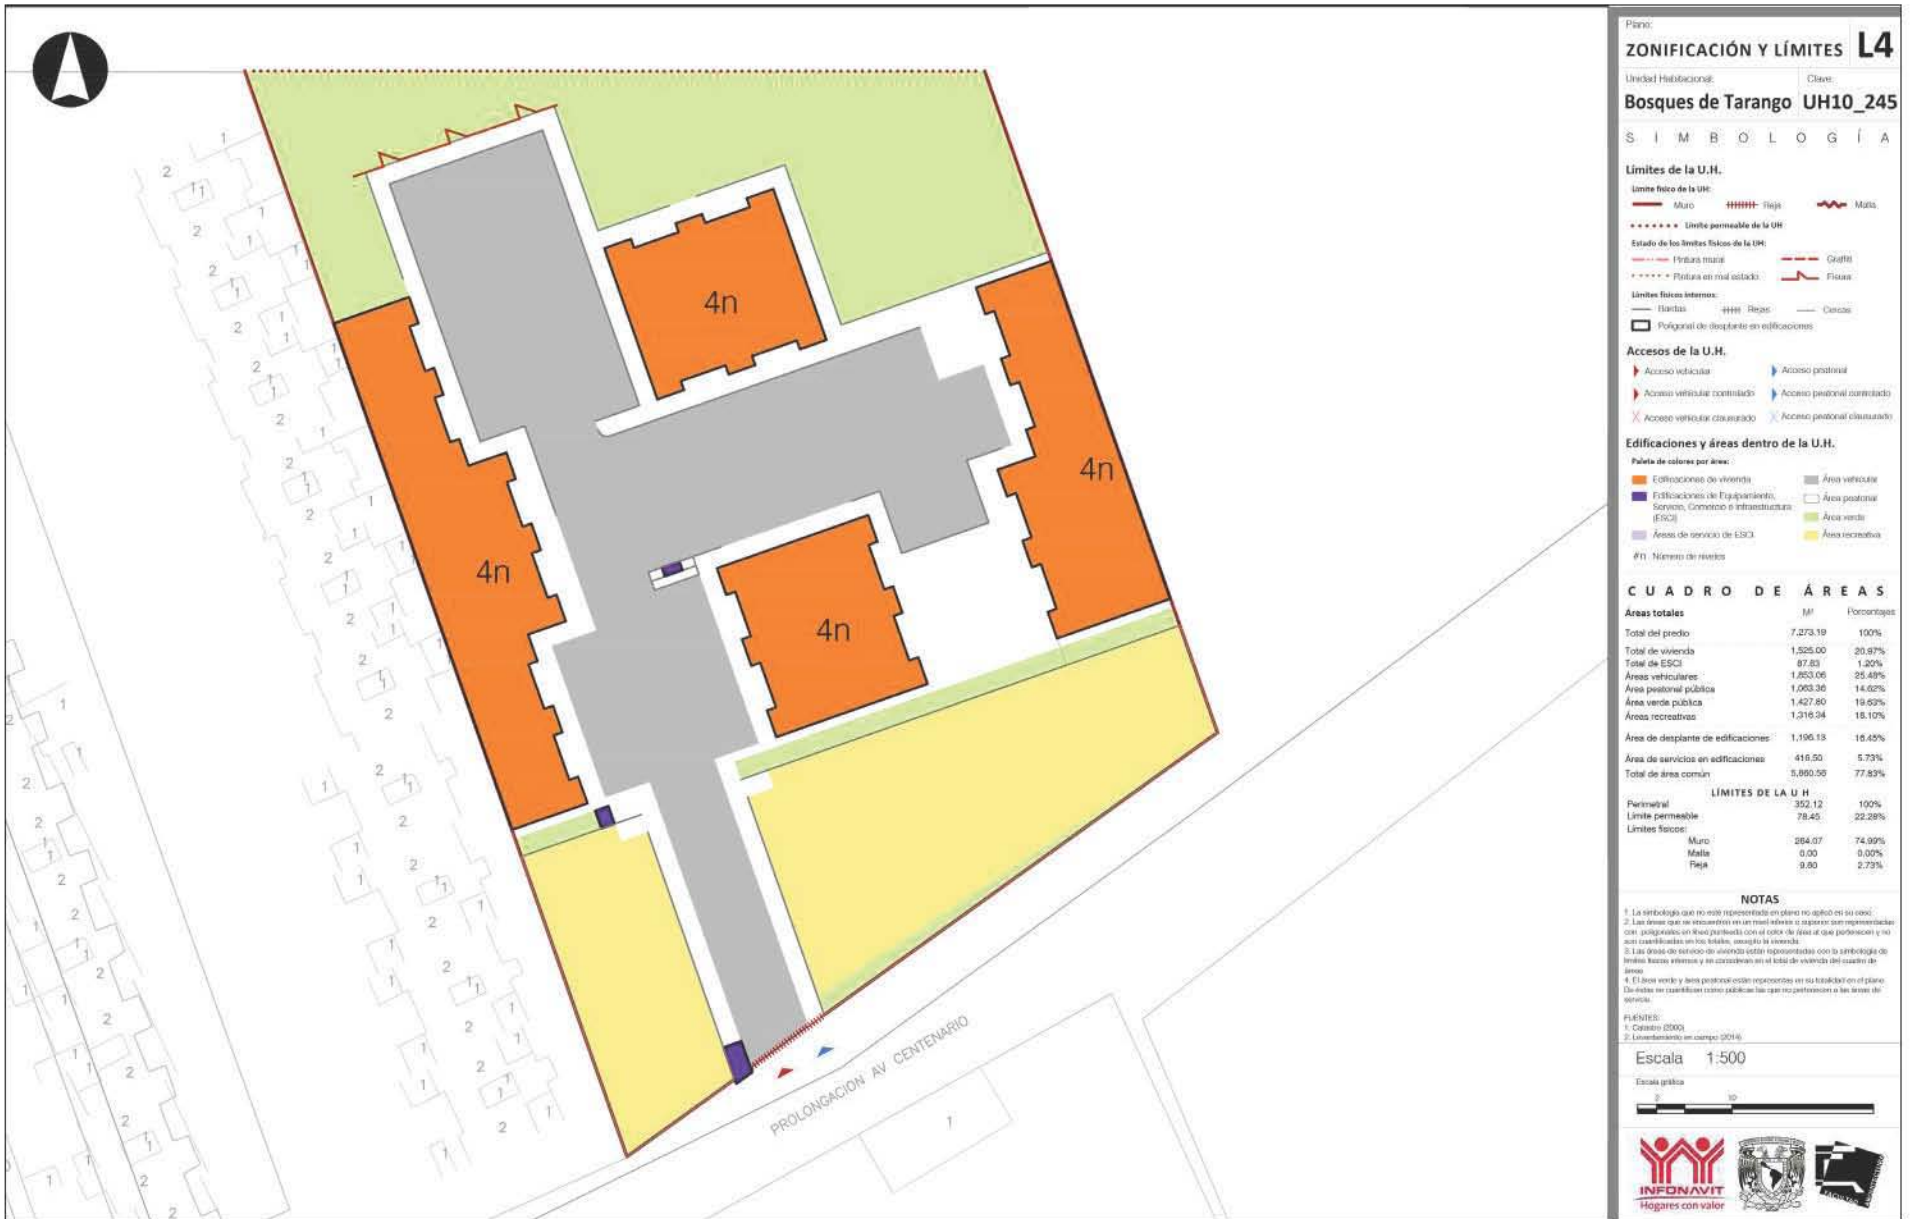
I 100. L4. Zonificación y Límites. UH Águilas Barrioco, delegación Álvaro Obregón. Estado previo al mejoramiento.
