VIVIR \neq HABITAR

REFLEXIONES SOBRE HABITABILIDAD EN
UNIDADES HABITACIONALES
DE LA CIUDAD DE MÉXICO

TESIS TEÓRICA QUE

PARA OBTENER EL TÍTULO DE ARQUITECTO PRESENTA

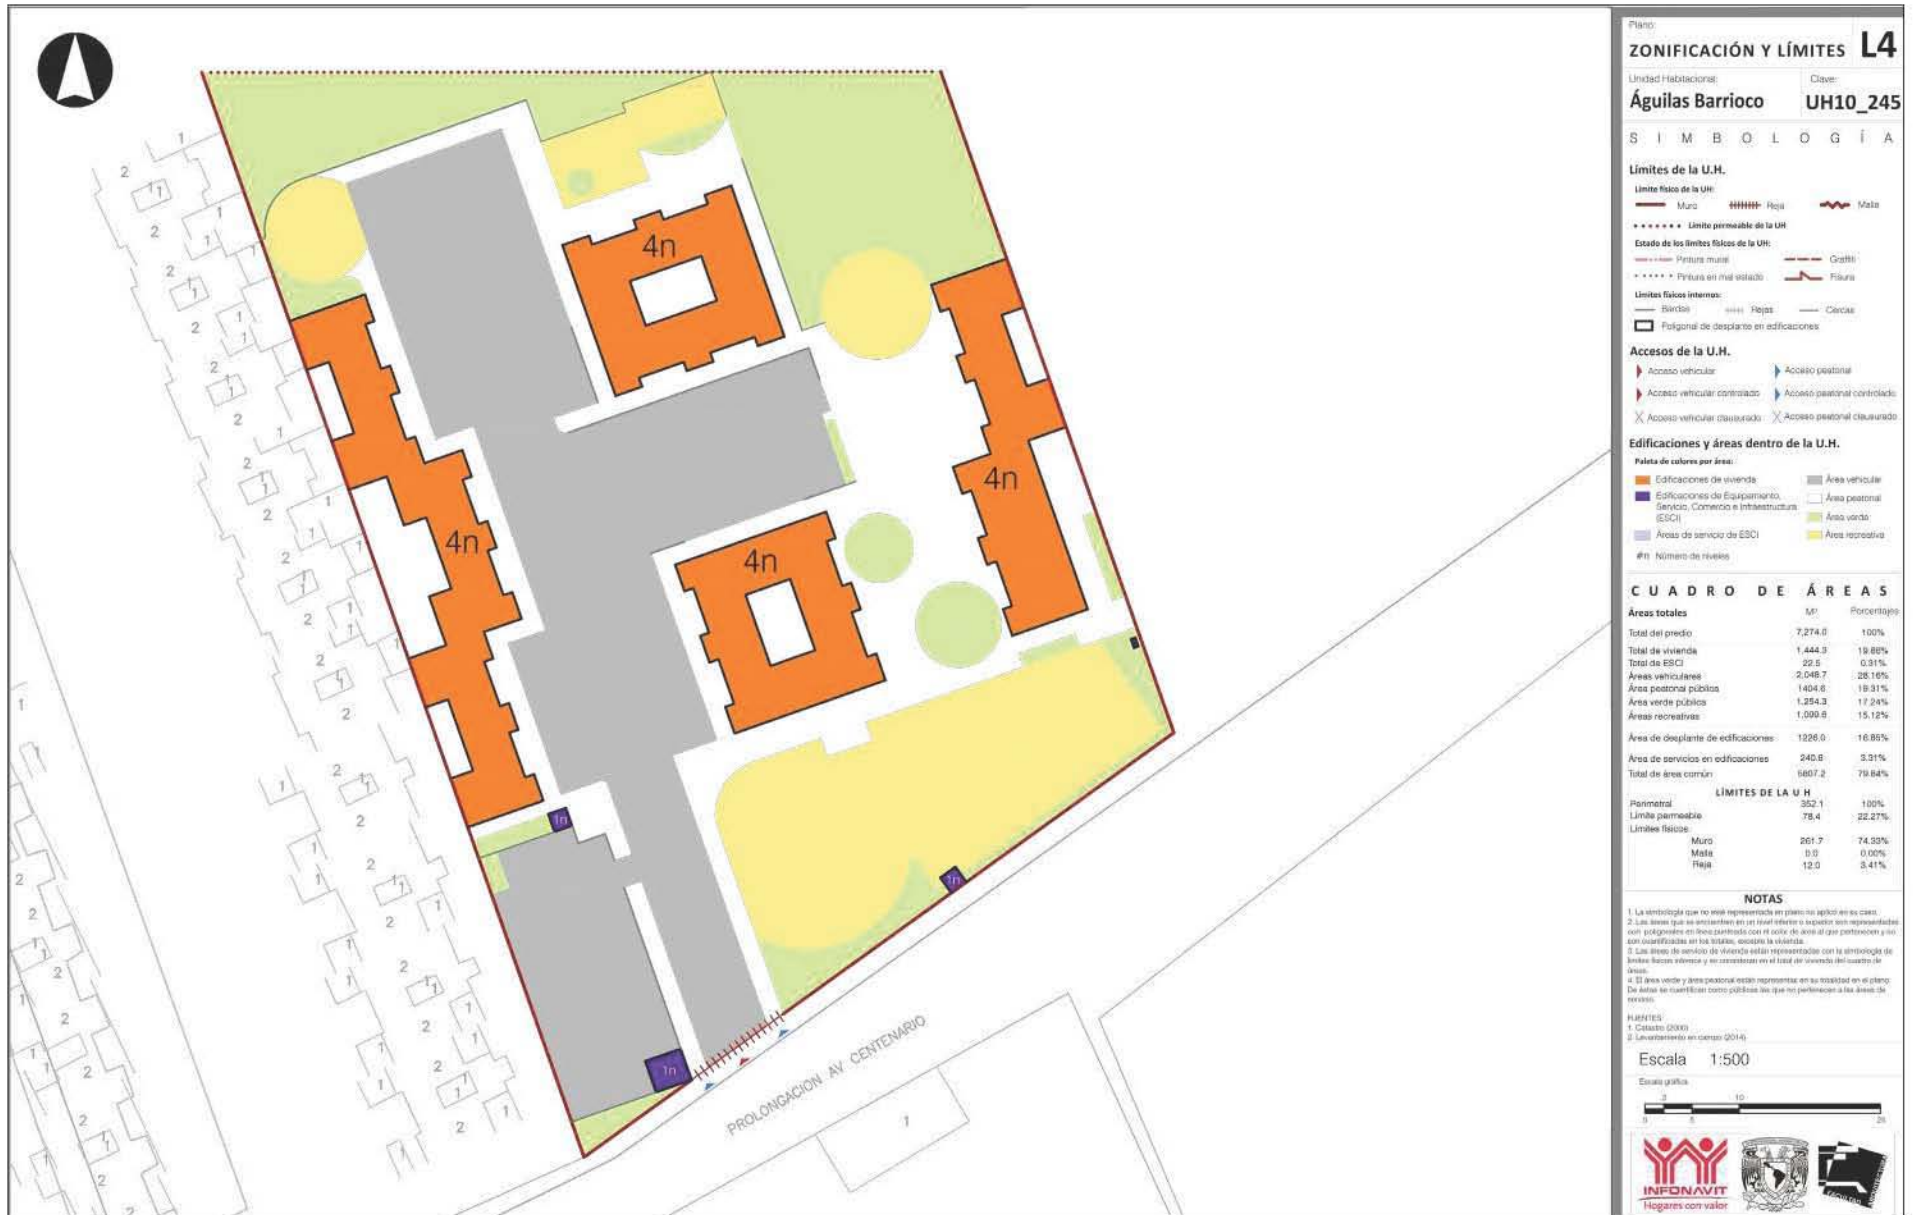
I 101. L4. Zonificación y Límites. UH Águilas Barrioco, delegación Álvaro Obregón. Estado posterior al mejoramiento.

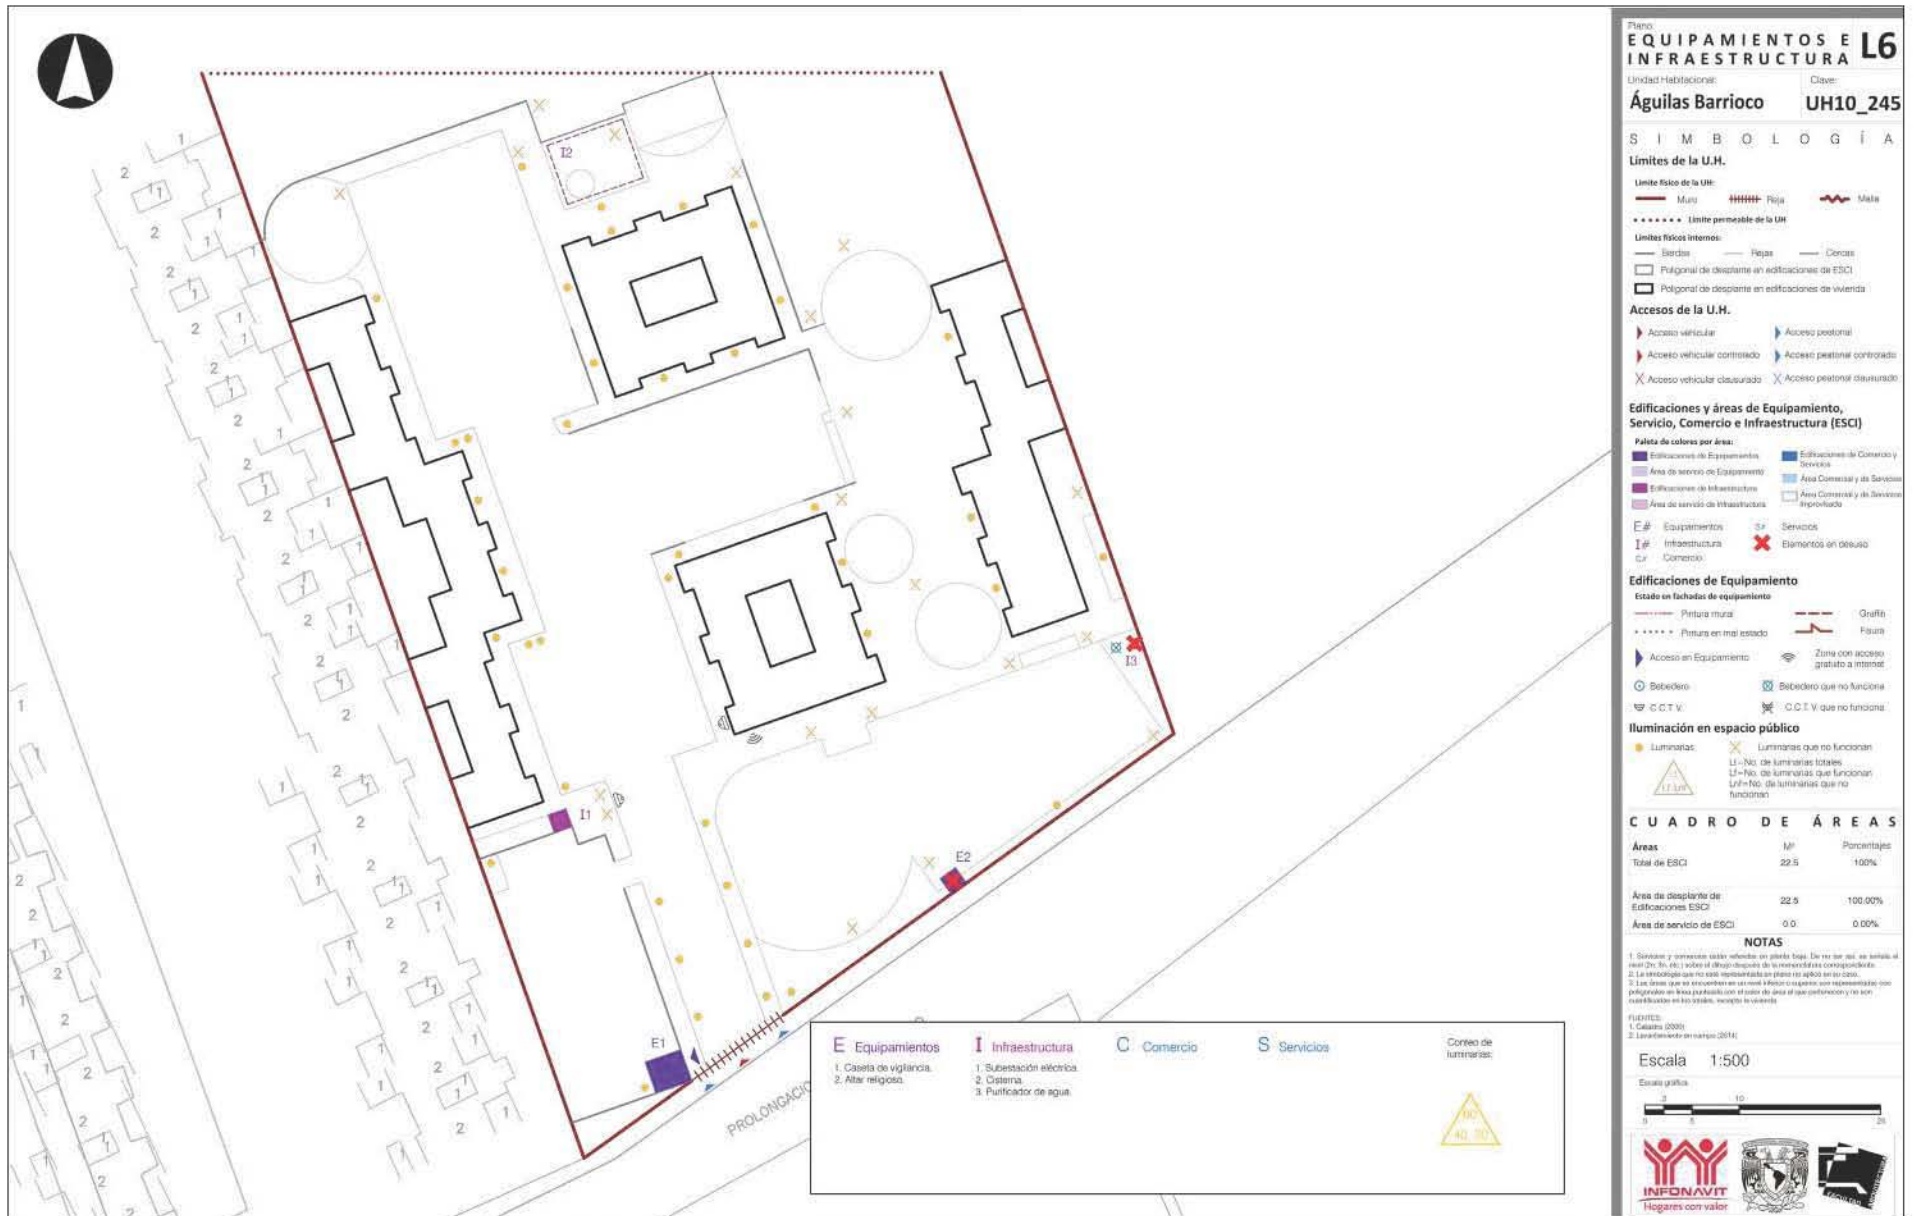
I 105. L6. Equipamiento e Infraestructura. UH Águilas Barrioco, delegación Álvaro Obregón. Estado posterior al mejoramiento.

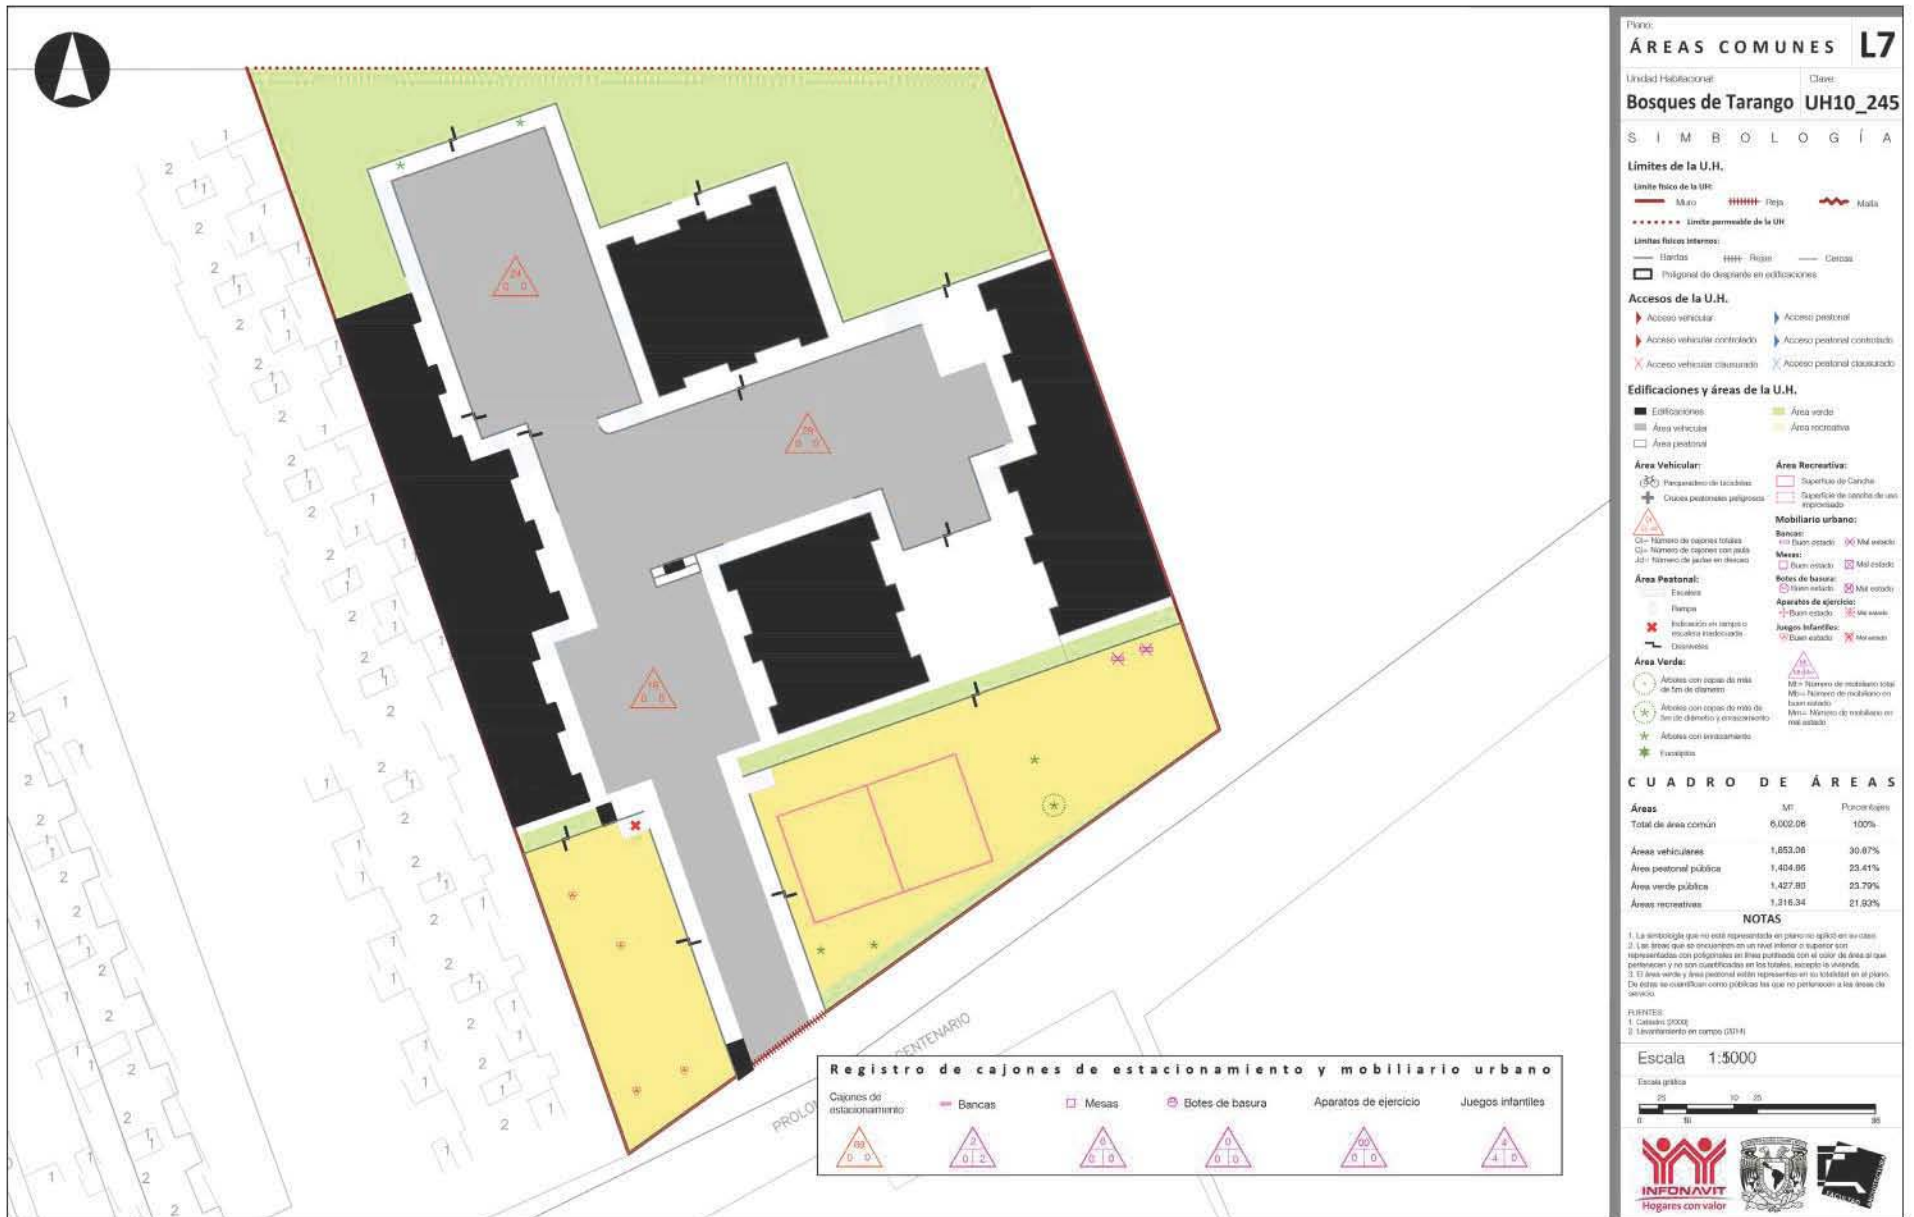
I 106. L7. Áreas Comunes. UH Águilas Barrioco, delegación Álvaro Obregón. Estado previo al mejoramiento.

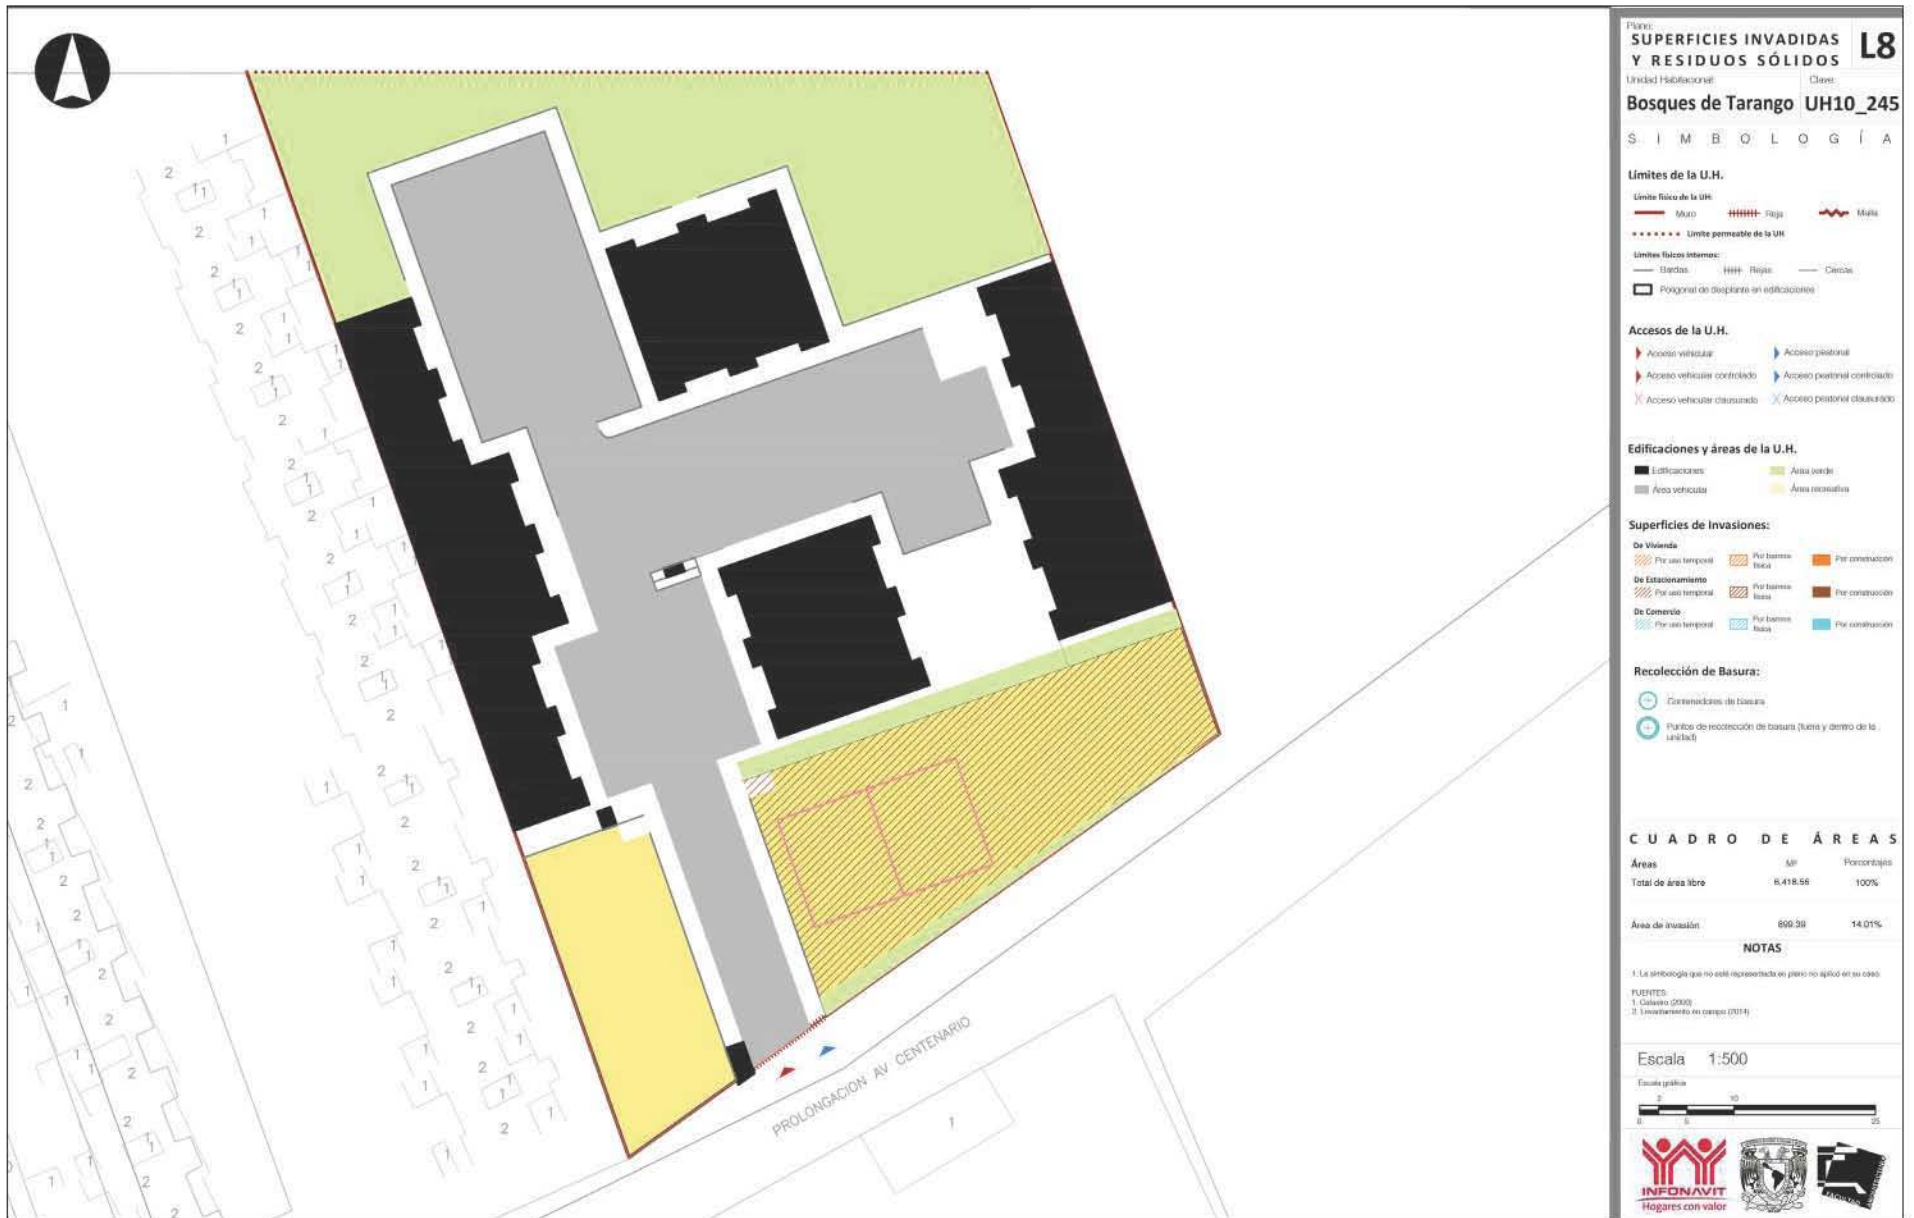
I 108. L8. Superficies Invasidas y Residuos Sólidos. UH Águilas Barrioco, delegación Álvaro Obregón. Estado previo al mejoramiento.

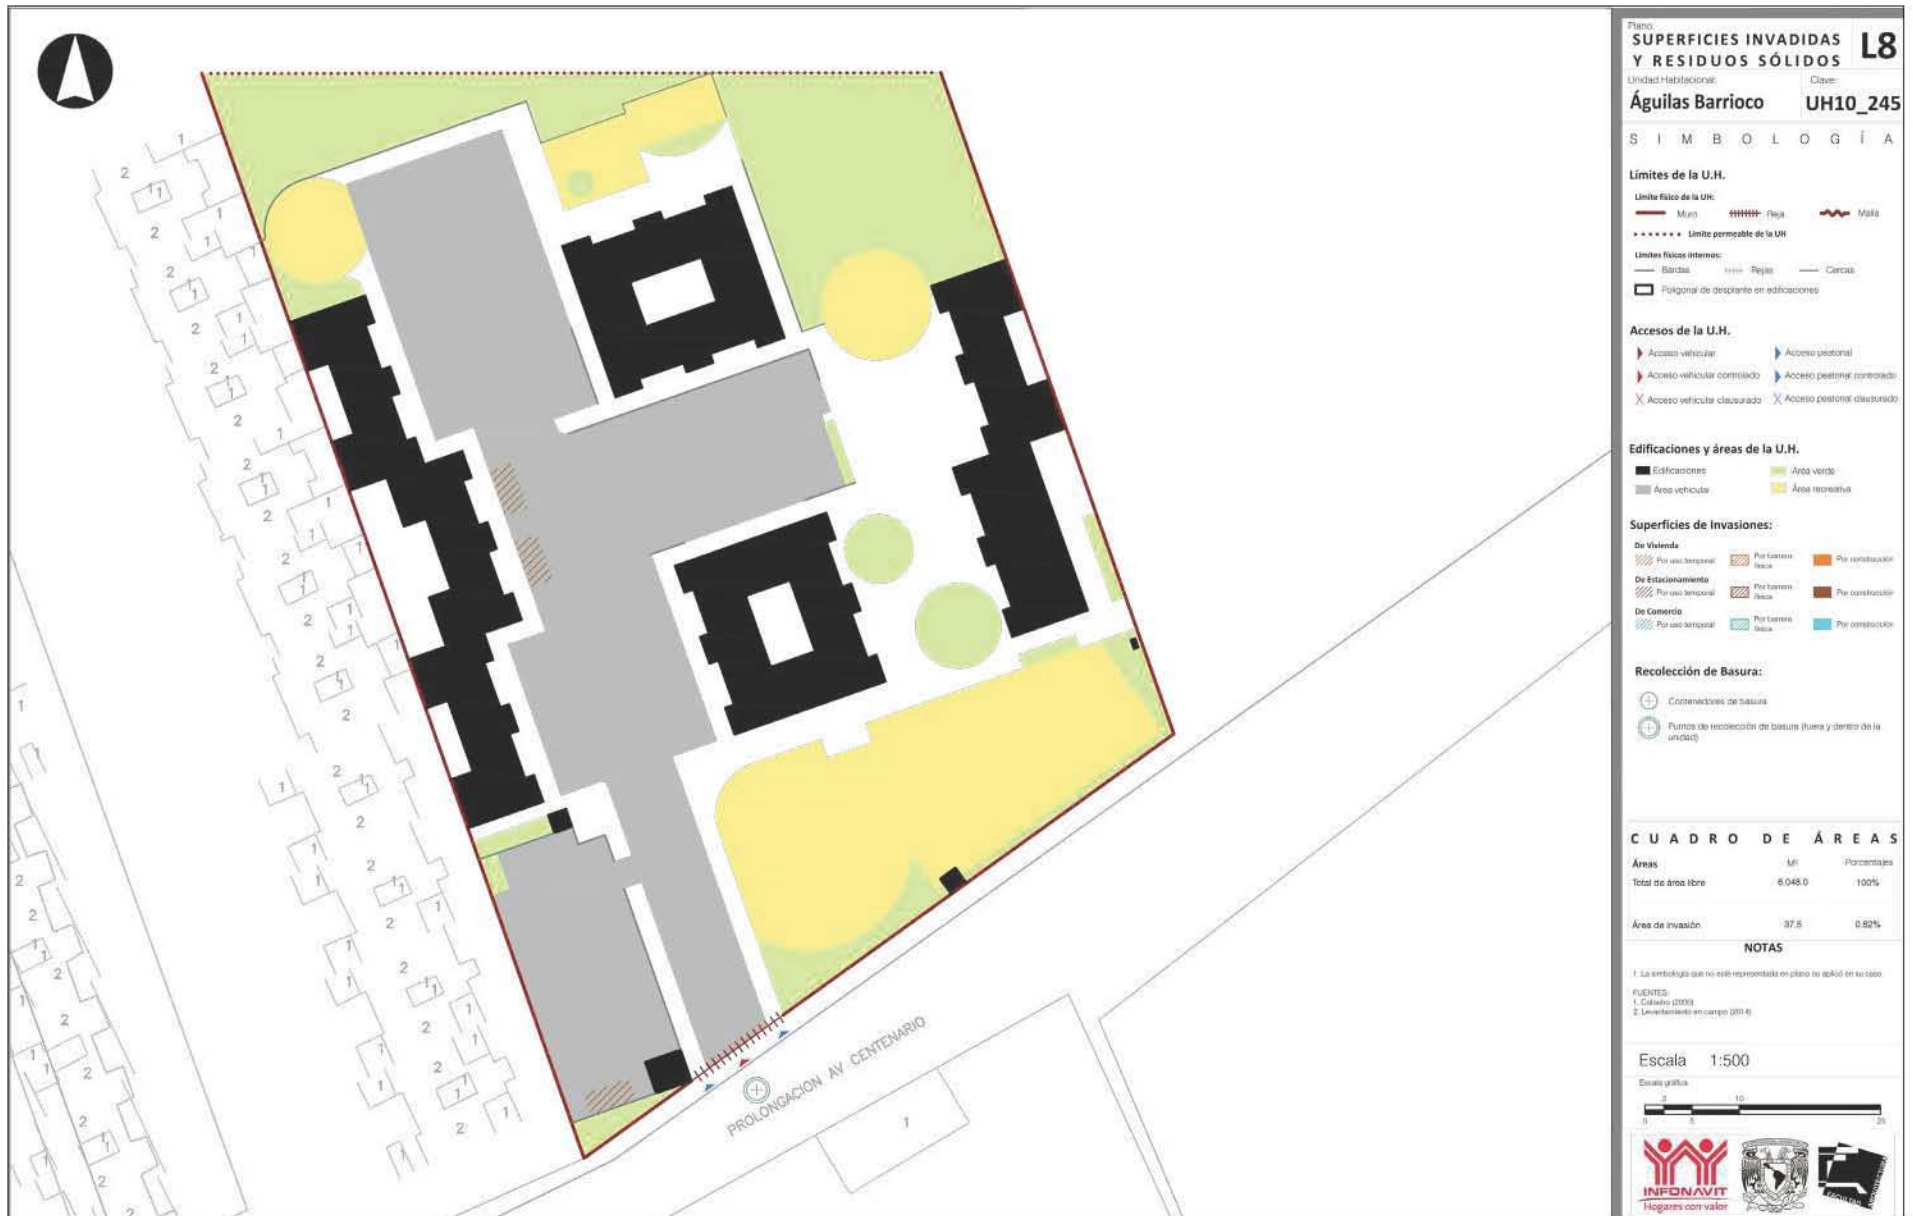
I 109. L8. Superficies Invasadas y Residuos Sólidos. UH Águilas Barrioco, delegación Álvaro Obregón. Estado posterior al mejoramiento.

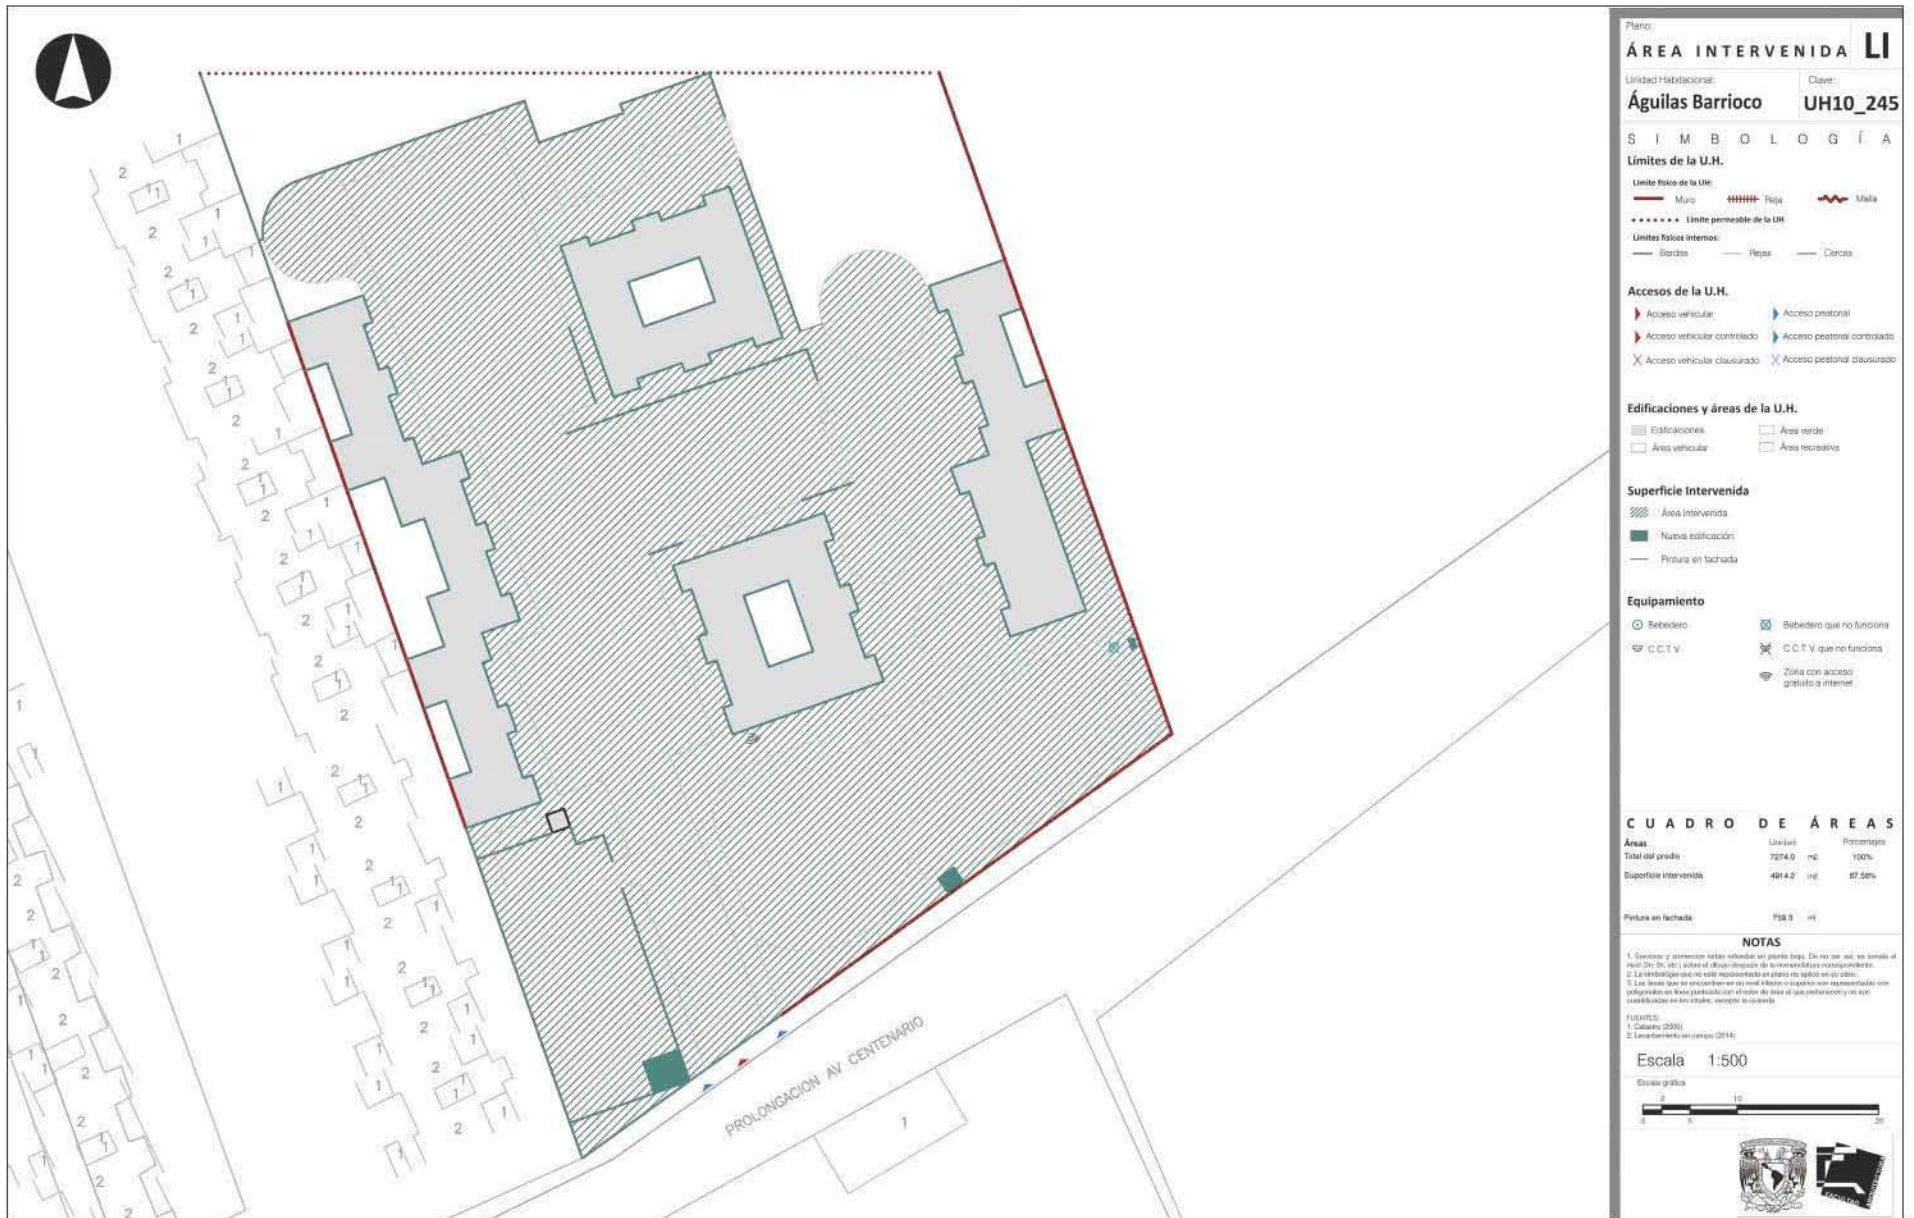
I 112. LI. Área Intervenido. UH Águilas Barrioco, delegación Álvaro Obregón. Estado posterior al mejoramiento.

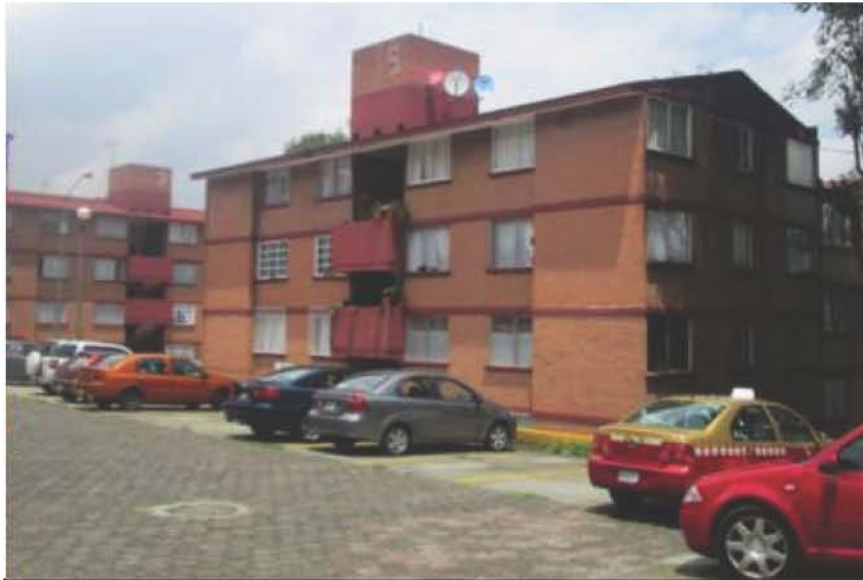
I 113. Edificaciones de vivienda. UH Águilas Barrioco. Estado previo al mejoramiento.

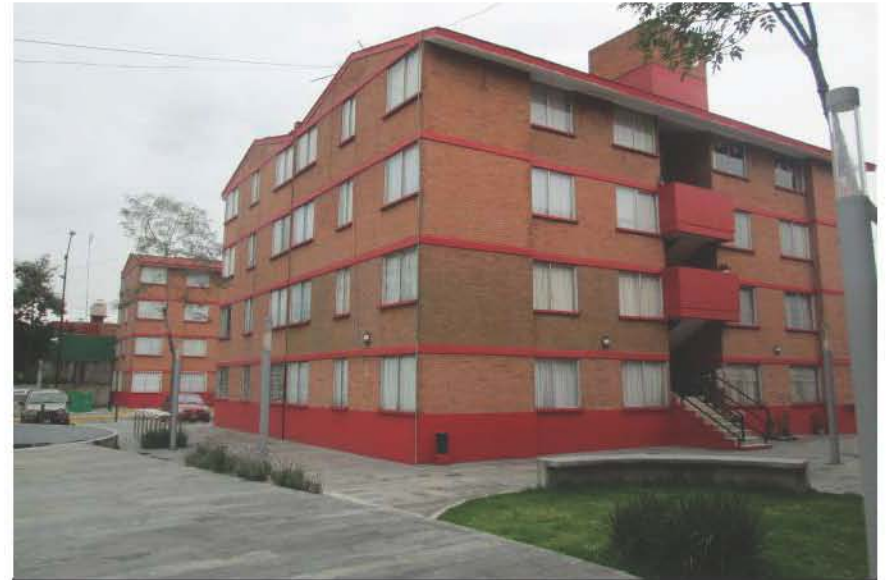
I 114. Edificaciones de vivienda. UH Águilas Barrioco. Estado posterior al mejoramiento.

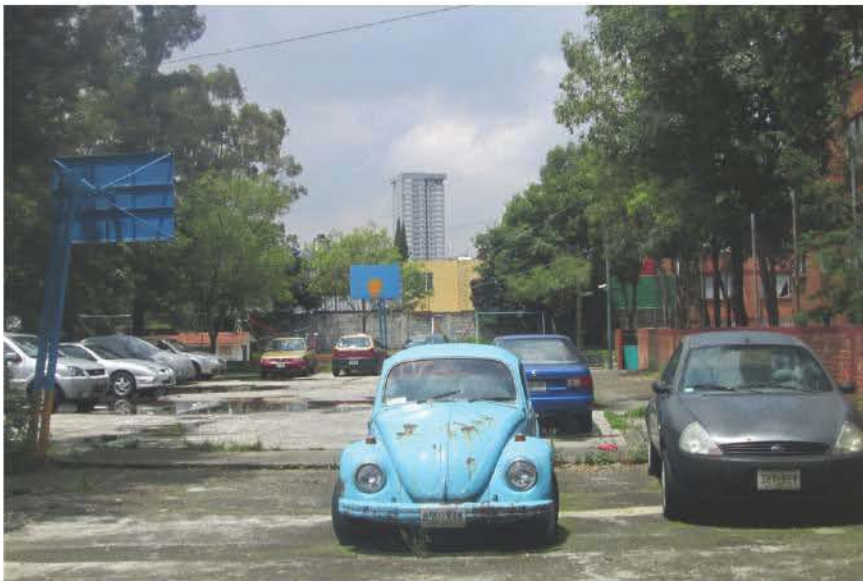
I 115. Área recreativa. UH Águilas Barrioco. Estado previo al mejoramiento.

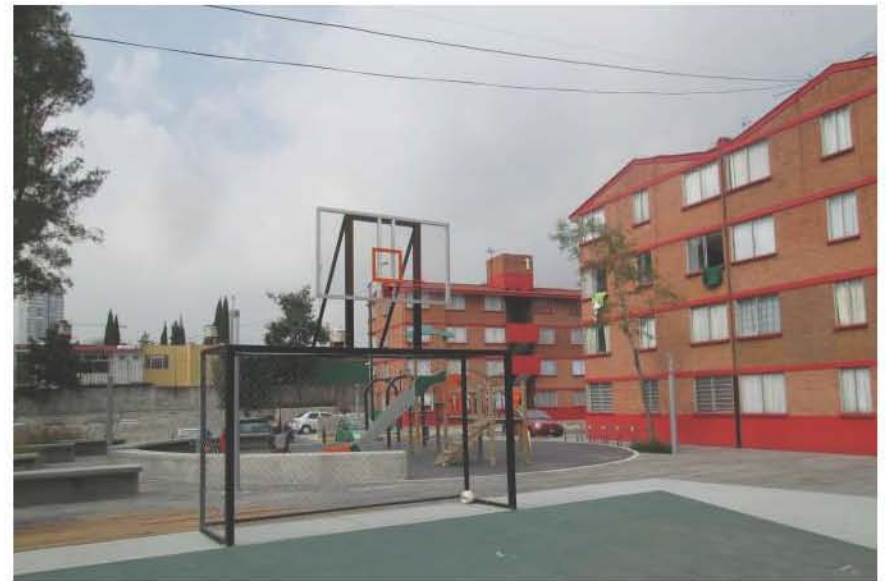
I 116. Área recreativa. UH Águilas Barrioco. Estado posterior al mejoramiento.

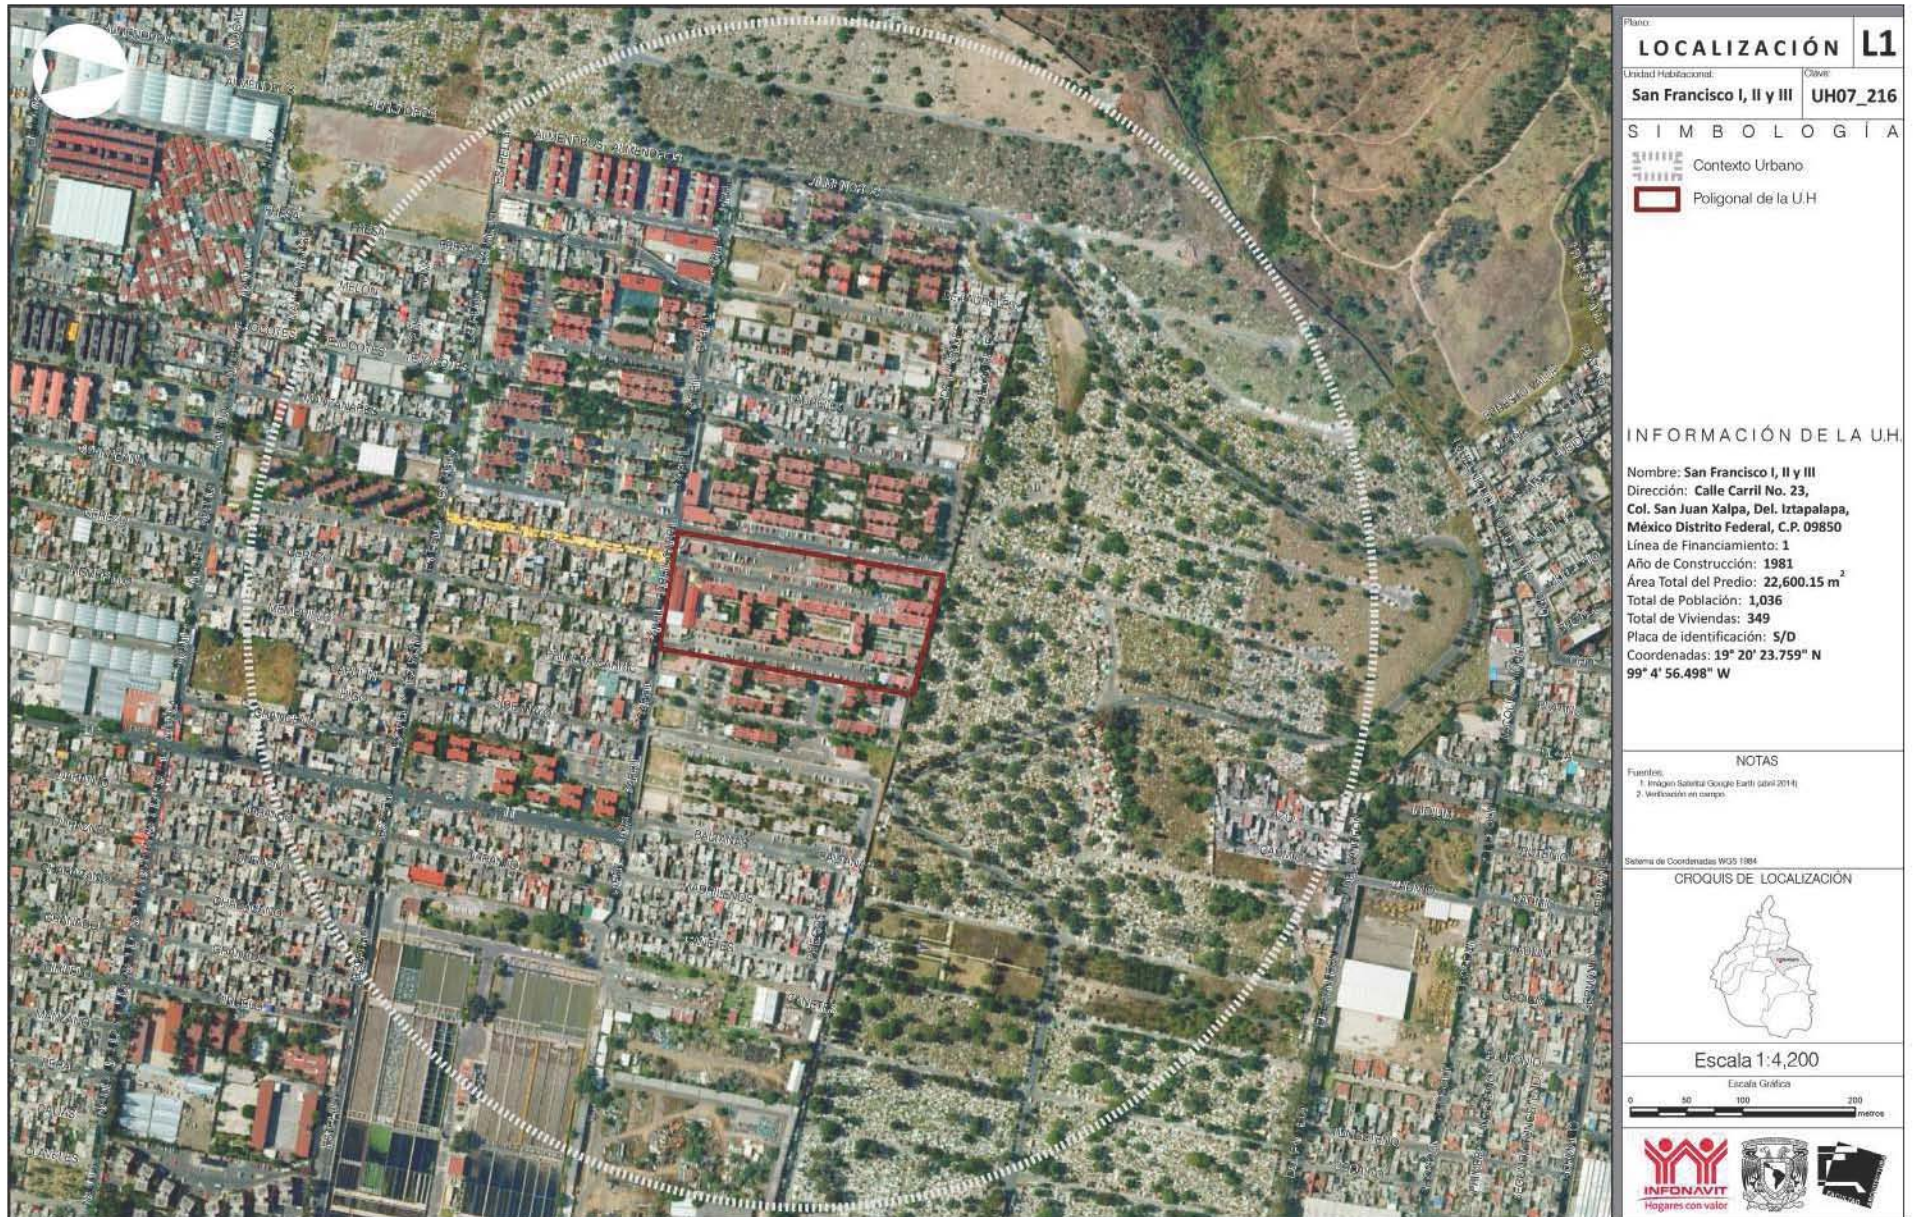
I 123. L1. Localización. UH San Francisco I, II y III, delegación Iztapalapa. Estado previo al mejoramiento.

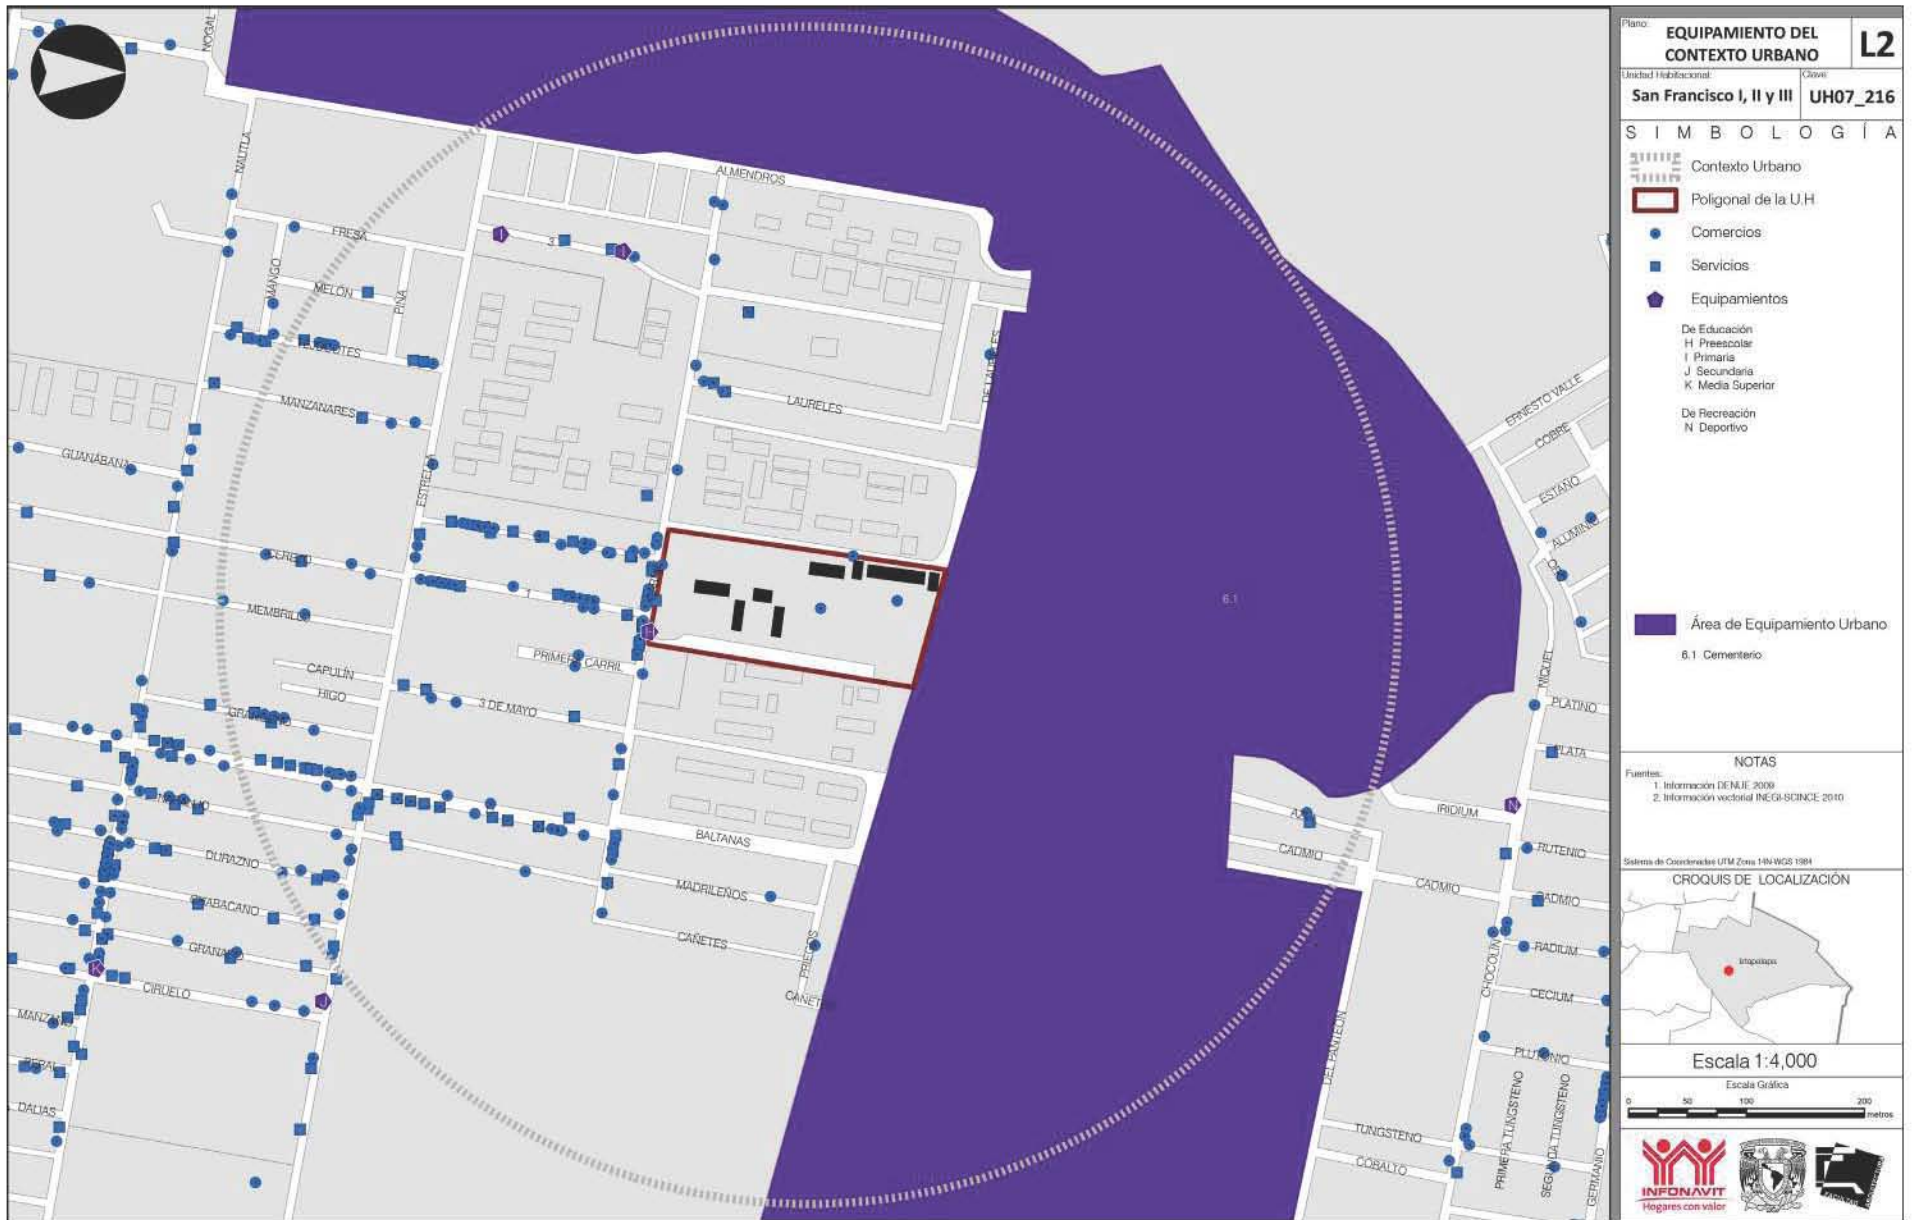
I 124. L2. Equipamiento del Contexto Urbano. UH San Francisco I, II y III, delegación Iztapalapa. Estado previo al mejoramiento.

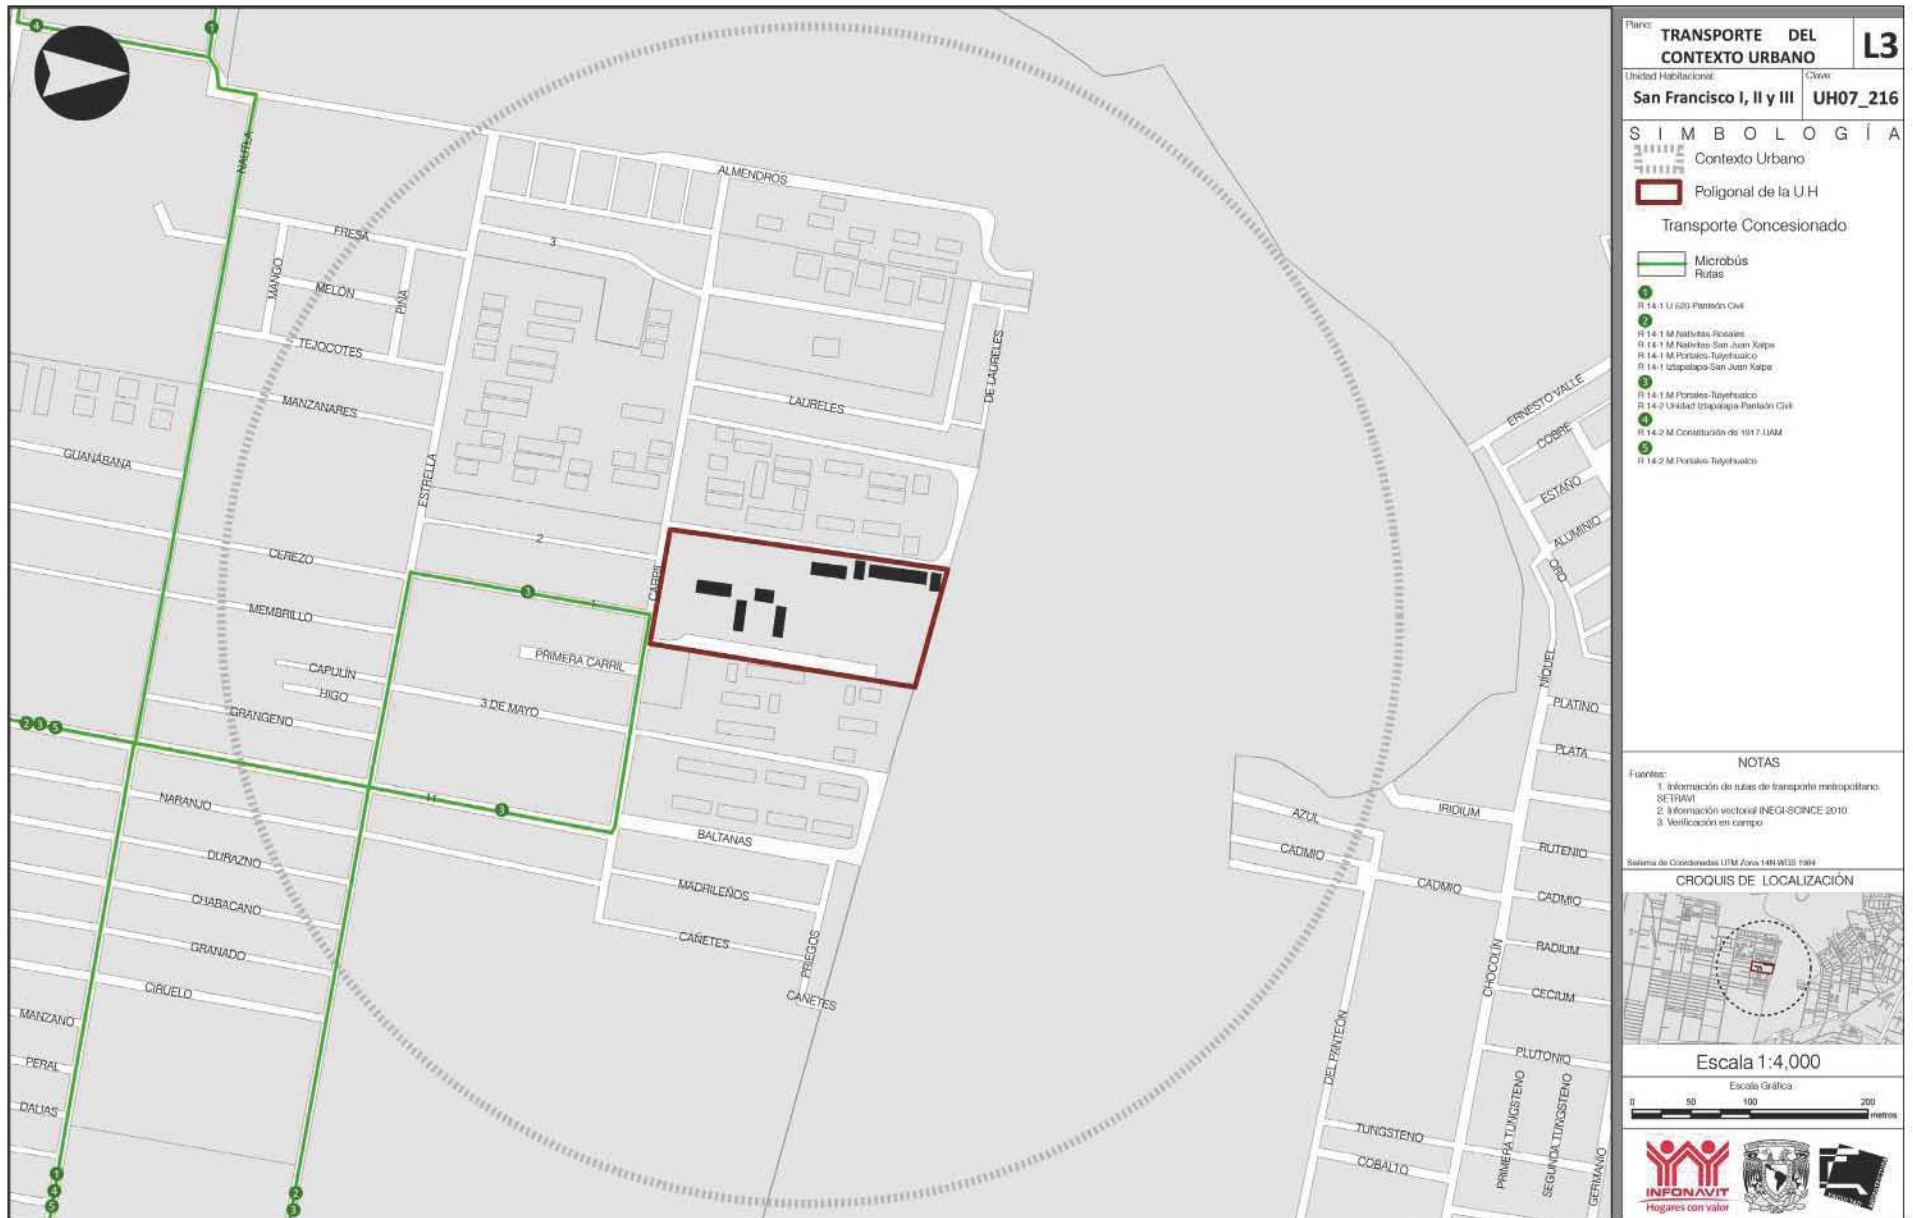
I 125. L3. Transporte del Contexto Urbano. UH San Francisco I, II y III, delegación Iztapalapa. Estado previo al mejoramiento.
