VIVIR \neq HABITAR

REFLEXIONES SOBRE HABITABILIDAD EN
UNIDADES HABITACIONALES
DE LA CIUDAD DE MÉXICO

TESIS TEÓRICA QUE

PARA OBTENER EL TÍTULO DE ARQUITECTO PRESENTA

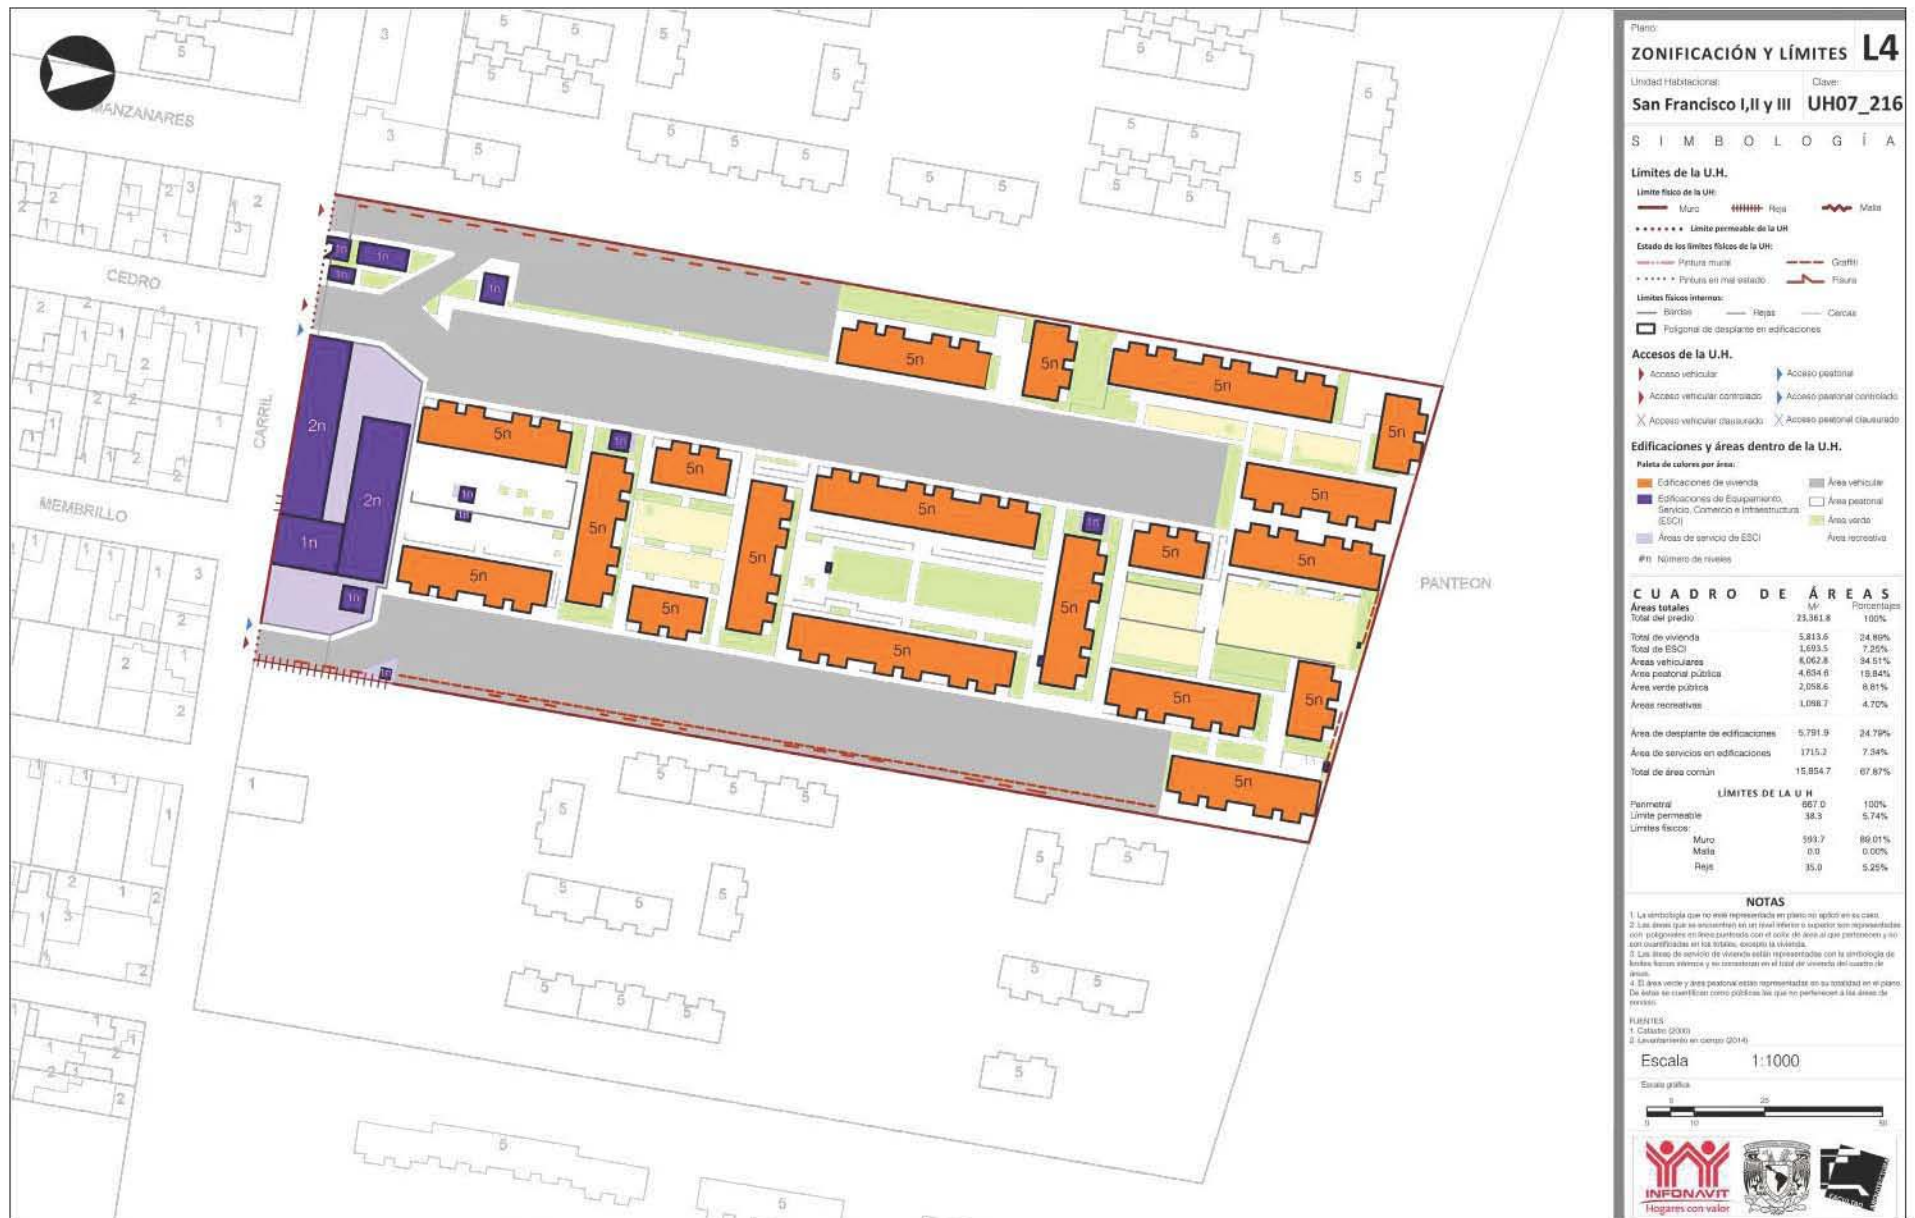
I 127. L4. Zonificación y Límites. UH San Francisco I, II y III, delegación Iztapalapa. Estado posterior al mejoramiento.

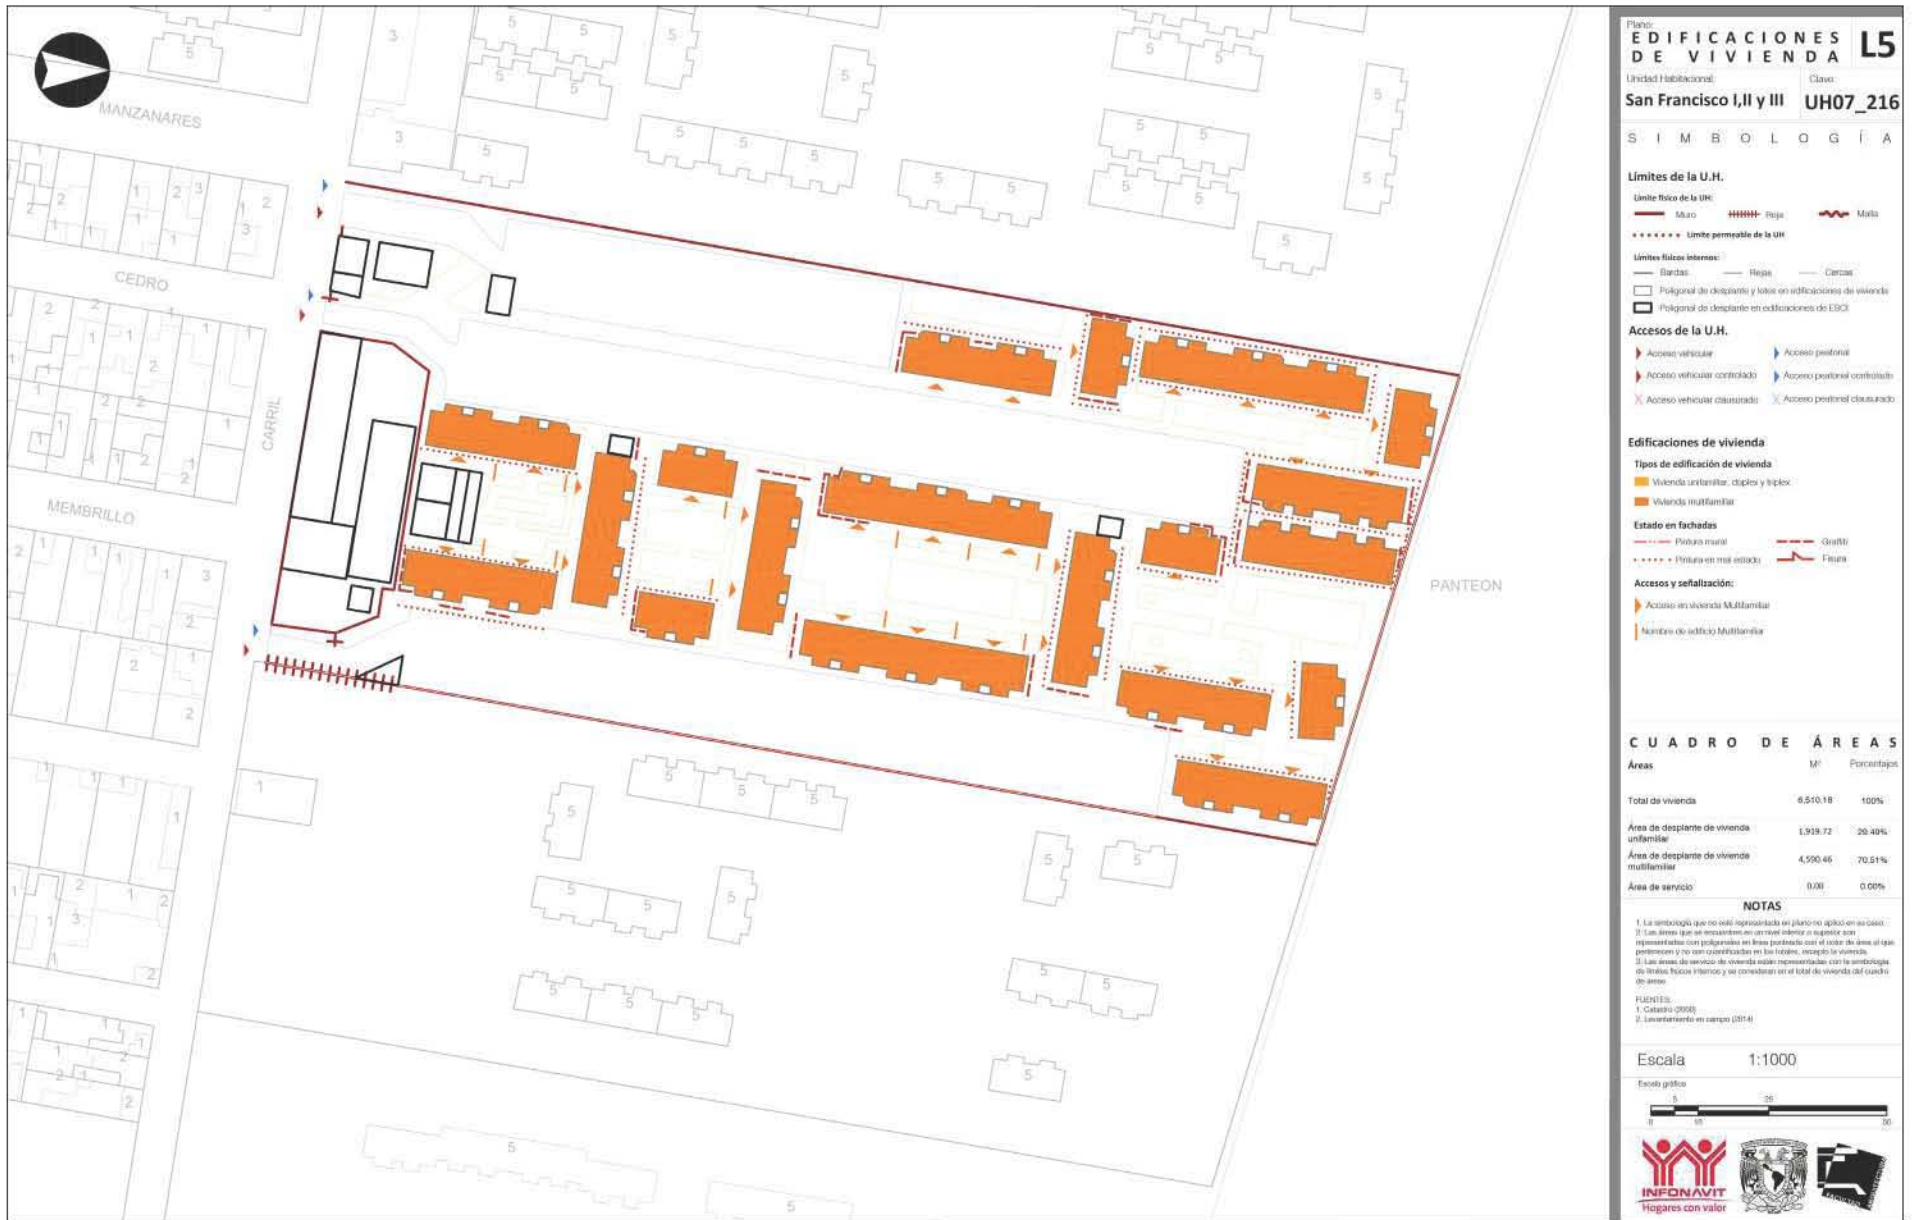
1 128. L5. Edificaciones de Vivienda. UH San Francisco I, II y III, delegación Iztapalapa. Estado previo al mejoramiento.

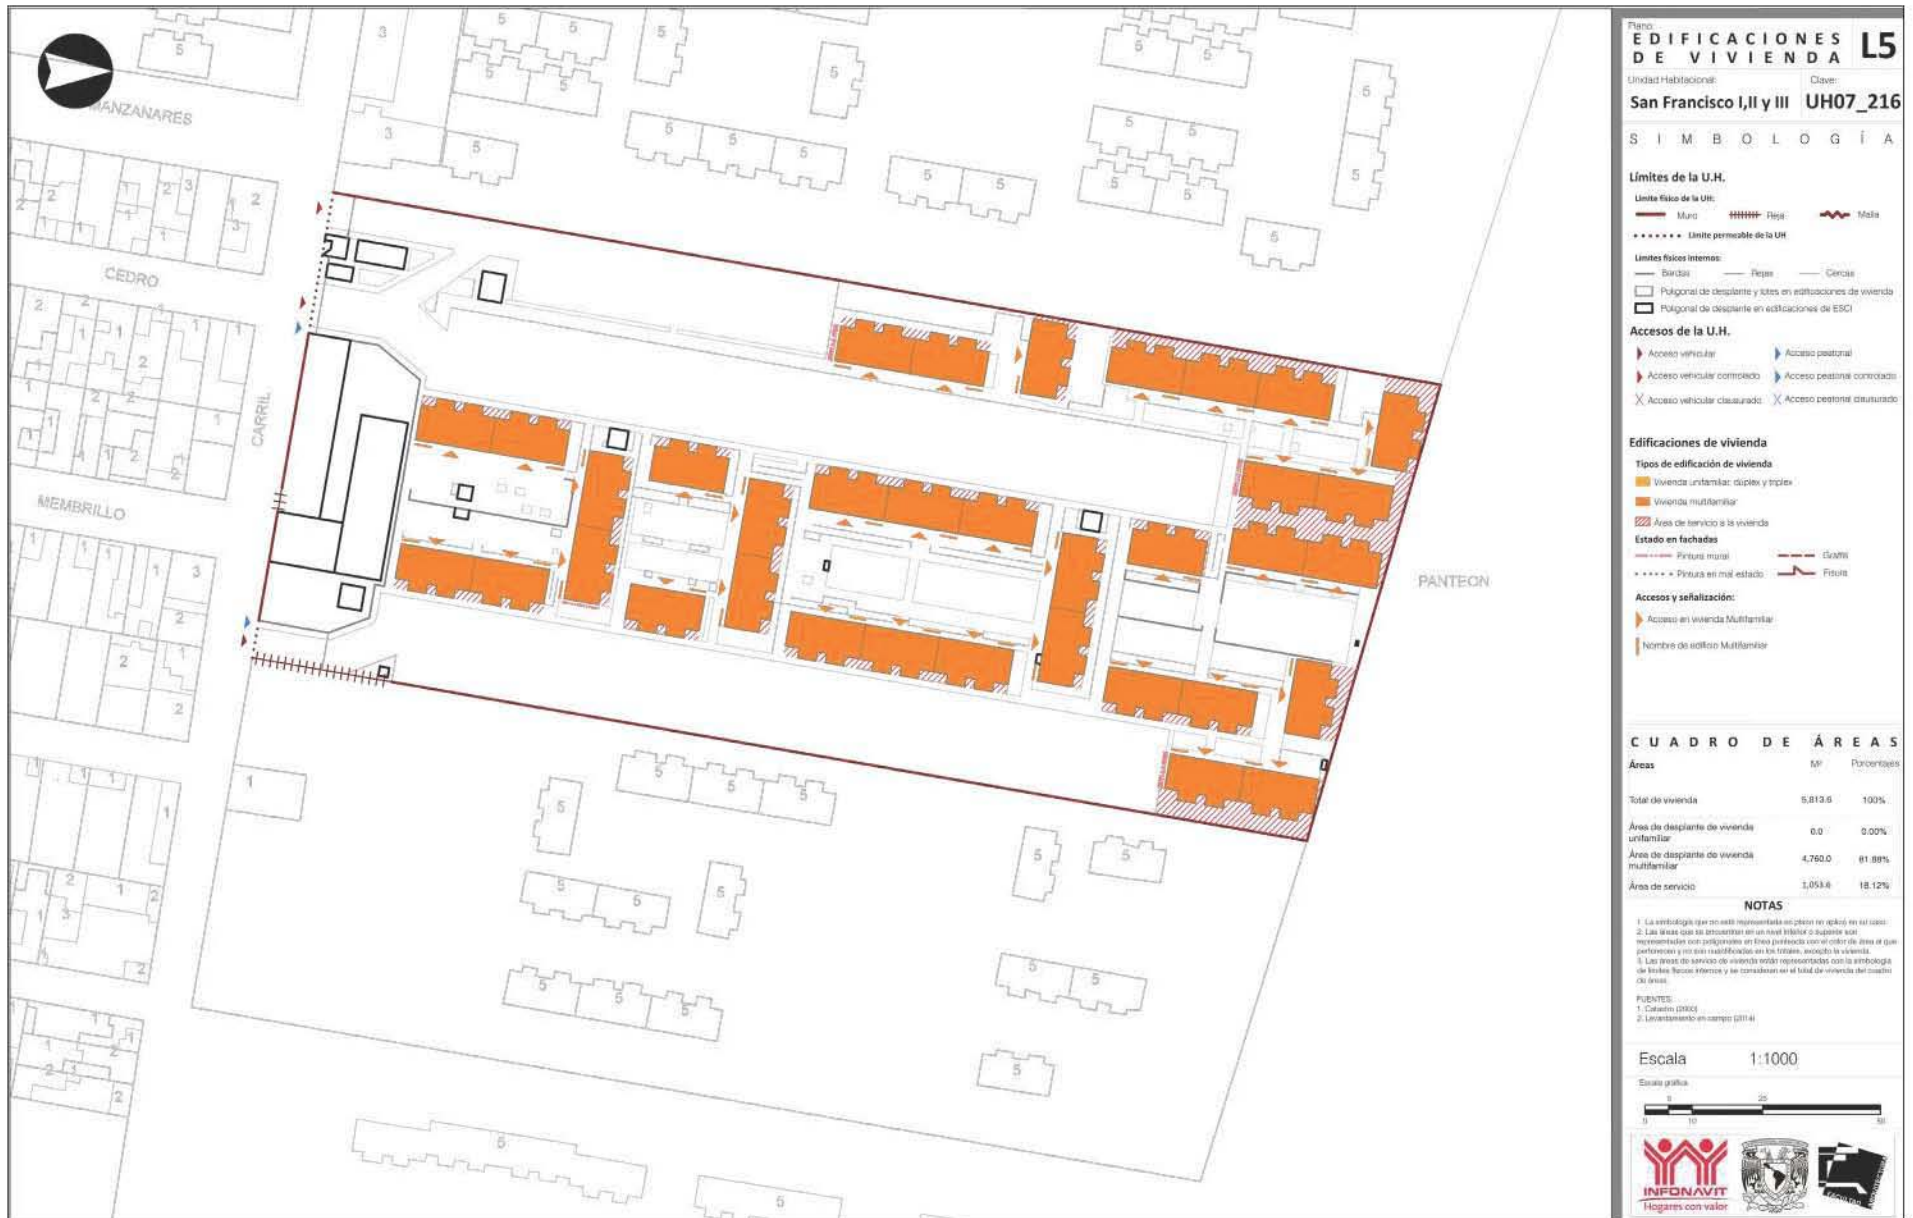
I 129. L5. Edificaciones de Vivienda. UH San Francisco I, II y III, delegación Iztapalapa. Estado posterior al mejoramiento.

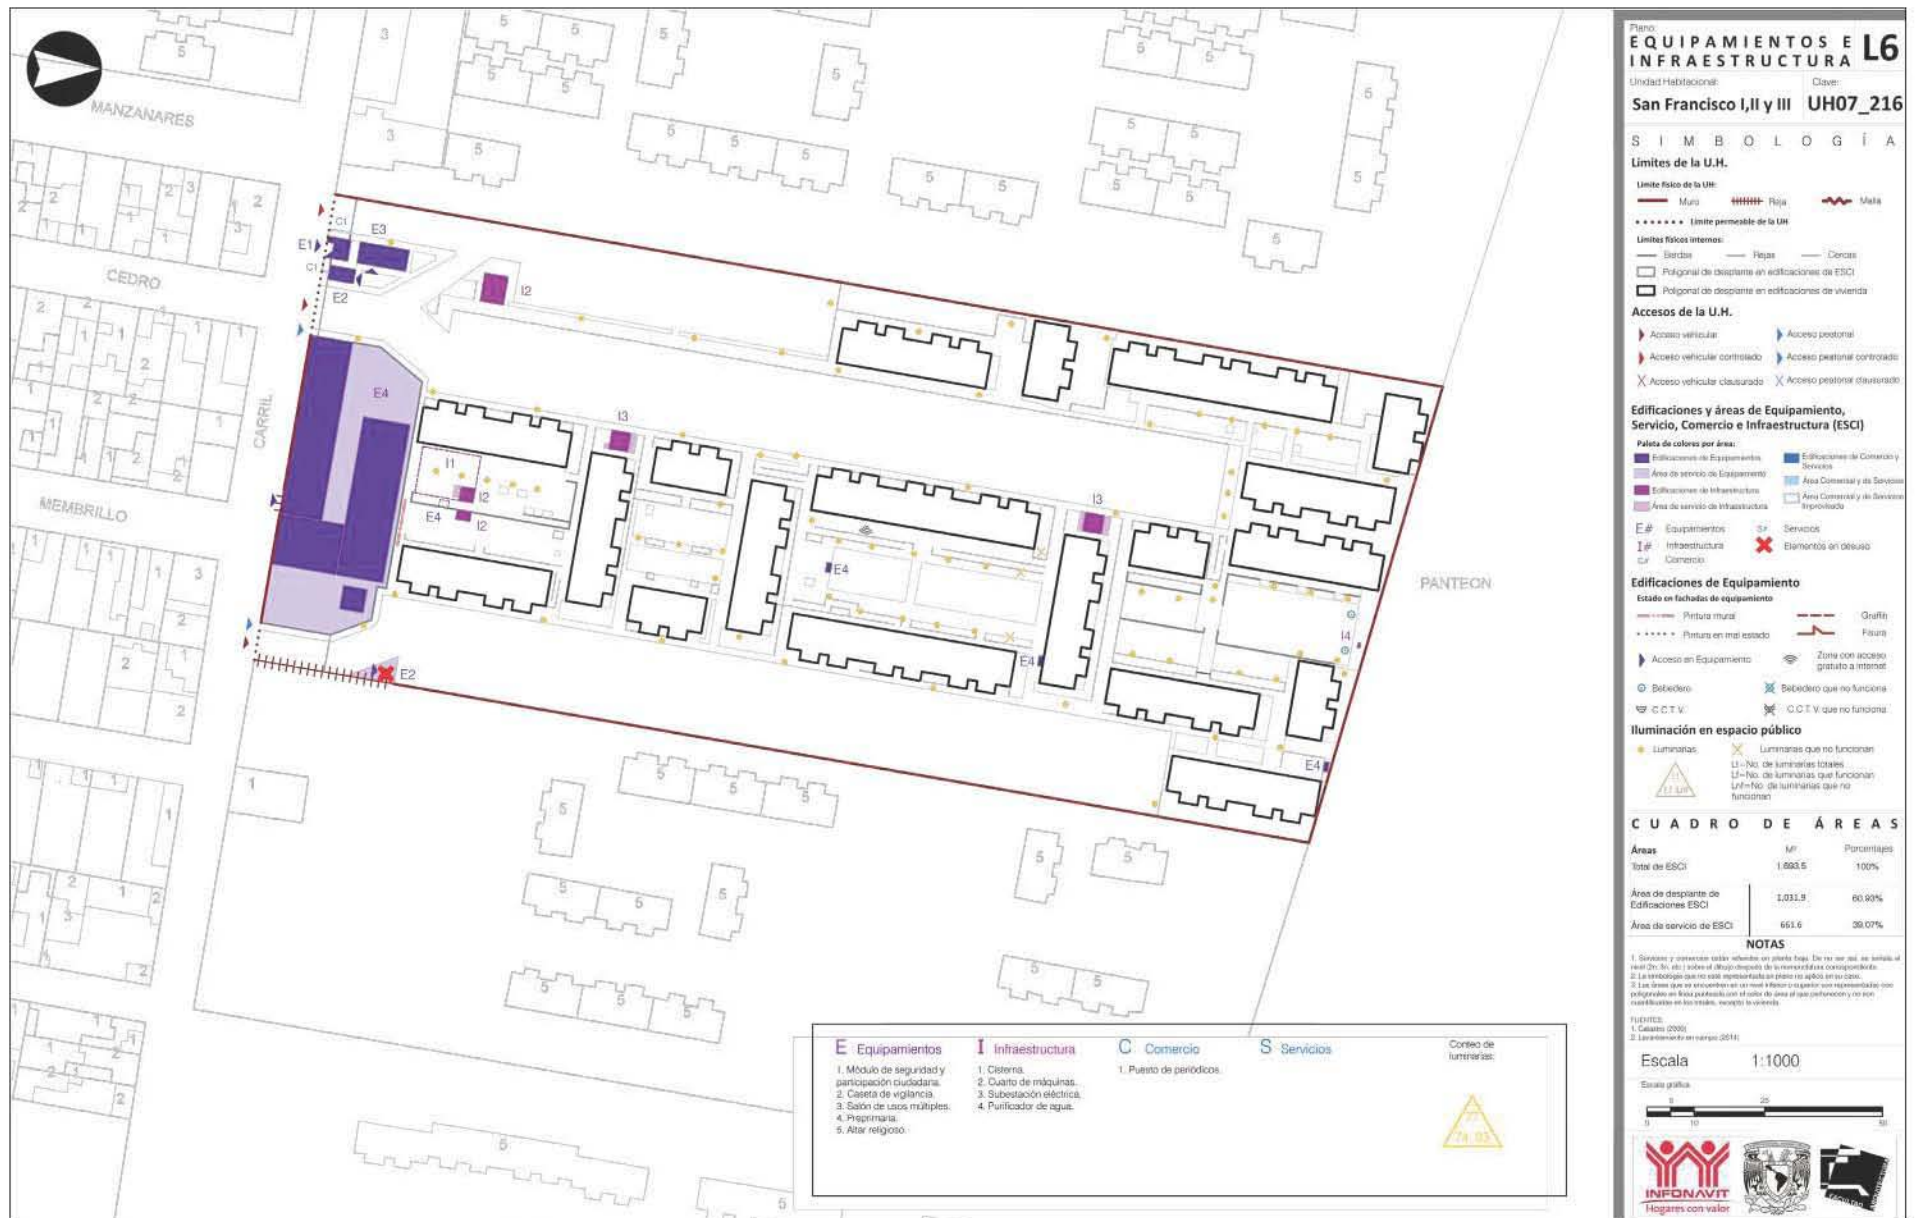
I 131. L6. Equipamiento e Infraestructura. UH San Francisco I, II y III, delegación Iztapalapa. Estado posterior al mejoramiento.

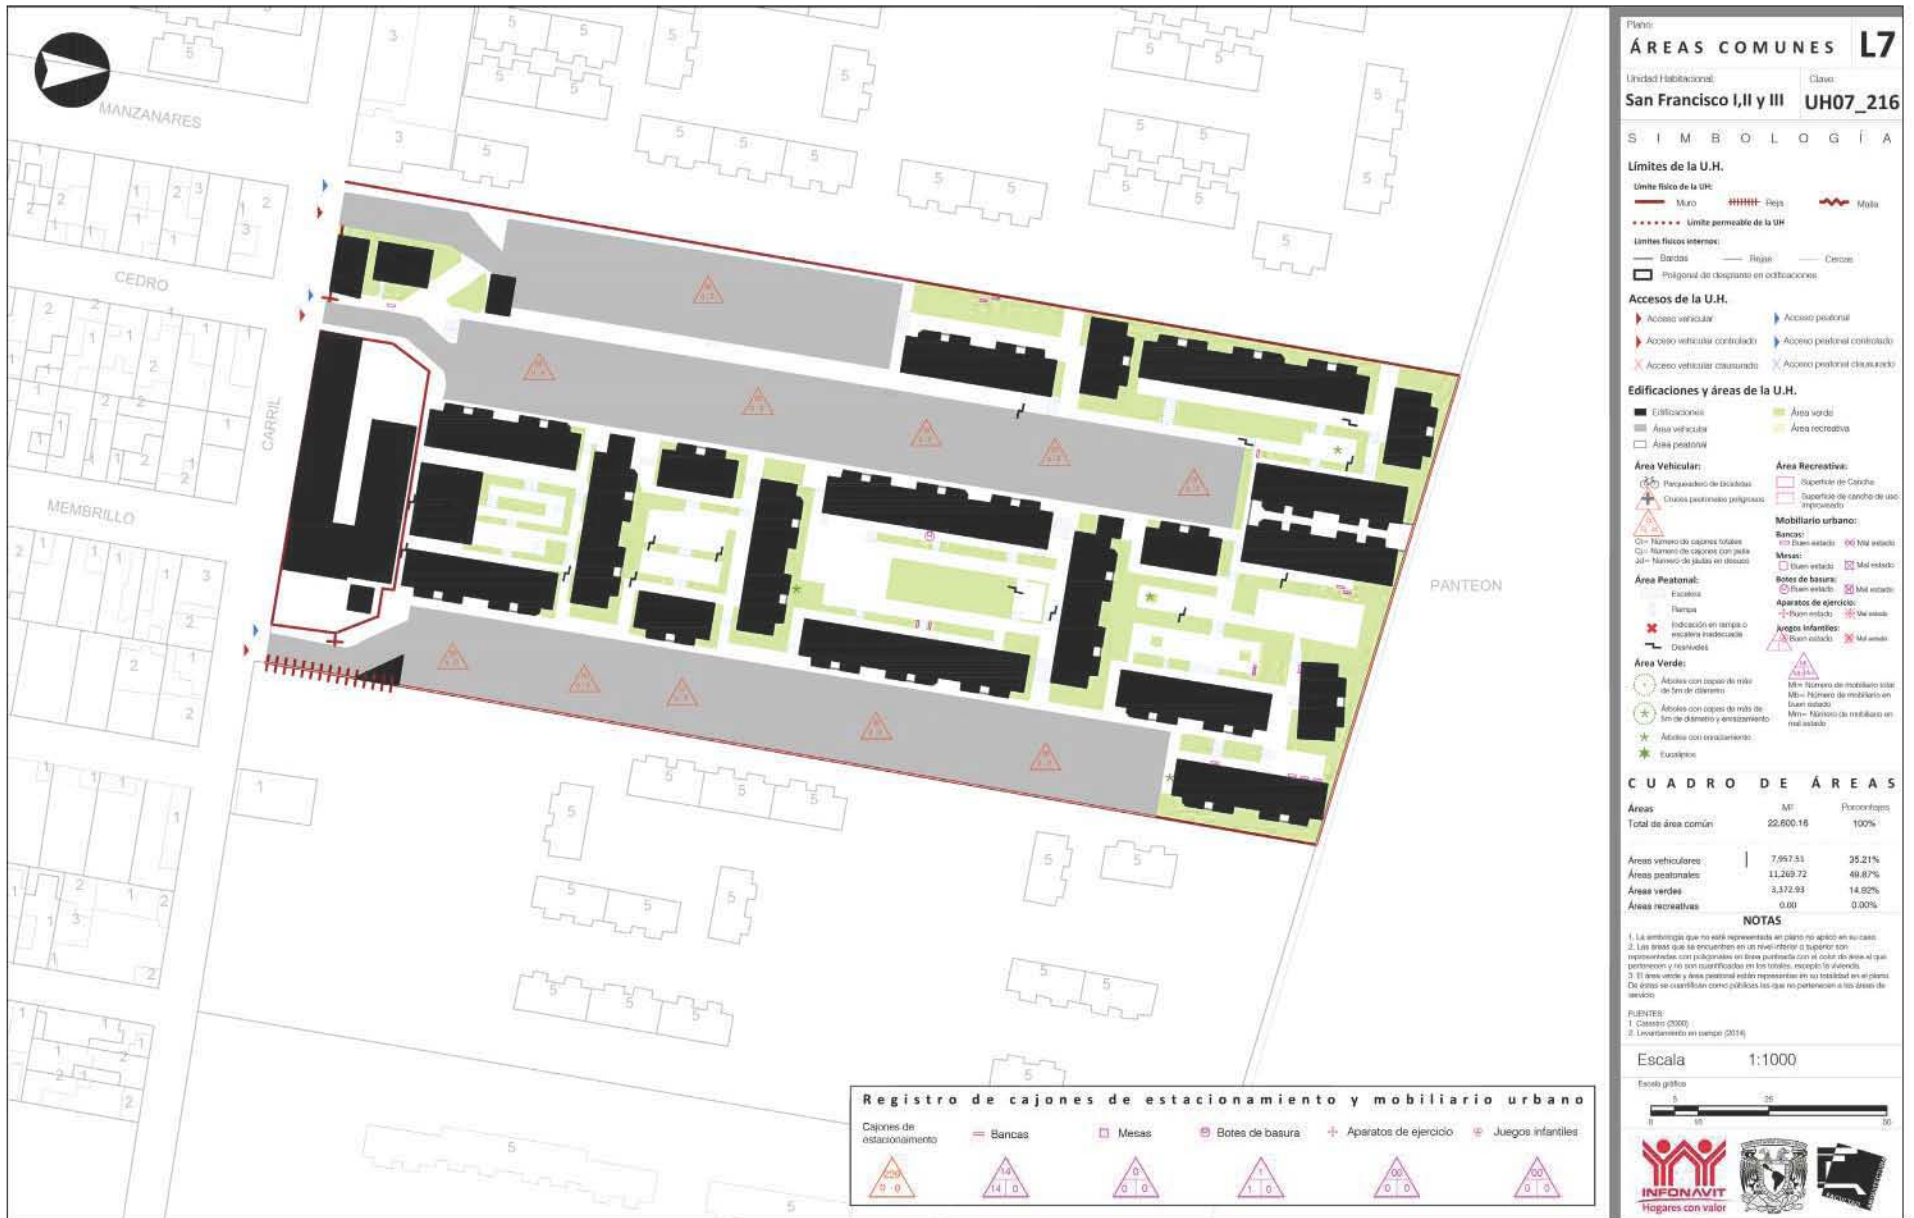
I 132. L7. Áreas Comunes. UH San Francisco I, II y III, delegación Iztapalapa. Estado previo al mejoramiento.

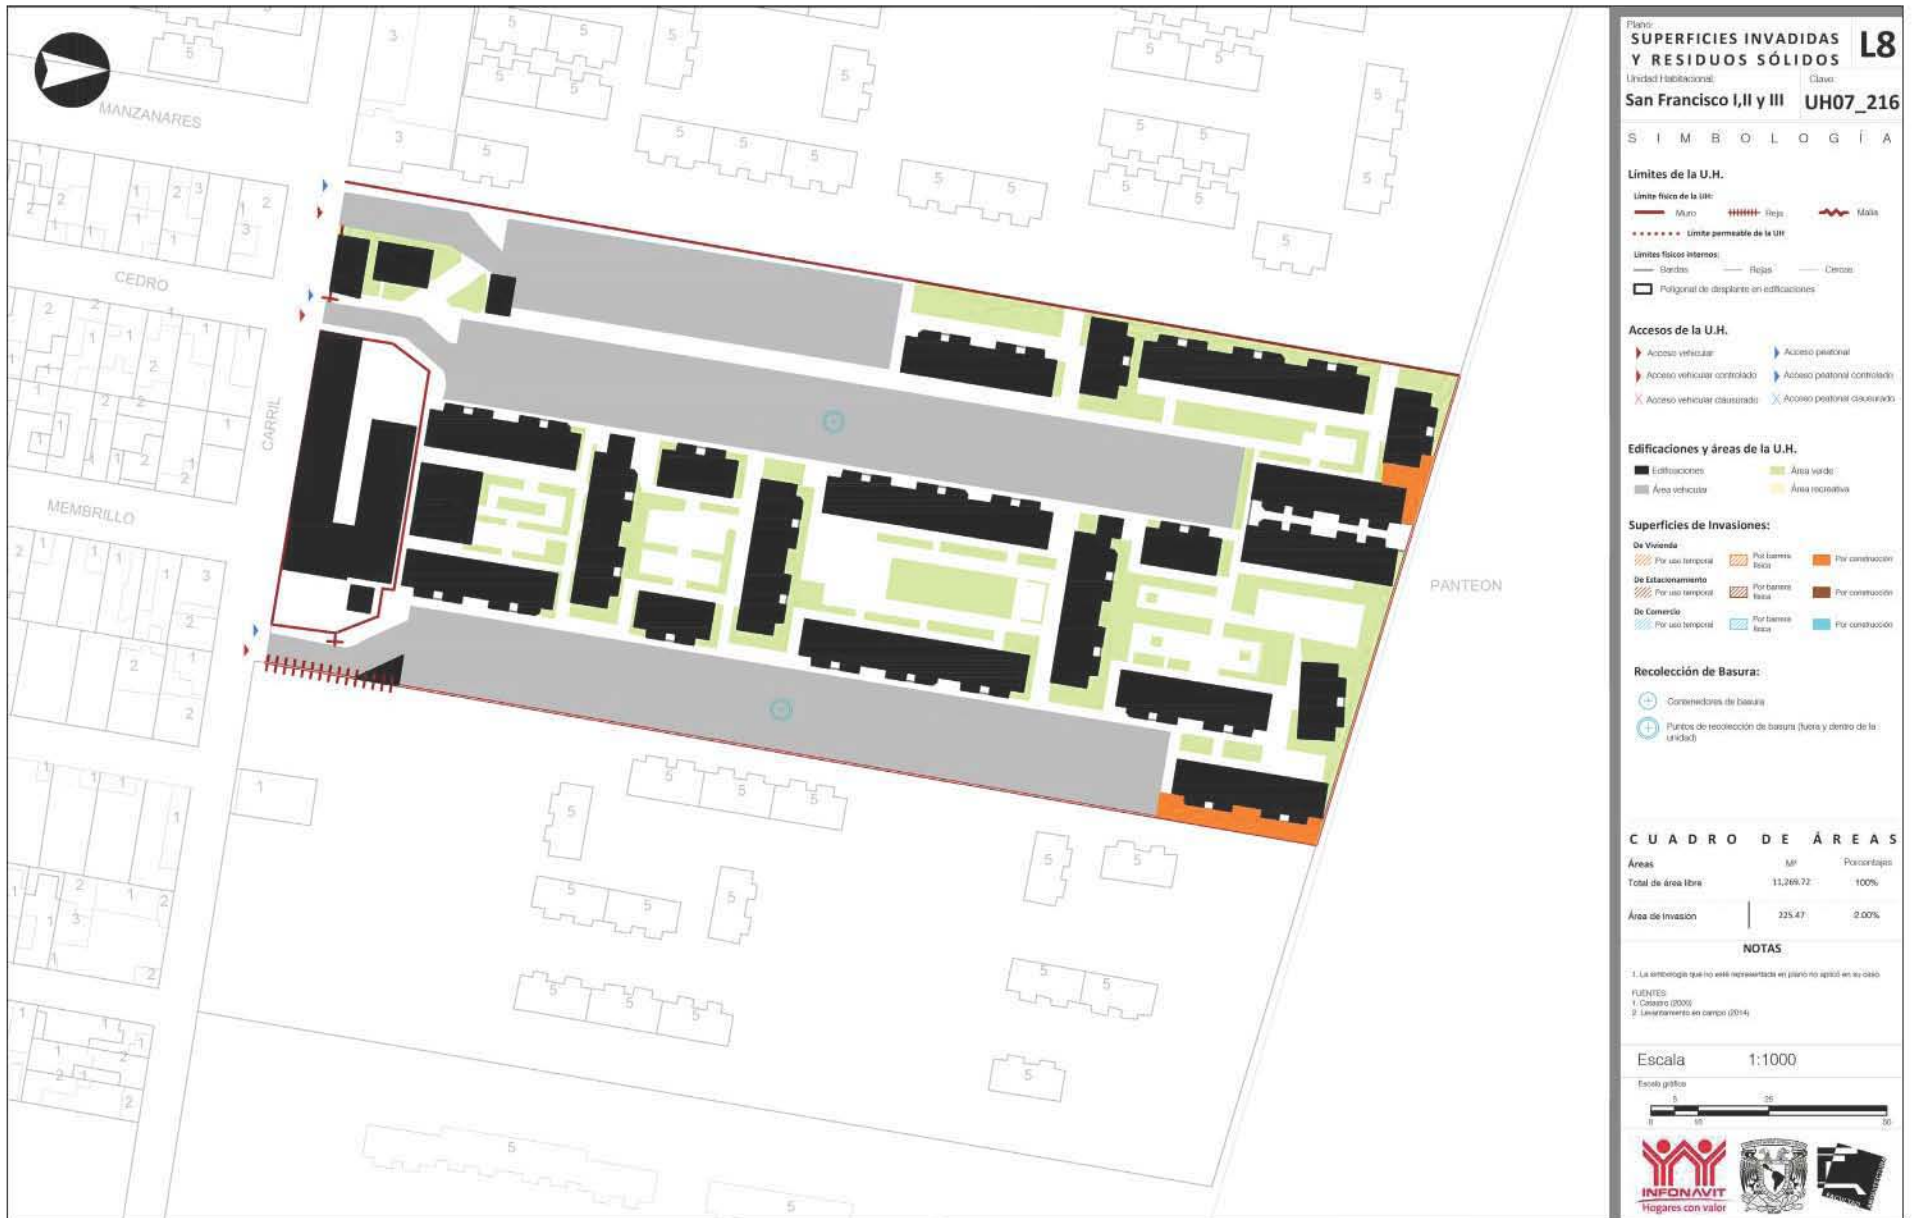
I 135. L8. Superficies Invasidas y Residuos Sólidos. UH San Francisco I, II y III, delegación Iztapalapa. Estado posterior al mejoramiento.

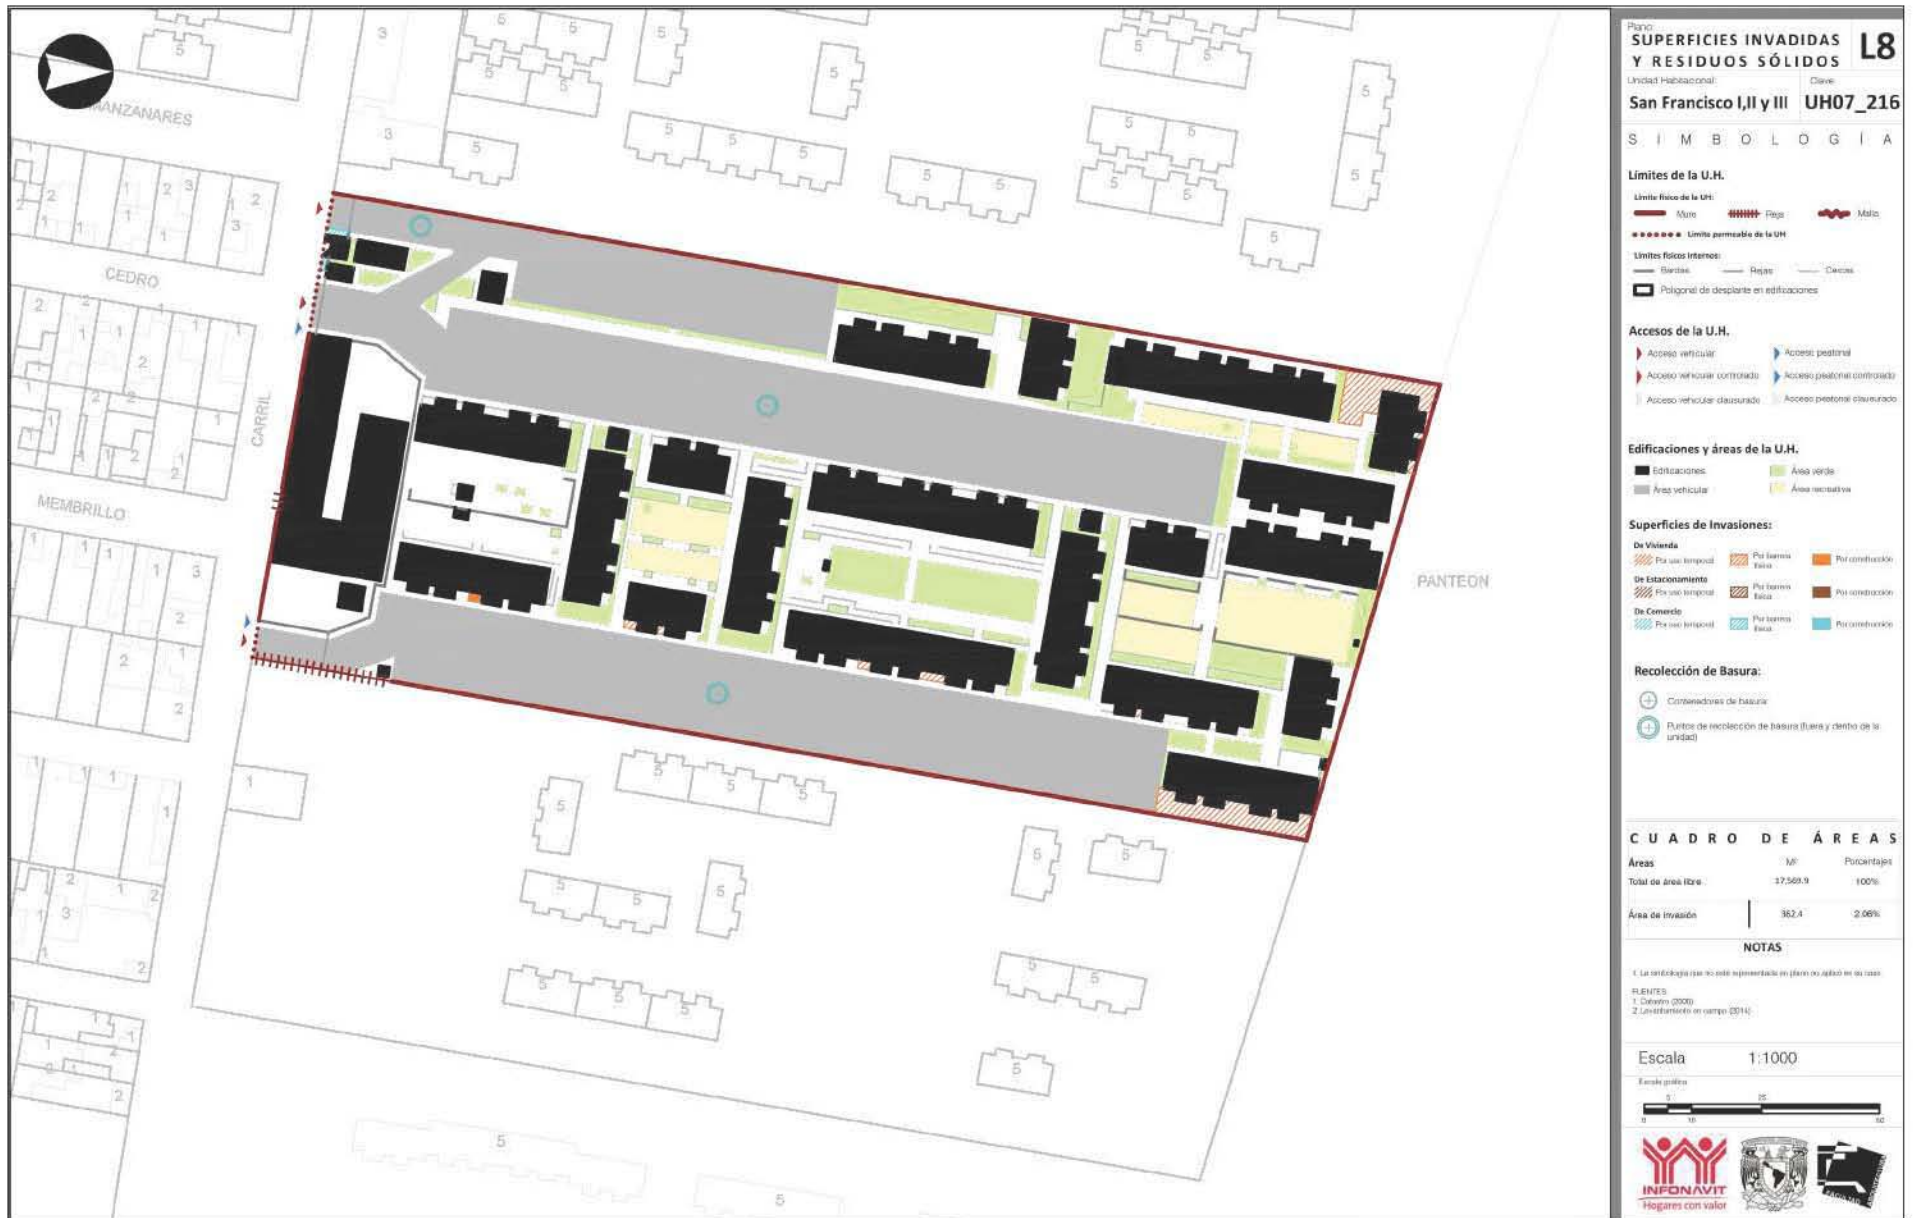
I 136. L8. Superficies Invasadas y Residuos Sólidos. UH San Francisco I, II y III, delegación Iztapalapa. Estado previo al mejoramiento.

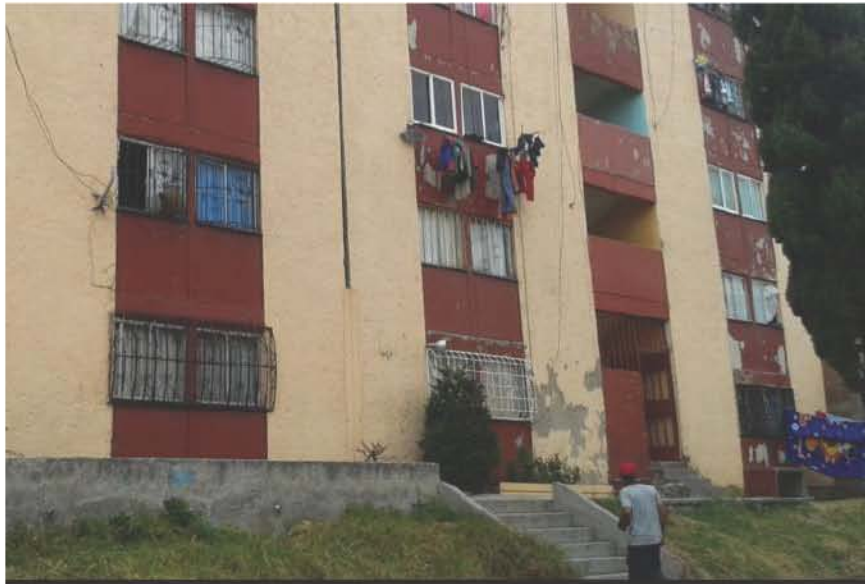
I 140. Edificaciones de vivienda. UH San Francisco I, II y III. Estado posterior al mejoramiento.

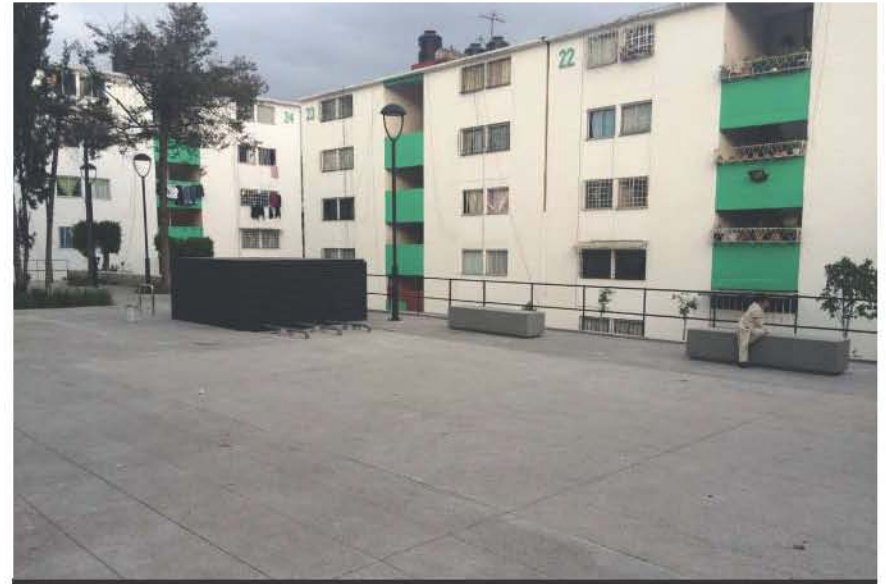
I 141. Área recreativa. UH San Francisco I, II y III. Estado previo al mejoramiento.

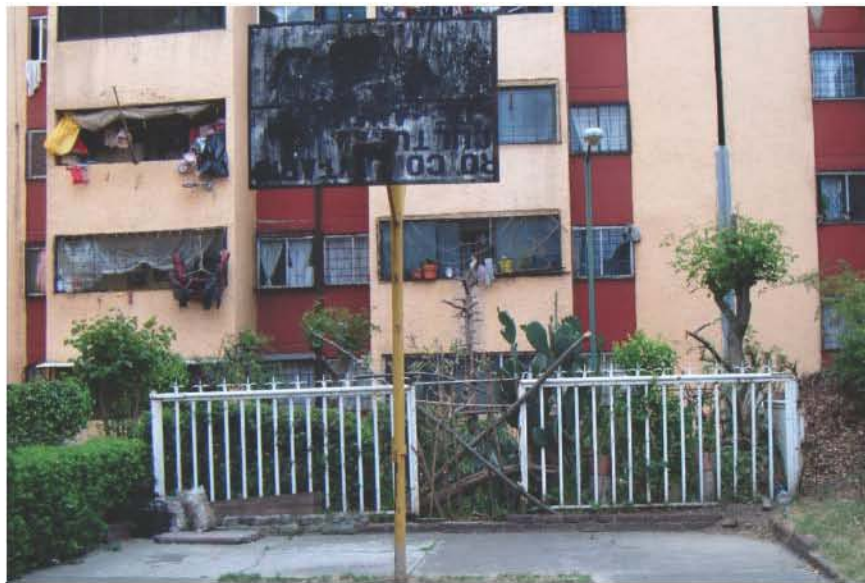
I 142. Área recreativa. UH San Francisco I, II y III. Estado posterior al mejoramiento.

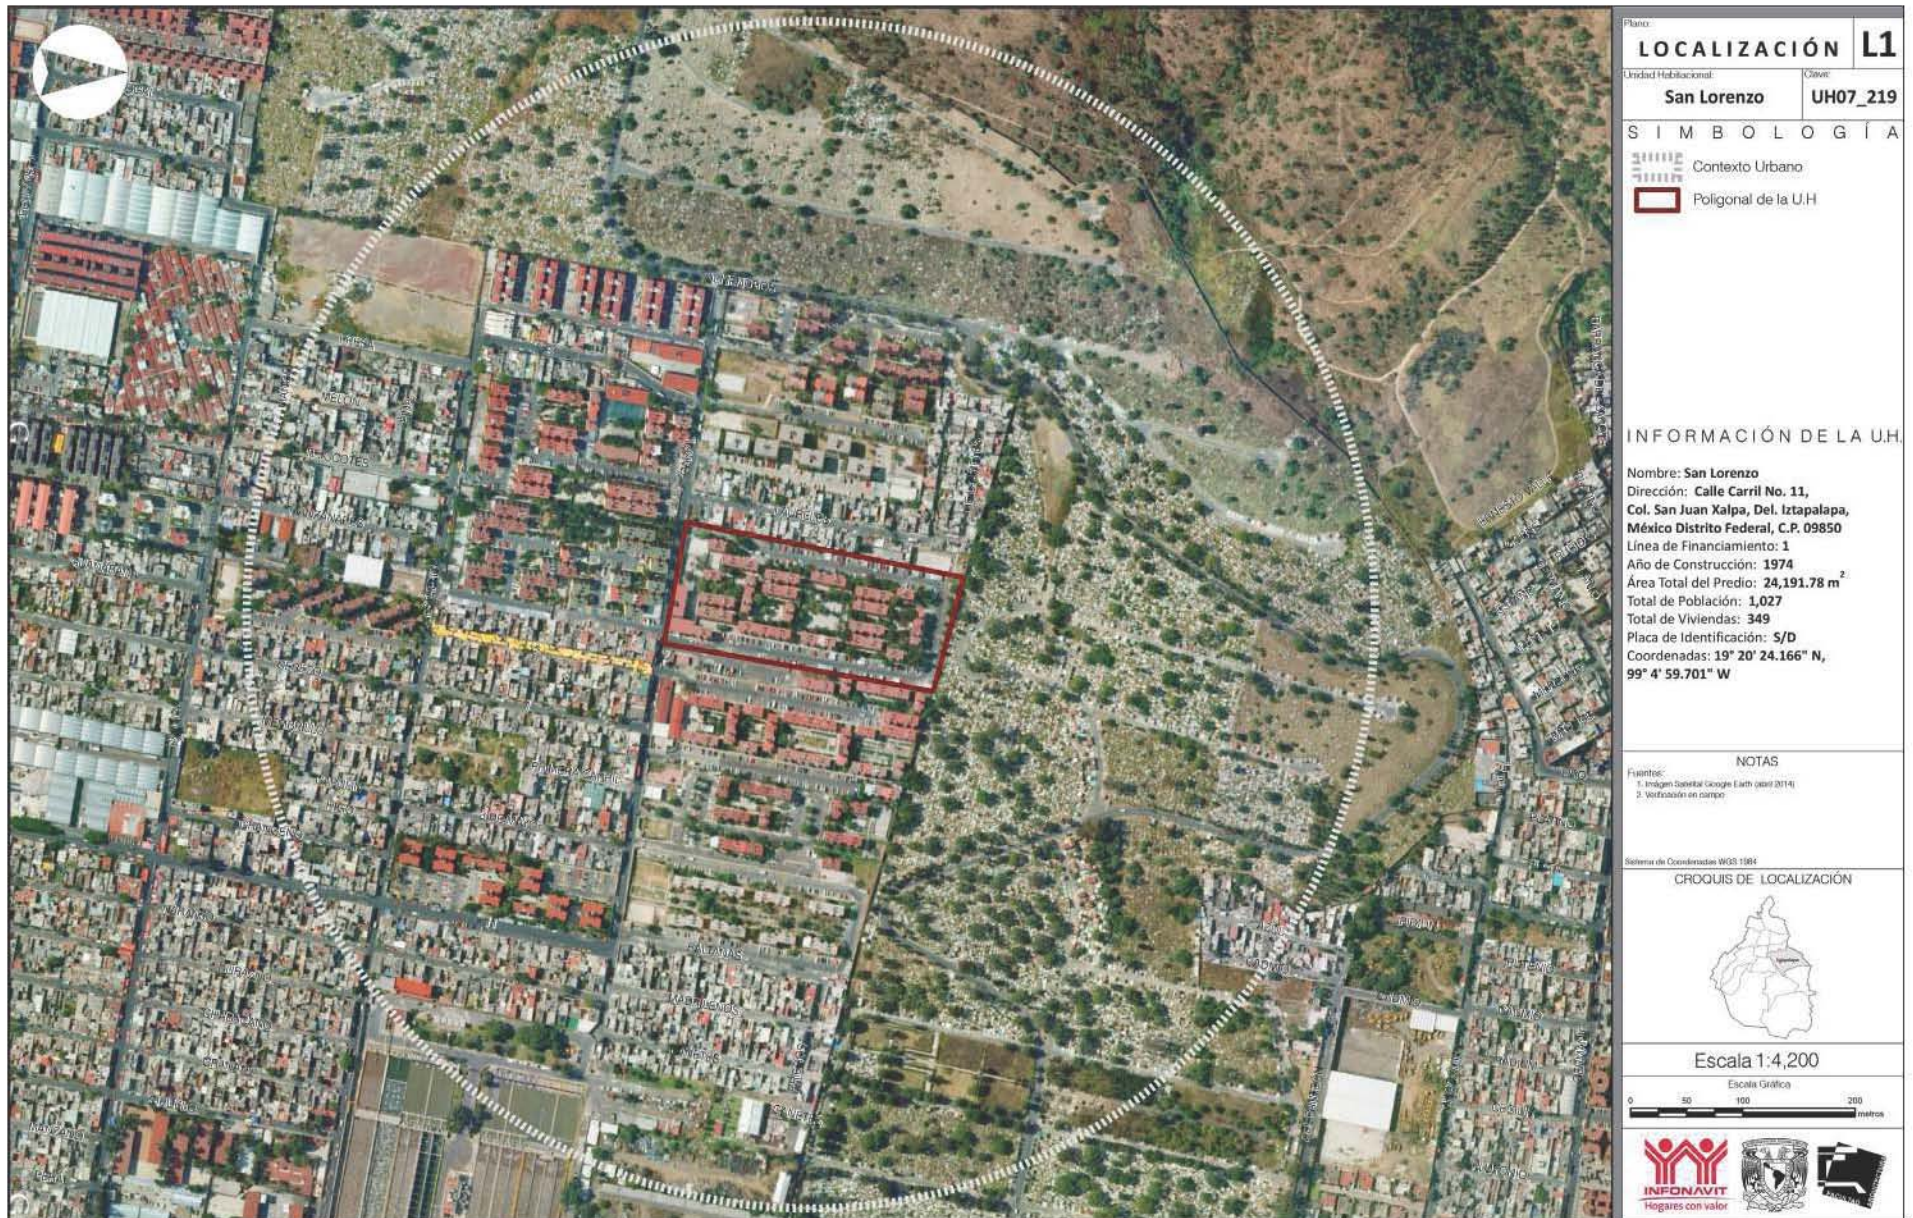
Plano:		LOCALIZACIÓN L1
Unidad Habitacional:	San Lorenzo	Código: UH07_219
S I M B O L O G Í A		
	Contexto Urbano	
	Poligonal de la U.H	
INFORMACIÓN DE LA U.H.		
Nombre: San Lorenzo		
Dirección: Calle Carril No. 11, Col. San Juan Xalpa, Del. Iztapalapa, México Distrito Federal, C.P. 09850		
Línea de Financiamiento: 1		
Año de Construcción: 1974		
Área Total del Predio: 24,191.78 m²		
Total de Población: 1,027		
Total de Viviendas: 349		
Placa de Identificación: S/D		
Coordenadas: 19° 20' 24.166" N, 99° 4' 59.701" W		
NOTAS		
Fuentes: 1. Imagen Satelital Google Earth (abril 2014) 2. Verificación en campo		
Sistema de Coordenadas WGS 1984		
CROQUIS DE LOCALIZACIÓN		
Escala 1:4,200		
Escala Gráfica 0 50 100 200 metros

I 149. L1. Localización. UH San Lorenzo, delegación Iztapalapa. Estado previo al mejoramiento.

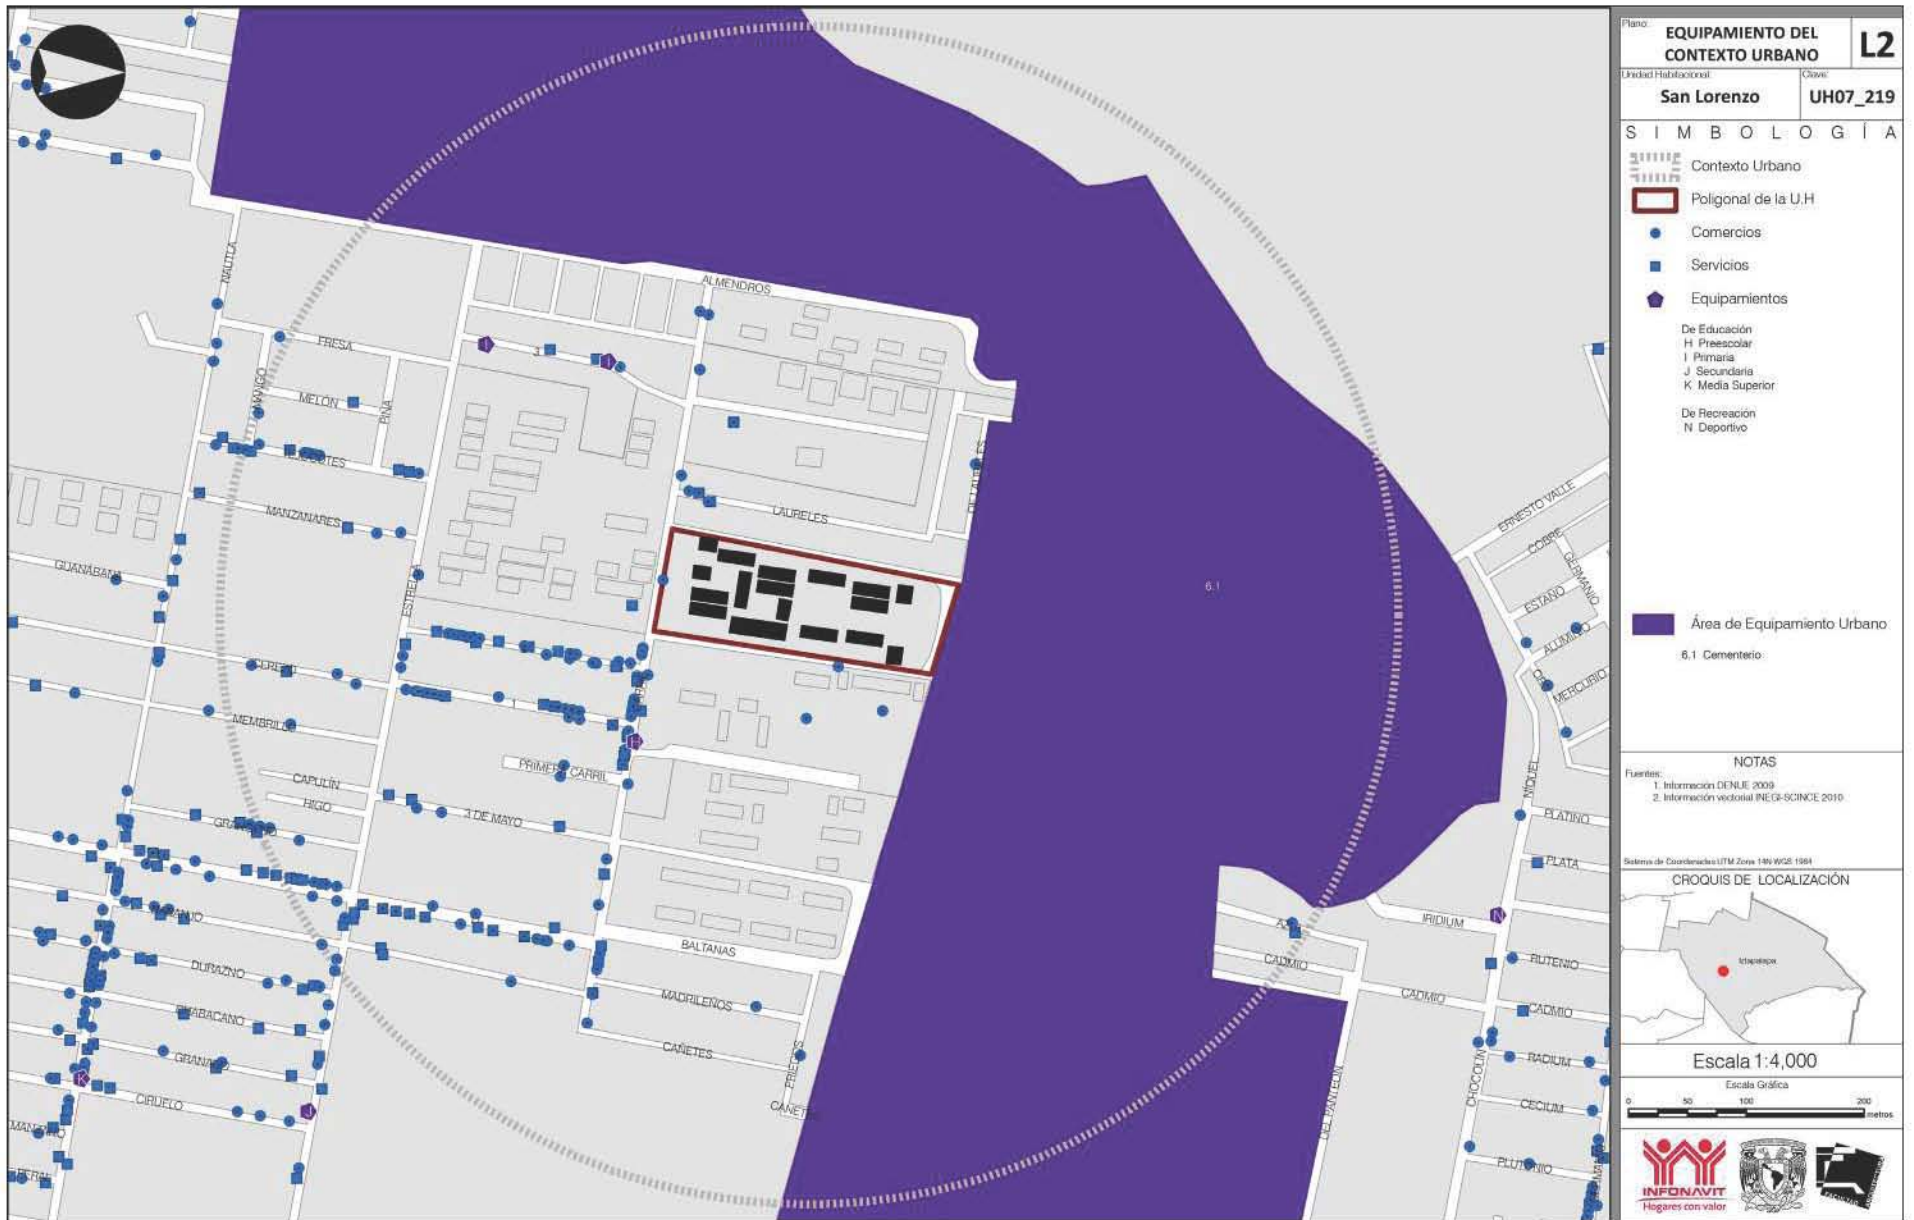
1 150. L2. Equipamiento del Contexto Urbano. UH San Lorenzo, delegación Iztapalapa. Estado previo al mejoramiento.
