VIVIR \neq HABITAR

REFLEXIONES SOBRE HABITABILIDAD EN
UNIDADES HABITACIONALES
DE LA CIUDAD DE MÉXICO

TESIS TEÓRICA QUE

PARA OBTENER EL TÍTULO DE ARQUITECTO PRESENTA

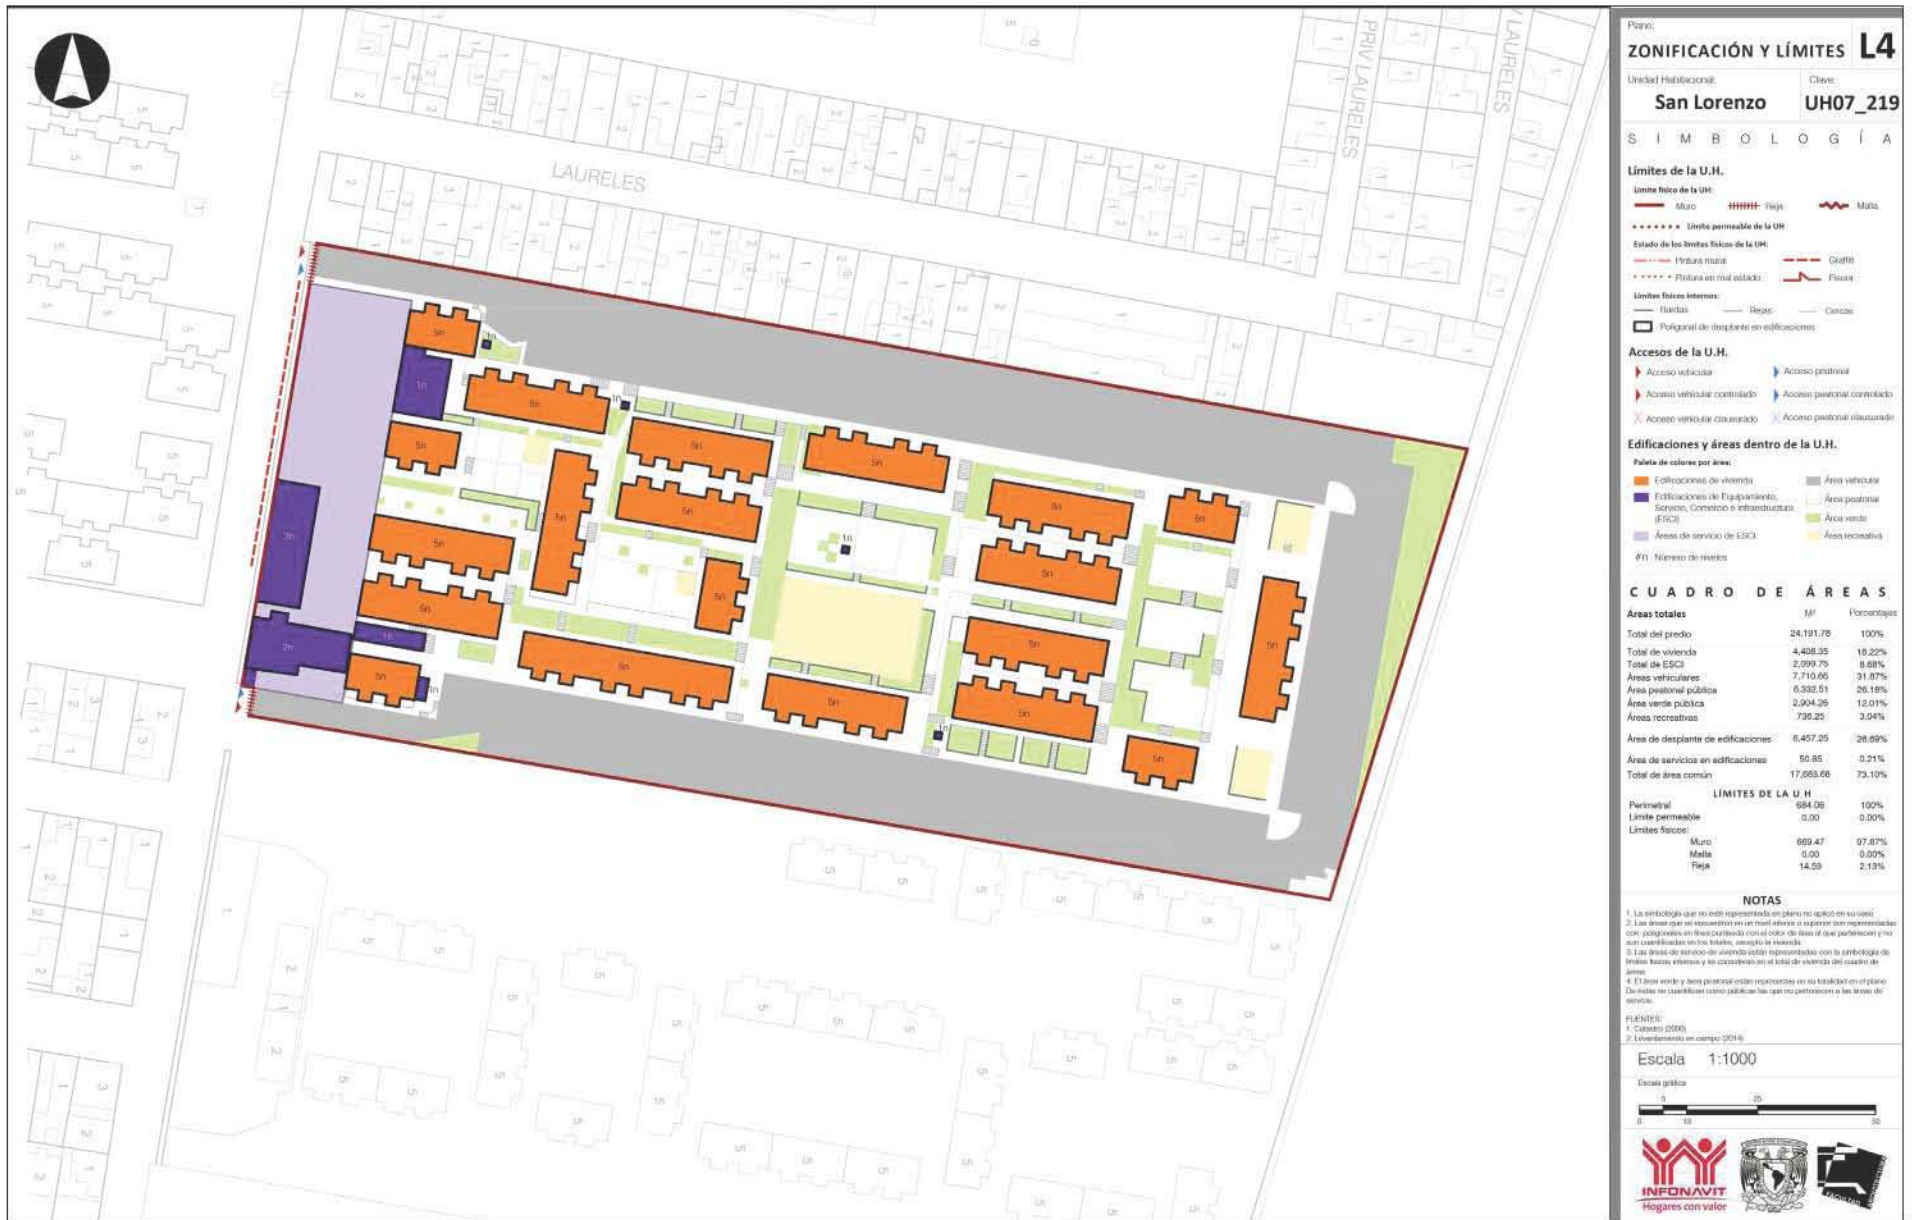
I 152. L4. Zonificación y Límites. UH San Lorenzo, delegación Iztapalapa. Estado previo al mejoramiento.

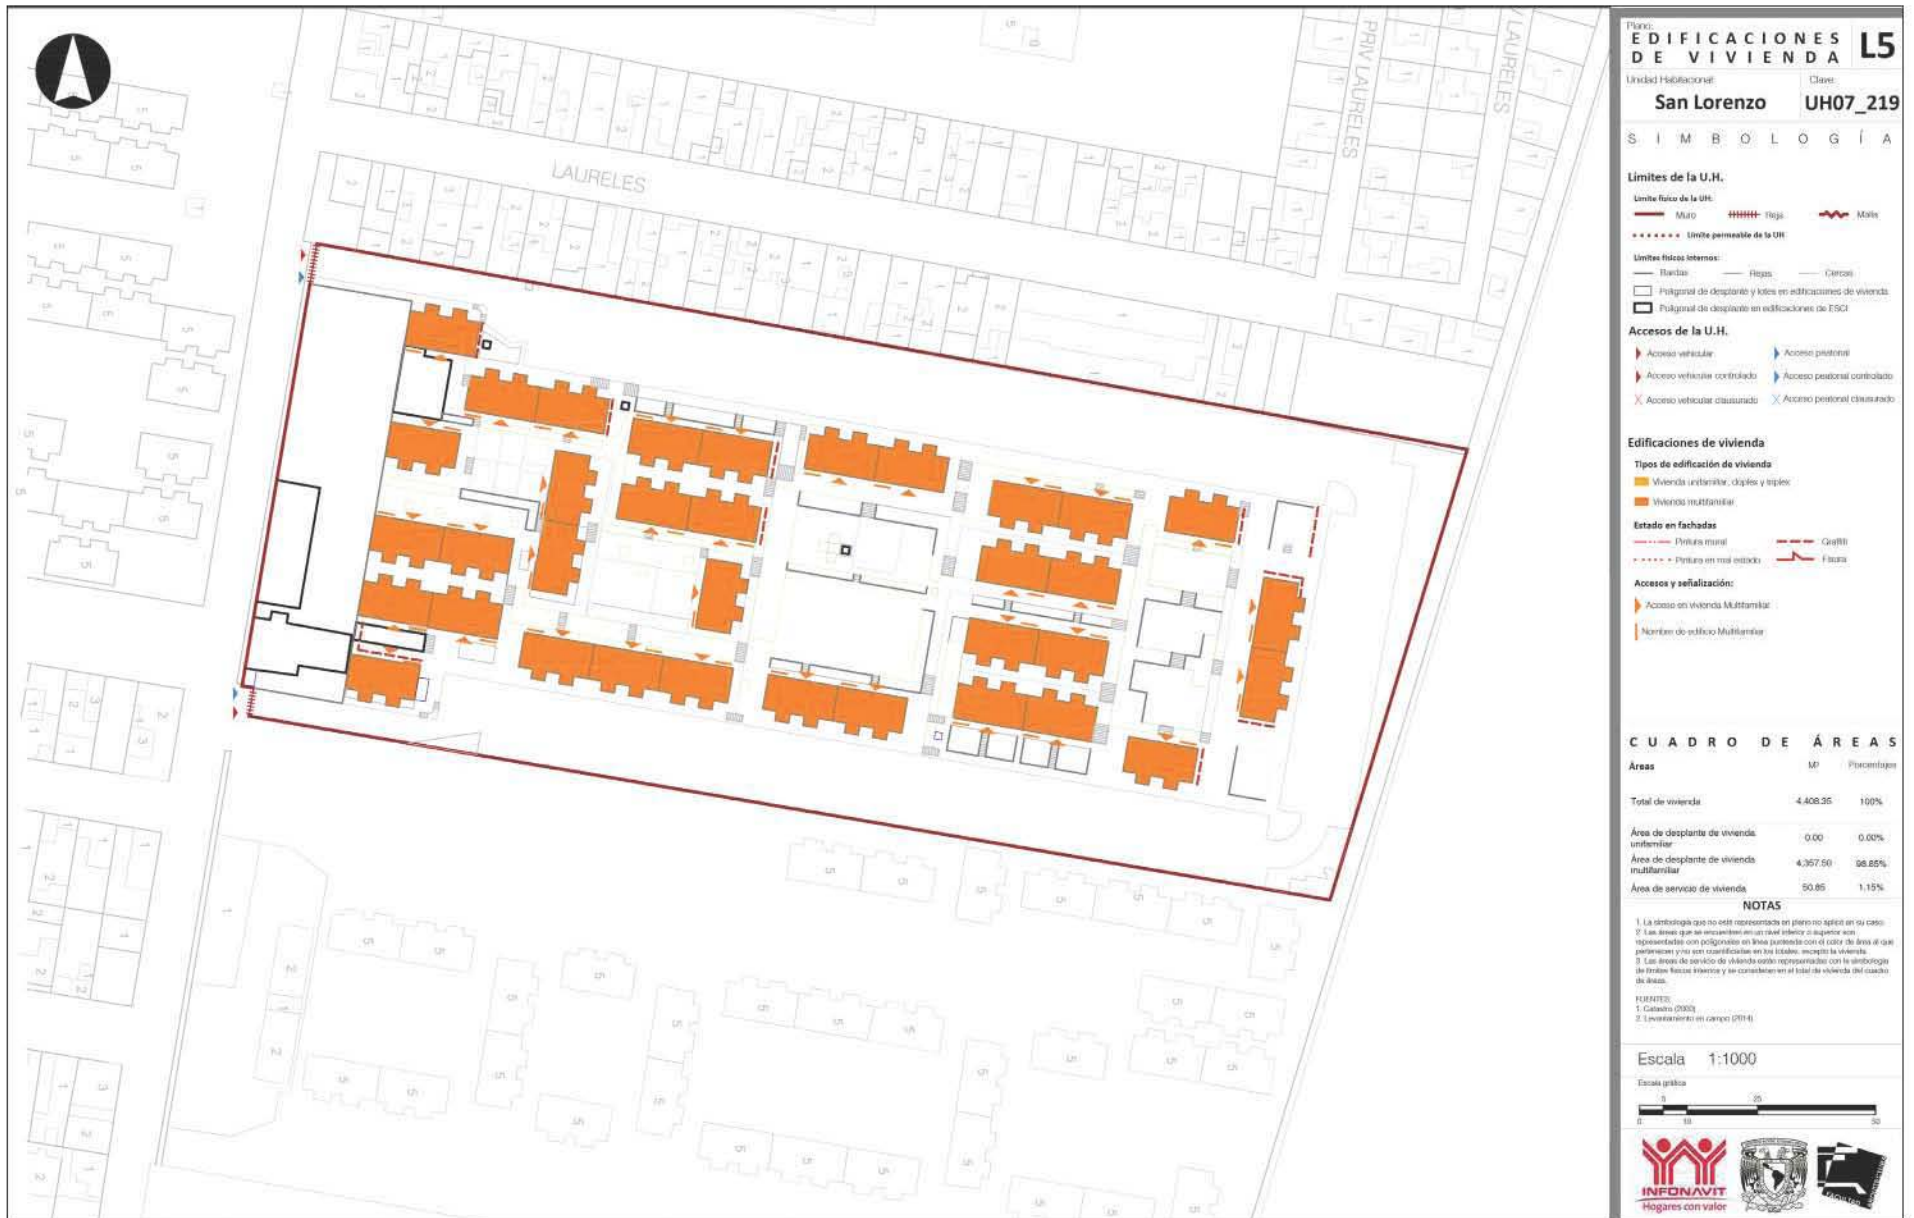
I 154. L5. Edificaciones de Vivienda. UH San Lorenzo, delegación Iztapalapa. Estado previo al mejoramiento.

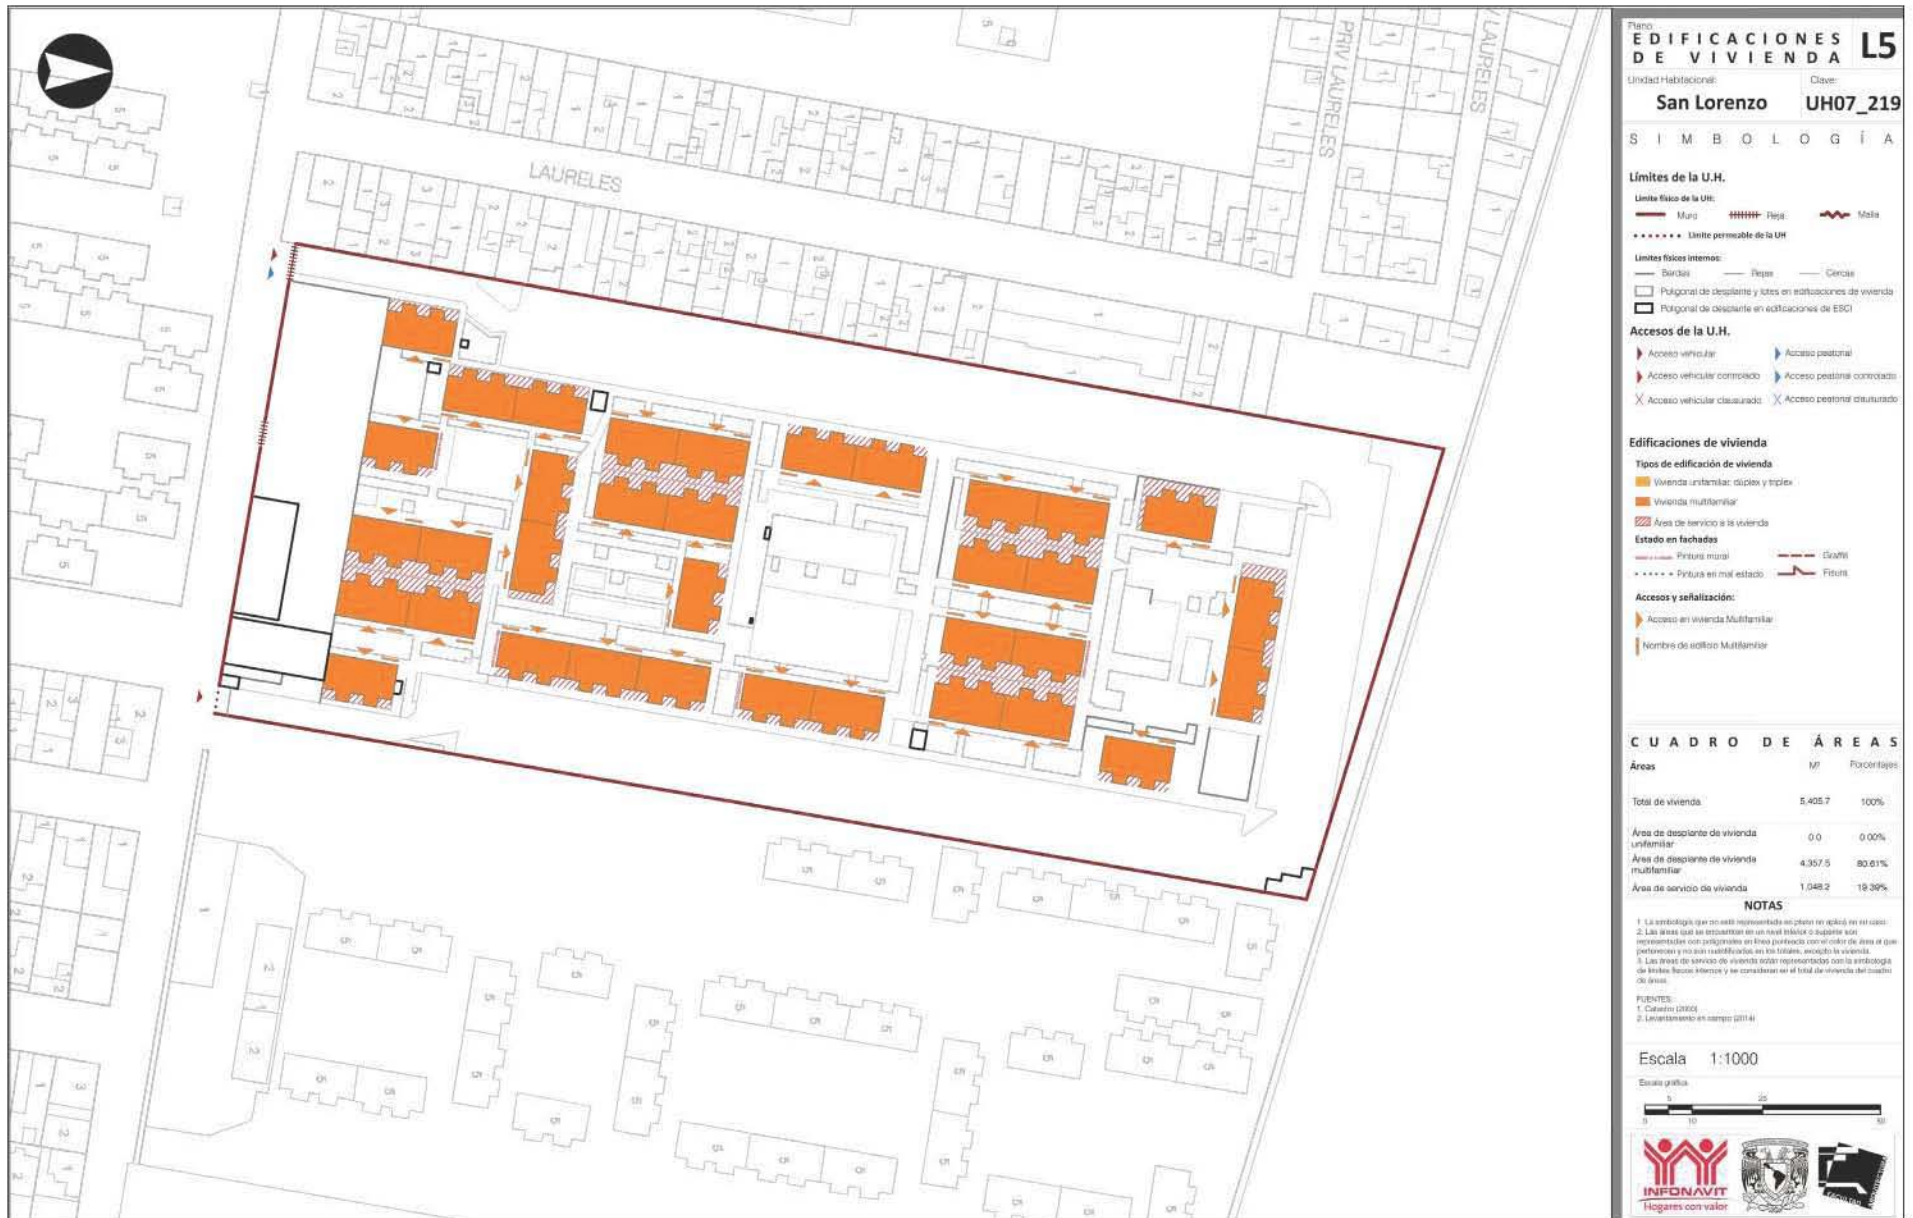
I 155. L5. Edificaciones de Vivienda. UH San Lorenzo, delegación Iztapalapa. Estado posterior al mejoramiento.

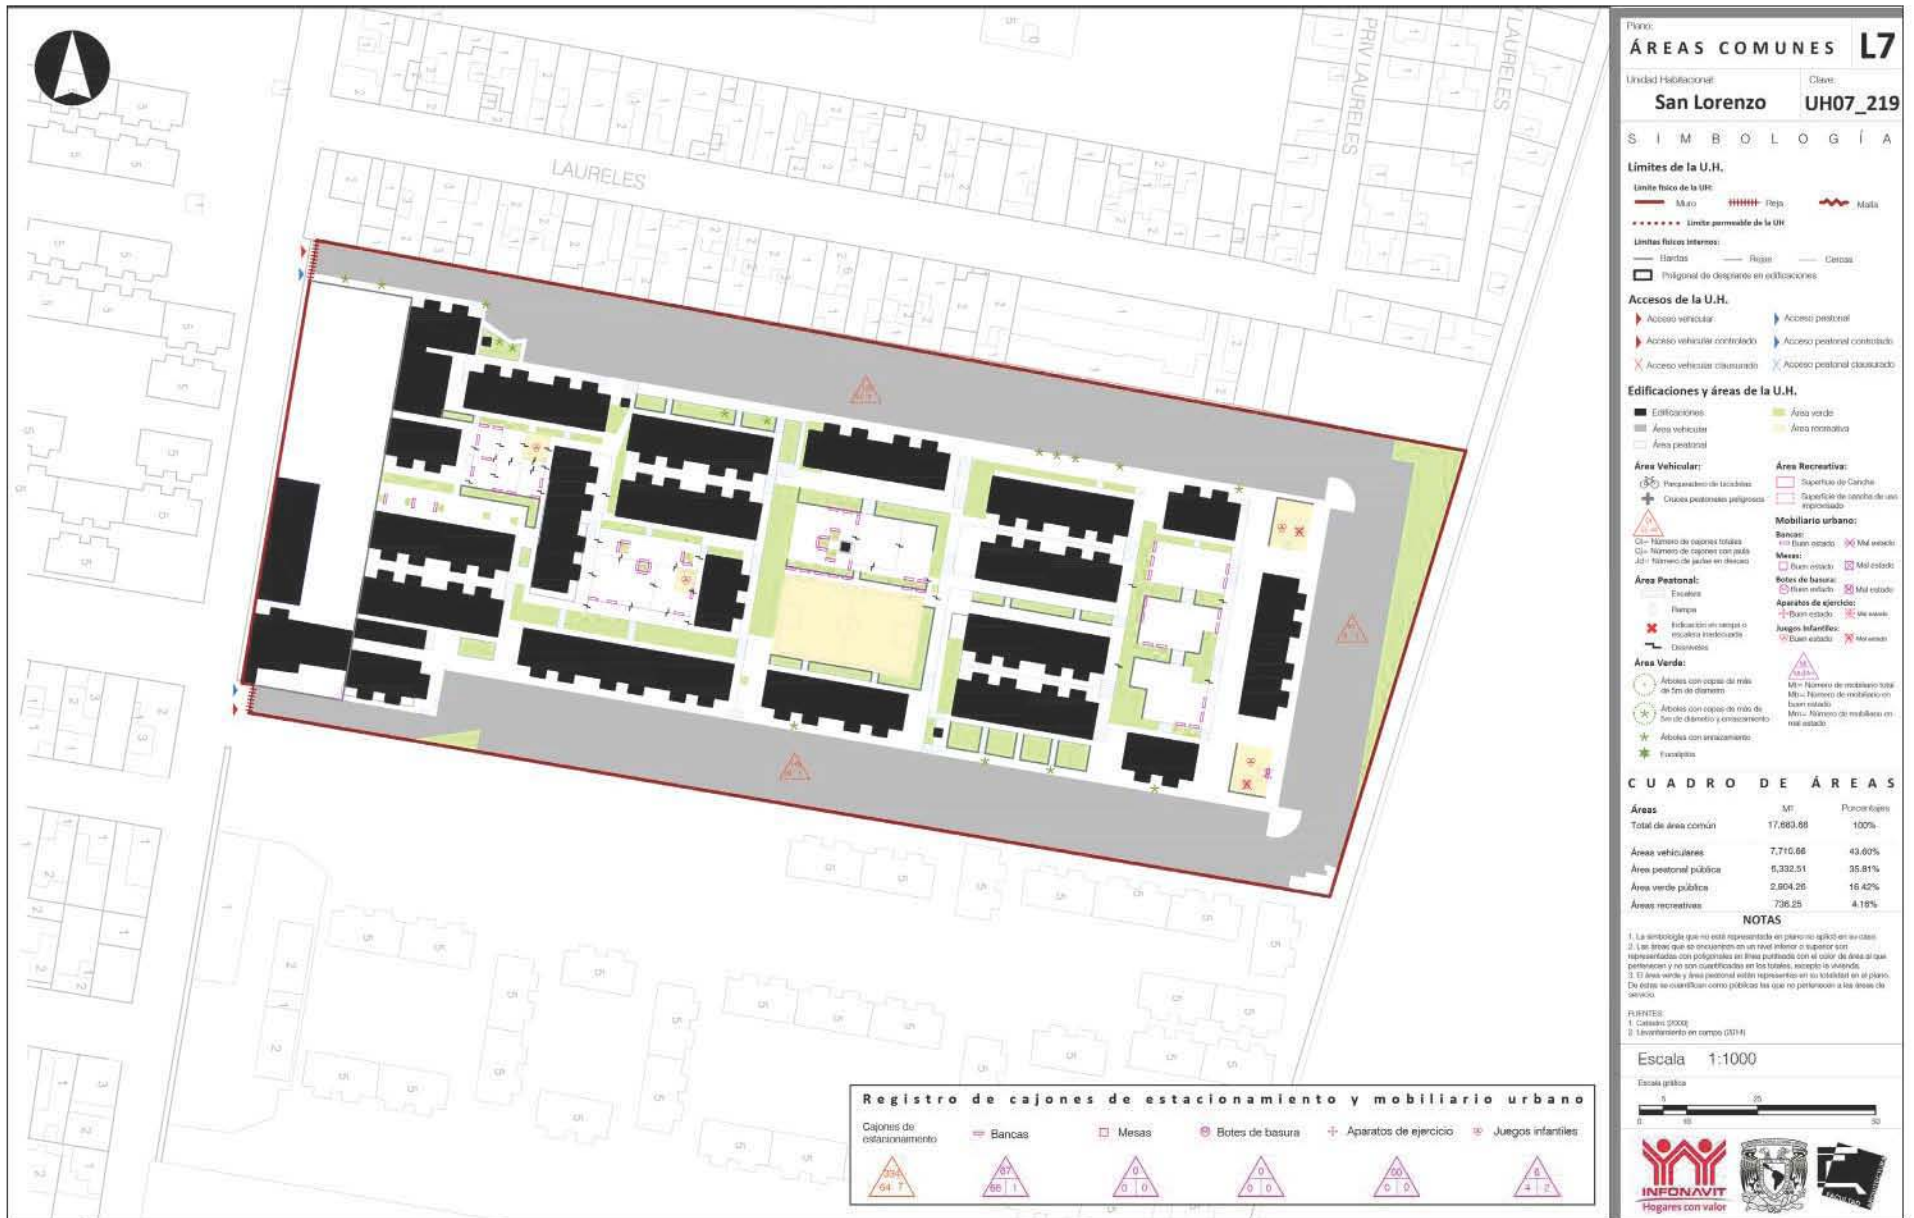
I 158. L7. Áreas Comunes. UH San Lorenzo, delegación Iztapalapa. Estado previo al mejoramiento.

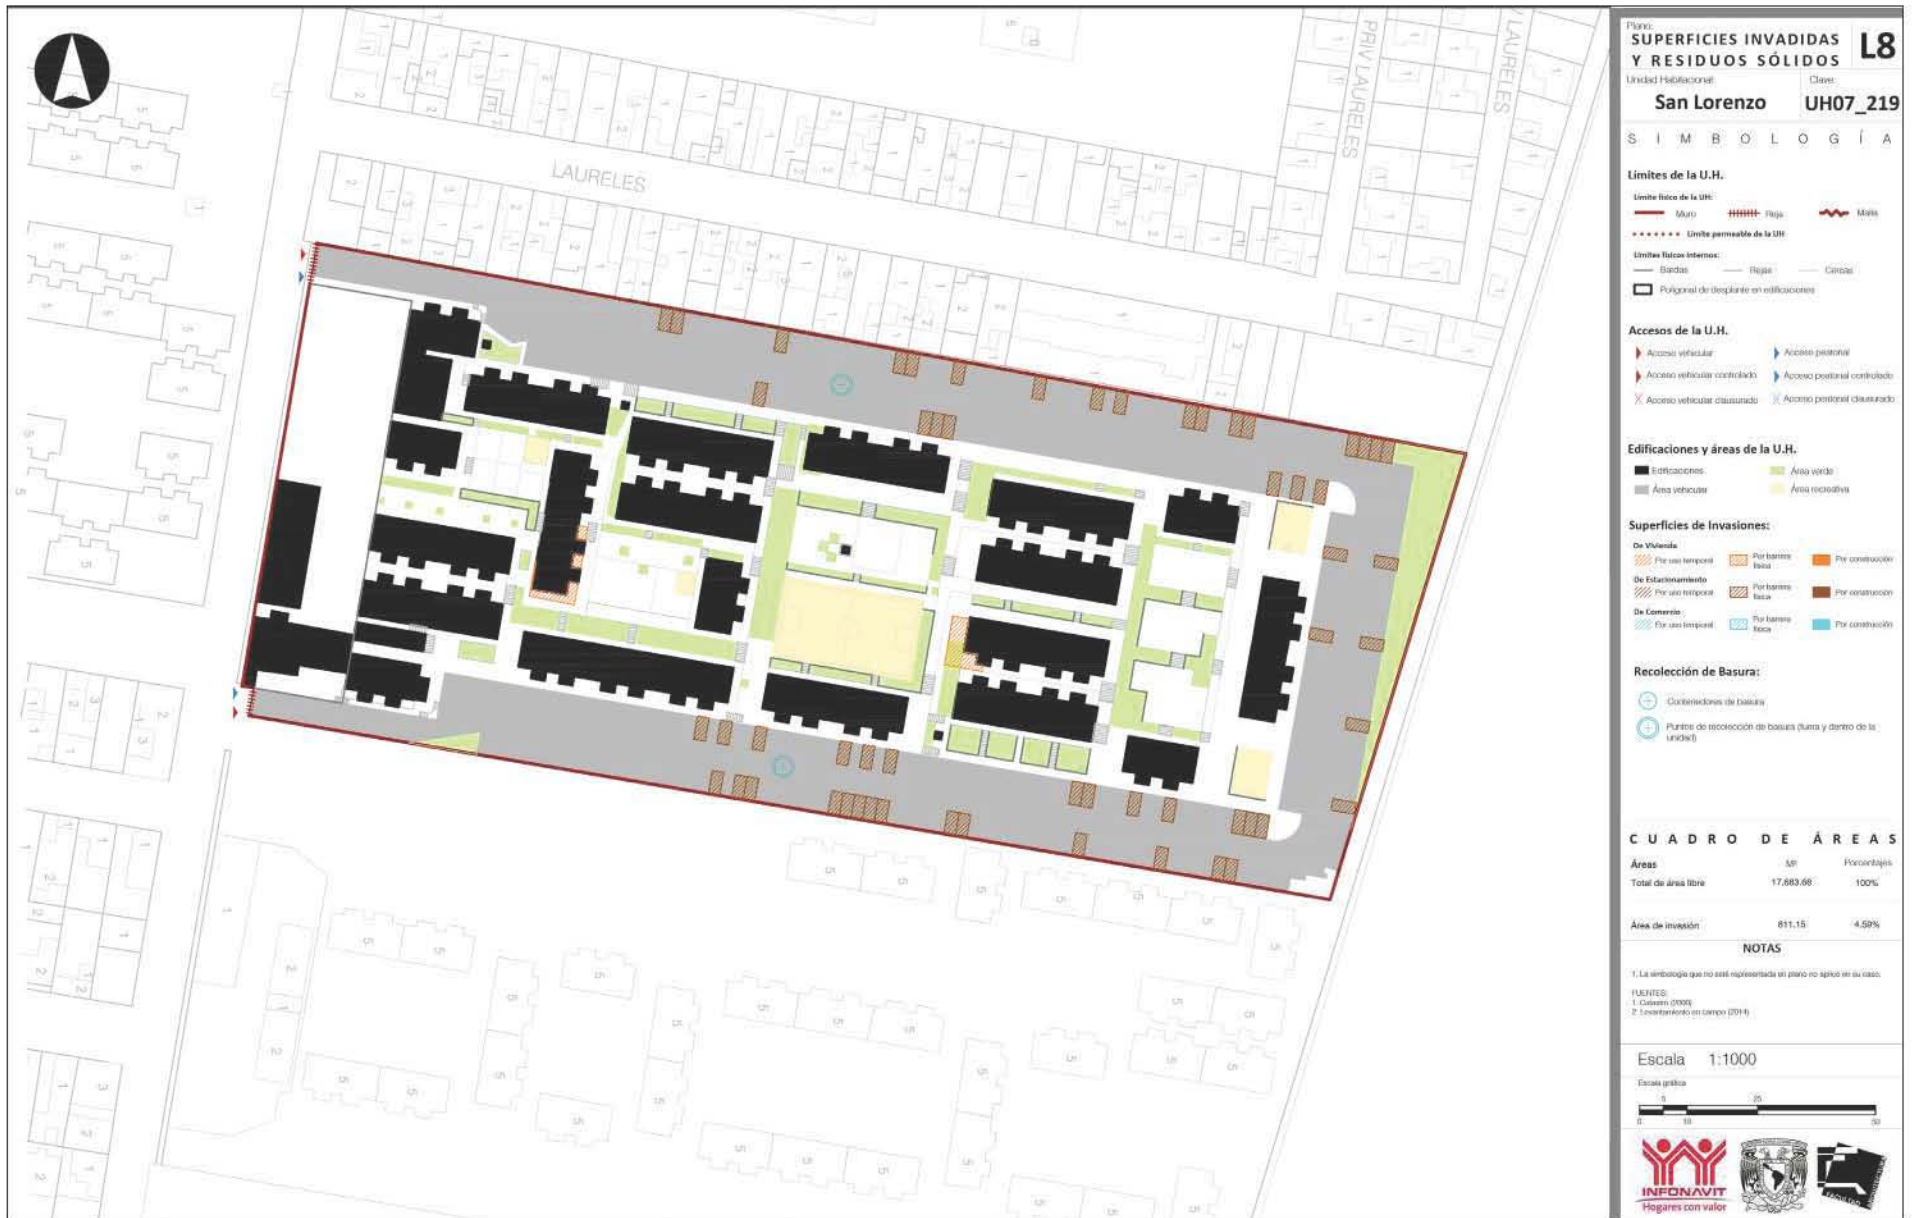
I 160. L8. Superficies Invasidas y Residuos Sólidos. UH San Lorenzo, delegación Iztapalapa. Estado previo al mejoramiento.

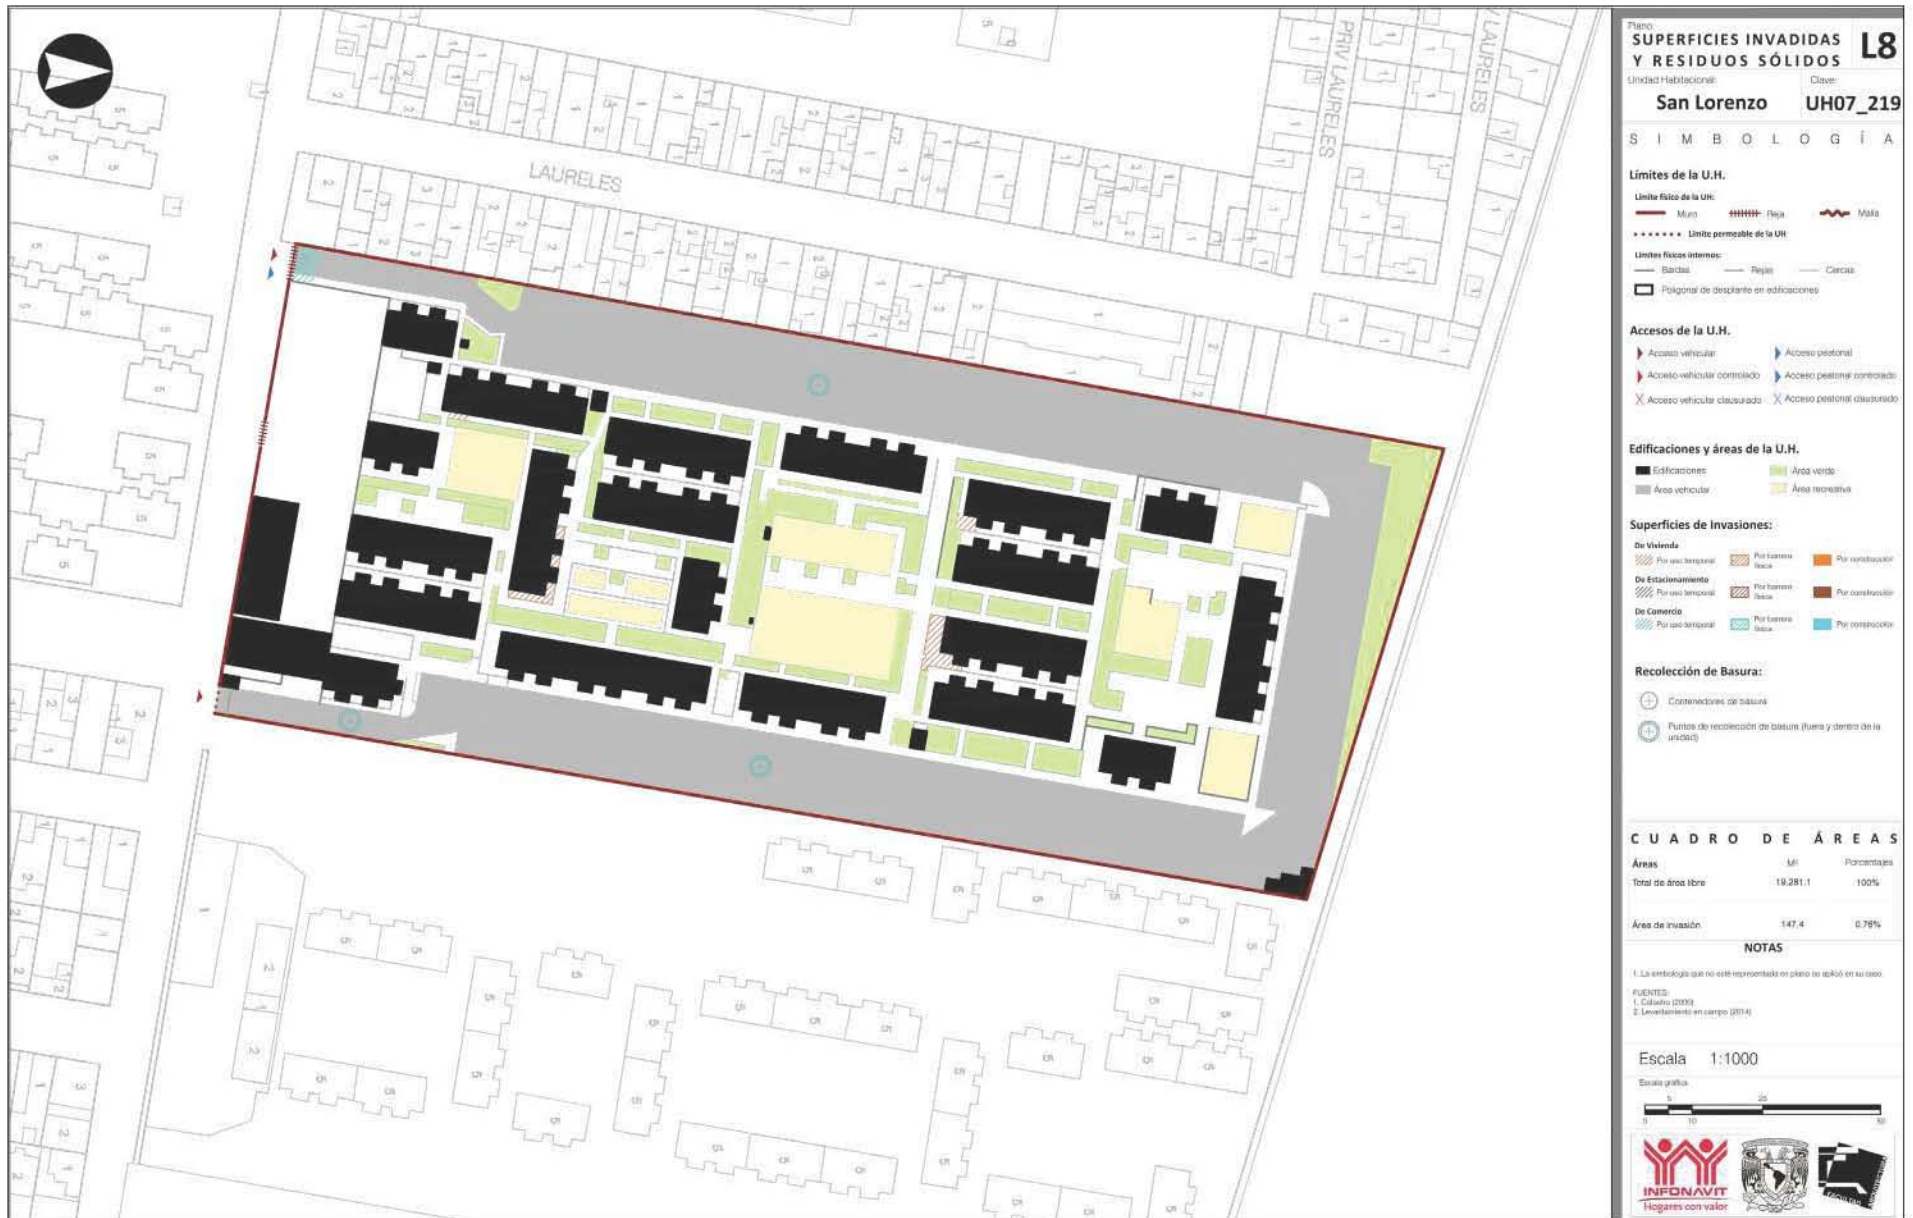
I 161. L8. Superficies Invadidas y Residuos Sólidos. UH San Lorenzo, delegación Iztapalapa. Estado posterior al mejoramiento.

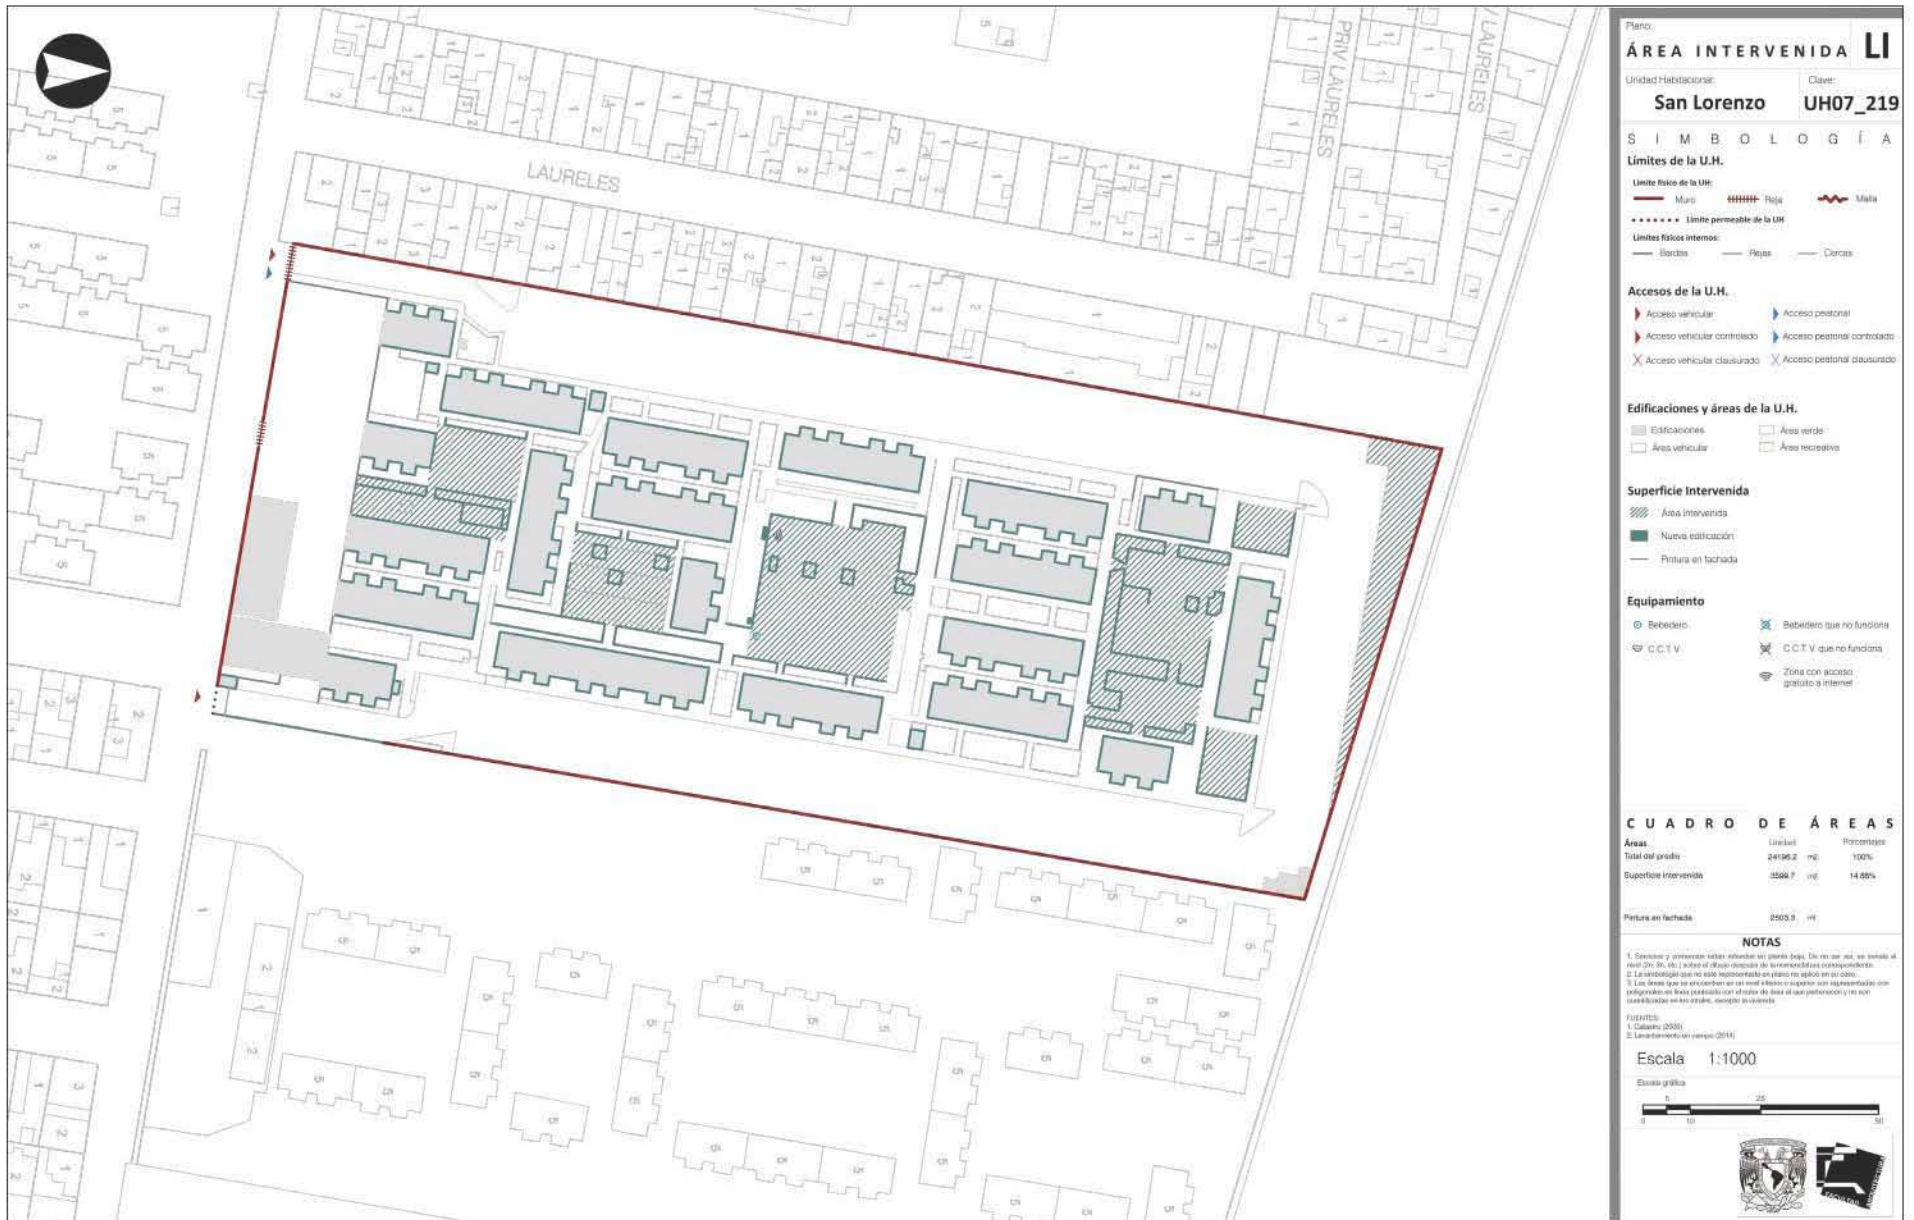
I 164. LI. Área Intervenido. UH San Lorenzo, delegación Iztapalapa. Estado posterior al mejoramiento.

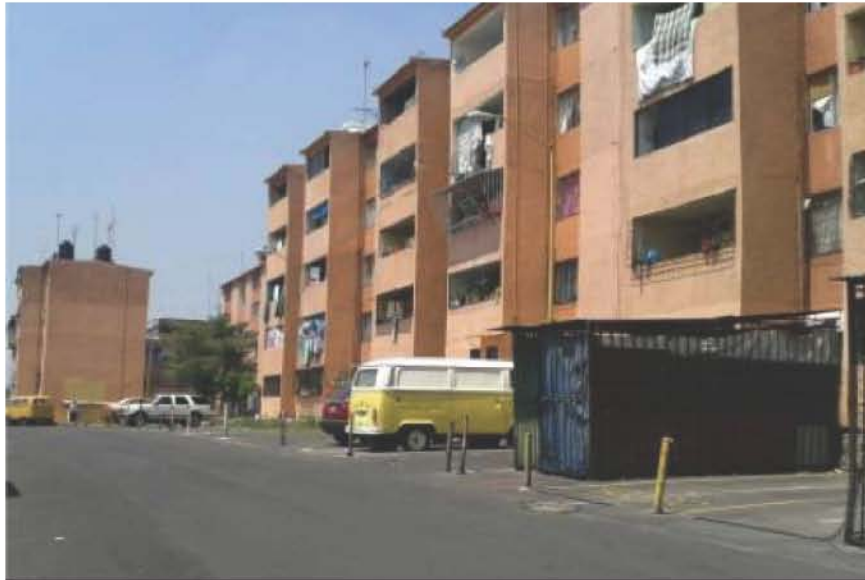
I 165. Edificaciones de vivienda. UH San Lorenzo. Estado previo al mejoramiento.

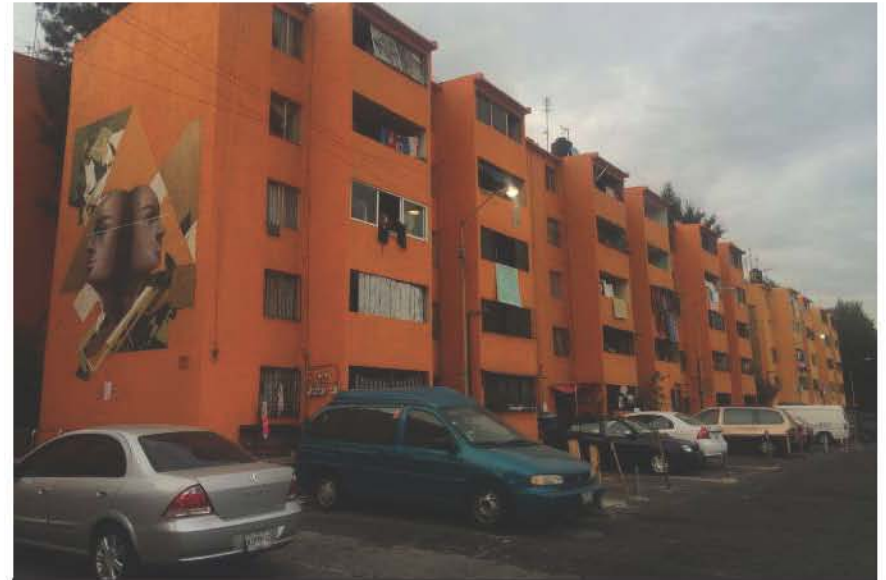
I 166. Edificaciones de vivienda. UH San Lorenzo. Estado posterior al mejoramiento.

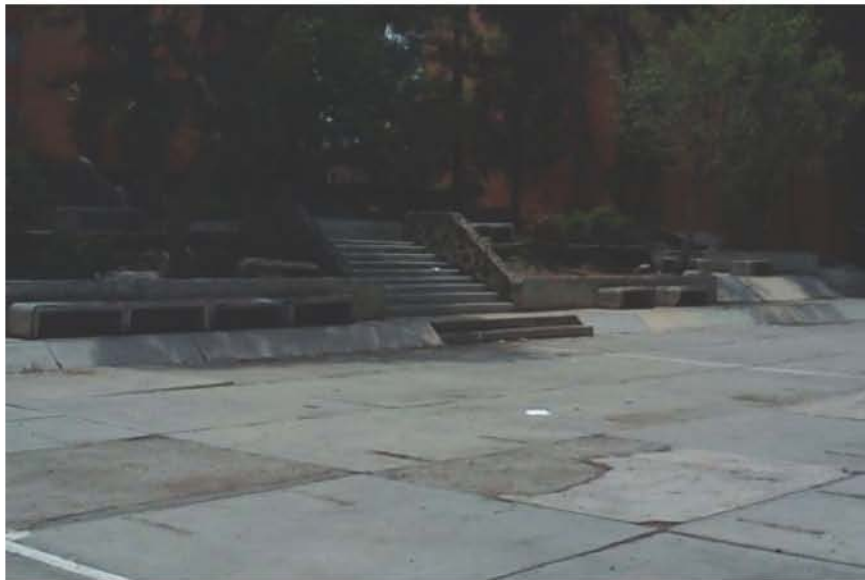
I 167. Área recreativa. UH San Lorenzo. Estado previo al mejoramiento.

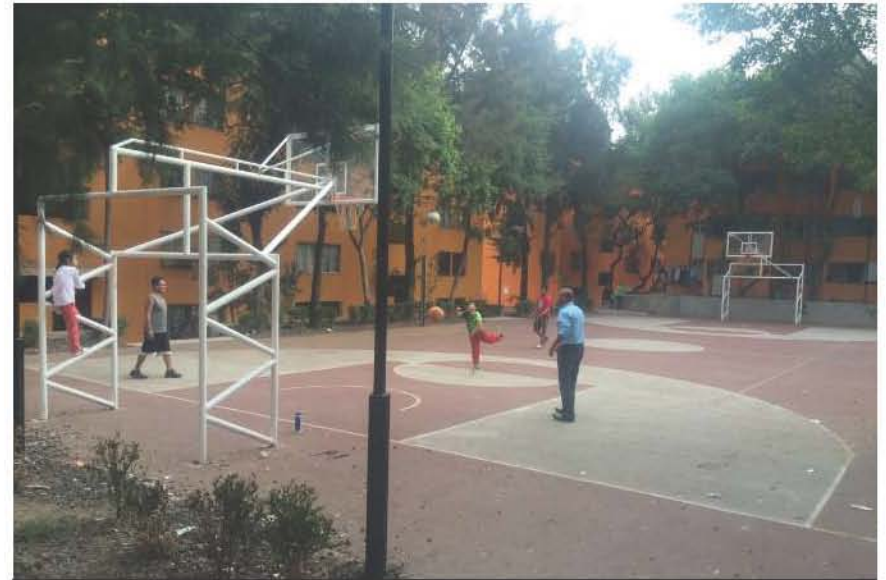
I 168. Área recreativa. UH San Lorenzo. Estado posterior al mejoramiento.

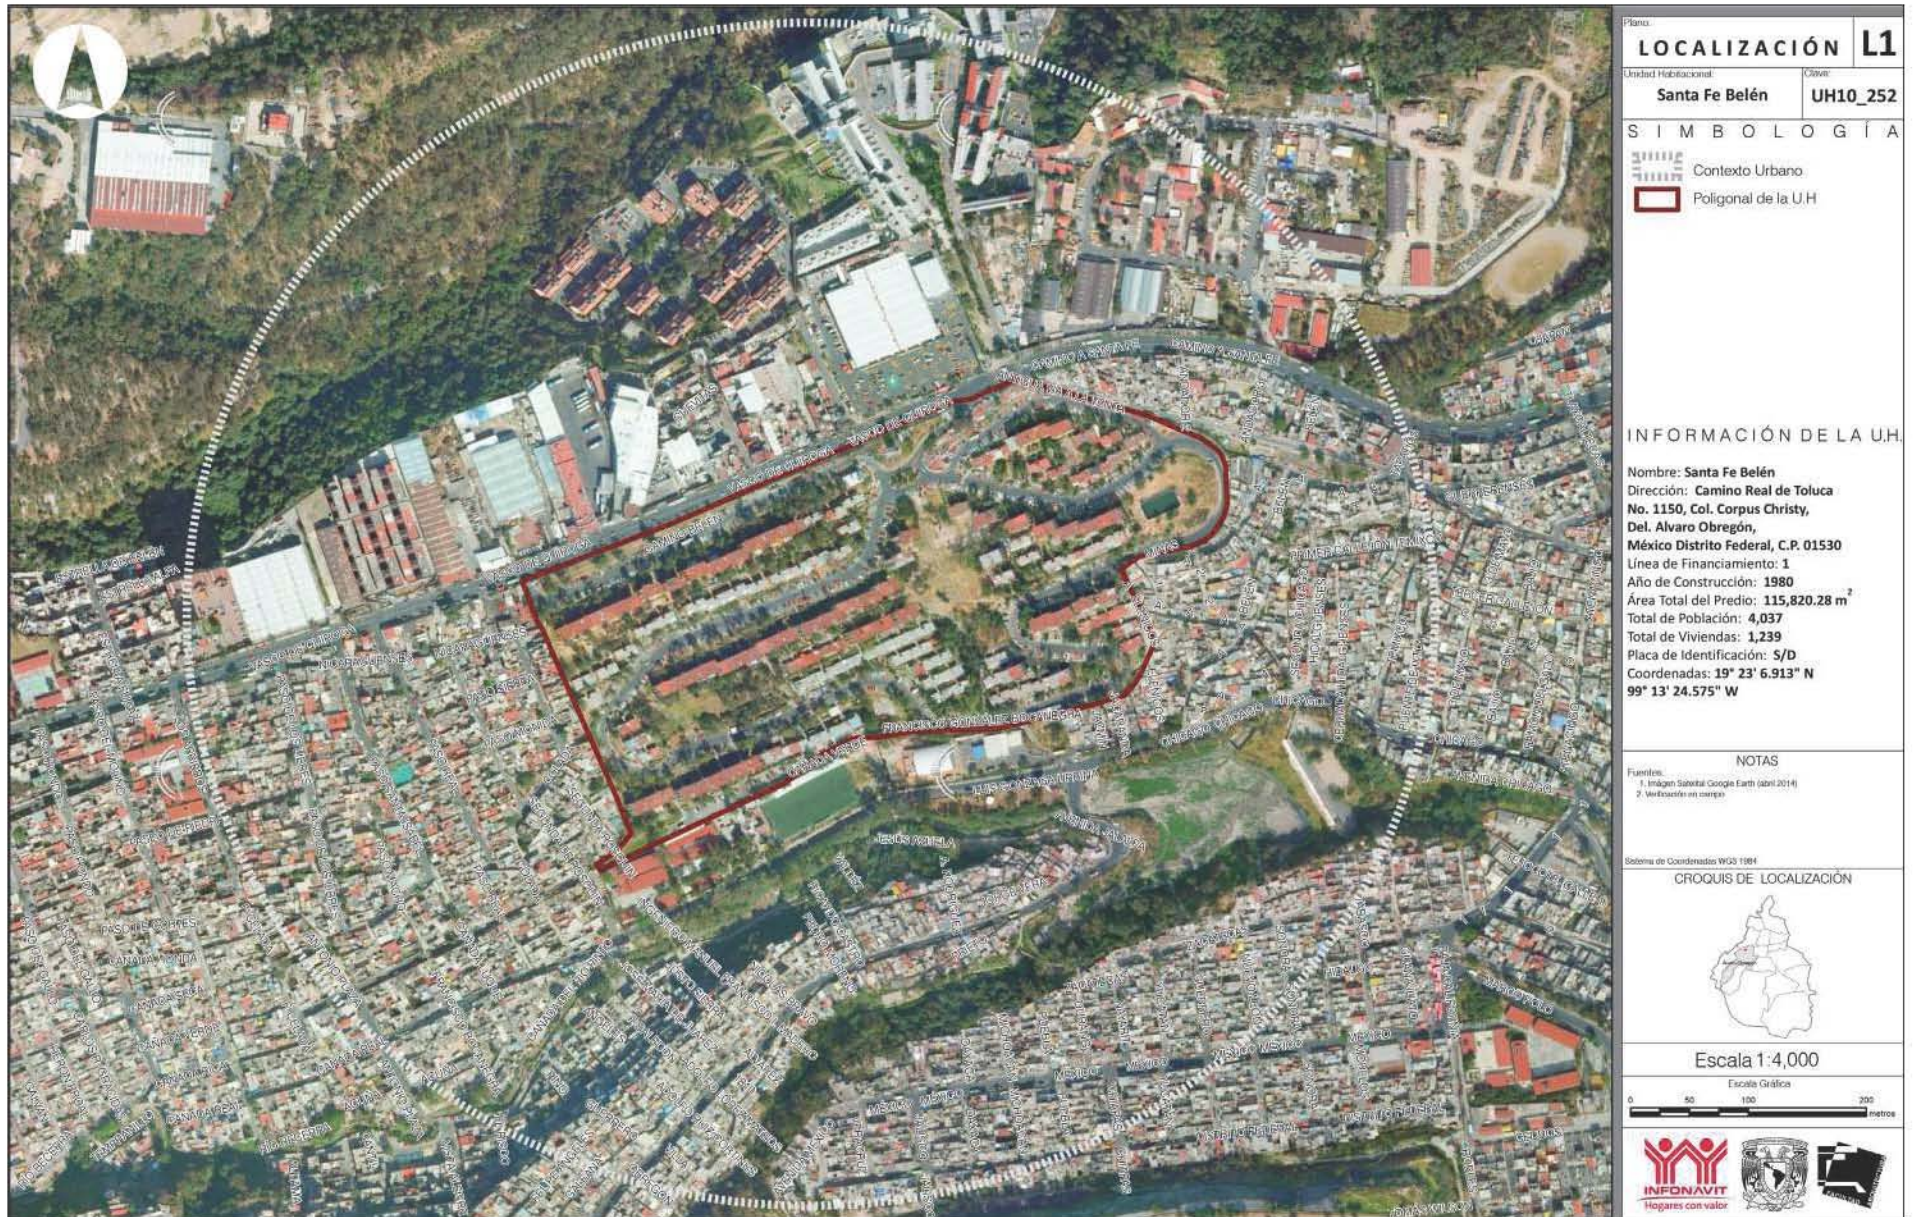
1.174. Gráfica comparativa entre la situación previa y posterior al mejoramiento de la UH Santa Fe Belén.

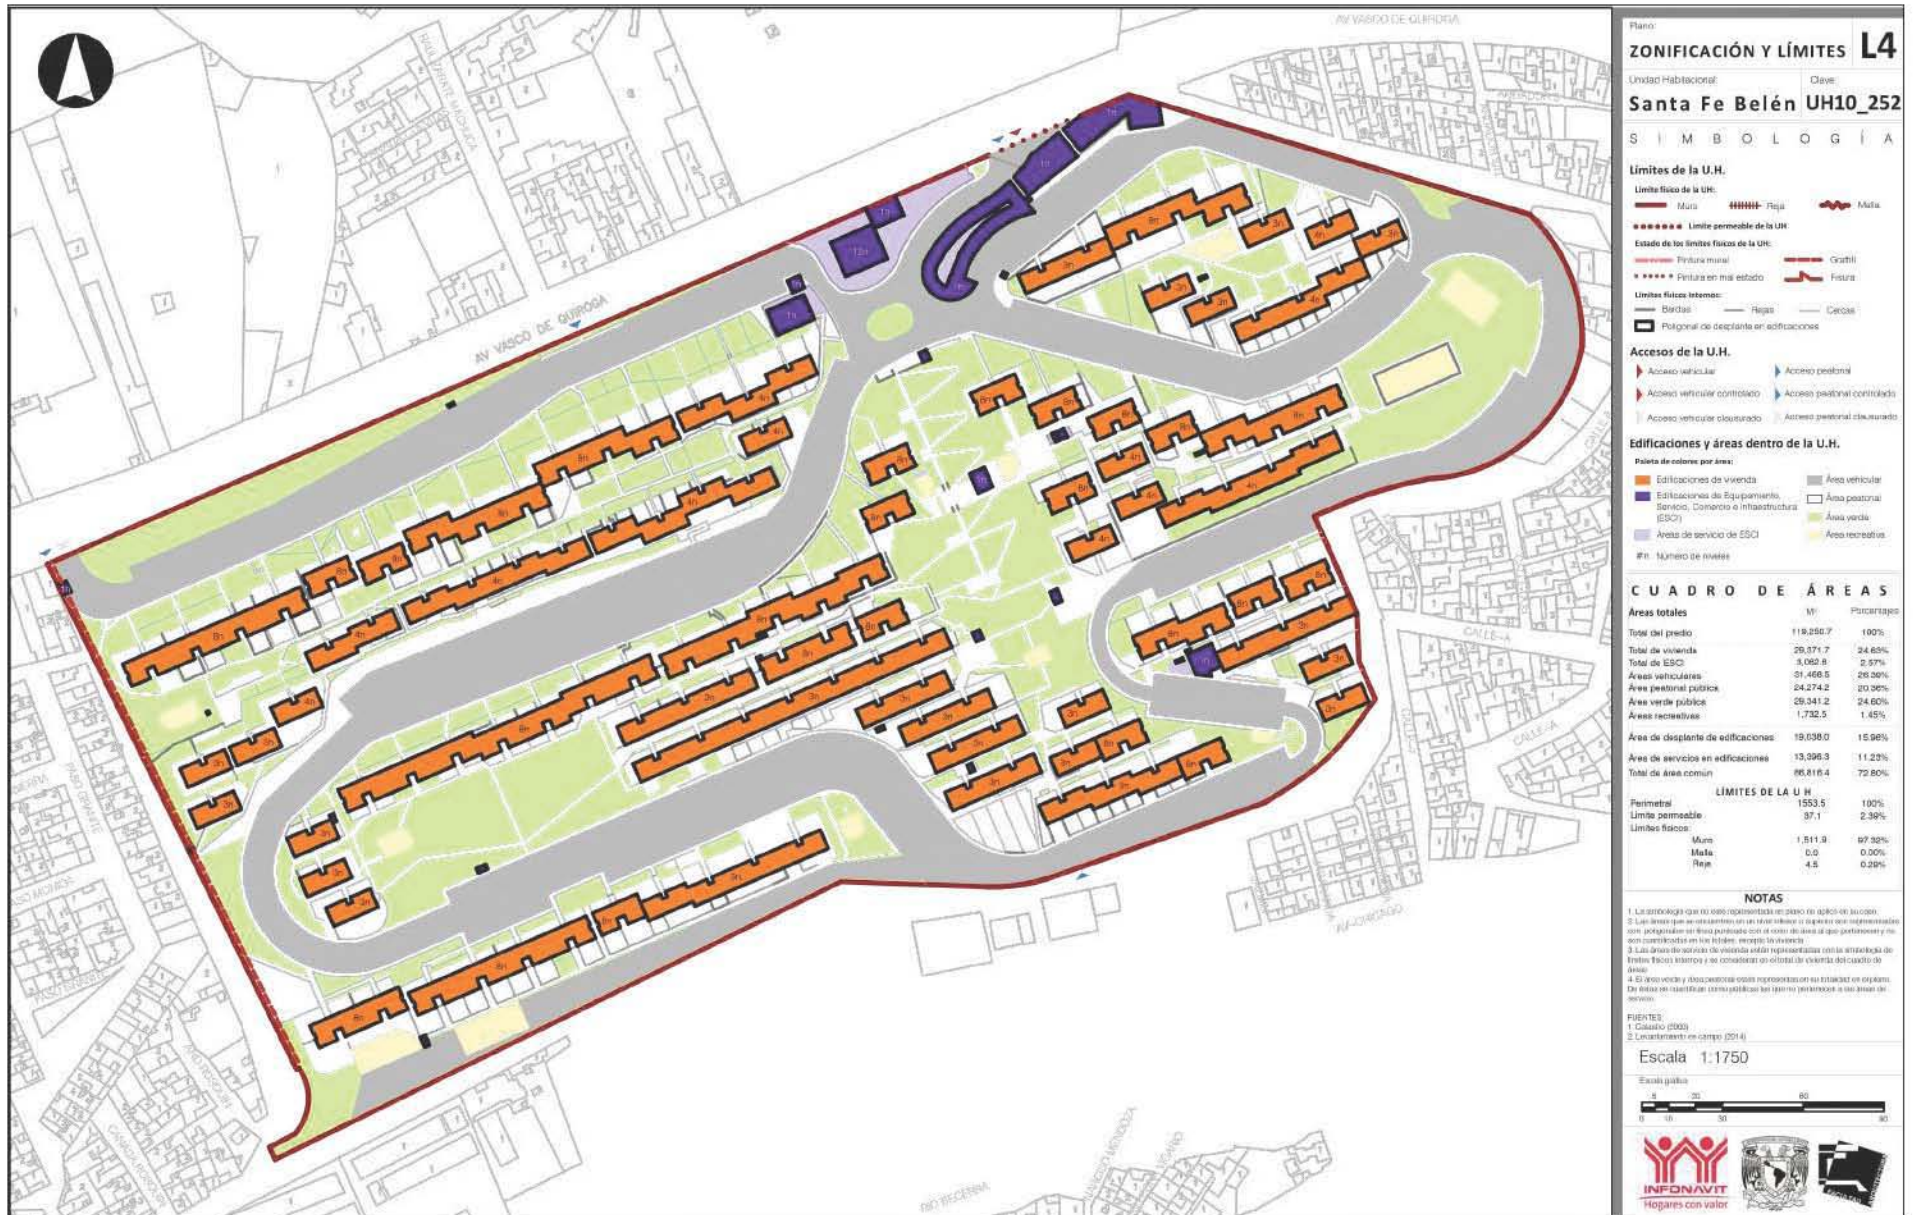
I 178. L4. Zonificación y Límites. UH Santa Fe Belén, delegación Álvaro Obregón. Estado previo al mejoramiento.
