VIVIR \neq HABITAR

REFLEXIONES SOBRE HABITABILIDAD EN
UNIDADES HABITACIONALES
DE LA CIUDAD DE MÉXICO

TESIS TEÓRICA QUE

PARA OBTENER EL TÍTULO DE ARQUITECTO PRESENTA

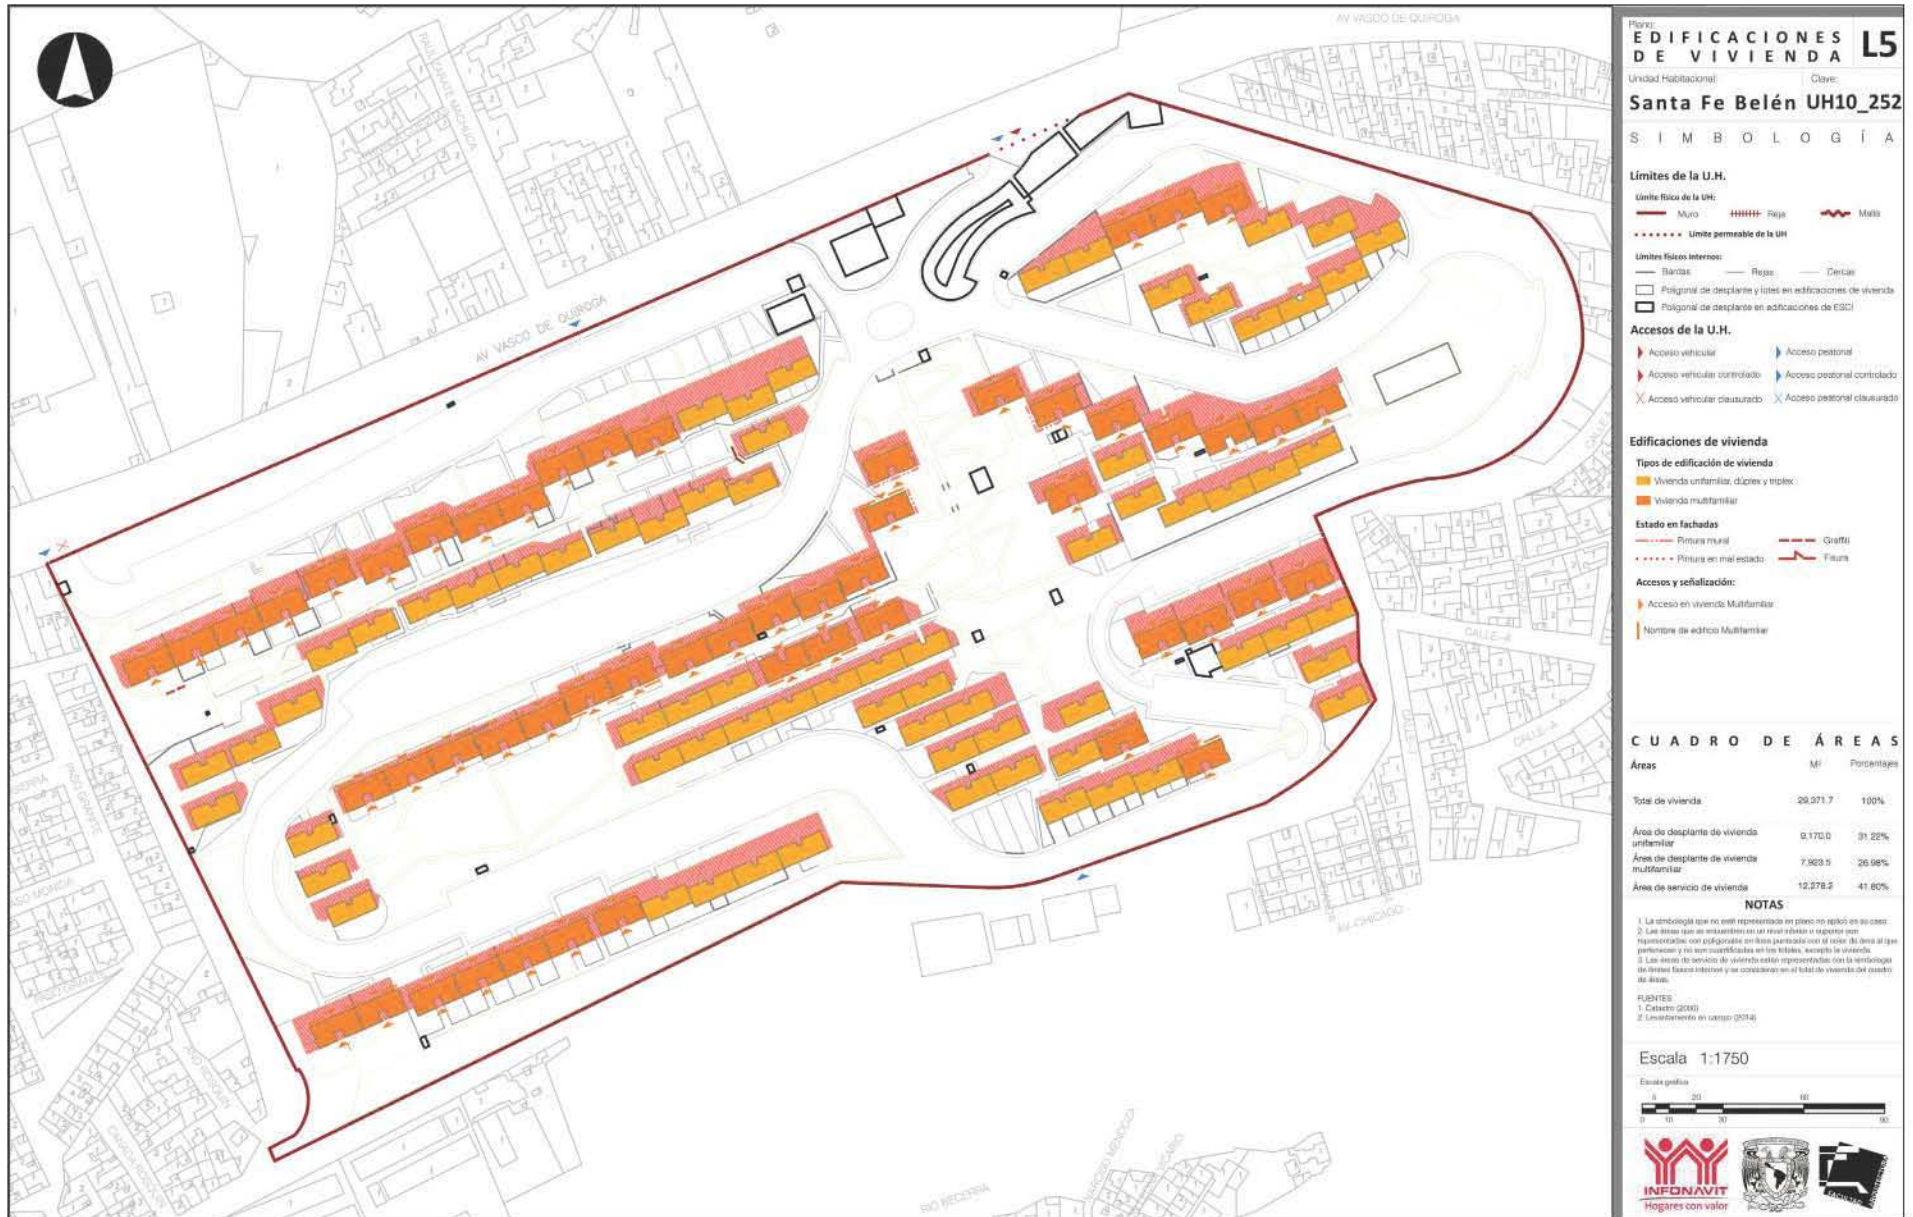
I 180. L5. Edificaciones de Vivienda. UH Santa Fe Belén, delegación Álvaro Obregón. Estado previo al mejoramiento.

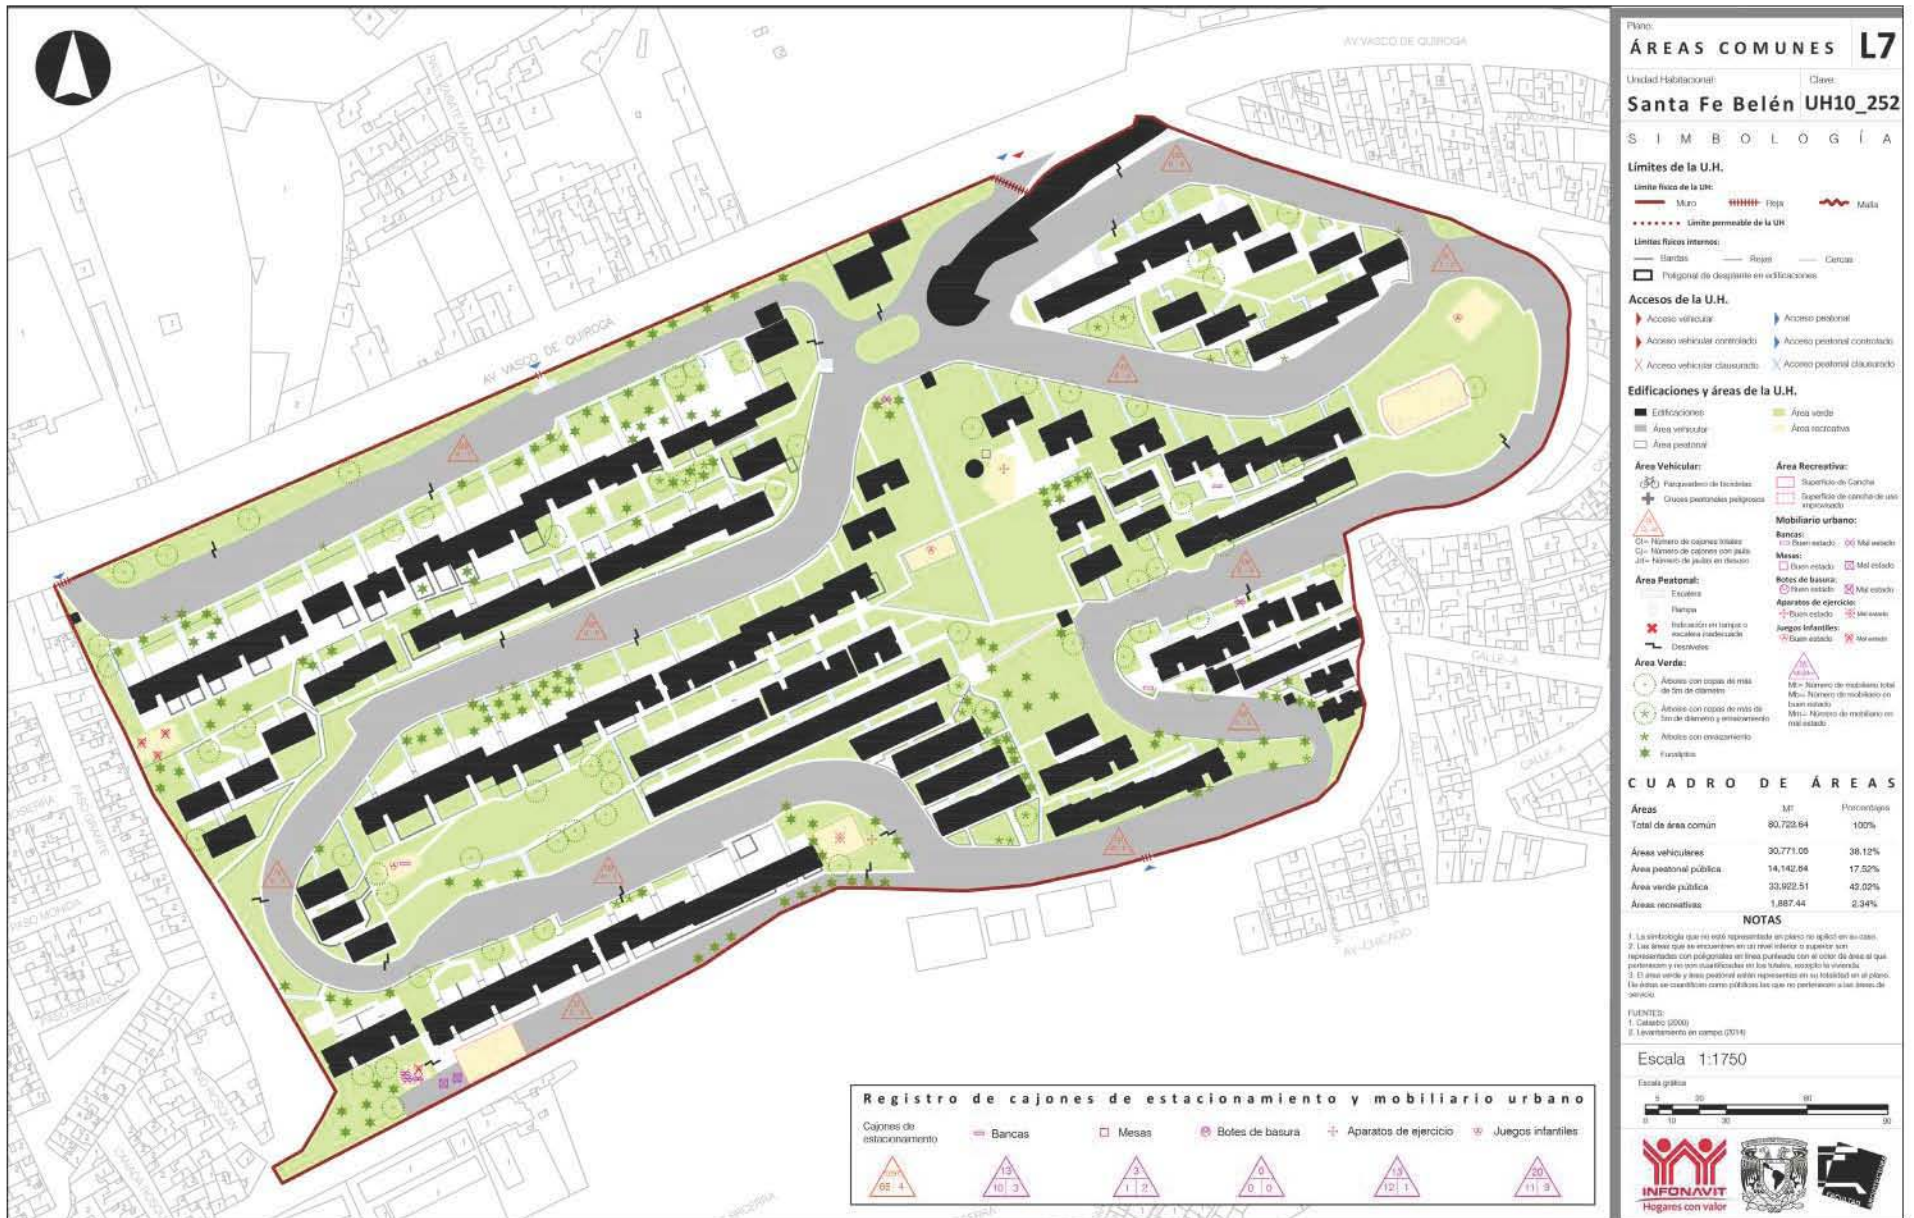
I 184. L7. Áreas Comunes. UH Santa Fe Belén, delegación Álvaro Obregón. Estado previo al mejoramiento.

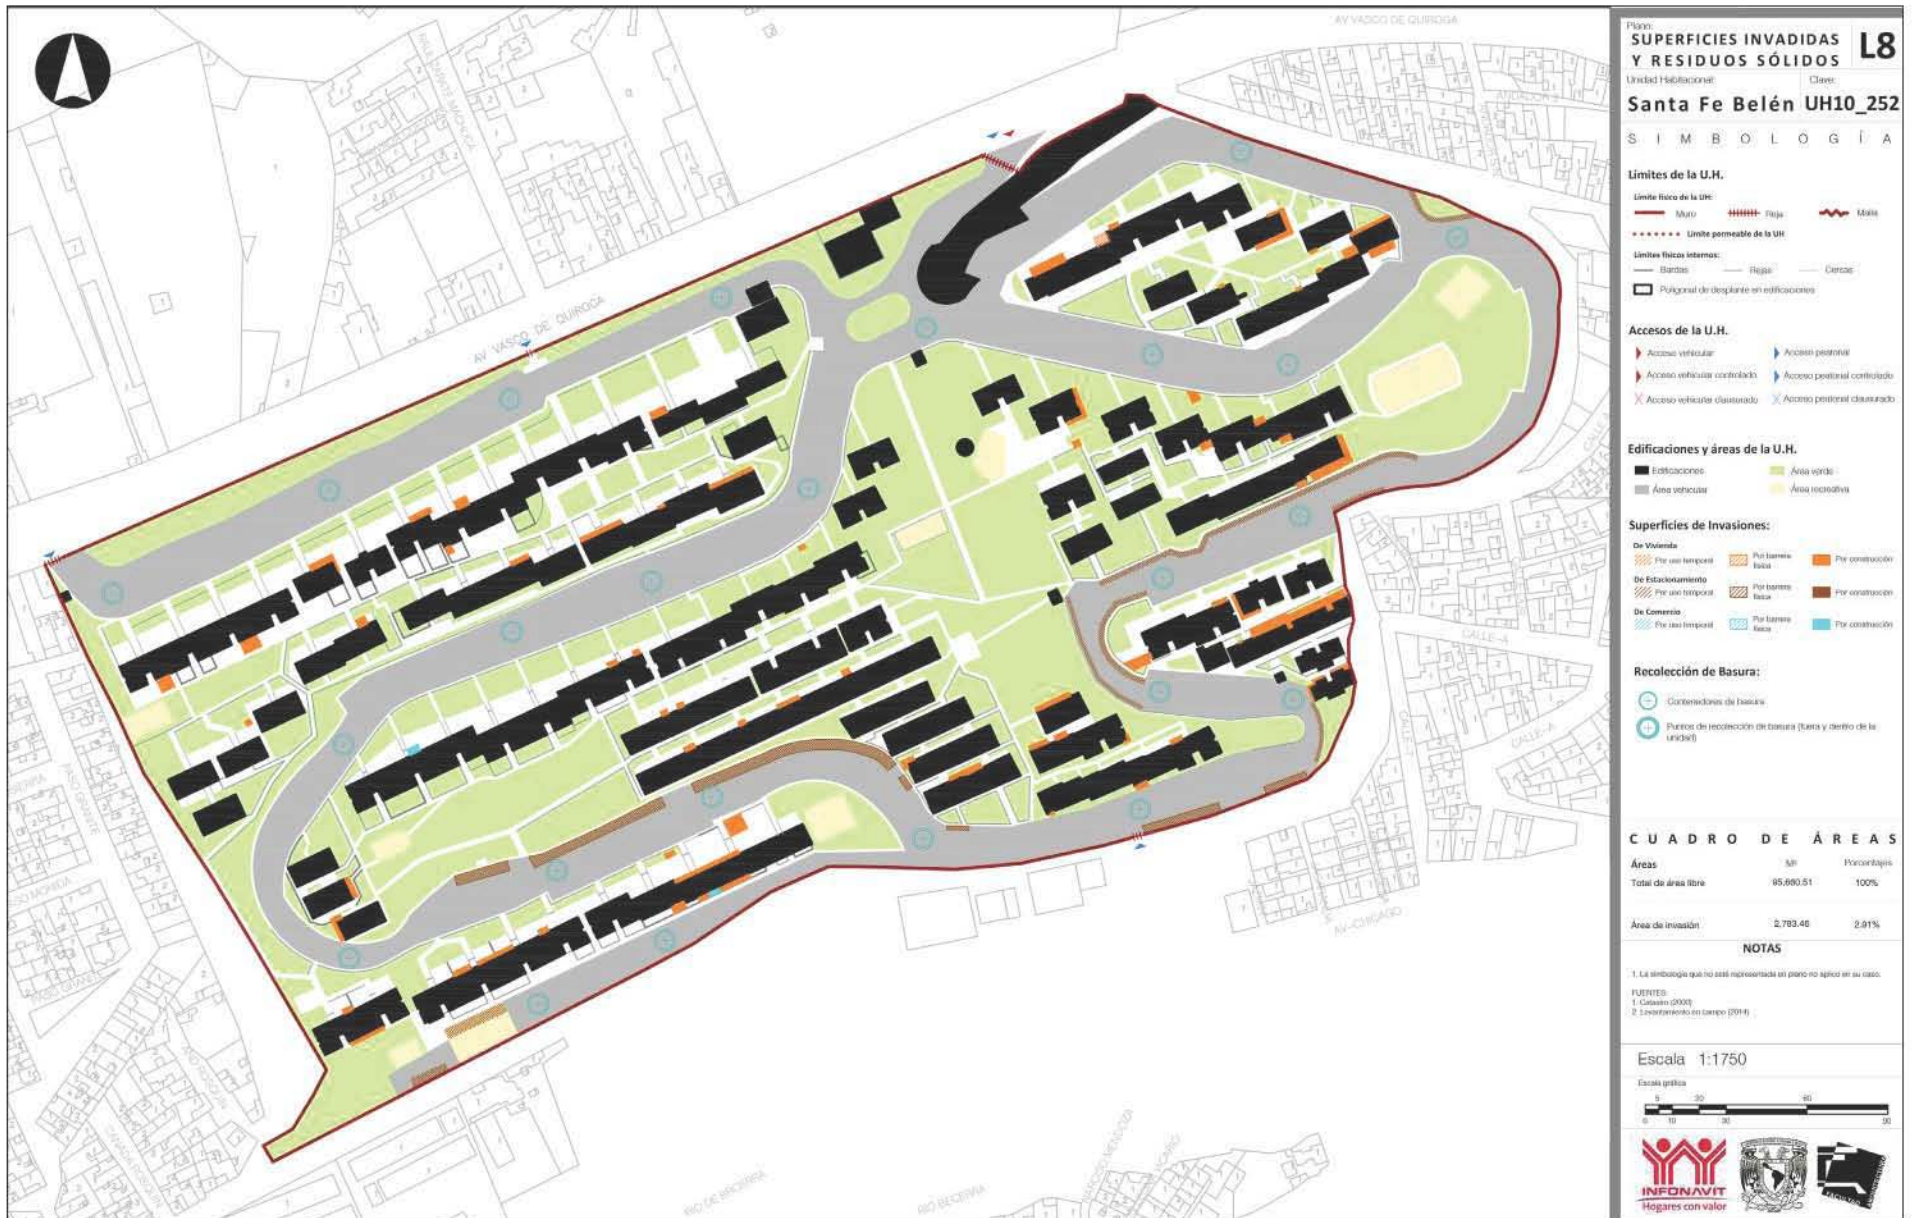
186. L8. Superficies Invasidas y Residuos Sólidos. UH Santa Fe Belén, delegación Álvaro Obregón. Estado previo al mejoramiento.

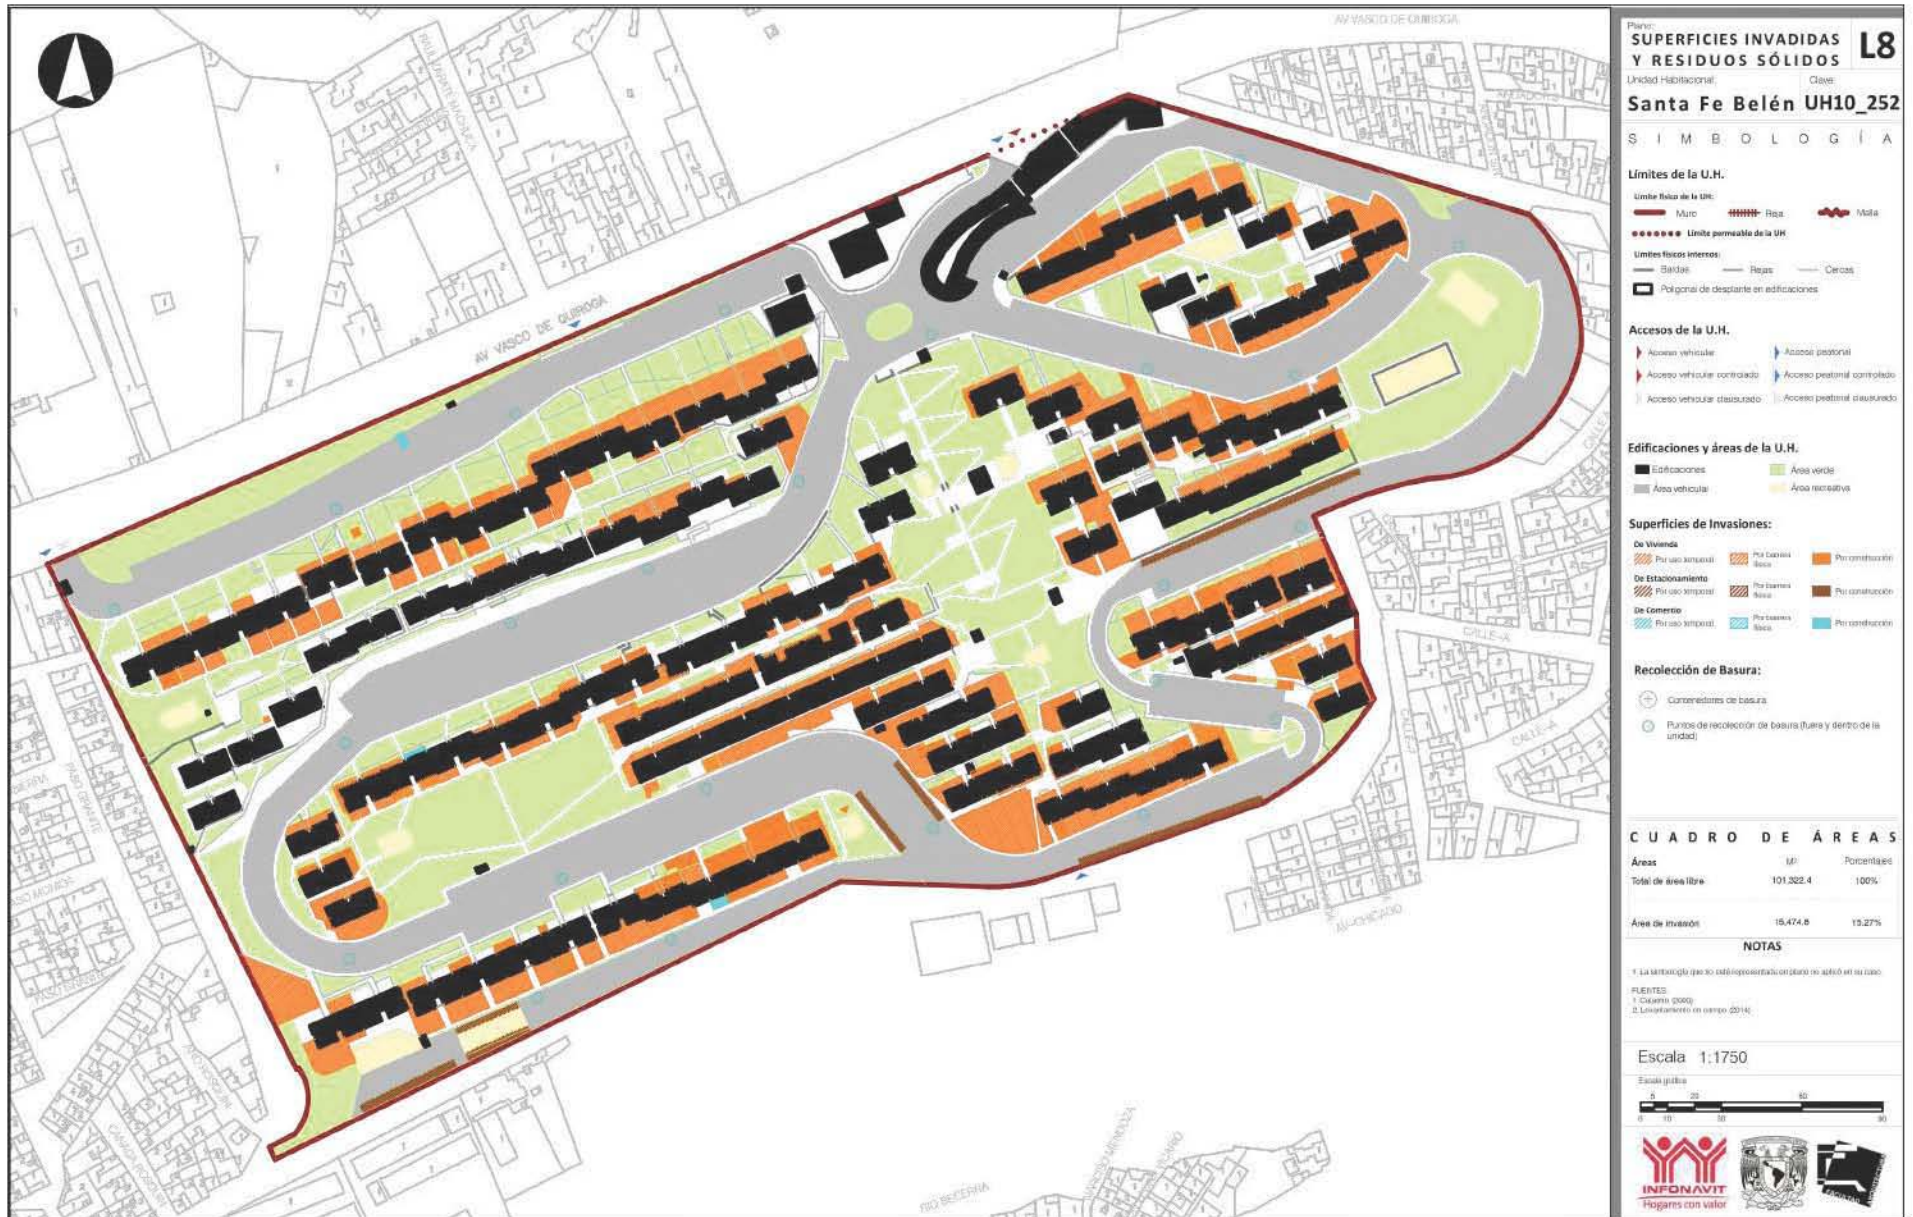
I 187. L8. Superficies Invasadas y Residuos Sólidos. UH Santa Fe Belén, delegación Álvaro Obregón. Estado posterior al mejoramiento.

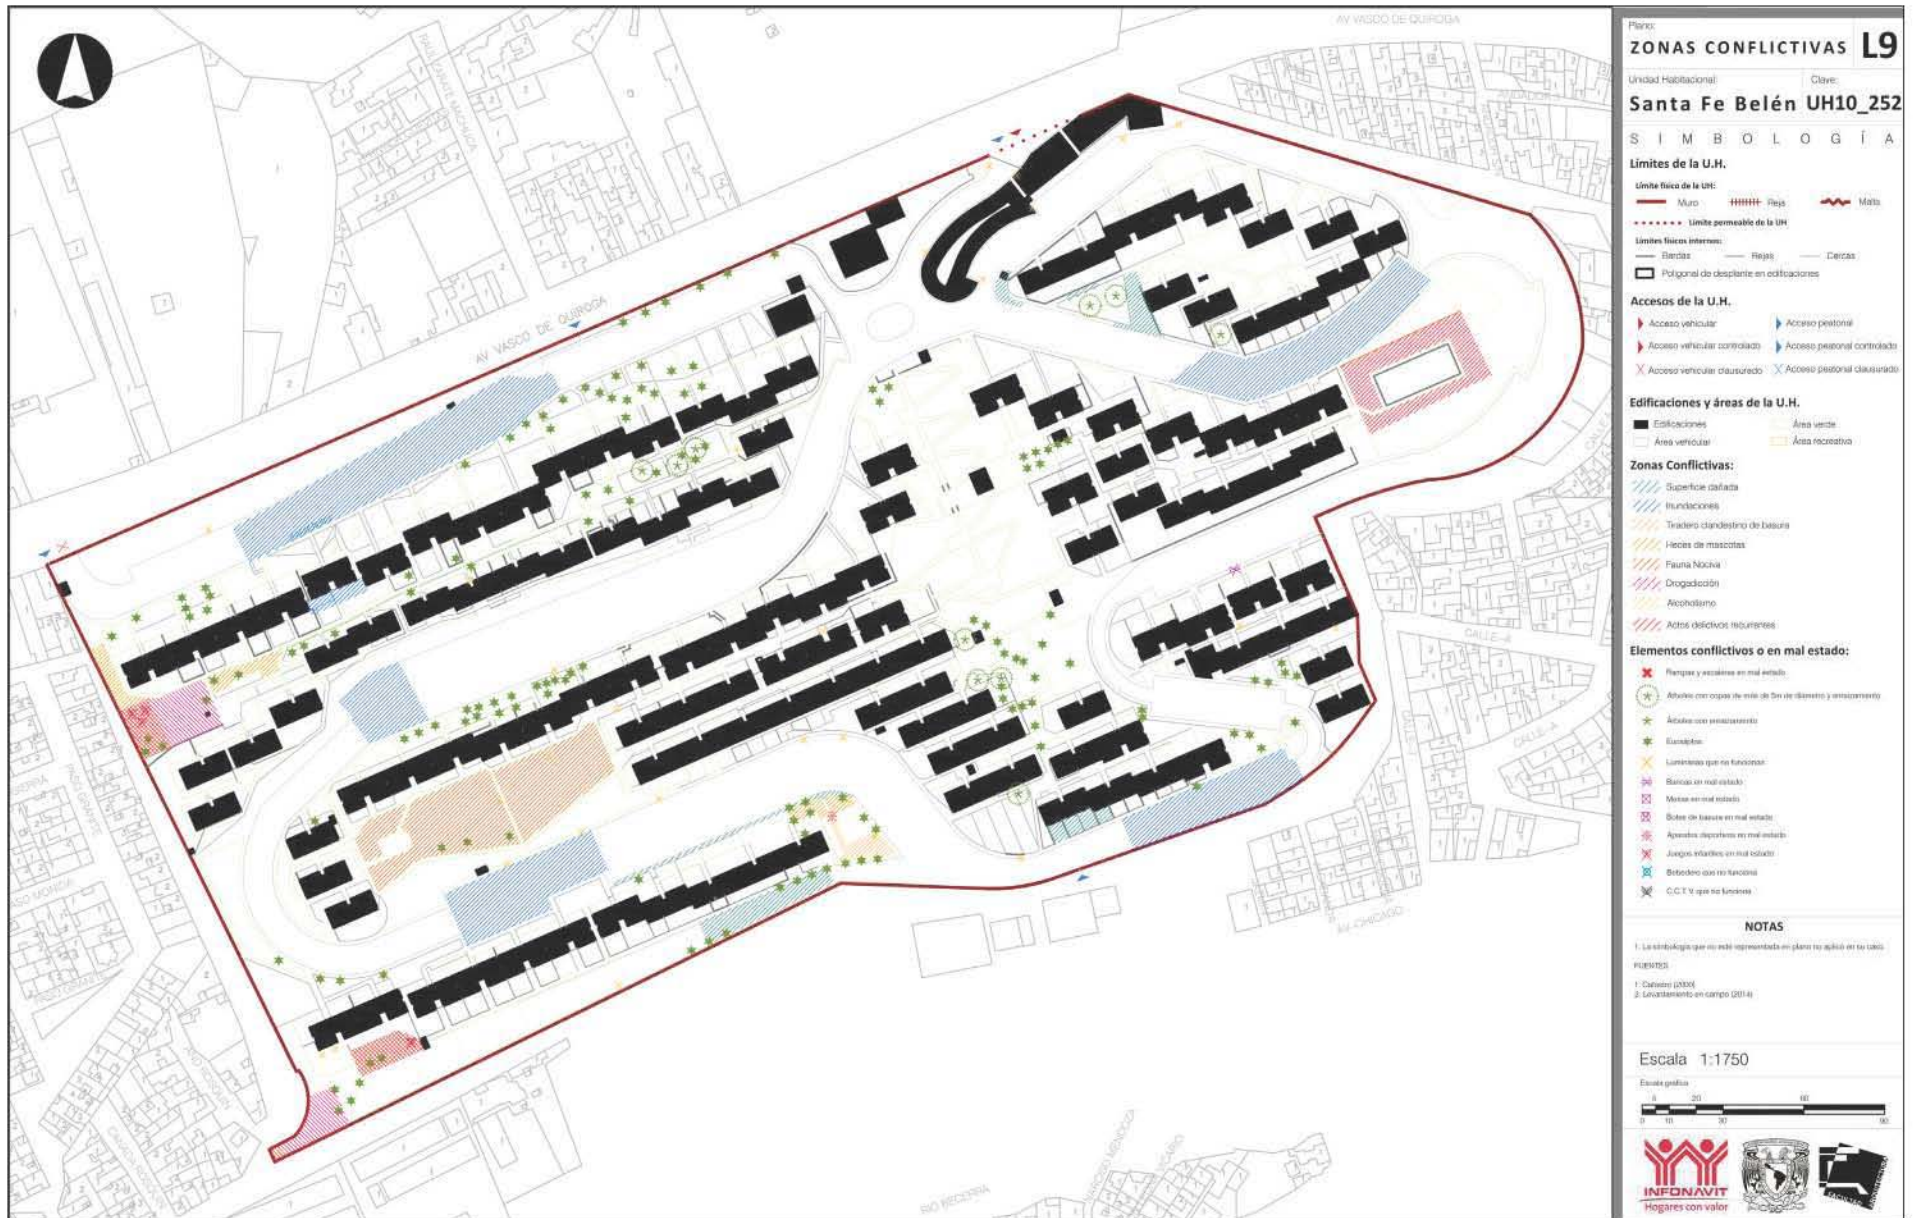
I 189. L9. Zonas Conflictivas. UH Santa Fe Belén, delegación Álvaro Obregón. Estado posterior al mejoramiento.

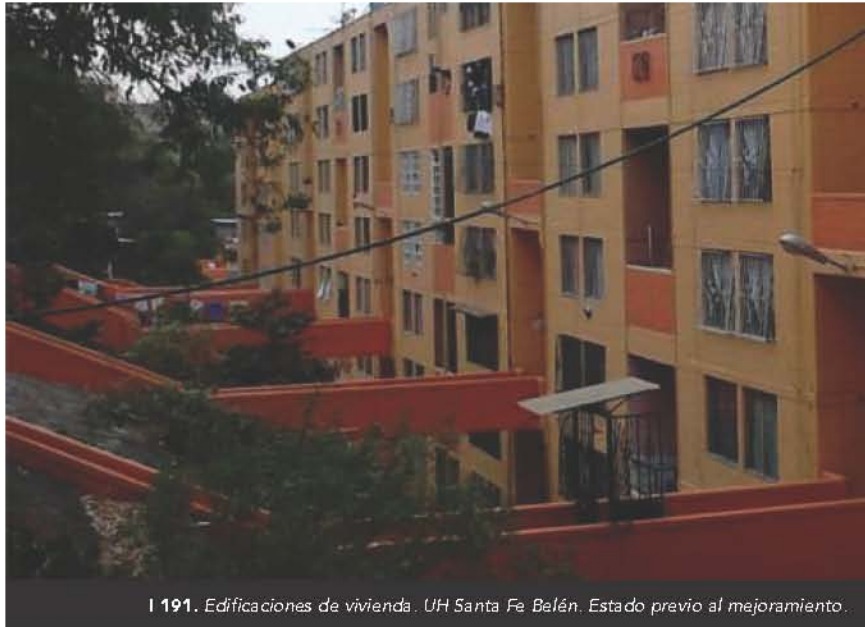
I 191. Edificaciones de vivienda. UH Santa Fe Belén. Estado previo al mejoramiento.

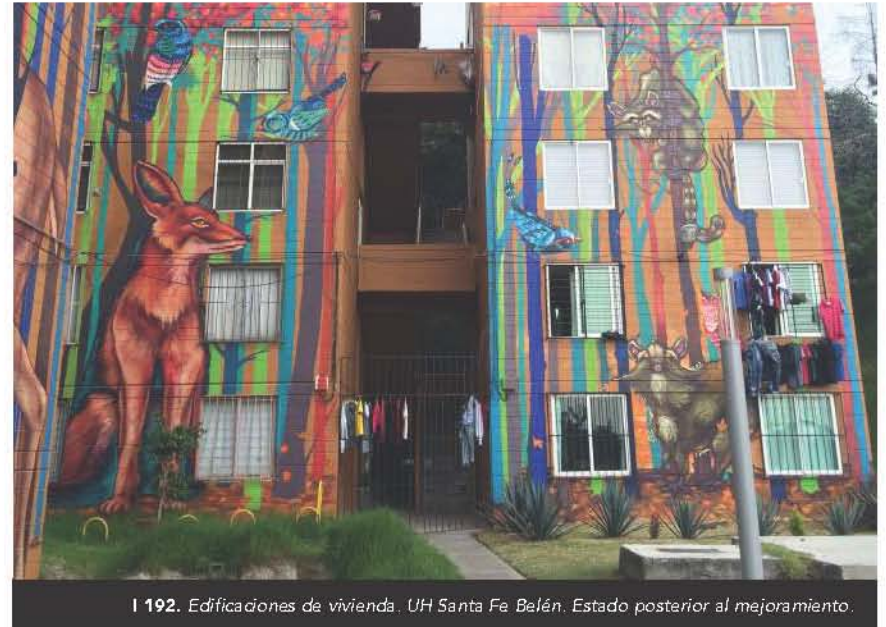
I 192. Edificaciones de vivienda. UH Santa Fe Belén. Estado posterior al mejoramiento.

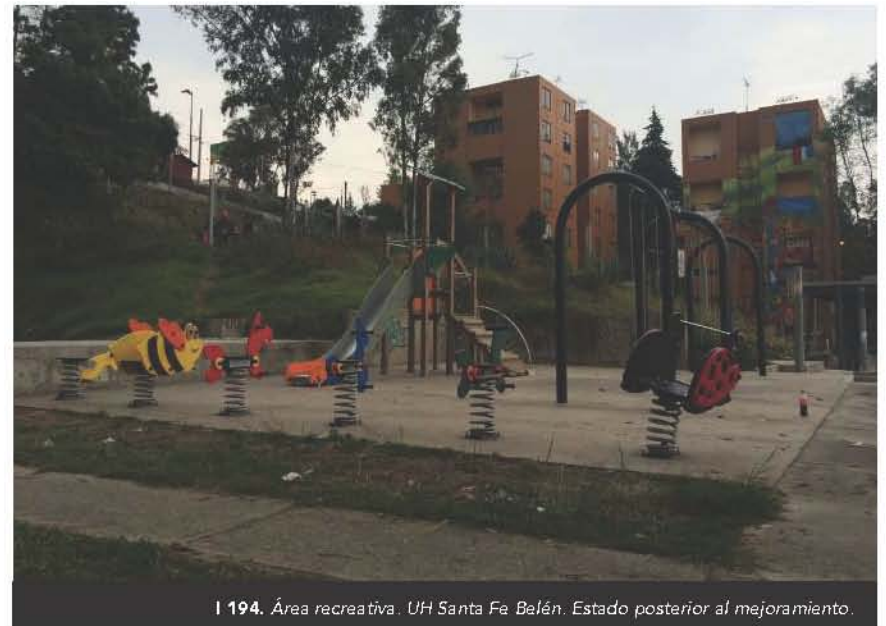
I 194. Área recreativa. UH Santa Fe Belén. Estado posterior al mejoramiento.

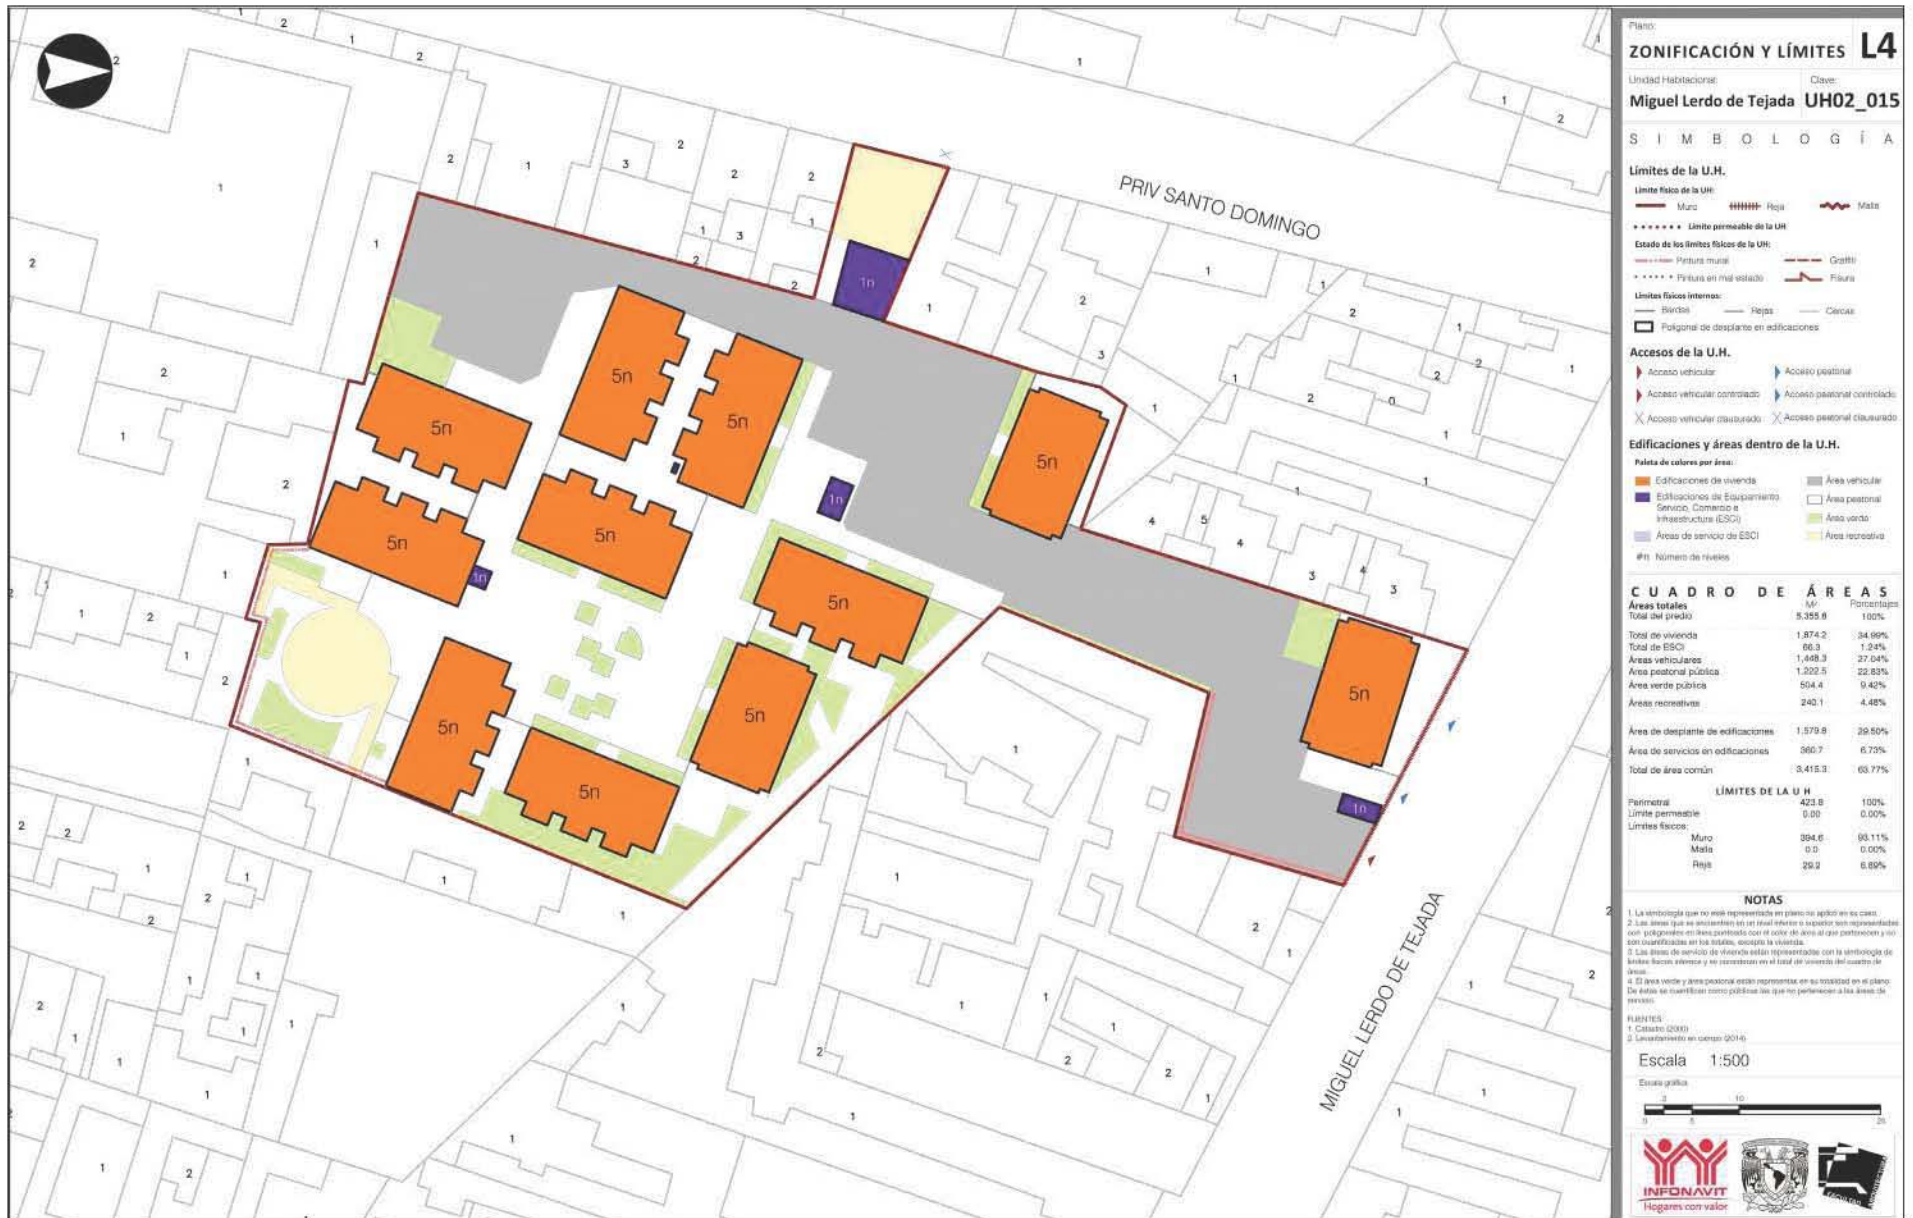
I 204. L4. Zonificación y Límites. UH Miguel Lardo de Tejada, delegación Azcapotzalco. Estado previo al mejoramiento.

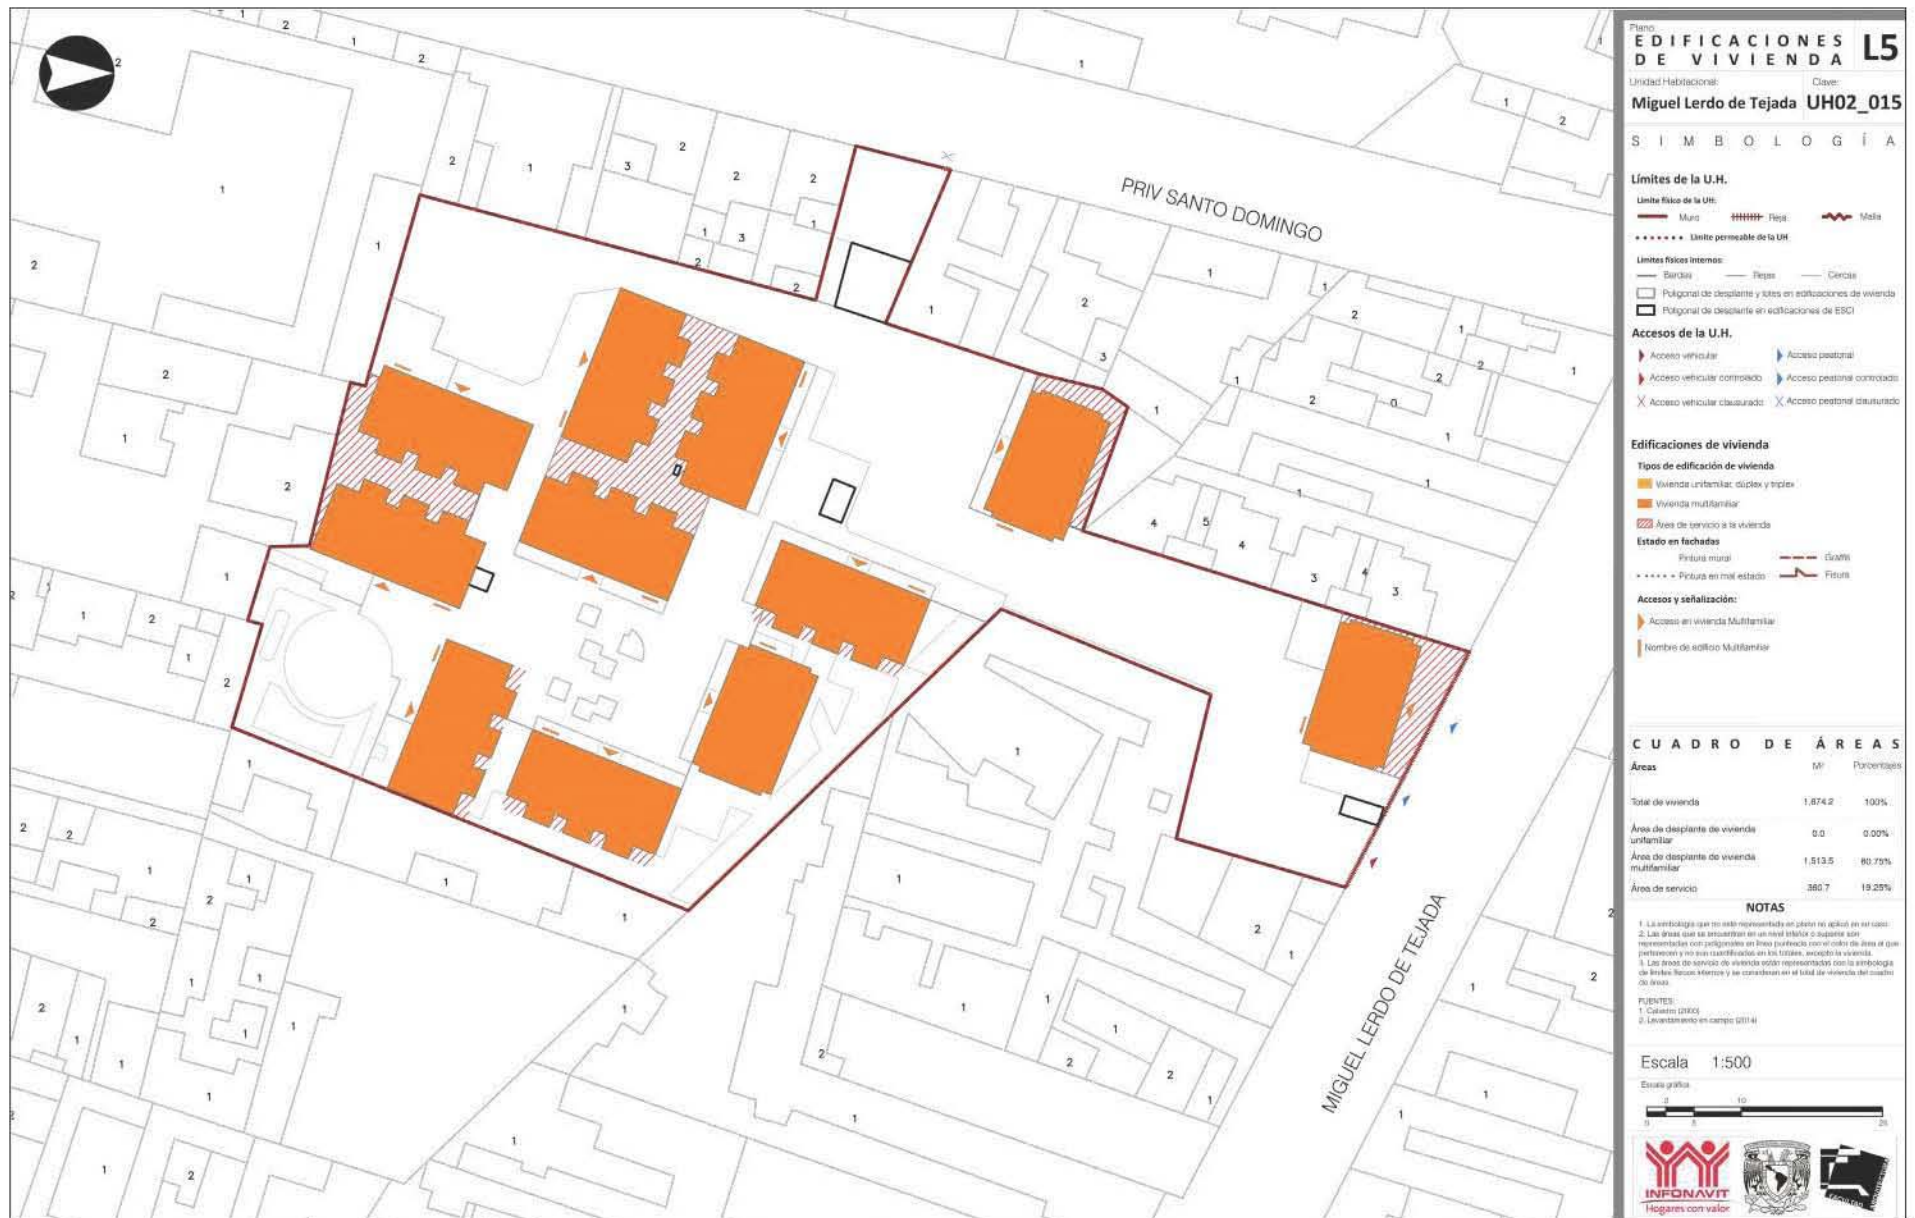
1 206. L5. Edificaciones de Vivienda. UH Miguel Lerdo de Tejada, delegación Azcapotzalco. Estado previo al mejoramiento.

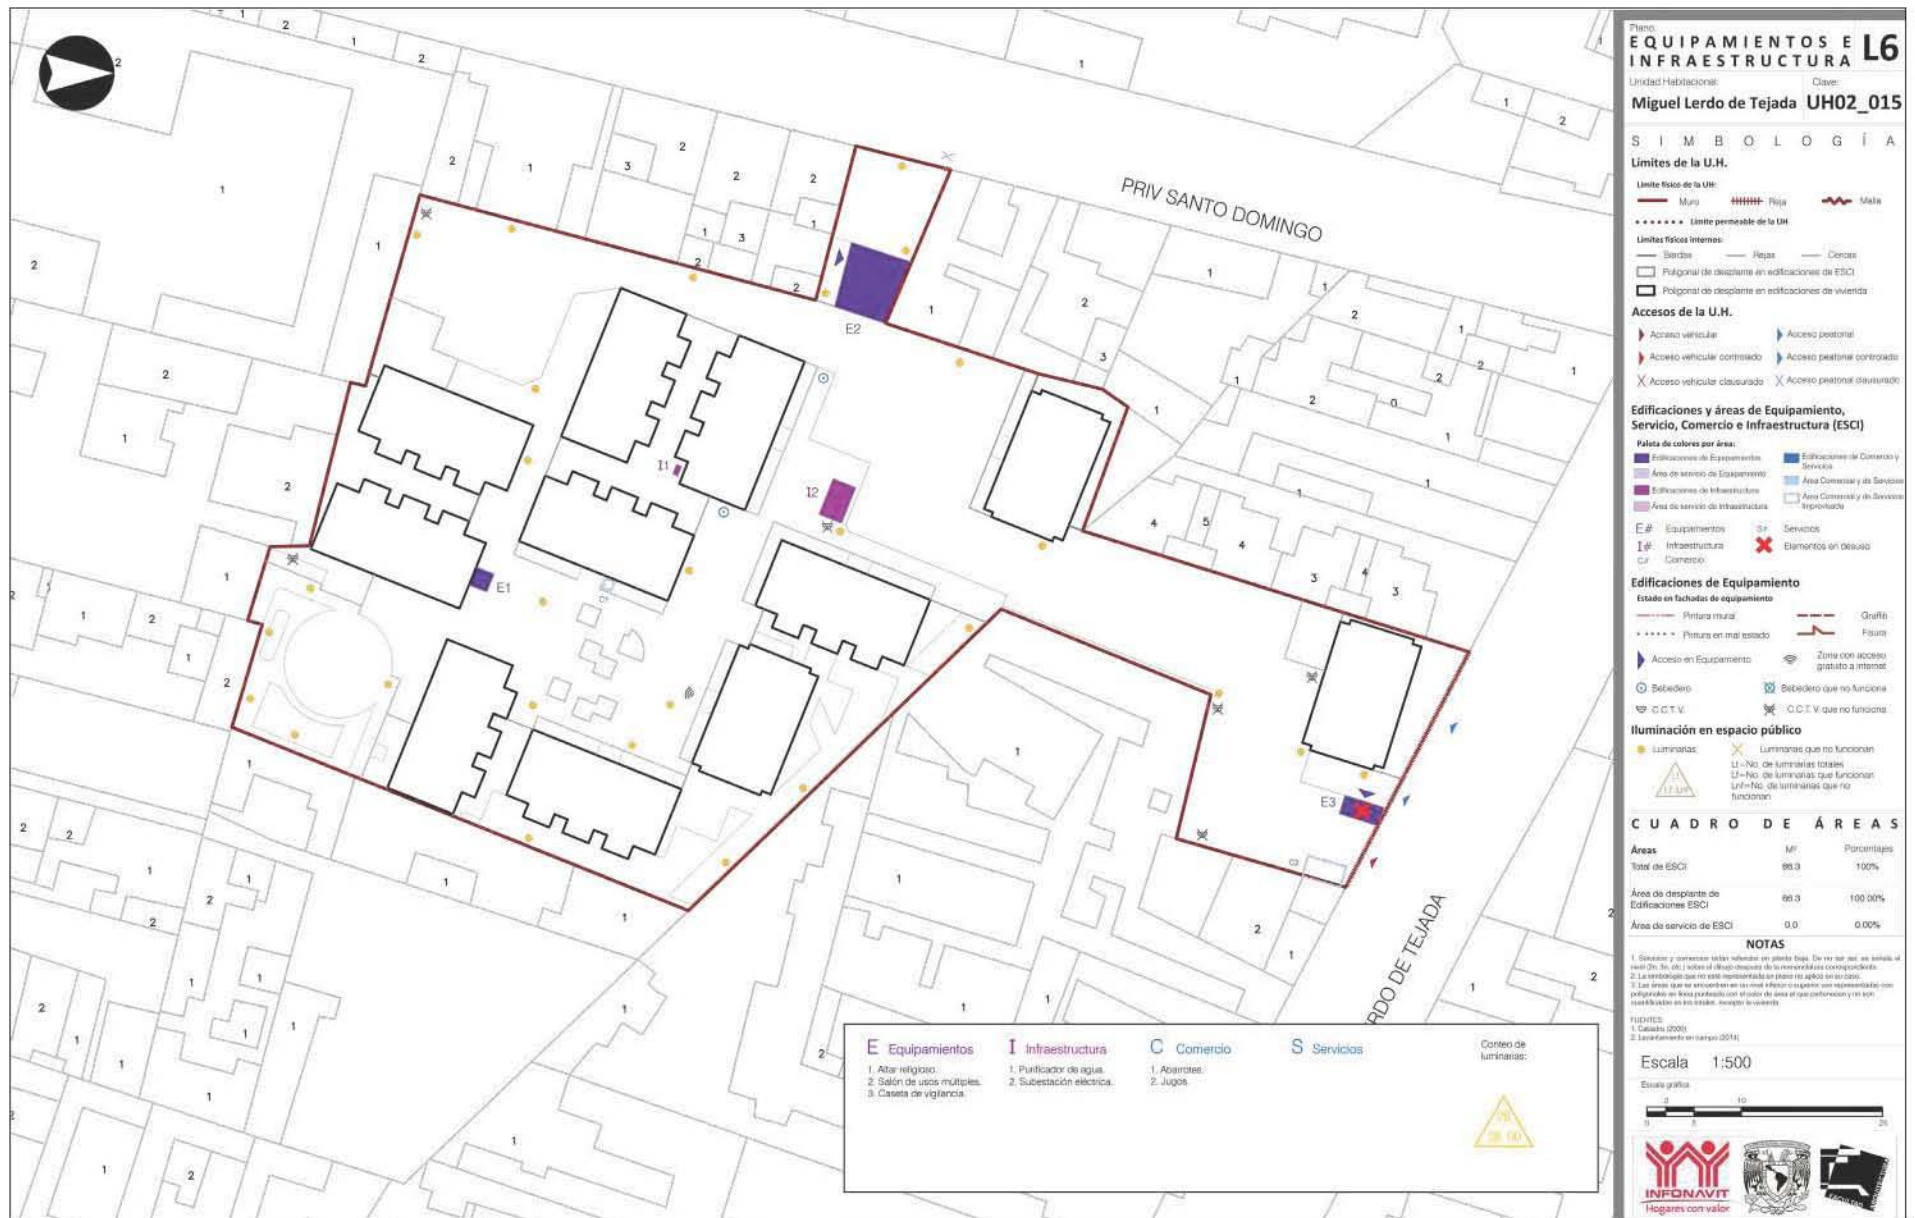
I 208. L6. Equipamiento e Infraestructura. UH Miguel Lerdo de Tejada, delegación Azcapotzalco. Estado previo al mejoramiento.

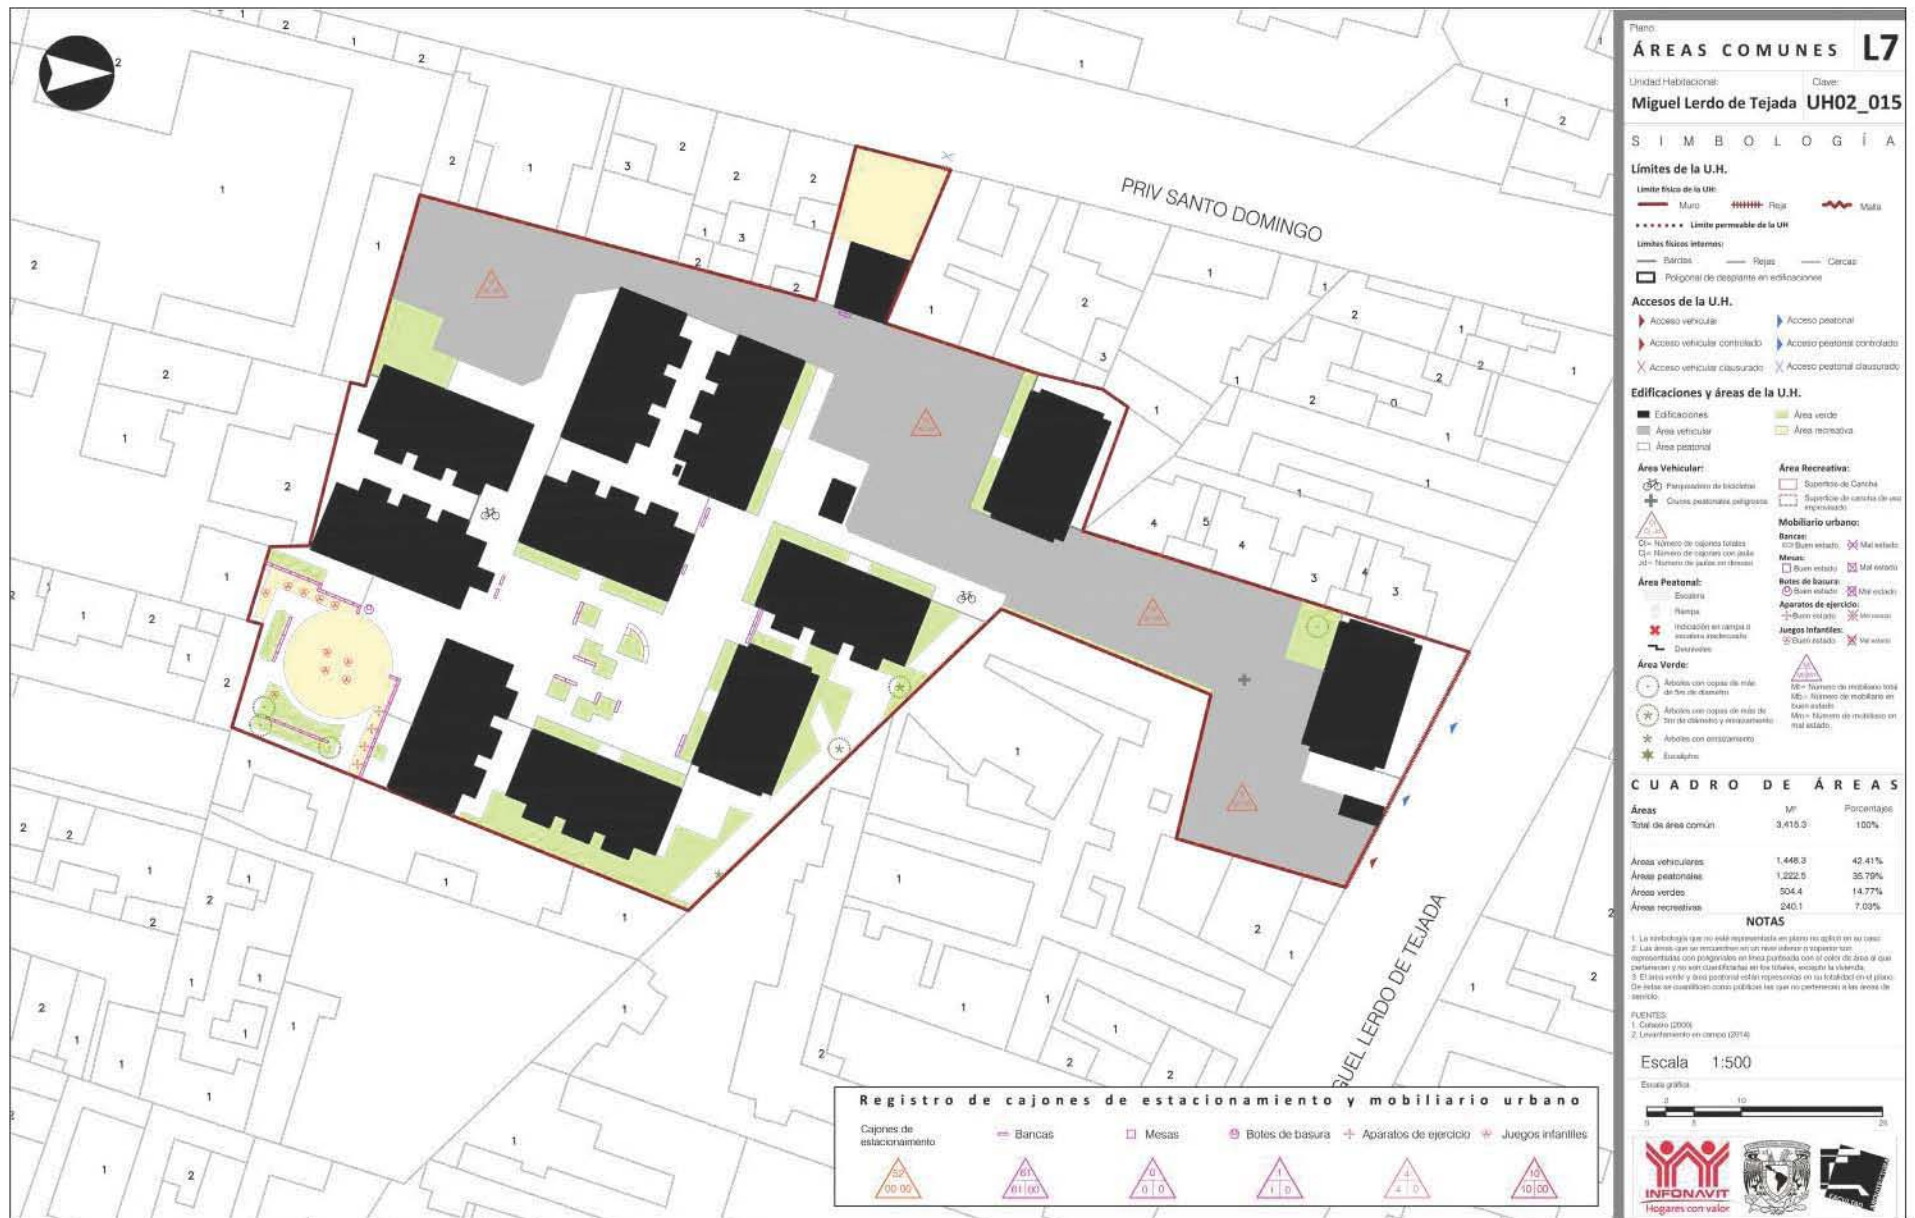
I 210. L7. Áreas Comunes. UH Miguel Lerdo de Tejada, delegación Azcapotzalco. Estado previo al mejoramiento.
