VIVIR \neq HABITAR

REFLEXIONES SOBRE HABITABILIDAD EN
UNIDADES HABITACIONALES
DE LA CIUDAD DE MÉXICO

TESIS TEÓRICA QUE

PARA OBTENER EL TÍTULO DE ARQUITECTO PRESENTA

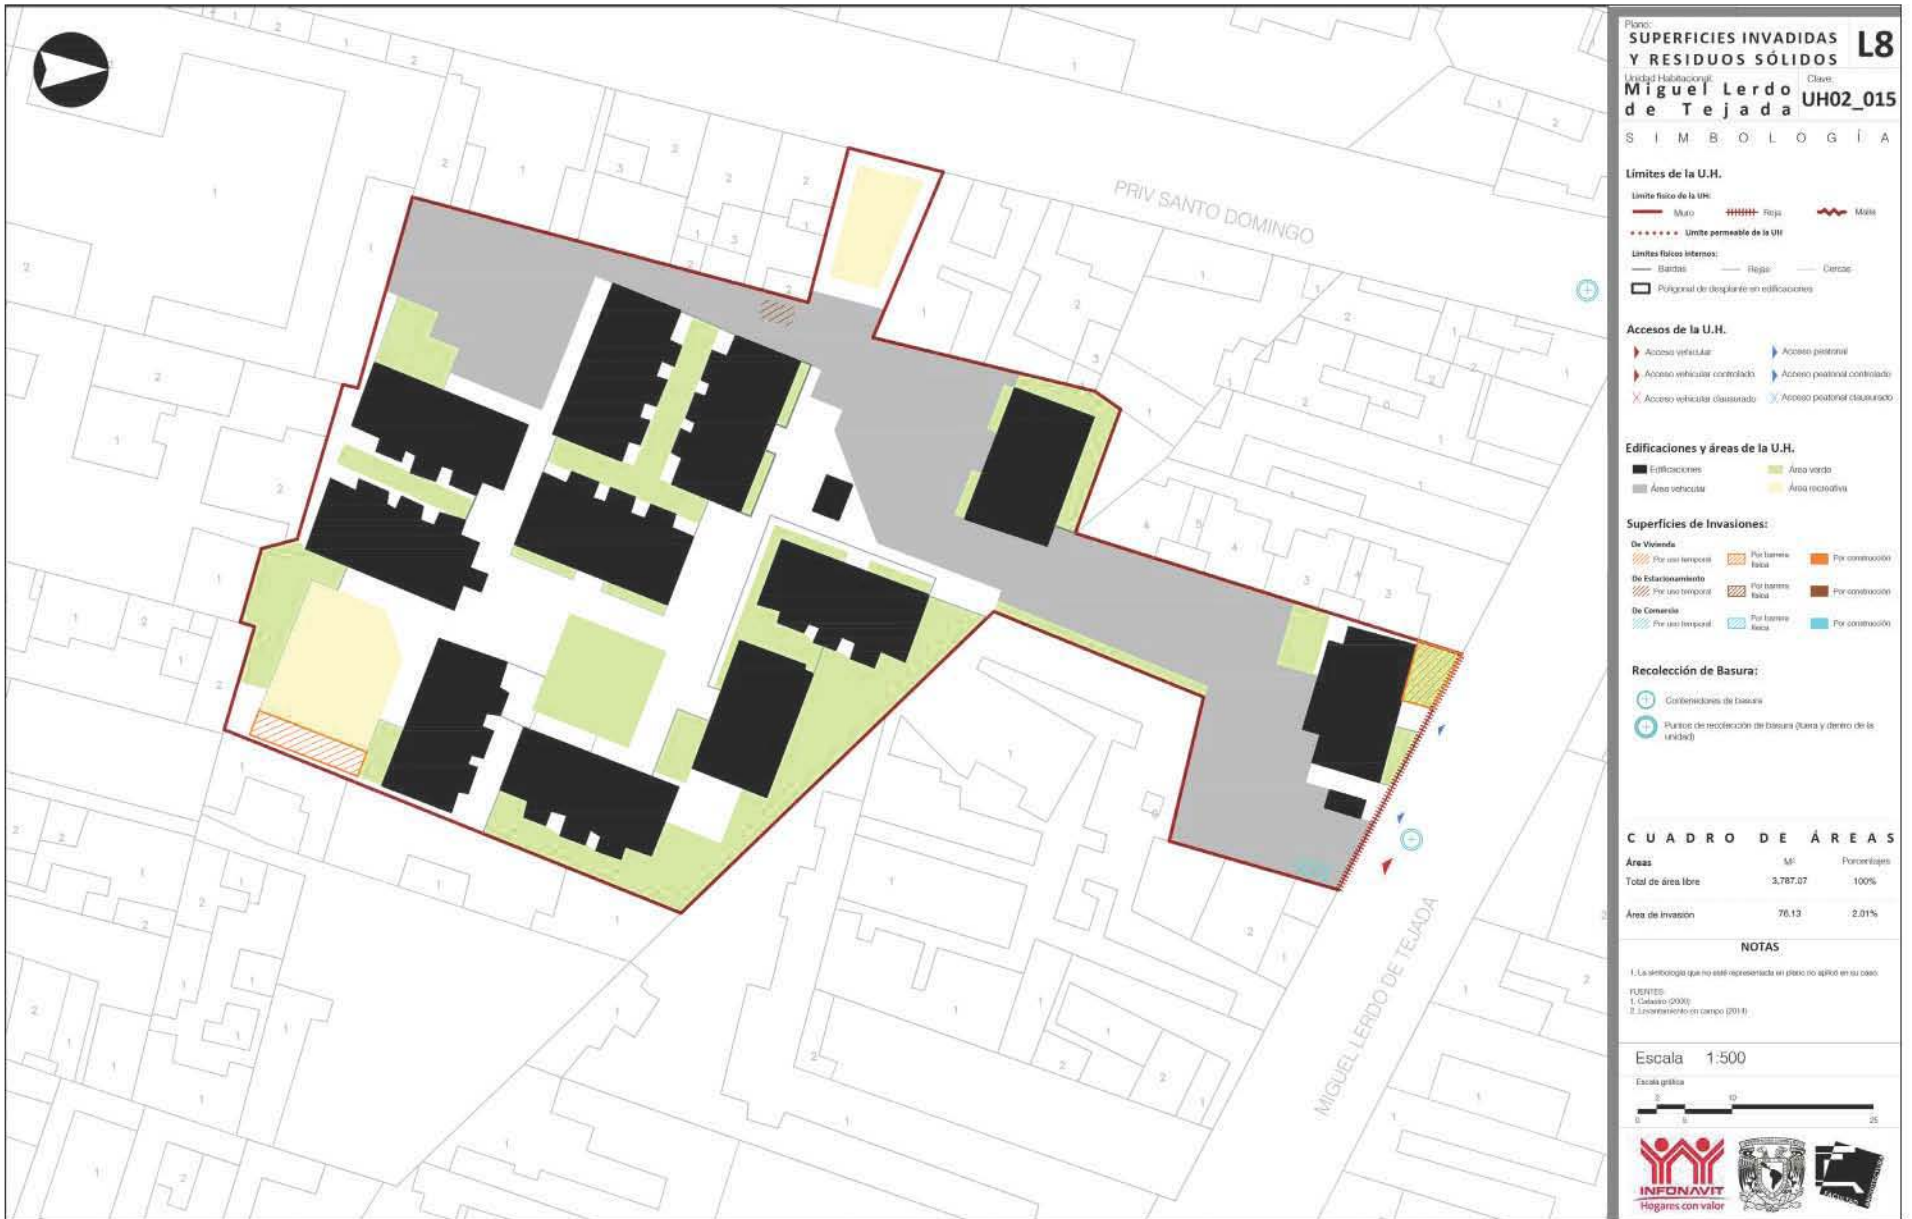
I 212. L8. Superficies Invasidas y Residuos Sólidos. UH Miguel Lerdo de Tejada, delegación Azcapotzalco. Estado previo al mejoramiento.

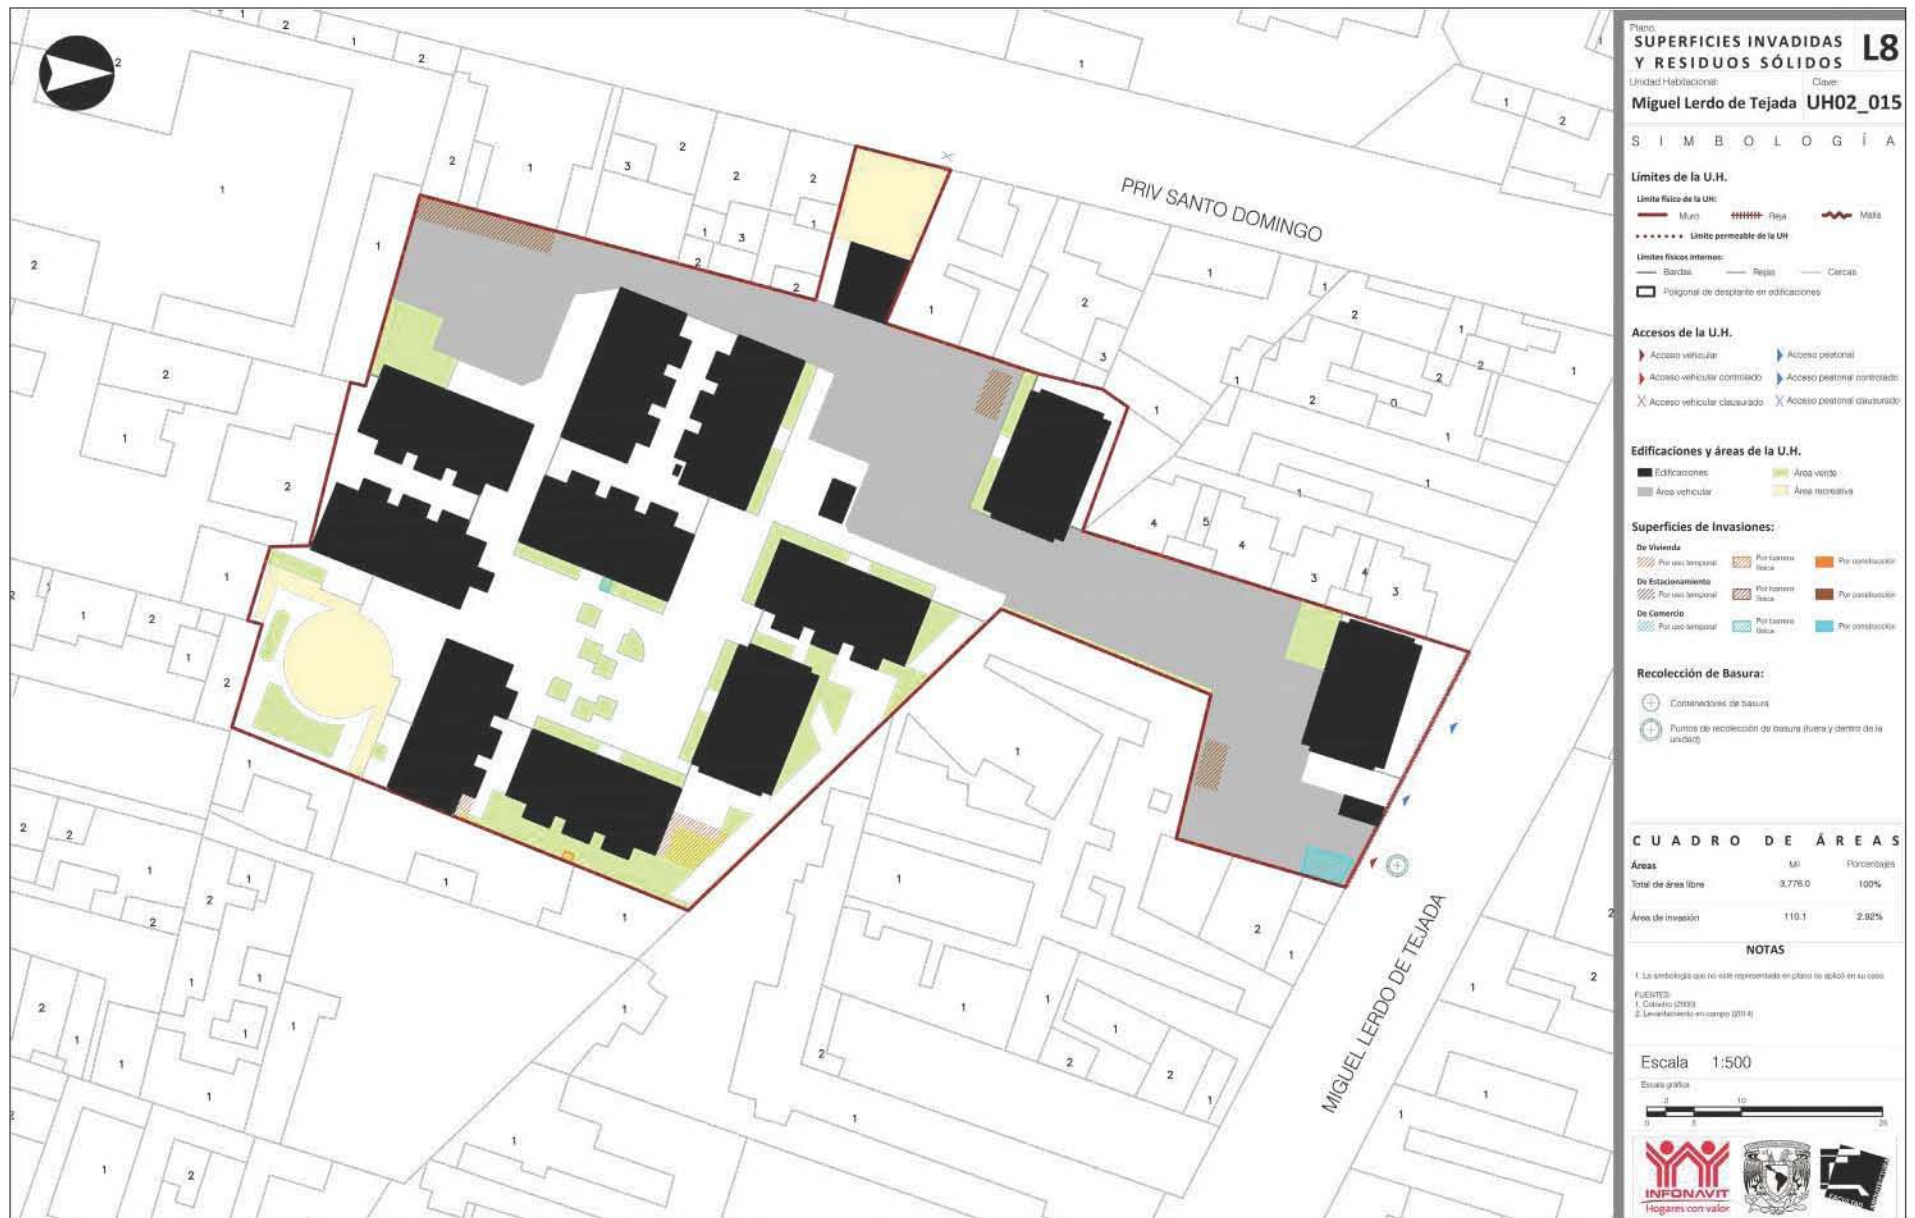
I 213. L8. Superficies Invasidas y Residuos Sólidos. UH Miguel Lerdo de Tejada, delegación Azcapotzalco. Estado posterior al mejoramiento.

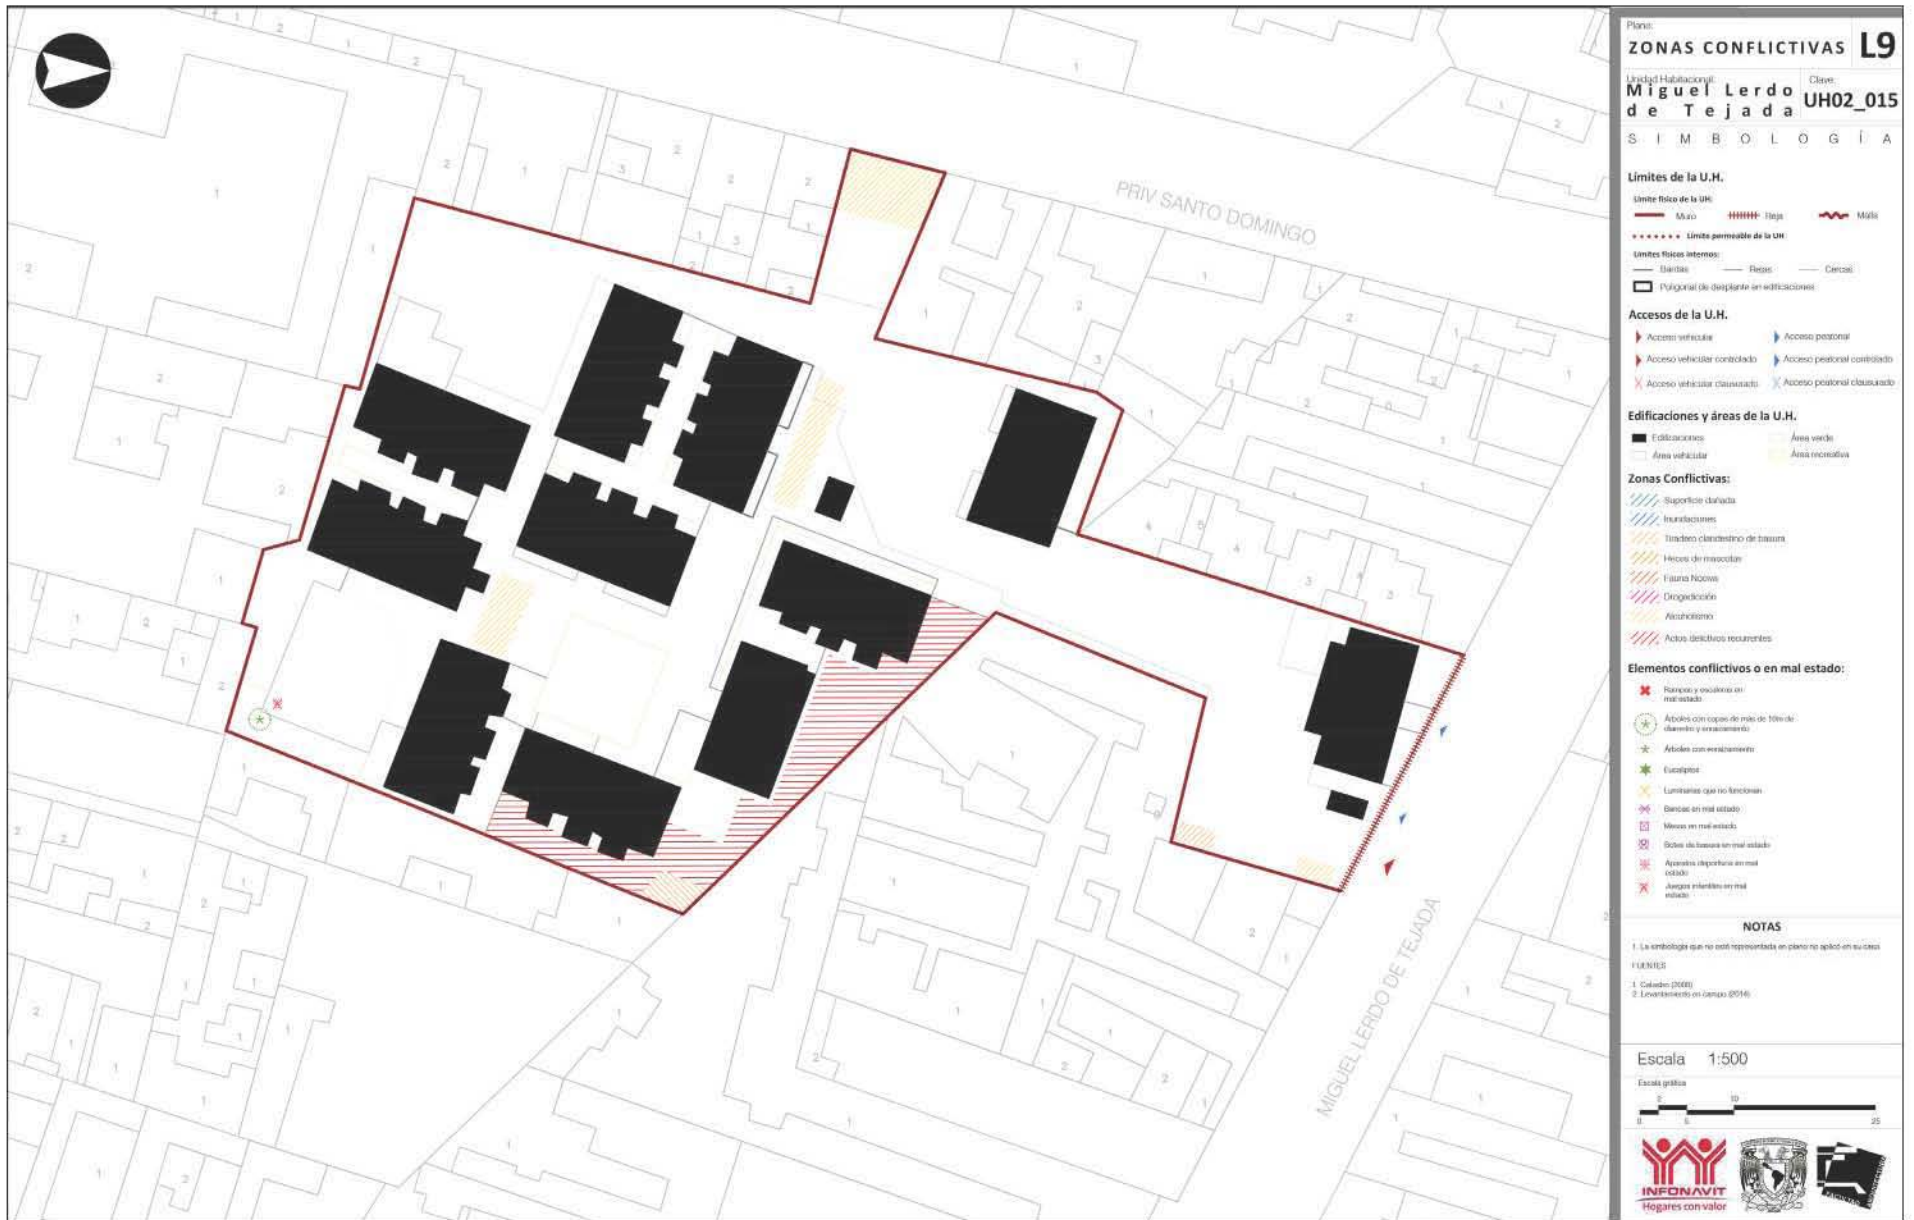
1 214. L9. Zonas Conflictivas. UH Miguel Lerdo de Tejada, delegación Azcapotzalco. Estado previo al mejoramiento.

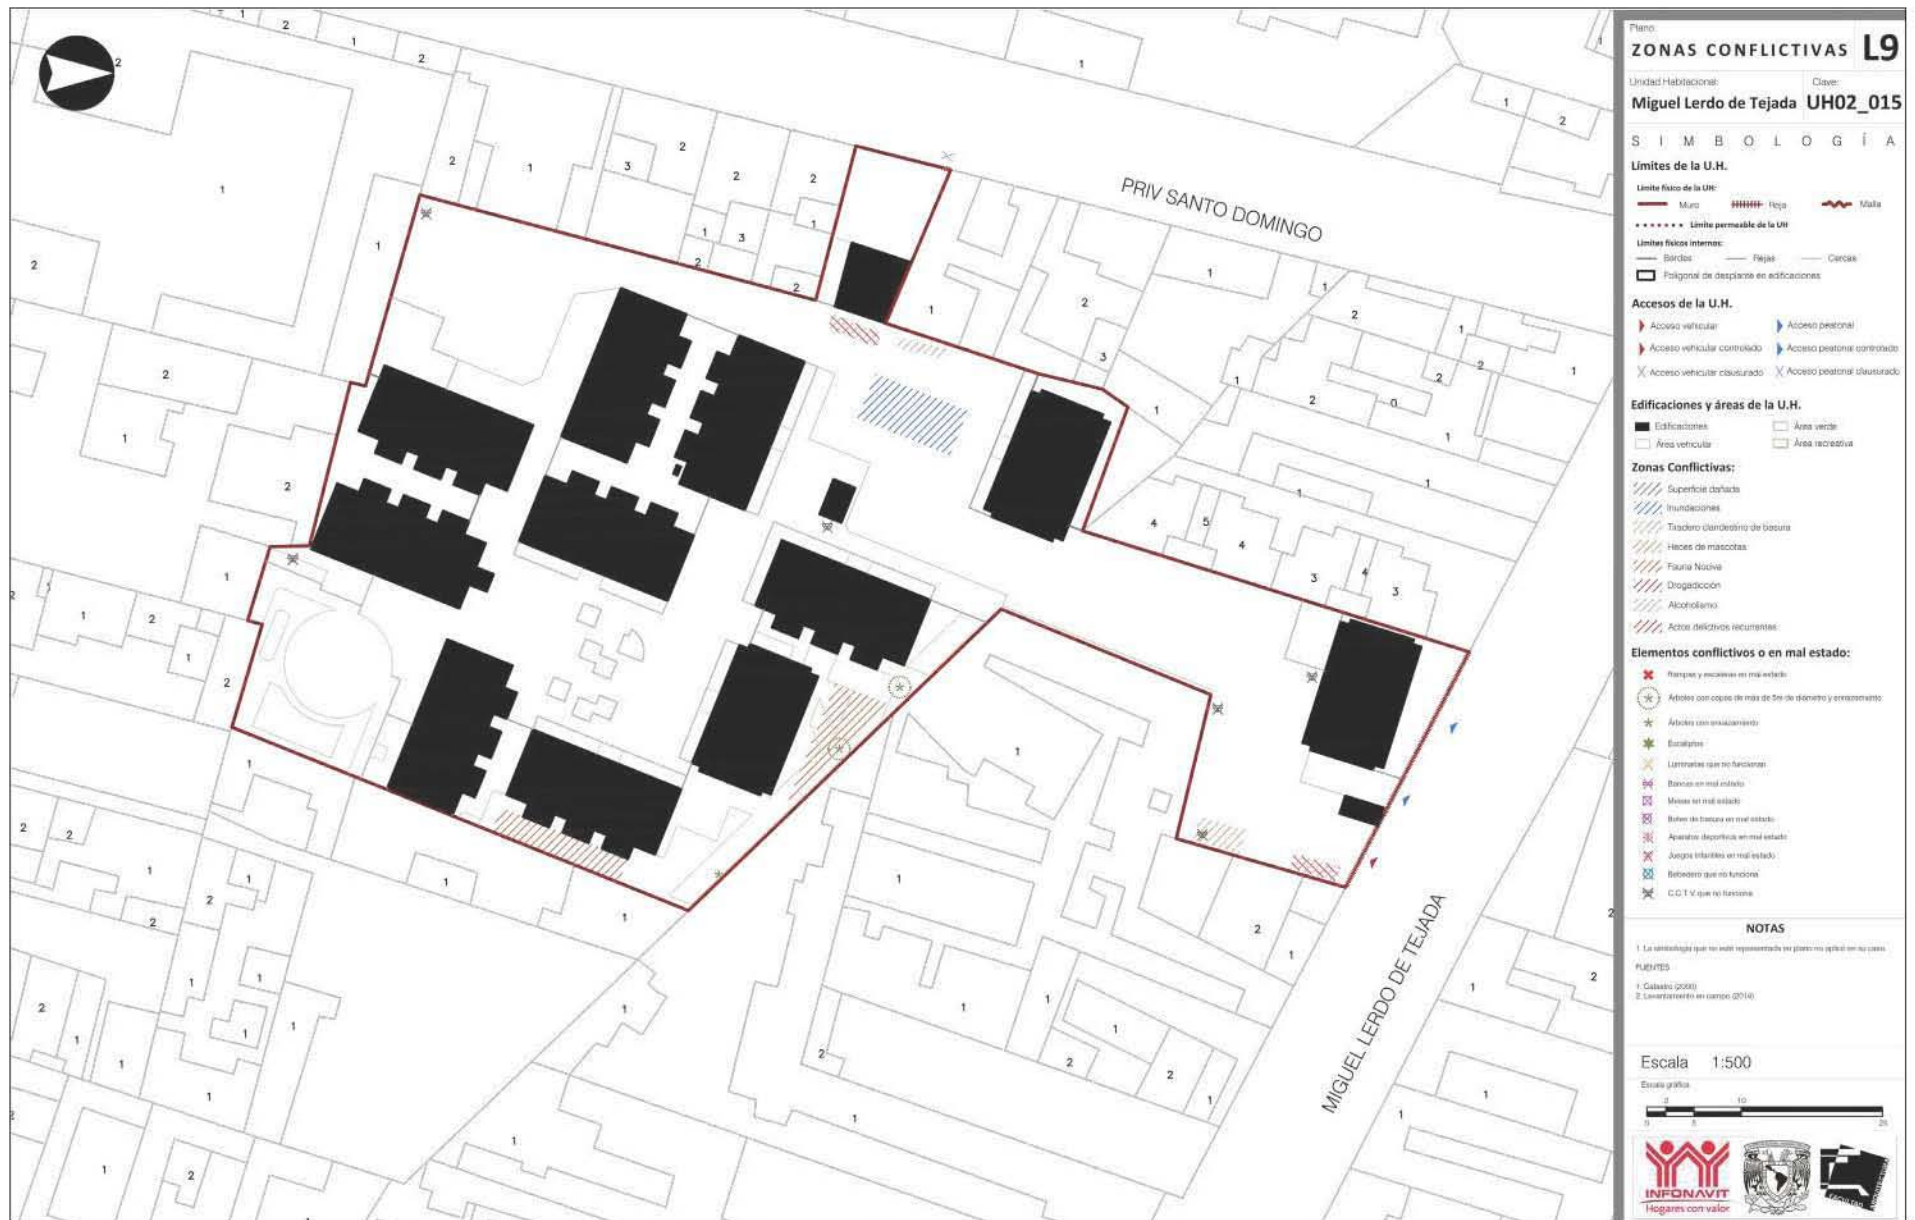
I 215. L9. Zonas Conflictivas. UH Miguel Lerdo de Tejada, delegación Azcapotzalco. Estado posterior al mejoramiento.

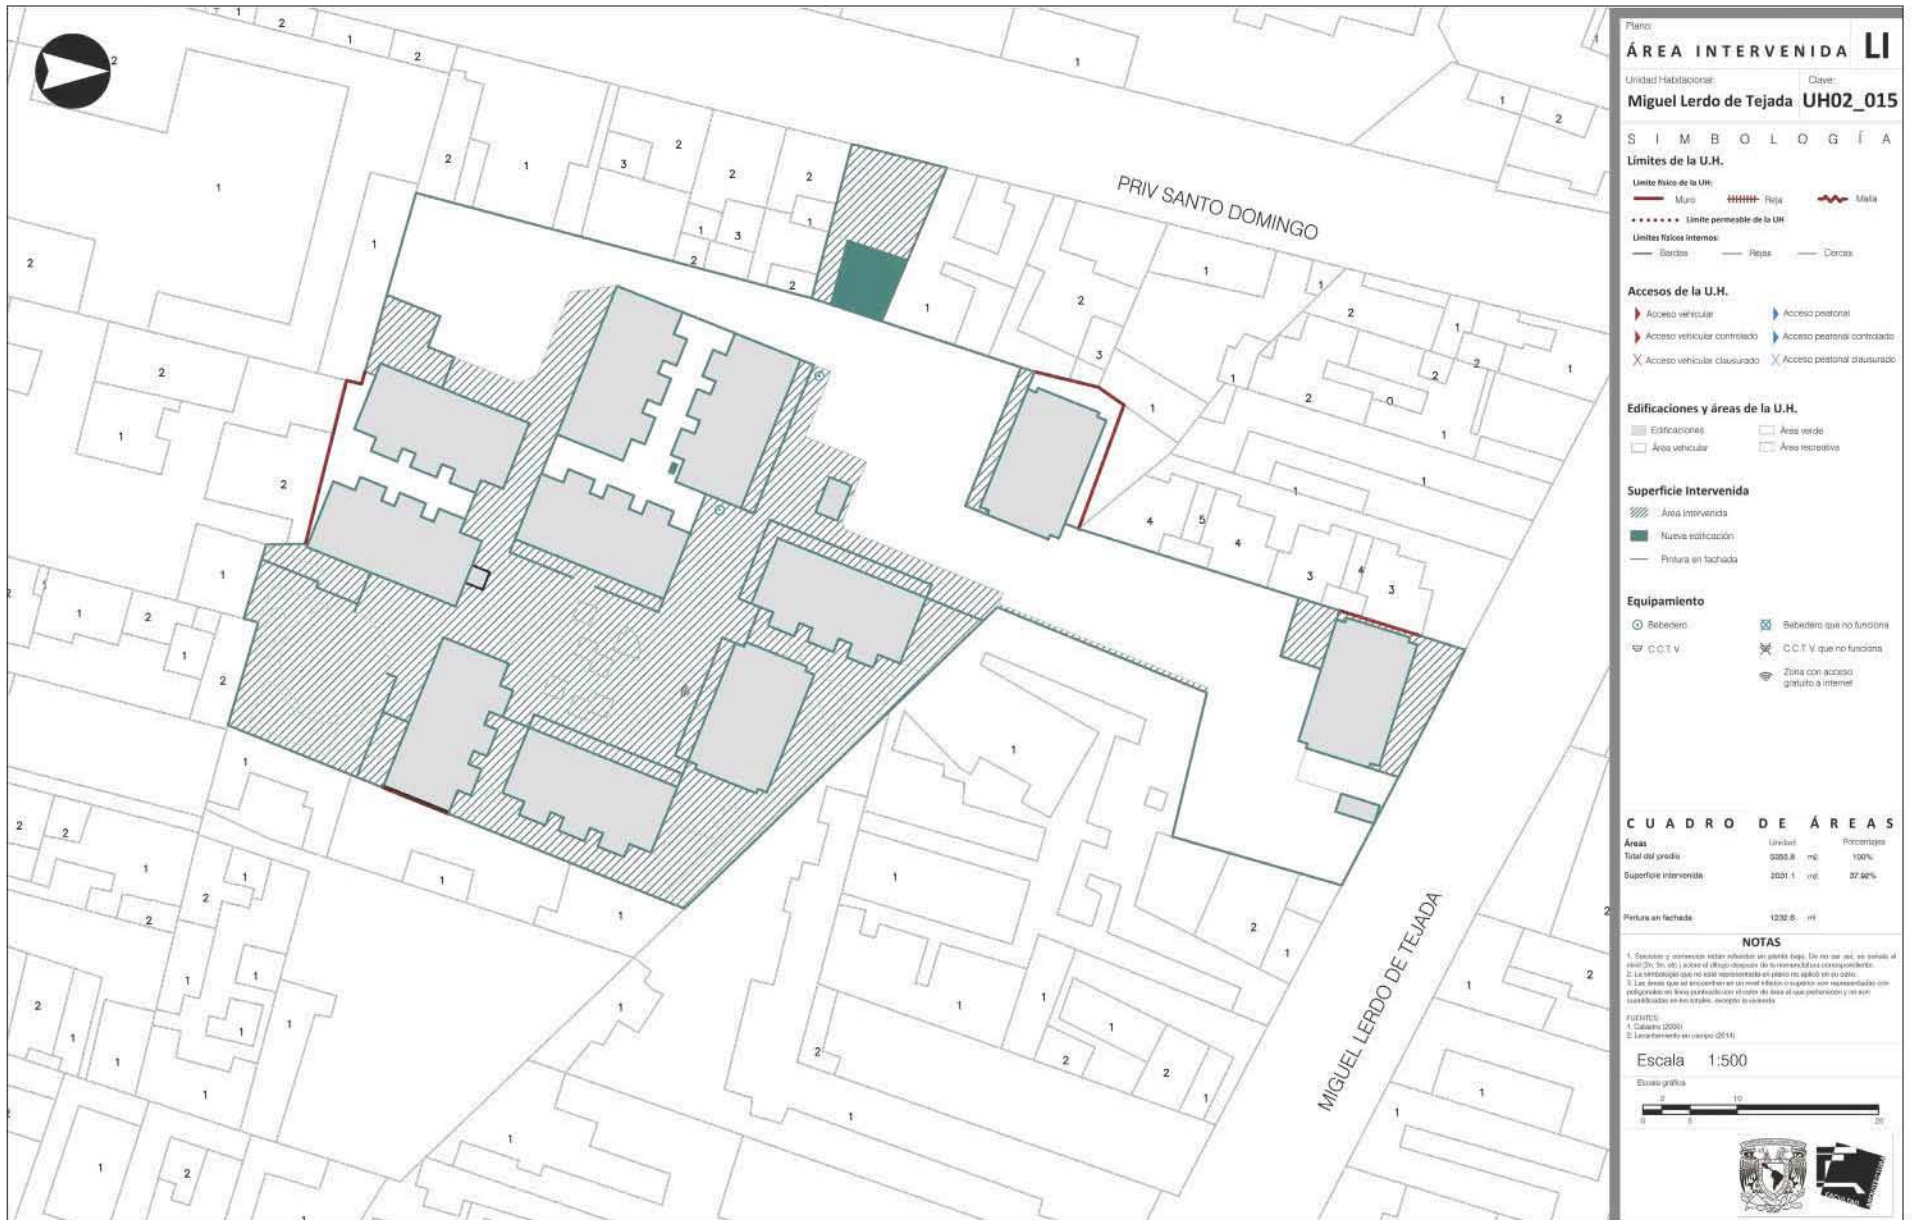
1216. LI. Área Intervenida. UH Miguel Lerdo de Tejada, delegación Azcapotzalco. Estado posterior al mejoramiento.

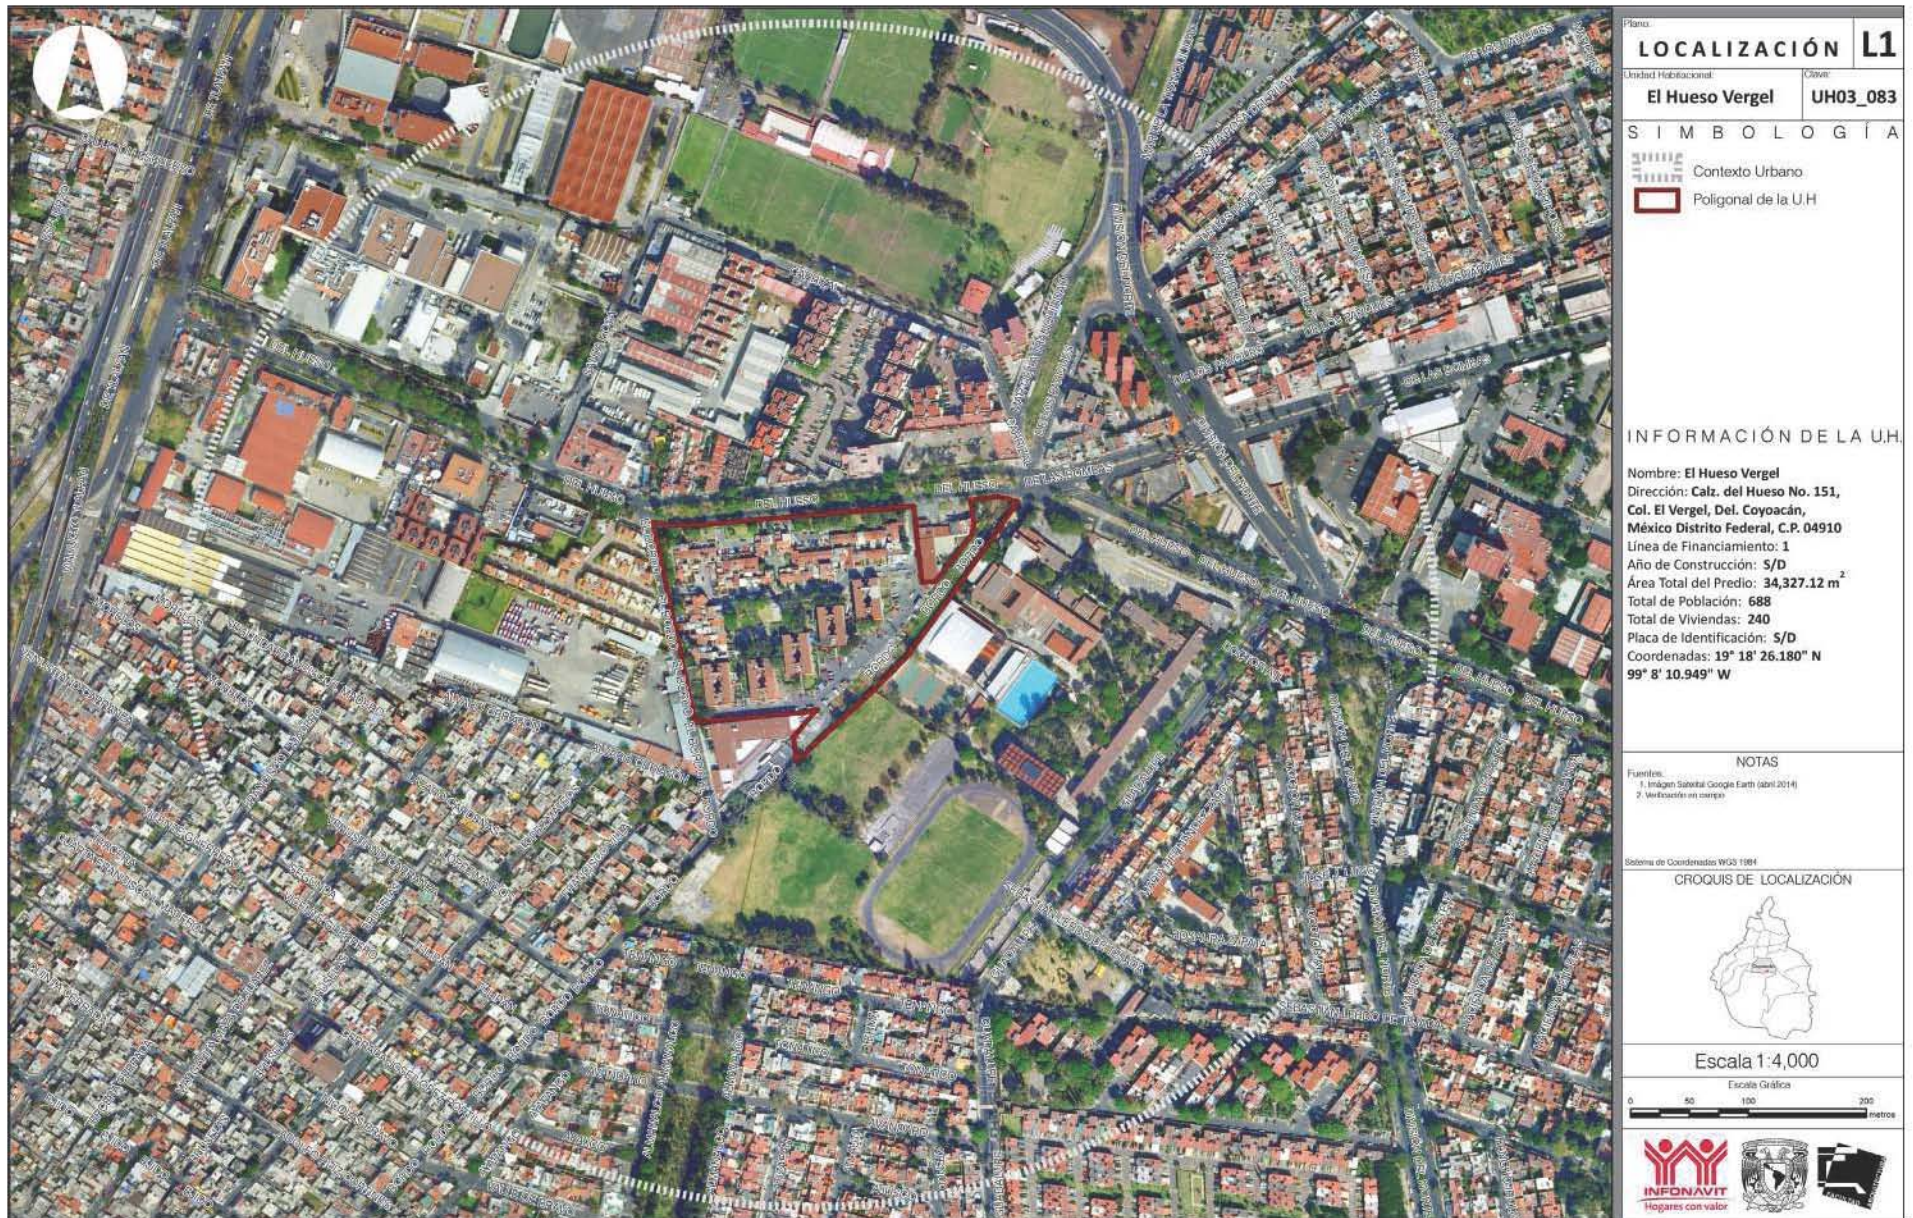
I 227. L1. Localización. UH El Hueso Vergel, delegación Coyoacán. Estado previo al mejoramiento.

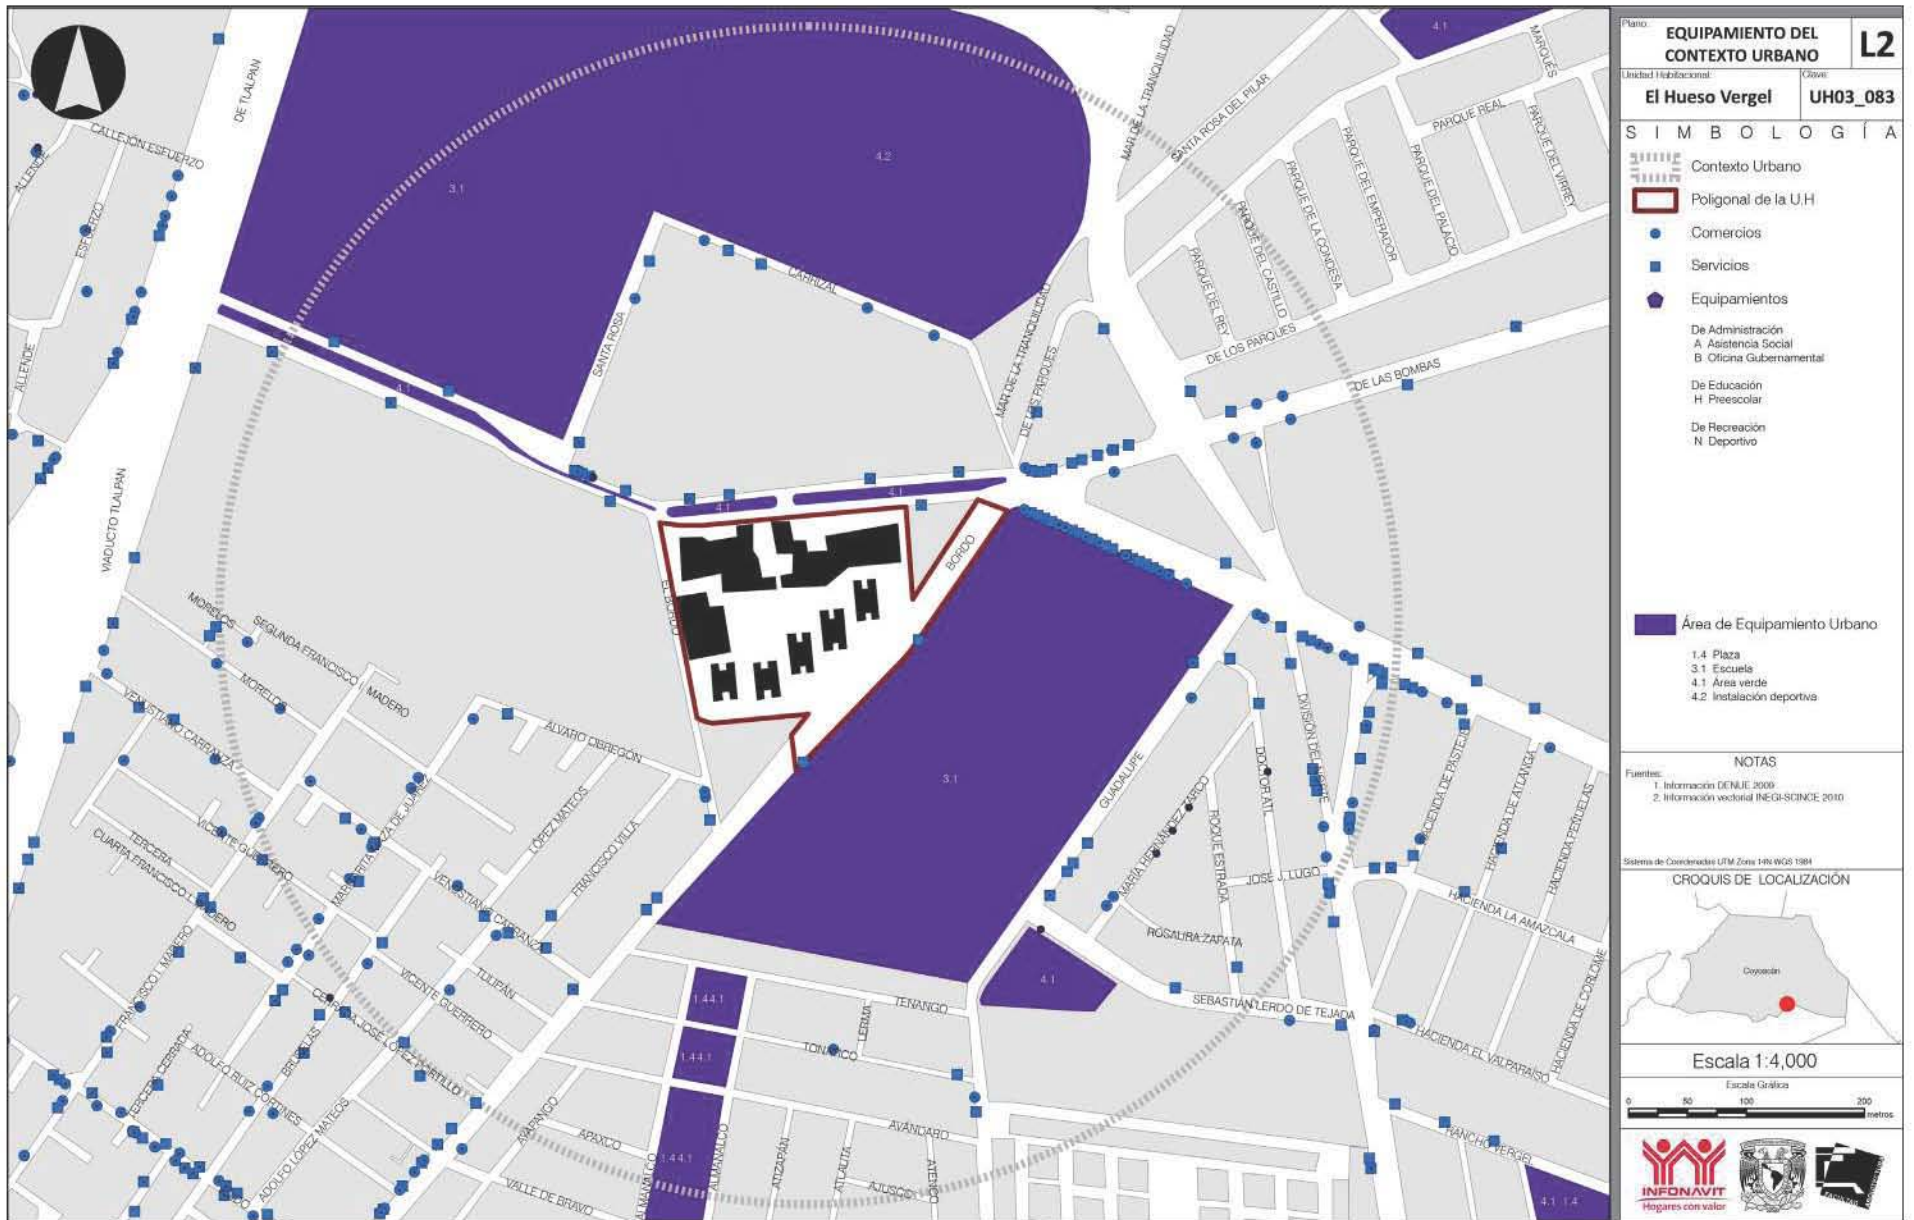
I 228. L2. Equipamiento del Contexto Urbano. UH El Hueso Vergel, delegación Coyoacán. Estado previo al mejoramiento.

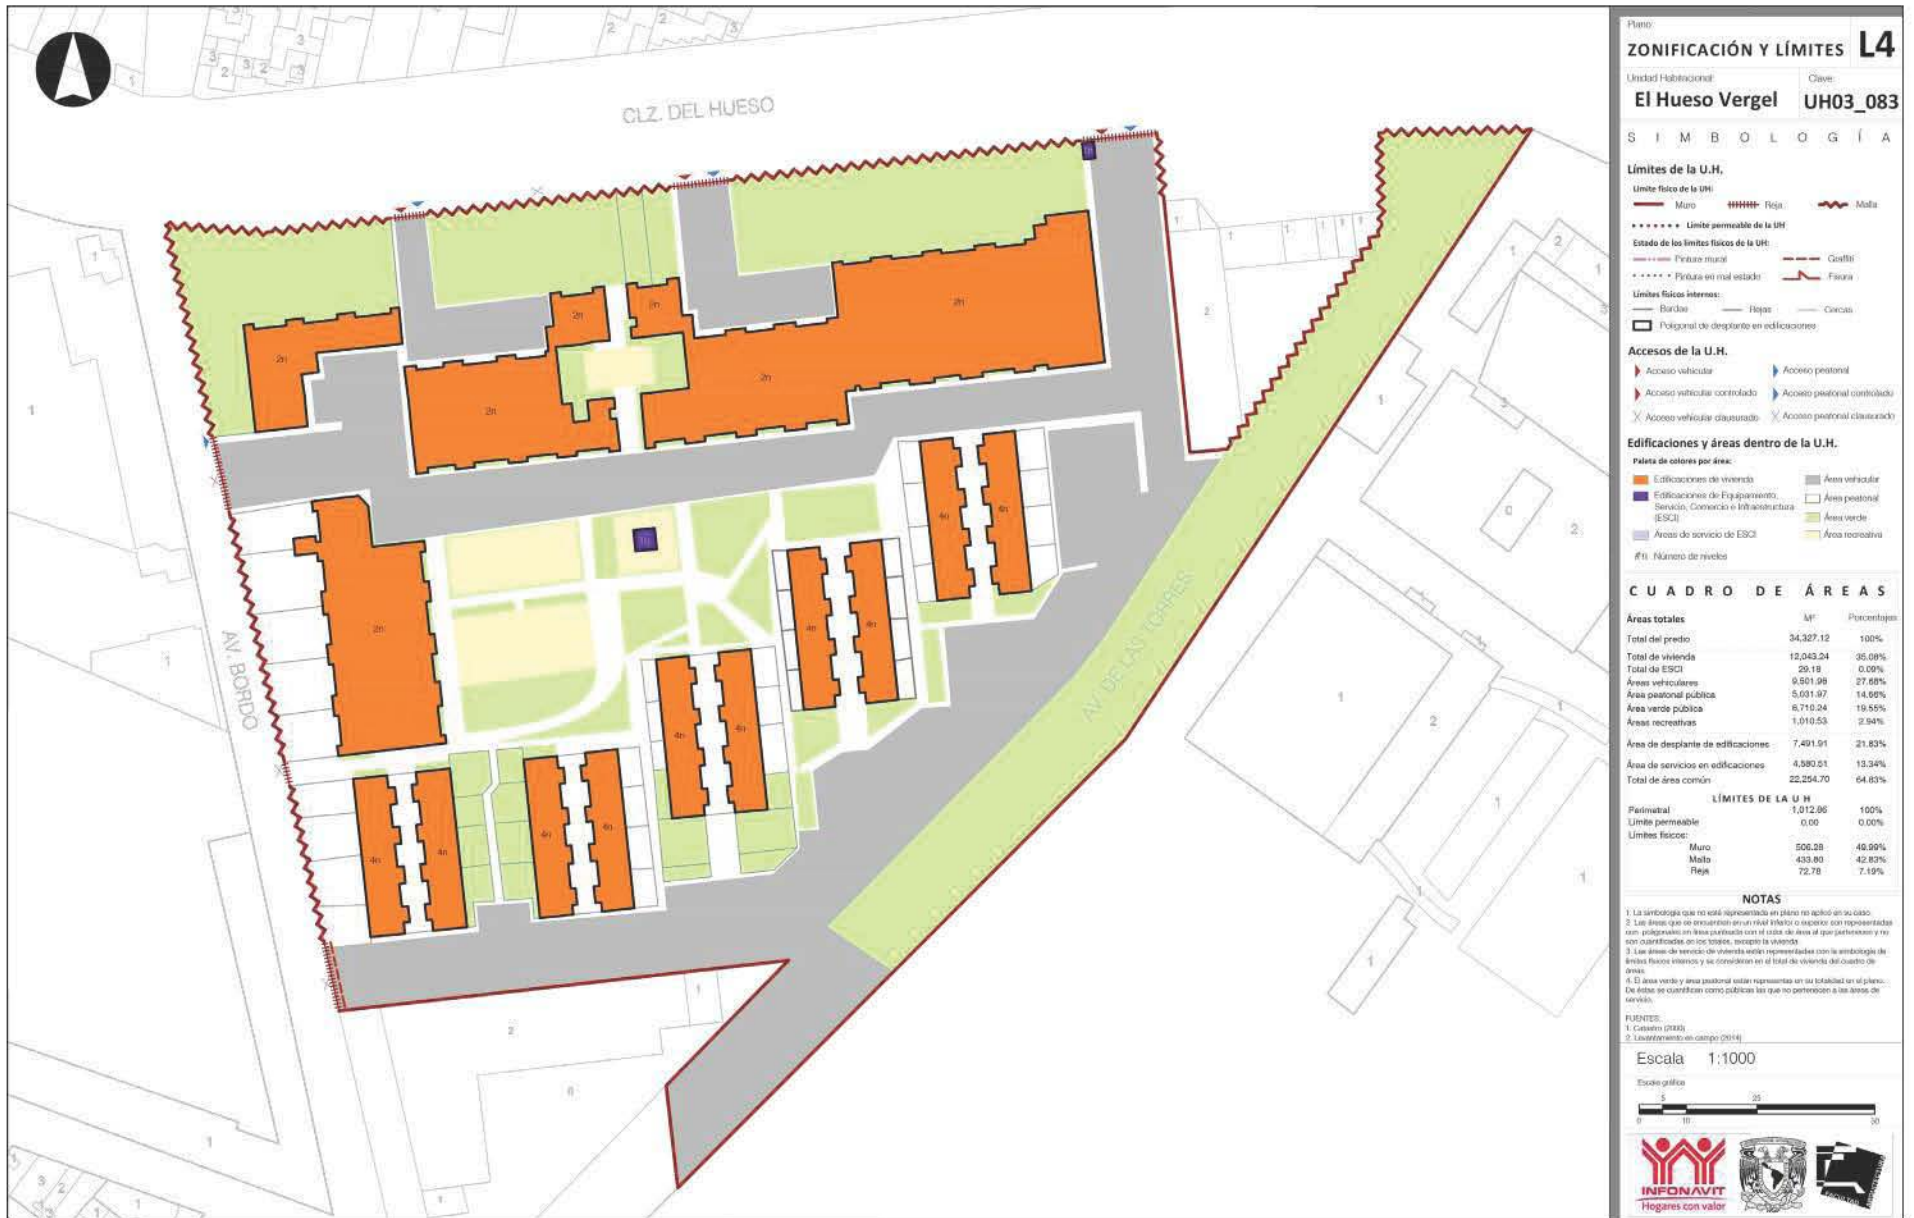
I 230. L4. Zonificación y Límites. UH El Hueso Vergel, delegación Coyoacán. Estado previo al mejoramiento.

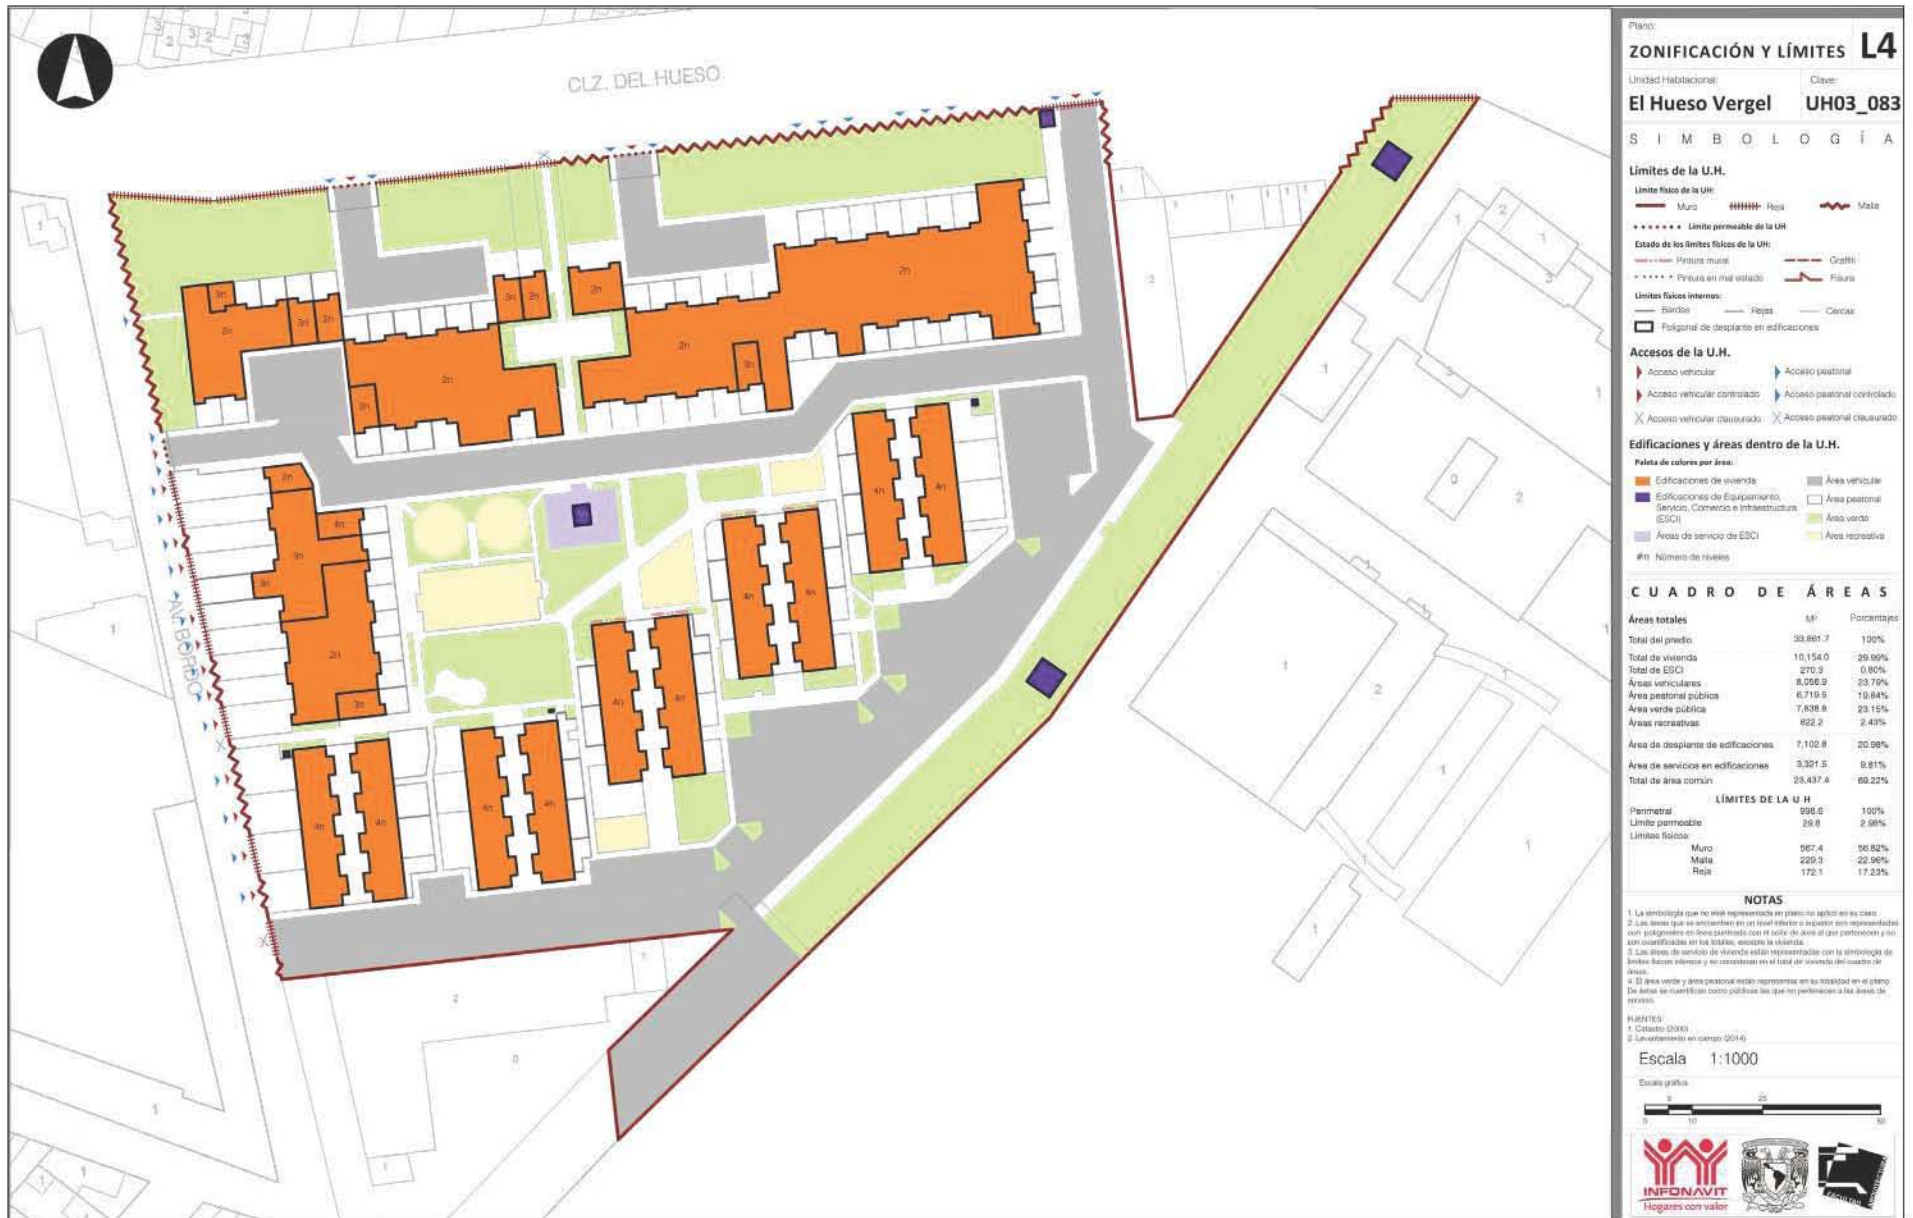
I 231. L4. Zonificación y Límites. UH El Hueso Vergel, delegación Coyoacán. Estado posterior al mejoramiento.
