VIVIR \neq HABITAR

REFLEXIONES SOBRE HABITABILIDAD EN
UNIDADES HABITACIONALES
DE LA CIUDAD DE MÉXICO

TESIS TEÓRICA QUE

PARA OBTENER EL TÍTULO DE ARQUITECTO PRESENTA

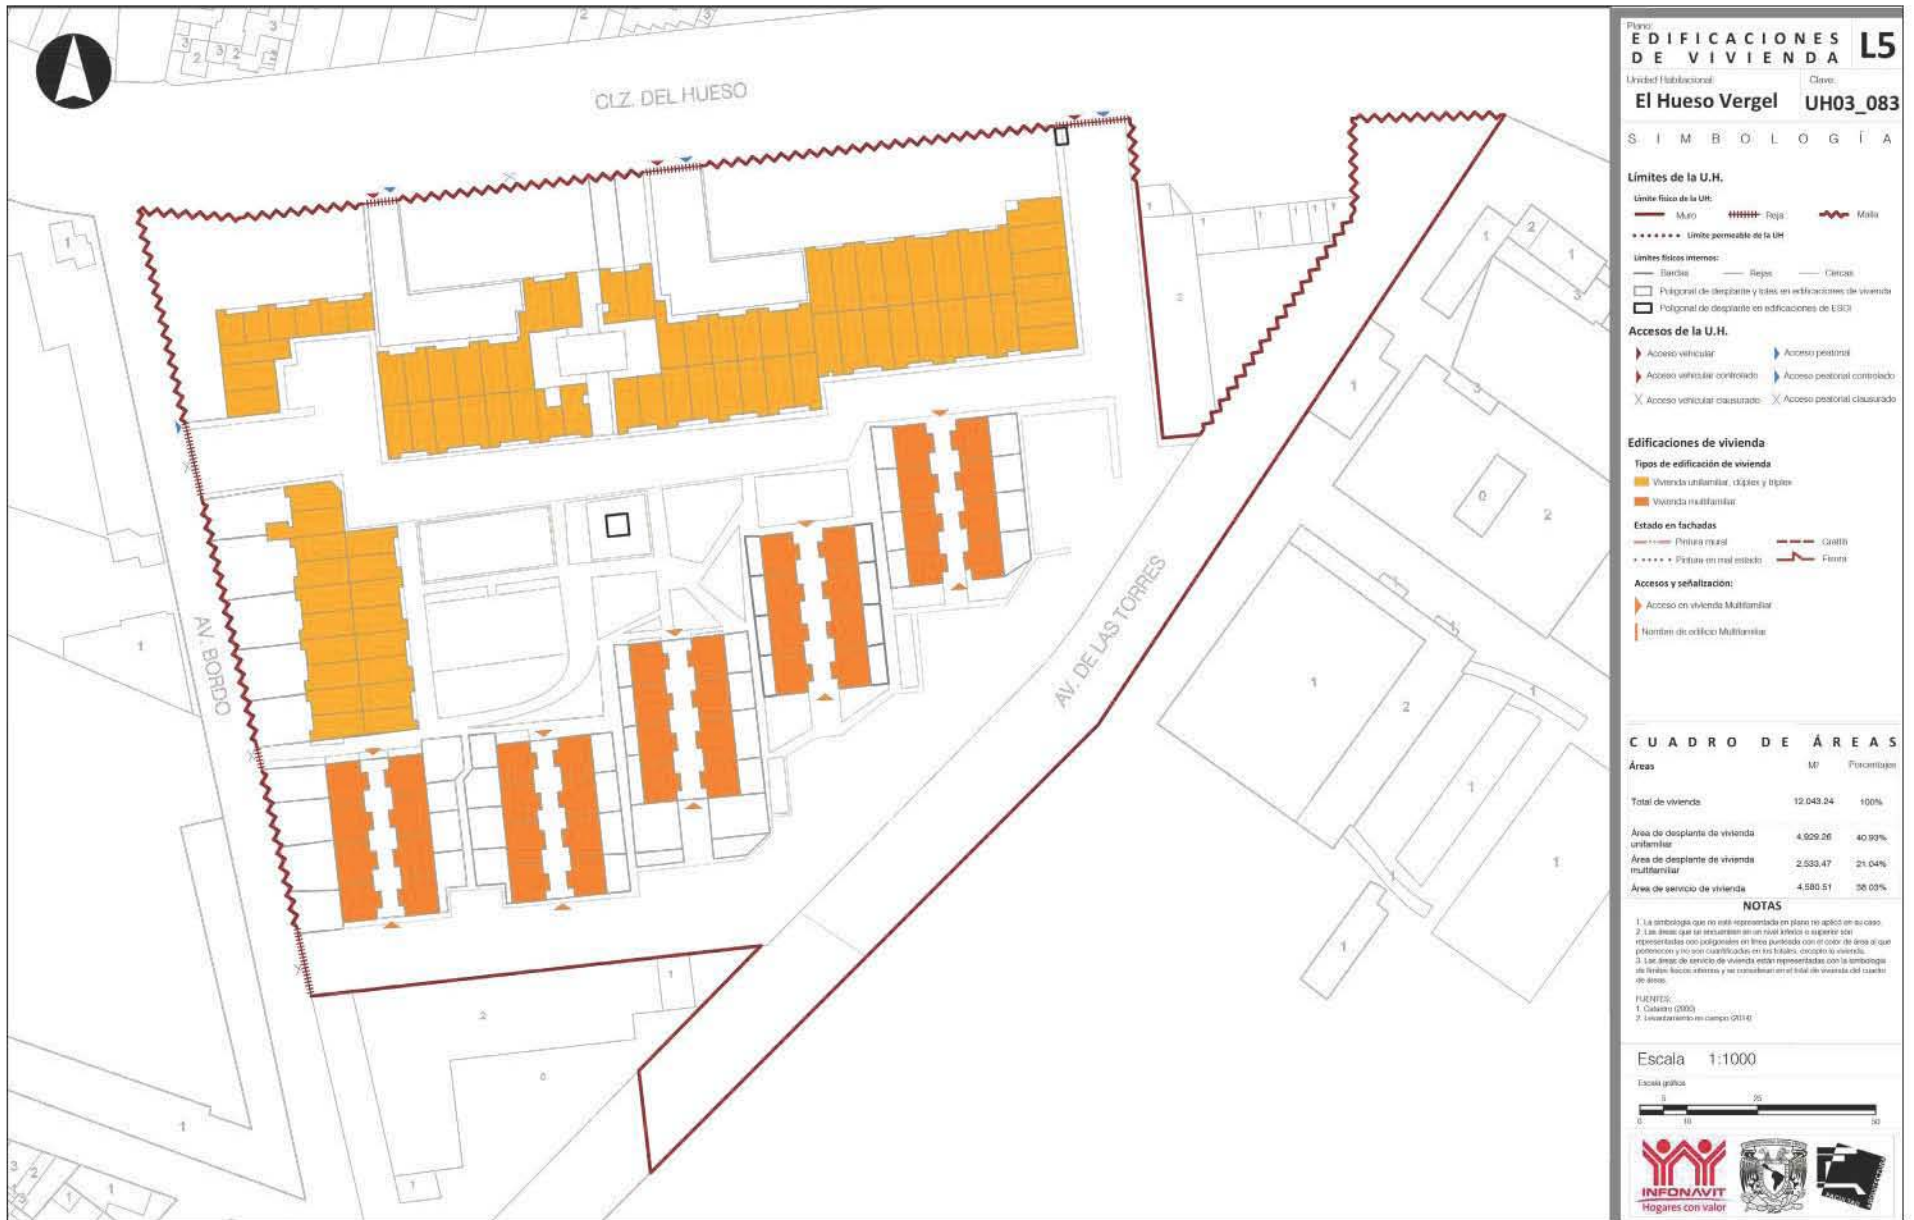
I 232. L5. Edificaciones de Vivienda. UH El Hueso Vergel, delegación Coyoacán. Estado previo al mejoramiento.

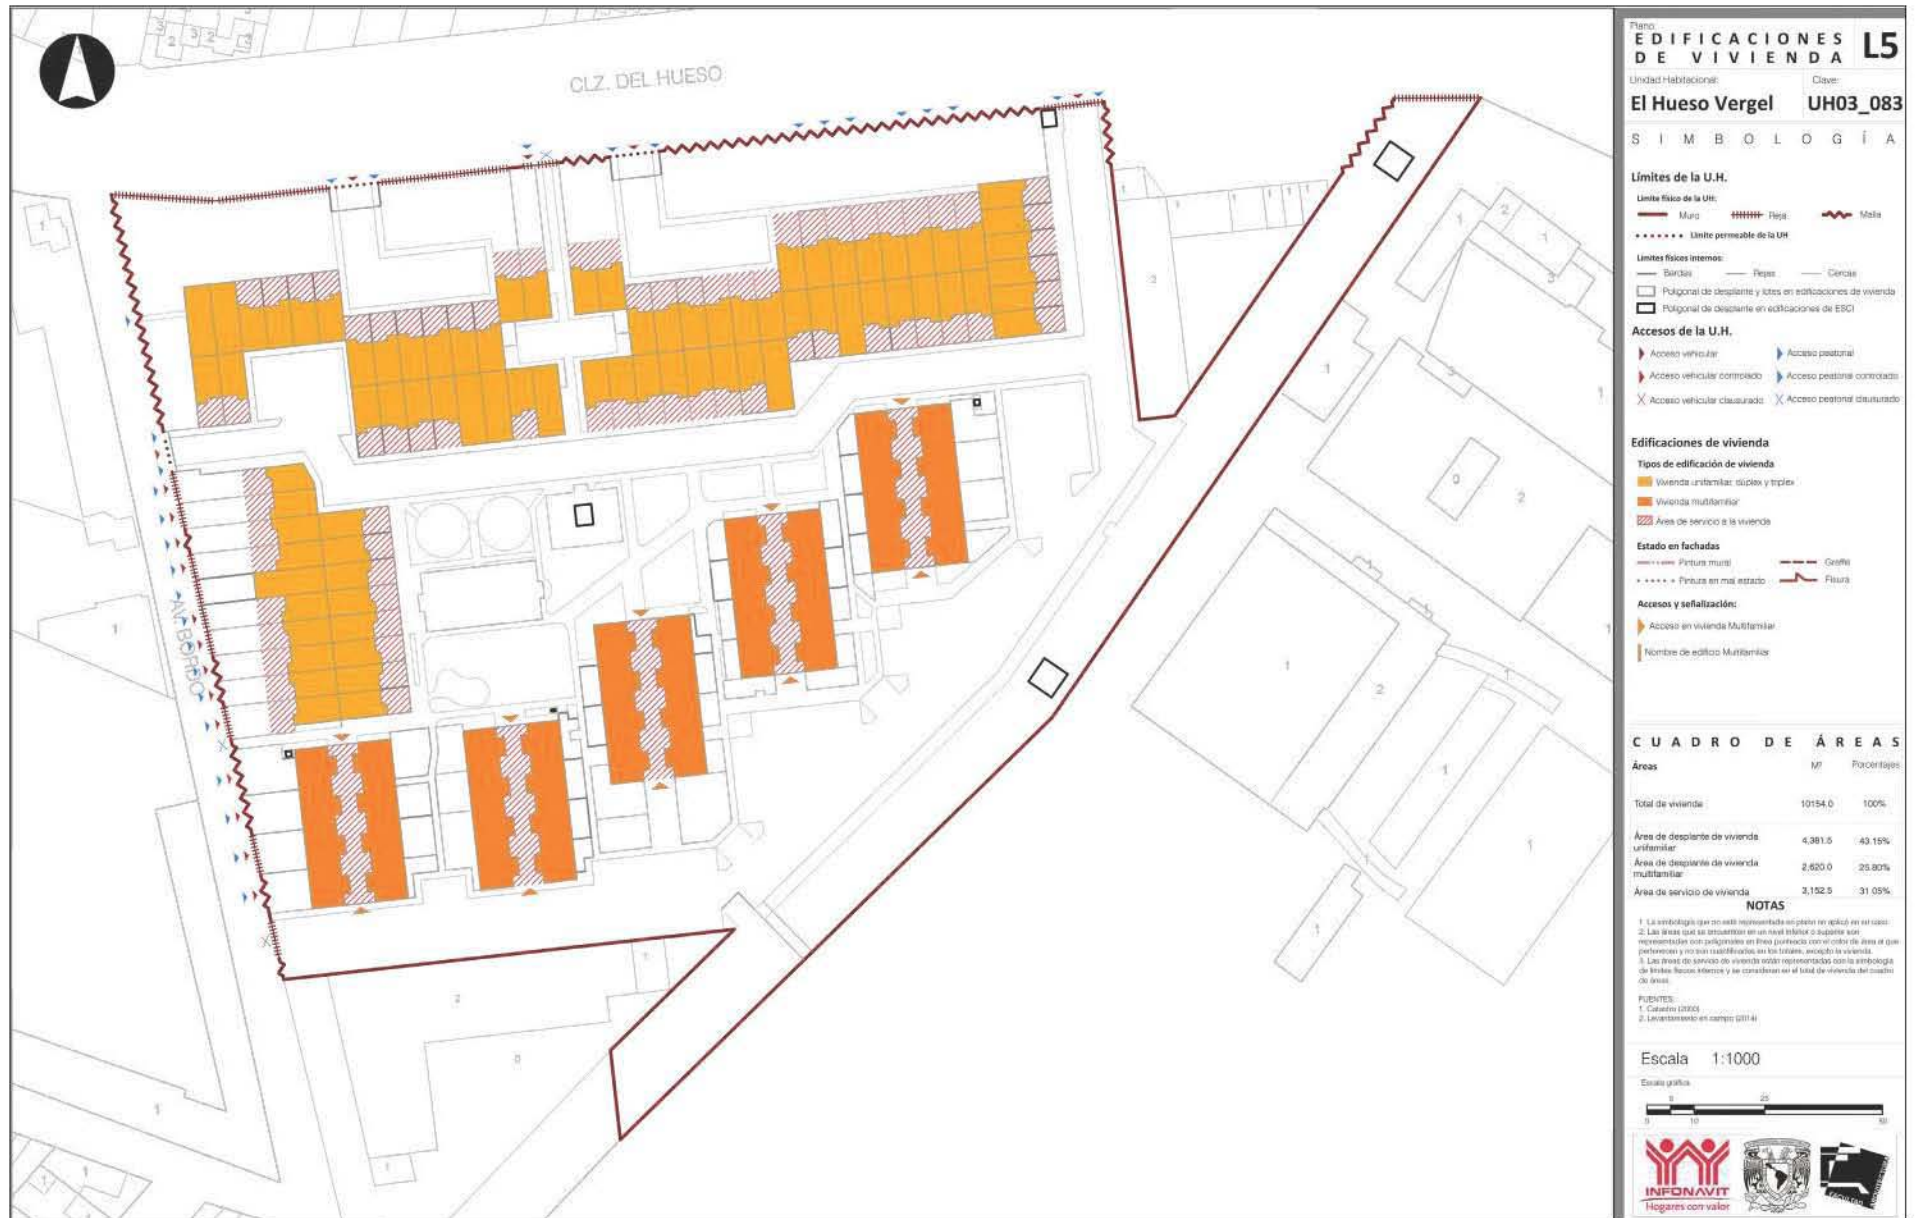
I 233. L5. Edificaciones de Vivienda. UH El Hueso Vergel, delegación Coyoacán. Estado posterior al mejoramiento.

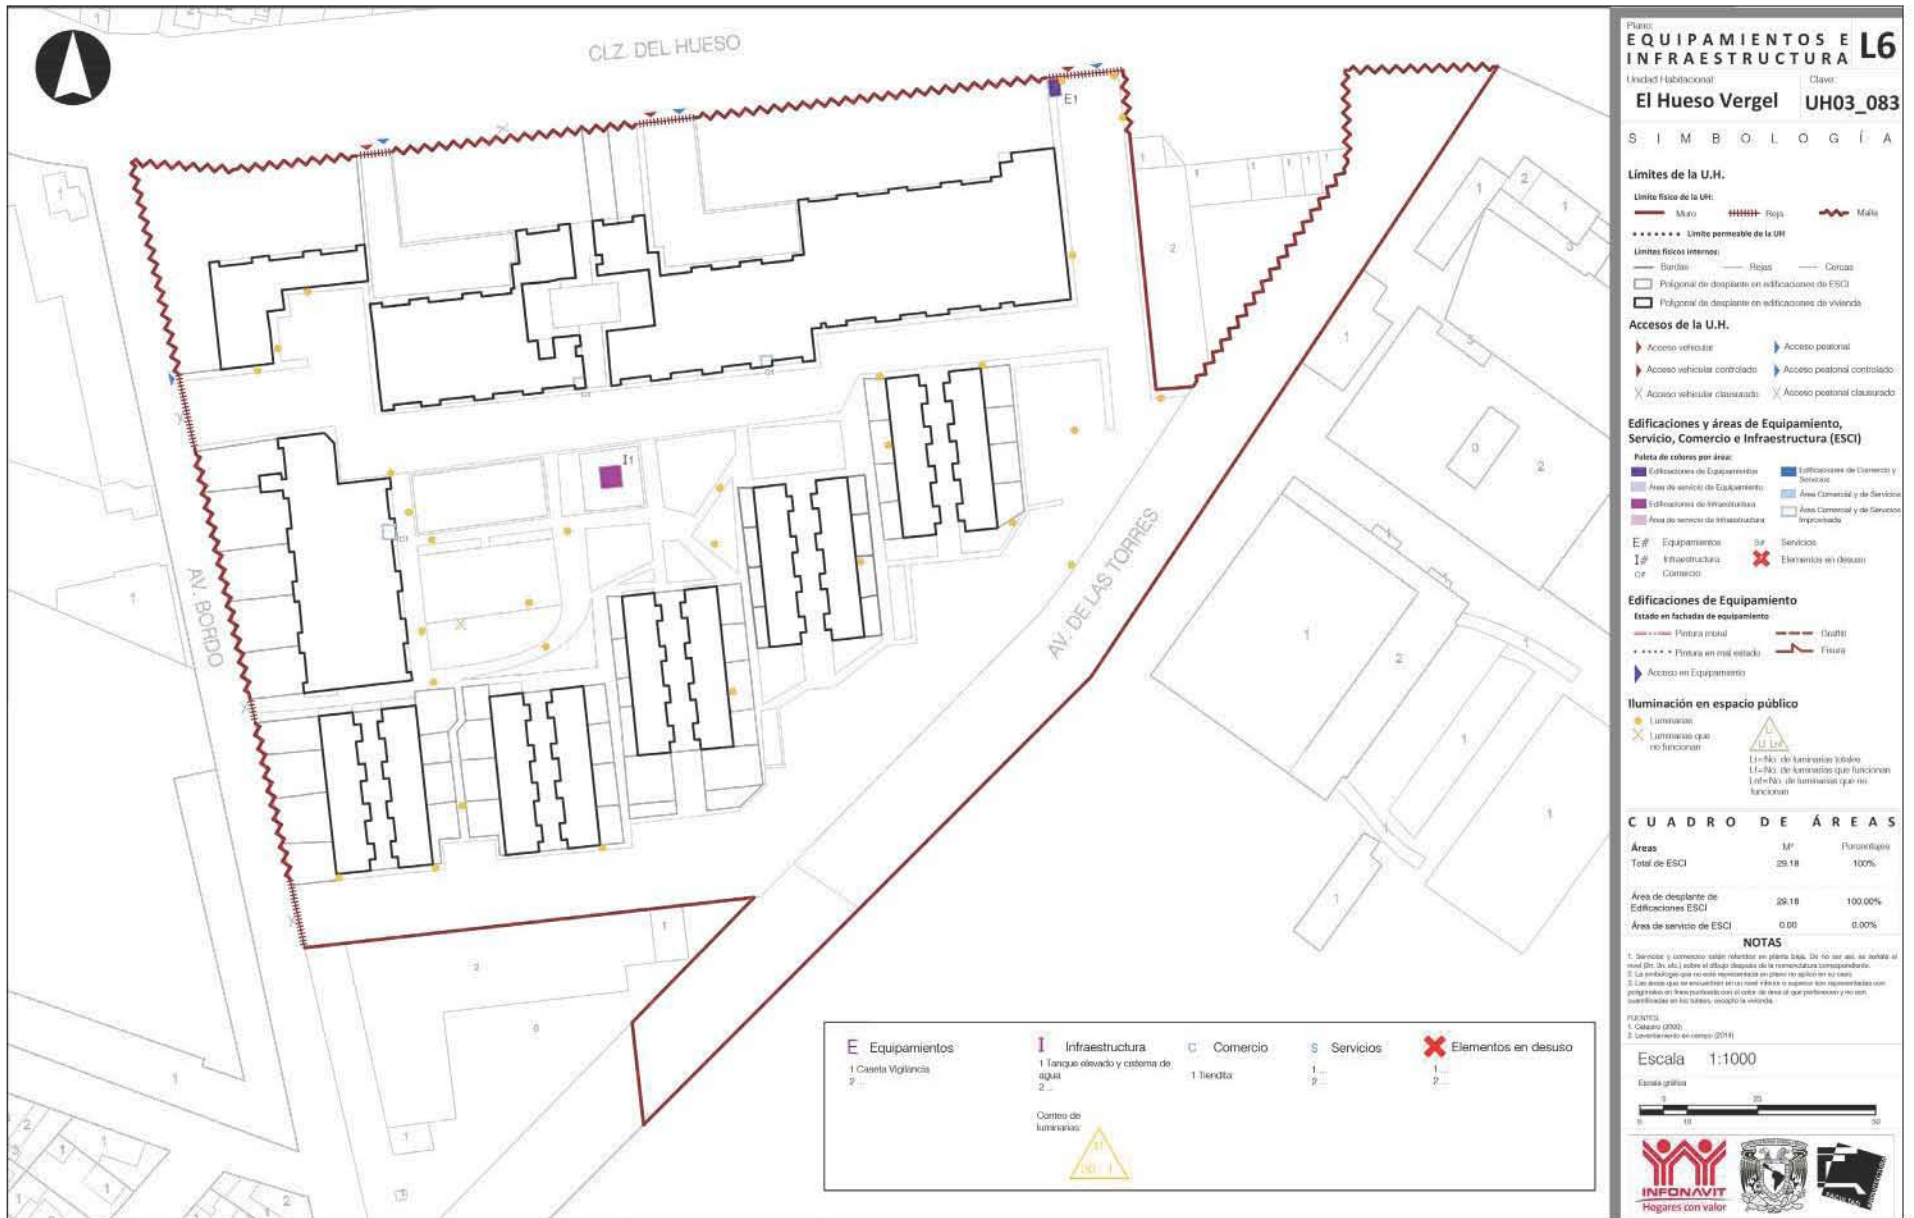
I 234. L6. Equipamiento e Infraestructura. UH El Hueso Vergel, delegación Coyoacán. Estado previo al mejoramiento.

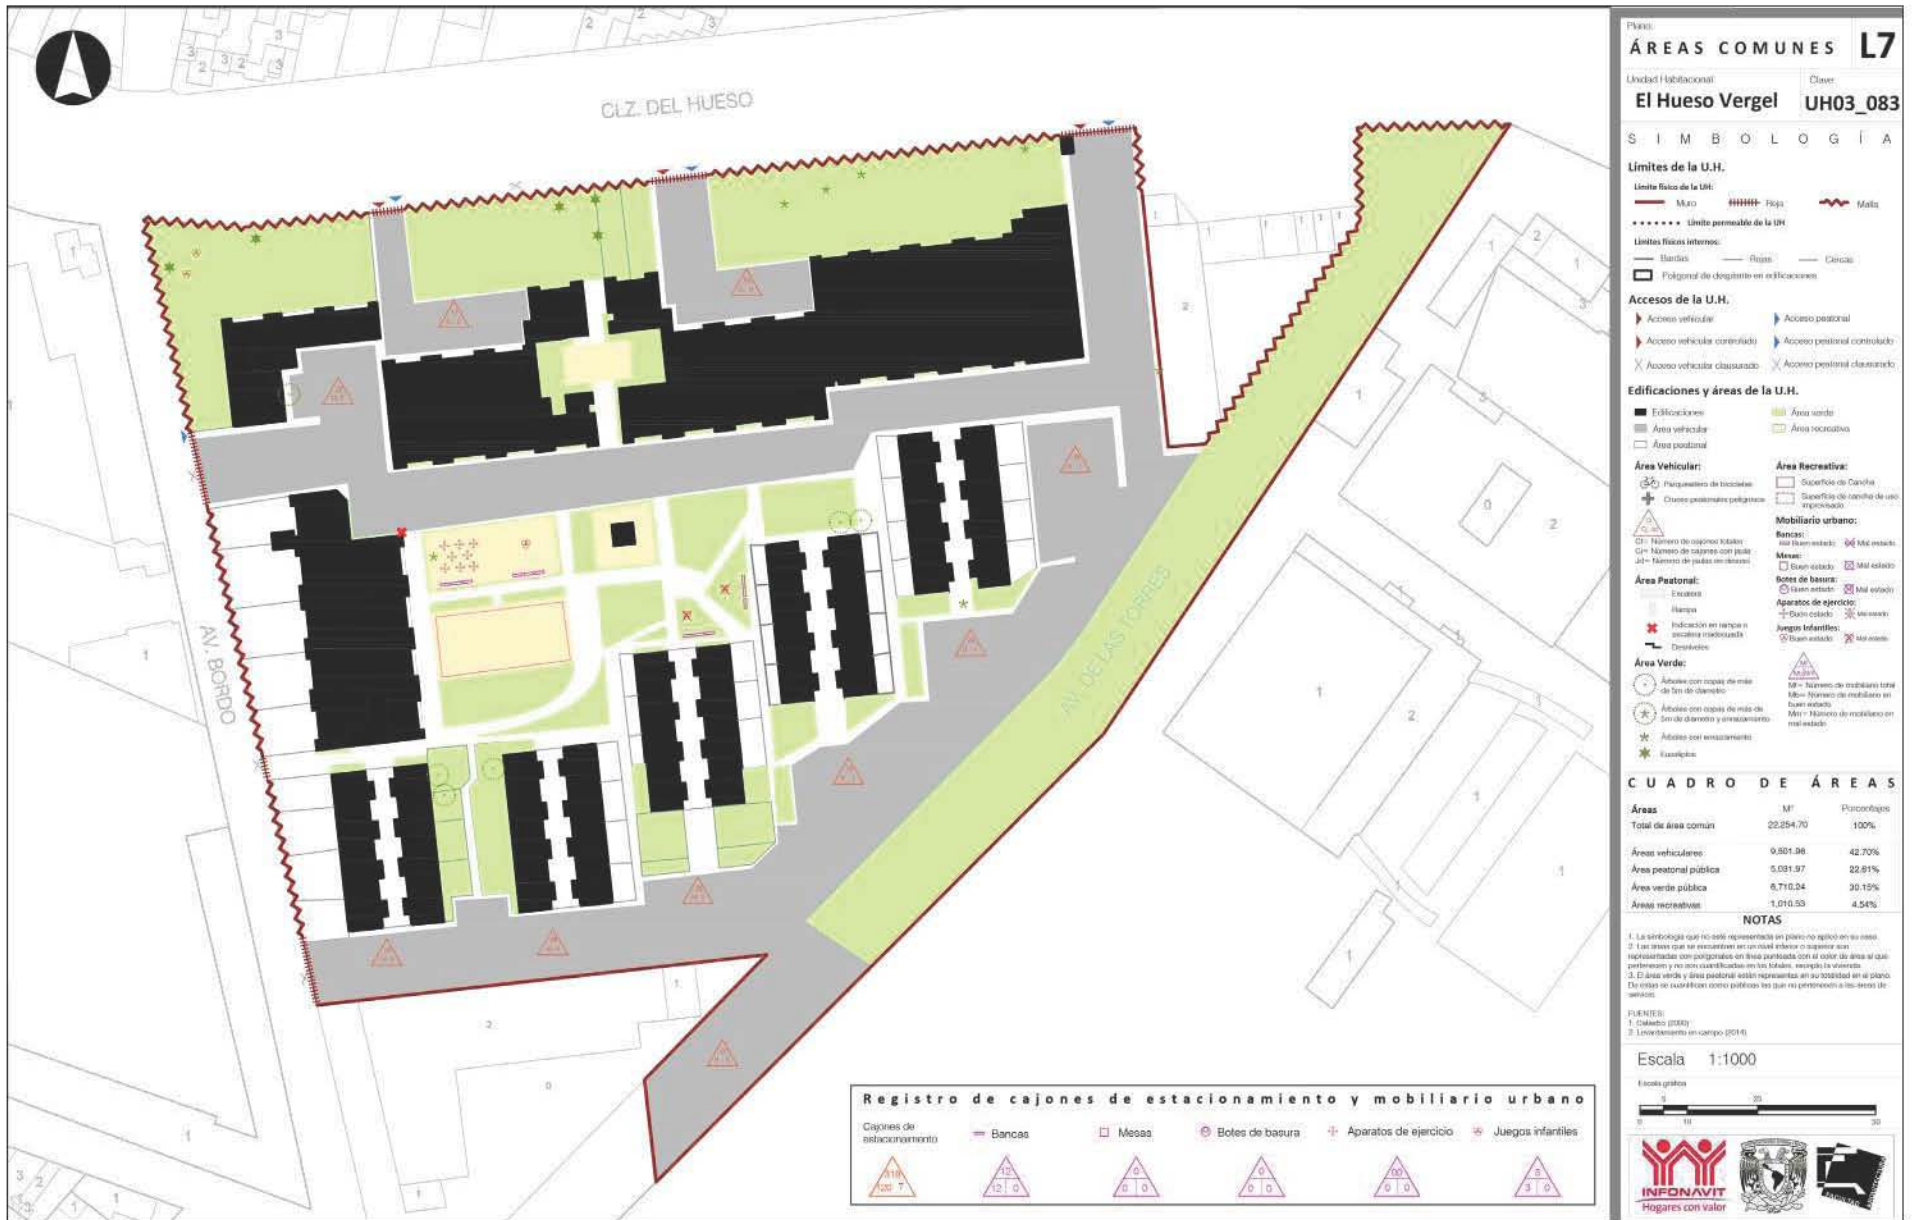
I 236. L7. Áreas Comunes. UH El Hueso Vergel, delegación Coyoacán. Estado previo al mejoramiento.

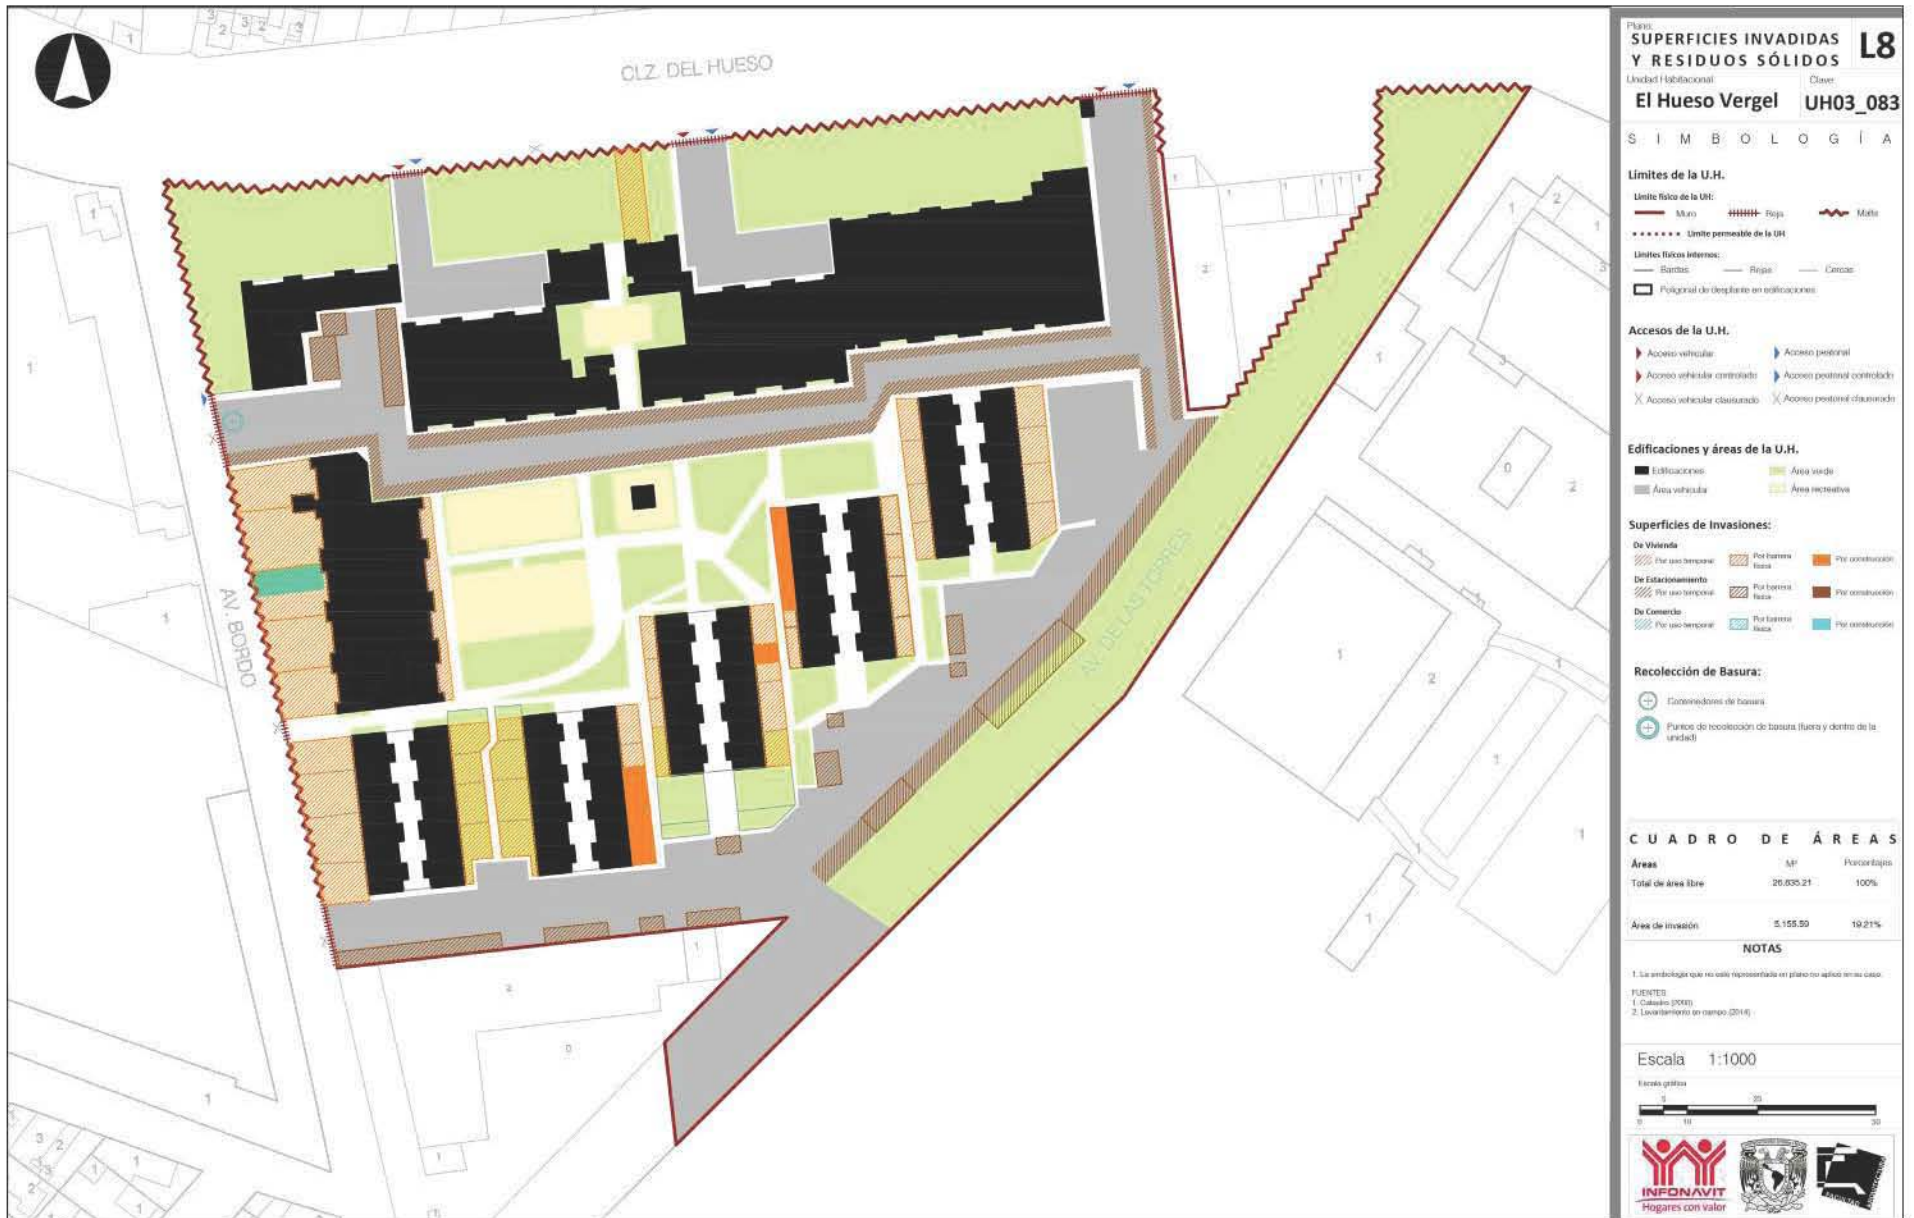
1 238. L8. Superficies Invasidas y Residuos Sólidos. UH El Hueso Vergel, delegación Coyoacán. Estado previo al mejoramiento.

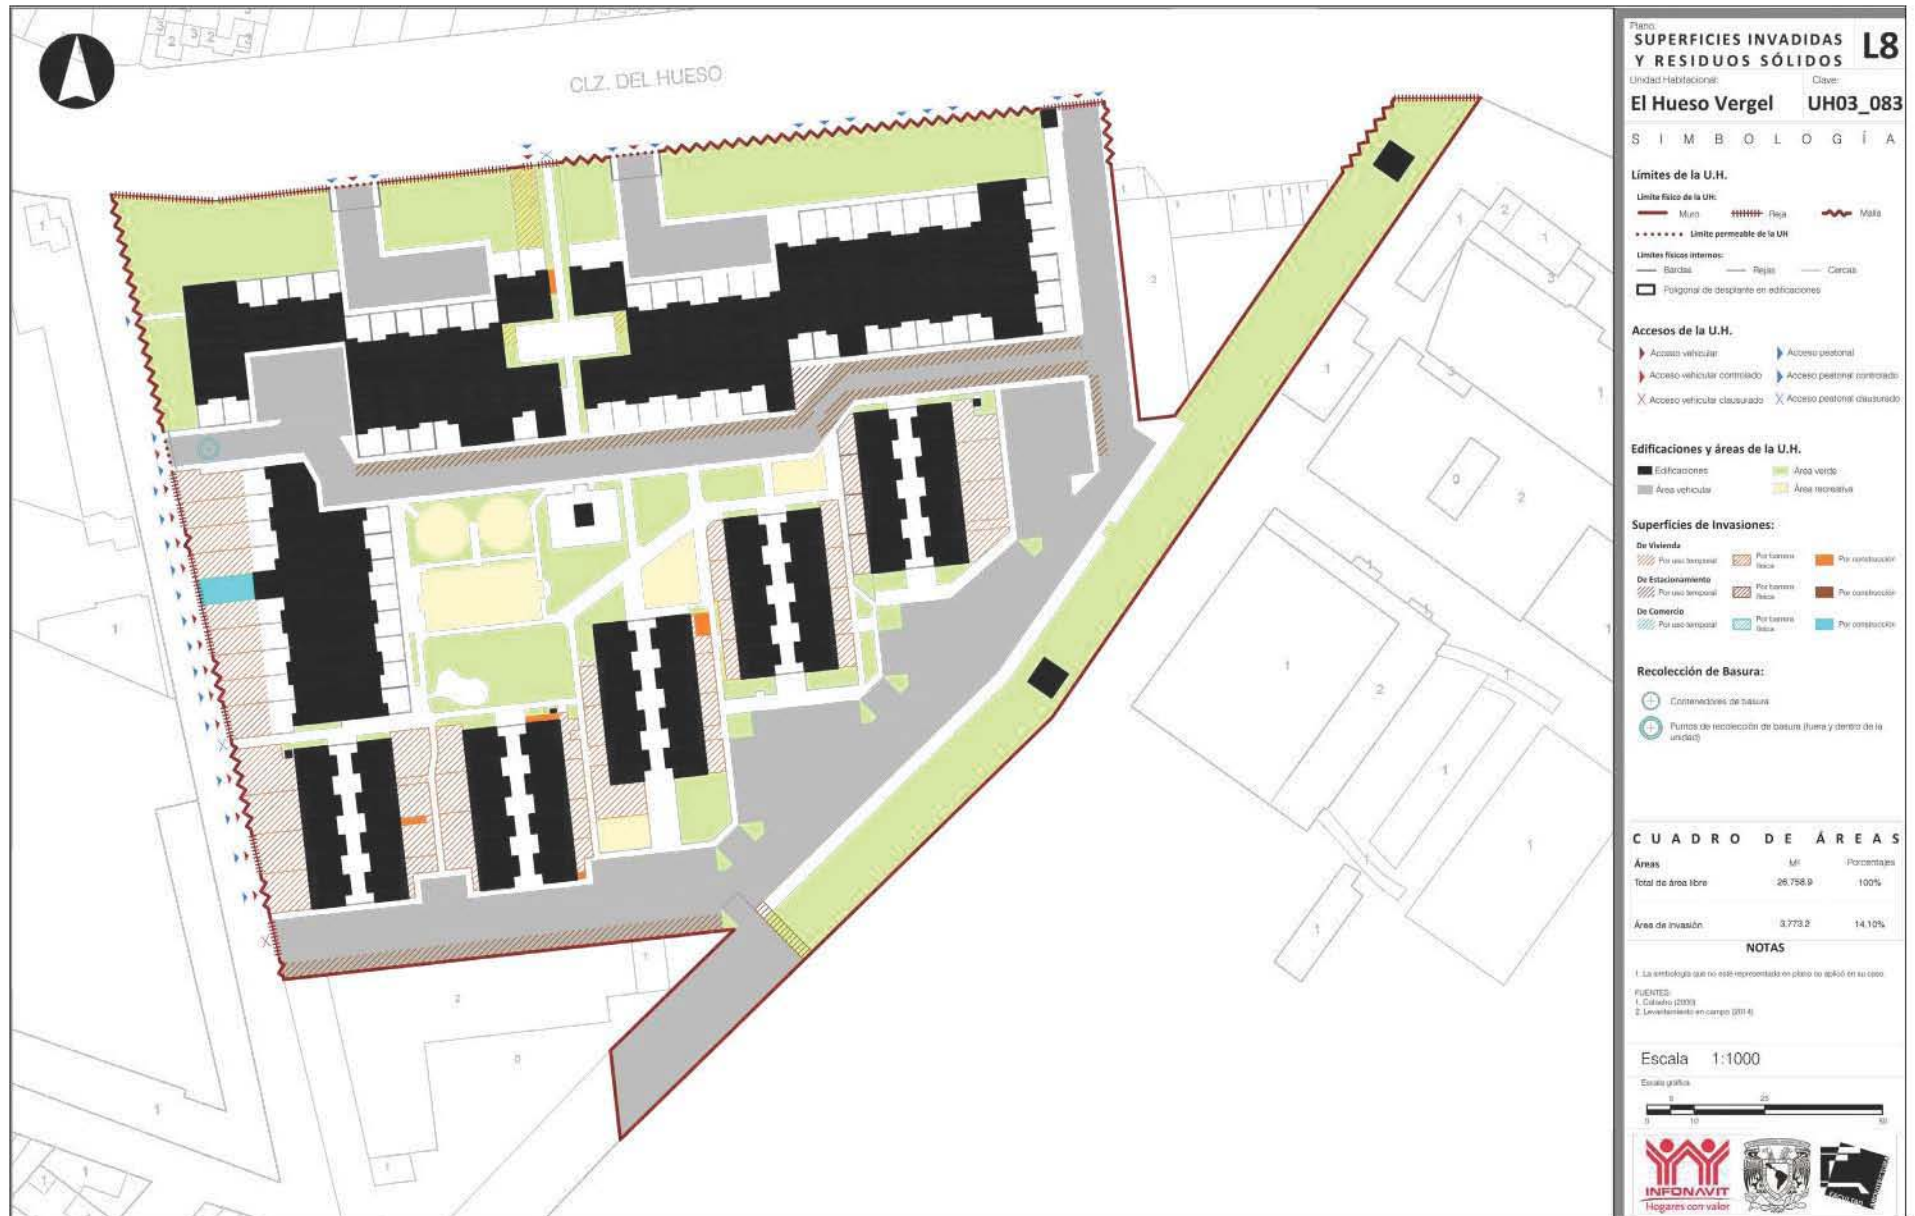
I 239. L8. Superficies Invasidas y Residuos Sólidos. UH El Hueso Vergel, delegación Coyoacán. Estado posterior al mejoramiento.

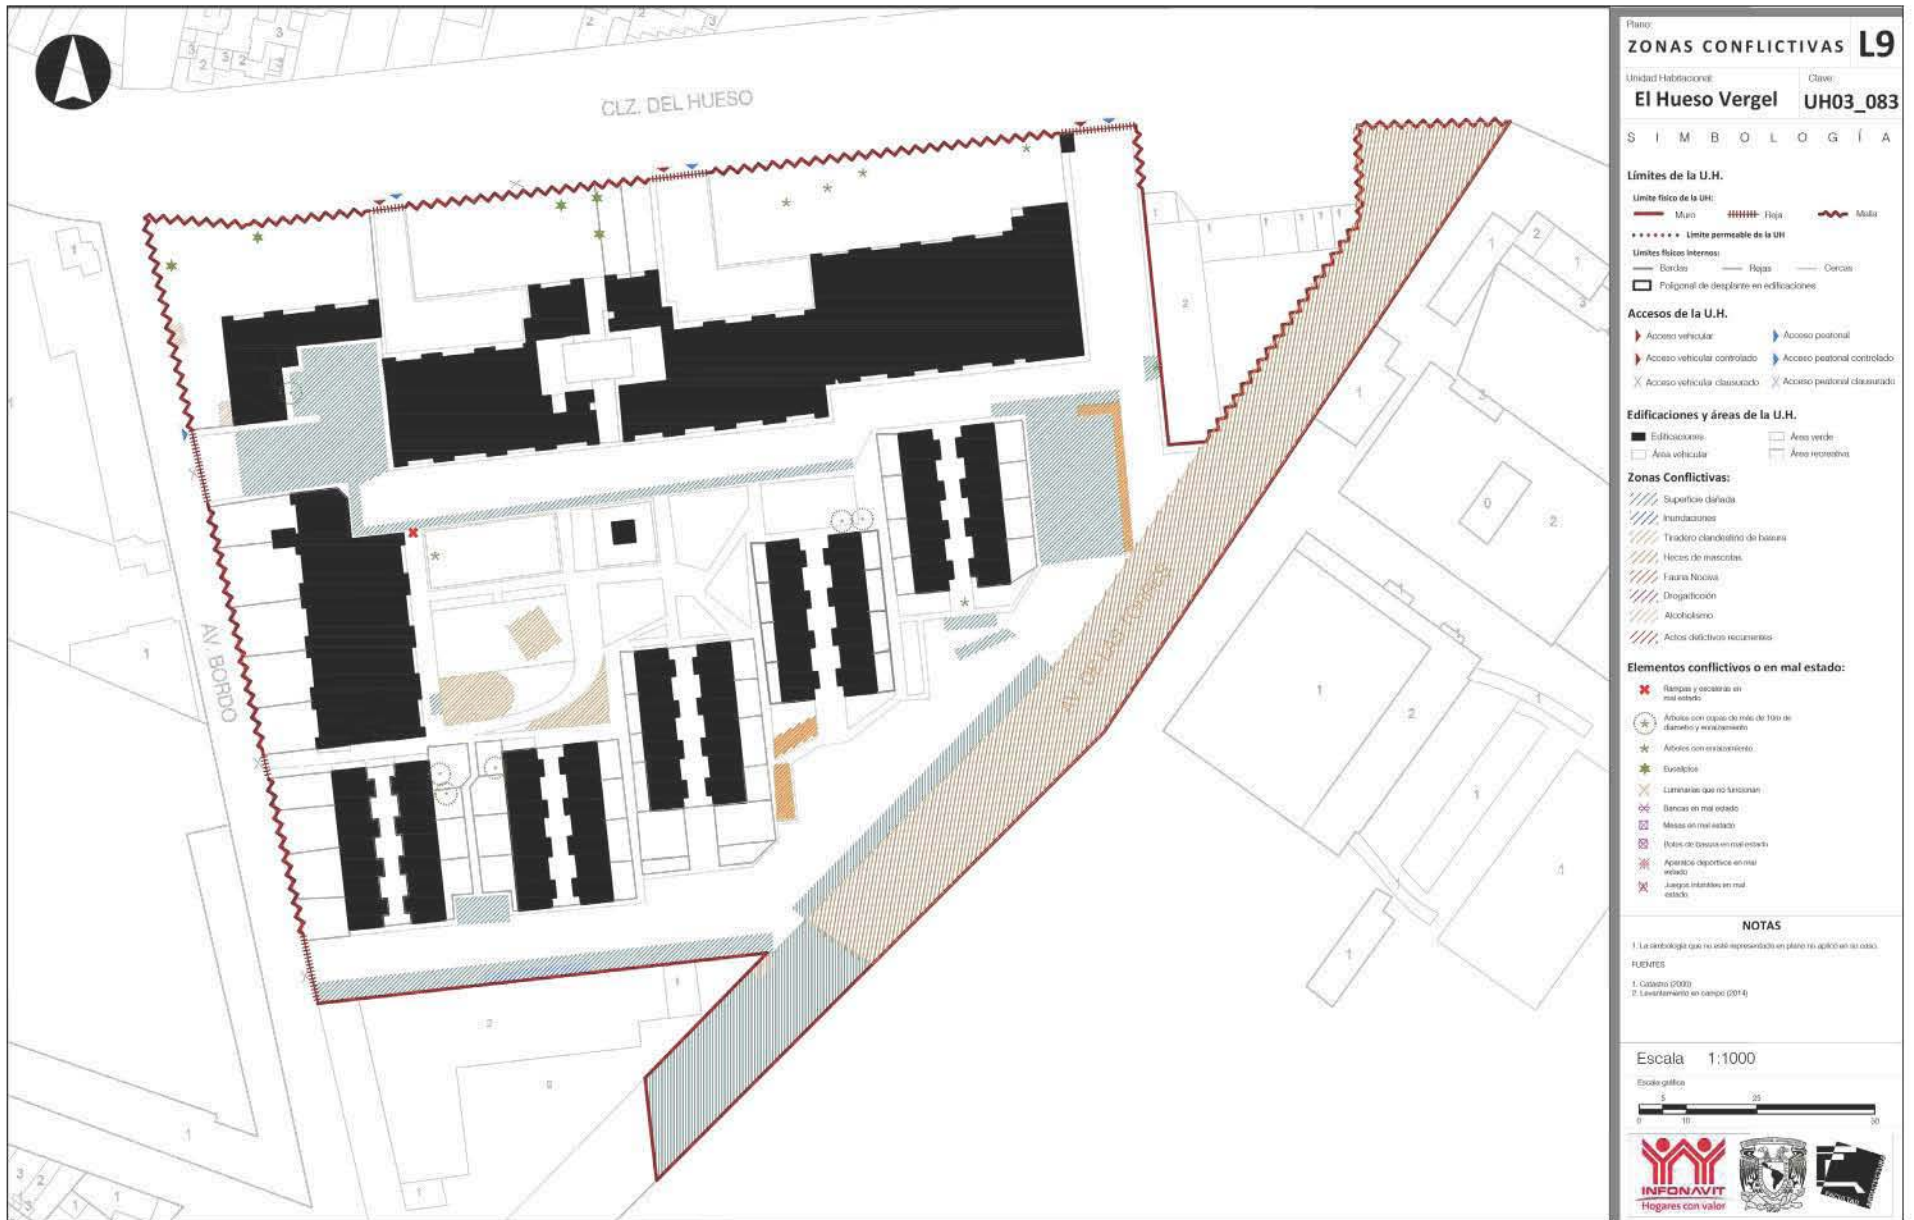
I 240. L9. Zonas Conflictivas. UH El Hueso Vergel, delegación Coyoacán. Estado previo al mejoramiento.

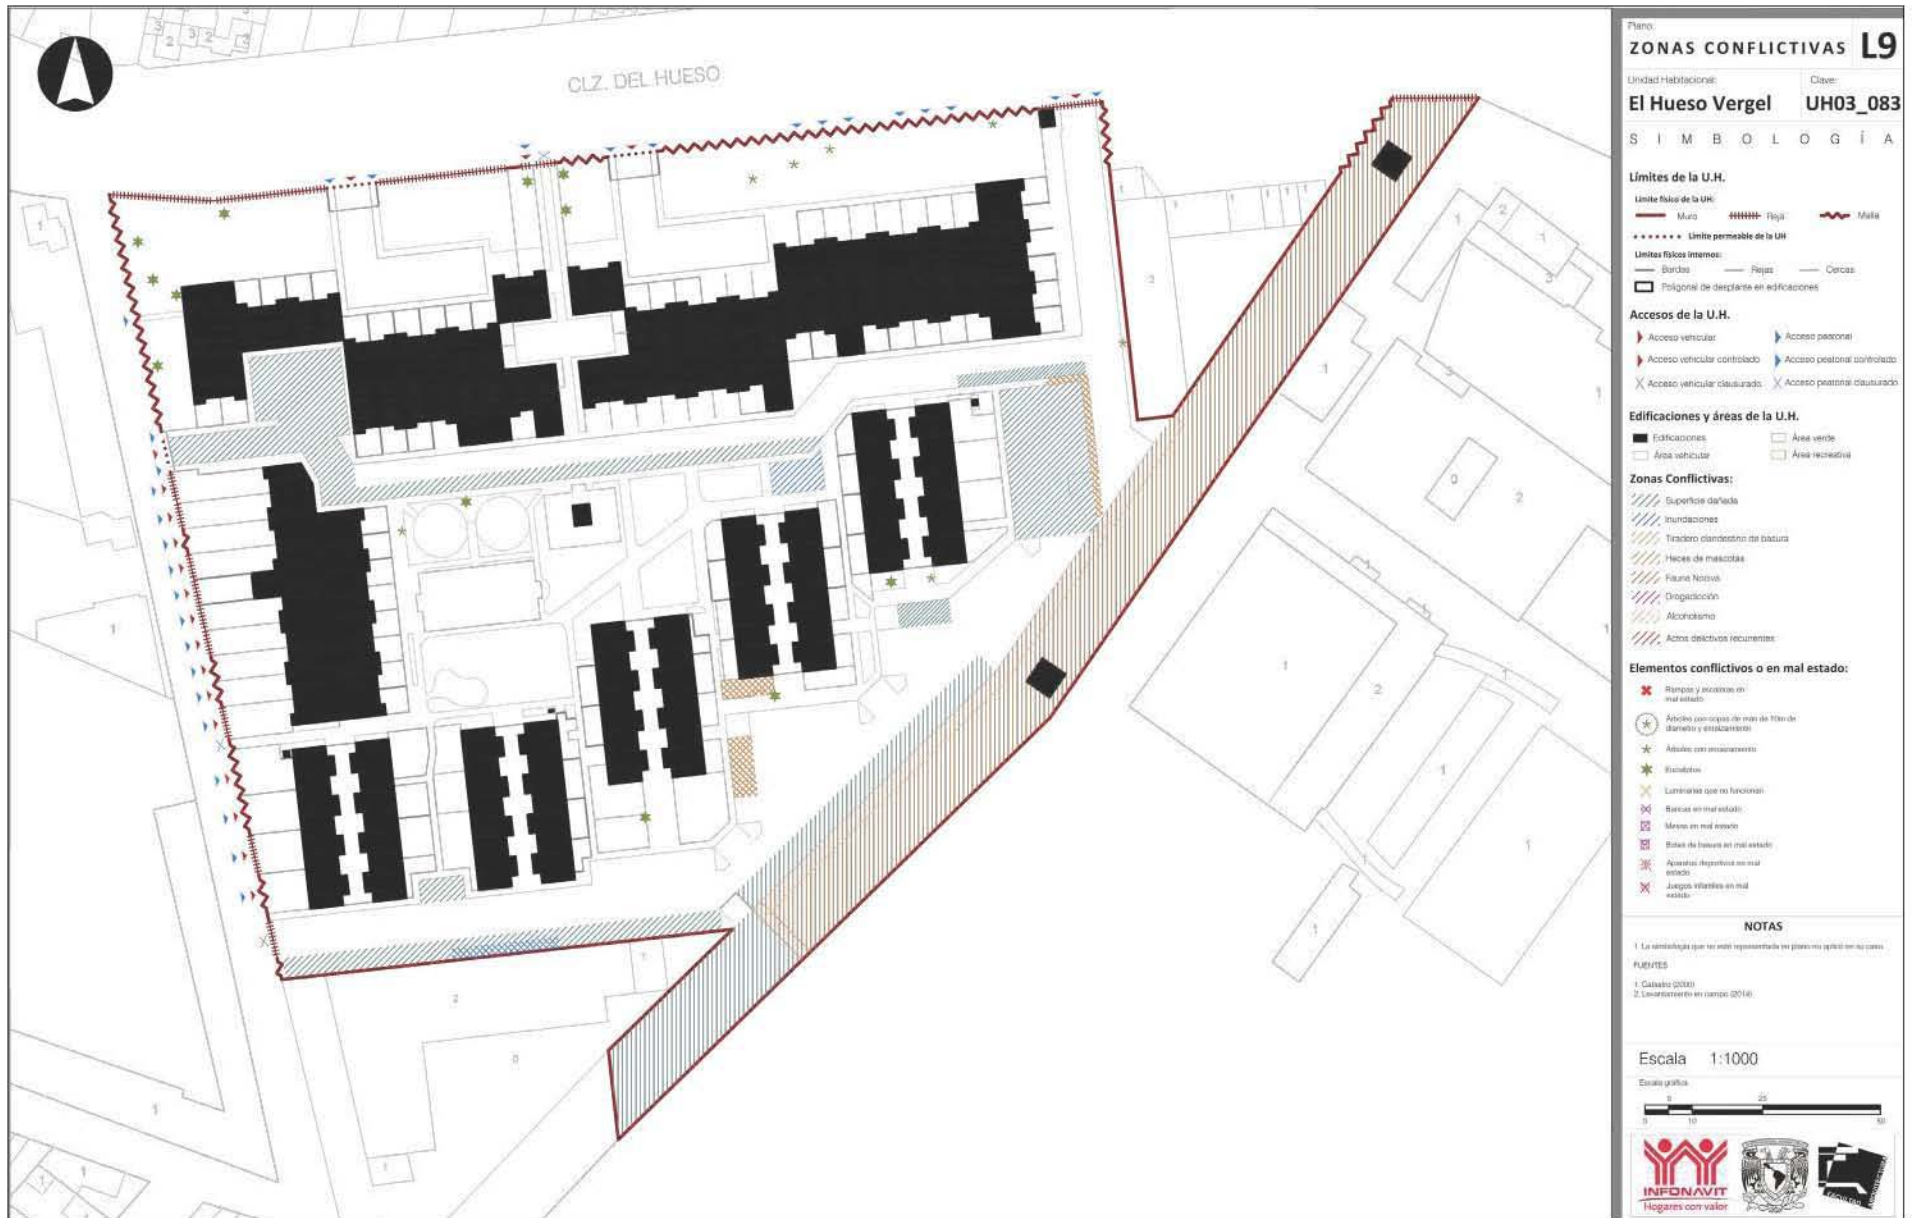
I 241. L9. Zonas Conflictivas. UH El Hueso Vergel, delegación Coyoacán. Estado posterior al mejoramiento.

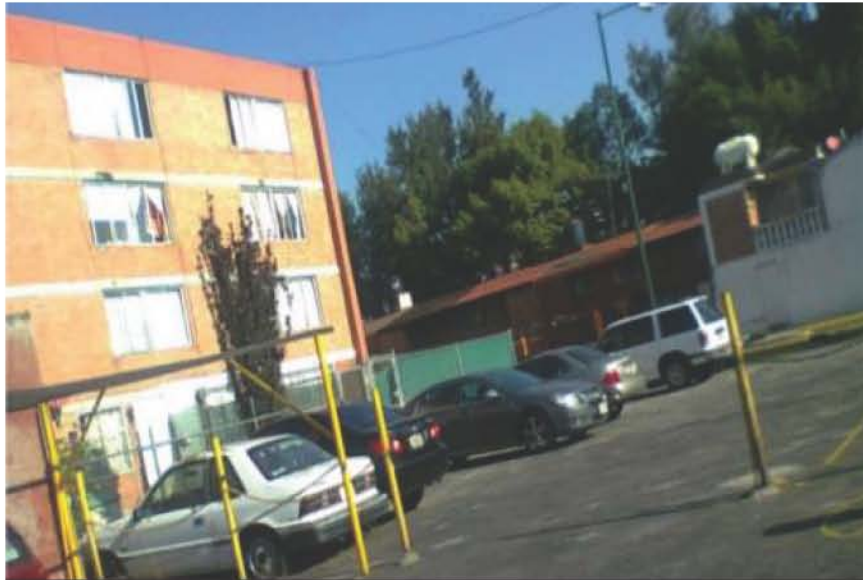
I 243. Edificaciones de vivienda. UH El Hueso Vergel. Estado previo al mejoramiento.

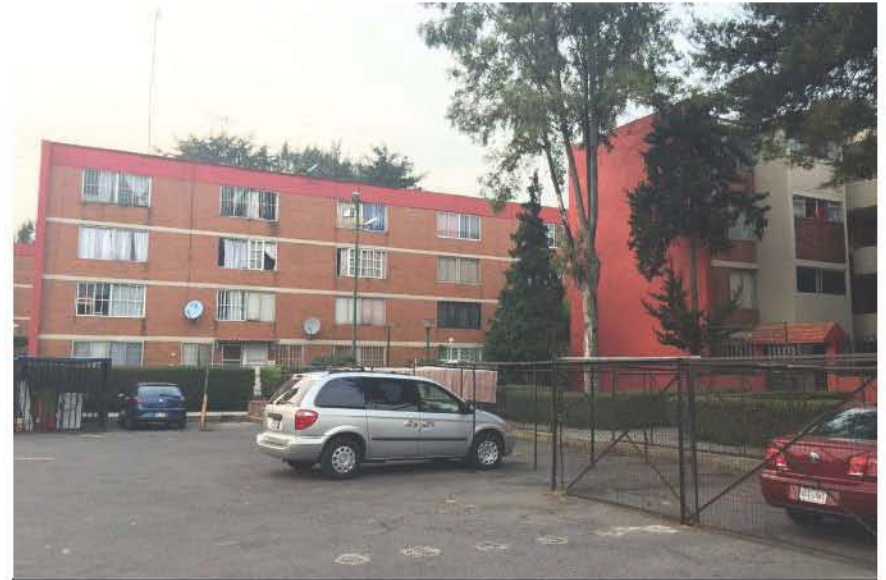
I 244. Edificaciones de vivienda. UH El Hueso Vergel. Estado posterior al mejoramiento.

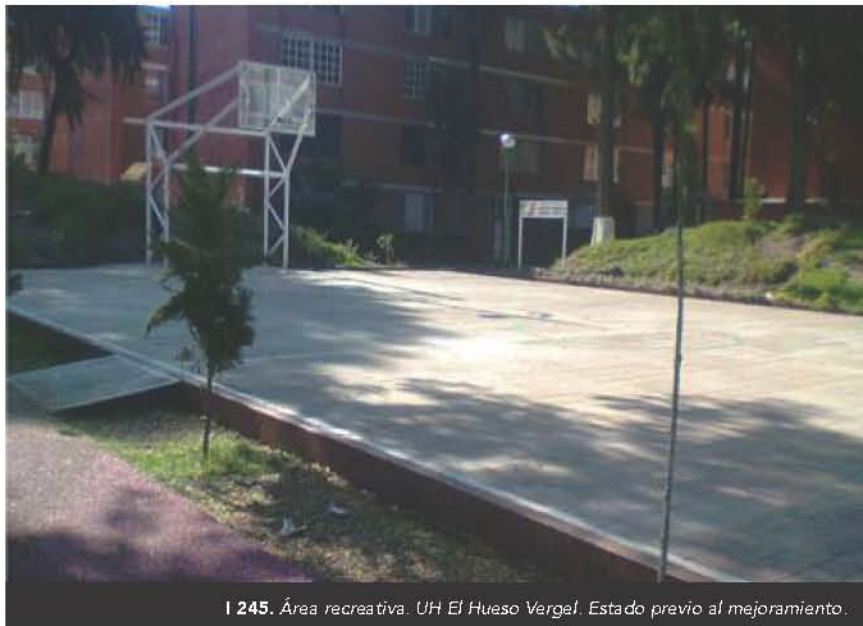
I 245. Área recreativa. UH El Hueso Vergel. Estado previo al mejoramiento.

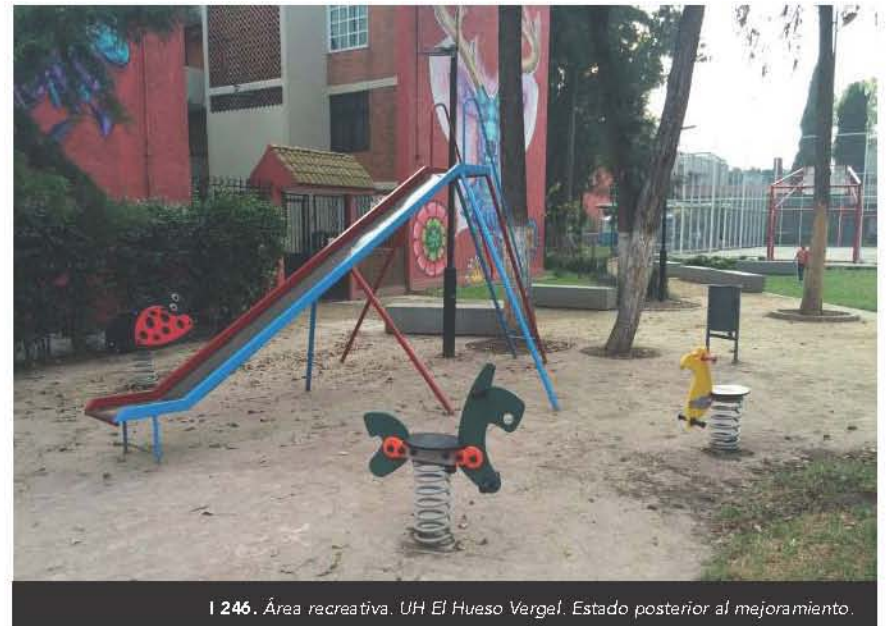
I 246. Área recreativa. UH El Hueso Vergel. Estado posterior al mejoramiento.
