VIVIR \neq HABITAR

REFLEXIONES SOBRE HABITABILIDAD EN
UNIDADES HABITACIONALES
DE LA CIUDAD DE MÉXICO

TESIS TEÓRICA QUE

PARA OBTENER EL TÍTULO DE ARQUITECTO PRESENTA

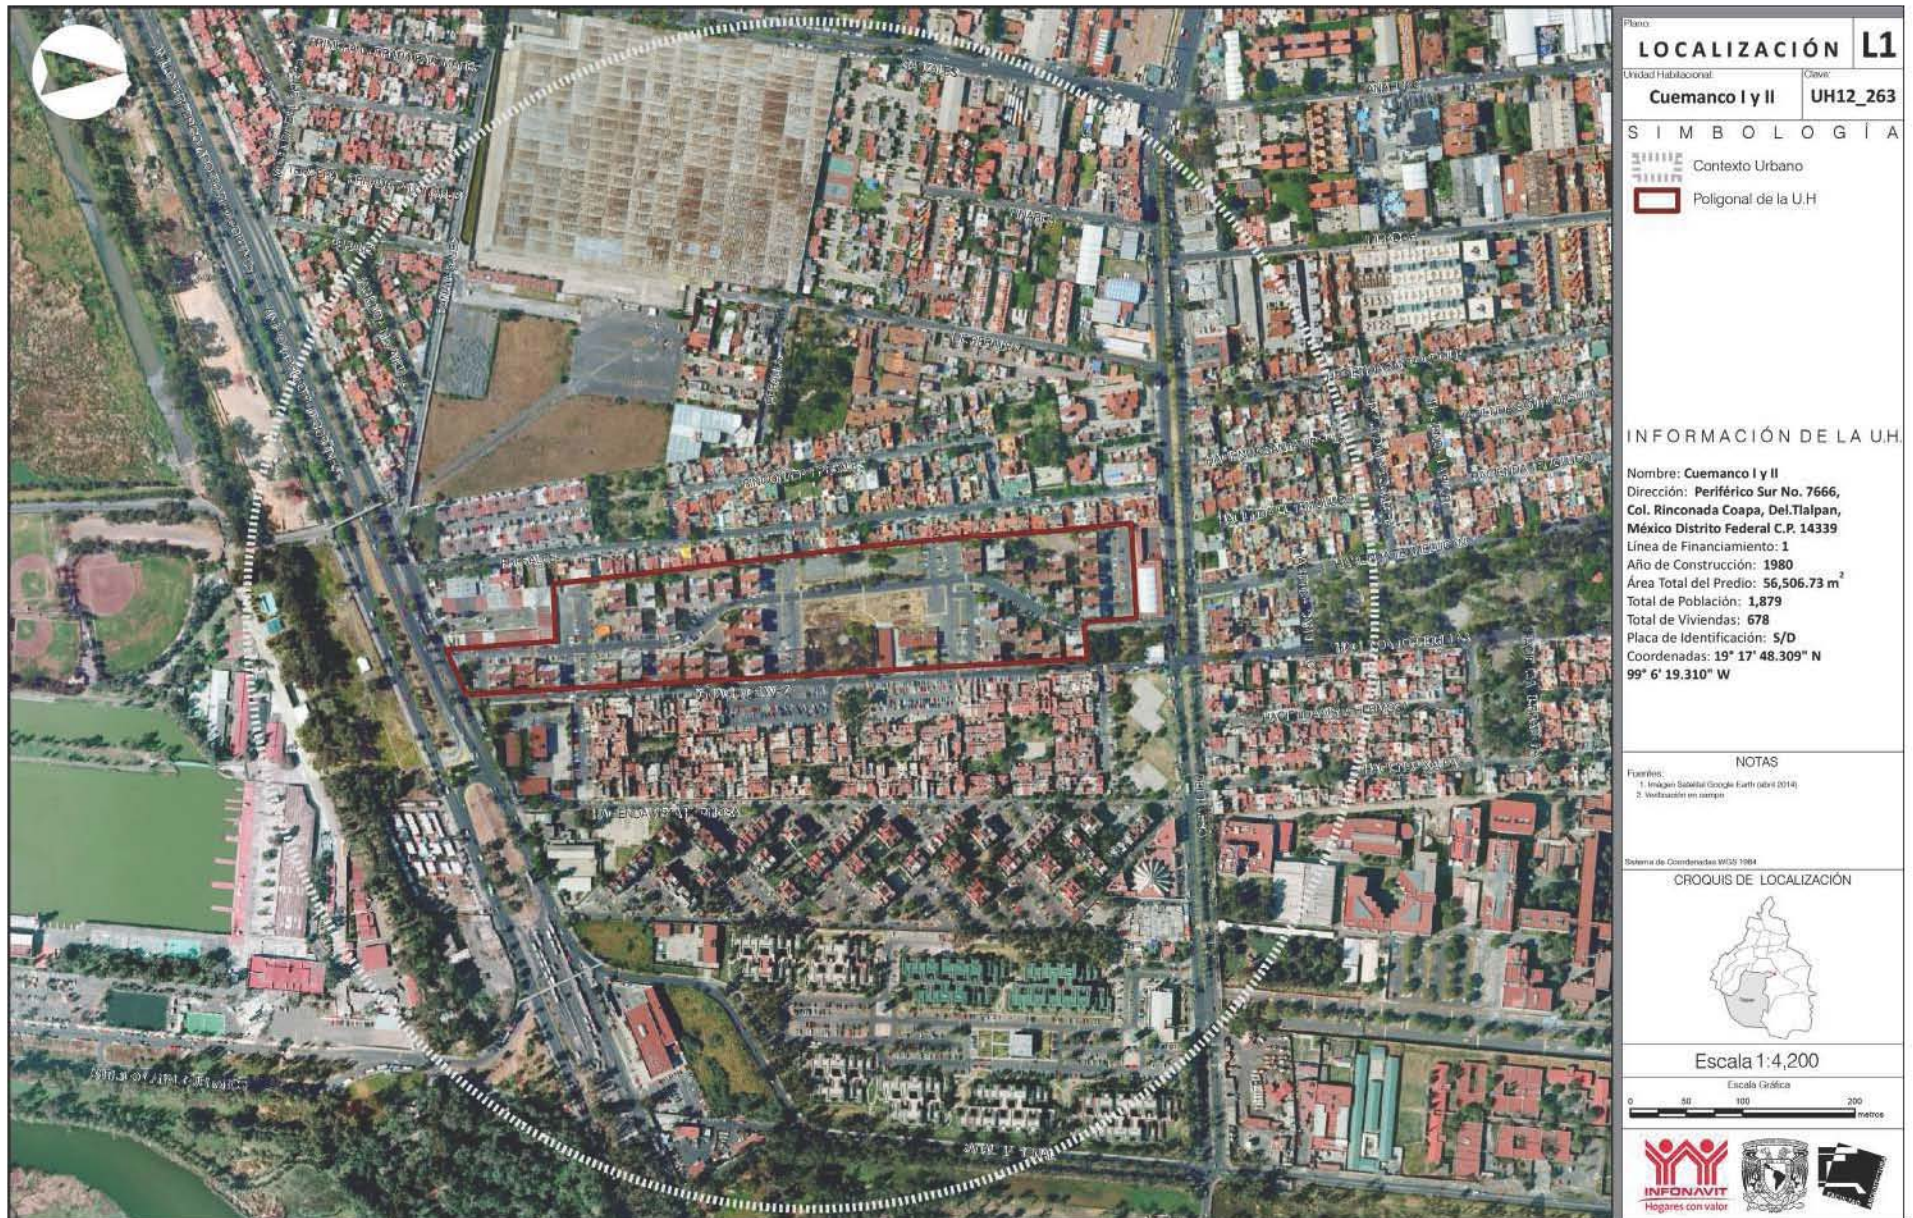
1.252. Gráfica comparativa entre la situación previa y posterior al mejoramiento de la UH Cuernavaca I y II.

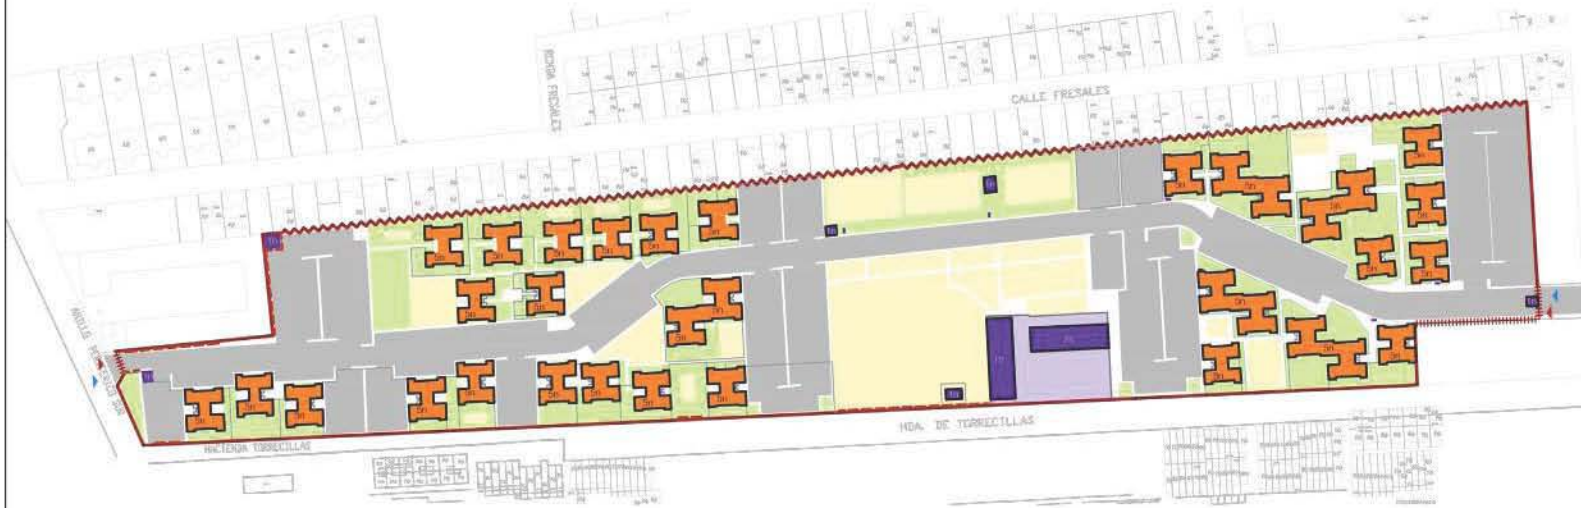
Plano:
ZONIFICACIÓN Y LÍMITES L4

I 256. L4. Zonificación y Límites. UH Cuernavaca I y II, delegación Tlalpan. Estado previo al mejoramiento.

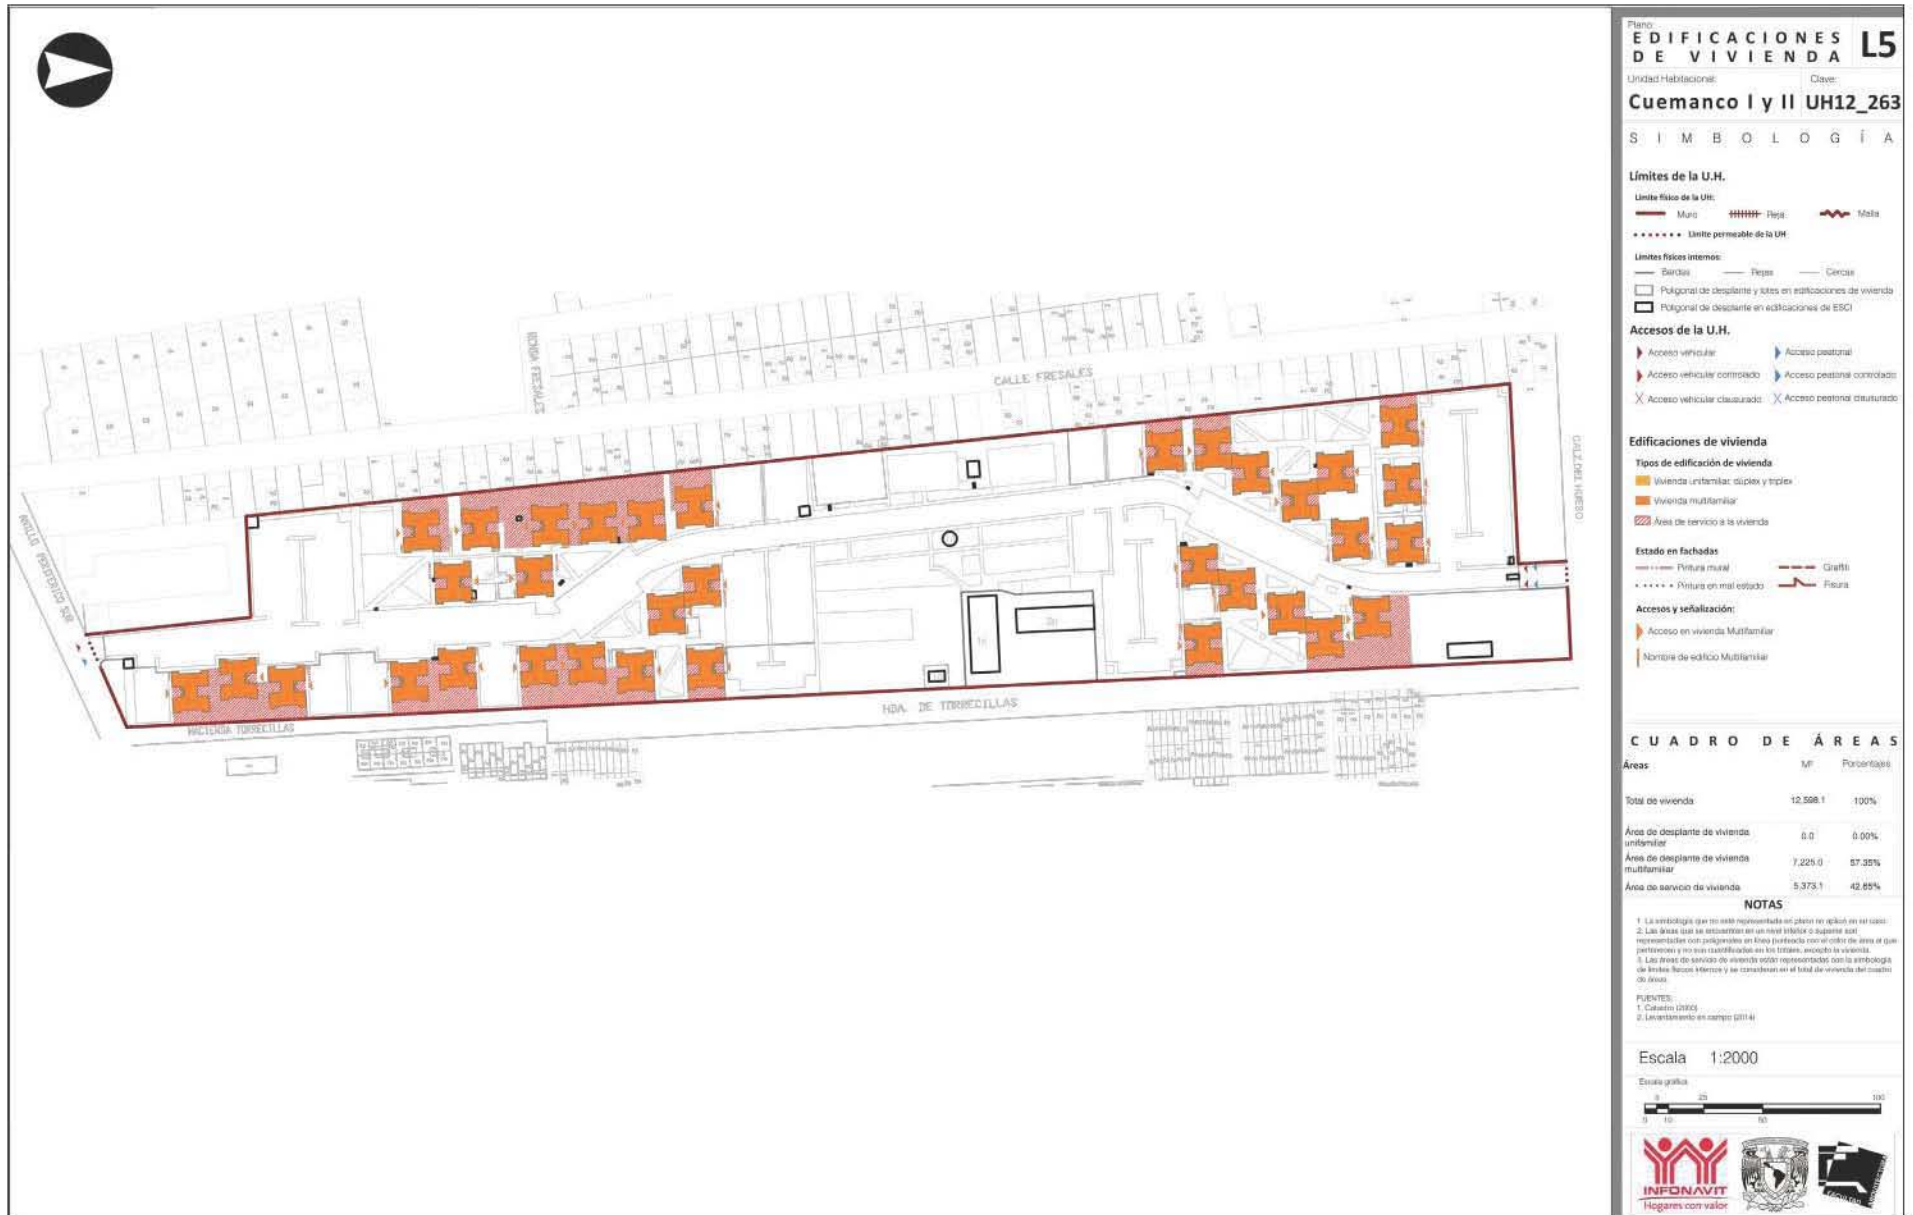
I 259. L5. Edificaciones de Vivienda. UH Cuernavaca I y II, delegación Tlalpan. Estado posterior al mejoramiento.

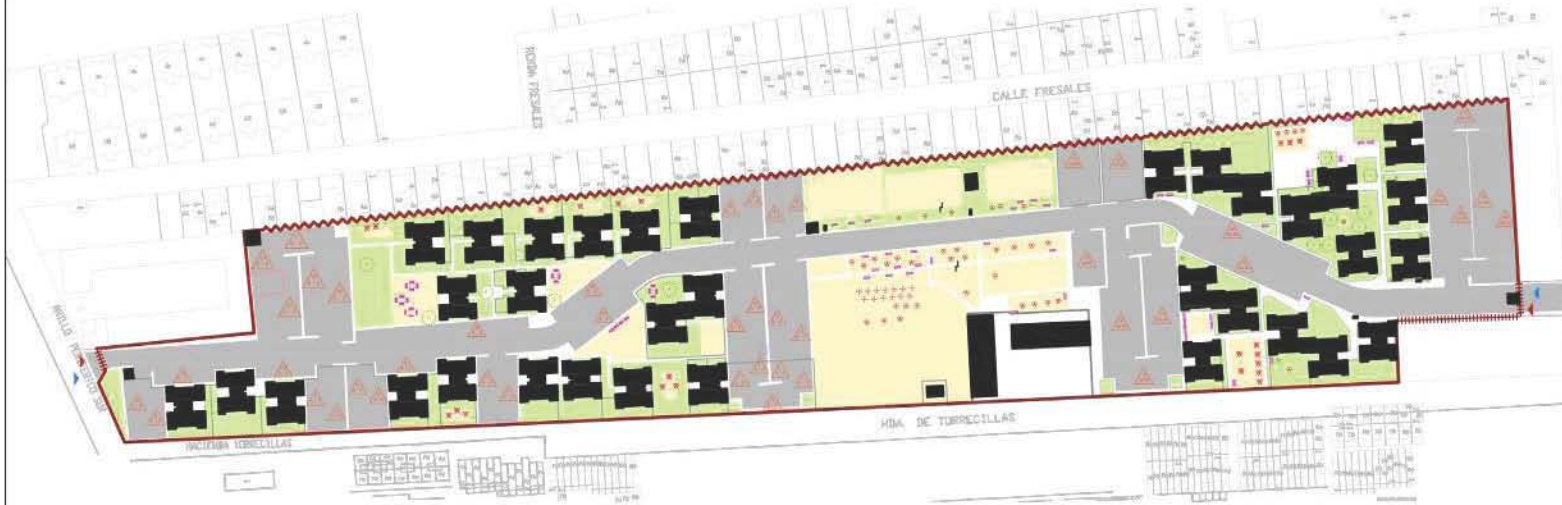
Plano:
ÁREAS COMUNES L7

I 262. L7. Áreas Comunes. UH Cuemanco I y II, delegación Tlalpan. Estado previo al mejoramiento.

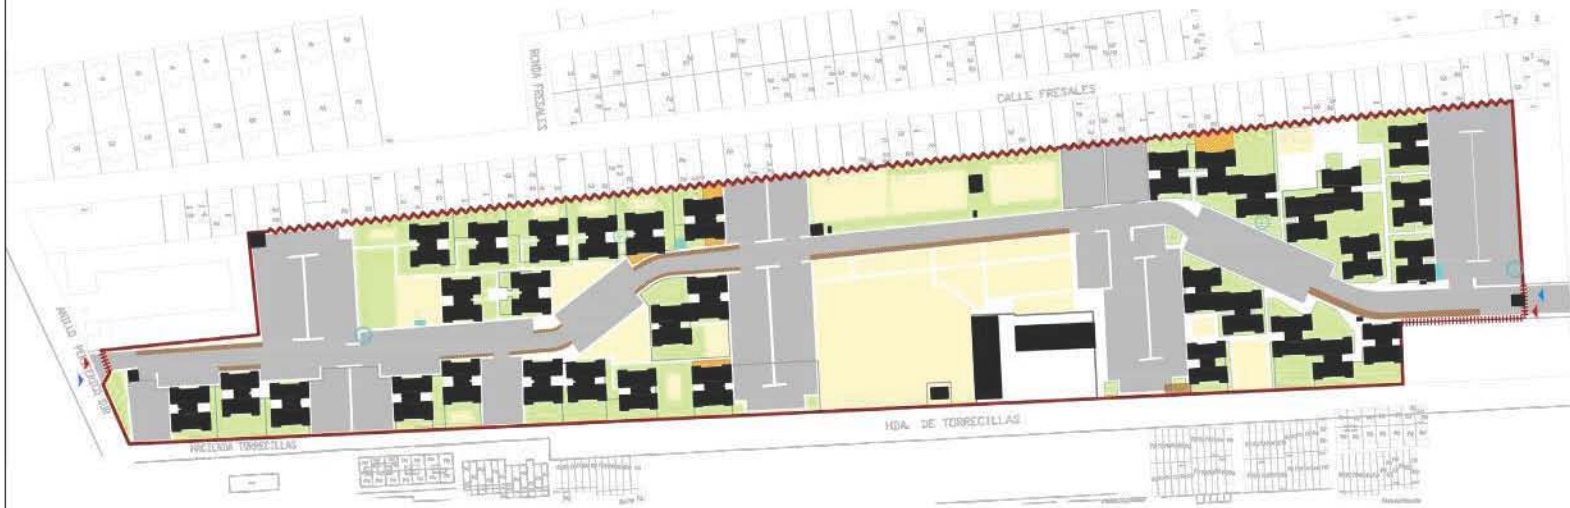
Plano:
**SUPERFICIES INVADIDAS
 Y RESIDUOS SÓLIDOS L8**
 Unidad Habitacional Clave:
Cuemanco I y II UH12_263

I 264. L8. Superficies Invasidas y Residuos Sólidos. UH Cuemanco I y II, delegación Tlalpan. Estado previo al mejoramiento.

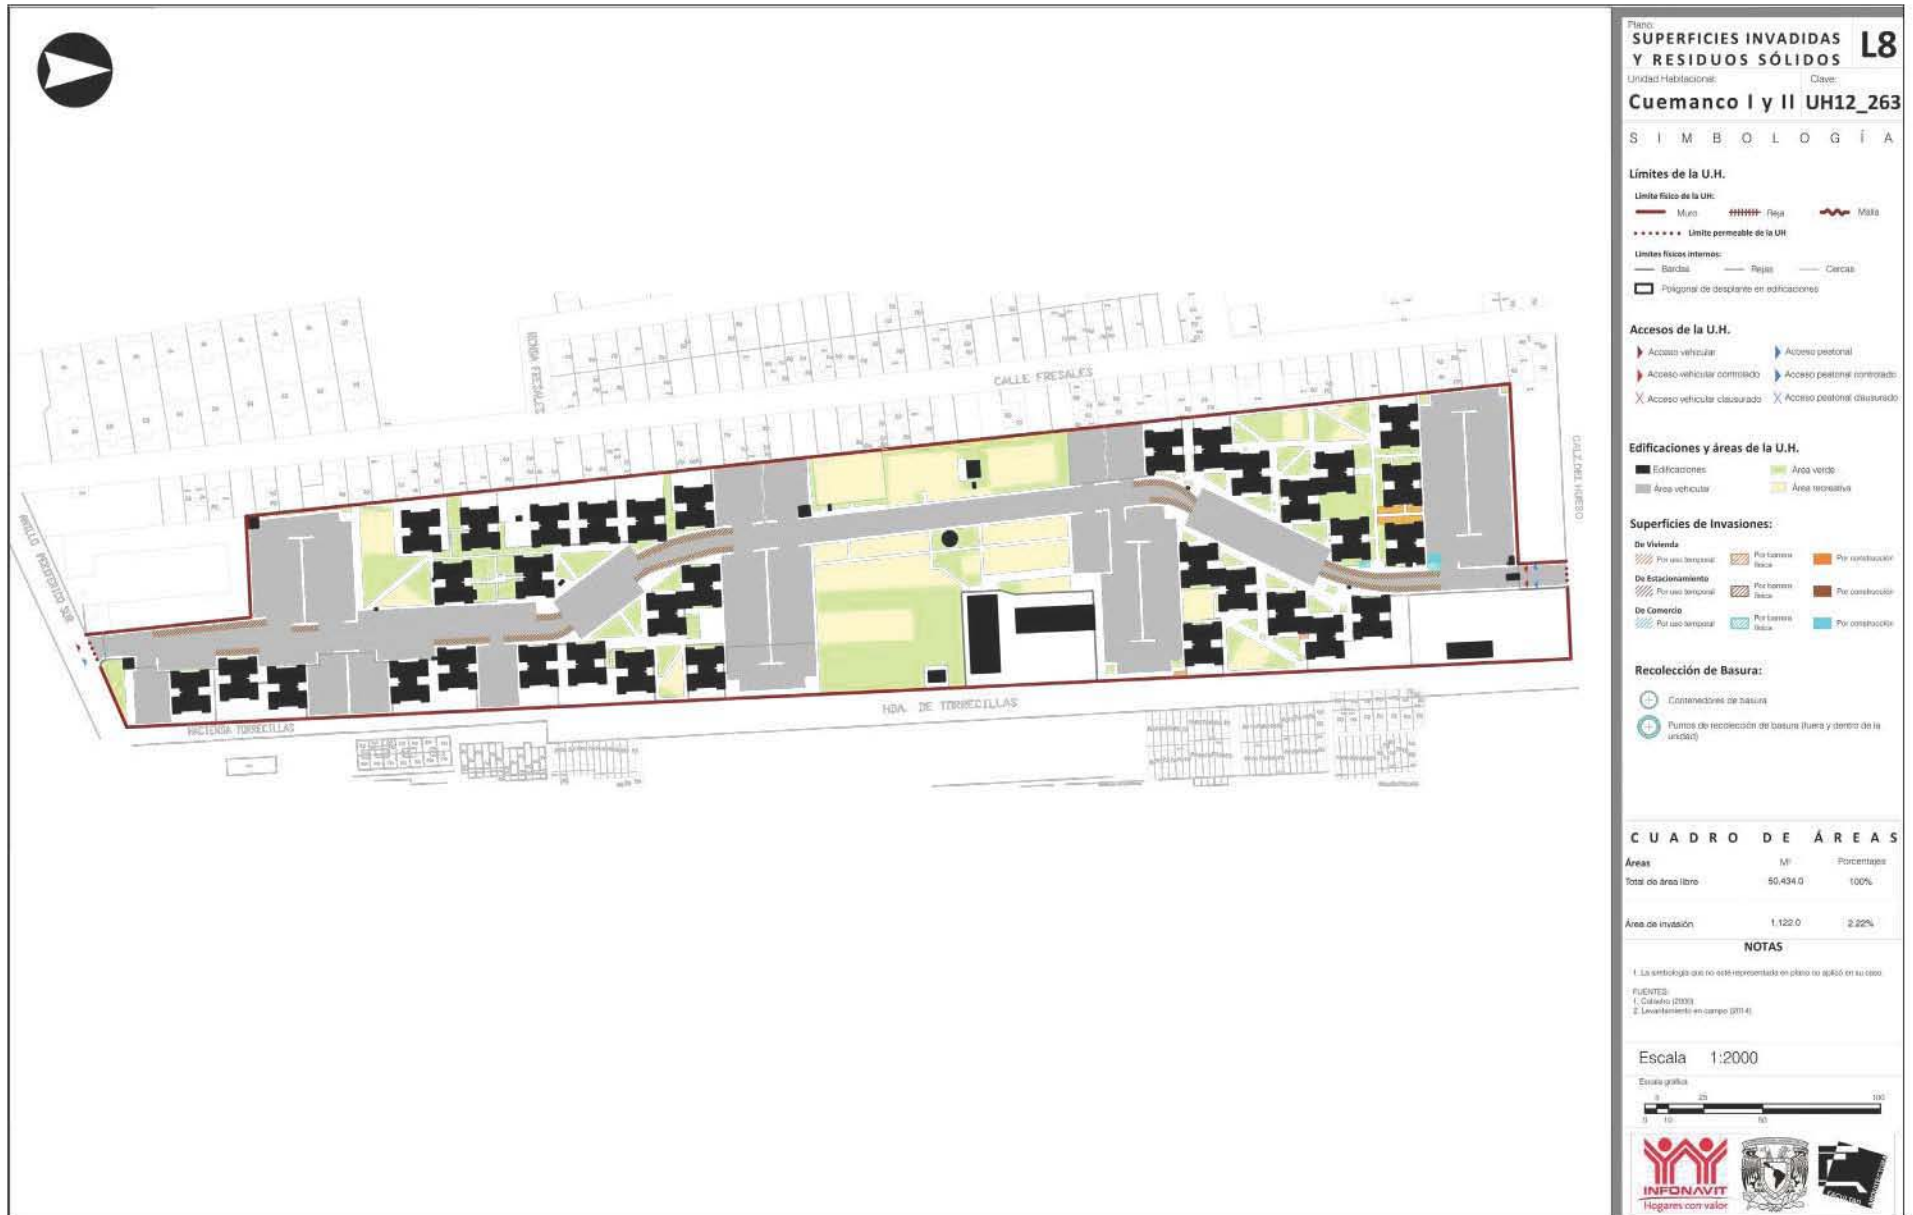
I 265. L8. Superficies Invasidas y Residuos Sólidos. UH Cuemanco I y II, delegación Tlalpan. Estado posterior al mejoramiento.

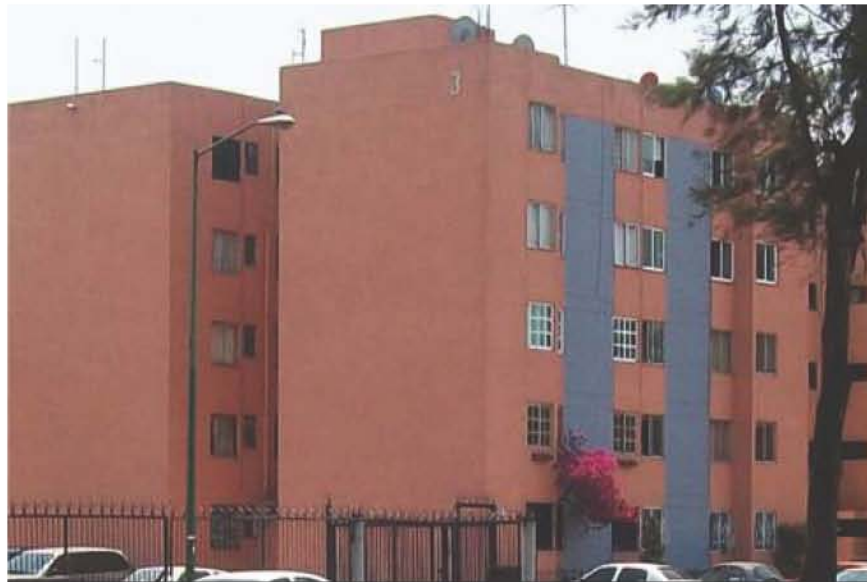
I 269. Edificaciones de vivienda, UH Cuernavaca I y II. Estado previo al mejoramiento.

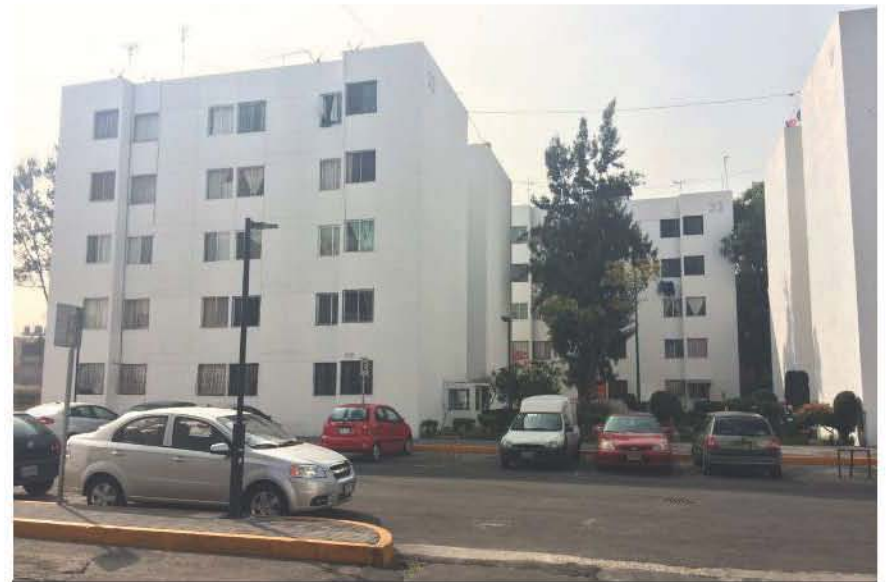
I 270. Edificaciones de vivienda, UH Cuernavaca I y II. Estado posterior al mejoramiento.

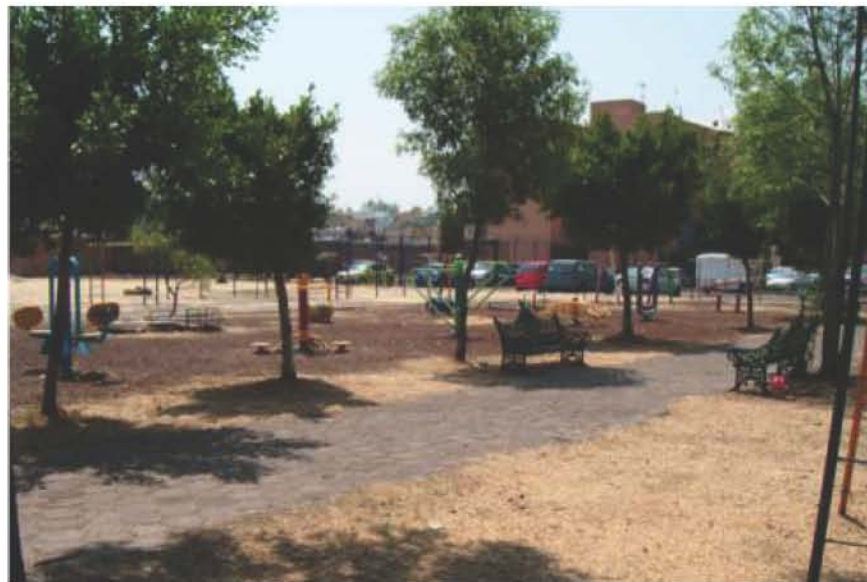
I 271. Área recreativa, UH Cuernavaca I y II. Estado previo al mejoramiento.

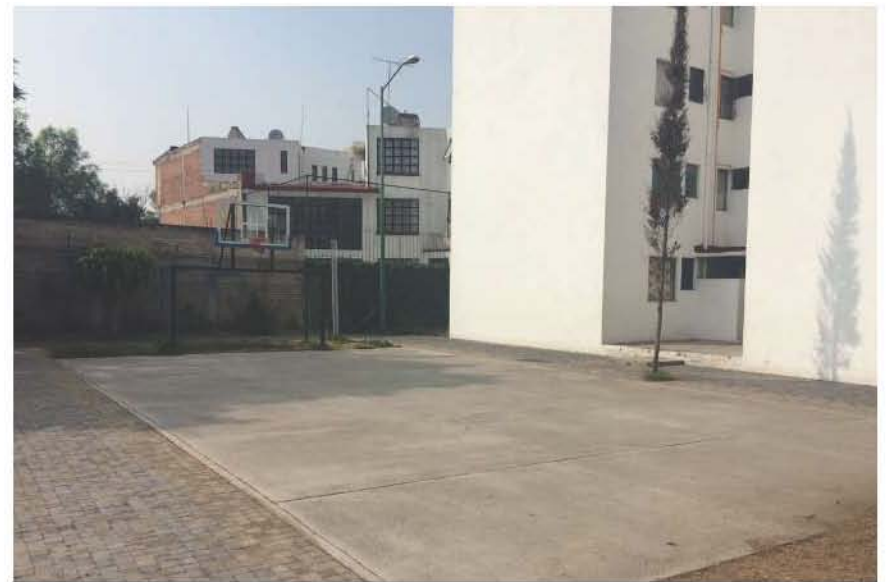
I 272. Área recreativa, UH Cuernavaca I y II. Estado posterior al mejoramiento.

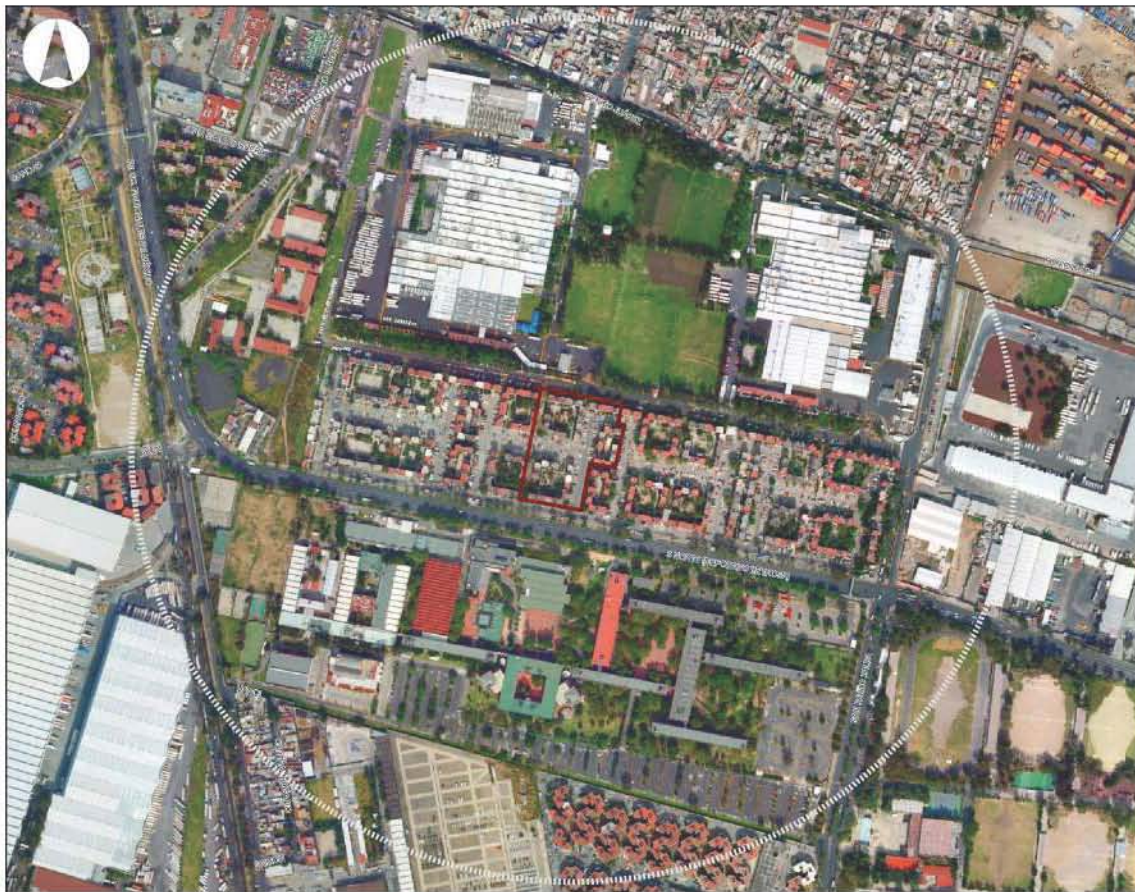
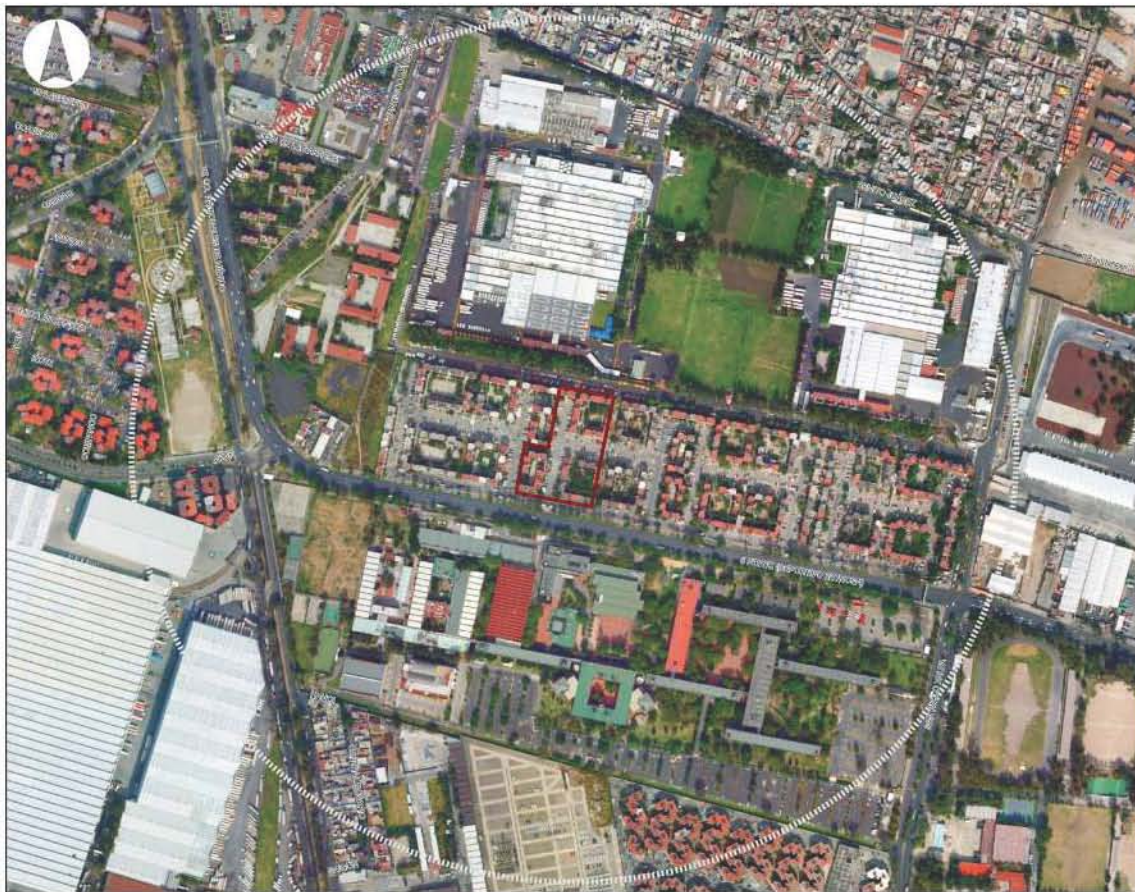
LOCALIZACIÓN L1	
Proyecto: 1281 y 282	Urb: UH02_047
SIMBOLOGÍA	
Contexto Urbano	
Poligonal de la UH	
INFORMACIÓN DE LA UH	
Nombre: San Pablo Xalpa E	
Dirección: San Pablo Xalpa, No. 434	
Col. San Pablo Xalpa, Del. Azcapotzalco, México, Distrito Federal, C.P. 02110	
Línea de Financiamiento: S/D	
Año de Construcción: 1984	
Área Total del Predio: 10,285.76 m ²	
Total de Población: 605	
Total de Viviendas: 177	
Placa de Identificación: S/D	
Coordenadas: 19° 30' 19.355" N	
99° 11' 11.509" W	
NOTAS	
1. Imagen Satelital Google Earth (abril 2014)	
2. Verificación en campo	
Escala de Coordenadas: UTM 18QA	
CROQUIS DE LOCALIZACIÓN	
Escala 1:4,000	
Escala Gráfica

LOCALIZACIÓN L1	
Proyecto: 1281 y 282	Urb: UH02_048
SIMBOLOGÍA	
Contexto Urbano	
Poligonal de la UH	
INFORMACIÓN DE LA UH	
Nombre: San Pablo Xalpa F	
Dirección: San Pablo Xalpa, No. 434	
Col. San Pablo Xalpa, Del. Azcapotzalco, C.P. 02110, México, D.F.	
Línea de Financiamiento: 1	
Año de Construcción: S/D	
Área Total del Predio: 10,722.37 m ²	
Total de Población: 600	
Total de Viviendas: 170	
Placa de Identificación: S/D	
Coordenadas: 19° 30' 19.587" N	
99° 11' 14.371" W	
NOTAS	
1. Imagen Satelital Google Earth (abril 2014)	
2. Verificación en campo	
Escala de Coordenadas: UTM 18QA	
CROQUIS DE LOCALIZACIÓN	
Escala 1:4,000	
Escala Gráfica

1 281 y 282. L1. Localización. UH San Pablo Xalpa E-F, delegación Azcapotzalco. Estado previo al mejoramiento.

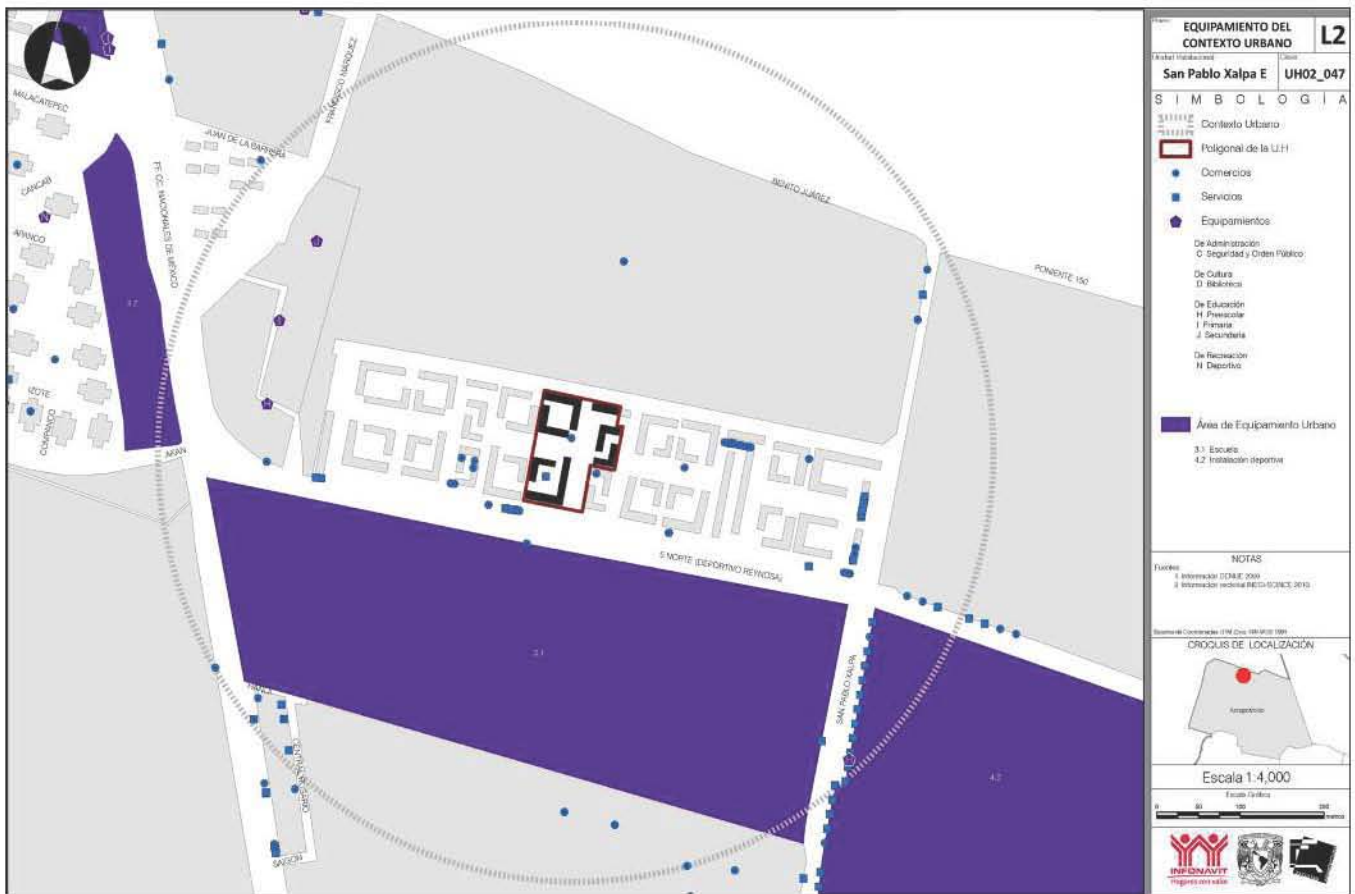
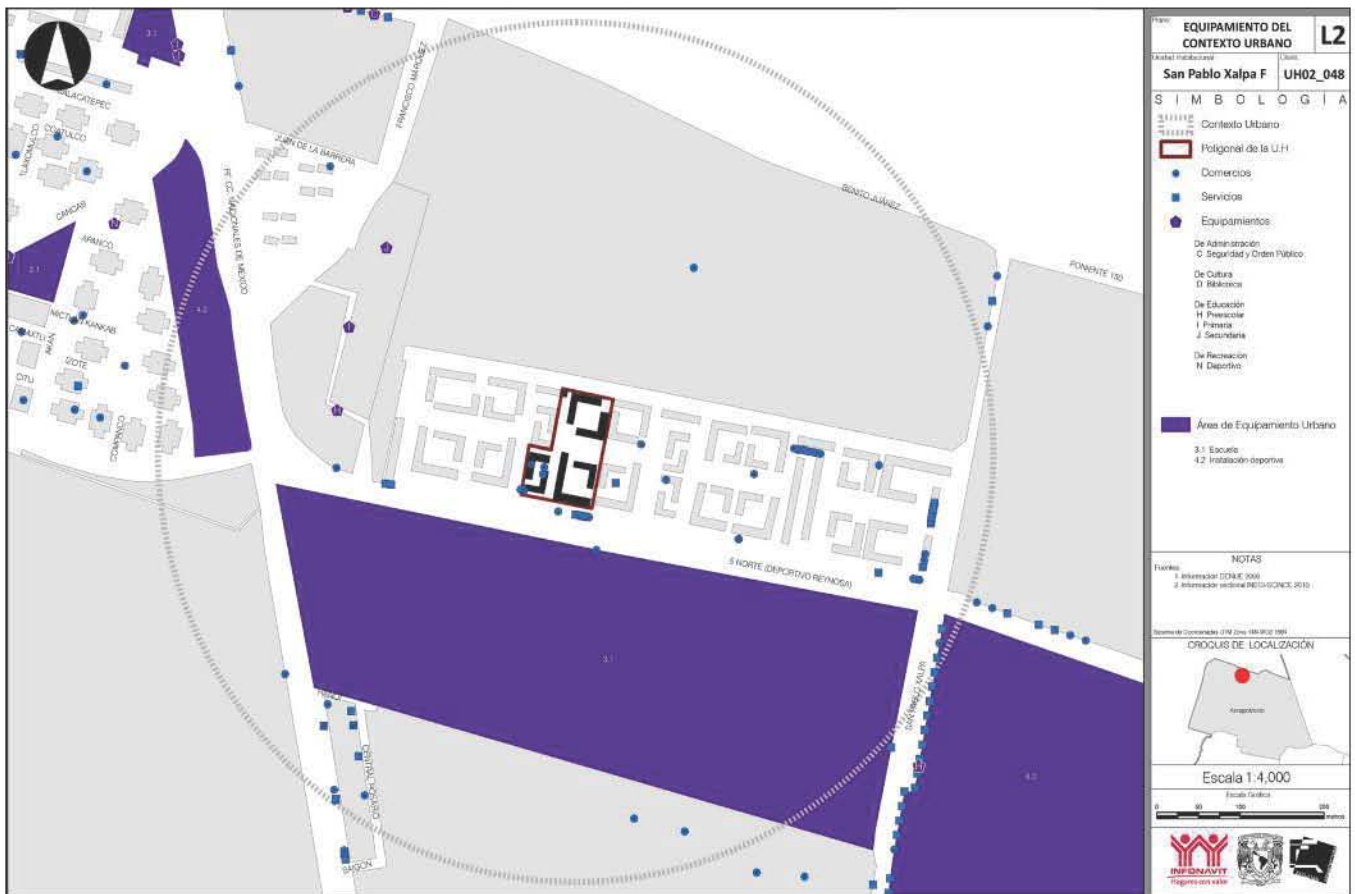
I 283 y 284. L2. Equipamiento del Contexto Urbano. UH San Pablo Xalpa E-F, delegación Azcapotzalco. Estado previo al mejoramiento.

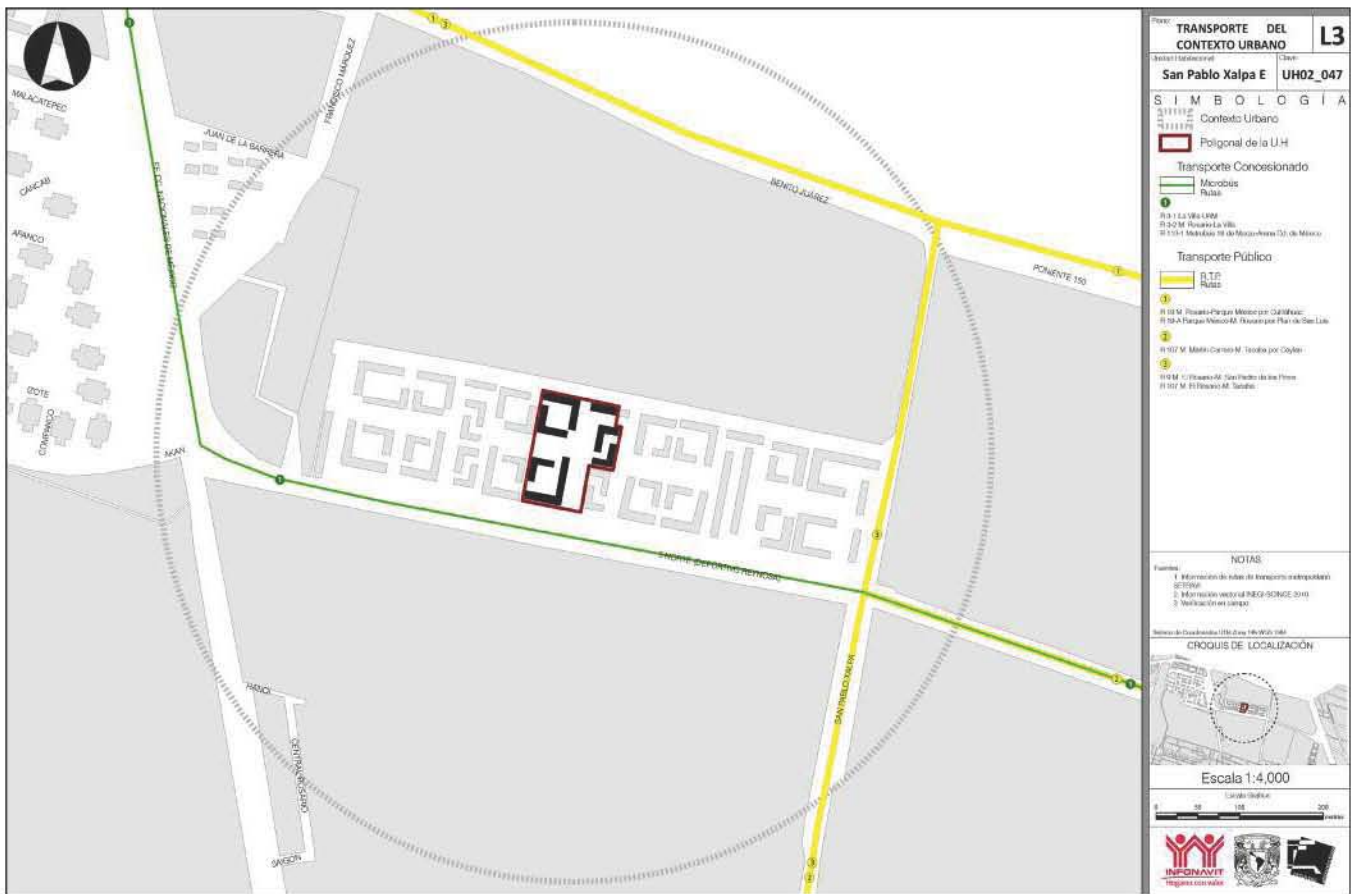
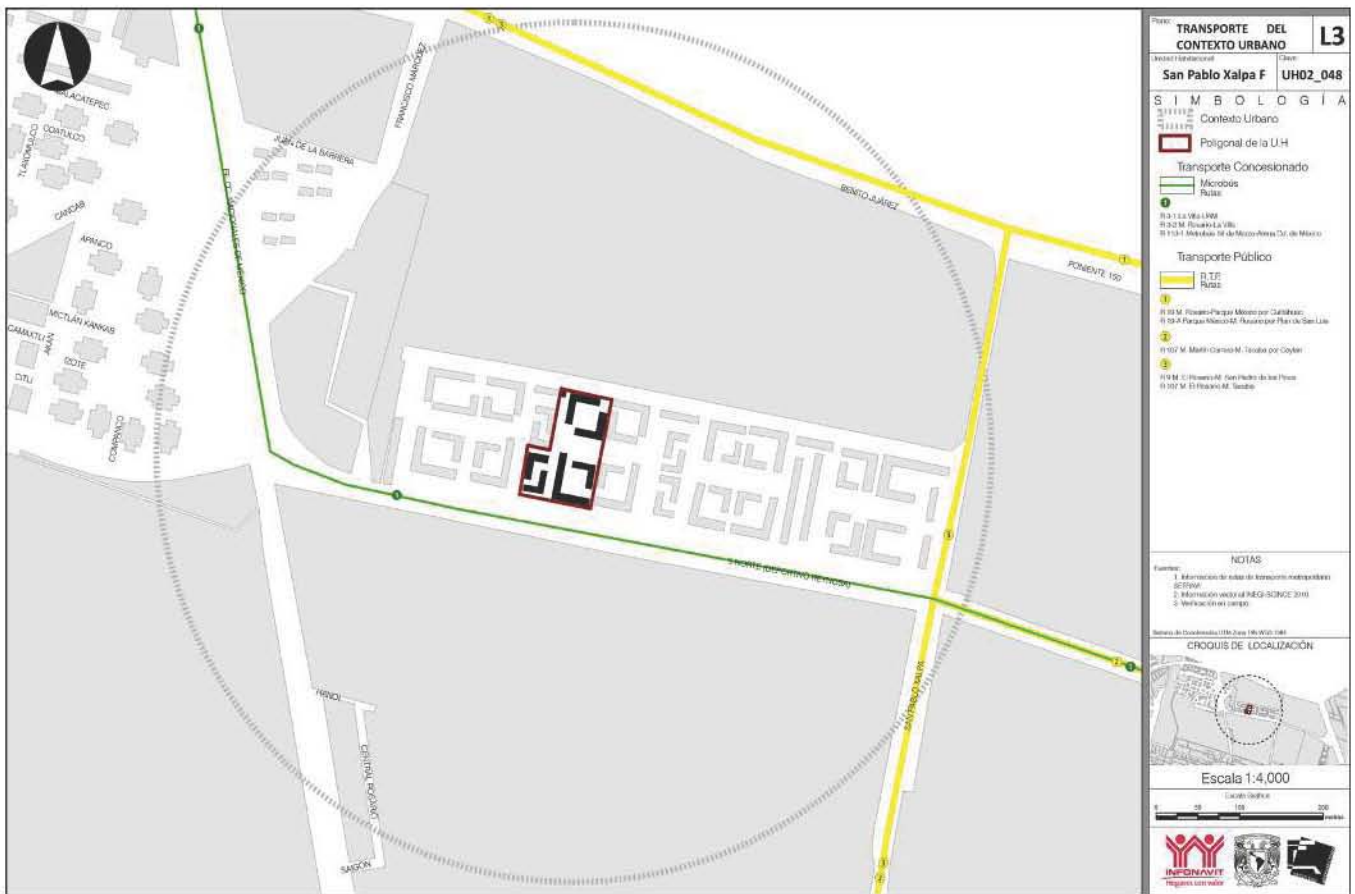
I 285 y 286. L3. Transporte del Contexto Urbano. UH San Pablo Xalpa E-F, delegación Azcapotzalco. Estado previo al mejoramiento.

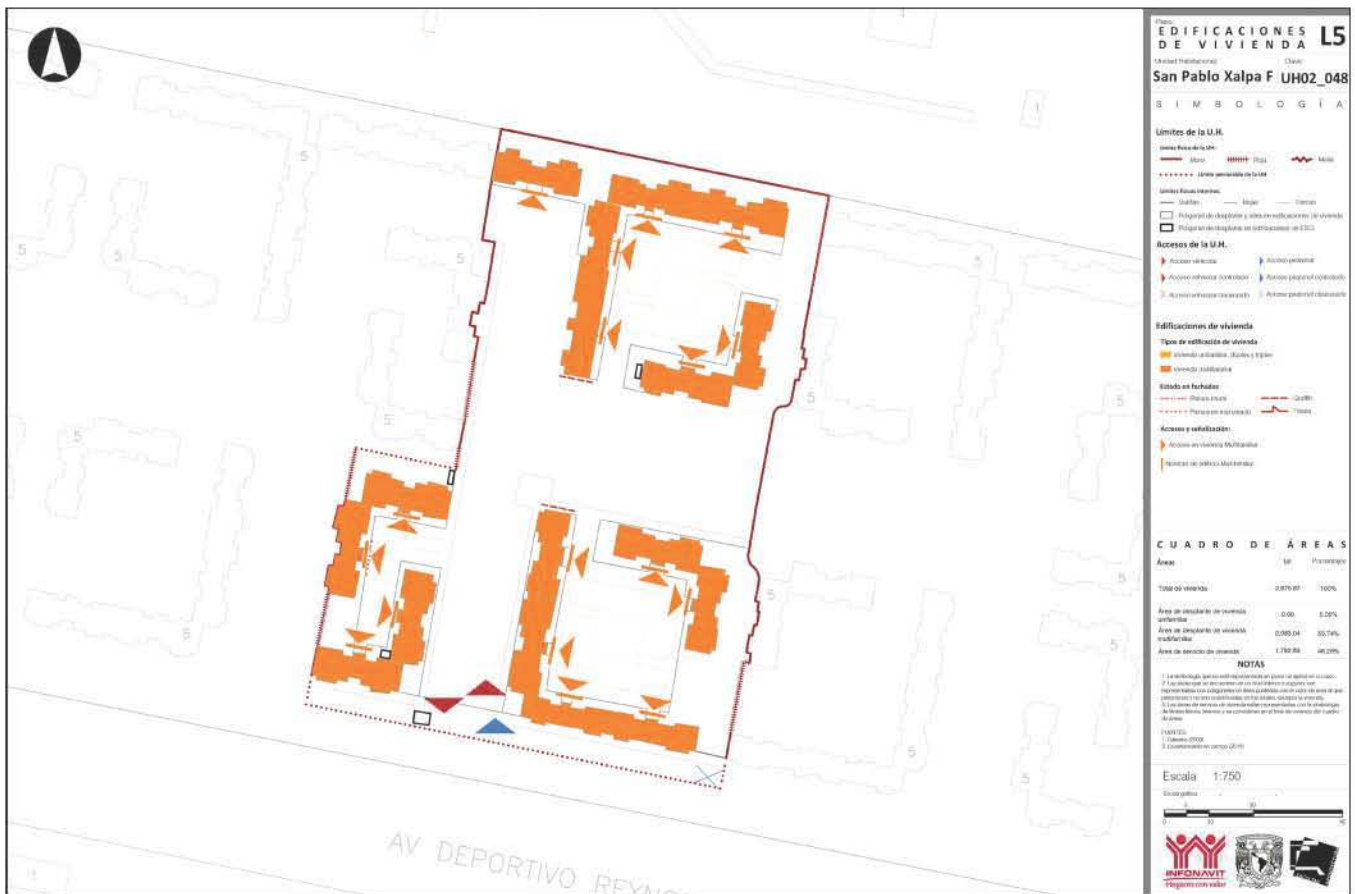
I 290 y 291. L5. Edificaciones de Vivienda. UH San Pablo Xalpa E-F, delegación Azcapotzalco. Estado previo al mejoramiento.

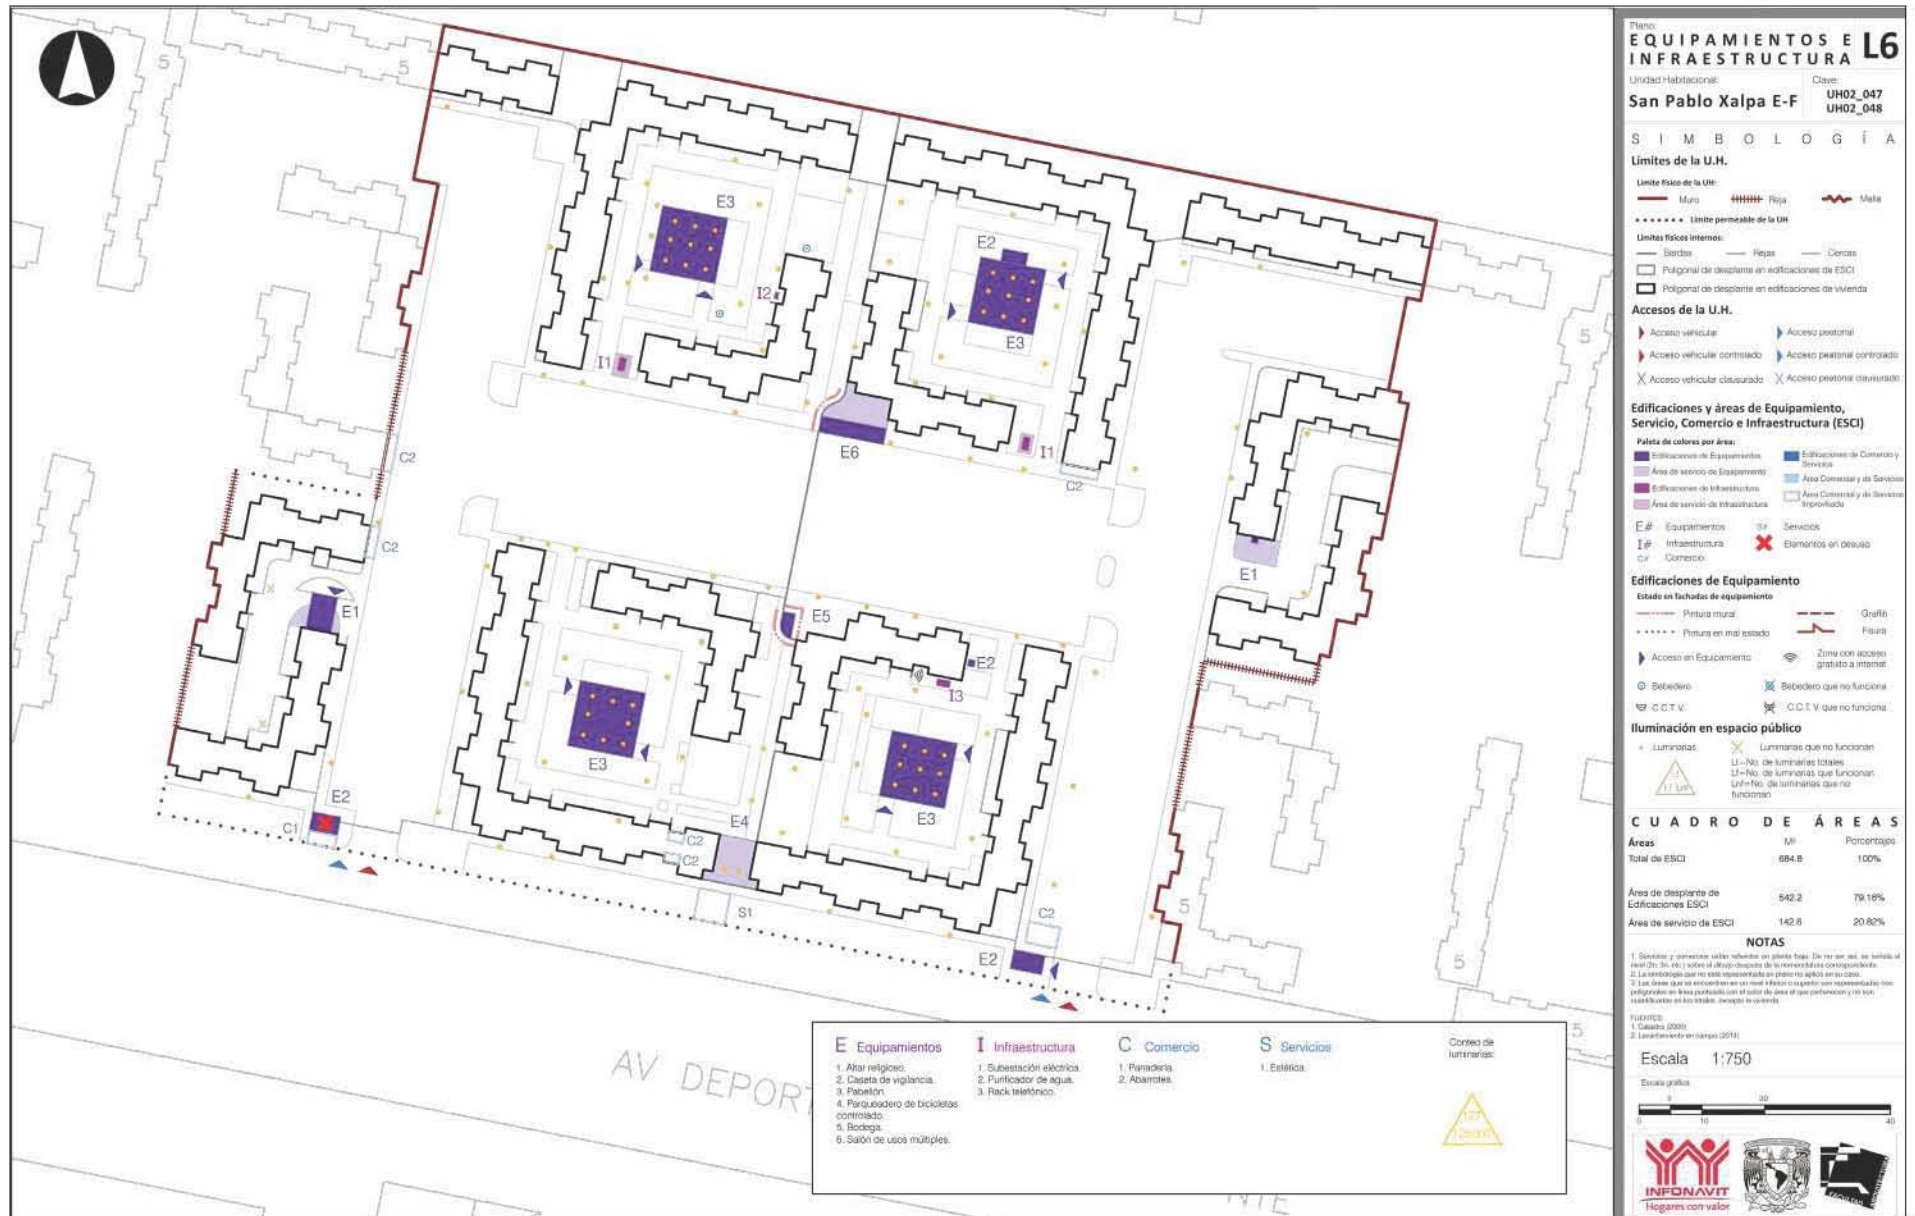
I 295. L6. Equipamiento e Infraestructura. UH San Pablo Xalpa E-F, delegación Azcapotzalco. Estado posterior al mejoramiento.
