VIVIR \neq HABITAR

REFLEXIONES SOBRE HABITABILIDAD EN
UNIDADES HABITACIONALES
DE LA CIUDAD DE MÉXICO

TESIS TEÓRICA QUE

PARA OBTENER EL TÍTULO DE ARQUITECTO PRESENTA

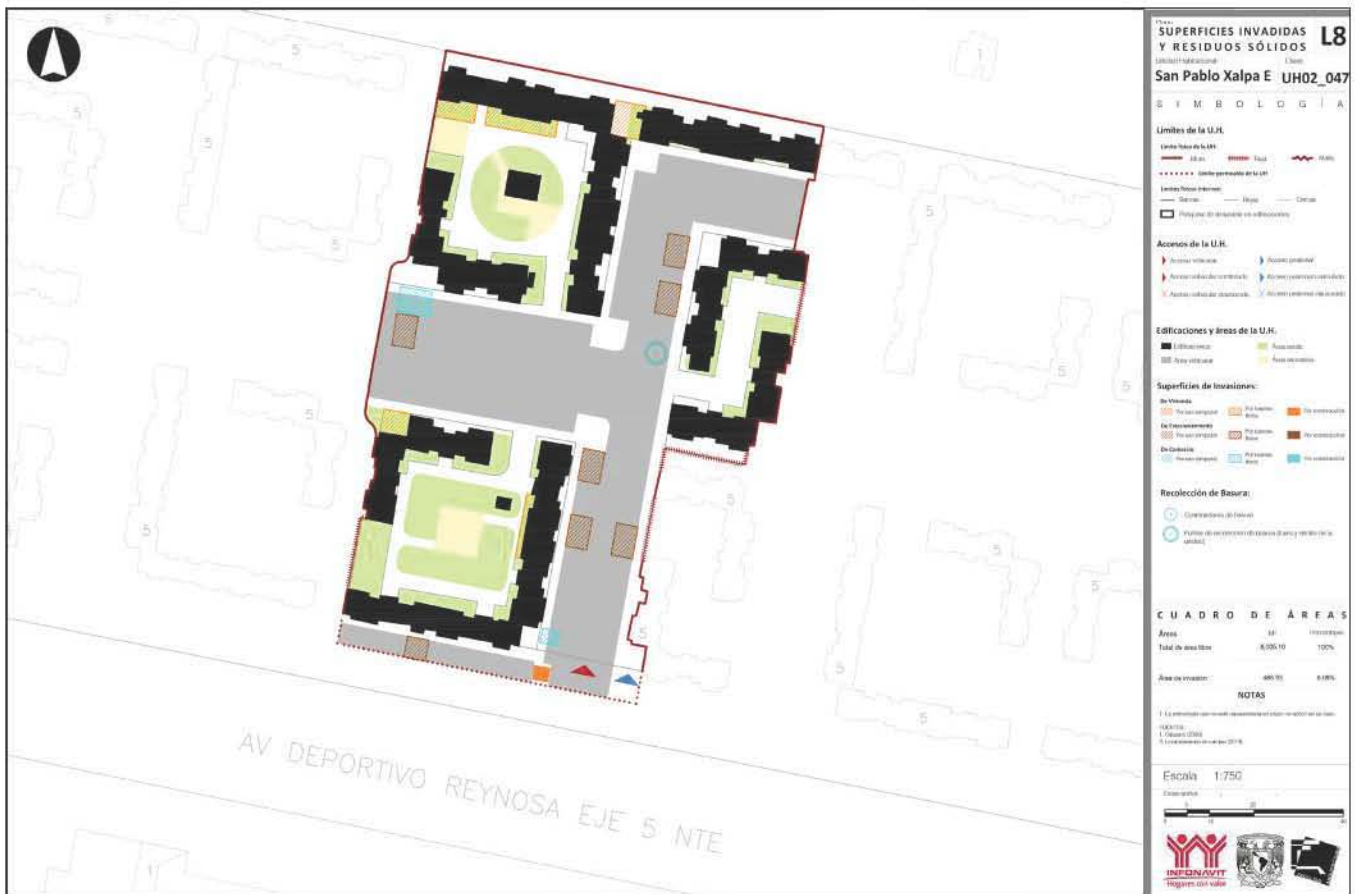
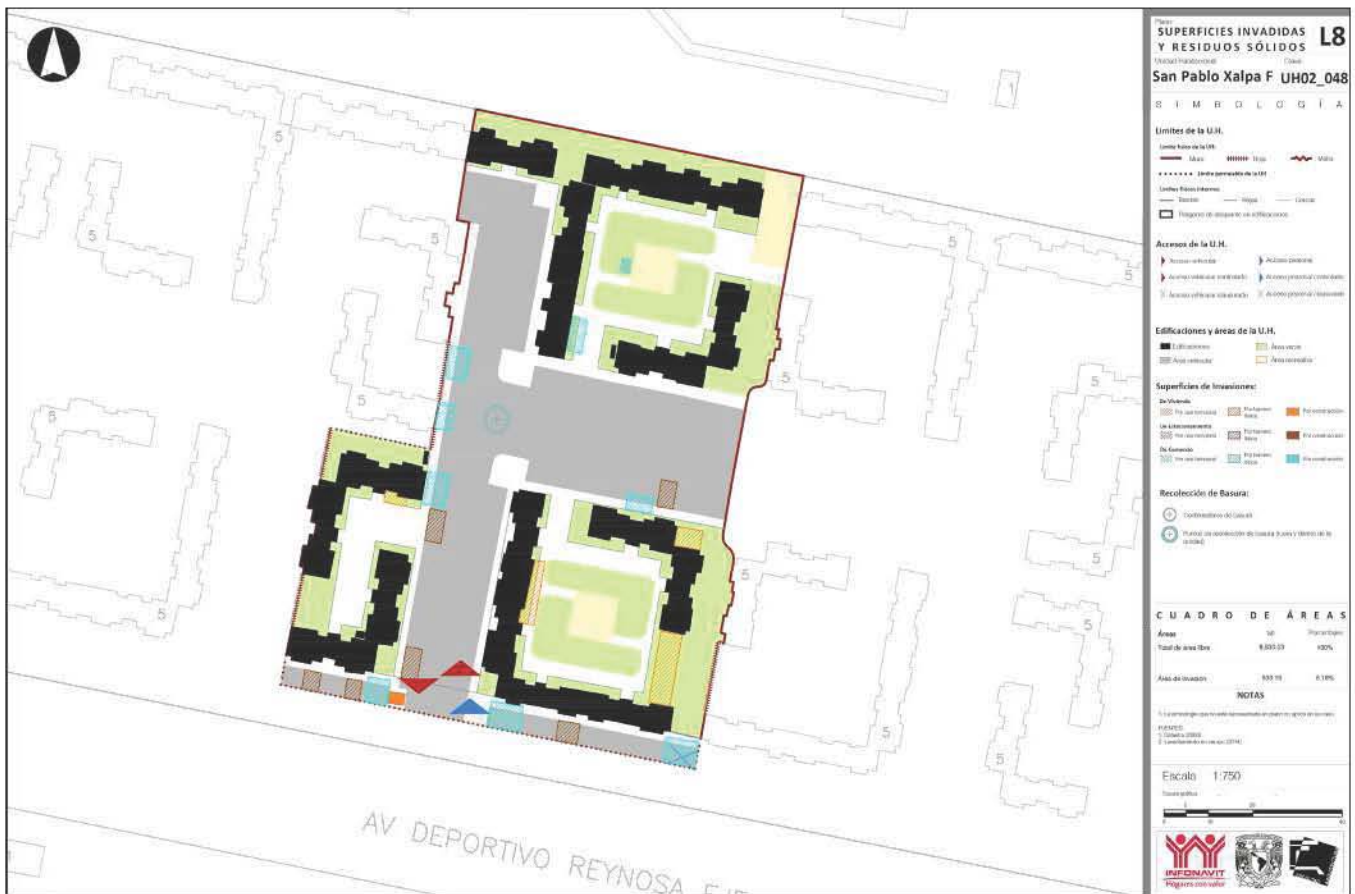
1 299 y 300. L8. Superficies Invasidas y Residuos Sólidos. UH San Pablo Xalpa E-F, delegación Azcapotzalco. Estado previo al mejoramiento.

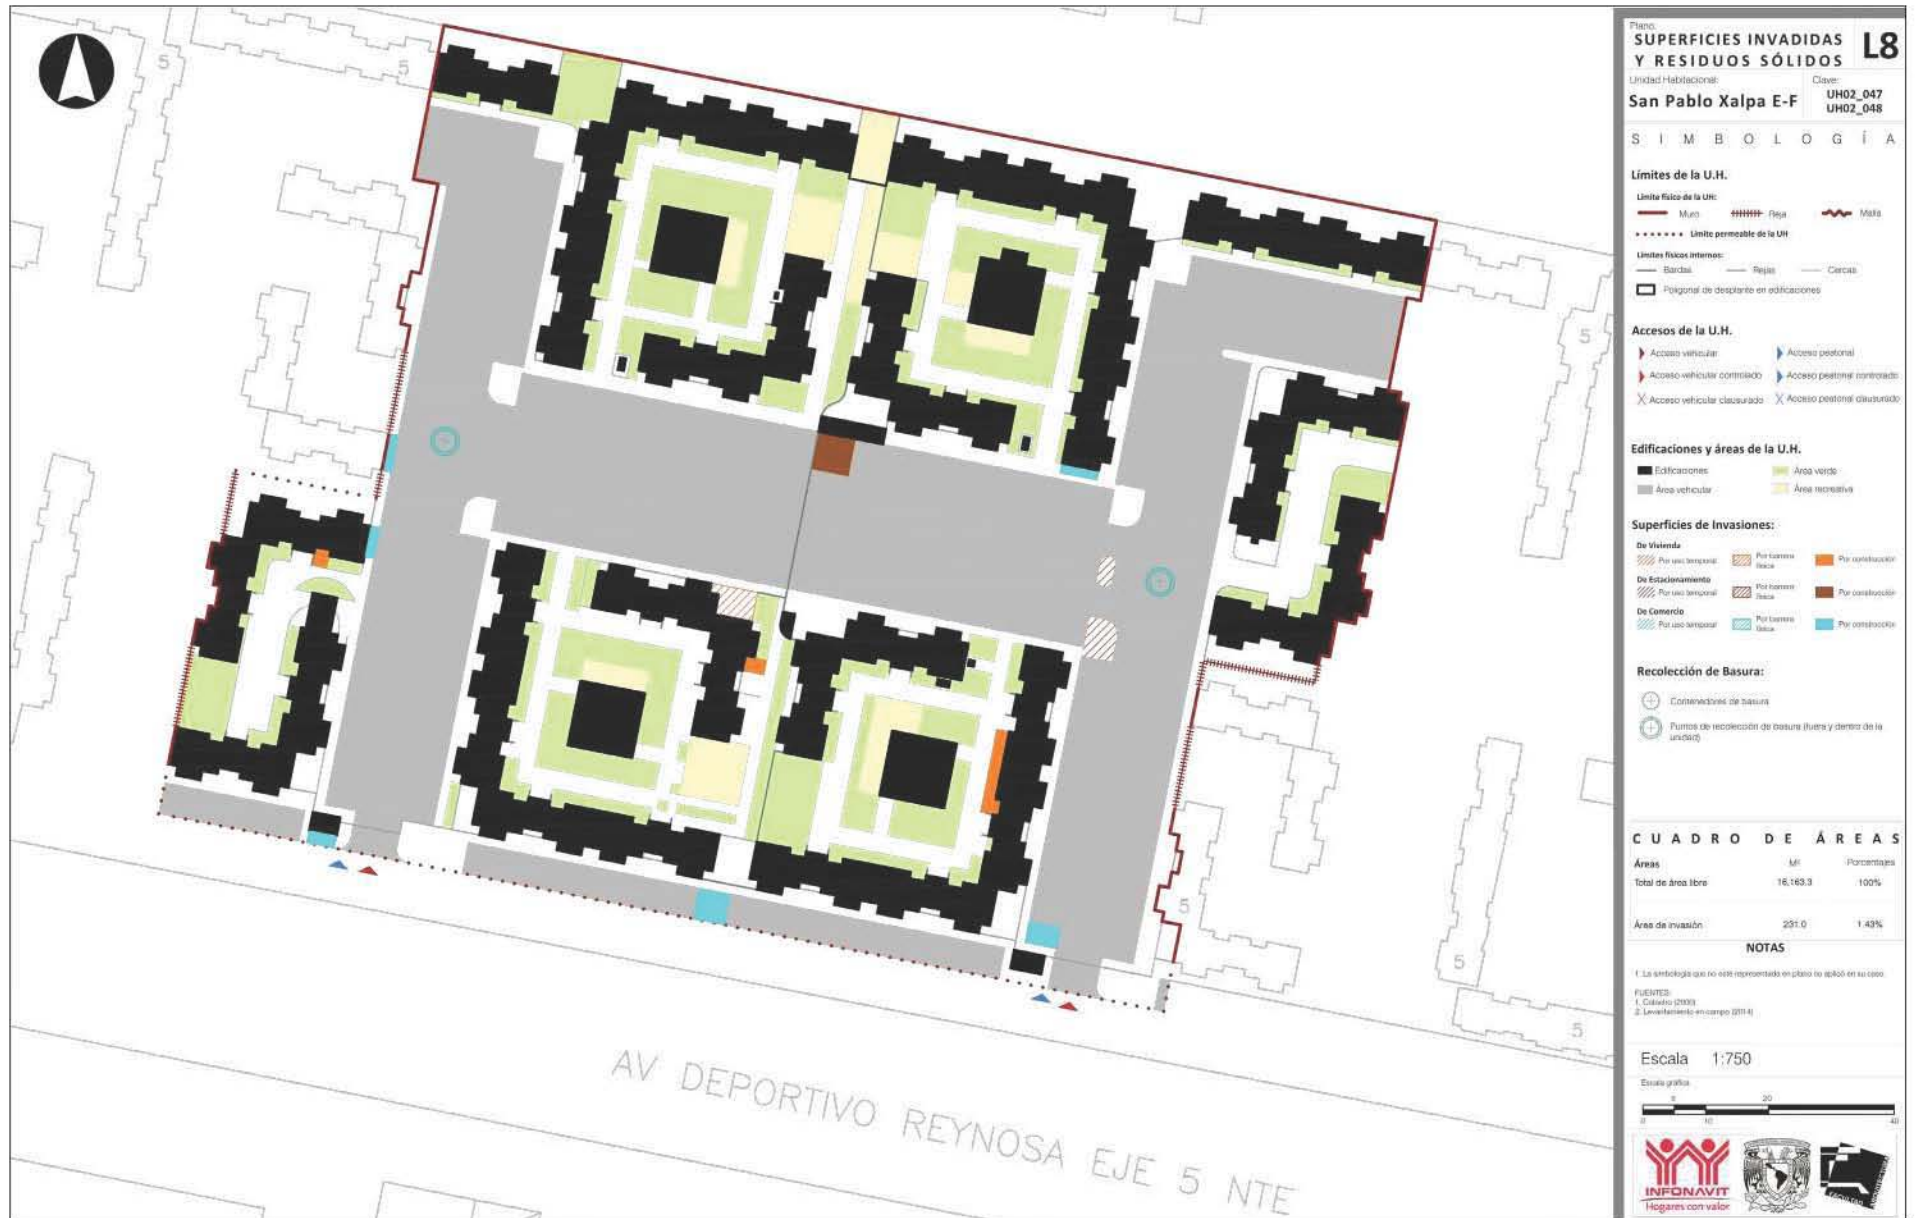
I 301. L8. Superficies Invasidas y Residuos Sólidos. UH San Pablo Xalpa E-F, delegación Azcapotzalco. Estado posterior al mejoramiento.

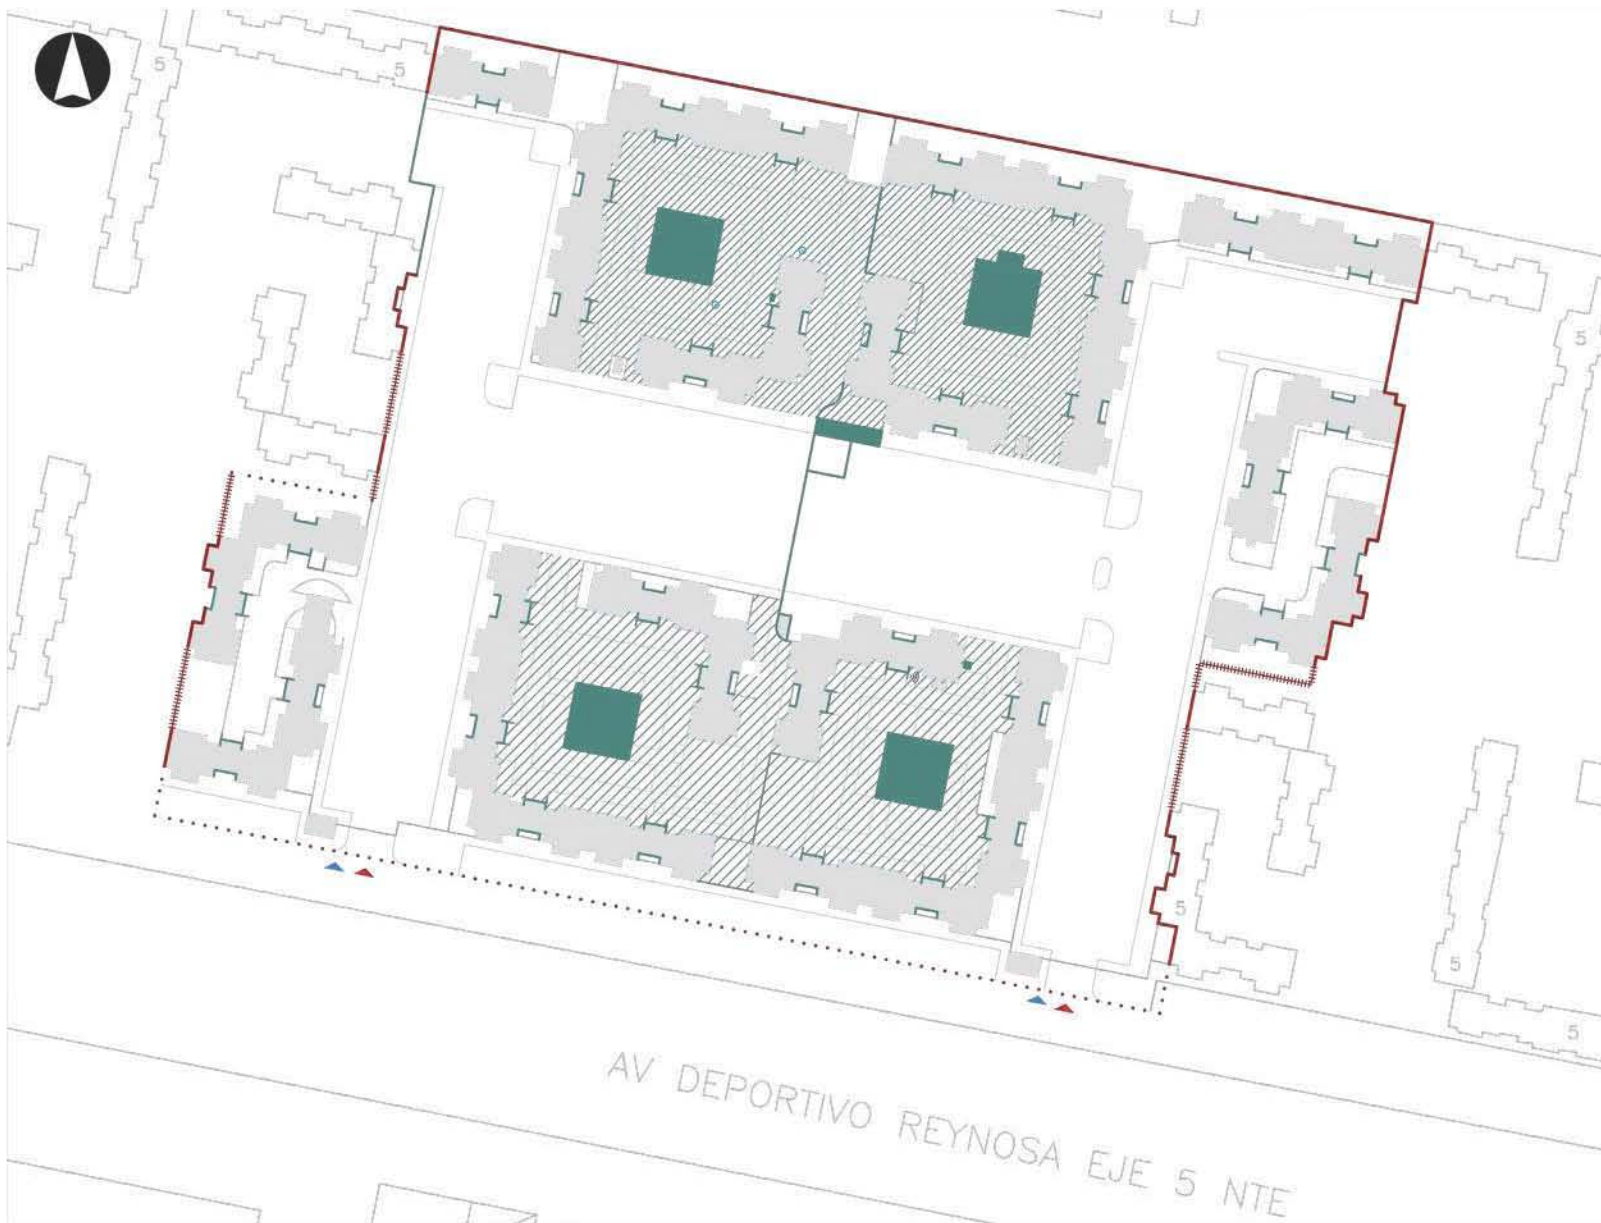
Plano:
ÁREA INTERVENIDA LI

1305. LI. Área Intervenido. UH San Pablo Xalpa E-F, delegación Azcapotzalco. Estado posterior al mejoramiento.

Se intervino gran parte de las áreas de uso común que integran la UH (aproximadamente **40.1%** del total de la superficie del conjunto habitacional), reactivando áreas que mostraban un deterioro considerable mediante la implementación de mobiliario urbano y la restitución de materiales. Destaca el incremento de áreas recreativas y la disminución del espacio privatizado por parte de los residentes. / Se tiene conocimiento de que existió una participación entre proyectistas y condóminos al desarrollar el proyecto de mejoramiento.

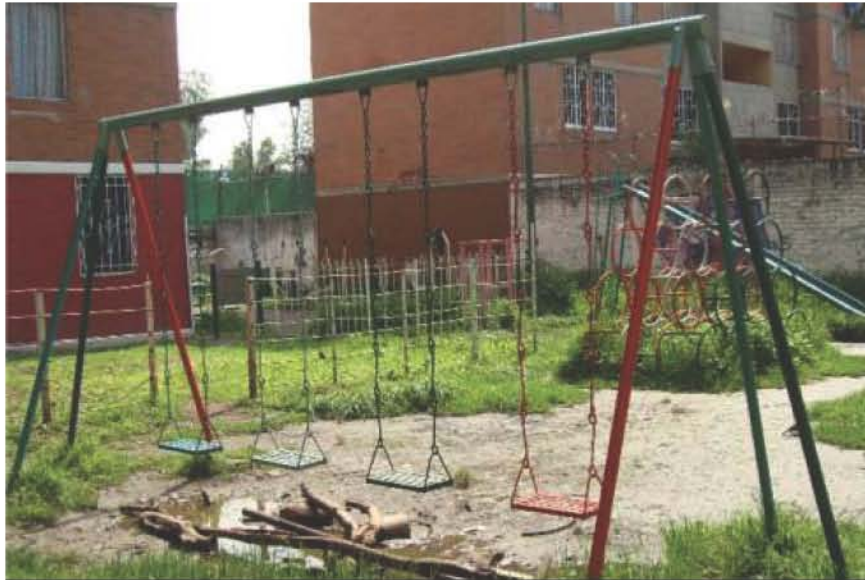
I 306. Área recreativa. UH San Pablo Xalpa E-F. Estado previo al mejoramiento.

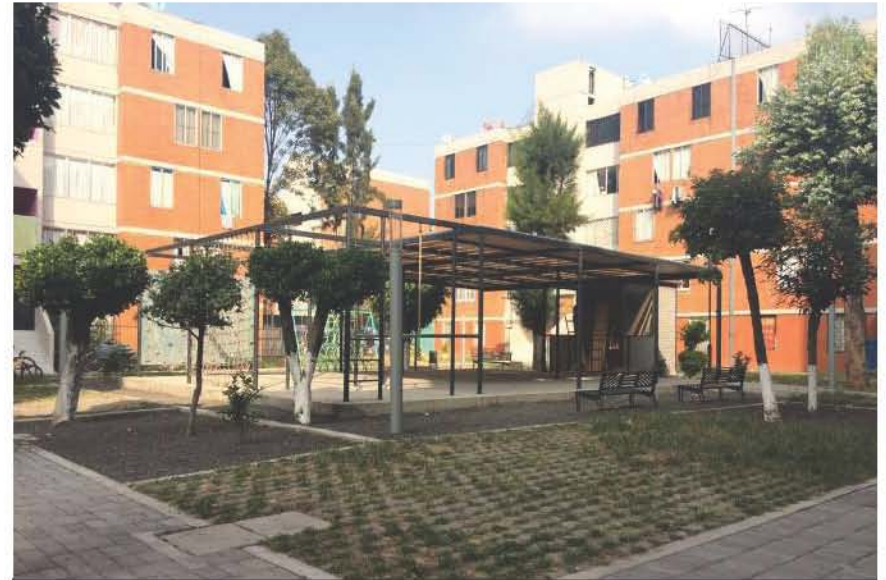
I 307. Área recreativa. UH San Pablo Xalpa E-F. Estado posterior al mejoramiento.

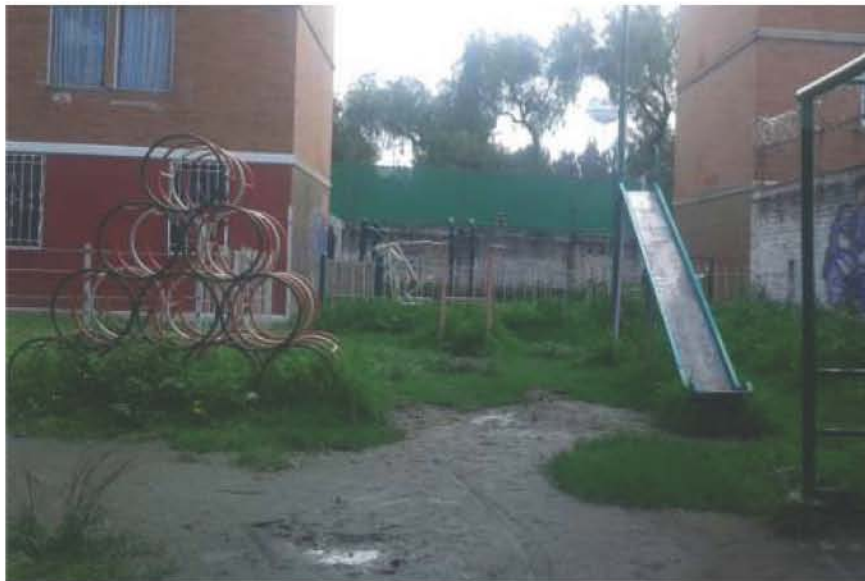
I 308. Área recreativa. UH San Pablo Xalpa E-F. Estado previo al mejoramiento.

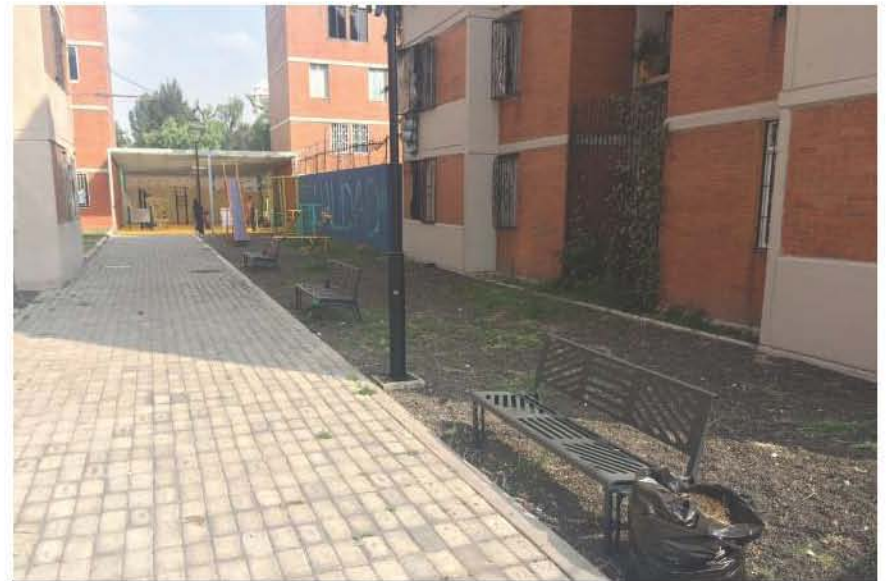
I 309. Área recreativa. UH San Pablo Xalpa E-F. Estado posterior al mejoramiento.

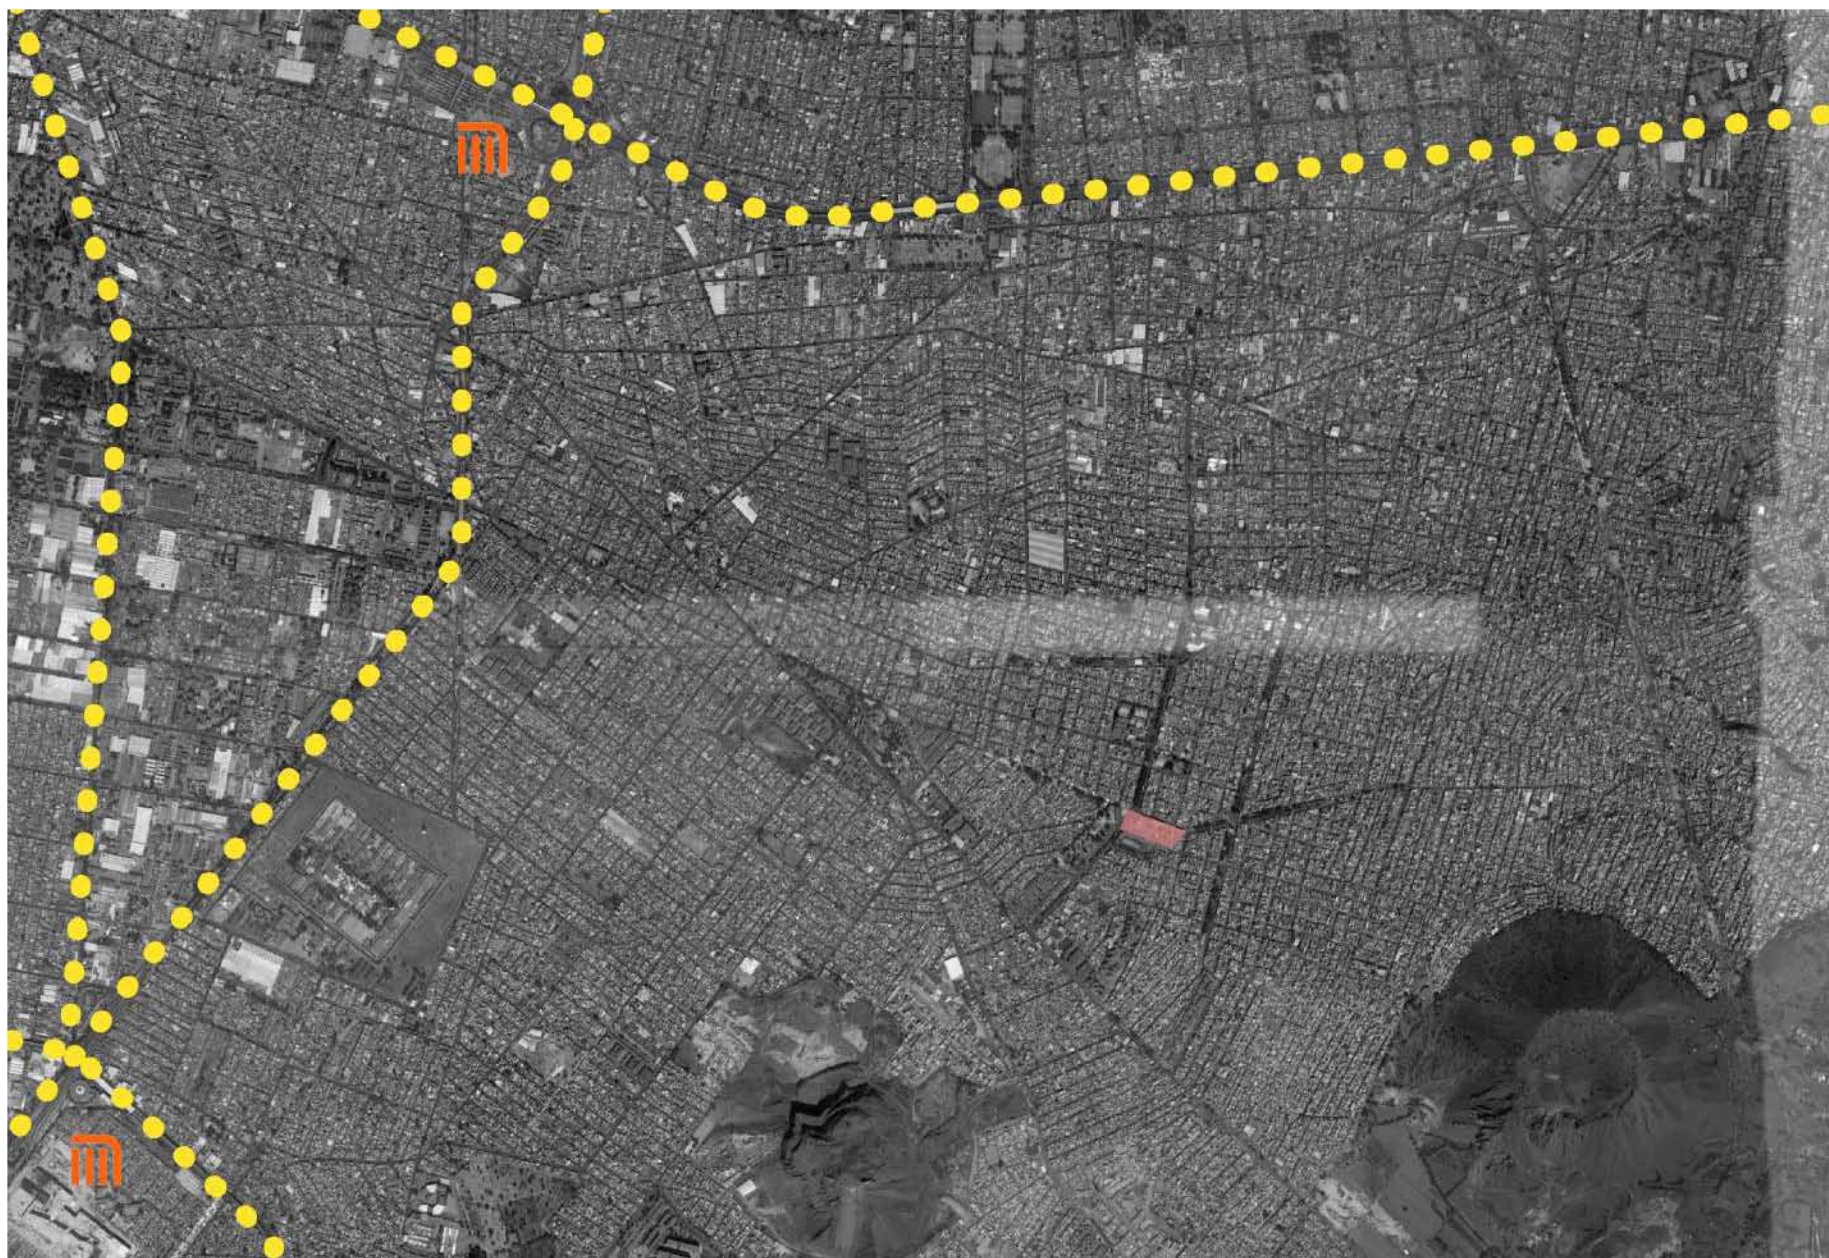
1310. Vista aérea de la zona de Iztapalapa donde se encuentra la UH Teajocotes (aprox. a 500 m sobre el nivel de piso), indicando sistemas de transporte colectivo y vialidades vehiculares principales.

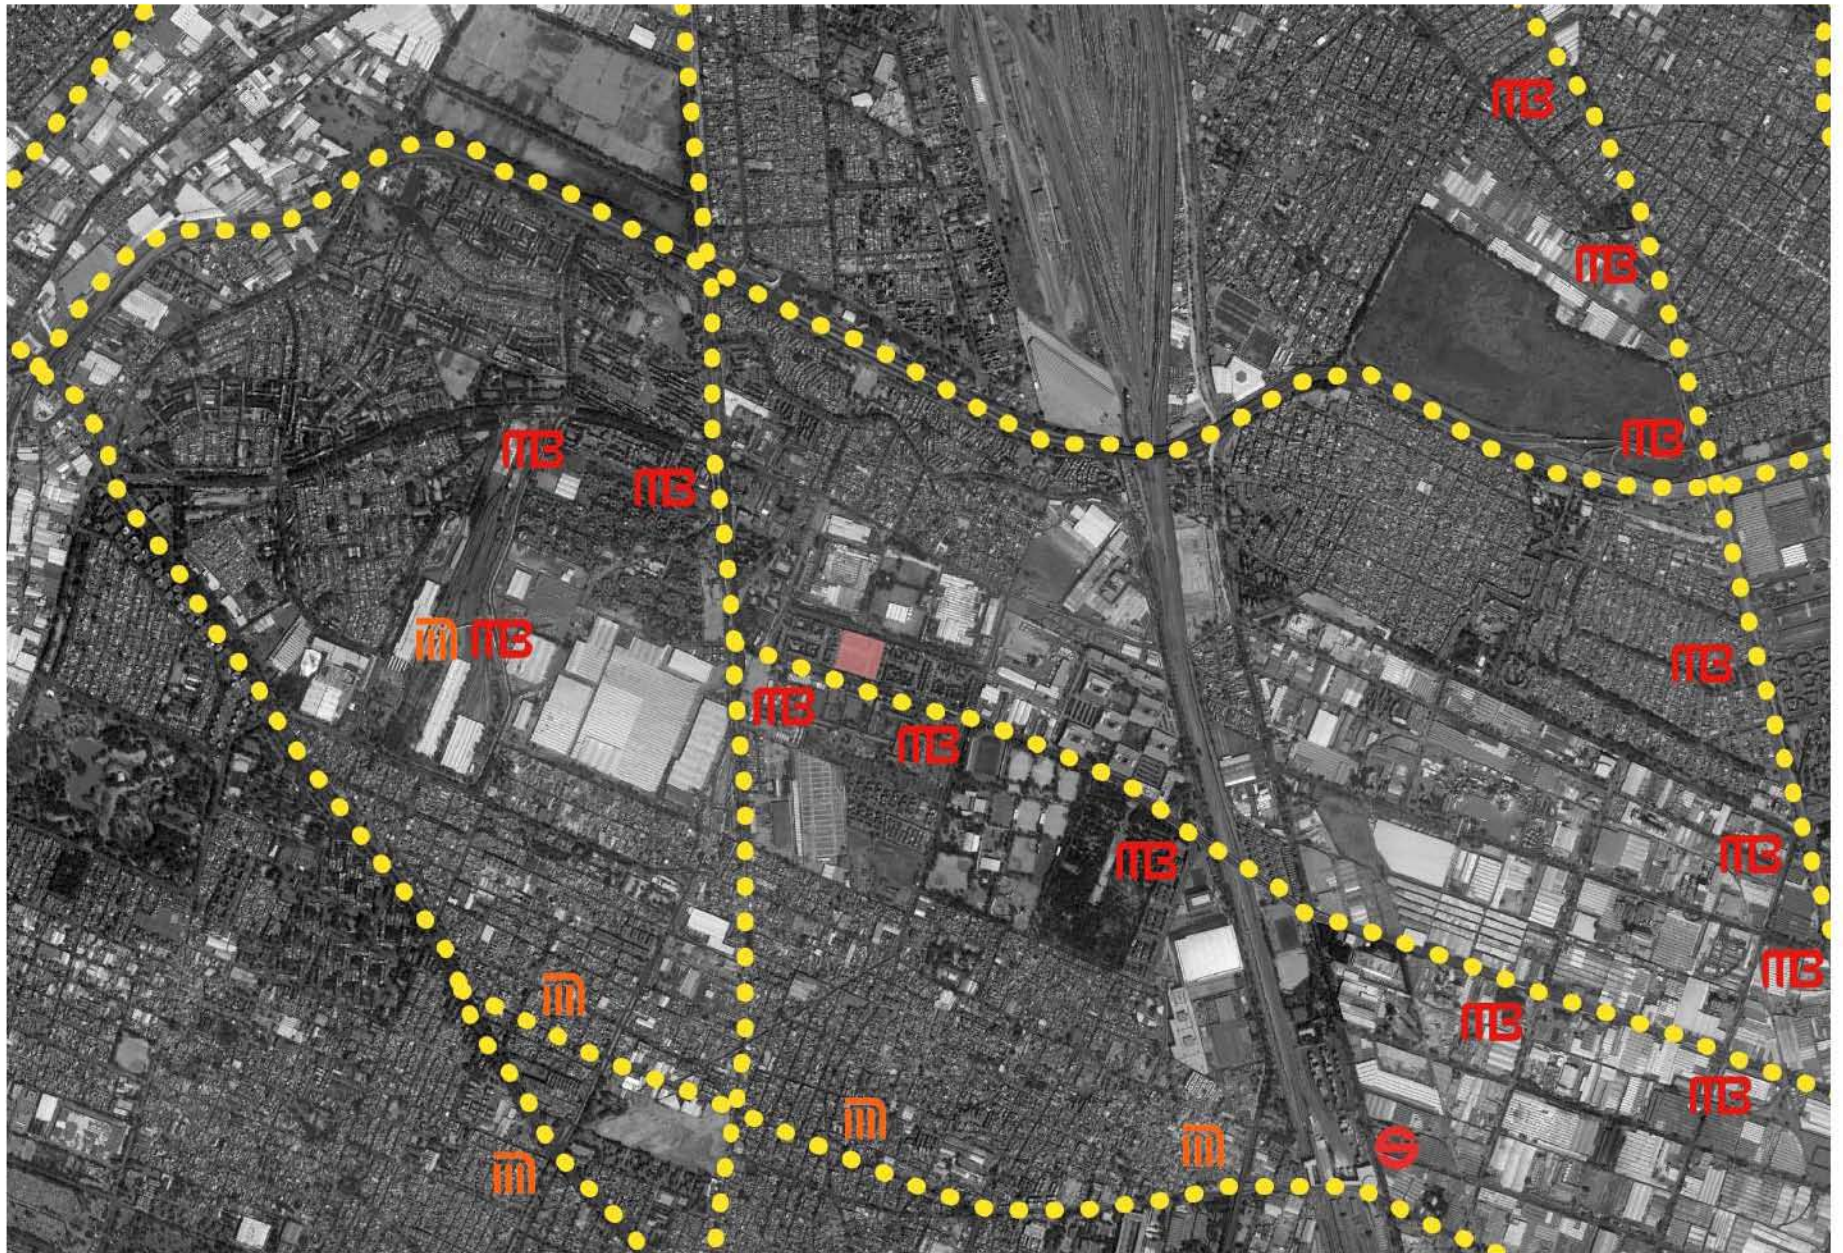
1 311. Vista aérea de la zona de Azcapotzalco donde se encuentra la UH San Pablo Xalpa E-F (aprox. a 500 m sobre el nivel de piso), indicando sistemas de transporte colectivo y vialidades vehiculares principales.
