**ANÁLISIS GEOTÉCNICO DEL MACIZO ROCOSO DE LA MARGEN  
DERECHA DE LA C.H. LA YESCA PARA EL DESPLANTE DEL PLINTO**

**T E S I N A**

**ESPECIALISTA EN GEOTECNIA**

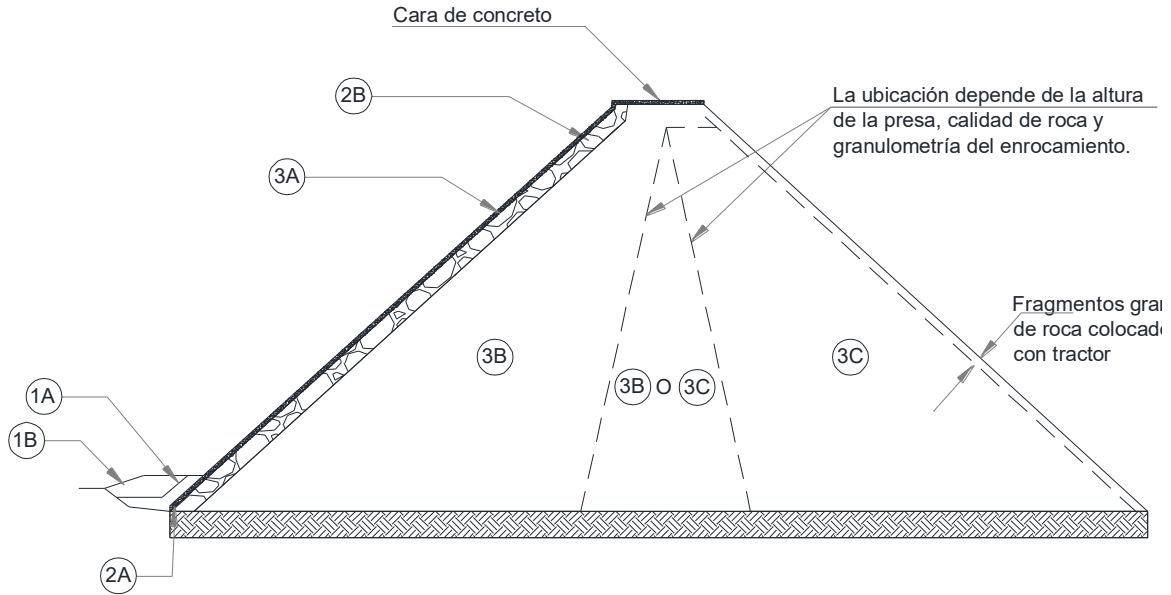
Figura 1. Zonificación y nomenclatura propuesta por ICOLD, 2010.

Para presas de enrocamiento con cara de concreto es común usar, de acuerdo a la nomenclatura internacional, la zonificación y recomendaciones de construcción de acuerdo al International Committee of Large Dams (ICOLD, 2010) como se muestra en la figura 1 y figura 2.

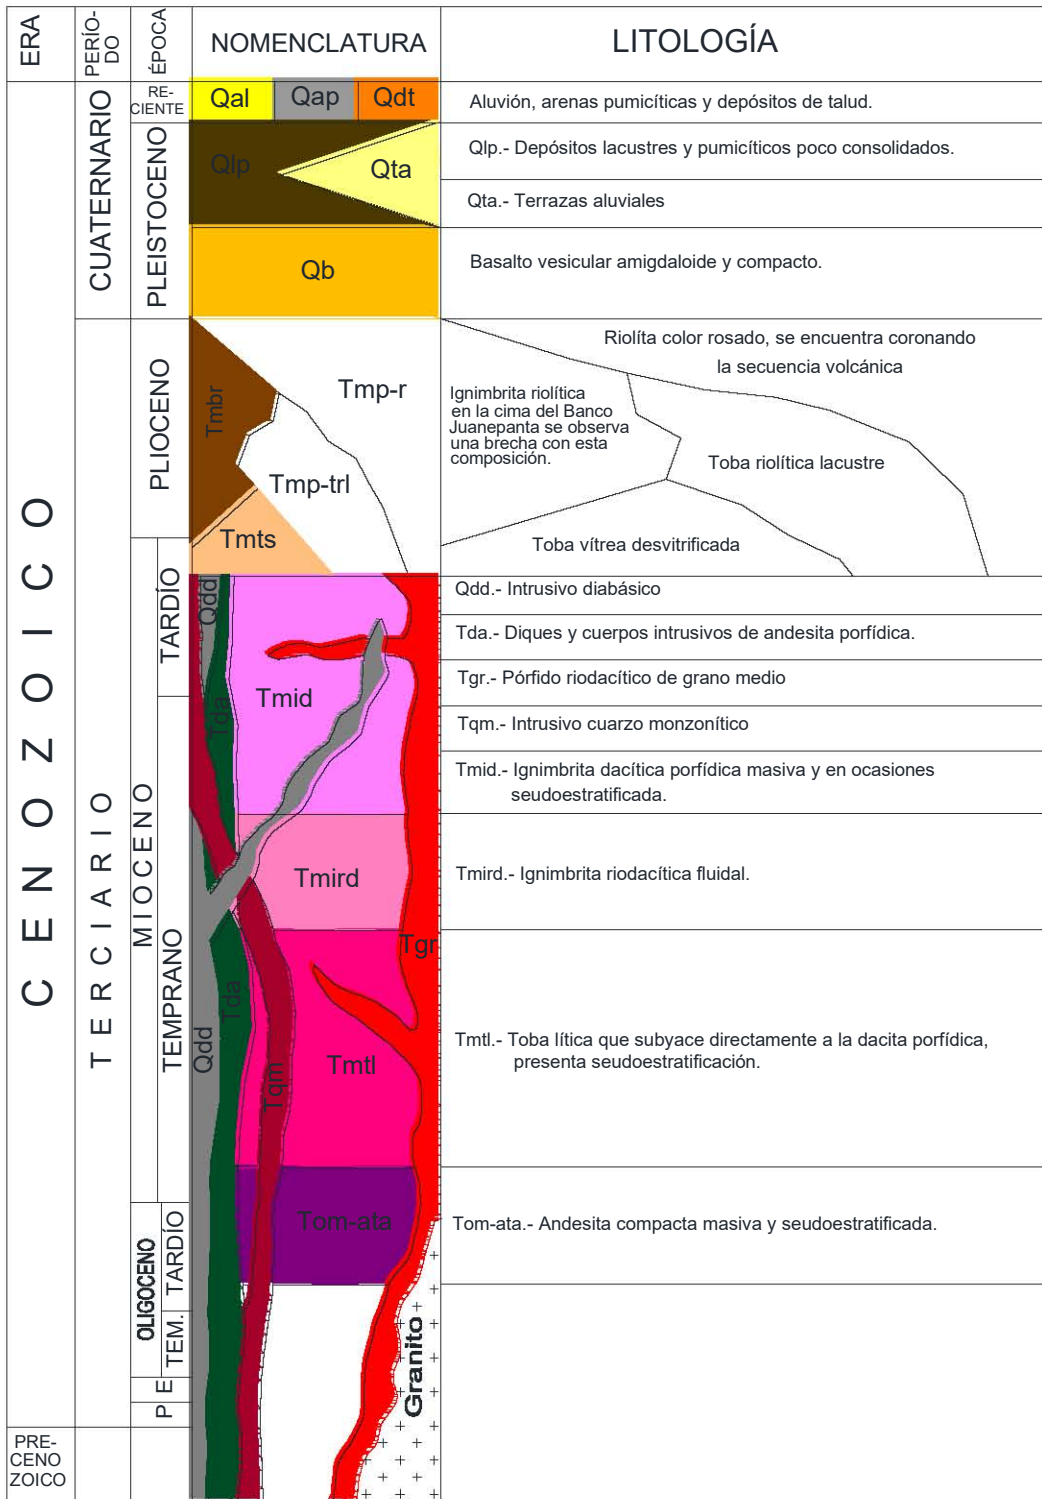
Figura 6. Columna estratigráfica de la zona de la boquilla de la presa La Yesca (CFE,2007).

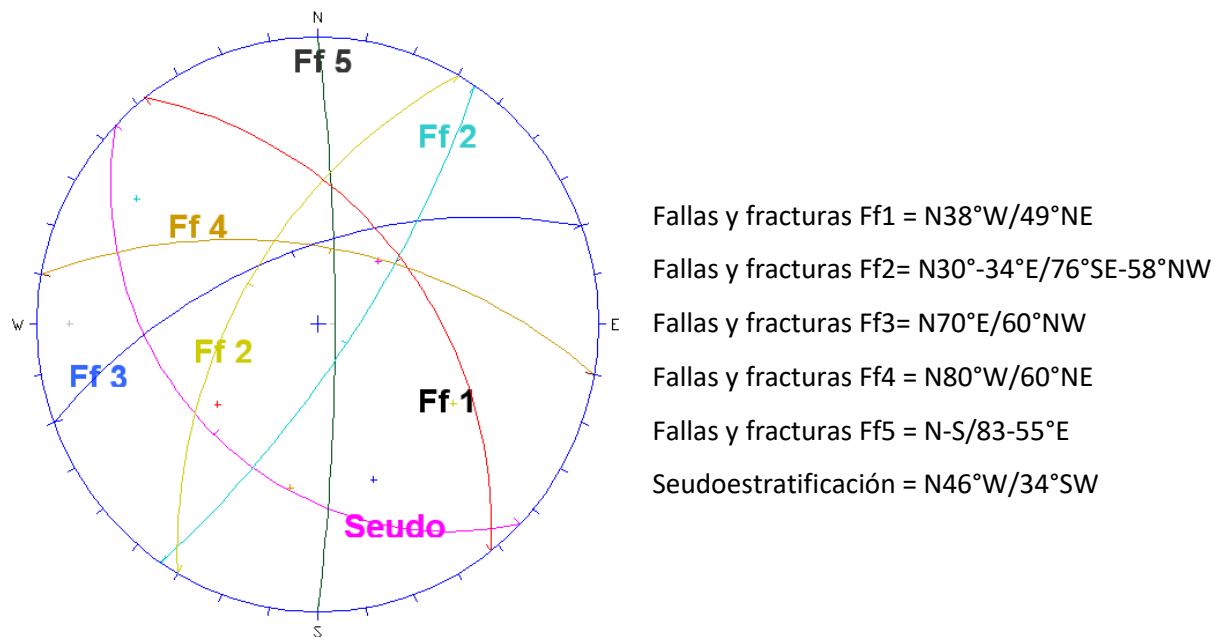
Figura 7. Principales sistemas estructurales de la margen derecha de la presa La Yesca (CFE,2007).

Mediante el análisis de 1 824 datos, se determinaron los principales sistemas estructurales que afectan al macizo rocoso en esta margen, como se muestra en el estereograma de la figura 6:

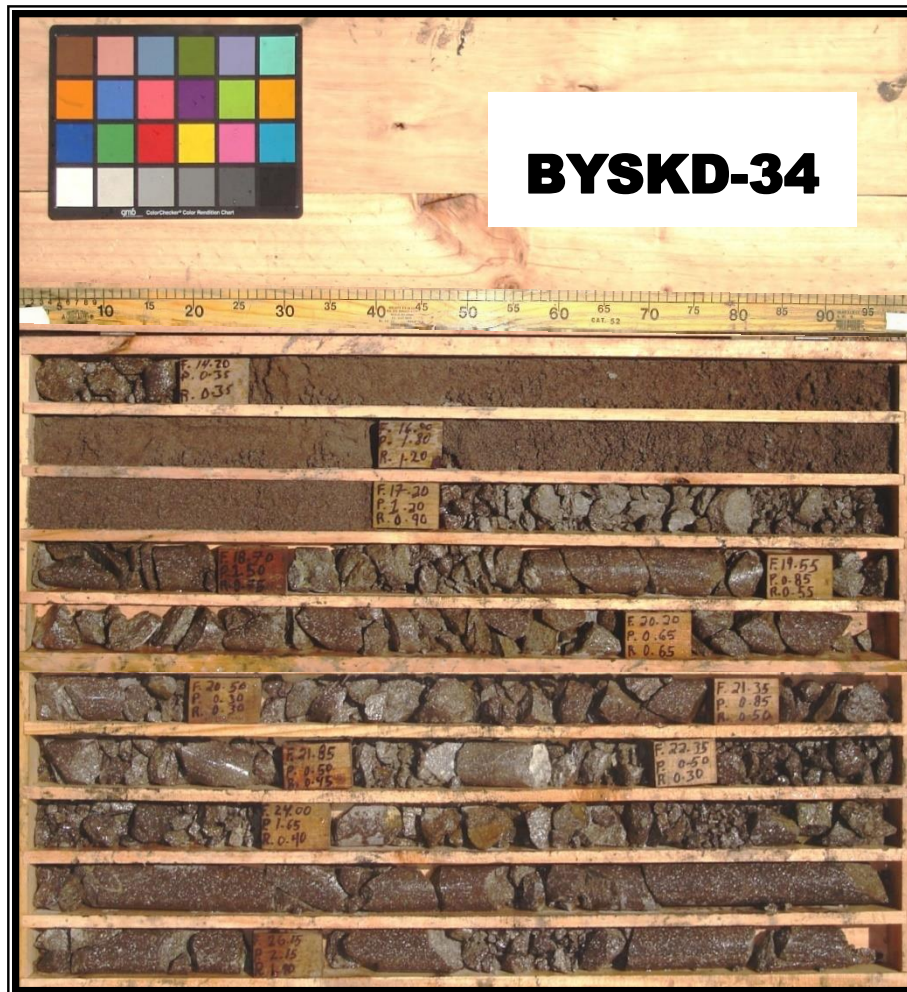
Figura 16. Muestra del núcleo seco del tramo 14,00 a 27,30 m (CFE, 2007).

Igualmente, en el intervalo 18,70 a 19,30 m se vuelve a presentar roca brechoide, deleznable y fragmentada, sin embargo, en este intervalo si se hacen presentes una serie de planos de fracturas que tienen entre 50° y 55° de inclinación, con lo cual se puede interpretar que el resto de la estructura tiene esa actitud y se correlaciona con la falla La Rodilla mapeada en la superficie.

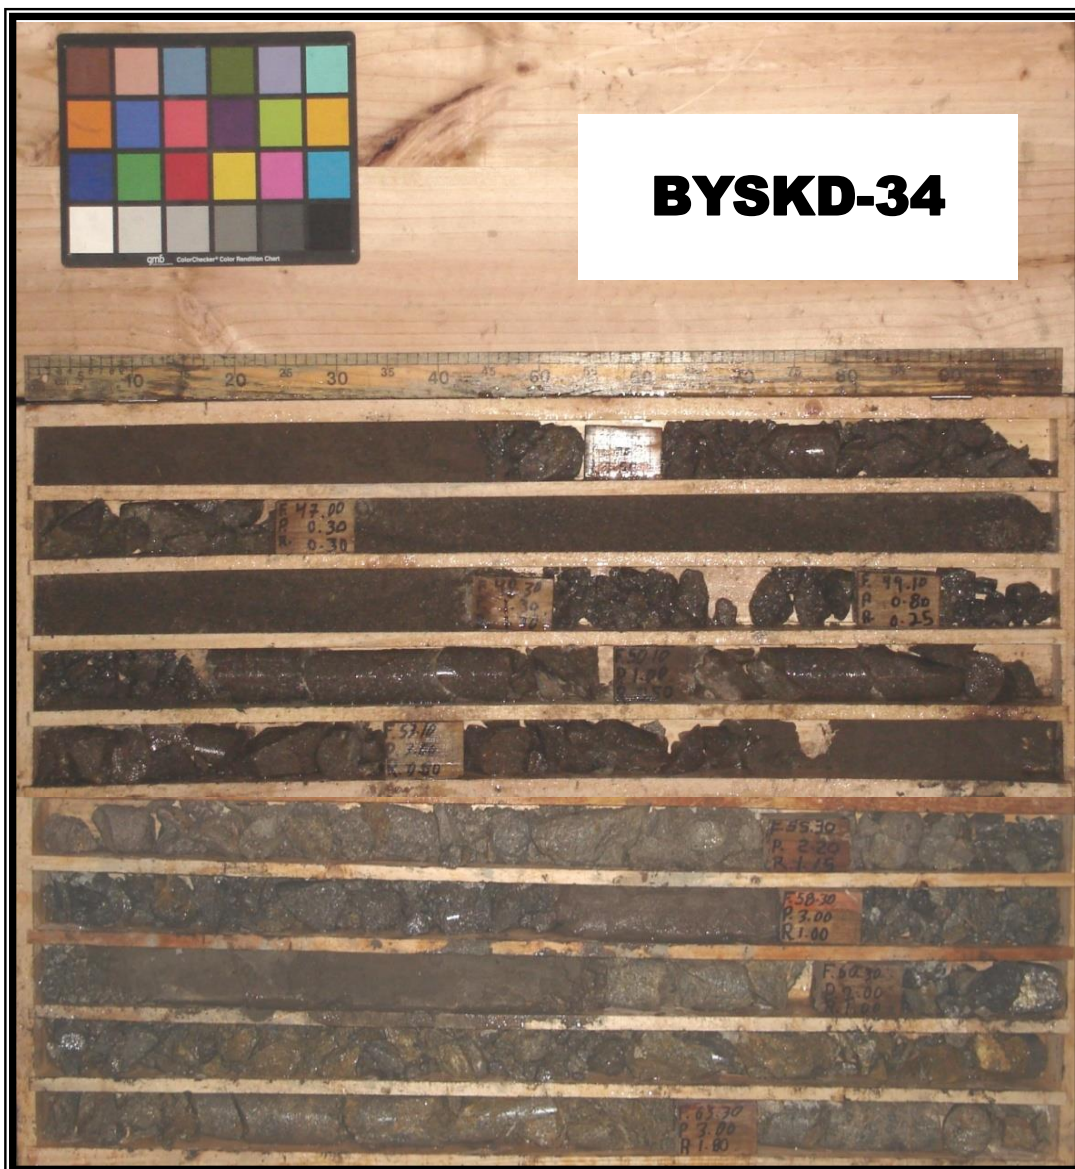
En el intervalo de 54,50 a 60,30 m se tiene una roca de aspecto brechoide silificada, poco deleznable y con presencia de arena dentro del intervalo 58,00 a 59.80 m, en este caso no se pudo determinar la inclinación de la fractura debido a la fragmentación de la roca.

Figura 17. Muestra del núcleo seco de 45,20 m a 63,50 m (CFE, 2007).

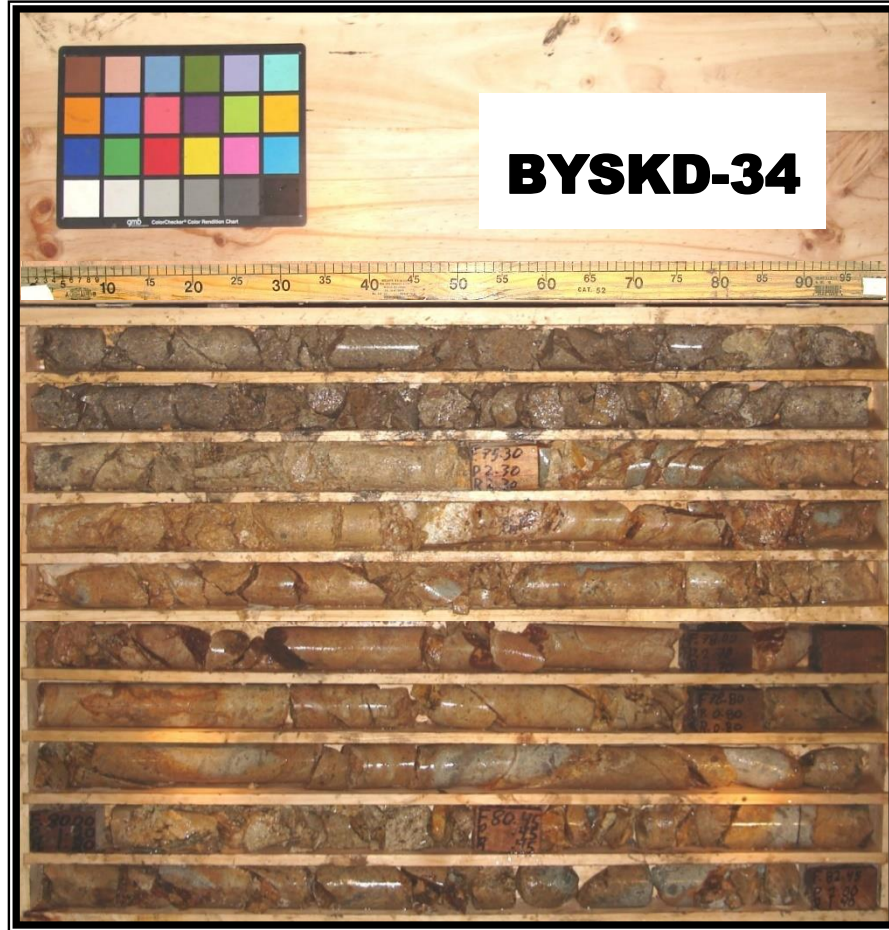
En la profundidad de 74,80 a 76,30 m se presenta una roca de aspecto brechoide, silicificada, oxidada y argilitizada, no se observa la presencia de arcilla. Dentro de esta brecha, a la profundidad de 75,30 m se tiene el contacto litológico entre la dacita porfídica y la riodacita fluidal.

*Figura 18. Muestra del núcleo seco de 73,20 m a 82,45 m (CFE, 2007).*

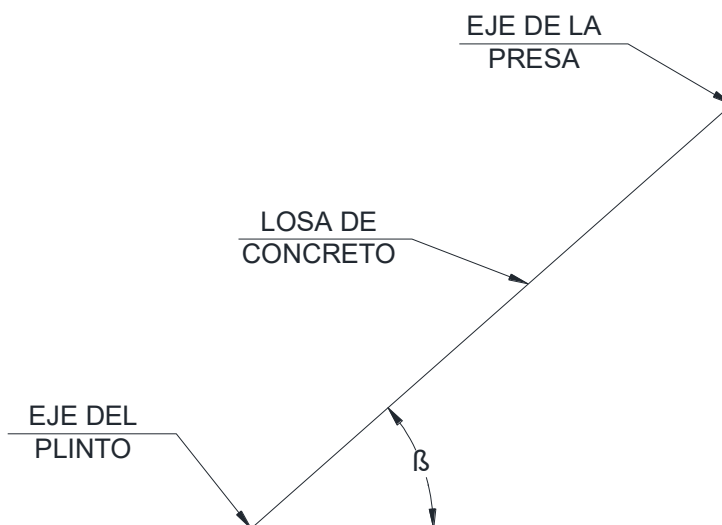
Figura 21. Pendiente de la cortina.

En la figura 21 se observa la pendiente de la cortina en su cara de aguas arriba ( $\beta$ ), en cuya proyección hacia las laderas deben estar ubicados los puntos que definen los cambios de dirección del plinto.

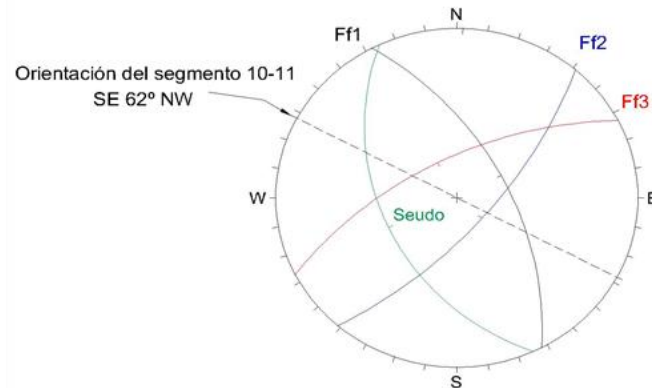
Figura 26. Representación estereográfica de las discontinuidades del intervalo 10 – 11 del plinto (CFE, 2007).

De los intervalos 10 a 11, en el talud de aguas arriba se formarán cuñas con salida hacia la excavación a través de los planos de pseudoestratificación limitados por Ff1 y Ff3, mientras

que, en el piso las cuñas se formarán a través de los planos de pseudoestratificación y los sistemas de fracturas Ff1 y Ff3.

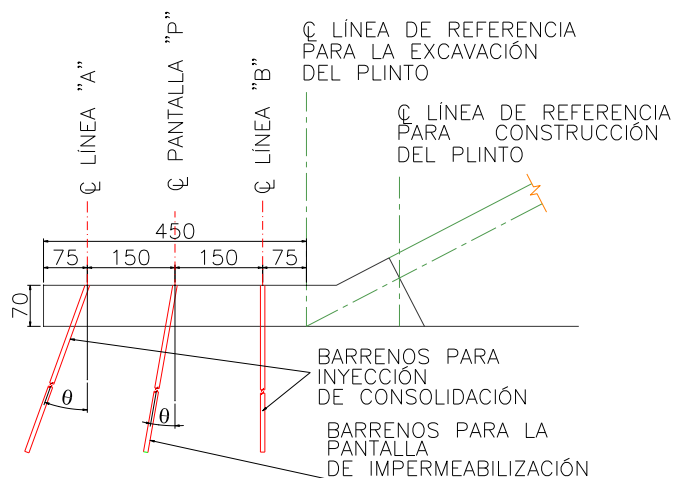
Figura 28. Sección típica del plinto de la Margen Derecha (CFE, 2011).

## SECCIÓN TÍPICA

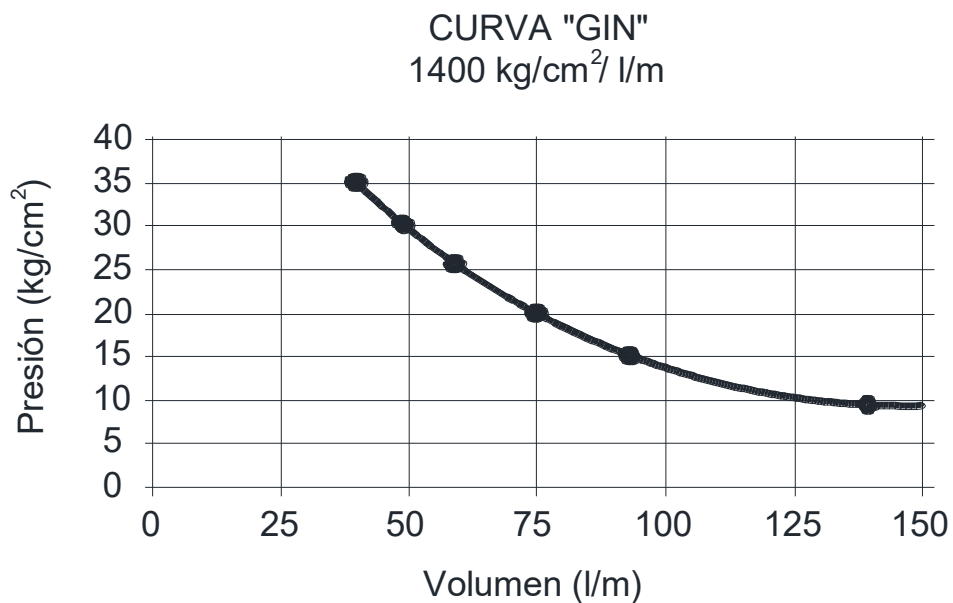
Figura 32. Curva GIN de referencia.

El proceso se iniciará con una presión de 0.5 MPa (5kg/cm<sup>2</sup>) e ira incrementándose a medida que va disminuyendo el gasto, es decir, si el gasto en el brocal es menor de 2 l/min se deberá dar un incremento de 0.5 MPa hasta sellar el tramo, existiendo tres diferentes formas: presión máxima especificada, intersección de la curva GIN o volumen máximo establecido. Esta información se podrá visualizar mediante la elaboración de la gráfica de presión vs volumen.

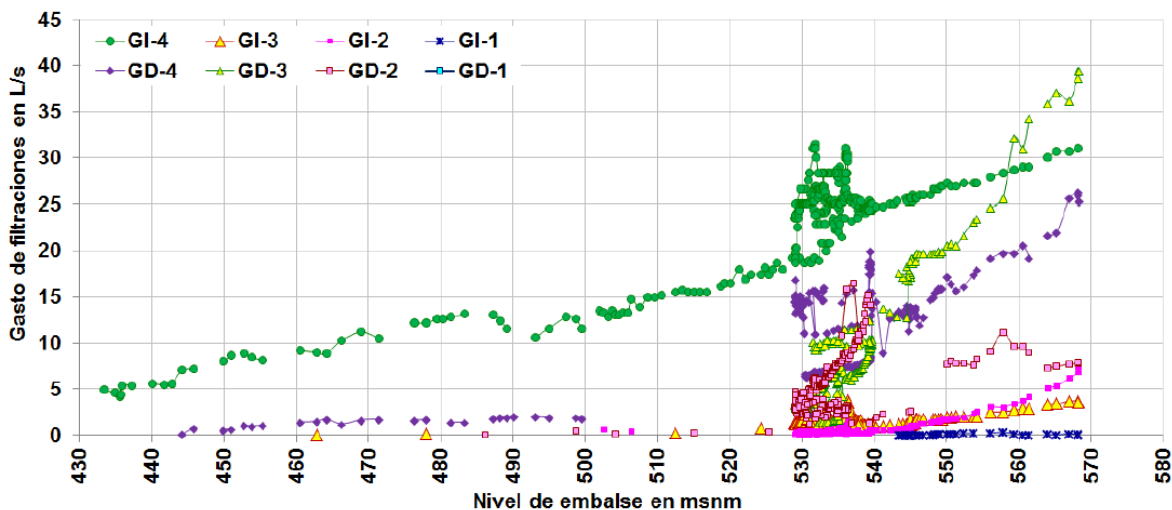
*Figura 35. Detalle de la gráfica de filtraciones en las galerías de inyección y drenaje (Departamento de Seguridad de Estructuras GEIC)*

El análisis de la información obtenida con la instrumentación geotécnica, las inspecciones al sitio y las pruebas realizadas indica que las filtraciones captadas en la galería al pie del talud aguas abajo provienen principalmente de la margen derecha en las zonas cercanas al plinto, donde se identifican sitios poco favorables y el mayor incremento en la tasa de filtraciones al interior de las galerías GD-2, GD-3 y GD-4.

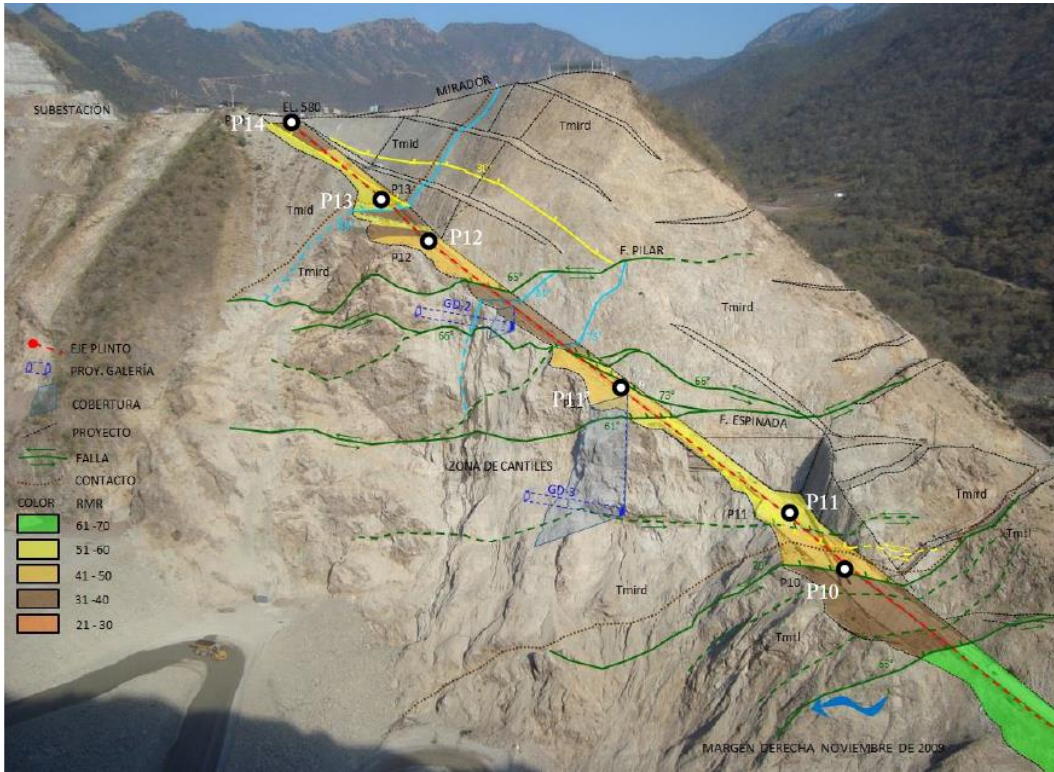
Figura 37. Vista de MD, trazo del plinto y calidad RMR del macizo rocoso (CFE, 2014).

En las figuras 37 y 38 se muestra una sección del plinto de la margen derecha, con una longitud aproximada de 140 m, que coincide con la zona de los tímpanos oriente de las galerías derechas, en particular con la GD-2 y GD-3, donde se presenta una condición topográfica abrupta en el talud aguas abajo, generando un pilar de roca reducido respecto a la pantalla de drenaje y coberturas menores respecto a las galerías, como se observa en los perfil de las figura 39.

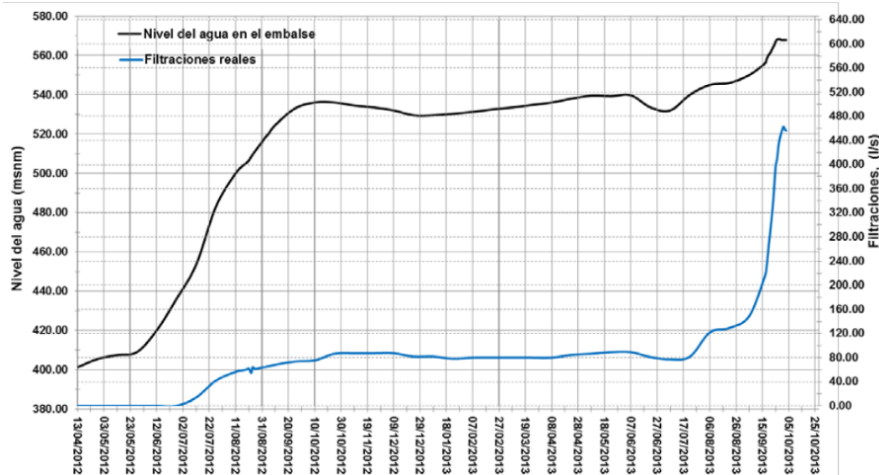
Figura 41. Nivel de agua en el embalse y filtraciones en la galería al pie de la cortina con el tiempo (CFE, Datos al 4 de octubre de 2013).

Las filtraciones medidas en la galería al pie de la cortina siguieron al incremento del embalse, desde que se comenzó el llenado del embalse (abril 2012) hasta finales del mes de septiembre de 2013; alcanzando una filtración total del orden de 80 L/s para un nivel de embalse de 535 msnm; pero cuando el embalse supero la elevación 540 msnm, las filtraciones incrementaron a valores de 8 L/s por m de carga. Para octubre 11 de 2013, las filtraciones aumentaron del orden de 6 veces mayor al gasto de filtración.

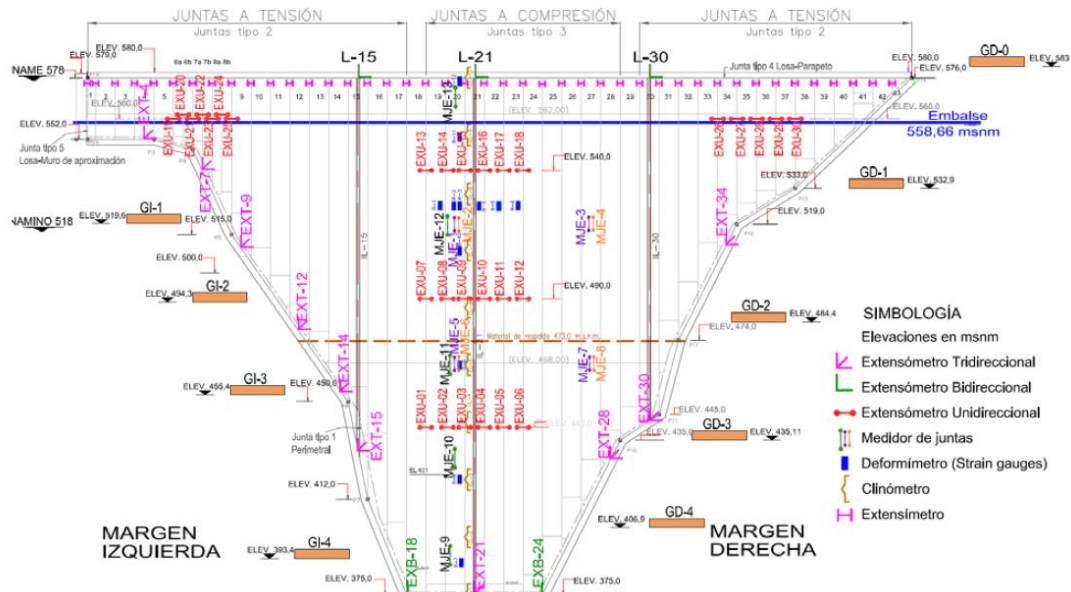
Figura 42. Instrumentación instalada en la cara de concreto (CFE,2013).

Para evaluar el comportamiento de la losa de concreto durante la construcción, primer llenado y operación de la Central, se instalaron instrumentos para conocer la deformación de losas, el cierre o apertura de juntas y la interacción de la losa con el bordillo.

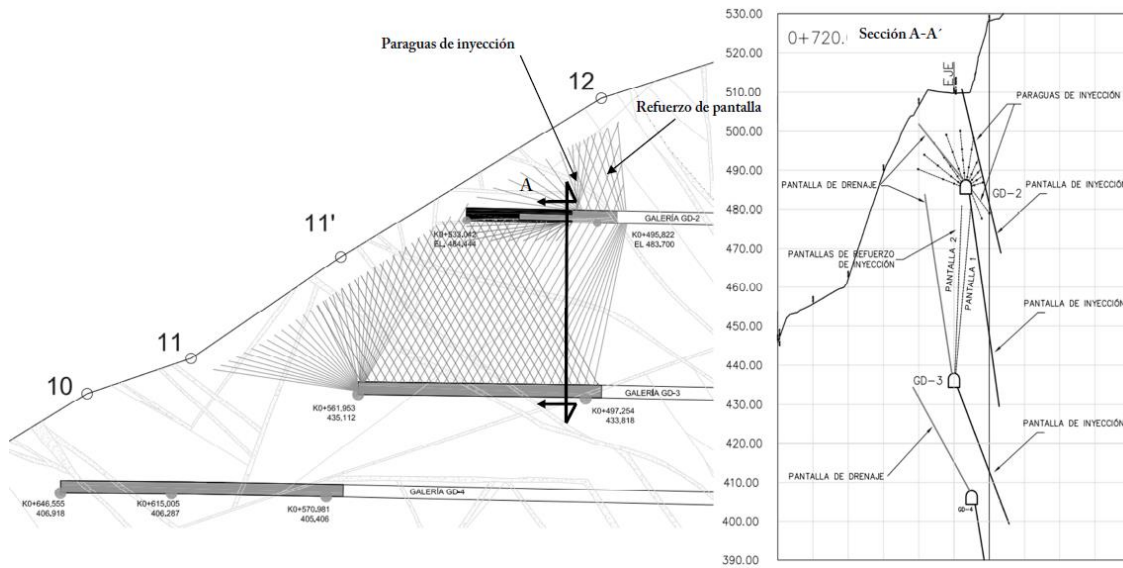
Figura 44. Perfil por eje de las galerías en la margen derecha esquematizando el tratamiento de refuerzo en galerías GD-2 y GD-3 (CFE, 2015).

Este tratamiento de inyección contemplo la ejecución de ocho paraguas de inyección complementándose con un par de pantallas de refuerzo por detrás de la pantalla impermeable de construcción con una zona de influencia de 24 m hacia la zona de acceso de la galería. La distribución geométrica de este tratamiento, tuvo como objeto cubrir tanto la zona de aguas arriba como aguas abajo de la galería GD-2. En la figura 44 se indica por medio de un perfil, la ubicación de la galería GD-2 y la interacción que se presenta el tratamiento con el plinto y con la galería GD-3.

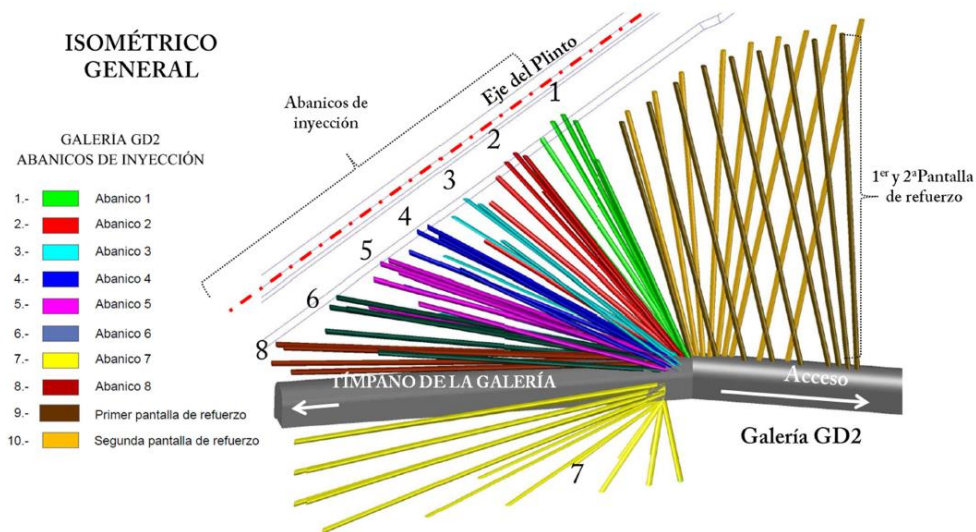
*Figura 45. Distribución geométrica de los abanicos de inyección y pantallas de refuerzo en galería GD-2 (CFE, 2015).*

- Sección 2. Está conformado por un arreglo geométrico de 8 abanicos o paraguas de inyección, de los cuáles 7 arroparon al tapón de concreto en forma ascendente, separados a cada 0.5 m, desde el paño exterior del tapón de concreto hasta el acceso de la galería, distribuidos en una longitud de 3 m; el octavo abanico fue descendente y conectó el tratamiento de la galería GD-2 con el tratamiento de refuerzo ascendente de la galería GD-3. La separación al fondo de los abanicos fue del orden de 3 a 3.5 m, presentando ángulos de inclinación con respecto a la vertical de 23 a 75°, es decir, movilizándose desde aguas abajo hacia aguas arriba del tapón a lo largo de 7 barrenos perimetrales distribuidos uniformemente por abanico desde el nivel de desplante del plinto hacia la clave del tapón de concreto.

El orden de perforación e inyección del tratamiento de la galería GD-2 se basó principalmente en tratar las zonas desde aguas arriba hacia aguas abajo, con la finalidad de atender las principales anomalías o defectos que pudiera presentar la pantalla existente e ir tratando las filtraciones residuales que se generaran conforme se avanzara con el tratamiento.

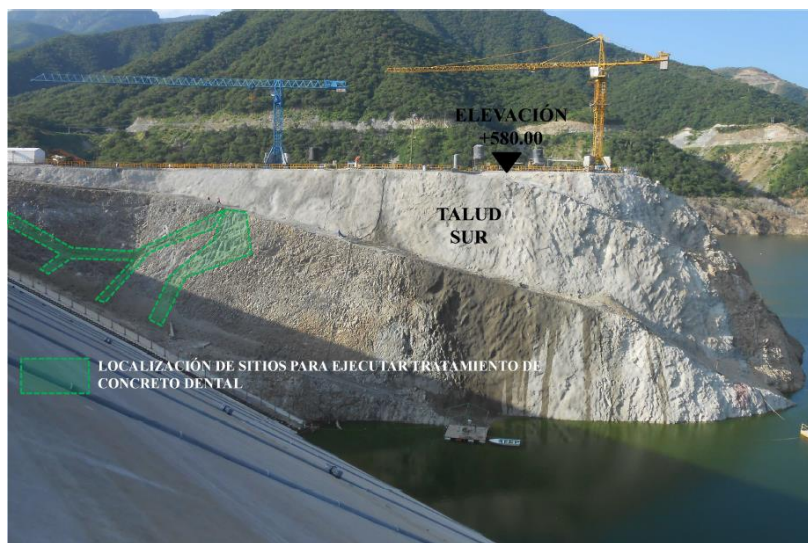
Figura 46. Proyección de sitios donde se ejecutaron tratamientos de concreto dental, vista lateral del Talud Sur del espolón de roca, (CFE, septiembre 2014).

La ejecución de los trabajos inició en junio del 2014 en los taludes Sur y Oriente, en estas zonas se realizaron trabajos de limpieza exhaustiva, para retirar el material de depósito alojado dentro de la estructura de falla. Por medio de estos trabajos y a la exploración geológica-geotécnica se identificó en el Talud Sur una estructura subvertical donde se recomendó ejecutar un tratamiento por medio de concreto dental, de igual forma se ejecutaron trabajos de concreto lanzado desde el espolón de roca, para reforzar y dar estabilidad a los taludes y así reducir las posibles infiltraciones originadas por la mala calidad del macizo.

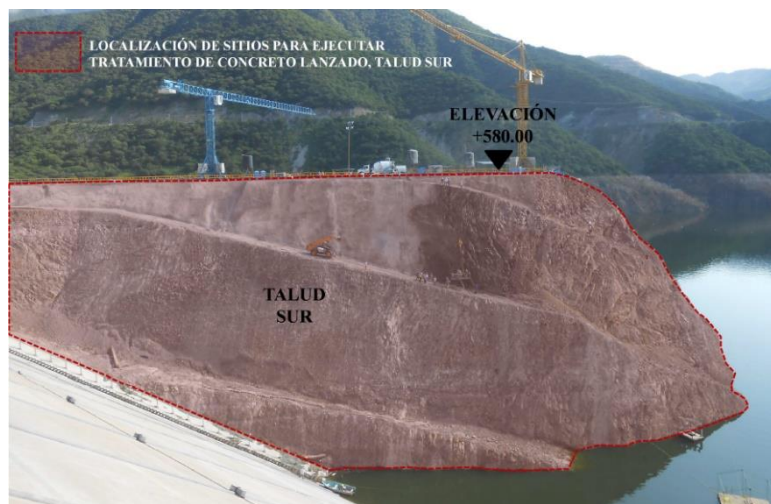
Figura 47. Proyección de sitios donde se ejecutaron tratamientos de concreto lanzado, vista lateral del Talud Sur del espolón de roca, (CFE, agosto de 2014).

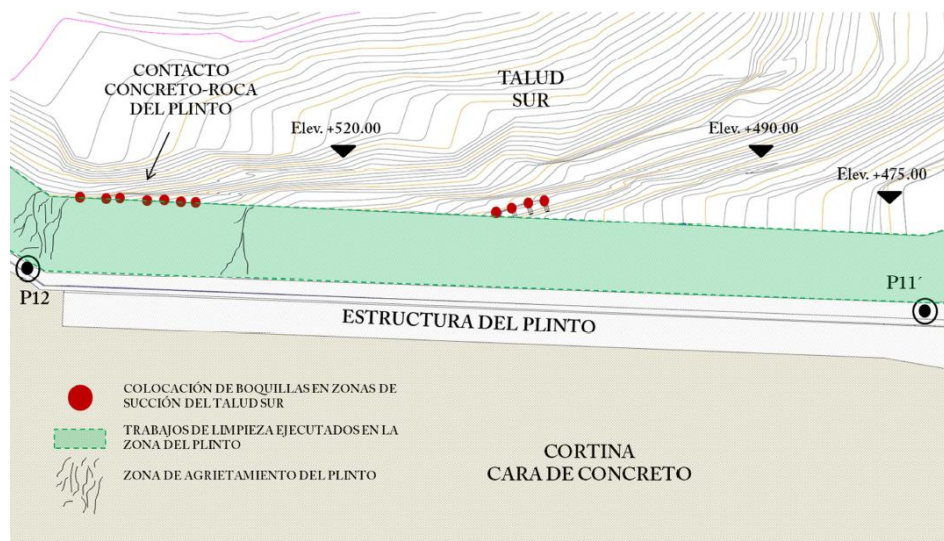
Figura 45. Fractura identificada en la losa del plinto alrededor del punto P12, (CFE, 2014).

Para complementar las primeras inspecciones subacuáticas y conocer las condiciones de la estructura del plinto, del 22 al 26 de septiembre del 2014, la brigada de buceo realizó trabajos de limpieza removiendo el material alojado sobre la superficie de dicha estructura. Derivado de esto se identificaron varias grietas alrededor de la losa del plinto cerca del punto P12, entre las elevaciones 520 a 523 msnm, la cual tiene 1 cm de abertura, con desnivel y cizallamiento de 0,5 cm aproximadamente, por lo que se instalaron dos medidores de juntas para monitorear su posible evolución. Se desconoce si el agrietamiento es local debido a que el área inspeccionada fue pequeña; por lo que es necesario continuar con las inspecciones subacuáticas de detalle en la zona de la grieta, así como en otros sitios del plinto para verificar su estado físico, además de continuar con el programa de medición y seguimiento de la instrumentación para detectar oportunamente cualquier cambio en las tendencias actuales.

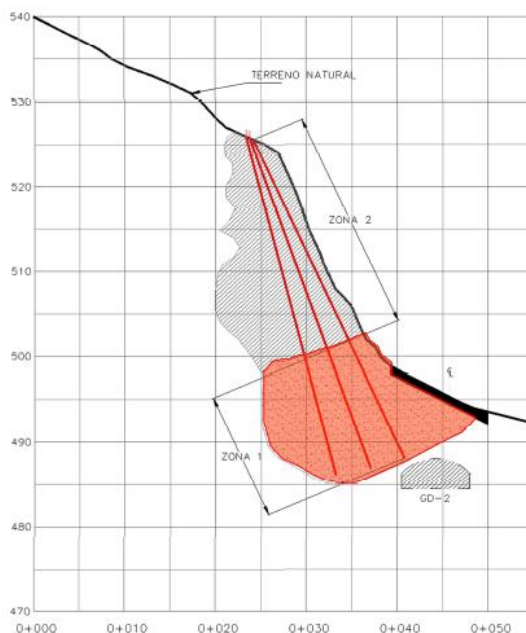
Figura 49. Zonificación del tratamiento ejecutado desde la berma +525 (CFE, 2015).

Tomando en cuenta que el objetivo del tratamiento fue realizar el reforzamiento de la pantalla impermeable entre el plinto y el tímpano oriente de la galería GD-2, se realizó una zonificación del tratamiento por ejecutar (figura 49) considerándose dos zonas, las cuales, se describen a continuación:

- **ZONA 1.** Sector donde se ejecutó la inyección en progresiones ascendentes de 5 metros de longitud, hasta 10 m por encima del nivel de desplante del plinto. En esta zona se aplicó una presión efectiva máxima de inyección de 10 kg/cm<sup>2</sup>.
- **ZONA 2.** Sector donde la inyección se realizó en una sola progresión, comprendida desde el límite superior de la zona 1 hasta el brocal del barreno. En esta zona se aplicó una presión efectiva máxima de inyección de 3 kg/cm<sup>2</sup>.

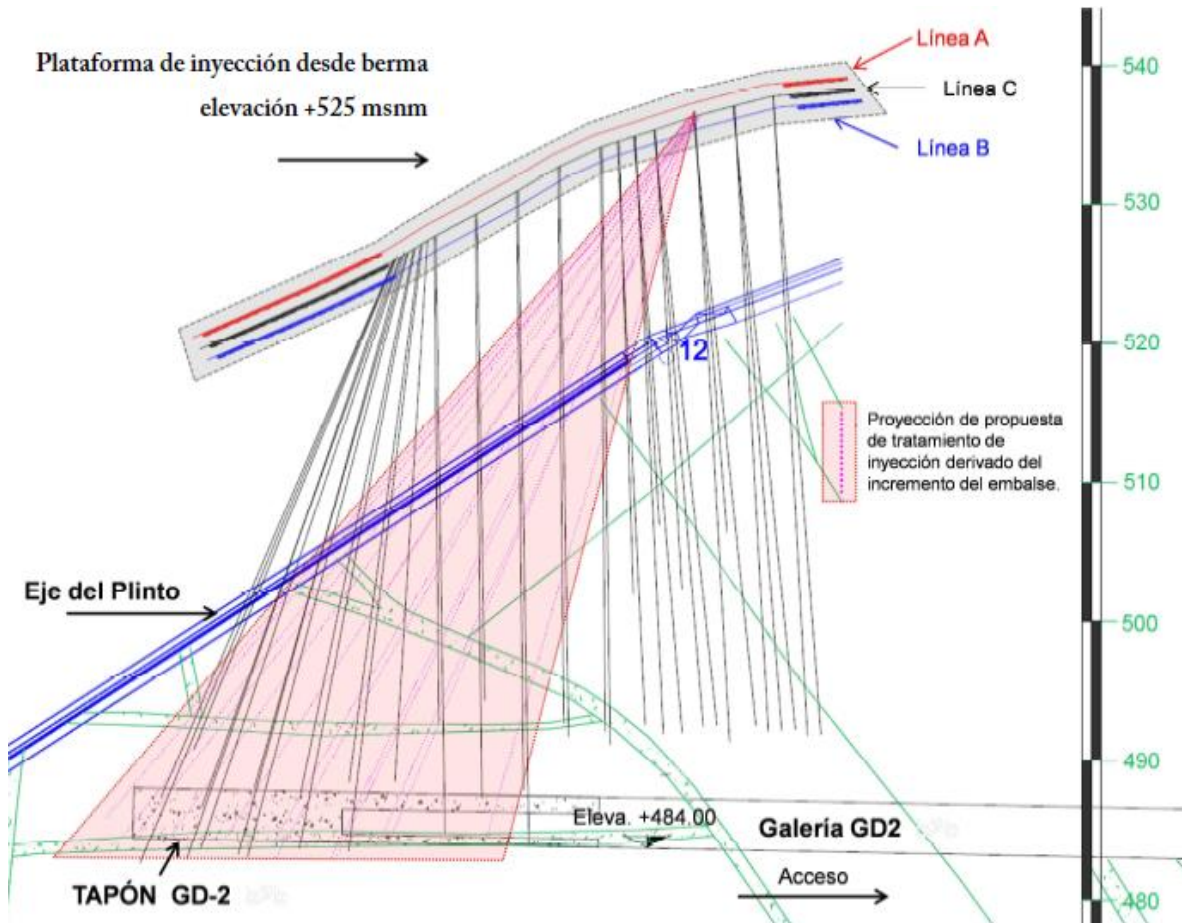
Figura 50. Ajuste geométrico del tratamiento ejecutado desde la berma +525 debido al incremento del nivel del embalse (CFE, 2015).

Debido a un incremento súbito del nivel del embalse fue imposible la ejecución de unos barrenos de las líneas B y C, entre las elevaciones 526.64 y 529.97 msnm; por lo que se decidió reajustar la geometría original lo cual genero un incremento en la longitud de barrenación y en el número de barrenos, teniendo una inyección del orden de 504 m.

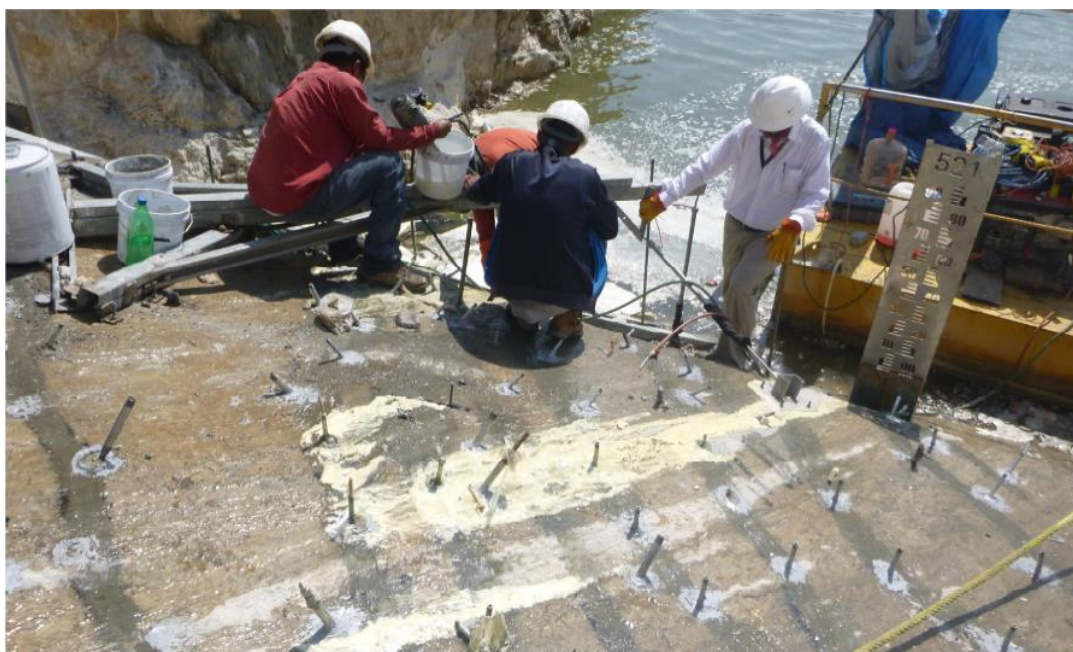
*Figura 53. Reparación de fracturas localizadas en la losa del plinto, vista desde la berma +522, (CFE, agosto 2015).*

En junio del 2015 se reiniciaron los trabajos de inspección subacuática en la losa del plinto por parte de las brigadas de buceo de CFE, cuyo objetivo era inspeccionar nuevos sitios de interés (zonas de subducción) ubicados entre las elevaciones +480.00 y +500.00. Fue así como se lograron identificar 6 puntos de succión adicionales, los cuales se localizaron entre las elevaciones +480.00 y +495.00 sobre el contacto talud-plinto y sobre el recinto del plinto.

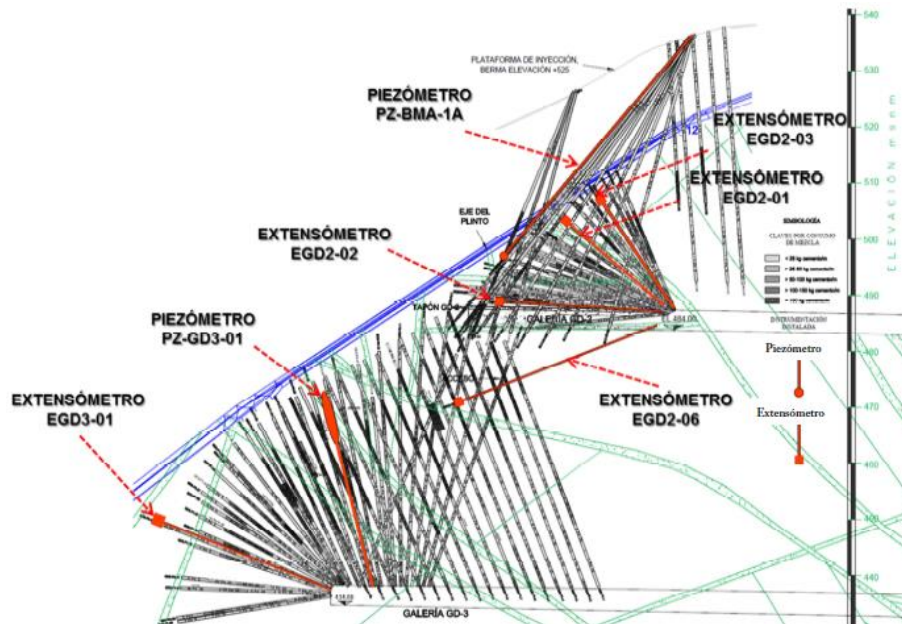
Figura 54. Sección por eje de las galerías GD-2 y GD-3 indicando la ubicación de piezómetros y extensómetros durante el periodo 2015 (CFE, 2015).

Durante la disminución del embalse se instalaron diferentes instrumentos en varios puntos estratégicos del plinto puntos P11' y P12 y galería GD-2. Los medidores de junta se destinaron a fortalecer los posibles desplazamientos que pudiera presentar el agrietamiento de la losa del plinto en el punto P12 y fueron instalados previos a la reparación de la losa del plinto.

Se instalaron cinco extensómetros entre las galerías GD-2 y GD-3, y dos piezómetros, uno en la berma 525 msnm y el otro desde la galería GD-3; con el objeto de conocer los posibles desplazamientos que se pudieran generar en la zona de desplante del plinto entre los puntos P11' y P12, así como para verificar la eficiencia del tratamiento ejecutado en las obras subterráneas.

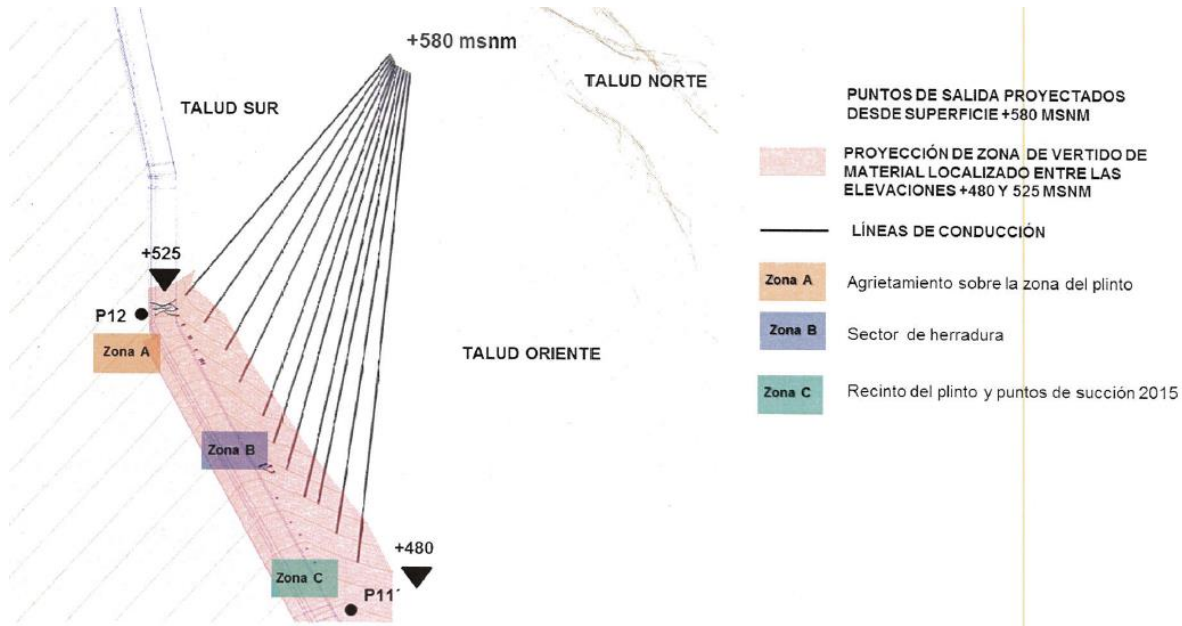
Figura 56. Arreglo en perfil del sistema del filtro invertido (GEIC, Mecánica de rocas, Reporte de actividades mayo 2016).

interés, los cuales se reparten en una zona de trabajo que inicia en la elevación 485 msnm y concluye en la elevación 525 msnm (figuras 55 y 56).

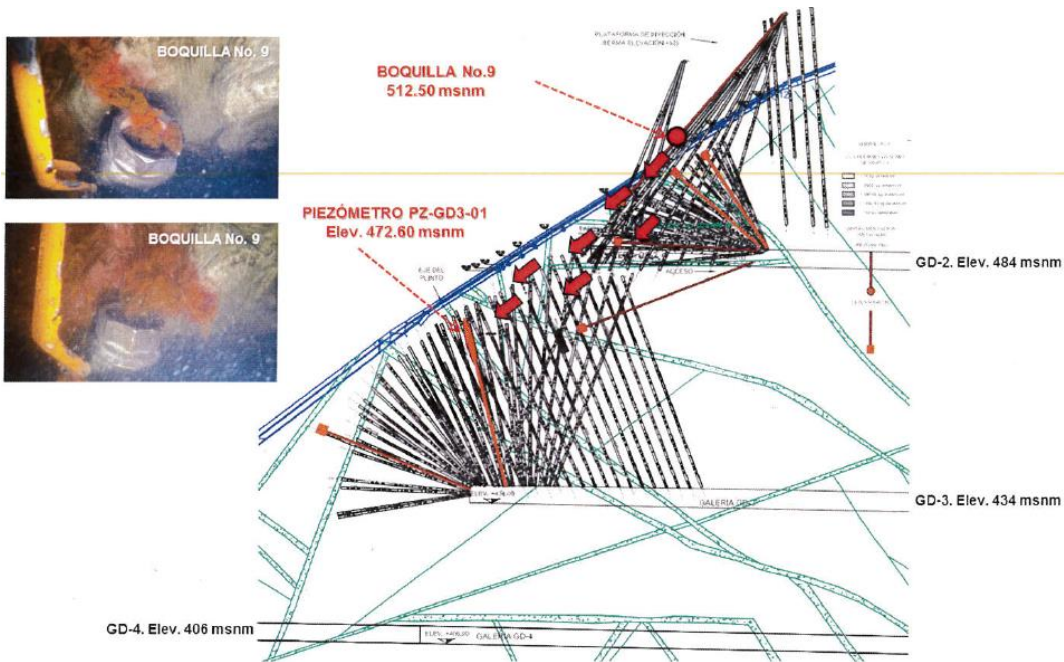
Figura 60. Conexión de trazador entre boquilla de inyección no. 9 y piezómetro ascendente en galería GD-3 (GEIC, Mecánica de Rocas, Reporte de actividades, mayo 2016).

Después de inspeccionar la zona de agrietamiento del punto P12 del plinto, se revisó la condición actual de las boquillas instaladas durante el 2014 y 2015, para ajustar o redireccionar de ser necesario el rumbo original de las líneas de conducción propuestas. Con esta actividad se logró identificar varios puntos de succión residuales que se encontraban alrededor de la elevación 510 msnm y que mantenían una conexión directa con la galería GD-3, dicha condición se verificó al colocar colorante (anilina) en la boquilla 9, instalada en la elevación 512.50 msnm, la cual fue observada por uno de los piezómetros ascendentes de la galería GD-3, después de 15 minutos de ser inyectada. Con estas evidencias encontradas el sistema del filtro invertido se giró 3° hacia el SE, cubriendo las zonas de mayor atención por medio de las líneas de conducción.
