UNIVERSIDAD NACIONAL AUTÓNOMA DE MÉXICO  
PROGRAMA DE MAESTRÍA Y DOCTORADO EN INGENIERÍA CIVIL – ESTRUCTURAS

REHABILITACIÓN SÍSMICA DE ESTRUCTURAS DE MAMPOSTERÍA CON MORTERO  
REFORZADO CON MALLA DE FIBRA DE VIDRIO

T E S I S  
QUE PARA OPTAR POR EL GRADO DE:  
MAESTRO EN INGENIERÍA

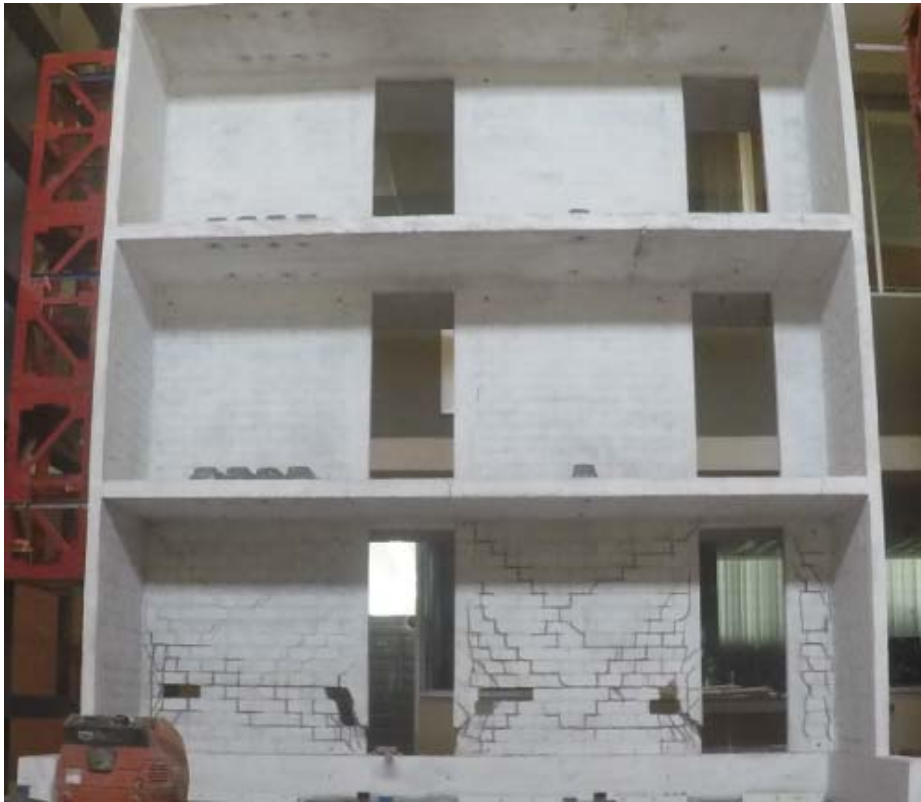
1. Evaluación del daño en la estructura. Primero, se realizó una evaluación del daño presente en la estructura. En la Figura 5 se puede observar el modo de falla de la estructura fue por tensión diagonal y deslizamiento del muro a la mitad de la altura. Por el daño observado se decidió reparar por medio de rajuelas y sustituir las piezas aplastadas para después aplicar el encamisado parcial de muros.

**Figura 5. Modelo de edificio después del primer ensaye**

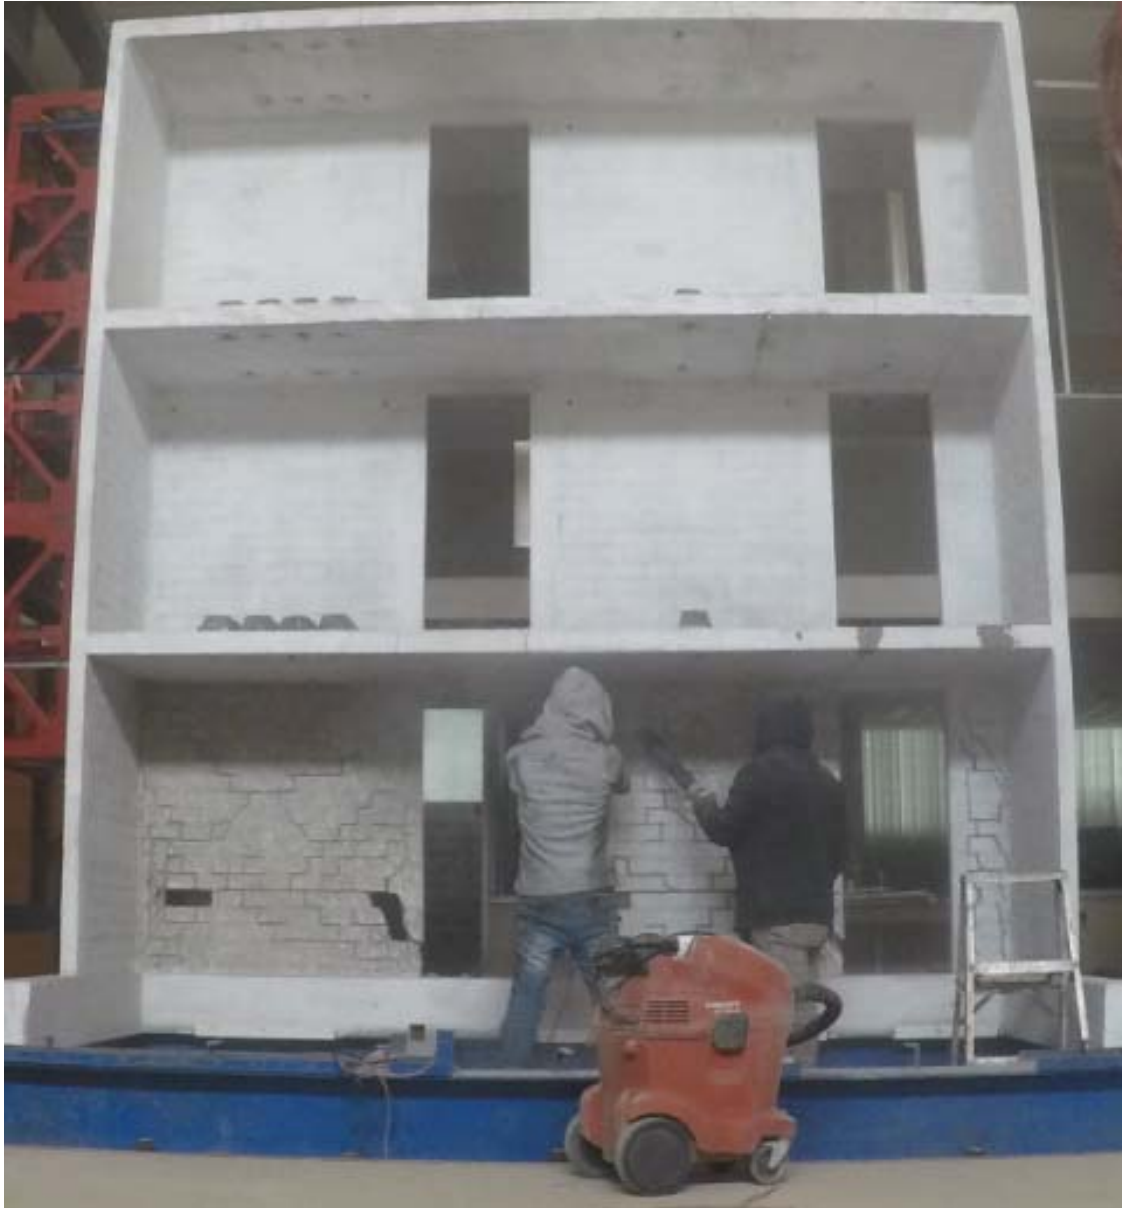
2. Retiro de recubrimiento del muro. Se preparó la superficie del muro que recibió el encamisado. Se retiró el recubrimiento de pintura y se humedeció la superficie para asegurar adherencia entre la mampostería y el mortero de rehabilitación, como se observa en la Figura 6.

**Figura 6. Preparación de superficie de muros para recibir encamisado**

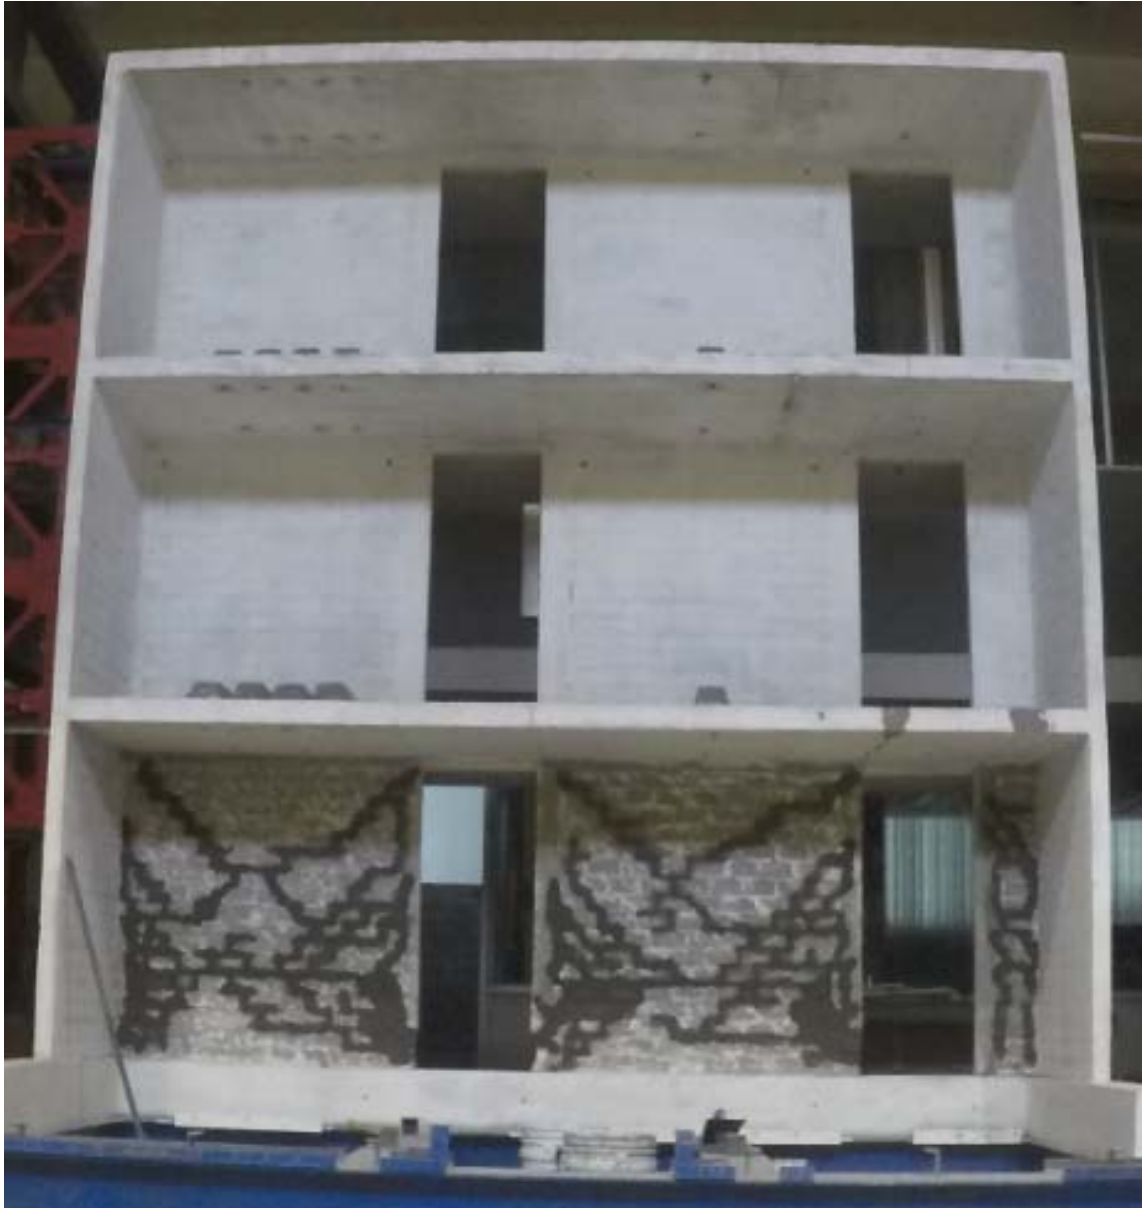
3. Reparación del muro mediante sustitución de piezas, rajuelas y remplazo de concreto: Se aplicaron rajuelas y se remplazaron las piezas junto al concreto dañado. En la Figura 7 se observa el muro reparado, listo para recibir la primera capa de mortero.

**Figura 7. Muros reparados mediante rajuelas, sustitución de piezas, y remplazo de concreto en castillos**

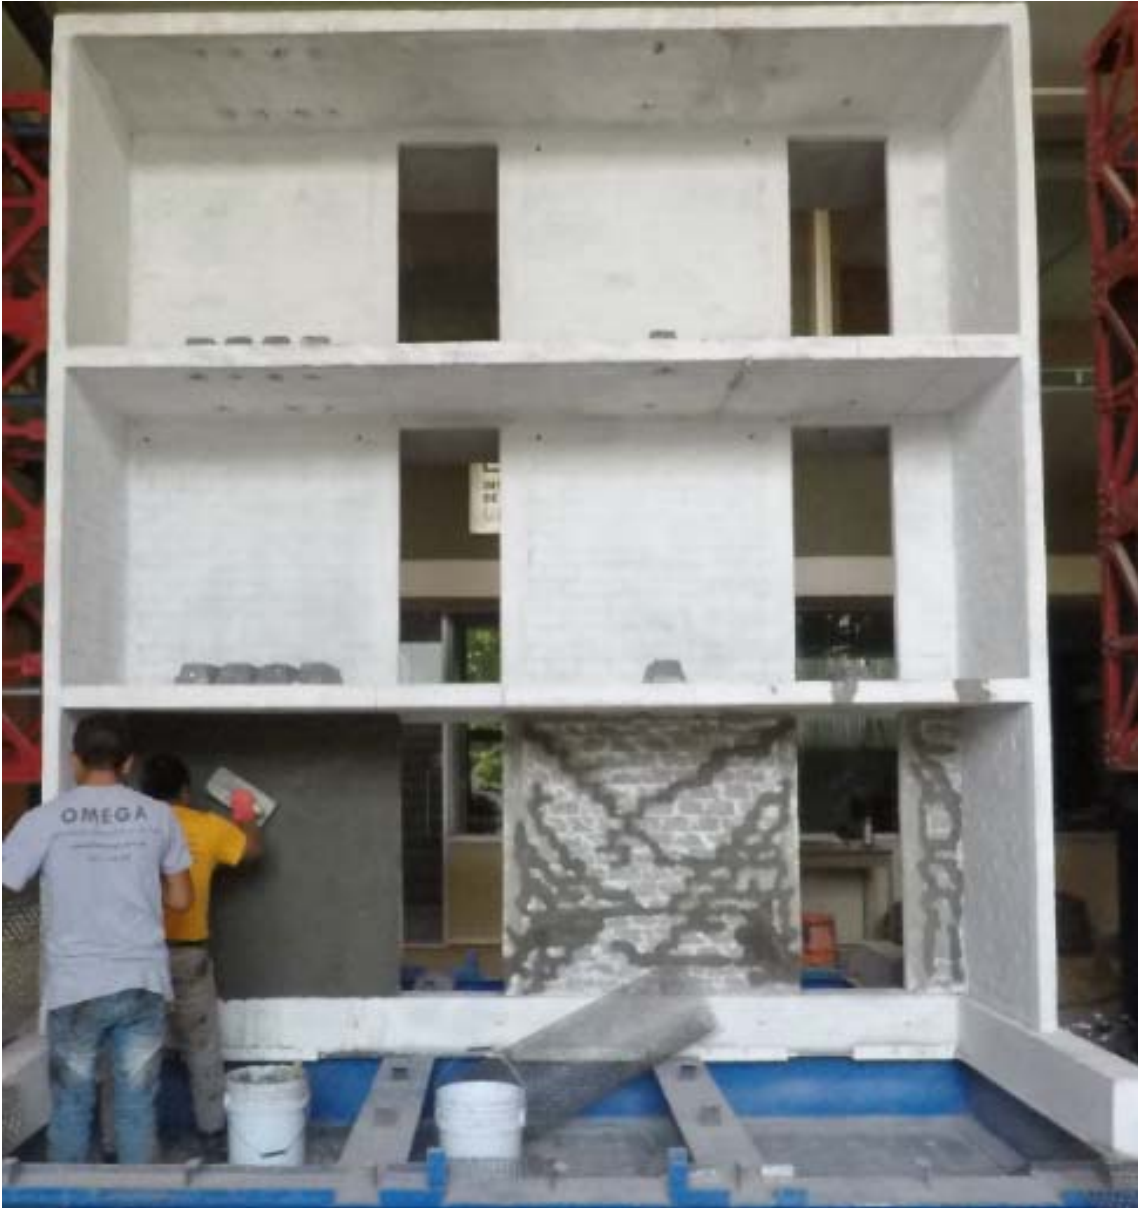
4. Aplicación de la primera capa de mortero. Se aplicó una primera capa de mortero de aproximadamente medio centímetro de espesor, donde posteriormente se coloca la malla de fibra de vidrio. En la Figura 8 se observa cómo se coloca el mortero sobre la superficie del muro.

**Figura 8. Aplicación de la primera capa de mortero en muro**

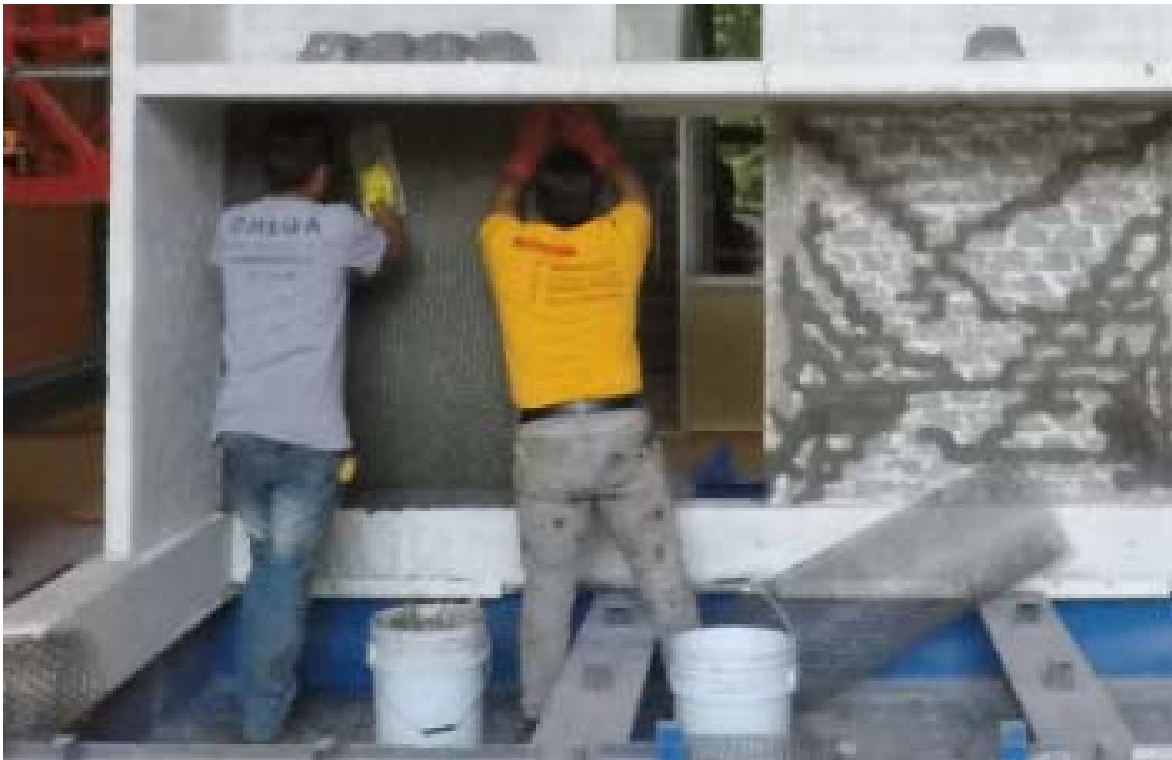
5. Colocación de la malla de refuerzo. Luego de aplicar la primera capa de concreto, se sobrepondrá la malla de fibra de vidrio como se aprecia en la Figura 9.

**Figura 9. Colocación de malla de fibra de vidrio en muro**

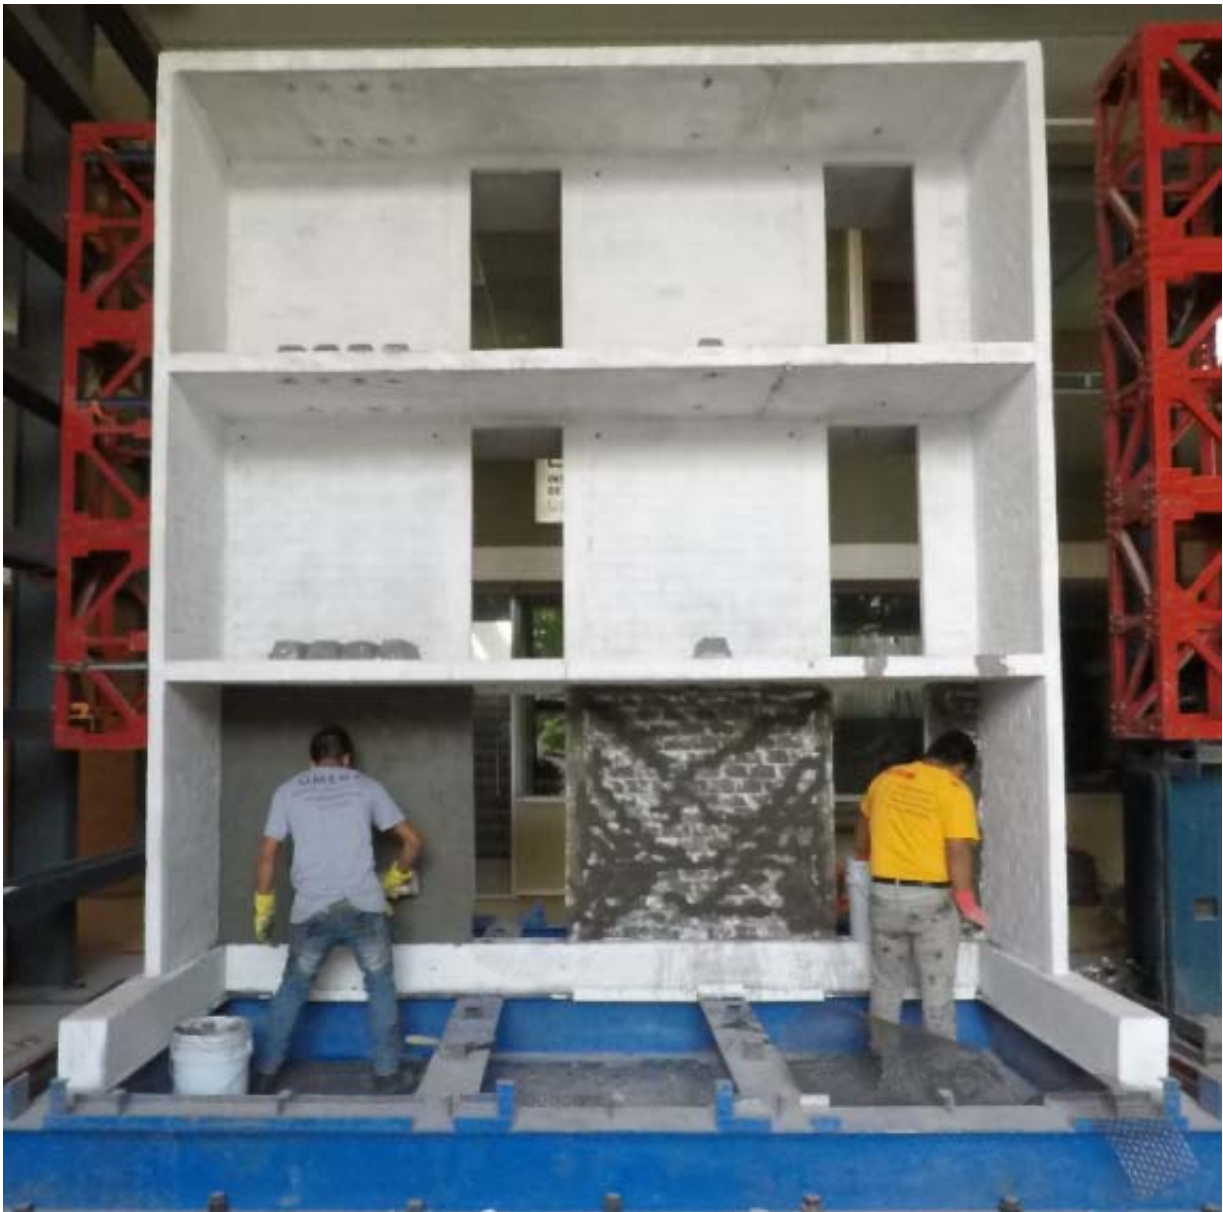
6. Aplicación de la segunda capa de mortero. Después de colocar la malla de refuerzo se aplica la capa final de mortero sobre la malla y el espesor final del encamisado parcial es aproximadamente de 1 cm de espesor. En la Figura 10 se aprecia el muro de mampostería una vez se le aplico la última capa de mortero.

**Figura 10. Aplicación de la segunda capa de mortero en muro**

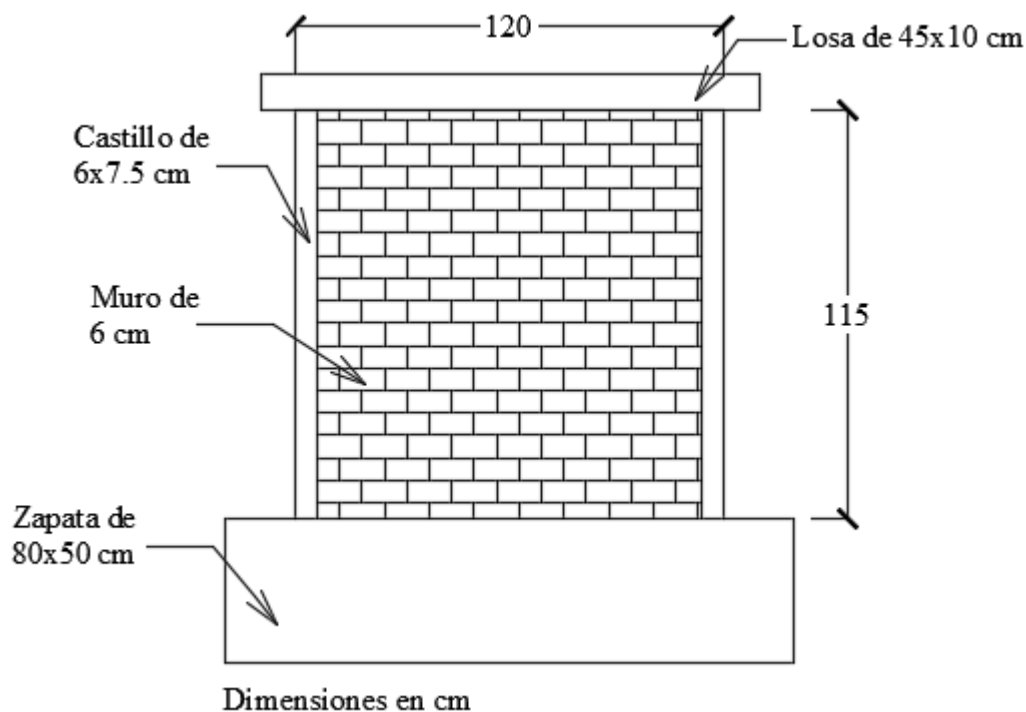
Se trató de un muro de mampostería a escala 1:2 con ladrillo multiperforado de dimensiones  $6 \times 6 \times 12$  cm. El espécimen tuvo una altura de 115 cm y una longitud de 120 cm. Estaba confinado por castillos de  $6 \times 7.5$  cm. Se desplanto sobre una viga de cimentación de  $80 \times 50$  cm la cual proporcionaba una condición de empotramiento en la base del espécimen y una losa con dimensiones de  $45 \times 10$  cm. El muro original se denominó como M1-cr; y ya rehabilitado con la malla de fibra de vidrio se nombró como M1-crR. En la Figura 11 se muestra la geometría general del modelo y en la Figura 12 se observa el espécimen antes de ensayarse.

Figura 11. Geometría del muro

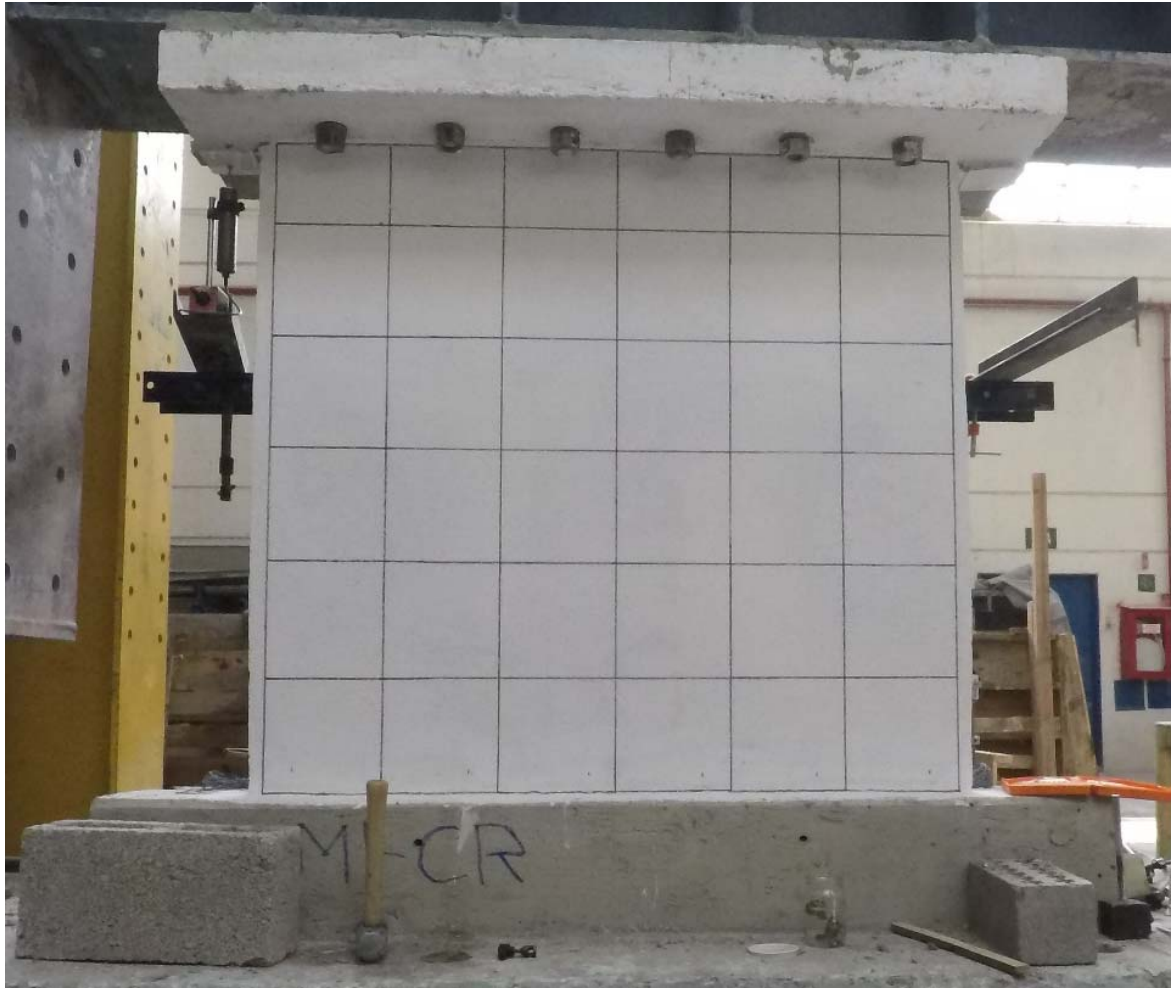
Figura 12. Modelo M1-crR antes de ensayarse

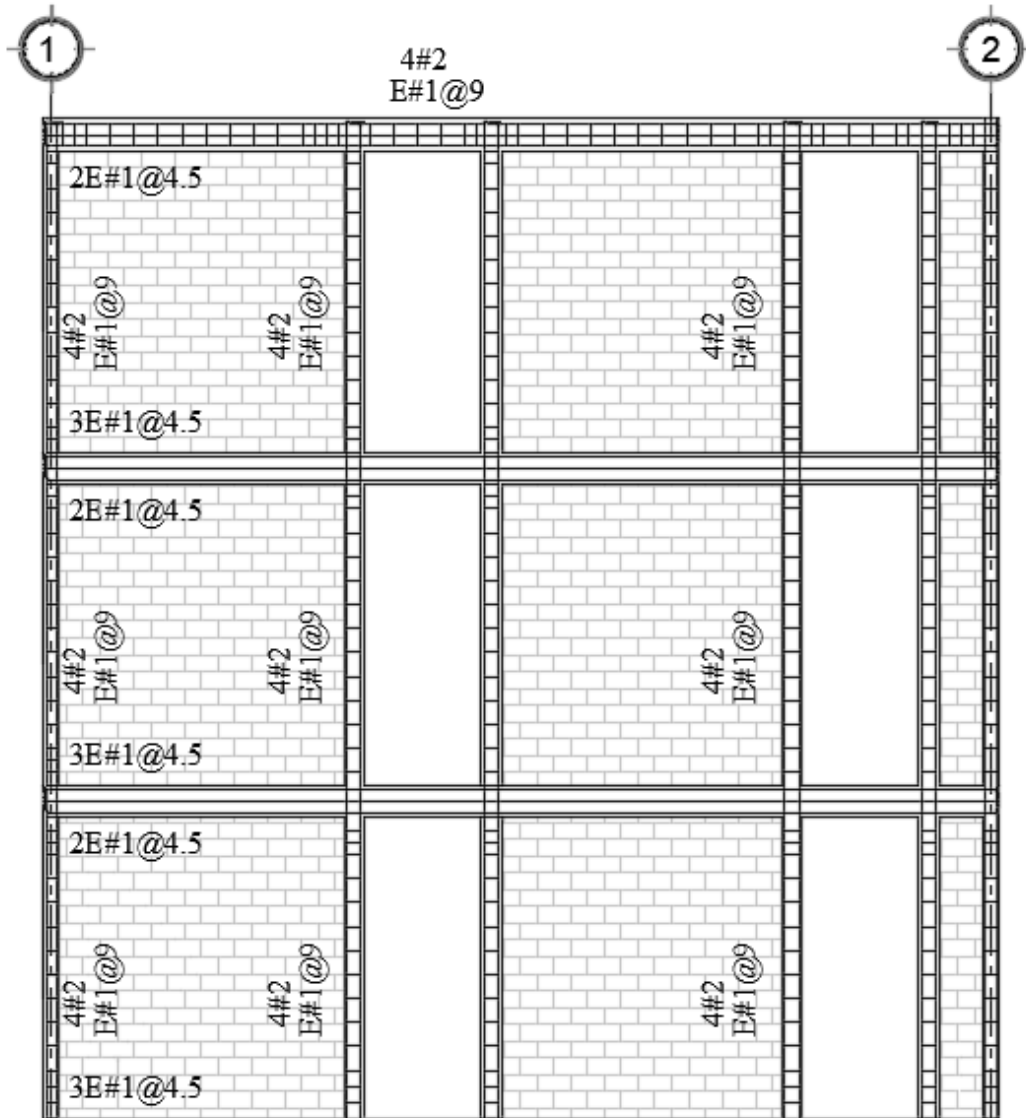
La Figura 18 muestra una fotografía general del modelo del edificio rehabilitado. Los castillos y las dalas son de las mismas dimensiones y armados que la del modelo de muro aislado. Los castillos tenían barras de refuerzo con diámetro de 6 mm y estribos de diámetro de 3.25. El esfuerzo especificado de fluencia del acero longitudinal fue de 412 MPa y el del acero transversal de 210 MPa. La Figura 19 muestra los armados de castillos y dalas

**Figura 19. Armado de castillos y dalas (Edificio 3 niveles)**

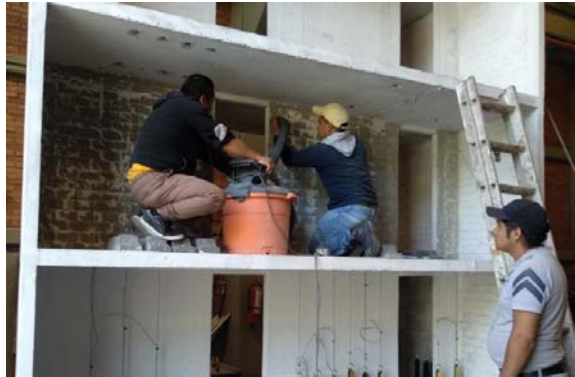
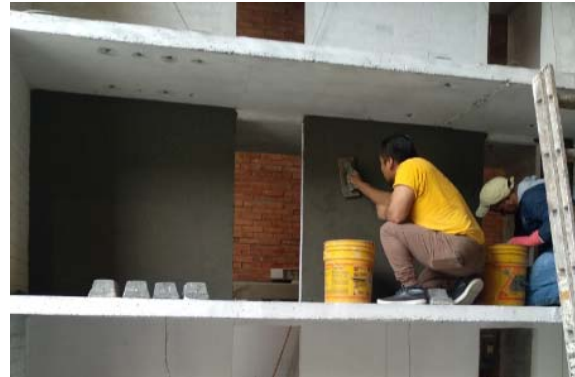
Después de haber ensayado el muro aislado, se observó que este tuvo un incremento de su resistencia ante cargas laterales del 45% debido a la rehabilitación, por lo que se tomó la decisión de reforzar el segundo nivel del edificio para asegurar que el mecanismo de falla se presente en el primer nivel. De lo contrario se puede presentar un daño significativo en el segundo nivel. Estos resultados se explican en la sección 4.2.3. En la Figura 26 se observan algunas imágenes del proceso de rehabilitación del segundo nivel.

a) Retiro de recubrimientos

b) Aplicación de la primera capa de mortero

**Figura 26. Proceso de rehabilitación de muros del segundo nivel del edificio**

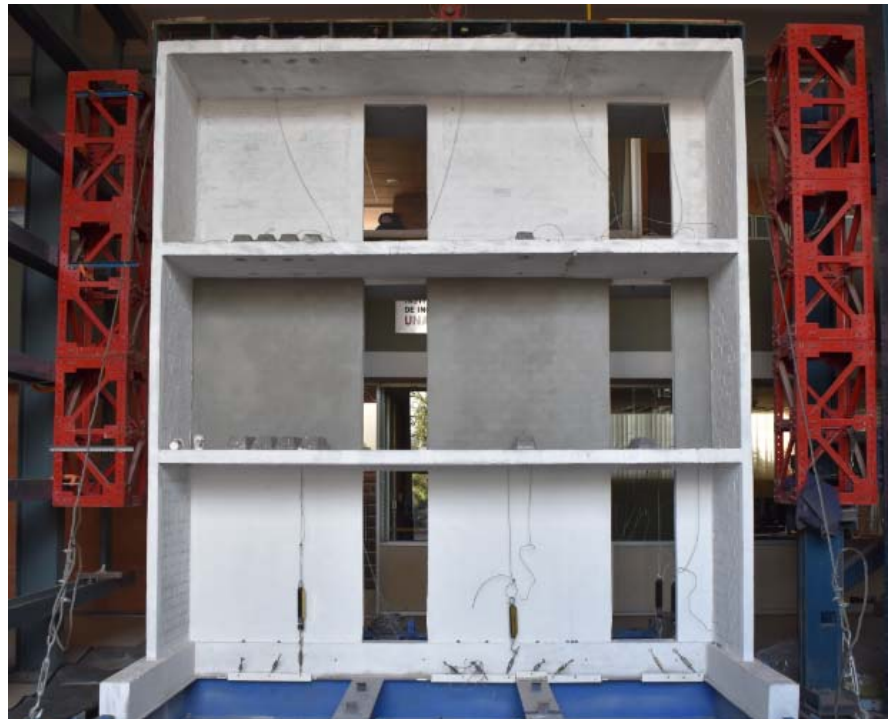
La Figura 27 muestra el modelo después de haber rehabilitado el segundo nivel

**Figura 27. Segundo nivel rehabilitado del modelo del edificio**

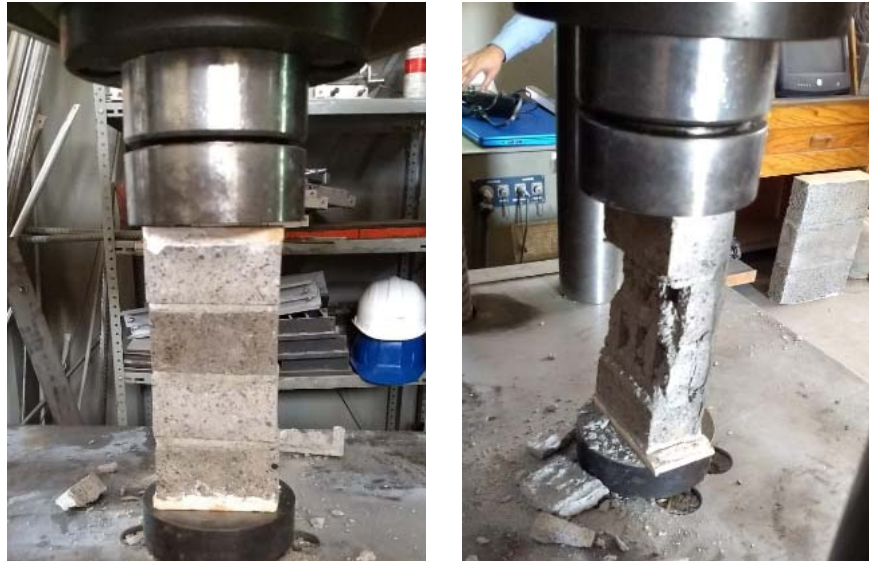
En la Figura 28 se observa la prueba destructiva de las pilas con refuerzo de malla de fibra de vidrio, en donde se aprecia que el tipo de falla en esta fue por flexo compresión.

**Figura 28. Ensayo de pilas**

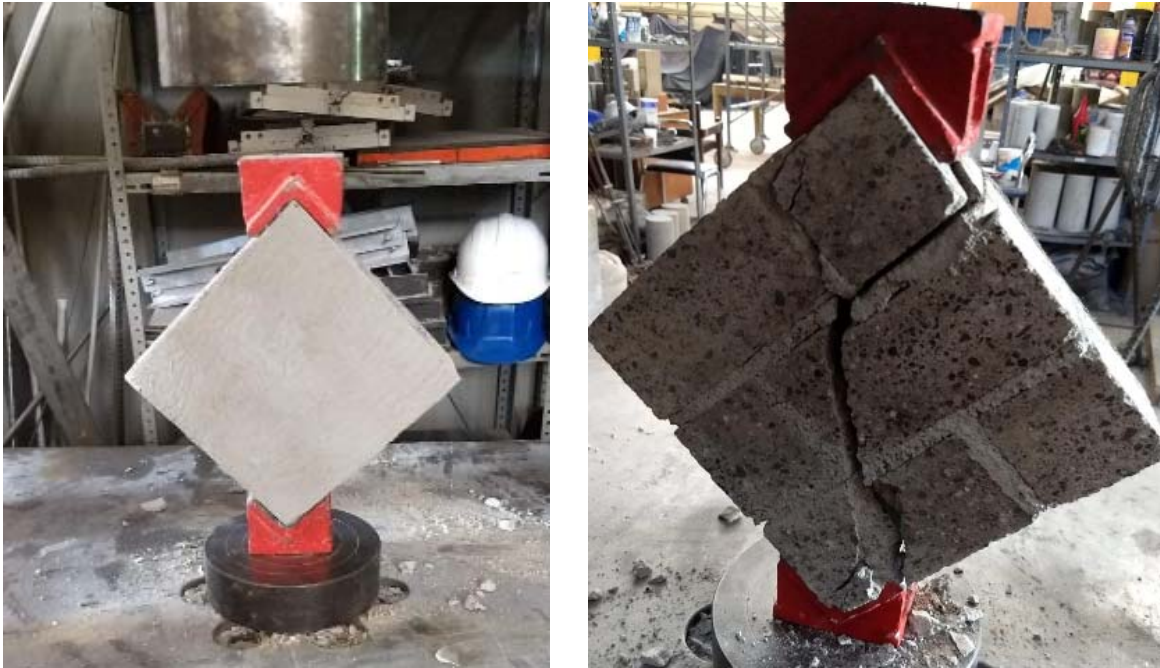
Se ensayaron dos muretes para determinar la resistencia a tensión diagonal de la mampostería reforzada. En la figura 29 se muestra la prueba destructiva de los muretes, donde se aprecia un tipo de falla por tensión diagonal.

**Figura 29. Ensayo de muretes**

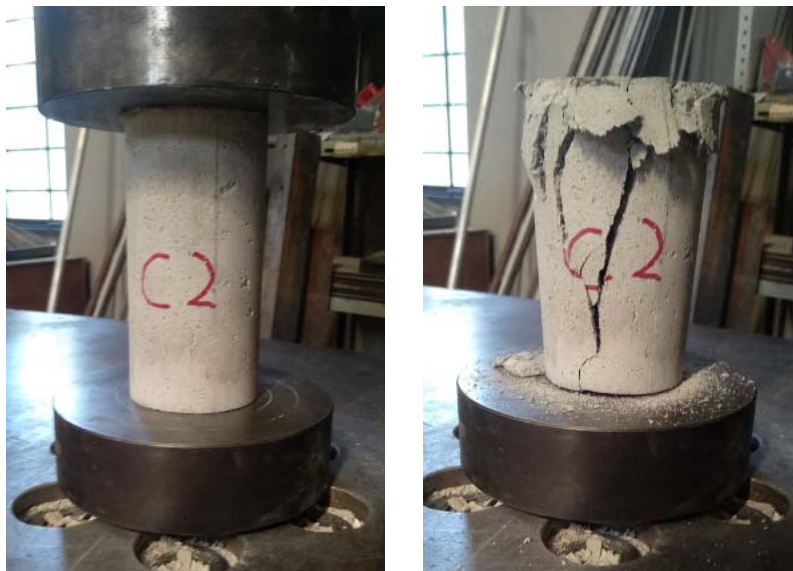
Se ensayaron dos muestras con forma de cilindros para determinar la resistencia a compresión del mortero de rehabilitación. En la Figura 30 se muestran fotos de los ensayos.

**Figura 30. Ensayo de cilindros del mortero de rehabilitación a compresión axial**

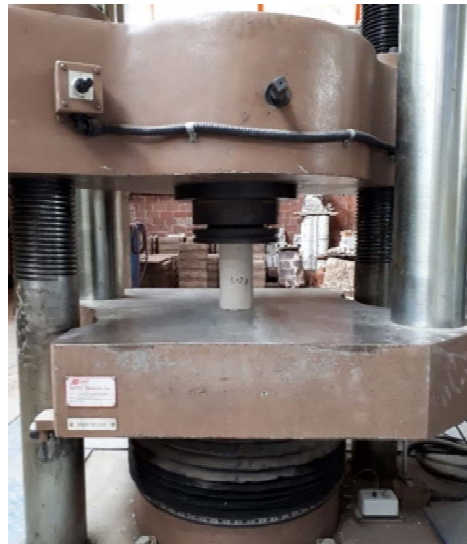
**Figura 31. Ensaye de cilindros de concreto utilizados en cimentación y losas a compresión axial**

Se elaboraron cilindros de 10 cm de diámetro por 30 cm de altura para obtener la resistencia a compresión del concreto utilizado para colar la cimentación y las losas de cada nivel. En la Figura 31 se observa el ensaye a compresión axial de los cilindros.

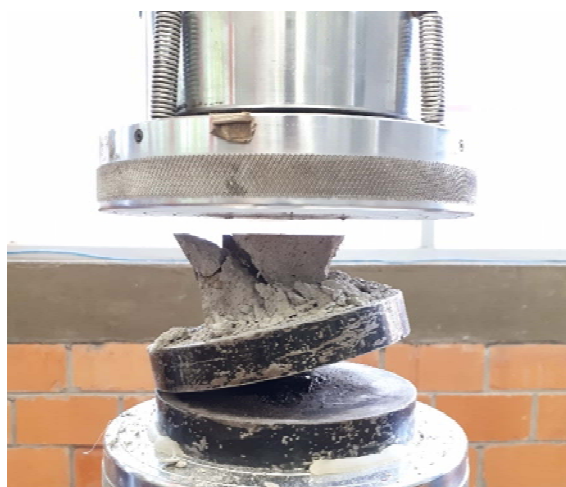
**Figura 32. Ensayo de cubos**

Se elaboraron muestras de cubos con dimensiones de 5 cm, para determinar la resistencia a compresión del mortero utilizado para la construcción del modelo por cada nivel. En la Figura 32 se muestran las fotos de los ensayos.

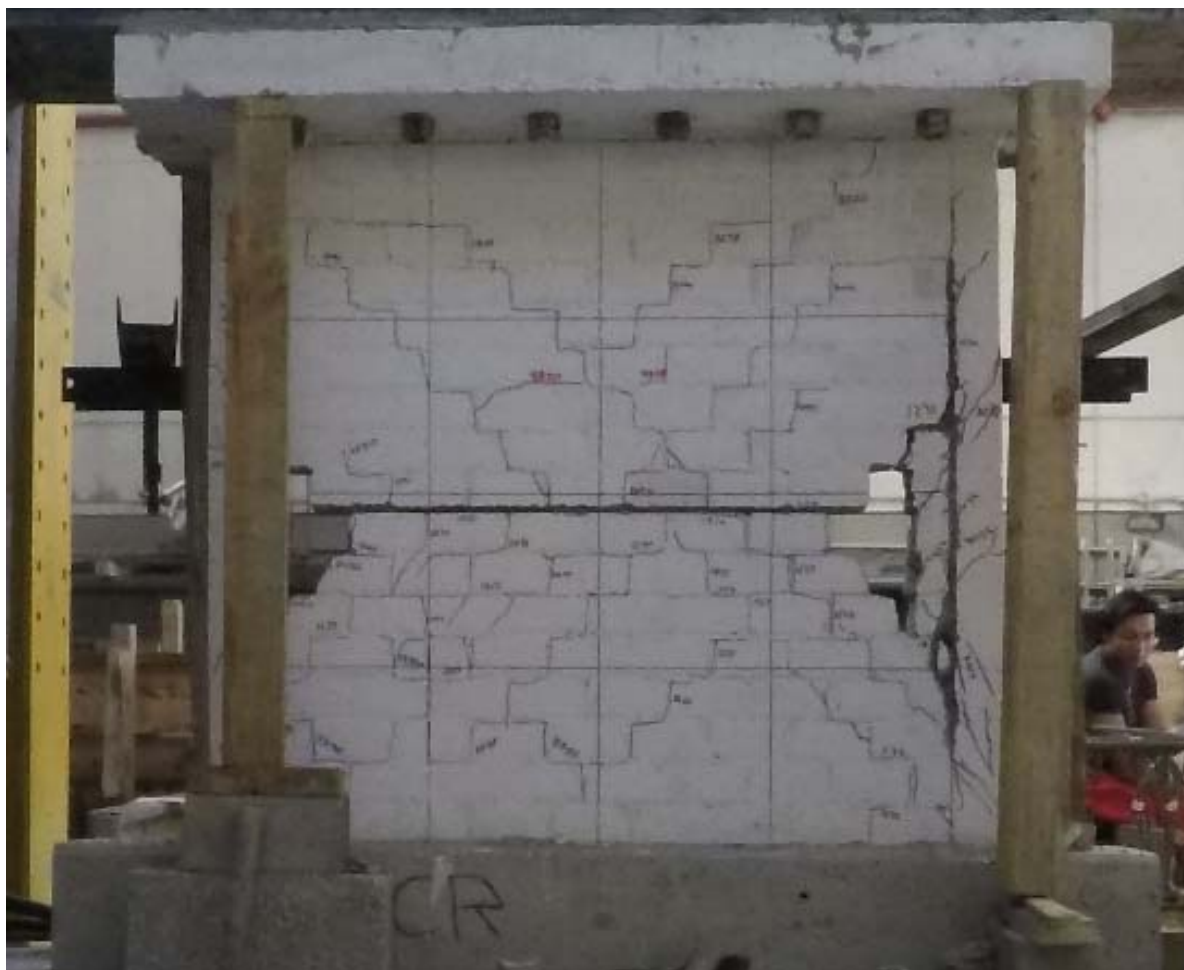
**Figura 33. Modo de falla del modelo M1-cr**

El mecanismo de falla está asociado a una de falla de corte y deslizamiento. En la Figura 33 se observa una grieta horizontal característica del modo de falla que se presentó a la mitad de la altura del muro. Además, se presentaron grietas a lo largo de las juntas, característica de falla por tensión diagonal especialmente cerca de los bordes.

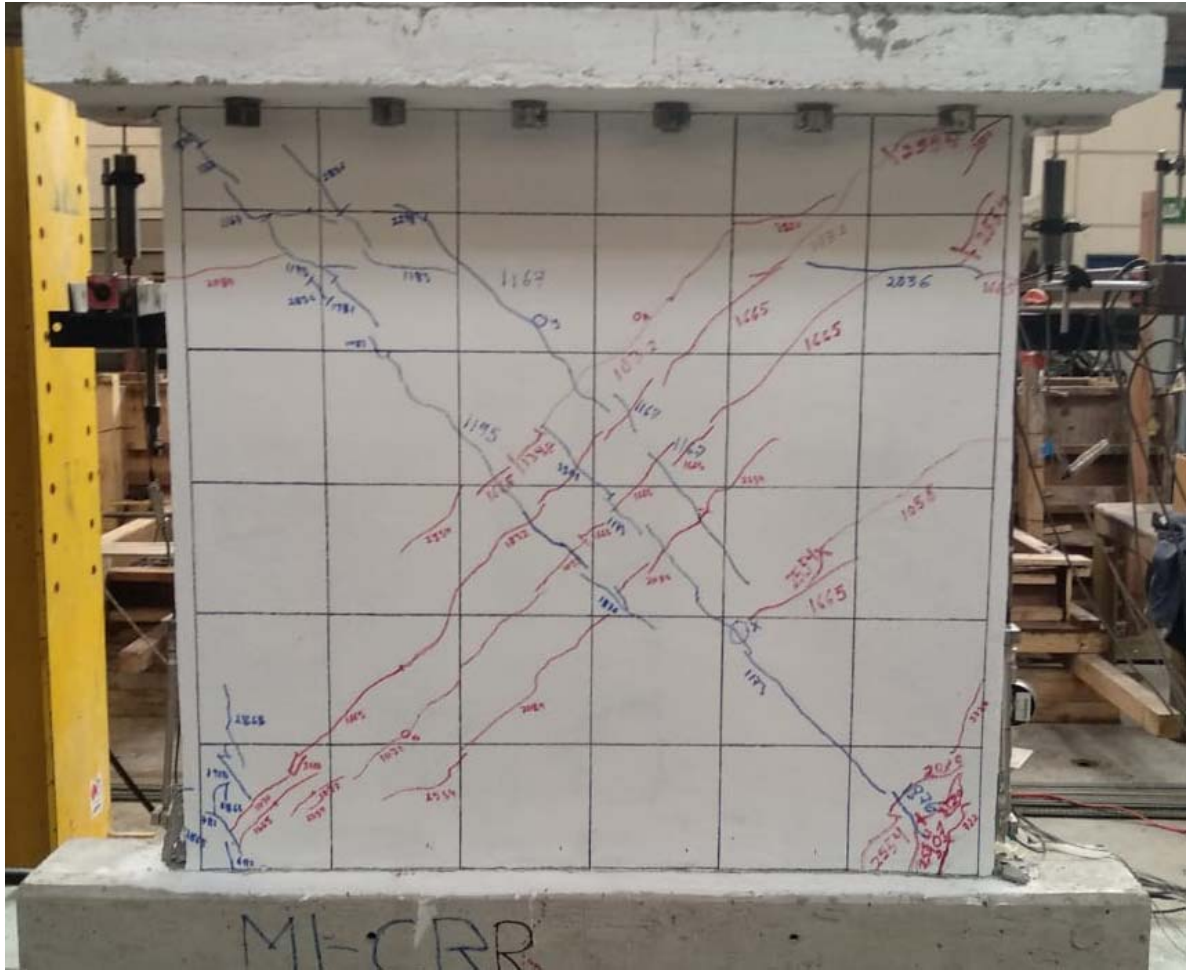
**Figura 34. Modo de falla del modelo M1-crR**

Debido a la rehabilitación el modelo M1-crR, cambió su modo de falla de compresión diagonal a una falla combinada con deslizamiento en la base y flexo-compresión en los castillos. La falla se presentó para distorsiones a partir de 1%. En la Figura 34 se pueden observar algunas grietas inclinadas menores en el muro rehabilitado. Igual se puede apreciar daño en la parte inferior de los castillos, generado por esfuerzos de flexo-compresión.

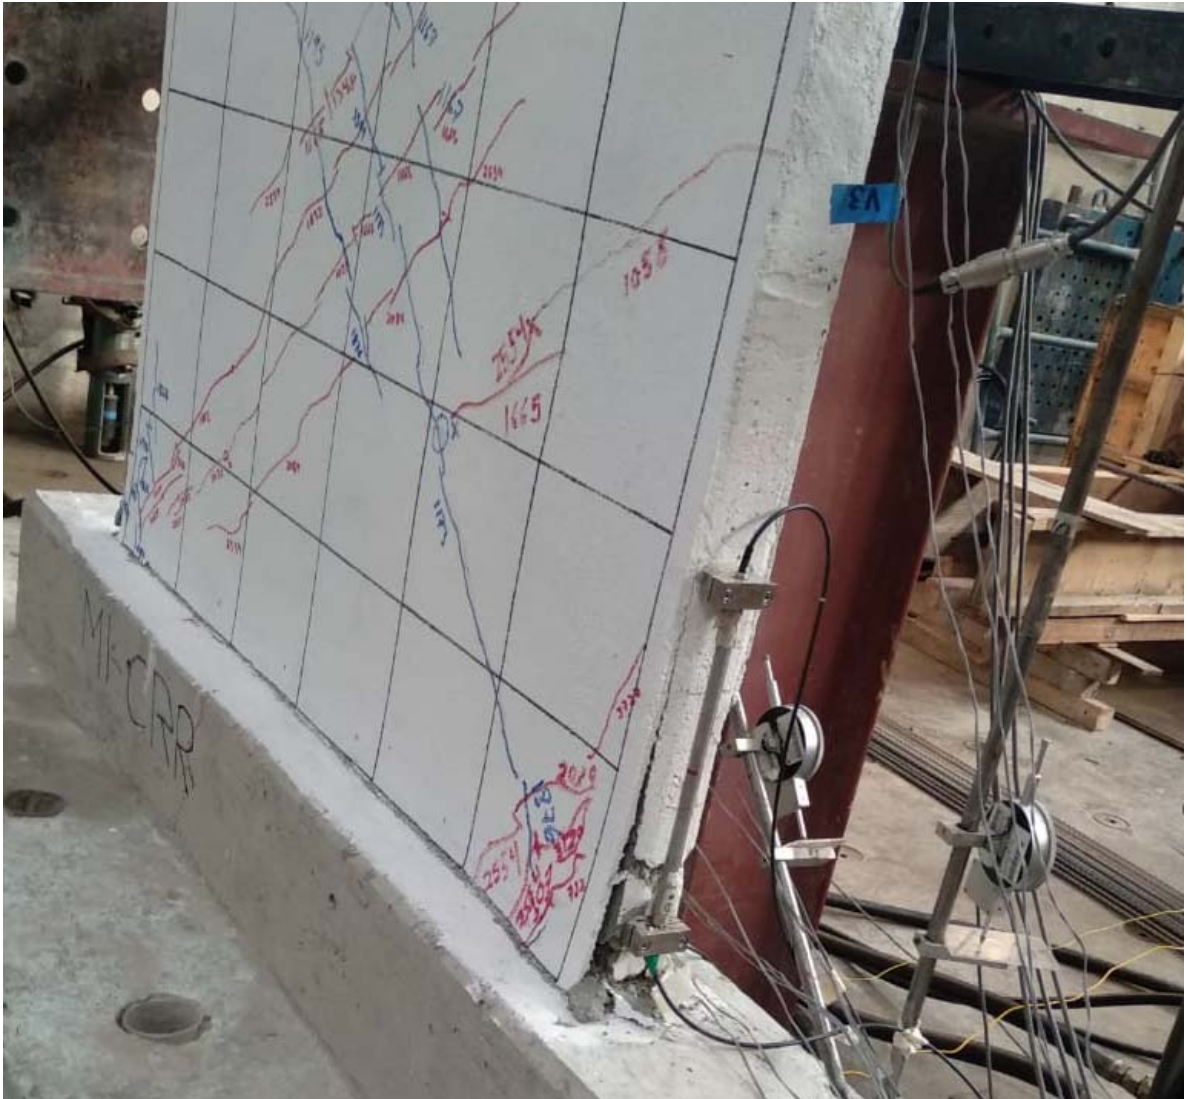
**Figura 35. Desprendimiento del encamisado en modelo M1-crR**

En la Figura 35, se puede observar desprendimiento del encamisado en el modelo M1-crR en las esquinas inferiores. Esto ocurrió por esfuerzos de compresión muy grandes en la zona y quizás por falta de conectores de cortante para garantizar una buena adherencia entre el material base y el encamisado de mortero con malla de fibra de vidrio.

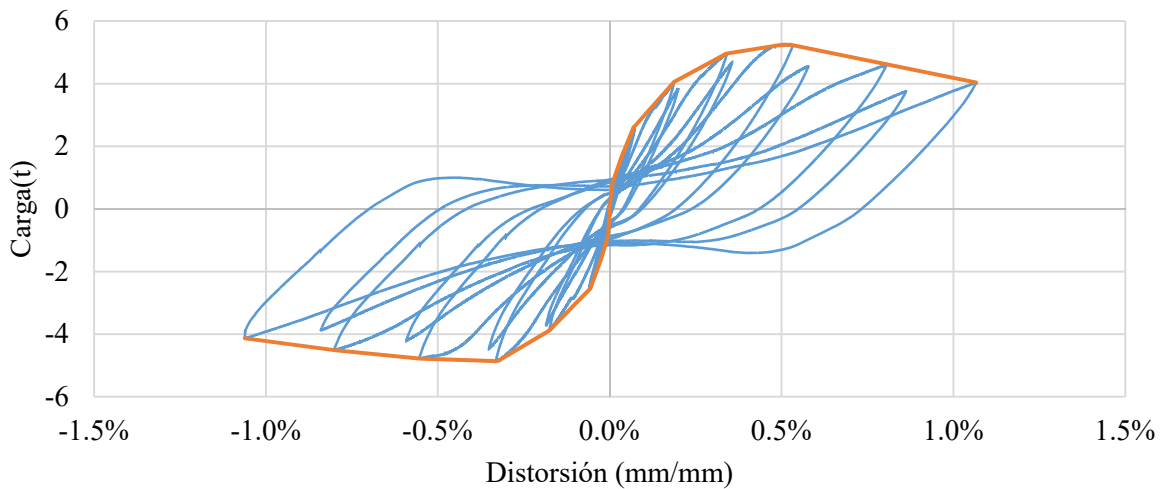
**Figura 37. Curva de histéresis del modelo M1-crR**

La Figura 37 muestra la curva de histéresis resultante del ensaye del muro rehabilitado M1-crR. Los resultados de la prueba mostraron que la técnica de rehabilitación empleada permitió que el muro soportara un nivel de distorsión de 1.06% y la resistencia máxima ante cargas laterales de 5.2 t. Otro aspecto importante es que el modelo rehabilitado tuvo más capacidad de disipación de energía lo que se puede deducir a partir del área dentro de los ciclos de histéresis.

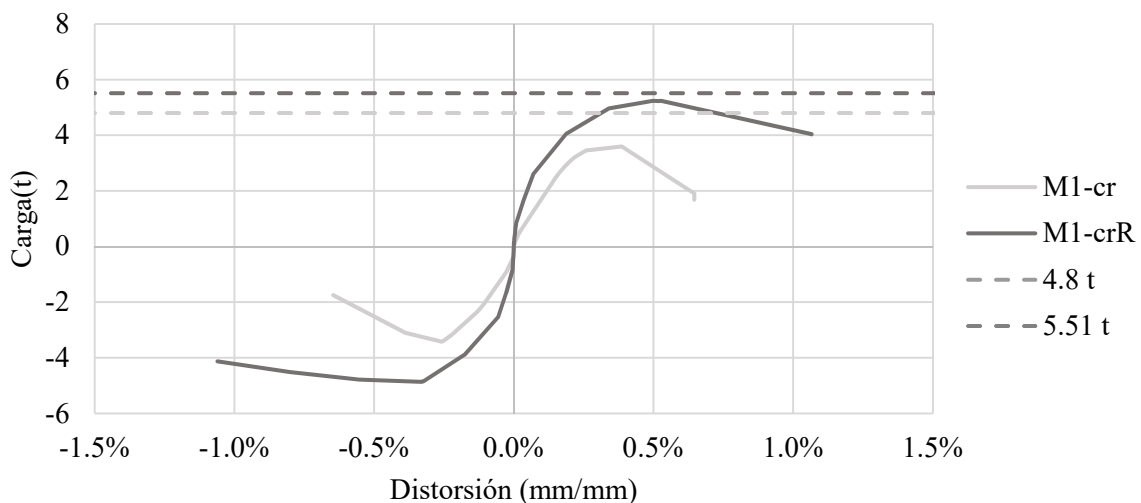
**Figura 39. Envolventes del modelo M1-cr y M1-crR**

En la Figura 39 se muestran las envolventes de los ciclos positivos y negativos del modelo original y rehabilitado. Se puede observar un aumento en la rigidez inicial del muro rehabilitado sobre el muro original. Otro aspecto a destacar es el aumento de la capacidad de resistencia y de deformación ante carga lateral. El modelo M1-cr tuvo una resistencia de 3.6 t, mientras que la del modelo M1-crR fue de 5.2 t. Esto significa un aumento del 45% de resistencia. Respecto a distorsión, el modelo original tuvo una distorsión de 0.64% y el modelo reforzado se llevó hasta 1.06%, por lo que el aumento fue del 65%.

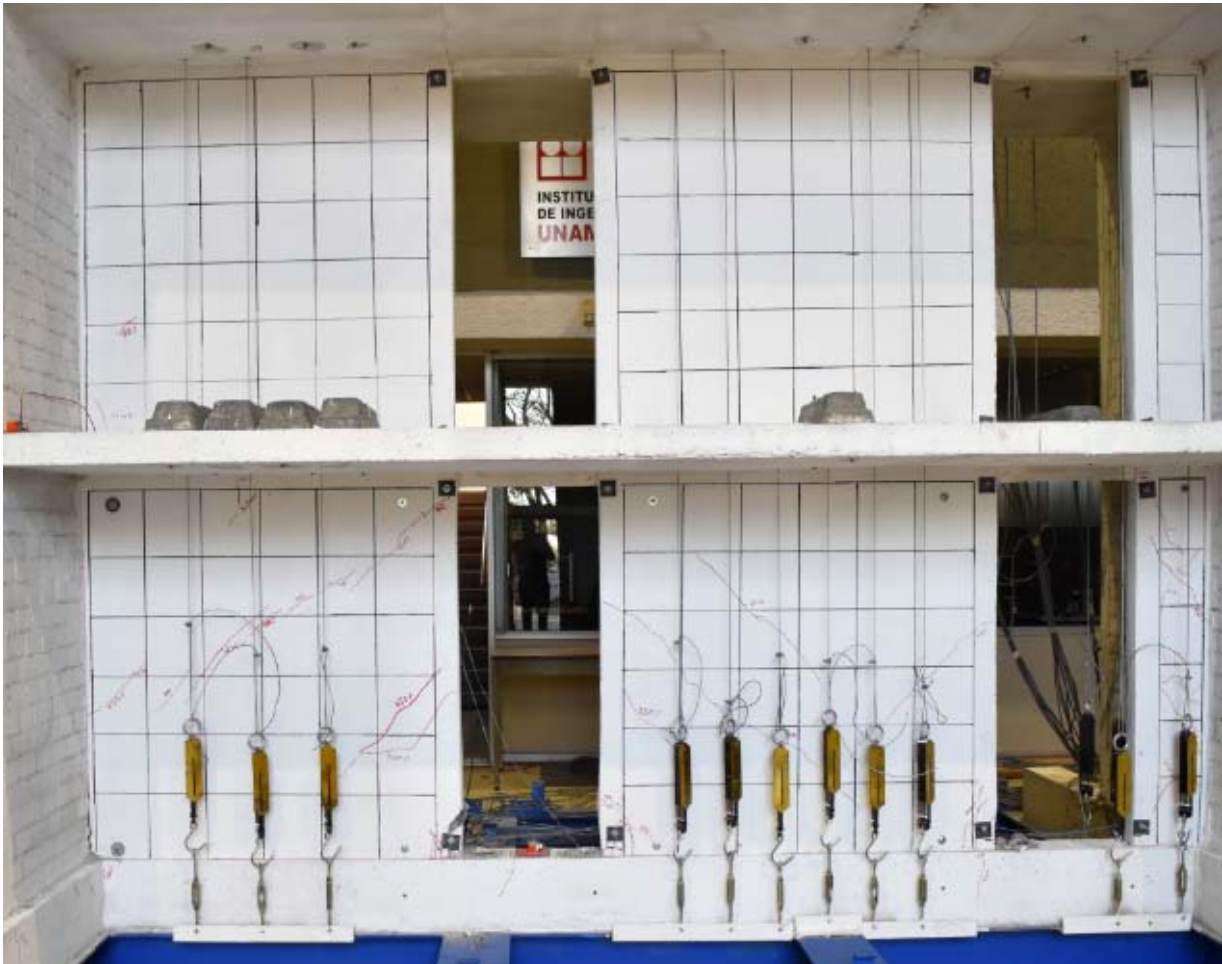
**Figura 41. Modo de falla del modelo rehabilitado**

En la Figura 41 se muestran imágenes de la condición final de daño del modelo rehabilitado. Aparecieron grietas con una inclinación aproximada de  $45^\circ$ , indicativo al modo de falla por tensión diagonal, aunque el modo principal de falla del modelo fue por deslizamiento en la base y flexo compresión en los castillos. El segundo nivel no presentó algún daño significativo a lo largo de la prueba. El modelo cambió de tener un modo de falla principal por tensión diagonal y deslizamiento a la mitad de los muros, a un modo combinado de deslizamiento en la base y flexo-compresión en las bases de los castillos.

Es importante aclarar que la ubicación de las grietas del modelo original y aquellas del modelo rehabilitado fue diferente. Mientras que en el modelo original (Figura 40) presentó, en los muros anchos del primer nivel, una grieta horizontal a la mitad de la altura del muro, seguida de grietas inclinadas hacia los extremos; el modelo rehabilitado (Figura 41) presentó agrietamiento inclinado menor, seguido de deslizamiento en la base y falla por flexo-compresión en los castillos. El ancho máximo de grietas en el modelo original fue cercano a 5 mm, mientras que en el modelo rehabilitado fue de 2 mm.
