UNIVERSIDAD NACIONAL AUTÓNOMA DE MÉXICO  
PROGRAMA DE MAESTRÍA Y DOCTORADO EN INGENIERÍA CIVIL – ESTRUCTURAS

REHABILITACIÓN SÍSMICA DE ESTRUCTURAS DE MAMPOSTERÍA CON MORTERO  
REFORZADO CON MALLA DE FIBRA DE VIDRIO

T E S I S  
QUE PARA OPTAR POR EL GRADO DE:  
MAESTRO EN INGENIERÍA

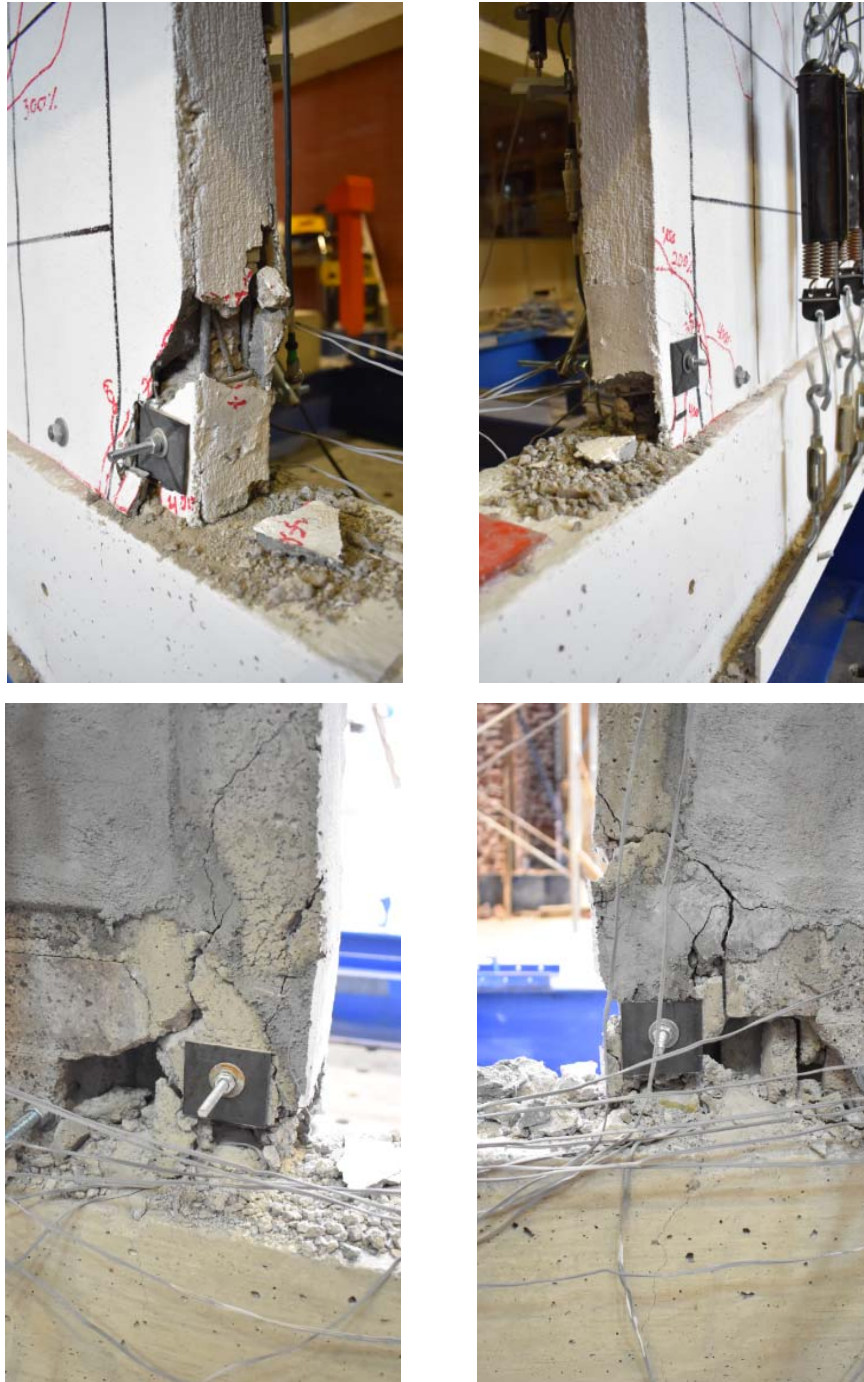
**Figura 42. Daño en extremo inferior de los castillos**

La Figura 42 muestra que el daño se concentró en los elementos confinantes, que sufrieron aplastamiento del concreto sin fracturar el refuerzo longitudinal ni transversal.

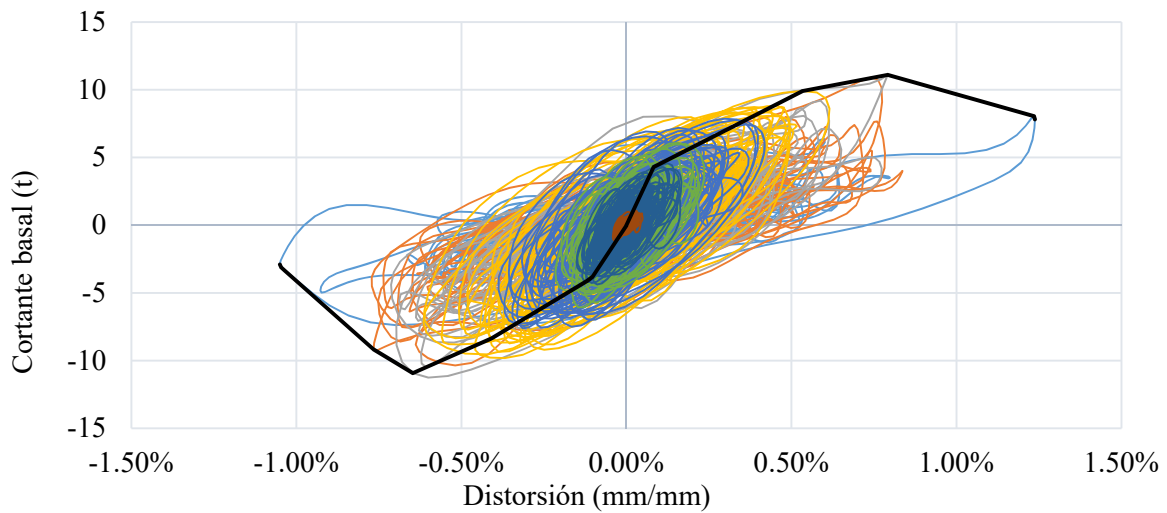
**Figura 43. Curva de histéresis del modelo original (N1)**

En la Figura 43 se muestra las curvas de histéresis del modelo original del primer nivel de todos los movimientos aplicados durante la prueba. Se observa que el modelo alcanzó una distorsión máxima de

1.13%, correspondiente a una intensidad del 1.31 g y a un cortante basal máximo de 11 t correspondiente a una intensidad de 1.23 g.

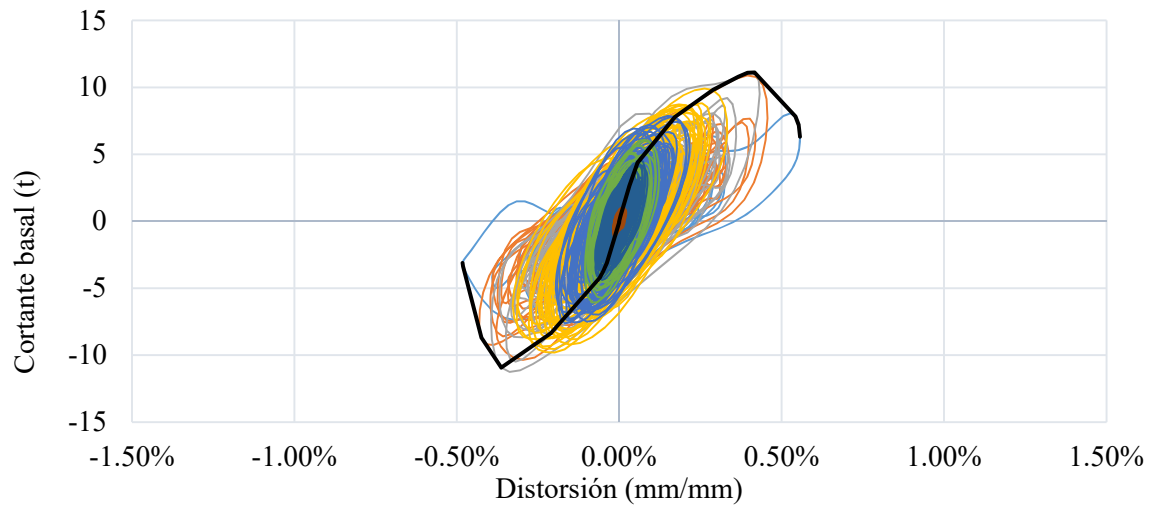
**Figura 44. Curva de histéresis del modelo original (Azotea)**

La Figura 44 muestra la curva de histéresis del M3N a nivel de azotea y se observa una distorsión máxima de 1.44%.

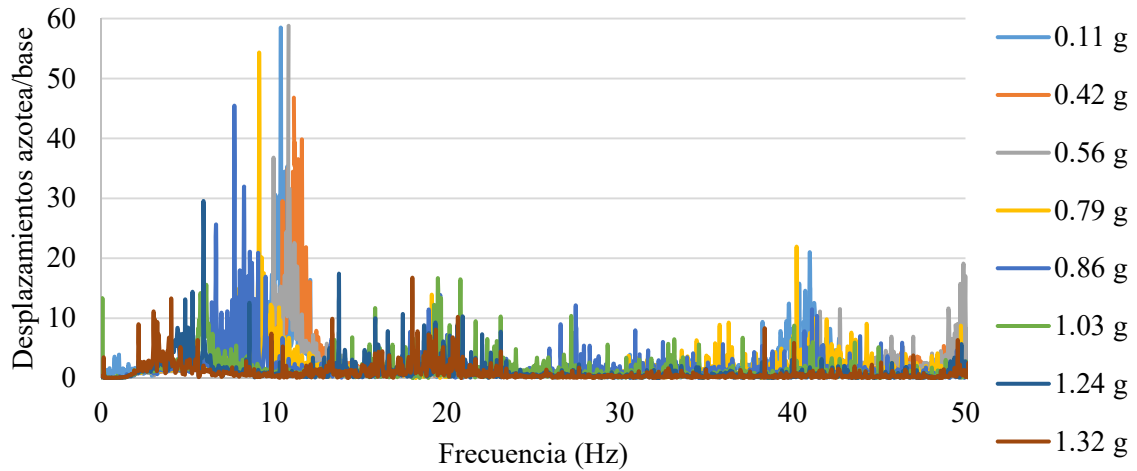
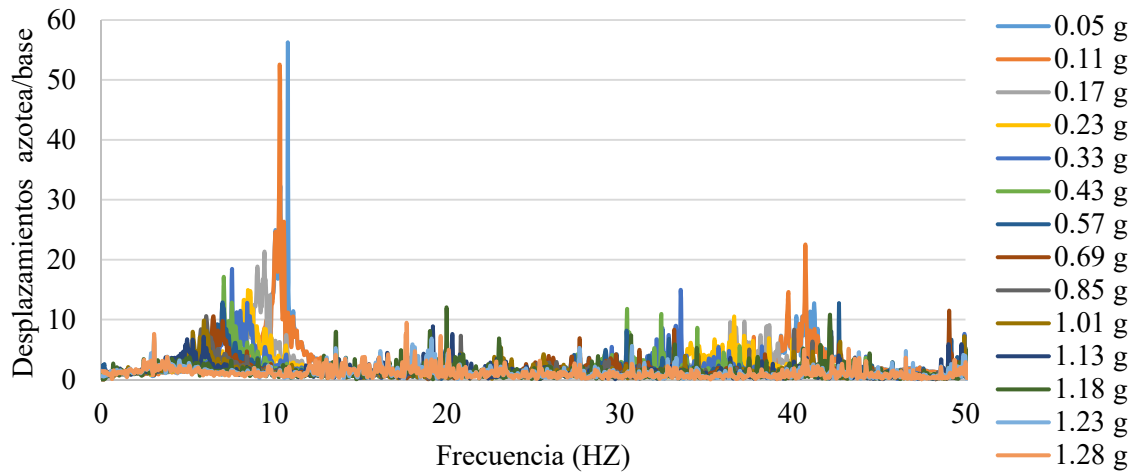
**Figura 47. Función de transferencia Azotea/base**

Con las aceleraciones registradas en la base y en la azotea, se calcularon los espectros de Fourier para obtener las funciones de transferencia correspondientes a cada intensidad sísmica. En la Figura 47 se observan las funciones de transferencia obtenidas para cada movimiento sísmico. En total fueron 14 intensidades sísmicas, cada uno asociado a un nivel de intensidad.

a) Modelo original

b) Modelo rehabilitado

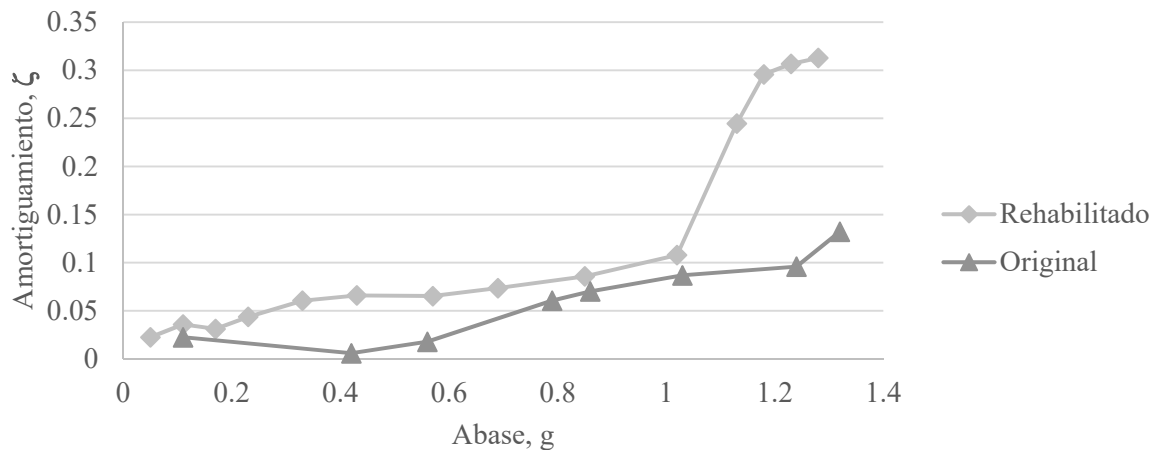
Figura 49. Variación del amortiguamiento respecto a la aceleración máxima en la base

En la Figura 49 se muestran los valores del amortiguamiento, calculados por equilibrio energético, para las diferentes intensidades sísmicas aplicadas. Se puede observar que el valor del amortiguamiento fue aumentando conforme aumento la intensidad sísmica. En el modelo original, que llegó a una aceleración máxima en la base de 1.32 g, se calculó un amortiguamiento de 13.23% mientras que en el modelo rehabilitado con una aceleración máxima de 1.28 g, se calculó un amortiguamiento de 31.28%. Se aprecia un incremento significativo del amortiguamiento en el modelo rehabilitado para intensidades mayores a 1g; lo que se explica por un deslizamiento de la base, apreciable físicamente durante las pruebas.
