Universidad Nacional Autónoma
de México
Facultad de Arquitectura
Taller Jorge González Reyna

Rehabilitación de un edificio patrimonial como edificio de usos mixtos en la Colonia Roma

Tesis que para obtener el título de
arquitecta presenta:

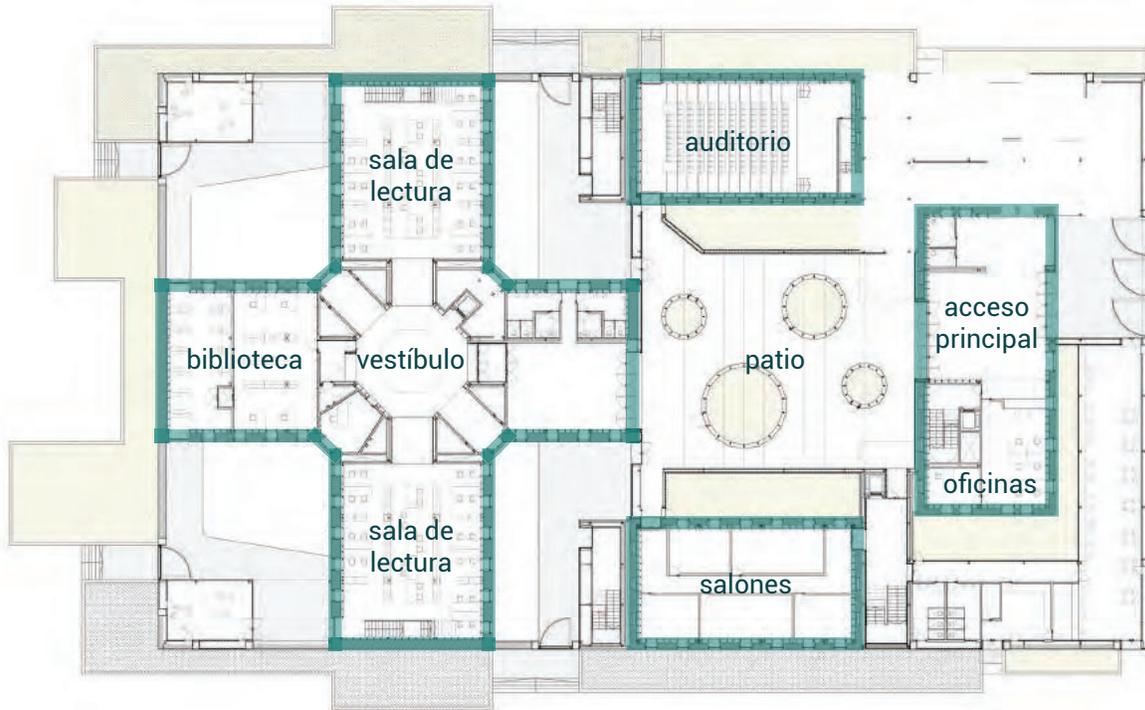
planta baja

Fig. 1.10 - Fig. 1.11 Plantas arquitectónicas EXIT Architects

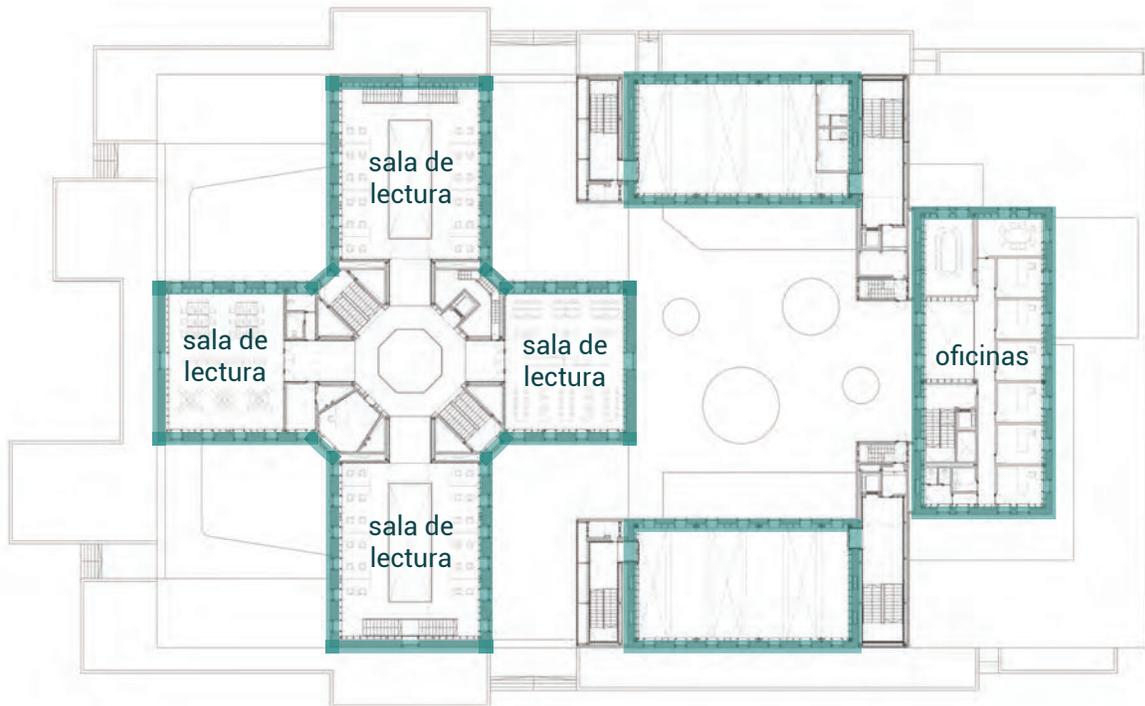
1.11

primer nivel

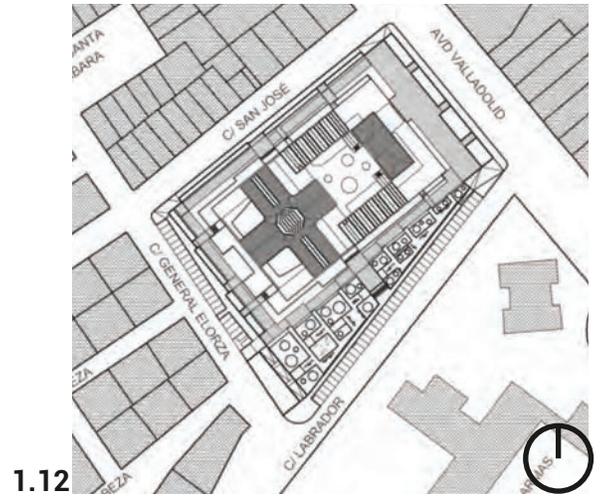
- preexistencia
- mantiene las alturas originales
- contraste entre materiales originales y nuevos

Fig. 1.12 Panta de conjunto EXIT Architects
Fig. 1.13- Fig. 1.15 Cortes arquitectónicos EXIT Architects

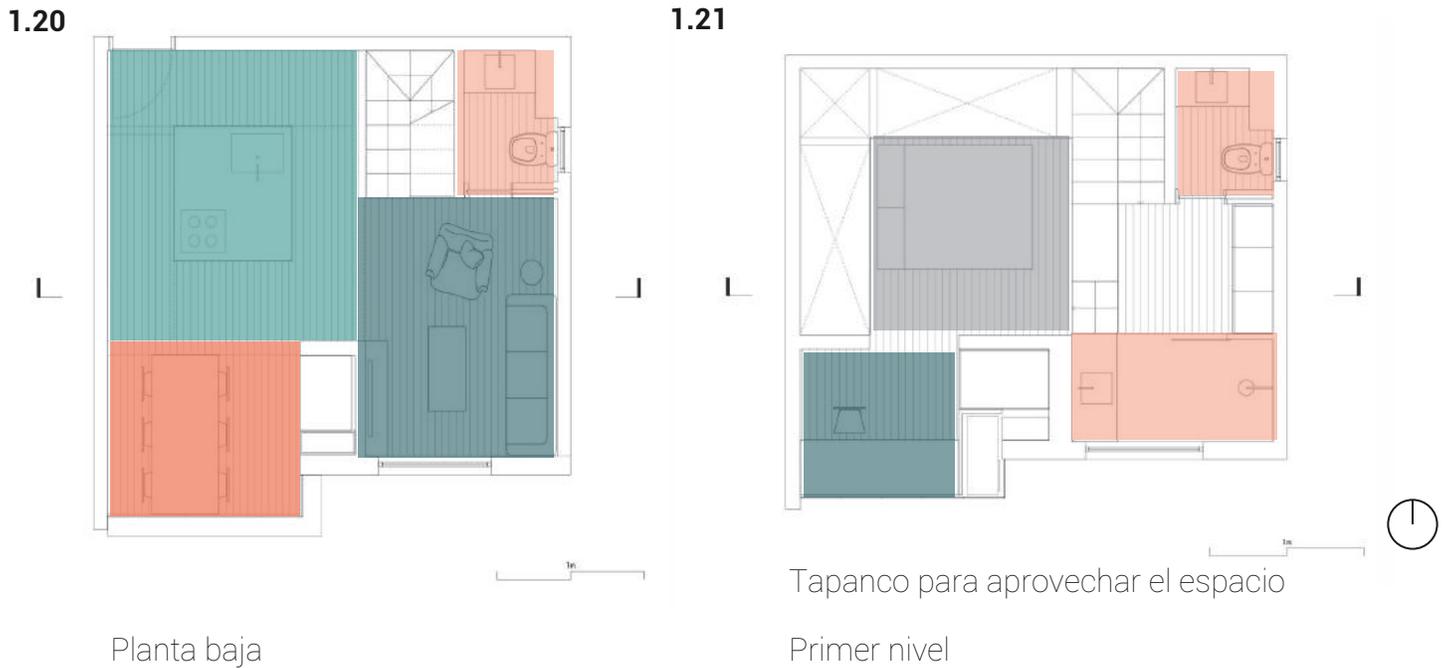
1.22

comparación en las proporciones de los espacios

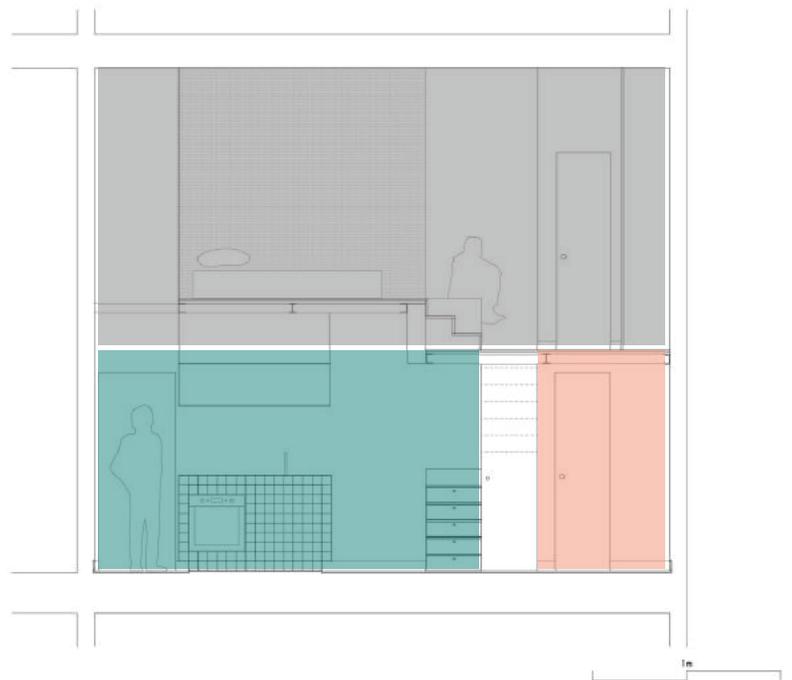
- Cocina
- Baños / regadera
- Sala / estancia
- Comeodr
- Recámara

Proporciones de los espacios según su uso

Corte arquitectónico

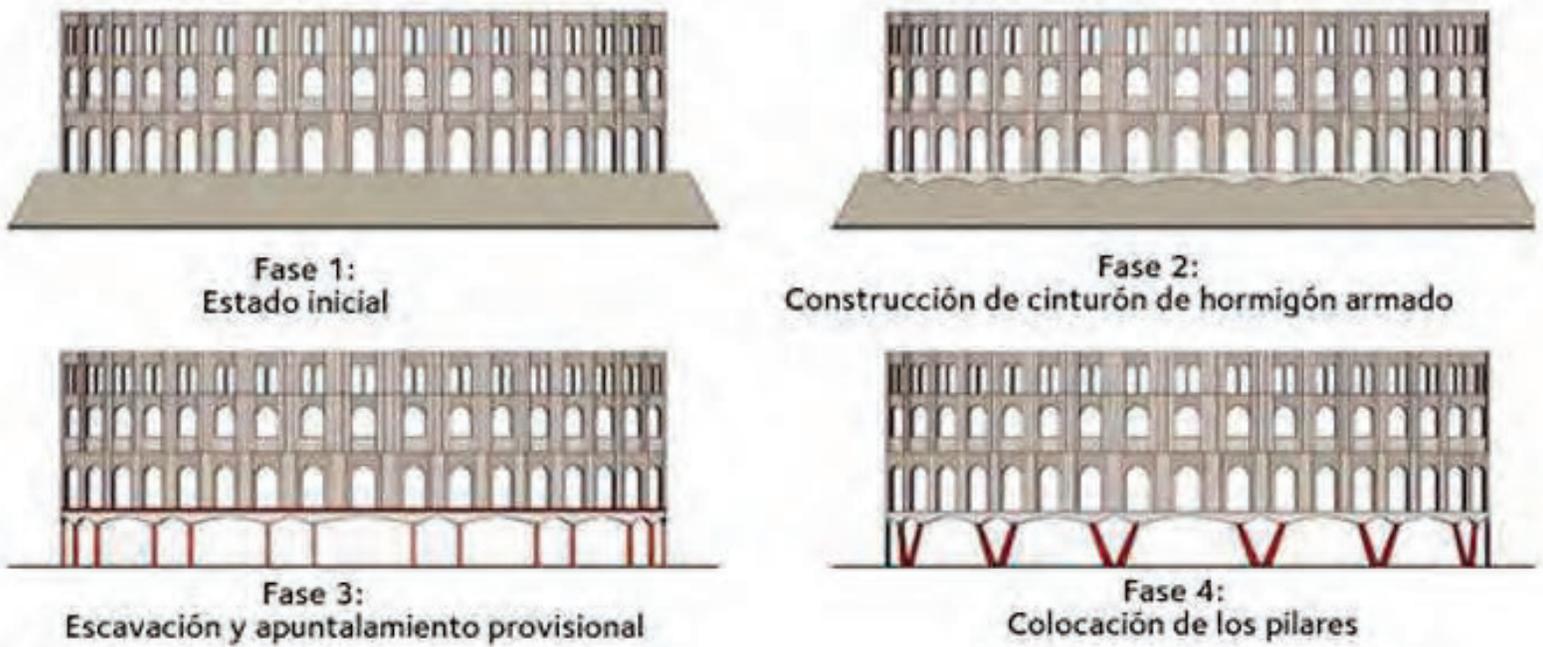
Fig. 1.26 Fases de la restructuración de la fachada Richard Rogers / Tecnicos G3 / BOMA
Fig. 1.27 Corte arquitectónico Richard Rogers / Tecnicos G3 / BOMA

Se decidió conservar únicamente las fachadas de la antigua plaza de toros, el proceso constructivo del centro comercial es muy interesante: se utilizaron estabilizadores de fachadas o estructuras temporales para sostener los muros en su sitio en lo que se construía el resto. Primero se realizó la excavación para la nueva cimentación y del nuevo estacionamiento. Debajo de la fachada se creó un cinturón de concreto para soportarla y unirla a la nueva cimentación. Este cinturón baja las cargas directamente a la cimentación sin que la nueva estructura tenga que cargar los muros de la fachada. Finalmente se construyó la nueva estructura y se retiraron los estabilizadores de la fachada.

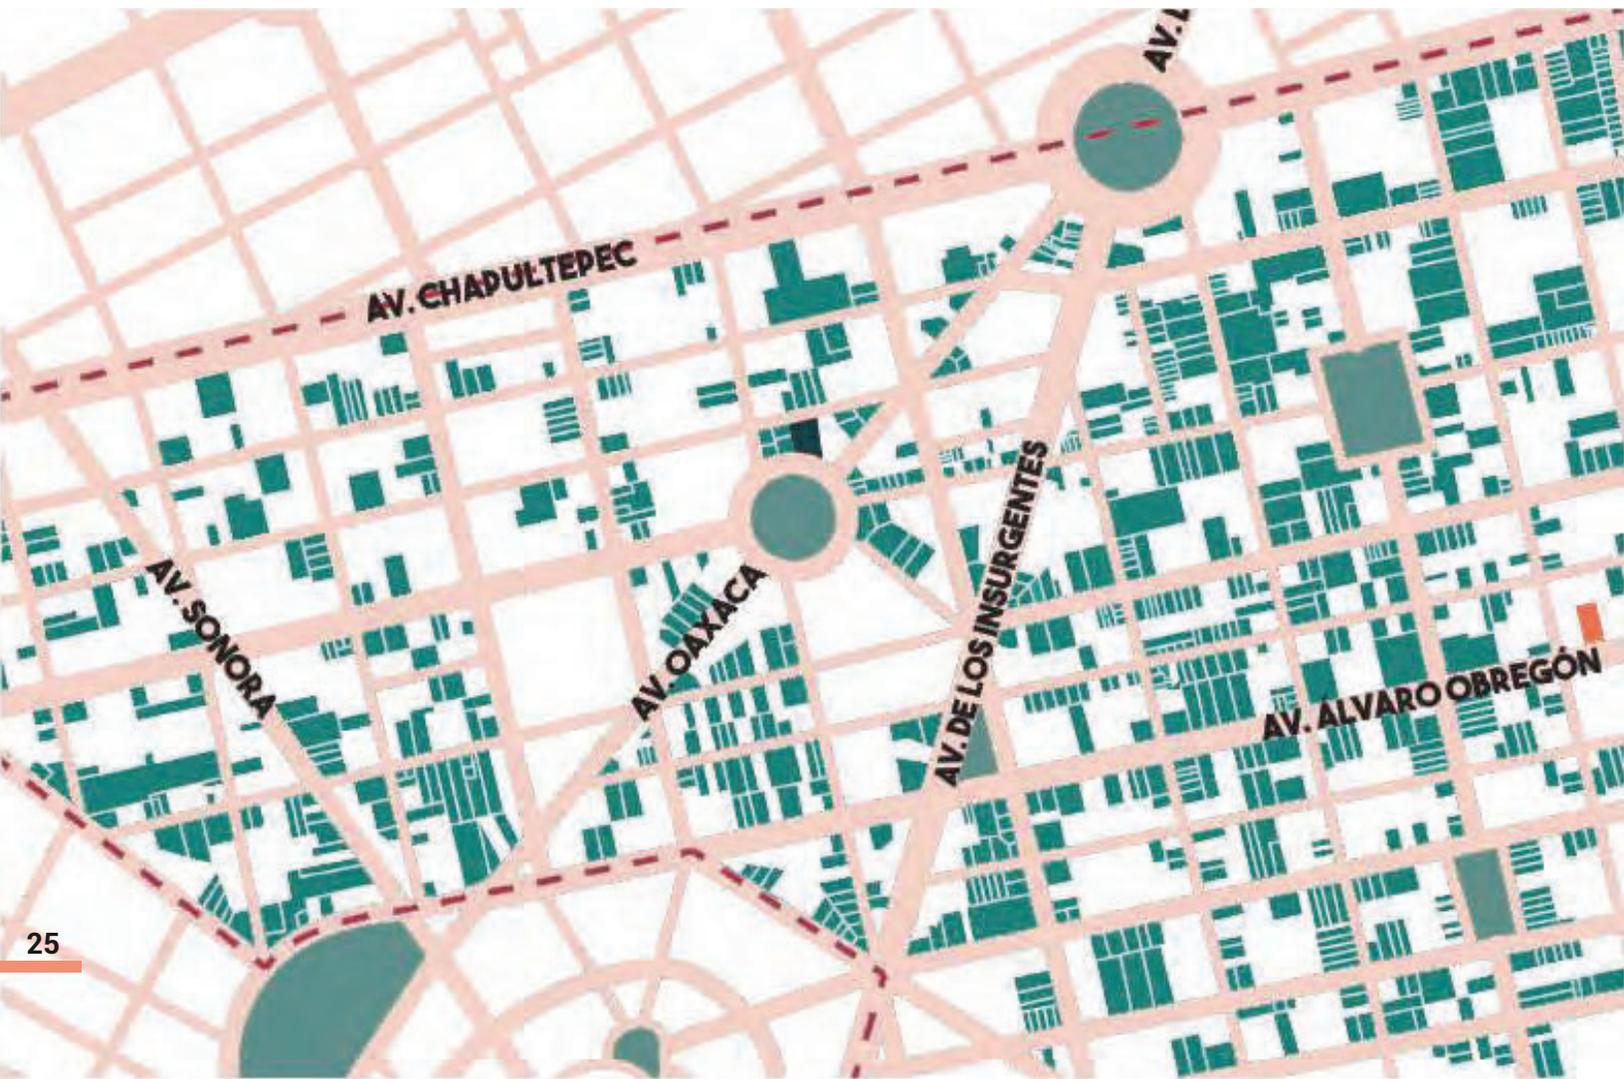
2.1 Edificios catalogados como inmuebles patrimoniales

- - límite coonia Roma Norte
- edificios catalogados por el INBA
- edificios catalogados poe el INAH
- edificios del proyecto

Elaboración propia con datos obtenidos a través de SEDUVI (Sistema Ciudad MX)

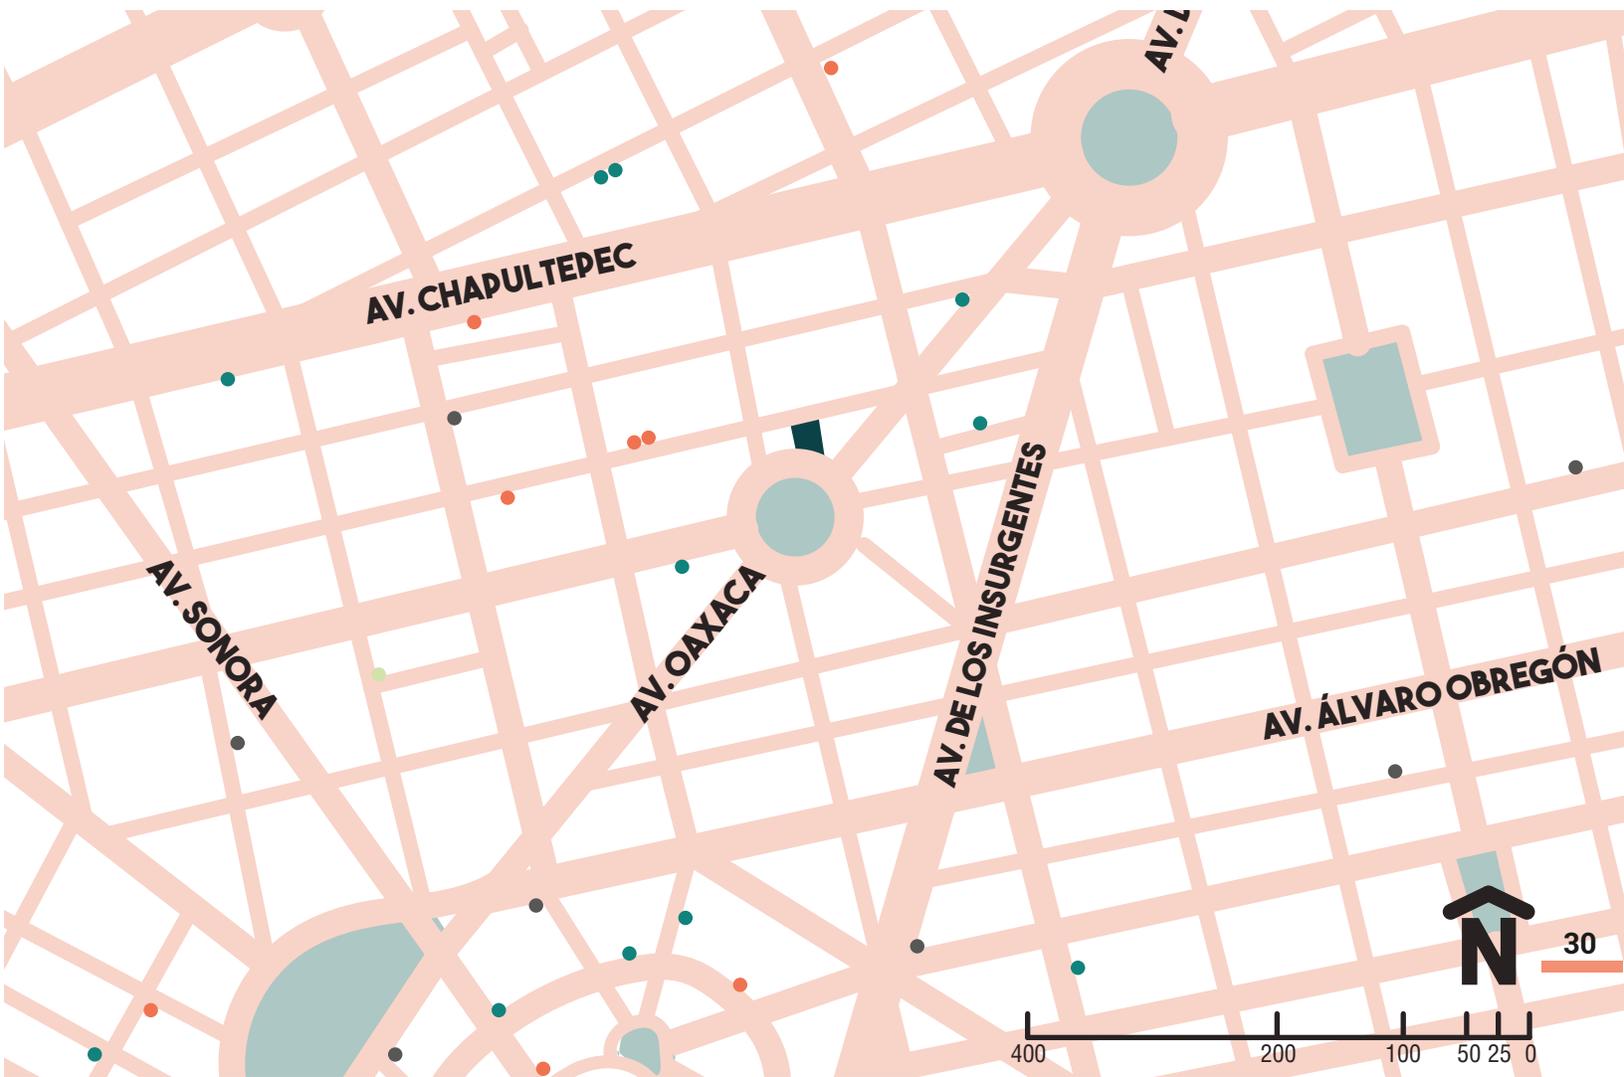
2.5 Edificios dañados por el sismo del 19 de sept. de 2017

- Reconstrucción
- Rehabilitación
- En revisión

Elaboración propia con datos obtenidos a través de SEDUVI (Sistema Ciudad MX)

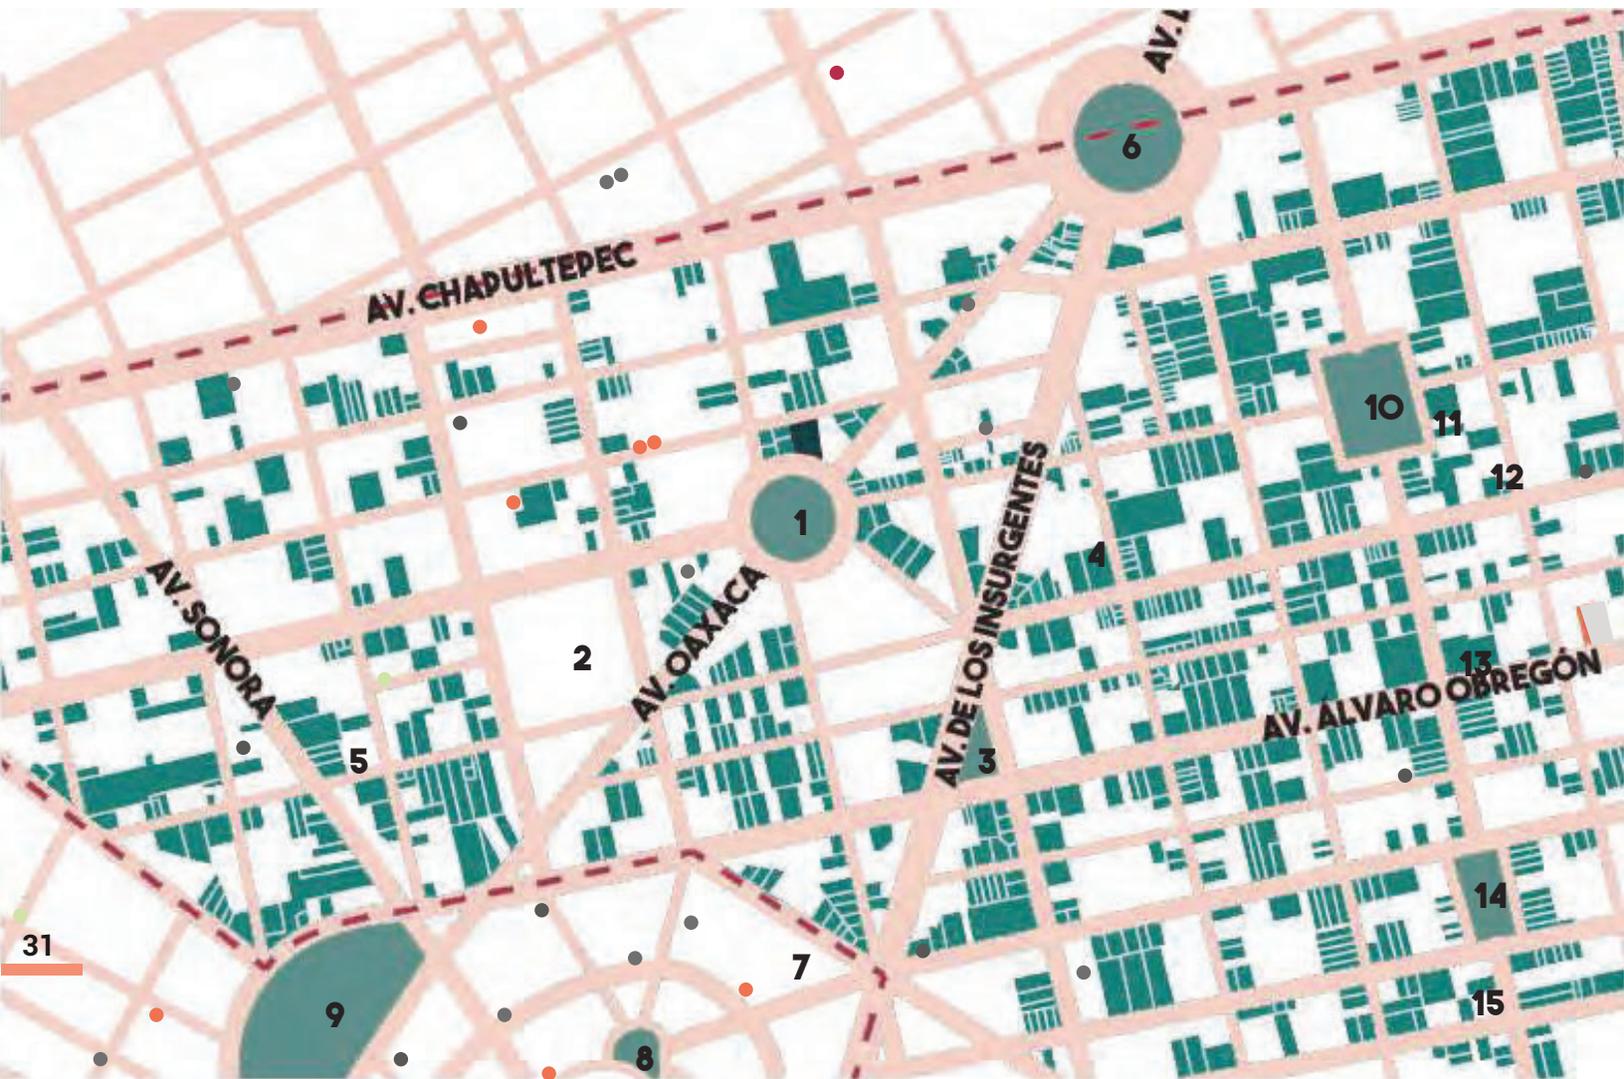
- edificios catalogados por el INBA
- edificios catalogados por el INAH
- edificios del proyecto
- reconstrucción
- rehabilitación
- en revisión
- - - límite colonia Roma Norte

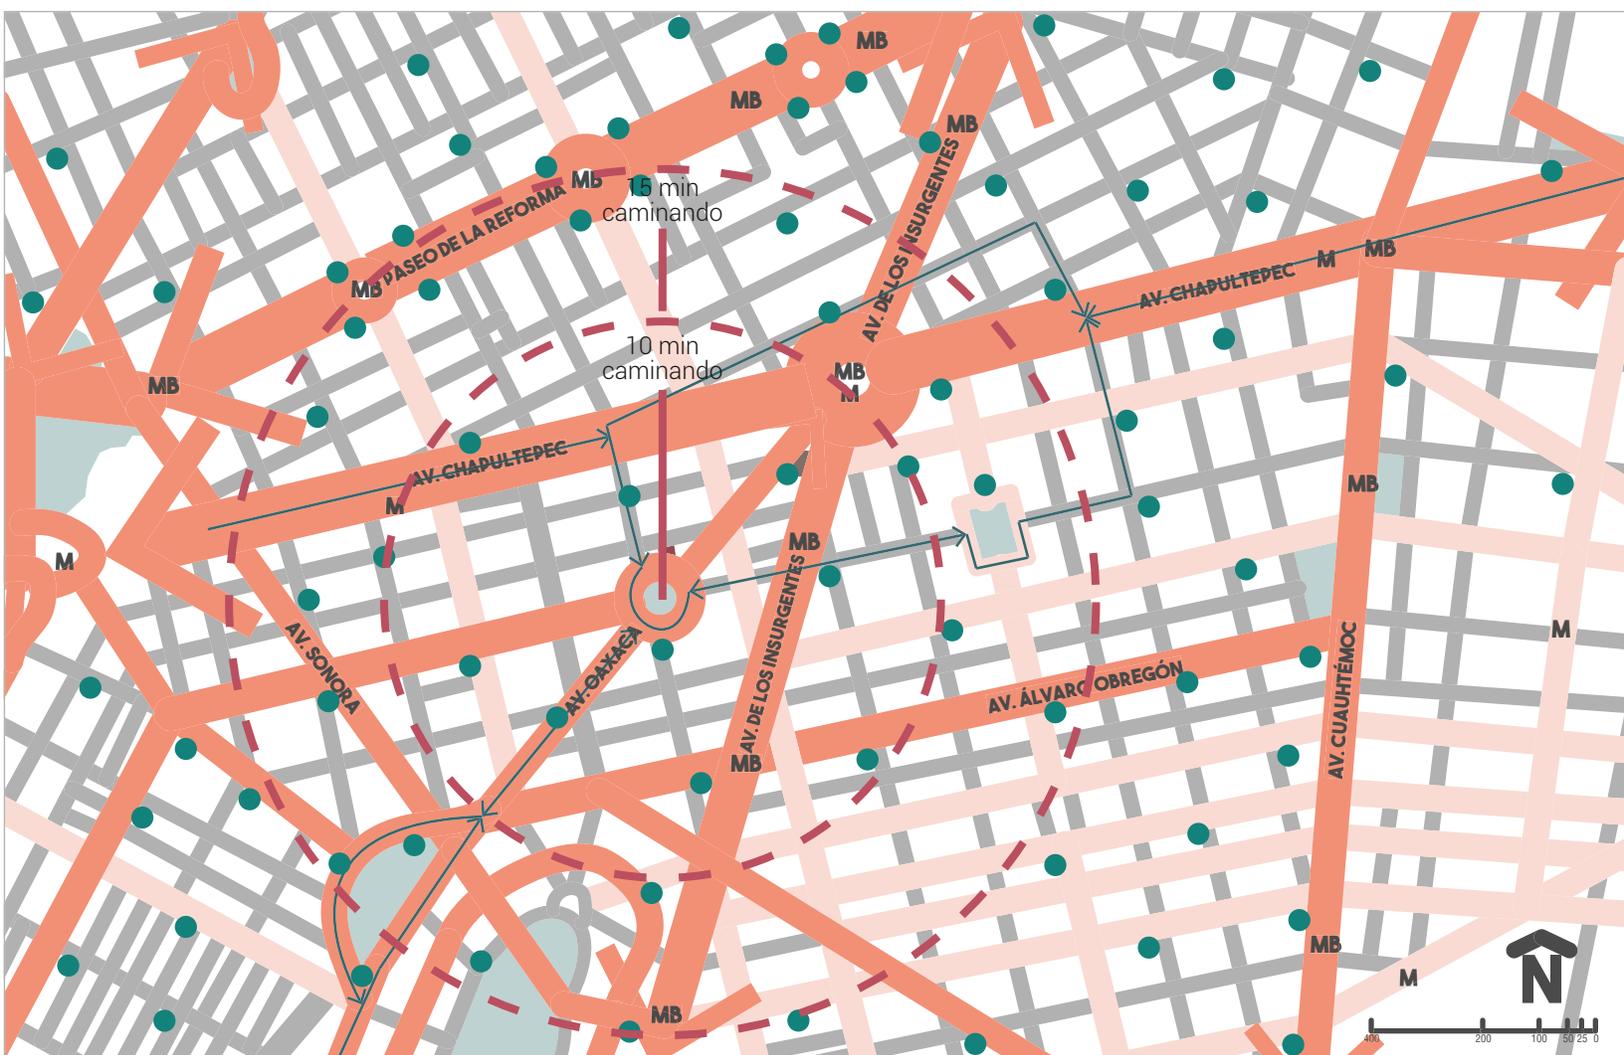
3.1 Medio urbano

- vías primarias
- vías secundarias
- vías terciarias
- ciclovías
- áreas verdes
- MB** metrobús
- M** metro
- ecobici

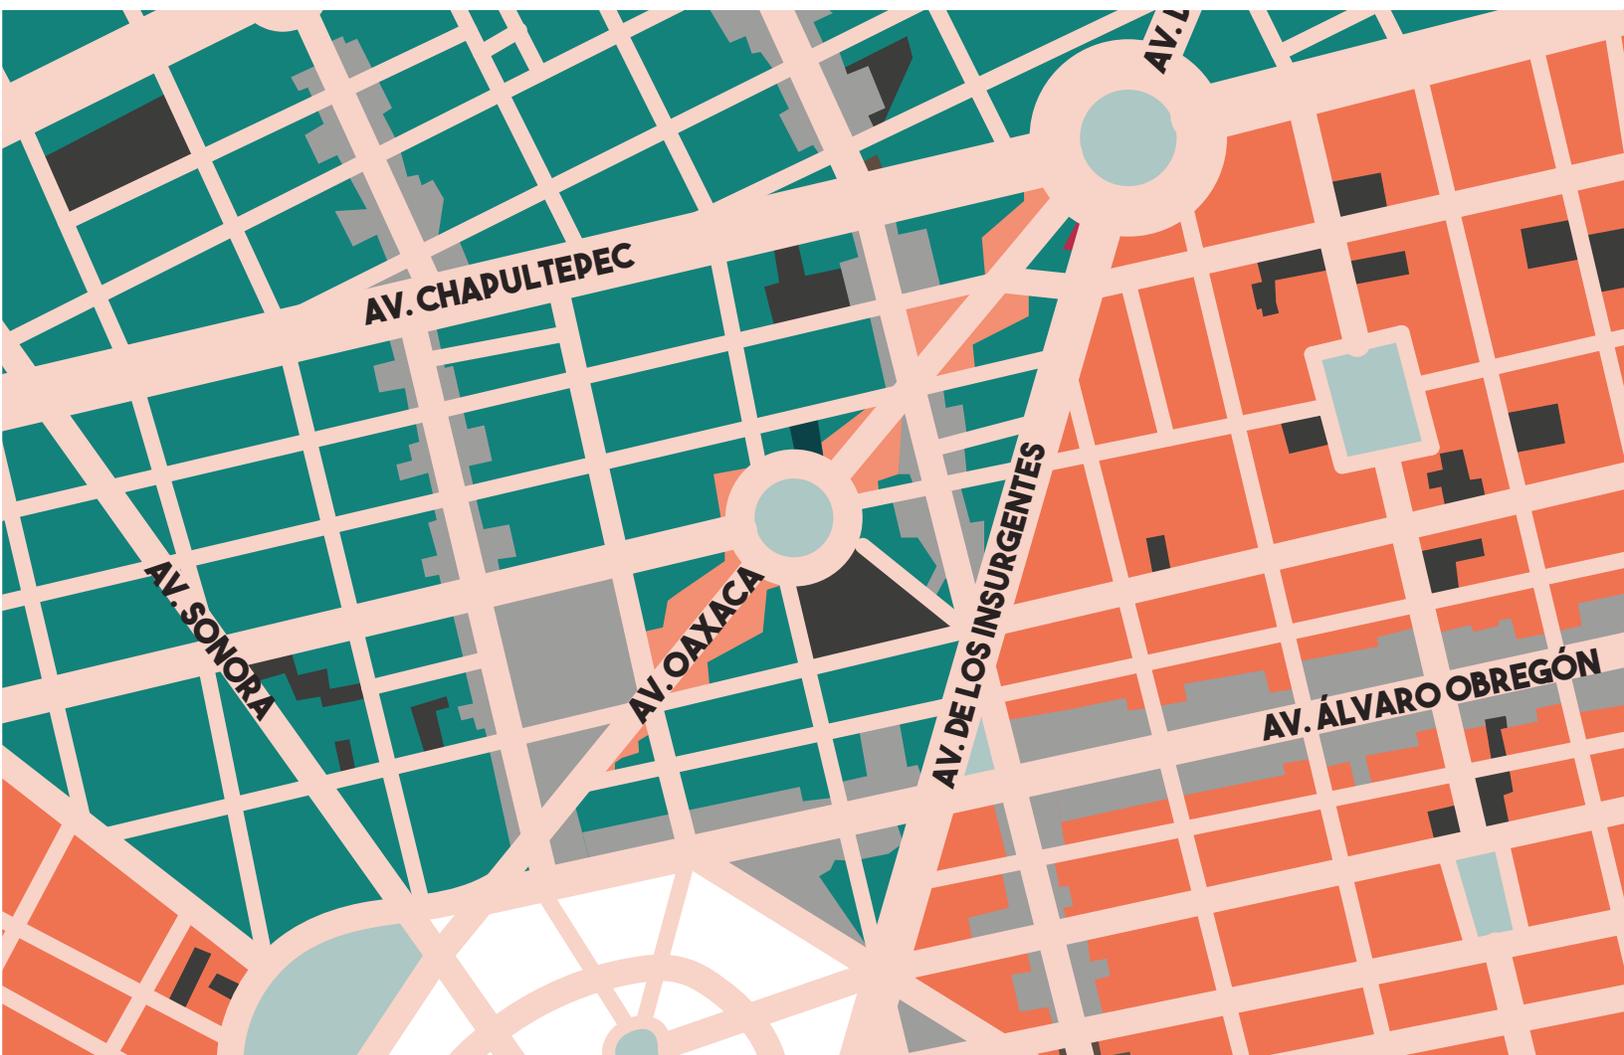
3.2 Usos de suelo

- habitacional mixto
- habitacional
- habitacional con comercio
- habitacional con oficinas
- equipamiento

Elaboración propia con datos del Plan de desarrollo urbano de la Alcaldía Cuauhtémoc

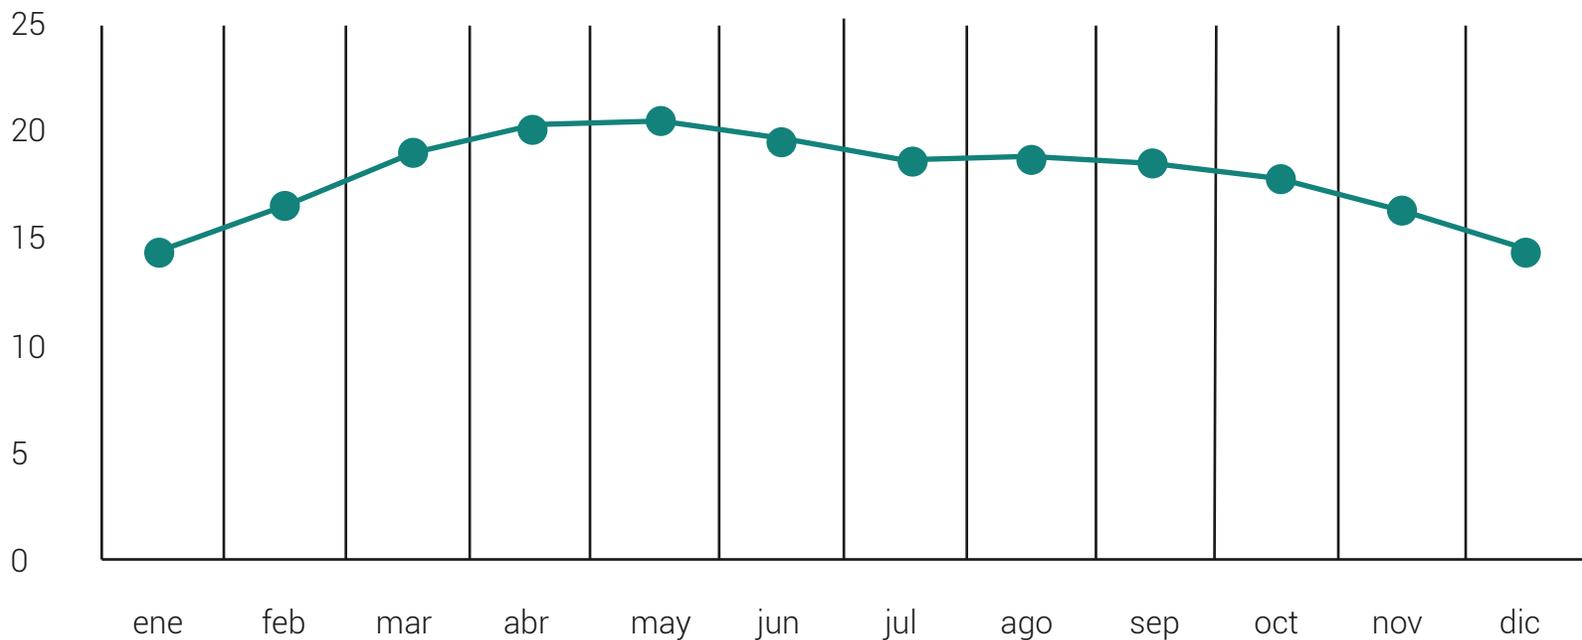
Temperatura máxima: 20,4 °C
Temperatura media: 17,8 °C
Temperatura mínima: 14,2 °C
Prec. Máxima: 164,5 mm
Prec. Mínima: 5,6 mm
Prec. Total: 758,3 mm

Con este análisis se entiende que puede existir un aprovechamiento con energías renovables, como la captación de agua pluvial y el aprovechamiento energético a través de la radiación solar. La temperatura al ser un factor con pocas variaciones en las diferentes estaciones del año, no supone algún método para refrescar los espacios con sistemas de aire acondicionado o similares, más que a través de la vegetación de zona.

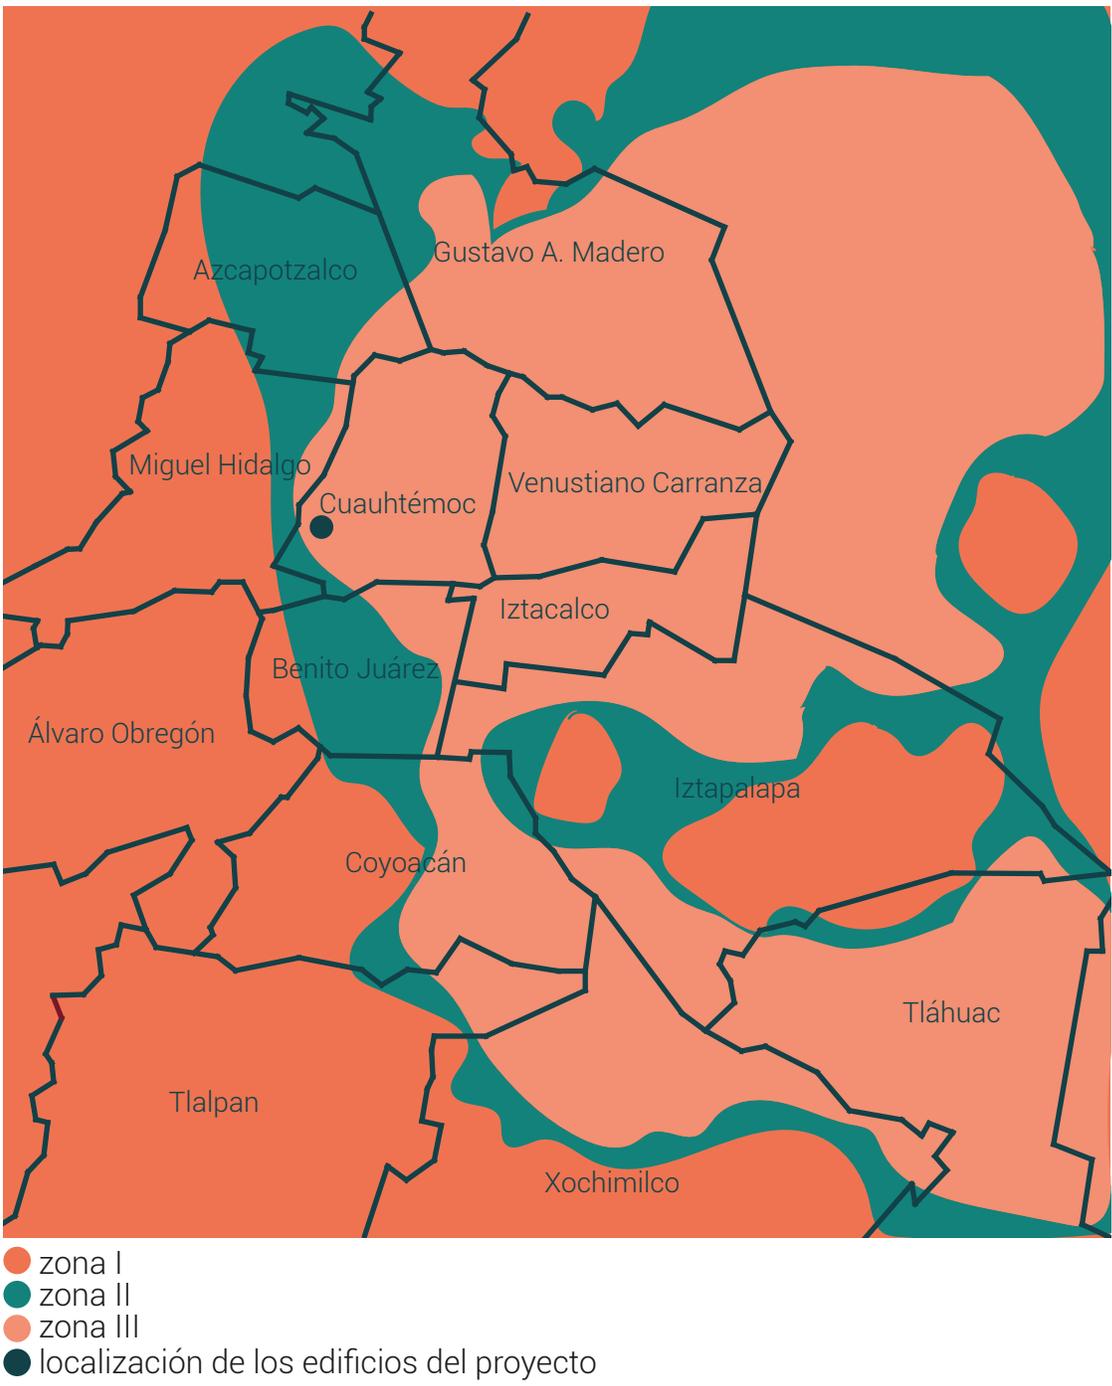
3.8 Suelo

La Colonia Roma se encuentra entre dos tipos de suelo: zona II y zona III. El edificio y predio aledaño están en la zona de Lago.

El tipo de suelo consiste en depósitos lacustres muy blandos y compresibles con altos contenidos de agua, que favorece la amplificación de las ondas sísmicas. Según el Atlas de riesgo de la Ciudad de México, esta zona se considera de muy alto riesgo sísmico.

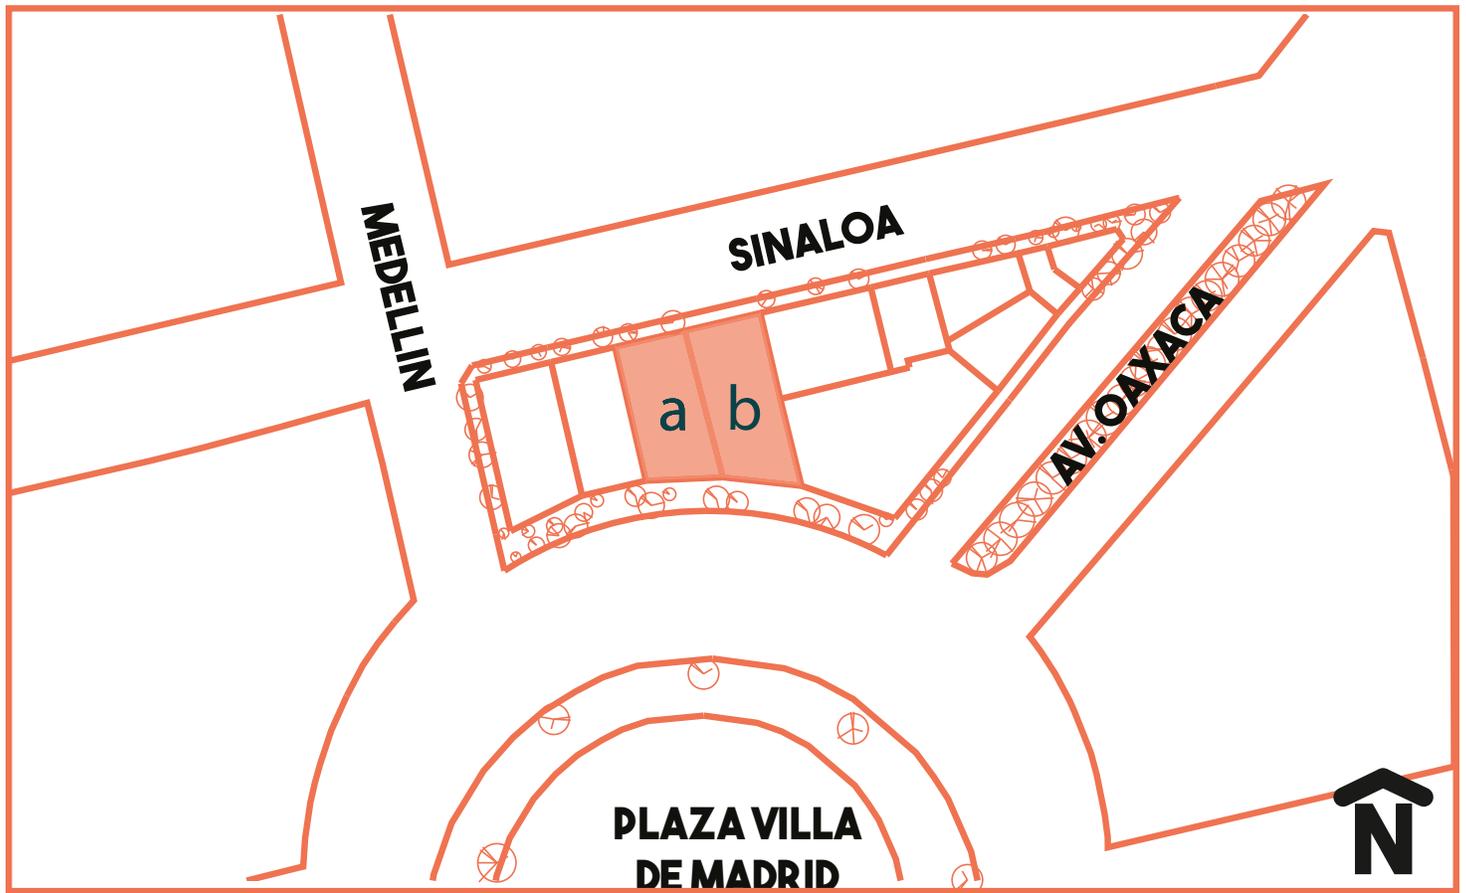
a.		b.	
Cuenta catastral:	027_057_16	Cuenta catastral:	027_057_07
Calle y Número:	-(posiblemente Sinaloa 58)	Calle y Número:	Plaza de la Villa de Madrid 3
Colonia:	ROMA NORTE	Colonia:	ROMA NORTE
Código Postal:	06700	Código Postal:	06700
Superficie del Predio:	330 m2	Superficie del Predio:	380 m2

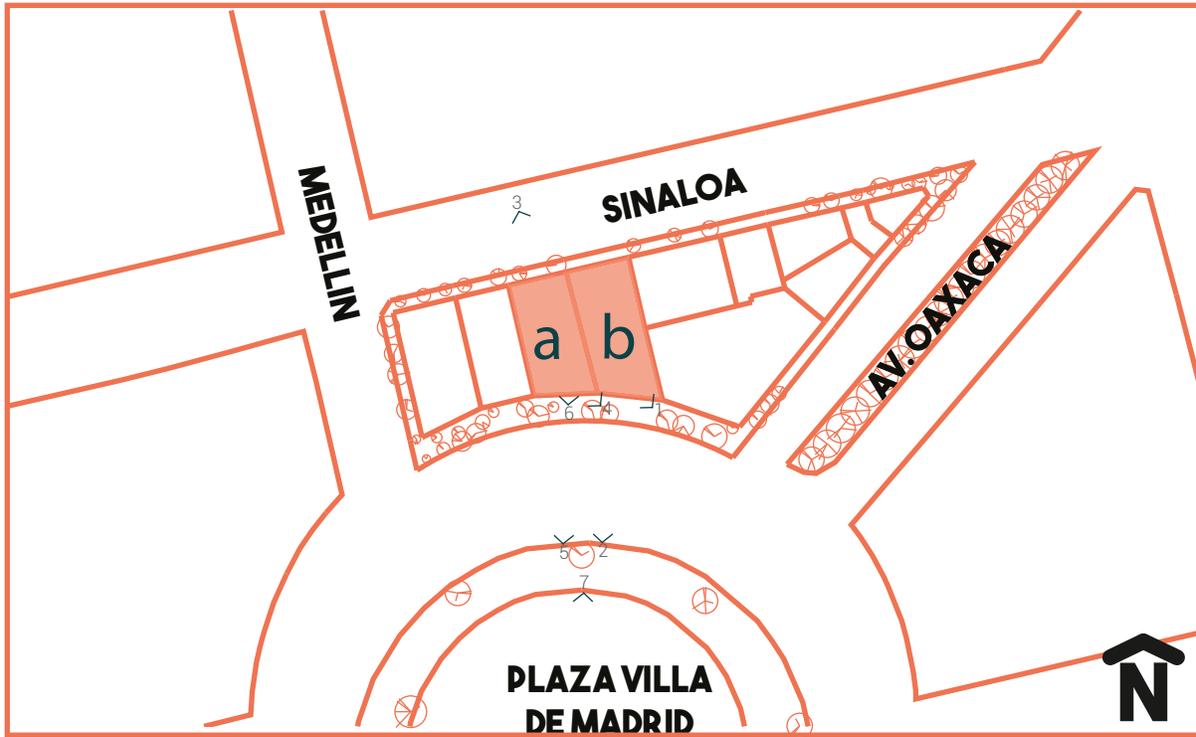
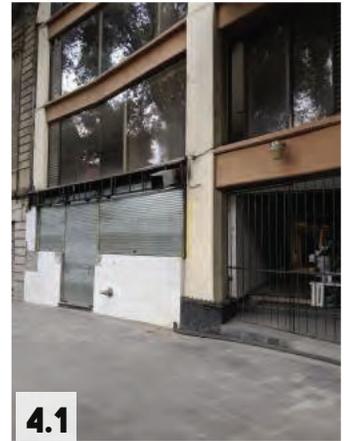
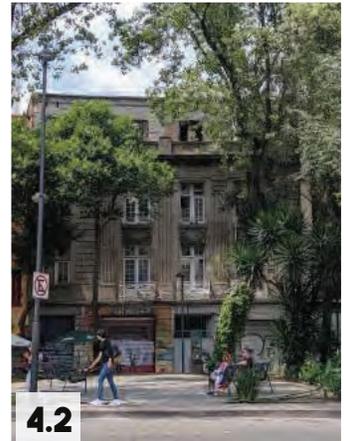
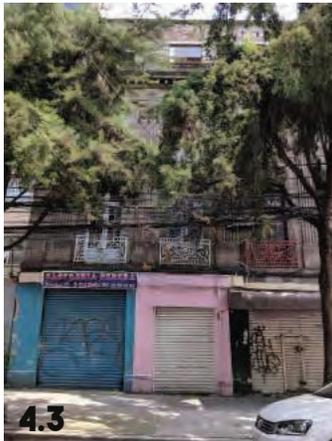
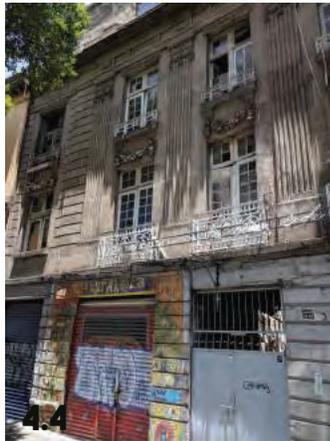
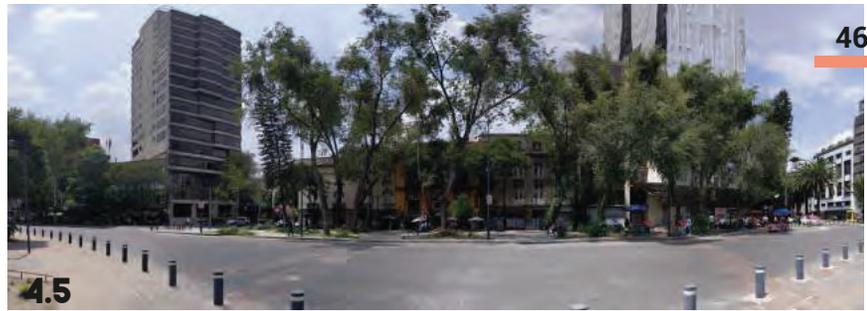
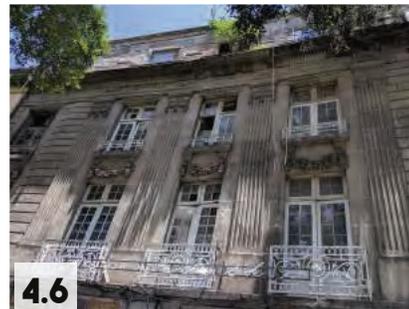
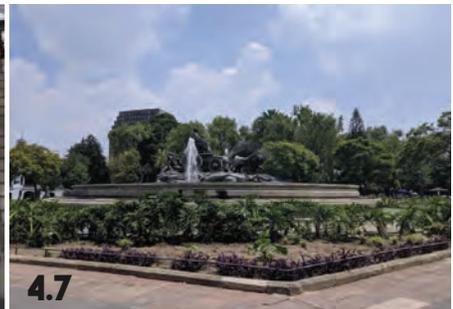
Fig. 4.1 Imagen del edificio b
 Fig. 4.2 - Fig 4.3 - Fig 4.4 - Fig 4.6 Imágenes del estado actual del inmueble patrimonial (Sinaloa 58)
 Fig 4.5 Vista desde la glorieta hacia los edificios del proyecto
 Fig 4.7 Vista desde la banqueta hacia la glorieta

Del inmueble patrimonial ubicado en Sinaloa 58 no se conserva mucho de su estado original, unos cuantos muros, pedazos de lozas y las fachadas. La falta de mantenimiento y el abandono del inmueble lo ha deteriorado gravemente. Ambas fachadas son los elementos que vale la pena recuperar, por lo cual es importante entender cómo puede ser el proceso. Cómo se mantienen en pie los muros perimetrales mientras se construye una estructura completamente nueva en su interior, desde la excavación para la cimentación, hasta la estructura y la futura unión de las fachadas con esta nueva estructura.

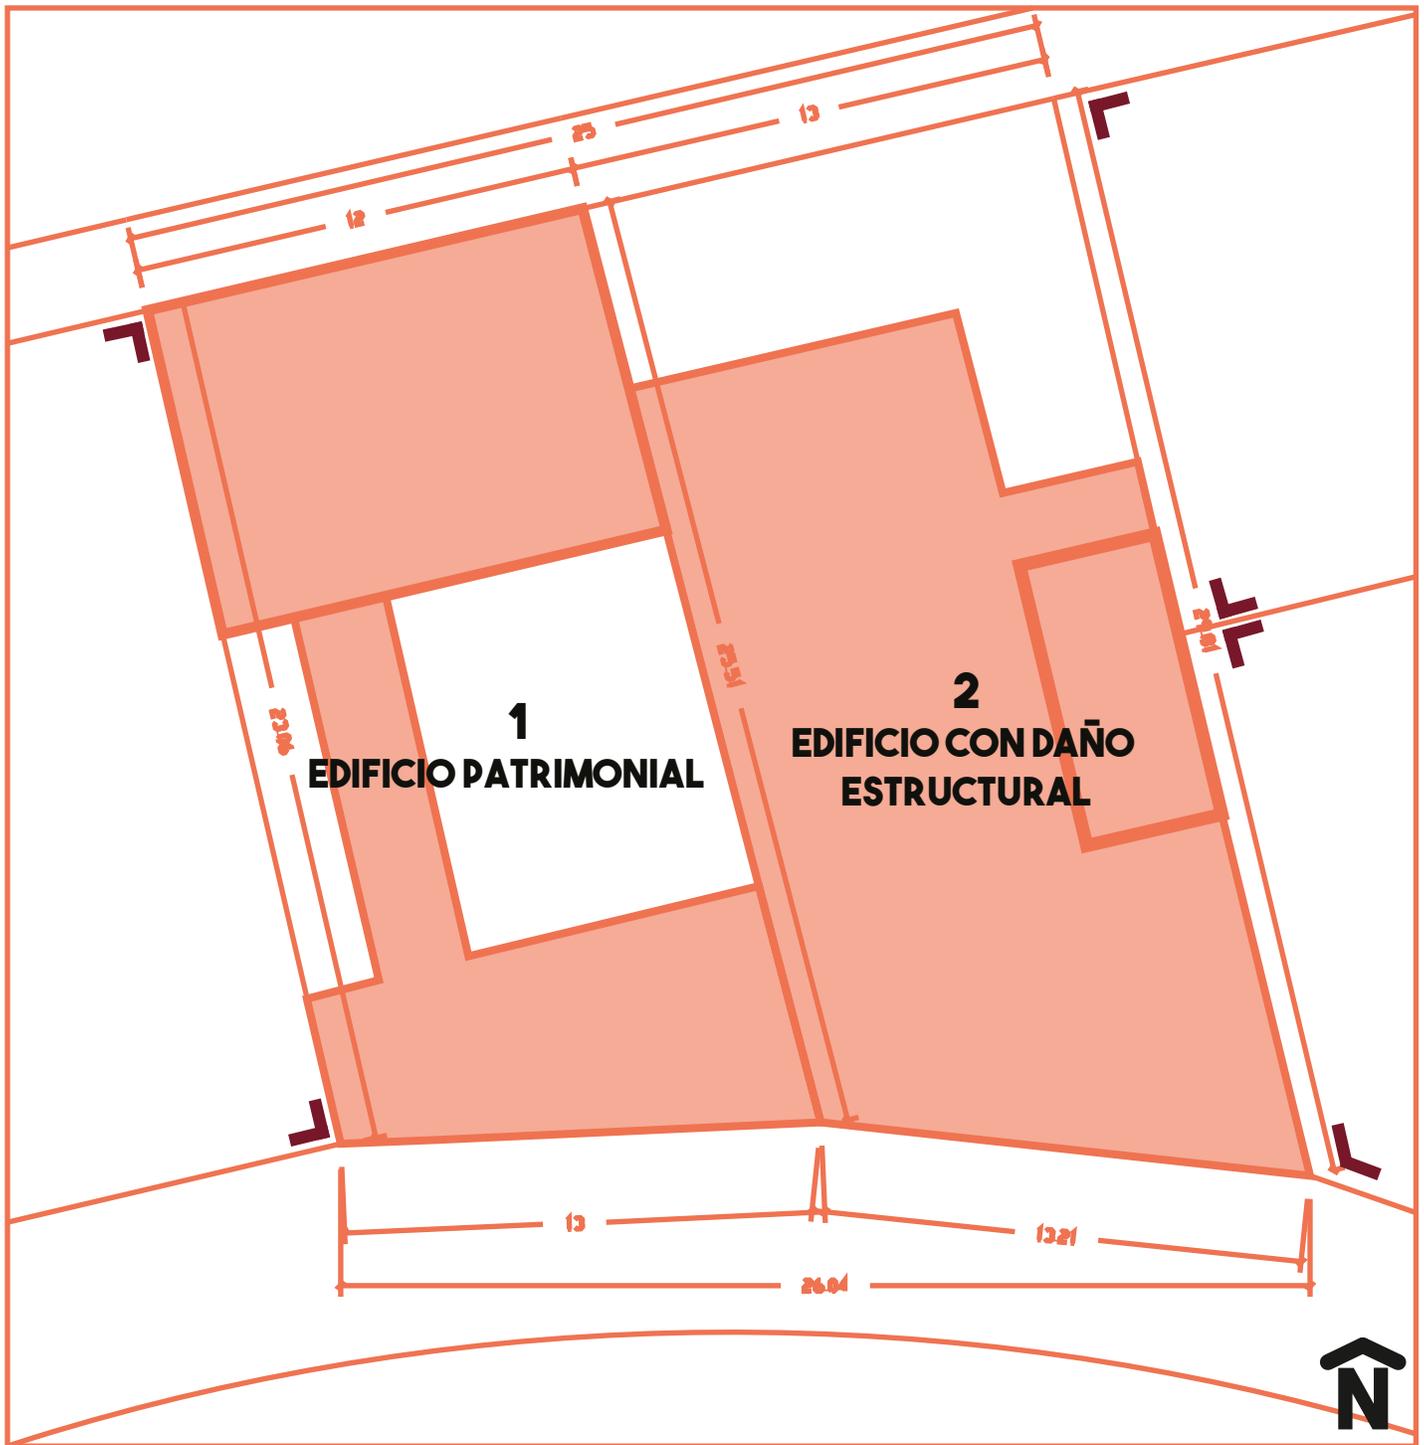
1)	2)
Área: 330 m ²	Área: 380 m ²
Área libre (20%): 66 m ²	Área libre (20%): 76 m ²
COS: 264 m ²	COS: 304 m ²
CUS (5 niveles): 1,320 m ²	CUS (5 niveles): 1,520 m ²

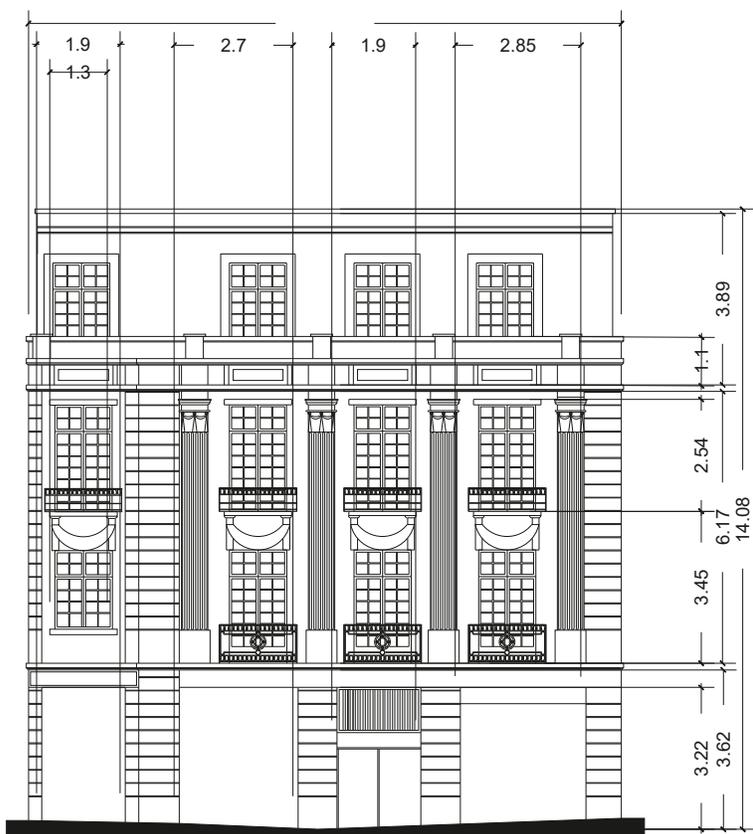
Fachada calle Villa de Madrid

Edificio construido por el Ingeniero Gustavo Peñasco, quien construyó varios edificios en la Colonia Roma durante el Porfiriato. El inmueble tiene acabado de almohadillo en las fachadas con pilastras que enmarcan los vanos, éstos están coronados por festones en relieve. El remate de las fachadas es un friso con triglifos y tableros con ornamentación en relieve. El 4° nivel del edificio fue agregado posteriormente¹⁰.
