Universidad Nacional Autónoma
de México
Facultad de Arquitectura
Taller Jorge González Reyna

Rehabilitación de un edificio patrimonial como edificio de usos mixtos en la Colonia Roma

Tesis que para obtener el título de
arquitecta presenta:

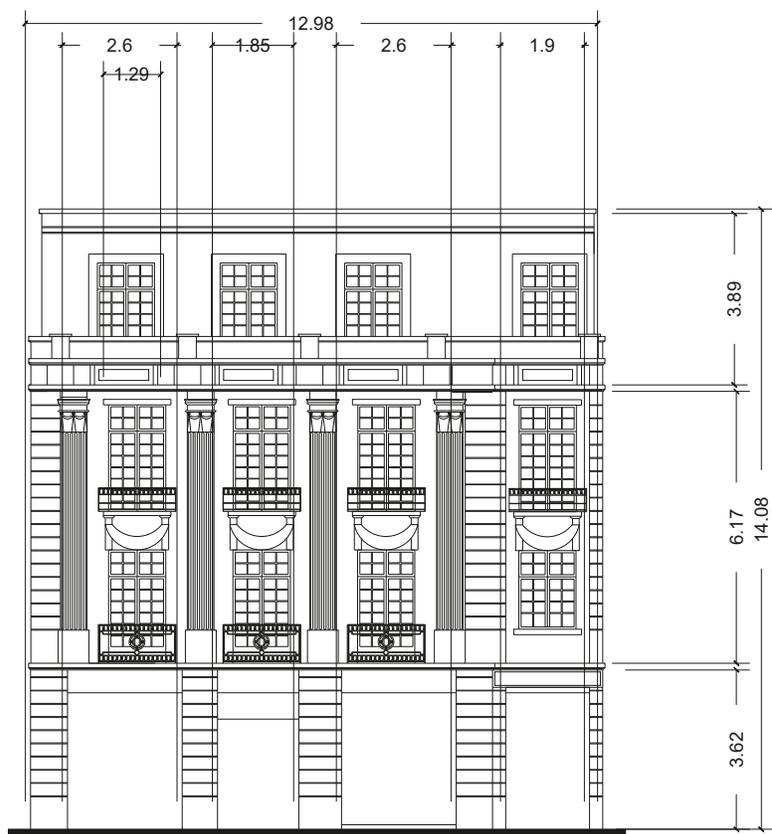
Fachada calle Sinaloa

Edificio construido por el Ingeniero Gustavo Peñasco, quien construyó varios edificios en la Colonia Roma durante el Porfiriato. El inmueble tiene acabado de almohadillo en las fachadas con pilastras que enmarcan los vanos, éstos están coronados por festones en relieve. El remate de las fachadas es un friso con triglifos y tableros con ornamentación en relieve. El 4° nivel del edificio fue agregado posteriormente¹⁰.

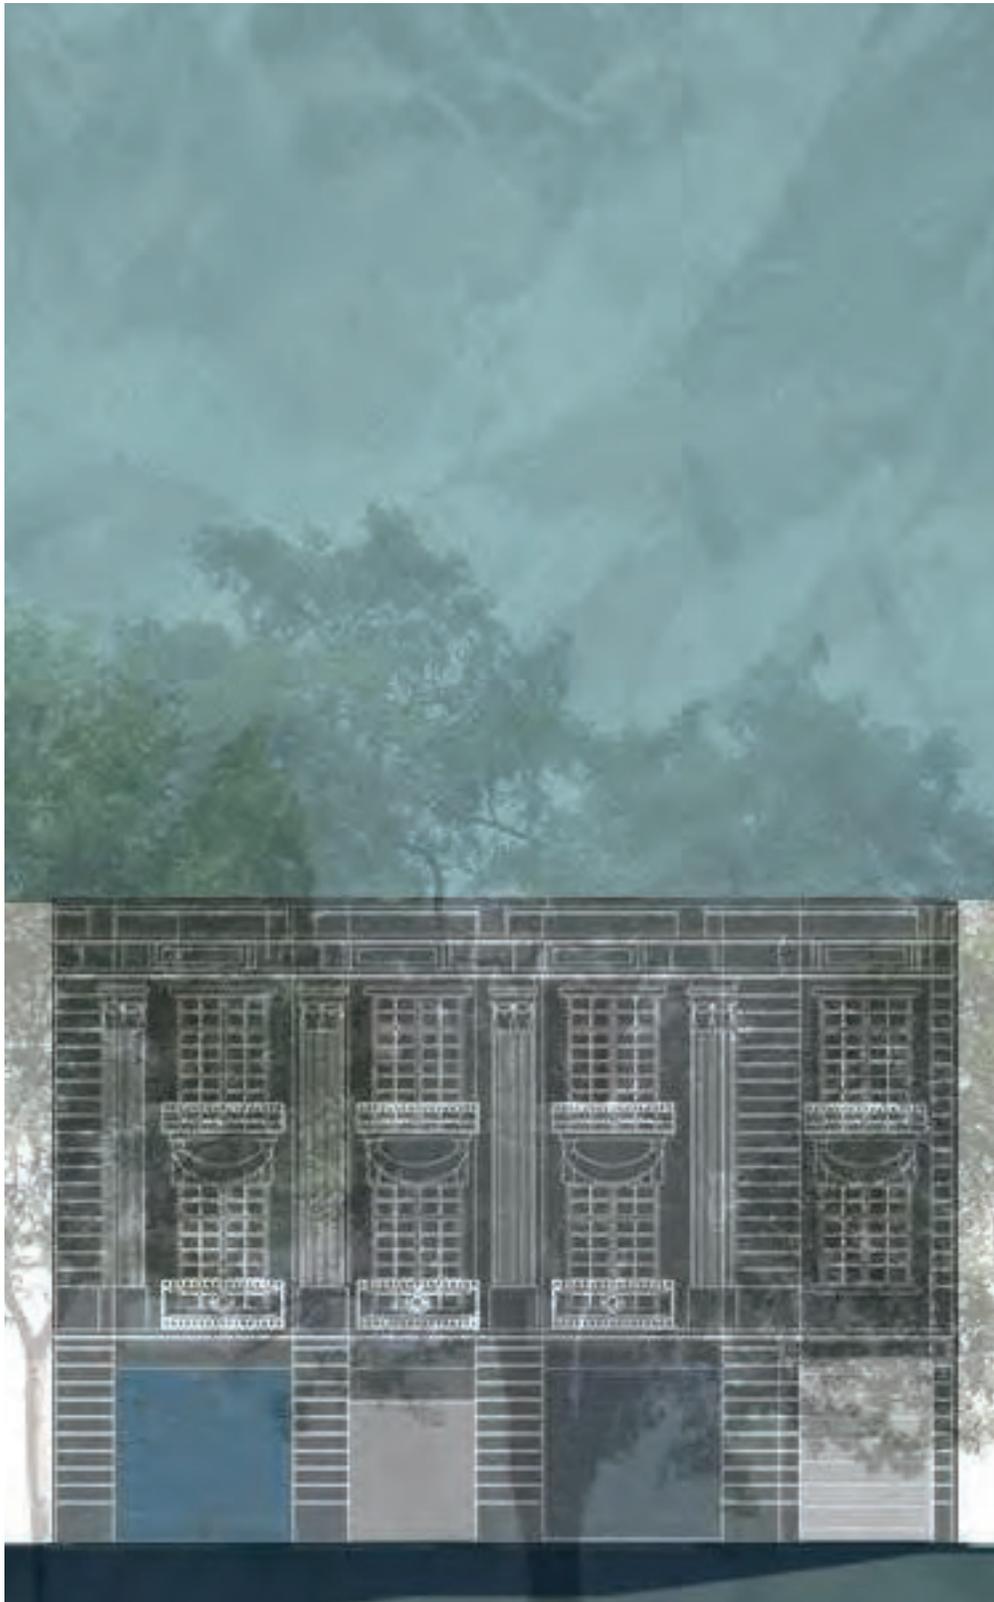
Fig. 4.8 Visualización del estado actual de la fachada calle Sinaloa

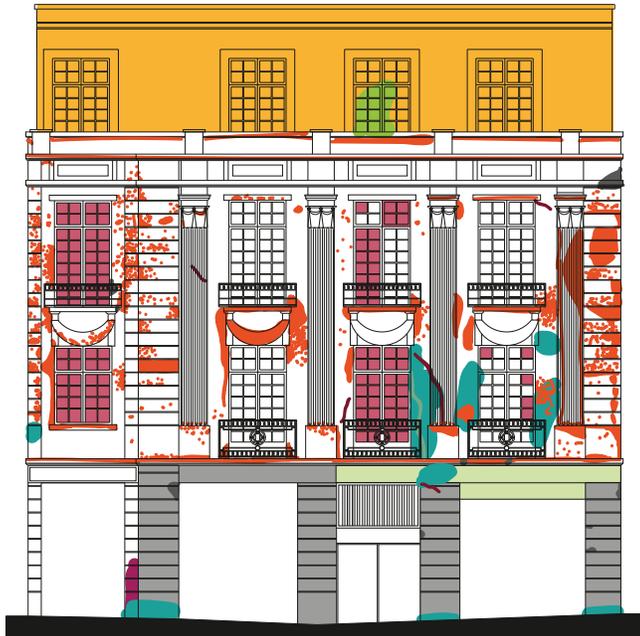
Fachada calle Villa de Madrid

Derivado del periodo de abandono el inmueble estudiado presentó un importante deterioro tanto a nivel exterior, así como que en su momento se permitió pintar la fachada.

Se realizó un análisis de las patologías presentadas al momento de iniciar el proyecto, que quedaron plasmadas en los planos correspondientes.

- cristales rotos
- erosión
- manchas
- fracturas
- fracturas superficial
- construcción posterior
- vegetación
- pintura
- elementos de concreto
- daño por pintura
- pérdida
- ventana faltante

- ① — Ejes
- cristales rotos
- erosión
- manchas
- fracturas
- fracturas superficial
- construcción posterior
- vegetación
- pintura
- elementos de concreto
- daño por pintura
- pérdida
- ventana faltante

daños en las fachadas

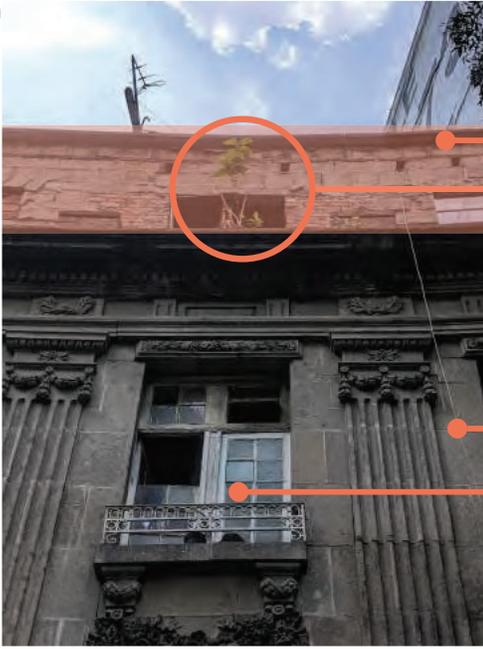
4to nivel posterior
vegetación creciendo
en muros y losas

grietas

manchas en la pidera

vidrios rotos en ventanas

salitre

Fig. 4.9 - Fig. 4.12 Imágenes de Lorena Brown González

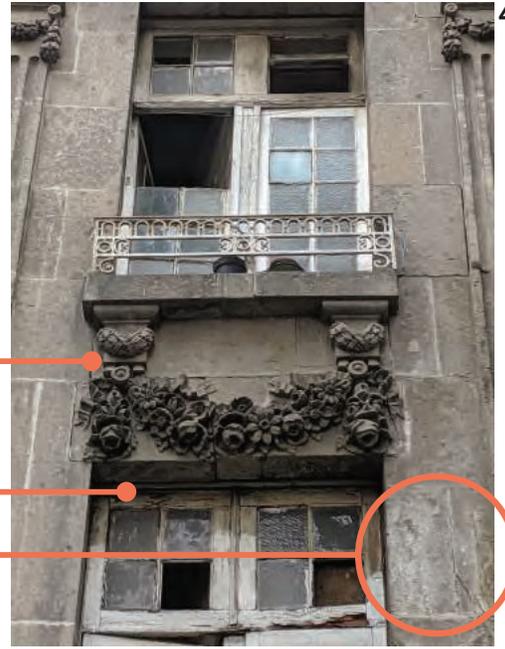
4.10

manchas en la pidera

trabe de concreto

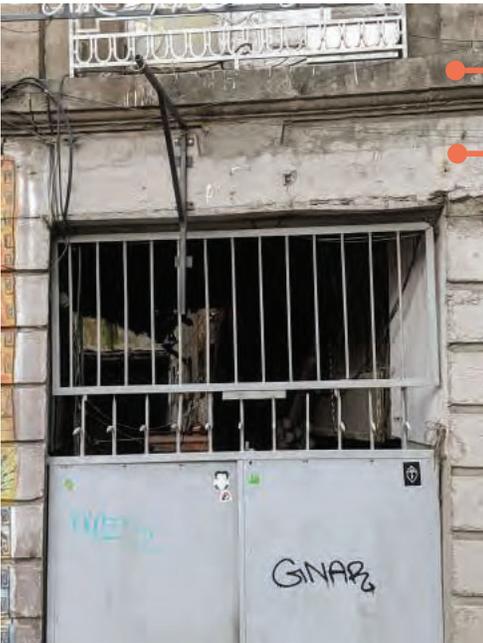
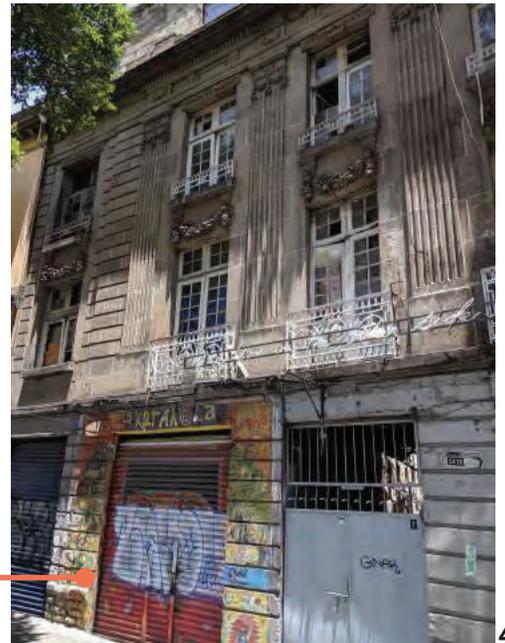
4.12

pintura en muros

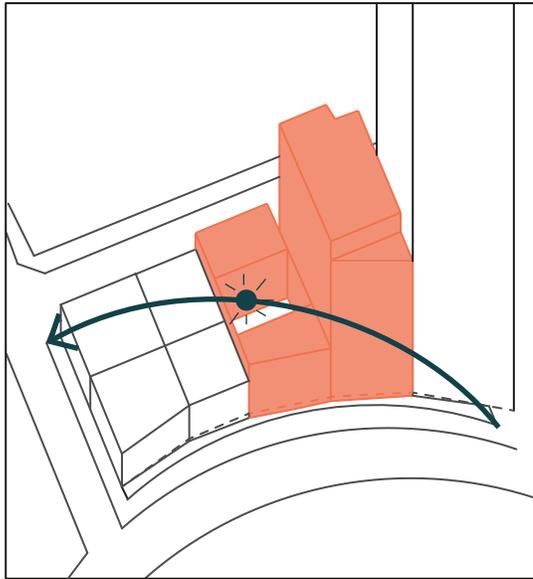
volumetría actual
— asoleamiento

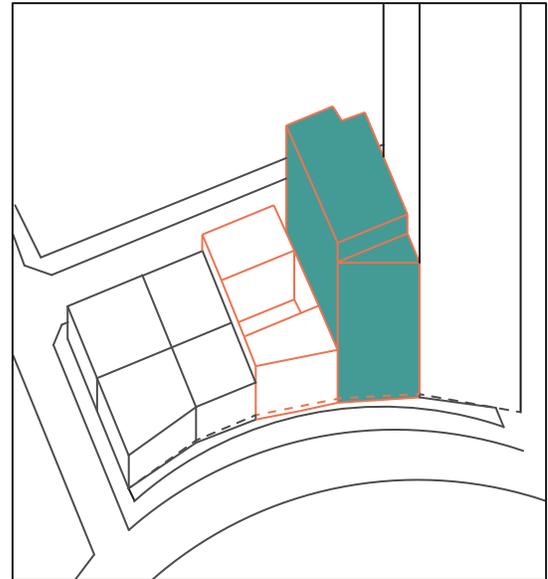
se plantea la demolición por daño estructural ocasionado por el sismo de 2017

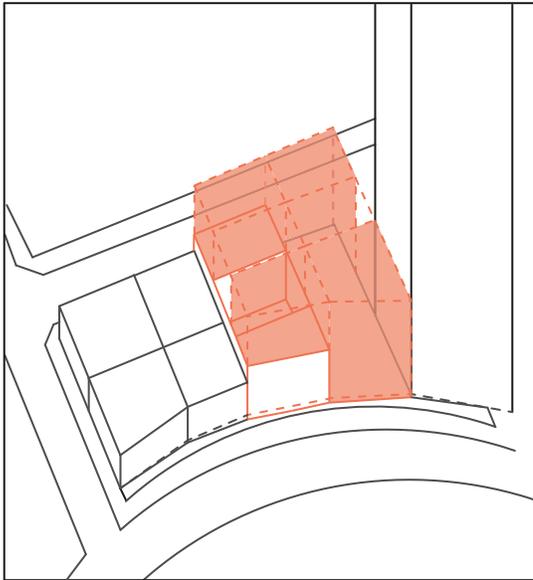
adición de dos niveles al inmueble patrimonial
patio central
edificio con 5 niveles

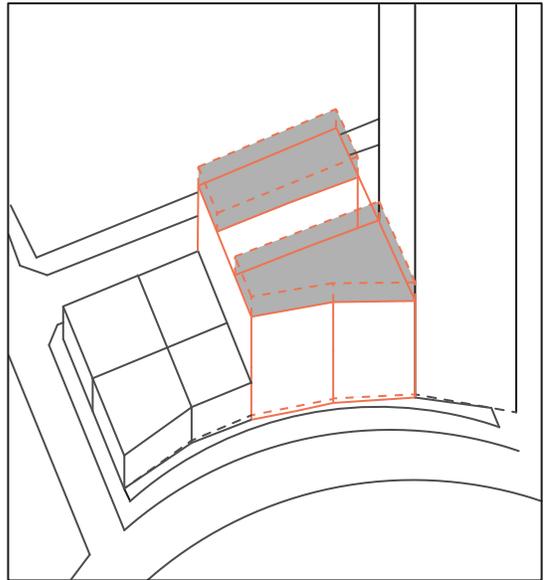
roof garden

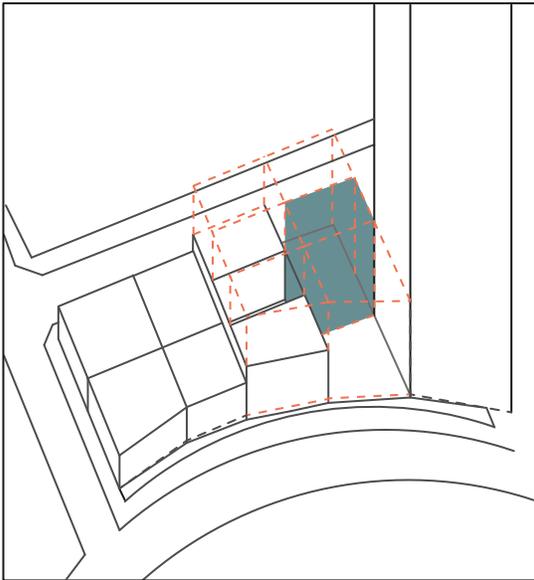
circulaciones verticales

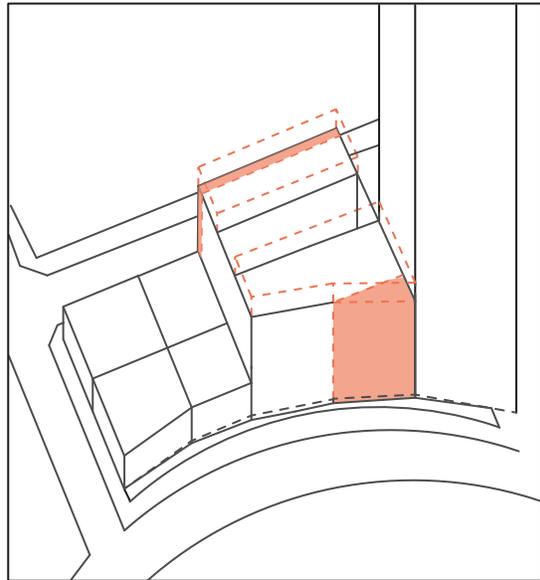
terrazas

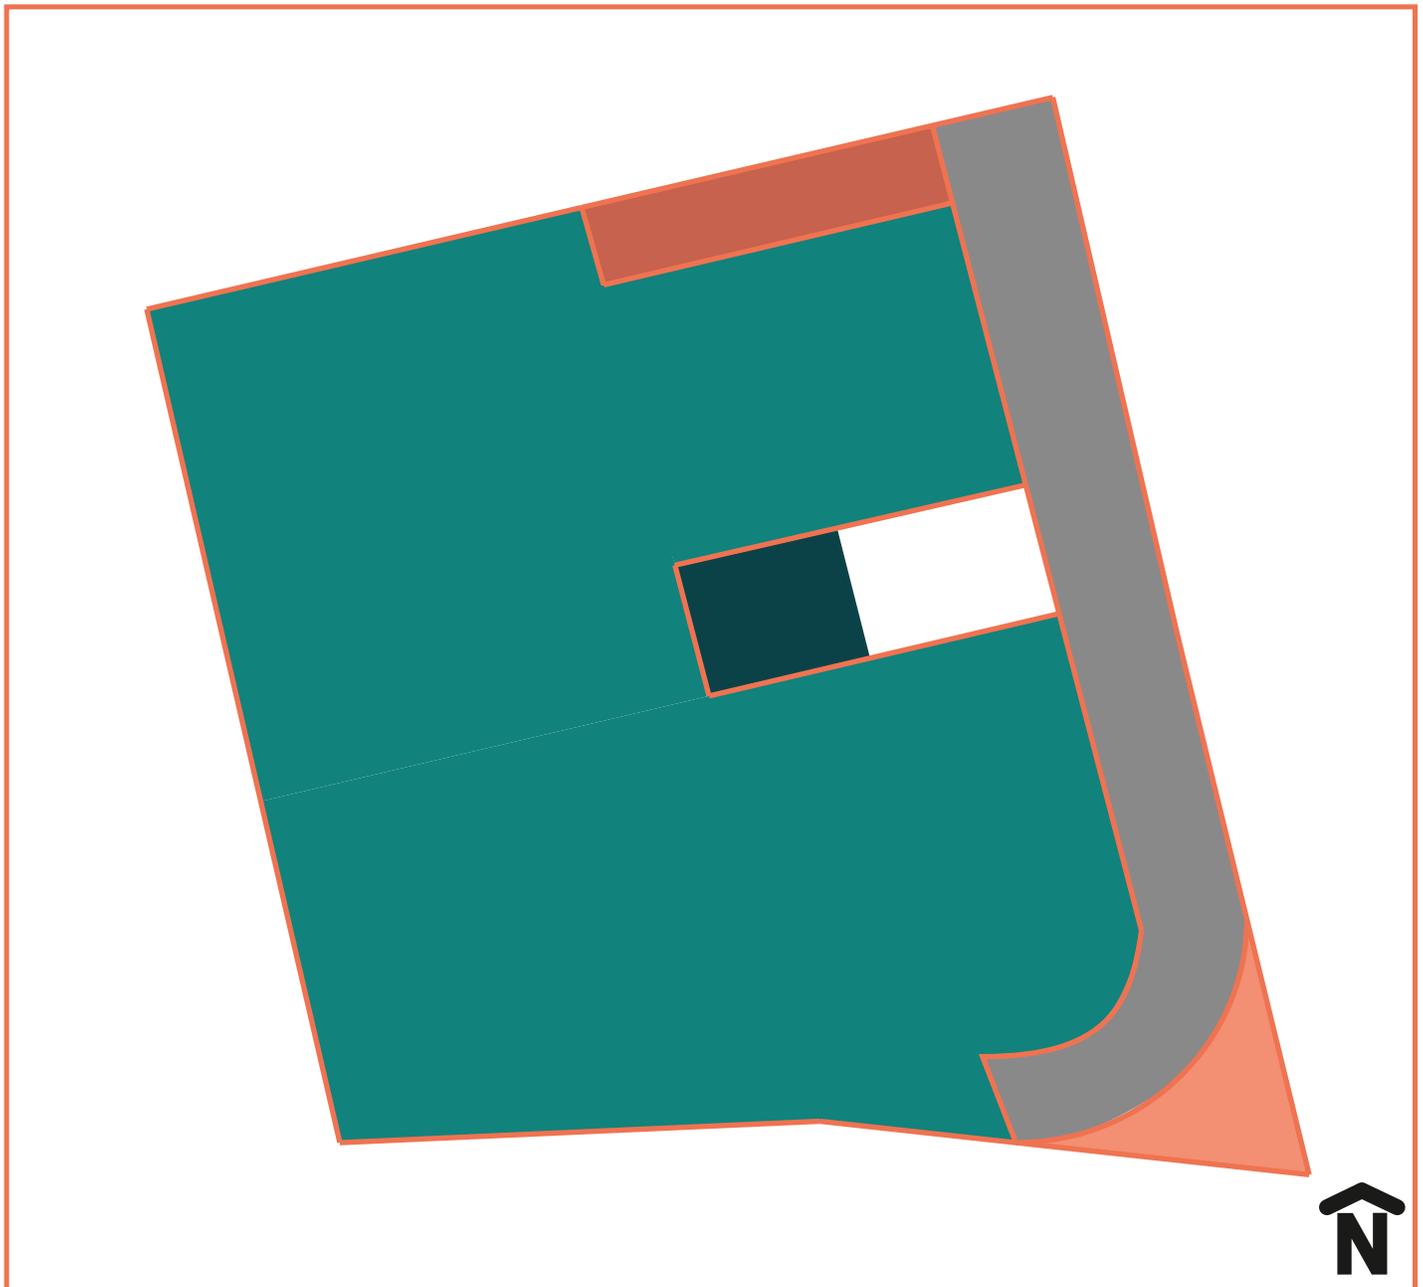
- estacionamiento
- tratamiento de aguas jabonosas
- cuarto de máquinas
- circulaciones verticales
- rampa de acceso

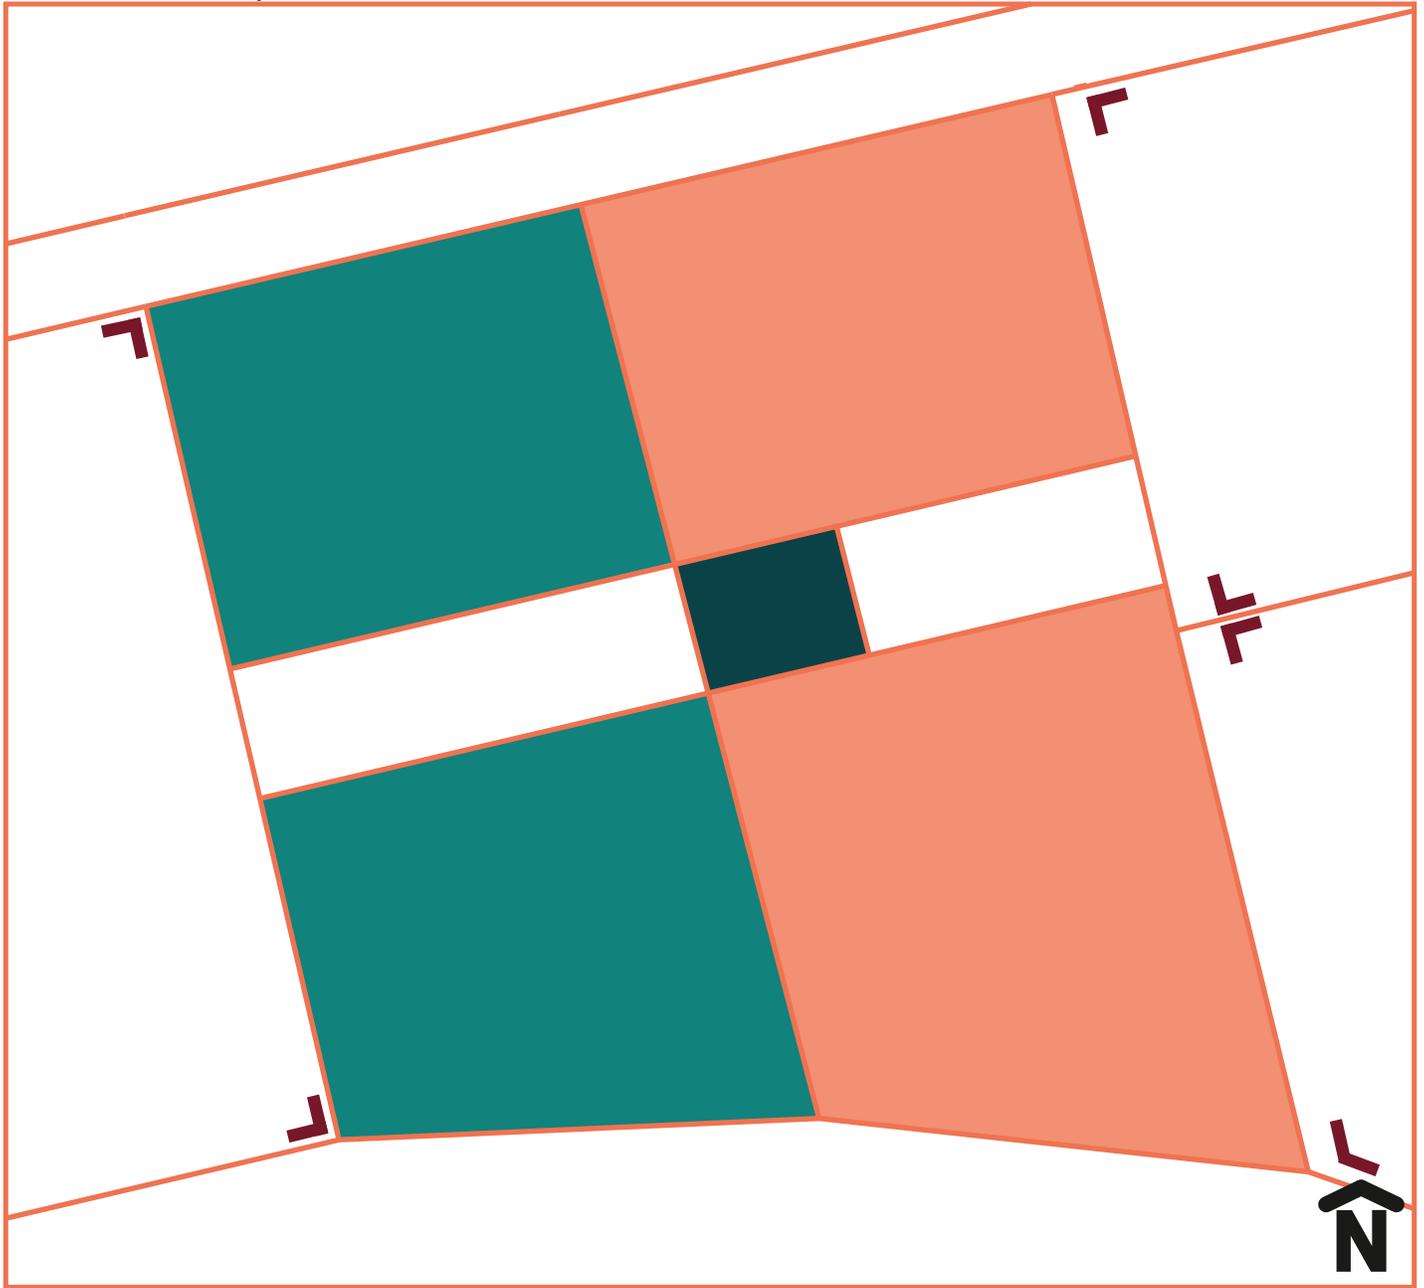
- deptos. 182 m²
- pb de deptos. dúplex 110m²
- circulaciones verticales

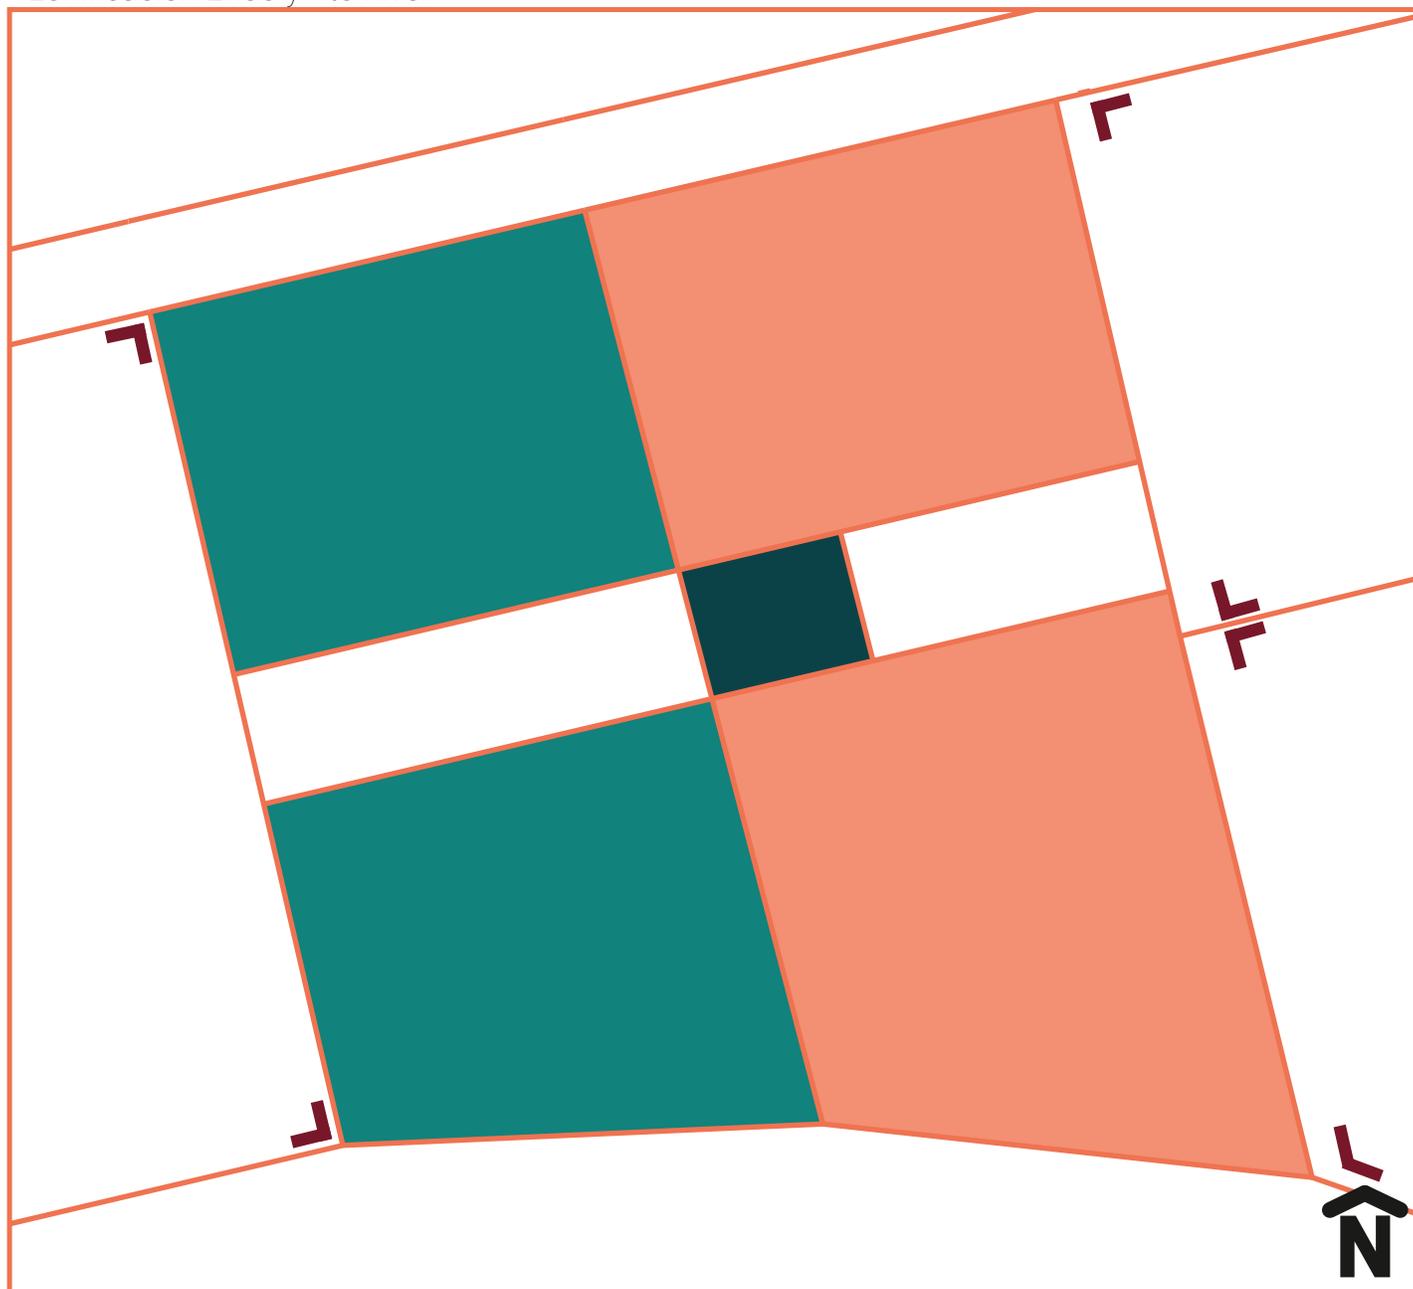
- deptos. 182 m²
- pb de deptos. dúplex 110m²
- circulaciones verticales

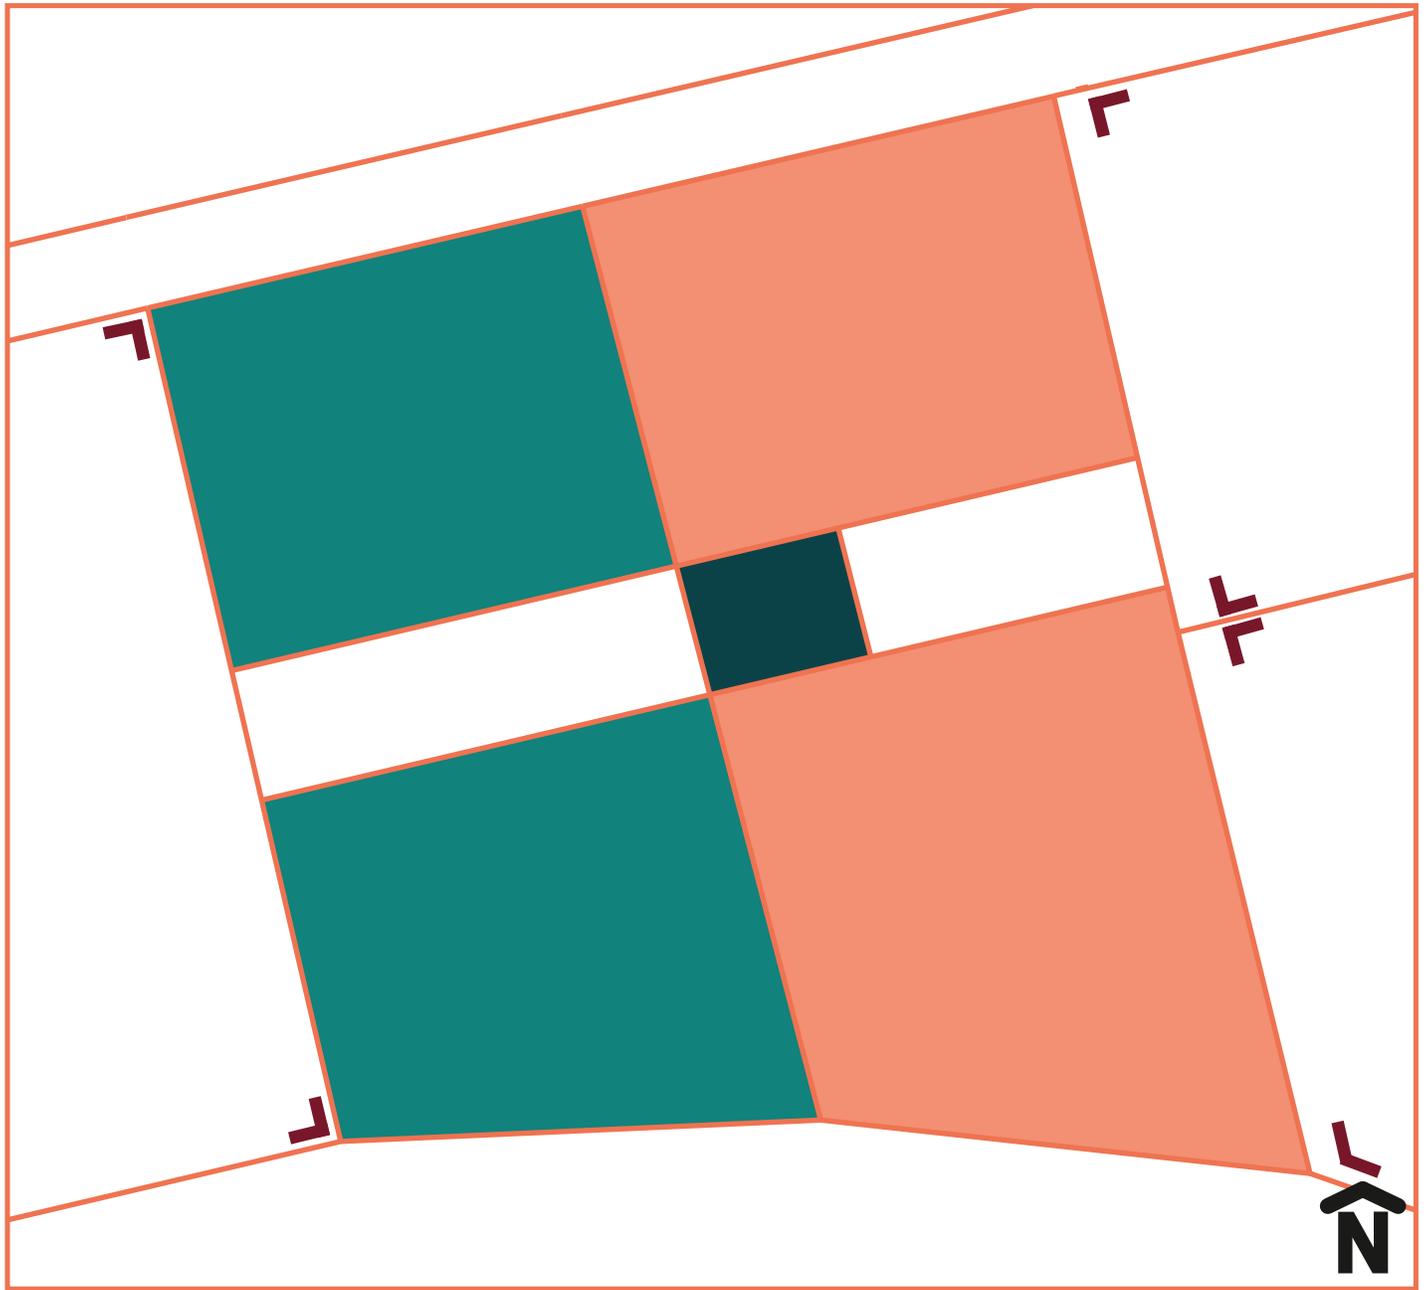
- roof garden privado
- roof garden público
- circulaciones verticales

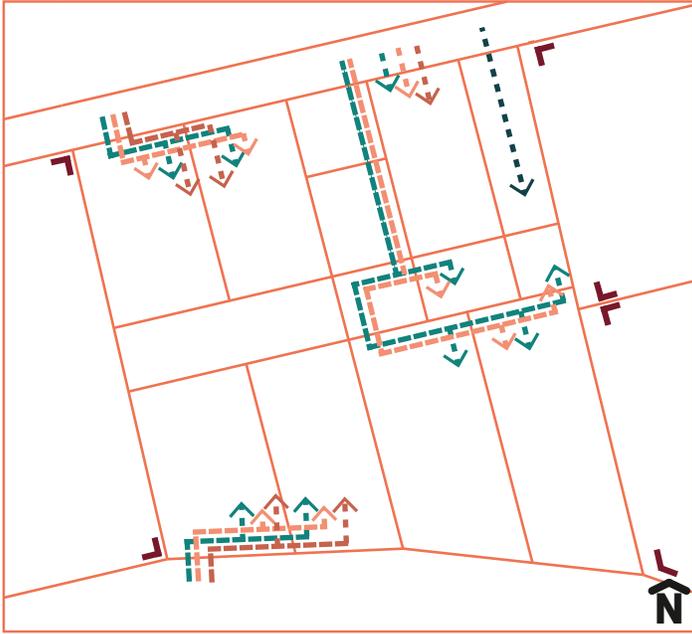
flujos pb

- residentes
- visitantes de residentes
- público en general
- coches / bicis

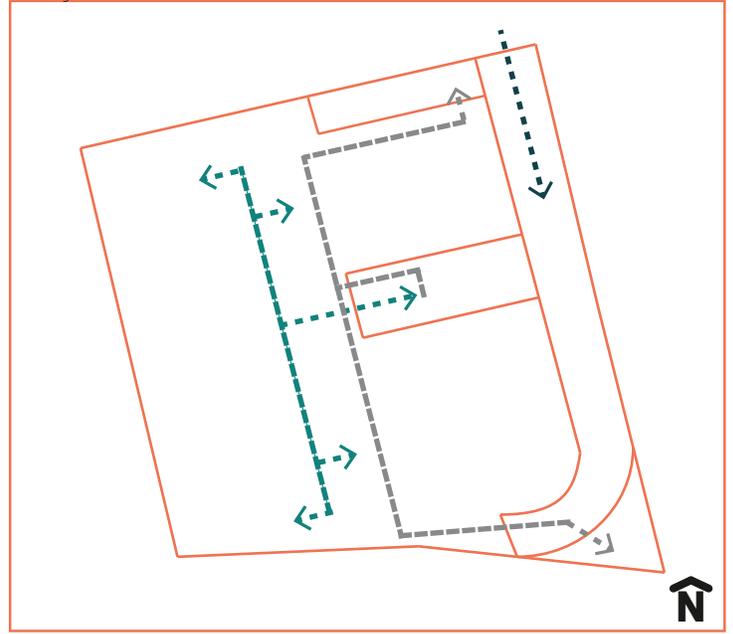
flujos sótano

- residentes
- mantenimiento
- coches / bicis

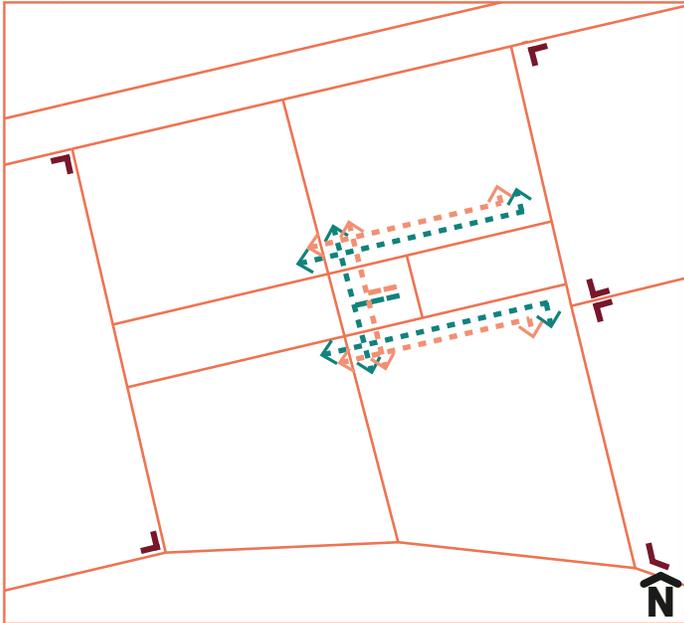
flujos 1er y 3er nivel

- residentes
- visitantes de residentes

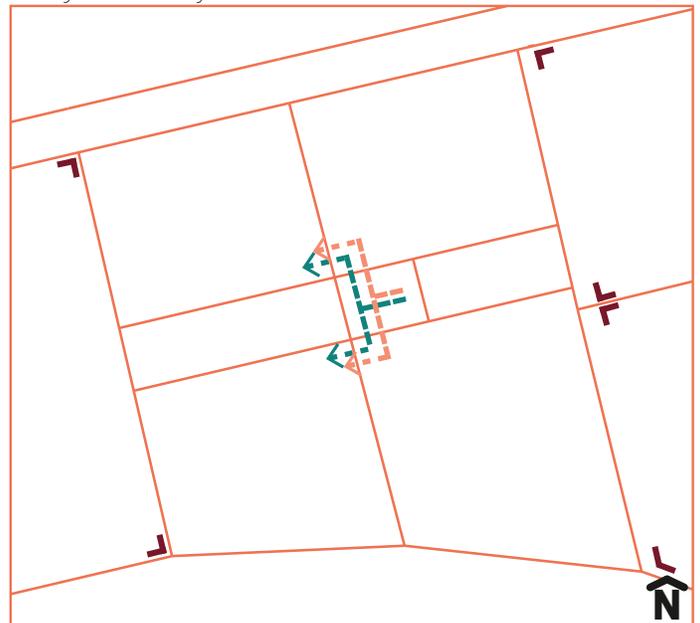
flujos 2ndo y 4to nivel

- residentes
- visitantes de residentes

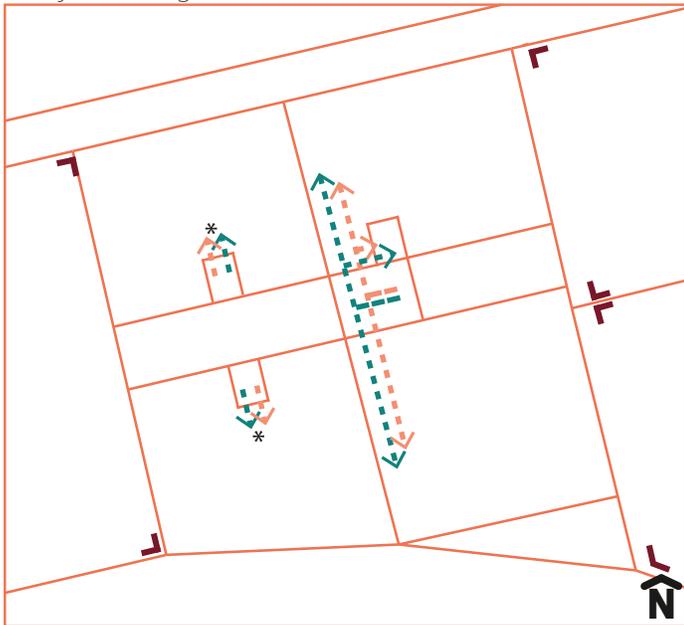
flujos roof garden

- residentes
- visitantes de residentes
- *únicamente residentes y visitas de depto.
128 m² en 4to nivel

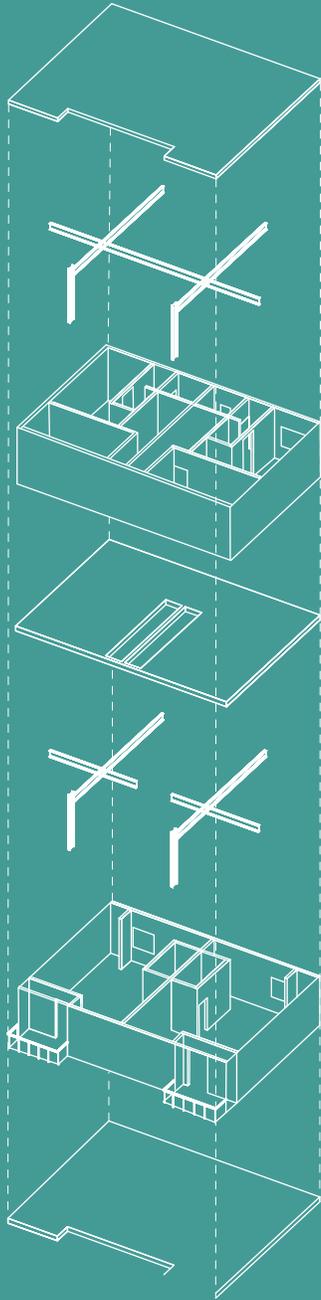
isométrico departamento duplex

Una vez que ya se planteó el programa, la distribución de los espacios y sus áreas, así como la consideración de las áreas de circulación, se puede comenzar a trabajar en la solución interior de los departamentos y sus tipologías. Habrá dos tipos de departamentos: departamento en un solo nivel y departamento dúplex. Es importante comenzar a considerar la distribución interior en relación con la estructura y con las fachadas patrimonial existentes.

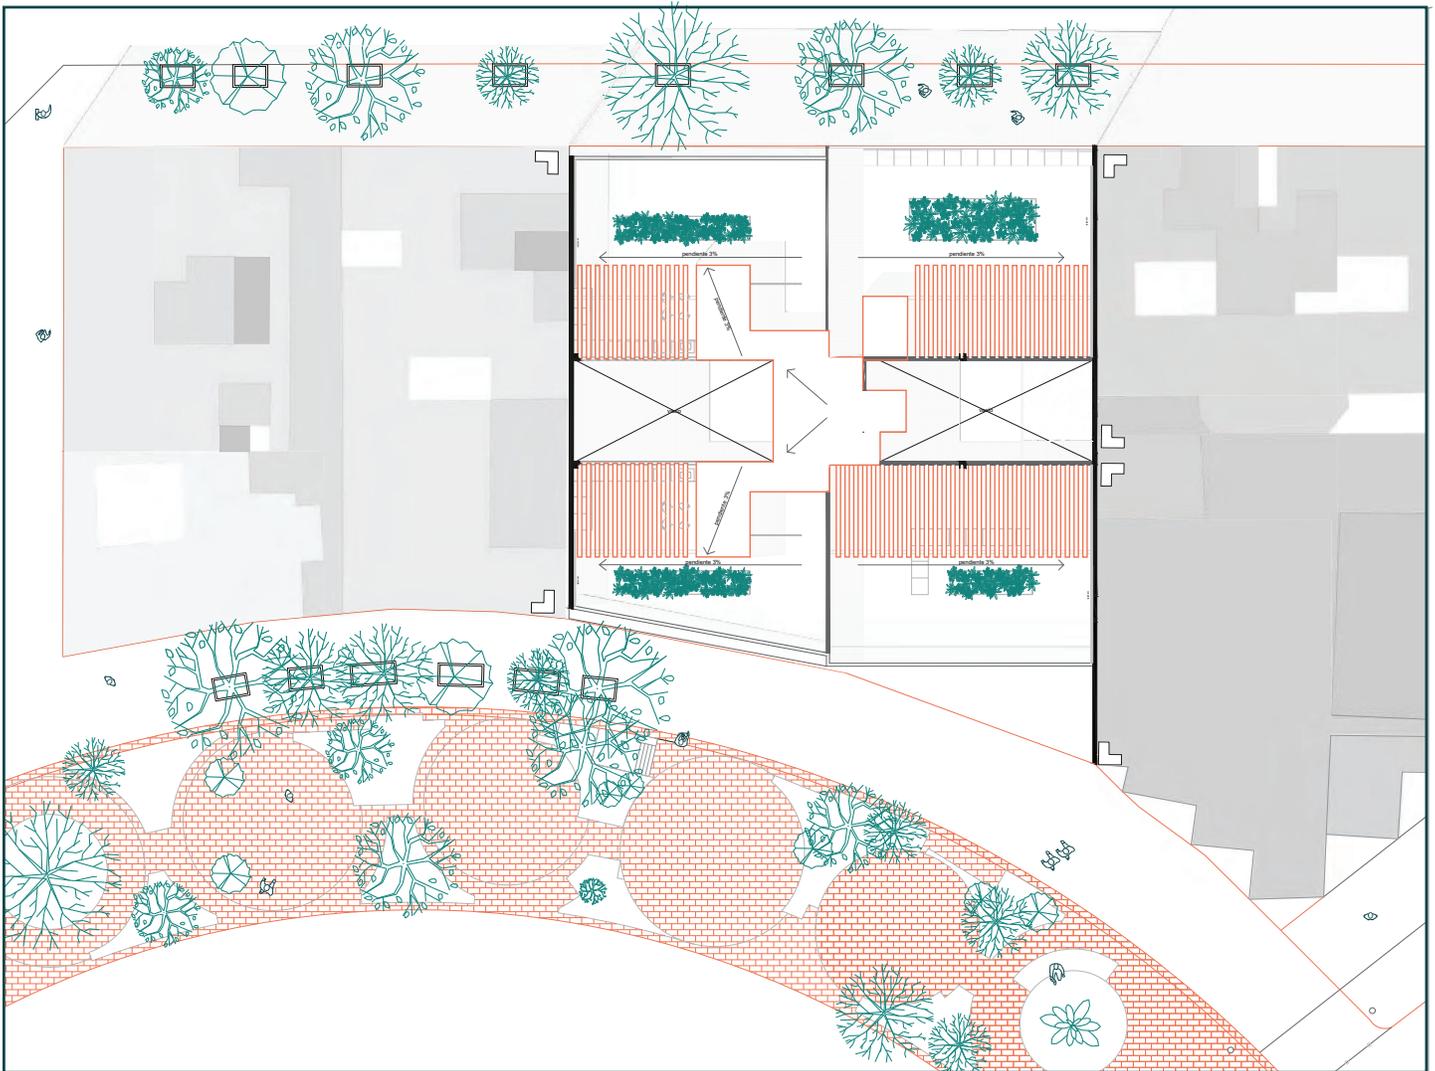
planta de conjunto

El área de vivienda se compone por dos tipologías: departamentos de 128 m² y departamentos dúplex de 110 m². En total son 16 departamentos, 8 de cada tipo. El departamento de 128 m² cuenta con sala comedor, área de lavado, cocina, dos baños completos y dos recámaras. Dos departamentos ubicados en el último piso cuentan con terraza en la azotea privada. Los dúplex de 110 m² tienen también su sala comedor, área de lavado, cocina, dos baños completos y dos recámaras. El área total comercial es de: 256 m² dividido en 5 locales de aproximadamente 50 m² cada uno. Las áreas comunes para residentes contemplan un gimnasio, un salón para eventos, sanitarios y una terraza común en la azotea.

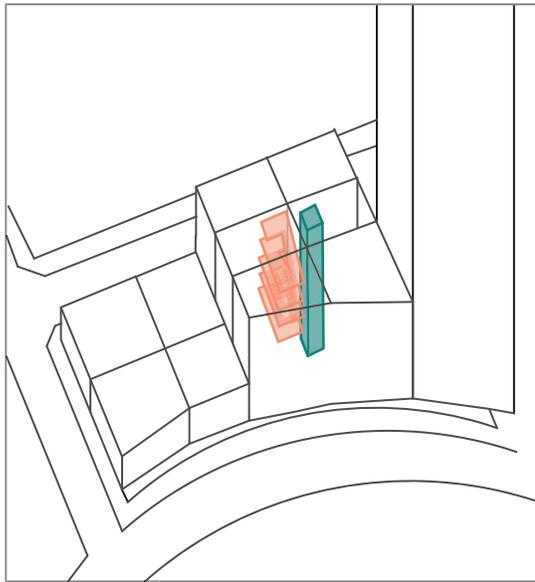
circulaciones verticales

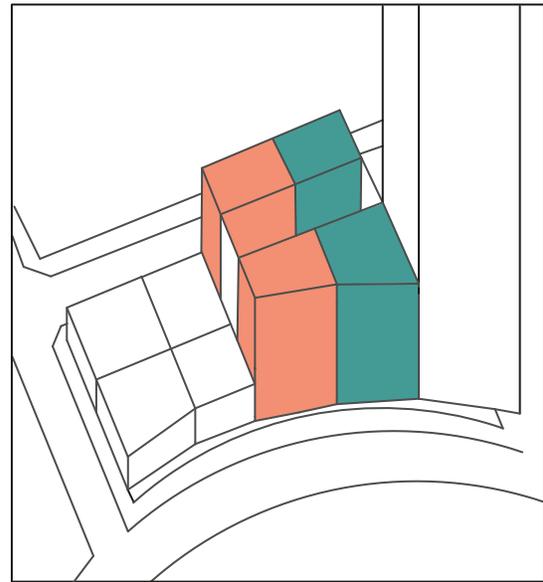
● departamentos de un solo nivel
● departamentos dúplex

El conjunto se compone de dos torres. En ambas, la zona correspondiente al inmueble catalogado se compone de los departamentos de un solo nivel, en la otra parte del predio se ubican los dúplex. Las circulaciones verticales comunican ambas torres a través del espacio destinado como patio de iluminación y ventilación. En este patio se plantea una pequeña jardinera en el primer nivel.

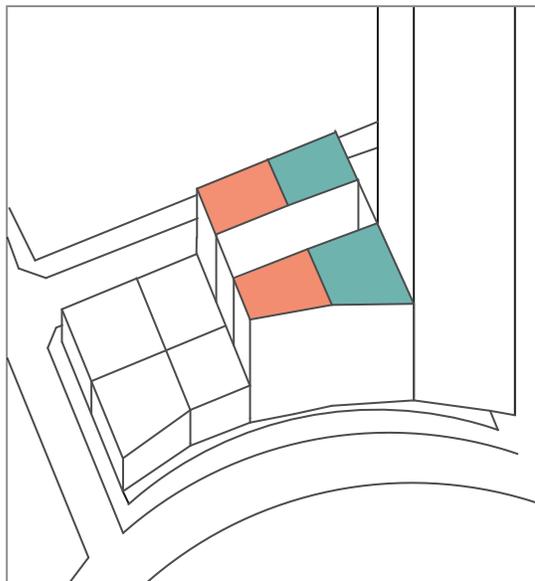
Los departamentos cuentan con terrazas hacia el exterior y se plantea una azotea habitable para aprovechar las vistas hacia la Plaza Miravalle y el resto de la cuadra. Cada departamento tiene un cajón de estacionamiento y también se considera un espacio para un estacionamiento para bicicletas.

● azotea privada
● azotea pública

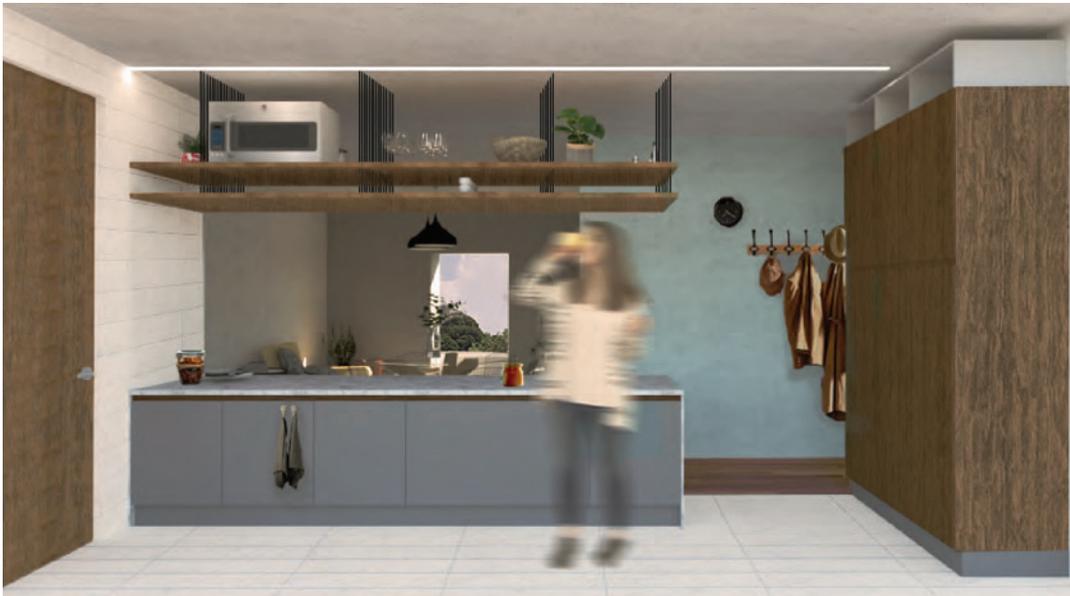
vista cocina departamento 128m2

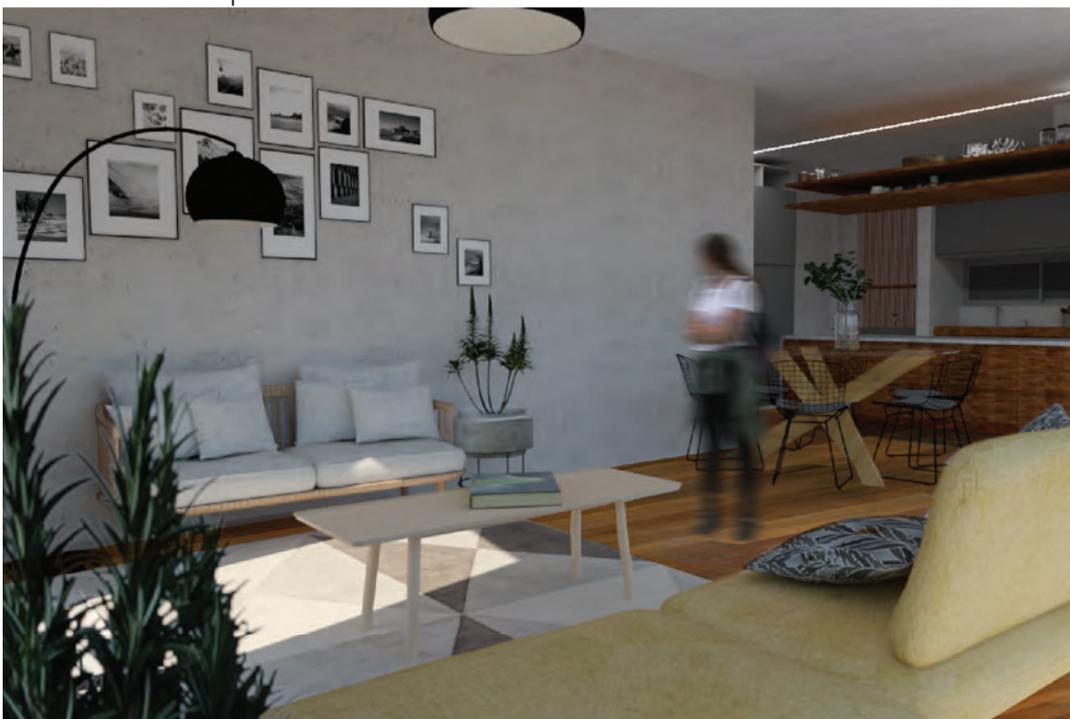
vista sala departamento 128m2

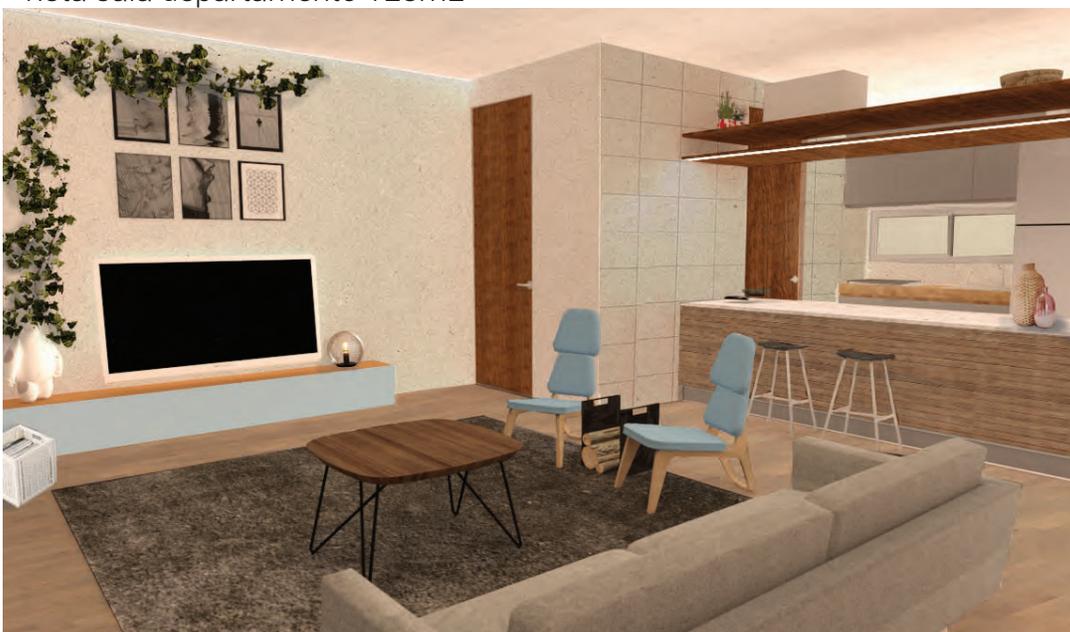
vista sala / cocina departamento dúplex
